A Ferencvárosi Főplébánia Assisi Szent Ferenc templomán

Budapest IX. Bakáts tér

2011.-ben végzendő karbantartási munkálatok

Műszaki leírás

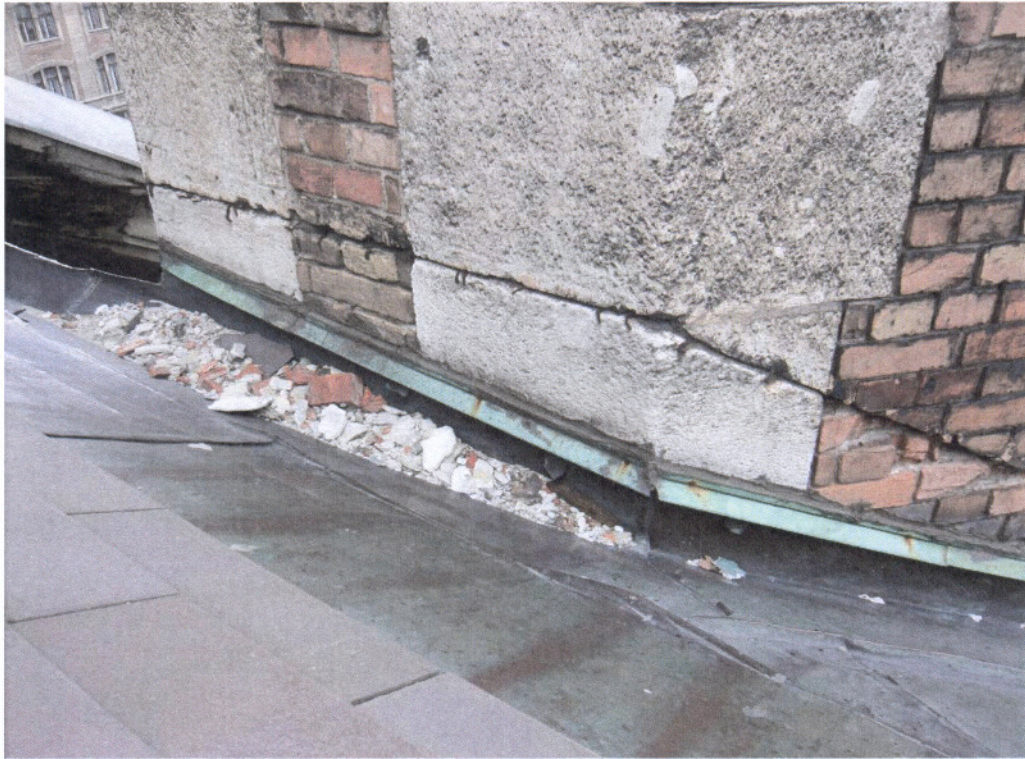
A torony 2004 óta statikus kőszakértő irányításával veszélytelenítve volt évi két alkalommal. 2008 őszén, 2009 tavaszán és őszén végül 2010 őszén ez a munka elmaradt. Az egy évig való elmaradás következményei a torony mögött, a főhajó fölötti tetőn látszódnak meg leginkább, mert onnan a következő karbantartásig a leeső kőtörmelék nem takarítják el. (Lásd a fényképen.) Költségkímélés céljából mégsem tervezzük a két ízben való veszélytelenítést. A torony elé 2007-ben épített ideiglenes védőtető a kisebb leeső kődarabok ellen valóban védelmet nyújt, hiszen itt hasonló kőomlások lehetségesek, mint a torony mögött. Az alpin technikával történő veszélytelenítés során a statikus kőszakértő által meghatározottak szerinti munkarészeket kell elvégezni.

A torony hátsó oldaláról egy év alatt lehullott törmelék a javítandó szegéllyel.

2.1. Törmelék eltakarítás.

2.2. Melléktornyok szegélybádogozásának bélelése a fent ismertetett módszerrel.

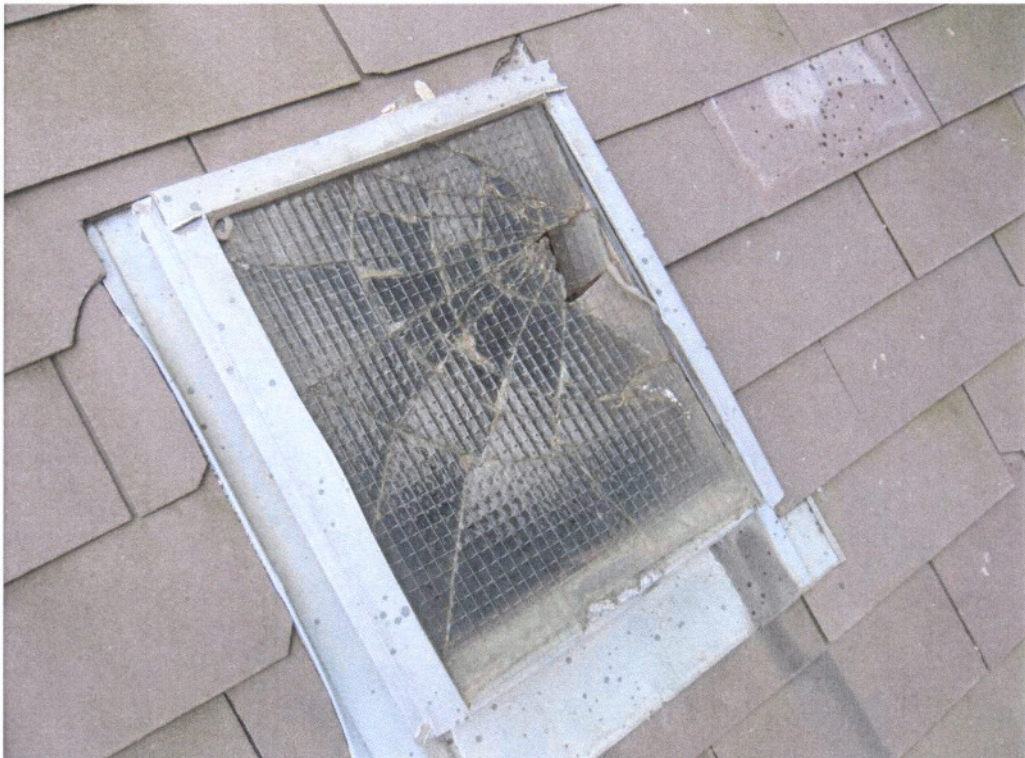
A torony mögötti világítóablak drótüvegét egy leeső kődarab átütötte

2.3. Bevilágító ablak üvegének cseréje.

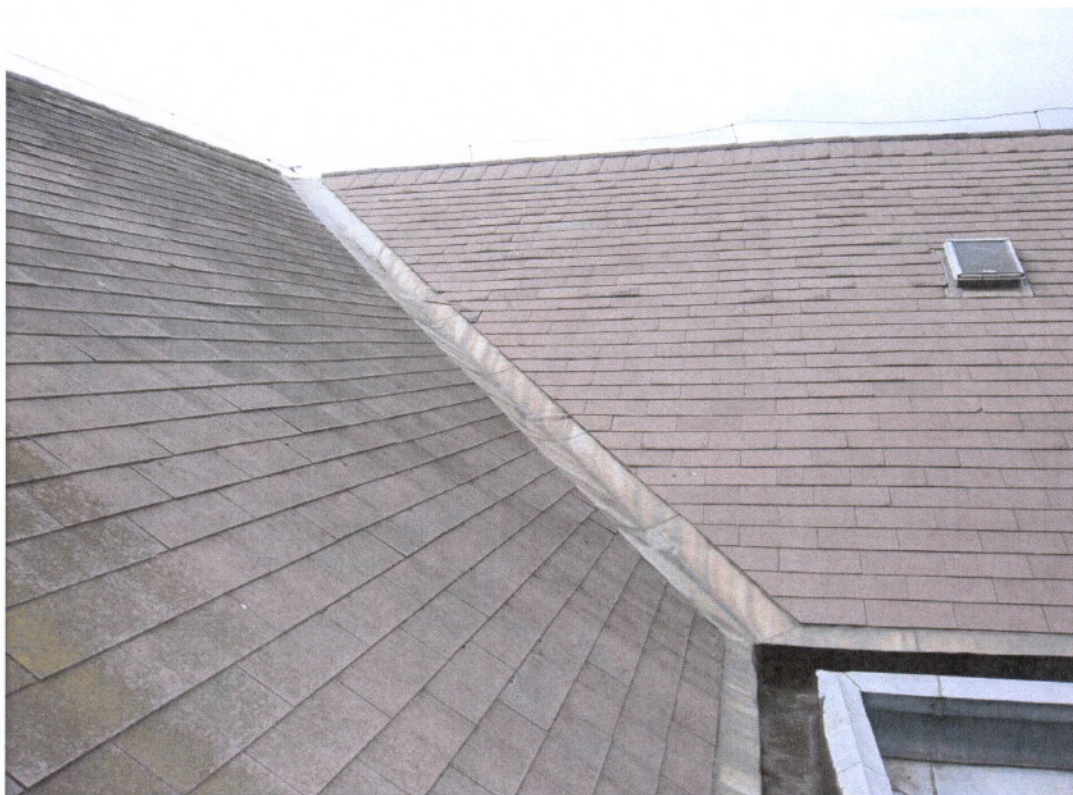
A 2010.-ben készült faanyagvédelmi szakértői vizsgálat szerint ez a 4x8 méter hosszú szakasz több helyen beázik. Javítása a fent ismertetett módszerrel béleléssel történik. Ezzel a főhajó és a mellékhajó feletti tetők minden bádogszerkezete béleléssel lesz ellátva, kivéve az ormfalak falledéseit.

Vápa a főhajó és kereszthajó csatlakozásánál a 2010.-ben bélelt csatornával.

A csatornák itt javasolt javítási módja a meglévő bádogra való műanyag kenés üvegszálás hálóval történő erősítéssel, ami azonban csak pár évre lesz megfelelő, ezért a felújítás megkezdése nem halasztható.

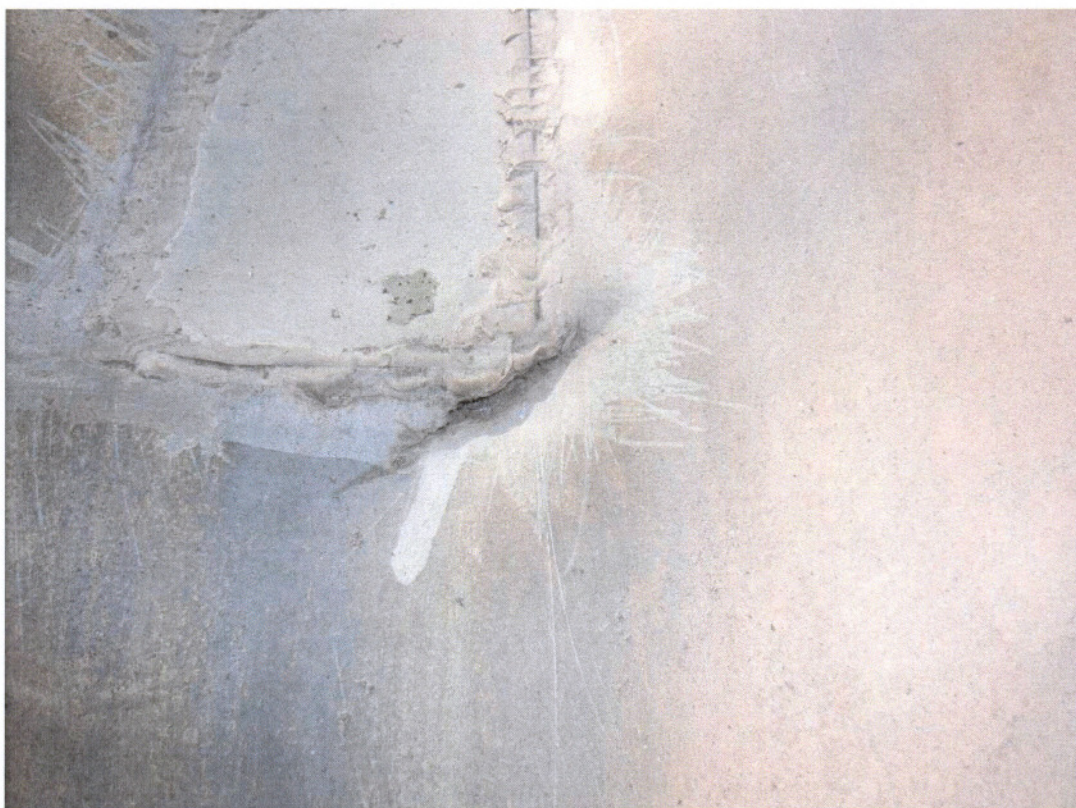
A fenti vápa horganylemezőnek egyik repedése.

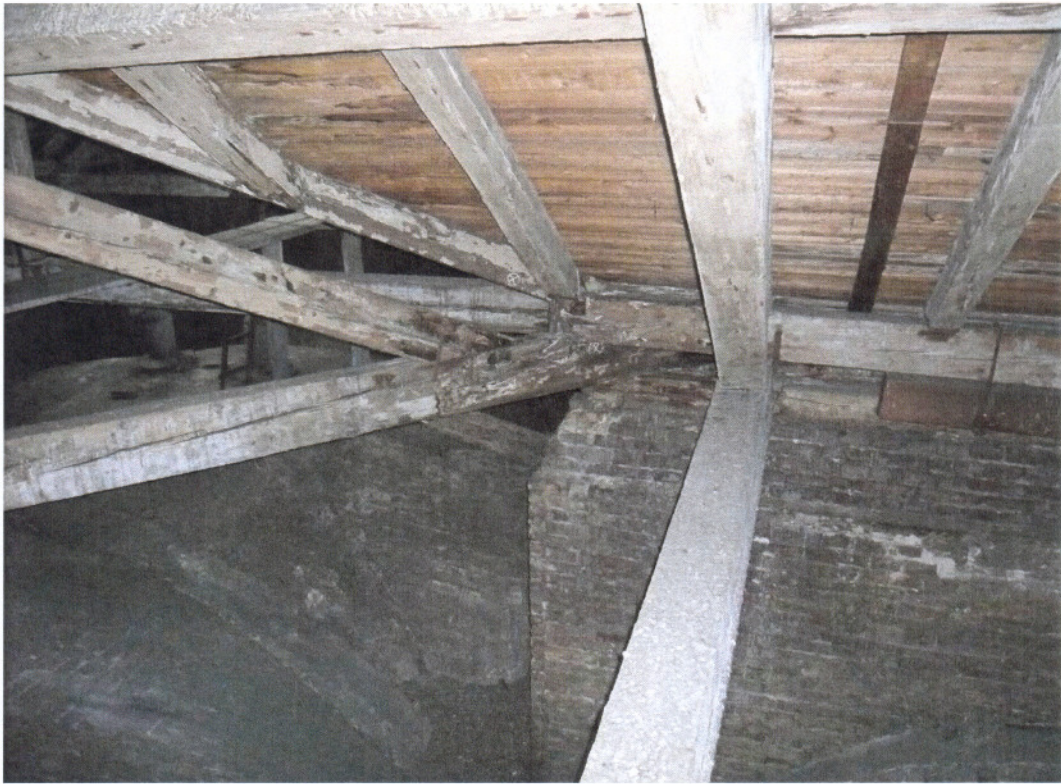
A 2010. márciusában készült faanyagvédelmi szakvélemény tanulsága szerint a főhajó és a kereszthajó csatlakozásánál a tetőszerkezet négy alsó pontja környezetében található a templomfedél legsúlyosabb hibája. A vápacsatornák alsó része alatti faelemek az enyhe, lassú ázás következtében gombafertőzöttek. Az ázás megszüntetése után a Gregersen Guidbrand-féle tetőszerkezet javítása bárdolással, fűrtlyukas mélyvédelemmel történő vegykezeléssel, esetleg csonkolással történhet a faanyagvédelmi szakvélemény utasításai szerint szakkivitelezővel, vagy legalább szakértői művezetéssel elvégeztetve.

A hosszhajó és kereszthajó csatlakozásánál kezelendő DNY.-i csomópont.

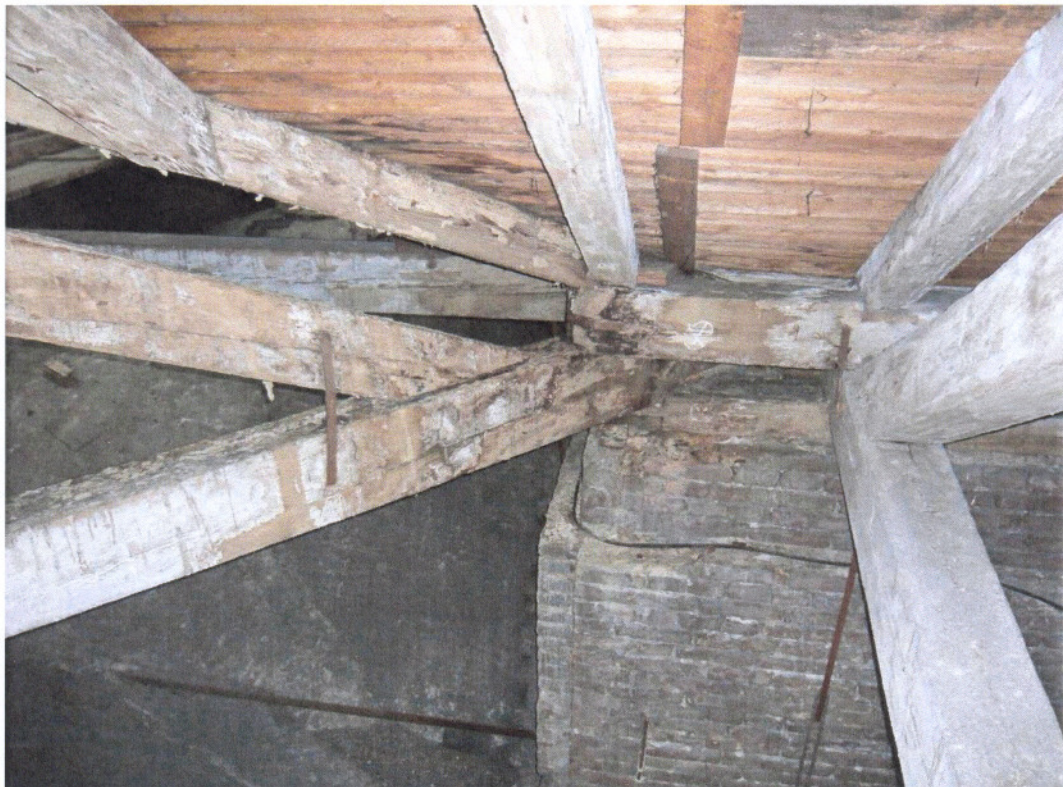
A kezelendő ÉK.-i csomópont.

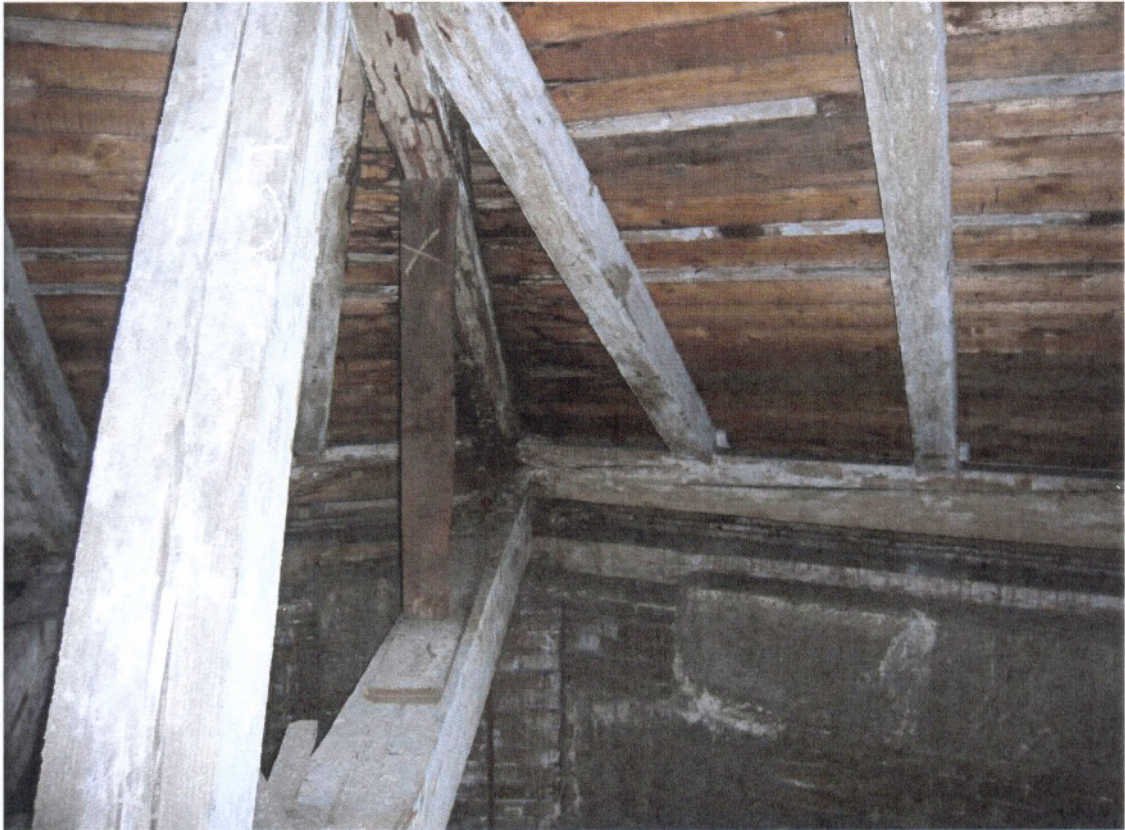
A szentély feletti, délkeleti háromszög alakú tetőfelület alatti deszkázat a faanyagvédelmi szakvélemény szerint gomba fertőzött, cserélendő. Mivel a csere majd csak a felújításnál oldható meg, ezért egyelőre padlástér felőli vegyszeres kezeléssel a fertőzés terjedésének megállítását kell elérni.

A szentély a feletti tető részlete, ahol a deszkázatot védőkezeléssel kell ellátni.

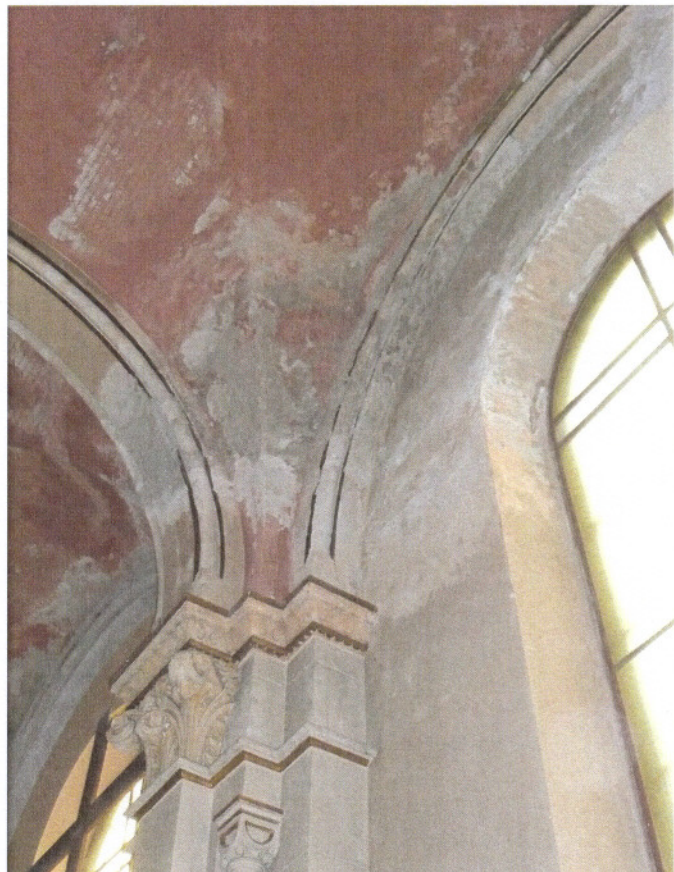
A korábbi enyhe ázások következtében a templombelsőben festék, és vakolathullás tapasztalható három helyen: a déli oldalhajó külső fala és a mennyezet csatlakozásánál két helyen, valamint a szentélyben a déli oratórium felőli fal mentén. Ezeken a helyeken a már kiszáradt, de meglazult vakolatot el kell távolítani a balesetek megelőzése céljából.

A déli oldalhajó mennyezetén
meglazult, pergő vakolat

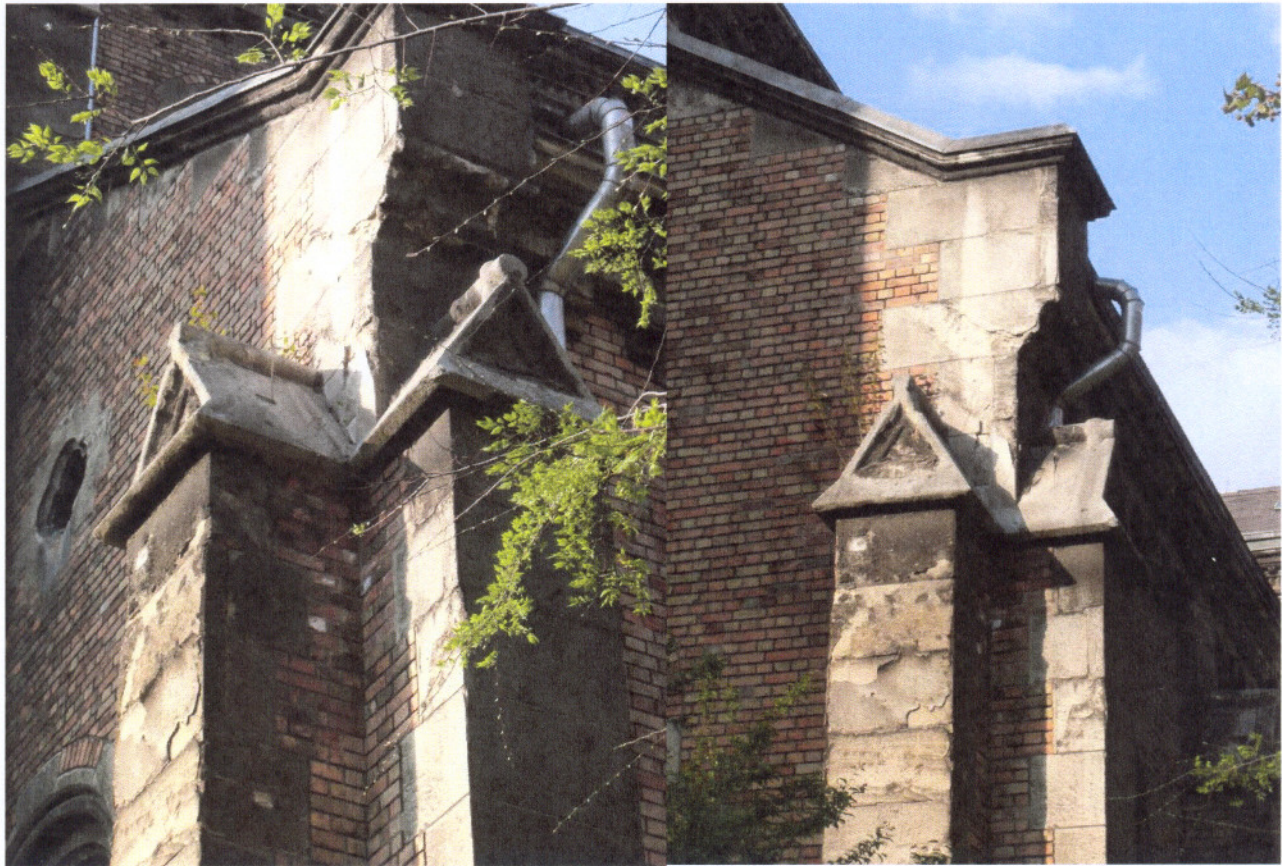
A fedkö sós-kúti puha mészkő anyaga több helyen kimosódott, vagy betétek estek ki belőle. Az így keletkezett üregekbe pedig növények telepedtek. Az üregek az esővizet a templombelső felé vezetik, ezért belülről beázás folt jelentkezett a templom nyugati falán. Javítása kötélen függeszkedve az üregek kitisztításával, majd kőpótló anyaggal történő kitöltésével történik. (például Monulit.)

A déli oldalhajó DNY.-i támpillére fedkövének üregeiben megülő növények, amelyek a
belső térben is nedvesedést, foltosodást okoznak.
