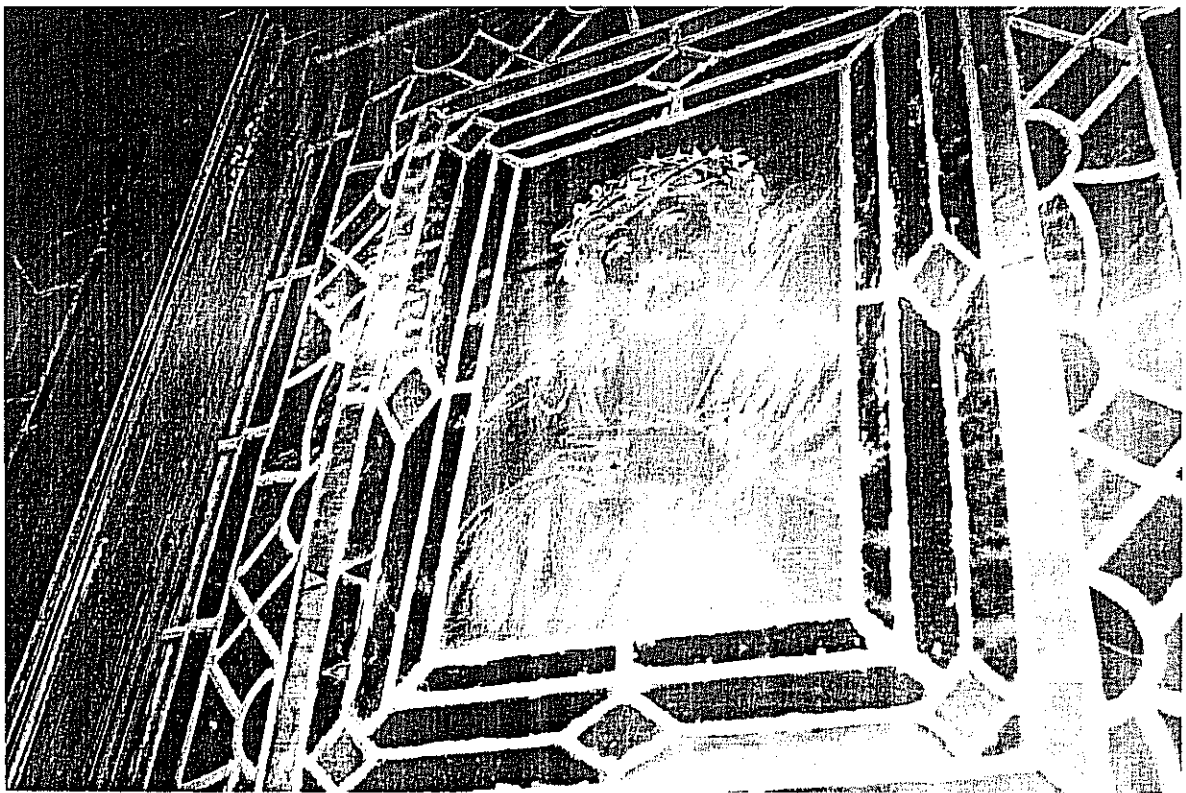
Krisztusportré belső, ráeső fényben, láthatóan törött, hiányos keretben

Az üvegek általános állapota azonban nem jó. Különösen rossz a helyzet a portrék körül, ahol az intenzív színű üveg keretezések ólomfoglalatja erősen megrogyott, több helyen az üvegek eltörték és néhol sajnos már darabokban kipotyogtak. Jellemző még nagyarányú megrogyás a középső mezők kissé íves formátumú kompozíciói mentén.

A Kiegyezést követő időszak építészetének díszműüvegei mára vagy tönkrementek, vagy kisebb-nagyobb felújításon, restauráláson, rekonstrukción mentek keresztül. Azok a díszműüvegek, amelyek ezekből a műveletekből kimaradtak, mára mind tartásukat veszítették. Az ólmozott üvegeket ötven-száz évenként célszerű szétszedni és frissen húzott ólommal újra összeállítani.

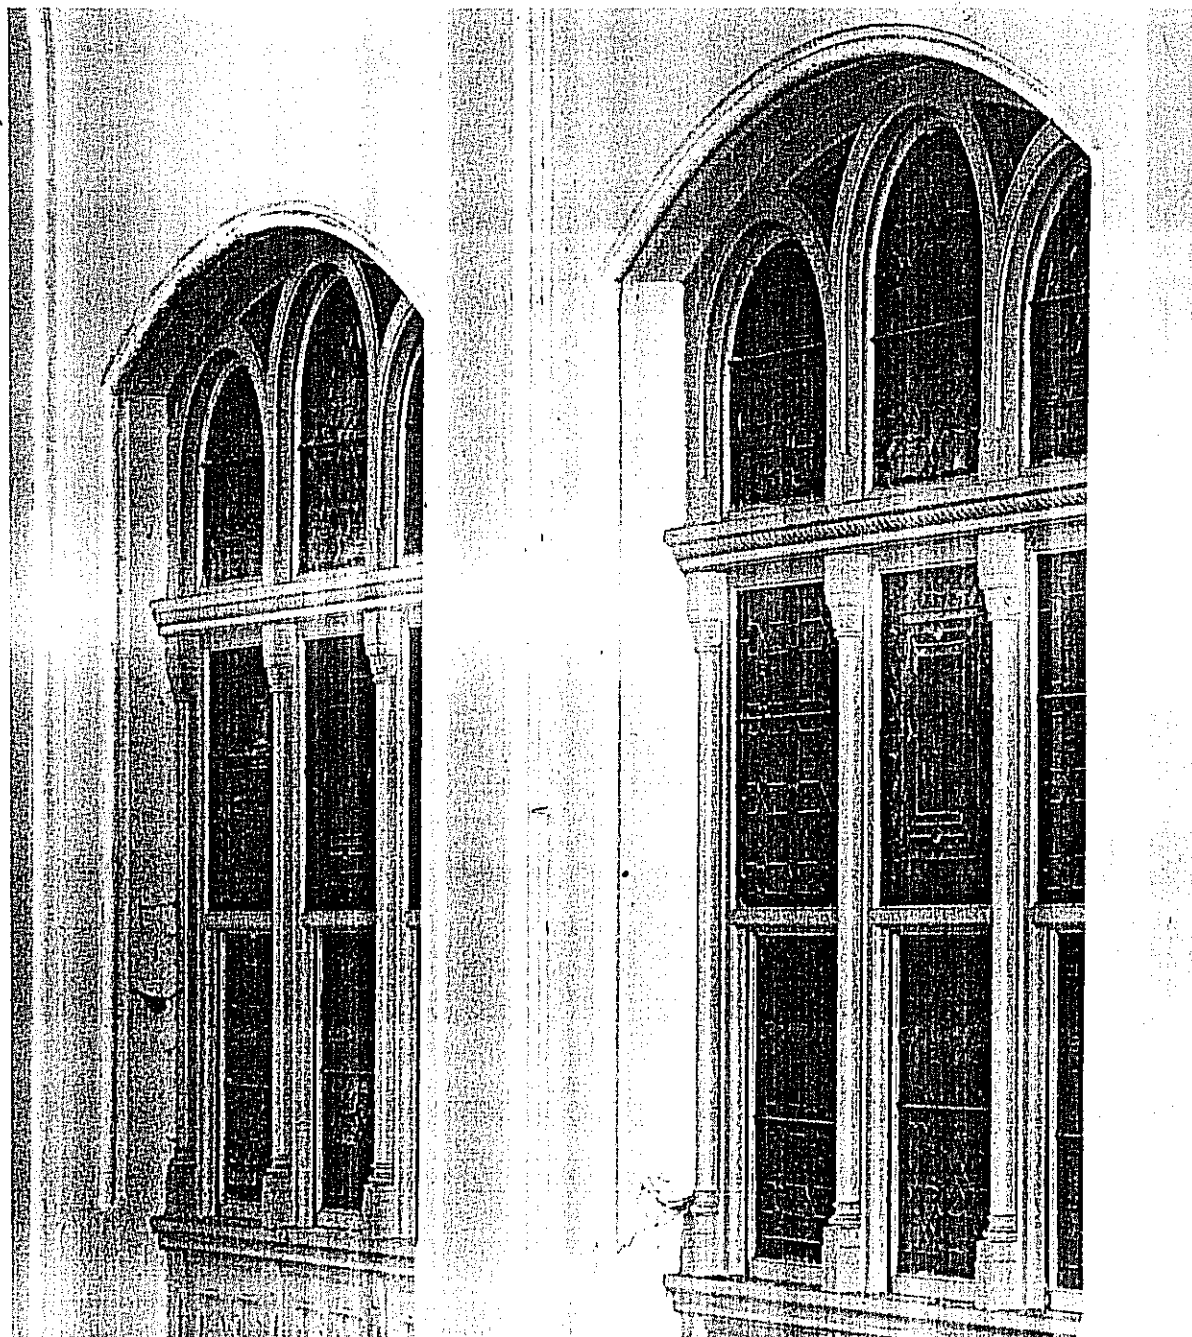
Az ólom megnyúlásának jelei a templomtér felől:

Az ólomsín tartásának veszítése sajnos kivédhetetlen folyamat eredménye. Az ólom levegővel és vízzel / pára / érintkezve lassú oxidáción megy keresztül, stabilitása, rugalmassága gyengül, így könnyen megnyúlik.

A formáját és tartását veszített ólom nem képes az üvegelemeket egyben tartani. A megnyúlás és kihalmozódás következtében a H profilból könnyen kifordul az üveg, mely vagy kipotyog, vagy megváltozott pozíciójában egyenetlen teherviselést szenved és eltörik. Ennek számos jelét megfigyelhetjük mind a négy üveglablánál.

A sötét színű, megvastagodott porréteg jól láthatóan kirajzolja a síkból történő elhajlás felületeit. A megrogyott üveg domborulatán megül az alászálló por. - Belső, portrés üvegek.

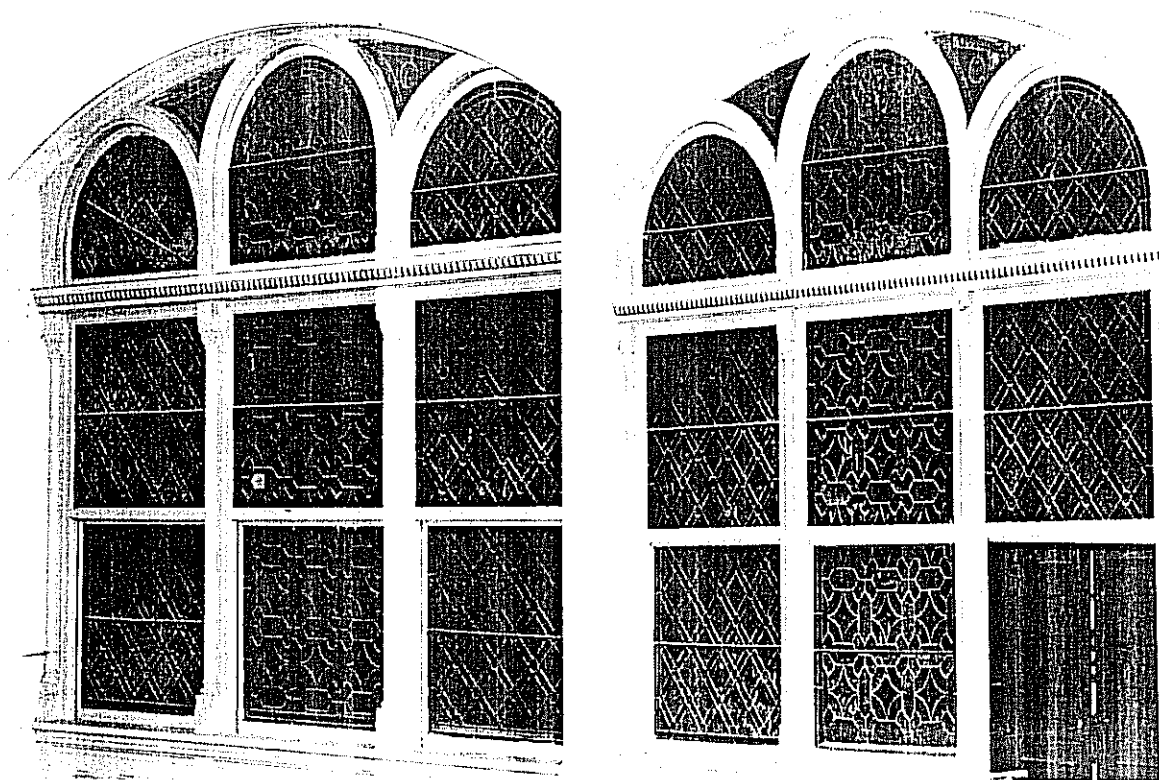
.... ugyanez a jelenség a külső traktus, a folyosó üvegeinél is megfigyelhető.

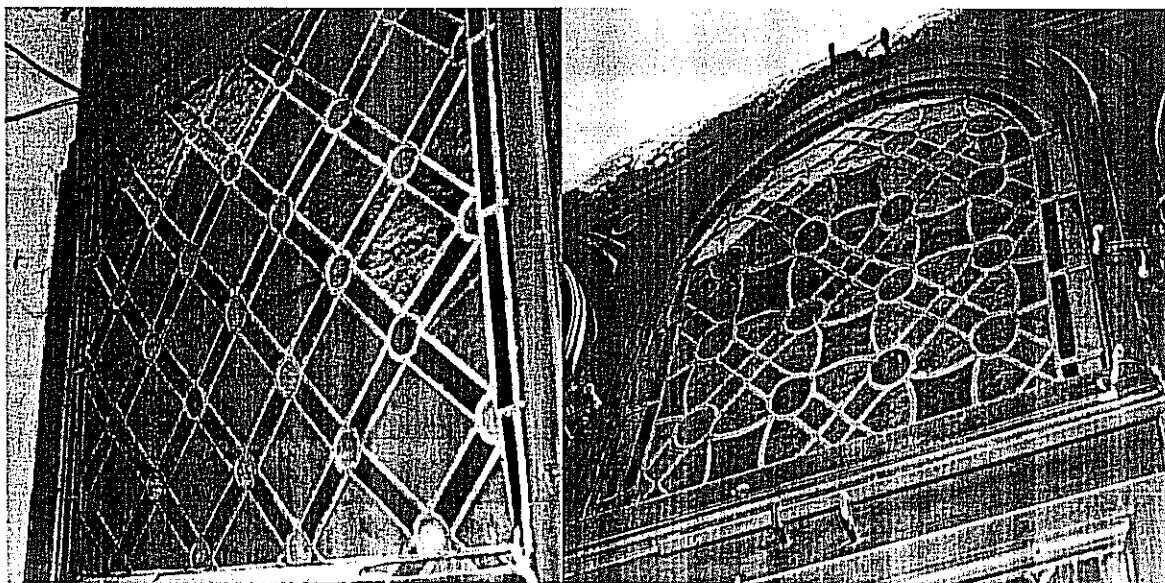
A megnyúlt, tartását vesztt ólomsín képe a tanteremk felől...

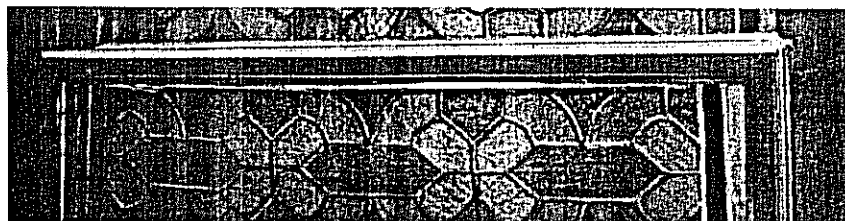
A meggyott, tartását vesztt üveg keretből való kicsúzásának példája

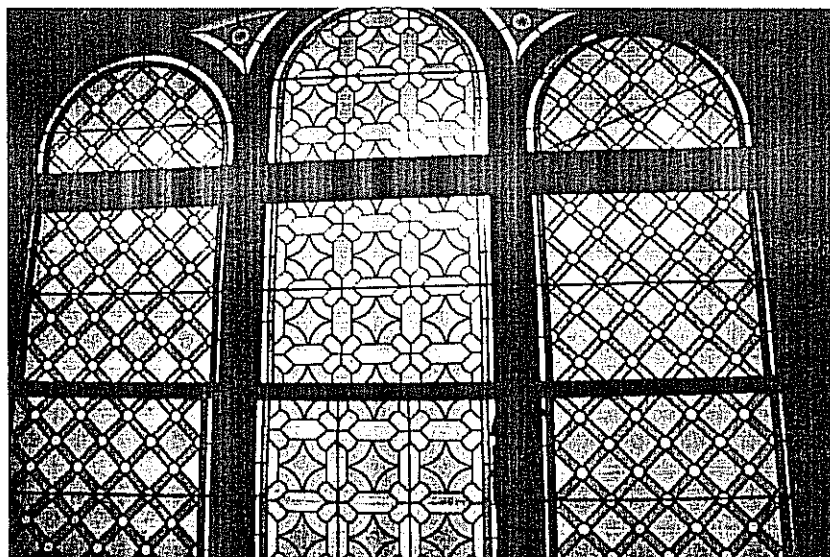
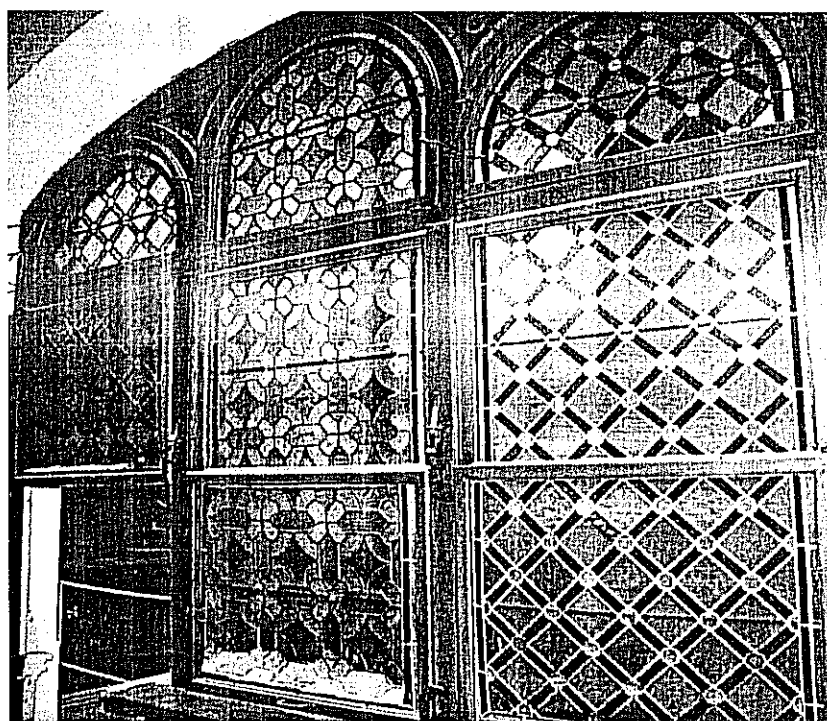
A folyosó külső két üvege

Ezeknek az üvegeknek az állapota valamelyest stabilabb, bár az előzőekben taglalt ólom-megereszkedés itt is több helyen szembeötlő
