Ferencvárosi Főplébánia
1092 Budapest Bakáts tér 13.

Tárgy: védett templomok felújítása

MŰSZAKI LEÍRÁS

**A Ferencvárosi Főplébánia Assisi Szt. Ferenc templomán
(Budapest, IX. kerület Bakáts tér)
2012.–13.-ban végzendő karbantartási munkákról.**

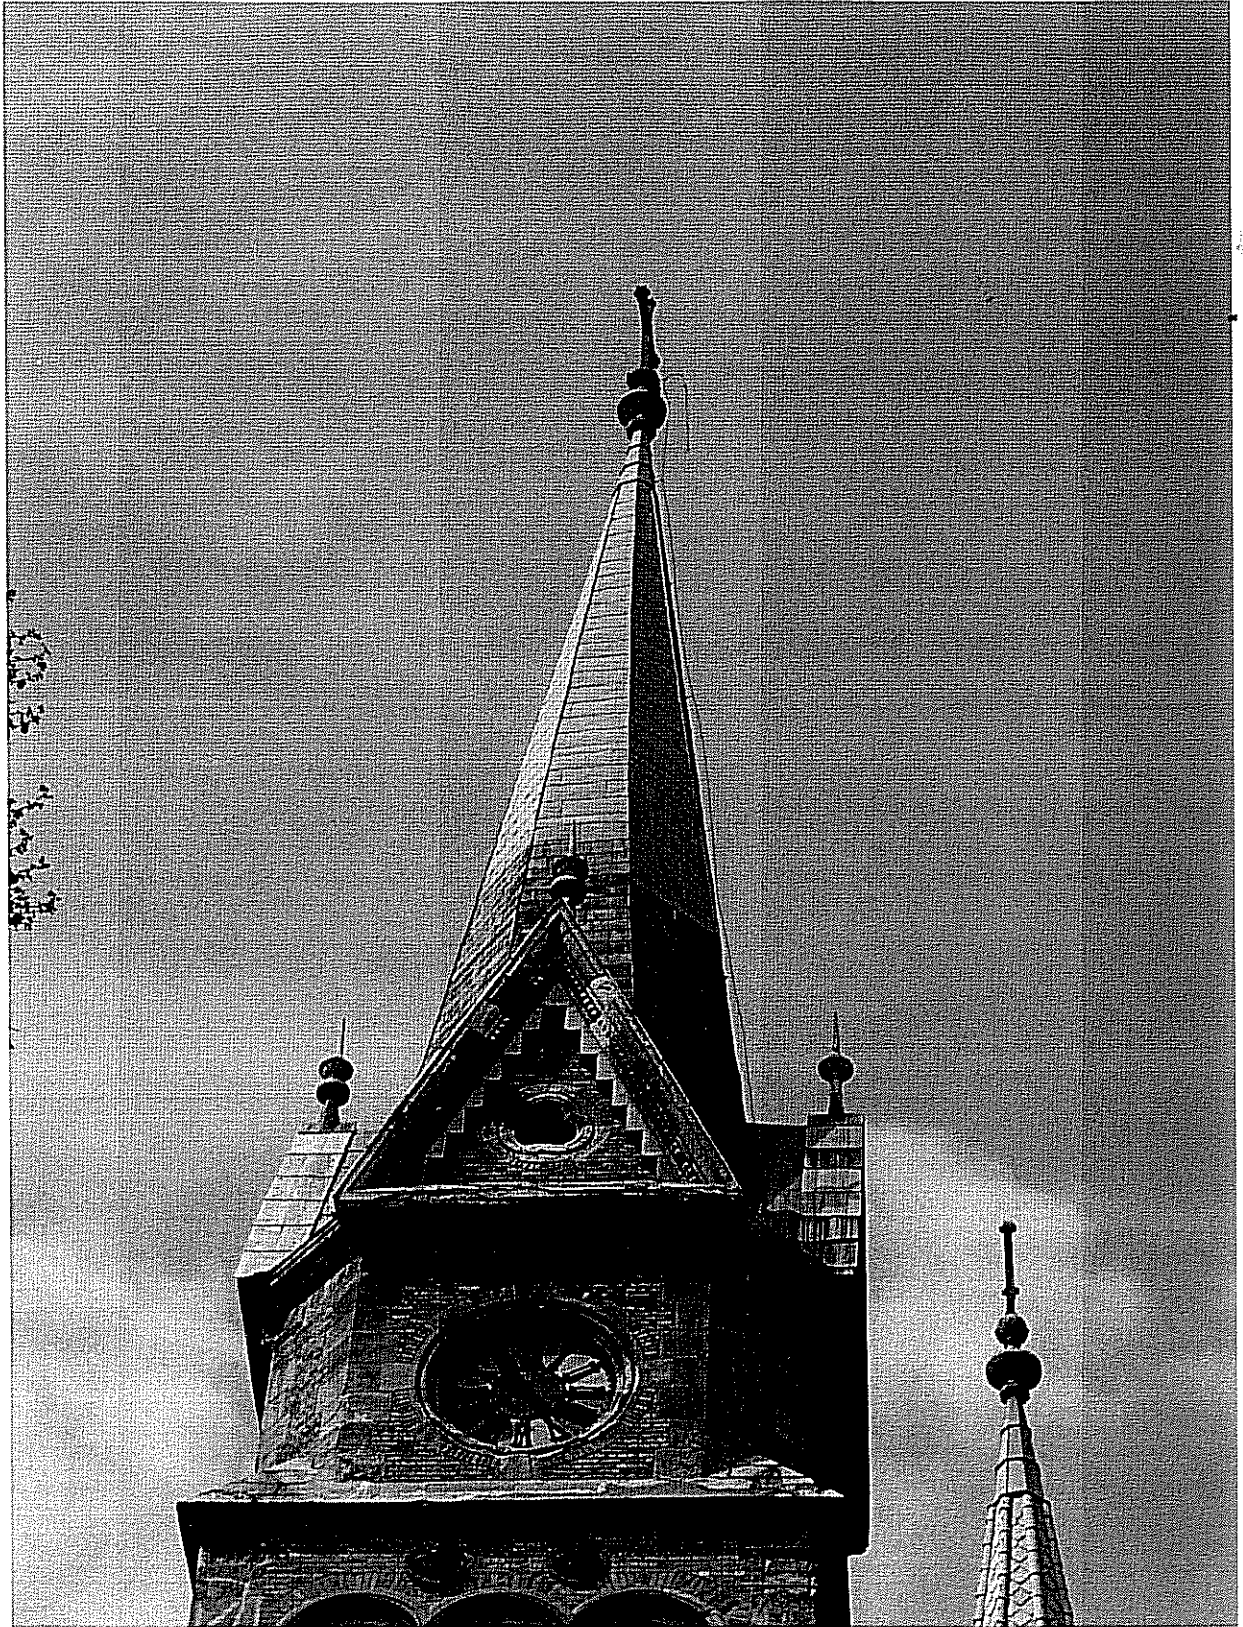
Jelen pályázatban tehát az elmúlt időszakban felmerült, az épületszerkezeteket nem érintő, a templom használatát (üzemeltetését) mégis alapvetően befolyásoló probléma megoldására kérünk segítséget. A torony tetején levő kereszt mögé erősített villámhárító csúcs ugyanis egy szélvihar után lekonyult, majd pár hét múlva el is tűnt. A javítás előkészítése során kitűnt hogy az egész meglévő villámhárító rendszert felül kell vizsgálatni, továbbá hogy egyúttal az elektromos hálózatot, valamint a tűzvédelmi rendszert is felülvizsgálatnak kell alávetni. A meghívott szakértő a rendszerek átvizsgálása után közölte, hogy milyen munkákat kell előzetesen elvégezni ahhoz, hogy a rendszerek biztonságos működése garantált legyen. Ezek és a javított rendszerek bevizsgálása és bemérése, valamint szakvéleményezése képezi tehát pályázatunk első és döntő részét.

A leszakadt villámhárító-csúcs

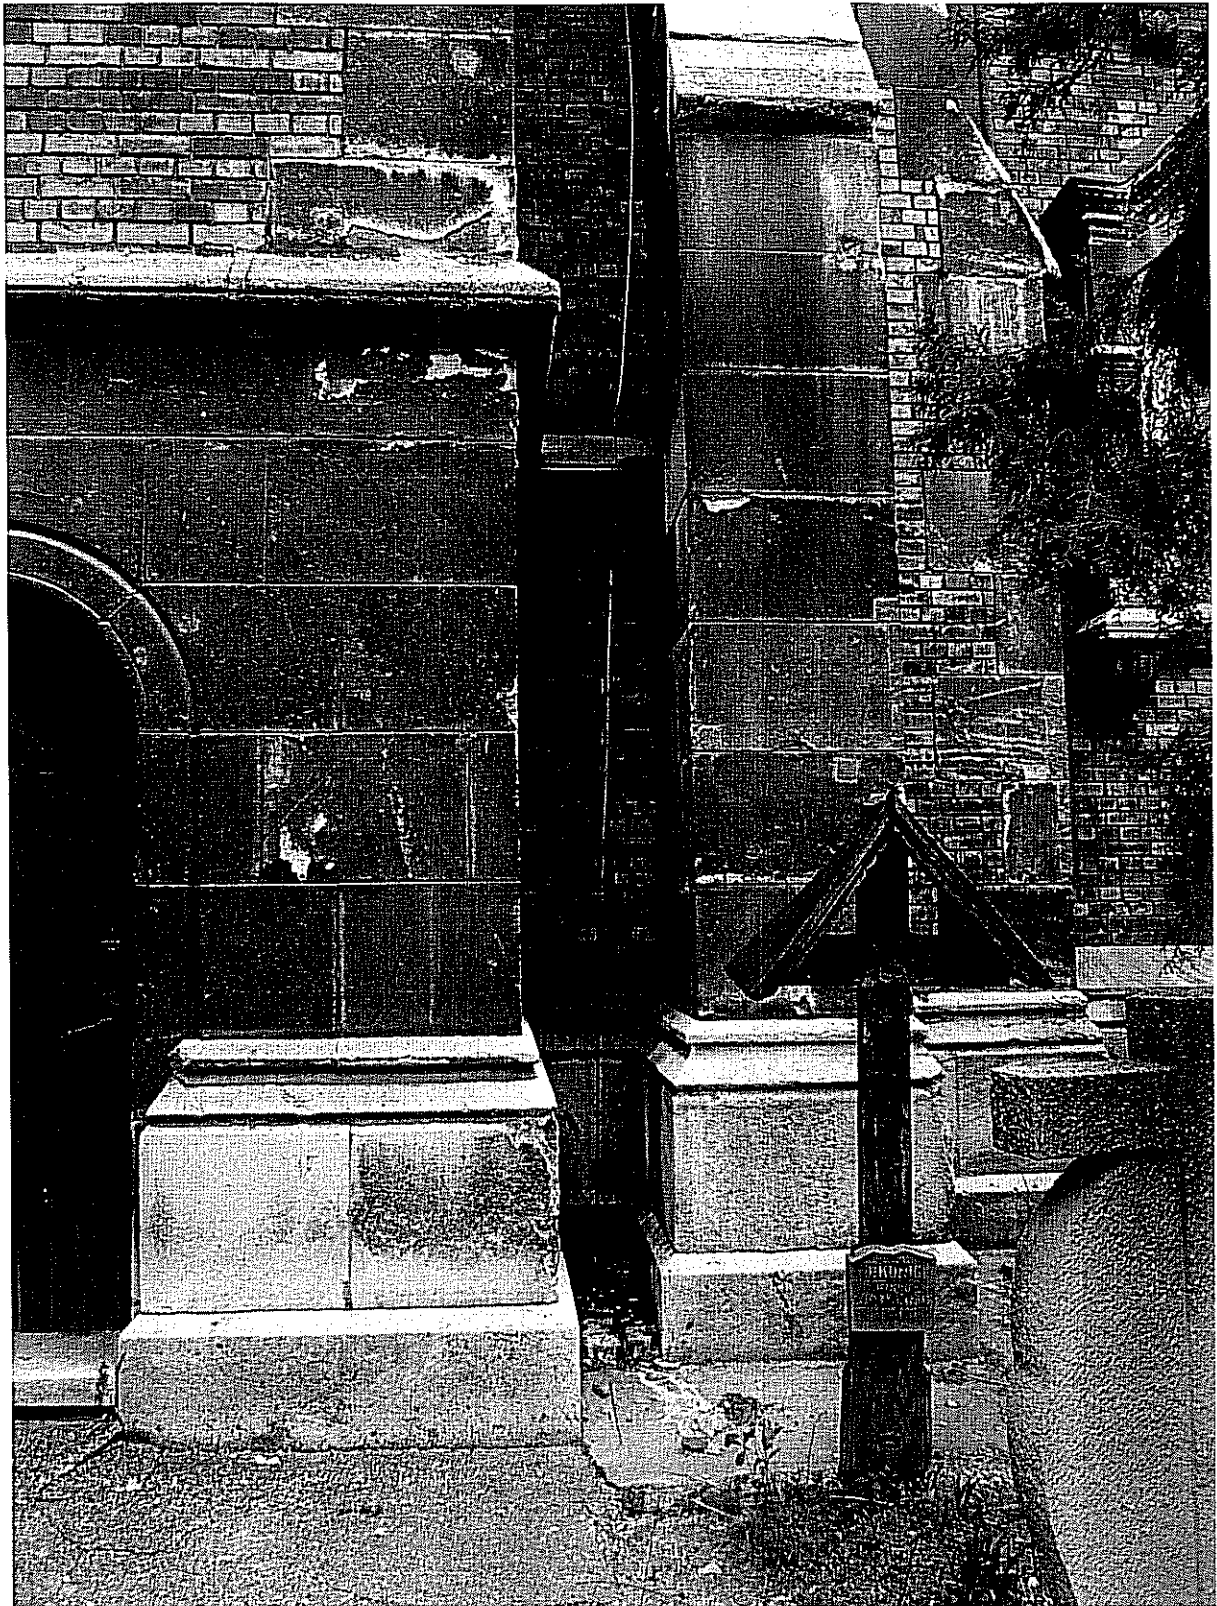
Villámhárító levezetés és földelés a torony északi oldalán kis keresztmetszetű rézsodronnyal, amit nagyobb keresztmetszetű alumíniumsodronyra kell cserélni.

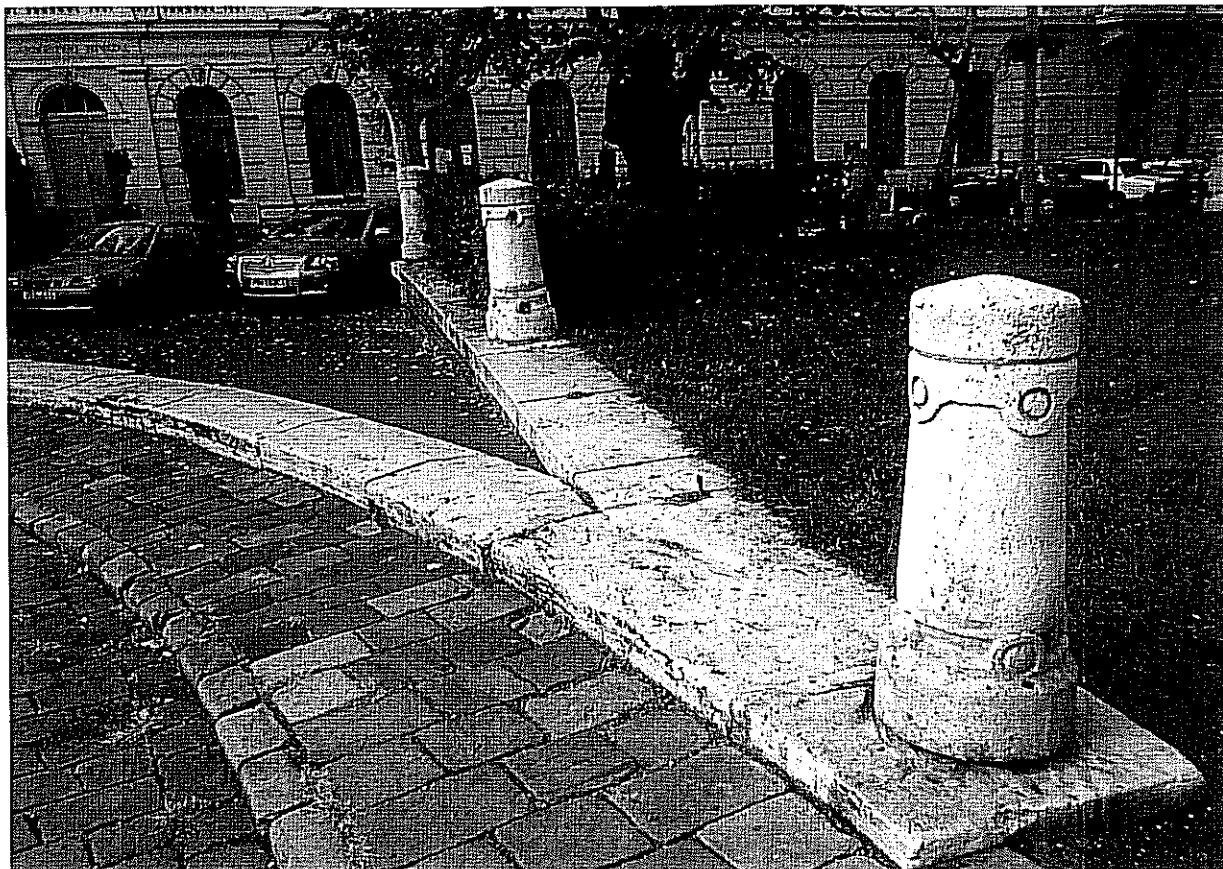
A másik problémát a templomot körülvevő támfal tetején húzódó mellvéd egy legutóbb kitört darabjának a helyreállítása jelenti. Meg kell említeni, hogy a támfalat és mellvédet körben 2008.-ban javítottuk ki. A mellvéd kőbabák közötti vas oszlopokból, és két vízszintes vasrúdból áll, ahol a vasrudak 2cm átmérőjűek, amiket eltörni csak szándékos munkával lehet. Mégis ez megtörtént éppen az önkormányzat előtti rövid oldalon. A letört elemeket szerencsére

A terasz-korlát kitört szakasza

biztonságba tudtuk helyezni, így a munka csak az elemek helyszíni hegesztéssel való rögzítése és mázolósa, valamint az egyik kőbaba tört részének javítása.

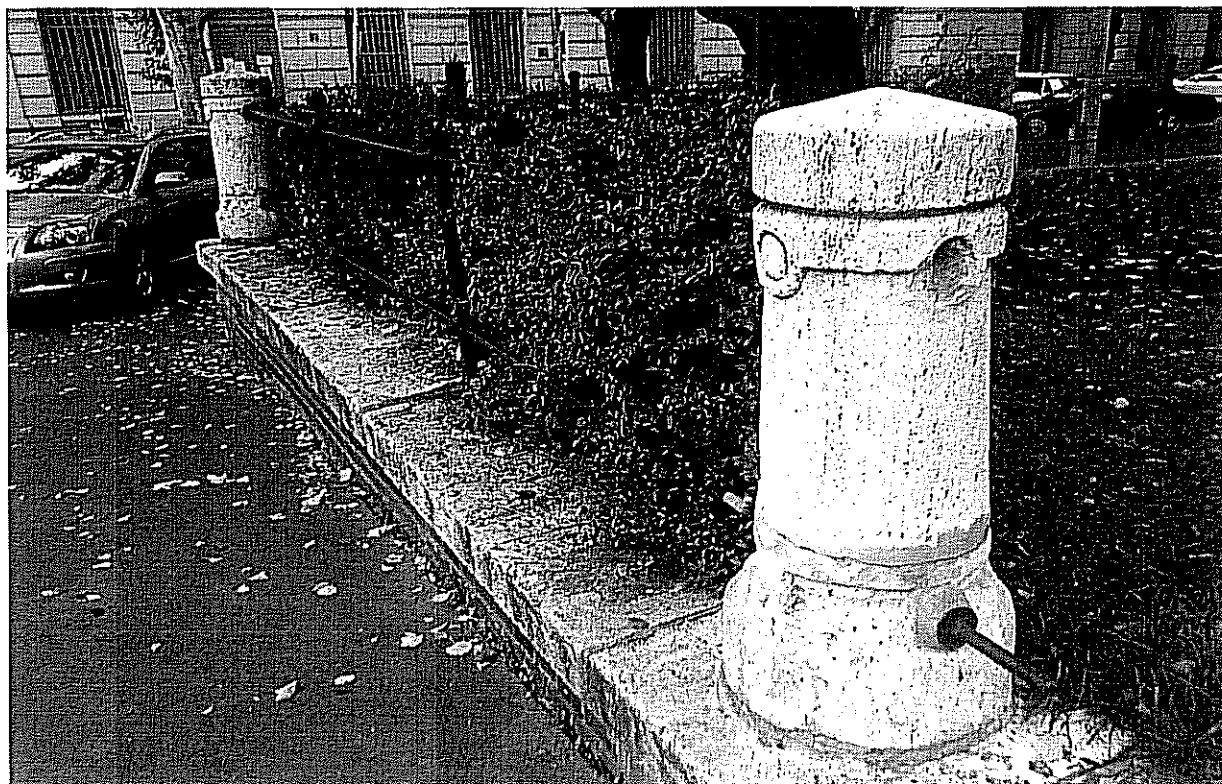
A kitört szakasz javítandó balusztere
