MŰSZAKI LEÍRÁS

A Ferencvárosi Főplébánia Assisi Szt. Ferenc templomán

(Budapest, IX. kerület Bakáts tér)

2015–16-ban végzendő karbantartási munkákról.

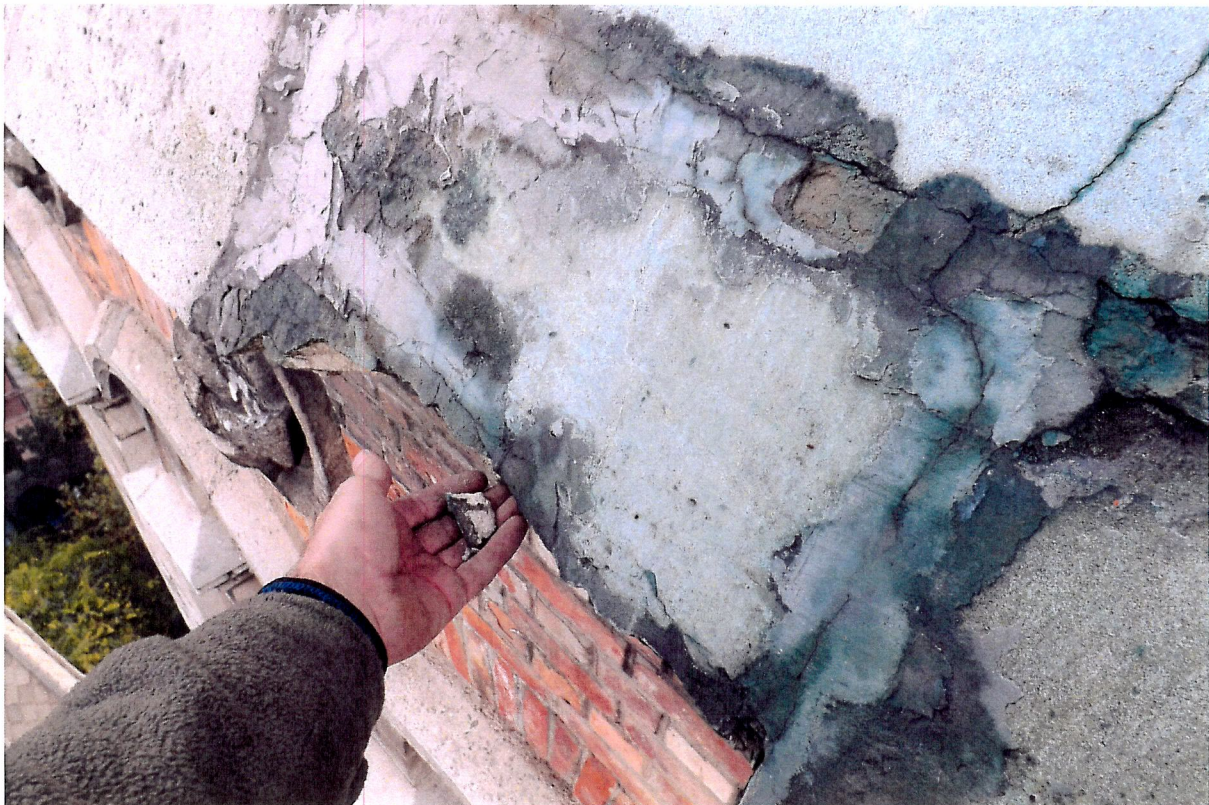
A homlokzati kőanyag (sósikuti durva mészkő) mállása nagyrészt a durva mészkő anyagából következő, a légszennyezettség és az időjárás hatásai által erősített természetes folyamat. Együtt jár a II. világháború, ill. az 1956-s forradalom idején súlyosan megrongálódott templomon végzett kőjavítások időközben történő előregedésével. A toronyról készült statikus szakvélemény szerint az állékonyságra nézve nem jelent egyenlőre veszélyt, balesetveszélyt viszont okozhat, és a málló díszítőelemek formai karakterének romlásával az egész templom esztétikai megjelenése rohamosan vesz korábbi hatásából. A 2011-ben végzett munkákról készült kőszakértői értékelés két aláhúzott mondatára itt is fel kell hívjuk a figyelmet: „Jelen felülvizsgálat során is tapasztaltuk, hogy a torony kőszerkezeteinek állapota folyamatosan romlik. A kőszerkezetek és kő-, illetve téglalburkolatok állapota olyan, hogy a torony teljes szerkezeti felújítása élet és vagyonsvédelmi szempontból elkerülhetetlen.” Megjegyzendő, hogy statikus-kőszakértő munkálatokba való bekapcsolását 2013-tól nem tudtuk biztosítani, mert a pályázaton elnyert összeg az általunk igényeltnél kevesebb.

A torony egyre „fogyó” kőburkolata a harangkamra feletti párkánynál.

Az egyszeri alkalommal való felülvizsgálatot 2016 tavaszán, a téli fagyhatások utáni időszakban tervezzük elvégeztetni a statikus szakértő felügyelete és dokumentálása mellett.

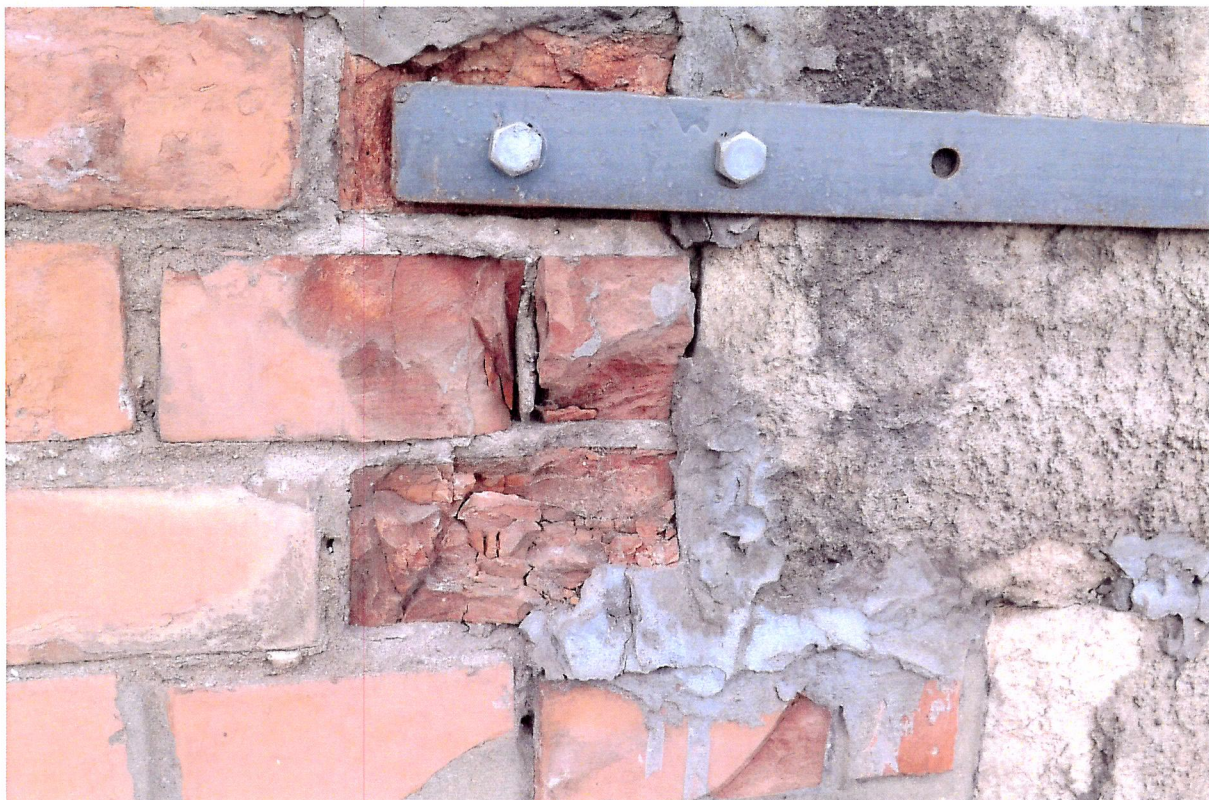
A tornyon acélpántokkal biztosított kövek állapotát rendszeresen ellenőriztetjük.

- A toronytörzs alsó és felső párkánya közötti szakaszon a pántolt és a nem pántolt közzetömbökön a megjelenő, ill. megnyíló repedéseket, valamint a sarokrészekben a repedt kimozdult durva mészköveket ellenőrizni kell és ragasztásos jellegűen injektálással kell ideiglenesen javítani.
- a repedéseknél és fűgáknál az injektálás ne kikenés legyen, hanem a megnyílás teljes lezárásával, injektáló csövön keresztül történjen a besajtolás mindaddig, amíg az ellenőrző csövön az injektáló anyag meg nem jelenik.

- a meglevő kapcsokat le kell tisztítani, rozsdamentesítés és korrózió elleni védőréteg felhordása után a felületi mélyedéseket epoxi-gyantás ECC fugahabarccsal kell lezárni.

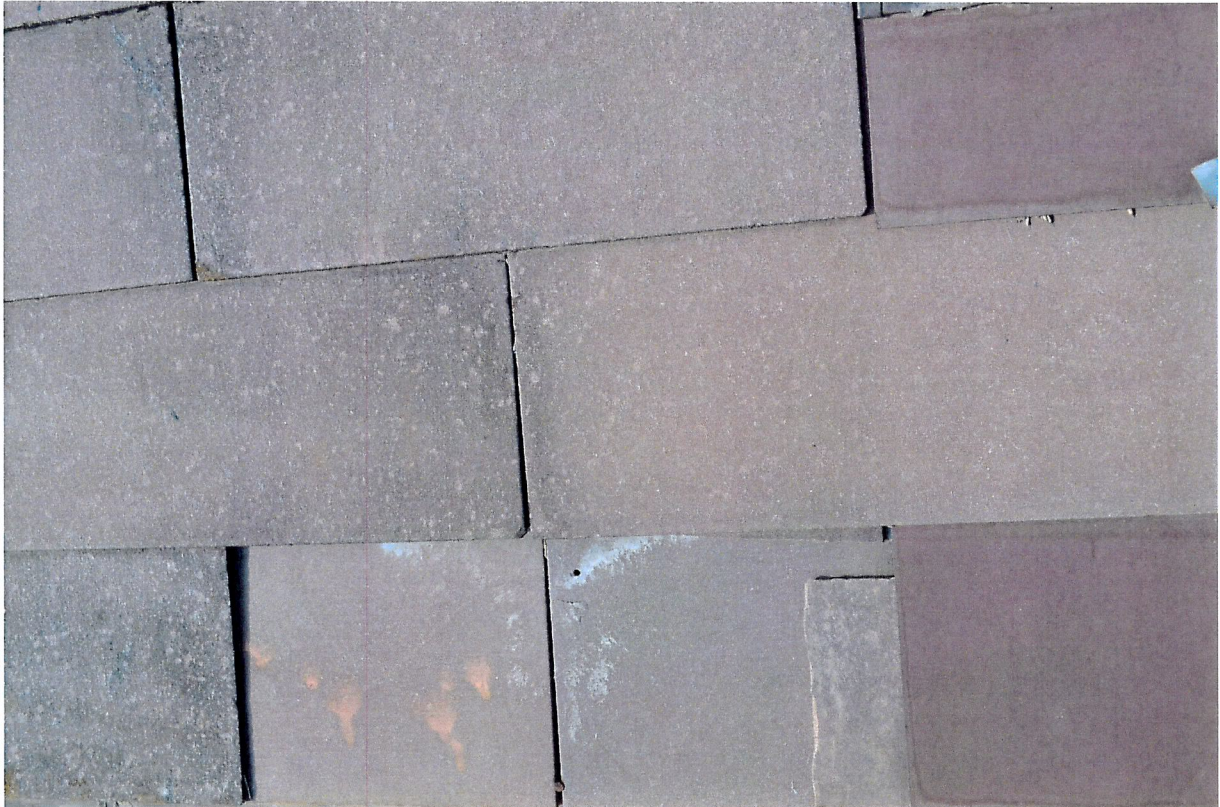
Évente a tetőt át szoktuk vizsgálni, mert mindig akad kisebb hiba amit javítani kell. A palázott felületen ilyenkor kb 20-30db repedt, vagy hiányzó palaelem akad, melyeket 40x40cm-es, színben illeszkedő elemmel kell pótolni. Egyúttal a csatornákat is vizsgálni kell, vajon a bitumenes bélelés nem repedezett-e illetve, nincs e bennük szennyeződés ami dugulást okozhat. A szennyeződést el kell távolítani majd összegyűjtve el kell szállítani. A lefolyóknál levő lombkosarak meglétét is ellenőrizni kell, pótlásuk elengedhetetlen, mert a falevelek a hatyúnyakakban elakadva dugulást okoznak. A lombkosarak nagysága és alakja elegendő, illetve megfelelő legyen arra, hogy a víz lefolyását és a nehezen porladó platánlevelek visszatartását egyaránt biztosítsa.

Törött palák cseréje évente 20-30db-nál válik szükségessé.

2. Palacsere a templom teljes tetőfelületén, ahol évente 20-30 db megy tönkre ill. tűnik el. A pótlás kettős téglány 40 x 40 cm-es színben illeszkedő elemekkel történik, valamint az attika csatornák tisztítása a szennyeződés lehordásával, elszállításával 200.000.- Ft

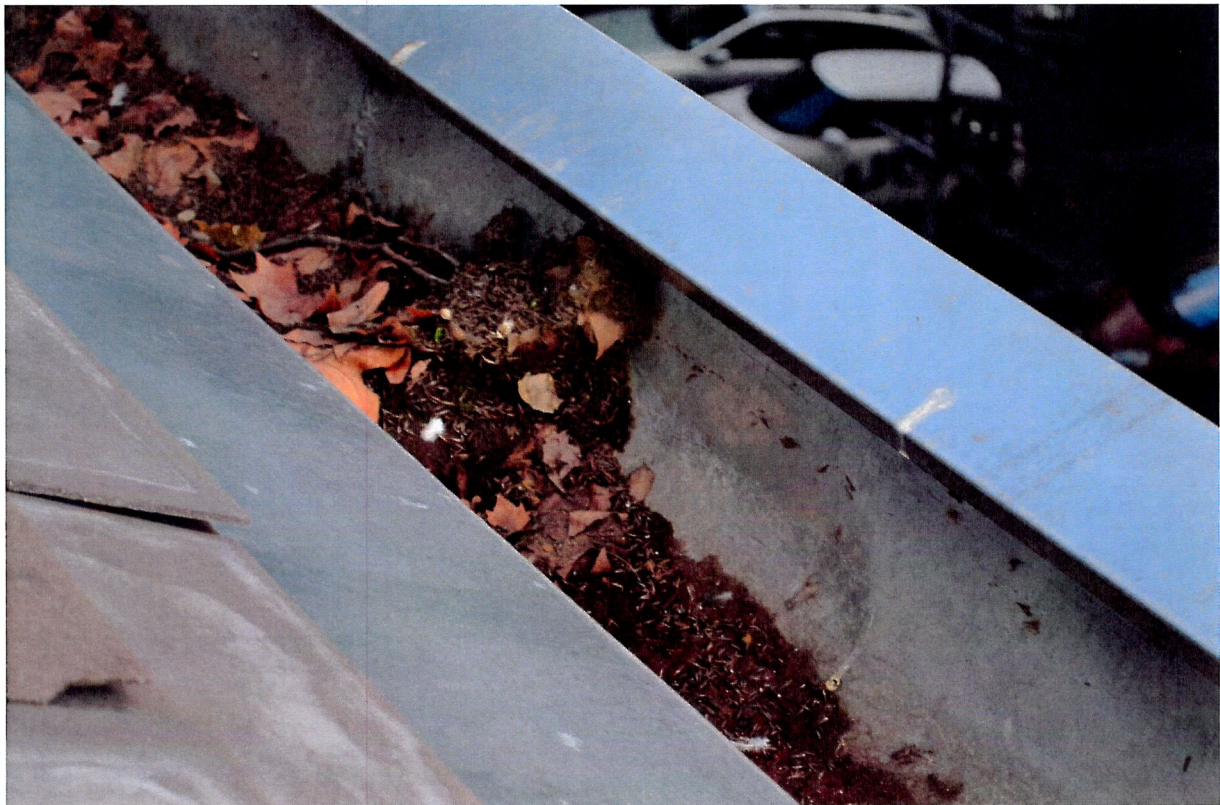
A tavasszal elkészült cserélt anyagú csatornában azóta ennyi szemet gyűlt össze.

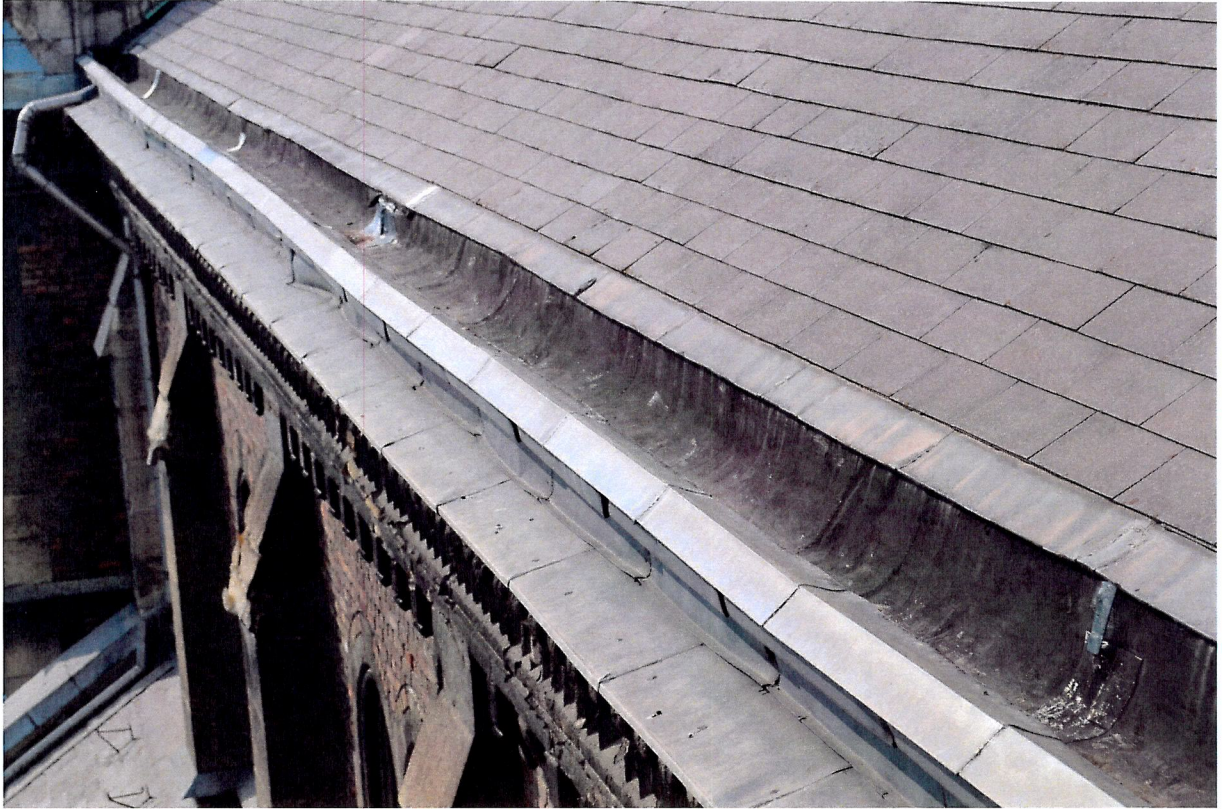
A déli oldalhajó csatornájának cseréjét 2015 tavaszán kellett elvégeznünk. A jelenleg cserére szoruló szakasz bélelése 2010-ben történt, az ideiglenes szerkezet élettartama 5 évre becsülhető. Mára ezeken a déli, erős napsütésnek kitett oldalakon is fellép az a jelenség, hogy a régi bádóganyag (horganylemez) a bélelést is elszakítva megreped, szakad. A foltszerűen ráragasztott flekkekkel való javítás sem megoldás, mert a flekkek pár hónap alatt átrepednek, vagyis a beázás-mentesség 1 évre sem biztosítható.

A főhajó déli oldalán futó kívülről álcalemezzel fedett, béleléssel javított ereszcsonna.

A jelenlegi ideiglenes anyagokkal bélelt horganybádóg csatornát el kell bontani 28+10m hosszban a hozzá csatlakozó 3 palasorral együtt. Az álcalemezzel a homlokzat felől takart, párkányon ülő csatorna további, belső része 3 részből áll, a palafedés alá befutó 45cm kiterített szélességű szegélylemezről, az alul félkörös 65-85cm kit. szélességű csatornából, végül az álcalemezhez való csatlakozást biztosító, „nyerges” kiképzésű 30cm kit. szélességű fedéllemezről. Az álcalemezt nem kell elbontani. A szarufákra erősített csatornatartó vasakra, lejtéssel fektetett deszkázat képezi a csatorna hordozó rétegét, melynek állapotát felül kell vizsgálni. A szükséges deszka-cserék elvégzése után a felületet gombaölő szerrel kezelni kell, majd bele lehet fektetni a horganyzott acéllemezből készült új bádógelemeket.

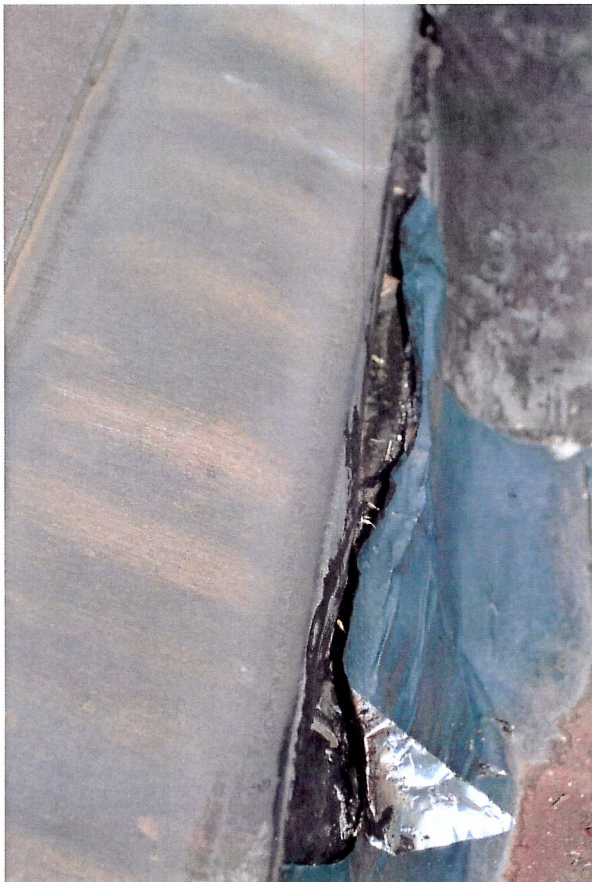
Nagyobb repedés a fenti csatornaszakaszon.

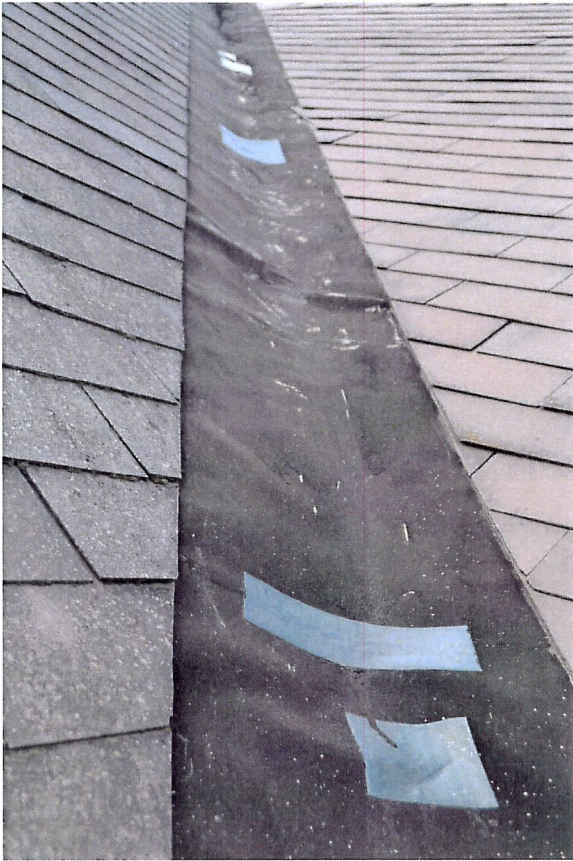
A cserélendő anyagú, korábban bélelt hajlatbádog

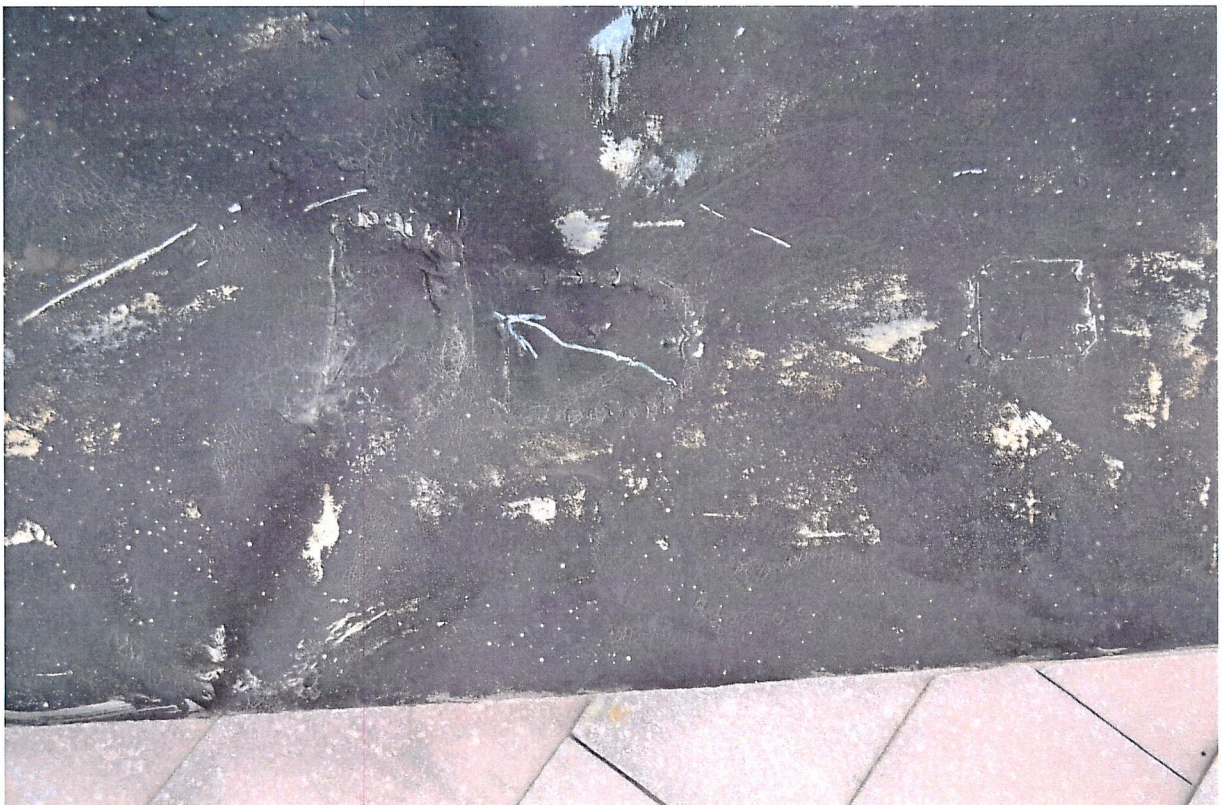
A cserélendő hajlatbádogon levő repedések

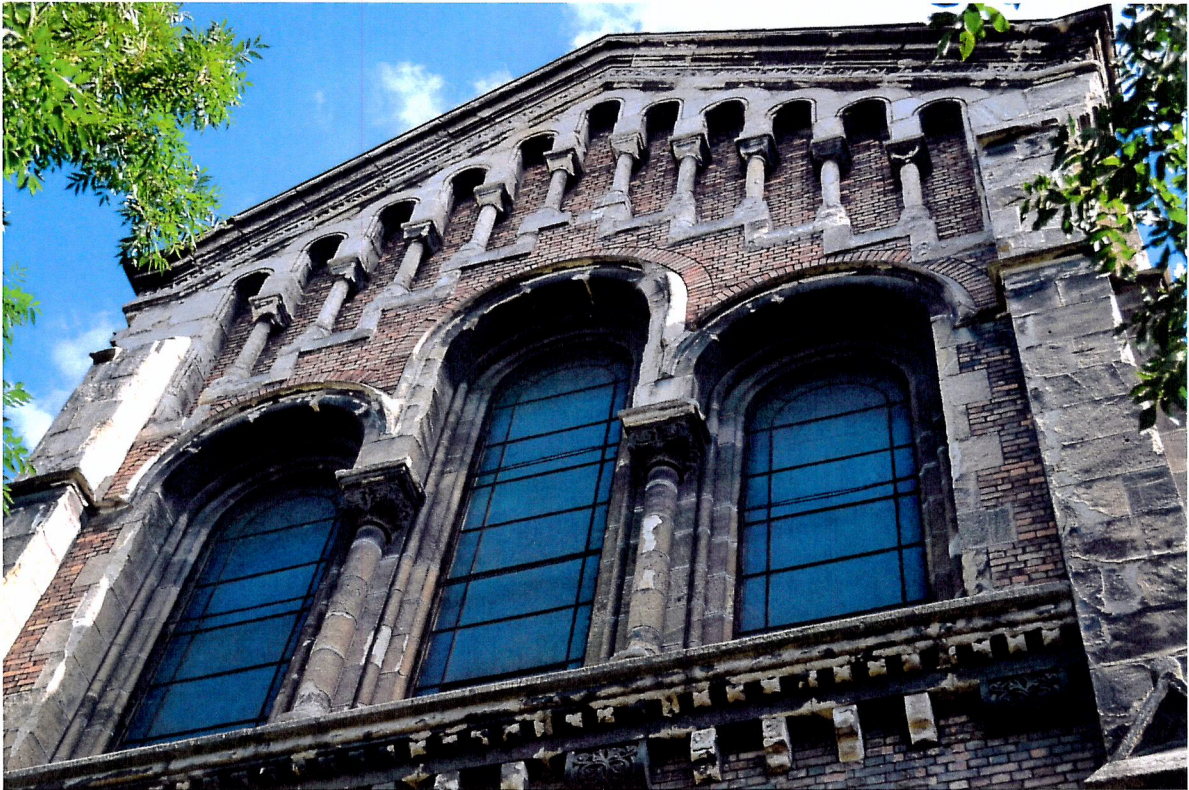
Már tavaly a tervezett feladatok között szerepelt, de az elnyert összeg nem biztosított rá fedezetet. A homlokzat alatt talált leesett kődarabok, ill. kőmorzsalék arra utalnak, hogy ezeken a kiugró homlokzatszakaszokon is újra indokolt veszélytelenítést végezni, vagyis a pár évvel ezelőtt már egyszer elvégzett munkát az azóta eltelt időben bekövetkezett kőzetmállás miatt már ismételni kell. Mivel ez előtt a homlokzatrész előtt nem húzódik kerítés, ami a gyalogos közlekedést távolabb tartaná, a balesetek megelőzése miatt ez még inkább indokolt.

A kereszthajó északi homlokzatának romló kövei

A munkát a tornyon végzendő romtalanítási, veszélytelenítési munkával azonos szempontok alapján kell alpin technikával végezni. A mállott kő-részek eltávolítása után a hiányzó fűgaanyagot habarccsal pótolni kell, továbbá a párkányokon a vízlefolyás biztosítására a kövek felületi hiányait is habarccsal kell pótolni.

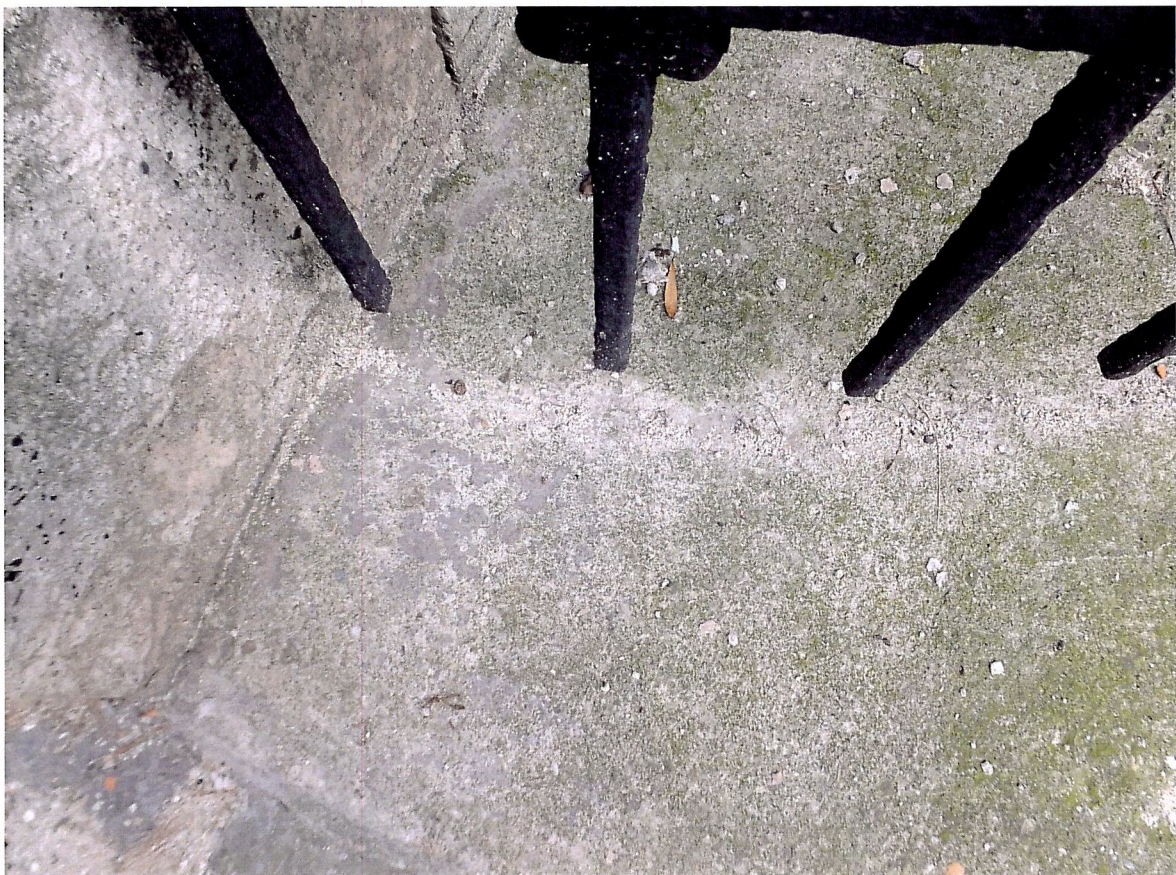
A fenti homlokzatról folyamatosan pergő apró kő-morzsalék az alatta lévő járdán.

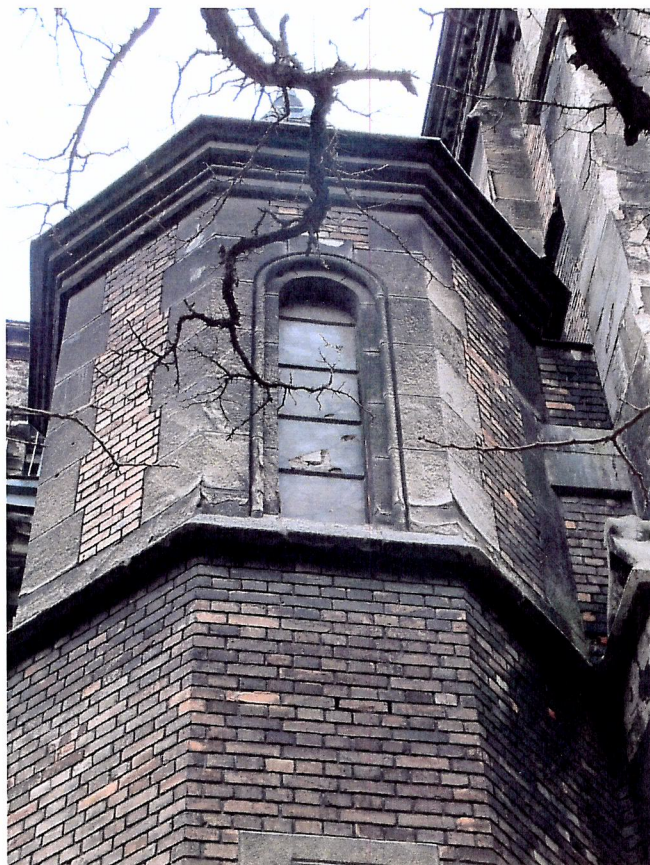
Tavaly is a tervezett feladatok között szerepelt, de az elnyert összeg nem biztosított rá fedezetet. A szentély melletti két lépcsőtorny két-két félköríves záródású, kb. 50x160cm méretű acélkeretes ablakának üvegei törtek. A leeső üvegdarabok balesetet okozhatnak, ezért a javítás elengedhetetlen. Az üvegtáblák mögött élére állított téglából falat raktak vagyonsvédelmi okokból, amit szinte az üvegezésnek illetve az acélkeretnek támasztottak. A javítást a belső fal elbontásával és a keretek belülről történő üvegezésével tervezzük megoldani drótbetétes üveg felhasználásával. A tört üvegtáblák eltávolítása után az acélkereteket rozsdától mentesíteni kell, majd rozsdamentesítő alapmázolással kell ellátni. Az ablaknyílások belső felületét takaró téglafalazást, vakolatot és fehér falfestést helyre kell állítani.

Lépcsőtorny tört ablaküvegei északról

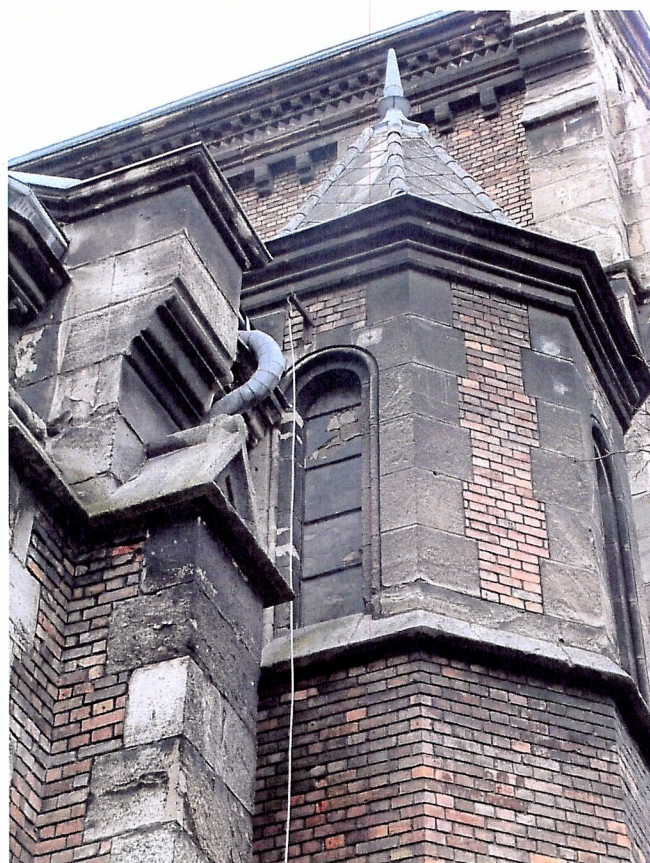
A fenti torony északkelet felől

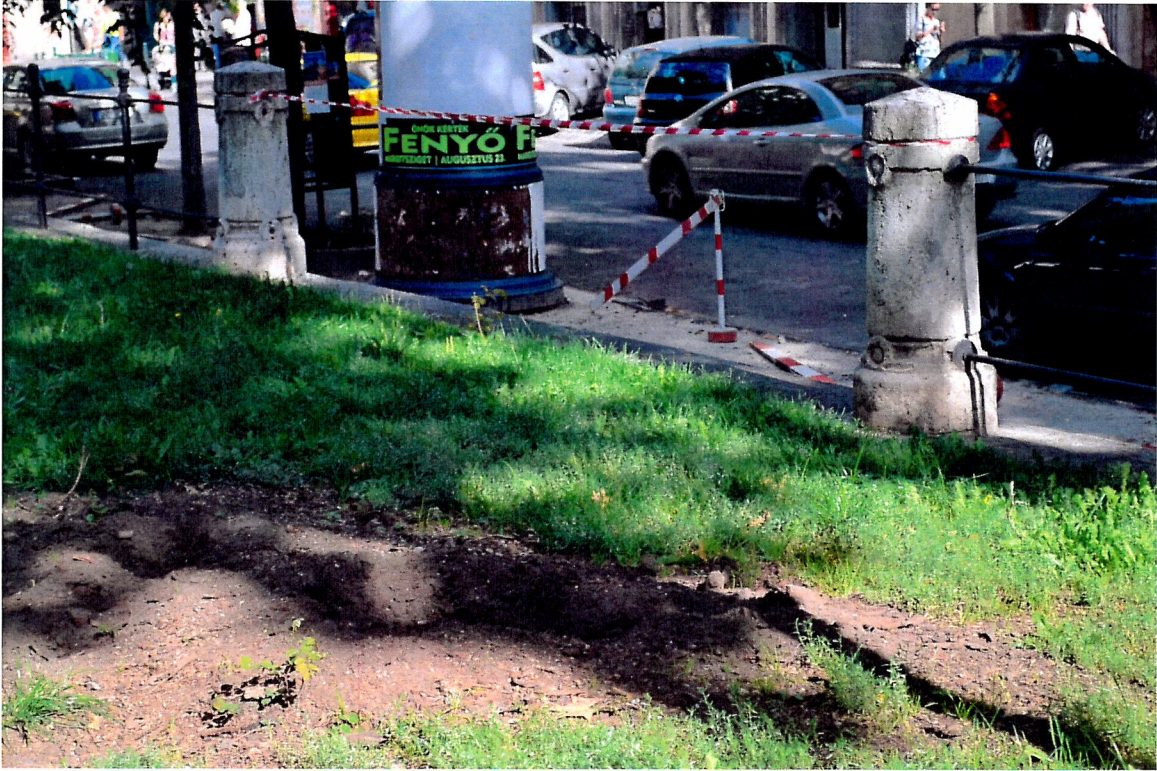
2014 júliusában a templomkert északkeleti részében kidőlt egy akácfa és összetörte a templomkert körüli támfal feletti korlát két kőbaba közötti öntöttvasból készült részét. Ez is a tavalyi tervezett feladatok között volt, de az elnyert összeg nem biztosított rá fedezetet. Két vasoszlop és két vízszintes rúd sérült, melyeknek darabjait a plébánián tároljuk. A hiányzó részen a korlátot ideiglenesen színes műanyagcsíkkal helyettesítettük.

A terasz-korlát kidőlt fa által összetört, hiányzó része a déli oldalon

A tört öntöttvas elemeket hevederezéssel megerősítve tervezzük összehegeszteni úgy hogy a keresztmetszetek növekedése minél kevésbé legyen észrevehető. A kőbabákba történő visszaillesztés, rögzítés kőpótló anyagokkal ill. csemperagasztóval történik. A vasanyagú részek matt feketére festendők.

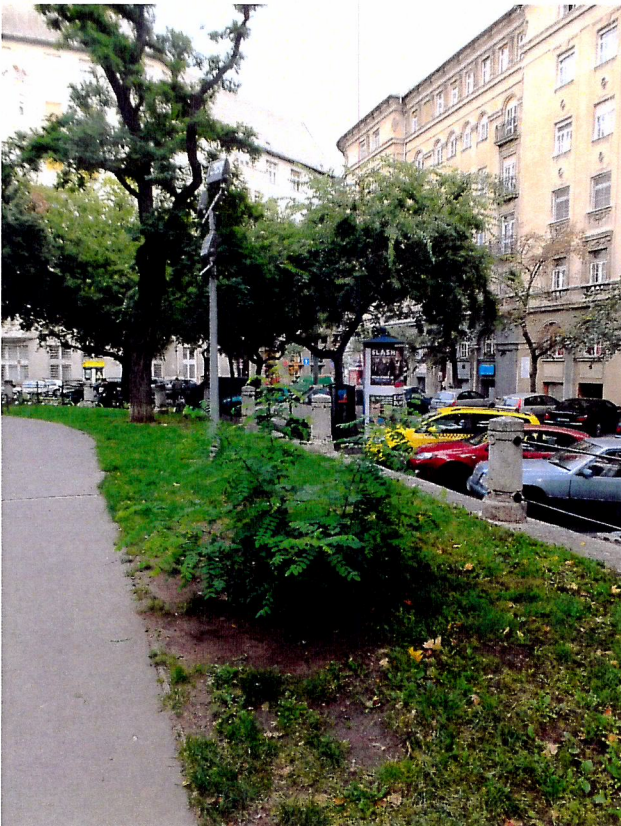
A kidőlt fa gyökerei évente többször is kihajtanak még.
