Műszeres favizsgálati jegyzőkönyv

Megrendelő: **Budapest Főváros IX. Kerület Ferencvárosi Polgármesteri Hivatal**

Alapadatok	
Helység	Budapest IX
Helyszín	Markusovszky tér
Azonosító	103
Felvétel ideje	2023. március 21
Tudományos név	Populus x canadensis
Magyar név	Kanadai nyár

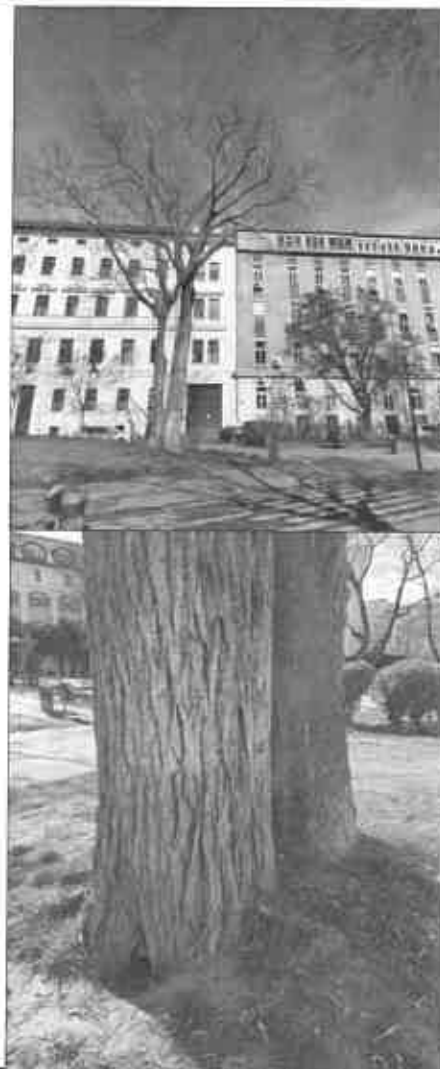
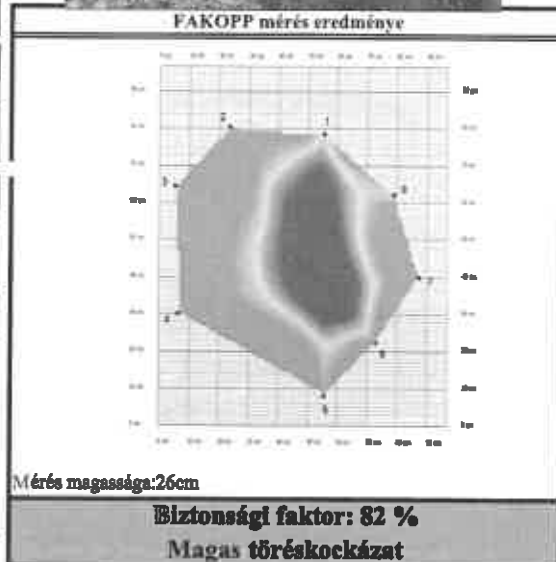
A gyökérzet és gyökérnyak állapota	
Radó EU-s favizsgálati értékszám:	2
Gyökérzetben és/vagy a gyökérnyakon látható erős felszíni károsodás, jelentősen kedvezőtlen termőhelyen	
Egyéb észrevétel: mélyen beodvasodott, bálványfival összenőtt

Törzs állapota	
Radó EU-s favizsgálati értékszám:	3
A törzs egyértelmű károsodása (néhány felszíni seb és korhadási helyek)	
Egyéb észrevétel: hosszanti fatestkorhadás, összenőtt a szomszédos fával

Korona és koronaalap állapota	
Radó EU-s favizsgálati értékszám:	3
Jelentős a lombvesztés (26-30%)	
Egyéb észrevétel: visszavágott, összenőtt vágás

Fa egészségi állapota és életképessége	
Radó EU-s favizsgálati értékszám:	2
Egy évtizeden belül lecserelődő

Javaslat	
További vizsgálat elvégzése Nem szükséges	
Állapota leromlott, veszélyes környezetére. Kivágását javaslom.

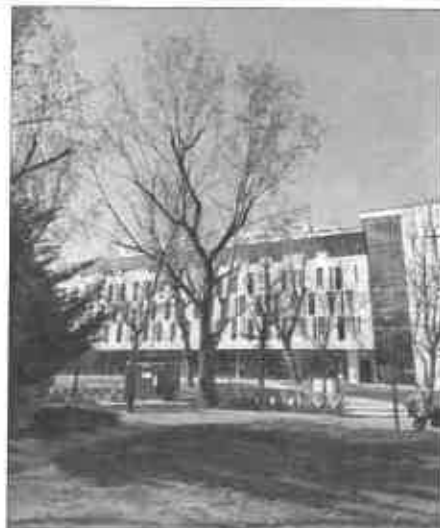
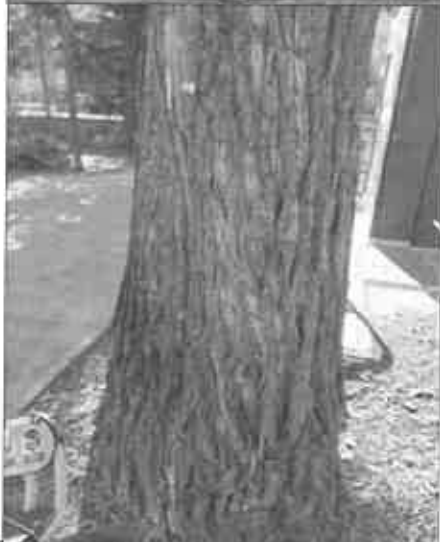
A gyökérzet és gyökérnyak állapota	
Radó EU-s favizsgálati értékszám:	3
A gyökérzetten és/vagy a gyökérnyakon látható kisebb károsodások (sebek és korhadások), csekély hibákkal rendelkező termőhelyen	
Egyéb észrevételrészben burkolt gyökérzóna, burkolatot megemeli, megvastagodott gyökérnyak

Törzs állapota	
Radó EU-s favizsgálati értékszám:	3
A törzs egyértelmű károsodása (néhány felszíni seb és korhadási helyek)	
Egyéb észrevétel: alsó szakaszon hosszanti beffizódás

Korona és koronaalap állapota	
Radó EU-s favizsgálati értékszám:	4
A lombvesztés 11–25 százalék közötti	
Egyéb észrevétel: visszavágott

Biztonsági faktor: 69 %
Magas töréskockázat

Javaslat	
További vizsgálat elvégzése Nem szükséges	
Állapota leromlott, veszélyes környezetére. Kivágását javaslom.

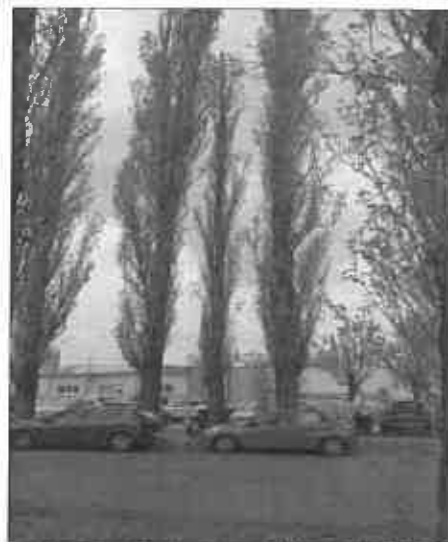
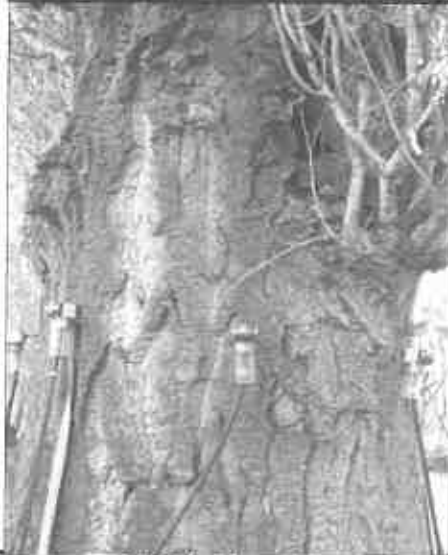
Törzs állapota	
	Radó EU-s favizsgálati értékszám: 3
A törzs egyértelmű károsodása (néhány felszíni seb és korhadási helyek)	
Egyéb észrevétel: odvasodás

Korona és koronaalap állapota	
	Radó EU-s favizsgálati értékszám: 2
Erős koronakárosodás (50% felett)	
Egyéb észrevétel: a sudár erősen visszaszáradt

Fa egészségi állapota és életképessége	
	Radó EU-s favizsgálati értékszám: 2
Egy évtizeden belül lecserélendő

Javaslat	
További vizsgálat elvégzése Nem szükséges	
Állapota leromlott, veszélyes környezetére. Kivágását javaslom.	
.A fa általános egészségi állapota leromlott.

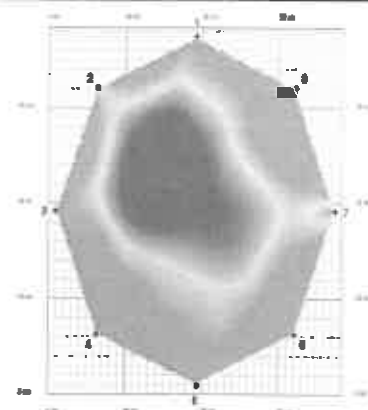
FAKOPF mérés eredménye

Mérés magassága: 194cm

Biztonsági faktor: 219 %
Alacsony töréskockázat

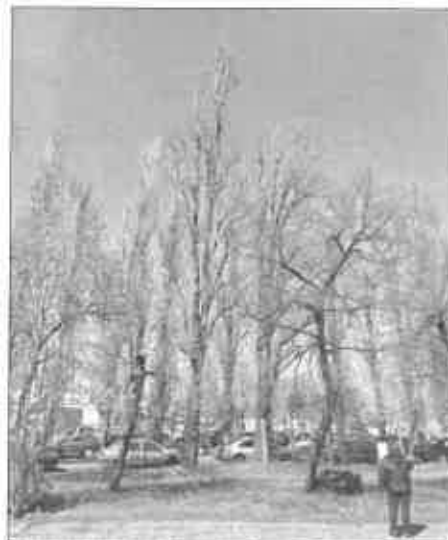
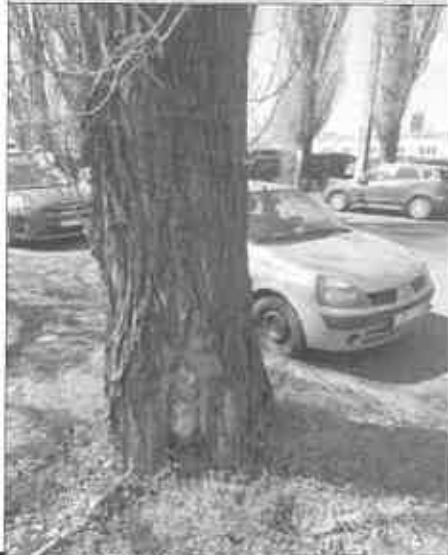
A gyökérzet és gyökérnyak állapota	
Radó EU-s favizsgálati értékszám:	2
Gyökérzetben és/vagy a gyökérnyakon látható erős felazini károsodás, jelentősen kedvezőtlen termőhelyen	
Egyéb észrevétel:odvasodott gyökérnyak

Törzs állapota	
Radó EU-s favizsgálati értékszám:	3
A törzs egyértelmű károsodása (néhány felazini seb és korhadási helyek)	
Egyéb észrevétel:sérült, korhadás

Korona és koronaalap állapota	
Radó EU-s favizsgálati értékszám:	4
A lombvesztés 11–25 százalék közötti	
Egyéb észrevétel:Száraz ágak

Javaslat	
További vizsgálat elvégzése	Nem szükséges
Állapota leromlott, veszélyes környezetére. Kivágását javaslom.

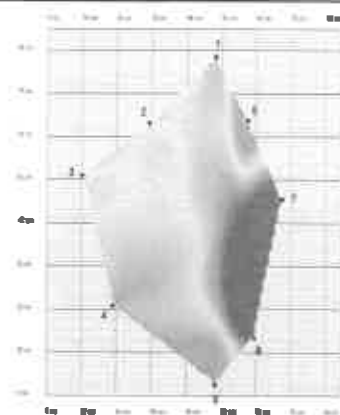
FAKOPP mérés eredménye

Mérés magassága:20cm

Biztonsági faktor: 78 %
Magas töréskockázat

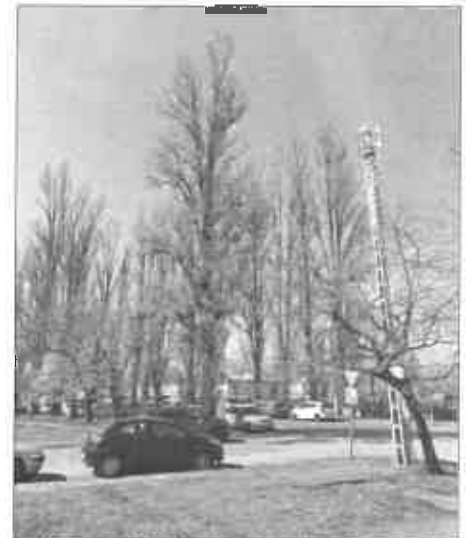
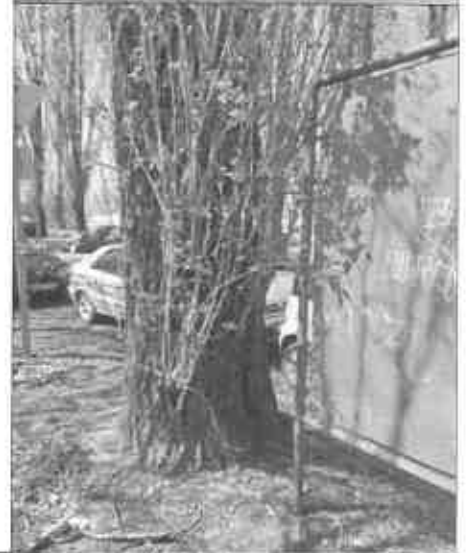
A gyökérzet és gyökérnyak állapota	
	Radó EU-s favizsgálati értékszám: 4
A gyökérzet fejlődése kismértékben gátolt, elfogadható termőhelyen, a gyökérnyak nem sérült	
Egyéb észrevétel:

Törzs állapota	
	Radó EU-s favizsgálati értékszám: 4
Kismértékű károsodás (néhány felszíni seb)	
Egyéb észrevétel:

Korona és koronaalap állapota	
	Radó EU-s favizsgálati értékszám: 5
A korona formája (a fajra jellemzően) ép, a lombvesztés nem haladja meg a 10 százalékot.	
Egyéb észrevétel: száraz ágak

Javaslat	
További vizsgálat elvégzése Nem szükséges	
Állapota leromlott, veszélyes környezetére. Kivágását javaslom.

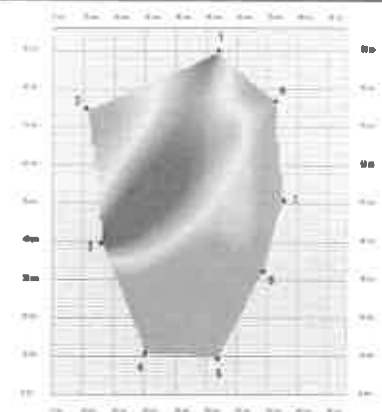
FAKOPP mérés eredménye

Mérés magassága: 25cm

Biztonsági faktor: 77 %
Magas töréskockázat

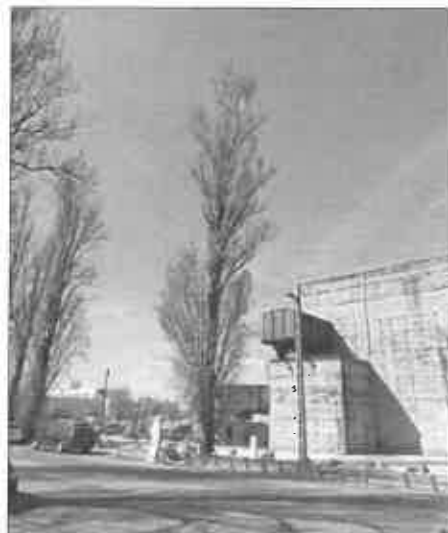
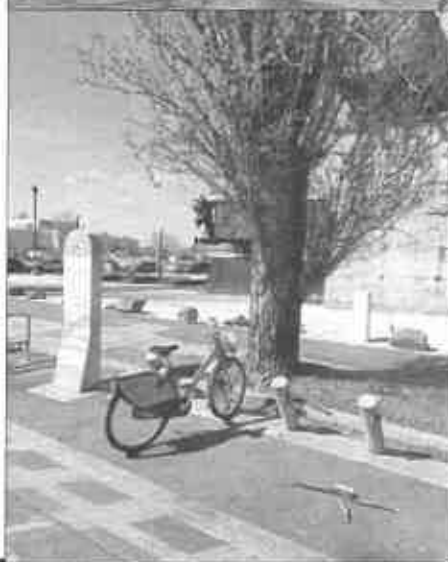
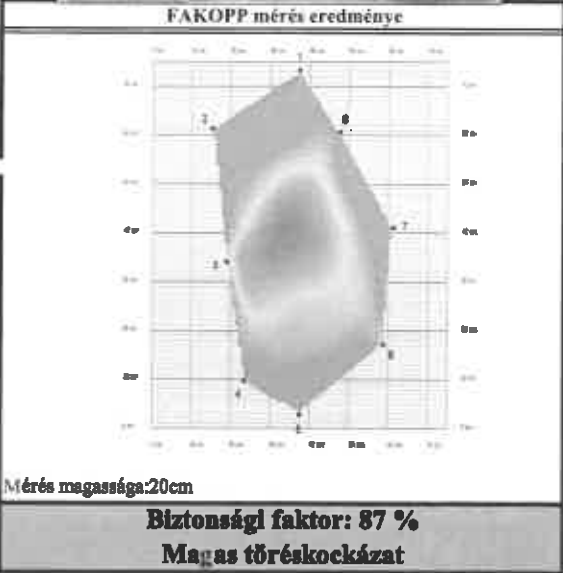
Radó EU-s favizsgálati értékszám:	3
A gyökérzetben és/vagy a gyökérnyakon látható kisebb károsodások (sebek és korhadások), csekély hibákkal rendelkező termőhelyen	
Egyéb észrevétel:műtárgyba nőtt

Radó EU-s favizsgálati értékszám:	3
A törzs egyértelmű károsodása (néhány felazni seb és korhadási helyek)	
Egyéb észrevétel:

Radó EU-s favizsgálati értékszám:	4
A lombvesztés 11–25 százalék közötti	
Egyéb észrevétel:lelőtört ágak, száraz ágak

További vizsgálat elvégzése Nem szükséges
Állapota leromlott, veszélyes környezetére. Kivágását javaslom.

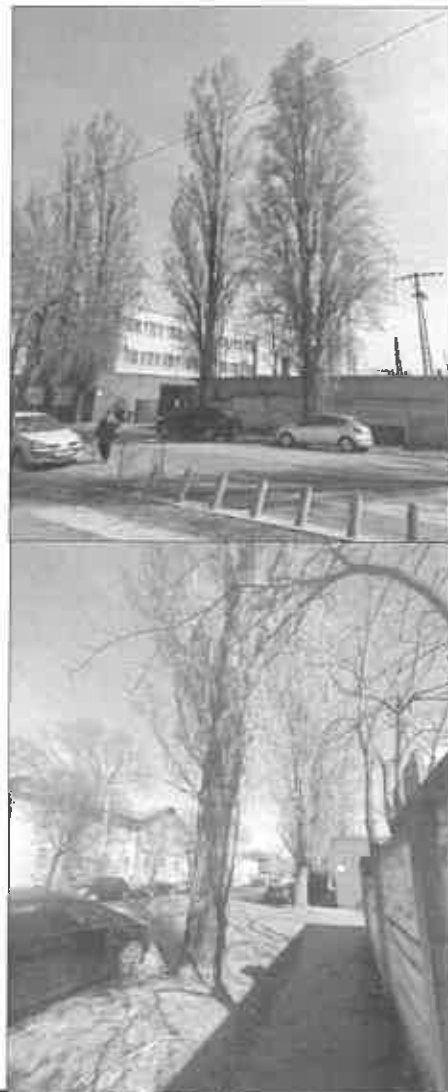
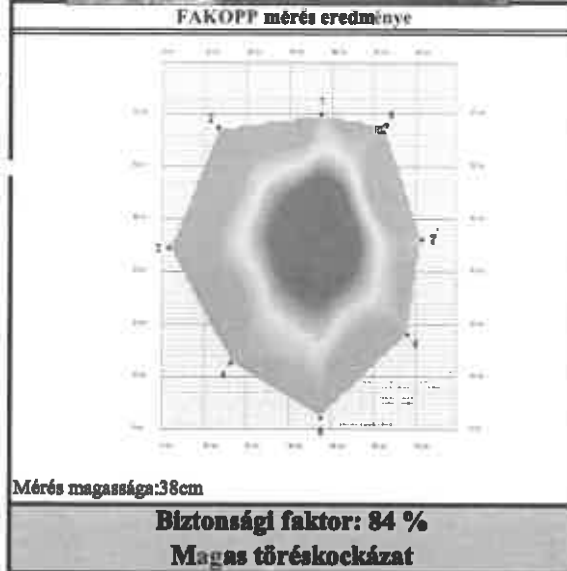
A gyökérzet és gyökérnyak állapota	
	Radó EU-s favizsgálati értékszám: 4
A gyökérzet fejlődése kismértékben gátolt, elfogadható termőhelyen, a gyökérnyak nem sérült	
Egyéb észrevétel:

Törzs állapota	
	Radó EU-s favizsgálati értékszám: 4
Kismértékű károsodás (néhány felszíni seb)	
Egyéb észrevétel:

Korona és koronaalap állapota	
	Radó EU-s favizsgálati értékszám: 4
A lombvesztés 11–25 százalék közötti	
Egyéb észrevétel: száraz ágak

Javaslat	
További vizsgálat elvégzése Nem szükséges	
Állapota leromlott, veszélyes környezetére. Kivágását javaslom.

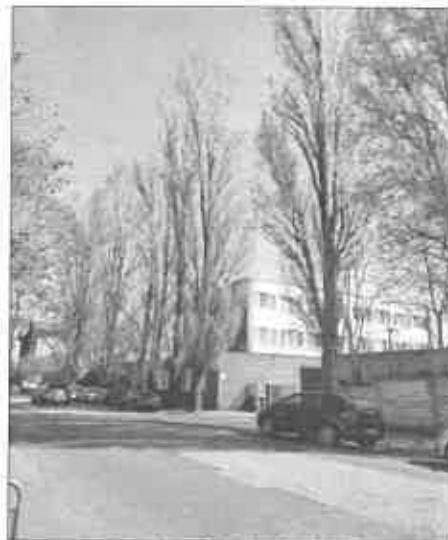
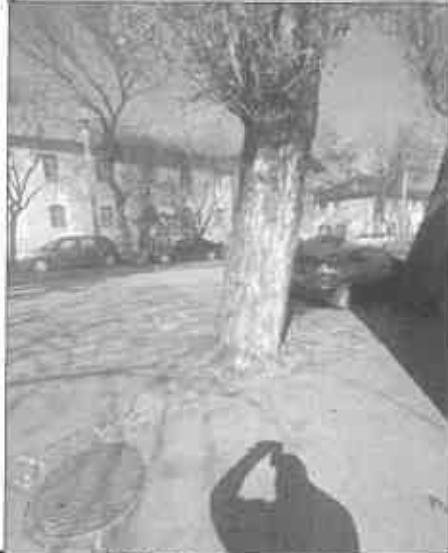
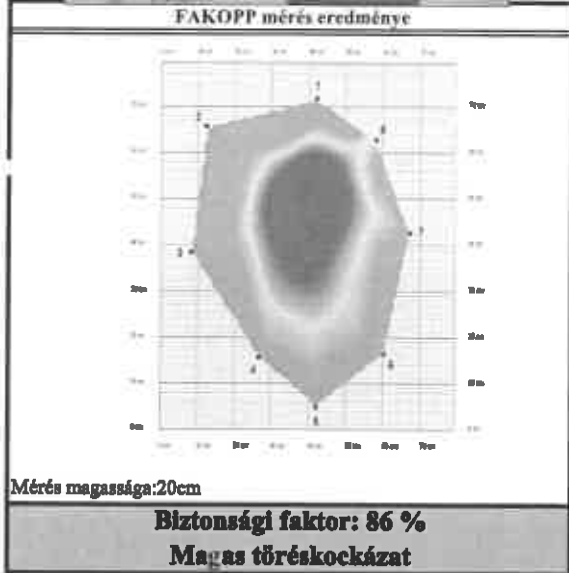
A gyökérzet és gyökérszár állapota	
Radó EU-s favizsgálati értékszám:	2
Gyökérzetben és/vagy a gyökérszárakon látható erős felezési károsodás, jelentősen kedvezőtlen termőhelyen	
Egyéb észrevétel:burkolatba nőtt, megemelt, odvasodott

Törzs állapota	
Radó EU-s favizsgálati értékszám:	4
Kisméretű károsodás (néhány felszíni seb)	
Egyéb észrevétel:benőtt sérülés

Korona és koronaalap állapota	
Radó EU-s favizsgálati értékszám:	5
A korona formája (a fajra jellemzően) ép, a lombvesztés nem haladja meg a 10 százalékot.	
Egyéb észrevétel:száraz ágak

Javaslat	
További vizsgálat elvégzése Nem szükséges	
Állapota leromlott, veszélyes környezetére. Kivágását javaslom.

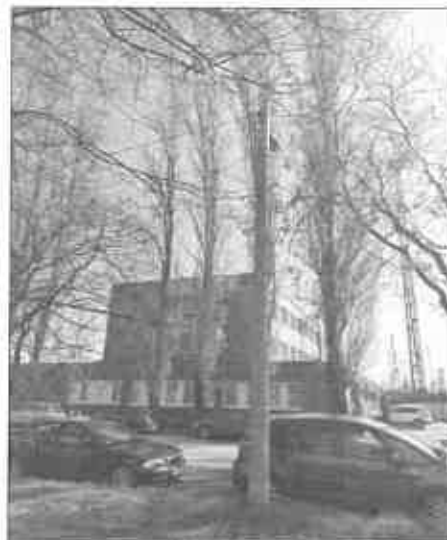
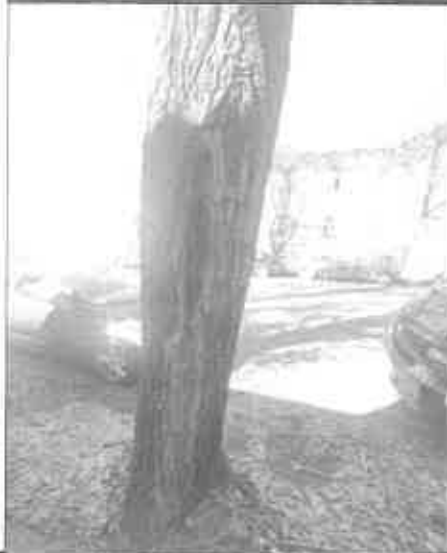
A gyökérzet és gyökérnyak állapota	
Radó EU-s favizsgálati értékszám:	3
A gyökérzetben és/vagy a gyökérnyakon látható kisebb károsodások (sebek és korhadások), csekély hibákkal rendelkező termőhelyen	
Egyéb észrevétel: sérült gyökérnyak

Törzs állapota	
Radó EU-s favizsgálati értékszám:	3
A törzs egyértelmű károsodása (néhány felszíni seb és korhadási helyek)	
Egyéb észrevétel: nyílt hosszanti beodvasodás

Korona és koronaalap állapota	
Radó EU-s favizsgálati értékszám:	4
A lombvesztés 11–25 százalék közötti	
Egyéb észrevétel: száraz ágak

Javaslat	
További vizsgálat elvégzése Nem szükséges	
Állapota leromlott, veszélyes környezetére. Kivágását javaslom.

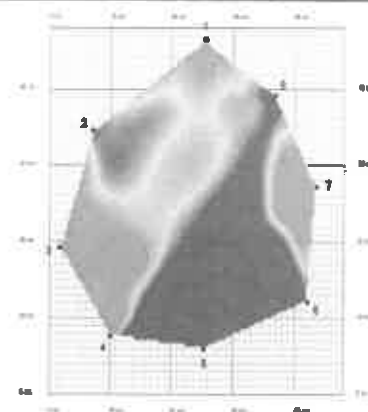
FAKOPP mérés eredménye

Mérés magassága: 151 cm

Biztonsági faktor: 61 %
Magas töréskockázat

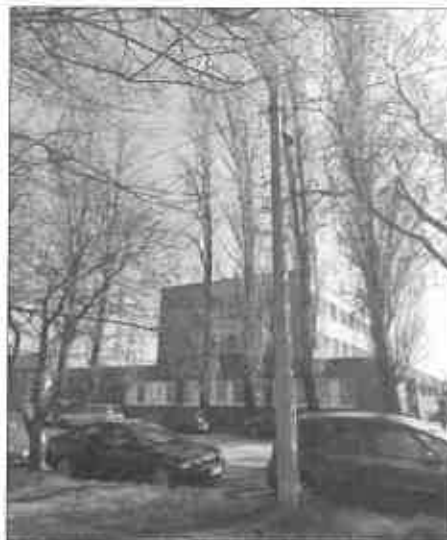
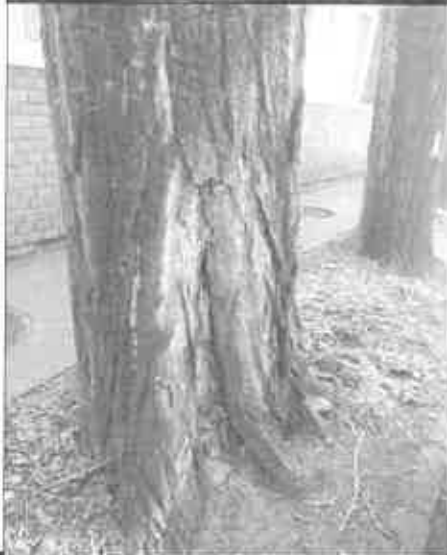
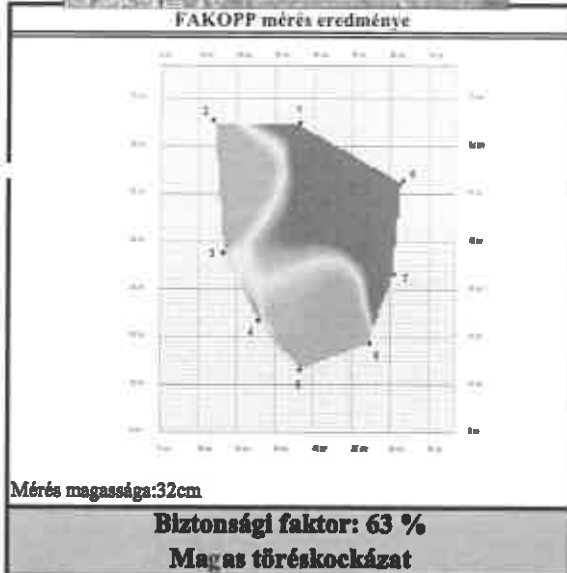
Törzs állapota	
Radó EU-s favizsgálati értékszám:	4
Kisméretű károsodás (néhány felszíni seb)	
Egyéb észrevétel:

Fa ápoltságának mértéke	
Radó EU-s favizsgálati értékszám:	2
A fa jelentős mértékű ápolásihiányt mutat

Javaslat	
További vizsgálat elvégzése	Nem szükséges
Állapota leromlott, veszélyes környezetére. Kivágását javaslom.

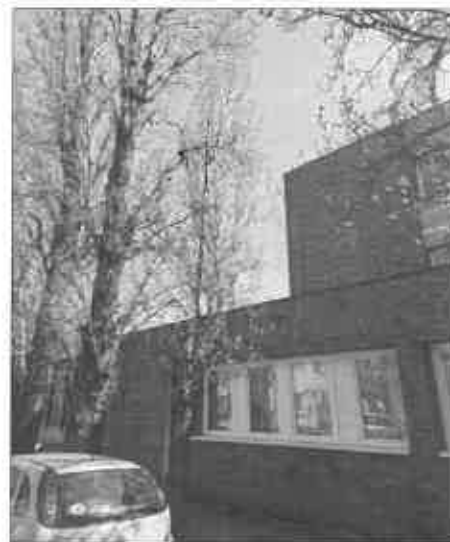
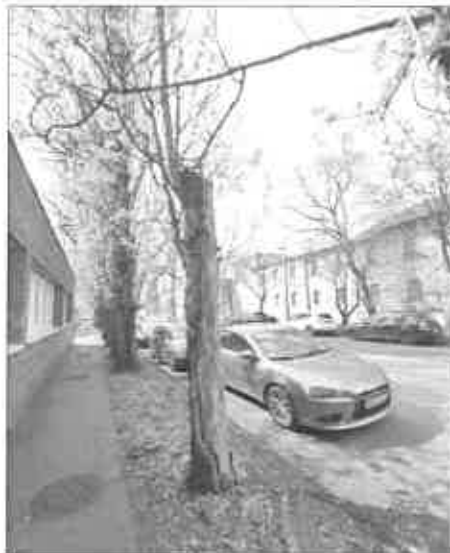
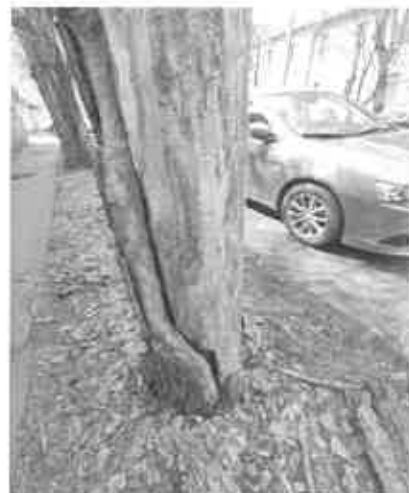
A gyökérzet és gyökérnyak állapota	
Radó EU-s favizsgálati értékszám:	1
A gyökérzet erős, legalább 50 %-os károsodása, nagyon rossz feltételekkel rendelkező termőhelyen	
Egyéb észrevétel:

Fa ápoltságának mértéke	
Radó EU-s favizsgálati értékszám:	1
A fa elhanyagolt állapotban van

Javaslat	
További vizsgálat elvégzése	Nem szükséges
Állapota leromlott, veszélyes környezetére. Kivágását javaslom.

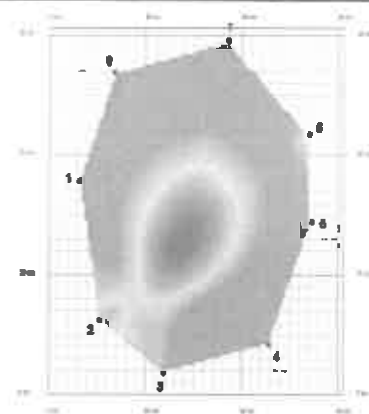
FAKOPP mérés eredménye

Mérés magassága:36cm

Biztonsági faktor: 84 %
Magas töréskockázat

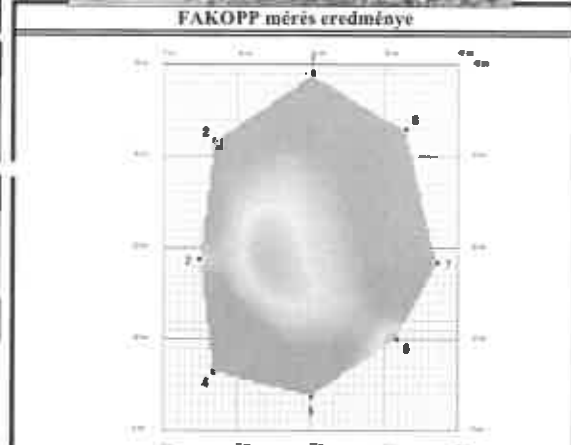
FAKOPP mérés eredménye

Mérés magassága: 20cm

Biztonsági faktor: 81 %
Magas töréskockázat

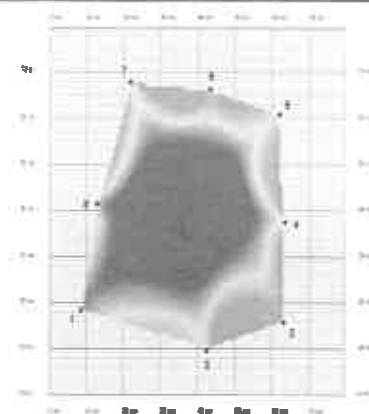
FAKOPP mérés eredménye

Mérés magassága:35cm

Biztonsági faktor: 141 %
Mérsékelt töréskockázat
