TÁRSASHÁZ FÜGGŐFOLYOSÓ ÉS FŐLÉPCSŐHÁZ VIZSGÁLATA

Előzetes tartószerkezeti szakvélemény

S-2023-02

2023.04.04.

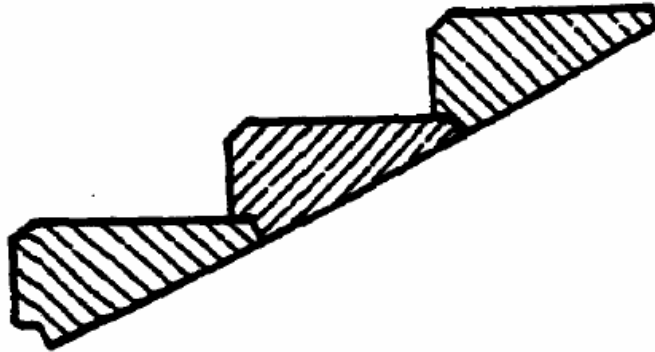
A főlépcsőház lépcsőszerkezete 3 szintre vezet fel. Szintenként 2 lépcsőkar és 1 pihenő került kialakításra. A két lépcsőkar közötti orsótér ~20-30 cm. A lépcsőkar szerkezeti rendszere konzolosan kilógatott kő vagy műkö lépcsőfokokból áll, amik egymásra ülnek, kismértékben alátámasztva egymást (1. jelű ábra). A legfelső és legalsó lépcsőfokok a pihenőlemezekre ülnek fel. A lépcsőfokok anyagát tekintve kő- vagy műkö. A pihenők szerkezeti kialakítása poroszsüveg-boltozati kialakítású.

1. jelű ábra: Kő illetve műkö lépcsőfokok

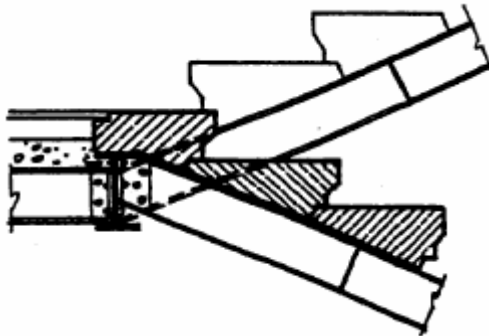
Ez a szerkezeti kialakítású lépcső igen kedvezőtlen, már az akkori időben a hasonló szerkezeti rendszerű lépcsőket többnyire gyámolított kialakítással építették (2. jelű ábra). A vizsgálat lépcsőkaroknál nem került beépítésre gyámolító szerkezet.

2. jelű ábra: acélgerendával gyámolított kő- vagy műkö fokok

A lépcsőkarok megerősítésére több módja is lehetséges, ideiglenes falaládúcolással vagy véglegesen bennmaradó acélgerendás gyámolítással. Ennek pontos kialakítását és módjait a Tartószerkezeti szakvéleményben kerül részletezésre.
