TÁRSASHÁZ FÜGGŐFOLYOSÓ ÉS FŐLÉPCSŐHÁZ VIZSGÁLATA

Tartószerkezeti szakvélemény

S-2023-02

2023.04.24.

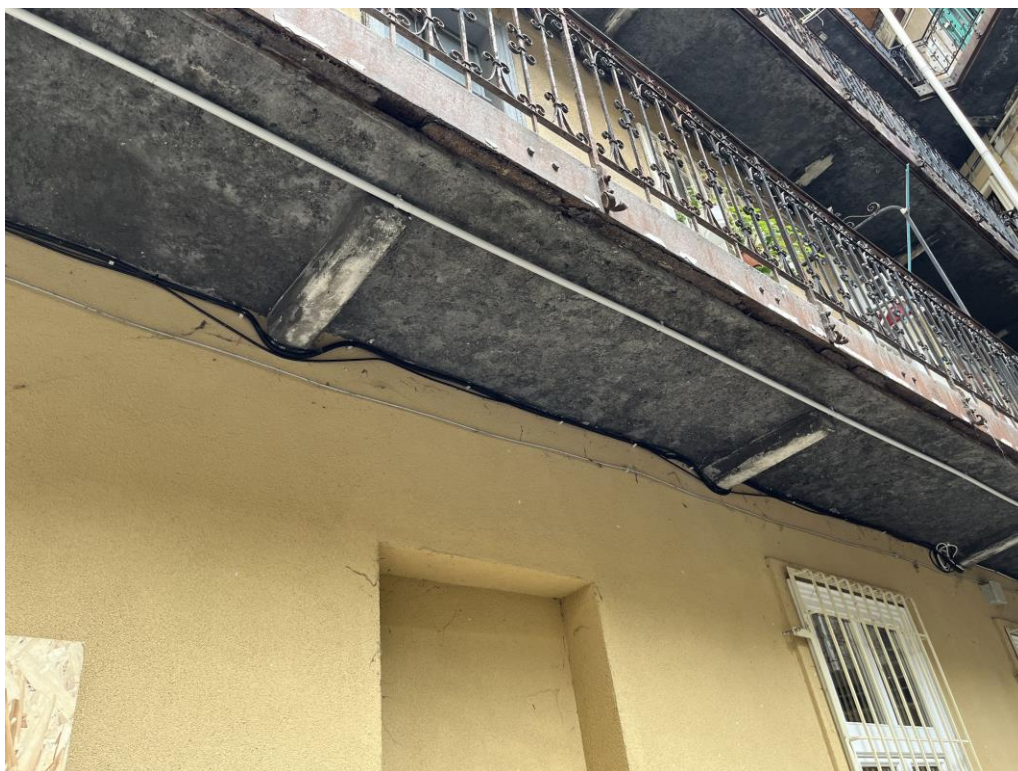
1. számú kép: 1. emeleti függőfolyosó – alulról nézve - 1

A függőfolyosó alsó felületén, valamint a konzolgerendákon több helyen jelentős ázásnyomok és felületi hámlások láthatóak (1., 2., 3., 12., 13., 14., 15., 16., 17., 25., 26., 27., 28., 29. és 30. kép).

A függőfolyosók alsó felülete egyenetlen, porózus, helyenként fészkes (1., 2., 3., 12., 13., 14., 15., 16., 17., 25., 26., 27., 28., 29. és 30. kép).

Függőfolyosó szélén található acéllemez és kovácsolt vaskorlát rossz állapotúak, nagymértékben korrodáltak, rögzítésük már nem teljeskörű, hiányos (1., 2., 3., 4., 5., 6., 7., 8., 13., 14., 16., 17., 27., 28., 29., 30., 31., 36., 38. és 40. kép). A 2. emeleten a fölépcsőház baloldalán a korlát leszakadt, utólagosan került rögzítésre hilti szalaggal (12. kép).

A konzolos körfolyosók megerősítése történhet ideiglenes faszerkezetű aládúcolással vagy végleges új acélkonzolok beépítésével és az erkélylemez újrabetonozásával.

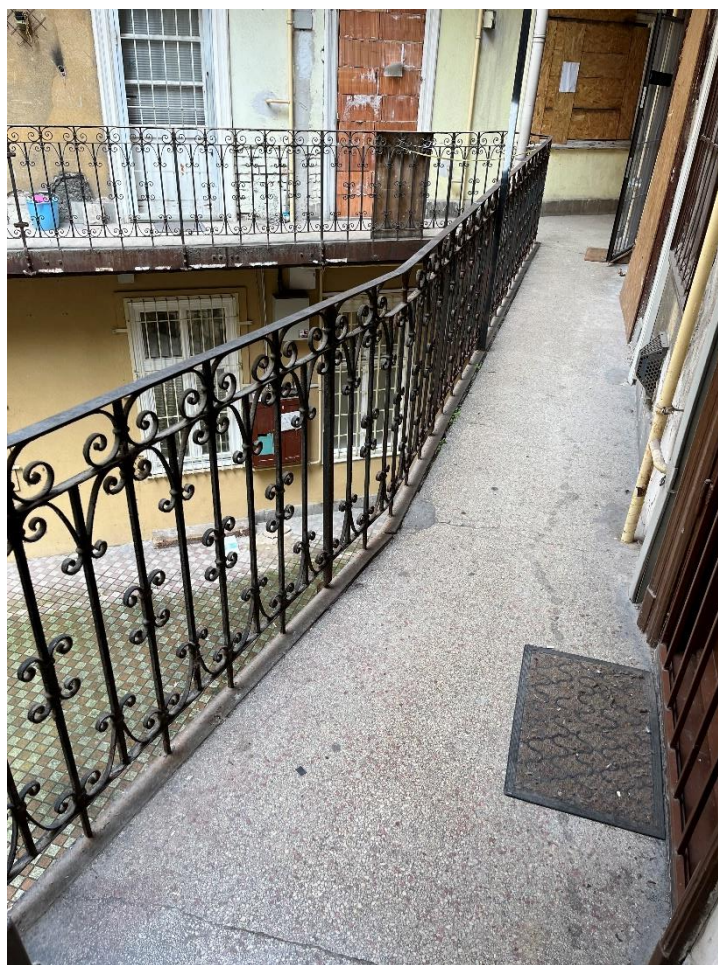
4. számú kép: 1. emeleti függőfolyosó – felülről nézve - 1

A függőfolyosó burkolata minden szinten több helyen repedezett, hullámos, helyenként felpúposodott (4., 5., 6., 7., 8., 9., 10., 11., 18., 19., 20., 21., 22., 23., 24., 31., 32., 33., 34., 35., 36., 37., 38., 39. és 40. kép).

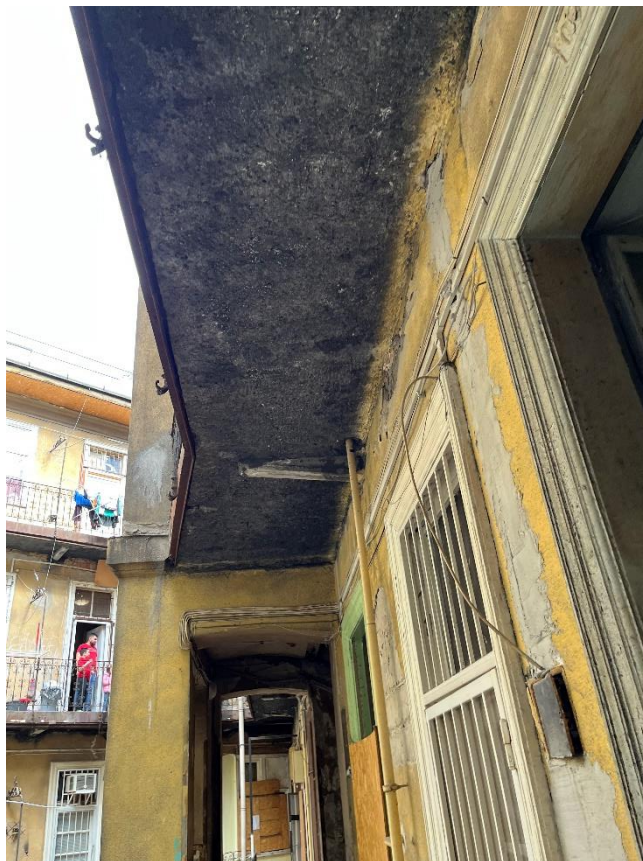
13. számú kép: 2. emeleti függőfolyosó – alulról nézve – 2

Több konzolgerendán hosszirányú repedések láthatóak (13., 16., 17., 27., 28., 29. és 30. kép), ezek közül a 3. emeleten a fölépcsőház jobboldalán található 2. konzolgerenda rendkívül rossz állapotú, jelentős lerepedések láthatóak rajta (29., kép).

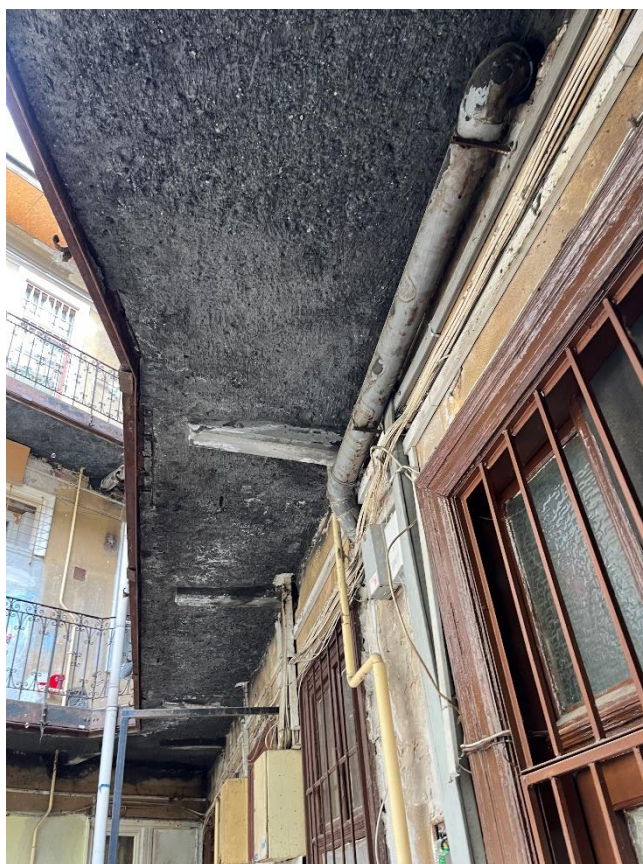
14. számú kép: 2. emeleti függőfolyosó – alulról nézve – 3

A függőfolyosók szélén hosszirányban a betonfedés több helyen lerepedt, korrodált betonacélok kilátszanak (14., 16. és 17. kép).

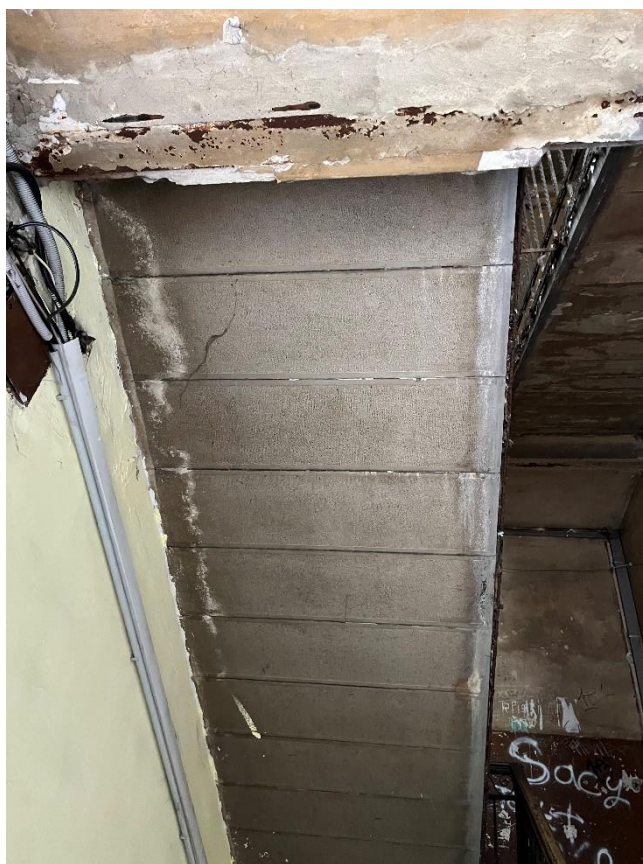
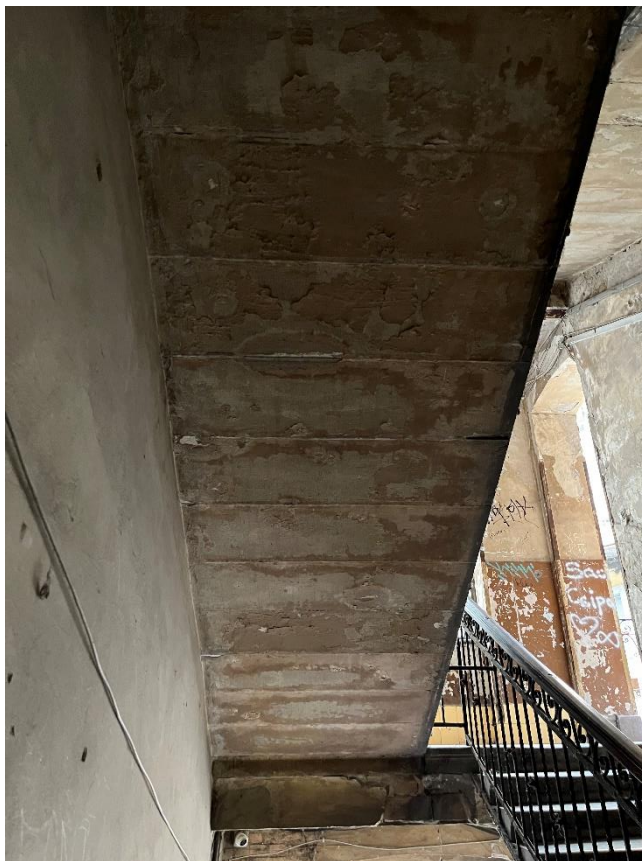
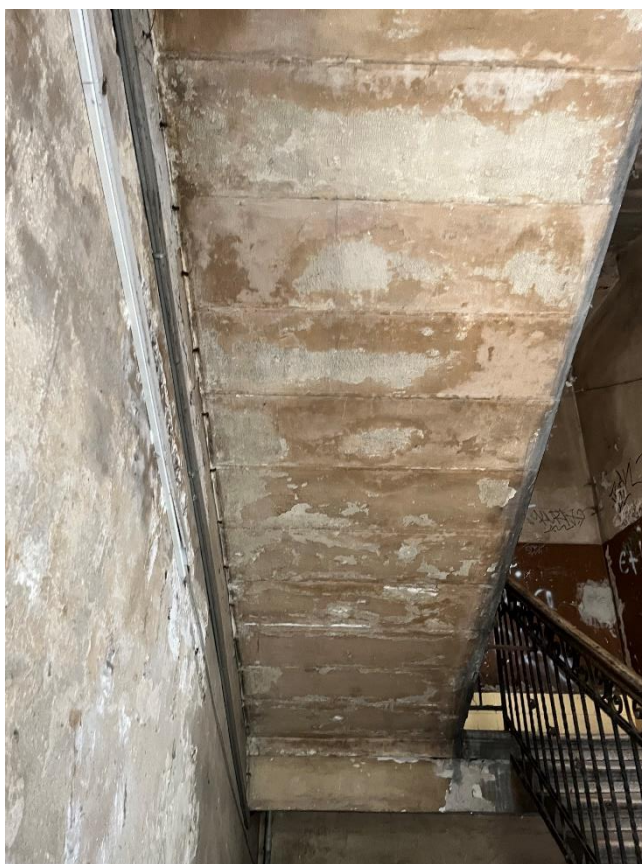
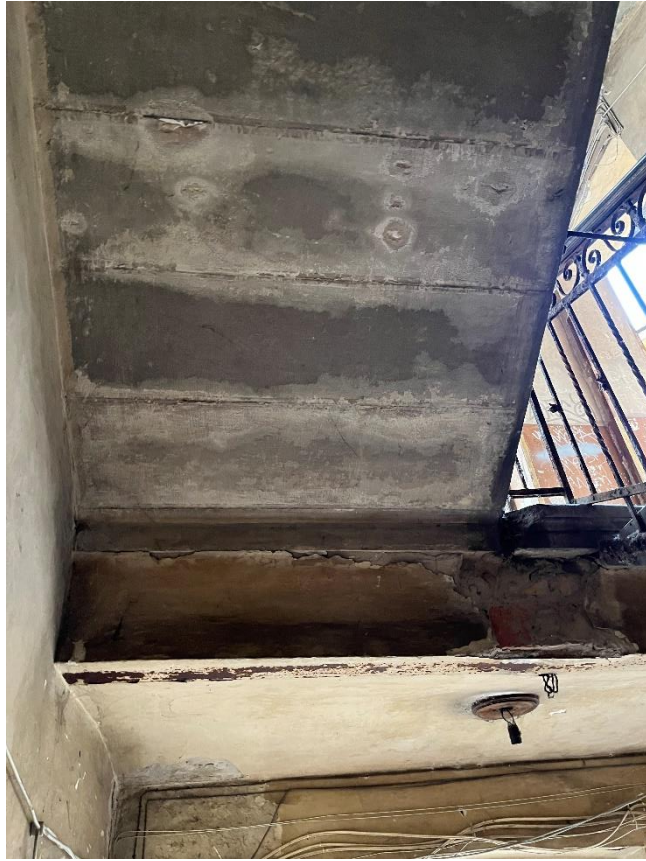
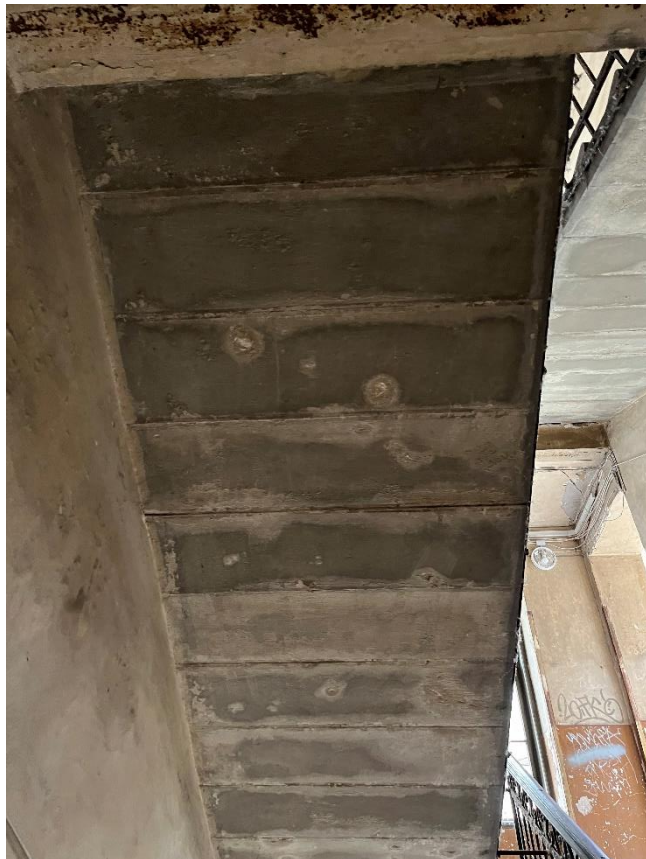
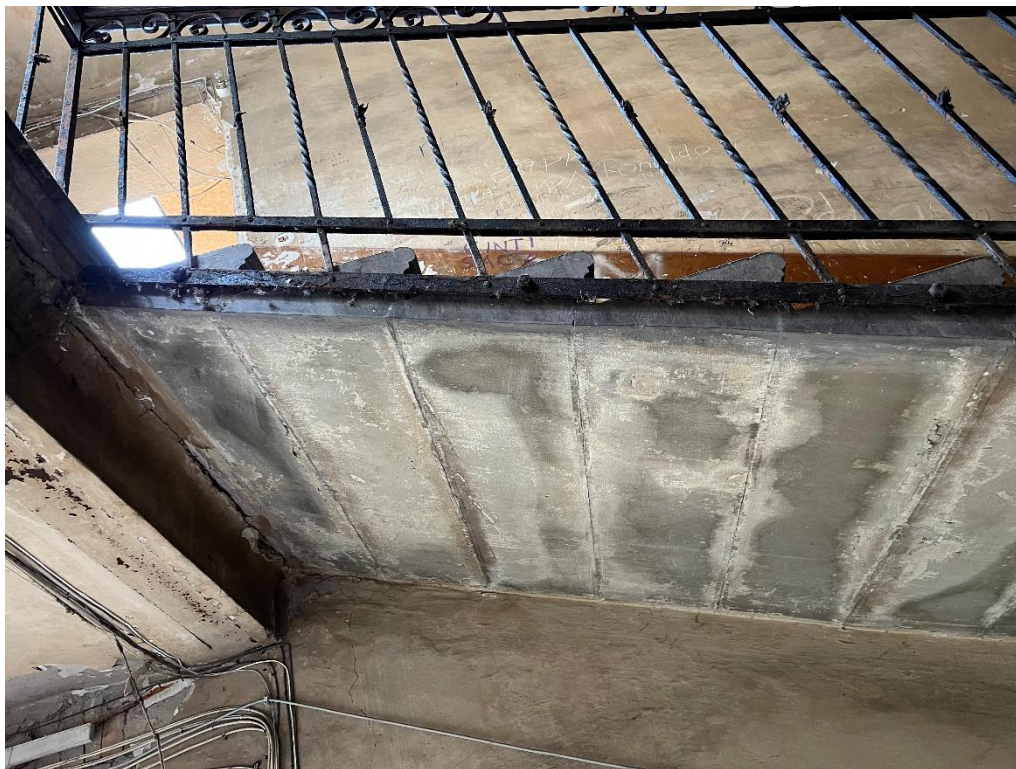
A lépcsőkarok alsó felületén, több helyen ázásnyomokat, repedéseket, felületi hámlásokat tapasztaltunk (42., 43., 44., 45., 46., 47., 48. és 49. kép).

Javaslatunk a lépcsőház megerősítésére a lépcsőkarok alatt mindkét szélén elhelyezett acélgerendás alágyámolítás. A lépcsőkarok acélgerendái a pihenőlemezek előtt elhelyezett acélgerendákra támaszkodnak fel. A pihenőlemezek előtti acélgerendák a falba utólag befűrt beragasztott acélkonzolokra támaszkodik fel. Ez a megoldás hosszú távú megoldást jelent. Ezt a megoldási javaslat pontos kialakítását az „M3. számú melléklet – *Lépcsőkar megerősítési terve*” tartalmazza.

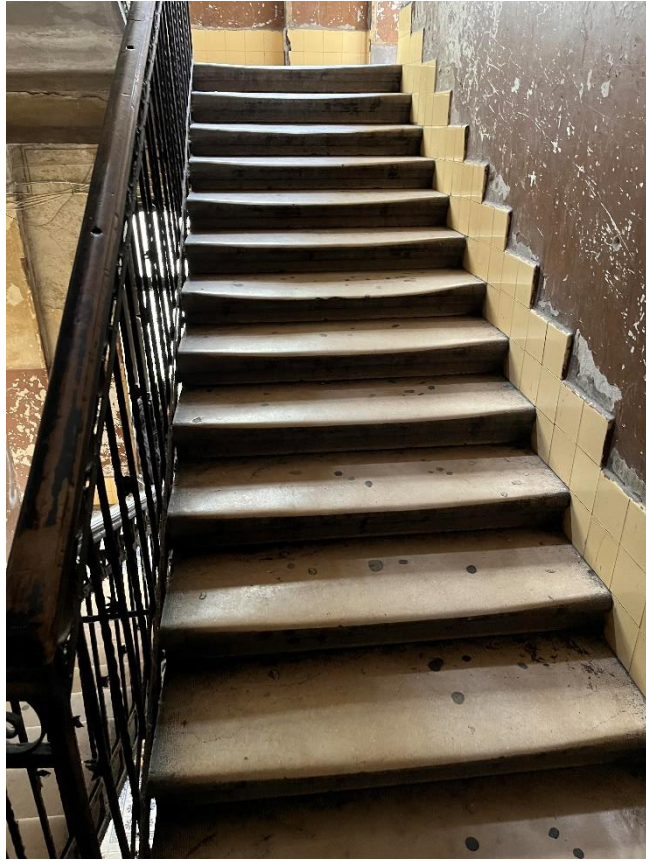
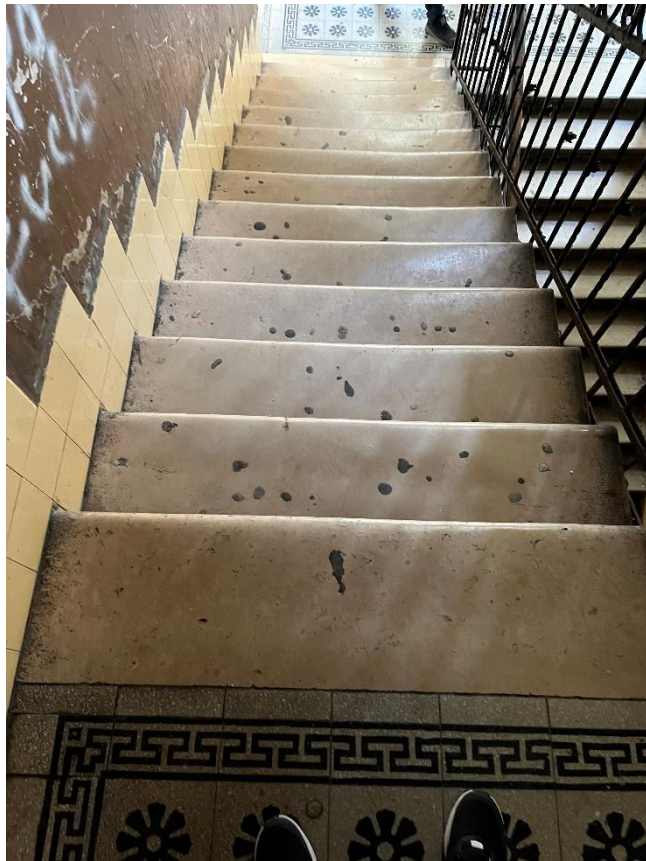
Több lépcsőfok felső felülete megkopott, helyenként több cm-et is (50., 55., 56., kép), ezáltal a hasznos keresztmetszet is lecsökkent, ami nagyban befolyásolja a teherbírást.

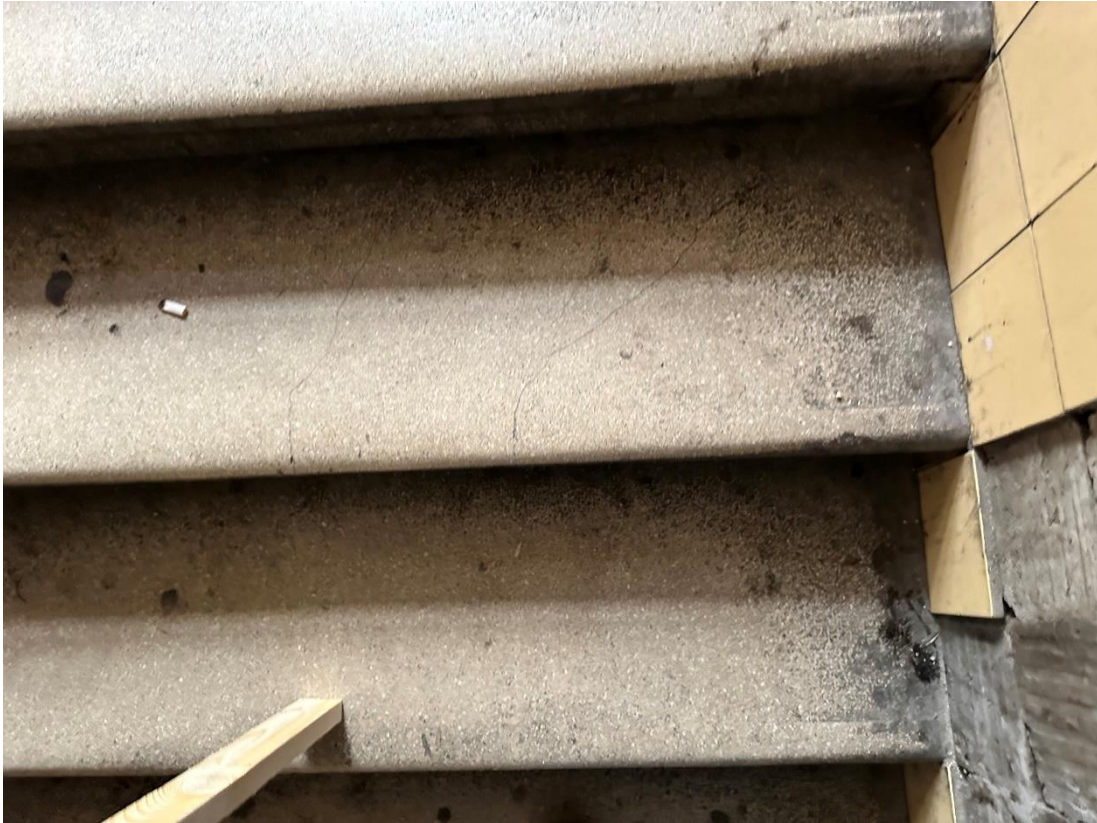
A lépcsőfokok felső felületén a fal tövében hossz és keresztirányú repedések láthatóak (53., 59., 60., 61., 62., 63., 64., 65., 66., 67., 68., 69., 70., 71., 72., 73., 74., 75., 76., 77. és 78. kép).

A keresztirányú repedések feltehetően igénybevétel (hajlítás) okozta teherbírási, a hosszirányú repedések pedig feltehetően egy nagyobb ütés okozta átrepedések.

A keresztirányban lerepedt lépcsőfokok befogása a repedéstől már csak részlegesen vagy teljesen megszűnik. A lerepedt lépcsőfok nagyobb mértékben rátámaszkodik az alatta lévő lépcsőfokra, ezáltal jelentős többletterhet kapva, ami megrepsztheti a következő lépcsőfokot.

59. számú kép: 1. emeletre vezető lépcsőkar 7. és 8. lépcsőfoka – keresztirányú repedések

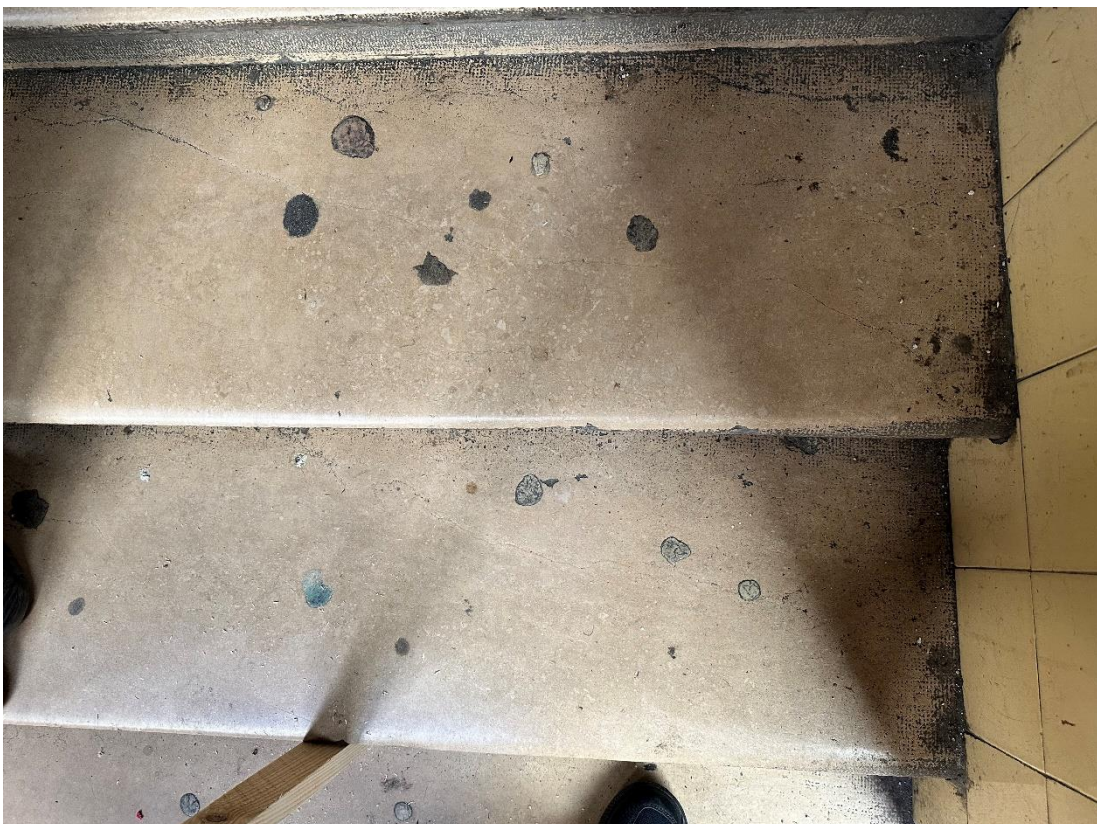
60. számú kép: 2. emelet pihenőszintjére vezető lépcsőkar 1. és 2. lépcsőfoka – hosszirányú repedések

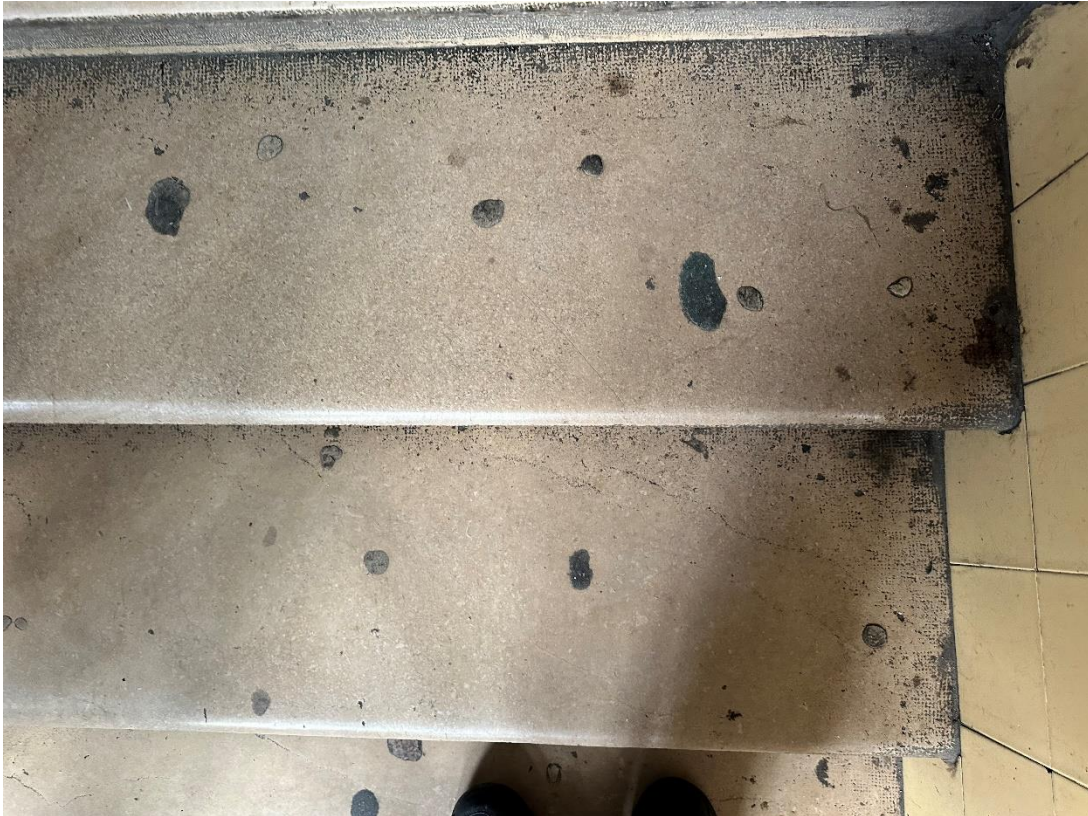
61. számú kép: 2. emelet pihenőszintjére vezető lépcsőkar 3. és 4. lépcsőfoka – hossz- és keresztirányú repedések

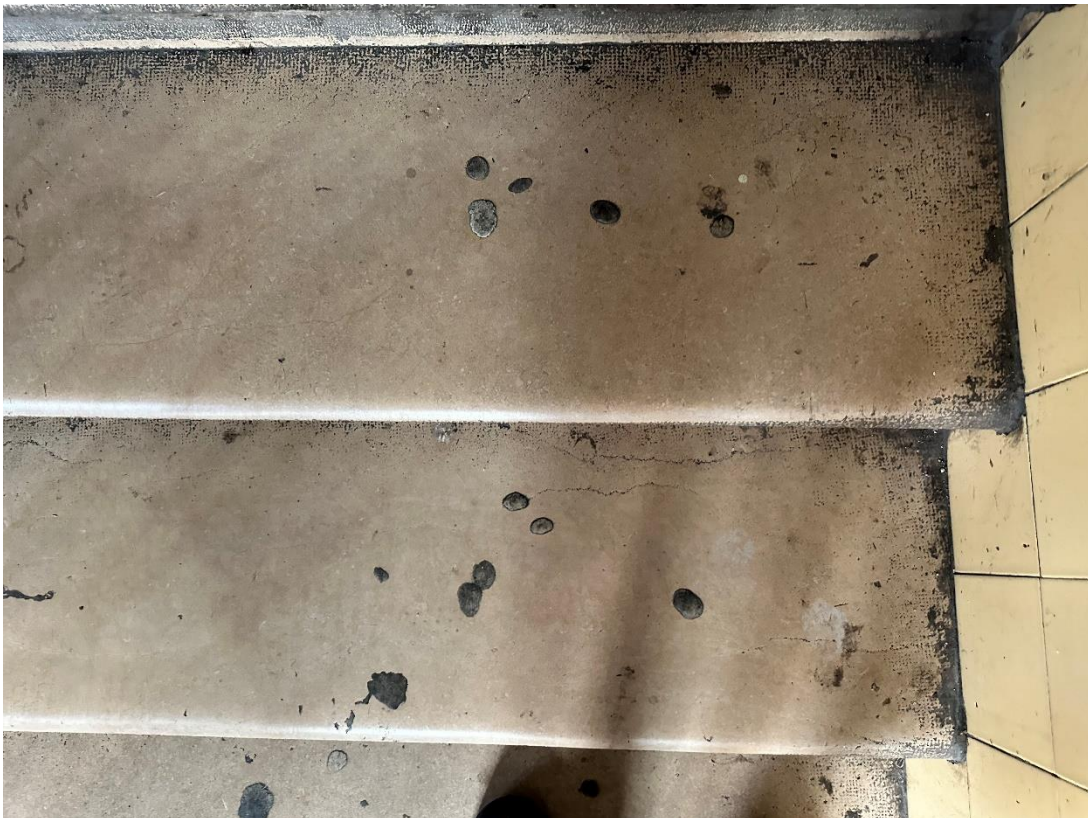
62. számú kép: 2. emelet pihenőszintjére vezető lépcsőkar 5. és 6. lépcsőfoka – hosszirányú repedések

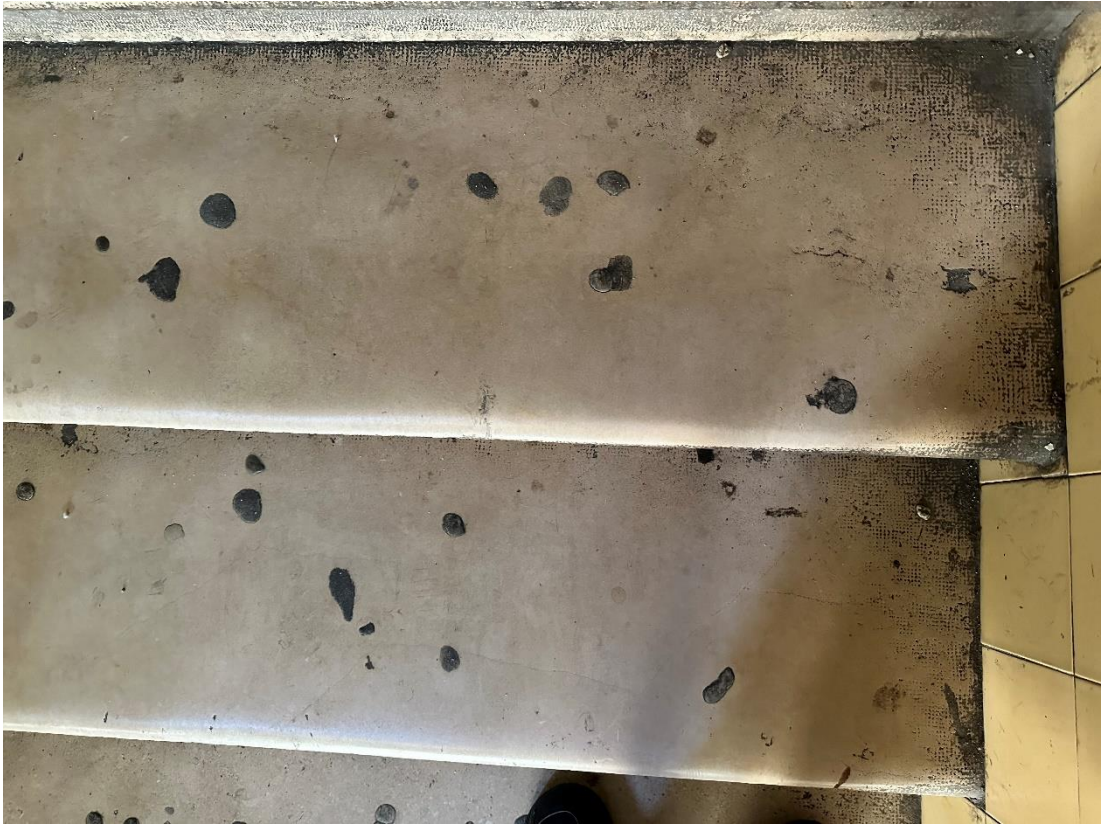
63. számú kép: 2. emelet pihenőszintjére vezető lépcsőkar 11. és 12. lépcsőfoka – hosszirányú repedések

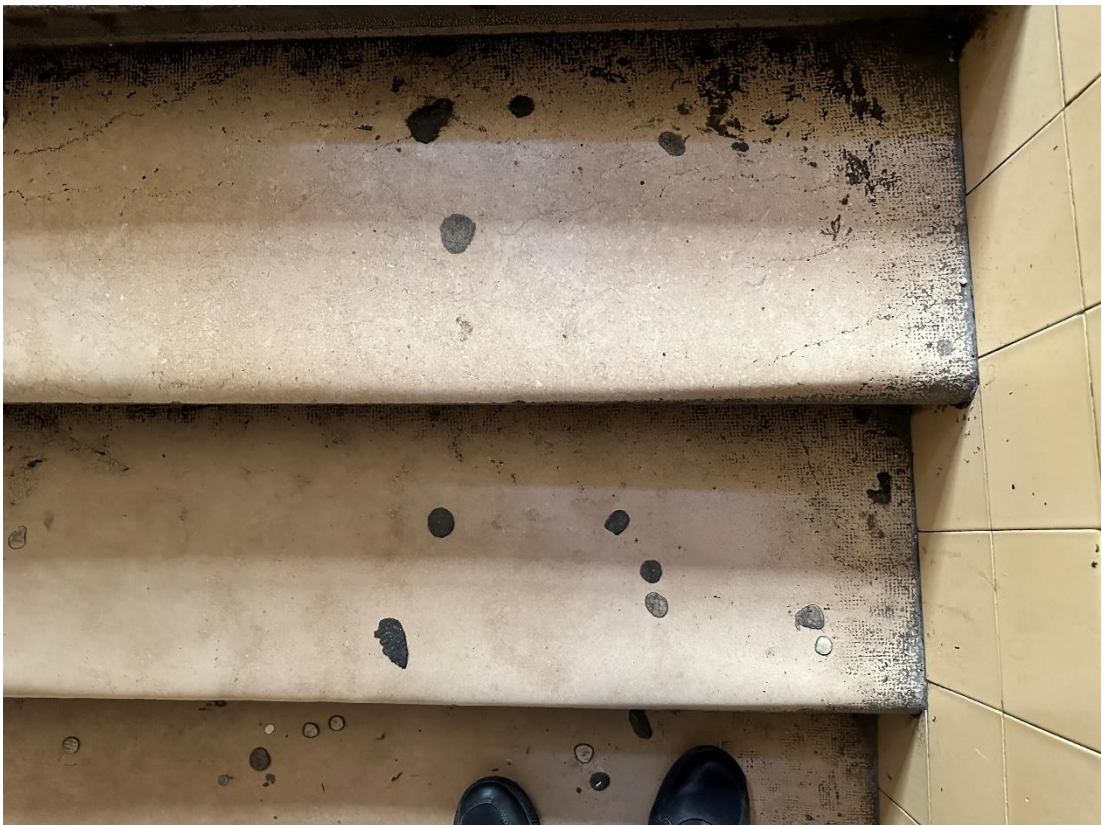
64. számú kép: 2. emeletre vezető lépcsőkar 1. és 2. lépcsőfoka – hosszirányú repedések

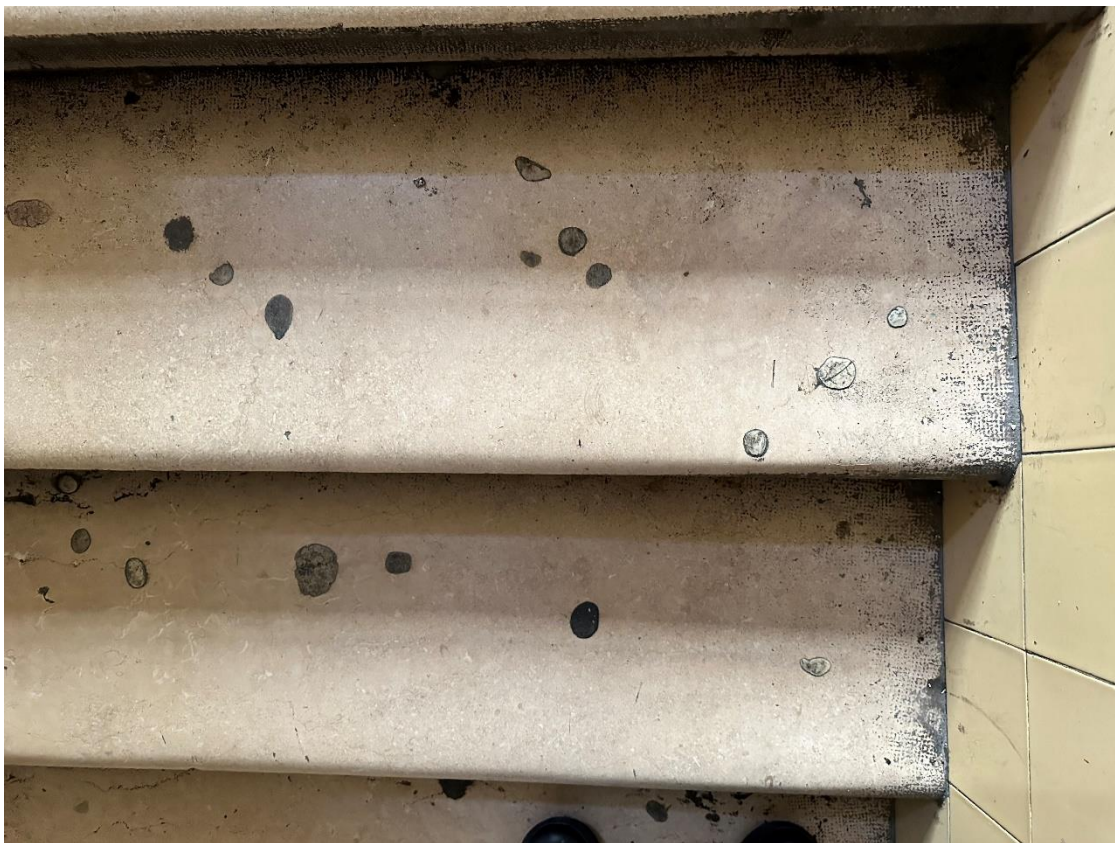
65. számú kép: 2. emeletre vezető lépcsőkar 3. és 4. lépcsőfoka – hosszirányú repedések

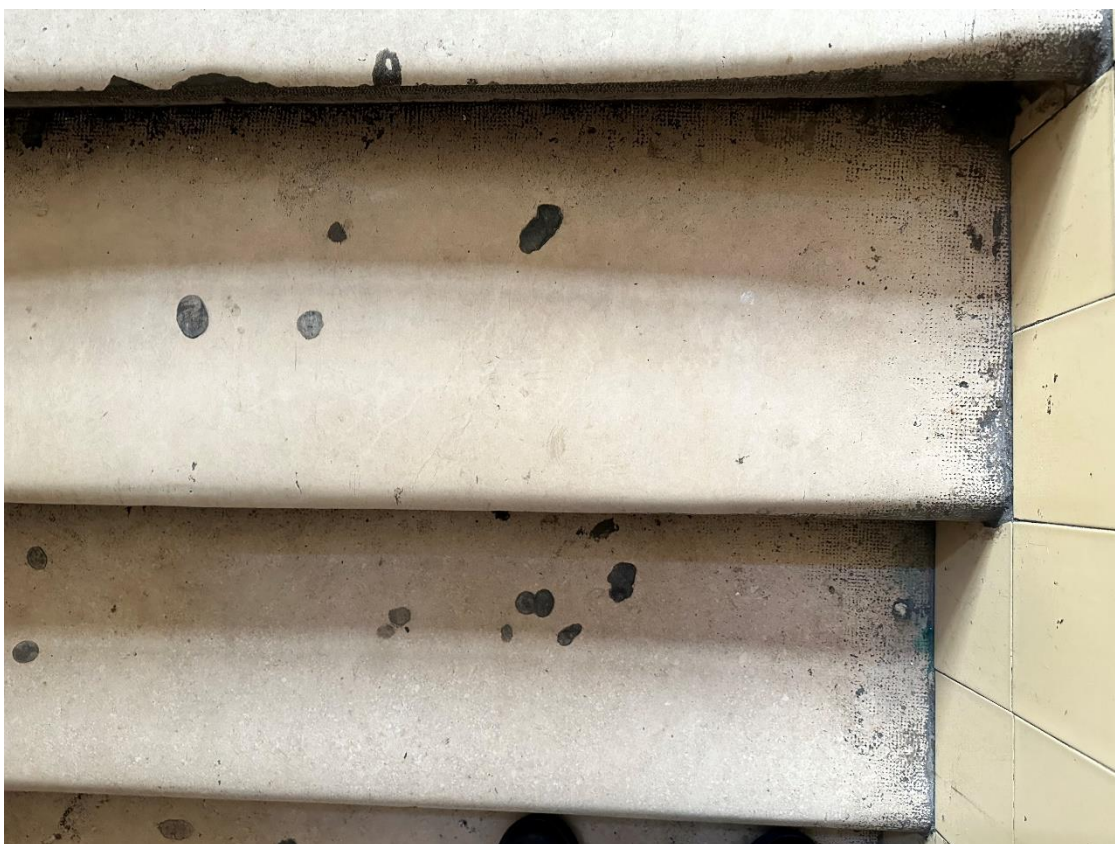
66. számú kép: 2. emeletre vezető lépcsőkar 5. és 6. lépcsőfoka – 6. lépcsőfokon lévő keresztirányú repedés

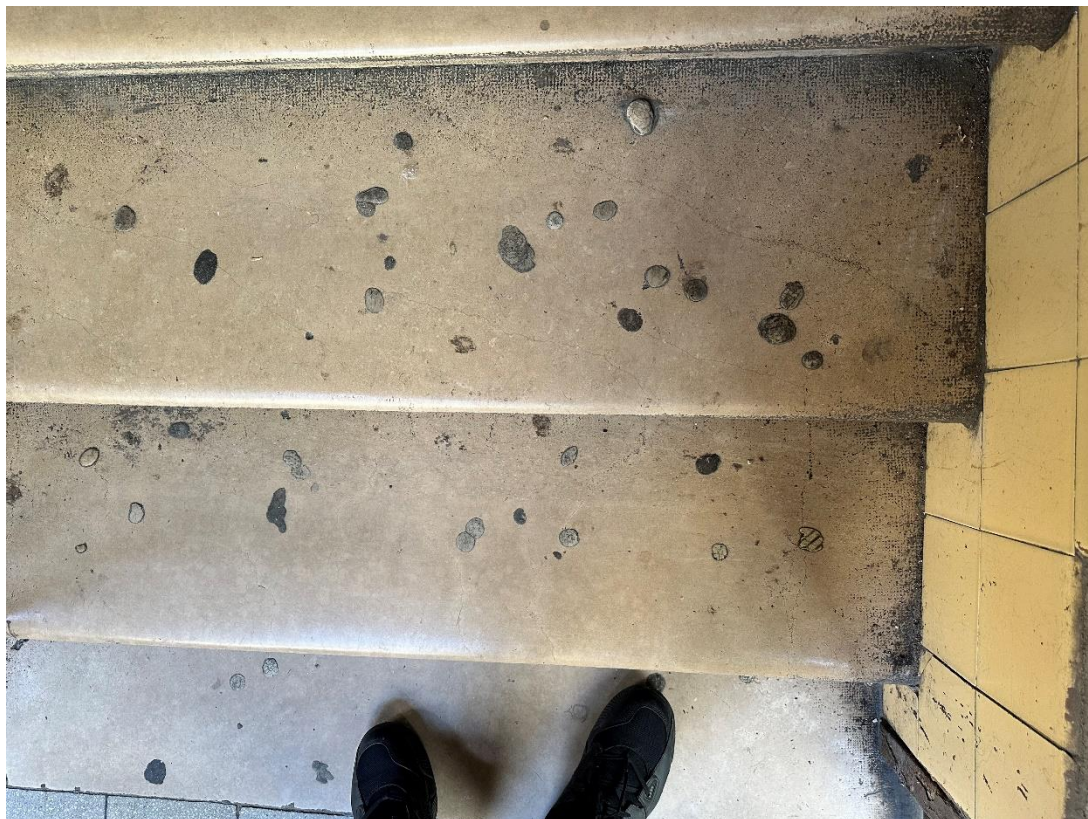
67. számú kép: 3. emelet pihenőszintjére vezető lépcsőkar 1. és 2. lépcsőfoka – hossz- és keresztirányú repedések

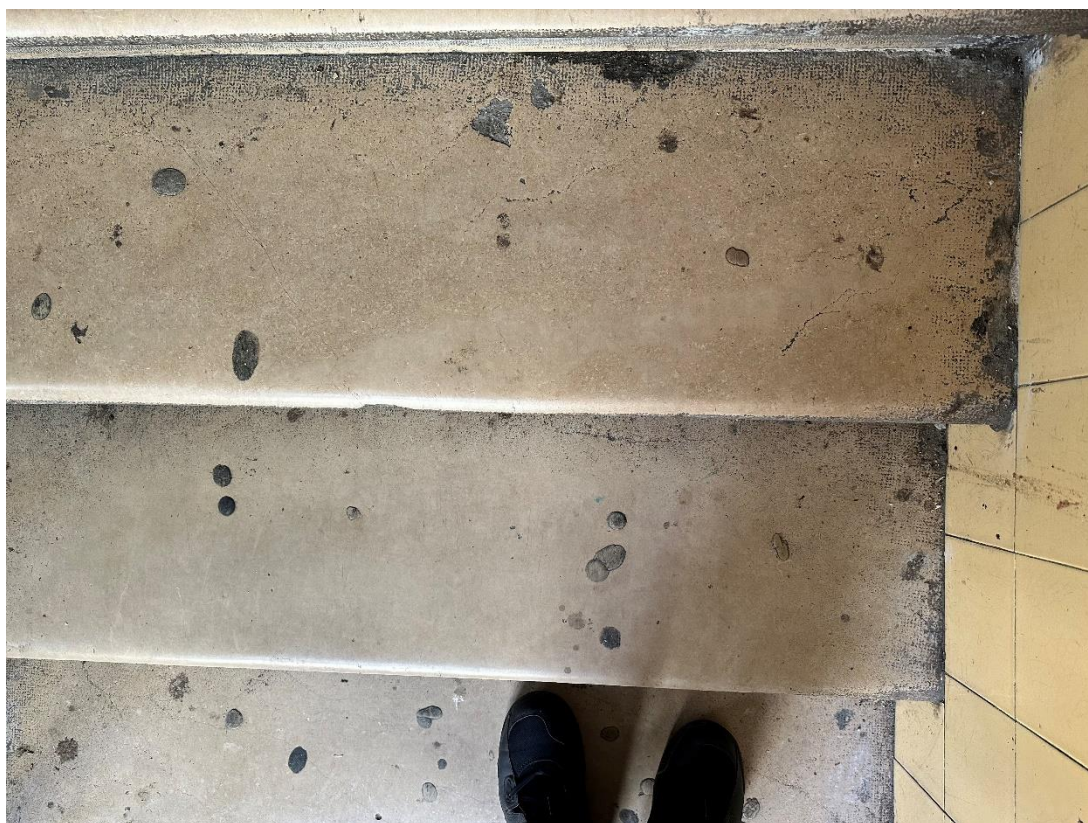
68. számú kép: 3. emelet pihenőszintjére vezető lépcsőkar 3. és 4. lépcsőfoka – keresztirányú repedések

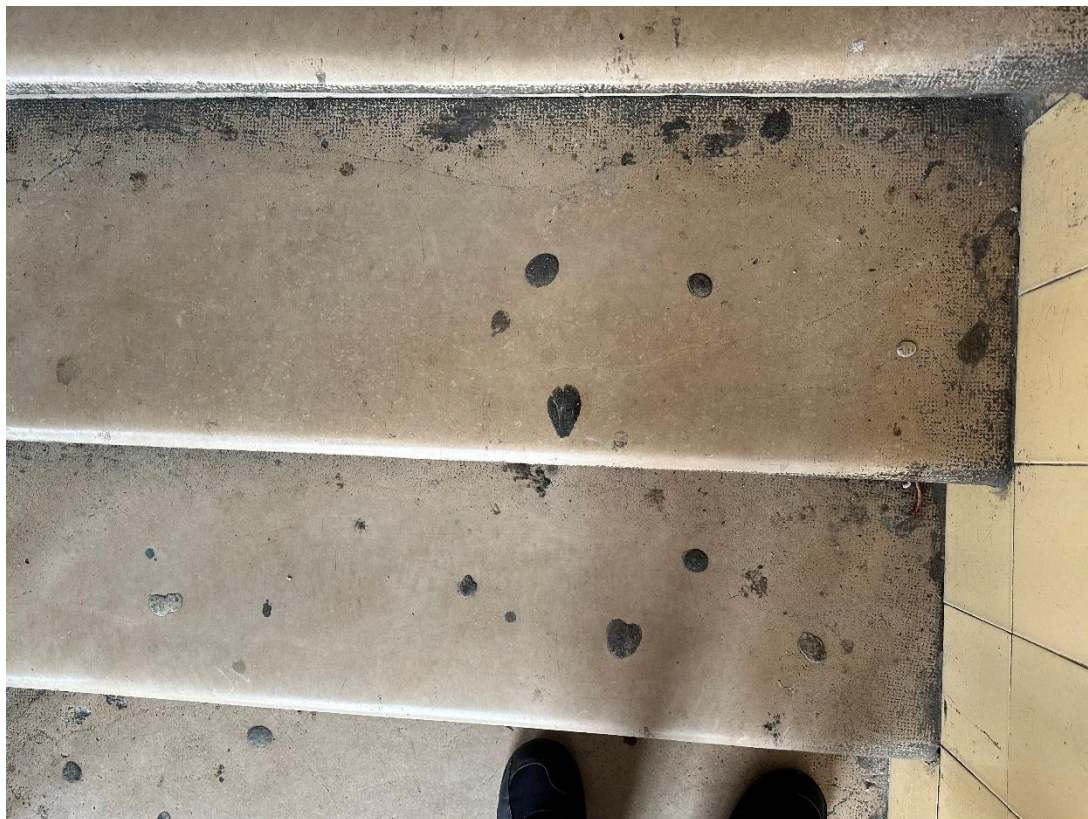
69. számú kép: 3. emelet pihenőszintjére vezető lépcsőkar 5. és 6. lépcsőfoka – hossz- és keresztirányú repedések

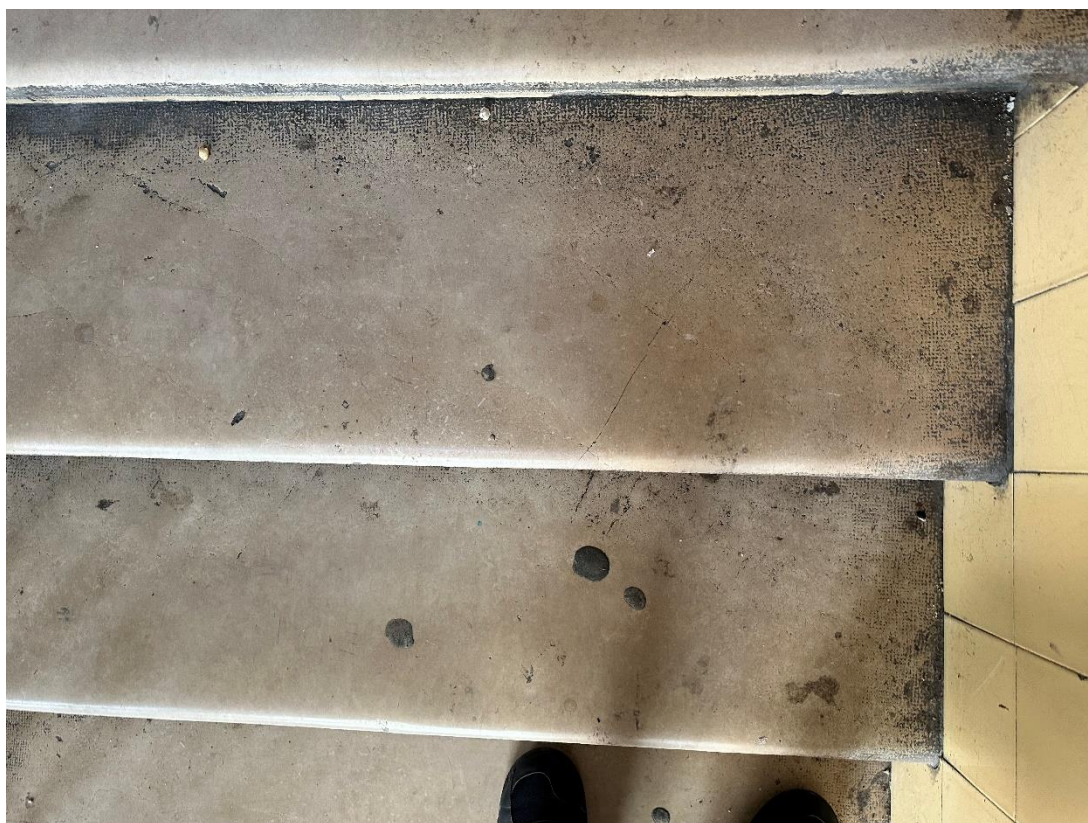
70. számú kép: 3. emelet pihenőszintjére vezető lépcsőkar 7. és 8. lépcsőfoka – keresztirányú repedések

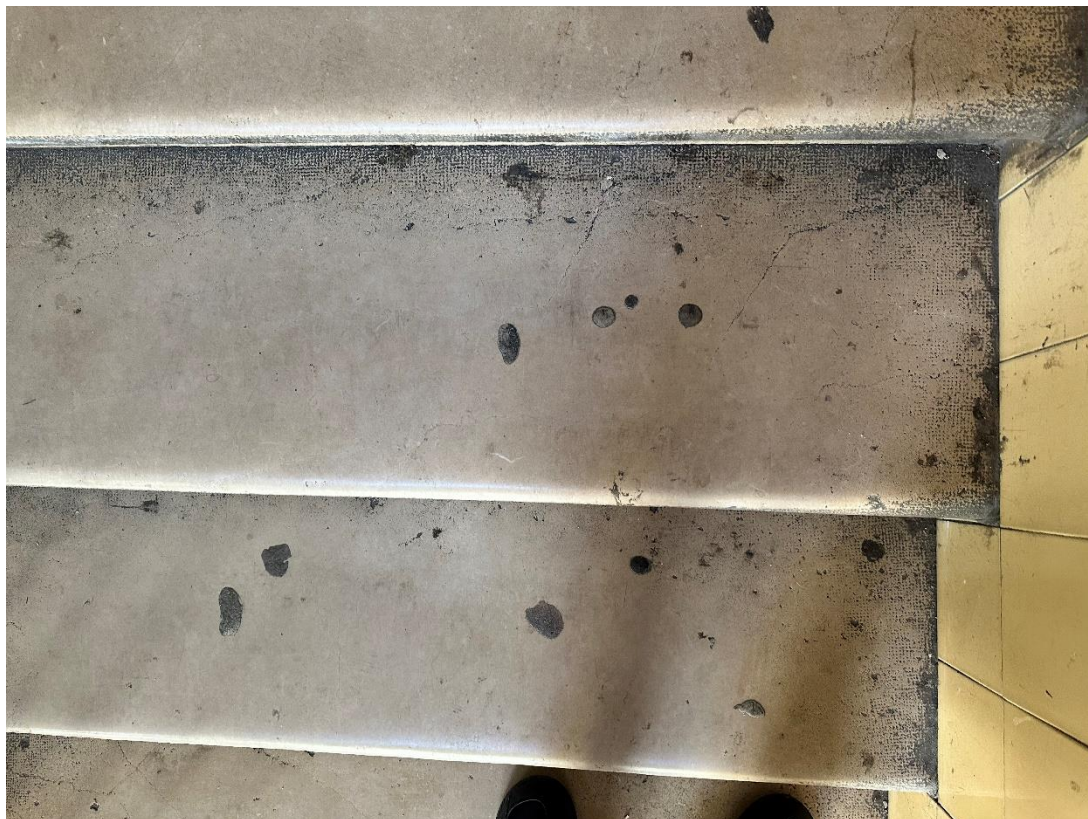
71. számú kép: 3. emelet pihenőszintjére vezető lépcsőkar 9. és 10. lépcsőfoka – hossz- és keresztirányú repedések

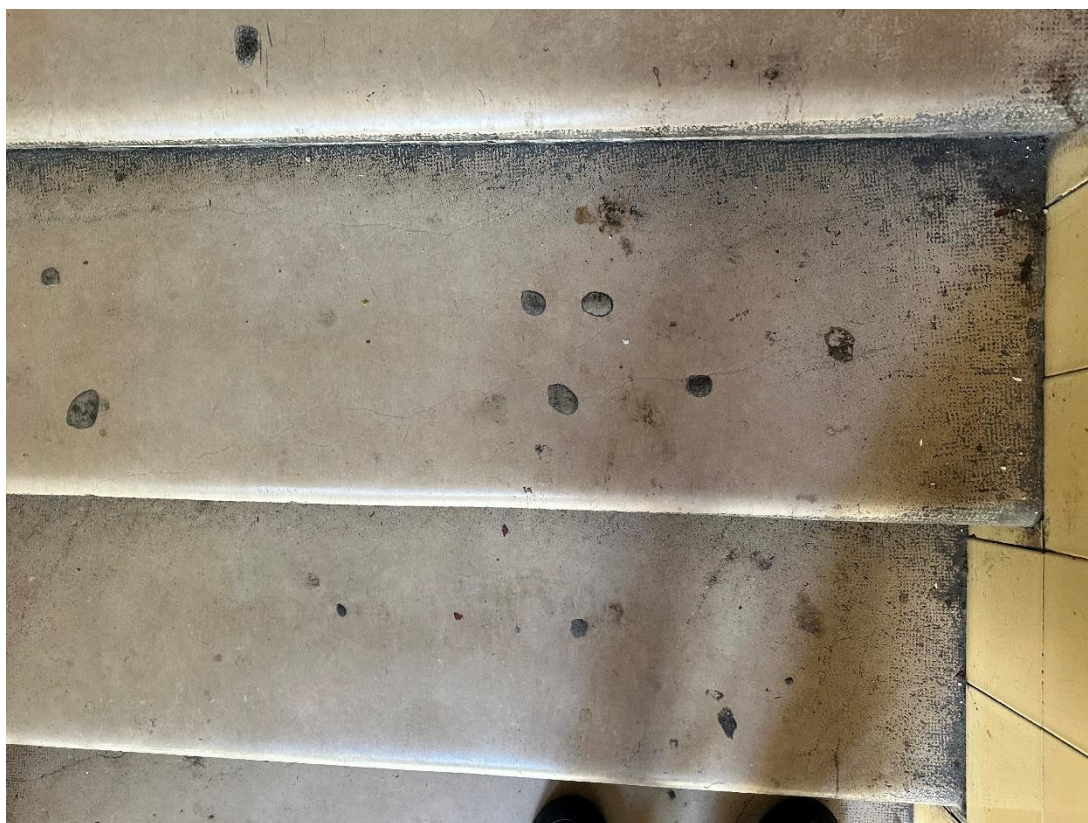
72. számú kép: 3. emelet pihenőszintjére vezető lépcsőkar 11. és 12. lépcsőfoka – hossz- és keresztirányú repedések

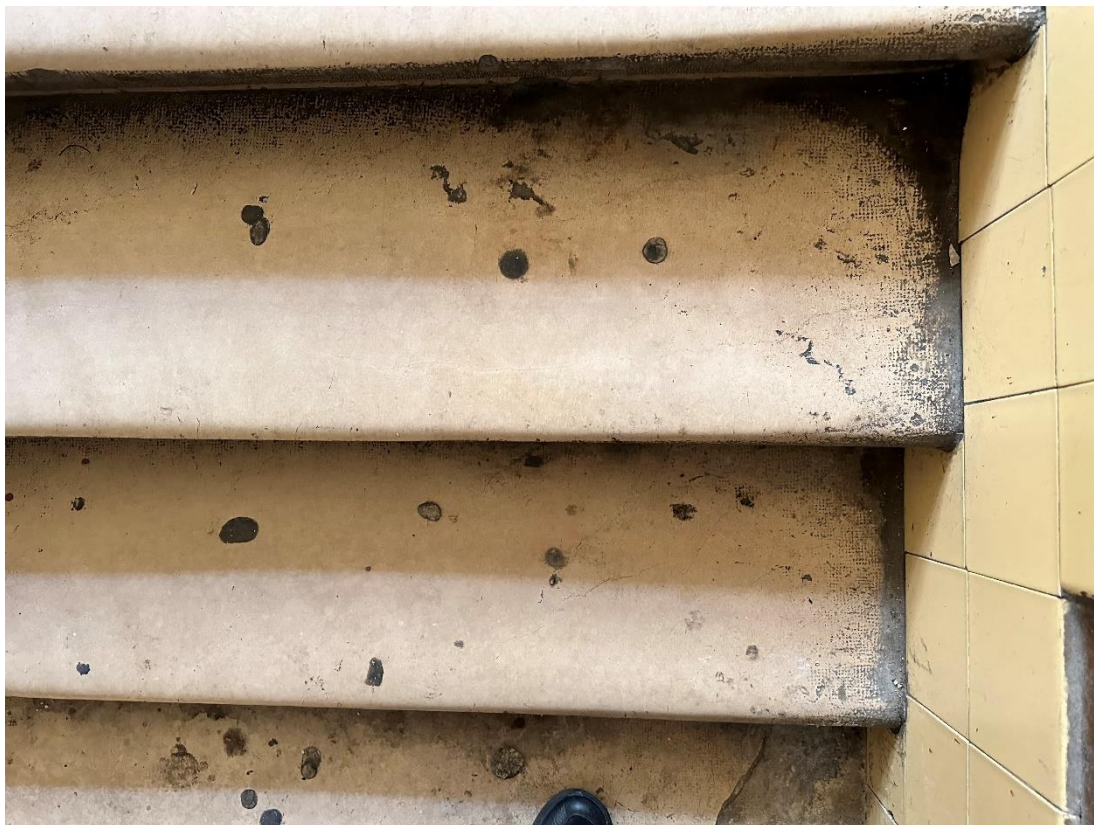
73. számú kép: 3. emeletre vezető lépcsőkar 1. és 2. lépcsőfoka – hossz- és keresztirányú repedések
