TÁRSASHÁZ FÜGGŐFOLYOSÓ ÉS FŐLÉPCSŐHÁZ VIZSGÁLATA

Tartószerkezeti szakvélemény

S-2023-02

2023.04.24.

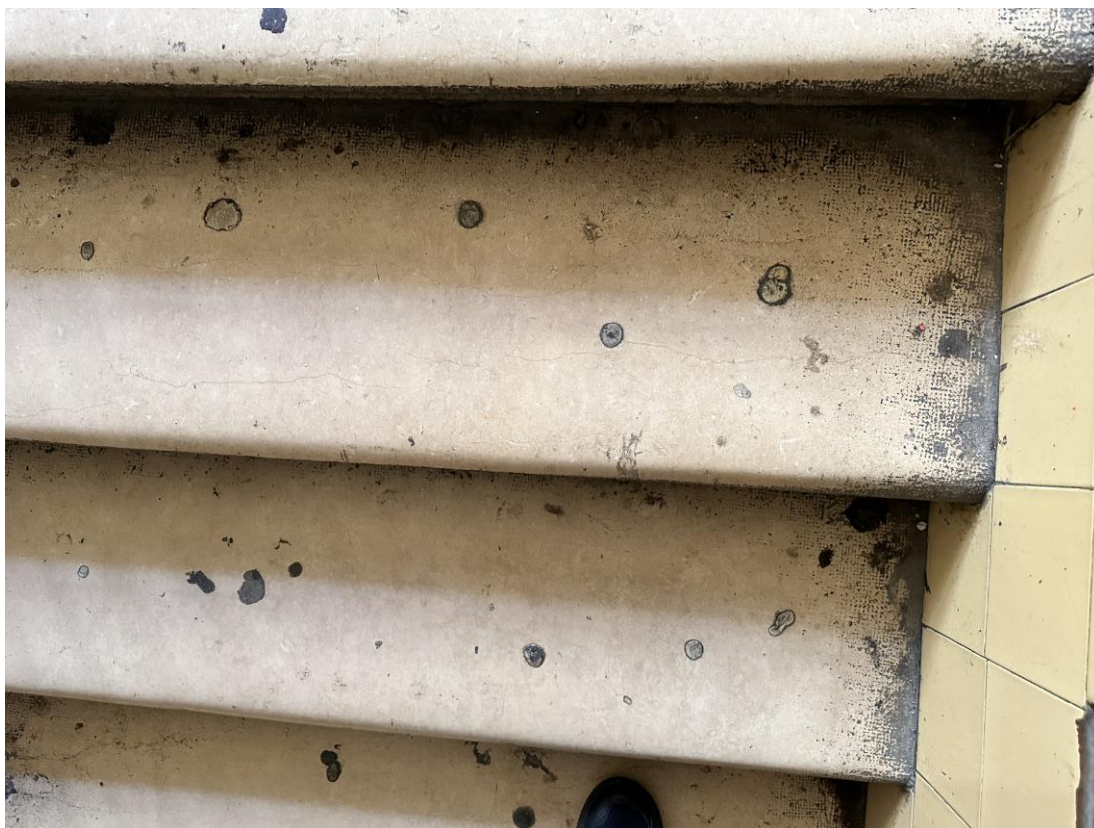
A lépcsőfokok felső felületén a fal tövében hossz és keresztirányú repedések láthatóak (53., 59., 60., 61., 62., 63., 64., 65., 66., 67., 68., 69., 70., 71., 72., 73., 74., 75., 76., 77. és 78. kép).

A keresztirányú repedések feltehetően igénybevétel (hajlítás) okozta teherbírási, a hosszirányú repedések pedig feltehetően egy nagyobb ütés okozta átrepedések.

74. számú kép: 3. emeletre vezető lépcsőkar 3. és 4. lépcsőfoka – hosszirányú repedések

Javaslatunk a lépcsőház megerősítésére a lépcsőkarok alatt mindkét szélén elhelyezett acélgerendás alágyámolítás. A lépcsőkarok acélgerendái a pihenőlemezek előtt elhelyezett acélgerendákra támaszkodnak fel. A pihenőlemezek előtti acélgerendák a falba utólag befűrt beragasztott acélkonzolokra támaszkodik fel. Ez a megoldás hosszú távú megoldást jelent. Ezt a megoldási javaslat pontos kialakítását az „M3. számú melléklet – *Lépcsőkar megerősítési terve*” tartalmazza.

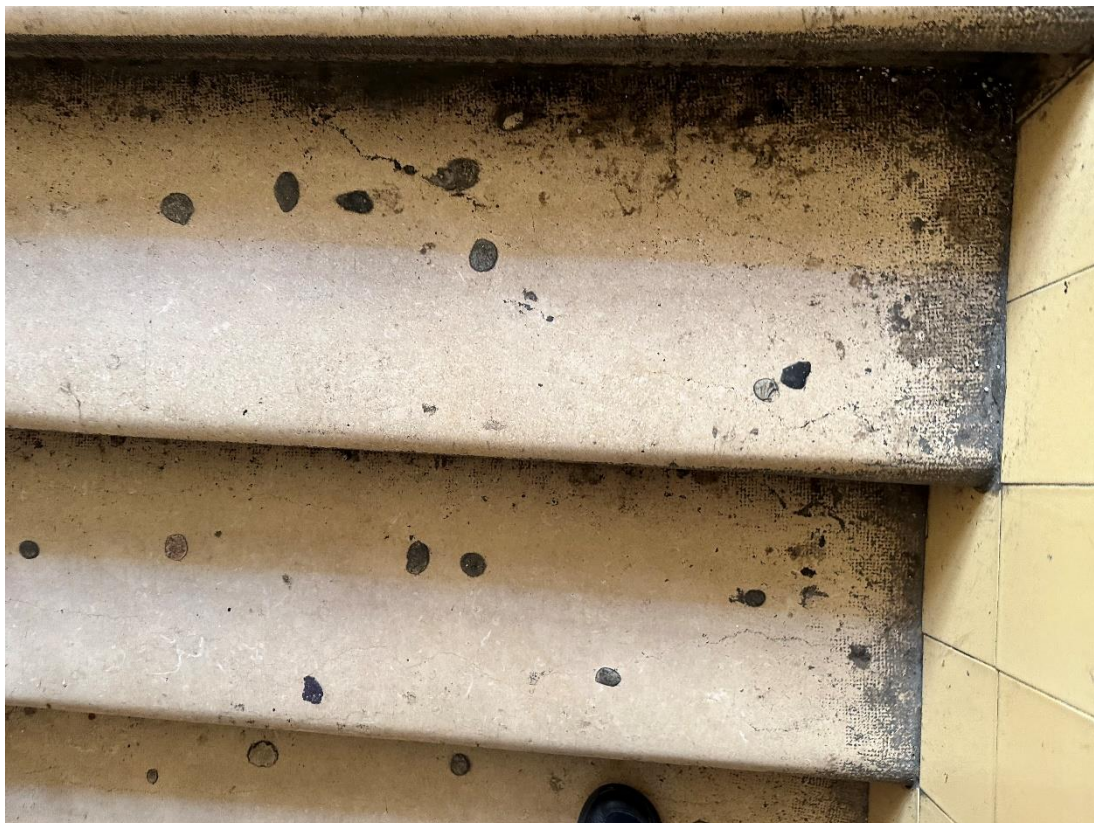
75. számú kép: 3. emeletre vezető lépcsőkar 5. és 6. lépcsőfoka – hosszirányú repedések

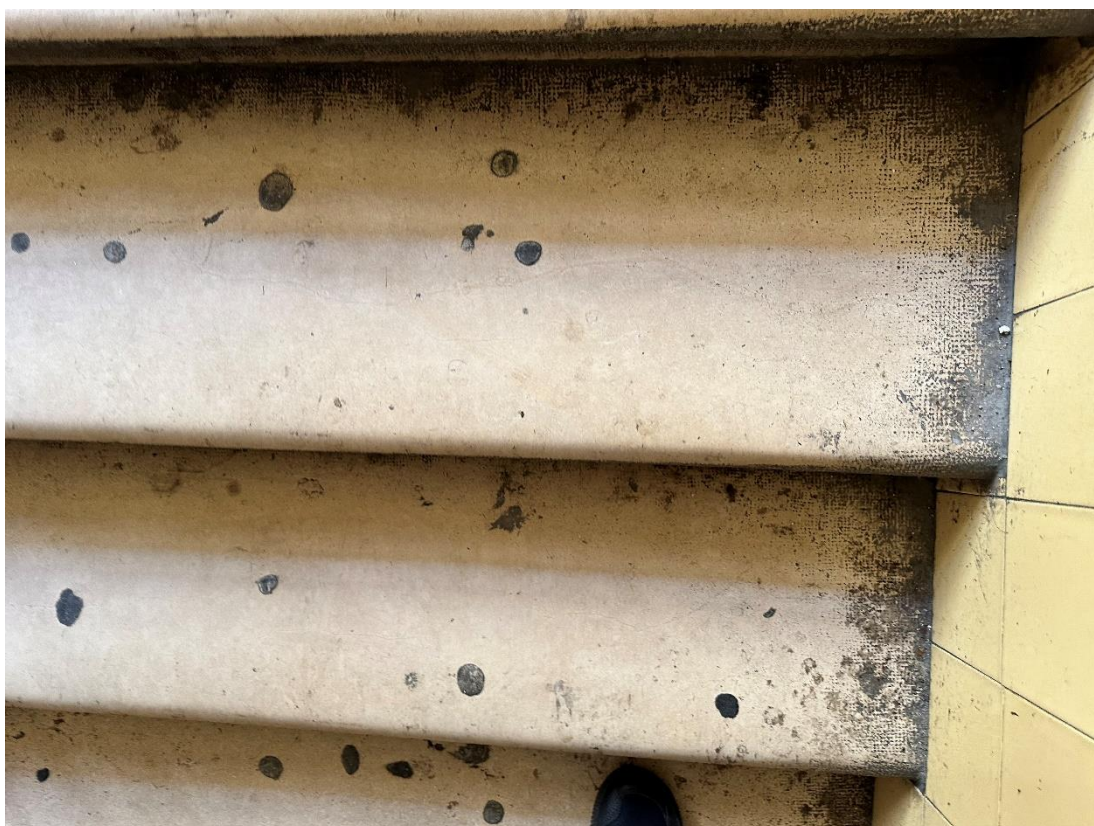
76. számú kép: 3. emeletre vezető lépcsőkar 7. és 8. lépcsőfoka – hosszirányú repedések

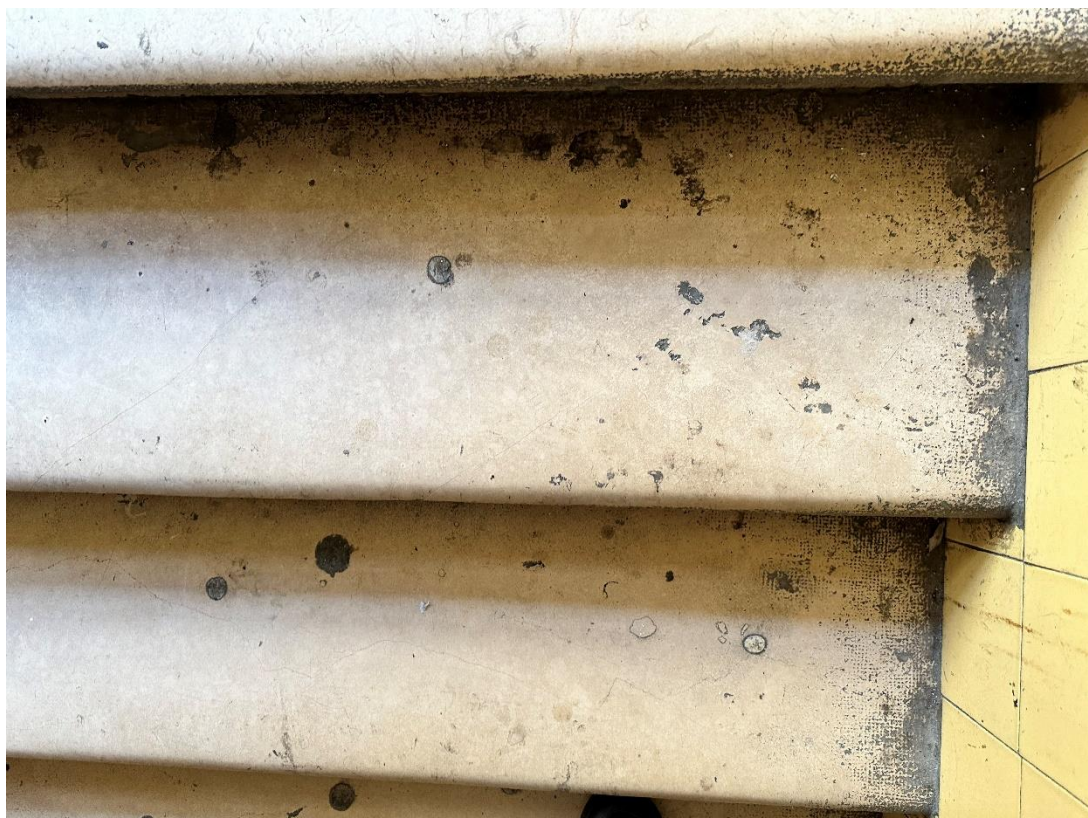
A keresztirányban lerepedt lépcsőfokok befogása a repedéstől már csak részlegesen vagy teljesen megszűnik. A lerepedt lépcsőfok nagyobb mértékben rátámaszkodik az alatta lévő lépcsőfokra, ezáltal jelentős többletterhet kapva, ami megrepsztheti a következő lépcsőfokot.

77. számú kép: 3. emeletre vezető lépcsőkar 9. és 10. lépcsőfoka – hossz- és keresztirányú repedések

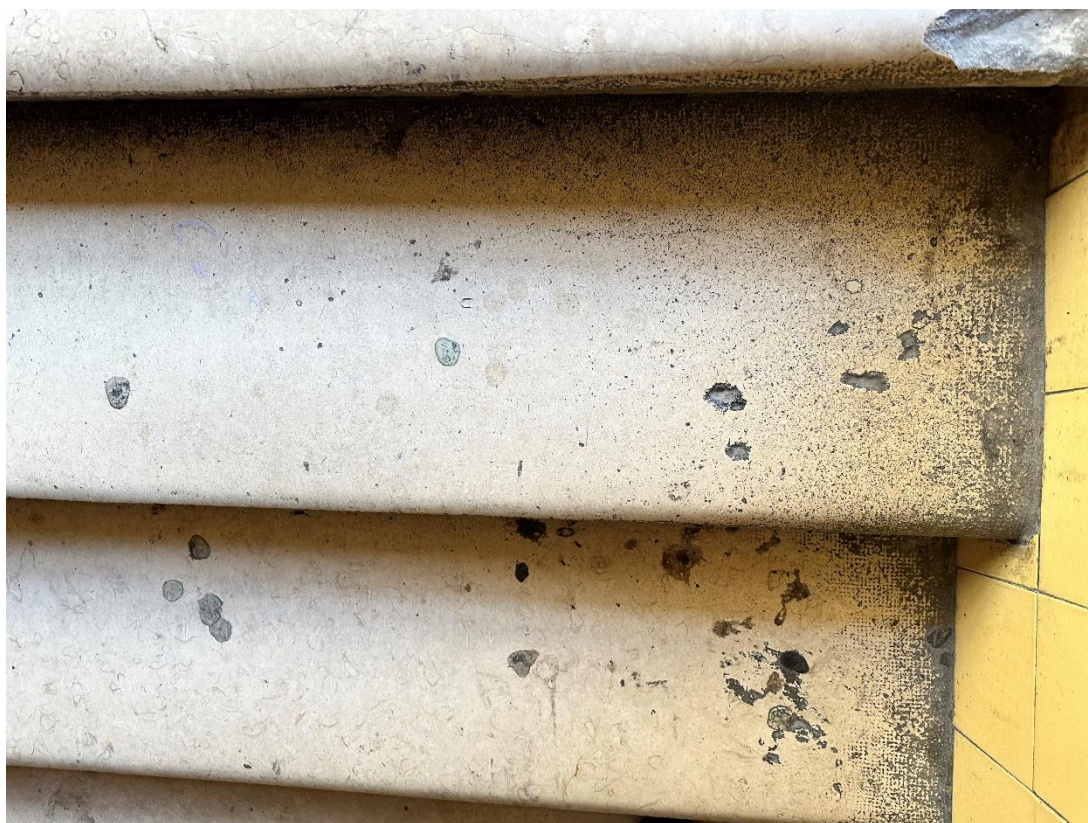
78. számú kép: 3. emeletre vezető lépcsőkar 11. és 12. lépcsőfoka – hossz- és keresztirányú repedések
