STATIKAI SZAKVÉLEMÉNY

Budapest
IX. kerület
Haller utca 54.

társasház lépcsőszerkezetének
tartószerkezeti vizsgálata

Budapest, 2023. május

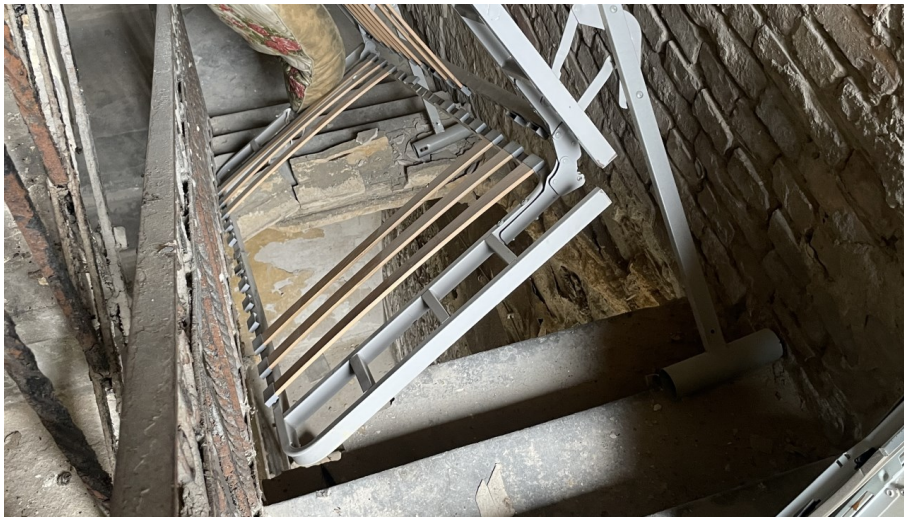
A leszakadt cselédlépcsőnek a felső emeletre érkező karjának a közbelső fokai szakadtak le. A felső és az alsó fokok a helyükön maradtak. Azonban a leszakadt fokok lerombolták az összes lentebbi lépcsőfokot is.

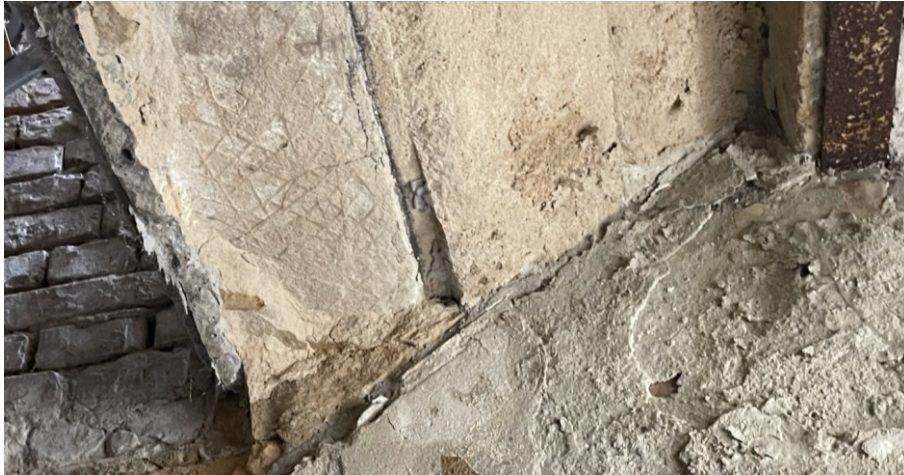
1. A lépcsőfok alsó felületén kagylós kifagyások vannak. Ez arra mutat rá, hogy a lépcsőfokot folyamatosan víz terhelte, ami a téli időszakban szétfagyasztotta a kő felületét. Ez évtizedes folyamat lehetett. A víz a tető irányából is érkezhett a beázási nyomok alapján, de valószínűbb, hogy a körfolyosóról beverő eső volt az elsődleges forrás, valamint a felmosó víz is súlyosbíthatta a helyzetet. A kifagyások miatt a kő lépcsőfokok keresztmetszete 30-40%-al is csökkenhetett.
2. Az alkalmazott kőanyag gyenge minőségű durva mészkő. Kőszakértővel lehetne pontosabban beazonosítani.
3. A lépcsőfokok 2-3 cm vastag betonréteggel lettek ellátva a felső síkon és a homloksíkon. Mivel a padlásra vezető fokoknál láthatóak betonréteg nélküli fokok is, azt feltételezhetjük, hogy a lépcsőfokok kopása miatti utólagos kiegészítés ez a betonréteg, és eredetileg homogén lépcsőfokok készültek.

Az 1. pont alapján a lépcsőfokok keresztmetszete nagymértékben csökkent a kifagyások miatt, így a lépcsőfokban ébredő feszültségek nagymértékben megnőtek. A 30-40% körüli keresztmetszet veszteség 2-3-szoros feszültségnövekedéshez vezet statikai modelltől függetlenül.

A 3. pont szerinti utólagos rábetonozást a javítást végző mester a lehetőség szerint gondosan végezte el, hiszen rovátkolással javította a két anyag együtt dolgozását. Azonban a cementes anyagok rossz hatással lehetnek a kő szerkezetekre, különösen a kisebb szilárdságú kövekre. A két réteg közé beszivárgó pára hatására a sókiválások rongálják az alapanyagokat és meggyengítik a kapcsolatot. A képeken is látszik, hogy úgy vált el a két szerkezeti anyag, hogy alig maradtak egybe tapadt részek. Így a lépcsőfok kiegészítése további gyengítést és súlynövekedést eredményezett hosszú távon a megerősítés helyett.

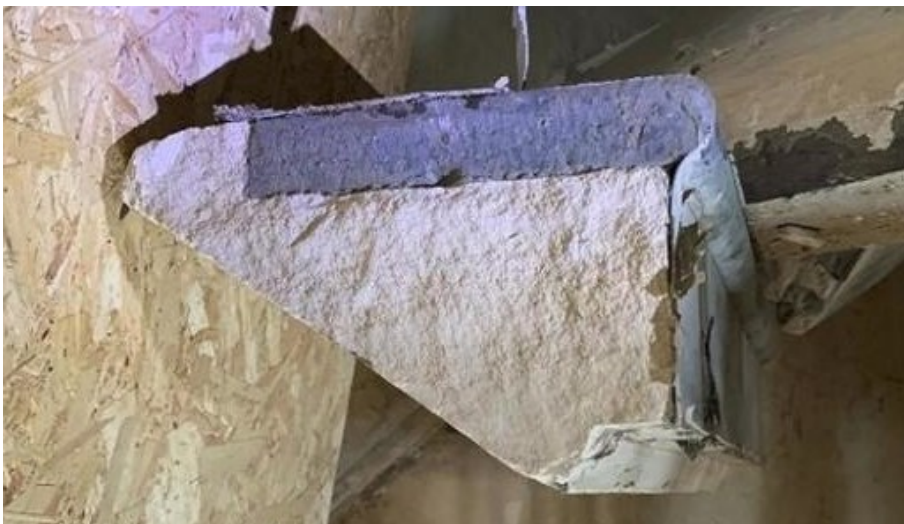
Egy, a közelmúltban megjelent tanulmány is hasonló tönkremenetelt mutat be (Report ID:1147). Kis szilárdságú durva mészkőből készült lépcsőfokok szakadtak le, melyek nedvességterhelést kaptak és korábban rábetonozással erősítették őket.

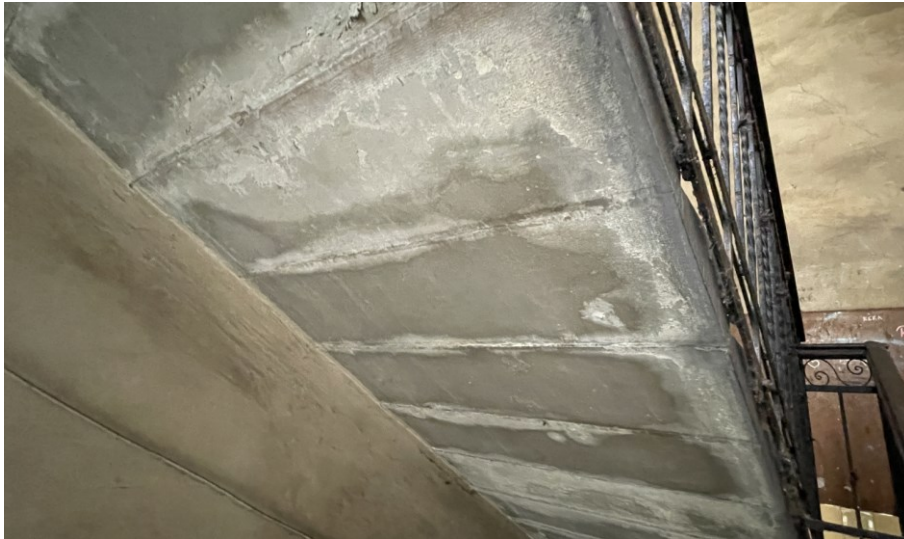
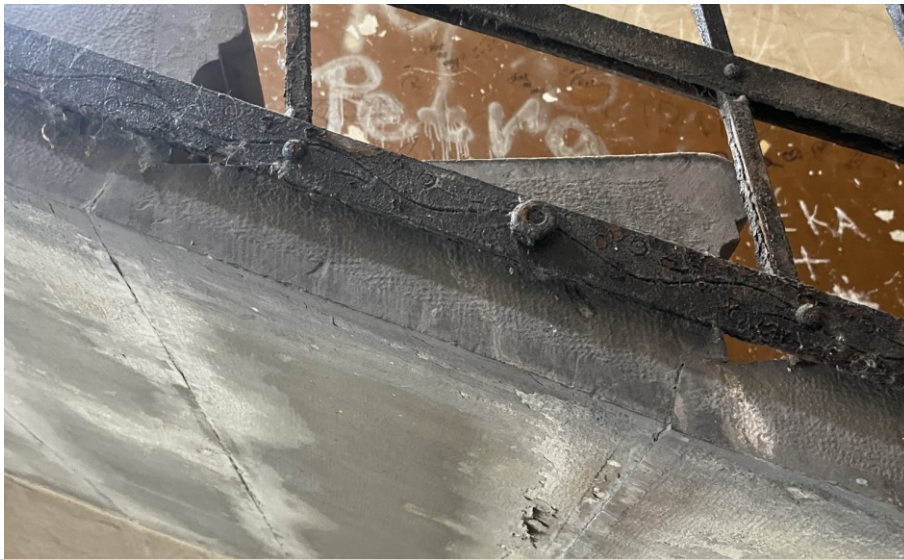
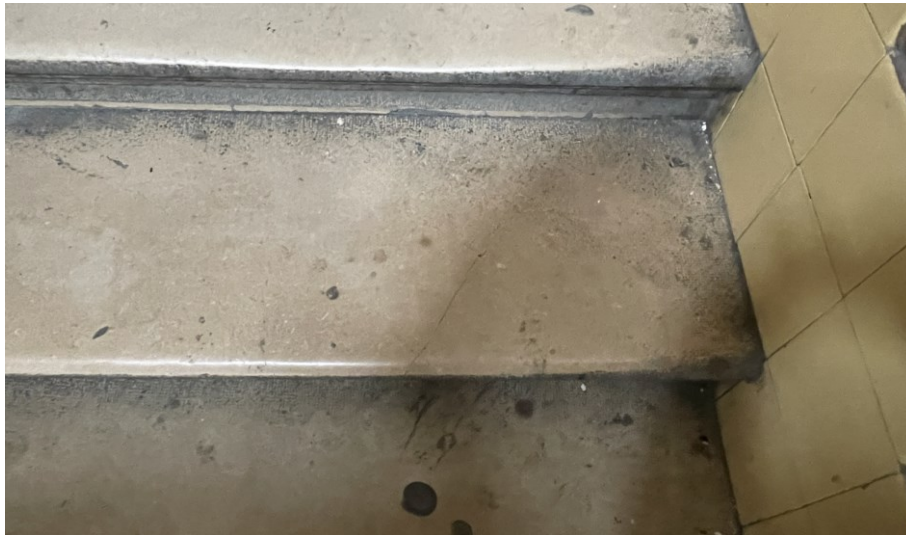
A főlépcsőház magasabb igényszinten készült, mint a cselédlépcső. A lépcsőkar itt ~130 cm széles, a lépcsőfokok édesvízi mészkőből készültek. A lépcsőfokok felső felülete sok helyen erősen kopott, de a profilozás és az érdesítés a legnagyobb felületen még jól látható. Rábetonozás nem készült. A lépcsőfokok alsó felületén málfélben lévő festés, esetleg vékony vakolat látszik, de komolyabb nedvesedés, kifagyás nincsen. A lépcsőfokok egymáshoz illeszkedései épek, nincsenek kipergett, szétcsúszott fugák.

A főlépcsőházat egy kis előtér választja el a körfolyosótól. Ez azt jelenti, hogy a csapadék víznek nincs reális esélye arra, hogy áztassa a lépcsőfokokat, és a cselédlépcsőházhoz hasonló kifagyások alakuljanak ki. A felmosó víz itt is szennyezi a lépcsőfokokat, ez eredményezheti a kisebb elszíneződéseket és a felületkezelés lemaradását. A kő korróziója nem látható, legalábbis a léptéke jelentéktelen.

A bejáráskor végig néztük közösen is a lépcsőfokokat és a repedéseiket. Megítélésem szerint ezek a repedések nem igénybevételekből származnak, hanem a kövekre jellemző természetes repedések. A szilikátok húzószilárdsága lényegesen kisebb a húzószilárdságuknál. Ez rideg viselkedést eredményez, ami miatt a kő élettartama alatt kialakulnak belső repedések. A felső csiszolt és kopott felületeken a használati szennyezések jól kirajzolják ezeket a repedéseket. Az alsó felületen ezek kevésbé látszanak.
