**TÁRSASHÁZ FÜGGŐFOLYOSÓ ÉS FŐLÉPCSŐHÁZ VIZSGÁLATA**

**TARTÓSZERKEZET SZAKÉRTÉS**

Tartószerkezeti szakvélemény kiegészítés

TT-S-110-02

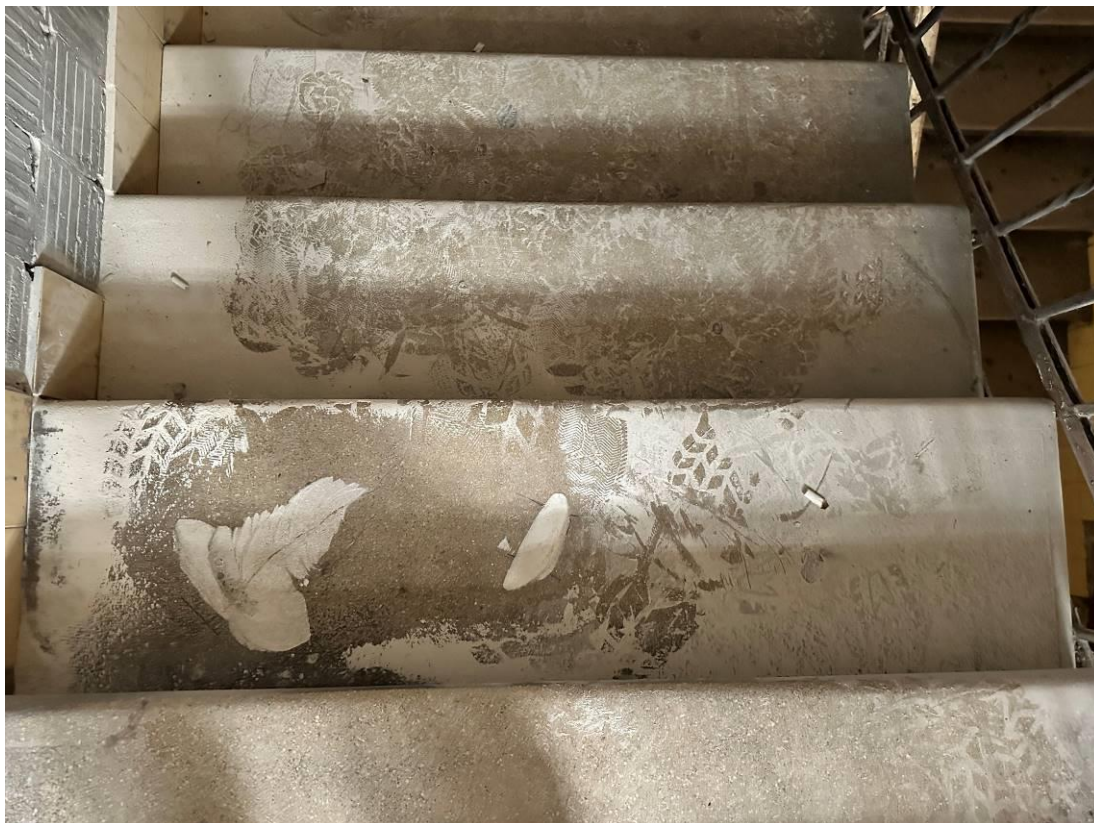
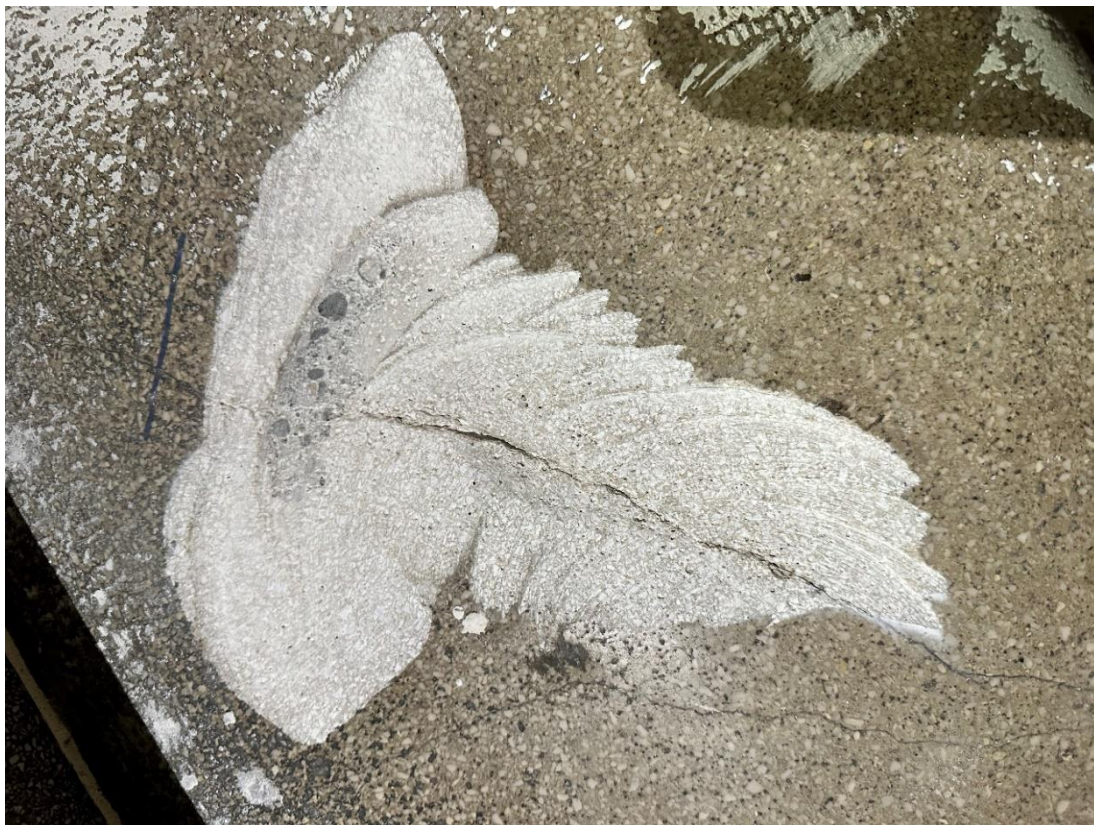
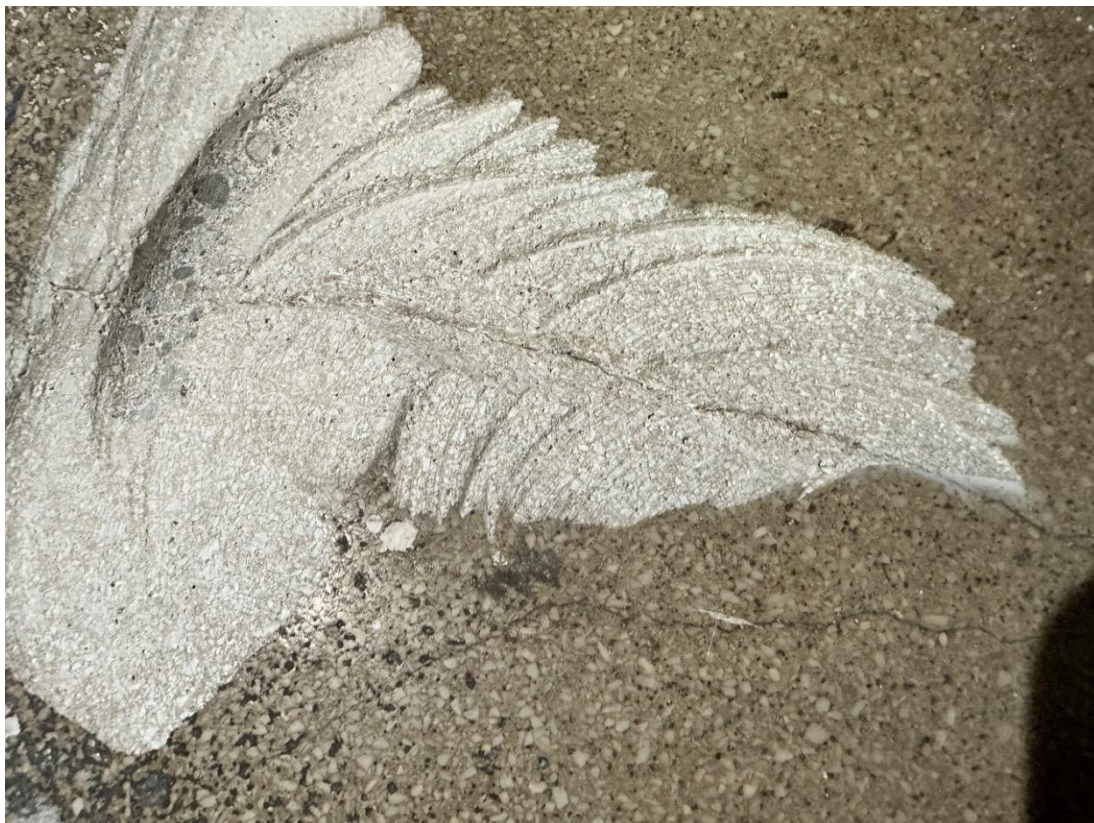
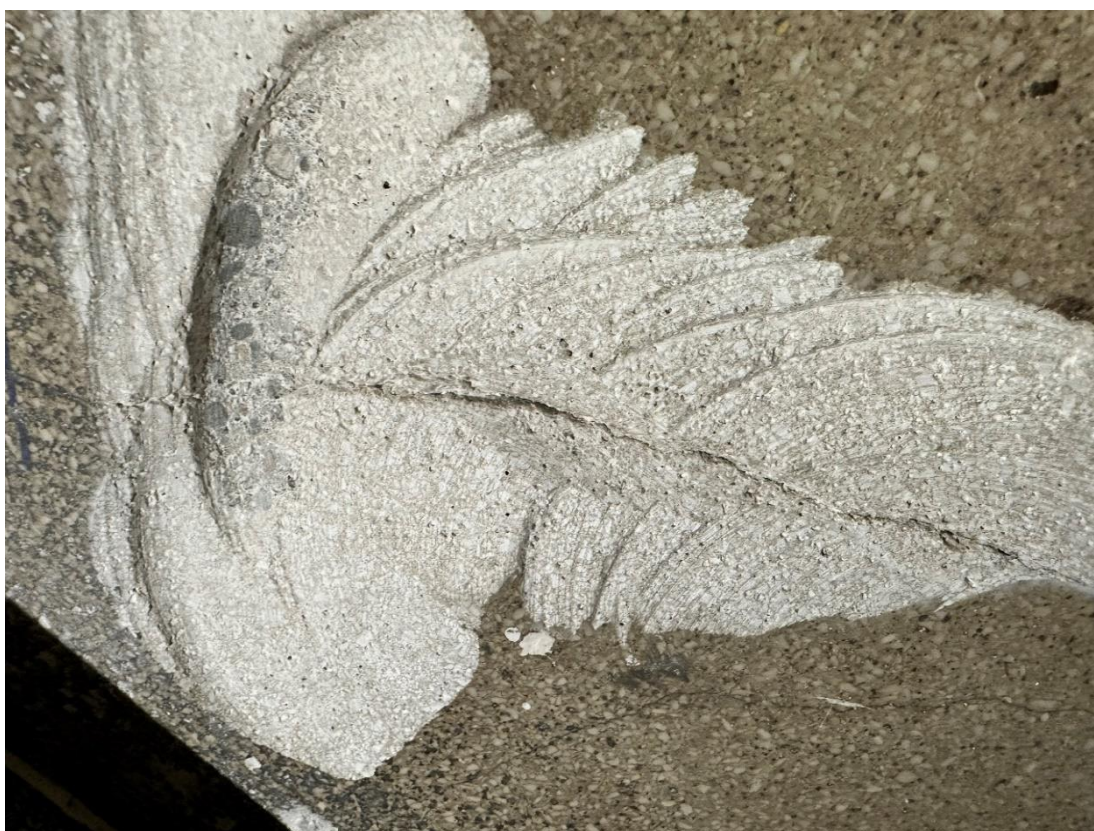
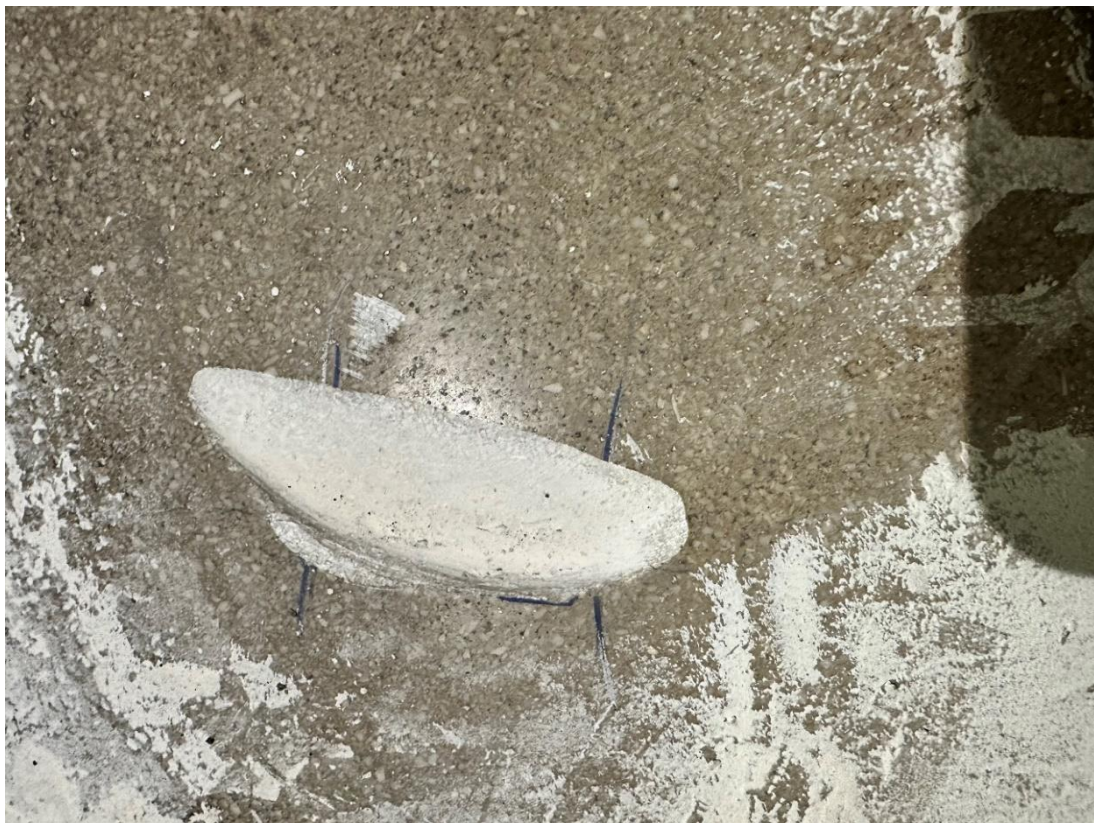
I. emeletre vezető lépcsőkar 8. lépcsőfok

Az 1. emeletre vezető lépcsőkar 8. lépcsőfokán egyértelműen látható, hogy mélyebben is jelen marad a repedés. A lépcsőfokoknál korából adódóan lehet számolni valamekkora kopással, véleményünk szerint ~1cm (helyenként több cm is), ezenfelül ~2 cm mélységben ki lett mélyítve a repedés környezete. Ennek ellenére a repedés ugyan úgy jelen maradt. Véleményünk szerint kimondható, hogy nem felületi, a kőzet természetességéből eredő repedezettségről van szó (a., b., c., d. és e. jelű kép).

*a. jelű kép: I. emeletre vezető lépcsőkar 8. lépcsőfoka – 1*

*b. jelű kép: I. emeletre vezető lépcsőkar 8. lépcsőfoka – 2*

*c. jelű kép: I. emeletre vezető lépcsőkar 8. lépcsőfoka – 3*

*d. jelű kép: I. emeletre vezető lépcsőkar 8. lépcsőfoka – 4*

*e. jelű kép: I. emeletre vezető lépcsőkar 8. lépcsőfoka – 5*

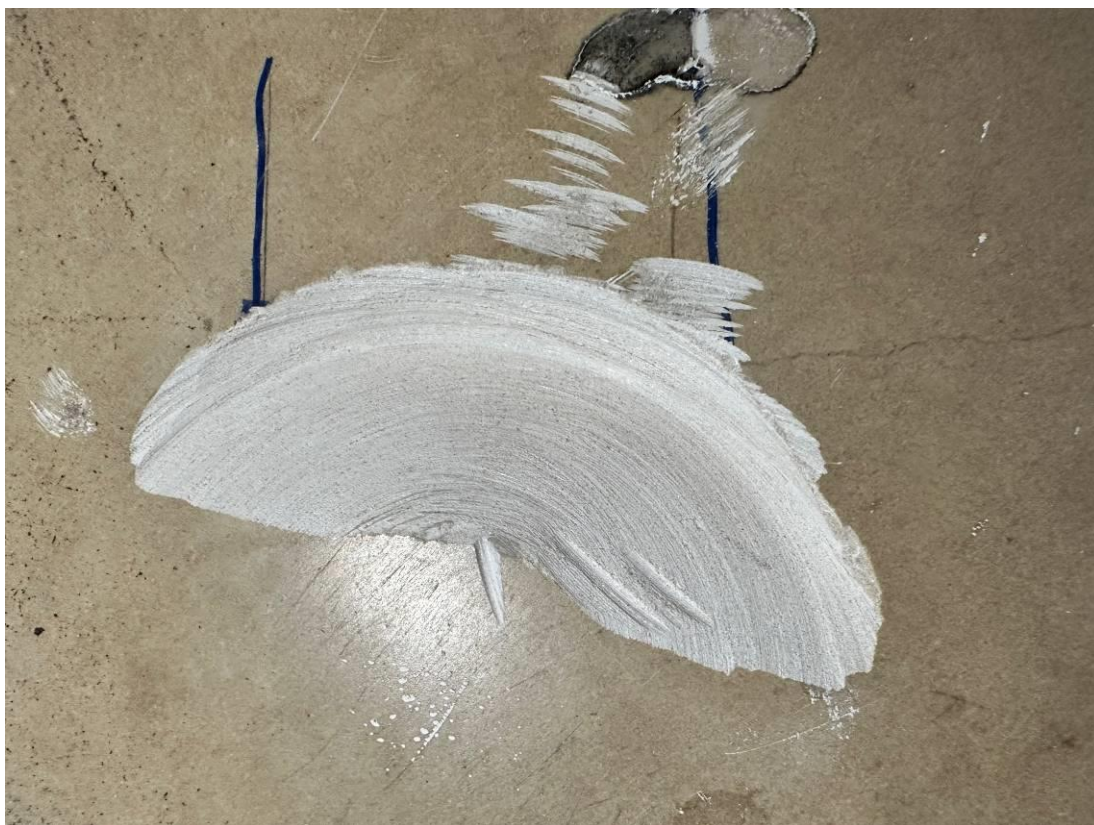
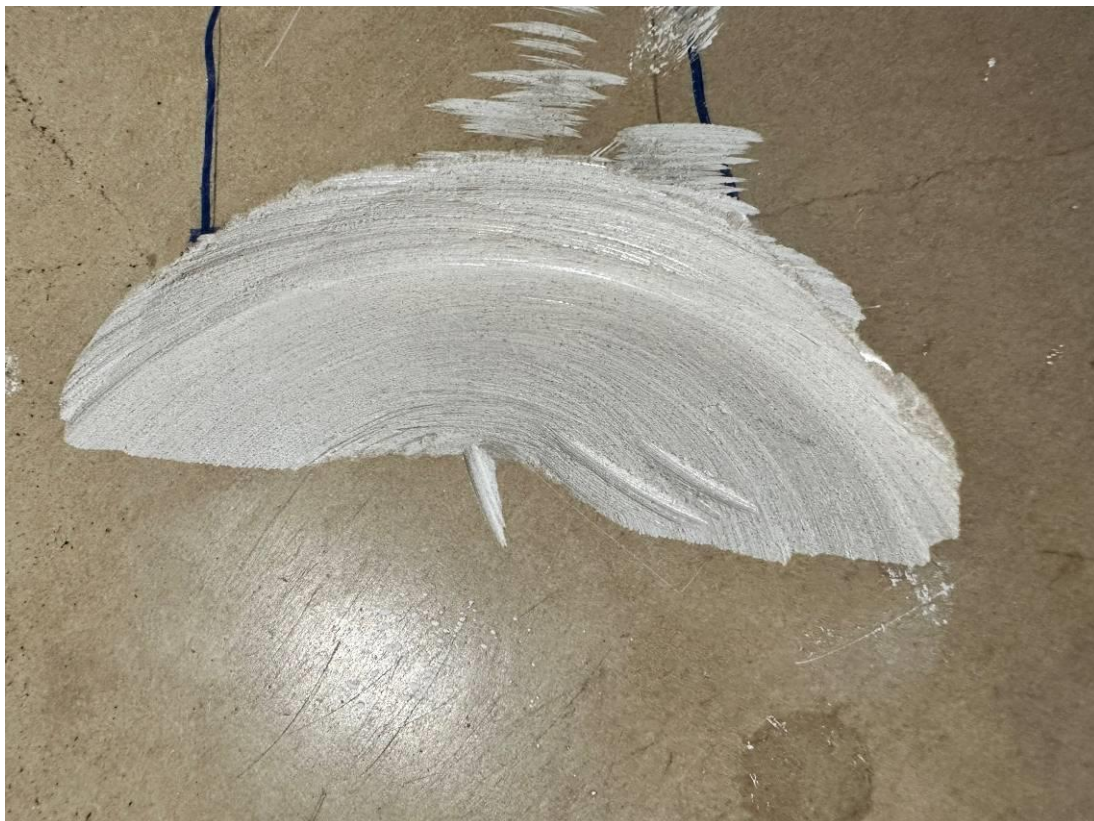
A 2. emelet pihenőszintjére vezető lépcsőkar 11. lépcsőfok kimélyített szakaszán nehezen ítélné meg a repedés, a képeken talán egy nagyon vékony repedés látható, de ezen a helyen a repedés mértéke minimális (f. és g. jelű kép).

*f. jelű kép: II. emelet pihenőszintjére vezető lépcsőkar 11. lépcsőfoka – 1*

*g. jelű kép: II. emelet pihenőszintjére vezető lépcsőkar 11. lépcsőfoka – 2*

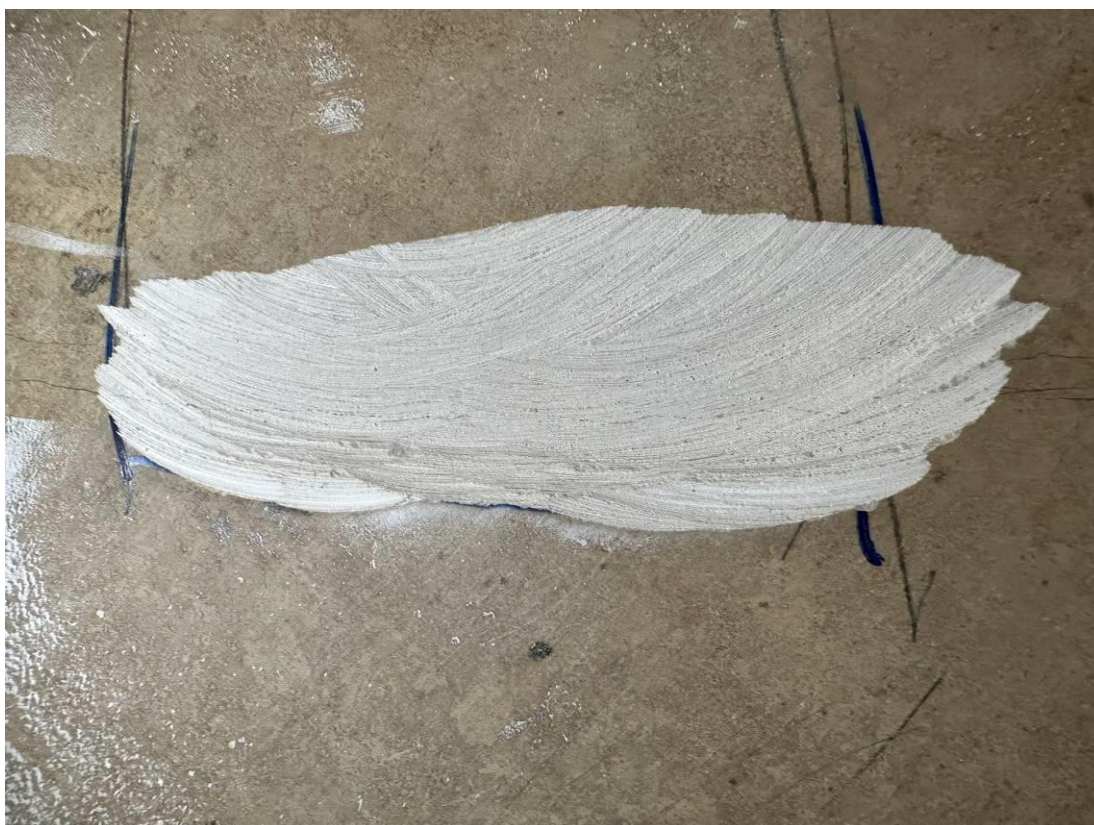
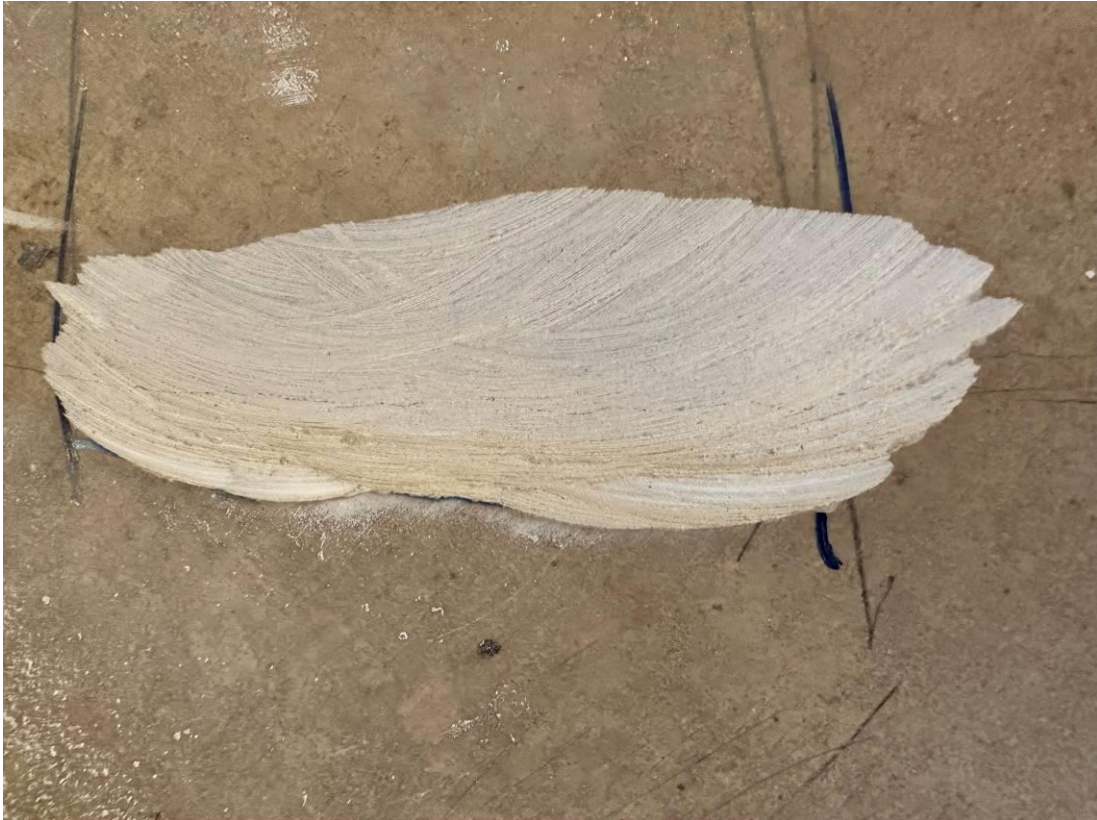
A 3. emeletre vezető lépcsőkar 10. lépcsőfokánál megint egyértelműen látszik, hogy mélyebben is jelen maradt a repedés (h. és i. jelű kép).

*h. jelű kép: III. emeletre vezető lépcsőkar 10. lépcsőfoka – 1*

*i. jelű kép: III. emeletre vezető lépcsőkar 10. lépcsőfoka – 2*
