TÁJÉKOZTATÓ

Budapest Főváros IX. Kerület Ferencváros Önkormányzatának tulajdonában álló közterületi, továbbá magánterületi ingatlan(ok)on történt fakivágásokról a 2023. áprilisában érkezett kérelmek/bejelentések alapján

Műszeres favizsgálati jegyzőkönyv

Budapest Főváros IX. Kerület Ferencvárosi Polgármesteri Hivatal

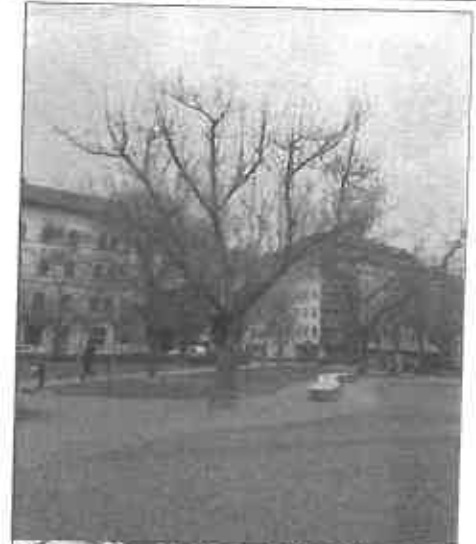
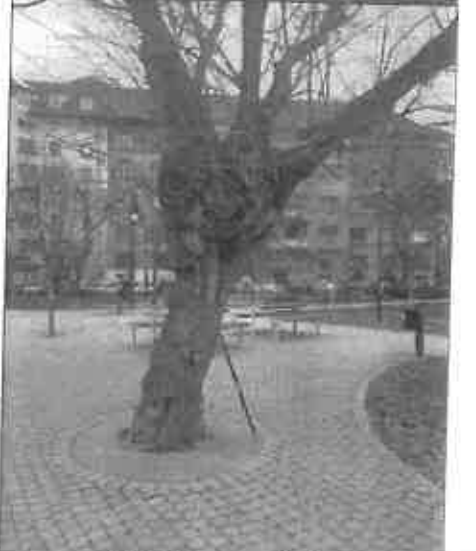
A gyökérzet és gyökérnyak állapota	
	Radó EU-s favizsgálati értékszám: 2
Gyökérzetem és/vagy a gyökérnyakon látható erős felszíni károsodás, jelentősen kedvezőtlen termőhelyen	
Egyéb észrevétel:odvasodott, burkolt

Törzs állapota	
	Radó EU-s favizsgálati értékszám: 3
A törzs egyértelmű károsodása (néhány felszíni seb és korhadás helyek)	
Egyéb észrevétel:ferde, többoldali beodvasodás, tumoros

Korona és koronaalap állapota	
	Radó EU-s favizsgálati értékszám: 3
Jelentős a lombvesztés (26-30%)	
Egyéb észrevétel: visszavágott, tumoros vágások, sok ágmarj

Fa egészségi állapota és életképessége	
	Radó EU-s favizsgálati értékszám: 2
Egy évtizeden belül lecsereleendő

Javaslat	
További vizsgálat elvégzése Nem szükséges	
Állapota leromlott, veszélyes környezetére. Kivágását javaslom.

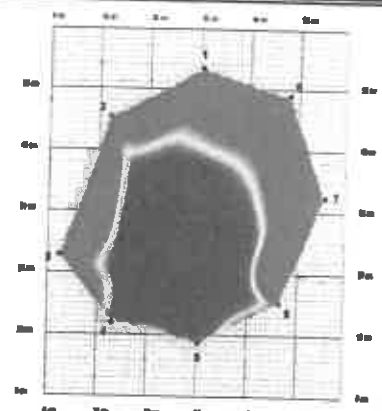
FAKOPF mérés eredménye

Mérés magassága: 22cm

Biztonsági faktor: 91 %

Magas töréskockázat

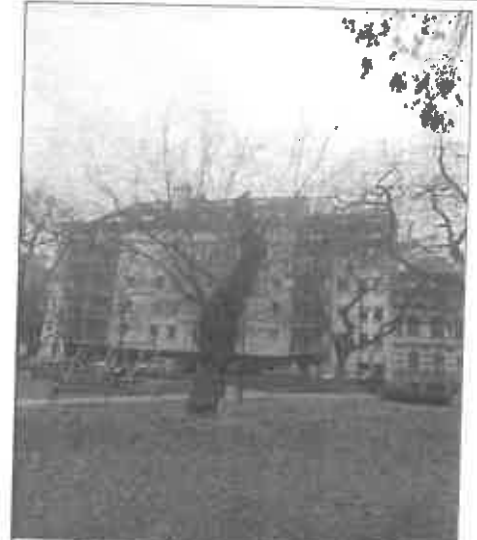
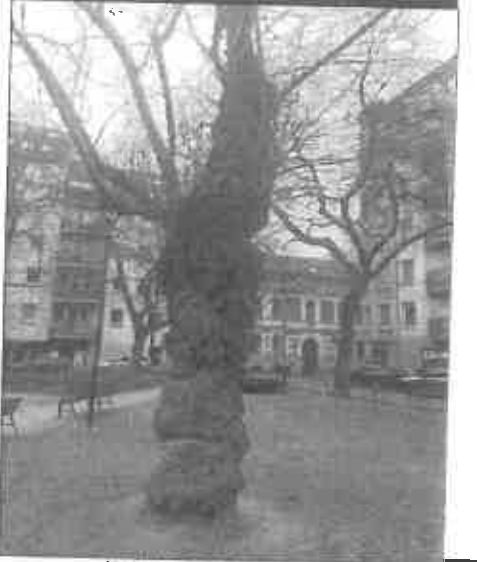
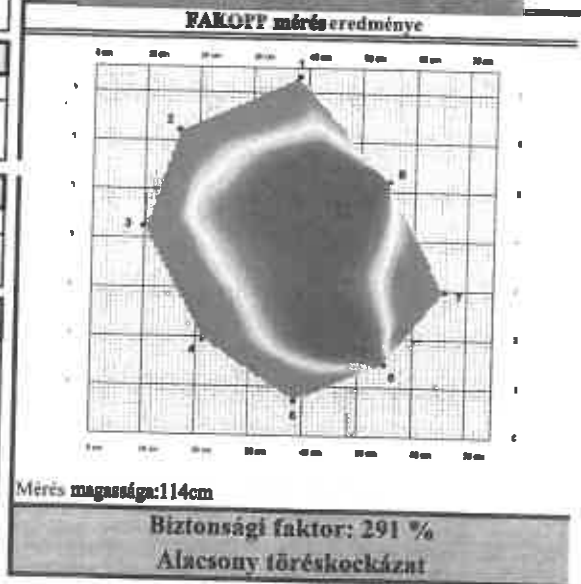
A gyökérzet és gyökérnyak állapota	
Radó EU-s favizsgálati értékszám:	3
A gyökérzetben és/vagy a gyökérnyakon látható kisebb károsodások (sebek és korhadások), csekély hibákkal rendelkező termőhelyen	
Egyéb észrevétel: tömörödött gyökérszóna, gyökérnyaki sérülés

Törzs állapota	
Radó EU-s favizsgálati értékszám:	3
A törzs egyértelmű károsodása (néhány felazúrt seb és korhadási helyek)	
Egyéb észrevétel: teljesen tumoros, törzsszarjak

Korona és koronaalap állapota	
Radó EU-s favizsgálati értékszám:	2
Erős koronakárosodás (50% felett)	
Egyéb észrevétel: hiányzó korona, elhalt sudár, néhány járulékos hajtás alkotja

Fa egészségi állapota és életképessége	
Radó EU-s favizsgálati értékszám:	2
Egy évtizeden belüli lecsereplendő

Javaslat	
További vizsgálat elvégzése Nem szükséges	
Állapota leromlott, veszélyes környezetére. Kivágását javaslom.

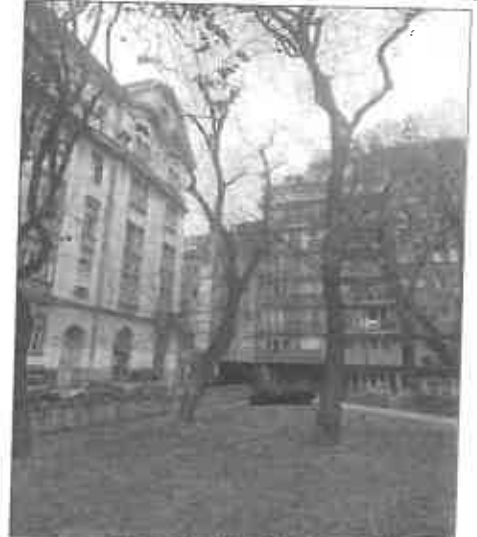
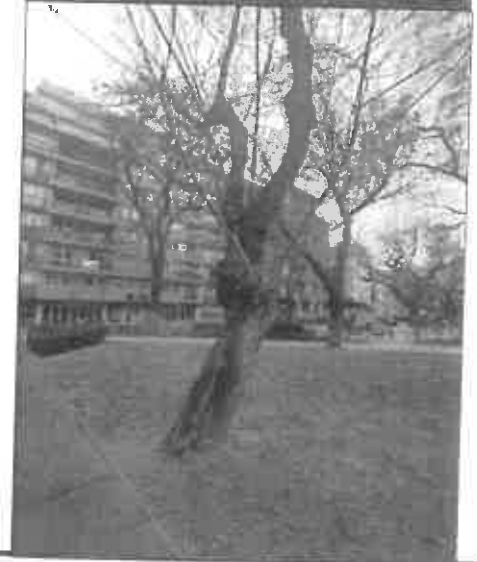
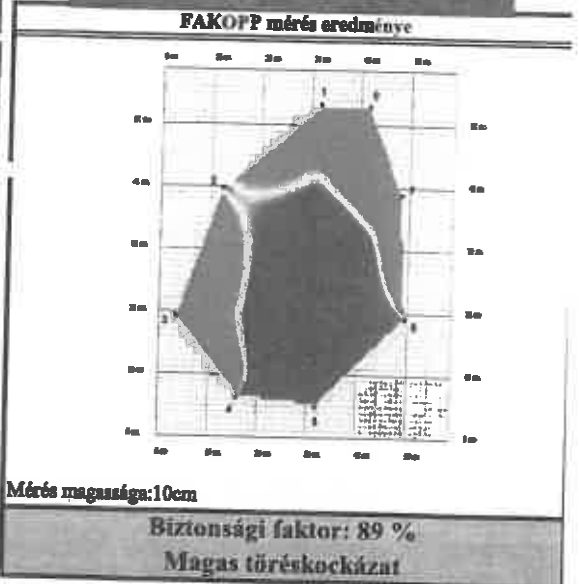
A gyökérzet és gyökérnyak állapota	
	Radó EU-s favizsgálati értékszám: 2
Gyökérzetem és/vagy a gyökérnyakon látható erős felszíni károsodás, jelentősen kedvezőtlen termőhelyen	
Egyéb észrevétel:korhadt, odvasodó gyökérnyak

Törzs állapota	
	Radó EU-s favizsgálati értékszám: 2
A törzs erős károsodása (több nagyfelületű seb, mély bekorhadások)	
Egyéb észrevétel:ferde állást, nagy felületen levált kéreg és elhalt fatest, tumoros

Korona és koronaalap állapota	
	Radó EU-s favizsgálati értékszám: 3
Jelentős a lombvesztés (26-50%)	
Egyéb észrevétel:viszszavágot, kiápolás, tumoros vágások

Fa egészségi állapota és életképessége	
	Radó EU-s favizsgálati értékszám: 1
Sürgősen lecserélandó az állapota vagy károkozás veszélye miatt (a károkozás veszélye csak a fa kivágásával kerülhető el)

Javaslat	
További vizsgálat elvégzése Nem szükséges	
Állapota leromlott, veszélyes környezetére. Kivágását javaslom.

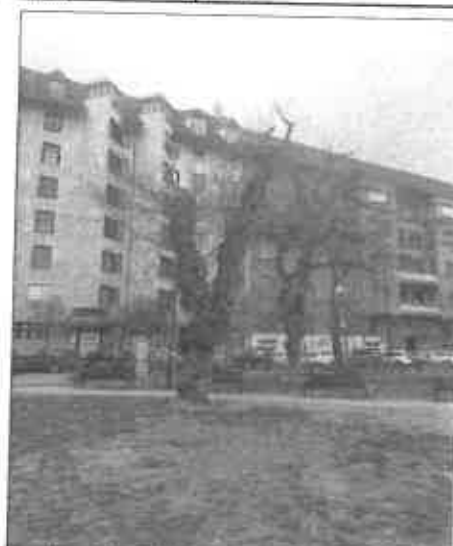
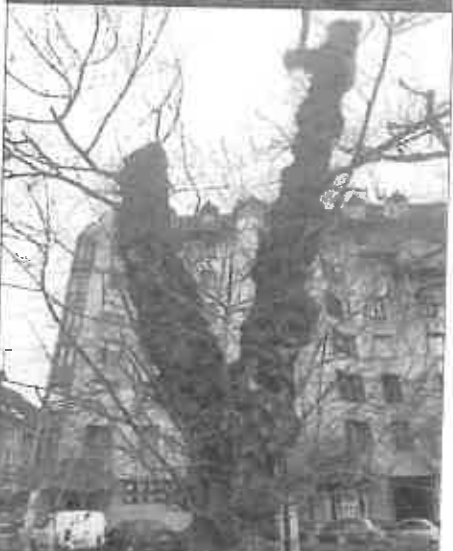
A gyökérzet és gyökérszár állapota	
	Radó EU-s favizsgálati értékszám: 3
A gyökérzetben és/vagy a gyökérszáron látható kisebb károsodások (sebek és korhadások), csekély hibákkal rendelkező termőhelyen	
Egyéb észrevétel:tüdmördött gyökérszár, gyökérszárjak

Törzs állapota	
	Radó EU-s favizsgálati értékszám: 3
A törzs egyértelmű károsodása (néhány felszíni seb és korhadási helyek)	
Egyéb észrevétel:ferde állású, tumoros, több régi hánccsérülés

Korona és koronaalap állapota	
	Radó EU-s favizsgálati értékszám: 2
Erős koronakárosodás (50% feletti)	
Egyéb észrevétel:elfertőzött, tumoros vágások, nagy vágódóvág, sok ágszár

Fa egészségi állapota és életképessége	
	Radó EU-s favizsgálati értékszám: 2
Egy évtizeden belül lecserelődő

Javaslat	
További vizsgálat elvégzése Nem szükséges	
Általános egészségi állapota leromlott. További megtartása nem javasolt

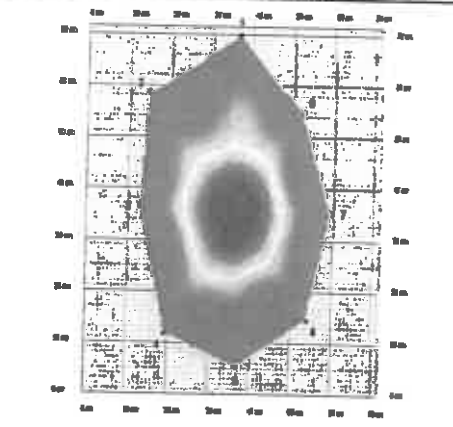
FAKOPP mérés eredménye

Mérés magassága:135cm

Biztonsági faktor: 1079 %

Alacsony tűrési kapacitást

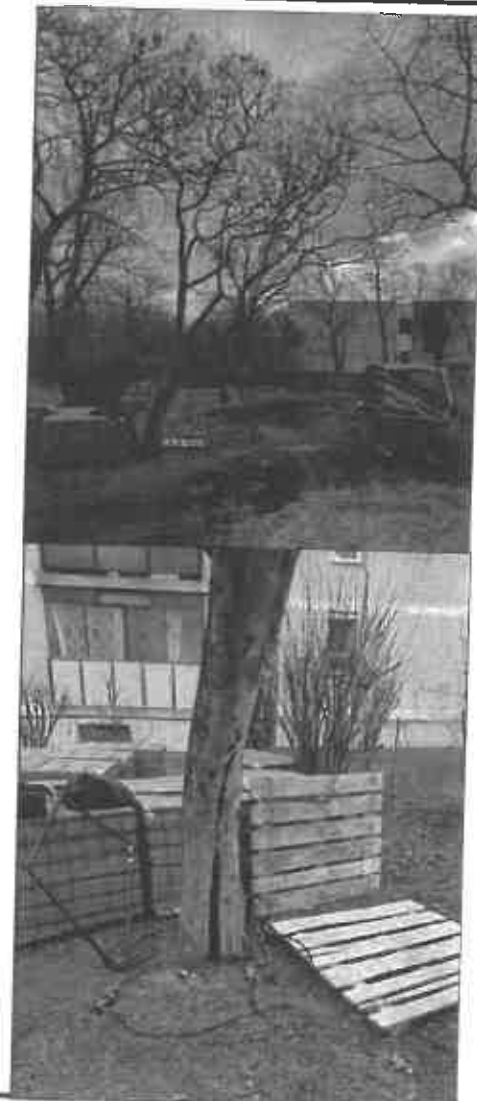
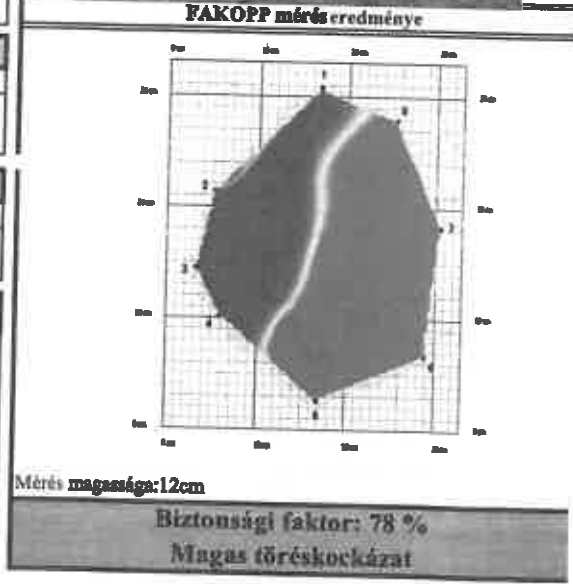
A gyökérzet és gyökérnyak állapota	
	Radó EU-s favizsgálati értékszám: 3
A gyökérzetben és/vagy a gyökérnyakon látható kisebb károsodások (sebek és korhadások), csekély hibákkal rendelkező termőhelyen	
Egyéb észrevétel: Korhadt, odvas

Törzs állapota	
	Radó EU-s favizsgálati értékszám: 3
A törzs egyértelmű károsodása (néhány felszíni seb és korhadási helyek)	
Egyéb észrevétel: Mély fatestkorhadás, vöröskorhadt

Korona és koronaalap állapota	
	Radó EU-s favizsgálati értékszám: 4
A lombvesztőség 11-25 százalék közötti	
Egyéb észrevétel: Kéllpontos, ép

Fa egészségi állapota és életképessége	
	Radó EU-s favizsgálati értékszám: 3
A fa a termőhely által meghatározott életkor előtt lecserelődő

Javaslat	
További vizsgálat elvégzése Nem szükséges	
Állapota leromlott, veszélyes környezetére. Kivágását javaslom.

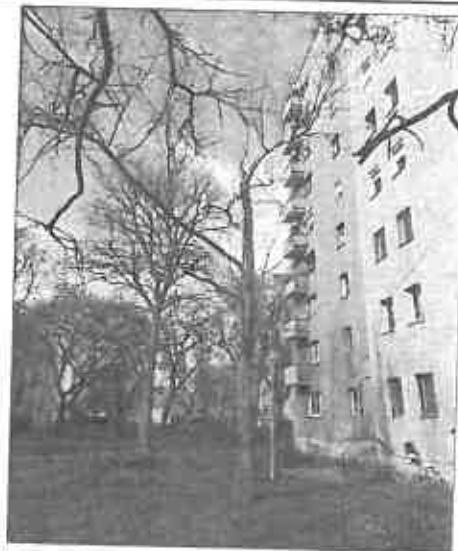
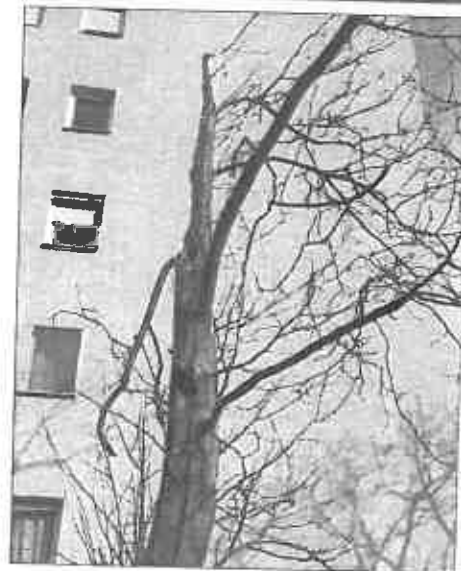
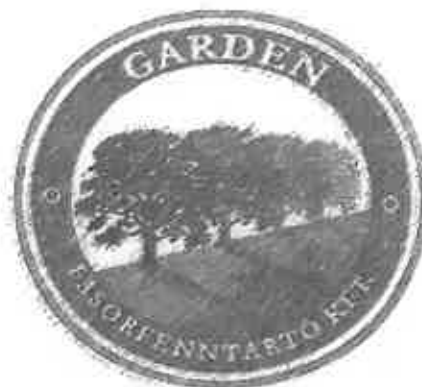
A gyökérzet és gyökérszár állapota	
Radó EU-s favizsgálati értékszám:	4
A gyökérzet fejlődése kismértékben gátolt, elfogadható termőhelyen, a gyökérszár nem sérült	
Egyéb észrevétel: terpeszes

Törzs állapota	
Radó EU-s favizsgálati értékszám:	3
A törzs egyértelmű károsodása (néhány felületi seb és korhadási helyek)	
Egyéb észrevétel: hosszanti korhadás, madárodúk

Korona és koronaalap állapota	
Radó EU-s favizsgálati értékszám:	2
Erős koronakárosodás (50% felett)	
Egyéb észrevétel: fő sudár letört, fehérkorhadt fatest

Fa egészségi állapota és életképessége	
Radó EU-s favizsgálati értékszám:	1
Sürgősen lecsereendő az állapota vagy károsodás veszélye miatt (a károsodás veszélye csak a fa kivágásával kerülhető el)

Javaslat	
További vizsgálat elvégzése: Nem szükséges	
Állapota leromlott, veszélyes környezetére. Kivágását javaslom.

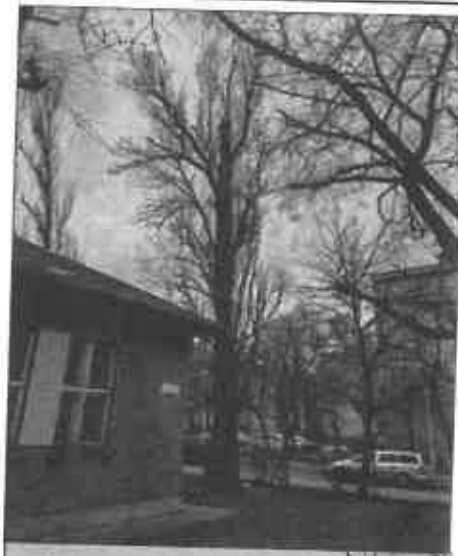
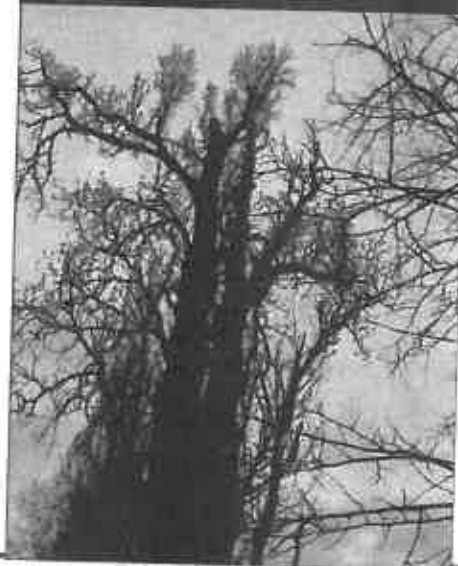
A gyökérzet és gyökérnyak állapota	
	Radó EU-s favizsgálati értékszám: 4
A gyökérzet fejlődése kétszámértékben gátolt, elfogadható termőhelyen, a gyökérnyak nem sérült	
Egyéb észrevétel:Klassé terpeszes

Törzs állapota	
	Radó EU-s favizsgálati értékszám: 4
Kisméretű károsodás (néhány felszíni seb)	
Egyéb észrevétel:Sarjndorok

Korona és koronaalap állapota	
	Radó EU-s favizsgálati értékszám: 3
Jelentős a lombvesztés (26-50%)	
Egyéb észrevétel:Felső fele elszáradt

Fa egészségi állapota és életképessége	
	Radó EU-s favizsgálati értékszám: 3
A fa a termőhely által meghatározott életkor előtti lecsereplendő

Javaslat	
További vizsgálat elvégzése Nem szükséges	
Állapota leromlott, veszélyes környezetére. Kivágását javaslom.

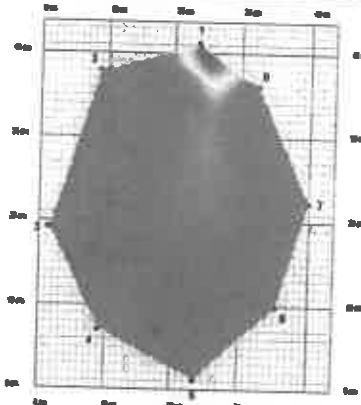
FAKOPF mérés eredménye

Mérés magassága:65cm

Biztonsági faktor: 80 %

Magas töréskockázat
