TÁJÉKOZTATÓ

Budapest Főváros IX. Kerület Ferencváros Önkormányzatának tulajdonában álló közterületi, továbbá magánterületi ingatlan(ok)on történt fakivágásokról a 2023. szeptemberében érkezett kérelem alapján

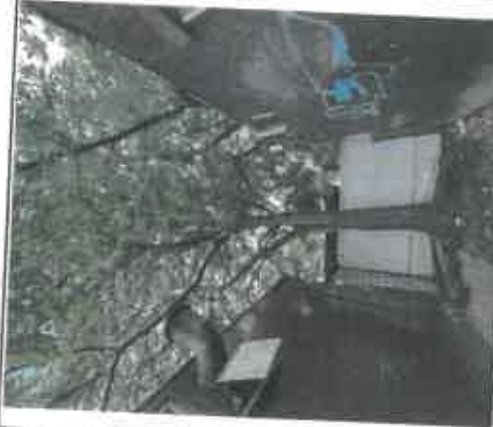
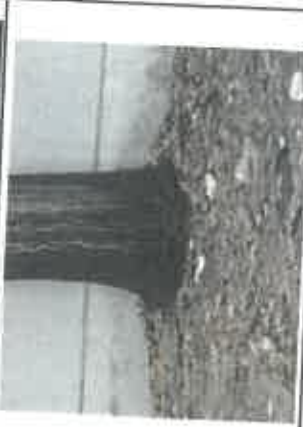
Fadiagnosztikai adatlap és kezelési javaslat Fa kódja: 014 Faj (latin): <i>Alnus incana</i> Faj (magyar): <i>Mirigyes bálványfa</i>		Megrendelő: Fovix Hrsz.: (38236/202) Fa magasság: 13,0 m Törzs kerület: 132 cm		Cím: Ecsesi MBP, Ecsesi út

BORZASI PETRA KERTMŰVÉSZESZAKMAI KFT. +36 30 91 0271		Vizsgálat ideje: 2023. 05. 25. MFE Minősített favizsgáló szakmérnök (FV-20/005) okl. tájépfélszermérnök (K 01-5326)	
A fa környezete burkolt. A gyökérzet állapota: 2 Gyökérzetten és/vagy a gyökérmennyeken látható erős felszíni károsodás, jelentősen kedvezőtlen termőhelyen A gyökérzet a felszínen, a talajfelszínt megemelve, sérült, korhadt korlátozott növekedésű A gyökérmennyék állapota: 2 Gyökérzetten és/vagy a gyökérmennyeken látható erős felszíni károsodás, jelentősen kedvezőtlen termőhelyen A gyökérmennyék sérült, korhadt, léceken vastagodott, terpesztű, zárt keresztirányú repedések A törzs állapota: 4 Kleméretű károsodás (néhány felszíni seb) A törzs ép.		Korona átmérő: 13,0 m Törzs magasság: 2,5 m Törzs átmérő: 42 cm A - a fa faiskolai ára: (2x) SF 12/14 bruttó ár): 12.000 Ft B - a fa kalkulált kora (MFE Faérték számítás alapján) Kor: 42 C - védettség és településen belüli elhelyezkedése: Szorzó: 188 Érték: 2 Szorzó: 1 Magas laktűrűségű, környezetben ártalmakkal terhelt terület (lakótelep, ipari terület védőfasora) faállományának esetében D - A koronaalap és korona állapota: Érték: 3 Szorzó: 0,50 E - A fa egészségi állapota és életképessége: Érték: 2 Szorzó: 0,25 Érték: 1 M - A fa faj dendrológiai értéke: Szorzó: 0,50 Érték: 1 Kevésbé értékes fajták, invazív fajták

Diagnózis (faértékszámítás MFE alapján): A fa értékének kiszámítása a Magyar Faápolási Egyesületnek módszere alapján: $A \times B \times C \times D \times E \times M$ A fa számított értéke a beavatkozás előtt: 141.000,00 Ft		A fa értéketek: 22% A fa vizsgálat érvényessége: 0 év		JAVASOLT BEAVATKOZÁS(OK): KIVÁGÁS.		magornc, nem helyben növekedve folyamatosan vagyoni kárt okoz az épületekben	
A fa kockázati elemzését befolyásoló tényezők: A fa statikai állapota: 4 A lombvesztés 11-25% A korona alap ép. A korona állapota: 3 Jelentős a lombvesztés (25-50%) A korona törzshabitusú.. félszűrtes A fa egészségi állapota és életképessége: 2 Egy évtizeden belül lecseréltendő A fa általános állapotmutatója: 45,93% Egészségügyi okból kivágandó.		Kockázat arányos megtarthatósági mutató: 22% A fa vizsgálat érvényessége: 0 év		JAVASOLT BEAVATKOZÁS(OK): KIVÁGÁS.		magornc, nem helyben növekedve folyamatosan vagyoni kárt okoz az épületekben

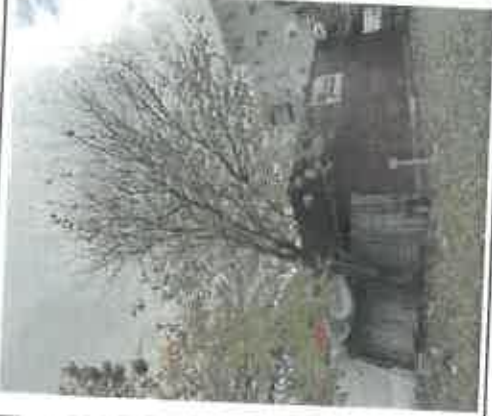
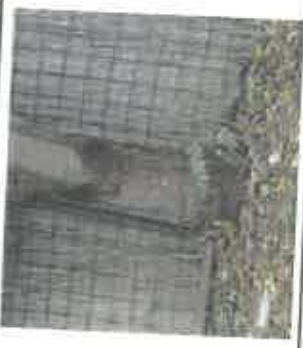
Diagnózis (tértekészítés MFE alapján): A fa statikai állapota Jelentős a lombvesztés (25-50%) A koronaalap terhelte: egy pontból kitérő több vág. A korona állapota: Jelentős a lombvesztés (25-50%) A korona forz habitusú. A koronában megfigyelhető: száraz ág. A fa egészségi állapota és életképessége: A fa a termőhely által meghatározott életkor előtt lecserelődő A fa általános állapotmutatója: 50,00 % Megtartása esetén fávédelmi intézkedés szükséges.		Kitérés a függőlegesről: Kitérés irány/értéke: Súlypont eltolódás: Súlypont eltolódás mértéke: A fa elhelyezkedése: erdő/park A fa környezeti elhelyezkedése: A fa környezetben sok (5-nél több) épített elem található A fa élőhelyének minősége: A fa élőhelyi adottságai rosszak A fa elhelyezkedése: Nagyon forgalmas hely, fenyegtetett objektum Kockázat arányos megtarthatósági mutató: 27 % A fvizsgálat érvényessége: 1 év		Műszeres vizsgálat nem történt.

JAVASOLT BEAVATKOZÁS(OK): ÁPOLÓMETSZÉS. Megtartása nem javasolt.

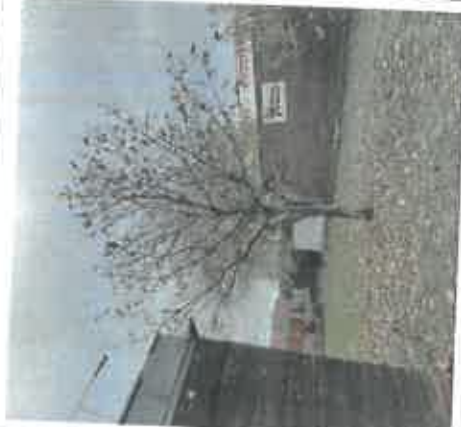
Fafaj (magyar)	Kőris	Törzs kerület:	59 cm	Törzs átmérő:	19 cm		
A fa környezete zöldsáv.				BORZÁSI PETRA PETRAKOR/RSZERMUL.COM +36 30 41 0214			
A gyökérzet állapota				17.000 Ft			
A gyökérzet fejlődése klímánkéntben gátolt, elfogadható termőhelyen, a gyökérmag nem sérült				Kor: 19			
A gyökérmag állapota:				Szorzó: 37			
A gyökérmag állapota: 3				Érték: 2			
A gyökérmag sérült, korhadt, kaszanyom, oltási hely				Szorzó: 1			
A törzs állapota:				Érték: 4			
A törzs egyértelmű károsodása (néhány talajfelszíni seb és korhadási helyek)				Szorzó: 0,75			
A törzs repedt, korhadt, hosszanti nyíl repedés				Érték: 3

A koronaállapota:				Szorzó: 0,50			
A lombvesztés 11-25%				Érték: 2			
A koronaállapota ép.				Szorzó: 0,75			
A korona állapota:				Közepesen értékes fafajok			
A lombvesztés 11-25%				A fa számított értéke a beavatkozás előtt:			
A koronában megfigyelhető: száraz ág, ágcsontok.				176.906,25 Ft			
A fa egészségi állapota és életképessége:				Kitérés a függőlegesítő:			
A fa a termőhely által meghatározott életkor előtt lecsorélandó				Kitérés irányvámértéke:			
Megtartása esetén favedelmi intézkedés szükséges.				Súlypont eltolódás:			
0-50% - Mértékelt kell a fakivágás lehetőségét				Súlypont eltolódás mértéke:			
51-69% - A fa állapota a megfelelő kezelések nélkül romlani fog				A fa elhelyezkedése:			
70% < - a fa jó állapotú, a megfelelő fenntartási munkák elvégzésével hosszú ideig megtartható				A fa környezeti elhelyezkedése:			
				A fa környezeti elhelyezkedése:			
				A fa élőhelyének minősége:

A fa élőhelyi adottsággal még megfelelőek			
				A fa elhelyezkedése:			
				Nagyon forgalmas hely, fenyegtetett objektum			
				Kockázat arányos megtarthatósági mutató:			
				A fa kockázati elemzését befolyásoló tényezők:			
				Műszeres vizsgálat nem történt.			
				Érték: 3			
				Szorzó: 0,95			
				Érték: 2			
				Szorzó: 0,85			
				Érték: 3			
				Szorzó: 0,90			
				Érték: 1			
				Szorzó: 0,80			
				Kockázat arányos megtarthatósági mutató: 36 %			
				A fa vizsgálat érvényessége: 1 év			
				0-25% - a fa gyakran jelent veszélyt épített elemekre és emberekre, forgalmas helyen			
				26-69% - a fa gyakran, vagy időszakosan jelent veszélyt néhány épített elemre és alkalmi látogatókra			
				70% < - a fa ritkán jelent veszélyt egy-két elemre és alkalmi látogatókra			
				JAVASOLT BEAVATKOZÁS(OK): ÁPOLÓMETSZÉS.

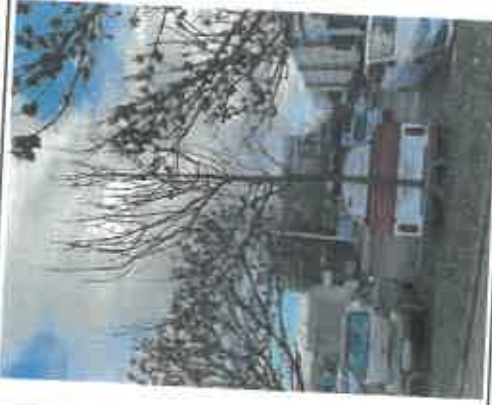
Fafaj (magyar)	Kőris	Törzs kerület:	38 cm	Törzs átmérő:	12 cm		
A fa környezete zöltsáv.				BORZÁSI PETRA FEJELMŐVIZSGÁLÓI KÖZM. KFT. +36 30 48 0274			
A gyökérzet állapota				17.000 Ft			
A gyökérzet fejlődése kismértékben gátolt, elfogadható termőhelyen, a gyökérmnyak nem sérült				Kor: 12			
A gyökérzet ép.				Szorzó: 16			
A gyökérmnyak állapota:				Érték: 2			
A gyökérzet fejlődése kismértékben gátolt, elfogadható termőhelyen, a gyökérmnyak nem sérült				Szorzó: 1			
oltási hely				Érték: 4			
A törzs állapota:				Szorzó: 0,75			
Kismértékű károsodás (néhány felszíni seb)				Érték: 4

A törzs ép.				Szorzó: 0,75			
A koronaállapot állapota:				Érték: 2			
A lombvesztés 11-25%				Szorzó: 0,75			
A koronaalap terhelt: egy pontból kitérő több vágág.				Érték: 2			
A korona állapota:				Szorzó: 0,90			
A lombvesztés 11-25%				Érték: 2			
A koronában megfigyelhető: száraz ág, ágcsontok.				Szorzó: 0,85			
A fa egészségi állapota és életképessége:				Érték: 3			
Beavatkozással a fa élettartama a termőhely által meghatározott maximális életkort megközelíti				Szorzó: 0,90			
A fa általános állapotmutatója				Érték: 1			
Építés miatt kívágyandó.				Szorzó: 0,80			
0-50% - Mérélneni kell a fakivágás lehetőségét				Kockázat arányos megtarthatósági mutató: 41%			
51-69% - A fa állapota a megfelelő kezelések nélkül romlani fog				A fa vizsgálat érvényessége: 0 év			
70% < - a fa jó állapotú, a megfelelő fenntartási munkák elvégzésével hosszú ideig megtartható				helyen			
				26-69% - a fa gyakran, vagy időszakosan jelent veszélyt néhány épített elemre és alkalmi látogatókra

**JAVASOLT BEAVATKOZÁS(OK):
STATIKAI HELYREÁLLÍTÓ METSZÉS.**

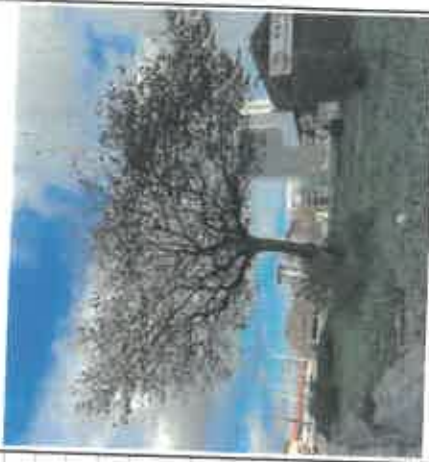
Fafaj (magyar)	Vérszilva	Törzs kerület:	70 cm	Törzs átmérő:	22 cm		
A fa környezete kiemelt növénykezelt.				A - a fa faistokai ára: (2x) SF 12/14 bruttó ár): 17.000 Ft			
A gyökérzet állapota				Kor: 22			
A gyökérzet fejlődése klemértékben gátolt, elfogadható termőhelyen, a gyökérmag nem sérült				Szorozó: 48			
A gyökérzet ép.				Érték: 2			
A gyökérmag állapota:				Szorozó: 1			
A gyökérmag állapota:				Érték: 4			
A gyökérmag állapota:				Szorozó: 0,75			
A gyökérmag állapota:				Érték: 3			
A törzs egyértelmű károsodása (néhány talajfelszíni seb és korhadási helyek)				Szorozó: 0,50

A törzs állapota:				Érték: 3			
A törzs hajlott.				Szorozó: 1,00			
A korona alap állapota:				A fa számított értéke a beavatkozás előtt: 306.000,00 Ft			
Jelentős a lombvesztesség (25-50%)				Kiterés a függőlegesről:			
A korona alap terhelte: egy pontból kitérő több vágás.				Kiterés irányváltás:			
A korona állapota:				Súlypont eltolódás:			
A lombvesztesség 11-25%				Súlypont eltolódás mértéke:			
A koronában megfigyelhető: száraz ág, ágcsontok.				A fa elhelyezkedése: szolifer			
A fa egészségi állapota és életképessége:				A fa környezeti elhelyezkedése: Szorozó: 0,95			
A fa a termőhely által meghatározott életkor előtt lecserelődő				A fa környezeti elhelyezkedése: Érték: 3			
A fa általános állapotmutatója				A fa környezeti elhelyezkedése: Szorozó: 0,90			
Megtartása esetén fávédelmi intézkedés szükséges.				A fa élőhelyének minősége: Érték: 3			
0-50% - Miellegelni kell a fakivágás lehetőségét				A fa élőhelyi adottságai még megfelelőek Szorozó: 0,90

51-69% - A fa állapota a megfelelő kezeléseknél nélkül romlani fog				A fa elhelyezkedése: Érték: 2			
70% < - a fa jó állapotú, a megfelelő fenntartási munkák elvégzésével hosszú ideig megtartható				Forgalmas hely, átfandó, látogatott objektum Szorozó: 0,85			
				Kockázat arányos megtarthatósági mutató: 38 %			
				A fa vizsgálat érvényessége: 1 év			
				A fa vizsgálat jelent veszélyt épített elemekre és emberekre, forgalmas helyen			
				26-69% - a fa gyakran, vagy időszakosan jelent veszélyt néhány épített elemre és alkalmi látogatókra			
				70% < - a fa ritkán jelent veszélyt egy-két elemre és alkalmi látogatókra			
JAVASOLT BEAVATKOZÁS(OK): ÁPOLÓMETSZÉS, SZÁRAZOLÁS, SARJAK ELTÁVOLÍTÁSA

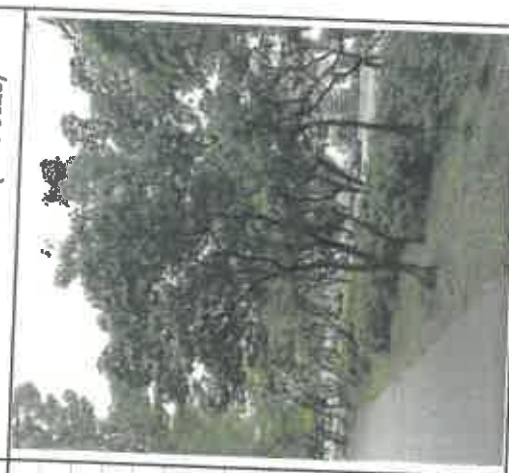
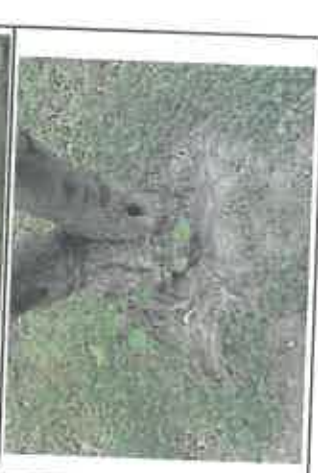
A fa környezete zöldsáv.				B - a fa kalkulált kora (MFE Faérték számítás alapján)		Kor: 11	
A gyökérzet erős, legalább 50%-os károsodása, nagyon rossz feltételekkel rendelkező termőhelyen				C - védettsége és településen belüli elhelyezkedése:		Szorzo: 13 Érték: 2	
A gyökérnyak állapota:				Magas laktűrűségű, környezetében ártalmakkal terhelt terület (lakótelep, ipari terület védőfasora) faállományának esetében		Szorzo: 1	
A törzs előrehaladottan károsult, elhalt, kormadt (a törzs oly mértékben krosult, hogy statikai vagy tápanyag ellátási funkcióját nem képes				D - A koronaalap és korona állapota:		Érték: 1 Szorzo: 0,00

A koronaalap állapota:				E - A fa egészségi állapota és életképessége:		Érték: 1 Szorzo: 0,10	
Elhalt korona, teljes lombvesztés				M - A fafaj dendrológiai értéke:		Érték: 3 Szorzo: 1,00	
A korona állapota:				Értékes fafajok			
Elhalt korona, teljes lombvesztés				A fa számitott értéke a beavatkozás előtt:		0,00 Ft	
A fa egészségi állapota és életképessége:				Kiterés a függőlegestől:			
Sürgősen lecsereleendő, állapota vagy károsodás lehetősége miatt (a károsodás veszélye csak a fa kivágásával kerülhető el)				Kiterés irányarmertéke:			
A fa általános állapotmutatója				Súlypont eltolódás:		Műszeres vizsgálat nem történt	
Egészségügyi okból kivágandó.				Súlypont eltolódás mértéke:		Érték: 1 Szorzo: 1,00	
0-50% - Métegetni kell a fakivágás lehetőségét				A fa elhelyezkedése:		Érték: 1 Szorzo: 1,00	
51-69% - A fa állapota a megfelelő kezelése nélkül romlani fog				A fa elhelyezkedése:		Érték: 3 Szorzo: 0,90

70% < - a fa jó állapotú, a megfelelő fenntartási munkák elvégzésével hosszú ideig megtartható				A fa élőhelyének minősége:		Érték: 3 Szorzo: 0,90	
				A fa élőhelyi adottsággal még megfelelőek		Érték: 2 Szorzo: 0,85	
				Forgalmas hely, állandó, látogatott objektum		Szorzo: 0,85	
				Kockázat arányos megtarthatósági mutató:		0 %	
				A fa vizsgálat érvényessége:		1 év	
				0-25% - a fa gyakran jelent veszélyt építési elemekre és emberekre, forgalmas helyen			
				26-69% - a fa gyakran, vagy időszakosan jelent veszélyt néhány épített elemre és alkalmi látogatókra			
				70%< - a fa ritkán jelent veszélyt egy-két elemre és alkalmi látogatókra		kiszáradt	
JAVASOLT BEAVATKOZÁS(OK): KIVÁGÁS.

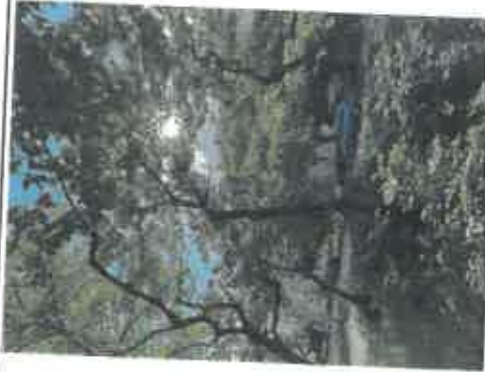
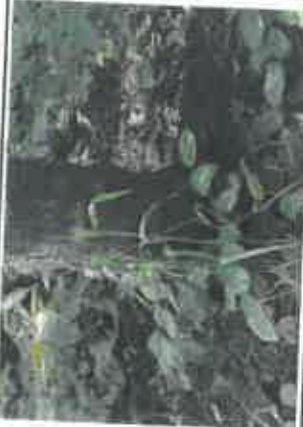
Fafaj (magyar)	Tatár juhar	Törzs kerület:	45 cm	Törzs magasság:	4,0 m		
A fa környezete zöldsáv.				Törzs átmérő:	14 cm

A gyökérzet állapota				A - a fa faiskolai ára: (2x1 SF 12/14 bruttó ár):	17.000 Ft		
A gyökérzet fejlődése kismértékben gátolt, elfogadható termőhelyen, a gyökérmnyak nem sérült				B - a fa kalkulált kora (MFE Faérték számítás alapján):	Kor: 16	<p>JAVASOLT BEAVATKOZÁS(OK): ÁPOLÓMETSZÉS, SZÁRAZOLÁS.</p>	
A gyökérzet ép.				C - védetség és településen belüli elhelyezkedése:	Szorzó: 28 Érték: 2		
A gyökérmnyak állapota:				Magas lakásúségű, környezetben ártalmakkal terhelt terület (lakótelep, ipari terület védőfasora) faállományának esetében	Szorzó: 1

Kismértű károsodás (néhány felszíni seb)				D - A koronaalap és korona állapota:	Érték: 2 Szorzó: 0,25		
A törzs hajlott.				E - A fa egészségi állapota és életképessége:	Érték: 2 Szorzó: 0,25		
A koronaalap állapota:				M - A fafaj dendrológiai értéke:	Érték: 3 Szorzó: 1,00		
A lombvesztés 11-25%				Értékes fafajnak			
A koronaalap terhelt: U' vág.				A fa számított értéke a beavatkozás előtt:	29.750,00 Ft		
Erős koronakárosodás (50% feletti)				Kitérés a függőlegesről:			
A korona csonkolt, törz habitusú. A koronában megfigyelhető: száraz ág, ágcsont, főtánc				Kitérés irány/merleke:			
A fa egészségi állapota és életképessége:				Súlypont eltolódás:			
Egy évtizeden belül lecserélendő				Súlypont eltolódás mértéke:			
A fa általános állapotmutatója				A fa elhelyezkedése:	Érték: 1 Szorzó: 1,00		
Megtartása esetén favédelmi intézkedés szükséges.				A fa környezeti elhelyezkedése:	Érték: 3 Szorzó: 0,90

0-50% - Mértékelt a fakivágás lehetőségét				A fa élőhely adottságával még megfelelőek	Érték: 3 Szorzó: 0,90		
51-69% - A fa állapota a megfelelő kezelések nélkül romlani fog				A fa élőhely adottságával még megfelelőek	Érték: 2 Szorzó: 0,85		
70% < - a fa jó állapotú, a megfelelő fenntartási munkák elvégzésével hosszú ideig megtartható				Forgalmas hely, állandó, látogatott objektum	Érték: 2 Szorzó: 0,85		
				Kockázat arányos megtarthatósági mutató:	37 %		
				A favizsgálat érvényessége:	1 év		
				0-25% - a fa gyakran jelenti veszélyt épített elemekre és emberekre, forgalmas helyen			
				26-69% - a fa gyakran, vagy időszakosan jelenti veszélyt néhány épített elemre és alkalmi látogatókra			
				70% < - a fa ritkán jelenti veszélyt egy-két elemre és alkalmi látogatókra

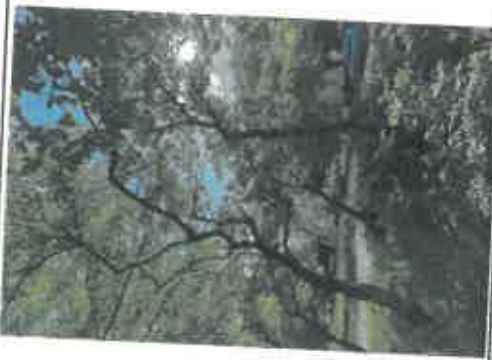
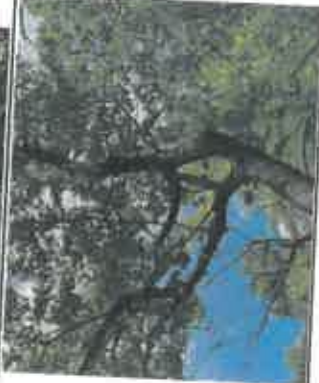
A gyökérzet állapota: 2		A fa értékek készítése a Magyar Faápolók Egyesületének módszere alapján: AxBxCxDxEK		Magas laksűrűségű, környezetben ártalmakkal terhelt terület (lakótelep, ipari terület védőfásora) faállományának esetében			
Gyökérzet és/vagy a gyökérmagyon látható erős felszíni károsodás, jelentősen kedvezőtlen termőhelyen		A gyökérzet a felszínen, sérült, korhadt.		D - A koronaalap és korona állapota: Érték: 1		JAVASOLT BEAVATKOZÁS(OK): KIVÁGÁS.

A gyökérmagyon rovar kártétel látható, odvas		A gyökérmagyon állapota: 2		E - A fa egészségi állapota és életképessége: Szorzó: 0,00 Érték: 1			
A törzs erős károsodása (több nagyfelületű seb, mély korradiások)		A törzs állapota: 2		M - A fa faj dendrológiai értéke: Szorzó: 0,10 Érték: 3		A fa számított értéke a beavatkozás előtt: 0,00 Ft	
A törzs hajlott, repedt, korhadt, odvas. A törzsen rovar kártétel látható, fertő növekedésű, hasadt		A törzs károsodása (több nagyfelületű seb, mély korradiások)		Értékes fajták			
A koronaalap korhadt, tarthat: U' vázág, rovar kártétel		A koronaalap állapota: 3		A fa értékének készítése a Magyar Faápolók Egyesületének módszere alapján: AxBxCxDxEK		Kiterés a függőlegesről: Műszeres vizsgálat nem történt	
Eltelt korona, teljes lombvesztés		Jelentős a lombvesztés (25-50%)		Kiterés irányaiméntéke: Súlypont eltolódás: Súlypont eltolódás mértéke: A fa elhelyezkedése: Erők/park		Érték: 1 Szorzó: 1,00 Érték: 3

A korona toz habitusú. A koronában megfigyelhető: sérült vázág, korhadt vázág, odvas vázág, száraz ág, ágcsont, rovar kártétel.		A korona állapota: 1		A fa környezeti elhelyezkedése: A fa környezeti néhány (1-2) épített elem van		Szorzó: 0,90 Érték: 3	
Sürgősen lecseréltendő, állapota vagy károsodás lehetősége miatt (a károsodás veszélye csak a fa kivágásával kerülhető el)		A fa egészségi állapota és életképessége: 1		A fa élőhelyi adottsággal még megfelelőek		Szorzó: 0,90 Érték: 2	
A fa általános állapotmutatója		Egészségügyi okból kivágandó.		A fa élőhely adottsággal még megfelelőek		Szorzó: 0,85	
Egészségügyi okból kivágandó.		20,84 %		Forgalmas hely, állandó, látogatott objektum		Kockázat arányos megtarthatósági mutató: 14 %	
0-50% - Mérésegni kell a fakivágás lehetőségét		0-25% - a fa gyakran jelent veszélyt építési elemekre és emberekre, forgalmas helyen		Kockázat arányos megtarthatósági mutató: 14 %		A fa vizsgálat érvényessége: -

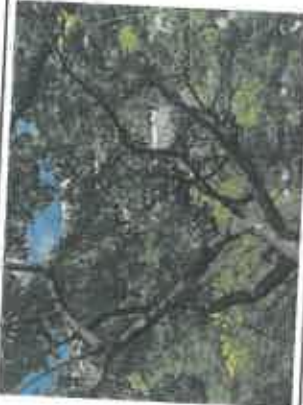
Fadiagnosztikai adatlap és kezelési javaslat Fa kódja: 053 Fafaj (latin): Acer tataricum Fafaj (magyar): Tatarjubar		Megrendelő: Fevt Hrsz.: - Fa magasság: 7,0 m Törzs kerület: 34 cm		Cím: Ecsesi MBp, Ecséri út

BORZÁSI PETRA PETRAKERTESKEDŐ.COM +36 30 91 0271		Vizsgálat ideje: 2023. 05. 25. MFE Minősített favizsgáló szakmérnök (FV-20/005) okl. tájépítésmérnök (K 01-5326)	
A fa környezete zöldsáv. A gyökérzet állapota A gyökérzetén és/vagy a gyökérmelyeken látható kisebb károsodások (sebek és korhadások), csekély hibákkal rendelkező termőhelyen A gyökérzet a felzárt, korhad. A gyökérmelyek állapota: 3 A gyökérzetén és/vagy a gyökérmelyeken látható kisebb károsodások (sebek és korhadások), csekély hibákkal rendelkező termőhelyen A gyökérmelyek korhad. A törzs állapota: 2 A törzs erős károsodása (több nagyfelületű seb, mély korhadások) A törzs hajlott, repedt, korhad, odvas. A törzsön kéregszértlés, rovar kártétel látható, ferde növekedés A koronaállapot állapota: 2 Erős koronakárosodás (50% felett) A koronaalap korhad, odvas, hasadt, terhel: U' vágás. A korona állapota: 1 Elhalt korona, teljes lombvesztés A korona torz habitusú. A koronában megfigyelhető: korhadt vágás, odvas vágás, száraz ág, ágcsomok, rovar kártétel. A fa egészségi állapota és életképessége: 1 Sürgősen lecseréltendő, állapota vagy károsodás lehetősége miatt (a károsodás veszélye csak a fa kivágásával kerülhető el) A fa általános állapotmutatója: 25,00 %		A fa értékeknek készírtása a Magyar Faápolók Egyesületének módszere alapján: AxBxCxDxE A - a fa faiskolai ára: (2x SF 12/14 bruttó ár): 17.000 Ft B - a fa kalkulált kora (MFE Faérték számítási alapján) Kor: 13 C - védettség és település belüli elhelyezkedése: Szorzó: 19 Érték: 2 Szorzó: 1 Magas laktársúságú, környezetiellen ártalmakkal terhelt terület (lakótelep, ipari terület védőfásora) faállományának esetében D - A koronaalap és korona állapota: Érték: 1 Szorzó: 0,00 Érték: 1 E - A fa egészségi állapota és életképessége: Szorzó: 0,10 Érték: 3 Szorzó: 1,00 Érték: 3 M - A faj dendrológiai értéke: Szorzó: 0,10 Érték: 3 Szorzó: 1,00 Érték: 3 Értékes fajták		A fa számított értéke a beavatkozás előtt: 0,00 Ft

A fa statikai állapota Kitérés a függőlegestől: Kitérés irányai/mértéke: Súlypont eltolódás: Súlypont eltolódás mértéke: A fa elhelyezkedése: erő/parik A fa környezeti elhelyezkedése: A fa környezetében néhány (1-2) épített elem van A fa élőhelyének minősége: A fa élőhelyi adottságai még megfelelőek A fa elhelyezkedése: Forgalmas hely, állandó, látogatott objektum Szorzó: 0,85 Érték: 2		A fa kockázatelemzését befolyásoló tényezők: Kockázat arányos megtarthatósági mutató: 17 % A fa vizsgálat érvényessége: 0-25% - a fa gyakran jelent veszélyt építési elemekre és emberekre, forgalmas helyen 26-69% - a fa gyakran, vagy időszakosan jelent veszélyt néhány épített elemre és alkalmi látogatókra 70%+ - a fa ritkán jelent veszélyt egy-két elemre és alkalmi látogatókra		Műszeres vizsgálat nem történt. Érték: 1 Szorzó: 1,00 Érték: 3 Szorzó: 0,90 Érték: 3 Szorzó: 0,90 Érték: 2 Szorzó: 0,85

Diagnózis (faértékszámítás MFE alapján): Megtársa esetén favédelem Intézkedés szükséges. 0-50% - Mérigelni kell a fakivágás lehetőségét 51-69% - A fa állapota a megfelelő kezelések nélkül romlani fog 70% < - a fa jó állapotú, a megfelelő fenntartási munkák elvégzésével hosszú ideig megtartható		JAVASOLT BEAVATKOZÁS(OK): KIVÁGÁS.

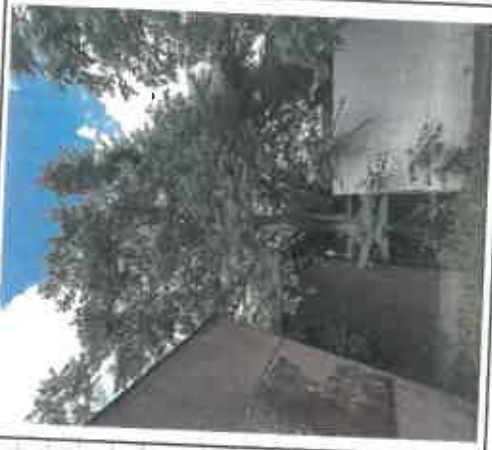
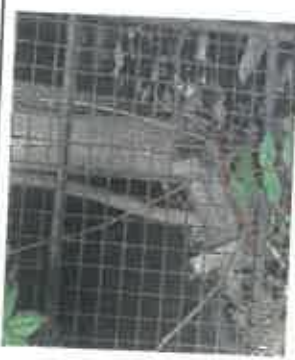
Fadiagnosztikai adatlap és kezelési javaslat Fa kódja: 059 Fajfaj (latin): Ailanthus altissima Fajfaj (magyar): Mírgyep bálványfa		Megrendelő: Fovix Hrsz.: (38236/202) Fa magasság: 14,0 m Törzs kerület: 214 cm		Cím: Ecséri MBp, Ecséri út

BORZÁSI PETRA REJTIKÉSZISZAGVIL.COM +36 30 91 0274		Vizsgálat ideje: 2023. 05. 25. MFE Minősített favizsgáló szakmérnök (FV-20/005) okl. tájépítészmérnök (K 01-5326)	
A fa környezete burkolt. A gyökérzet állapota Gyökérzetten és/vagy a gyökérmagokon látható erős felszíni károsodás, jelentősen kedvezőtlen termőhelyen A gyökérzetet a talajfelszínt megemelve, sérült, korhadt. A gyökérmagok állapota: Gyökérzetten és/vagy a gyökérmagokon látható erős felszíni károsodás, jelentősen kedvezőtlen termőhelyen A gyökérmagok sérült, korhadt. A törzs állapota: Kisméretű károsodás (néhány felszíni seb) A törzs hajlott, csavarodott. A koronaalak állapota: Jelentős a lombvesztés (25-50%) A koronaalap sérült, korhadt, odvas. A korona állapota: A lombvesztés 11-25% A koronában megfigyelhető: sérült vészág, korhadt vészág, odvas vészág, lehasadt ág, száraz ág. A fa egészségi állapota és életképessége: A fa a termőhely által meghatározott életkor előtt lecsorvándó A fa általános állapotmutatója 50,00 % Egészségügyi ottból kívárandó.		Korona átmérő: 12,0 m Törzs magasság: 0,1 m Törzs átmérő: 68 cm A - a fa faiskolai ára: (2x) SF 12/14 bruttó ár): 12.000 Ft B - a fa kalkulált kora (MFE Faérték számítás alapján) Kor: 68 C - védettség és település belüli elhelyezkedése: Szorzó: 0,60 Magas faksűrűségű, környezetben ártalmakkal terhelt terület (lakótelep, ipari terület védőfásora) faállományának esetében D - A koronaalap és korona állapota: Érték: 4 E - A fa egészségi állapota és életképessége: Szorzó: 0,75 M - A fajfaj dendrológiai értéke: Érték: 3 Kevesbé értékes fafajok, invazív fafajok Szorzó: 0,50 A fa számított értéke a beavatkozás előtt: Érték: 1 1.485.000,00 Ft

A fa értékenek készmítése a Magyar Faipark Egyesületnek módszere alapján: AxBxCxDxE A fa értékenek készmítése a Magyar Faipark Egyesületnek módszere alapján: AxBxCxDxE		Kitérés a függőlegestől: Műszeres vizsgálat nem történt. Kitérés irány/méretke: Érték: 2 Súlypont eltolódás: Szorzó: 0,90 Súlypont eltolódás mértéke: Érték: 1 A fa elhelyezkedése: Szorzó: 0,80 A fa környezeti elhelyezkedése: Érték: 1 A fa környezetben sok (5-nél több) épített elem található Szorzó: 0,80 A fa élőhelyi adottságai nagyon rosszak Érték: 1 A fa elhelyezkedése: Szorzó: 0,80 Nagyon forgalmas hely, fenyegetett objektum Érték: 1		JAVASOLT BEAVATKOZÁSOKI): ÁPOLÓMETSZÉS, SEB, ODÚ- ÉS ÜREGKEZELÉS, KORONAAALAKÍTÓ METSZÉS, SZÁRAZOLÁS, FAHELY ÁTALAKÍTÁSA.		magonc, nem fahelyben növekedve folyamatosan vagyoni kárt okoz az épületekben	
A fa kockázatelemzését befolyásoló tényezők: A fa struktúra A fa kockázatelemzését befolyásoló tényezők: Kockázat arányos megvárthatósági mutató: 23 % A fvizsgálat érvényessége: 1 év		A fa kockázatelemzését befolyásoló tényezők: 0-25% - a fa gyakran jelent veszélyt épített elemekre és emberekre, forgalmas helyen 26-69% - a fa gyakran, vagy időszakosan jelent veszélyt néhány épített elemre és alkalmi látogatókra 70%+ - a fa ritkán jelent veszélyt egy-két elemre és alkalmi látogatókra
