SZAKÉRTŐI VÉLEMÉNY

"Önkormányzati ingatlanok tartószerkezet vizsgálata_1. ütem"

Budapest, IX. kerület Ferencváros

Drégely utca 5., Drégely utca 10., Drégely utca 16., Drégely utca 18., Földváry utca 3.,
Földváry utca 5., Gát utca 23., Gát utca 25, Gubacsi út 21., Lenhossék utca 5., Lenhossék
utca 12., Sobieski utca 7., Sobieski utca 9., Üllői út 83. szám

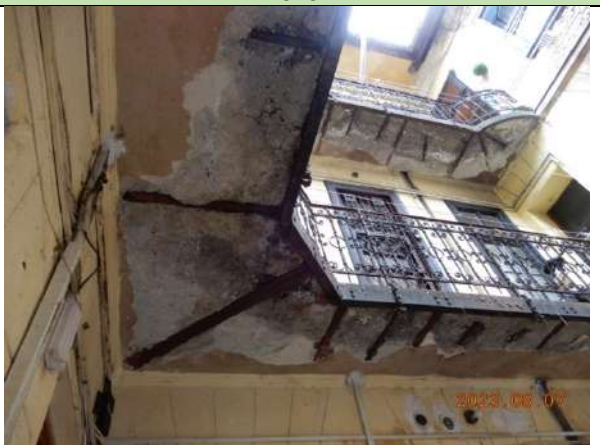
F09	<p>Függőfolyosó állapota</p> <p>Az acélgerendák általánosságban korrodáltak.</p>

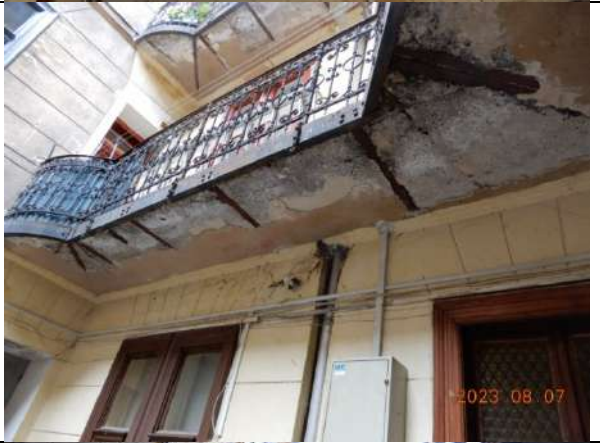
F10	<p>Függőfolyosók állapota</p> <p>A folyosók általános állapota.</p>

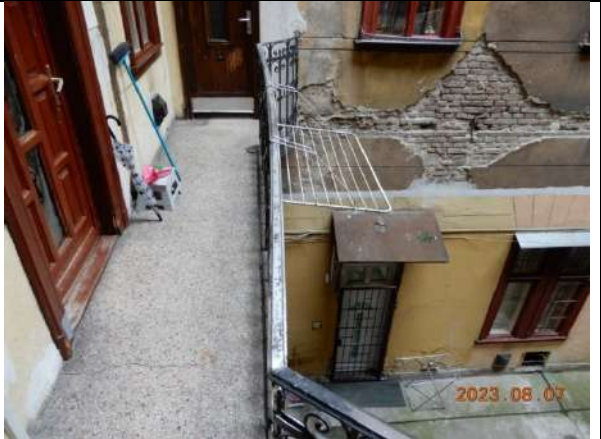
A photograph showing a balcony railing on a building. The railing is made of dark metal and appears to be leaning outwards and slightly loose. The wall behind it is yellow and shows signs of peeling plaster and brickwork. A date stamp '2023.08.07' is visible in the bottom right corner.
F12	<p>Korlátszerkezetek</p> <p>A korlátok jellemzően kissé meglazultak, azokon erős deformáció - kifelé dőlés, hasasodás - látható.</p>

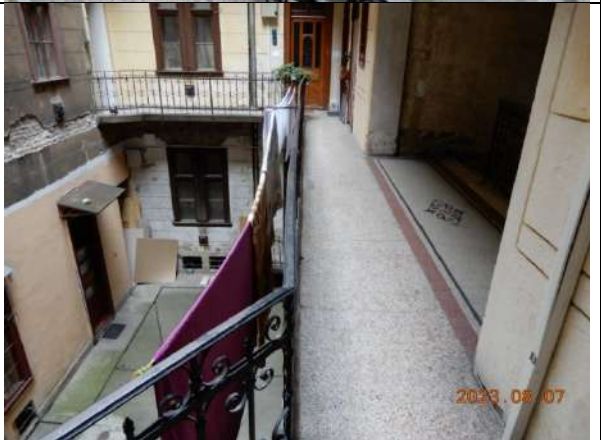
A photograph of a balcony railing, similar to the one in F11. It shows significant outward leaning and deformation. The railing is dark metal, and the background shows a yellow wall and a window. A date stamp '2023.08.07' is visible in the bottom right corner.

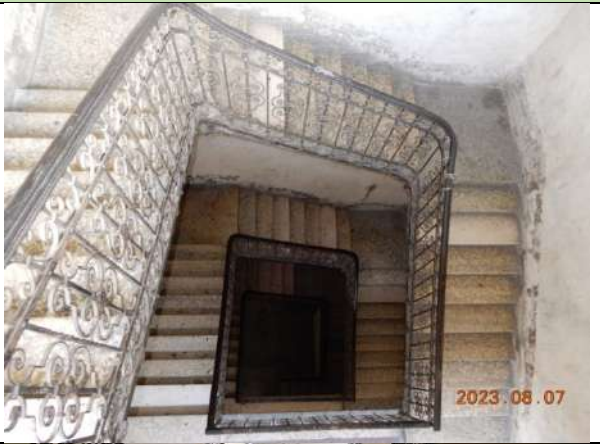
F27	<p>Lépcsőház általános állapota</p> <p>A lépcsőn a fokok kisebb mozgására utaló jelek láthatók, a pihenők burkolata repedezett.</p> <p>A korlátszerkezet (az alsóbb részeken jobban, a felsőbb emeleteken kevésbé) megglazult.</p>

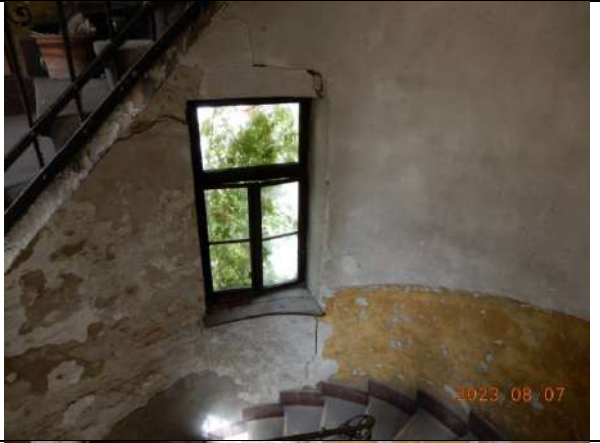
F07	<p>Falrepedés lépcsőházi falon</p> <p>A melléklépcsőház falán, az ablaknyílások vonalában markáns, ~függőleges repedés alakult ki.</p> <p>A károsodás az épület több emeletén jelentkezik.</p>

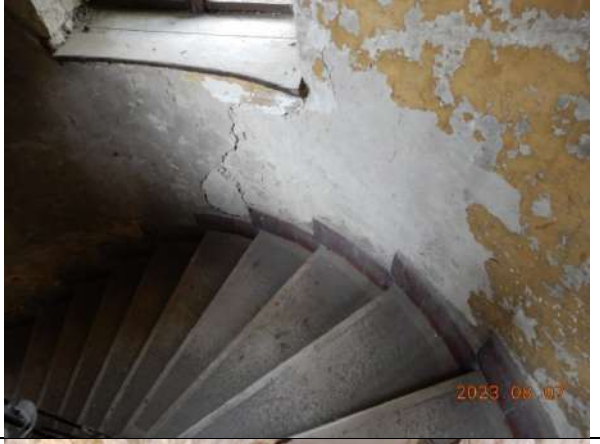
F08	<p>Pincefalak</p> <p>A pincefalak jellemzően téglafalazatok. A falazati vakolat egy része még megtalálható, de nagyobb felületeken a pincefalak vakolatlanok.</p> <p>A pince jellemzően nedves, szellőzése nem megfelelő. A bejárás során szivárgásokat/ csepegéseket észleltük.</p>

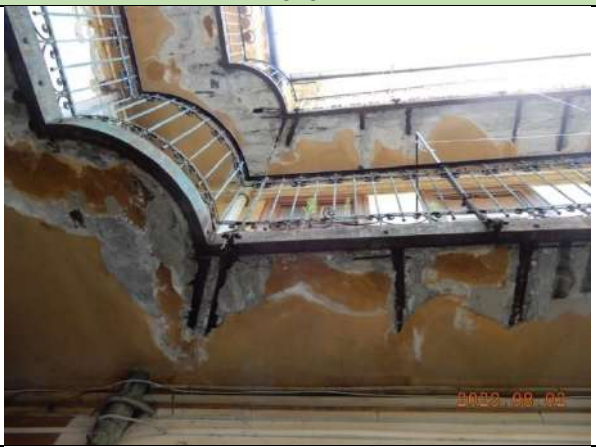
F10	<p>Függőfolyosó állapota</p> <p>A lemezperem átázása általános, de sok helyen tapasztalható a falazat vizesedése is a lemez alatt.</p>

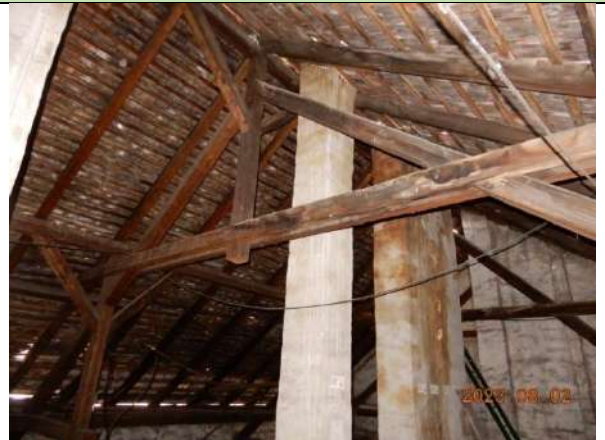
F14	<p>Ácsszerkezetek kialakítása</p> <p>A tetőszerkezet az oldalsó épületszárnyak felett állószékes félnyeregtetőként épült meg.</p> <p>A teherviselő ácsszerkezet általános állapota tűrhető.</p>

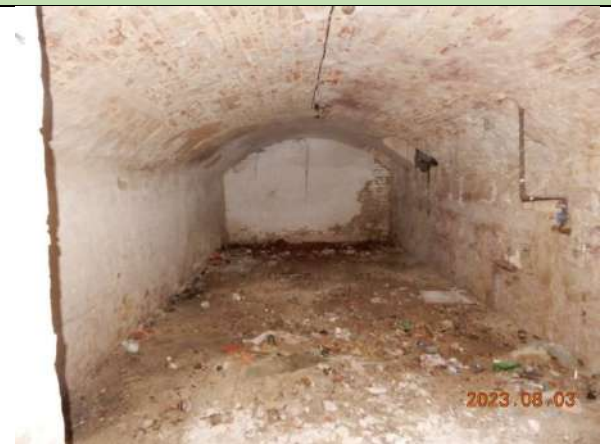
F11	<p>Pincszinti poroszsüveg boltozatok</p> <p>A pince tartósan magas nedvességtartalma miatt a poroszsüveg boltozatokat támasztó acélgerendák erősen korrodáltak, a szemrevételezhető alsó övön réteges leválások észlelhetők.</p> <p>Ezeknek az acélszerkezeteknek a teherbíróképessége jelentősen lecsökkent.</p>

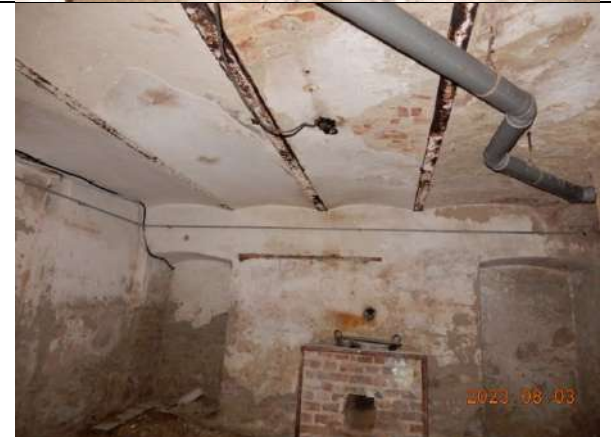
F12	<p>Közbenő födémek</p> <p>Az épület közbenő födémei acélgerendák közt kialakított (falazott) poroszüveg boltozatok.</p> <p>A bérleményeken belül a födémek állapota változó.</p>

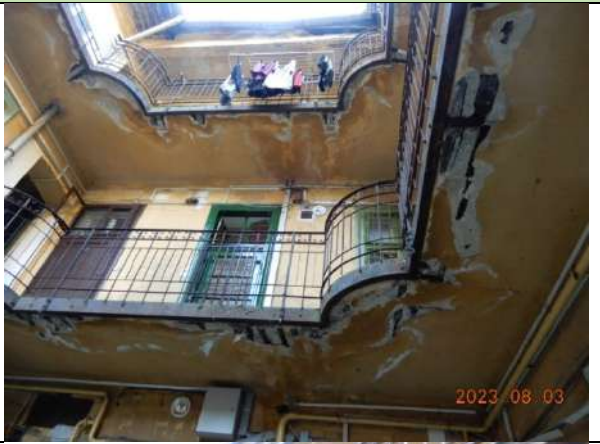
F14	<p>Függőfolyosó állapota</p> <p>A lemezperem átázása általános, de sok helyen tapasztalható a falazat vizesedése is a lemez alatt.</p>

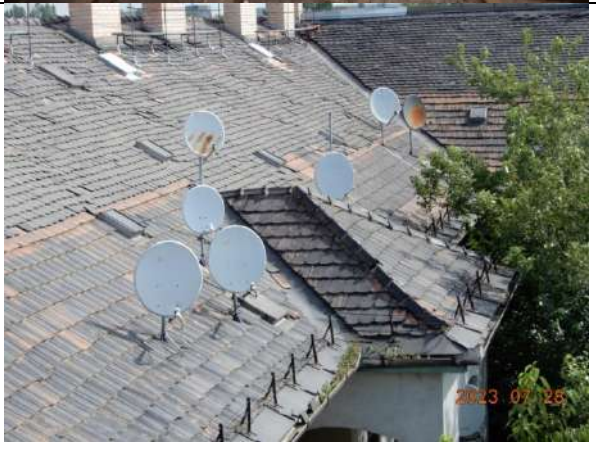
F27	<p>Bádogozás kialakítása</p> <p>Bádoglemezek nem készültek minden szükséges csomópontban- az oromfalak tetején az sok esetben hiányzik, vagy nem megfelelő.</p> <p>A vápák bádogozásán a cserepezés rátakarása a lemezre jellemzően nem elégséges mértékű.</p>

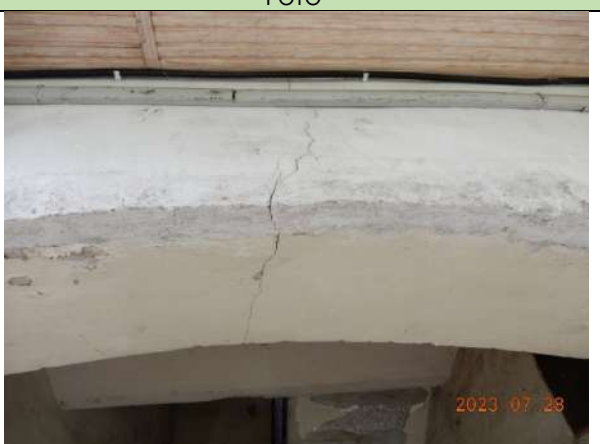
F06	<p>Boltozott áthidaló repedése</p> <p>A II. emelet felett a boltozat az utca felőli részen jobban repedezett- a repedésként az É-i oromfal kifelé mozgulására utal.</p>

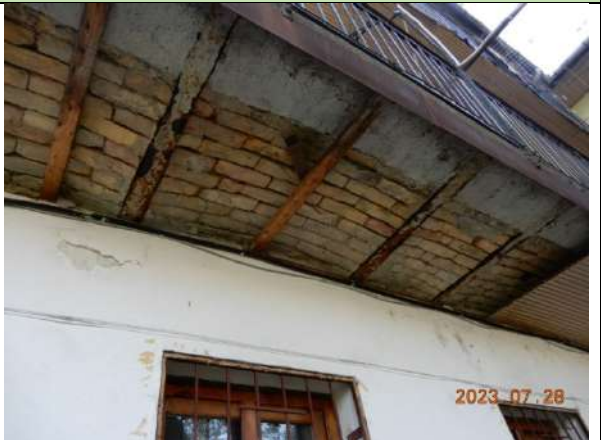
<p>2023.07.28</p>
E13	<p>Függőfolyosó állapota</p> <p>A függőfolyosók szemrevételezhető acélgerendáin egyértelmű korróziós károsodások figyelhetők meg. Egyes tartókon a korrózió mértéke előrehaladott.</p>

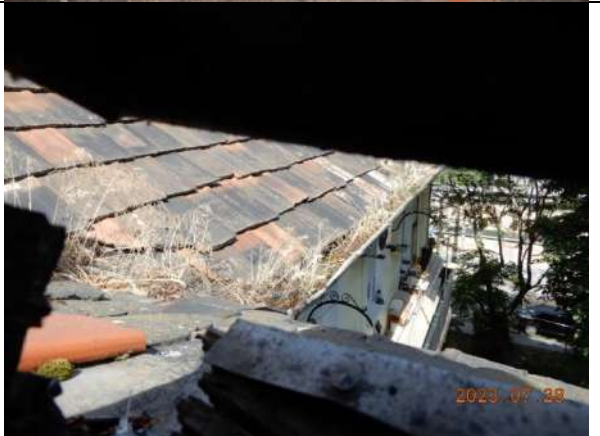
F21	<p>Bádogozás állapota</p> <p>A bádoglemezek jellemzően kisebb-nagyobb mértékben korrodáltak.</p>	  A photograph of a roof with reddish-brown tiles. Some tiles show signs of rust and wear. A white satellite dish is visible on the right side of the roof. The date '2023.07.28' is printed in the bottom right corner of the image.
F22	<p>Bádogozási hiányosságok</p> <p>Az épület ÉNY-i oromfalán az ÉK-ihez hasonlóan (lásd F07 j. fotó) hiányos az oromfalhoz csatlakozása a tetőhéjazathoz.</p>	  A photograph of the interior of a roof structure. It shows wooden beams and rafters. There is a lot of debris, including stones and wood shavings, on the floor. A bright light source is visible, illuminating the scene. The date '2023.07.28' is printed in the bottom right corner of the image.

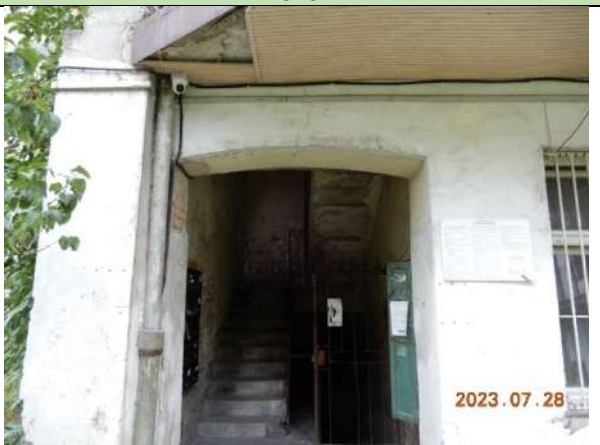
F24	<p>Csorbulások, kopások</p> <p>Közvetlenül az induló lépcsőfokon sarokcsorbulás látható (a korlát bekötésénél tört le az elem sarka).</p> <p>A kőlépcső járófelülete a tartós használatból mára jelentősen megkopott, deformálódott. A lépcső későbbi szakaszain is láthatók további, kisebb csorbulások, letöredezések.</p>

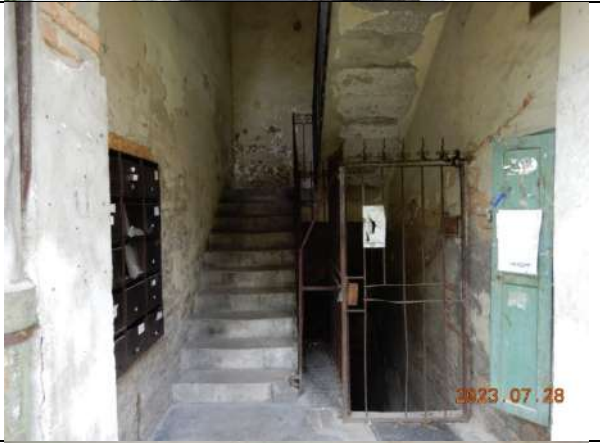
F25	<p>Vakolati hiányok</p> <p>A lépcső alsó síkján jelentősebb felületekről lehullott a vakolat.</p> <p>A lebegő lépcsőfokok illeszkedési hézagai több esetben kissé megnyíltak.</p>

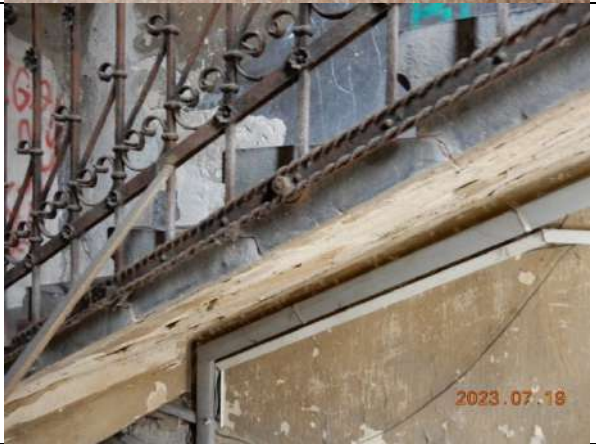
F26	<p>Repedések</p> <p>Az emeletre érkező lépcsőfokokon láthatók repedések.</p>

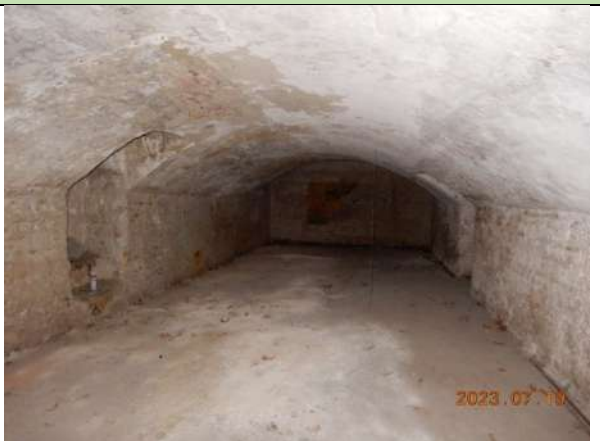
F07	<p>Acélszerkezetű pinceszinti kiváltások</p> <p>A lejárathoz közelében található egy acél kiváltószerkezetekkel megerősített helyiség.</p> <p>Az állandó és tartós nedvesség hatására az acélszerkezetek korróziója megindult.</p> <p>A falazott szerkezetek állapota megfelelő.</p>

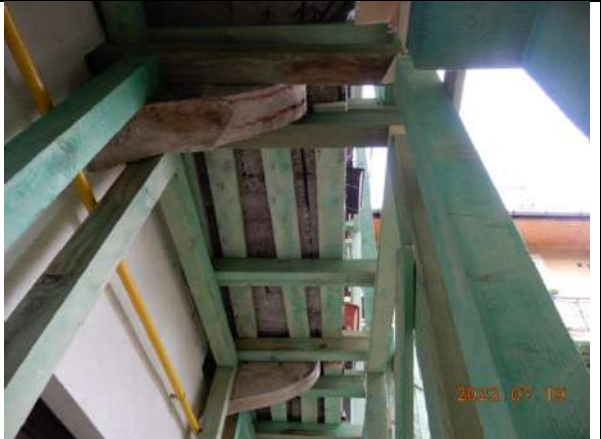
A photograph showing a network of green-painted concrete beams. Several beams exhibit prominent, dark, irregular cracks, indicating structural damage. The date stamp '2023.07.19' is visible in the bottom right corner.
F15	<p>Kilazult korlátszerkezetek</p> <p>A függőfolyosó korlátai jellemzően lazák, azok alulméretezettek is és befogásuk általánosságban is károsodott a vasbetonlemez előrehaladott korróziója következtében.</p>

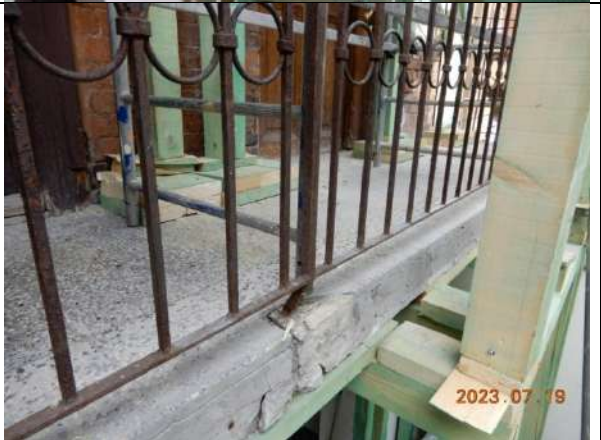
A photograph of a metal railing on a balcony. The railing is made of dark metal bars and is shown to be loose and detached from its concrete base. The date stamp '2023.07.19' is visible in the bottom right corner.
F16	<p>Kilazult korlátszerkezetek</p> <p>A függőfolyosó korlátai jellemzően lazák. A befogások elégtelensége a kőburkolat repedezettségében is megfigyelhető.</p>

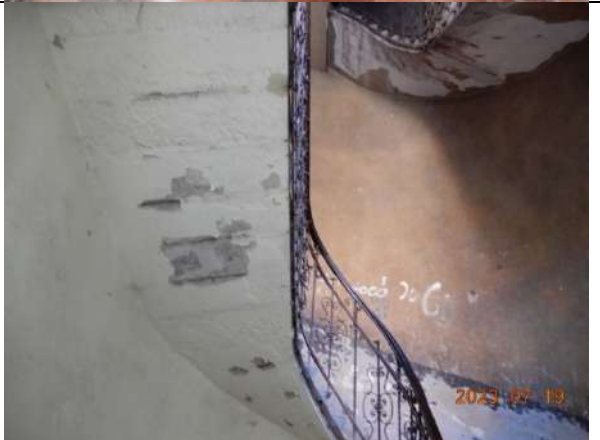
A photograph showing a curved wall of a staircase. The white plaster is peeling and chipped away in several places, revealing the underlying structure. A dark metal railing is visible on the right side. A date stamp '2023.07.19' is in the bottom right corner.
F28	<p>Befogási környezet állapota</p> <p>A lebegő lépcsőfokok befogásánál a vakolat lokálisan károsodott- vélelmezhető, hogy az a kimozdulások következtében helyileg lemorzsolódott.</p>

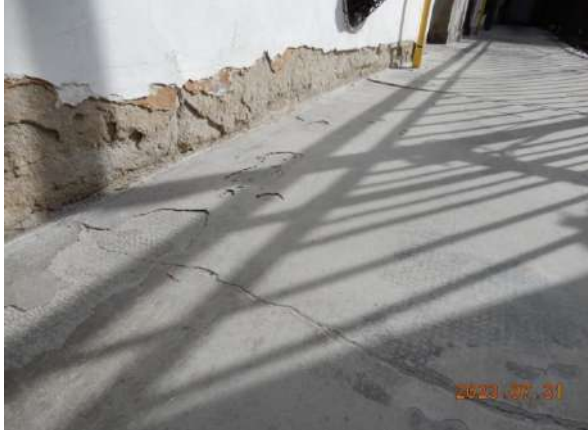
F19	<p>Függőfolyosó állapota</p> <p>A poroszsüveg boltozatok tégláin helyenként mállások figyelhetők meg.</p> <p>A II. emeleti szerkezeten egy-két pozícióban megrepedt téglák is észlelhetők.</p> <p>A fotón kisebb mozgásra utaló fugarepedés/elválás is látható.</p>

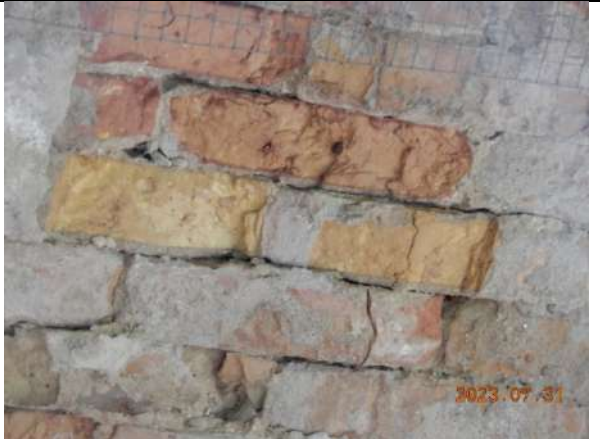
F20	<p>Függőfolyosó állapota</p> <p>Az I. emeleti függőfolyosó általános állapota alapvetően a II. emeleti szerkezetével egyező.</p>

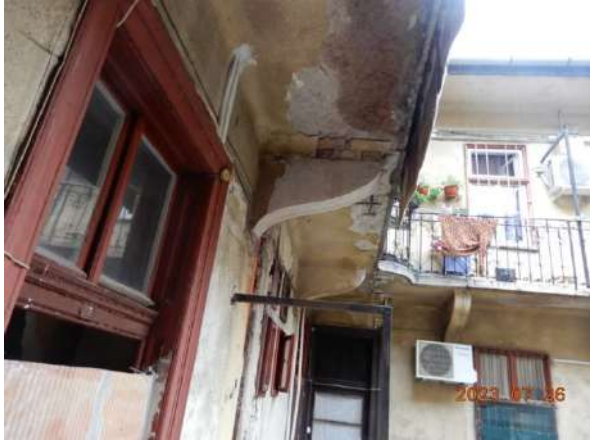
F12	<p>Függőfolyosók állapota</p> <p>Több kőkonzol repedezett.</p> <p>A vasbeton lemezek korrodáltak- az alsó sík betonfedése részlegesen levált, a betonacélok előrehaladott korróziója figyelhető meg.</p>

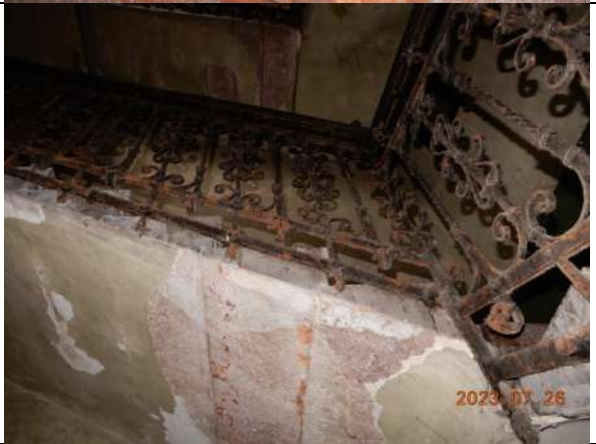
F32	<p>Melléklépcső kialakítása</p> <p>A melléklépcső íves kialakítással készült, szintén lebegő lépcsőként.</p> <p>A kevésbé intenzív használat miatt itt a kopások csekélyebbek, azonban a lépcsőfokokon nagyobb számban láttunk csorbulásokat, sarokletöréseket.</p>

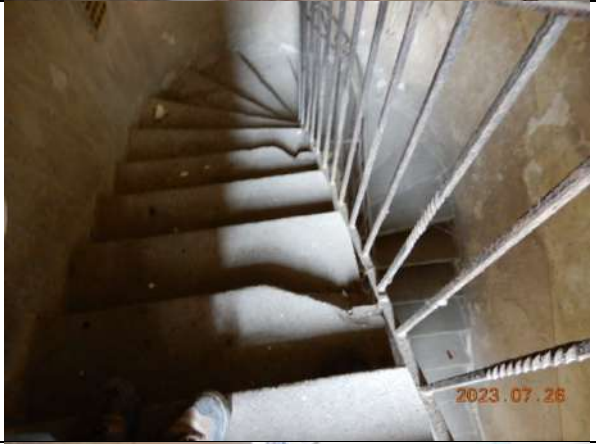
F33	<p>Vakolati lehullások</p> <p>A melléklépcső elemein is azonosíthatók azok mozgására utaló jelek (vakolati lehullások, illeszkedési hézagok nyílása).</p>

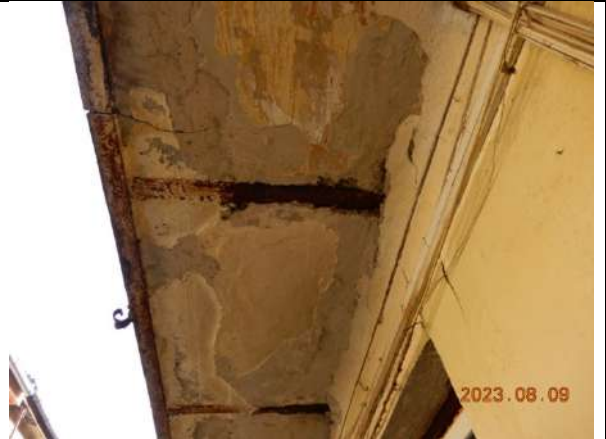
F17	<p>Függőfolyosók állapota</p> <p>Az acél konzolgerendák általánosságban erősen korrodáltak.</p> <p>A burkolati- és falrepedések alapján egyes befogási zónákban erőtani problémákat vélelmezünk.</p>

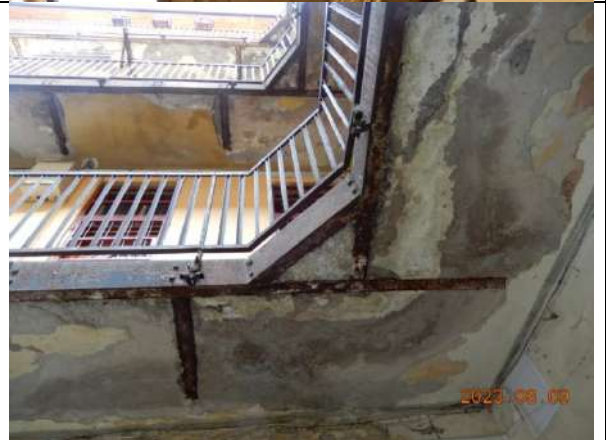
F18	<p>Burkolatok, Korlátszerkezetek</p> <p>A korlátok jellemzően kissé meglazultak, némelyiken deformáció - csekélyebb kifelé dőlés, hullámosodás - látható.</p> <p>A korlátok befogási környezete szintén korrodált.</p> <p>A járófelület burkolata az egyes emeleteken eltérő. A burkolati repedések/ károsodások általánosságban azonosíthatók.</p>
