## **SZAKÉRTŐI VÉLEMÉNY**

*"Önkormányzati ingatlanok tartó szerkezet vizsgálata\_2. ütem"*

Budapest, IX. kerület Ferencváros

Budapest, 2023. november 6.

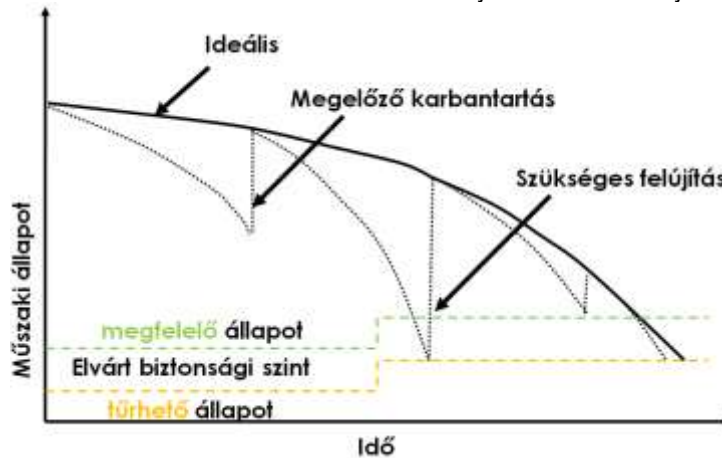
1. ábra- Állapotromlás folyamata

A természetes elhasználódás / avulás miatt az épületszerkezetek állapota az időben romlik, a mindenkor elvárt biztonsági szint csak rendszeres és teljeskörű karbantartással, ütemezett felújításokkal/korszerűsítésekkel tartható fent. Az elméleti - ideális - állapotromlás ütemét az 1. ábrán szemléltetjük.

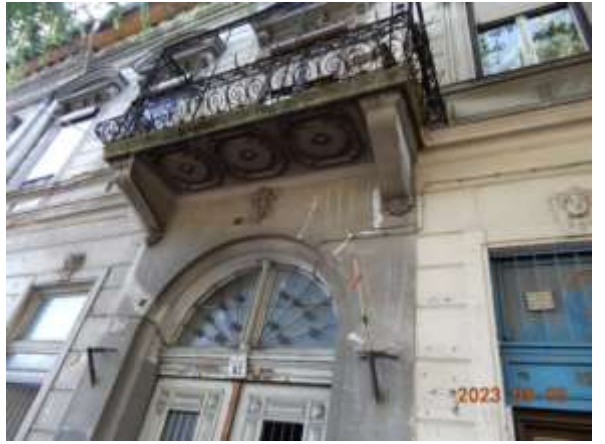
F02	<p>Utcafronti homlokzat állapota</p> <p>A Thaly Kálmán utcai homlokzat állapota rosszabb, itt a vakolati hiányok nagyobb felületekre kiterjednek, a lábazat károsodása általános.</p> <p>A párkány díszítését itt is lebontották, a párkány alsó síkján szintén OSB burkolat készült.</p>

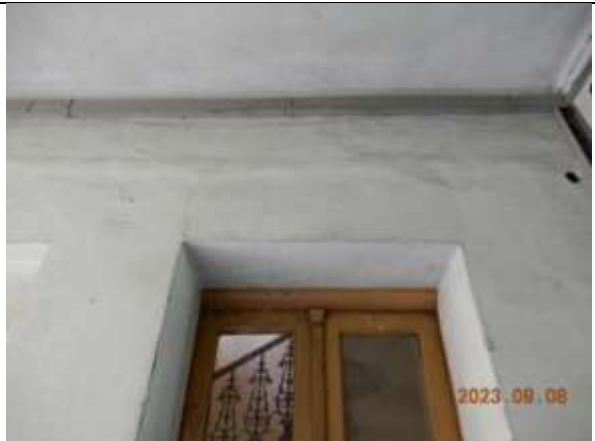
F06	<p>Lépcsőházi bejárat repedése</p> <p>A lépcsőház bejárata felett az áthidaló sarkából kiinduló (átmenő) repedés látható.</p>

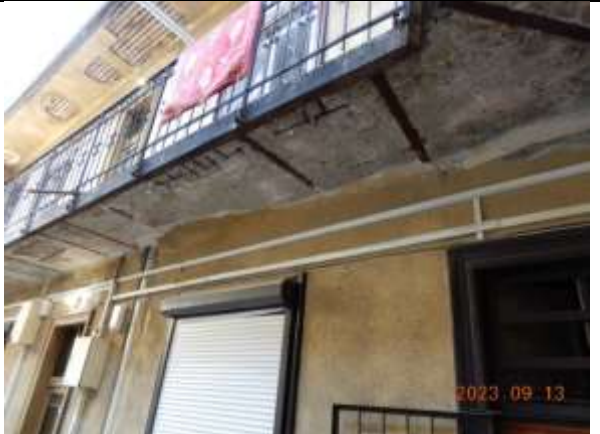
F17	<p>Függőfolyosók állapota</p> <p>A folyosók műkö burkolata erősen repedezett. A markáns repedések egy része látszólag új és/vagy frissen megnyílt- vélelmezhetően a szerzetek mozgásai aktívak.</p>

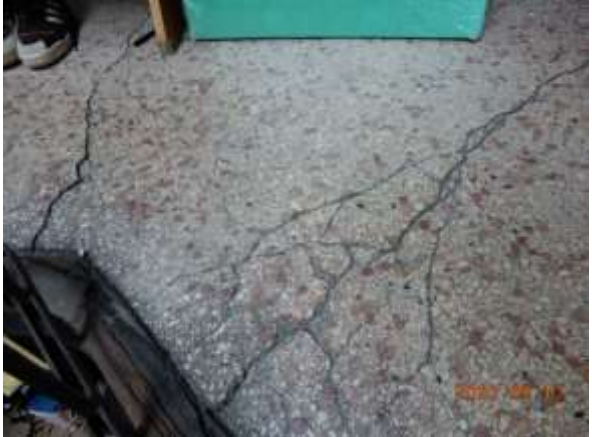
F18	<p>Függőfolyosók állapota</p> <p>A lemez alsó síkjának ázásai (III. emeleti függőfolyosó, átjáró melletti rész).</p>

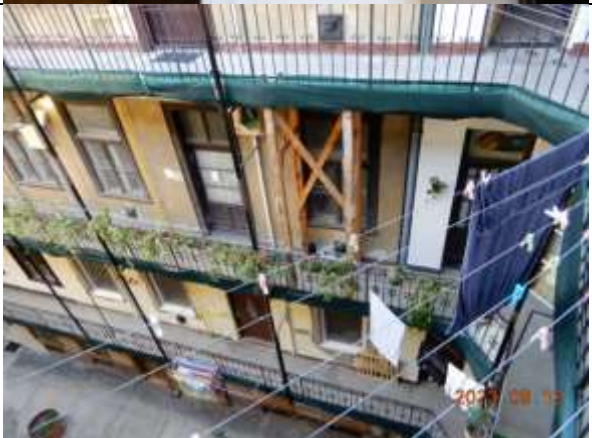
F20	<p>Függőfolyosók állapota</p> <p>A folyosók műkö burkolata erősen repedezett. A markáns repedések egy része látszólag új és/vagy frissen megnyílt- vélelmezhetően a szerzetek mozgásai aktívak. Extrém esetekben a repedések mentén kisebb síkeltérések is azonosíthatók.</p>

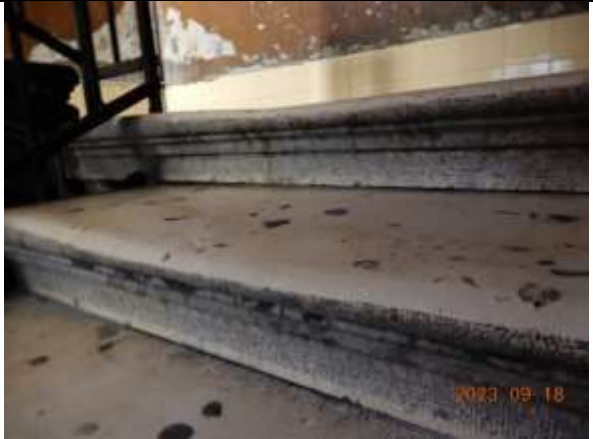
F45	<p>Repedés</p> <p>A lépcsőfokokon láthatók kisebb repedések. A II. emeletről a III. emeletre érkező szakaszon egy komolyabb sérülés (kitörés) látszik, amely mellett friss, ferde repedés alakult ki.</p>

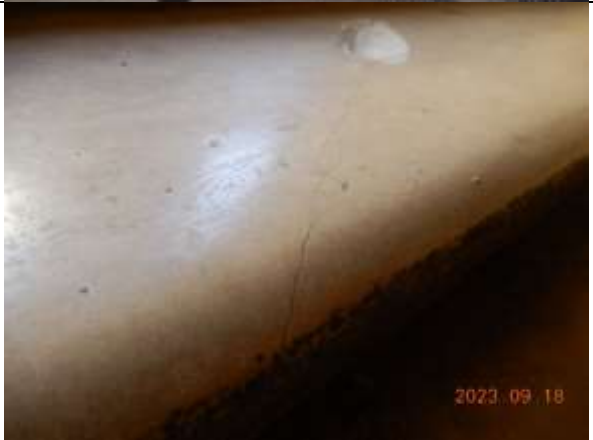
F46	<p>Lépcsőfok törése</p> <p>A II.-III. emelet közti pihenőről induló lépcsőfok egyik sarka letörött.</p>

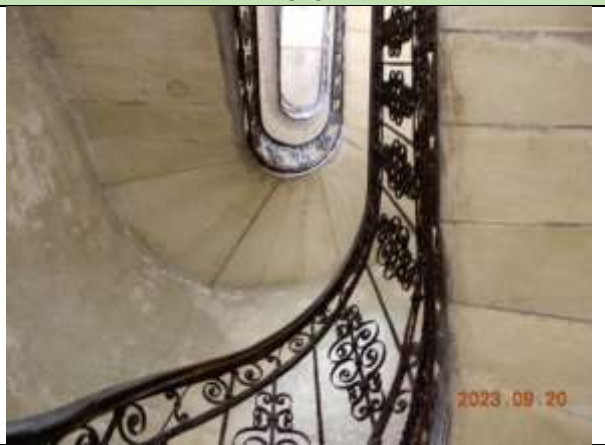
F22	<p>Emeleti lépcsőpihenők</p> <p>Az emeleti pihenők/ érkező szakaszok acélgerendával alátámasztott poroszüveg boltozatok.</p> <p>Jellemzően ezek állapota is leromlott, az acélgerenda kisebb-nagyobb mértékben korrodált, a vakolat hiányos.</p>

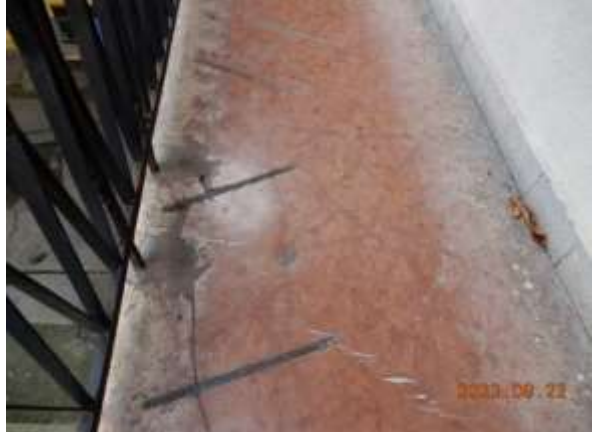
F19	Függőfolyosók állapota  Frissebb, markáns repedés a kőlemez felső síkján.

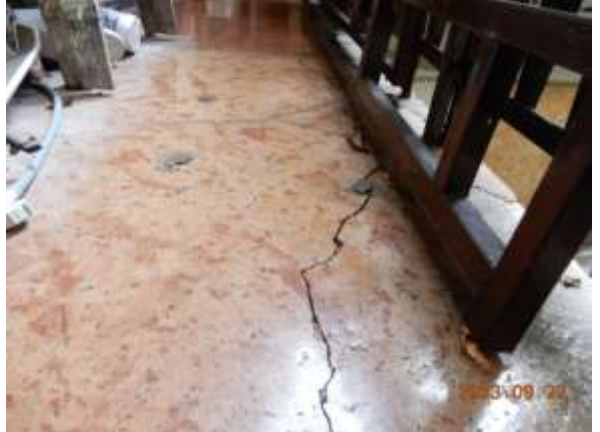
F20	<p>Függőfolyosók állapota</p> <p>A korlátszerkezetek is jellemzően meglazultak, a leesés elleni védelmet a kellő mértékben nem biztosítják.</p> <p>A korlátoszlopok befogása jellemzően károsodott, a befogottság csökkent.</p>	 
-----	---	--

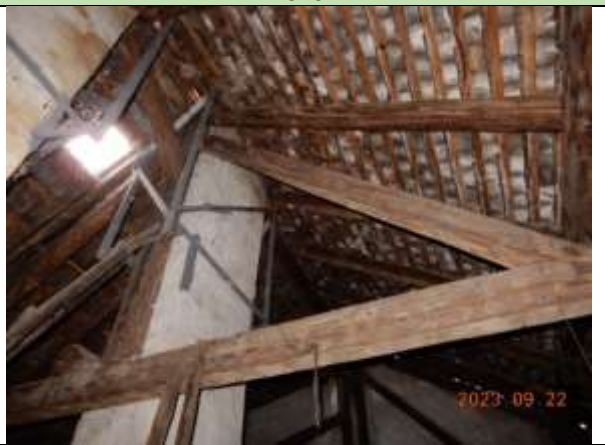
F22	<p>Ácsszerkezetek kialakítása</p> <p>Az oldalsó és hátsó traktusok felett a tetőszerkezet állószékes félnyeregteret.</p> <p>A teherhordó ácsszerkezet általános állapota tűrhető.</p> <p>A padlásfeljáró környezetében jelentősebb mennyiségű hulladékot/ lomot halmoztak fel.</p>

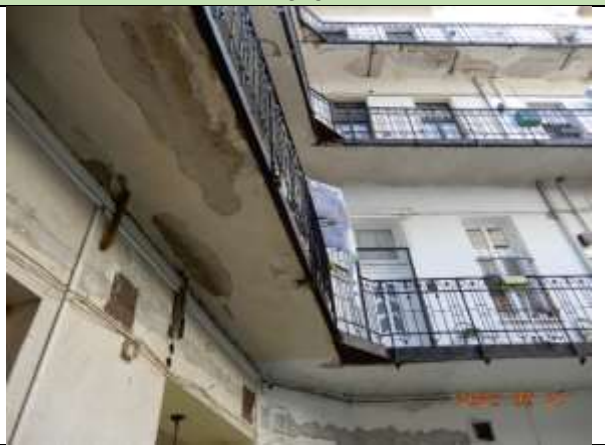
F08	<p>Függőfolyosó állapota</p> <p>Az I. emeleti lemezszerkezet ázásai és korróziója.</p> <p>Az ázások és a vakolat/betontakarás leválásai a lemezperemen hangsúlyosabban.</p> <p>A betonacélok és a gyámolító acélgerendák korróziója sok helyen előrehaladott.</p>

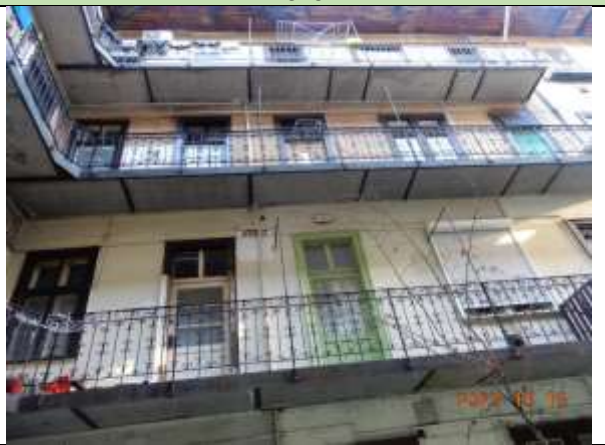
F14	<p>Függőfolyosó állapota</p> <p>A szerkezeteken - legintenzívebben az épületsarkokon, illetve az acélgerendák vonalában - átázások figyelhetők meg. A lemezeken keresztül a befogást biztosító falak is vizesednek.</p> <p>Az acélgerendák állapota csak a szemrevételezhető alsó öv alapján ítélni lehet meg. Közepes mértékű károsodást tapasztaltunk.</p>

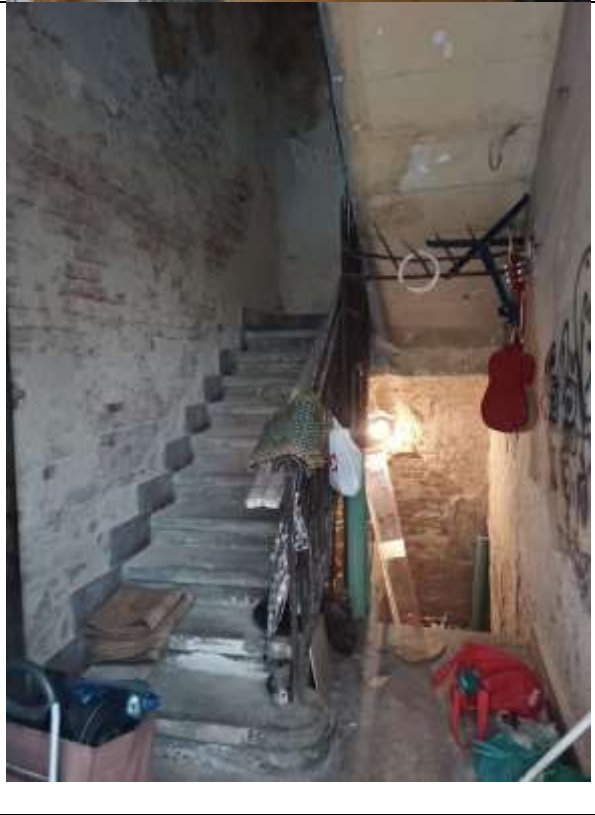
F30	<p>Melléklépcső</p> <p>Sérült, rossz állapotú lépcsőfokok.</p>

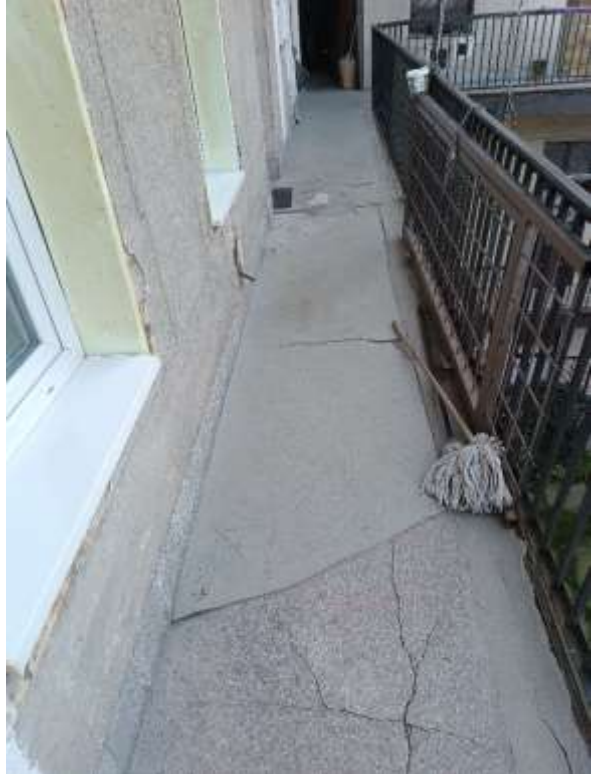
F17	Függőfolyosók állapota Korrodált, laza sarokrész.

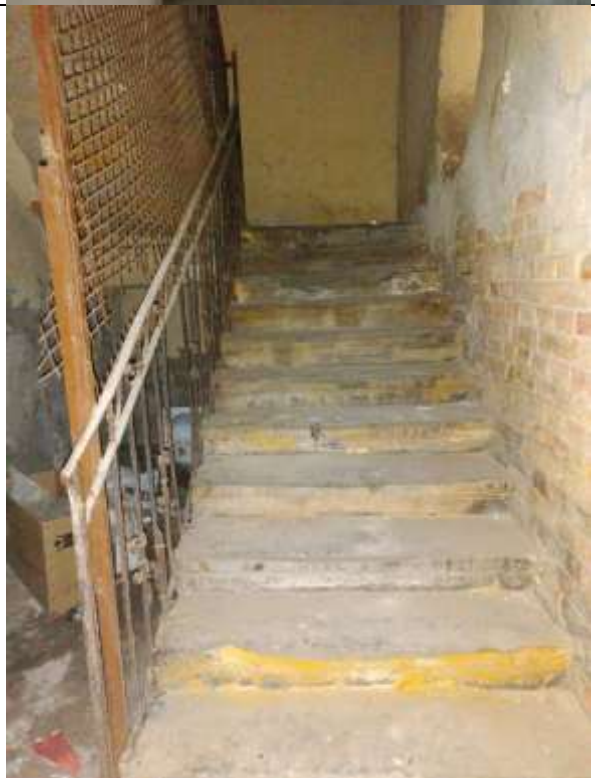
F09	<p>Melléklépcsőház</p> <p>A fokok keresztmetszete jelentősen csökkent, a fokok általában erősen sérültek.</p>

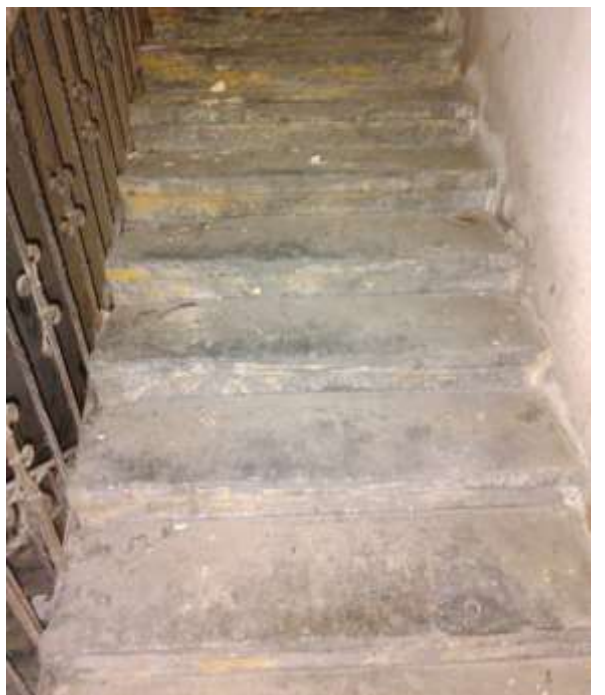
F30	<p>Melléklépcső</p> <p>Sérült, rossz állapotú lépcsőfokok.</p>

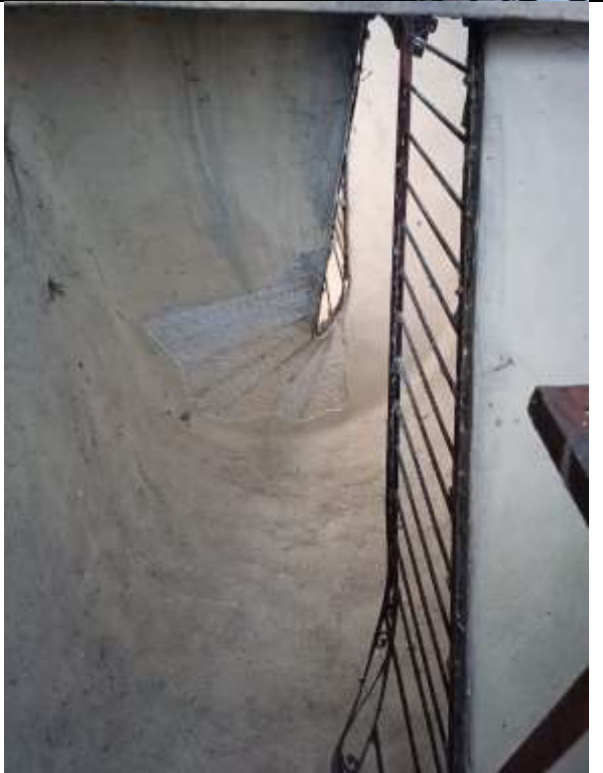
F09	Melléklépcsőház  A fokok keresztmetszete jelentősen csökkent, a fokok általában erősen sérültek.

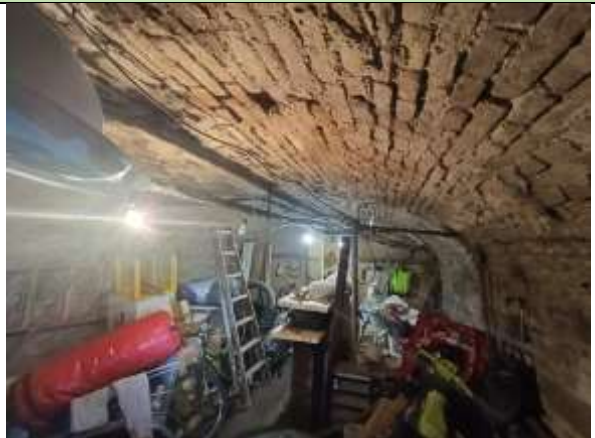
F11	<p>Pincefödém</p> <p>Boltozott mező, a záradéknál koncentrált vízfolyással, mely láthatóan nem friss jelenség. Az ázás helyén a boltozat elemei is megmozdultak. A leszivárgó víz a padlót áztatja.</p> <p>A helyszíni szemlén a víz eredetét nem tudtuk pontosan meghatározni, az érintett terület feletti – nagyon elhanyagolt – lakásban bontás nélkül nem követhető a vezetékezés.</p>

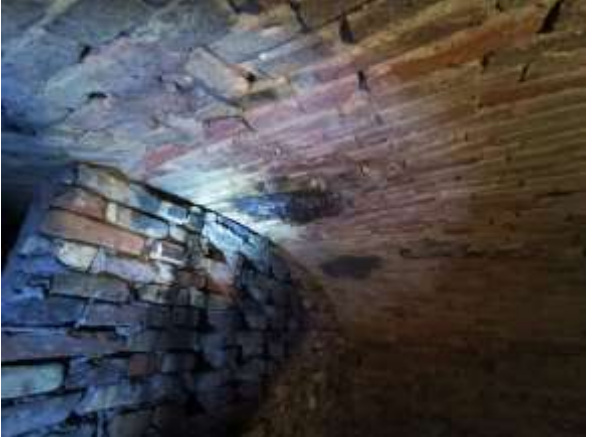
F12	<p>Pincefödém</p> <p>A bejáró alatti acélgerendás födémmező, melynek gerendáit szintén acél mestergerendák fogják alá. A szerkezetek korróziója előrehaladott.</p>

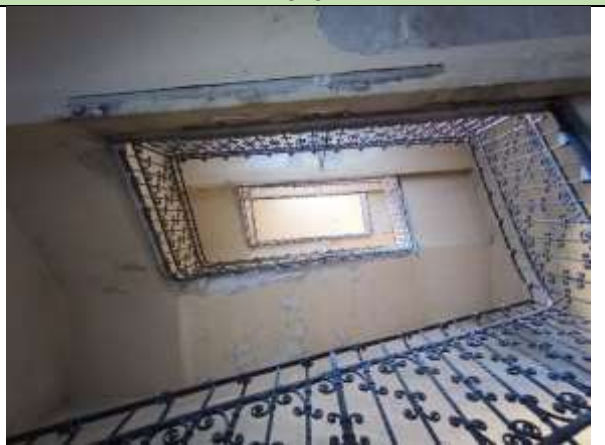
F07	<p>Főlépcsőház</p> <p>Erősen sérült felületképzésű falazatok, és lépcsők általánosan elhanyagolt állapotban.</p>

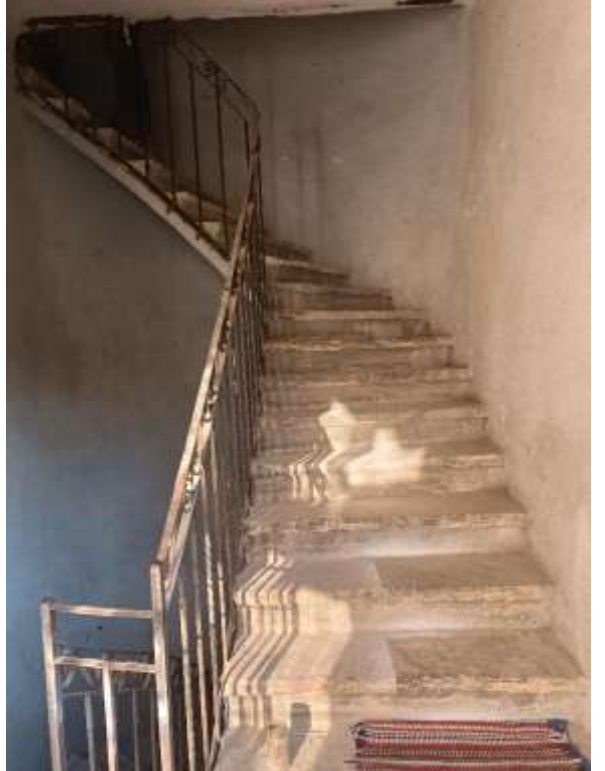
F09	<p>Melléklépcsőház</p> <p>A fokok keresztmetszete jelentősen csökkent, a fokok általában erősen sérültek.</p>	 
-----	---	--

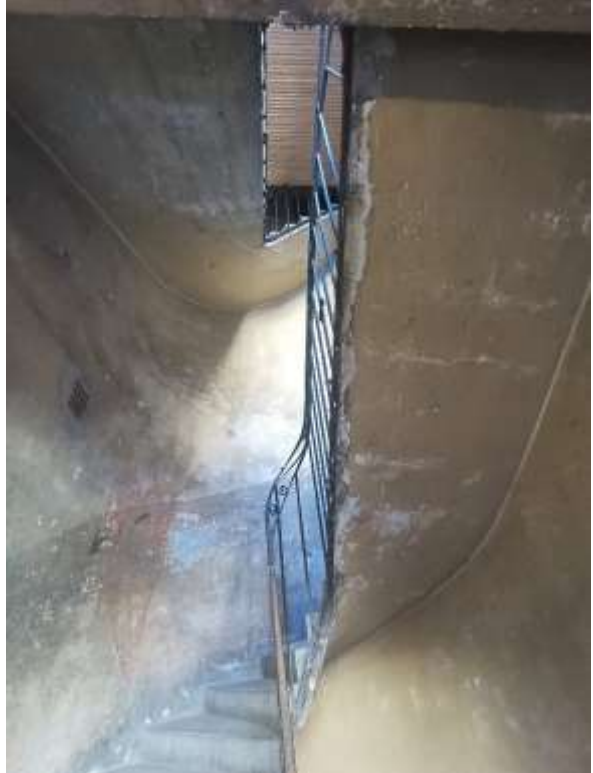
F09	<p>Melléklépcsőház</p> <p>Nagy felületen lefagyott, levált vakolat a melléklépcső húzott karján.</p>	 
-----	--	--

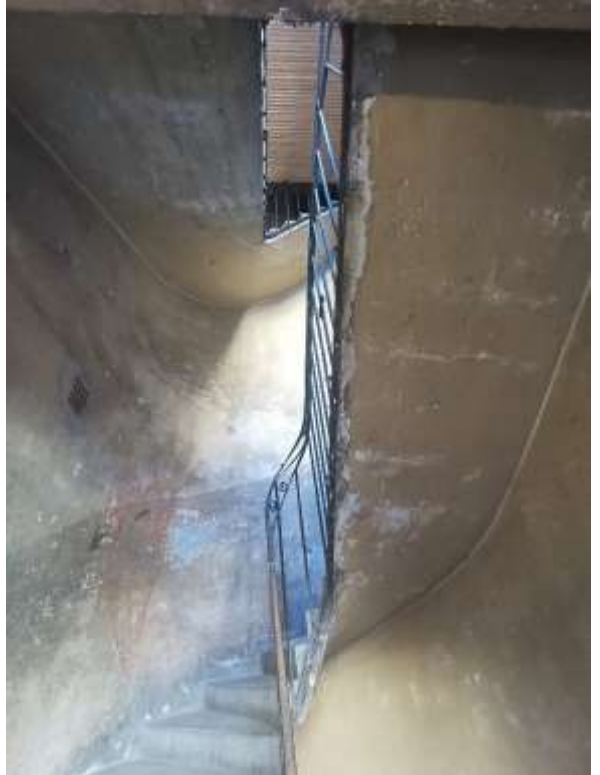
F28	<p>Melléklépcső</p> <p>A lépcsőfokok befogásánál (pl: felső szint) több hézag, fészek látható.</p>

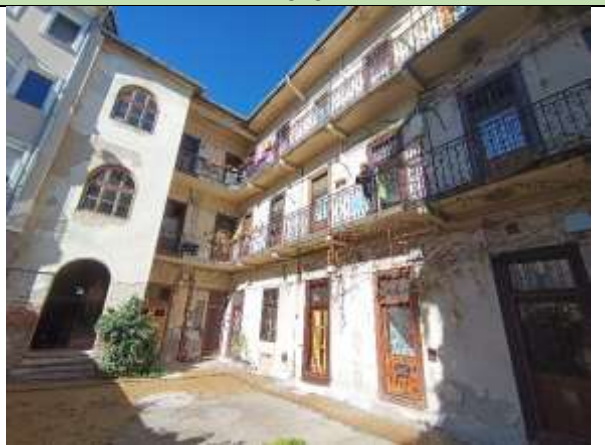
F13	<p>Függőfolyosó állapota</p> <p>A vasbeton födéplemez alsó peremén a vízorr hiánya miatt állandó ázás következtében a betonacélok korróziója több helyen megindult, a betontakarást a duzzadó vasreve lefeszítette.</p> <p>A peremgerenda vélhetőleg az eredeti szelvény, a korláttal együttesen.</p>

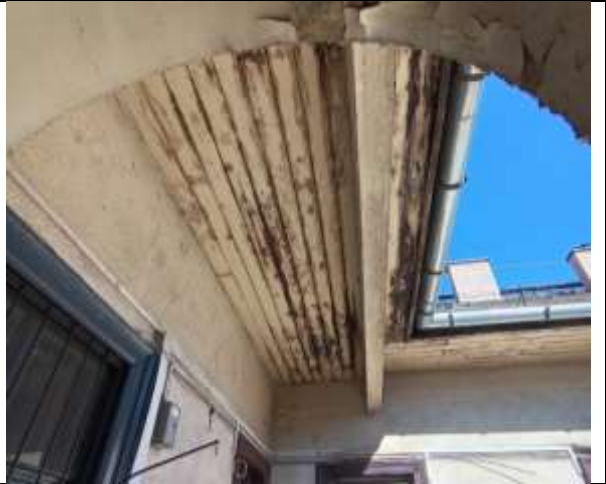
F24	<p>Ereszcsatornák állapota</p> <p>A vizsgálat időpontjában az ereszek jellemzően épek, tiszták voltak. A vízvezetést vélhetőleg a kémények javításakor cserélték.</p>

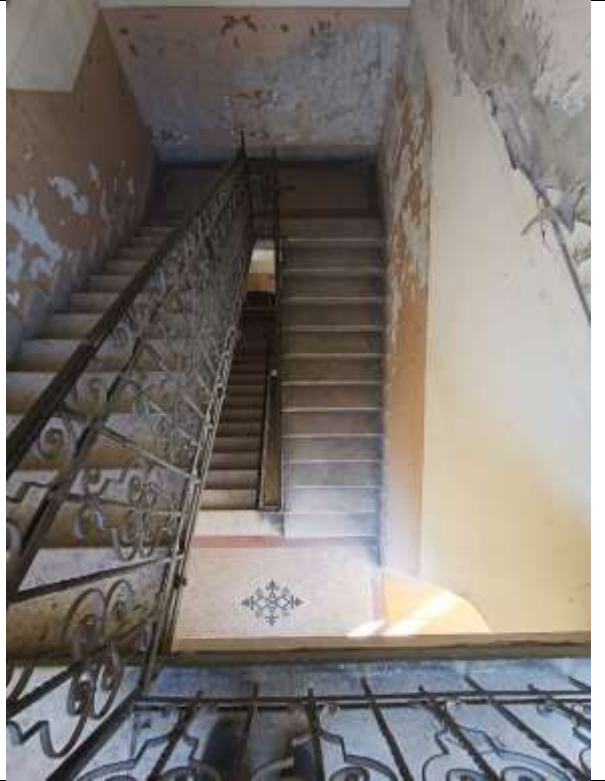
F26	<p>Főlépcsőház</p> <p>Az egyenes, lebegő karok fokain kisebb kitörések láthatók, de a korlátok befogása tűrhető állapotú.</p>
