## TÁJÉKOZTATÓ

Budapest Főváros IX. Kerület Ferencváros Önkormányzatának tulajdonában álló közterületi, továbbá magánterületi ingatlan(ok)on történt fakivágásokról a 2023. decemberében érkezett kérelmek/bejelentések alapján

## Műszeres favizsgálati jegyzőkönyv

Alapadatok	
Helység:	Budapest IX
Helyszín:	Pöttyös utcai metrómegálló
Azonosító:	12976
Felvétel ideje:	2023. július 3.
Tudományos név:	Allanthus altissima
Magyar név:	Mirigyes hályványfa

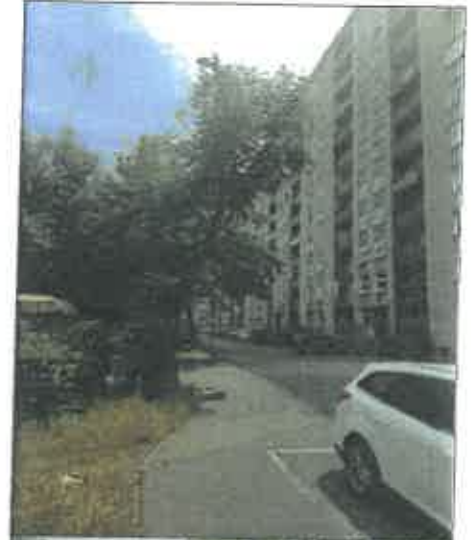
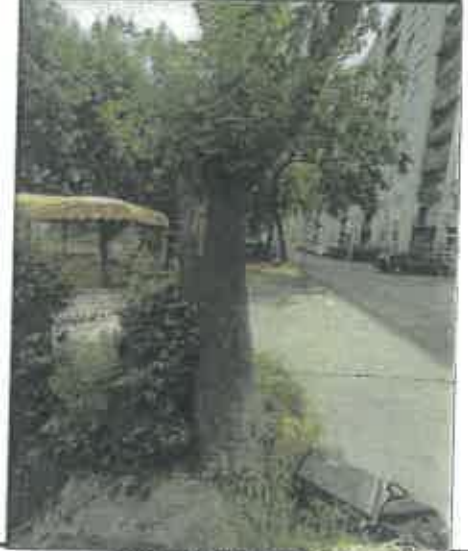
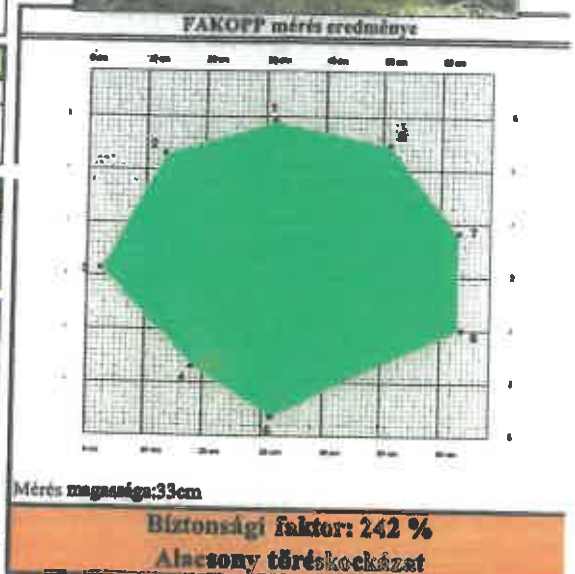
A gyökérzet és gyökérnyak állapota	
	Radó EU-s favizsgálati értékszám: 2
Gyökérzetben és/vagy a gyökérnyakon látható erős felszíni károsodás, jelentősen kedvezőtlen termőhelyen	
Egyéb észrevételbe nem ért járdába és kőpadkőbe, sérült gyökérnyak, burkolatot felnyom

Törzs állapota	
	Radó EU-s favizsgálati értékszám: 3
A törzs egyértelmű károsodás (néhány felszíni seb és korróziós helyek)	
Egyéb észrevétel: részben elhalt. Nagy felületen kéregleválás

Korona és koronaalap állapota	
	Radó EU-s favizsgálati értékszám: 2
Erős koronakárosodás (50% felett)	
Egyéb észrevétel: kifutott, fő szár eltávolítva

Fa egészségi állapota és életképessége	
	Radó EU-s favizsgálati értékszám: 2
Egy évtizeden belül lecsereplendő

Javaslat	
További vizsgálat elvégzése Nem szükséges	
Állapota leromlott, veszélyes környezetére. Kivágását javaslom.
