Kérelem  
1092 Budapest, Ráday u. 31/k – TÁRSASHÁZ  
- 2011. október hó -

## Tartószerkezeti szakvélemény

1092 Budapest IX., Ráday u. 31/K.

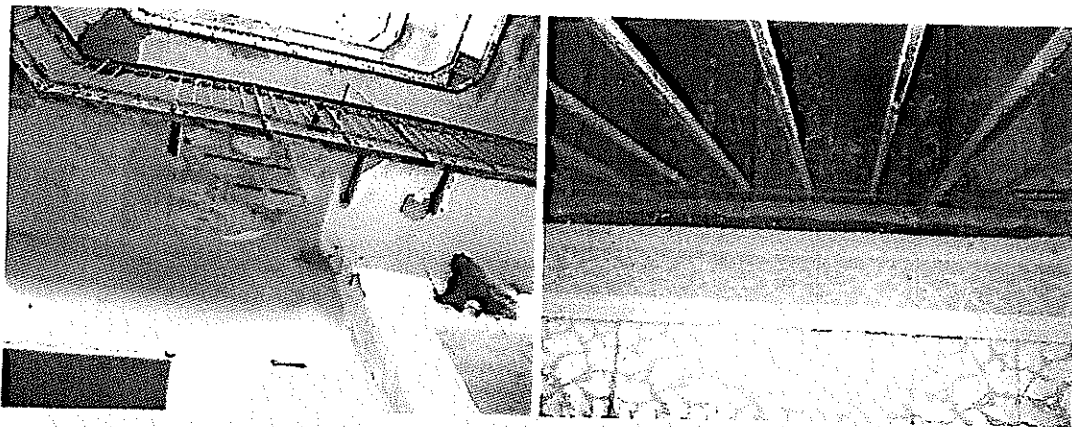
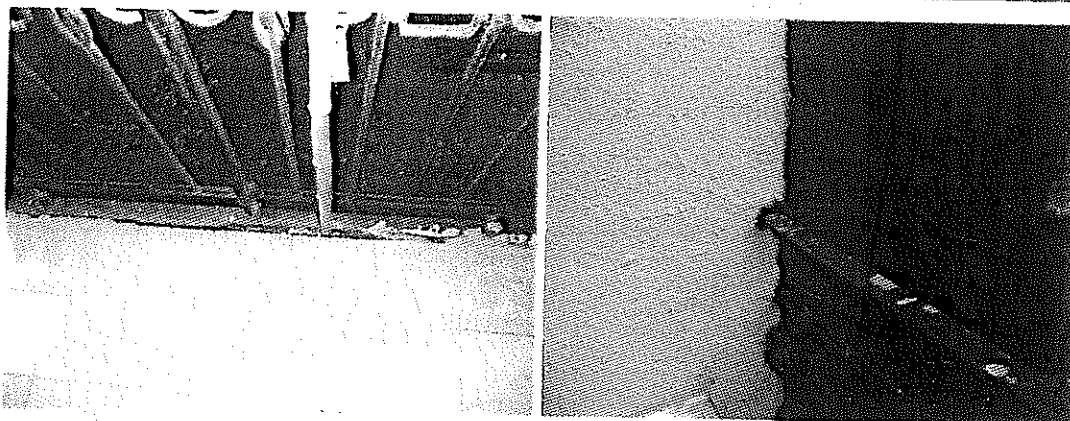
### 1. emelet

Vízvezetési problémák a szegélyeknél, a bal oldali folyosó végén a korlát kapaszkodójának rögzítése a falban esetleges, az acélgerendák közötti vasalt téglabetétek alsó vakolata nagy területen hiányzik, a betonacél itt teljesen elkorrodálódott. A FÜGGŐFOLYOSÓ ÁLLAPOTA VESZÉLYES!

Javasoljuk a függőfolyosók felújítását, amely során a meggyengült lemezmezőket ki kell cserélni új vasbeton szerkezetűre. Meg kell vizsgálni a konzolos acél I gerendák korróziós állapotát, és szükség esetén cserélni is kell őket. Az acél vízzor megépítése a teljes épületen szükséges, mivel vízzor hiányában a csapadékvíz alulról áztatja a függőfolyosók alját, így romlik azok állapota, a vakolat, betontakarás leválik, az acél gerendák korrodálódnak. Hasonló eredményre vezet a járólapok közötti hézagok tömítetlensége. A kipergett fugákat pótolni kell, előtte a mozgó lapokat újra kell ragasztani, a hiányzó, töredezett lapokat cserélni szükséges. Meg kell akadályozni, hogy a szegélygerenda mögé a víz bejuthasson. A víz megfelelő lefolyása most sincs megoldva. Az esővíz szabadon tud az acél U peremgerenda mögé folyni, és ott oly szintű fagyási-korróziós károsodást okozni, ami további szakaszok romlását fogja jelenteni a későbbiekben. A legfelső szintű vasbeton konzolos függőfolyosó vasbeton lemeze rossz állapota szintén beavatkozást igényel. A korlátok, acél konzolgerendák, szegélygerendák rozsdátlanítása, korrózió elleni védőfestékekkel való lefestése is elvégzendő.

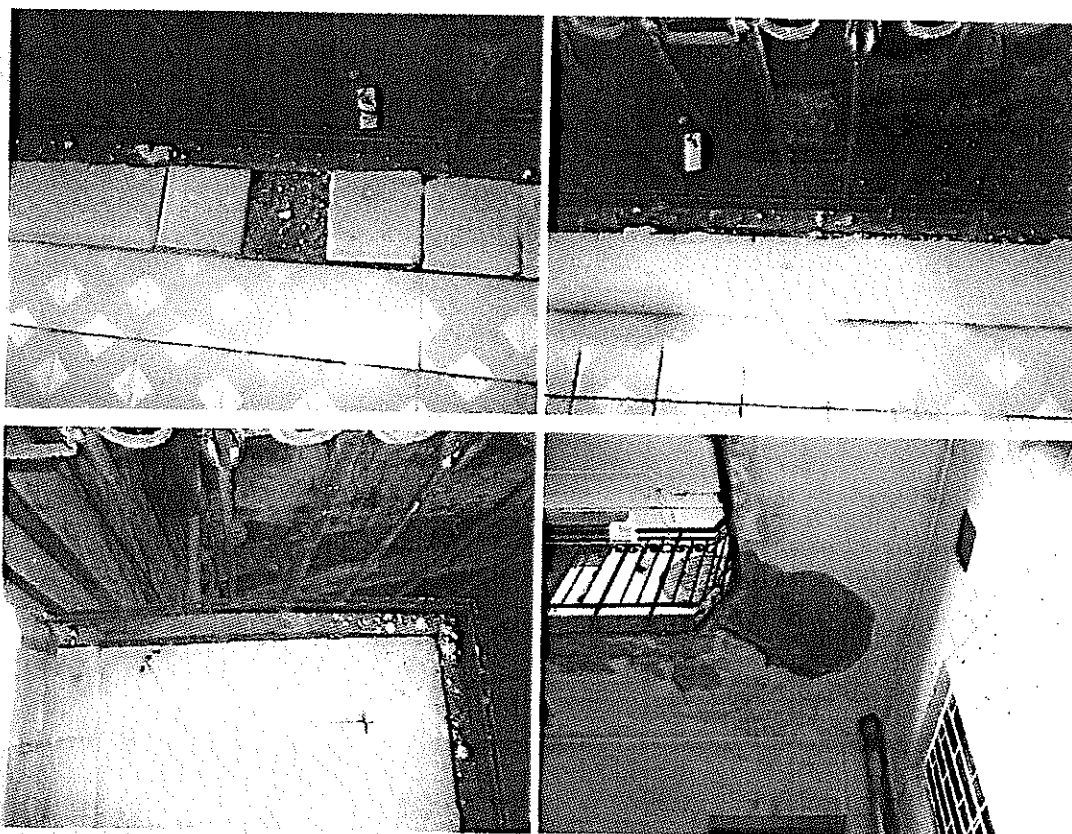
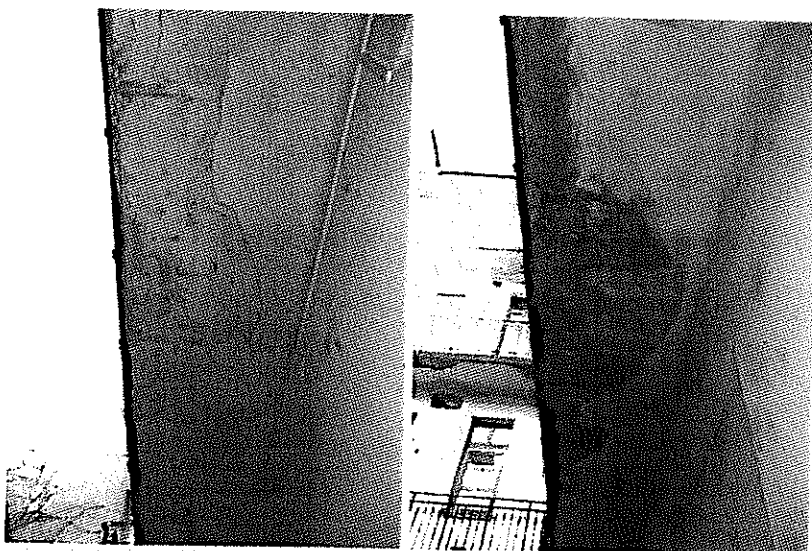
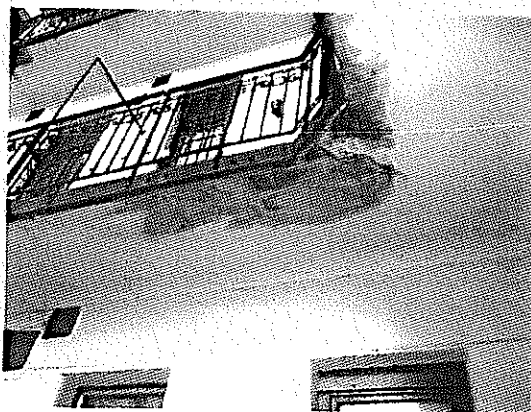
*2. emelet*

Vízvezetési problémák a szegélyeknél, a hiányzó kőlapon keresztül a víz szabadon bejut a szerkezetbe, az acélgerendák közötti vasalt téglabetétek alsó vakolata nagy területen hiányzik, a betonacél itt teljesen elkorrodálódott. A FÜGGŐFOLYOSÓ ÁLLAPOTA VESZÉLYES!

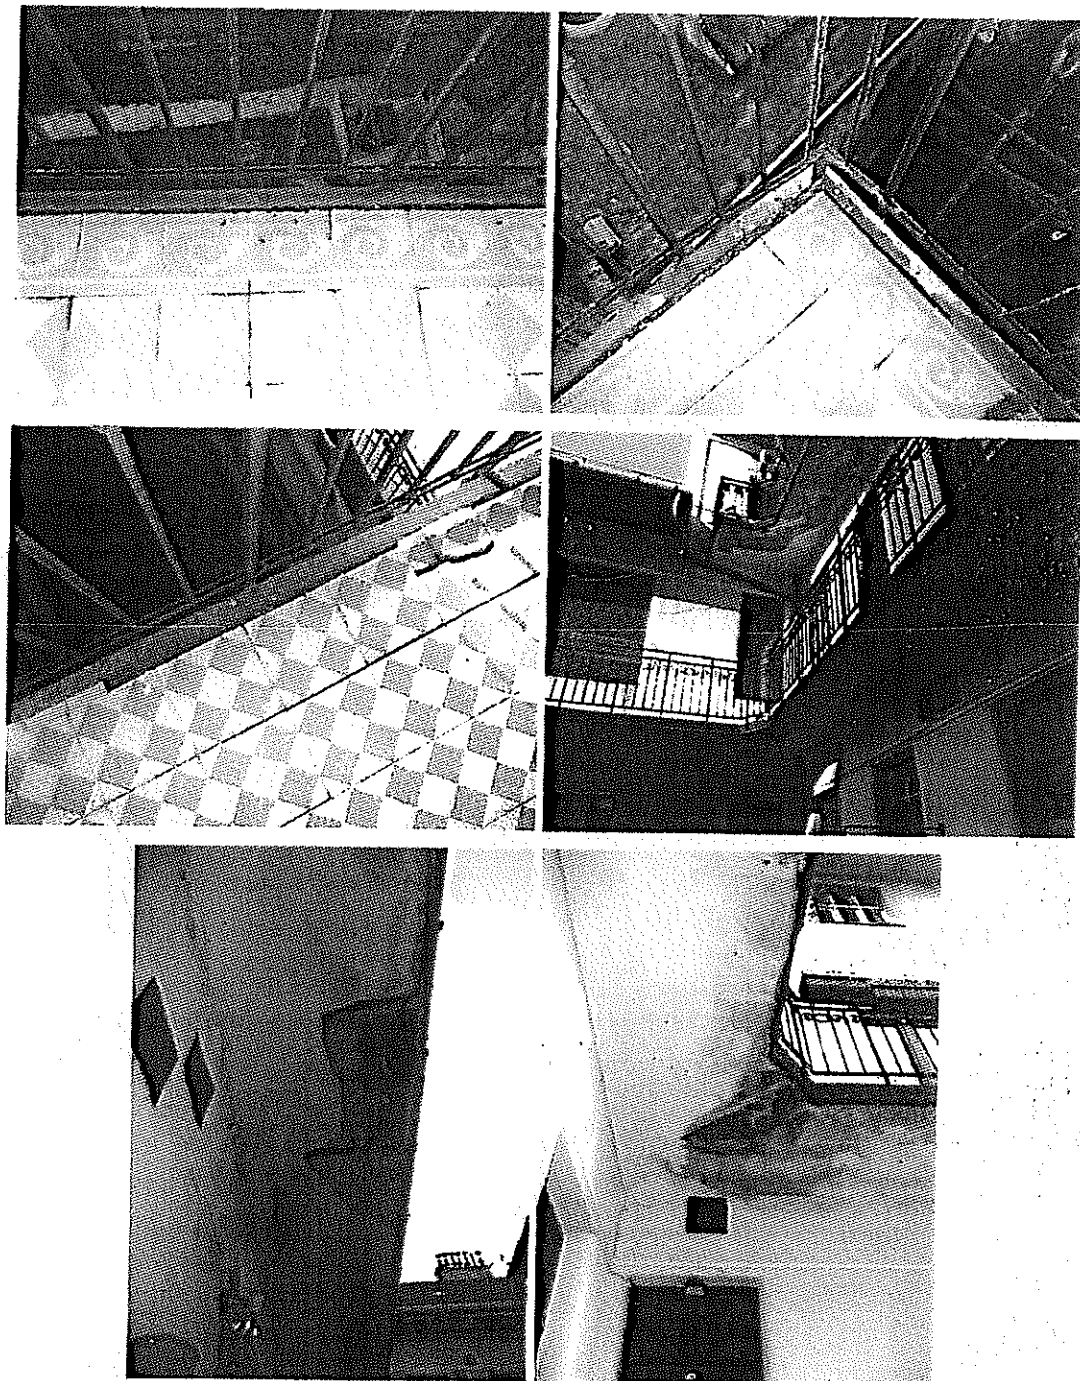
3. emelet

Vízvezetési problémák a szegélyeknél, a törött kőlapon és a kőlapok között (fugák hiánya) a víz szabadon bejut a szerkezetbe, az acélgerendák közötti vasalt téglabetétek alsó vakolata nagy területen hiányzik. A FÜGGŐFOLYOSÓ ÁLLAPOTA VESZÉLYES!

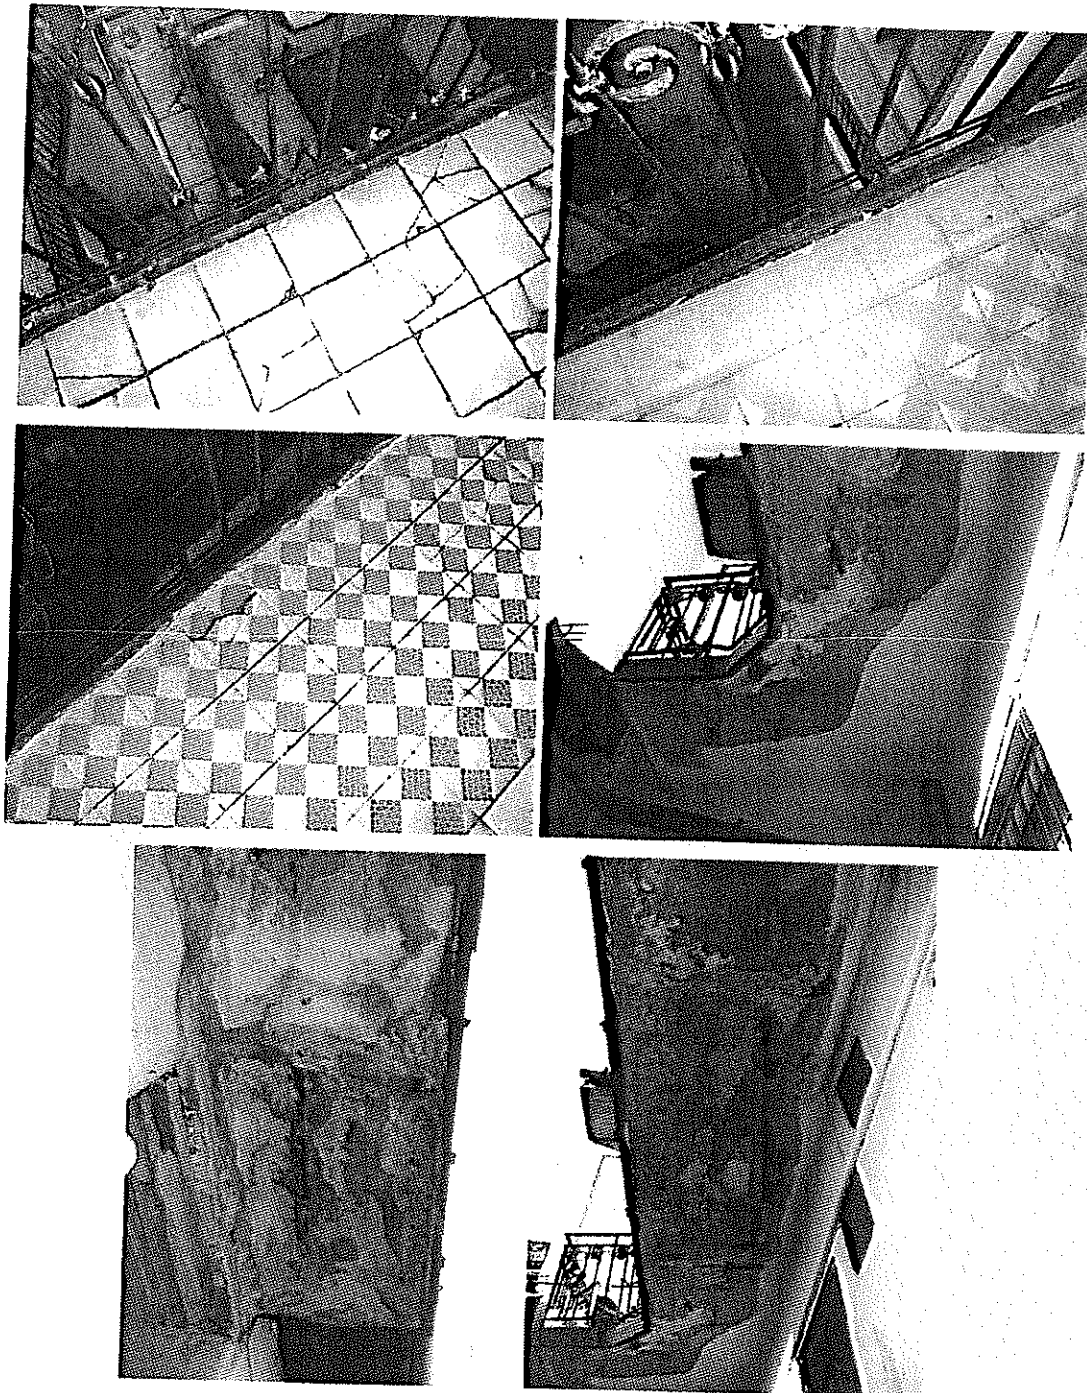
4. emelet

Vízvezetési problémák a szegélyeknél, a töredezett kőlapokon keresztül a víz szabadon bejut a szerkezetbe, az acélgerendák közötti vasalt téglabetétek alsó vakolata nagy területen hiányzik, a betonacél itt teljesen elkorrodálódott. A FÜGGŐFOLYÓSÓ ÁLLAPOTA VESZÉLYES!

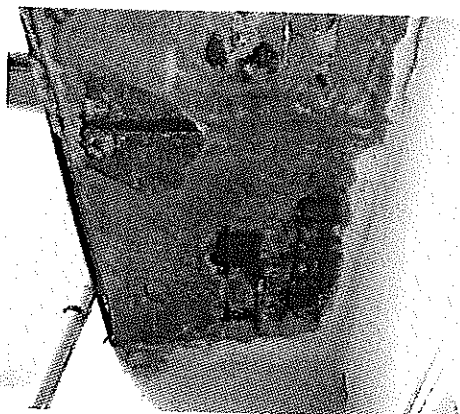
5. emelet

A függőfolyosó aljáról a betontakarás nagy felületen teljesen hiányzik. A napvilágra került betonacél itt teljesen elkorrodálódott. A FÜGGŐFOLYOSÓ ÁLLAPOTA VESZÉLYES!

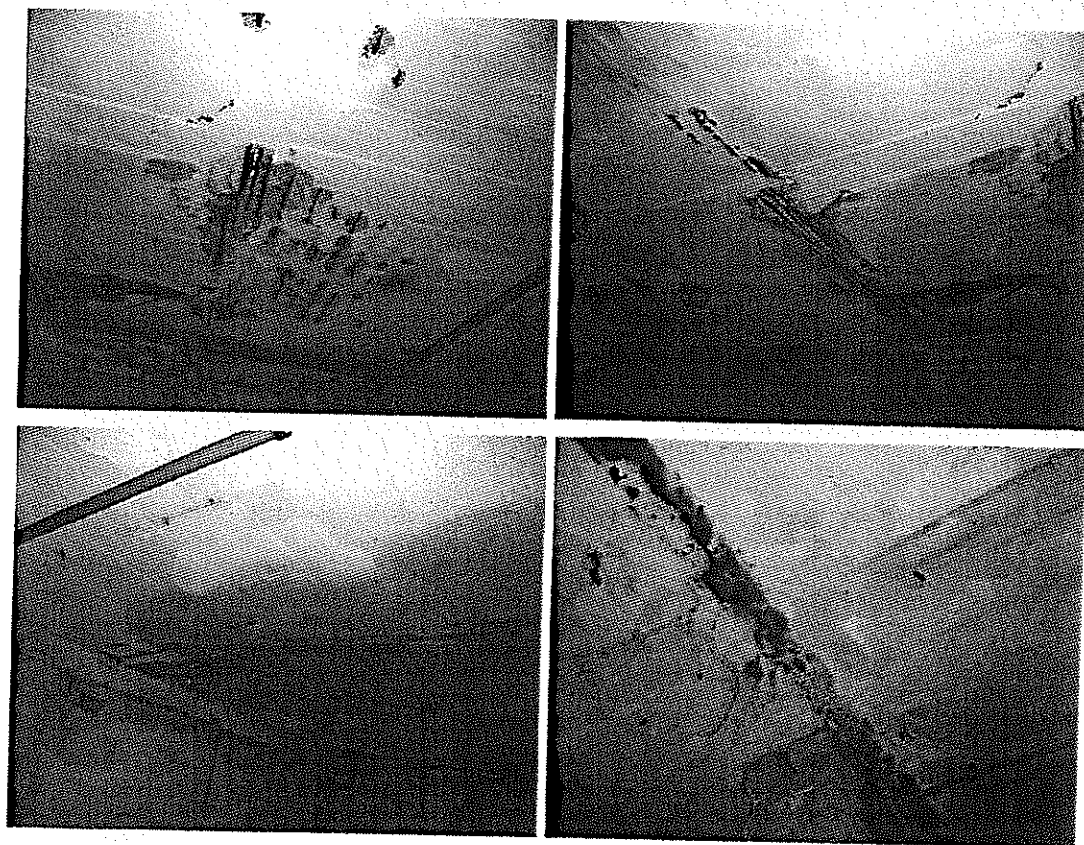
4. Pincefödém

A volt „Autokeres” pincéről egy évvel ezelőtt 2009. március 9-én készítettünk egy szakvéleményt. A szakvéleményben az udvarfödém szigetelésének hibája miatt a

monolit vasbeton síklemez födém veszélyes állapotára hívtuk fel a társasház figyelmét, és a födém aládúcolását javasoltuk. A mostani bejárás során azt tapasztaltuk, hogy nem készült el a födém aládúcolása.

Az „Autokeres” pince monolit vasbeton síklemez udvarfödémének aládúcolását továbbra is indokoltnak tartjuk. Az épület alatti födémmezők acél gerendáinak alsó talplemeze alulról folyamatosan korrodálódik a párás pincelevegő hatása miatt. Javasoljuk az acélgerendák alulról történő rozsdátlanítását, és korrózió elleni védőfestékkel való lefestését.

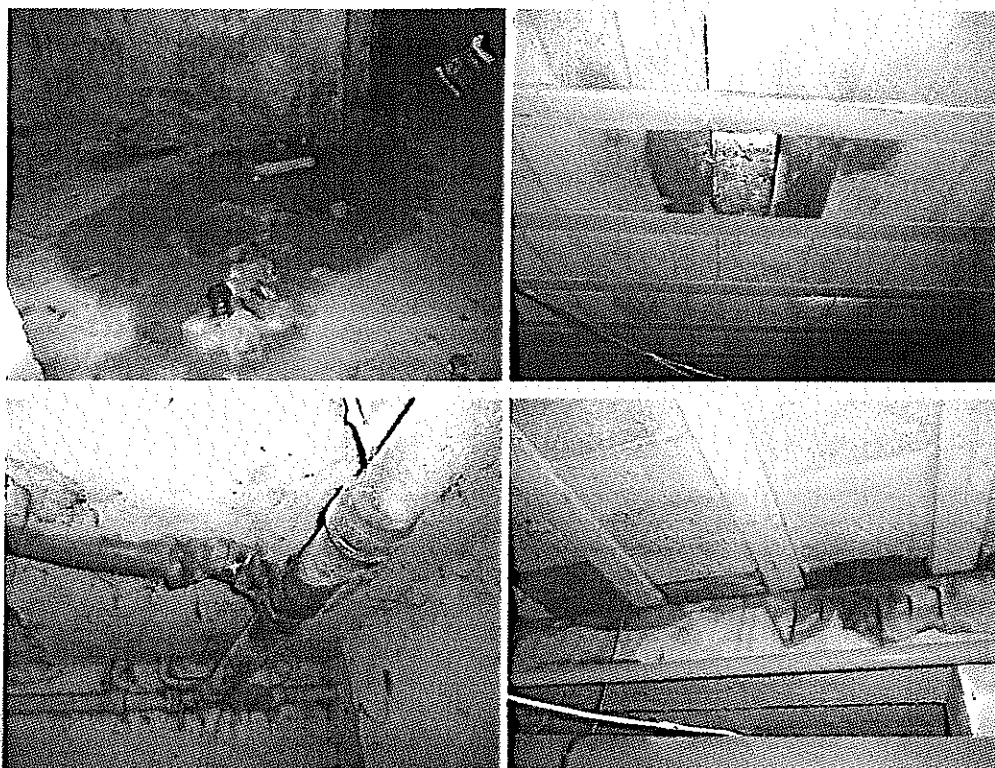
2009. március 3-án helyszíni bejárást tartottunk az épületen. Megtekintettük a két külön bejáratú pinceszakaszt, illetve szemrevételeztük a függőfolyosók állapotát. A szemlét a volt „Autokeres” pincében kezdtük. Az udvar alatti földem előregyártott feszített vasbeton gerendás-béléstartes kialakítású. Az udvarföldem szigetelése nem tölti be a funkcióját, mivel a mennyezet több helyen nedves, annyira, hogy a pince padlója is vizes. A gépészeti vezetékek állapota is siralmas. A vezetékek illesztése nem vízzáróak, a csövek alatt szintén megfigyelhető a pince padlóján vizesedés.

A szemrevételezés alapján az alábbi szakvéleményt adjuk. A volt „Autokeres” pince földem az udvar alatt ázik. A vízszigetelés helyreállítása szükséges, mivel az ázás miatt a vasbeton gerendák, födémlemezek vasalása fokozatosan romlik. A monolit födémszakasz vasalása már oly mértékben elkorrodálódott, hogy a **pincefödém állapota veszélyes!** A monolit födémszakasz aládúcolandó! Az udvarfödém szigetelése mellett a lábazat szigetelését is meg kell oldani!

A gépészeti vezetékek illesztése, tömítettsége helyreállítandó, mert a folyamatos áztatás hatására a földes pincepadló átnedvesedik. Az alapozás alatti termelt talaj

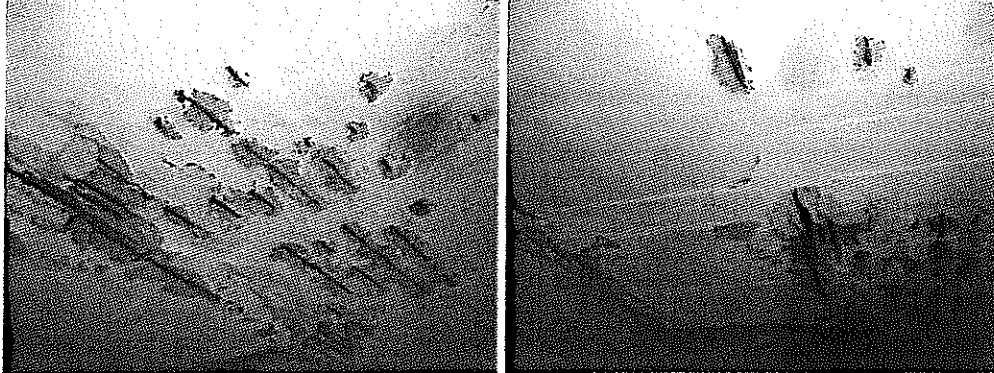
Az előregyártott földemmező mellett a régi földemmező monolit vasbeton síklemezként került kialakításra. A földemek alulról teljesen elveszítették

betontakarásukat, a födém alsó vasai több helyen kilátszanak, elkorrodálódtak, kézzel könnyedén eltörhetőek a vasak.

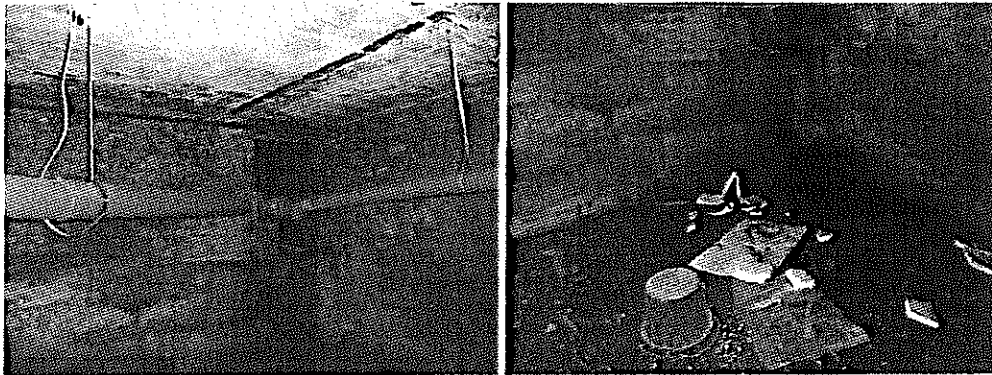
A Ráday utca felé történő szennyvízkiállásnál a csővezeték eldugulása miatt visszatörlik a szennyvíz iszap, ami a pincei vezetékszakaszon a padló elázását okozza.

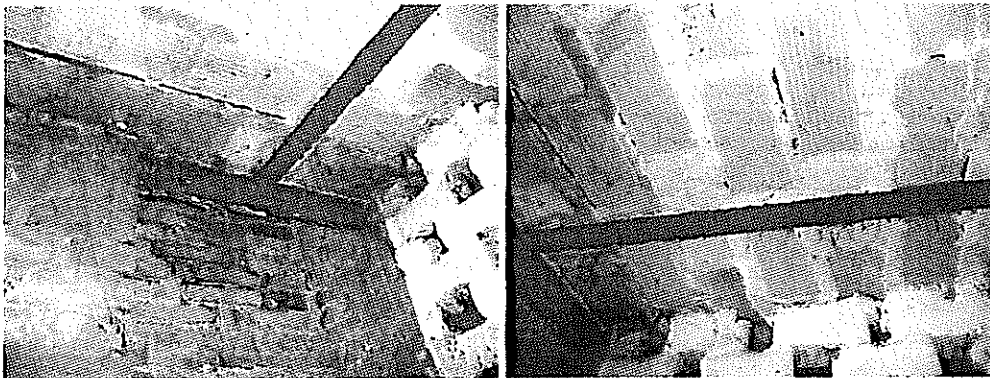
A Ráday utca felé eső bejárattal rendelkező másik pinceszakasz jobb állapotú. A pincefödém elsődleges tartószerkezetét jelentő acél I gerendák erősen korrodálódtak.

A Ráday utca felől nézve bal oldali pinceszakasz ugyan jobb állapotú, de az acél födémgerendák korrózióvédelmét meg kell oldani, hogy a talajpára miatt a gerendák állapota tovább ne romolhasson.

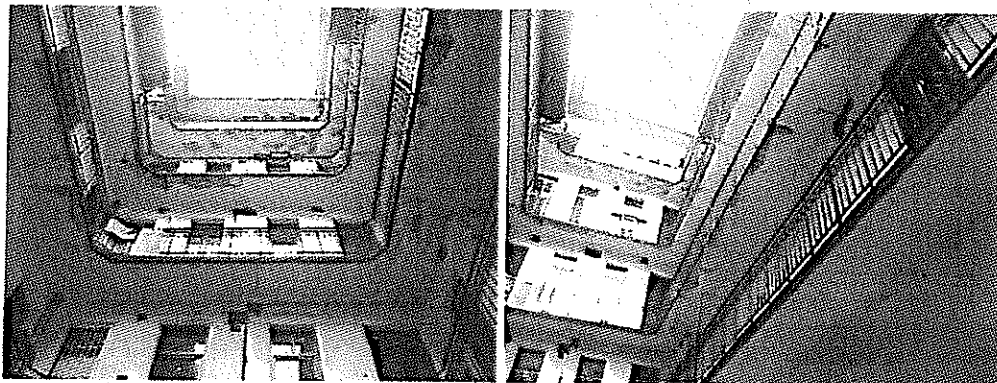
A jobboldali épületszárny függőfolyosója acélgerendás-téglabetétes kialakítású. A téglabetétes földem alja vakolt, ám több helyen a csapadék, illetve elégtelen vízzel kialakítás miatt alulról ázik, ami vakolat foltos leválásához vezetett.

A függőfolyosók alsó vakolatai több helyen már hiányoznak. Ennek oka, hogy a csapadékvíz a függőfolyosó kőlap burkolatán keresztül, illetve az elégtelen vízzel kiképzés miatt alulról is eljut az alsó vakolati rétegig. Fagy hatására a vakolat a fényképeken látható módon darabosan elválk. A korlátok meglehetősen lazák. Az MSZ 15021/1-86 szabvány 2. táblázatának 18. sora szerint a korlátra ható  $0,3 \text{ kN/m}$ -es megoszló teherre kellene a korlátnak megfelelni, de azok ezt a terhet nem lennének képesek felvenni. A függőfolyosók felújítandók, ami a burkolat, szegélygerenda, vízzel, alsó vakolat teljes felújítását igényli.

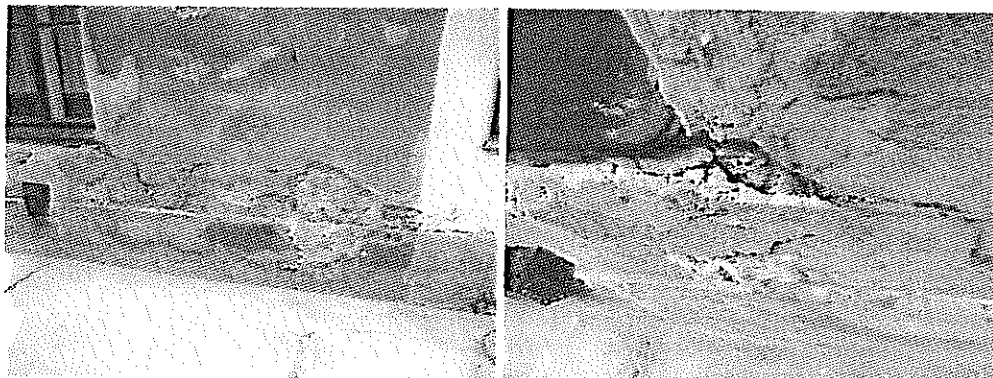
A földszinti udvari falak alulról jelentősen nedvesednek. A falak vakolata mállott, kézzel nagy darabok egyben leválnak. A falak nedvesedése egyrészt statikailag is kifogásolható, de a belső oldali falsíkok penészedése az egészségre is káros hatású.
