Tárgy: védett templomok felújítása

MŰSZAKI LEÍRÁS

az Assisi Szent Ferenc Ferencvárosi Főplébánia fűtési rendszerének javítása és korszerűsítése, a pinceszinti elektromos hálózat munkáinak befejezése és az utcai hittanterem tönkrement bejárati biztonsági rácsának cseréjé munkáiról

FOTÓDOKUMENTÁCIÓ

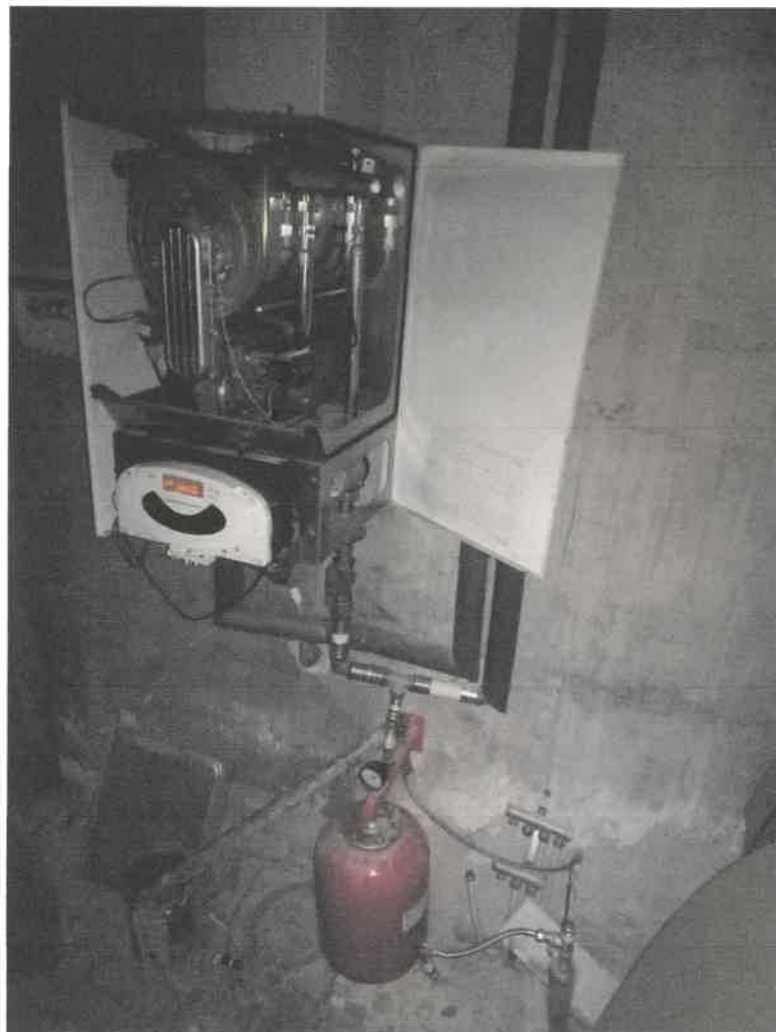
Az első és a második emelet fűtését biztosító ARISTON gázkazán meghibásodott, javítása szükséges, ennek hiányában az épület emeleti szintjeinek fűtése nem biztosított, az itt lévő lakások és irodák fűtés nélkül maradnának! Néhány éve a braziliai Katolikus Shalom Közösség beköltözésekor

A hibás és javítandó gázkazán

csak ideiglenes jelleggel tudtuk kialakítani az emeleti részek fűtését, amelyet a gázkazán javításával egyidejűleg végleges formába kellene átalakítani. A fűtési rendszer korszerűsítése során a gázkazánhoz szükséges kiegészítő berendezések beépítését, a rendszer átalakítását és összekapcsolását a földszinti fűtési rendszerrel, a vezérlés korszerűsítését és a hálózat -, valamint a kazánok kitisztítását kell elvégeznünk.

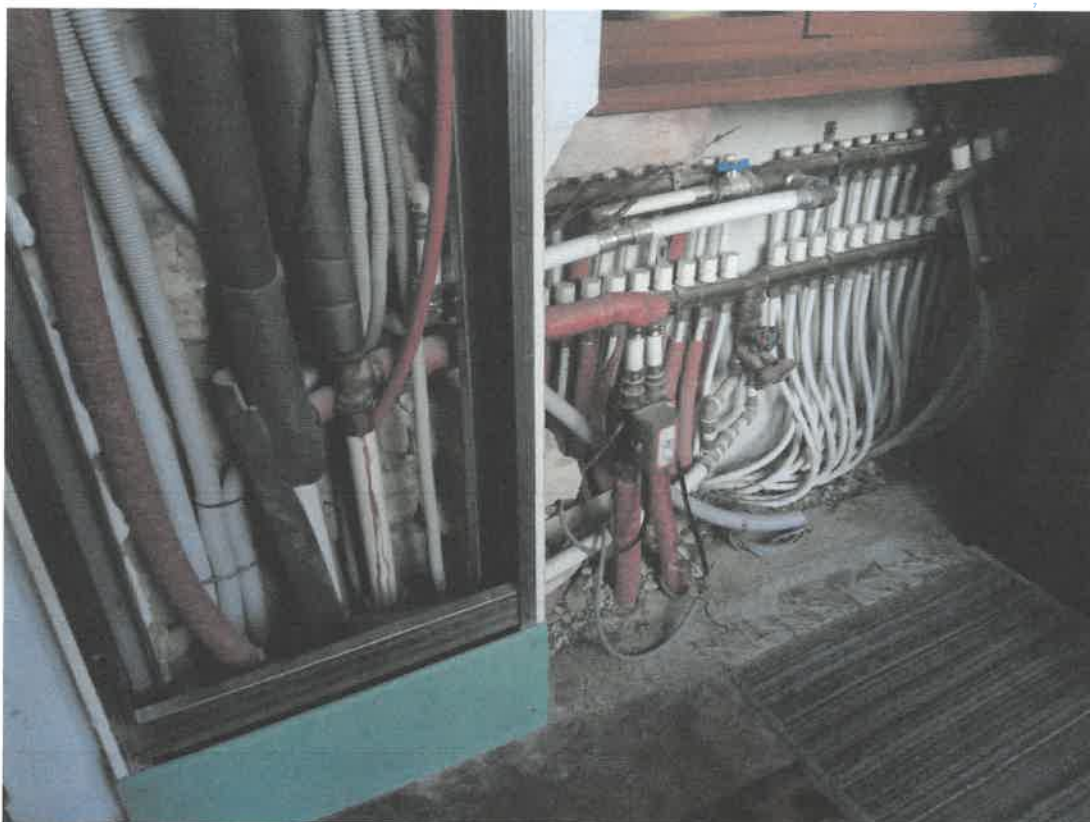
A korszerűsítésre váró fűtési hálózat

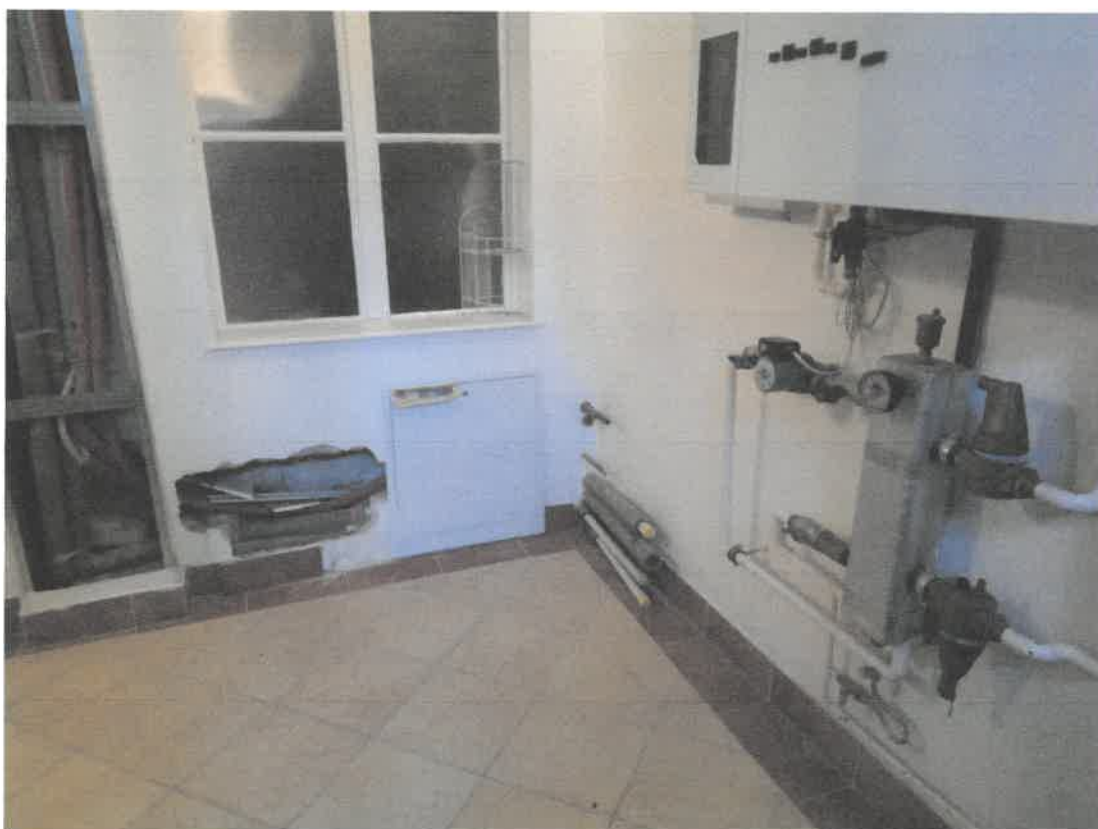
A földszinti és az emeleti fűtési rendszerek összekapcsolása

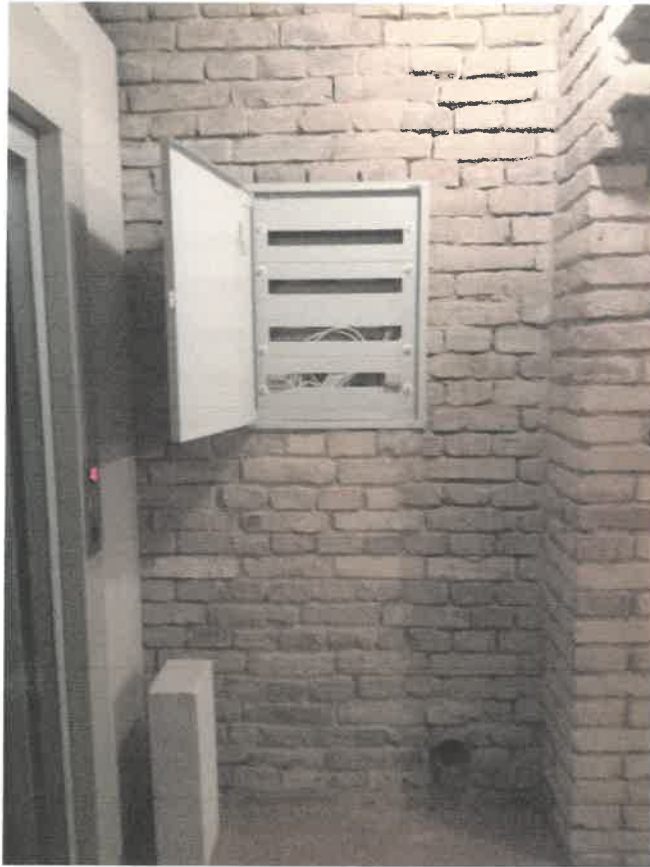
A pince felújítása és átalakítása során nem maradt pénz a befejező munkákra. Emiatt az elektromos hálózat kiépítési munkái is félbe maradtak. A főbejárat mellett lévő mérőórától a pincei főelosztóig a gerincvezeték kiépült, de nem kötöttek még rá. Az alapvezeték hálózatát a főelosztótól kiépítettük. Jelenleg a régi-, eredeti betáplálási helyről egy ideiglenes elektromos hálózat van a pincében, a régi falon kívüli vastag vezetékek és világítótestek felhasználásával. A befejező munkák során leválnánk a régi betáplálásról és az új, már kiépített betáplálásra kötnénk rá. Az ideiglenes (régi) elektromos hálózatot elbontjuk. A főelosztóba a kismegszakítókat és az egyéb szükséges szerelvényeket beépítjük. A falakon lévő kábeltartó konzolokat a tervek szerint leburkoljuk és felszerelvényezzük a kapcsolókkal, konnektorokkal és egyéb aljzatokkal, valamint elvégezzük a szükséges kötéseket is. Végül felszereljük a világítótesteket.

A főelosztó tábla

A régi, ideiglenes elektromos hálózat bontása, a főelosztó szerelvényezése és
bekötése, a kábeltartó konzolok burkolása és szerelvényezése kapcsolókkal és egyéb
aljzatokkal, világítótestek felszerelése, pincei főelosztó rákötése a mérőórára.

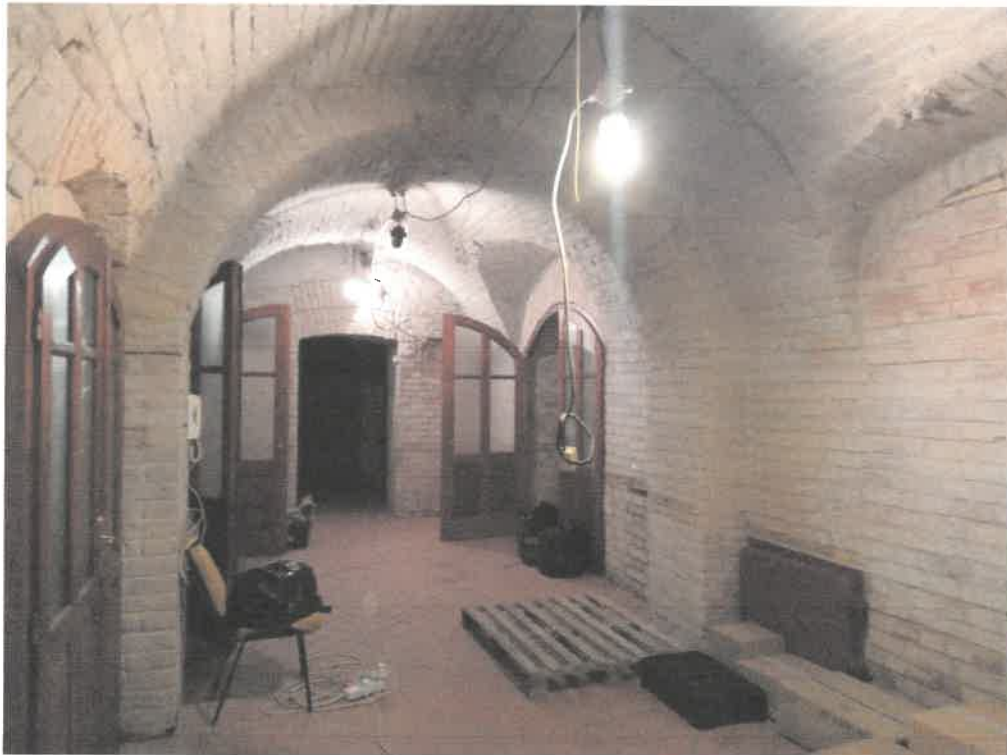
Ideiglenes kábelek, megépült új alapvezeték hálózat

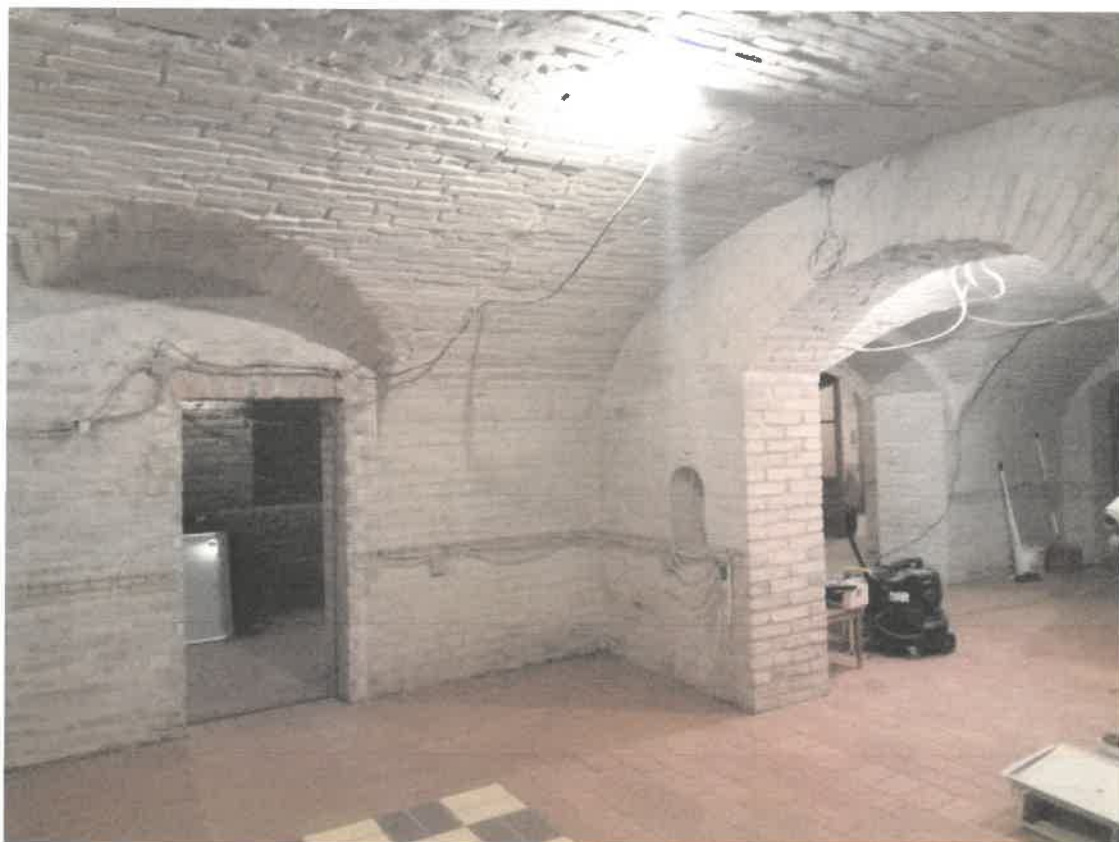
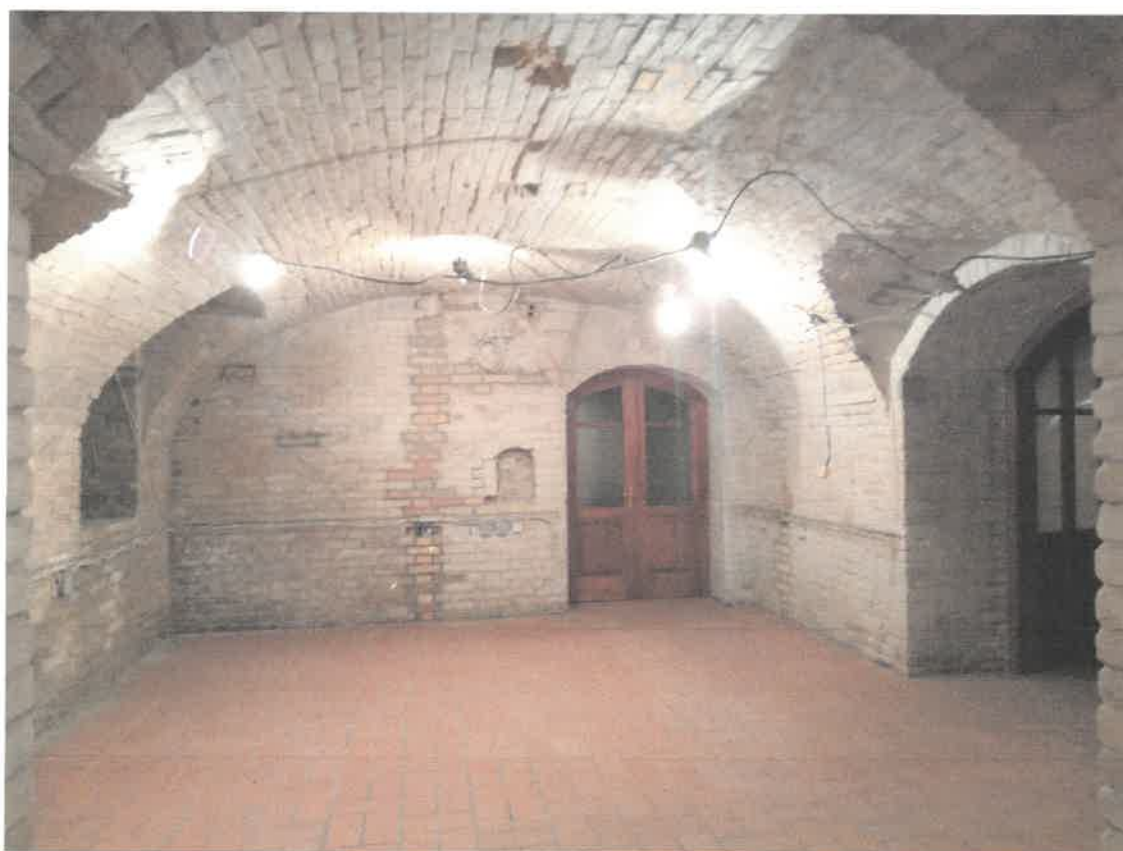
Ideiglenes kábelek, megépült új alapvezeték hálózat

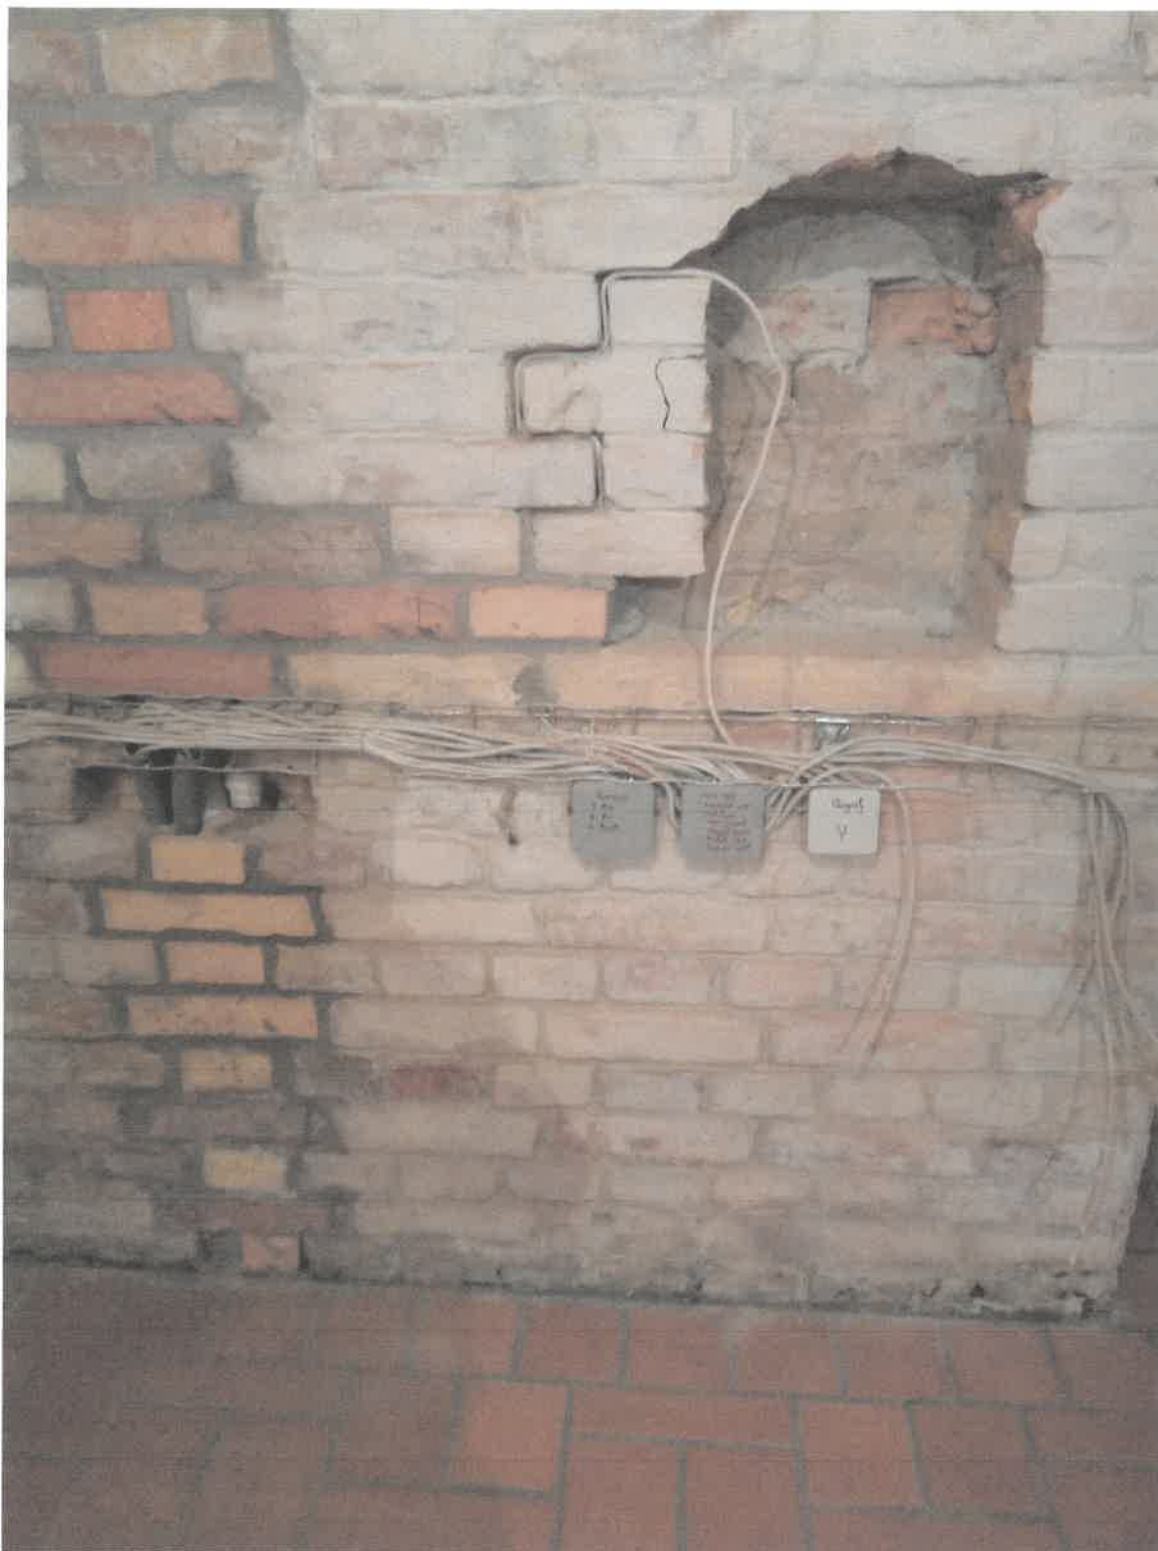
Kábeltartó konzolok és az elektromos vezetékek

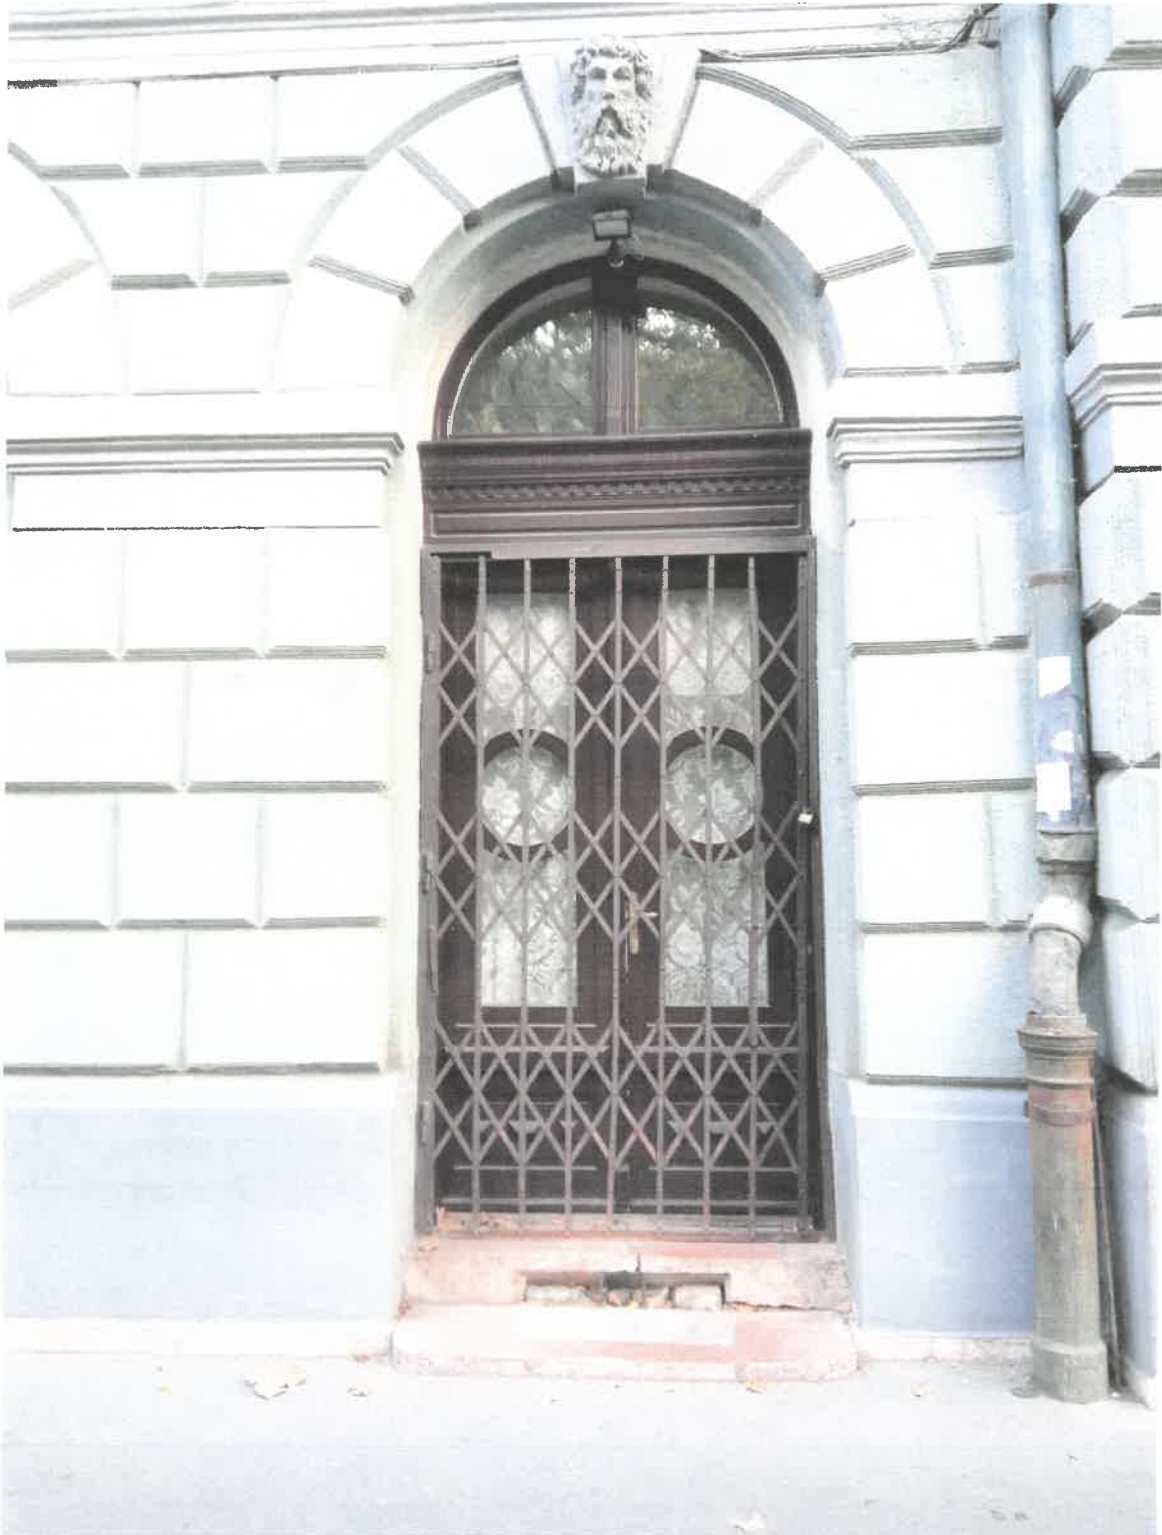
Az utcai külső hittanterem bejárata előtt lévő több évtizede épült ollós biztonsági rács tönkrement, nem lehet rendesen használni, várhatóan néhány héten belül használhatatlanná válik. Helyére egy elektromos működtetésű biztonsági detektív rácsot szerelnénk be. Az évekkal ezelőtti portálcseré során olyan bejárati ajtót építettünk be, amely fölé belső redőnytöket készítettünk a később beszerelendő felhúzható biztonsági rács részére. Az elektromos betáplálás részben már kiépítésre került.

A tönkrement ollós biztonsági rács

A régi ollós biztonsági rács bontása, új elektromos működtetésű biztonsági detektív
rács beszerelése belső redőnytokba, elektromos szerelési munkák, valamint kőműves
helyreállítási és festési munkák.

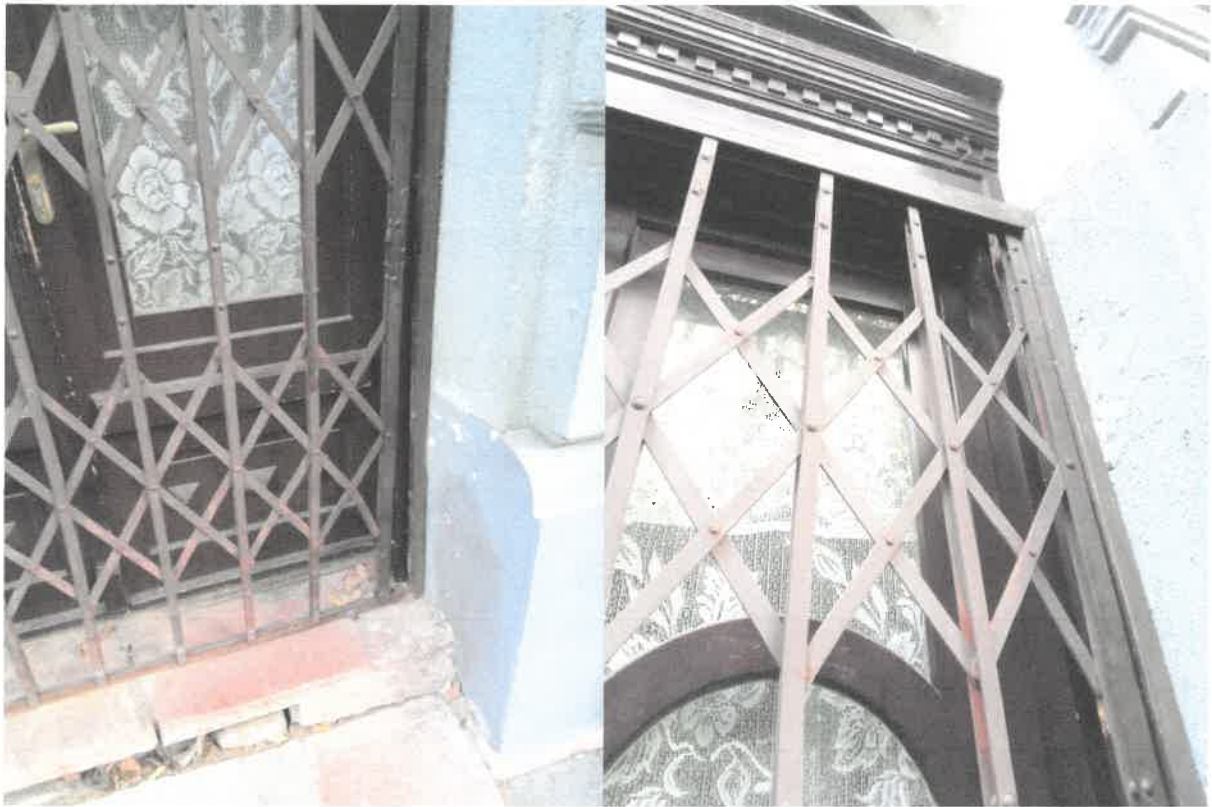
Nem zárható rendesen a hibás rács
