Favizsgálati adatlap

Budapest IX. ker. - Bakáts tér

781

Fraxinus ornus

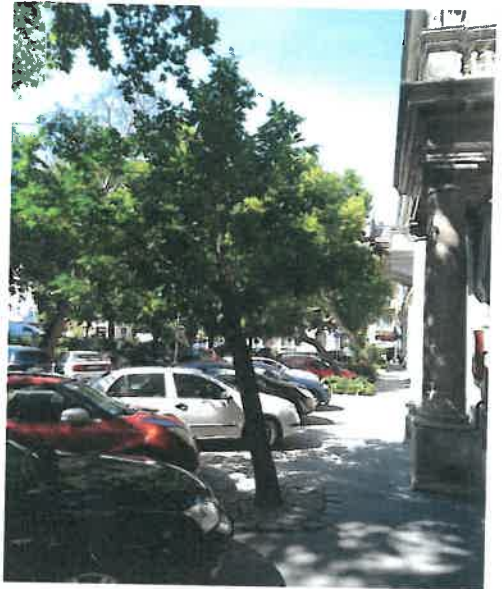
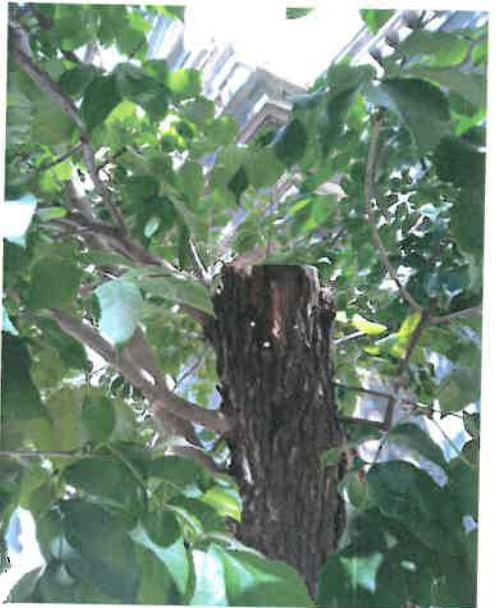
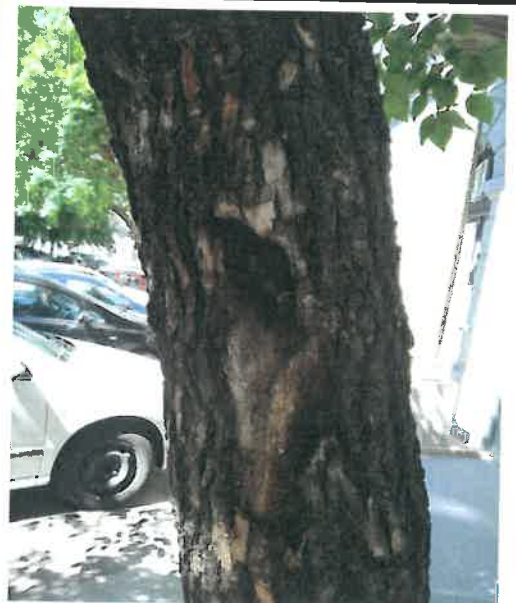
Radó-féle osztályzat (A): 3

Radó-féle osztályzat (B): 3

Radó-féle osztályzat (C): 2

A fa EU-módszer szerinti értékelése
(A+B+C+D+E)/5=40%

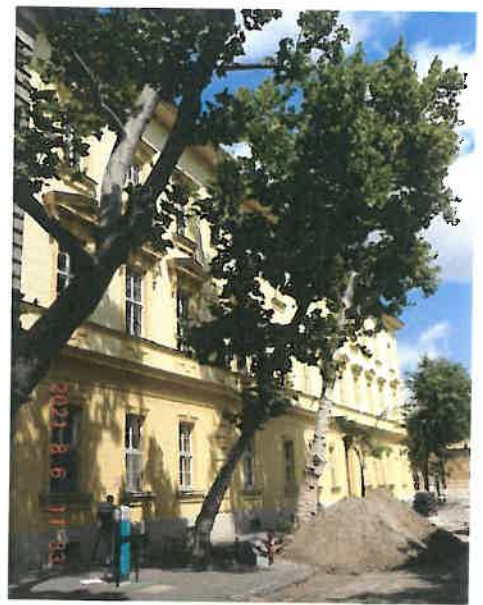
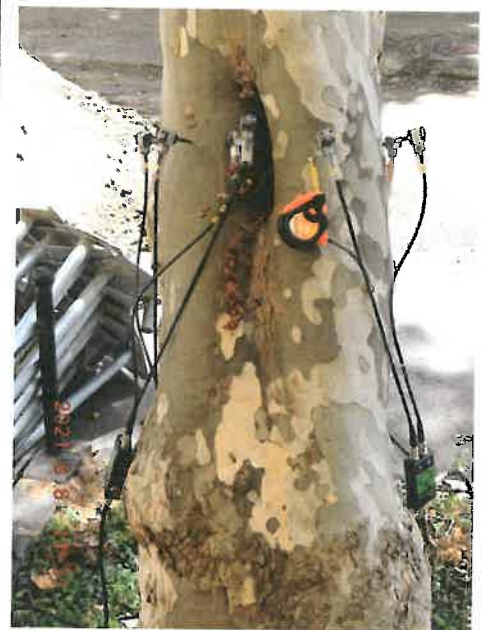
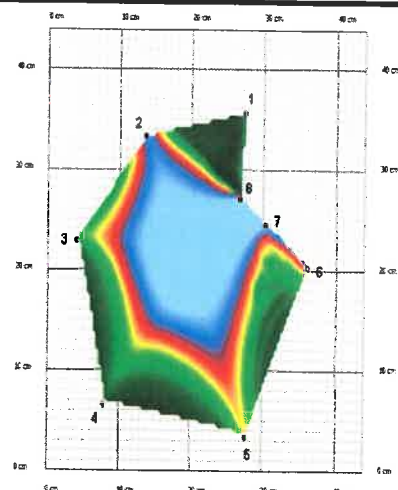
Budapest, Bakáts tér (783)

Radó-féle osztályzat (B): 1

Radó-féle életképességi osztályzat (E): 1

A fa EU-módszer szerinti értékelése
(A+B+C+D+E)/5=20%

Biztonsági faktor: 62 %

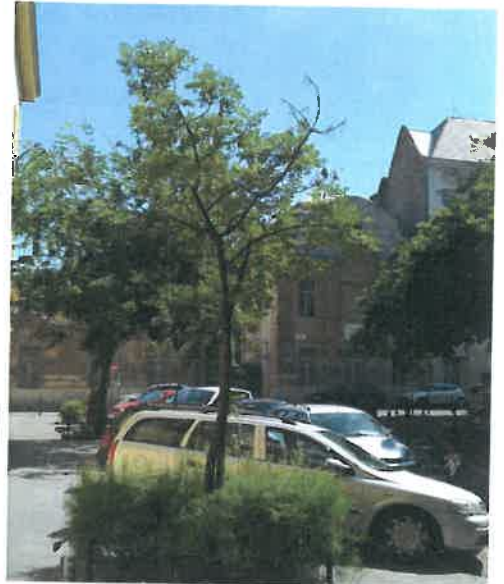
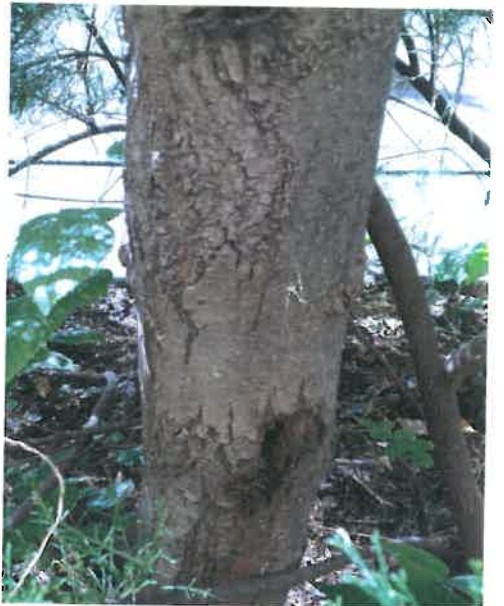
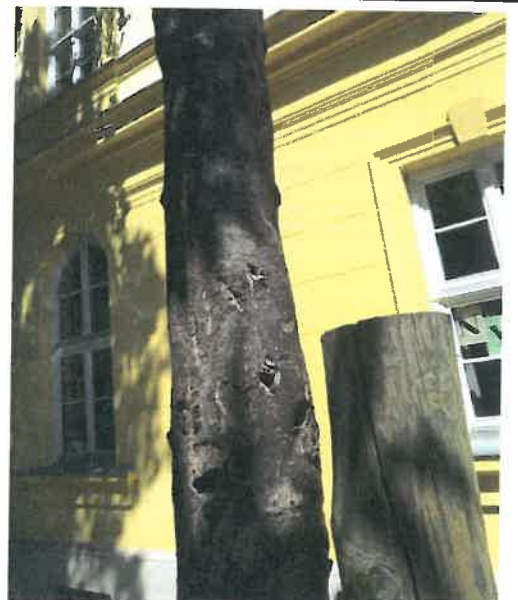
785

Törzs állapota
kéreg sérülés:
fagyrepedés
fátest sérülése
korhadás
odvasodás
ferde növekedés
csavarodott növekedés
több törzs
farontó bogár károsítás
Radó-féle osztályzat (B): 3

Korona állapota
féloldalas
külöpontos
száraz ágak
sérült vágás
odvas vágás
visszavágott
légvezeték a koronában
elszáradó korona
Radó-féle osztályzat (C): 2

A fa EU-módszer szerinti értékelése
(A+B+C+D+E)/5=45%

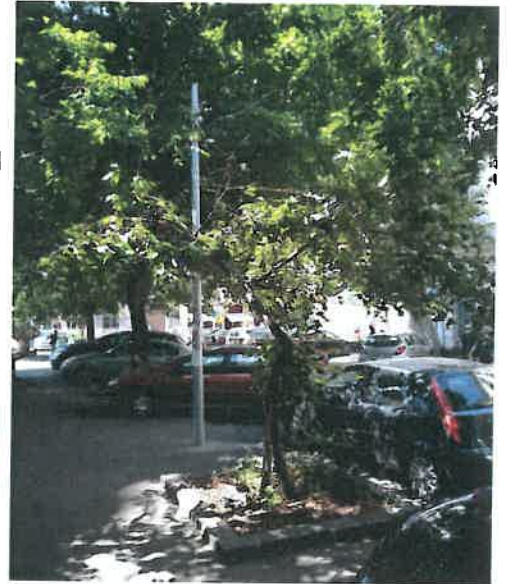
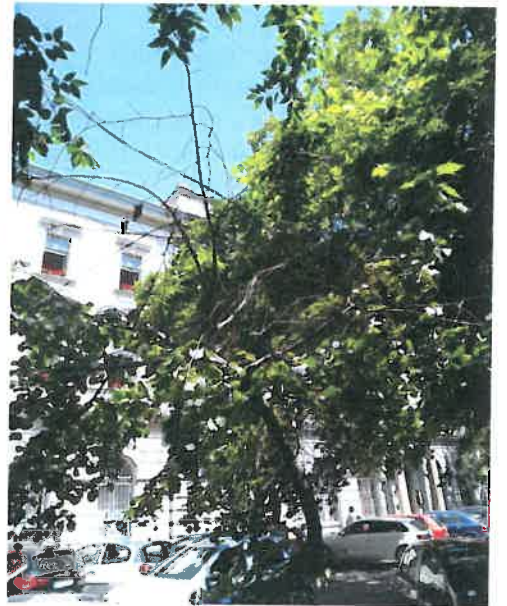
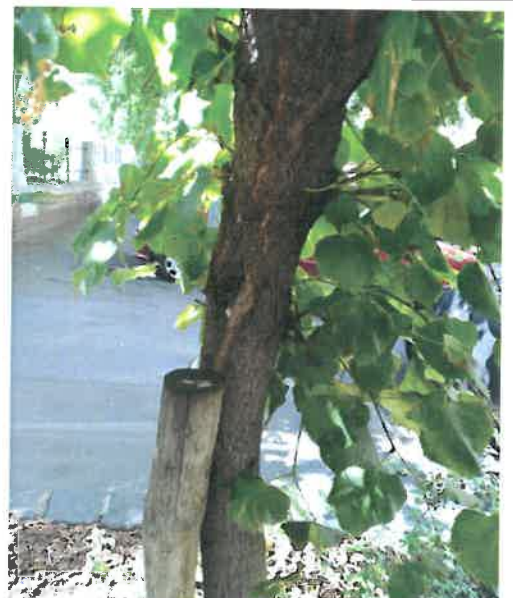
796

Korona állapota	
féloldalal	
külpontos	
száraz ágak	
sérült vázág	
odvas vázág	
visszavágott	
légvezeték a koronában	
letört korona csúcs, elszáradó korona	
Radó-féle osztályzat (C): 3

A fa EU-módszer szerinti értékelése
(A+B+C+D+E)/5=55%

Törzs növekedésű, gyenge falsemete D=8cm

Korona kezelése	
ápoló metszés	
korona ritkítása	
korona könnyítése:	
újítás:	
visszavágott korona kezelése	
vázág odvasodás kezelése	
statikai megerősítés	
alakító metszés, karót elvenni	
Egyedi törzsvédelem biztosítása

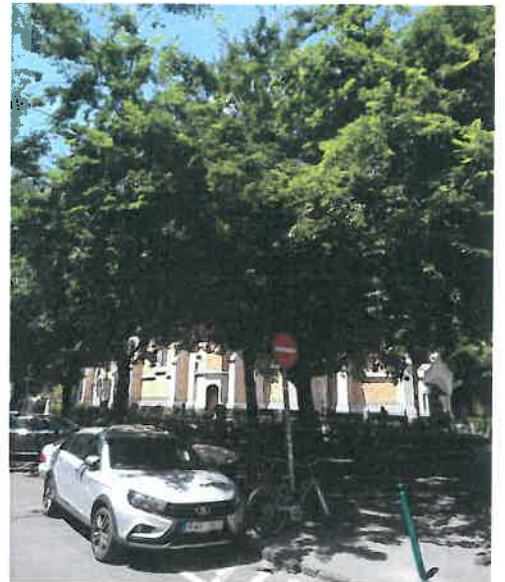
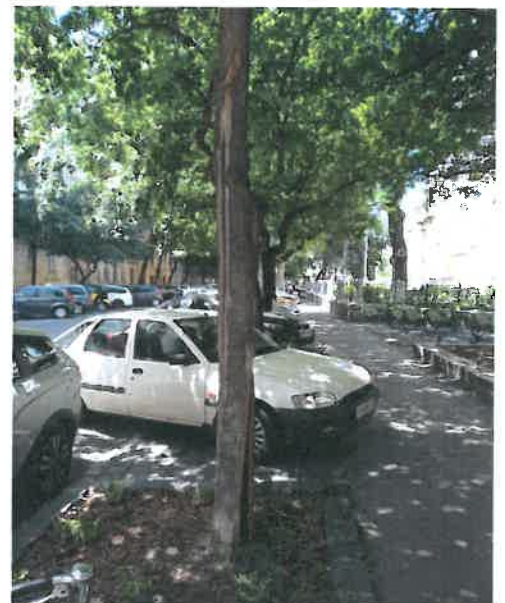
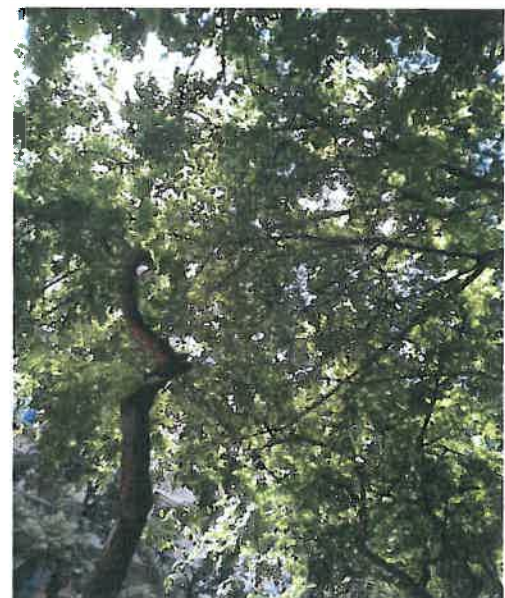
804

Törzs állapota
kéreg-sérülés:
fagyrepedés
fatest sérülése
korhadás
odvasodás
ferde növekedés
csavarodott növekedés
több törzs
végigkorhadott, odvas törzs
Radó-féle osztályzat (B): 2

Korona állapota
féloldalas
kültpontos
száraz ágak
sértült vázág
odvas vázág
visszavágott
légvezeték a koronában
beszáradt ághelyek, el van nyomva
Radó-féle osztályzat (C): 3

A fa EU-módszer szerinti értékelése
(A+B+C+D+E)/5=50%

A fa törzsének többoldali pusztulásából fakadó veszély miatt kivágását javaslom.

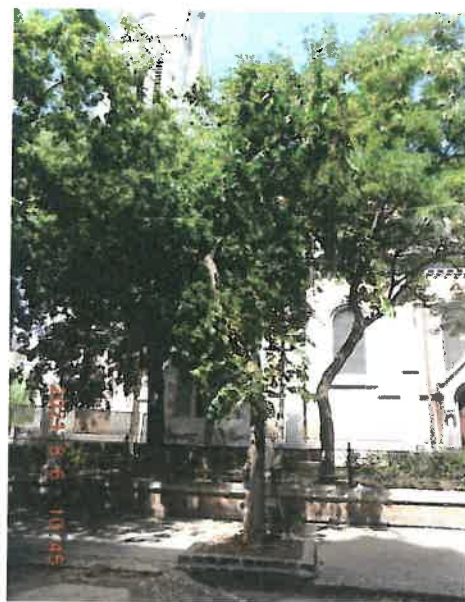
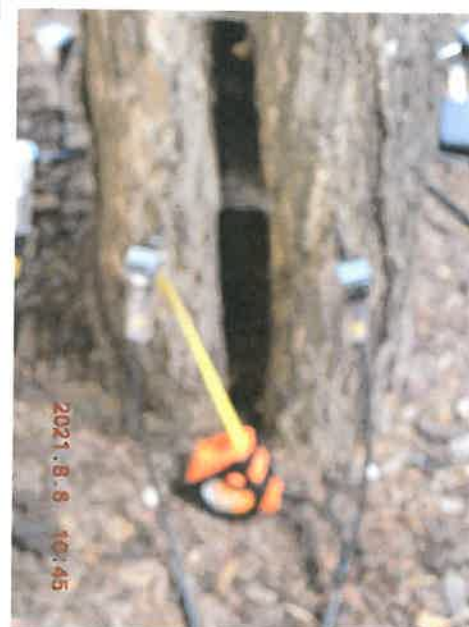
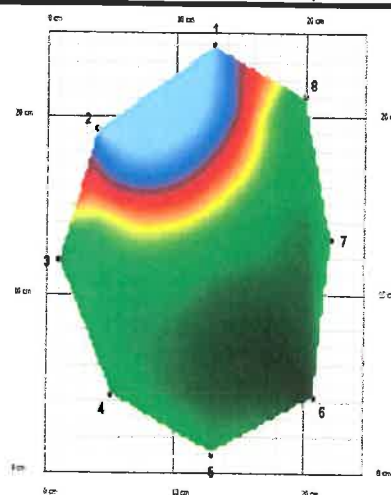
Budapest, Bakáts tér (809) 803

Törzs állapota
kéreg-sérülés:
fagyrepedés
fatest sérülése
korhadás
odvasodás2
ferde növekedés
csavarodott növekedés
több törzs

A fa EU-módszer szerinti értékelése
(A+B+C+D+E)/5=25%

Biztonsági faktor: 75 %

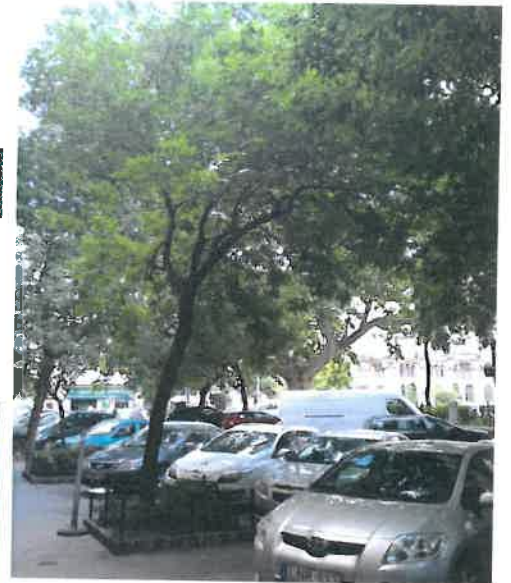
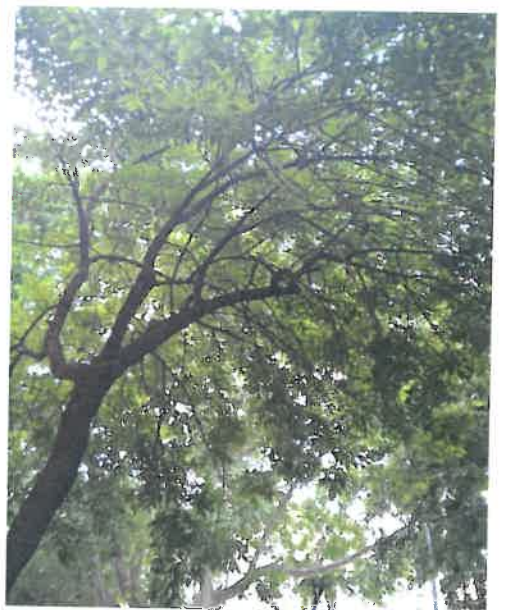
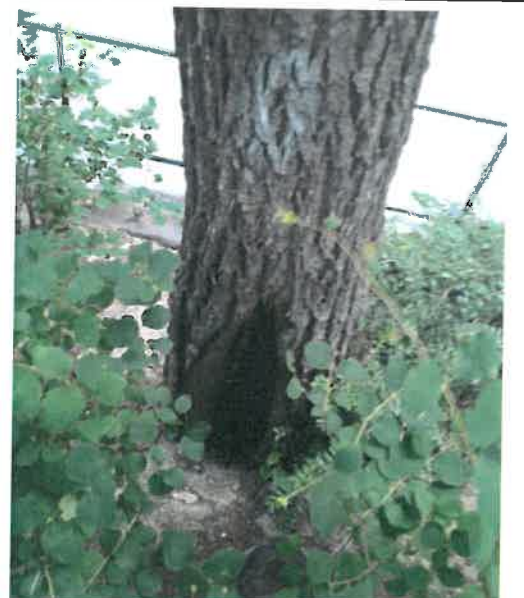
818

Korona állapota
féloldalas
külponos
száraz ágak
sérült vágás
odvas vágás
visszavágott
légvezeték a koronában
korhadt vágás, gombás

A fa EU-módszer szerinti értékelése
(A+B+C+D+E)/5=40%

FAKOPP vizsgálat törzsbiztonság értéke (2019)
41 %

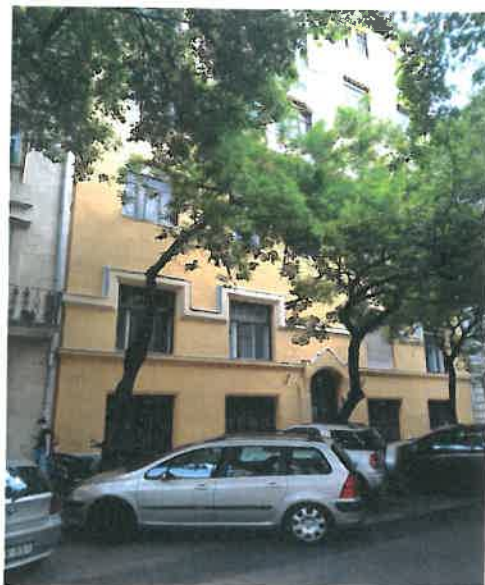
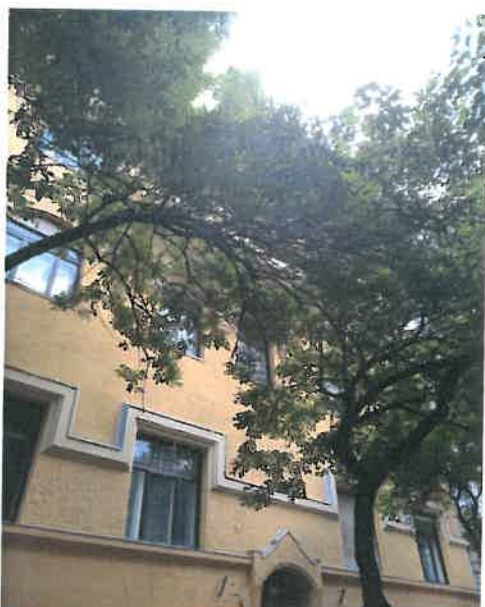
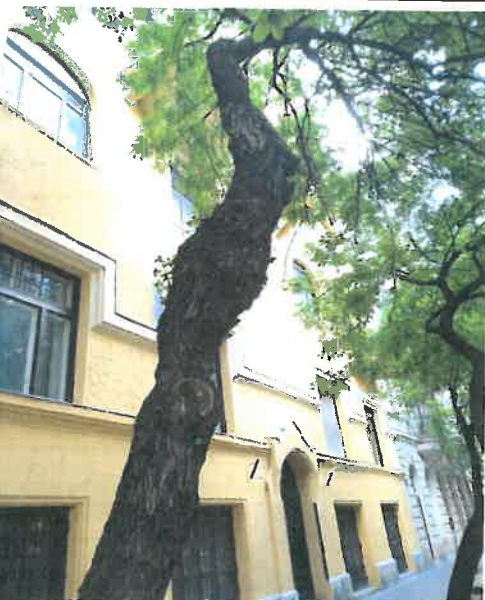
820

Törzs állapota
kéregcsérülés:
fagyrepedés
fatest sérülése
korhadás
odvasodás
ferde növekedés
csavarodott növekedés
több törzs
tumoros, pusztuló fatest
Radó-féle osztályzat (B): 2

A fa EU-módszer szerinti értékelése
(A+B+C+D+E)/5=40%

FAKOPP vizsgálat törzsbiztonság értéke (2019)
181 %

A fa állapota jelentősen leromlott, kivágását javaslom.

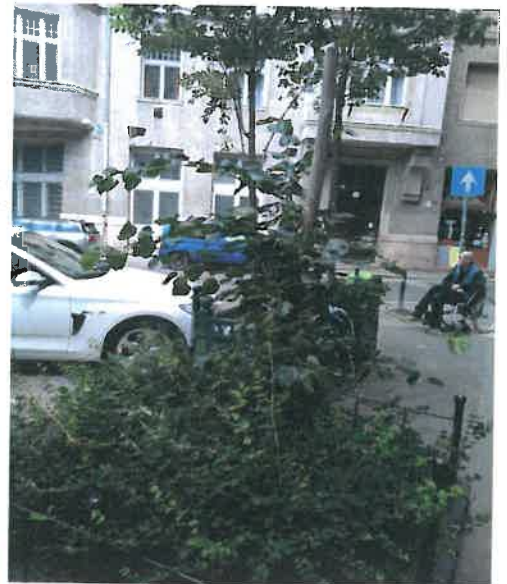
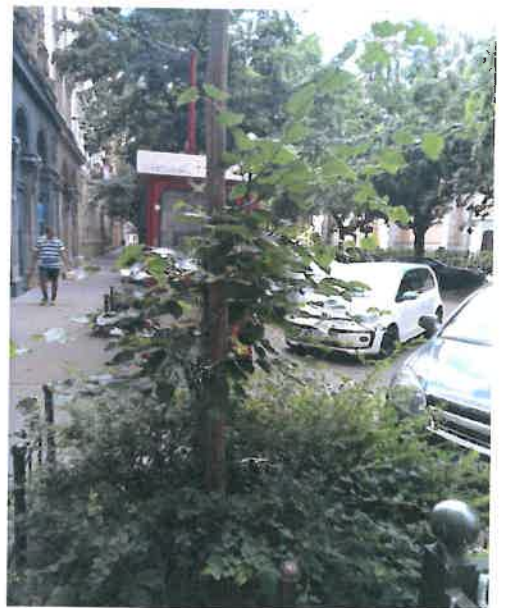
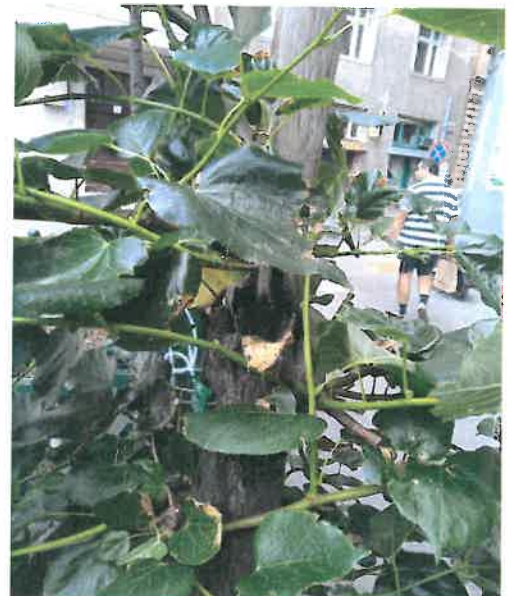
829

Törzs állapota
kéregszélesítés:
fagyrepedés
fatest sérülése
korhadás
odvasodás
ferde növekedés
csavarodott növekedés
több törzs
félbetört törzs
Radó-féle osztályzat (B): 2

Korona állapota
féloldalas
kültpontos
száraz ágak
sérült vázág
odvas vázág
visszavágott
légvezeték a koronában
nincs korona
Radó-féle osztályzat (C): 1

A fa korábban derékba tört. Valódi fává már nem fog fejlődni.

Kivágását javaslom.
