## TÁJÉKOZTATÓ

Budapest Főváros IX. Kerület Ferencváros Önkormányzatának tulajdonában álló közterületi, továbbá magánterületi ingatlan(ok)on történt fakivágásokról a 2023. májusában érkezett kérelmek/bejelentések alapján

## Vizuális favizsgálati jegyzőkönyv

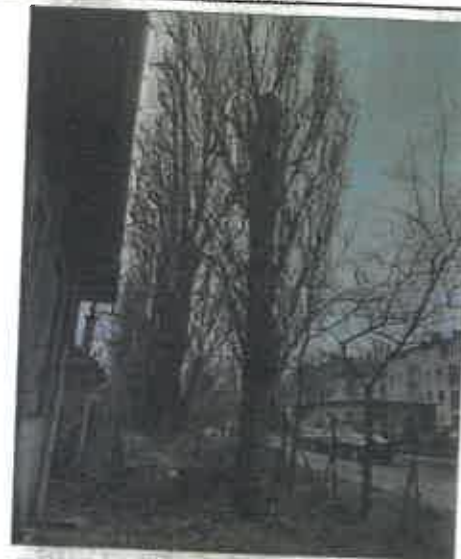
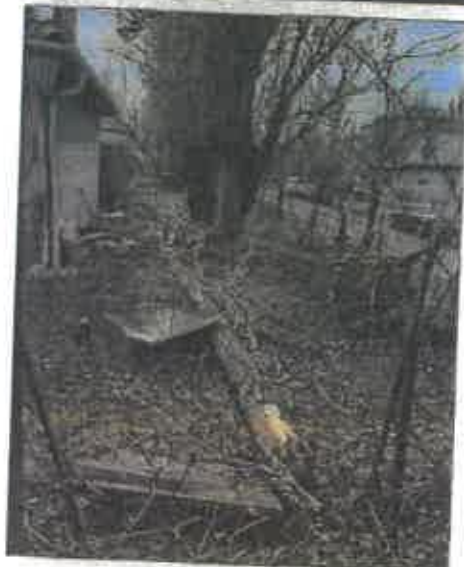
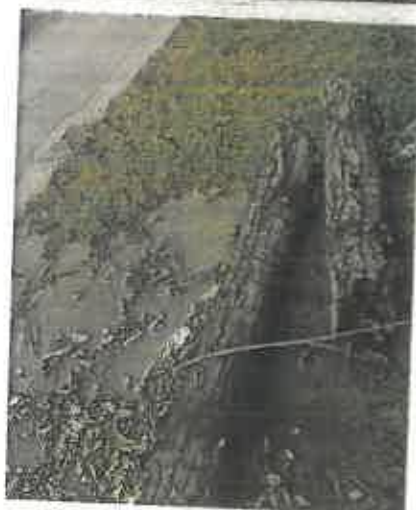
1/1.

Alapadatok	
Helység	Budapest IX.
Helyszín	Vágóhid u. 31-33.
Azonosító:	1877
Felvétel ideje:	2023. április 13.
Tudományos név:	Populus nigra 'Italica'
Magyar név:	Jegyes nyár

A gyökérzet és gyökérszárak állapota	
Radó EU-s favizsgálati értékszám:	4
A gyökérzet fejlődése kismértékben gátolt, elfogadható termőhelyen, a gyökérszárak nem sérültek	
Egyéb észrevétel:

Törzs állapota	
Radó EU-s favizsgálati értékszám:	5
A törzs nem károsult	
Egyéb észrevétel: hosszanti repedés, hasadásveszély

Korona és koronaalap állapota	
Radó EU-s favizsgálati értékszám:	3
Jelentős a lombvesztés (26-50%)	
Egyéb észrevétel: egyik elszáradt vágás leszakadt, taplós

Fa egészségi állapota és életképessége	
Radó EU-s favizsgálati értékszám:	2
Egy évtizeden belüli lecserélendő

Fa ápoltságának mértéke	
Radó EU-s favizsgálati értékszám:	2
A fa jelentős mértékű ápolásihiányt mutat

Javaslat	
További vizsgálat elvégzése	Nem szükséges
Állapota leromlott, veszélyes környezetére. Kivágását javaslom.

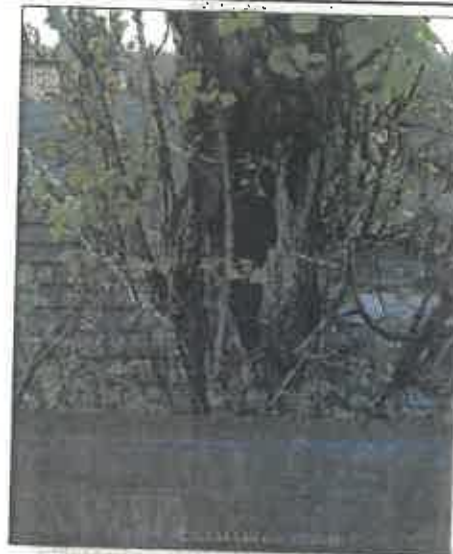
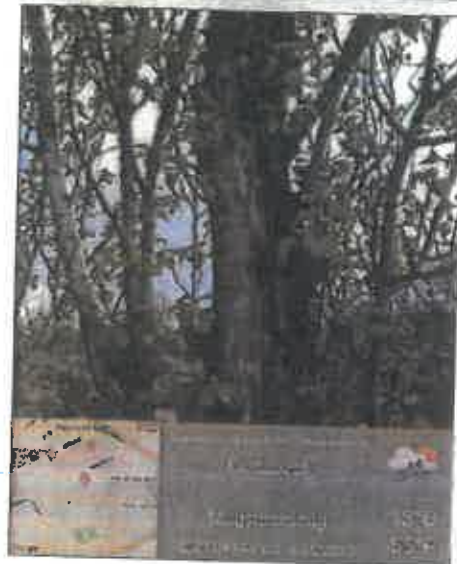
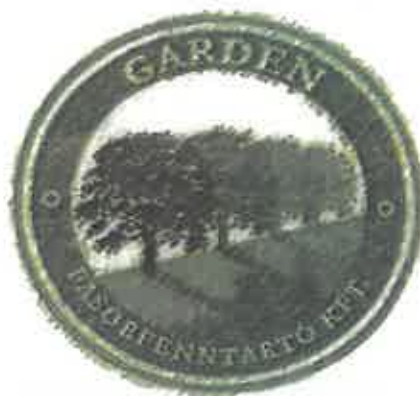
1/2.

Alapadatok	
Helység	Budapest IX.
Helyszín	Vágóhid u. 31-33.
Azonosító:	1872
Felvétel ideje:	2023. április 14.
Tudományos név:	Populus nigra 'Italica'
Magyar-név:	Jégenye nyár

A gyökérzet és gyökérszárak állapota	
Radó EU-s favizsgálati értékszám:	3
A gyökérzetben és/vagy a gyökérszárakon látható kisebb károsodások (sebek és korhadások), csekély hibákkal rendelkező termőhelyen	
Egyéb észrevétel:ép, gyökerek a felszínen

Törzs állapota	
Radó EU-s favizsgálati értékszám:	4
Kisméretű károsodás (néhány felszíni seb)	
Egyéb észrevétel:Törzсарjak, sarjándorok

Korona és koronaalap állapota	
Radó EU-s favizsgálati értékszám:	2
Erős koronakárosodás (50% felett)	
Egyéb észrevétel:lejtő sudár, száraz vágáscsonkok

Fa egészségi állapota és életképessége	
Radó EU-s favizsgálati értékszám:	2
Egy évtizeden belül lecserélendő

Fa ápoltságának mértéke	
Radó EU-s favizsgálati értékszám:	2
A fa jelentős mértékű ápolásihiányt mutat

Javaslat	
További vizsgálat elvégzése: Nincs szükség.	
Állapota leromlott, veszélyes környezetére. Kivágását javaslom.

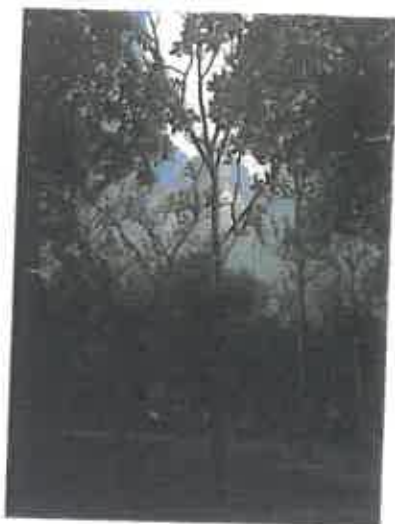
3,

Típus:	Kiszáradt fa
Parkfa/socfa:	Parkfa
Magyar név:	Kiszáradt fa
Latin név:	Kiszáradt fa
Dátum:	2022. 05. 09. 14:44:46
Módosítás dátum:	2022. 07. 17. 8:32:50

Fehely mérete:		Fehely anyaga:	föld, gye	Férvesséles:	Igen
Belső átmérő:		Favédelem:	Nem	Rögzítés típusa:	
Magasság(m):	15	Törzs magasság(m):		Törzs átmérő(cm):	38
Törzs kerület(cm):	119,381	Korona átmérő(m):	4	Bevételezett kor(év):	
Szármok érték(Ft):	0	Garancia vége:		Rögzítő:	Pal_Balazs
Öntözés:	Nincs	Növényvédelem:	Nem	Téregység(1):	
Téregység(2):		Választókerület:		Közevilágítás:	Nem
Víz:	Nem	Szabad légvezeték:	Nem	Burkolat légvezeték:	Nem
Távvezetés:	Nem	Krosztóbia:	Nem	Gáz:	Nem
Megközelíthetőség:	Munkagép	Koronaforma:			
Ápoltság:	Elhanyagolt	Egészségügyi állapot:			
Korona állapot:	Nincs	Törzs állapot:	Nincs, elhalt		
Gyökér állapot:	Nincs, elhalt				
Javasolt munka(1):					
Megjegyzés:					
Egyéb jellemzők:

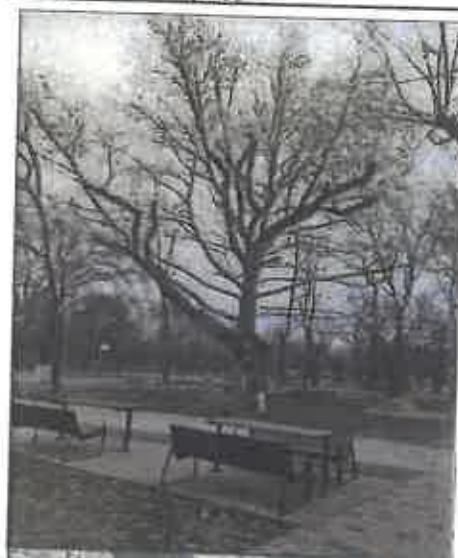
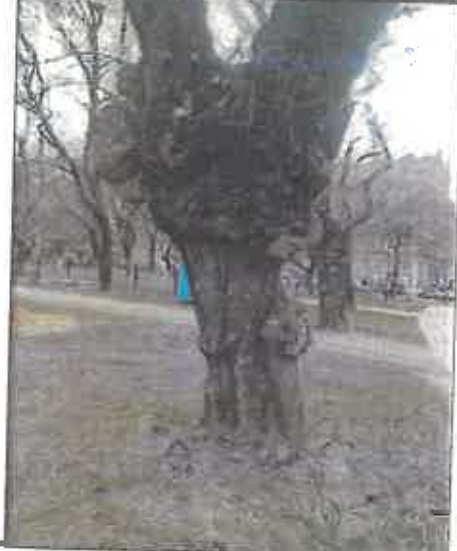
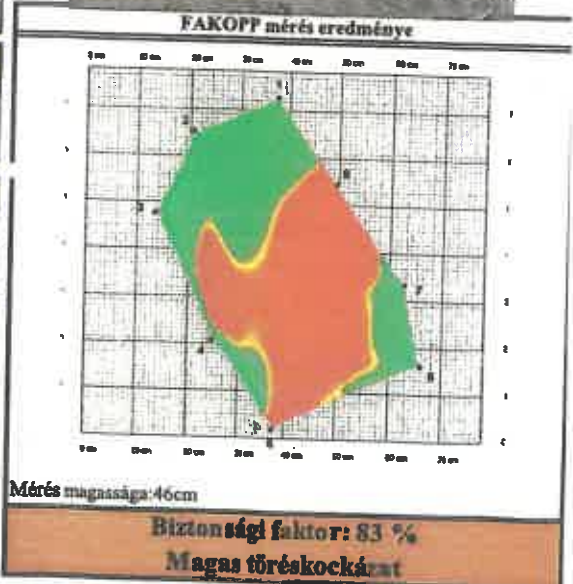
4/1.

Alapadatok	
Helység	Budapest IX.
Helyszín	Haller park kutyafuttató mellett
Amosító:	3001
Felvétel ideje:	2023. március 7.
Tudományos név:	Acer negundo
Magyar név:	Zöld juhar

A gyökérzet és gyökérszár állapota	
Radó EU-s favizsgálati értékszám:	2
Gyökérzetben és/vagy a gyökérszáron látható erős felszíni károsodás, jelentősen kedvezőtlen termőhelyen	
Egyéb észrevétel: gyökérrontó talajok termőtestei, sérült

Törzs állapota	
Radó EU-s favizsgálati értékszám:	3
A törzs egyértelmű károsodása (néhány felszíni seb és korhadás helyek)	
Egyéb észrevétel: erősen tumoros, ferde állású, nagy felületen kéregleválás

Korona és koronaalap állapota	
Radó EU-s favizsgálati értékszám:	2
Erős koronakárosodás (50% feletti)	
Egyéb észrevétel: tumoros, taplós vázágak, visszavágott, sok ágsarj

Fa egészségi állapota és életképessége	
Radó EU-s favizsgálati értékszám:	2
Egy évtizeden belül lecsereleendő

Fa ápoltságának mértéke	
Radó EU-s favizsgálati értékszám:	2
A fa jelentős mértékű ápoláshánytat mutat

Javaslat	
További vizsgálat elvégzése	Nem szükséges
Állapota leromlott, veszélyes környezetére. Kivágását javaslom.

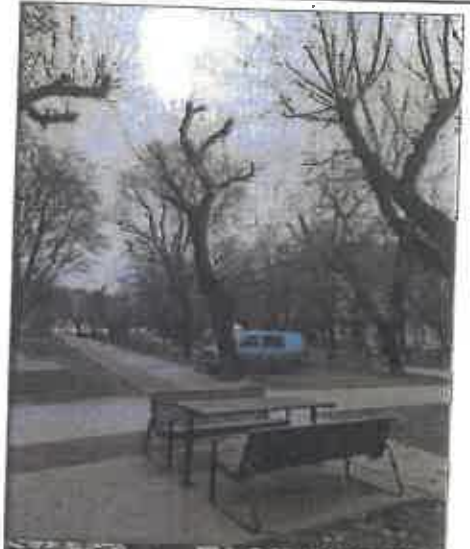
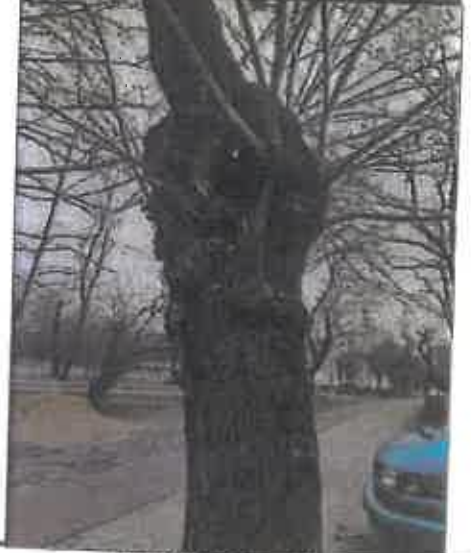
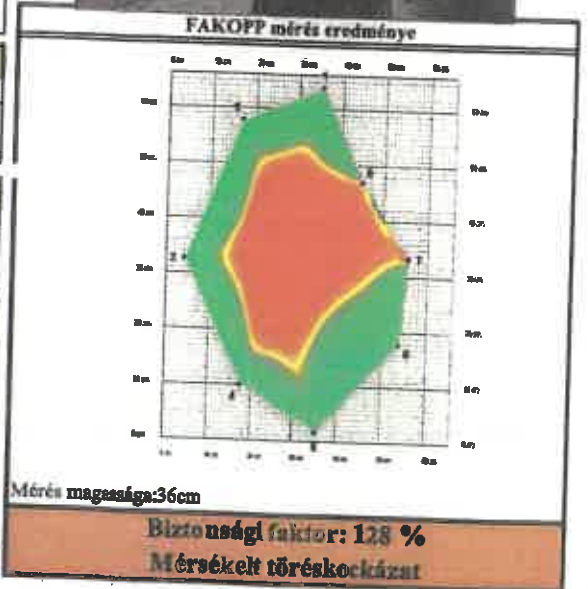
4/2.

Alapadatok	
Helység	Budapest IX.
Helyszín	Haller park kutyafutató mellett
Azonosító:	198
Felvétel ideje:	2023. március 7.
Tudományos név:	Acer negundo
Magyar név:	Zöld juhar

A gyökérzet és gyökérnyak állapota	
Radó EU-s favizsgálati értékszám:	3
A gyökérzetten és/vagy a gyökérnyakon látható kisebb károsodások (sebek és korhadások), csekély hibákkal rendelkező termőhelyen	
Egyéb észrevétel: murvás útba nőtt

Törzs állapota	
Radó EU-s favizsgálati értékszám:	2
A törzs erős károsodása (több nagyfelületű seb, mély bekorhadások)	
Egyéb észrevétel: keresztirányú odvasodott koronaalagnál

Korona és koronaalap állapota	
Radó EU-s favizsgálati értékszám:	2
Erős koronakárosodás (50% felett)	
Egyéb észrevétel: elhalt fő sudár, taplós, tumoros vázágak

Fa egészségi állapota és életképessége	
Radó EU-s favizsgálati értékszám:	1
Sürgősen lecsereendő az állapota vagy károsodás veszélye miatt (a károsodás veszélye csak a fa kivágásával kerülhető el)

Fa ápoltságának mértéke	
Radó EU-s favizsgálati értékszám:	1
A fa elhanyagolt állapotban van

Javaslat	
További vizsgálat elvégzése: Nem szükséges	
Mérésenkelt töréskockázat ellenére a feltárt rendellenességek súlyossága miatt további megtartását nem javaslom; régi Garden biletta

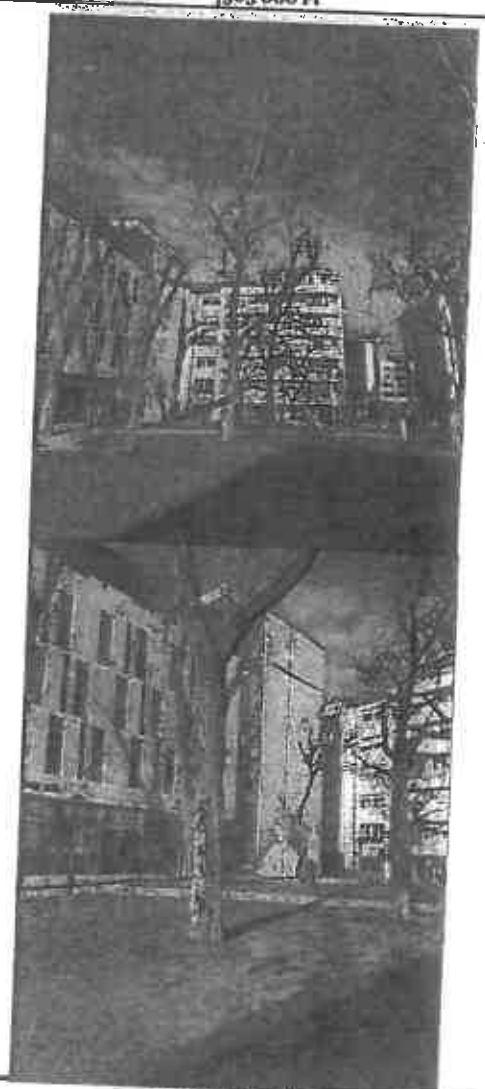
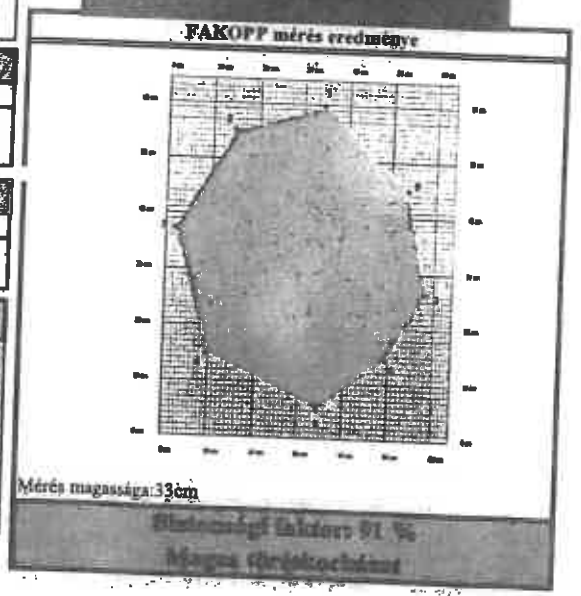
5,

Alapadatok	
Helység	Budapest IX
Helyszín	Markusovazky tér
Azonosító	16137
Felvétel ideje	2023. március 21
Tudományos név	Populus x canadensis
Magyar név	Kanadai nyár

A gyökérzet és gyökérnyak állapota	
Radó EU-s favizsgálati értékszám:	4
A gyökérzet fejlődése kismértékben gátolt, elfogadható termőhelyen, a gyökérnyak nem sérült	
Egyéb észrevétel:

Törzs állapota	
Radó EU-s favizsgálati értékszám:	3
A törzs egyértelmű károsodása (néhány felszíni seb és korhadási helyek)	
Egyéb észrevétel: Gyökérnyak felett beodvasodás

Korona és koronaalap állapota	
Radó EU-s favizsgálati értékszám:	3
Jelentős a lombvesztés (26-30%)	
Egyéb észrevétel: visszavágott, száraz ág

A fa a termőhely által meghatározott életkor előtt lecsereplendő	
Radó EU-s favizsgálati értékszám:	3

A fa közepes mértékű ápolásihiányt mutat	
Radó EU-s favizsgálati értékszám:	3

Javaslat	
További vizsgálat elvégzése: NEM szükséges	
Állapota leromlott, veszélyes környezetére. Kivágását javaslom.

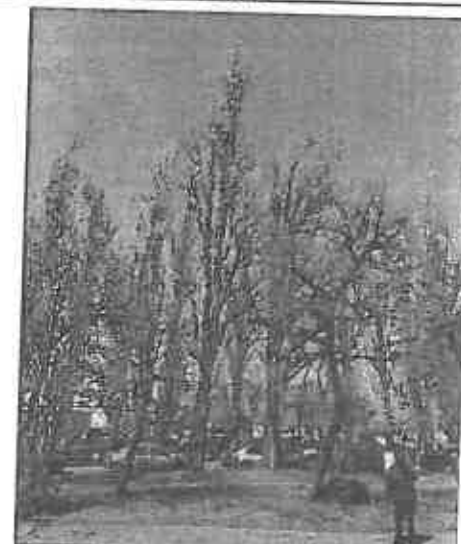
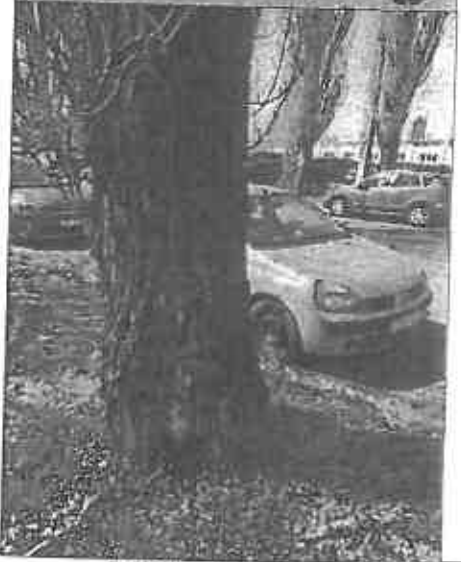
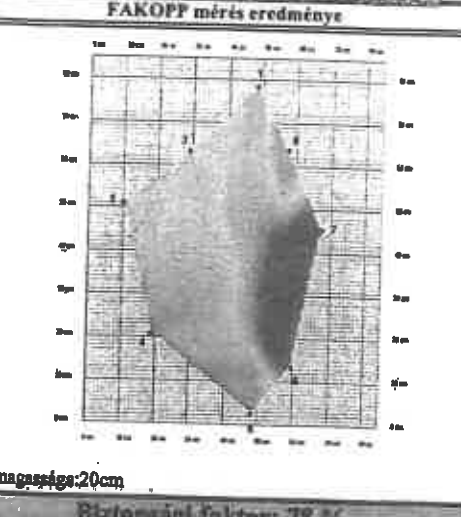
# 6/1.

Alapadatok	
Helység:	Budapest IX
Helyszín:	Félf útca
Azonosító:	3722
Felvétel ideje:	2023. április 5.
Tudományos név:	Populus nigra 'Italica'
Magyar név:	Jegénye nyár

A gyökérzet és gyökérnyak állapota	
Radó EU-s favizsgálati értékszám:	2
Gyökérzetben és/vagy a gyökérnyakon látható erős felszíni károsodás, jelentősen kedvezőtlen termőhelyen	
Egyéb észrevétel:odvasodott gyökérnyak

Törzs állapota	
Radó EU-s favizsgálati értékszám:	3
A törzs egyértelmű károsodása (néhány felszíni seb és korhadási helyek)	
Egyéb észrevétel:sértült, korhadás

Korona és koronaalap állapota	
Radó EU-s favizsgálati értékszám:	4
A lombvesztés 11-25 százalék közötti	
Egyéb észrevétel:Száraz ágak

Fa egészségi állapota és életképessége	
Radó EU-s favizsgálati értékszám:	3
A fa a termőhely által meghatározott életkor előtt lecsereendő

Fa ápoltságának mértéke	
Radó EU-s favizsgálati értékszám:	2
A fa jelentős mértékű ápolásihiányt mutat

Javaslat	
További vizsgálat elvégzése:	Nem szükséges
Állapota leromlott, veszélyes környezetére. Kivágását javaslom.

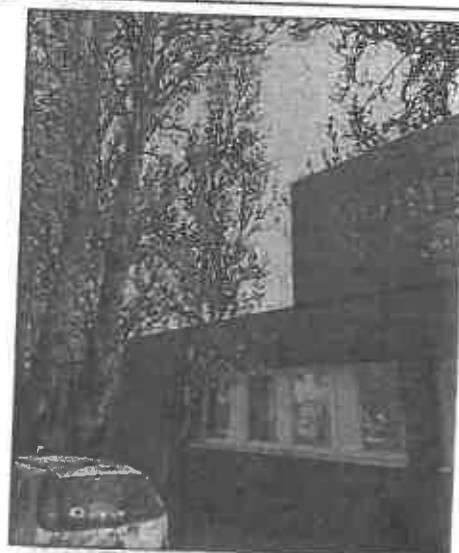
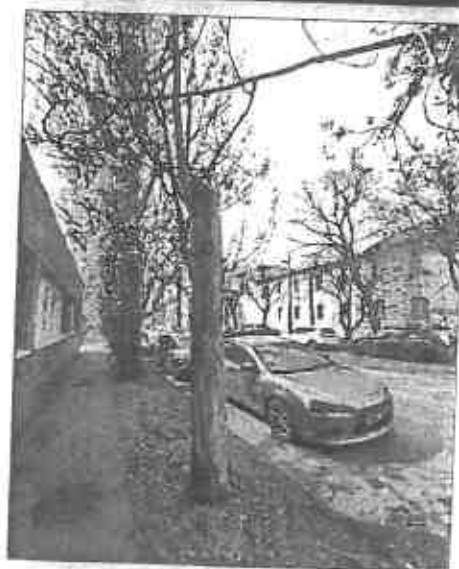
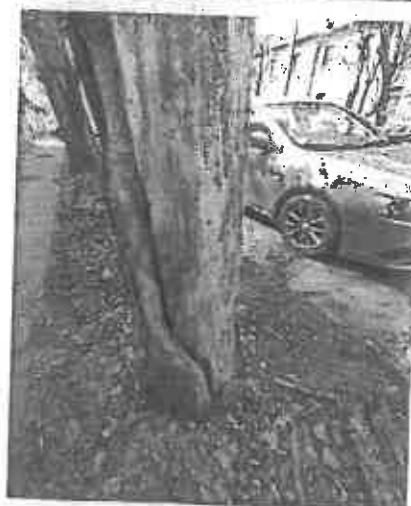
# 6/2.

Alapadatok	
Helység	Budapest IX
Helyszín	Fék utca
Azonosító:	3697
Felvétel ideje:	2023. április 5.
Tudományos név:	Populus nigra 'Italica'
Magyar név:	Jegénye nyár

A gyökérzet és gyökérnyak állapota	
Radó EU-s favizsgálati értékszám:	1
A gyökérzet erős, legalább 50 %-os károsodása, nagyon rossz feltételekkel rendelkező termőhelyen	
Egyéb észrevétel:

Törzs állapota	
Radó EU-s favizsgálati értékszám:	1
A törzs előrehaladottan károsult, elhalt, korhadt	
Egyéb észrevétel: 90%ban elpusztult törzs

Korona és koronaalap állapota	
Radó EU-s favizsgálati értékszám:	2
Erős koronakárosodás (50% felett)	
Egyéb észrevétel: pusztuló korona alap, járulékos hajtások

Fa egészségi állapota és életképessége	
Radó EU-s favizsgálati értékszám:	1
Sürgősen lecsereendő az állapota vagy károkozás veszélye miatt (a károkozás veszélye csak a fa kivágásával kerülhető el)

Fa állapotának mértéke	
Radó EU-s favizsgálati értékszám:	1
A fa elhanyagolt állapotban van

Javaslat	
További vizsgálat elvégzése	Nem szükséges
Állapota leromlott, veszélyes környezetére. Kivágását javaslom.

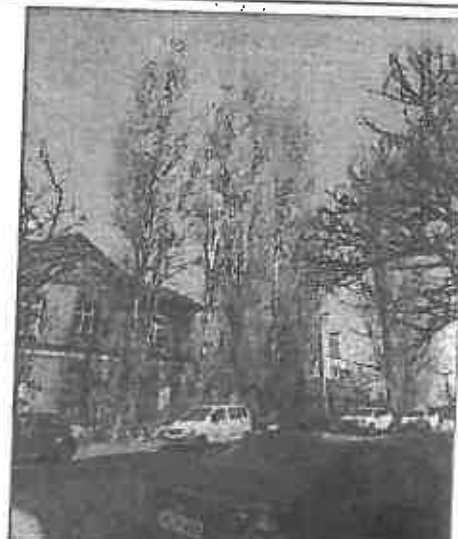
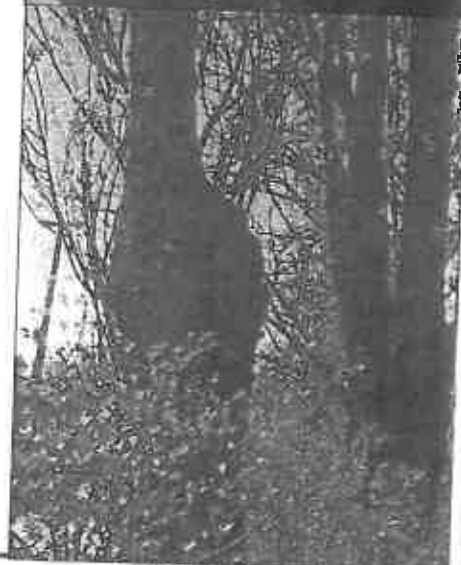
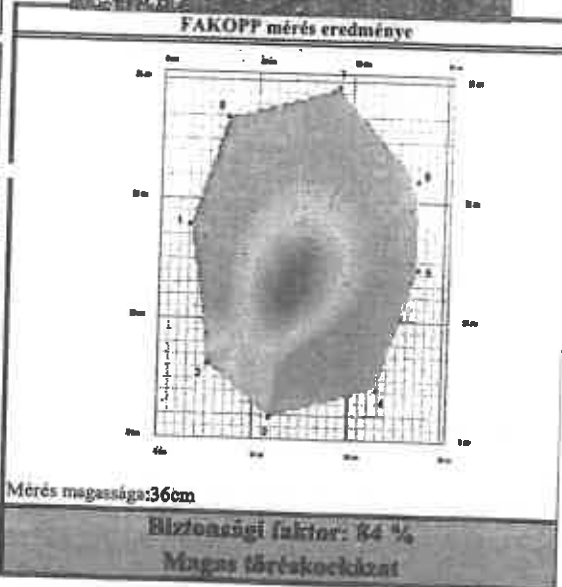
# 6/3.

Alapadatok	
Helység	Budapest IX
Helyszín	Fék utca
Azonosító:	3678
Felvétel ideje:	2023. Április 5.
Tudományos név:	Populus nigra 'Italica'
Magyar név:	Jegenye nyár

A gyökérzet és gyökérszár állapota	
Radó EU-s favizsgálati értékszám:	4
A gyökérzet fejlődése kiemértékben gátolt, elfogadható termőhelyen, a gyökérszár nem sérült	
Egyéb észrevétel:

Törzs állapota	
Radó EU-s favizsgálati értékszám:	3
A törzs egyértelmű károsodása (néhány felszíni seb és korhadási helyek)	
Egyéb észrevétel: odvasodott, nedvfolyás koronaalapról

Korona és koronaalap állapota	
Radó EU-s favizsgálati értékszám:	2
Erős koronakárosodás (50% felett)	
Egyéb észrevétel: ifjított, másodlagos korona

Fa egészségi állapota és életképessége	
Radó EU-s favizsgálati értékszám:	3
A fa a termőhely által meghatározott életkor előtt lecsereendő

Fa ápoltságának mértéke	
Radó EU-s favizsgálati értékszám:	3
A fa közepes mértékű ápolásihiányt mutat

Javaslat	
További vizsgálat elvégzése	Nem szükséges
Állapota leromlott, veszélyes környezetére. Kivágását javaslom.

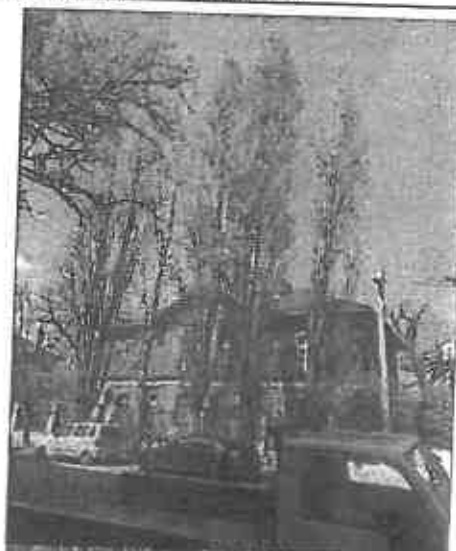
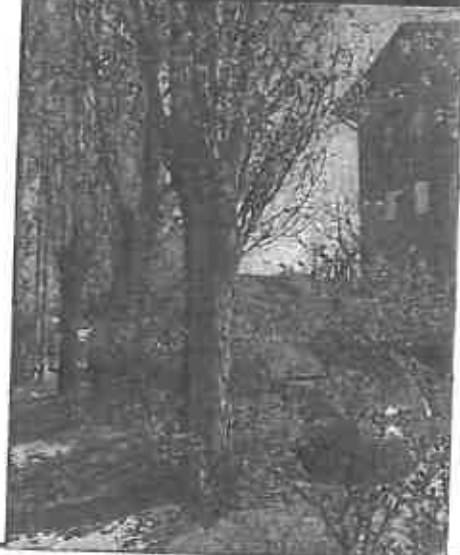
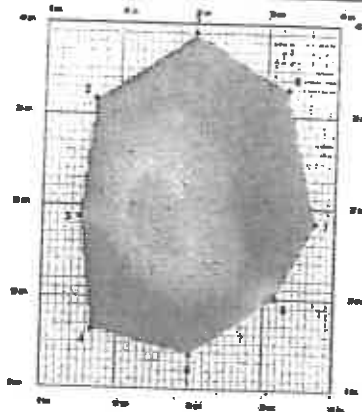
# 6/4.

Alapadatok	
Helység	Budapest IX
Helyszín	Fék utca
Azonosító:	3677
Felvétel ideje:	2023. Április 5.
Tudományos név:	Populus nigra 'Italica'
Magyar név:	Jegenye nyár

A gyökérzet és gyökérnyak állapota	
	Radó EU-s favizsgálati értékszám: 4
A gyökérzet fajlódése kismértékben gátolt, elfogadható termőhelyen, a gyökérnyak nem sérült	
Egyéb észrevétel:

Törzs állapota	
	Radó EU-s favizsgálati értékszám: 3
A törzs egyértelmű károsodása (néhány felszíni seb és korhadási helyek)	
Egyéb észrevétel: korhadás, nedvfolyás koronaalapról

Korona és koronaalap állapota	
	Radó EU-s favizsgálati értékszám: 3
Jelentős a lombvesztés (26-50%)	
Egyéb észrevétel: kifertőt, másodlagos korona

Fa egészségi állapota és életképessége	
	Radó EU-s favizsgálati értékszám: 3
A fa a termőhely által meghatározott életkor előtt lecserelődő

Fa ápoltságának mértéke	
	Radó EU-s favizsgálati értékszám: 3
A fa közepes mértékű ápolásihiányt mutat

FAKOPP mérés eredménye

Mérés magassága: 20cm

Biztonsági távolság: 31,36  
Magas törzshoekészít

Javaslat	
További vizsgálat elvégzése: Nem szükséges	
Állapota leromlott, veszélyes környezetére. Kivágását javaslom.

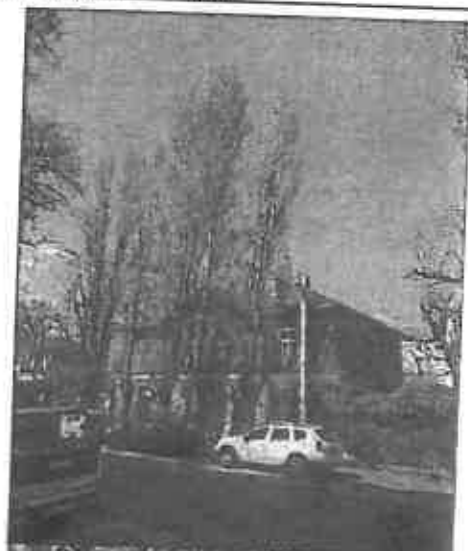
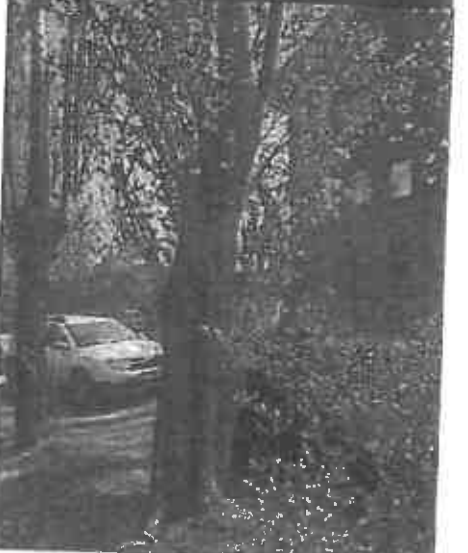
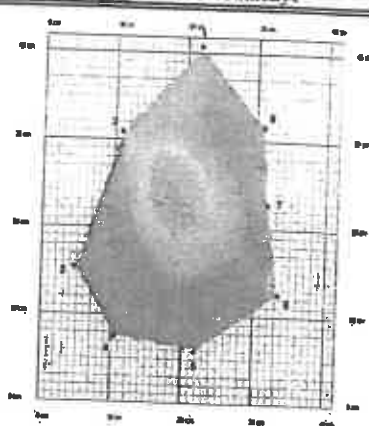
# 6/5.

Alapadatok	
Helység	Budapest IX
Helyszín	Fék utca
Azonosító:	3676
Felvétel ideje:	2023. április 6.
Tudományos név:	Populus nigra 'Italica'
Magyar név:	Jegenye nyár

A gyökérzet és gyökérmnyak állapota	
Radó EU-s favizsgálati értékszám:	3
A gyökérzetben és/vagy a gyökérmnyakon látható kisebb károsodások (sebek és korhadások), csakély hibákkal rendelkező termőhelyen	
Egyéb észrevétel:

Törzs állapota	
Radó EU-s favizsgálati értékszám:	3
A törzs egyértelmű károsodása (néhány felszíni seb és korhadási helyek)	
Egyéb észrevétel: korhadás, nedv folyás koronaalapról

Korona és koronaalap állapota	
Radó EU-s favizsgálati értékszám:	3
Jelentős a lombvesztés (26-50%)	
Egyéb észrevétel: kifújott, másodlagos korona

Fa egészségi állapota és életképessége	
Radó EU-s favizsgálati értékszám:	3
A fa a termőhely által meghatározott életkor előtt lecserélendő

Fa állapotának	
Radó EU-s favizsgálati értékszám:	3
A fa közepes mértékű ápolásihiányt mutat

FAKOPF mérés eredménye

Mérés magassága: 40cm

Biztonsági faktor: 49 %  
Extrém törésvesztés

Javaslat	
További vizsgálat elvégzése: Ném szükséges	
Állapota leromlott, veszélyes környezetére. Kivágását javaslom.

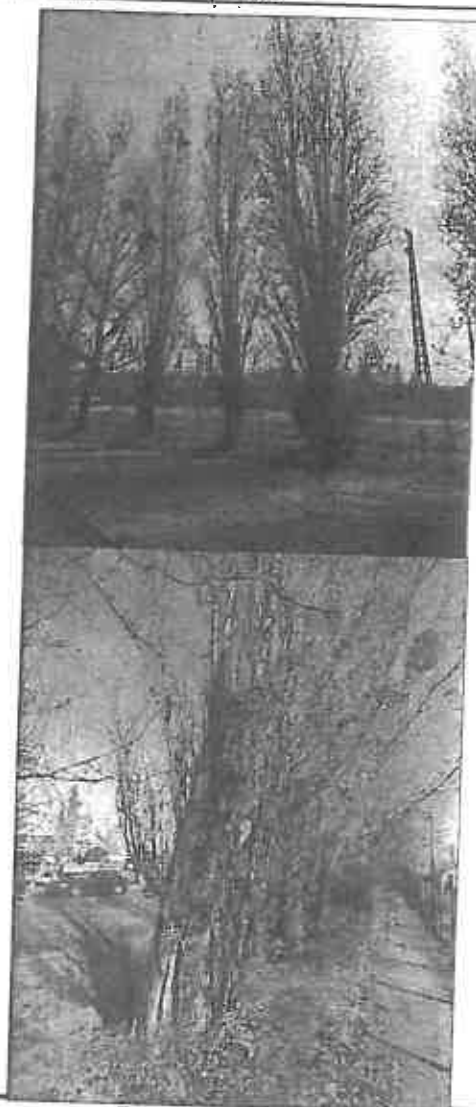
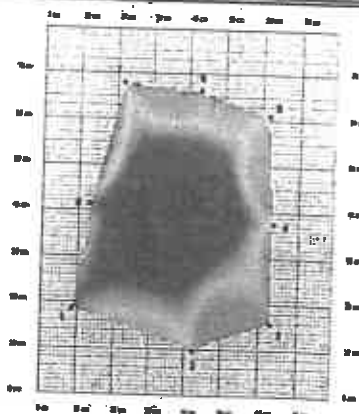
# 6/6.

Alapadatok	
Helység	Budapest IX
Helyszín	Fék utca
Azonosító:	3663
Felvétel ideje:	2023. április 6.
Tudományos név:	Populus nigra 'Italica'
Magyar név:	Jegenye nyár

Fa ápoltságának mértéke	
Radó EU-s favizsgálati értékszám:	3
A fa közepes mértékű ápolásihiányt mutat

FAKOPP mérés eredménye

Mérés magassága: 35cm

Biztonsági faktor: 141 %

Javaslat	
További vizsgálat elvégzése: Nem szükséges	
Állapota leromlott, veszélyes környezetére. Kivágását javaslom.	
Általános egészségi állapota leromlott

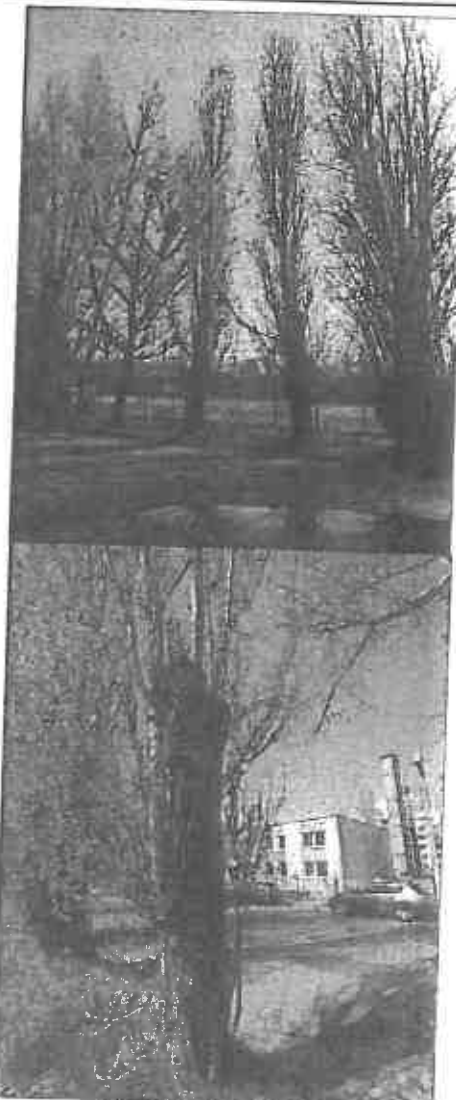
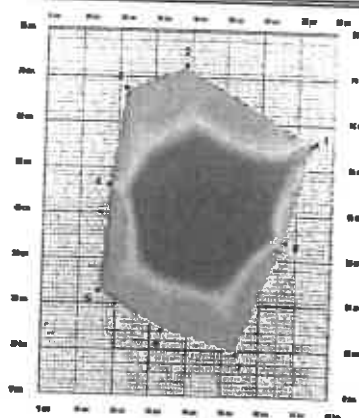
6/7.

Fa ápoltságának mértéke	
Radó EU-s favizsgálati értékszám:	3
A fa közepes mértékű ápolásihiányt mutat

FAKOPP mérés eredménye

Mérés magassága: 35cm

Biztonsági faktor: 126 %

Javaslat	
További vizsgálat elvégzése: Nem szükséges	
Állapota leromlott, veszélyes környezetére. Kivágását javaslom.	
Általános egészségi állapota leromlott
