## TÁJÉKOZTATÓ

Budapest Főváros IX. Kerület Ferencváros Önkormányzatának tulajdonában álló közterületi, továbbá magánterületi ingatlan(ok)on történt fakivágásokról a 2023. júniusban, júliusban és augusztusban érkezett kérelmek/bejelentések alapján

## Műszeres favizsgálati jegyzőkönyv

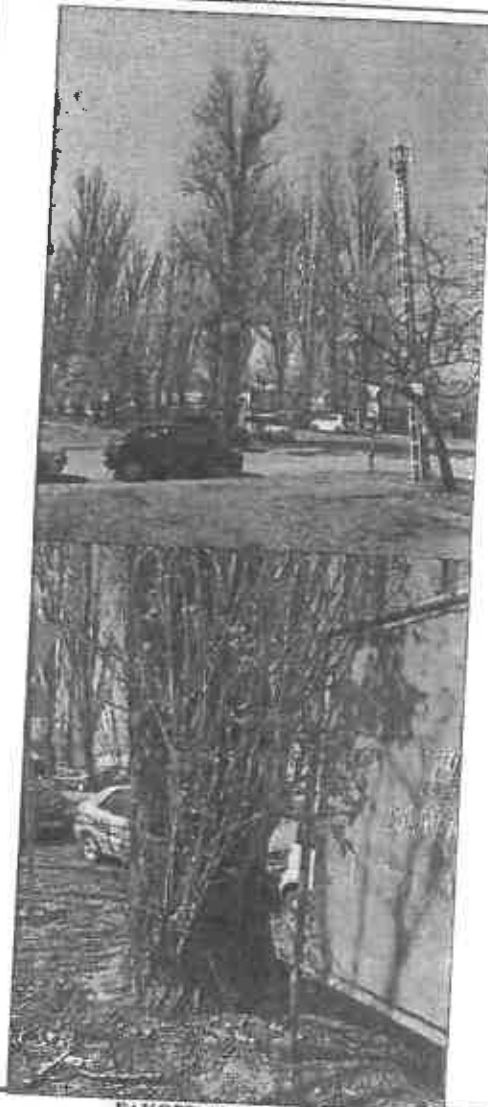
A gyökérzet és gyökérnyak állapota	
Radó EU-s favizsgálati értékszám:	4
A gyökérzet fejlődése kismértékben gátolt; elfogadható termőhelyen, a gyökérnyak nem sérült	
Egyéb észrevétel:

Törzs állapota	
Radó EU-s favizsgálati értékszám:	4
Kismértékű károsodás (néhány felszíni seb)	
Egyéb észrevétel:

Korona és koronaulap állapota	
Radó EU-s favizsgálati értékszám:	5
A korona formája (a fajra jellemzően) ép, a lombvesztés nem haladja meg a 10 százalékot.	
Egyéb észrevétel: száraz ágak

Fa egészségi állapota és életképessége	
Radó EU-s favizsgálati értékszám:	4
Beavatkozással a fa élettartama a termőhely által meghatározott maximális életkort meghaladja

Fa állapotának mértéke	
Radó EU-s favizsgálati értékszám:	4
A fa kismértékű állapotvesztést mutat

Javaslat	
További vizsgálat javaslat	Nem szükséges
Állapota leromlott, veszélyes környezetére. Kivágását javaslom.

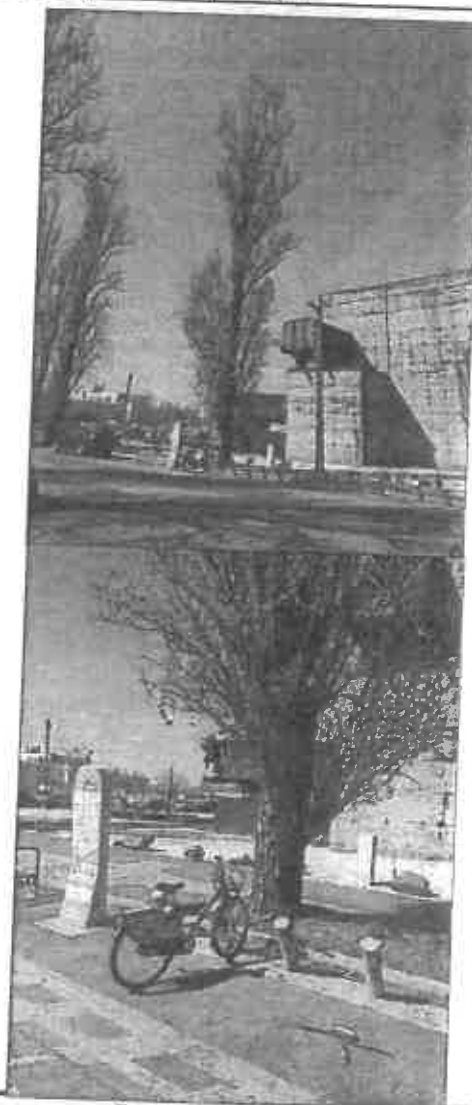
A gyökérzet és gyökérnyak állapota	
Radó EU-s favizsgálati értékszám:	3
A gyökérzetben és/vagy a gyökérnyakon látható kisebb károsodások (sebek és korhadások), csekély hibákkal rendelkező termőhelyen	
Egyéb észrevétel:műtárgyba nőtt

Törzs állapota	
Radó EU-s favizsgálati értékszám:	3
A törzs egyértelmű károsodása (néhány felszíni seb és korhadási helyek)	
Egyéb észrevétel:

Korona és koronaalap állapota	
Radó EU-s favizsgálati értékszám:	4
A lombvesztés 11-25 százalék közötti	
Egyéb észrevétel:letört ágak, száraz ágak

Fa egészségi állapota és életképessége	
Radó EU-s favizsgálati értékszám:	3
A fa a termőhely által meghatározott élethor előtt lecsereendő

Fa ápoltságának mértéke	
Radó EU-s favizsgálati értékszám:	3
A fa közepes mértékű ápolásihiányt mutat

Javaslat	
További vizsgálat elvégzése:	Nem szükséges
Állapota leromlott, veszélyes környezetére. Kivágását javaslom.

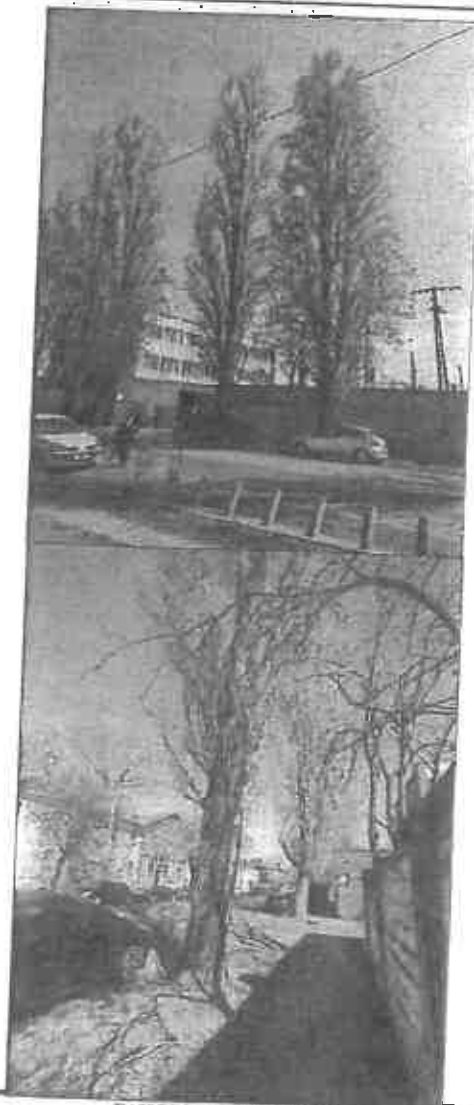
Fa ápoltságának mértéke	
	Radó EU-s favizsgálati értékszám: 4
A fa kismértékű ápolásihiányt mutat

Javaslat	
További vizsgálat elvégzése: Nincs szükség	
Állapota leromlott, veszélyes környezetére. Kivágását javaslom.

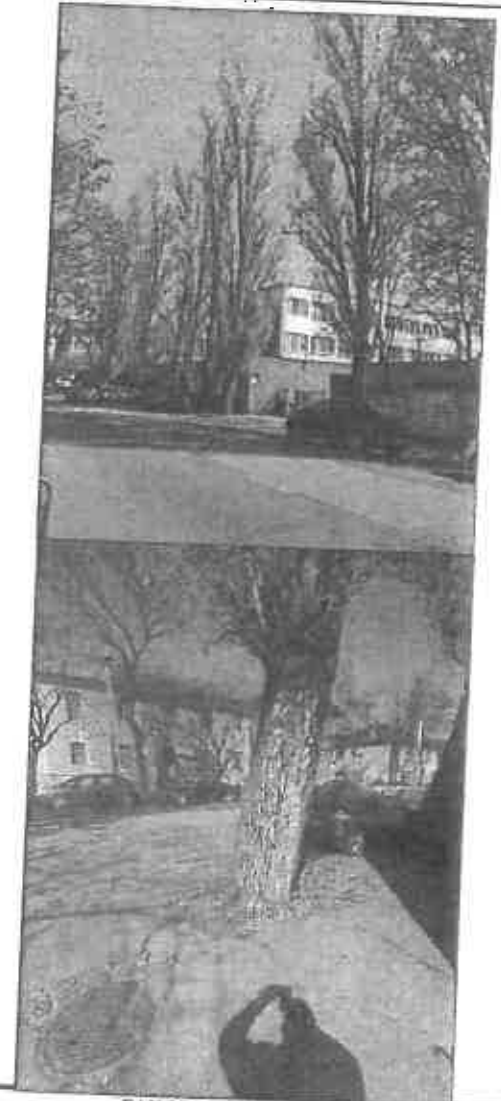
Fa ápoltságának mértéke	
Radó EU-s favizsgálati értékszám	3
A fa közepes mértékű ápoltsági hiányt mutat

Javaslat	
További vizsgálat elvégzése NEM szükséges	
Állapota leromlott, veszélyes környezetre. Kivágást javaslom.

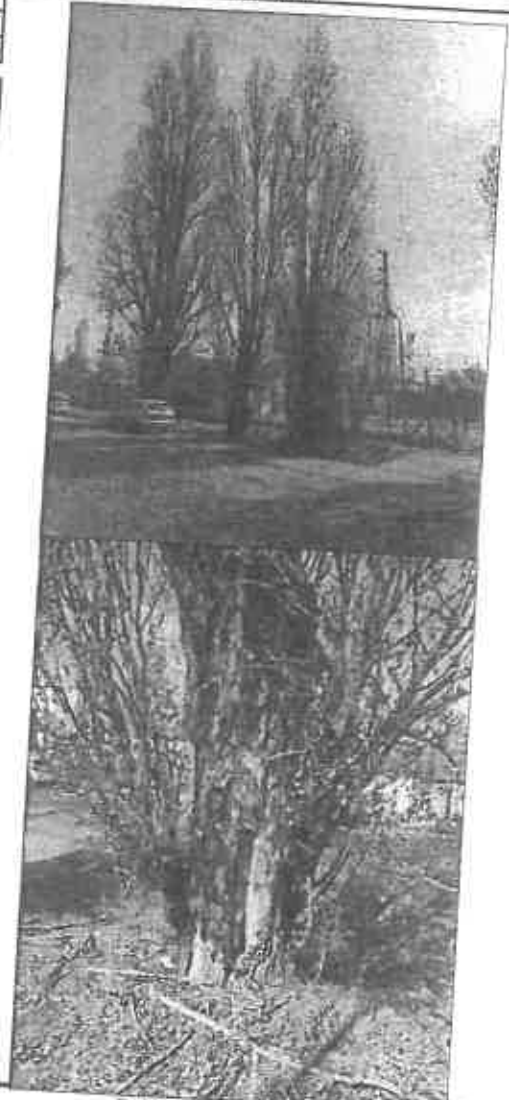
Fa ápoltságának mértéke	
Radó EU-s favizsgálati értékszáma:	3
A fa közepes mértékű ápoltságihiányt mutat

Javaslat	
További vizsgálat elvégzése:	Nem szükséges
Állapota károsított, veszélyes környezetre. Kivágását javaslom.

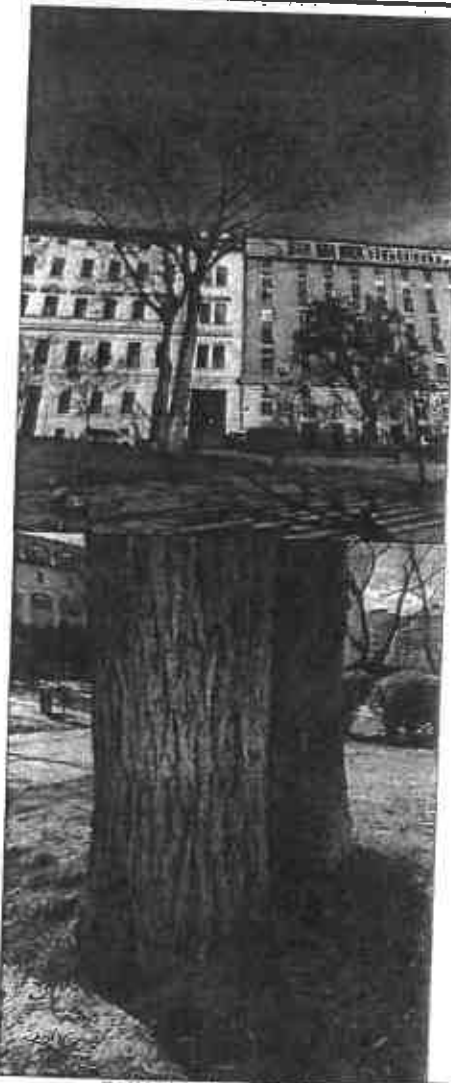
Fa állapotának mértéke	
	Radó EU-3 favizsgálati értékszám: 1
A fa elhanyagolt állapotban van

Javaslat	
További vizsgálat elvégzése: Nem szükséges	
Állapota leromlott, veszélyes környezetére. Kivágását javaslom.

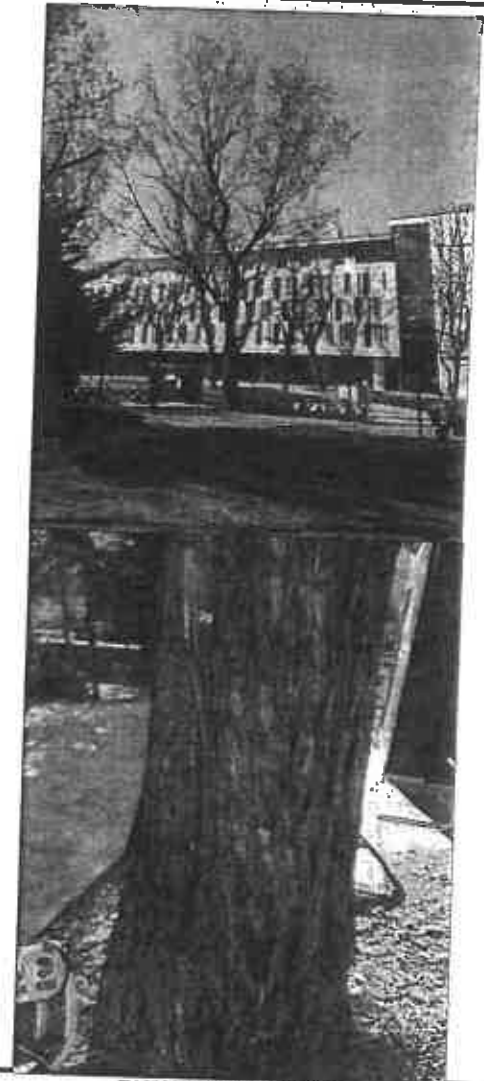
A fa közepes mértékű ápolásihiányt mutat	
	Radó EU-s favizsgálati értékszám: 3

Javaslat	
További vizsgálat elvégzése nem szükséges	
Állapota teremtési, valamint környezeti károsított javaslalom

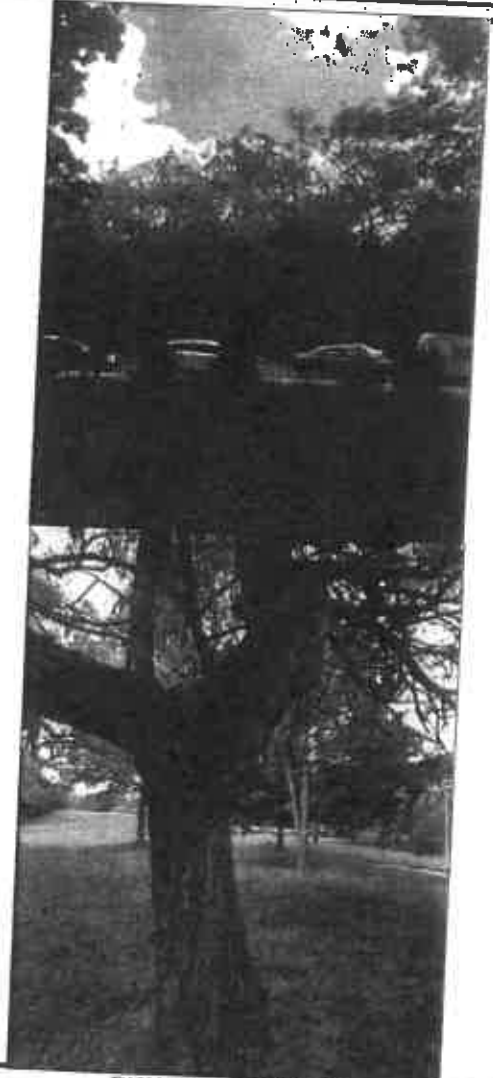
Fa ápoltságának mértéke	
Radó EU-s favizsgálati értékszám:	2
A fa jelentős mértékű ápoltsági hiányt mutat

Javaslat	
További vizsgálat elvégzése: Nem szükséges	
Állapota leromlott, veszélyes környezetre. Elvágását javaslom.	
Törzse csönkölve érdemes megfelelő helyként megőrizni

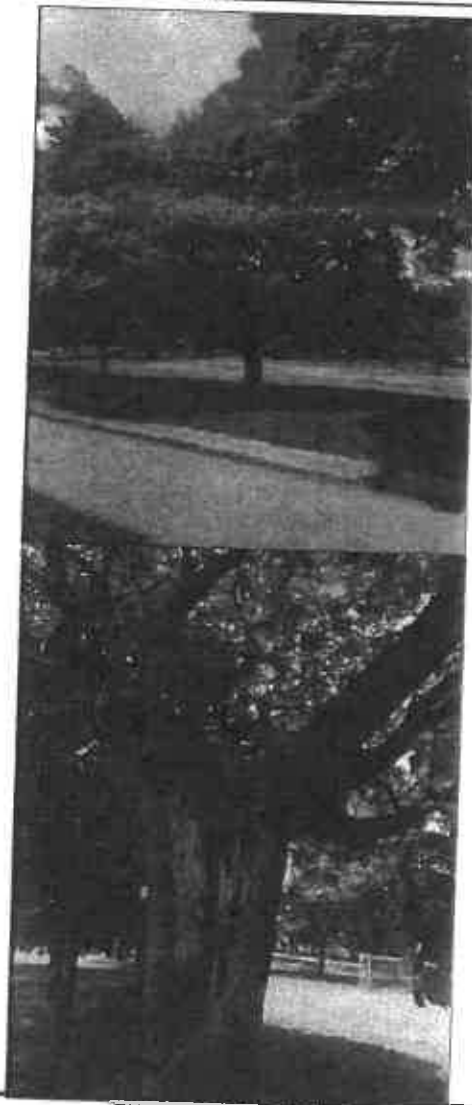
Fa ápoltságának mértéke	
Radó EU-s favizsgálati értékszám	2
A fa jelentős mértékű ápolási igényt mutat

Javaslat	
További vizsgálat elvégzése: Nem szükséges	
Állapota leromlott, veszélyes környezetű. Kivágását javaslom.	
Veszély forrása a széthasadó korona

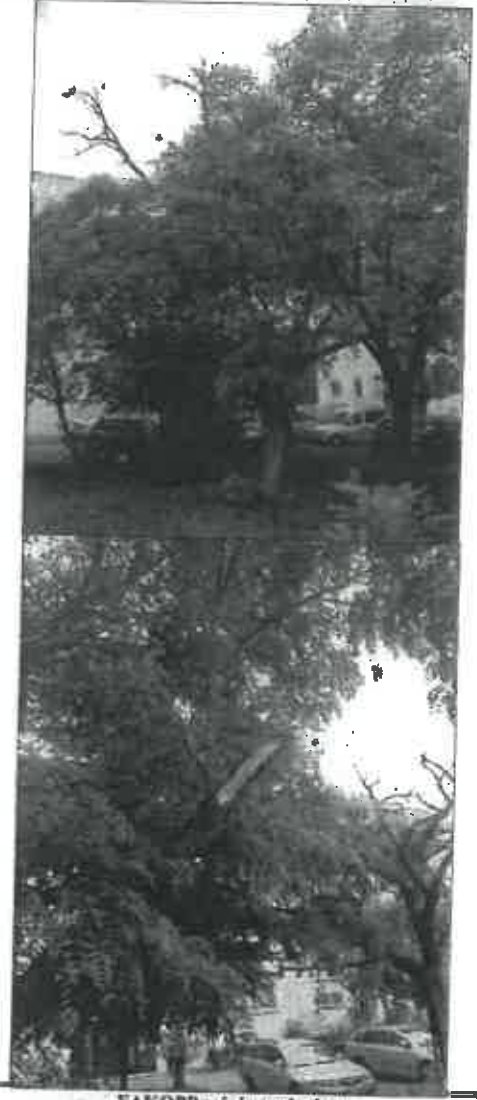
Fa ápoltságának mértéke	
Radó EU-s favizsgálati értékszám:	2
A fa jelentős mértékű ápolatlanságot mutat

Javaslat	
További vizsgálat elvégzése: Nem szükséges	
Állapota leromlott, veszélyes környezetére. Kivágását javaslom.

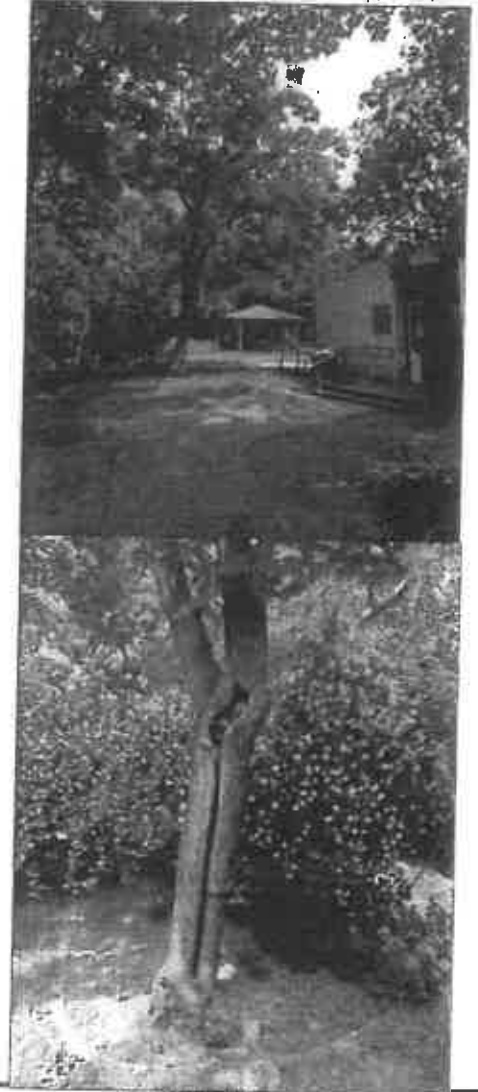
Korona és koronaalap állapota	
Radó EU-s favizsgálati értékszám:	4
A lombvesztés 11-25 százalék közötti	
Egyéb észrevétel: feloldódás	
Fa egészségi állapota és életképessége	
Radó EU-s favizsgálati értékszám:	2
Egy évtizeden belül lecsereplendő	
Fa ápoltságának mértéke	
Radó EU-s favizsgálati értékszám:	2
A fa jelentős mértékű ápolásihiányt mutat	
Javaslat	
További vizsgálat elvégzése: Nincs szükséges	
Állapota leromlott, veszélyes környezetére. Kivágását javaslom.

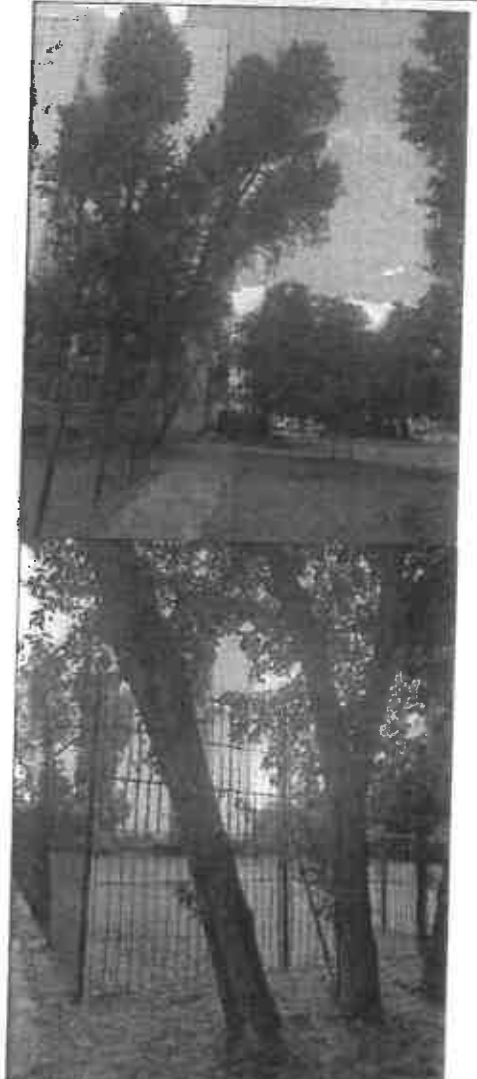
Fa ápoltságának mértéke	
Radó EU-s favizsgálati értékszám:	3
A fa közepes mértékű ápoltsági hiányt mutat

Javaslat	
További vizsgálat elvégzése: Nincs szükség	
Állapota leromlott, veszélyes környezetére. Kivágását javasoljuk.
