TÁJÉKOZTATÓ

Budapest Főváros IX. Kerület Ferencváros Önkormányzatának tulajdonában álló közterületi, továbbá magánterületi ingatlan(ok)on történt fakivágásokról a 2023. októberében érkezett kérelmek/bejelentések alapján

Vizuális favizsgálati jegyzőkönyv

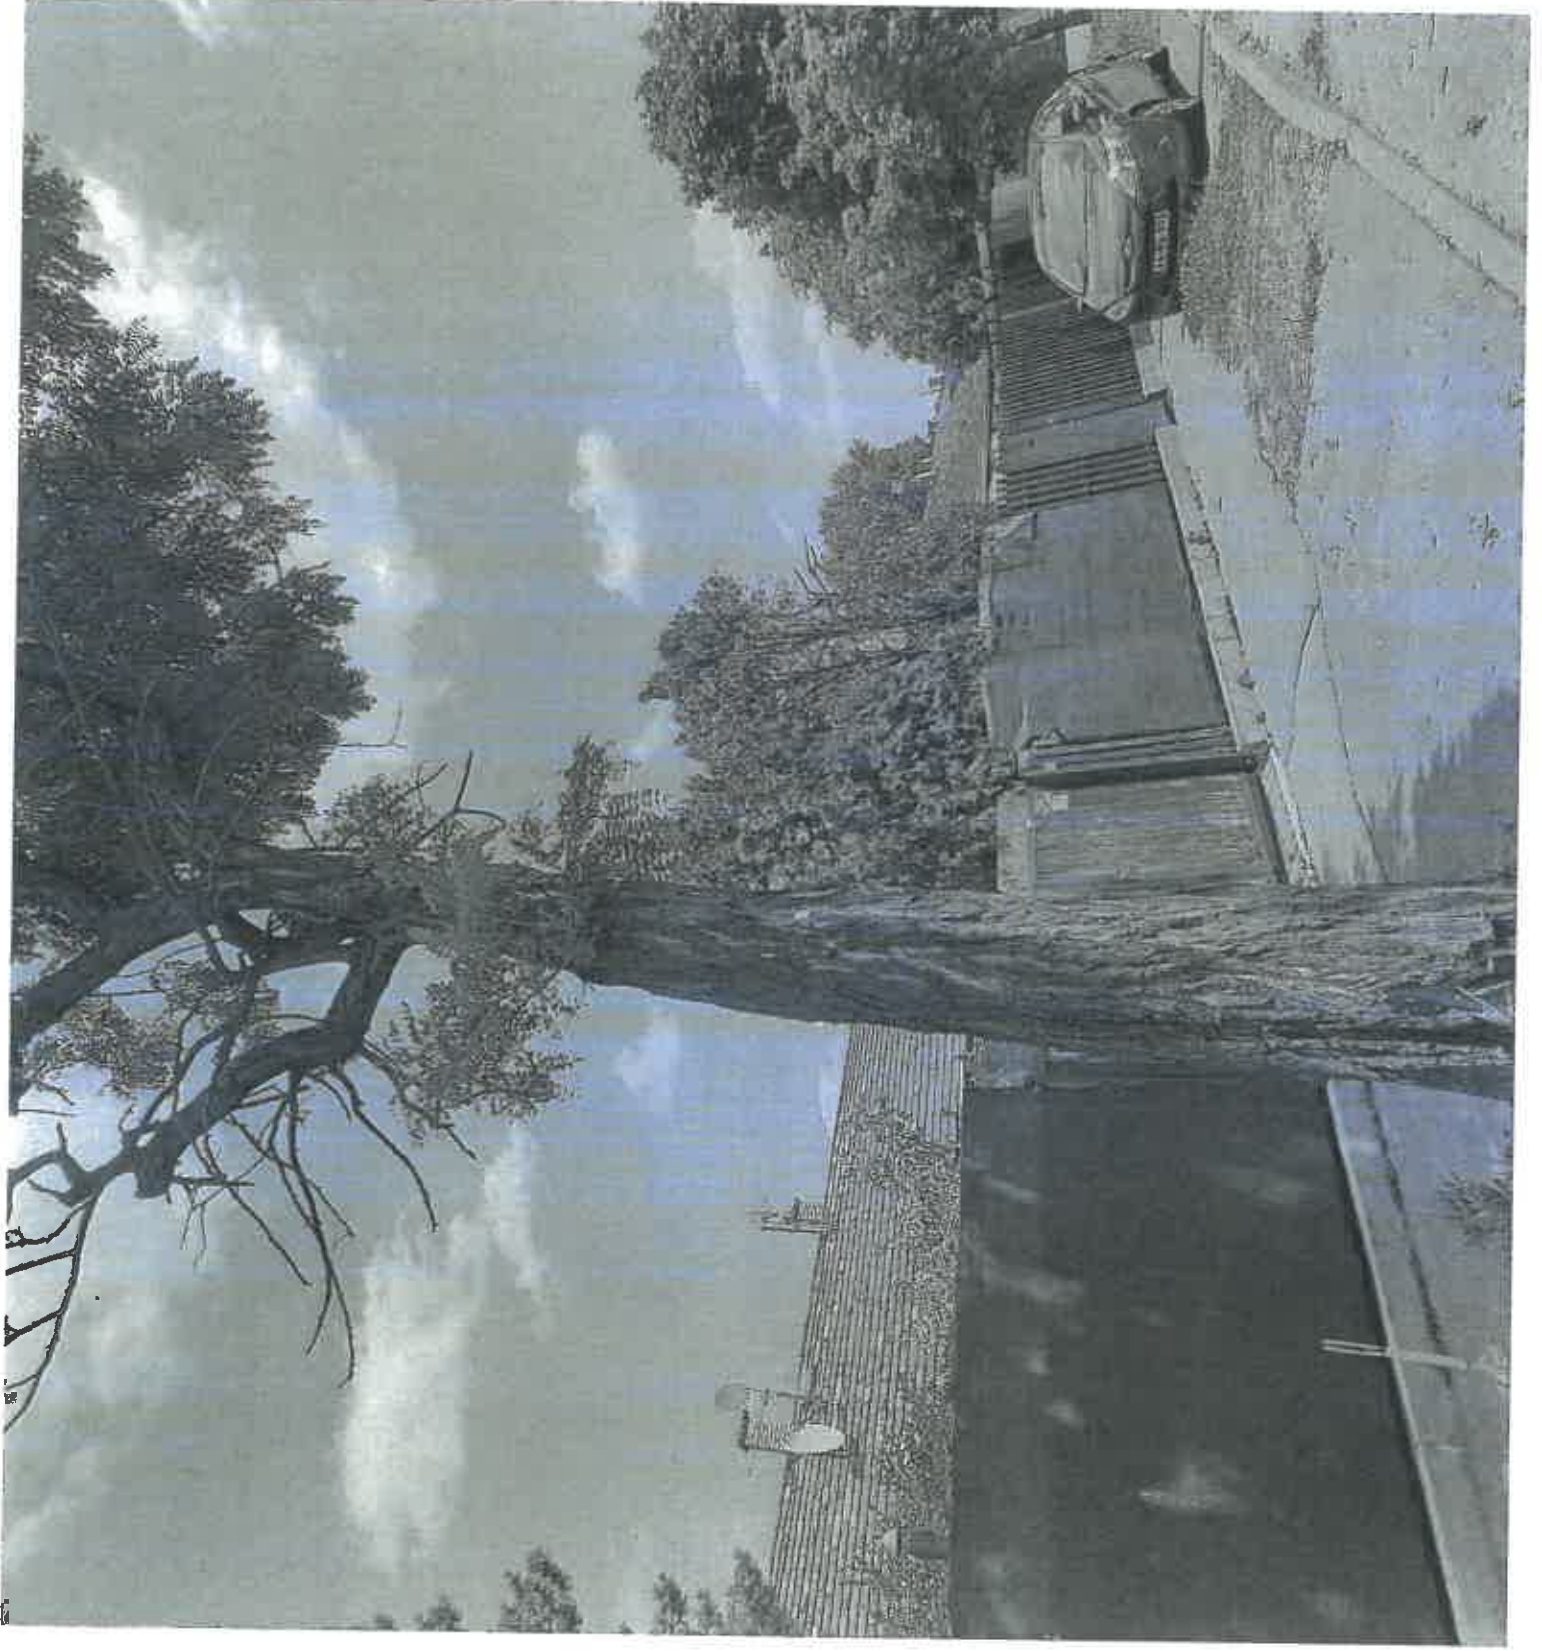
1.)

1.	Aszódi út – Osztag utca sarok	38236/149	előzetes	1	fehér akác	46	A fa közúti baleset miatt olyan mértékben sérült, hogy balesetveszélyes.	igen
2.	Epreserdő u. 4. sz. előtti közterület	38236/202	előzetes	1	bíbirses nyár	23	A fa teljesen kiszáradt, balesetveszélyes.	igen

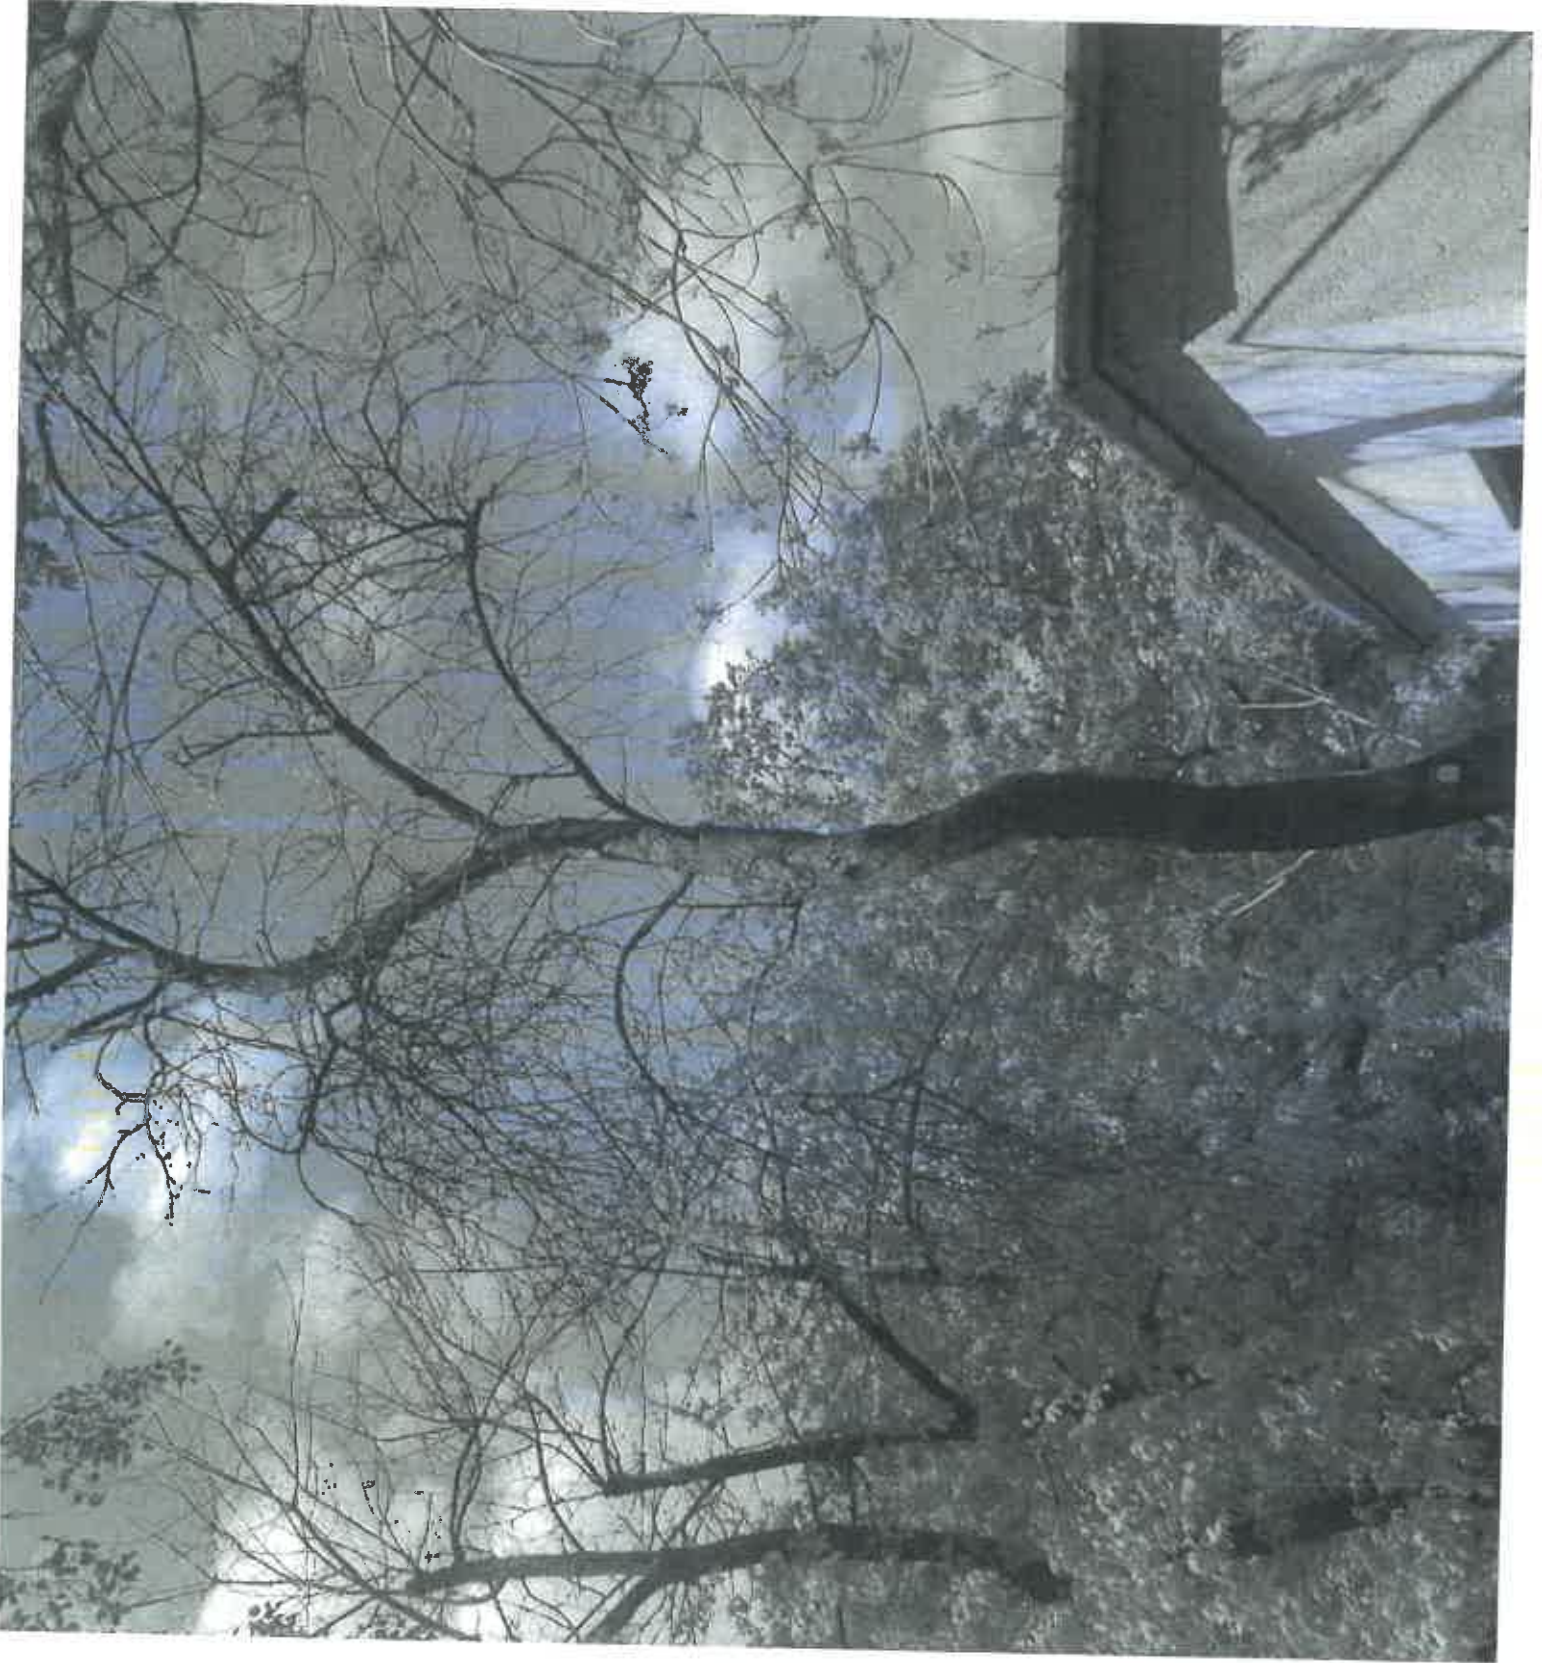
3.	Pöttyös u. 7. sz. ház előtti közterület	38236/389	előzetes	1	díszalma	28	A fa teljesen kiszáradt, balesetveszélyes.	igen
4.	Dési H. u. 5. sz. alatti társasház 3. lph. mögötti zölterület	38236/202	előzetes	1	mandulafa	23	A fa teljesen kiszáradt, balesetveszélyes.	igen

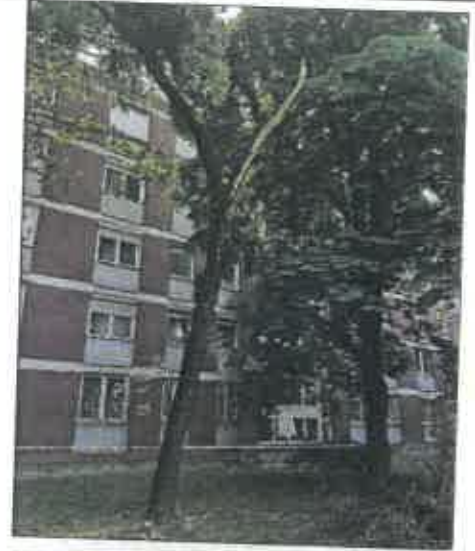
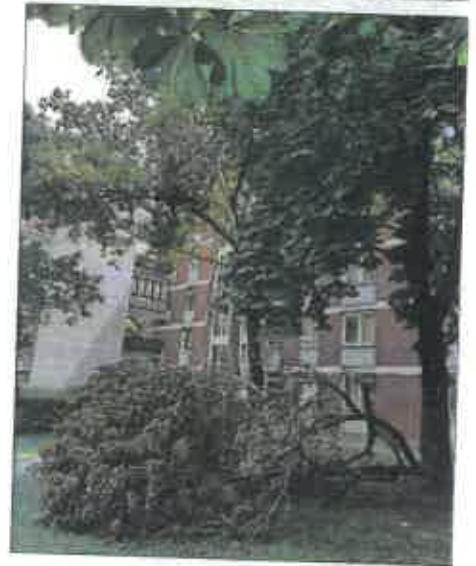
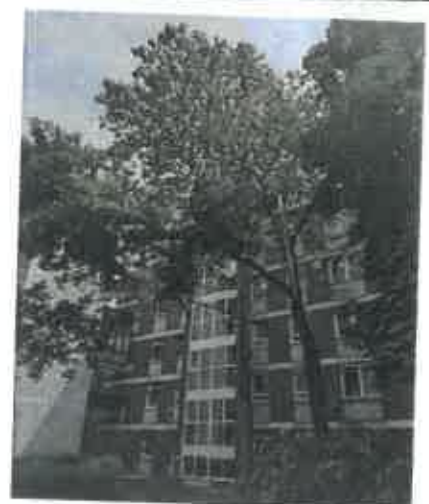
Törzs állapota	
Radó EU-s favizsgálati értékszám:	3
A törzs egyértelmű károsodása (néhány felszíni seb és korhadási helyek)	
Egyéb észrevétel:koronaalaptól hosszan behasadt

Korona és koronaalap állapota	
Radó EU-s favizsgálati értékszám:	2
Erős koronakárosodás (50% felett)	
Egyéb észrevétel:Korona fele viharban leszakadt

Fa egészségi állapota és életképessége	
Radó EU-s favizsgálati értékszám:	2
Egy évtizeden belül lecserélendő

Javaslat	
További vizsgálat elvégzése Nem szükséges	
Állapota leromlott, veszélyes környezetére. Kivágását javaslom.

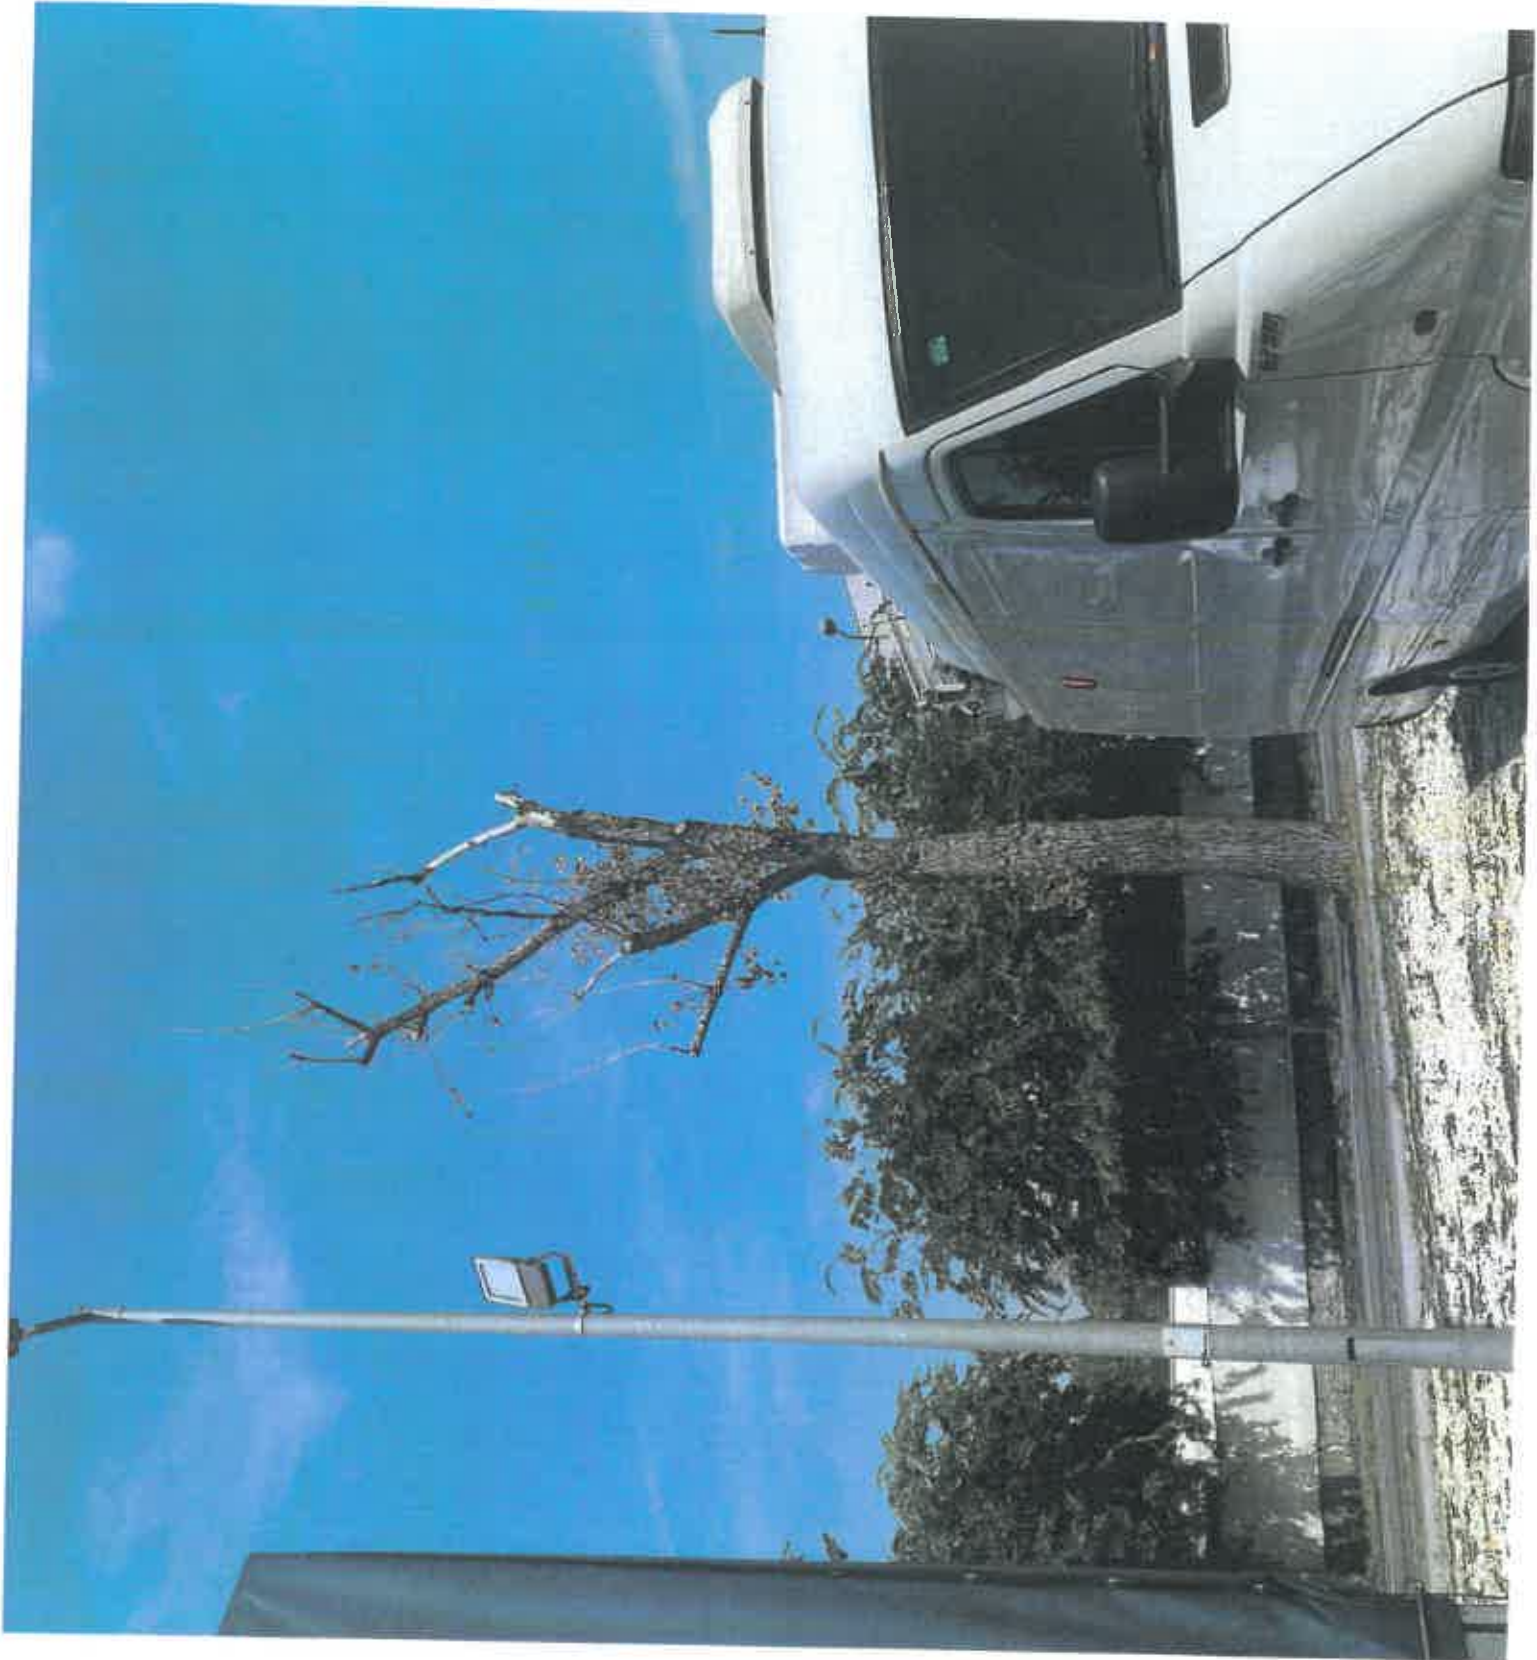
7.	Illatos út, Illa Center előtti közterület	38228	előzetes	1	kanadai nyár	68	A fa teljesen kiszáradt, balesetveszélyes.	igen
8.	Egyetértés u. 1-3. sz. előtti közterület	38236/264	előzetes	1	lisztes berkenye	32	A fa teljesen kiszáradt, balesetveszélyes.	igen

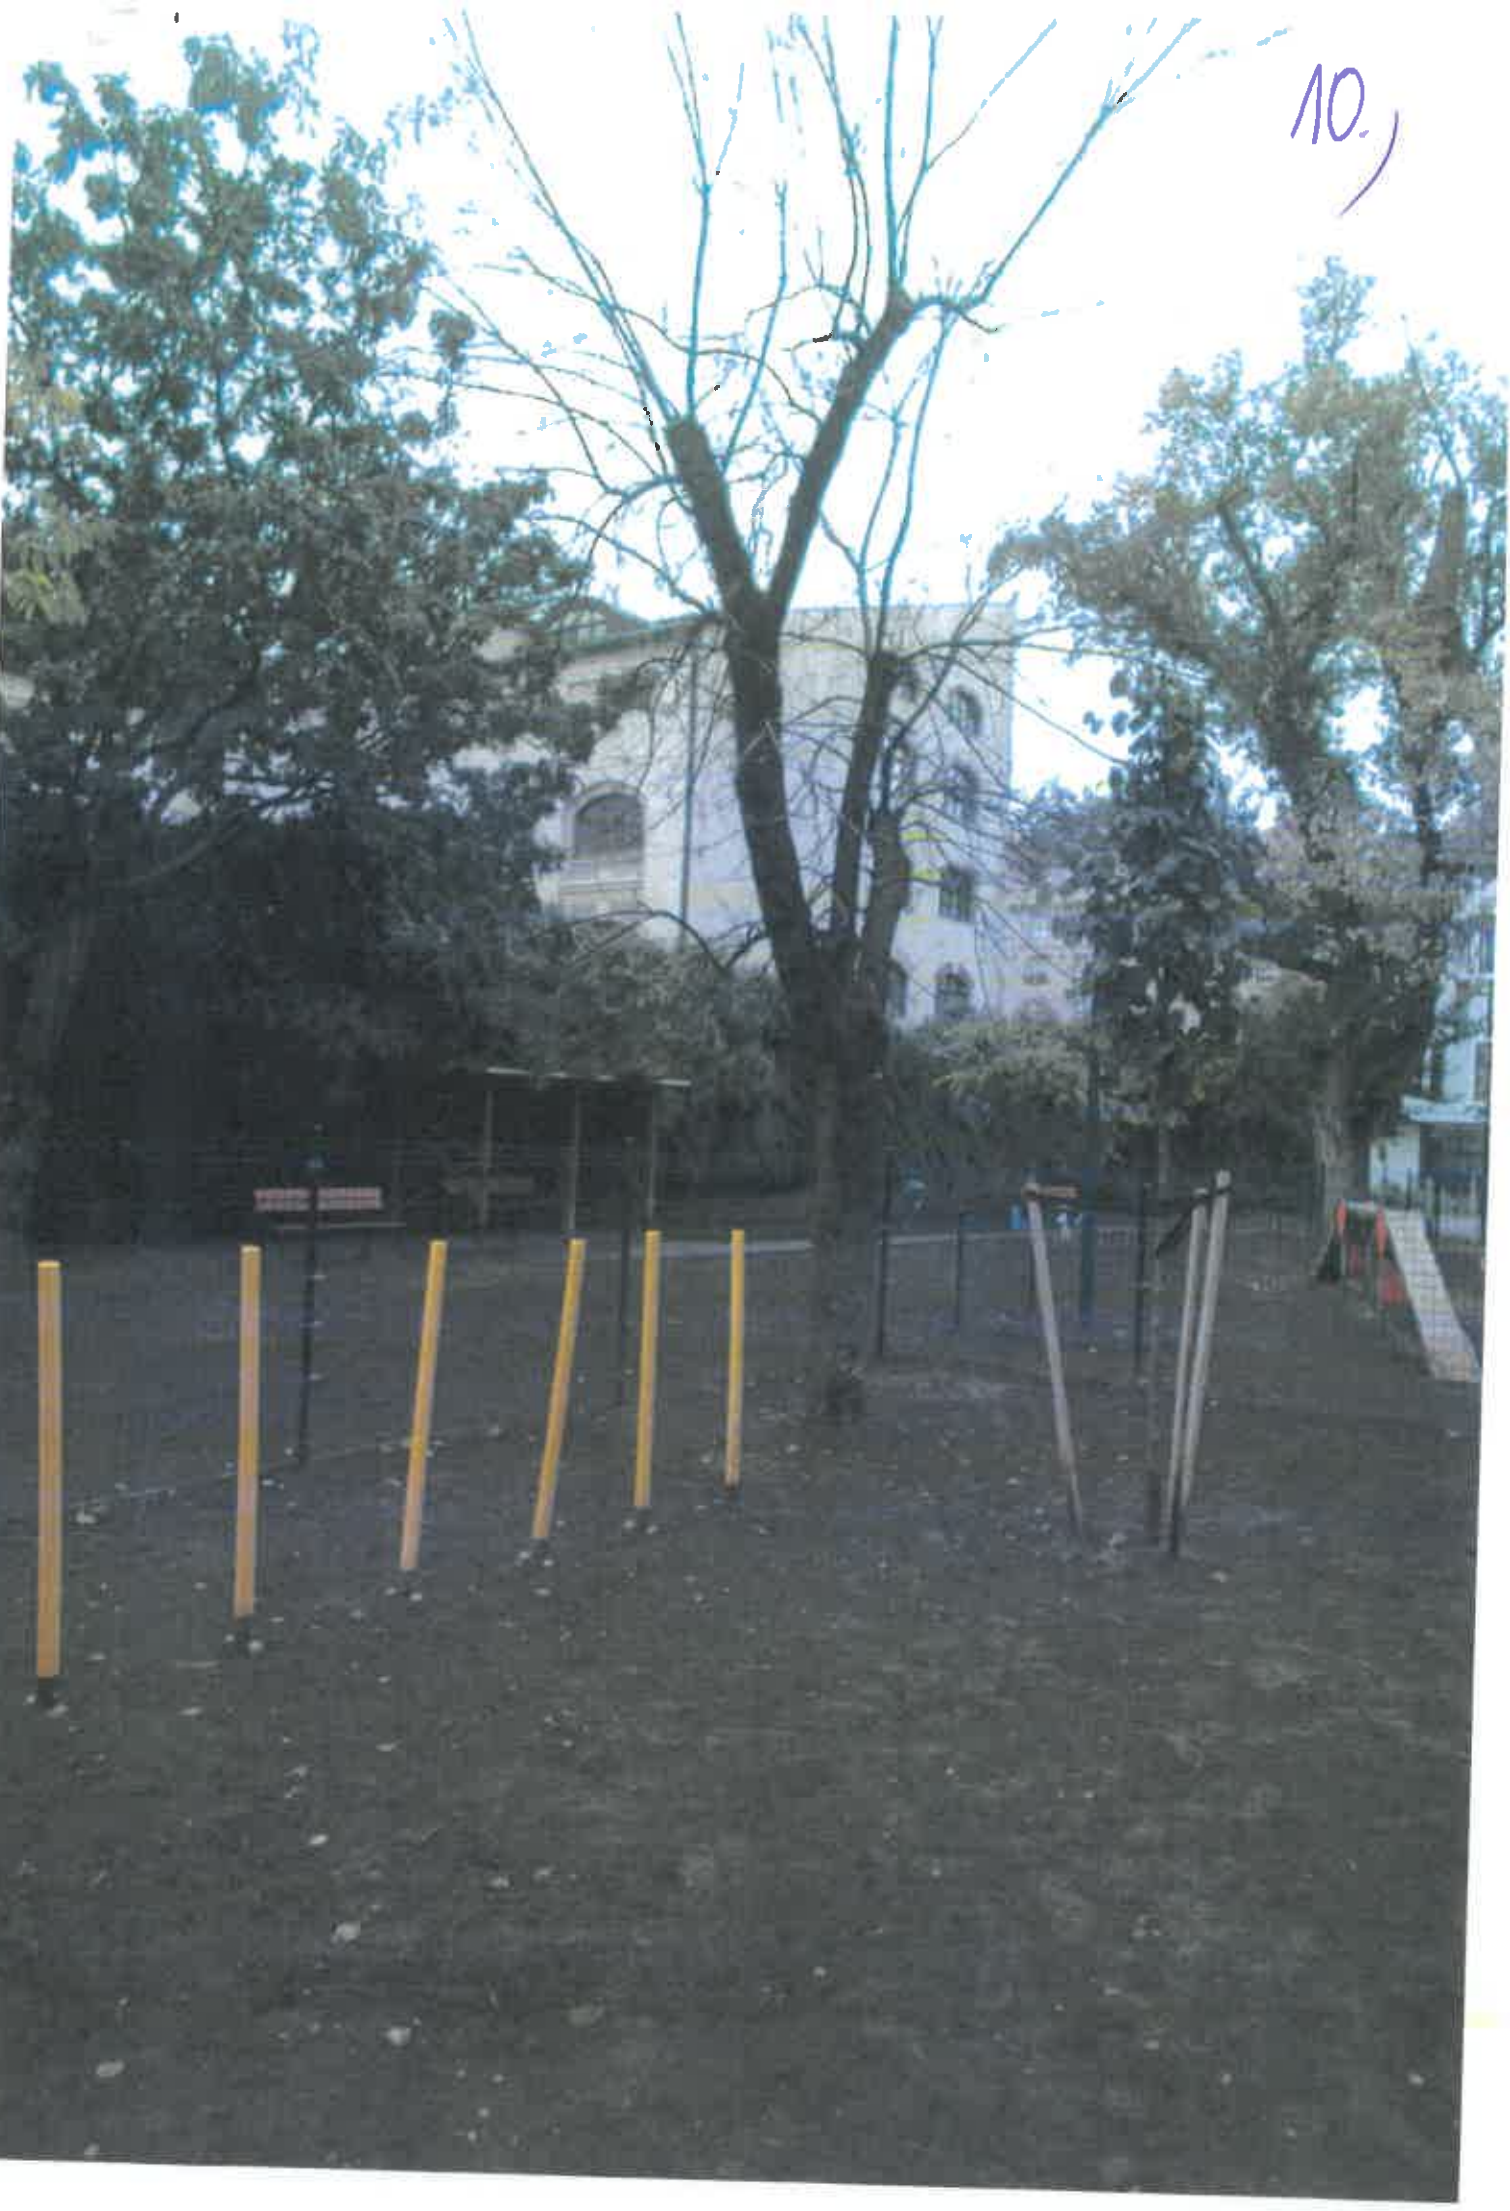
10.)

9.	Aranyvirág sétány 9. sz. előtti közterület	38236/232	előzetes	1	mezei juhar	25	A fa teljesen kiszáradt, balesetveszélyes.	igen
10.	Markusovszky tér, kutya futtató	36847	előzetes	1	keskenylevelű kőris	40	A fa teljesen kiszáradt, balesetveszélyes.	igen
