TÁJÉKOZTATÓ

Budapest Főváros IX. Kerület Ferencváros Önkormányzatának tulajdonában álló közterületi ingatlanokon történt, illetve tervezett fakivágásokról a 2024 februárjában érkezett kérelmek/bejelentések alapján

Műszeres favizsgálati jegyzőkönyv

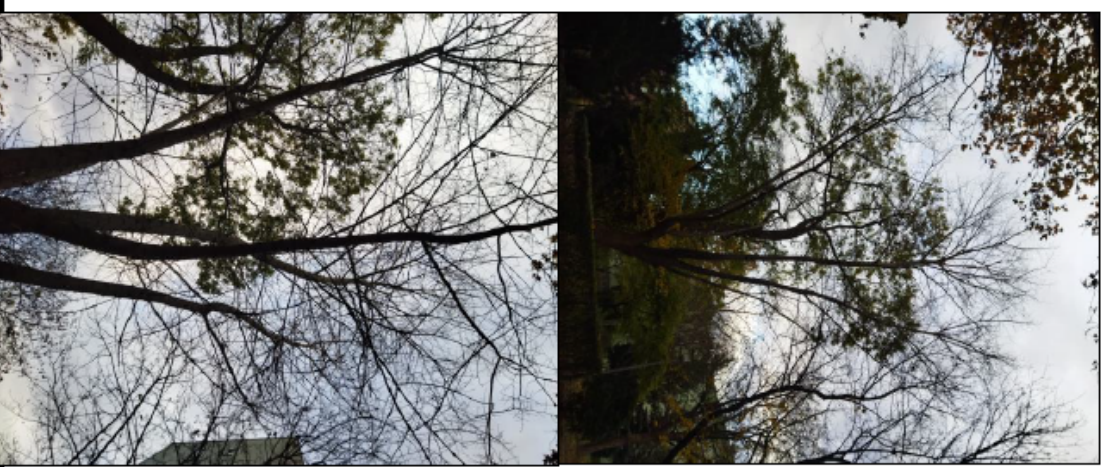
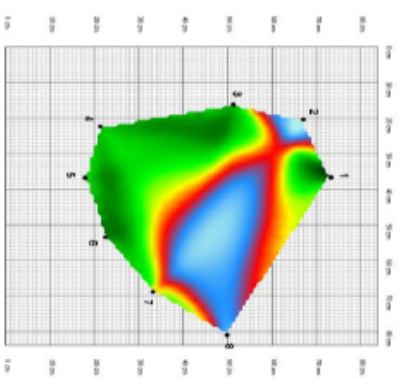
Helység	Budapest
Helyszín	Egyetértés u. 3.
Azonosító:	19636
Felvétel idője:	2023. november 24.
Tudományos név:	Populus x canadensis
Magyar név:	Kanadai nyár

A gyökérszét erős, legalább 50 %-os károsodása, nagyvonalon rossz feltételekkel rendelkező termőhelyen	Radó EU-s favizsgálati értékszám: 1
Egyéb észrevétel:odú, terpesztes, felszínen vastag gyökérszét

A törzs erős károsodása (több nagyfelületű seb, mely behorhadások)

Egyéb észrevétel:odú

Jelentős a lombvesztés (26-50%)

Állapota leromlott, veszélyes környezetére. Kivágását javaslom.

Mérés magassága:60cm

Biztonsági faktor: 47 %
Extrém főreszkockázat

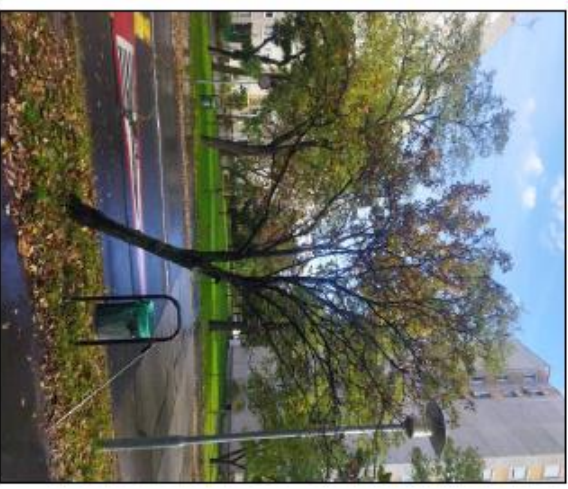
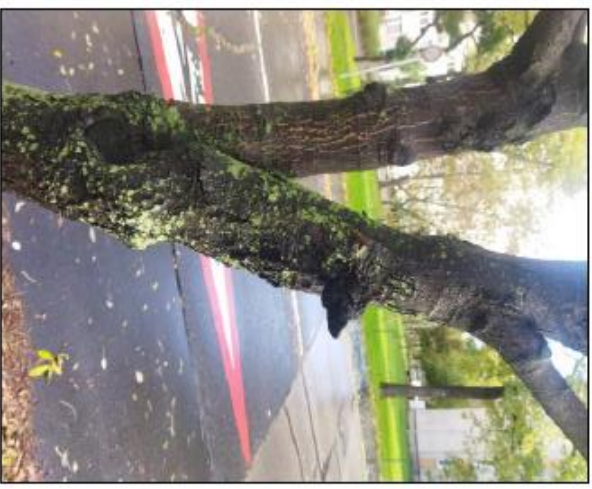
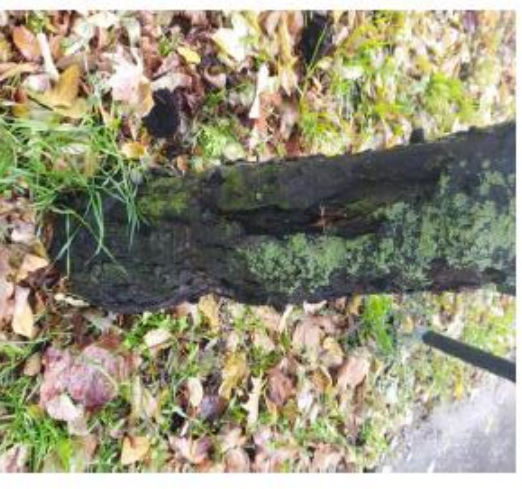
Helység	Budapest
Helyszín	Pötyvös utca 3
Azonosító:	1387-6
Felvétel ideje:	2023. november 24.
Tudományos név:	Sorbus sp.
Magyar név:	Berkénye

Radó EU-s fa vizsgálati értékszám:	2
Gyökérzetten és/vagy a gyökérműveken látható erős felszíni károsodás, jelentősen kedvezőtlen termőhelyen	Egyéb észrevétel: Kéregérvélés, korhadás.

Radó EU-s fa vizsgálati értékszám:	2
A törzs erős károsodása (több nagytelítetű seb, mely behorhadások)	Egyéb észrevétel: Iktálpontos, odvas, tapló termőteest

Radó EU-s fa vizsgálati értékszám:	2
Erős koronakárosodás (50% felett)	Egyéb észrevétel: A korona fele elszáradt.

Állapota leromlott, veszélyes környezetre. Kivágását javaslom.

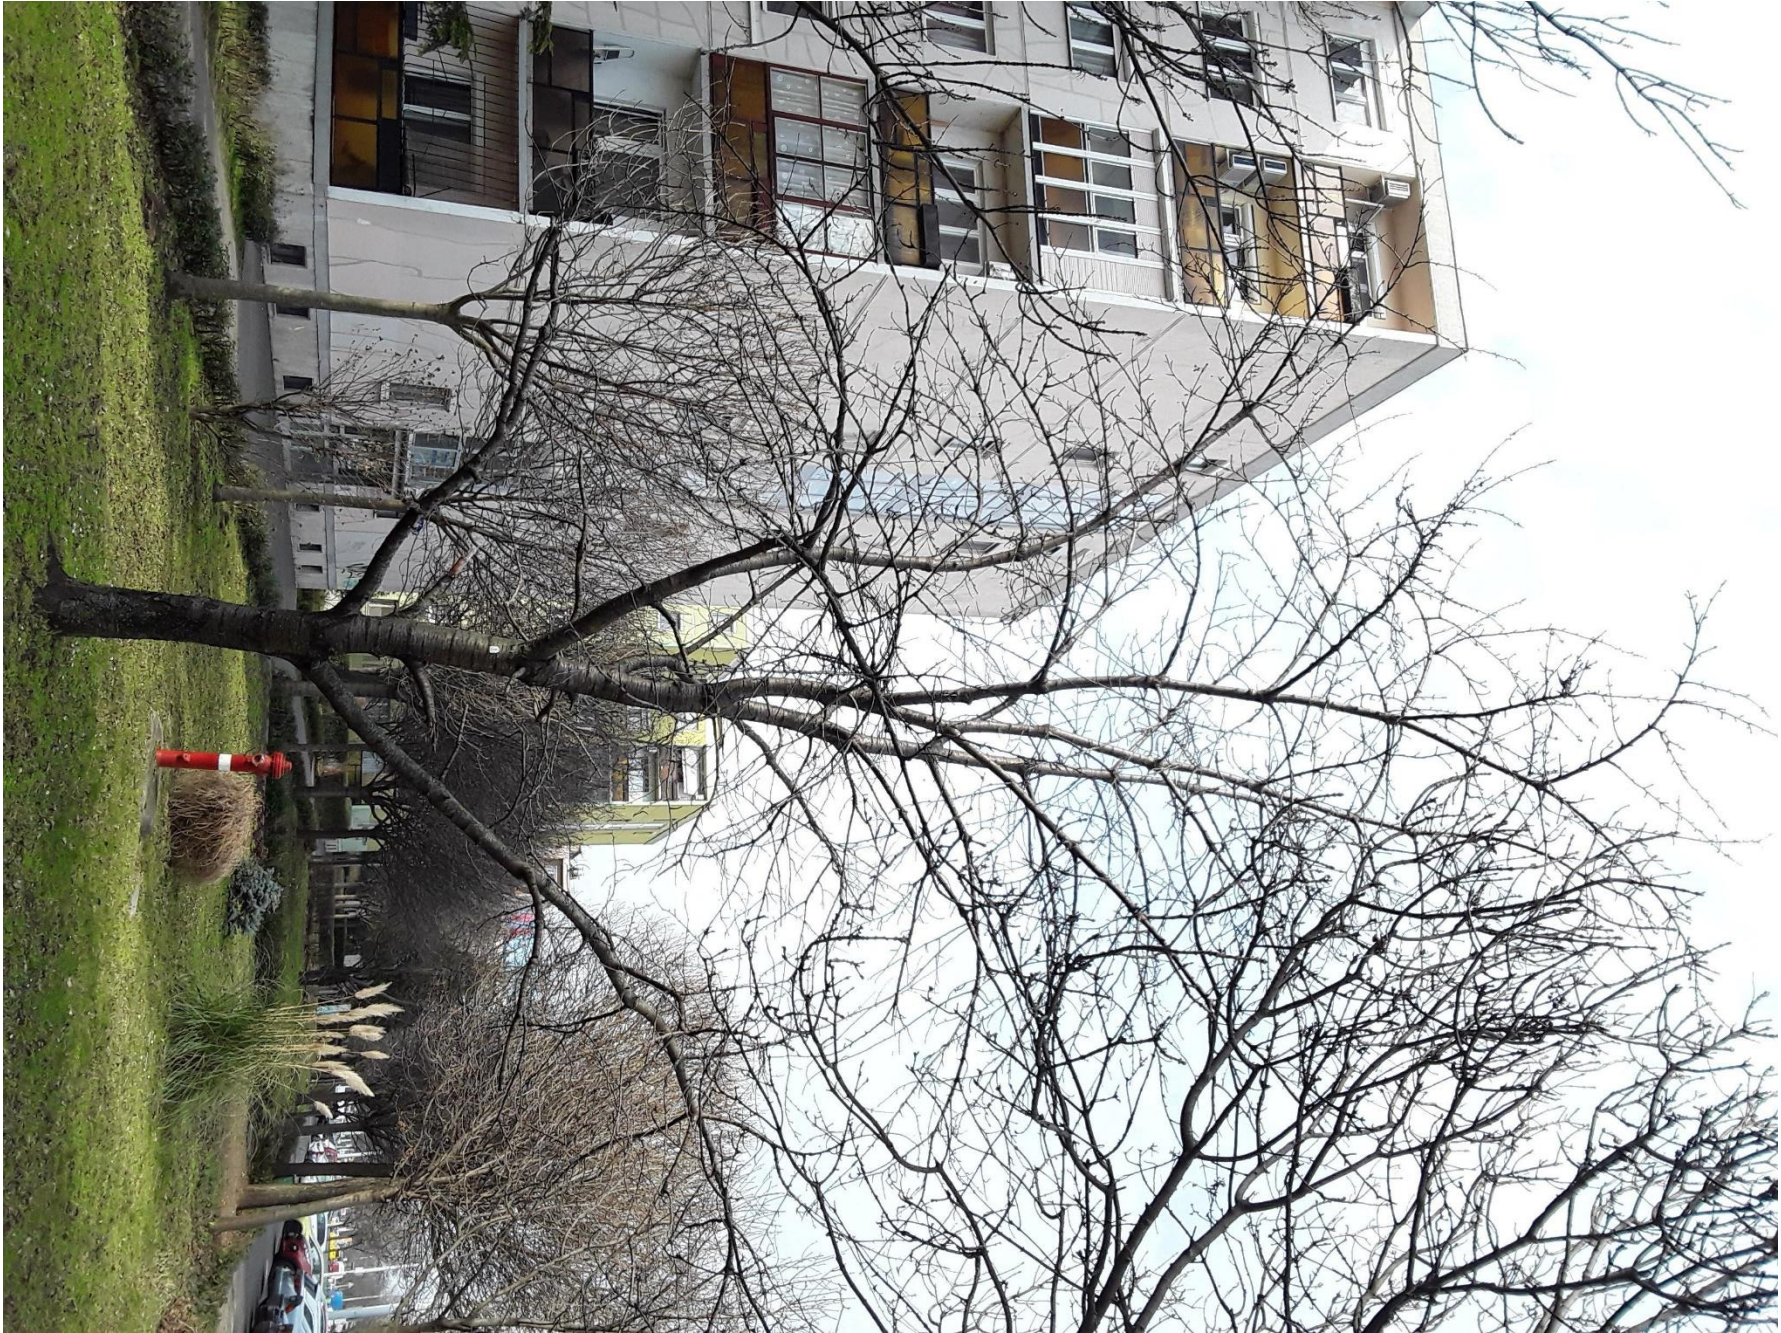
3.	Üllői út 163. sz. ingatlan mögötti zöldterület	38236/208	előzetes	1	madárcseresznye	26	A fa teljesen kiszáradt, balesetveszélyes.	igen
4.	Hurok u. 13. sz. ingatlan mögötti zöldterület	38236/389	előzetes	1	kecskefűz	19	A fa teljesen kiszáradt, balesetveszélyes.	igen

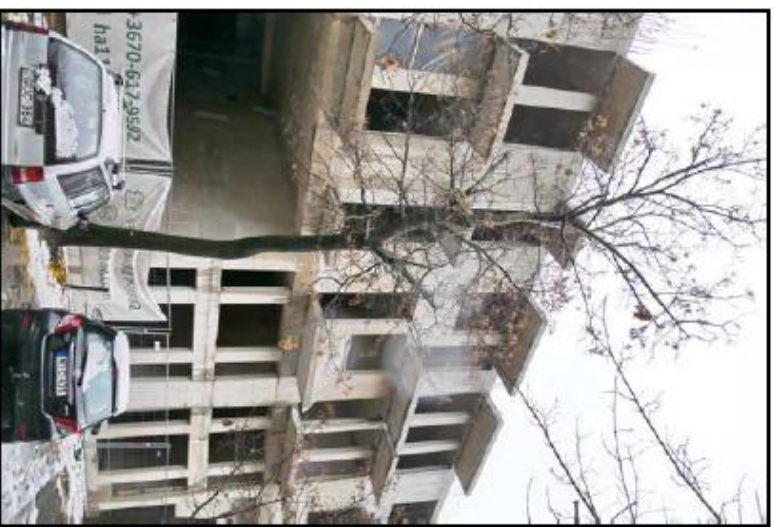
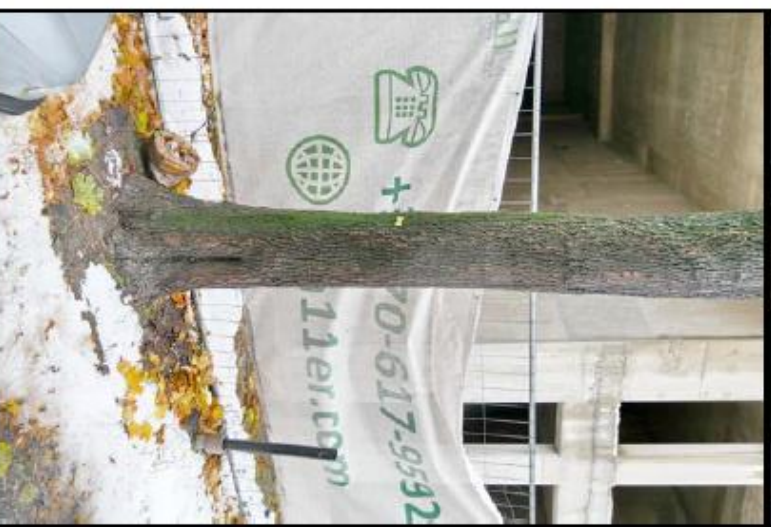
Fa helye/ Hrsz.:	Nádasdy utca	37968
Fafaj sorszáma/Kódja:	14	AP
Egyedi azonosítója:	01838	
Fafaj (Latin név):	Acer platanoides	
Magyar név:	korai juhar	
Vizsgálat időpontja:	2023. december	
Favizsgáló:	Kovács Gergely FV-19/007

Gyökér és gyökérmnyak állapota	2
Gyökérzetten és / vagy a gyökérmnyakon látható erős felszíni károsodás, jelentősen kedvezőtlen termőhelyen	
Törzs állapota	3
A törzs egyértelmű károsodása (néhány felszíni seb és korhadási helyek)	
Korona és koronaalap állapota	4
Kis mértékű lombvesztés (11–25%)	
Fa életképessége és egészségi állapota	3
A fa a termőhely által meghatározott életkor előtt lecsereplendő

A fa kitérése a függőlegestől		
Íránya:	ÉNY	Mértéke: 15°
Súlypont eltolódás		
Az eltolódás mérték:	1,0 m

A fa elhelyezkedése	Fasor	
	2	
A fa környezete	Terhelt	
	2	
A fa élőhelyének minősége	2	
A fa élőhelyi adottságai rosszak.		
Környezeti veszélyeztetés	2	
A fa a környezetét gyakran veszélyezteti.		
Kockázatarányos megtarthatósági mutató	29%

Törzsön mély befűződés, kissé terpesztő gyökérmnyak. Részlegesen kurtított korona. Gyökérsérülés.

Építés miatt kivágandó.

Kivágás ledarabolással, kosaras járműből, vagy alpin technikával.

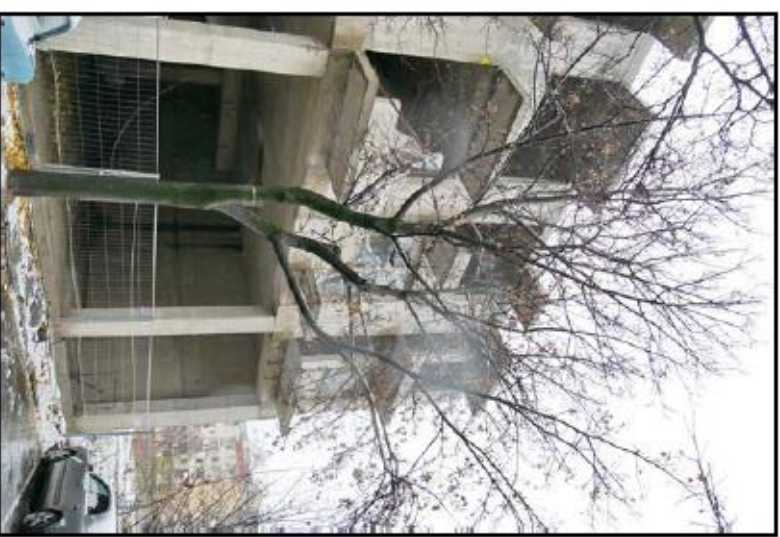
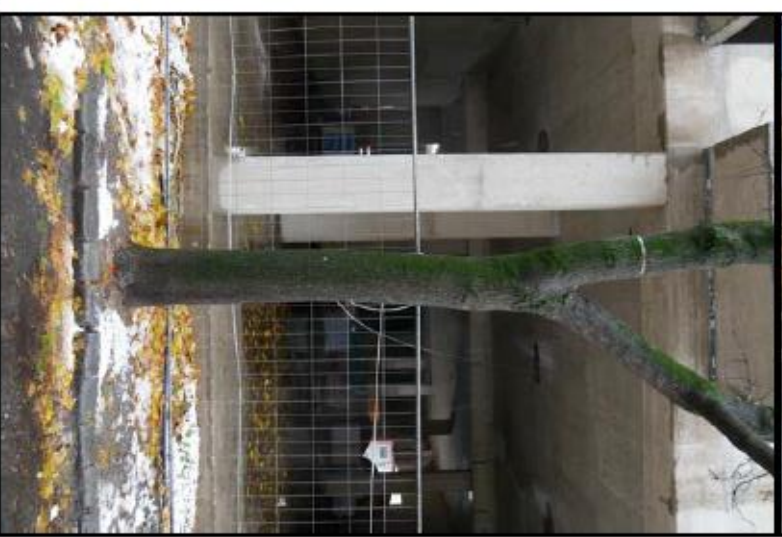
Fa helye/ Hrsz.:	Nádasdy utca	37968
Fafaj sorszáma/Kódja:	17	AP
Egyedi azonosítója:	01841	
Fafaj (Latin név):	Acer platanoides	
Magyar név:	korai juhar	
Vizsgálat időpontja:	2023. december	
Favizsgáló:	Kovács Gergely FV-19/007

Gyökér és gyökérnyak állapota	3
A gyökérzetten és / vagy a gyökérnyakon látható kisebb károsodások (sebek és korrhadások), csekély hibákkal rendelkező termőhelyen. Vagy jelentősen kedvezőtlen termőhely.	
Törzs állapota	5
A törzs nem károsult	
Korona és koronaalap állapota	4
Kis mértékű lombvesztés (11-25%)	
Fa életképessége és egészségi állapota	4
Beavatkozással a fa élettartalma a termőhely által meghatározott maximális életkort megközelíti

A fa kiterése a függőlegestől		
Írányja:	DNy	Mértéke: 10°
Súlypont eltolódás		
Az eltolódás mérték:	1,0 m

A fa elhelyezkedése	2
Fasor	
A fa környezete	2
Terhelt	
A fa élőhelyének minősége	2
A fa élőhelyi adottságai rosszak.	
Környezeti veszélyeztetés	2
A fa a környezetét gyakran veszélyezteti.	
Kockázatarányos megtarthatósági mutató	43%

Jó állapotú fa.

Építés miatt kivágandó.

Kivágás ledarabolással, kosaras járműből, vagy alpin technikával.

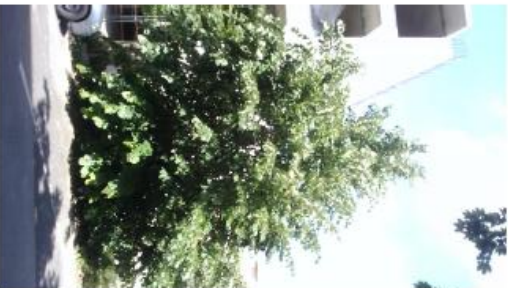
Adatlapp a 0001842IX azonosítójú fáról

Ápoltság: Súlyos ápolási hiányosságok

Korona állapot: Lombvesztéség (11-25%)

Gyökér állapot: Erős látható sérülések, kedvezőtlen termőhely

Megjegyzés: kihajtott sarjak közül egy megerősödött, többi eltávolítandó

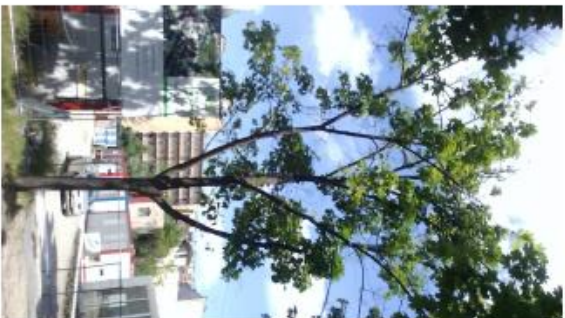
Adatlapp a 00018431X azonosítójú fááról

Fahely mérete:	1 m	Fahely anyaga:	föld, gyeep	Favetemény:	Nem
Belső átmérő:		Favédelem:	Nem	Rögzítés típusa:	
Magasság(m):	11	Törzs magasság(m):	2,3	Törzs átmérő(cm):	29,5
Törzs kerület(cm):	92,677	Korona átmérő(m):	6	Bevételezett kor(év):	23
Számlolt érték(Ft):	585 000	Garancia vége:		Rögzítő:	Zalainy_Reka
Öntözés:	Nincs	Növénnyvédelem:	Nem	Téregység(1):	
Téregység(2):		Választkerület:		Közvilágítás:	Nem
Víz:	Nem	Szabad légvezeték:	Nem	Burkolt légvezeték:	Nem
Távközles:	Nem	Kesztyűba:	Nem	Gáz:	Nem
Megközelíthetőség:	Munkagép	Koronaforma:	Szabálytalan		
Ápoltság:	Ápolási hiányosságok	Egészségügyi állapot:	Beavatkozással közel maximális életkor		
Korona állapot:	Lombvesztéség (11-25%)	Törzs állapot:	Ép		
Gyökér állapot:	Ép gyökérmnyak, elfogadható termőhely				
Javasolt munka(1):					
Megjegyzés:	légvezeték a fára erősítve				
Egyéb jellemzők:	Száraz ág (K), Kéregleválás (K), Mechanikai sérülés (K)

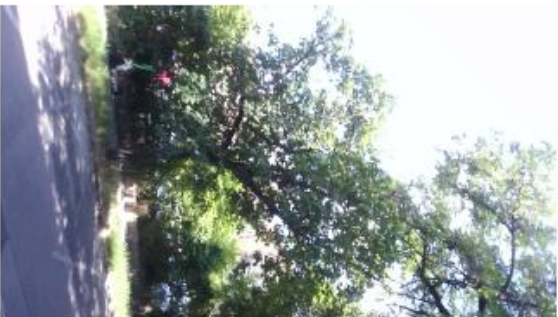
Adatlapp a 00018451X azonosítóju fááról

Fahely mérete:	1m	Fahely anyaga:	föld, gyep	Favercemrács:	Nem
Belső átmérő:		Favédelem:	Nem	Rögzítés típusa:	
Magasság(m):	8	Törzs magasság(m):	2.4	Törzs átmérő(cm):	25
Törzs kerület(cm):	78.54	Korona átmérő(m):	8	Bevételezett kor(év):	20
Számlolt érték(Ft):	300 000	Garancia vége:		Rögzítő:	Zalamay_Reka
Öntözés:	Nincs	Növénnyvédelem:	Nem	Téregység(1):	
Téregység(2):		Választókerület:		Közvilágítás:	Nem
Víz:	Nem	Szabad légvezeték:	Nem	Burkolt légvezeték:	Nem
Távközlés:	Nem	Keresztábla:	Nem	Gáz:	Nem
Megközelíthetőség:	Munkagép	Koronaforma:	Koronaforma	Szabálytalan	
Ápoltság:	Ápolási hiányosságok	Egészségügyi állapot:	Beavatkozással közel maximális életkor		
Korona állapot:	Jelenős lombvesztéség (26-50%)	Törzs állapot:	Felszíni sérülés(ek)		
Gyökér állapot:	Ép gyökérnyrak, elfogadható termőhely				
Javasolt munka(1):					
Megjegyzés:					
Egyéb jellemzők:	Száraz ág (K), Mechanikai sérülés (T)

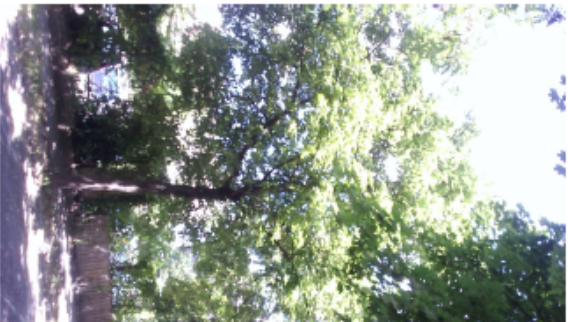
Adattlap a 0001846IX azonosítóju fáról

Fahely mérete:	1 m	Fahely anyaga:	föld, gyeep	Faveremécs:	Nem
Belső átmérő:		Favédelem:	Nem	Rögzítés típusa:	
Magasság(m):	8	Törzs magasság(m):	3	Törzs átmérő(cm):	29,5
Törzs kerület(cm):	92,677	Korona átmérő(m):	8	Bevételezett kor(év):	23
Szármolt érték(Ft):	585 000	Garancia vége:		Rögzítő:	Zalamay_Reka
Öntözés:	Nincs	Növénynyédelem:	Nem	Téregység(1):	
Téregység(2):		Választókerület:		Közvilágítás:	Nem
Víz:	Nem	Szabad léghozadék:	Nem	Burkolt léghozadék:	Nem
Távközlés:	Igen	Kresztábla:	Nem	Gáz:	Nem
Megközelíthetőség:	Munkagép	Koronaforma:	Koronaforma	Szabálytalan	
Ápoltság:	Ápolási hiányosságok	Egészségügyi állapot:	Bevartkozással közel maximális életkor		
Korona állapot:	Lombvesztéseség (11-25%)	Törzs állapot:	Felszíni sérülés(ek)		
Gyökér állapot:	Ép gyökérmnyak, elfogadható termőhely				
Javasolt munka(1):					
Megjegyzés:					
Egyéb jellemzők:	Száraz ág (K), Kúlpontos (T), Vízhajlás (T)

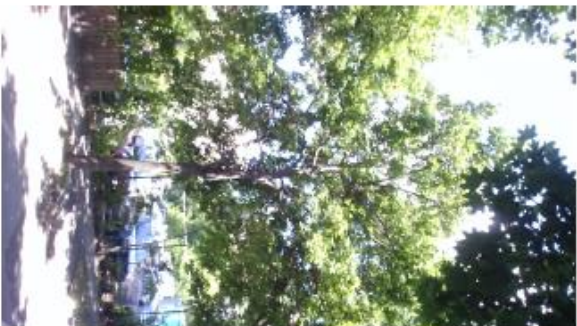
Adatlapp a 0001848IX azonosítójú fáról

Fahely mérete:	1x1m	Fahely anyaga:	föld, gyep	Faveternács:	Nem
Belső átmérő:		Favédelem:	Nem	Rögzítés típusa:	
Magasság(m):	7,5	Törzs magasság(m):	2,5	Törzs átmérő(cm):	25
Törzs kerület(cm):	78,54	Korona átmérő(m):	7	Bevezetett kor(év):	20
Számlolt érték(Ft):	450 000	Garancia vége:		Rögzítő:	Zalathay_Reka
Öntözés:	Nincs	Növényvédelem:	Nem	Téregység(1):	
Téregység(2):		Választókerület:	Nem	Közvilágítás:	Nem
Víz:	Nem	Szabad légvezeték:	Nem	Burkolt légvezeték:	Nem
Távkozles:	Nem	Kresztábla:	Nem	Gáz:	Nem
Megközelíthetőség:	Munkagép	Koronaforma:	Szabálytalan		
Ápoltság:	Ápolási hiányosságok	Egészségügyi állapot:	Bearatkozással közel maximális életkor		
Korona állapot:	Lombvesztéség (11-25%)	Törzs állapot:	Ép		
Gyökér állapot:	Ép gyökérryak, elfogadható termőhely				
Javasolt munka(1):					
Megjegyzés:					
Egyéb jellemzők:	Korhadás (K), Ághelyi korhadás (K)

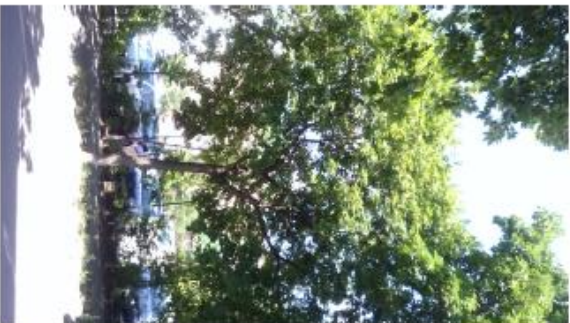
Adatlapp a 0001849IX azonosítójú fáról

Fahely mérete:	1 m	Fahely anyaga:	föld, gyeep	Faveremács:	Nem
Belső átméő:		Favédelem:	Nem	Rögzítés típusa:	
Magasság(m):	9	Törzs magasság(m):	2,8	Törzs átméő(cm):	26
Törzs kerület(cm):	81,681	Korona átméő(m):	5,5	Bevételezett kor(ev):	20
Számlolt érték(Ft):	450 000	Garancia vége:		Rögzítő:	Zalathay_Reka
Ontóés:	Nincs	Növényvédelem:	Nem	Téregység(1):	
Téregység(2):		Választkerület:		Közülagítás:	Nem
Víz:	Nem	Szabad légvezetéek:	Nem	Burkolt légvezetéek:	Nem
Távközlés:	Nem	Kresztábla:	Nem	Gáz:	Nem
Megközeíthetőség:	Munkagép	Koronaforma:	Koronaforma:	Szabálytalan	
Ápoltság:	Ápolási hiányosságok	Egészségügyi állapot:	Beavatkozással közel maximális életkor		
Korona állapot:	Lombvesztéség (11-25%)	Törzs állapot:	Ép		
Gyökér állapot:	Gyökérnyakon kisebb károsodás, elfogadható termőhely				
Javasolt munka(1):					
Megjegyzés:					
Egyéb jellemzők:	Korhadás (GY)

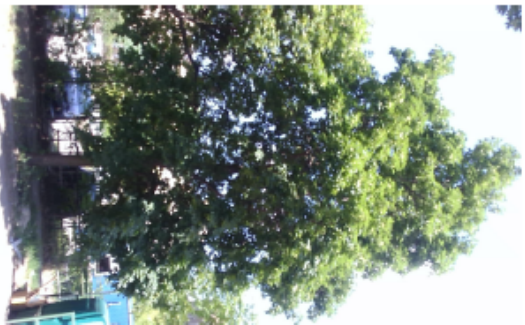
Adatlapp a 0001850IX azonosítójú fáról

Fahely mérete:	1 m	Fahely anyaga:	föld, gyeep	Faveremécs:	Nem
Belső átmérő:		Favédelem:	Nem	Rögzítés típusa:	
Magasság(m):	11	Törzs magasság(m):	2,1	Törzs átmérő(cm):	28,5
Törzs kerület(cm):	89,535	Korona átmérő(m):	6	Bevételezett kor(év):	22
Számlolt érték(Ft):	540 000	Garancia vége:		Rögzítő:	Zalathay_Reka
Öntözés:	Nincs	Növénnyvédelem:	Nem	Téregység(1):	
Téregység(2):		Választkerület:		Közüvlágítás:	Nem
Víz:	Nem	Szabad légvezeték:	Nem	Burkolt légvezeték:	Nem
Távközlés:	Nem	Kresztábla:	Nem	Gáz:	Nem
Megközelelhetőség:	Munkagép	Koronaforma:		Szabálytalan	
Ápoltság:	Ápolási hiányosságok	Egészségügyi állapot:		Beavatkozással közel maximális életkor	
Korona állapot:	Lombvesztéség (11-25%)	Törzs állapot:		Felszíni sérülés(ek)	
Gyökér állapot:	Ép gyökérmnyak, elfogadható termőhely				
Javasolt munka(1):					
Megjegyzés:					
Egyéb jellemzők:	Mechanikai sérülés (K), Mechanikai sérülés (T), Korhadás (T)

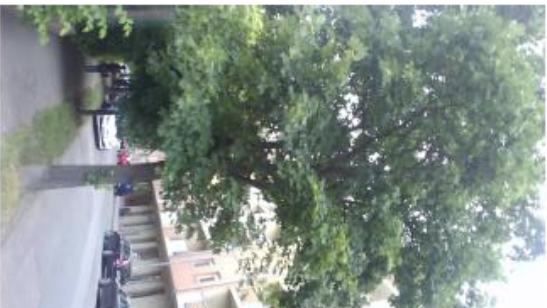
Adatlapp a 0001861IX azonosítójú fáról

Fahely mérete:	1,2m	Fahely anyaga:	föld, gyep	Favermérés:	Nem
Belső átmérő:		Favédelem:	Nem	Rögzítés típusa:	
Magasság(m):	8,5	Törzs magasság(m):	1,9	Törzs átmérő(cm):	30,876
Törzs kerület(cm):	97	Korona átmérő(m):	7	Bevételezett kor(év):	24
Számlolt érték(Ft):	840 000	Garancia vége:		Rögzítő:	Bekessy_Robert
Öntözés:	Nincs	Növénnyvédelem:	Nem	Téregység(1):	
Téregység(2):		Válaszókertület:	Nem	Közvilágítás:	Nem
Víz:	Nem	Szabad légvezeték:	Nem	Burkolt légvezeték:	Nem
Távkozlés:	Nem	Kesztyűbia:	Nem	Gáz:	Nem
Megközelíthetőség:	Munkagép	Koronaforma:	Koronaforma	Szabálytalan	
Ápoltság:	Ápolási hiányosságok	Egészségügyi állapot:	Beavatkozással közel maximális életkor		
Korona állapot:	Korona formája ép, lombvesztesség (0-10%)	Törzs állapot:	Ép		
Gyökér állapot:	Ép gyökérryvak, elfogadható termőhely				
Javasolt munka(1):					
Megjegyzés:					
Egyéb jellemzők:	Korhadás (K), Kéregleválás (K), Vízajlás (T)

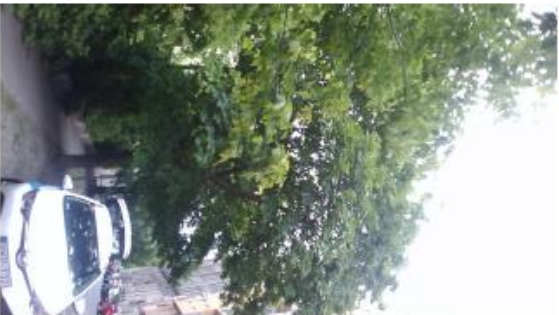
Adattlap a 0001859IX azonosítójú fáról

Fahely mérete:	1,2m	Fahely anyaga:	föld, gyeep	Favercemrács:	Nem
Belső átmérető:		Favedelem:	Nem	Rögzítés típusa:	
Magasság(m):	9	Törzs magasság(m):	2,1	Törzs átmérető(cm):	36,128
Törzs kerület(cm):	113,5	Korona átmérető(m):	9	Bevetelezett kor(év):	29
Számolt érték(Ft):	1 140 000	Garancia vége:		Rögzítő:	Bekessy_Robert
Öntözés:	Nincs	Növényvédelem:	Nem	Téregység(1):	
Téregység(2):		Válaszkerület:		Közvilágítás:	Nem
Víz:	Nem	Szabad légvezeték:	Nem	Burkolt légvezeték:	Igen
Távközlés:	Igen	Kresztábla:	Igen	Gáz:	Nem
Megközelíthetőség:	Munkagép	Koronaforma:	Szabálytalan		
Ápoltság:	Optimálisan ápoltt	Egészségügyi állapot:	Beavatkozással közel maximális életkor		
Korona állapot:	Korona formája ép, lombvesztéség (0-10%)	Törzs állapot:	Ép		
Gyökér állapot:	Ép gyökérnyak, elfogadható termőhely				
Javasolt munka(1):					
Megjegyzés:	fészek				
Egyéb jellemzők:	Korhadás (K), Ághelyi korhadás (K), Vízajtás (T)

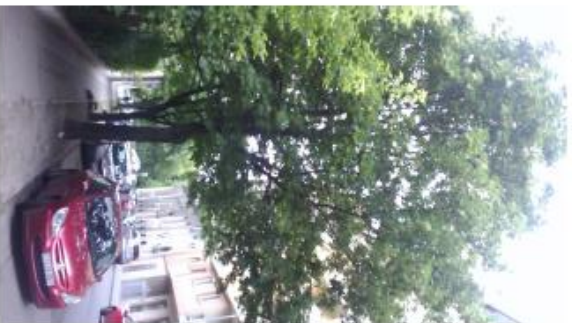
Adatlapp a 0001858IX azonosítóju fáról

Fahely mérete:	1,2m	Fahely anyaga:	fa	fa	fa
Belső átmérő:		Favédelem:	Nem	Faverméret:	Nem
Magasság(m):	10.5	Törzs magasság(m):	2.3	Rögzítés típusa:	Nem
Törzs kerület(cm):	125	Korona átmérő(m):	10.5	Törzs átmérő(cm):	39.789
Számlolt érték(Ft):	1 560 000	Garancia vége:		Bevezetett kor(év):	33
Öntözés:	Nincs	Növénynyvédelem:	Nem	Rögzítő:	Bekessy_Robert
Téregység(2):		Választkerület:	Nem	Téregység(1):	Nem
Víz:	Nem	Szabad légvezeték:	Nem	Közvilágítás:	Nem
Távközlés:	Nem	Kresztábla:	Nem	Burkolt légvezeték:	Nem
Megközelíthetőség:	Munkagép			Gáz:	Nem
Ápoltság:	Ápolási hiányszagok			Szabálytalan	
Korona állapot:	Korona formája ép. lombvesztéség (0-10%)			Egészségügyi állapot:	Beavatkozással közel maximális életkor
Gyökér állapot:	Ép gyökérmennyek elfogadható termőhely			Törzs állapot:	Felszíni sérülés(ek)
Javasolt munka(1):					
Megjegyzés:	fészek				
Egyéb jellemzők:	Korhadás (K), Korhadás (T)

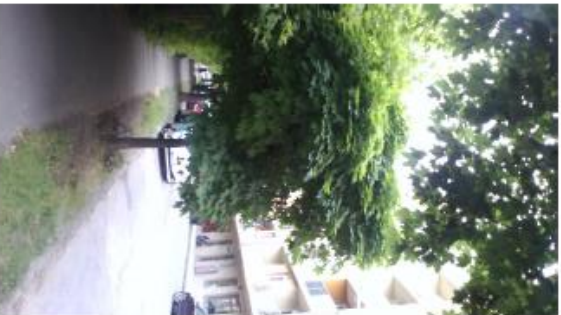
Adatlap a 0001860IX azonosítójú fáról

Fahely mérete:	1,2m	Fahely anyaga:	föld, gyep	Faveremirás:	Nem
Belső átméő:		Favédelem:	Nem	Rögzítés típusa:	
Magasság(m):	4	Törzs magasság(m):	2,1	Törzs átméő(cm):	16,075
Törzs kerület(cm):	50,5	Korona átméő(m):	4,5	Bevezetett kor(év):	13
Számolt érték(Ft):	213 750	Garancia vége:		Rögzítő:	Bekessy_Robert
Öntözés:	Nincs	Növénynyvédelem:	Nem	Téregység(1):	
Téregység(2):		Vallaszterület:		Közvilágítás:	Nem
Víz:	Nem	Szabad légvezeték:	Nem	Burkolt légvezeték:	Nem
Távközlés:	Nem	Kresztábla:	Nem	Gáz:	Nem
Megközelíthetőség:	Munkagép	Koronaforma:	Gömb	Egészségügyi állapot:	Bevarrkozással közel maximális életkor
Ápottság:	Ápolt	Egészségügyi állapot:		Törzs állapot:	Ép
Korona állapot:	Lombvesztéség (11-25%)				
Gyökér állapot:	Ép gyökérnyak elfogadható termőhely				
Javasolt munka(1):					
Megjegyzés:					
Egyéb jellemzők:	Korhadás (K)

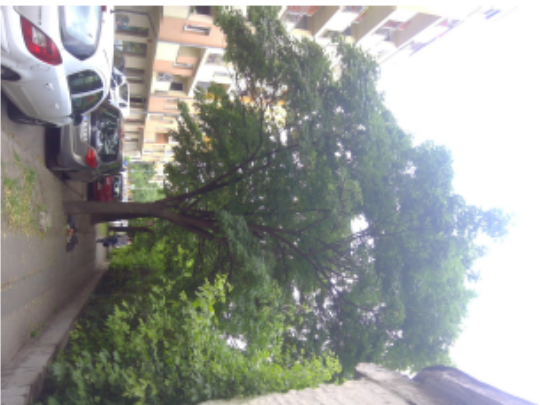
Adatlapp a 0001857IX azonosítójú fátról

Fahely mérete:	1,2m	Fahely anyaga:	föld, gyeep	Favetemény:	Nem
Belső átmérő:		Favédelem:	Nem	Rögzítés típusa:	
Magasság(m):	9	Törzs magasság(m):	2	Törzs átmérő(cm):	32,468
Törzs kerület(cm):	102	Korona átmérő(m):	10	Bevételezett kor(év):	25
Számlolt érték(Ft):	675 000	Garancia vége:		Rögzítő:	Bekessy_Robert
Öntözés:	Nincs	Növényvédelem:	Nem	Téregység(1):	
Téregység(2):		Választókerület:		Közvilágítás:	Nem
Víz:	Nem	Szabad légvezeték:	Nem	Butkolt légvezeték:	Nem
Távközlés:	Nem	Kresztábla:	Nem	Gáz:	Nem
Megközelíthetőség:	Munkagép	Koronaforma:	Szabálytalan		
Ápoltság:	Ápolt	Egészségügyi állapot:	Beavatkozással közel maximális életkor		
Korona állapot:	Lombvesztéség (11-25%)	Törzs állapot:	Ép		
Gyökér állapot:	Ép gyökérenyak, elfogadható termőhely				
Javasolt munka(1):					
Megjegyzés:					
Egyéb jellemzők:	Száraz ág (K), Korhadás (K)
