TÁJÉKOZTATÓ

Budapest Főváros IX. Kerület Ferencváros Önkormányzatának tulajdonában álló közterületi, továbbá magánterületi ingatlan(oka)t érintő fakivágásokról a 2024. március 01-től 2024. április 5-ig terjedő időszakban érkezett előzetes kérelmek/utólagos bejelentések alapján

Vizuális favizsgálati jegyzőkönyv

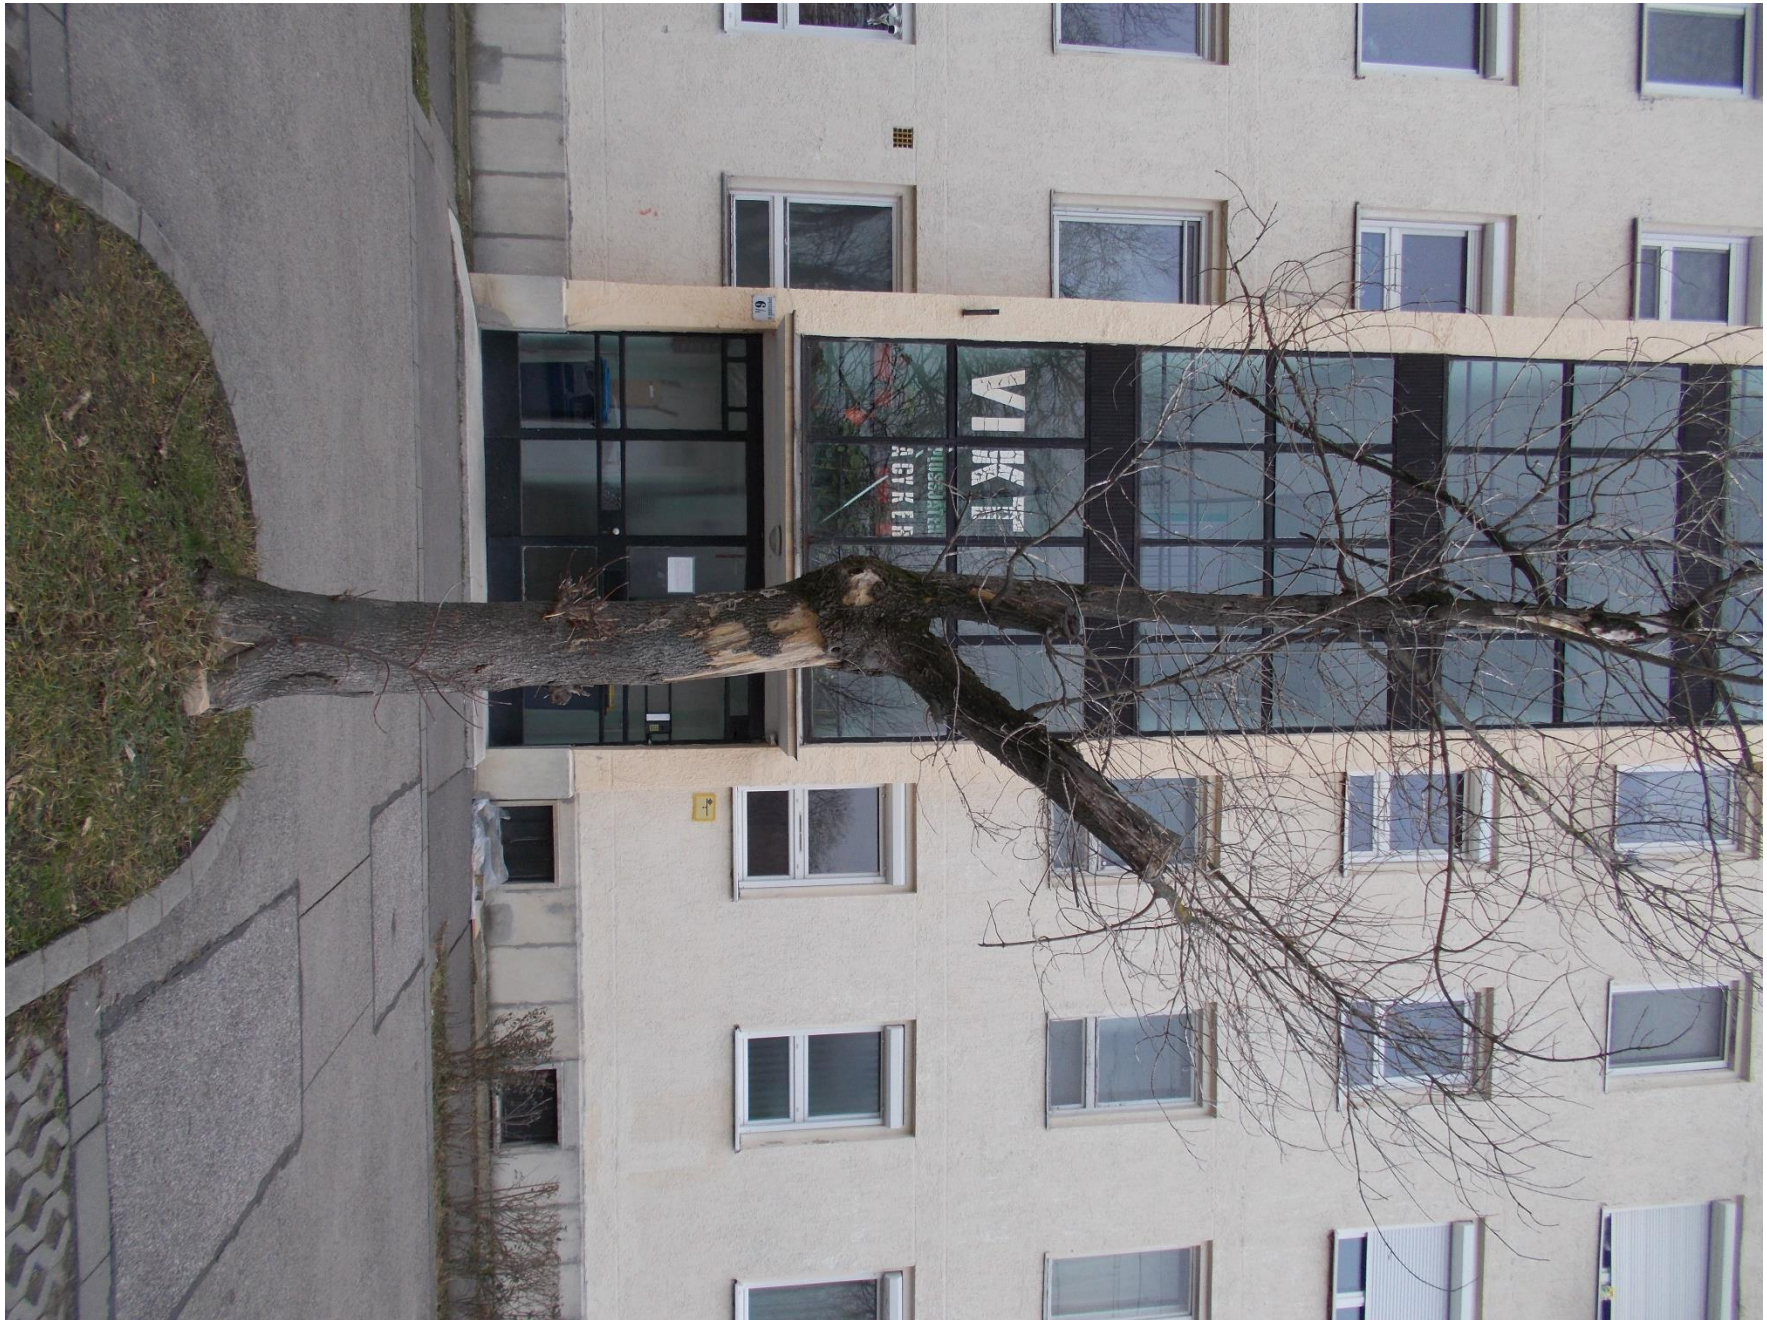
| Sor-szám | Kivágással érintett ingatlan címe | Kivágással érintett ingatlan helyrajzi száma | Előzetes kérelem, vagy utólagos bejelentés? | Kivágott/kivágandó fa/fák darabszáma | Kivágott/kivágandó fa | | Kivágás indoka | Kizárások fennáll-e? |
|---|---|--|---|---|---|---|--|---|
| 1. | Epreserdő u. 6. sz. ingatlan előtti parkoló zöldsávja | 38236/202 | előzetes | 1 | juhar | 31 | A fa teljesen kiszáradt, balesetveszélyes. | igen |

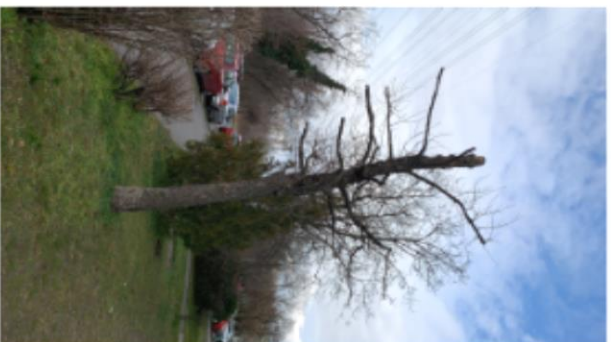
Adatlapp a 0014725IX azonosított fáról

| Korona állapot: | Nincs | Nem | Törzs állapot: | Nincs, ehalt |
| Gyökér állapot: | Nincs, ehalt | Nem | | |

| Megjegyzés: | Javasolt munka: Kivágás | | | |

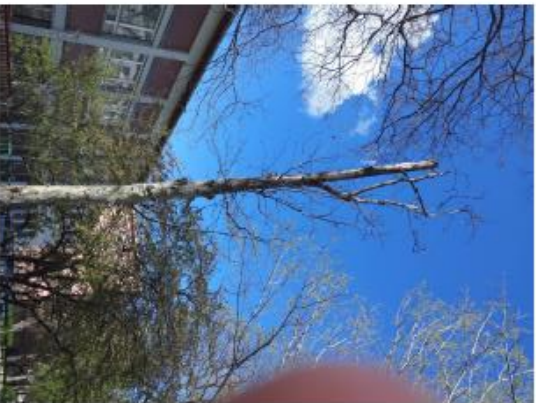
Adatlapp a 00185451X azonosítóju fáról

| Korona állapot: | Nincs | Törzs állapot: | Nincs, elhalt | |
| Gyökér állapot: | Nincs, elhalt | | | |

| Megjegyzés: | Javasolt munka: Kivágás | | | |

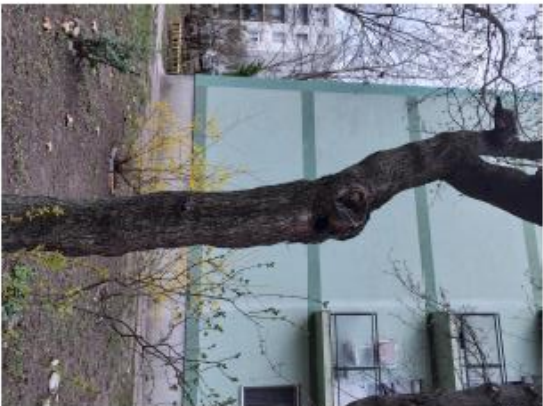
Adatlapp a 0019339IX azonosítójú fáról

| Korona állapot: | Nincs | Törzs állapot: | Nincs, elhalt | |
| Gyökér állapot: | Nincs, elhalt | | | |

| Megjegyzés: | Javasolt munka: kivágás | | | |

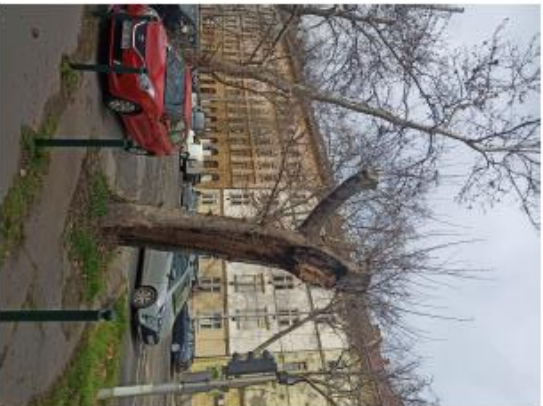
Adatlapp a 0013380IX azonosítójú fáról

Korona állapot: Nincs Törzs állapot: Nincs, elhajt

Gyökér állapot: Nincs, elhajt

Megjegyzés: Javasolt munka: Kivágás

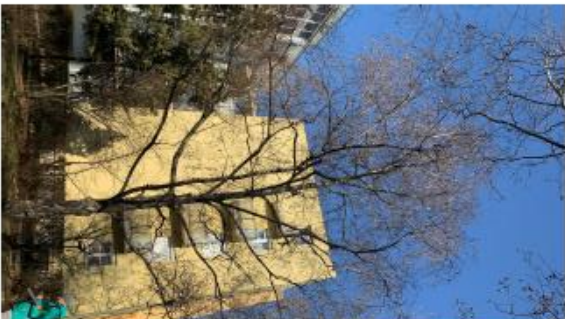
Adatlapp a 0015448IX azonosítójú fáról

| Korona állapot: | Nincs | Törzs állapot: | Nincs, elhalt | |
| Gyökér állapot: | Nincs, elhalt | | | |

| Megjegyzés: | Javasolt munka: Ápoló metszés, Száraz ágak eltávolítása | | | |

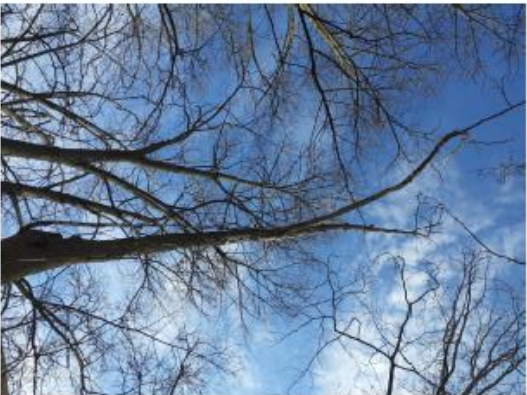
Adatlapp a 0017007IX azonosítójú fáról

| Korona állapot: | Gyökér állapot: | Nincs | Törzs állapot: | Törzs állapot: | Nincs, elhalt | |
| Gyökér állapot: | Javasolt munka(1): | Nincs, elhalt | | | | |

| Javasolt munka(1): | Megjegyzés: | Javasolt munka: Kivágás | | | | |

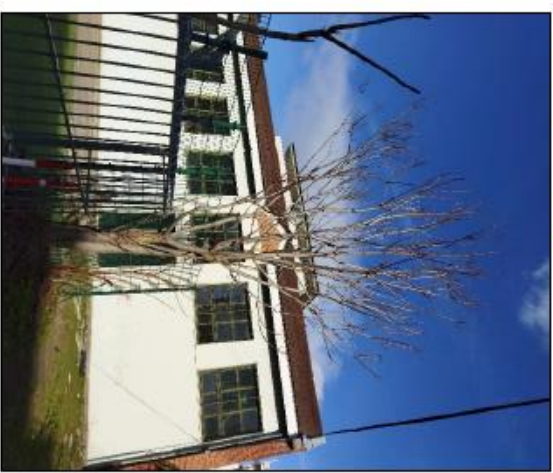
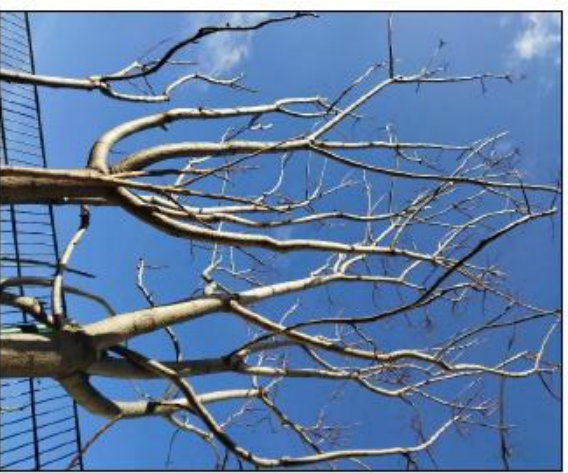
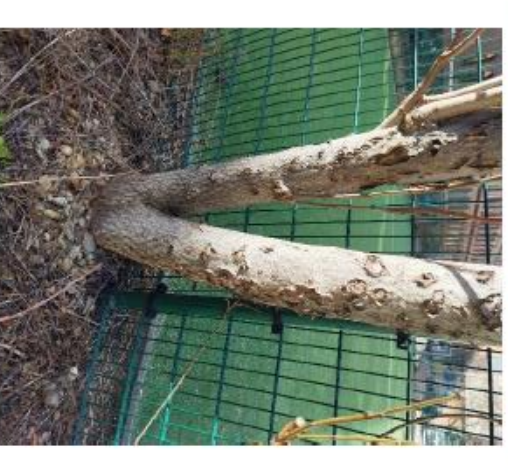
| Alapadatok | |
|---|---|
| Azonosító: | 20240208_2 |

| Törzs állapota | |
|--|---|
| A törzs erős károsodása (több nagyfelületű seb, mély behorhadások) | Radó EU-s favizsgálati értékszáma: 4 |
| Egyéb észrevétel:V elágazás, több kéregsejt, korhadt törzs | Radó EU-s favizsgálati értékszáma: 4 |

| Korona és koronalap állapota | |
|---|---|
| A lombvesztés 11-25 százalék közötti | Radó EU-s favizsgálati értékszáma: 4 |

| Fa egészségi állapota és életképessége | |
|--|---|
| Sürgősen lecsereendő az állapota vagy károsodás veszélye miatt (a károsodás veszélye csak a fa kivágásával kerülni el) | Radó EU-s favizsgálati értékszáma: 1 |

| Javaslat | |
|--|--|
| Állapota leromlott, veszélyes környezetre. Kivágását javaslom. | |

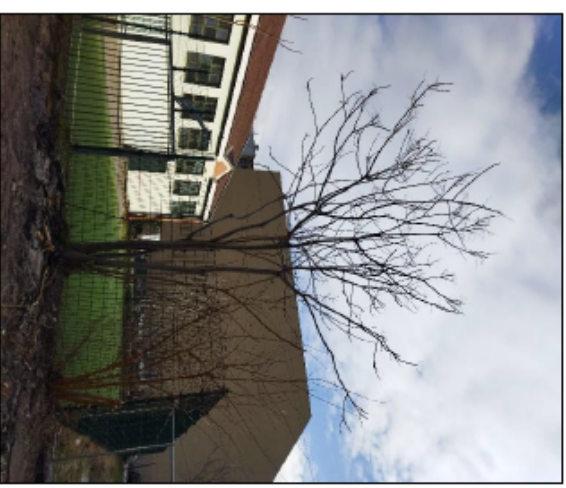
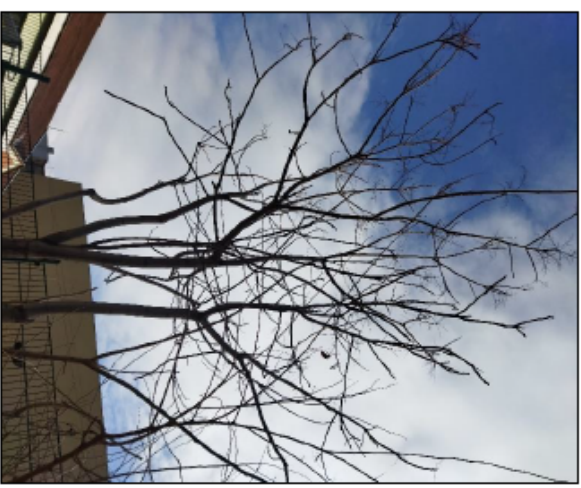
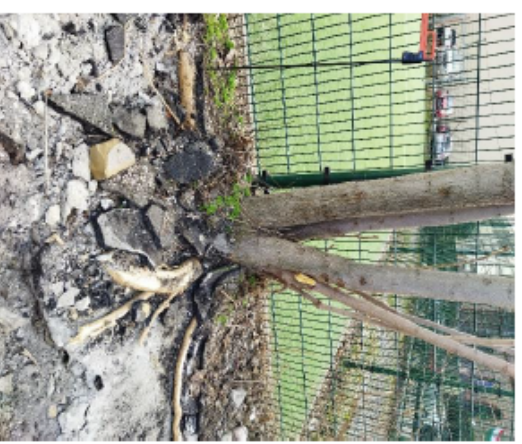
| Alapadatok | |
|---|---|
| Azonosító: | 20240208_1 |

| A gyökérzet és gyökérnyak állapota | |
|--|---|
| Gyökérzet és/vagy a gyökérnyakon látható erős felszíni károsodás, jelentősen kedvezőtlen termőhelyen | Radó EU-s favizsgálati értékszám: 2 |
| Egyéb észrevétel: építési tevékenység következtében erősen sérült | |

| Törzs állapota | |
|---|---|
| Kisméretű károsodás (néhány felszíni seb) | Radó EU-s favizsgálati értékszám: 4 |

| Fa egészségi állapot és életképessége | |
|---|---|
| Sürgősen lecsereendő az állapot vagy károsodás veszélye miatt (a károsodás veszélye csak a fa kivágásával kerülhető el) | Radó EU-s favizsgálati értékszám: 1 |

| Javaslat | |
|---|---|
| Állapota leromlott, veszélyes környezetére. Kivágását javaslom. | |

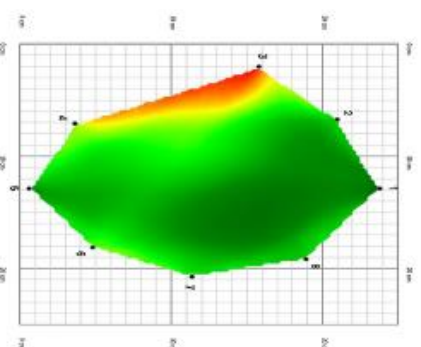
FAKOPF mérés eredménye

Mérés magasságán: 110cm

Biztonsági faktor: 139 %
Mérsékelt töréskockázatot
