Pályázati Jelentkezés

Kaniziusz Szent Péter Templom
Budapest IX. ker. Gát utca 2-6 , hrsz: 37716/2

Budapest, Ferencváros, Gát utcai római katolikus templom

Templomkapu
Bejárati lépcsők

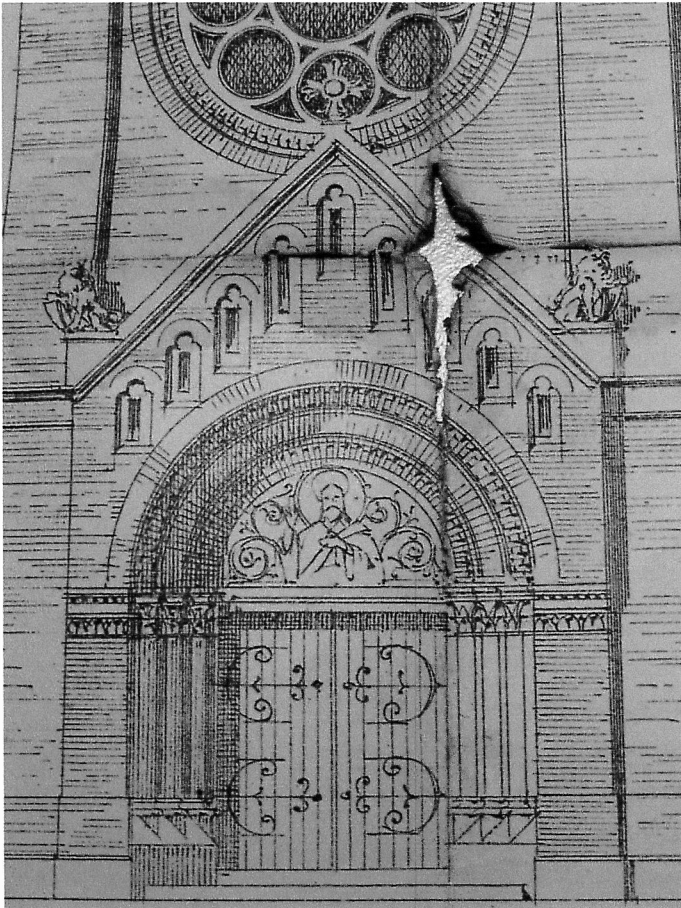
Részlet Hofhauser Antal építész tervéről.

A templomot Hofhauser Antal építész tervei szerint 1901-1903 között építették. A kivitelezés több részletében eltért a tervezett megjelenéstől. Ez alól kivételnek kell tekinteni a bejárati kaput, amely a terveken is azt a jellegzetes neoromán jegyeket viselte, amelyek jelenleg is láthatóak.

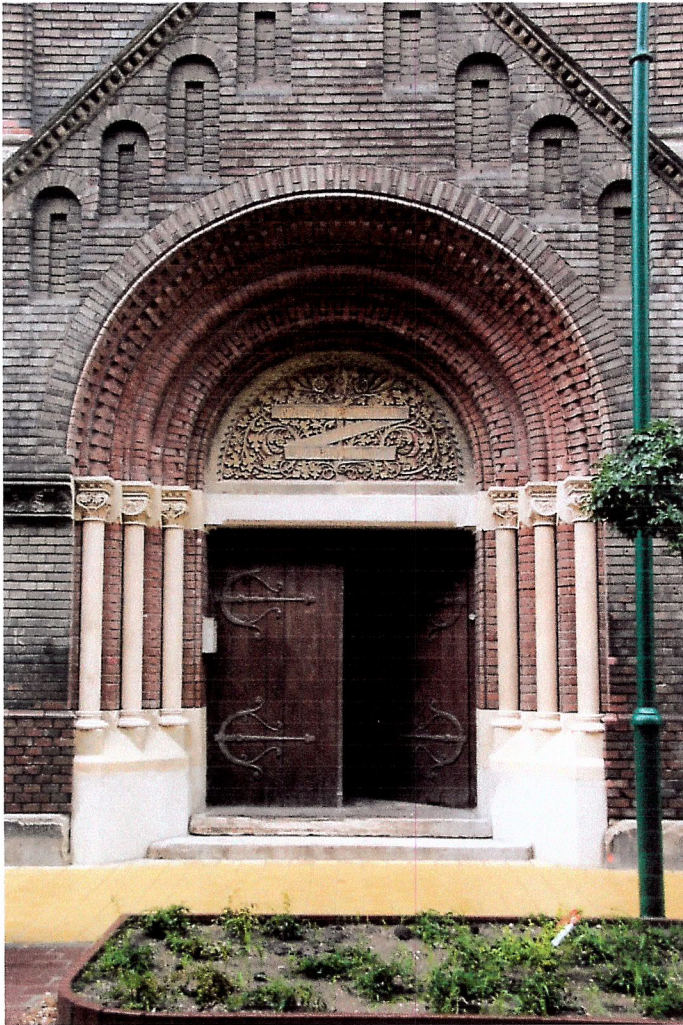
megjelenése.

A templomkapu jelenlegi állapota, és

Helyreállítás eszközeiként a kaputáblák szerkezeti és felületi sérüléseinek javítása mellett eltávolításra kerül az eredeti megjelenés szerinti felületképzést takaró összes réteg. Nem cél fizikai károsodásoknak maradéktalan és teljes eltüntetésére, hiszen senki sem várhatja, hogy a több mint százéves kapu megjelenése azonos legyen az új kapuval, de javításra kerülnek a szerkezeti sérülések, és a felületi hibák közül azok, amelyek nem a használat közbeni öregedést mutatják. Ez alól esetleg az jelenthet kivételt, hogy ha a sérülés a templom és a kapu történetének jellegzetes korszakához kapcsolódik. Amennyiben az esztétikai megjelenés lehetőséget ad, úgy az átdolgozás rétegei megőrző tanúfelület is marad. Amennyiben valamilyen indokolt okból ez nem lehetséges, úgy a rétegrendről csak dokumentáció marad az utókornak.

A helyreállítás során lekerülnek a felületről az oda később került a funkcióhoz nem illő rátétek.

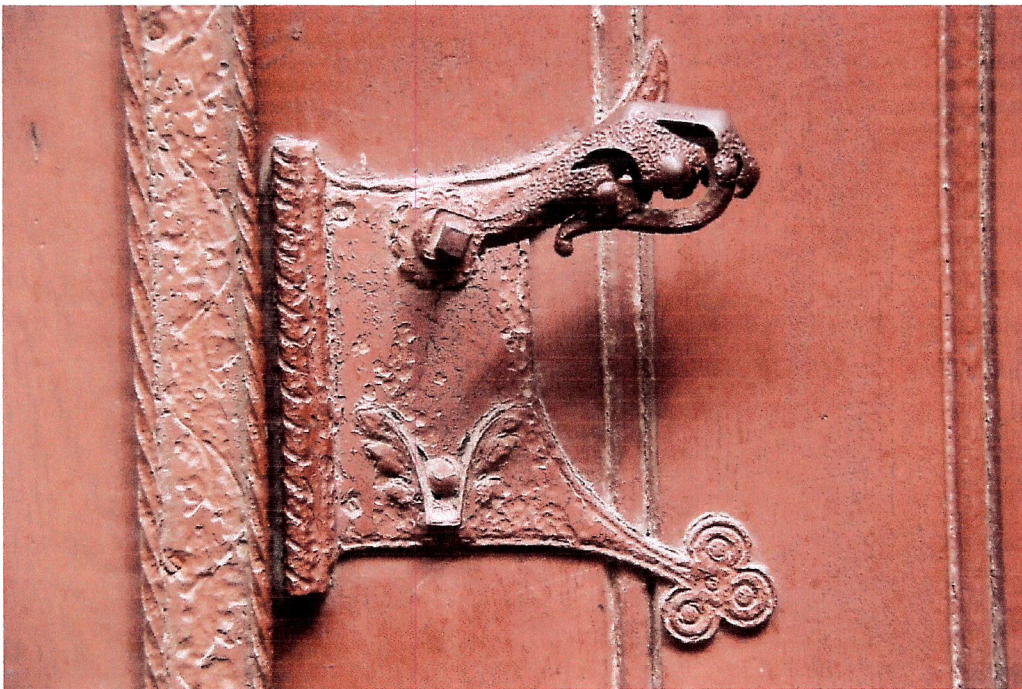
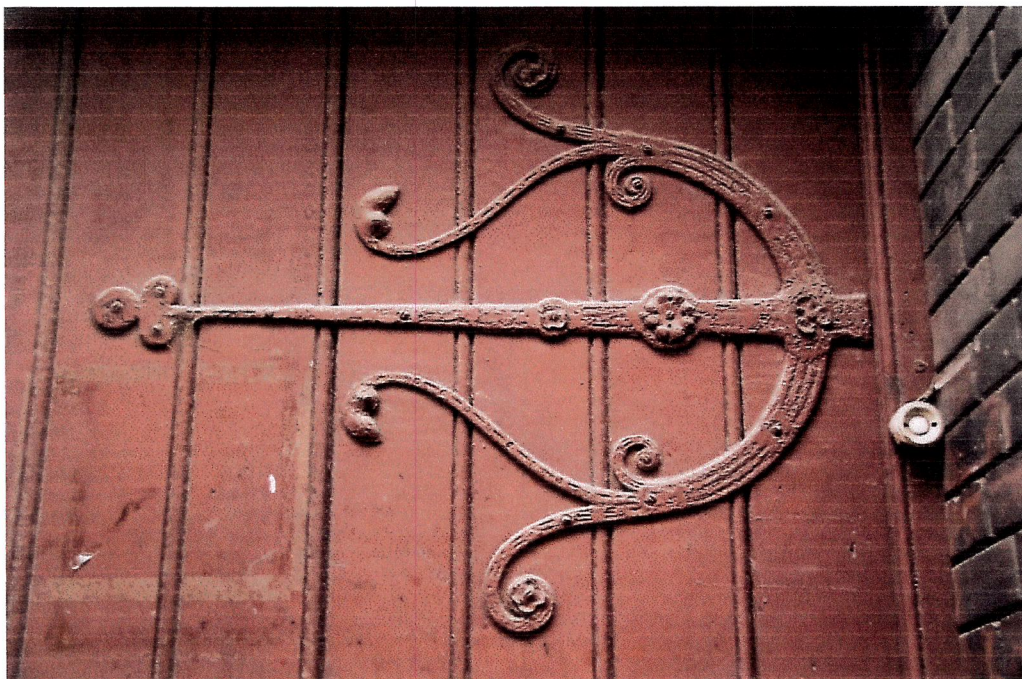
A korra jellemző szendvics szerkezetű kaputáblákra mintegy díszítésként kerültek a vasalatok. Ilyen például a külső oldalon megjelenő díszes ajtópánt, amelynek csak esztétikai szerepe van.

A kapu homlokzatára szerelt vasalatok.

A fémfelületek esetén a korrózió a megtartandó eredeti felület alatt is jelentkezhet, amely a felület korrózióvédelmekor jelenthet szakmai kihívást.

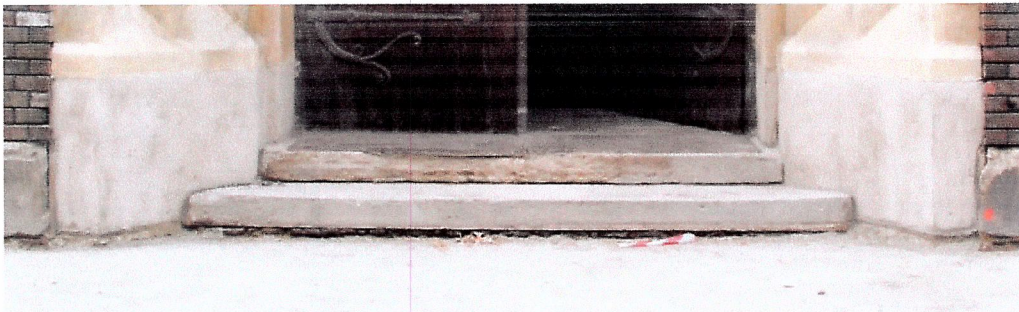
... sok eler. kulonosen a teisö koiab anvaga eikobott.

A lépcsők állapota a közút felújításakor.

Több lehetőség közül e hiba javítására. úgy a templom történeti. mint használati értéke tekintve a javasolható megoldás az anyagazonos tombkovei történő betetezés. Ez a megoldás egyszerre tudja szolgálni az egykori állapot visszaállítását. és az eredeti elem megtartását is. A gondosan meghatározott vastagsággal el lehet kerülni a „burkolatkenti” megjelenést, és bemutatásra kerülhet a megmaradó eredeti szerkezeti elem is.
