A Ferencvárosi Főplébánia Assisi Szent Ferenc templomán

Budapest IX. Bakáts tér

2011.-ben végzendő karbantartási munkálatok

Műszaki leírás

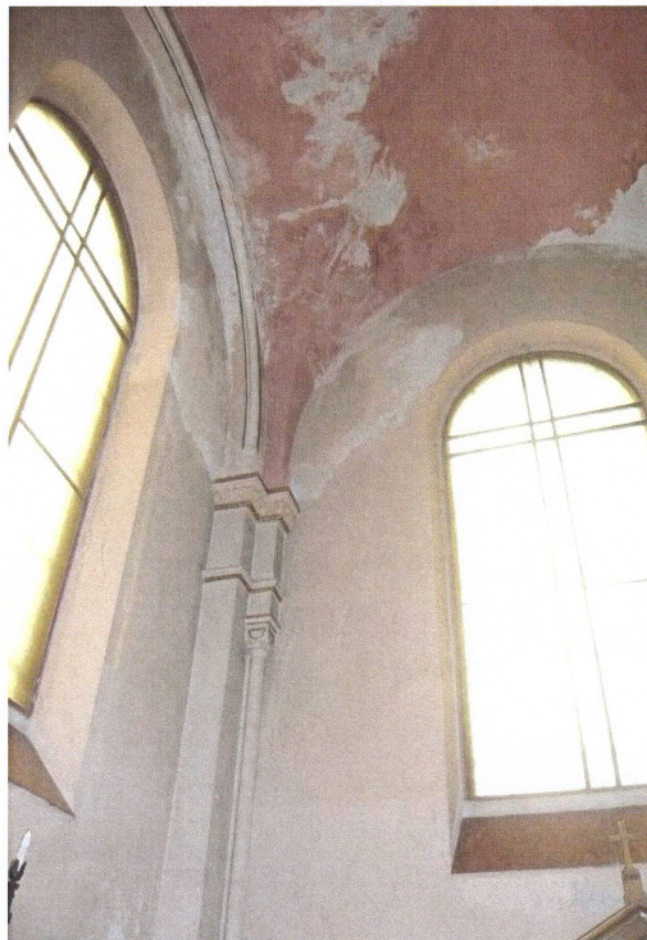
A déli oldalhajó DNY.-i támpillére fedkövének üregeiben megülő növények, amelyek a
belső térben is nedvesedést, foltosodást okoznak.

- 7) Vakolat leverés a templom hajóinak mennyezetéről a meglazult részeken, állvány építésével 4 helyen 288.000.-Ft
 - 8) A déli oldalhajó délnyugati támpillére fedkövének javítása a beletelepült növények eltávolítása, üregek kőpótló anyaggal való kitöltése, belső fellazult vakolat eltávolítása 163.000.-Ft
