Műszeres favizsgálati jegyzőkönyv

Megrendelő: **Budapest Főváros IX. Kerület Ferencvárosi Polgármesteri Hivatal**

Alapadatok	
Helység	Budapest IX
Helyszín	Markusovszky tér
Azonosító	103
Felvétel ideje	2023. március 21
Tudományos név	Populus x canadensis
Magyar név	Kanadai nyár

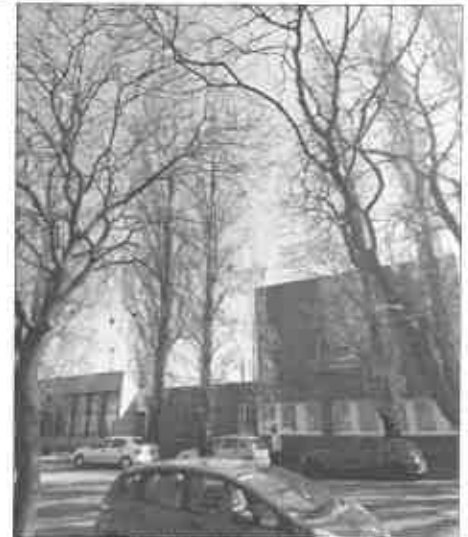
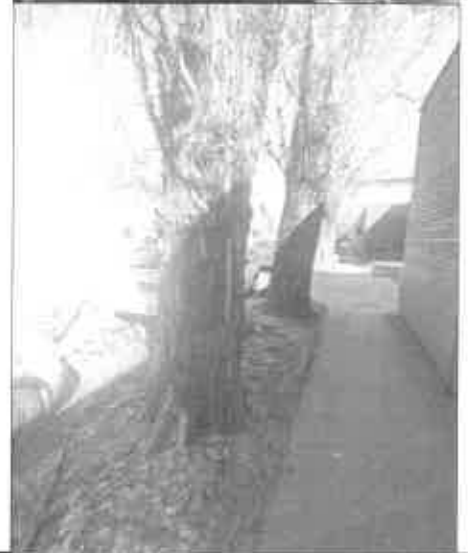
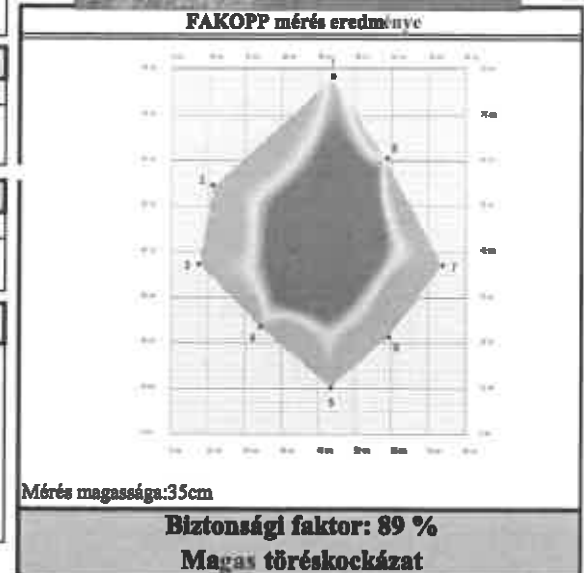
A gyökérzet és gyökérnyak állapota	
Radó EU-s favizsgálati értékszám:	1
A gyökérzet erős, legalább 50 %-os károsodása, nagyon rossz feltételekkel rendelkező termőhelyen	
Egyéb észrevétel:

Fa ápoltságának mértéke	
Radó EU-s favizsgálati értékszám:	3
A fa közepes mértékű ápolásihiányt mutat

Javaslat	
További vizsgálat elvégzése Nem szükséges	
Állapota leromlott, veszélyes környezetére. Kivágását javaslom.

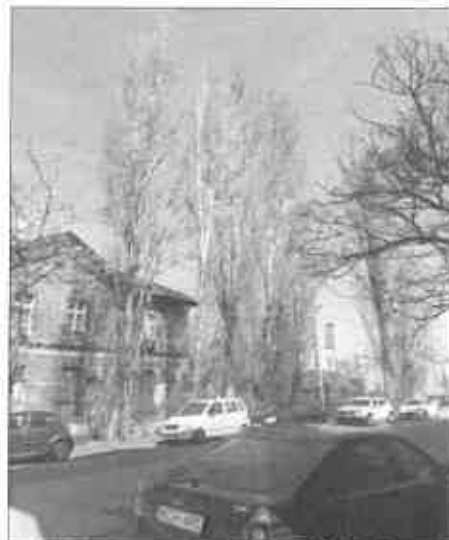
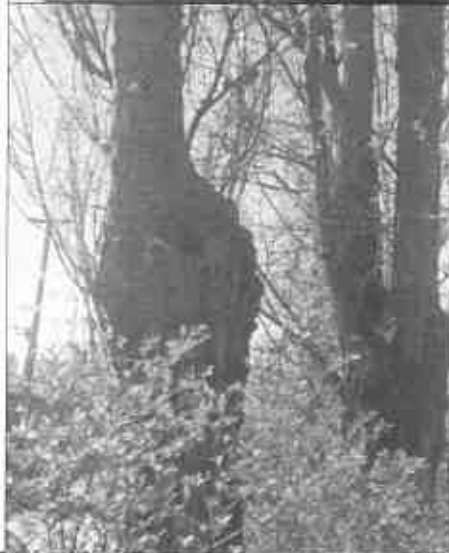
Fa ápoltságának mértéke	
Radó EU-s favizsgálati értékszám:	3
A fa közepes mértékű ápolásihiányt mutat

Javaslat	
További vizsgálat elvégzése	Nem szükséges
Állapota leromlott, veszélyes környezetére. Kivágását javaslom.

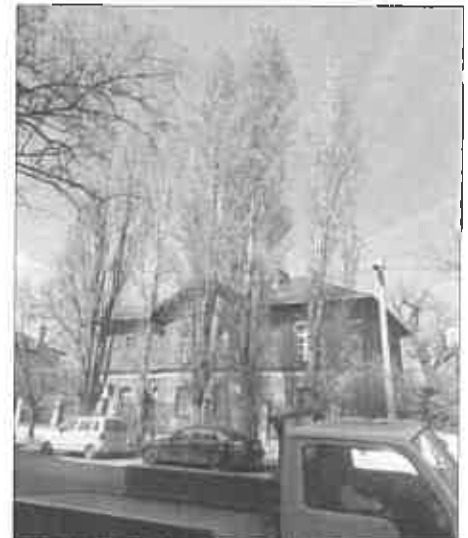
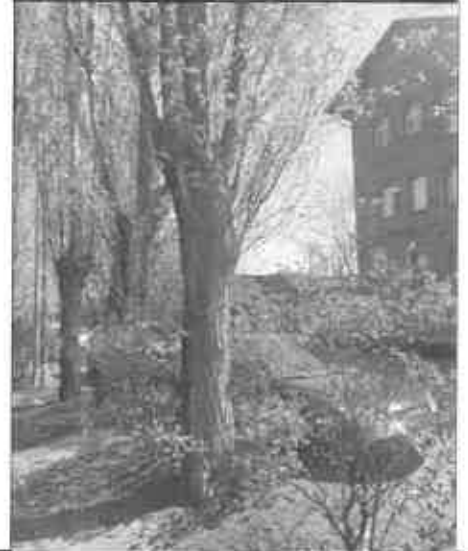
Fa ápoltságának mértéke	
Radó EU-s favizsgálati értékszám:	3
A fa közepes mértékű ápolásihiányt mutat

Javaslat	
További vizsgálat elvégzése Nem szükséges	
Állapota leromlott, veszélyes környezetére. Kivágását javaslom.

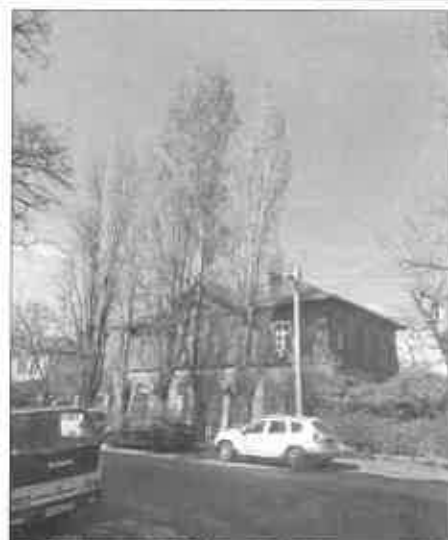
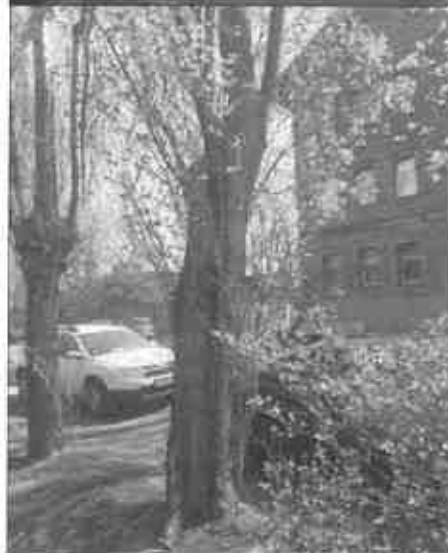
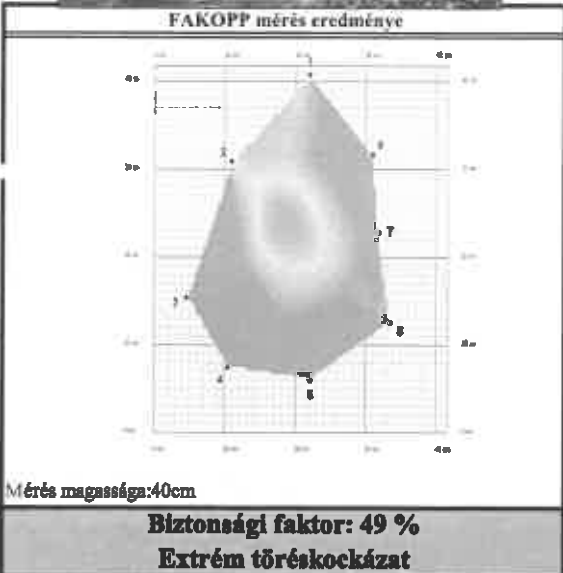
Fa ápoltságának mértéke	
Radó EU-s favizsgálati értékszám:	3
A fa közepes mértékű ápolásihiányt mutat

Javaslat	
További vizsgálat elvégzése Nem szükséges	
Állapota leromlott, veszélyes környezetére. Kivágását javaslom.

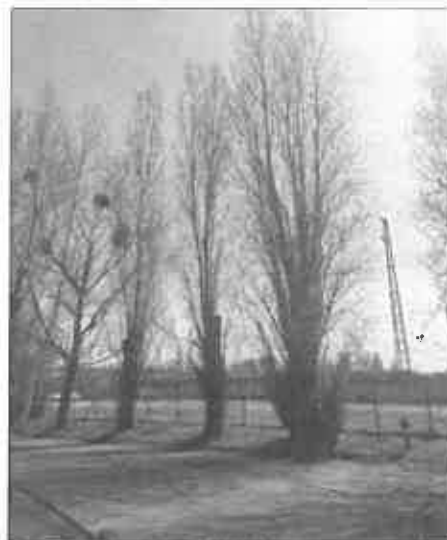
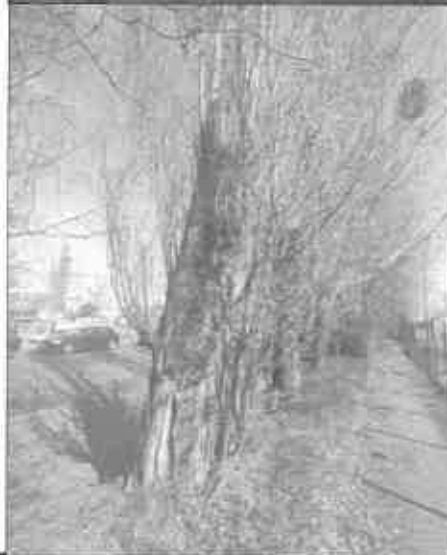
Fa ápoltságának mértéke	
	Radó EU-s favizsgálati értékszám: 3
A fa közepes mértékű ápolásihiányt mutat

Javaslat	
További vizsgálat elvégzése Nem szükséges	
Állapota leromlott, veszélyes környezetére. Kivágását javaslom.	
Általános egészségi állapota leromlott

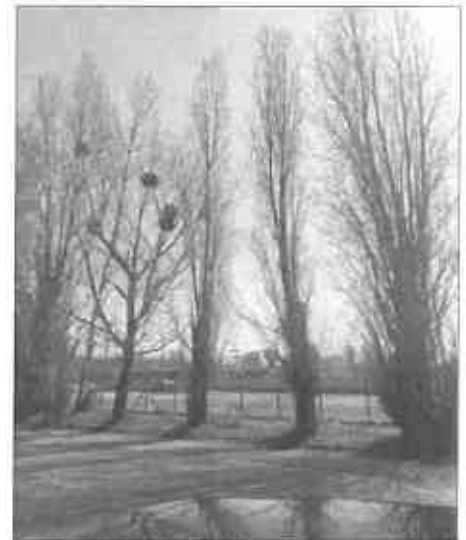
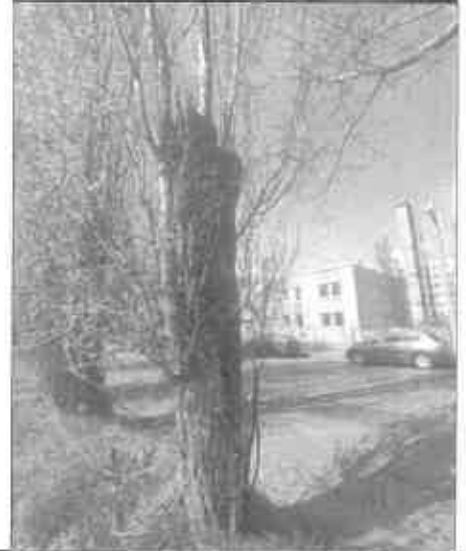
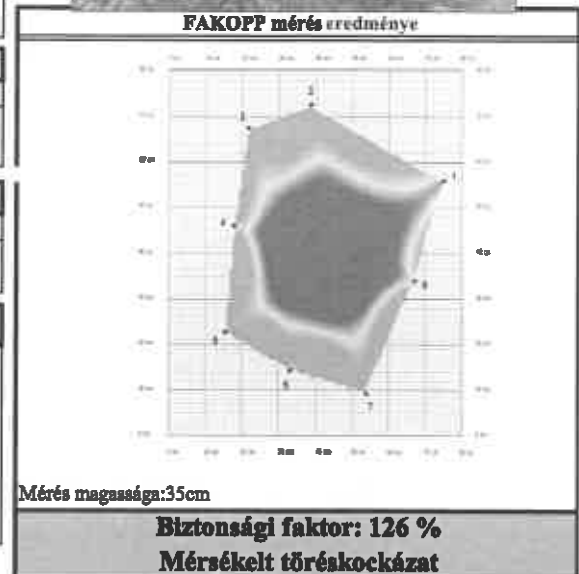
Fa ápoltságának mértéke	
	Radó EU-s favizsgálati értékszám: 3
A fa közepes mértékű ápolásihiányt mutat

Javaslat	
További vizsgálat elvégzése Nem szükséges	
Állapota leromlott, veszélyes környezetére. Kivágását javaslom.	
Általános egészségi állapota leromlott

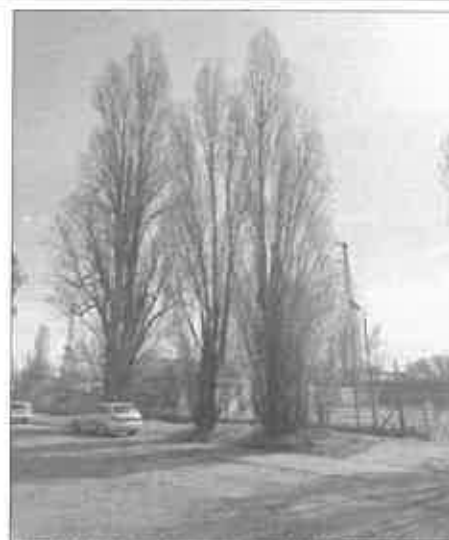
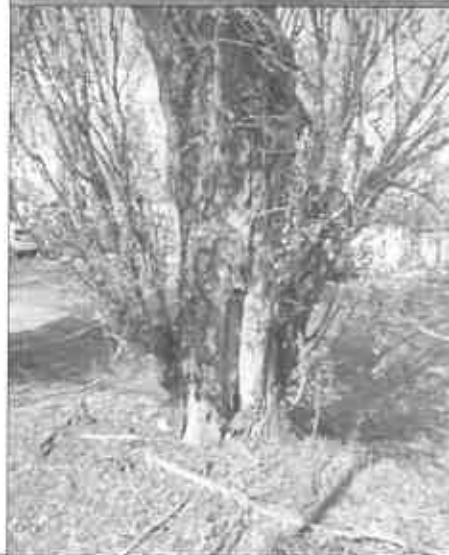
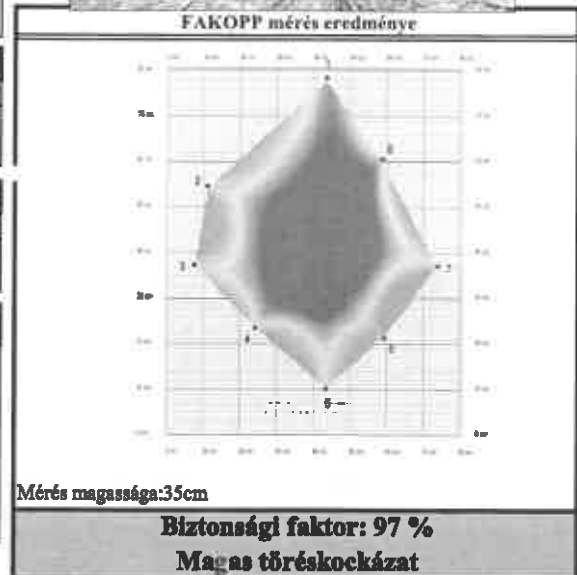
Fa ápoltságának mértéke	
Radó EU-s favizsgálati értékszám:	3
A fa közepes mértékű ápoláshiányt mutat

Javaslat	
További vizsgálat elvégzése	Nem szükséges
Állapota leromlott, veszélyes környezetére. Kivágását javaslom.

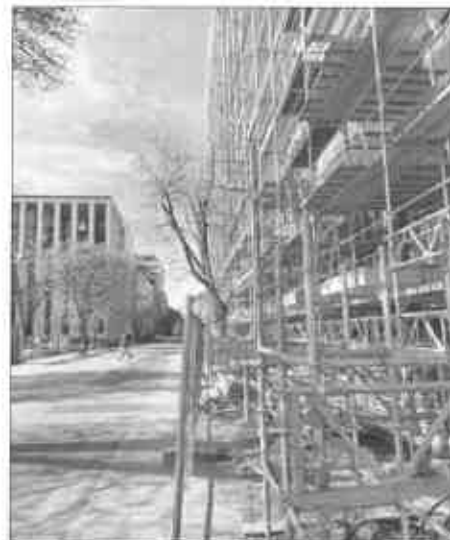
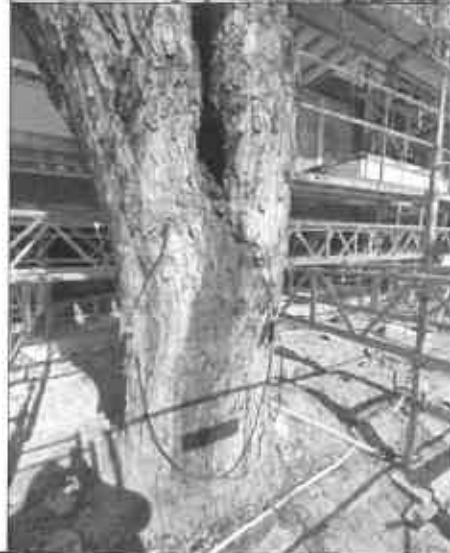
Fa ápoltságának mértéke	
Radó EU-s favizsgálati értékszám:	2
A fa jelentős mértékű ápolásihiányt mutat

Javaslat	
További vizsgálat elvégzése Nem szükséges	
Állapota leromlott, veszélyes környezetére. Kivágását javaslom.

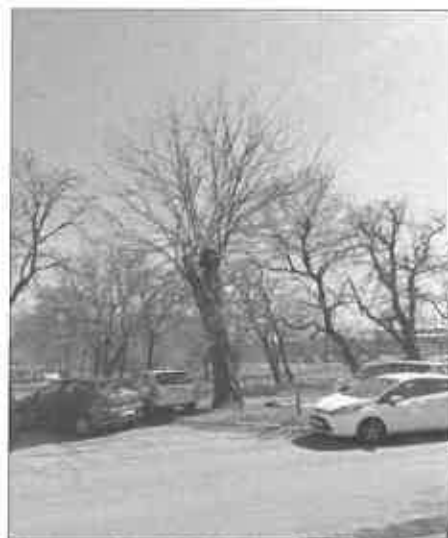
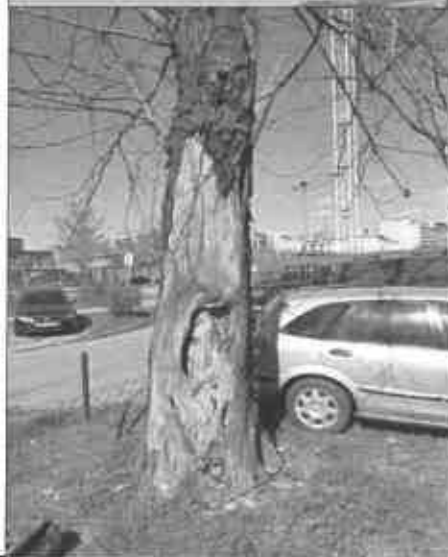
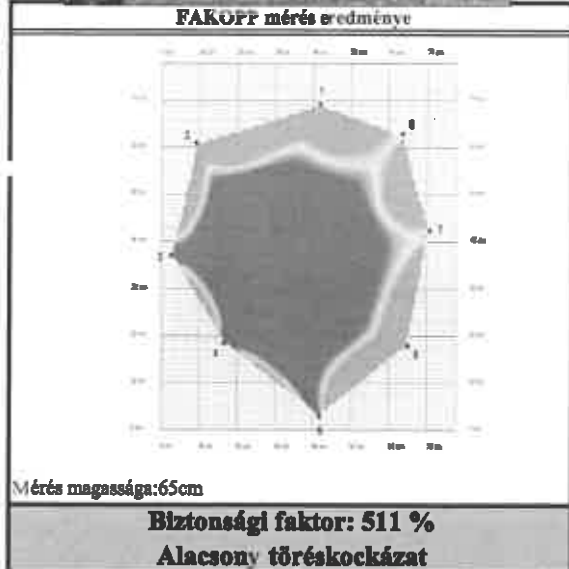
Fa ápoltságának mértéke	
	Radó EU-s favizsgálati értékszám: 2
A fa jelentős mértékű ápolásihiányt mutat

Javaslat	
További vizsgálat elvégzése Nem szükséges	
Állapota leromlott, veszélyes környezetére. Kivágását javaslom.	
Általános egészségi állapota leromlott, frekvenciált környezetben áll
