TÁRSASHÁZ FÜGGŐFOLYOSÓ ÉS FŐLÉPCSŐHÁZ VIZSGÁLATA

Tartószerkezeti szakvélemény

S-2023-02

2023.04.24.

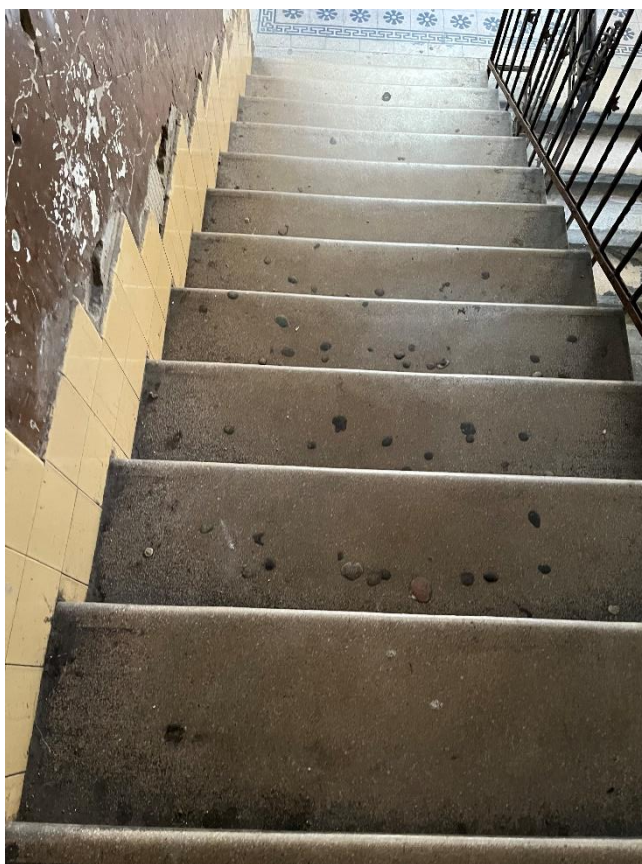
58. számú kép: 1. emelet pihenőszintjére vezető lépcsőkar felülről nézve
