STATIKAI SZAKVÉLEMÉNY

Budapest
IX. kerület
Haller utca 54.

társasház lépcsőszerkezetének
tartószerkezeti vizsgálata

Budapest, 2023. május

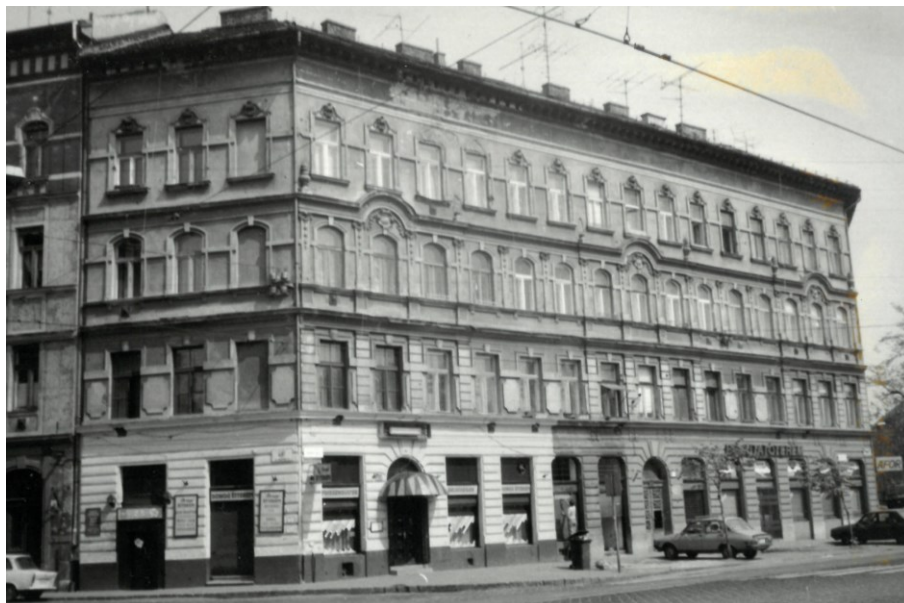
Az épület lépcsőháza lebegő lépcsővel készültek, a körfolyosót a téglafalba befogott vasbeton konzolok tartják. Ezek lehet, hogy eredetileg acél konzolok voltak a folyosói bontási nyomok alapján. A konzolok környezete alapján a vasbeton konzolok a nem nagyon távoli múltban fel lettek újítva, de erről az üzemeltető nem tudott információval szolgálni.
