## TÁJÉKOZTATÓ

Budapest Főváros IX. Kerület Ferencváros Önkormányzatának tulajdonában álló közterületi, továbbá magánterületi ingatlan(ok)on történt fakivágásokról a 2023. májusában érkezett kérelmek/bejelentések alapján

## Vizuális favizsgálati jegyzőkönyv

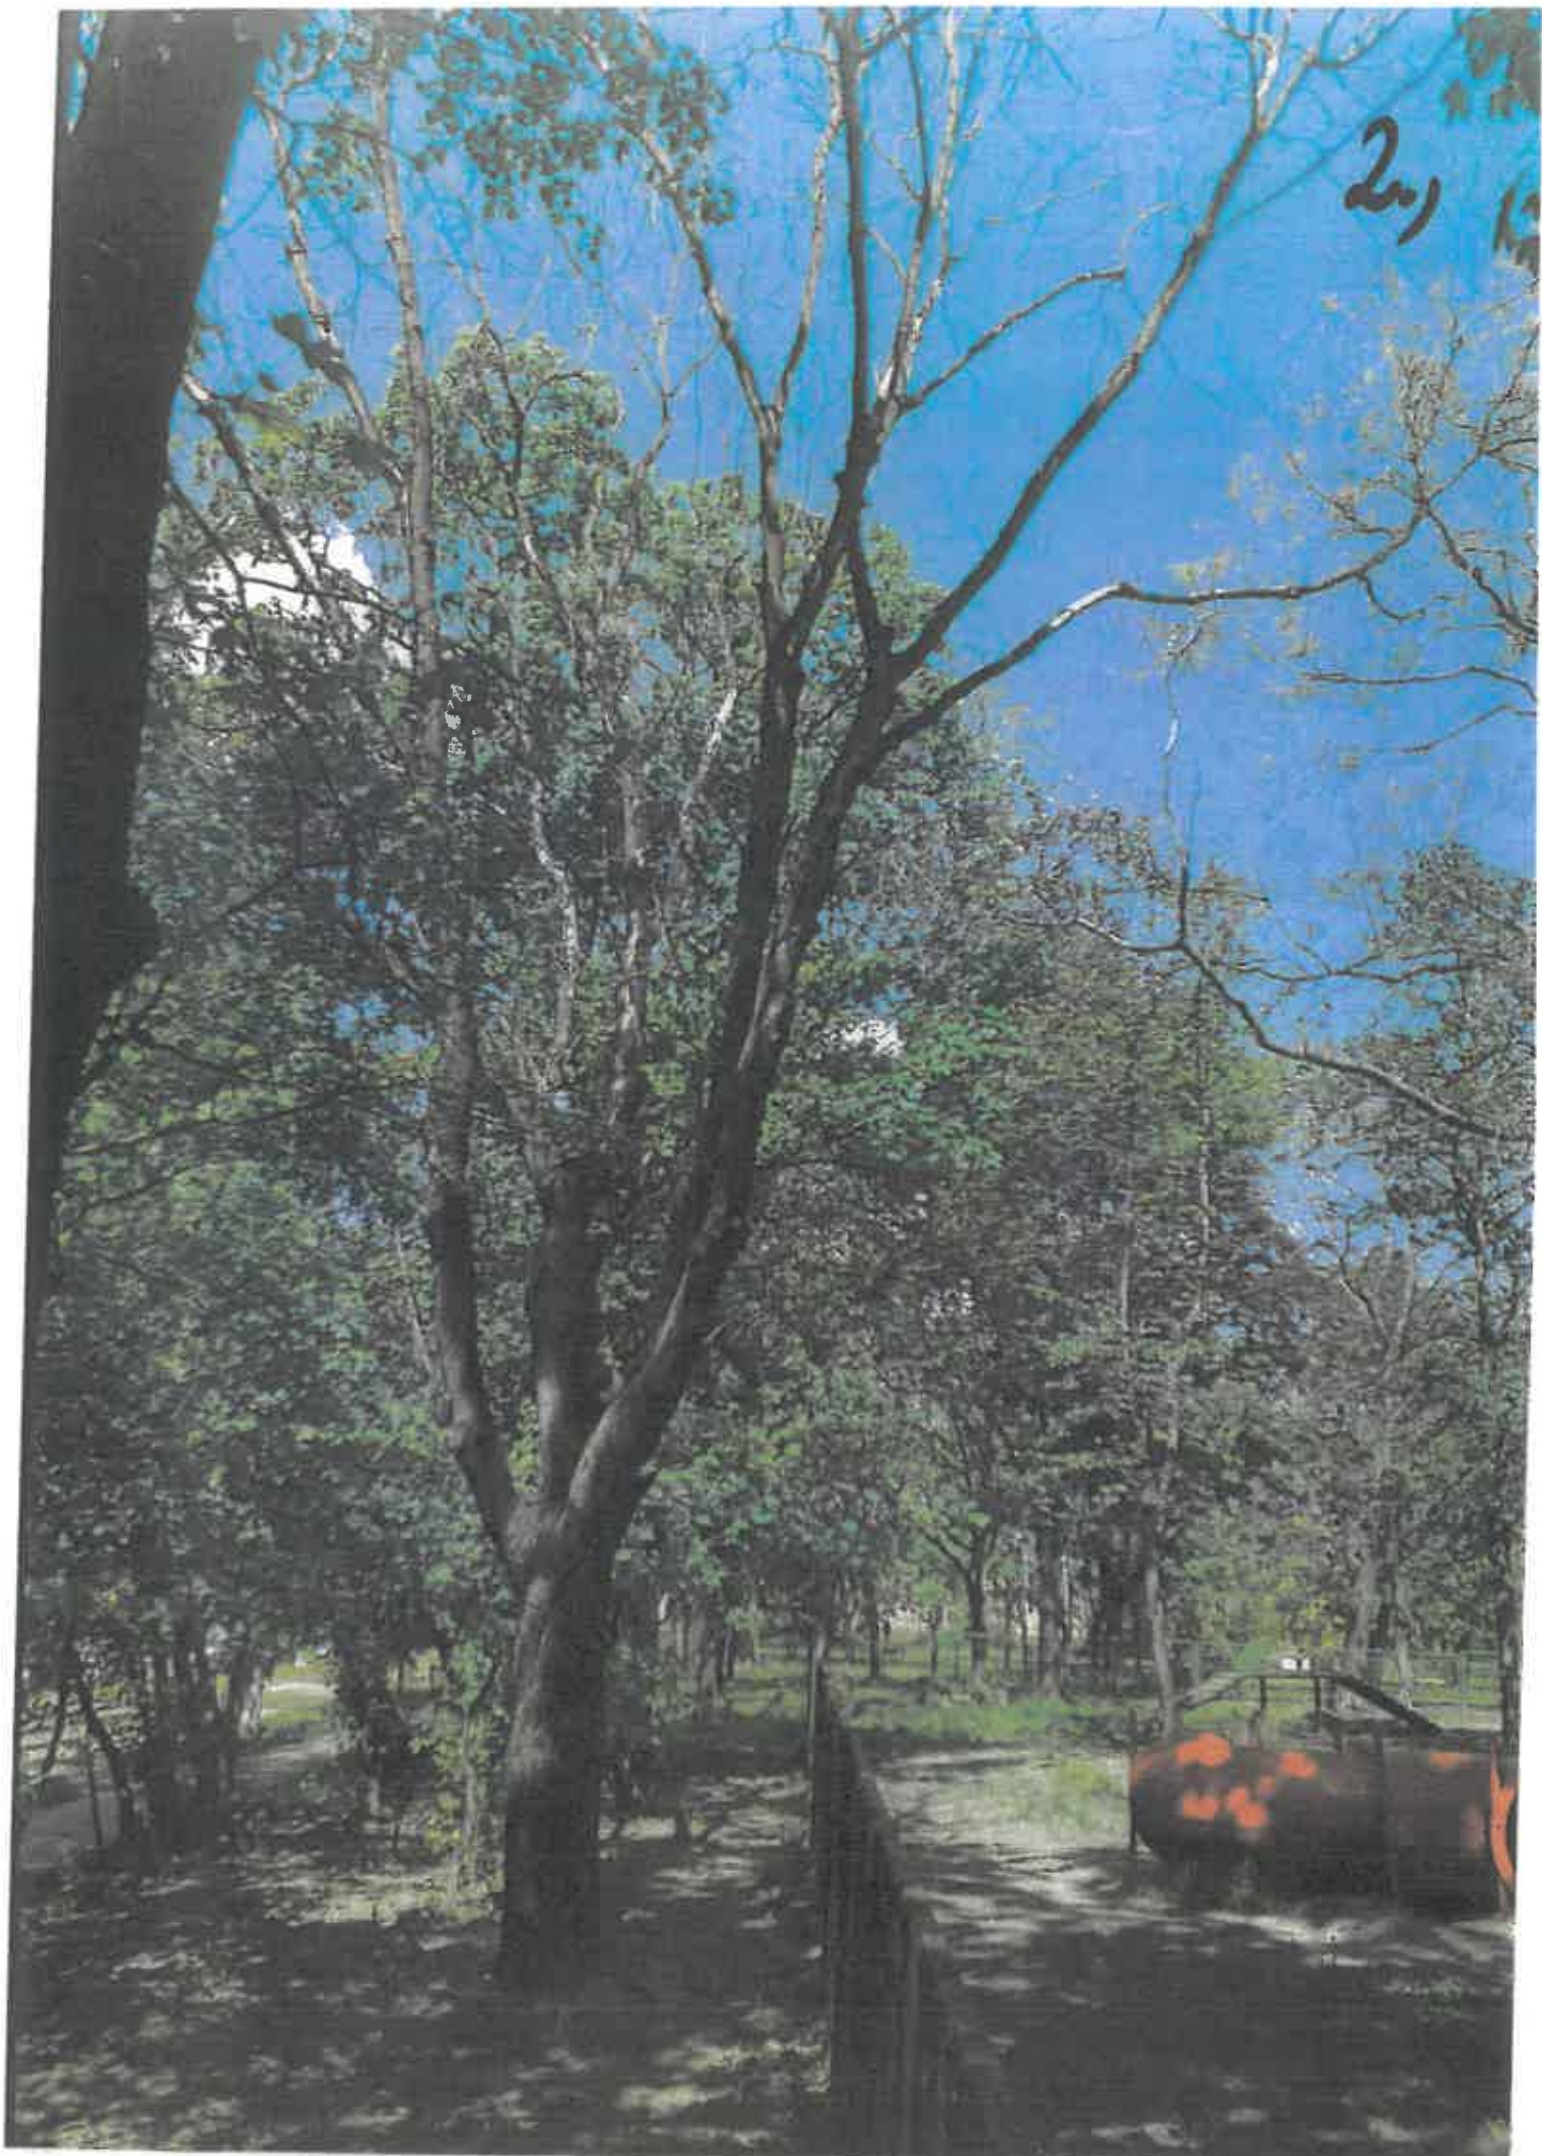
A gyökérzet és gyökérnyak állapota	
Radó EU-s favizsgálati értékszám:	1
A gyökérzet erős, legalább 50 %-os károsodása, nagyon rossz feltételekkel rendelkező termőhelyen	
Egyéb észrevétel:
