## TÁJÉKOZTATÓ

Budapest Főváros IX. Kerület Ferencváros Önkormányzatának tulajdonában álló közterületi, továbbá magánterületi ingatlan(ok)on történt fakivágásokról a 2023. júniusban, júliusban és augusztusban érkezett kérelmek/bejelentések alapján

## Műszeres favizsgálati jegyzőkönyv

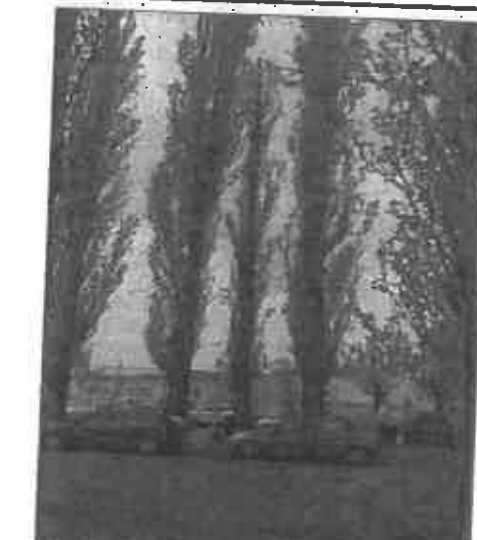
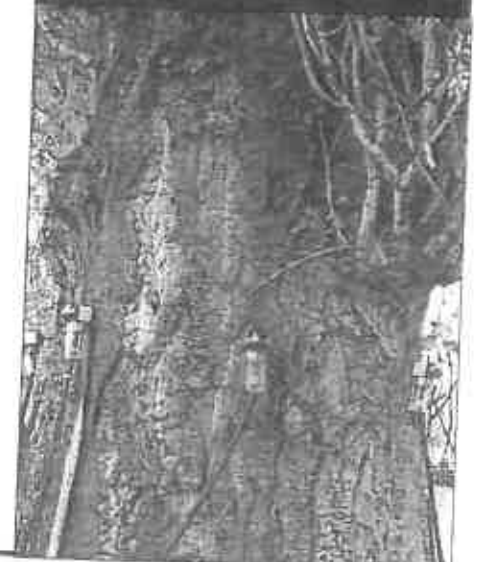
Alapadatok	
Helység	Budapest IX. ker.
Helyszín	Fek. u. 1.
Azonosító:	3739
Felvétel ideje:	2023. április 12.
Tudományos név:	Populus nigra 'Italica'
Magyar. név:	Jegenye nyár

A gyökérzet és gyökérmnyak állapota	
	Radó EU-s favizsgálati értékszám: 4
A gyökérzet fejlődése kismértékben gátolt, elfogadható termőhelyen, a gyökérmnyak nem sérült	
Egyéb észrevétel:

Törzs állapota	
	Radó EU-s favizsgálati értékszám: 3
A törzs egyértelmű károsodása (néhány felszíni seb és korbácsolási helyek)	
Egyéb észrevétel/hodvasodás

Korona és koronaalap állapota	
	Radó EU-s favizsgálati értékszám: 2
Erős koronakárosodás (50% felett)	
Egyéb észrevétel: sudár erősen visszaszáradt

Fa egészségi állapota és életképessége	
	Radó EU-s favizsgálati értékszám: 2
Egy évtizeden belül lecsereendő

Javaslat	
További vizsgálat elvégzése: Nemi szükséges	
Állapota leromlott, veszélyes környezetre. Kivágást javaslom.	
A fa általános egészségi állapota leromlott.

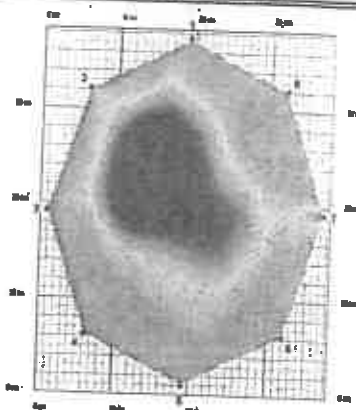
FAKOPF mérés eredménye

Mérés magassága: 194cm

Biztonsági faktor: 219 %

Alacsony töréskockázat

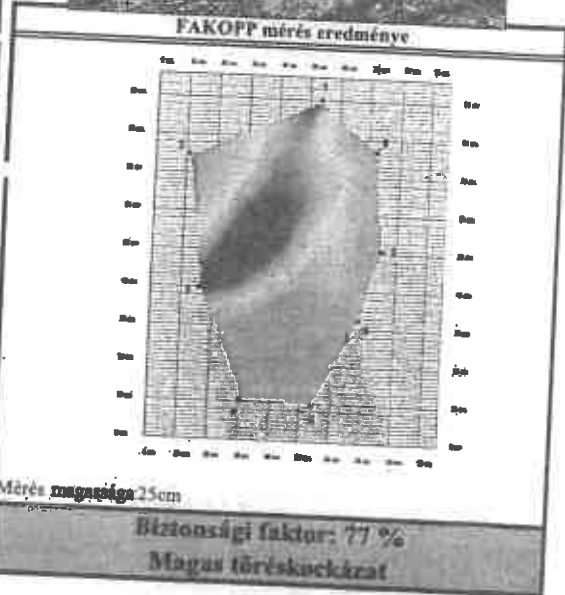
Alapadatok	
Helység	Budapest IX
Helyszín	Fék utca
Azonosító:	3720
Felvétel ideje:	2023. április 5.
Tudományos név:	Populus nigra 'Italica'
Magyar név:	Jegenye nyár

Törzs állapota	
Radó EU-s favizsgálati értékszám:	4
Kismértékű károsodás (néhány felszíni seb)	
Egyéb észrevétel:

Korona és koronaulap állapota	
Radó EU-s favizsgálati értékszám:	5
A korona formája (a fajra jellemzően) ép, a lombvesztés nem haladja meg a 10 százalékot.	
Egyéb észrevétel: száraz ágak

Javaslat	
További vizsgálat javaslat	Nem szükséges
Állapota leromlott, veszélyes környezetére. Kivágását javaslom.

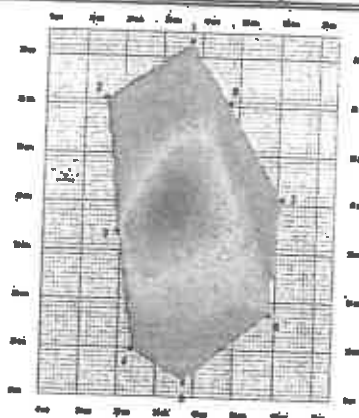
FAKOPF mérés eredménye

Mérés magassága: 20cm

Biztonsági faktor: 87 %

Magas töréskockázat

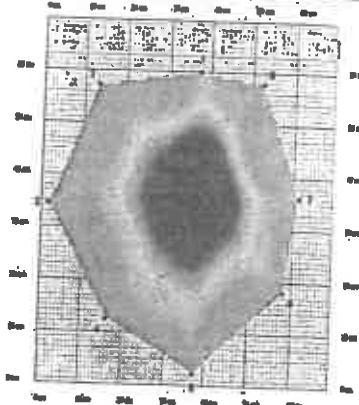
FAKOPF mérés eredménye

Mérés magassága: 38cm

Biztonsági faktor: 24%

Magas töréskockázat

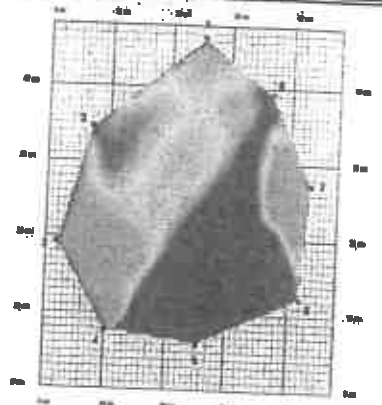
FAKOPF mérés eredménye

Mérés magassága: 151cm

Biztonsági faktor: 61 %  
Magas töréskockázat

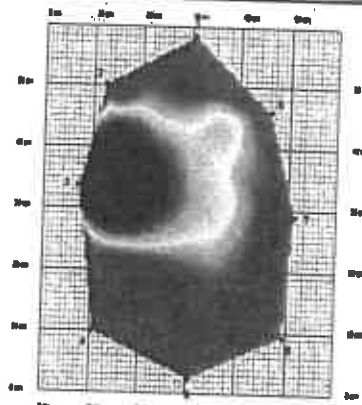
FAKOPF mérés eredménye

Mérés magassága: 165 cm

Biztonsági faktor: nem releváns

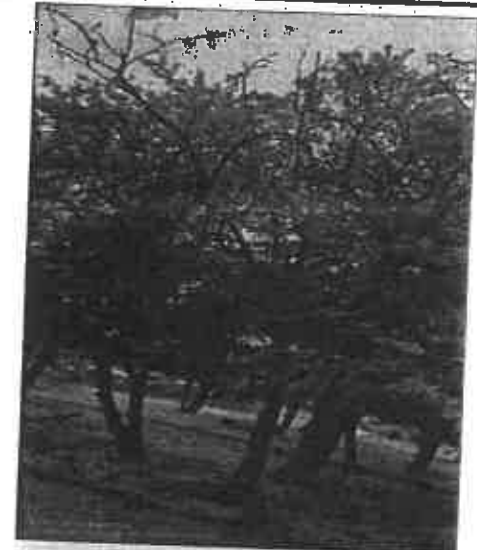
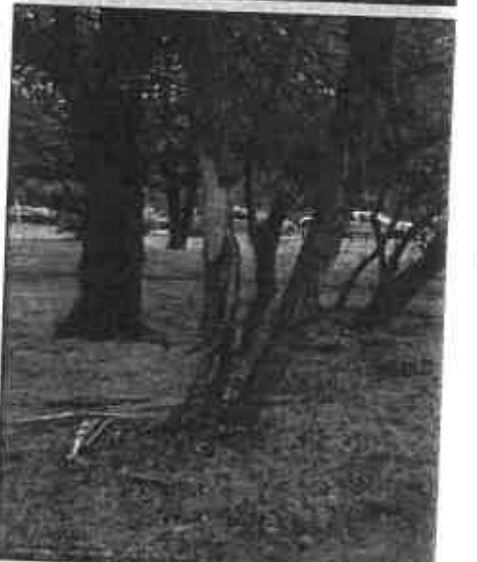
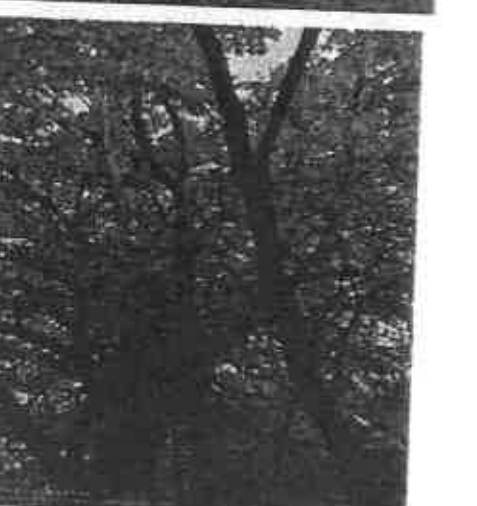
Fa ápoltságának mértéke	
Radó EU-s favizsgálati értékszám:	1
A fa elhanyagolt állapotban van

Javaslat	
További vizsgálat elvégzése: Nem szükséges	
Állapota leromlott, veszélyes környezetére. Kivágását javaslom.

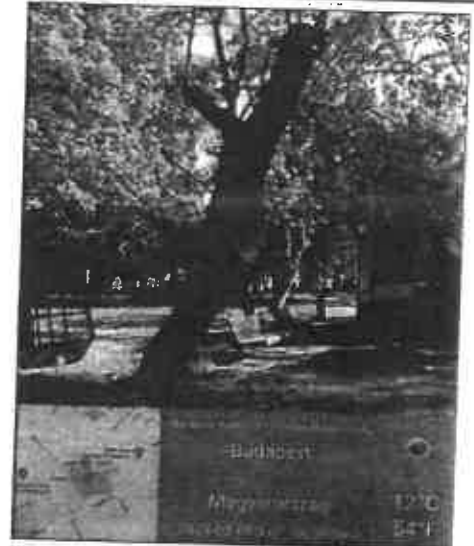
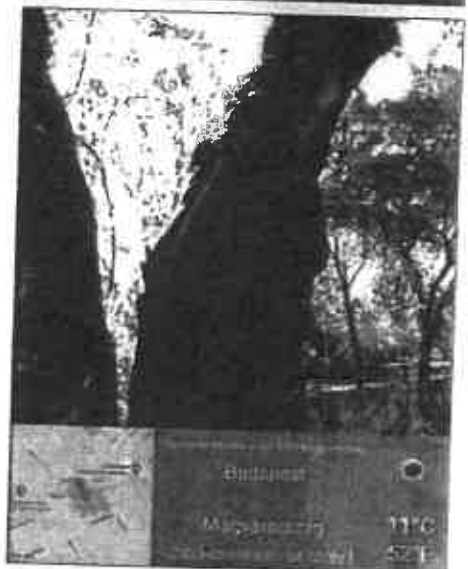
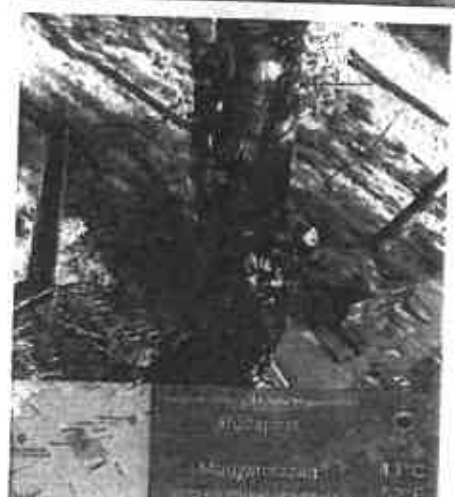
12.)

Alapadatok	
Helység:	Budapest IX.
Helyszín:	Haller park, sportpálya környezete
Azonosító:	2613
Felvétel ideje:	2023. május 9.
Tudományos név:	<i>Acer negundo</i>
Magyar név:	zöld juhar

A gyökérzet és gyökérnyak állapota	
	Radó EU-s favizsgálati értékszám: 2
Gyökérzetén és/vagy a gyökérnyakon látható erős felszíni károsodás, jelentősen kedvezőtlen termőhelyen	
Egyéb észrevétel: mélyen odvas gyökérnyak

Törzs állapota	
	Radó EU-s favizsgálati értékszám: 2
A törzs erős károsodás (több nagyfelületű seb, mély bekorhadások)	
Egyéb észrevétel: nagy felületen kiányzó kéreg, nagyon tumoros

Korona és koronaulap állapota	
	Radó EU-s favizsgálati értékszám: 2
Erős koronakárosodás (50% felett)	
Egyéb észrevétel: vizsgálatig odvas pusztuló vágások

Fa egészségi állapota és életképessége	
	Radó EU-s favizsgálati értékszám: 2
Egy évtizeden belül lecsoréplendő

Fa állapotának mértéke	
	Radó EU-s favizsgálati értékszám: 1
A fa elhanyagolt állapotban van

Javaslat	
További vizsgálat elvégzése Néma szükséges	
Állapota leromlott, veszélyes környezetére. Kivágását javaslom.

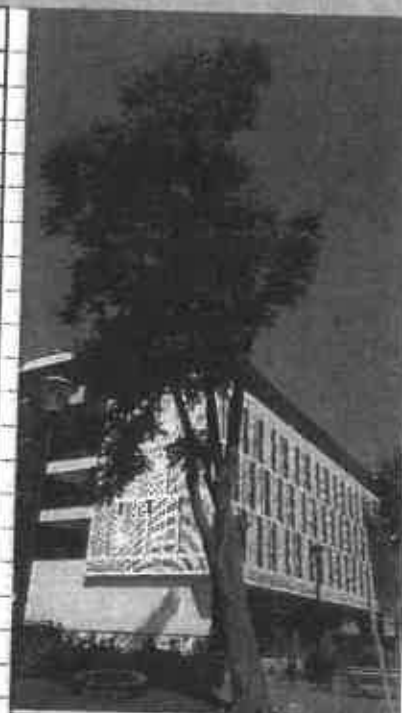
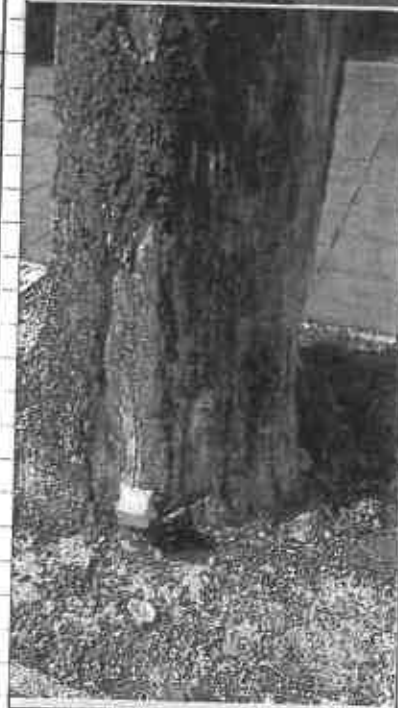
<b>AZONOSÍTÓK</b>	
fa helye:	
térképi azonosító	00128
fafaj:	Allanthus altissima
elfogadott magyar név:	mirigyes bálványfa
<b>MÉRETADATOK</b>	
törzsátmérő 1 m-en (cm):	78
koronaátmérő (m):	9
fa magassága (m):	16
törzsmagassága (m):	4
vizsgálat időpontja:	2023.05.31
felmérést végezte:	Markovics István FV-18/006
<b>ÉRTÉKELÉS</b>	
<b>A gyökérnyak és a gyökér állapota</b>	
Radó EU favizsgálati értékszám:	2
A gyökérzóna területén építés történt korábban, a gyökérnyak két oldalán gomba termőtestek maradványai láthatók, a gyökérnyak keleti oldala kéreghiányos, a fatest repedezett.	
<b>A törzs állapota</b>	
Radó EU favizsgálati értékszám:	2
A törzs ferde állású, keleti oldalán nagy felületen, teljes hosszában kéreghiányos. A fatest hosszában és már keresztben is repedezett.	
<b>A koronaalap és a korona állapota</b>	
Radó EU favizsgálati értékszám:	2
A korona félololdalal, és korábban visszavágott. Egy vágása többől eltávolítva, metszlapon gomba termőtestek. A loboza ép.

<b>A fa egészségi állapota és életképessége</b>	
Radó EU favizsgálati értékszám:	1
lecserélendő az állapota vagy károkozás veszélye miatt	
A fa általános állapotmutatója:	35%
<b>STATIKAI ÁLLAPOT</b>	
A fa kitérése a függőlegestől	
kitérés iránya: NY	mértéke: közepes
Korona súlyponteltolódása:	közepes
<b>MEGJEGYZÉS</b>	
<b>KEZELÉSI JAVASLAT</b>	
A fa stabilitásának várható romlása és a környezetbiztonsági magas kockázat miatt a fa kivágását javaslom.

5 db sportszer a fa környezetében a veszélyeztetett irányban

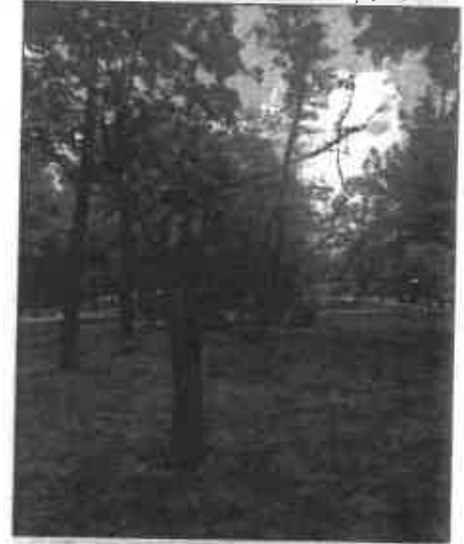
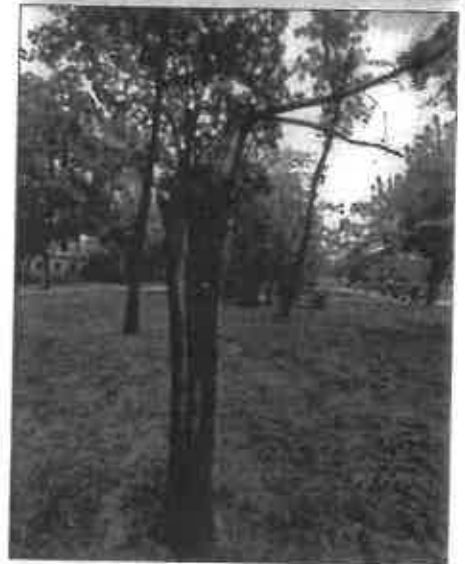
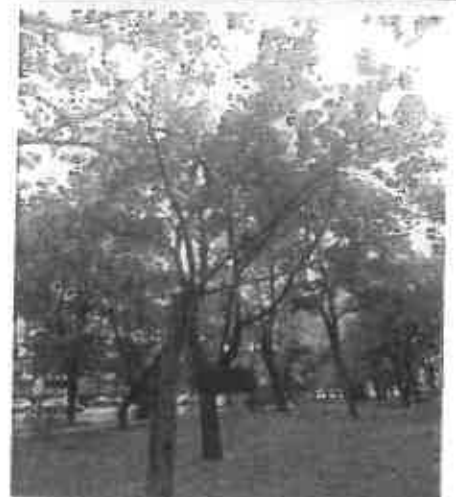
14.

Alapadatok	
Helység	Budapest IX
Helyszín	Haller park
Azonosító	299A
Felvétel ideje	2023. május 23.
Tudományos név	Abies conopsea
Magyar név	Mezei juhar

A gyökérzet és gyökérszárak állapota	
Radó EU-s favizsgálati értékszám:	2
Gyökérszárakon és/vagy a gyökérszárakon látható erős felületi károsodás, jelentősen kedvezőtlen termőhelyen	
Egyéb észrevétel:

Törzs állapota	
Radó EU-s favizsgálati értékszám:	1
A törzs előrehaladottan károsult, elhalt, korhadt	
Egyéb észrevétel:

Korona és koronaalap állapota	
Radó EU-s favizsgálati értékszám:	1
Elhalt korona, teljes lombvesztés	
Egyéb észrevétel:

Fa egészségi állapota és életképessége	
Radó EU-s favizsgálati értékszám:	1
Sürgősen lecseréltendő az állapota vagy károsodás veszélye miatt (a károsodás veszélye csak a fa kivágásával kerülhető el)

Javaslat	
További vizsgálat elvégzése	Nem szükséges
Állapota leromlott, veszélyes környezetére. Kivágását javaslom.

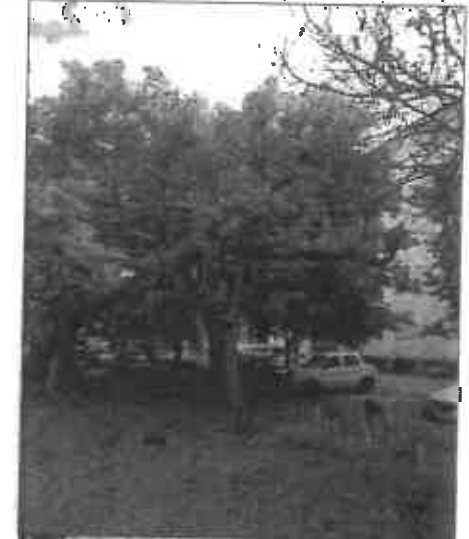
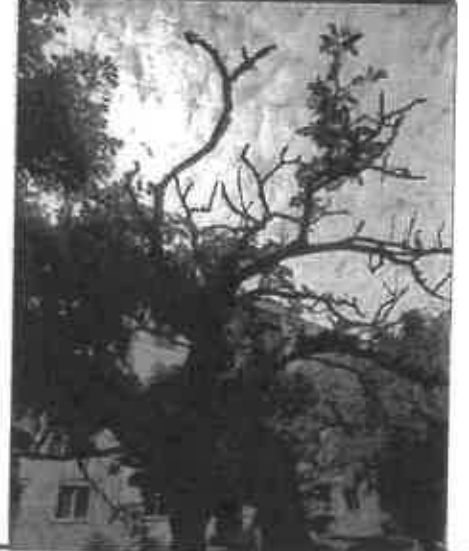
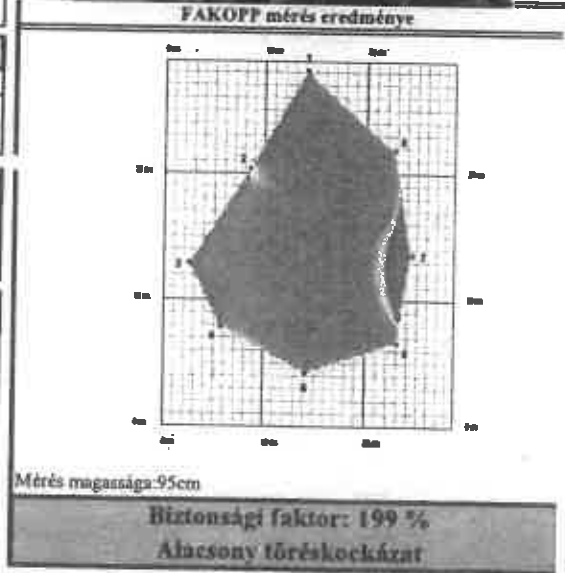
# 15/1

Alapadatok	
Helység	Budapest IX.
Helyszín	Epreserdő útca 6
Azonosító	12435
Felvétel ideje	2023. május 25.
Tudományos név	Robínia pseudonacacia
Magyar név	Fehér akác

A gyökérzet és gyökérnyak állapota	
Radó EU-s favizsgálati értékszám	3
A gyökérzetben és/vagy a gyökérnyakon látható kisebb károsodások (sebek és korbácsok), csekély hibákkal rendelkező termőhelyen	
Egyéb észrevétel:

Törzs állapota	
Radó EU-s favizsgálati értékszám	4
Kismértékű károsodás (néhány felszíni seb)	
Egyéb észrevétel: károsodás ferdén, ormós törzsalak, bentött sérülések

Korona és koronaalap állapota	
Radó EU-s favizsgálati értékszám	2
Erős koronakárosodás (50% feletti)	
Egyéb észrevétel: 75%ban elszáradt

Fa egészségi állapota és életképessége	
Radó EU-s favizsgálati értékszám	2
Egy évtizeden belül lecsorogó

Fa állapotának mértéke	
Radó EU-s favizsgálati értékszám	2
A fa jelentős mértékű állapotromlást mutat

Javaslat	
További vizsgálat elvégzése	Nem szükséges
Állapota leromlott, veszélyes környezetére. Kivágását javaslom.

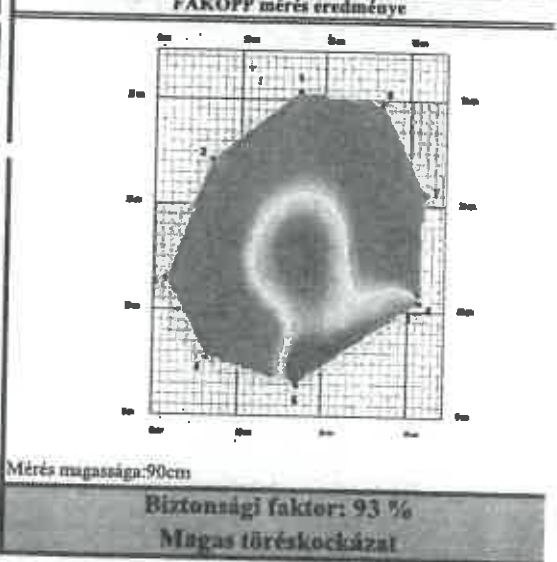
# 15/2.

Alapadatok	
Helység	Budapest IX
Helyszín	Epreserdő útca 6
Azonosító:	12440
Felvétel ideje:	2023. május 29.
Tudományos név:	Robinia pseudoacacia
Magyar név:	Fehér akác

Korona és koronaalap állapota	
Radó EU-s favizsgálati értékszám:	2
Erős koronakárosodás (80% felett)	
Egyéb észrevétel: 80%ban elszáradt, letört ágak

Fa ápoltságának mértéke	
Radó EU-s favizsgálati értékszám:	2
A fa jelentős mértékű ápolatlanságot mutat

Javaslat	
További vizsgálat elvégzése: Nem szükséges	
Állapota leromlott, veszélyes környezetére. Kivágását javaslom.

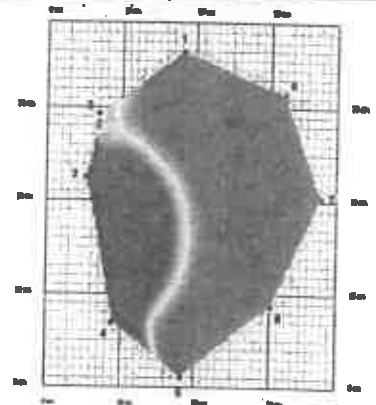
FAKOPP mérés eredménye

Mérés magassága: 45cm

Biztonsági faktor: 84 %

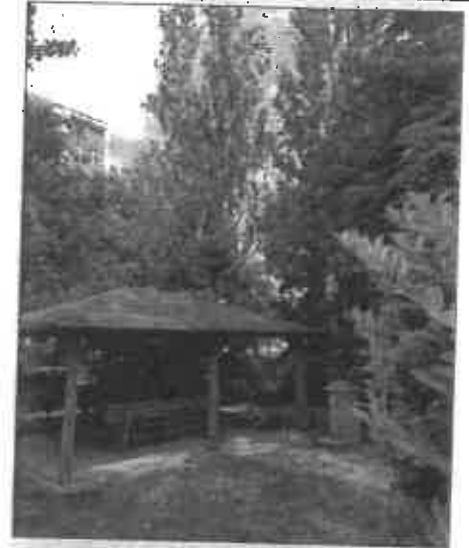
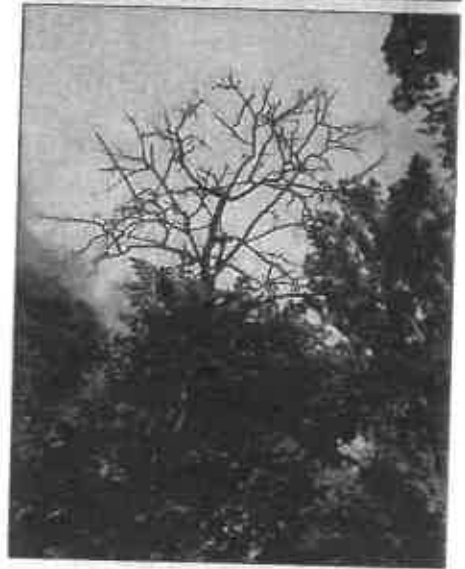
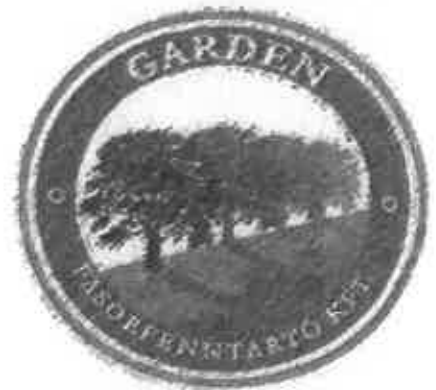
Törzs állapota	
Radó EU-s favizsgálati értékszám:	1
A törzs előrehaladottan károsult, elhalt, korhadt	
Egyéb észrevétel: elszáradásban, kéregleválás, sok tűrisszal

Fa állapotának mértéke	
Radó EU-s favizsgálati értékszám:	1
A fa elhanyagolt állapotban van

Javaslat	
További vizsgálat elvégzése	Nem szükséges
Állapota leromlott, veszélyes környezetére. Kivágást javaslom.

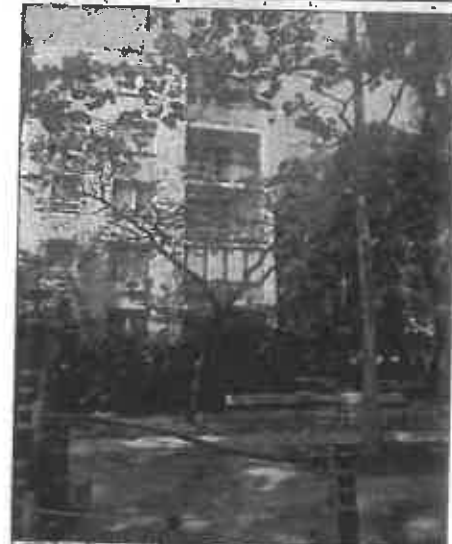
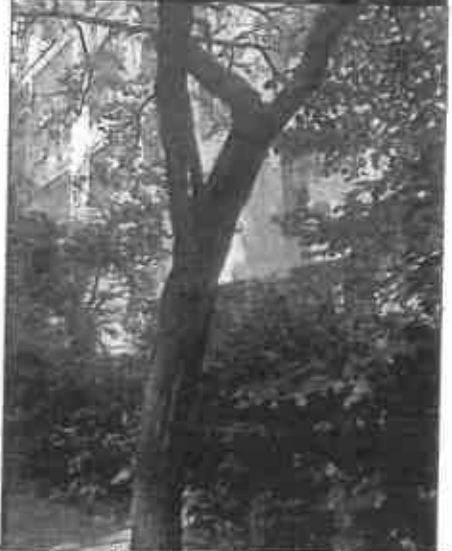
Javaslat	
További vizsgálat elvégzése Nem szükséges	
Állapota lényegesen veszélyes környezetére. Kivágását javaslom.

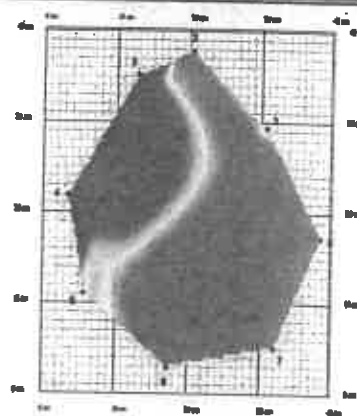
FAKOPF mérés eredménye

Mérés magassága: 45cm

Biztonsági faktor: 87 %  
Magas töréskockázat

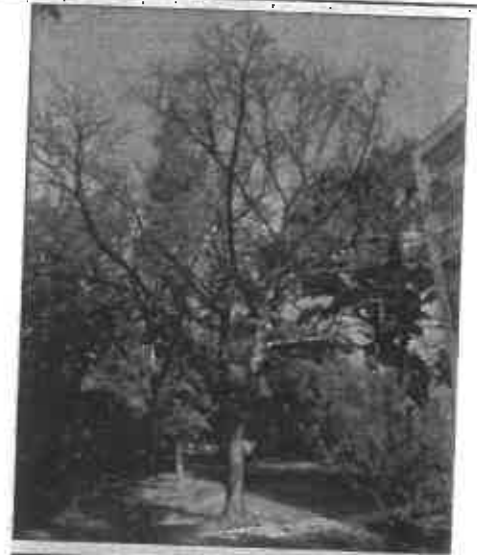
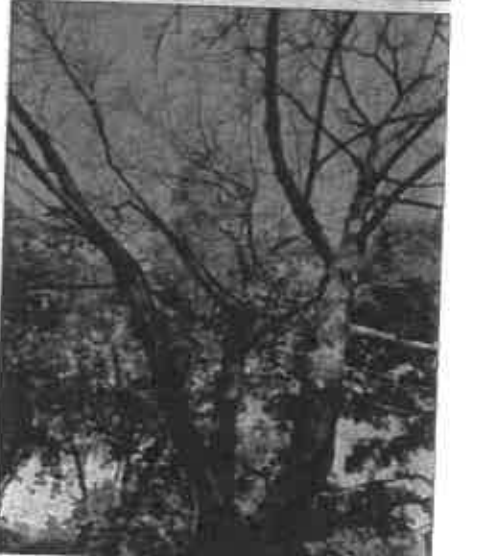
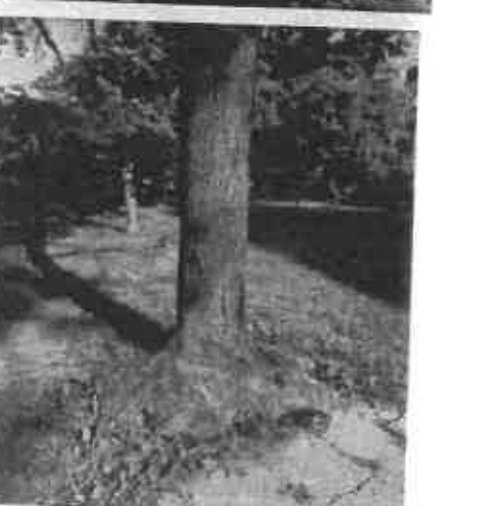
Fa ápoltságának mértéke	
Radó EU-s favizsgálati értékszám:	1
A fa elhanyagolt állapotban van

Javaslat	
További vizsgálat szükséges Ném. szükséges	
Állapota leromlott, veszélyes környezetűre. Kivágását javaslom.

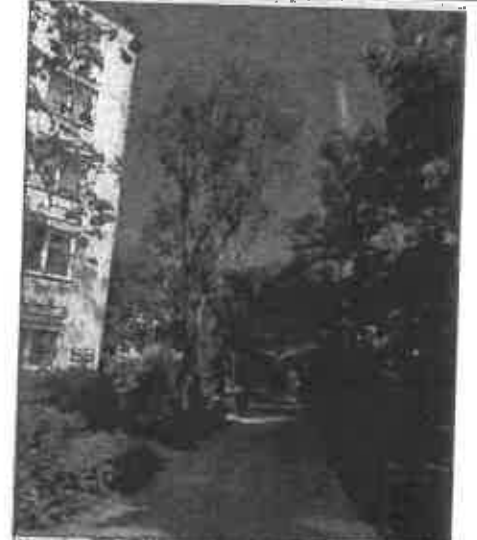
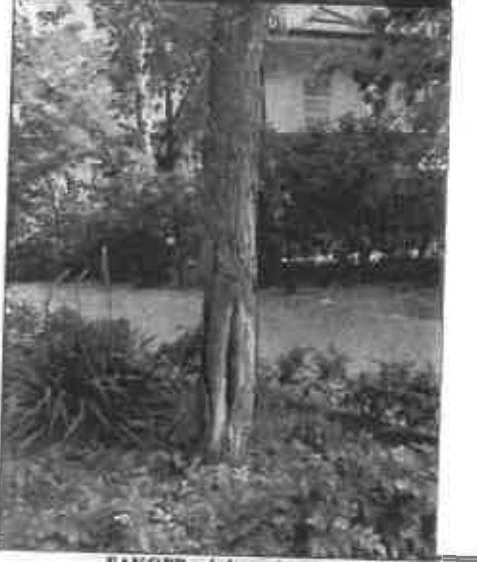
Fa ápoltságának mértéke	
Radó EU-s favizsgálati értékszám:	3
A fa közepes mértékű ápolásihiányt mutat

Javaslat	
További vizsgálat elvégzése	Nem szükséges
Állapota leromlott, veszélyes környezetére. Kivágását javaslom.

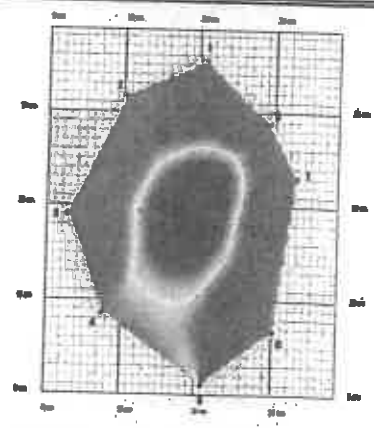
FAKOFF mérés eredménye

Mérés magassága: 50cm

Biztonsági faktor: 56 %  
Magas töréskockázat

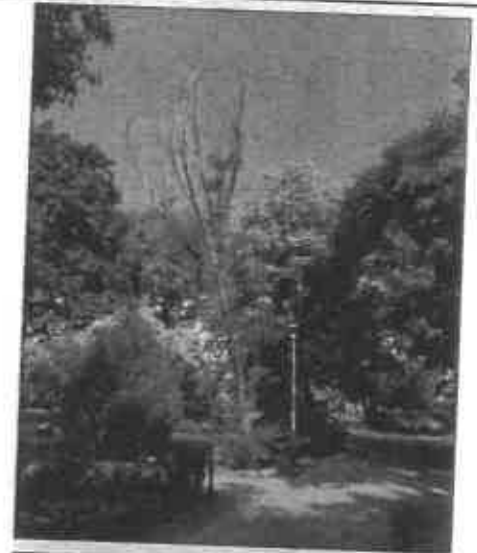
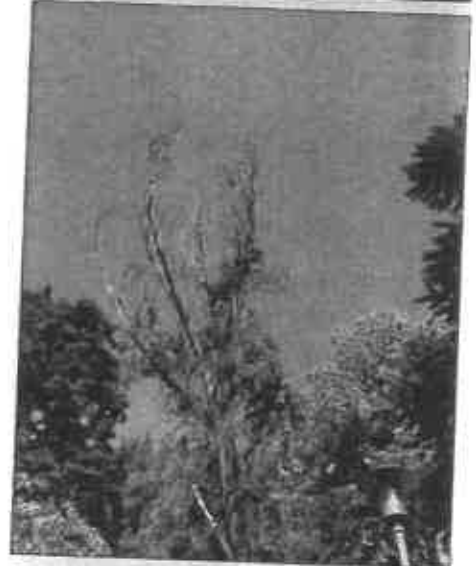
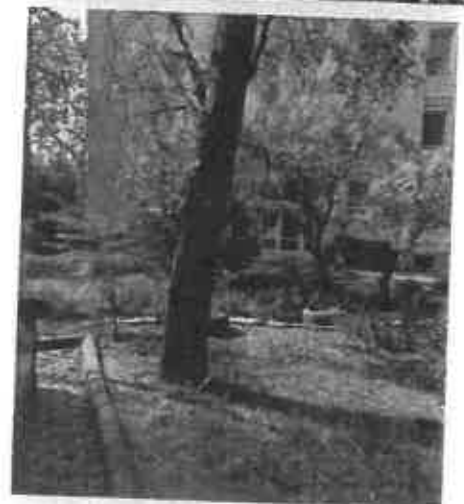
Fa ápoltságának mértéke	
Radó EU-s favizsgálati értékszám:	2
A fa jelentős mértékű ápolásihiányt mutat

Javaslat	
További vizsgálat elvégzése: Nem szükséges	
Állapota leromlott, veszélyes környezetére. Kivágását javaslom.

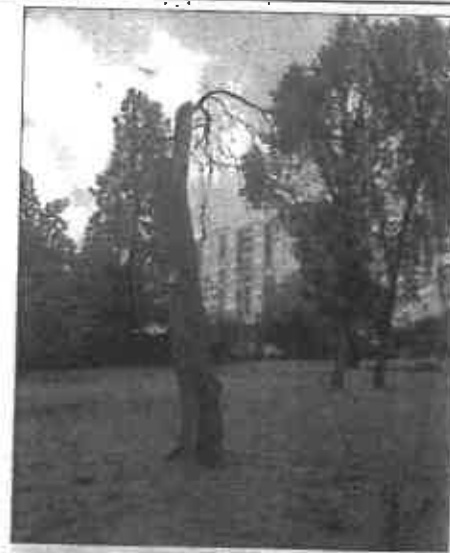
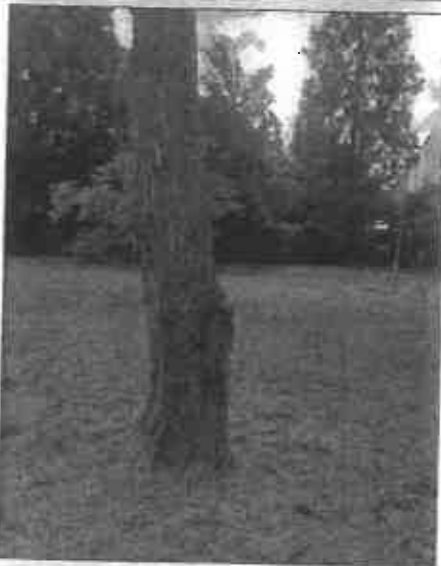
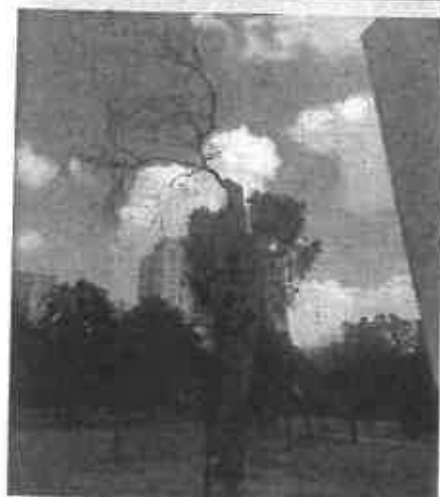
Fa ápoltságának mértéke	
	Radó EU-s favizsgálati értékszám: 1
A fa elhanyagolt állapotban van

Javaslat	
További vizsgálat elvégzése Nem szükséges	
Állapota leromlott, veszélyes környezetére. Kivágást javaslom.

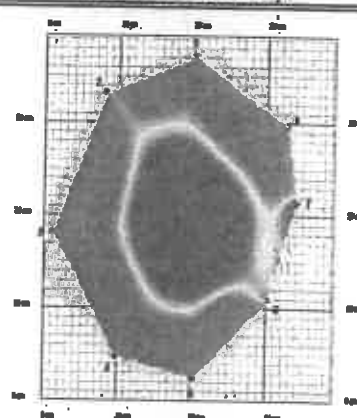
FAKOPF mérés eredménye

Mérés magassága: 21cm

Biztonsági faktor: 95 %  
Magas töréskockázat

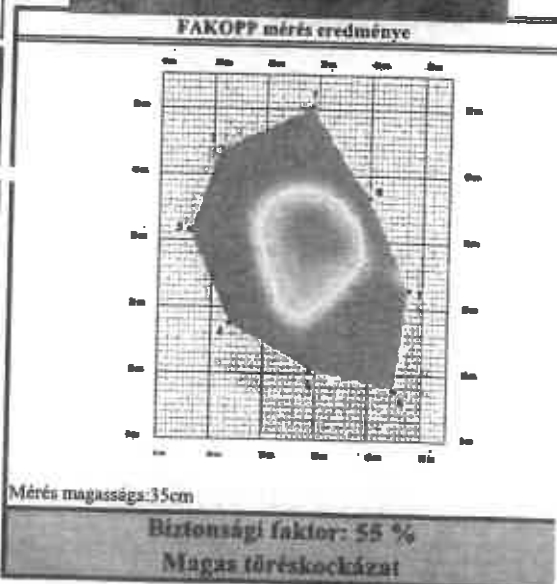
Fa ápoltságának mértéke	
Radó EU-s favizsgálati értékszám:	3
A fa közepes mértékű ápoltsági hiányt mutat

Javaslat	
További vizsgálat elvégzése: Nincs szükség	
Állapota leromlott, veszélyes környezetére. Kivágását javasoljuk.

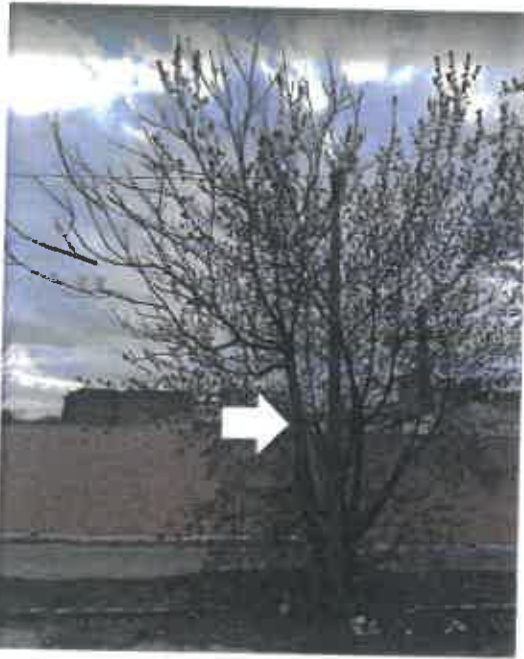
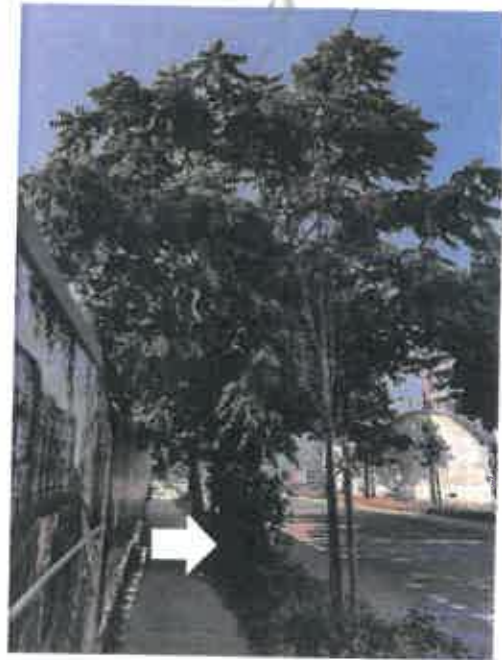
Dendrológia adatok		Azonosító	
Tudományos név	<i>Ailanthus altissima</i>	Törzsátmérő	26 cm
Magyar név	mirigyes bálványfa	Koronaátmérő	7 m
		Dendrológiai érték	1 (kevésbé értékes faj, invazív fafa)

Környezet	
Fa védettsége	ártalmakkal terhelt területen álló fa
Fa elhelyezkedése	út és járda közötti zöld sávban
Környezeti állapot	éptési terület közelében, keskeny zöldfelületben, út mellett
Élőhely minősége	közepes élőhely, jövőben erőteljes bolygatás várható
Veszélyeztetettség	a fa koronájában villanyoszlop áll, légvezetékekkel. A villanyoszlop cseréje a fa megléte akadályozza, jelen helyzetben az oszlopra és vezetékekre veszélyt jelent a fa.

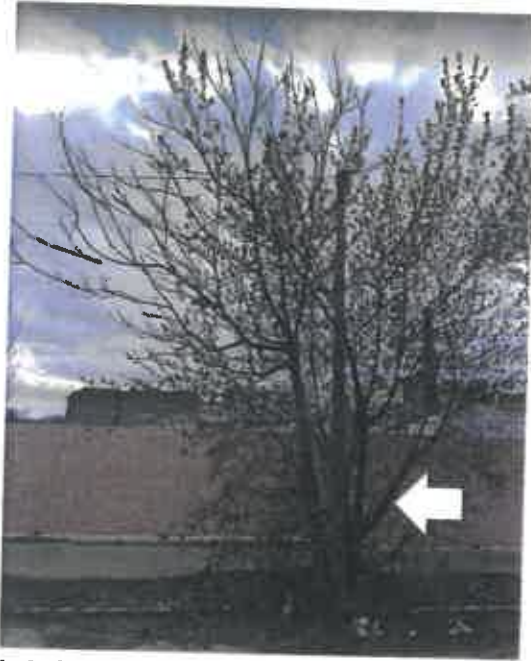
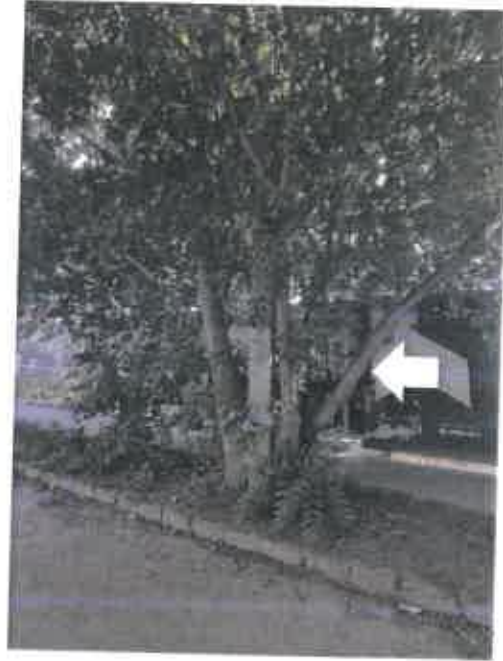
Környezet	
Fa védettsége	ártalmakkal terhelt területen álló fa
Fa elhelyezkedése	út és járda közötti zöld sávban
Környezeti állapot	építési terület közelében, keskeny zöldfelületben, út mellett
Élőhely minősége	közepes élőhely, jövőben erőteljes bolygatás várható
Veszélyeztetettség	a fa koronájában villanyoszlop áll, légvezetékekkel. A villanyoszlop cserét a fa megléte akadályozza, jelen helyzetben az oszlopra és vezetékekre veszélyt jelent a fa.

Egyéb adatok	
Több törzs	Több, ferdén álló törzs, különböző irányokba dőlnek
Radó-EU ápoltság (D)	1 (a fa elhanyagolt állapotban van)
Radó-EU vitalitás (E)	1 (sürgősen lecsereendő az állapota, vagy károkozás veszélye miatt, a károkozás veszélye csak a fa kivágásával kerülhető el)

Gyökérzet	
Gyökér jellemző	építménybe nőtt gyökér (szegély, oszlop), gyökérsarjak, építménybe nőtt gyökér
Gyökérnyak jellemző	fatest sérülés, beleműt tárgy, tősarj, szegélyben
Megjegyzés	villanyoszlop bontása súlyos sérüléshez vezethet

Radó-EU érték (A)	2 (gyökérzetten és/vagy gyökérmnyakon látható erős felszíni károsodás, jelentősen kedvezőtlen termőhelyen)
-------------------	--

<b>Törzs</b>	
Törzs jellemző	ferde törzs, építménybe nőtt
Koronaalap	sérült
Megjegyzés	oszlopra támaszkodik, benőtte
Radó-EU érték (B)	3 (törzs egyértelmű károsodása, néhány felszíni seb és korhadási hely)

<b>Korona</b>	
Korona jellemző	elvesztett sudarú, külponos, féloldalas, torz, sérült ágakkal
Megjegyzés	féloldalas
Radó-EU érték (C)	4 (lombveszteség 11-25% között)

<b>Összegző javaslat:</b>	<b>A fa kedvezőtlen termőhelyi adottságok között nőtt, inváziós fajú, vagyonbiztonságot (villanyoszlop és légvezetéket) veszélyeztetel, mely helyzet fennállása a fa kivágásával szüntethető meg, ezért KIVÁGÁSRA javasolt.</b>
---------------------------	---

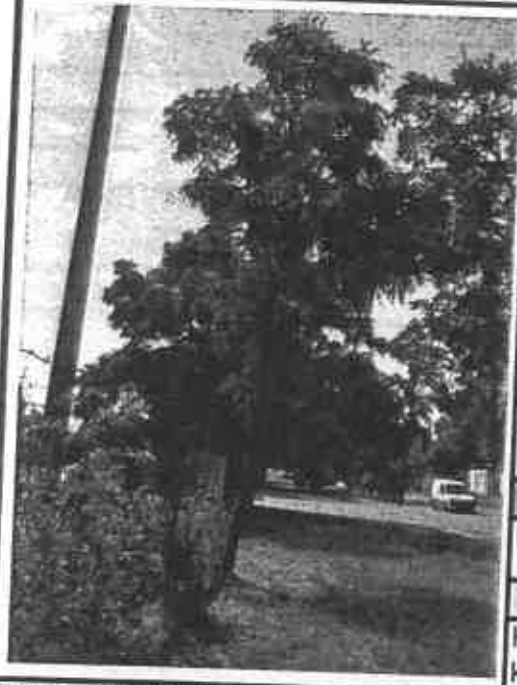
Vizsgált fa teljes alakos fotója

Fahely jellemzői: Fahely védelem: nincs fahely védelem  
Térállás: szoliter, Fahely jellege: kerítés mellett, burkolatlan terület, Kiemelt kockázat: építmény, közlekedés, parkolás

Gyökérzet, gyökérnyak Radó féle osztályzata: 3

Kisebb károsodás, csekély hibákkal rendelkező termőhely

TÖRZS: Rendellenesség: ferde

Törzs, koronaalap Radó féle osztályzata: 4

Kismértékű károsodás

KORONA: Sérülés: száraz ágak, Rendellenesség: külpontos

Korona Radó féle osztályzata: 4

11-25% közötti, lombveszteség

A fa általános állapot mutatója: 65%

Kockázatarányos megtarthatósági mutató: 40%

Kitérés iránya: NY Mértéke: Kismértékű a kitérés

Az akác közvetlenül a telekhatáron húzódó kerítés lábazata mellett áll, a kerítés elbontása esetén nem tartható meg biztonságosan a fa.

Megtartás esetén: Felülvizsgálat 2 év múlva, Korona kezelése: alakító metszés, ápoló-szárazoló gallyazás

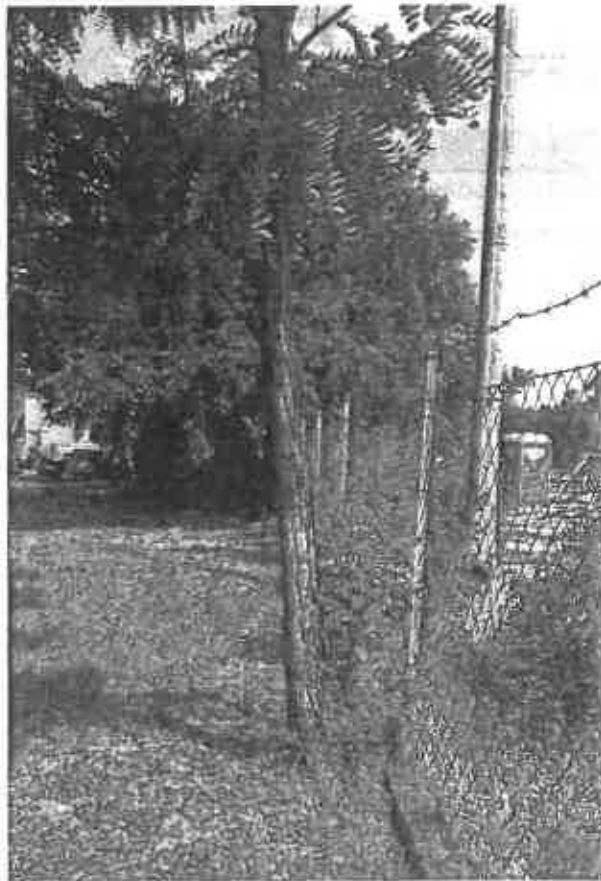
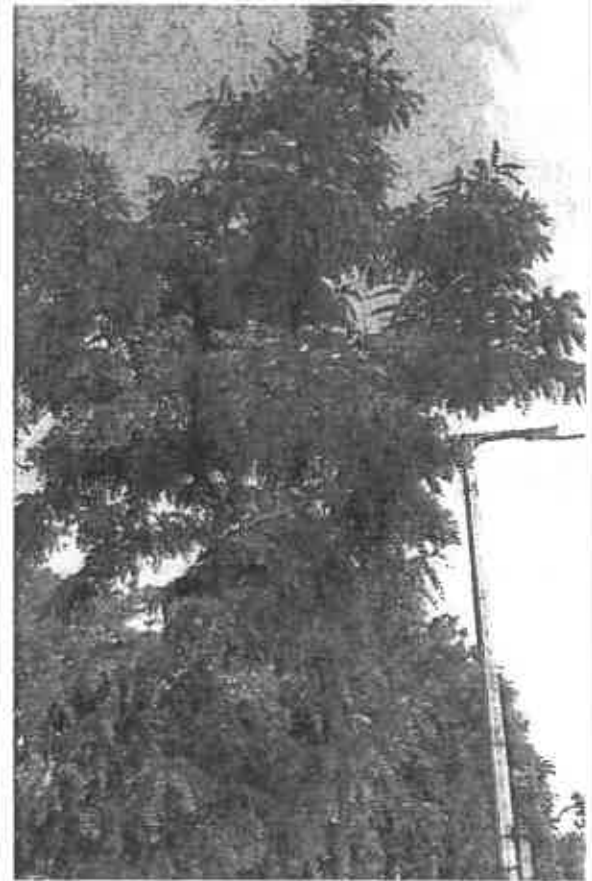
Fotók

Fa védettsége: Magas laksűrűségű, terhelt területen álló fa

Oszt.	Egyűth.	
Fa elhelyezkedése:	1	0,95	Szoliter
A fa környezete:	2	0,85	Terhelt 2-5 épített elem
Előhely minősége:	2	0,85	Rossz
Veszélyeztetettség:	3	0,9	Időszakosan veszélyeztetet kis forgalom, időszakos objektum, például alkalmi árus

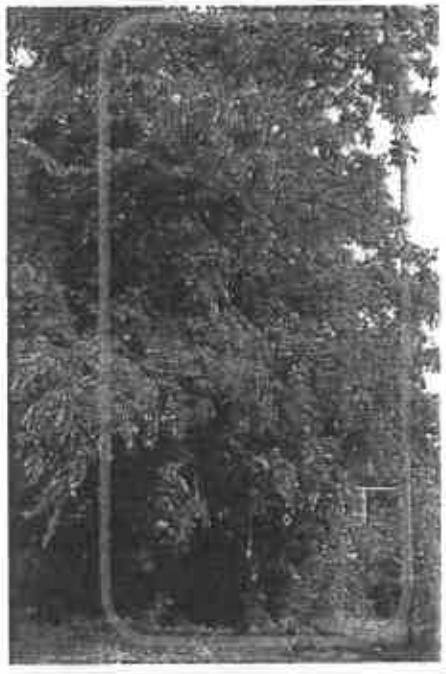
**Vizsgált fa teljes alakos fotója**

**Fahely jellemzői:** Fahely védelem: nincs fahely védelem  
 Térállás: parkfa, Fahely jellege: alacsony tőtávolság, Kiemelt kockázat: építmény, közlekedés, parkolás

**Gyökér, gyökérmnyak:**  
 GYÖKÉRZET: Rendellenesség: szegélybe nőtt gyökér,  
 GYÖKÉRMNYAK: Rendellenesség: lécesedés

**Gyökérzet, gyökérmnyak Radó féle osztályzata:** 3  
 Kisebb károsodás, csekély hibákkal rendelkező termőhely

**Törzs, koronaalap:**  
 TÖRZS: Rendellenesség: benőtt tárgy

**Törzs, koronaalap Radó féle osztályzata:** 3  
 Néhány felszíni seb, korhadás

**Korona:**  
 KORONA: Sérülés: száraz ágak, Rendellenesség: külponosfelynyugruít, féloldalas

**Korona Radó féle osztályzata:** 3  
 26-50% közötti, erős lombveszteség

**A fa általános állapot mutatója:** 45%

A fa sűrű, magról kelet állományban áll, a példányok konkurálnak egymással, nincs életterük, a terület gondozatlan.

**Kockázatarányos megtarthatósági mutató:** 28%

**Kitérés iránya:** EK **Mérték:** Kismértékű a kitérés

Az ostorfa közvetlenül a telekhatáron húzódó kerítés lábazata mellett áll, a kerítés elbontása esetén nem tartható meg biztonságosan a fa.

A törzs belenőtt a drótkerítésbe.

A magról kelet állomány felszámolása javasolt.

A fa kivágása javasolt, mivel a példánynak nincs élettere, idővel veszélyessé válik.

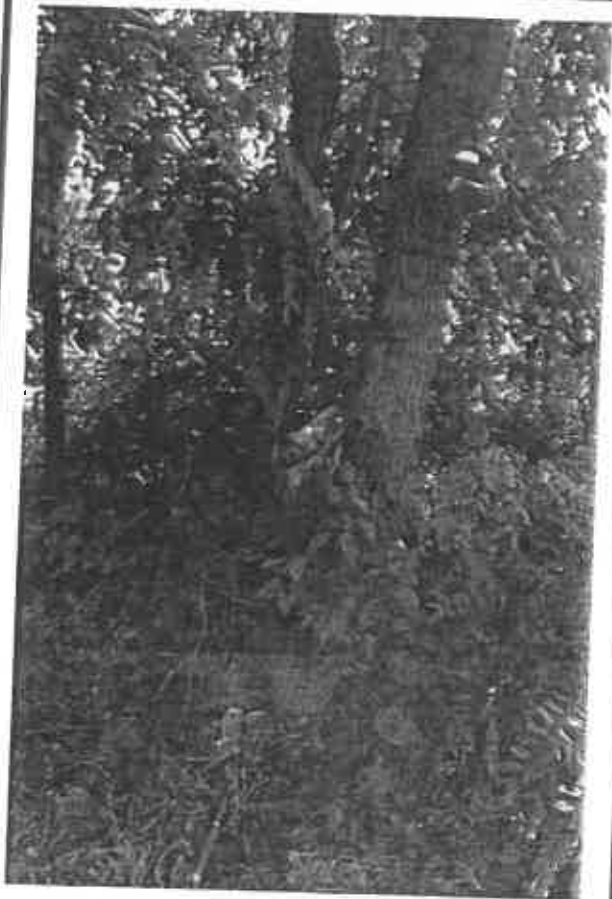
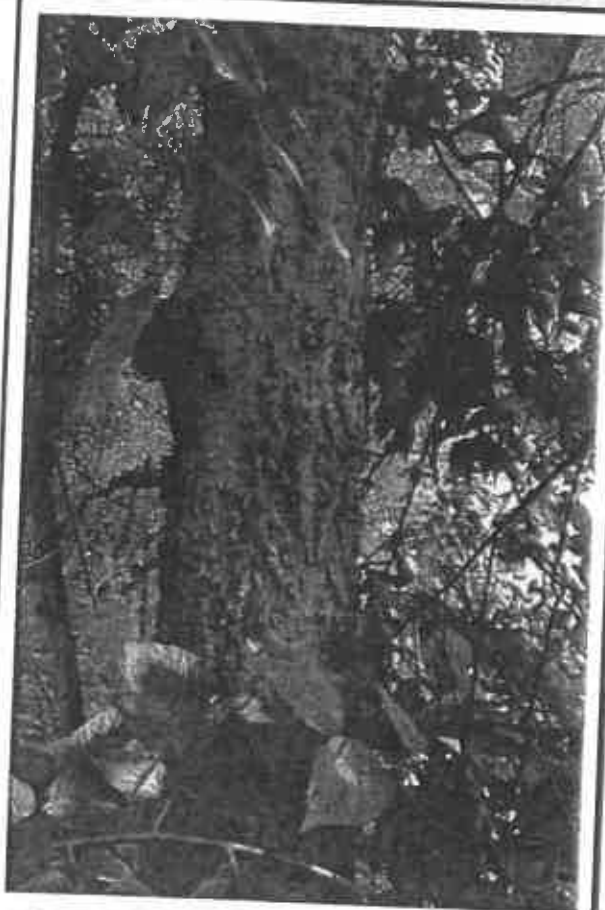
Fotók

Fa védettsége: Magas laksűrűségű, terhelt területen álló fa

Oszt.	Együtth.	
Fa elhelyezkedése:	3	1	Park/erdő
A fa környezete:	2	0,85	Terhelt 2-5 épített elem
Élőhely minősége:	1	0,8	Nagyon rossz
Veszélyeztetettség:	3	0,9	időszakosan veszélyeztetet kis forgalom, időszakos objektum, például alkalmi árus

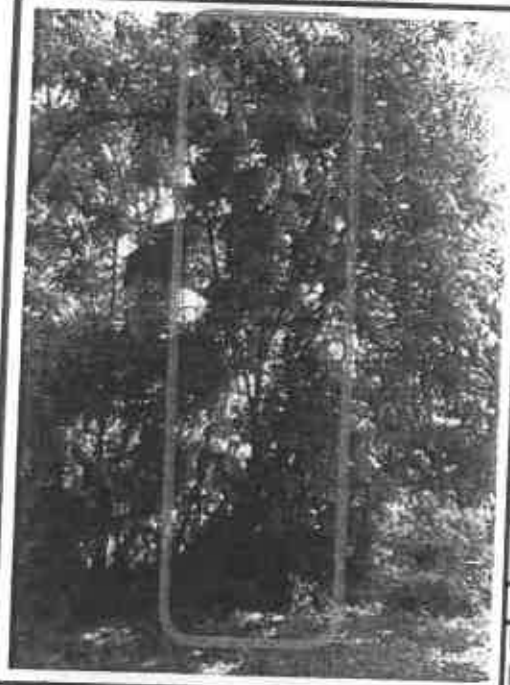
**Vizsgált fa teljes alakos fotója**

Fahely jellemzői: Fahely védelem: nincs fahely védelem  
 Térállás: parkfa, Fahely jellege: alacsony tőtávolság, Kiemelt kockázat: építmény, közlekedés, parkolás

Gyökér, gyökérnyak:   
 GYÖKERZET: Rendellenesség: szegélybe nőtt gyökér

Gyökérzet, gyökérnyak Radó féle osztályzata:  3  
 Kisebb károsodás, csekély hibákkal rendelkező termőhely

Törzs, koronaalap:   
 TÖRZS: Sérülés: korhadás, Rendellenesség: benőtt tárgy

Törzs, koronaalap Radó féle osztályzata:  2  
 Erős korhadás, nagy seb, nagy korhadás, statikája jó

Korona:   
 KORONA: Sérülés: száraz ágak, Rendellenesség: külponos, alászorult

Megjegyzés  
 A fa általános állapot mutatója:  35%  
 Kockázatarányos megtarthatósági mutató:  23%

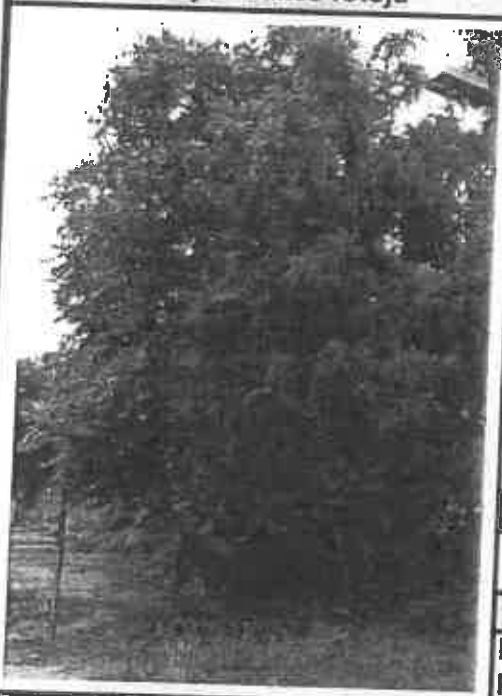
Vizsgált fa teljes alakos fotója

Fahely jellemzői: Fahely védelem: nincs fahely védelem  
 Térállás: parkfa, Fahely jellege: alacsony tőtávolság, Kiemelt kockázat: építmény, közlekedés, parkolás

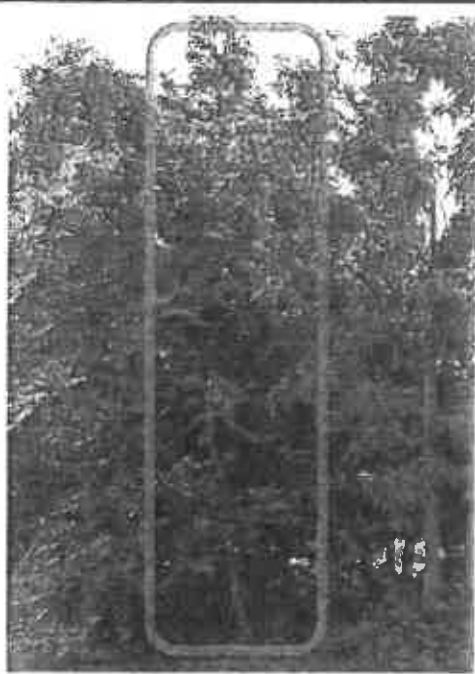
<b>Fahely jellemzői:</b> Fahely védelem: nincs fahely védelem	
		Térállás: szoliter, Fahely jellege: alacsony tőtávolság, <b>Kiemelt</b> kockázat: építmény, közlekedés, parkolás	
		<b>Gyökér, gyökérnyak:</b>	
		<b>Gyökérzet, gyökérnyak Radó féle osztályzata:</b> 3

Kisebb károsodás, csekély hibákkal rendelkező termőhely	
		<b>Törzs, koronaalap:</b>	
		TORZS: Rendellenesség: több törzs, alacsonyan elágazó	
		<b>Törzs, koronaalap Radó féle osztályzata:</b> 4	
		Kismértékű károsodás	
		<b>Korona:</b>	
KORONA: Sérülés: száraz ágak, Rendellenesség: felnyugrukt, részben alászorult			
<b>Fa becsült értéke:</b>		<b>Korona Radó féle osztályzata:</b> 3	
4 688 Ft		26-50% közötti, erős lombveszteség	
<b>Kezelési javaslat</b>		<b>Életképesség Radó féle osztályzata:</b> 2	
A fa jó állapotú		Egy évtizeden belül lecserélendő	
A fa kezelése javasolt		<b>Ápoképeség Radó féle osztályzata:</b> 1	
<b>Veszélyes, kezelés szükséges</b>		A fa elhanyagolt állapotban van (soha vagy nagyon rég ápolták)	
A fa kivágandó		<b>A fa általános állapot mutatója:</b> 52,5%	
<b>Megjegyzés</b>		<b>Kockázatarányos megfigyelhetőségi mutató</b> 33%	
*Törzsátmérő: 10,11,11,7,8,10		<b>A fa statikája, függőlegestől való kitérés iránya</b>

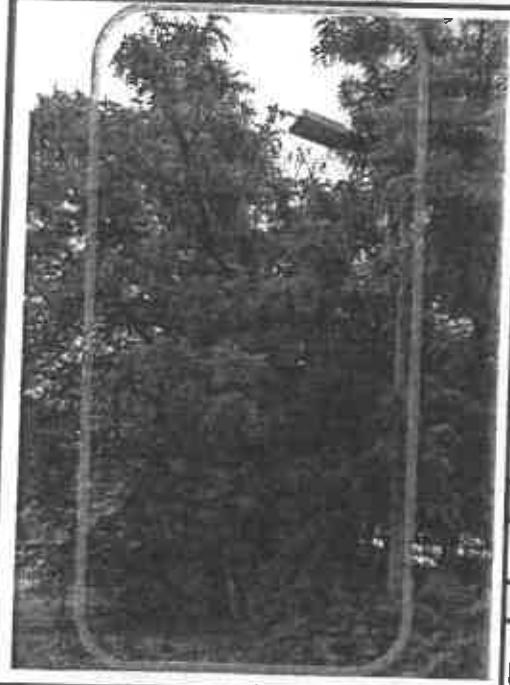
**Vizsgált fa teljes alakos fotója**

**Fahely jellemzői:** Fahely védelem: nincs fahely védelem  
 Térállás: parkfa, Fahely jellege: alacsony tőtávolság, **Kiemelt**  
 kockázat: építmény, közlekedés, parkolás

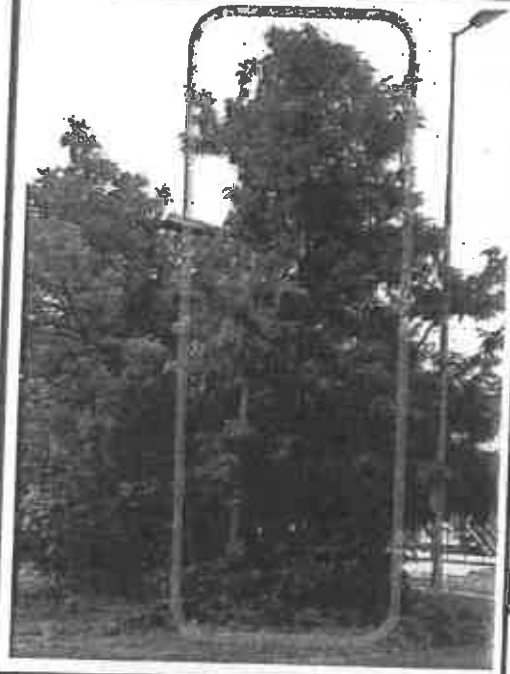
**Vizsgált fa teljes alakos fotója**

**Gyökér, gyökérmnyak:**  
 GYÖKÉRMNYAK: Sérülés: hancssérülés

**Törzs, koronaalap:**  
 TÖRZS: Rendellenesség: ferde

**Korona:**  
 KORONA: Sérülés: száraz ágak, Rendellenesség: külponos, féloldalas, részben alászorult

**Életképesség Radó féle osztályzata:** 2  
 Egy évtizeden belül lecsereplendő

A fa sűrű, magról kelt állományban áll, a példányok konkurálnak egymással, nincs életterük, a terület gondozatlan.  
 A magról kelt állomány felszámolása javasolt.

**Kitérés iránya:** ENY **Mértéke:** Jelentős mértékű a kitérés

**Kezelési javaslat ismertetése, indoklása**  
 A fa kivágása javasolt, mivel a példánynak nincs élettere, elhelyezkedéséből, külponos növekedéséből és a közút közelségéből adódóan veszélyessé fog válni.

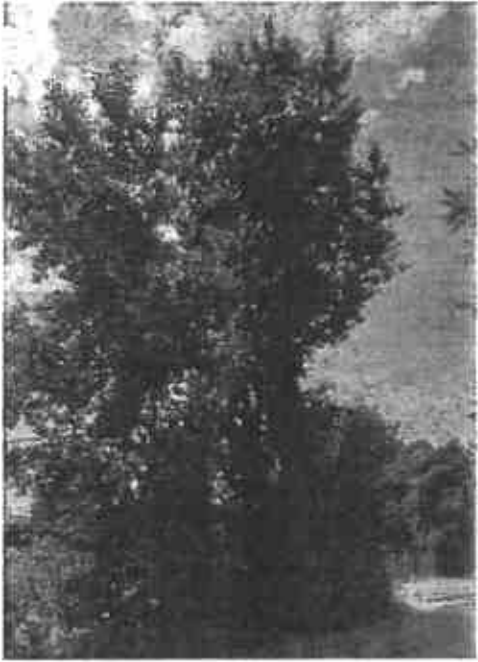
<b>Fahely jellemzői:</b> Fahely védelem: nincs fahely védelem Térállás: szőlőter, Fahely jellege: zöltsávbán, Kiemelt kockázat: közlekedés, parkolás	
		<b>Gyökér, gyökérsarjak:</b> GYÖKERNYAK: Rendellenesség: befűződés, sarjak

<b>Gyökérsarjak, gyökérsarjak Radó féle osztályzata:</b> 3 Kiseb károsodás, csekély hibákkal rendelkező termőhely	
		<b>Törzs, koronaalap:</b> TÖRZS: Sérülés: hánccsérülés, korhadás, Rendellenesség: ágcsont, sarjak, vízajtások	
		<b>Törzs, koronaalap Radó féle osztályzata:</b> 3 Néhány felszíni seb, korhadás	
		<b>Korona:</b> KORONA: Sérülés: száraz ágak	
		<b>Fa becsült értéke:</b> 119 531 Ft	
		<b>Korona Radó féle osztályzata:</b> 4 11-25% közötti, lombveszteség	
		<b>Kezelési javaslat</b>	
		<b>Életképesség Radó féle osztályzata:</b> 3 A fa jó állapotú A fa kezelése javasolt A fa elhanyagolt állapotban van (soha vagy nagyon rég ápolták)	
<b>Veszélyes, kezelés szükséges</b>			
<b>Apoltság Radó féle osztályzata:</b> 1 A fa elhanyagolt állapotban van (soha vagy nagyon rég ápolták)			
<b>Megjegyzés</b>		<b>A fa általános állapot mutatója:</b> 57,5%	
A Google utcai nézete alapján a fa kora becüsíthető, megközelítően 14-15 éves a példány.		<b>Kockázatarányos megtarthatósági mutató</b> 30%

A fa mellett útéptési munkálatok várhatóak. A kedvezőtlen termőhelyi adottságokból adódóan a fa valószínűleg sekélyen gyökeresedik.		<b>A fa statikája, függőlegestől való kitérés iránya</b>	
Az sarjak, magoncok miatt a törzset, koronát nem tudtam teljeskörűen vizsgálni a * jelzés becsült értéket mutat.		Kitérés iránya: - Mértéke: Elhanyagolható mértékű a kitérés Súlyponteltolódás mértéke: -	
		<b>Kezelési javaslat ismertetése, indoklása</b>	
		Megtartás esetén: Felülvizsgálat 1 év múlva, Favédelmi tervezés, Törzskezelés: sarjak eltávolítása, Korona kezelése: ápoló-szárazoló gallyazás, ritkító metszés	
		Fa melletti útéptési munkák esetén a fa kivágása és cseréje megfontolandó, a közút közelségéből és a fafajból adódóan a felmerülő gyökérsérülésből eredő dőlésveszély kockázatot jelenthet a közúti közlekedésre.
