## TÁJÉKOZTATÓ

Budapest Főváros IX. Kerület Ferencváros Önkormányzatának tulajdonában álló közterületi, továbbá magánterületi ingatlan(ok)on történt fakivágásokról a 2023. júniusban, júliusban és augusztusban érkezett kérelmek/bejelentések alapján

## Műszeres favizsgálati jegyzőkönyv

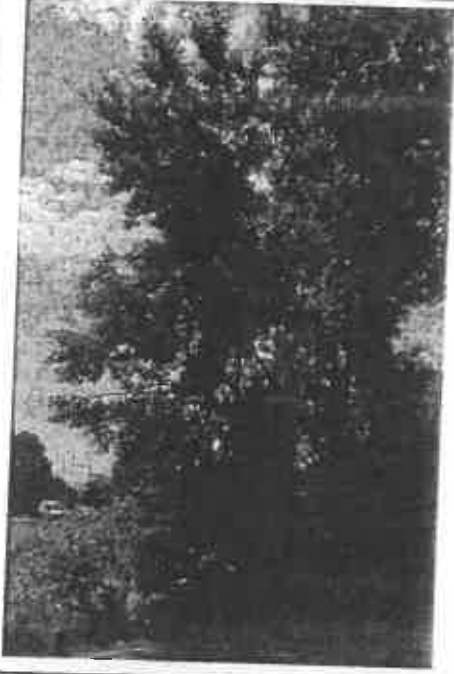
**Vizsgált fa teljes alakos fotója**

Gyökér, gyökérsarjak:  
 GYÖKERZET: Rendellenesség: gyökérsarjak

Törzs, koronaalap:  
 TÖRZS: Rendellenesség: ferde, sarjak, vízajtások

Korona:  
 KORONA: Sérülés: száraz ágak, Rendellenesség: külpontos, féloldalas, részben alászorult

A Google utcai nézete alapján a fa kora becsülhető, megközelítően 10 éves a példány.  
 A fa mellett útépitési munkálatok várhatóak. A kedvezőtlen termőhelyi adottságokból adódóan a fa valószínűleg sekélyen gyökerezik.  
 Az sarjak, magoncok miatt a törzset, koronát nem tudtam teljeskörűen vizsgálni a \* jelzés becsült értéket mutat.

Kitérés iránya: EK Mértéke: Jelentős mértékű a kitérés

Súlyponteltolódás mértéke:  
**Kezelési-javaslat ismertetése, indoklása**  
 Megtartás esetén: Felülvizsgálat 1 év múlva, Törzskezelés: sarjak eltávolítása, Korona kezelése: alakító metszés, ápoló-szárazoló gallyazás, ritkító metszés  
 Fa melletti útépitési munkák esetén a fa kivágandó. A közút közelségéből, a ferde növekedésből és a fafajból adódóan a felmerülő gyökérsérülésből eredő dőlésvesztés kockázatot jelenthet a közúti közlekedésre.

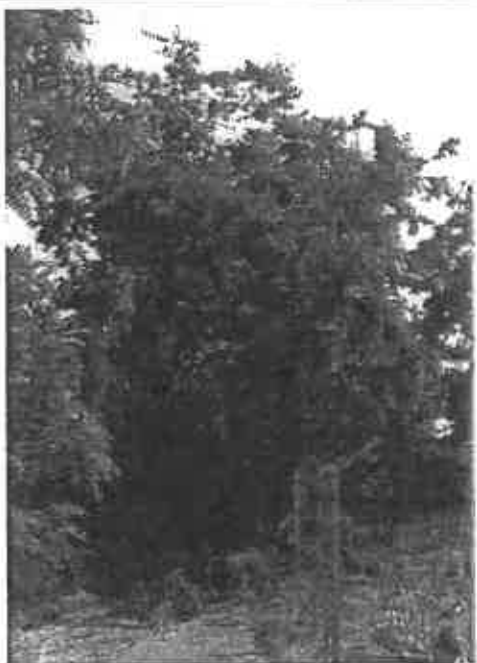
<b>Fahely jellemzői:</b> Fahely védelem: nincs fahely védelem Térállás: parkfa, Fahely jellege: alacsony tőtávolság, kerítés mellett, Kiemelt kockázat: közlekedés, parkolás				
		<b>Gyökér, gyökérmények:</b> GYÖKERZET: Rendellenesség: építménybe nőtt gyökér, GYÖKÉRMENYAK: Sérülés: hánccsérülés, Rendellenesség: lécesedés

<b>Gyökérszet, gyökérmények Radó féle osztályzata:</b> 2 Erős felszíni károsodás, jelentősen kedvezőtlen termőhely				
		<b>Törzs, koronaalap:</b> TORZS: Sérülés: hánccsérülés, korhadás, Rendellenesség: benőtt tárgy				
		<b>Törzs, koronaalap Radó féle osztályzata:</b> 2 Erős korhadás, nagy seb, nagy korhadás, statikája jó				
		<b>Korona:</b> KORONA: Sérülés: száraz ágak, lehasadt ág, ágcsont, Rendellenesség: külpontos				
		<b>Fa becsült értéke:</b>		<b>Korona Radó féle osztályzata:</b> 3		227 250 Ft
		<b>Kezelési javaslat</b>		<b>Életképesség Radó féle osztályzata:</b> 2		A fa jó állapotú A fa kezelése javasolt
		<b>Veszélyes, kezelés szükséges</b>		<b>Apoltság Radó féle osztályzata:</b> 2		Veszélyes, kezelés szükséges
		<b>Megjegyzés</b>		<b>A fa általános állapot mutatója:</b> 35%		
A fa gyökérménye szegélybe nőtt, a benövés jelen esetben statikai problémát okozhat.  Az ostorfa törzse étnőtt a drótkerítésen, a benövés töréskockázatot hoz létre, továbbá utat nyit a fertőzéseknek.		<b>Kockázatarányos megfarthatósági mutató</b> 20%

<b>A fa statikája, függőlegestől való kitérés iránya</b>				
		<b>Kitérés iránya:</b> D	<b>Mértéke:</b> Kismértékű a kitérés			
		<b>Súlyponteltolódás mértéke:</b>				
		<b>Kezelési javaslat ismertetése, indoklása</b>				
		A fa kivágása javasolt, a kerítésbe növés miatt fokozott a törés kockázata!
