SZAKÉRTŐI VÉLEMÉNY

"Önkormányzati ingatlanok tartószerkezet vizsgálata_1. ütem"

Budapest, IX. kerület Ferencváros

Drégely utca 5., Drégely utca 10., Drégely utca 16., Drégely utca 18., Földváry utca 3.,
Földváry utca 5., Gát utca 23., Gát utca 25, Gubacsi út 21., Lenhossék utca 5., Lenhossék
utca 12., Sobieski utca 7., Sobieski utca 9., Üllői út 83. szám

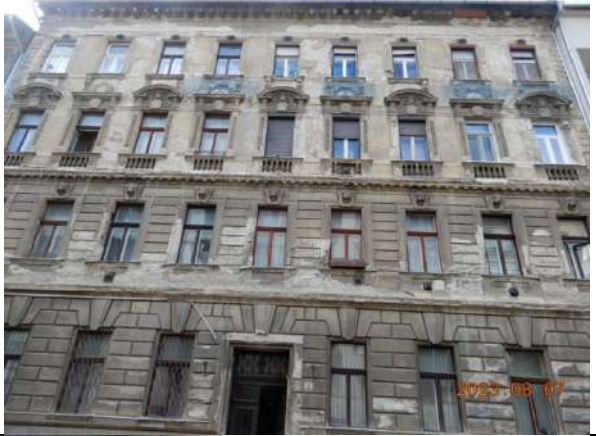
Leírás	Fotó
F01	<p>Utcafronti homlokzat állapota</p> <p>Az épület utcafronti homlokzata leromlott állapotú. A párkányon és a homlokzati falon komolyabb vakolati leválások láthatók.</p> <p>A párkány több helyen hiányos- utólagos javítgatások láthatók. Az emeleti falszakaszokon védőhálózással biztosítják a gyalogosforgalom védelmét.</p>

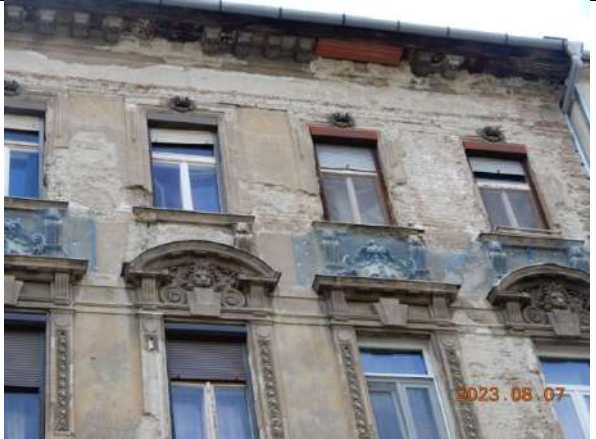
F02	<p>Utcafronti homlokzat állapota</p> <p>A Drégely utca 3. sz. épülethez való csatlakozásnál a homlokzat felső részének állapota. Látható az összefüggő felületen leváló vakolat és a párkányhibák/ utólagos javítások.</p>

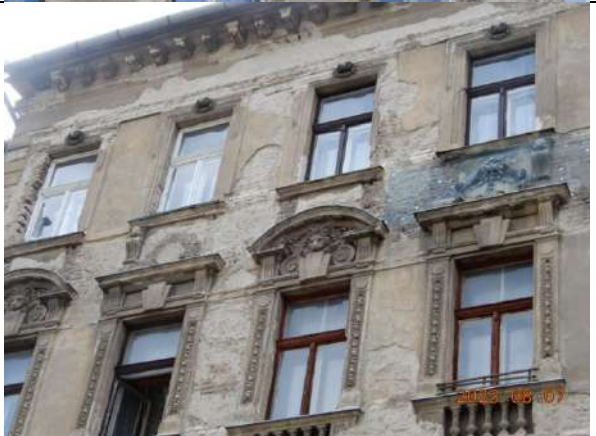
F03	<p>Utcafronti homlokzat állapota</p> <p>A homlokzat állapota a Drégely utca 7.-el szomszédos szakaszon.</p>

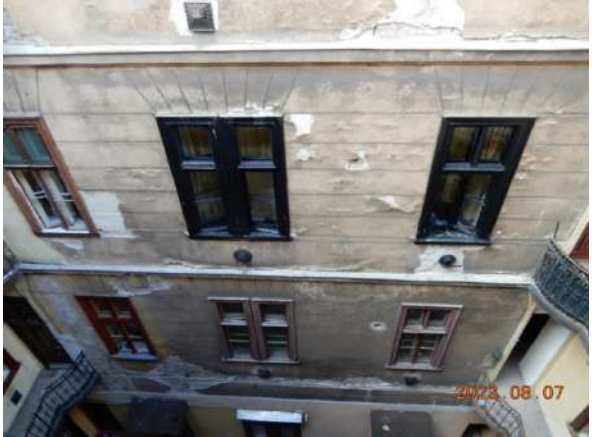
F04	<p>Udvari homlokzatok állapota</p> <p>Az udvari homlokzatok általánosságban szintén elhanyagoltak, érdemi felújításuk jól láthatóan régóta nem történt meg.</p> <p>A földszinti lábazatokon tartós ázásra utaló vakolathullások láthatók, a vakolat az emeleti részekben is foltszerűen hiányos, illetve sok pozícióban foltszerűen fellazult.</p>

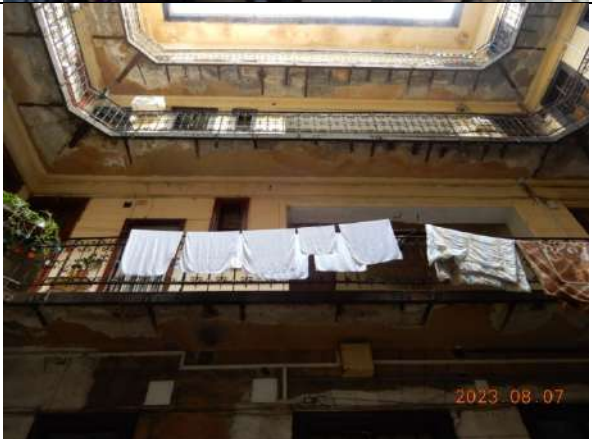
F05	<p>Udvari homlokzatok állapota</p> <p>Az udvari homlokzatok általánosságban szintén elhanyagoltak, érdemi felújításuk jól láthatóan régóta nem történt meg.</p> <p>A függőfolyosók lemezei és az udvari párkány is (be)ázik.</p>

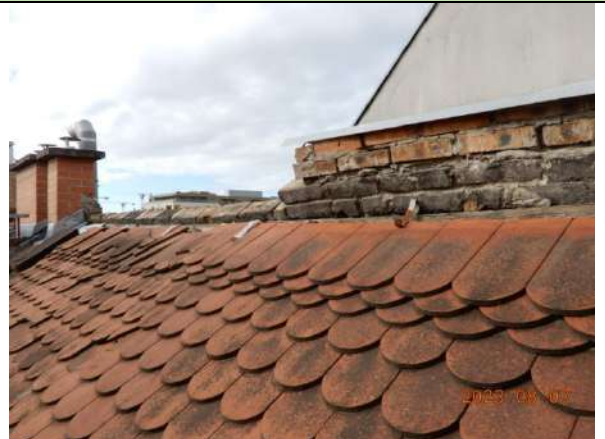
Leírás	Fotó
F06	<p>Oromfalak felső része</p> <p>Az épület D-i szakaszán az oromfal teteje a belső udvar felé elbillent. Az elmozdulás jelentős!</p>

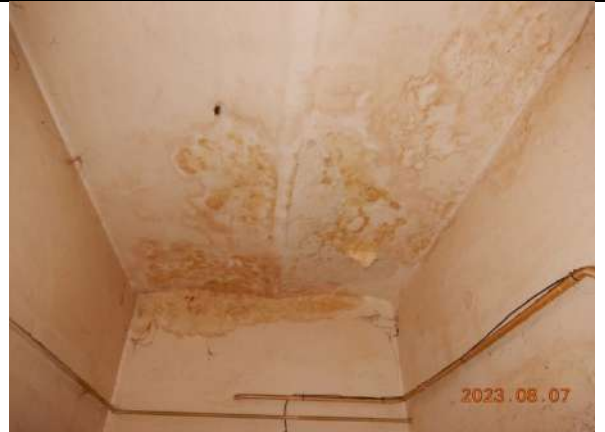
Leírás	Fotó
F07	<p>Közbenső födéme</p> <p>Az épület közbenső födémei acélgerendák közt kialakított (falazott) poroszüveg boltozatok.</p> <p>A bérleményeken belül a födémek állapota változó. A fotón a II./17. sz. (leromlott állapotú) lakás födéme látható.</p>

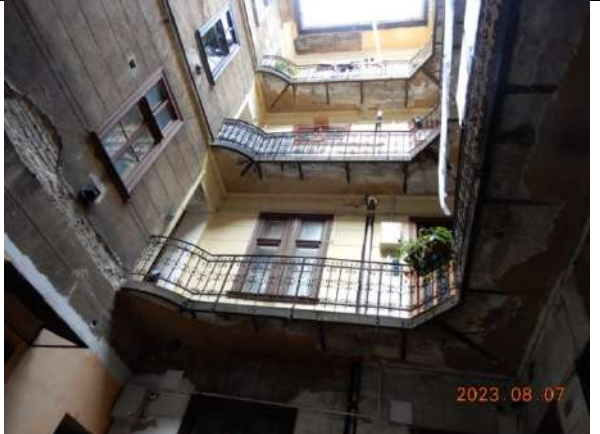
F10	<p>Függőfolyosók állapota</p> <p>A folyosók általános állapota.</p>

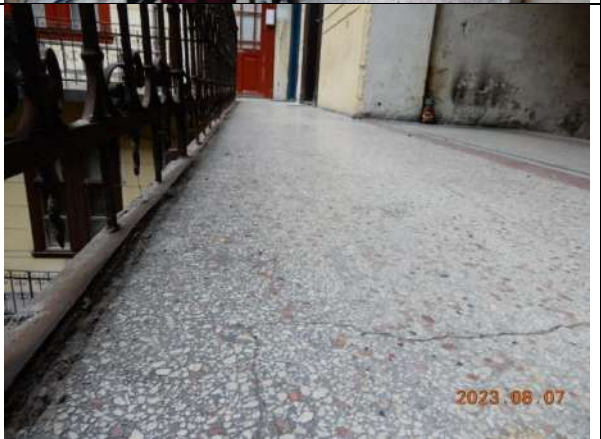
F13	<p>Függőfolyosók állapota</p> <p>A járófelület burkolata repedezett.</p>

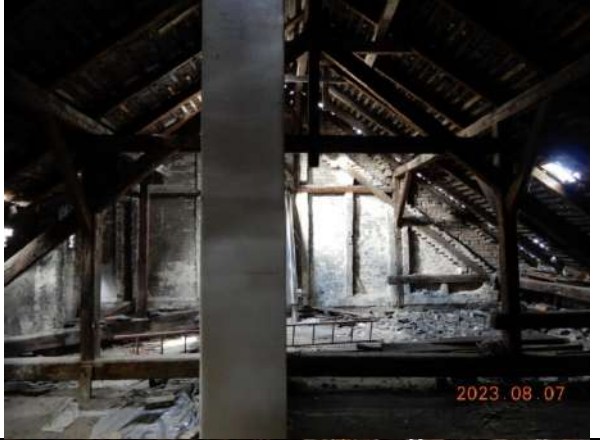
Leírás	Fotó
F14	<p>Ácsszerkezetek kialakítása</p> <p>A tetőszerkezet az utcai épületszárny felett állószékes nyeregtetőként épült meg. A teherhordó ácsszerkezet általános állapota itt jelenleg alapvetően tűrhető, de a tartós beázások következtében láthatók leromlott állapotú részek/kapcsolatok.</p> <p>A tetőtérben nagyobb területen tapasztaltuk az intenzív esőzéseket követő beázásokat.</p>

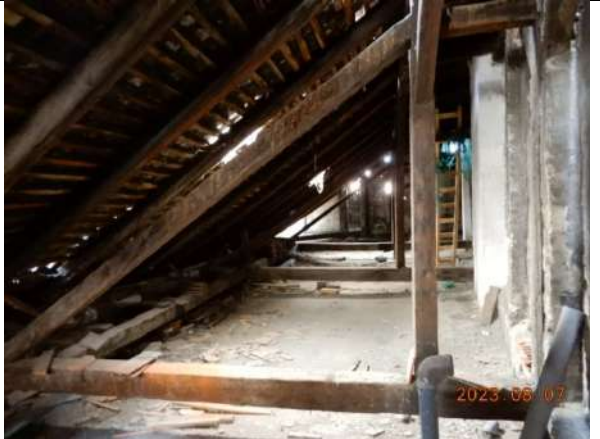
F15	<p>Ácsszerkezetek kialakítása</p> <p>A tetőszerkezet az oldalsó épületszárnyak felett állószékes félnyeregtetőként épült meg.</p>

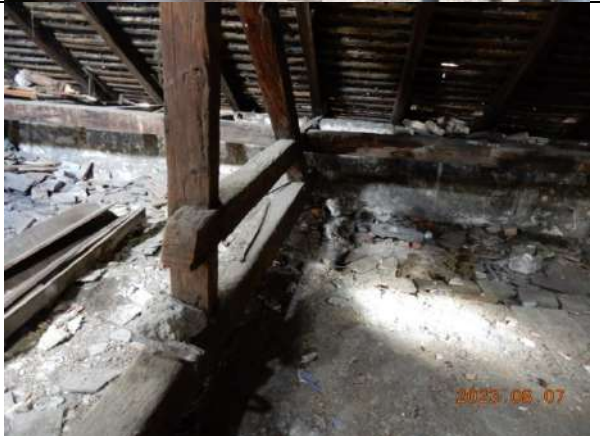
F16	<p>Ácsszerkezetek állapota</p> <p>Több szerkezeti fa elem (fióktartó, fiókváltó stb.) esetén tapasztaltunk kisebb elcsavarodásokat.</p>

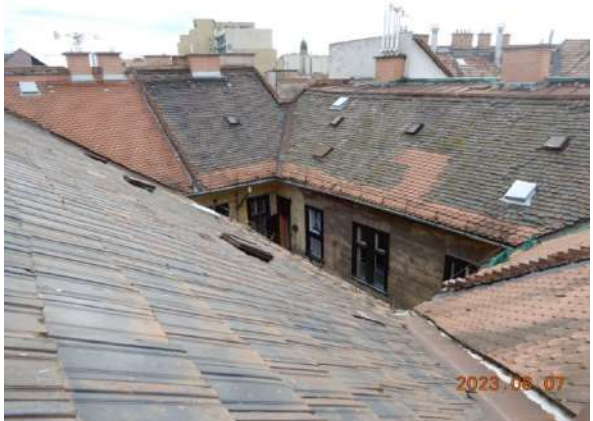
F17	<p>Felújított tetőrészek</p> <p>A tetőléceezést és a cserépfedést a két oldalsó épületszárny felett részlegesen cserélték.</p> <p>A NY-DNY-i épületrész felett a csere nagyobb felületet érint (szinte teljeskörű), a K-i szárny felett részleges (az épületszárny É-i részére terjed ki).</p>

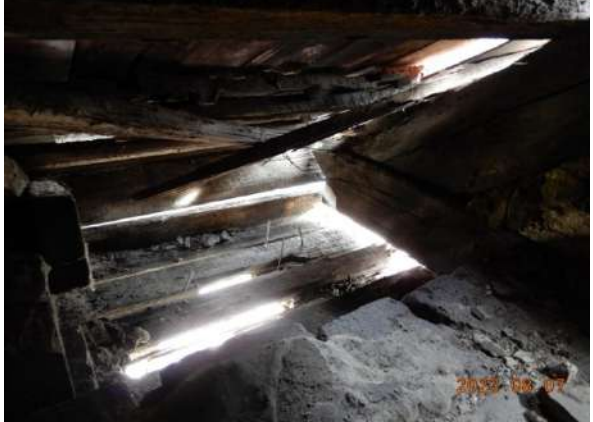
F18	<p>Párkány állapota</p> <p>Az utca feletti főpárkány több helyen károsodott, erősen leromlott a két épületsarok állapota.</p> <p>Ezen helyeken a deszkázat korhadt. Az oromfal és tetőidom közti zárás nem megfelelő.</p> <p>Sok helyen található a tetőtérben a párkány deszkázatán/ annak közelében tárolt cserép/hulladék. Ezeket a baleseti kockázat csökkentése érdekében el kell távolítani.</p>

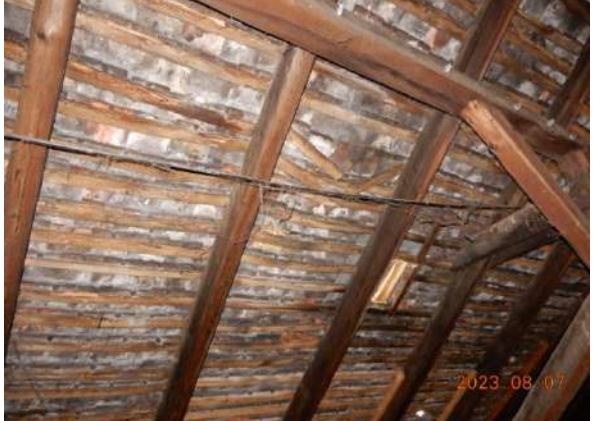
F19	<p>Korhadt tetőléceezés</p> <p>A tetőfelület felújításon át nem esett szakaszának túlnyomó részére jellemző a tetőléceezés elöregedett állapota.</p> <p>Nagyobb felületre kiterjedő korhadások figyelhetők meg, illetve sok a törött lécelem is.</p>

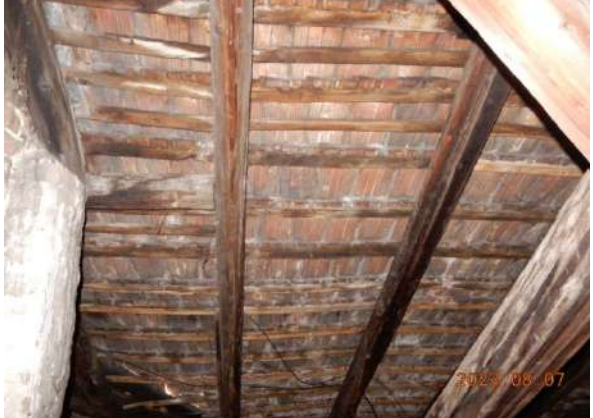
F20	<p>Korhadt tetőléceezés</p> <p>A tetőfelület felújításon át nem esett szakaszának túlnyomó részére jellemző a tetőléceezés elöregedett állapota.</p> <p>Nagyobb felületre kiterjedő korhadások figyelhetők meg, illetve sok a törött lécelem is.</p>

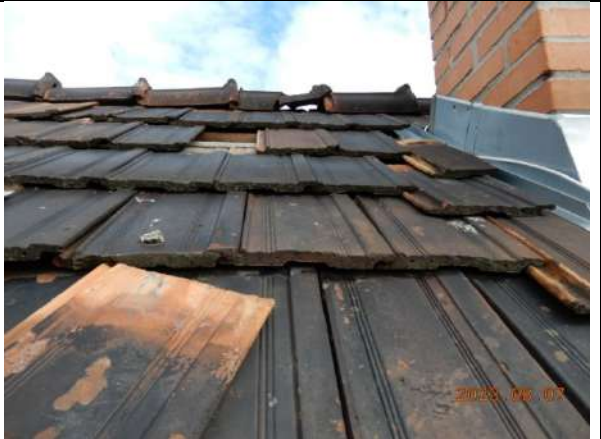
F21	<p>Héjalási hiányok</p> <p>A cserepek is jellemzően előregedtek, eseti jelleggel található megcsúszott/hiányzó/törtött elemek.</p>

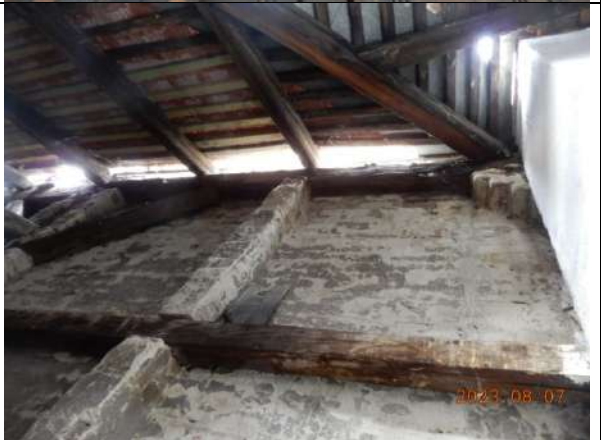
F22	<p>Bádogozási hiányosságok</p> <p>Jellemző hiányosság az oromfalak melletti tetőrészek lezárásának problémája. Bádoglemez vagy nem készült, vagy az elmozdult, rázárása a falsíkra nem megfelelő.</p>

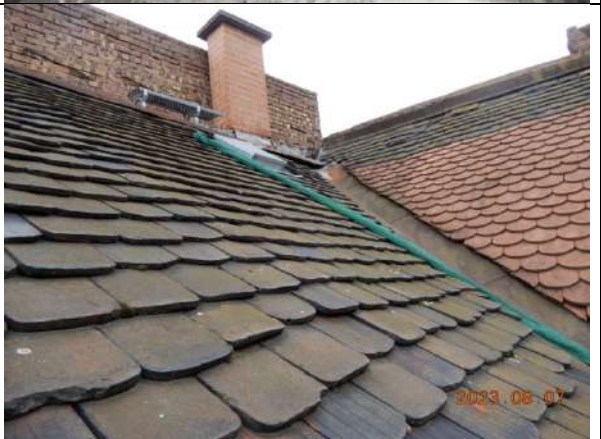
F23	<p>Bádogozás állapota</p> <p>A bádoglemezek jelentős hányadban korrodáltak és horpadtak/ deformálódtak. Cseréjük szükséges.</p>

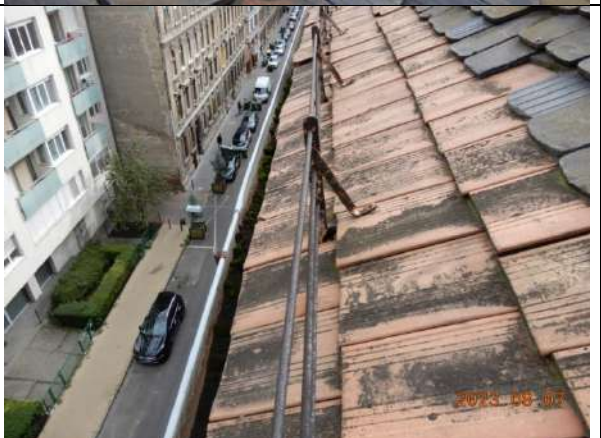
F24	<p>Ereszcsatornák állapota</p> <p>Több ereszcsatorna/ ejtőcső deformált, szétcsúszott. Általános lakói panasz, hogy az ereszcsatornák nem működnek megfelelően.</p> <p>A karbantartás tartós elmaradása egyértelmű- a fotón az utca feletti csatornában megtelepedett moha látható.</p>

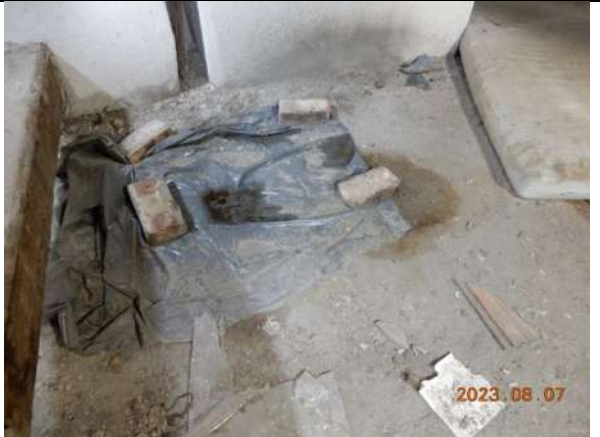
F25	<p>Beázások</p> <p>A nagyszámú héjalási probléma természetes következményeként nagyobb területeken tapasztalhatók beázások. Sok esetben ezek következményeit igyekeztek fóliaterítéssel csökkenteni, de több helyen ez is elmaradt.</p>

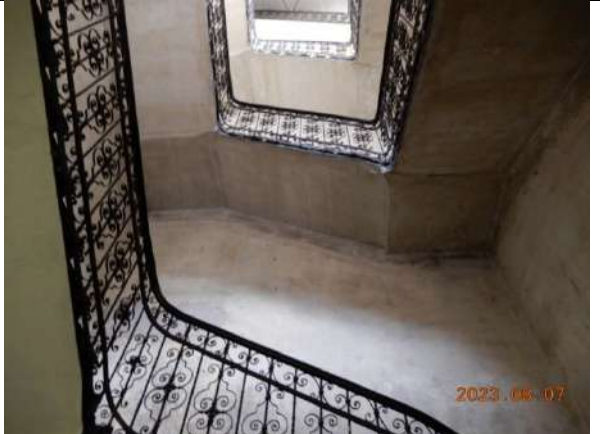
F27	<p>Lépcsőház általános állapota</p> <p>A lépcsőn a fokok kisebb mozgására utaló jelek láthatók, a pihenők burkolata repedezett.</p> <p>A korlátszerkezet (az alsóbb részeken jobban, a felsőbb emeleteken kevésbé) megglazult.</p>

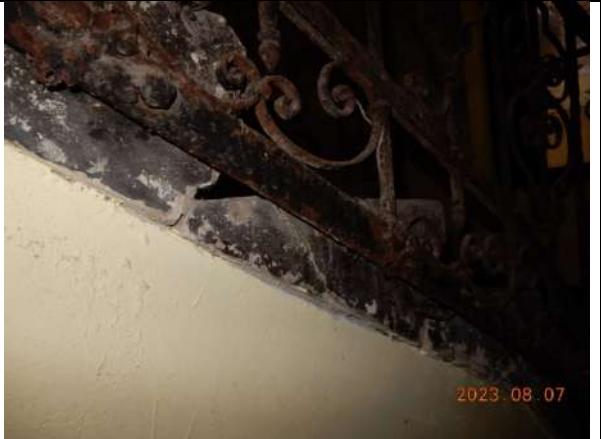
F28	<p>Csorbulások</p> <p>A földszintről induló szakaszon egy lépcsőfok sarka letörött és elmozdult. Itt a lépcsőfokok mindkét szélükön alátámasztottak.</p>

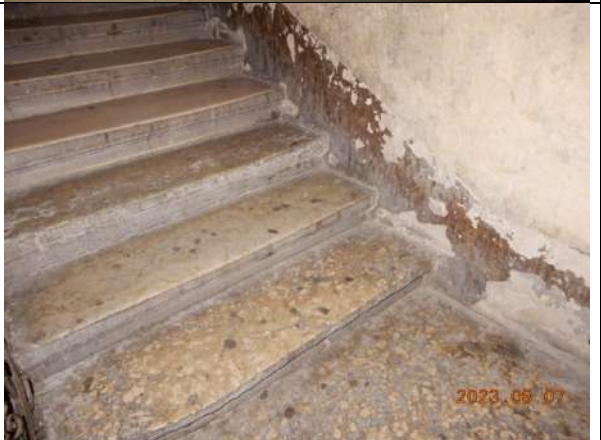
<p>2023.08.07</p>
F29	<p>Befogások hibái</p> <p>Több lépcsőfok befogásánál a falazati vakolat erősebb leválása tapasztalható.</p>

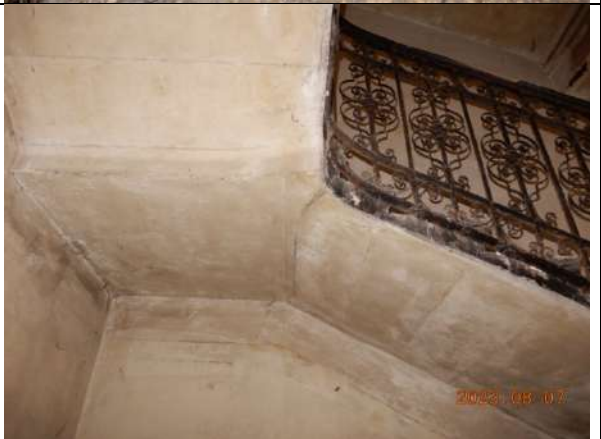
<p>2023.08.07</p>
F30	<p>Hézagnyílások</p> <p>A lebegő lépcsőfokok illesztési hézagai kissé nyílnak. A hézagnyílások a lépcsőpihenők körül látványosabbak.</p>

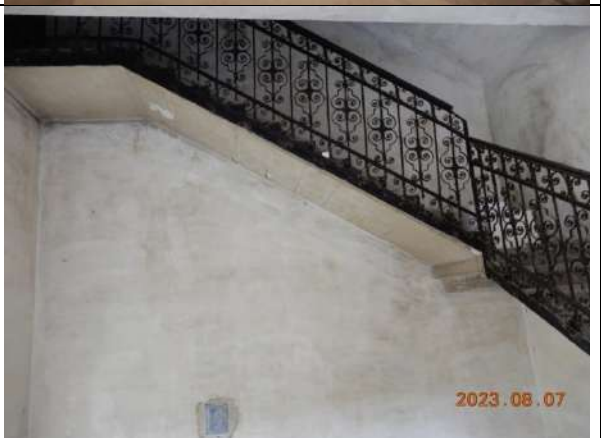
<p>2023.08.07</p>
F31	<p>Hézagnyílások</p> <p>A padlásfeljáró lépcsőkarján is megnyíltak az illeszkedési hézagok, illetve itt a vakolat is foltokban felvált, laza.</p>

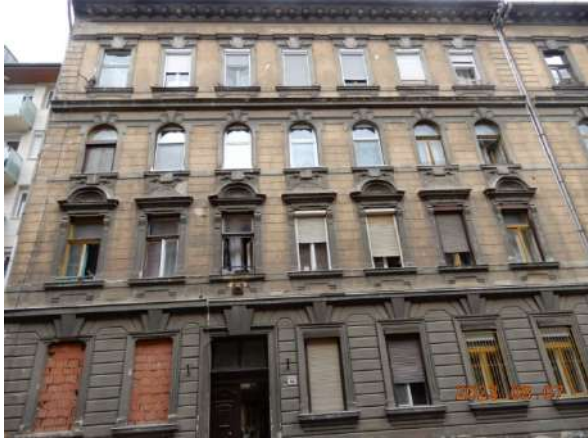
Leírás	Fotó
F01	<p>Utcafronti homlokzat állapota</p> <p>Az épület utcafronti homlokzata általánosságban közepes állapotú. A párkányon és a homlokzati falszakaszokon kisebb vakolati leválások láthatók, több helyen (foltokban) további fellazulások azonosíthatók.</p> <p>A párkány az épület két végén rossz állapotú, deszkázata hiányos, korhadt.</p>

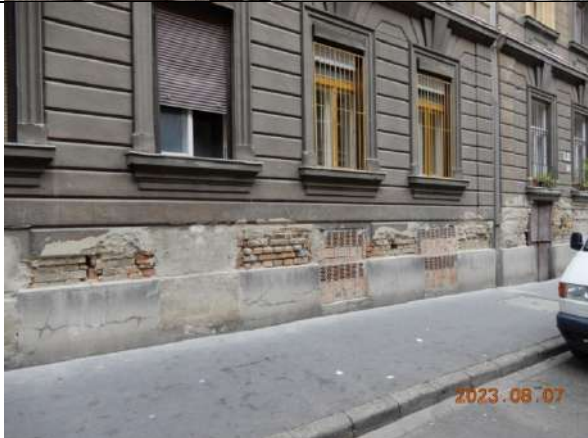
F02	<p>Utcafronti homlokzat állapota</p> <p>A lábazon a vakolati hiányok, ázások általánosak. A pince szellőzőit elfalazták.</p> <p>A bejárat melletti falszakasz repedezett.</p>

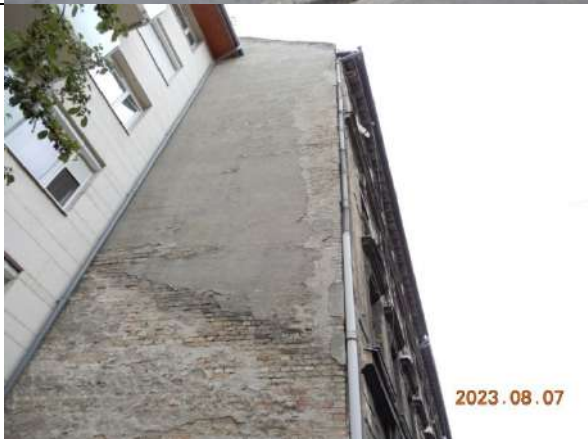
F03	<p>Utcafronti homlokzat állapota</p> <p>A szomszédos épülethez csatlakozó tűzfal állapota kissé leromlott.</p> <p>A vakolat nagyobb felületekről hiányzik. A párkány állapota is e felett a rész felett a legrosszabb.</p> <p>A tűzfal tetején a falazat nem kellően merevített, a felső részen kisebb deformáció látható.</p>

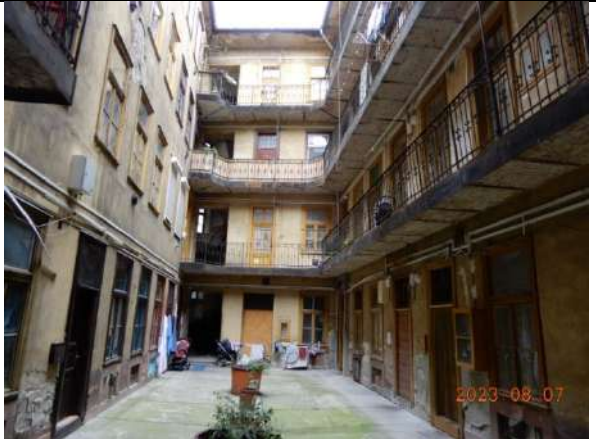
F04	<p>Udvari homlokzatok állapota</p> <p>Az udvari homlokzatok általánosságban elhanyagoltak, érdemi felújításuk jól láthatóan régóta nem történt meg.</p> <p>A földszinti lábazatokon tartós ázásra utaló vakolathullások láthatók, a vakolat az emeleti részeken is foltszerűen hiányos. Az udvari párkány szintén beázik.</p>

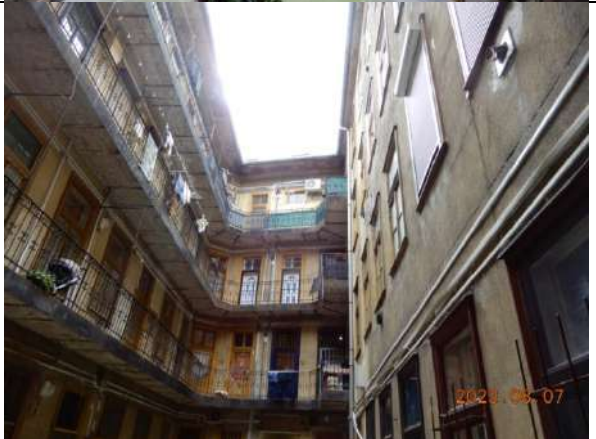
F05	<p>Udvari homlokzatok állapota</p> <p>A függőfolyosók alsó felületének fellazult, potyogó vakolatát a lakók elmondása alapján cca. két éve távolították el.</p>

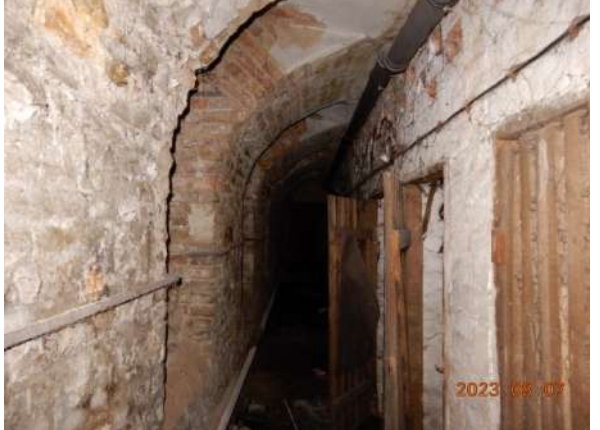
F08	<p>Pincefalak</p> <p>A pincefalak jellemzően téglafalazatok. A falazati vakolat egy része még megtalálható, de nagyobb felületeken a pincefalak vakolatlanok.</p> <p>A pince jellemzően nedves, szellőzése nem megfelelő. A bejárás során szivárgásokat/ csepegéseket észleltük.</p>

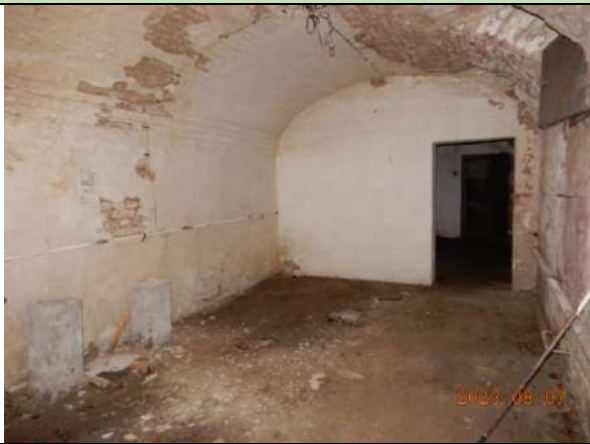
Leírás	Fotó
F11	<p>Pince feletti boltozatok</p> <p>A pince általánosságban nedves, szellőzése nem kellően megoldott.</p> <p>A pincszinti falazott szerkezetek általános állapota az épület korának megfelelő, tűrhető.</p>

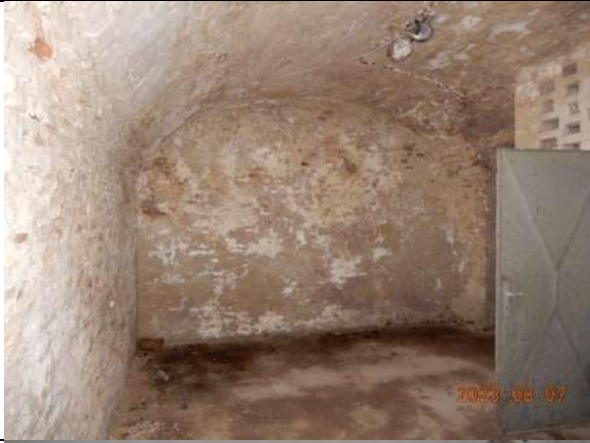
F12	<p>Pince feletti boltozatok</p> <p>A pince általánosságban nedves, szellőzése nem kellően megoldott.</p> <p>A pincszinti falazott szerkezetek általános állapota az épület korának megfelelő, tűrhető.</p>

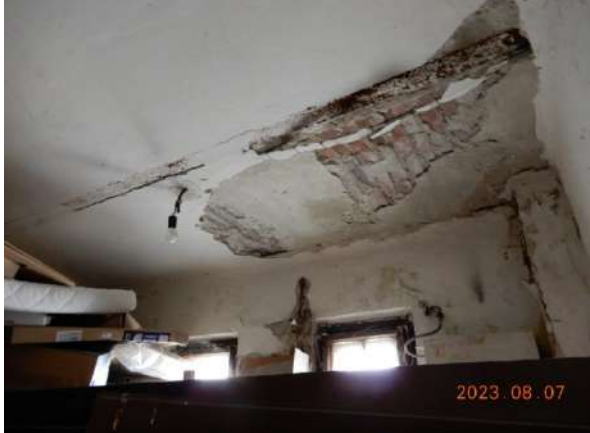
F13	<p>Közbeneső födémek</p> <p>Az épület közbeneső födémei acélgerendák közt kialakított (falazott) poroszsüveg boltozatok.</p> <p>A bérleményeken belül a födémek állapota változó.</p> <p>A közös mellékhelyiség tartósan beázott, itt az alsó sík vakolata levált és az acélgerendák is korrodáltak.</p>

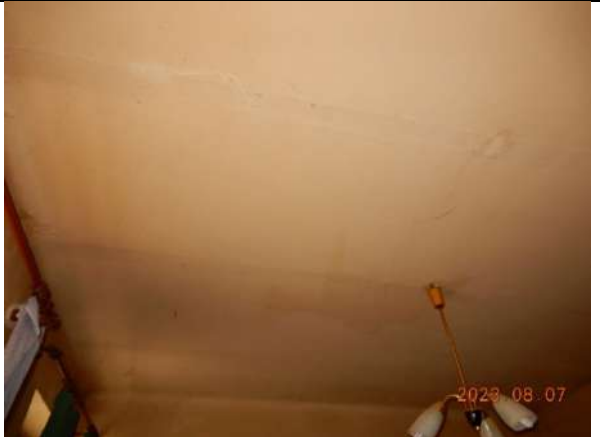
F14	<p>Közbenő födémek</p> <p>A bérleményeken belül a födémek állapota változó.</p> <p>A régebben felújított/festett lakásokban megfigyelhetők vakolati repedések és egyes helyeken ázásnyomok.</p>

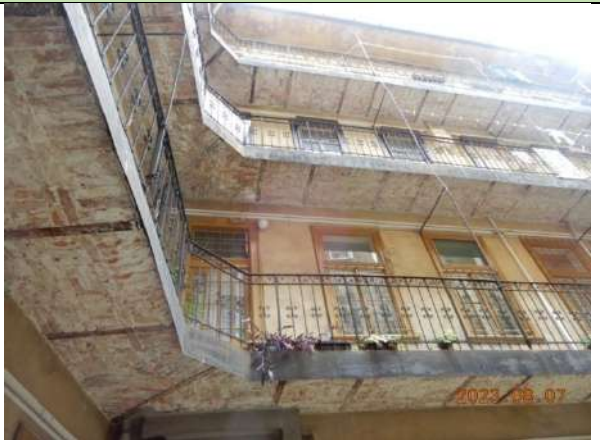
Leírás	Fotó
F15	<p>Függőfolyosó kialakítása és állapota</p> <p>A függőfolyosók szerkezete acélgerendákra terhelő (falazott) poroszsüveg boltozat.</p> <p>Az épület mindhárom emeletén előrehaladott korrózió jellemző.</p> <p>A folyosók alsó síkjáról a laza vakolatot (teljes felületen) ~2 éve eltávolították.</p>

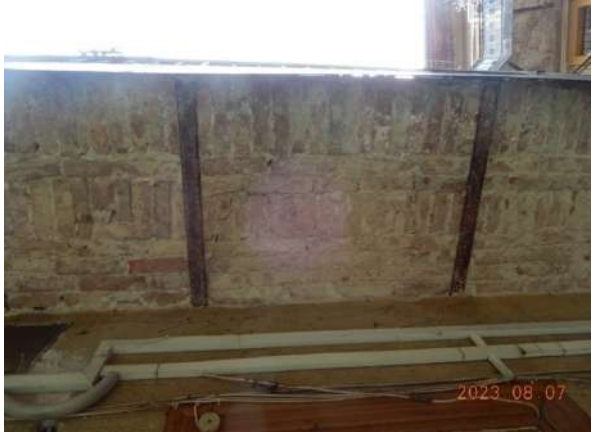
F16	<p>Függőfolyosó állapota</p> <p>Az acélgerendák általánosságban korrodáltak.</p> <p>A gerendák közti falazott boltozat habarcskitöltése néhol kipereg és a téglák - a tartós átázások hatására - néhol kissé mállanak.</p> <p>A poroszsüveg boltozatok általános állapota tűrhető.</p>

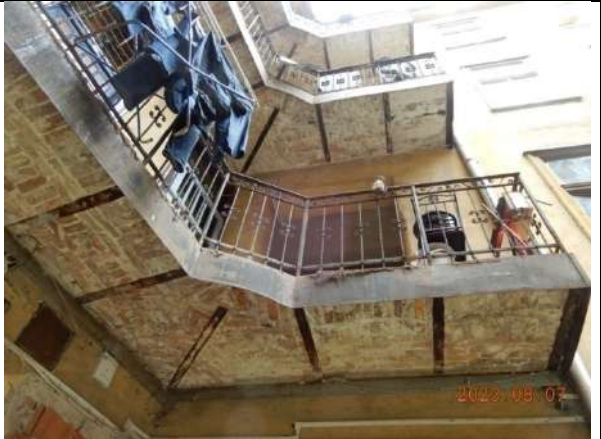
F17	<p>Függőfolyosók állapota</p> <p>A folyosók általános állapota.</p>

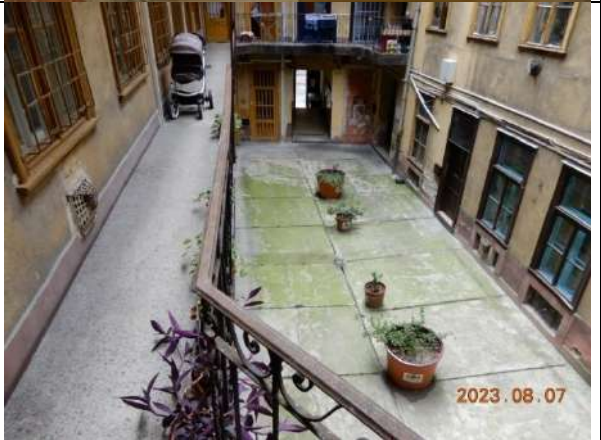
F18	<p>Korlátszerkezetek</p> <p>A korlátok jellemzően kissé meglazultak, azokon erős deformáció - kifelé dőlés, hasasodás - látható. A korlátok befogási környezete erősen korrodált.</p> <p>A járófelület burkolata repedezett, néhol fellazult, több esetben érzékelhető a járófelület hullámossága (mely leköveti a poroszüveg boltozat geometriáját).</p>

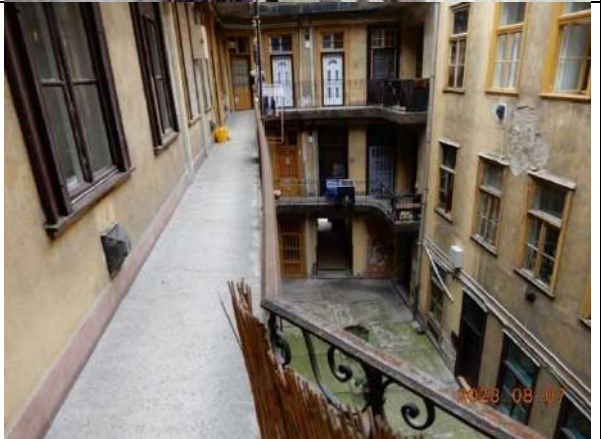
F19	<p>Korlátszerkezetek</p> <p>A korlátok jellemzően kissé meglazultak, azokon erős deformáció - kifelé dőlés, hasasodás - látható.</p>

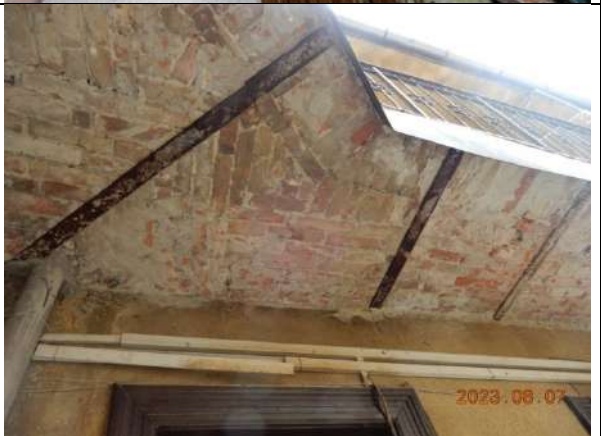
F20	<p>Függőfolyosók állapota</p> <p>Megfigyelhetők a befogási zóna falszakaszán is ázásnyomok.</p>

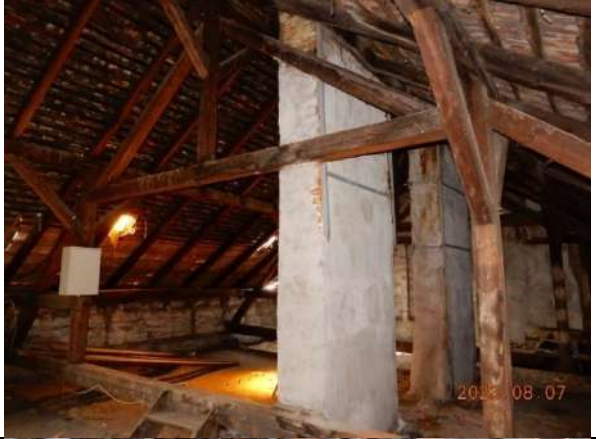
Leírás	Fotó
F21	<p>Ácsszerkezetek kialakítása</p> <p>A tetőszerkezet az utcai épületszárny felett állószékes nyeregtetőként épült meg. A teherhordó ácsszerkezet általános állapota itt jelenleg alapvetően tűrhető, de a tartós beázások következtében láthatók leromlott állapotú részek/kapcsolatok.</p> <p>A tetőtérben nagyobb területen tapasztaltuk az intenzív esőzéseket követő beázásokat.</p>

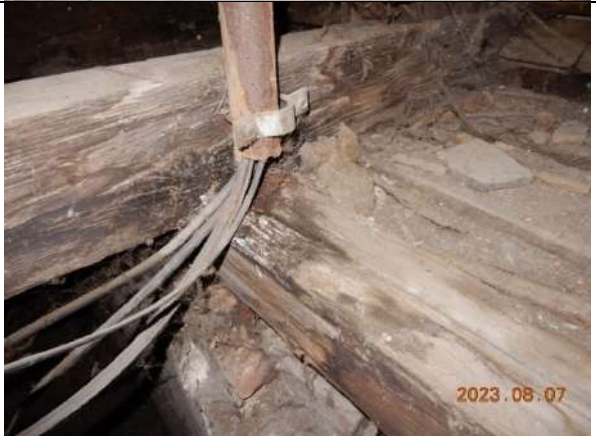
F23	<p>Ácsszerkezetek állapota</p> <p>Az egyik utcafronti tetőkibúvó mellett vezették be az épületbe kábeleket. A kialakított kapcsolat nem vízzáró- a bevezetés alatt a párkány fióktartója (és annak felfekvését biztosító sárgerenda) ázik.</p>

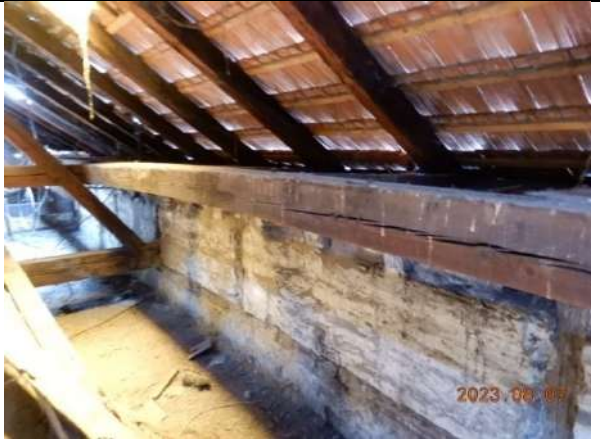
F24	<p>Ácsszerkezetek állapota</p> <p>Egyes fiókváltókon jelentősebb felhajlásokat figyeltünk meg.</p> <p>A fa alakváltozása az idővel növekszik, azonban a deformáció tapasztalt mértéke zavaró.</p>

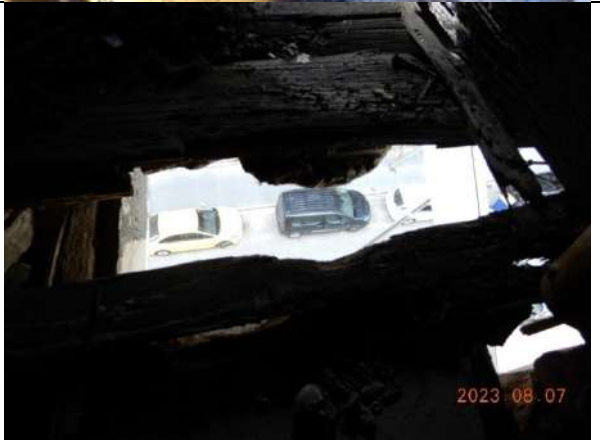
F25	<p>Párkány állapota</p> <p>Az utca feletti főpárkány több helyen károsodott, erősen leromlott a két épületsarok állapota. Ezen helyeken a deszkázat (és a fióktartók végei) korhadtak. Az oromfal és tetőidom közti zárás nem megfelelő.</p> <p>Sok helyen található a tetőtérben a párkány deszkázatán tárolt cserép/hulladék. Ezeket a baleseti kockázat csökkentése érdekében el kell távolítani.</p>

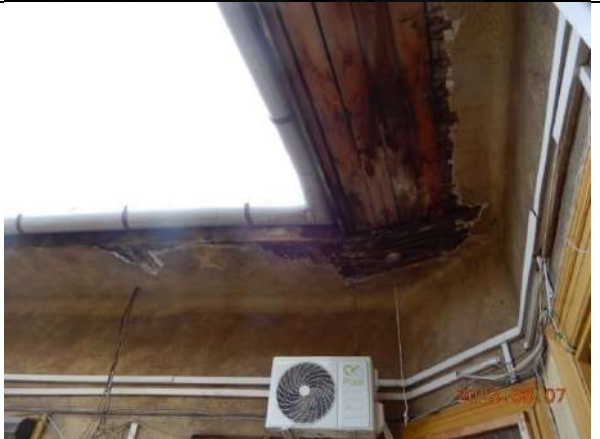
F26	<p>Párkány állapota</p> <p>Az udvari párkányon jellemzően tartós ázások azonosíthatók.</p> <p>A párkány alsó síkjáról nagyobb felületeken hiányzik a vakolat- a még fennmaradt részek is jellemzően meglazultak.</p>

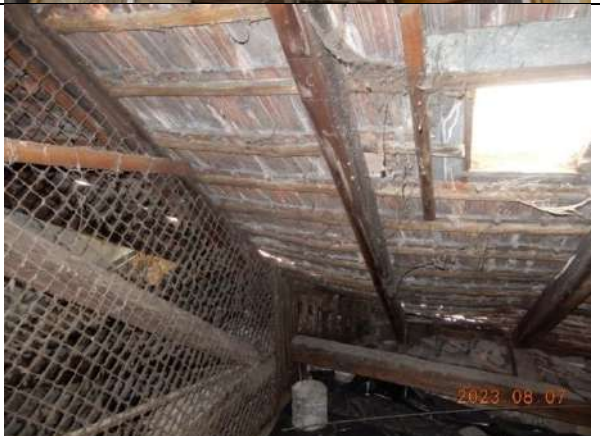
F27	<p>Korhadt tetőlécezés</p> <p>A tetőfelület túlnyomó részére jellemző a tetőlécezés elöregedett állapota. Nagyobb felületre kiterjedő korhadások figyelhetők meg.</p>

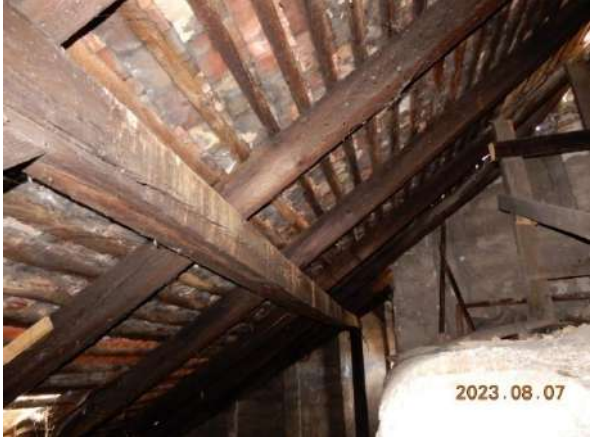
F28	<p>Derékszelemen állapota</p> <p>A padlásfeljáró melletti derékszelemen nagyobb szakaszon alátámasztás nélküli, lehajlása is jelentős.</p> <p>A feljáró feletti részen az ácsszerkezetet láthatóan átalakították- a beavatkozás vélelmezhetően ad-hoc jellegű, nem tervezett módon történt.</p>

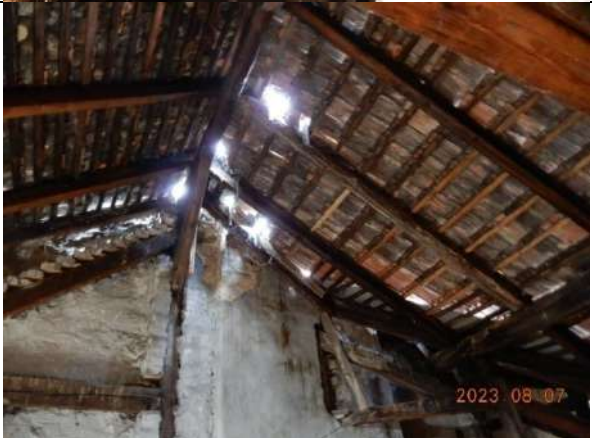
<p>2023.08.07</p>
F29	<p>Héjalási hiányok</p> <p>A cserepek is jellemzően előregedtek, eseti jelleggel található megcsúszott/hiányzó elemek.</p> <p>A héjalás esetén láthatók kisebb, foltszerű javítások/ pótlások.</p> <p>A bádogozás illesztései sok esetben nem megfelelők- a falazatokhoz zárás jellemzően hiányos.</p>

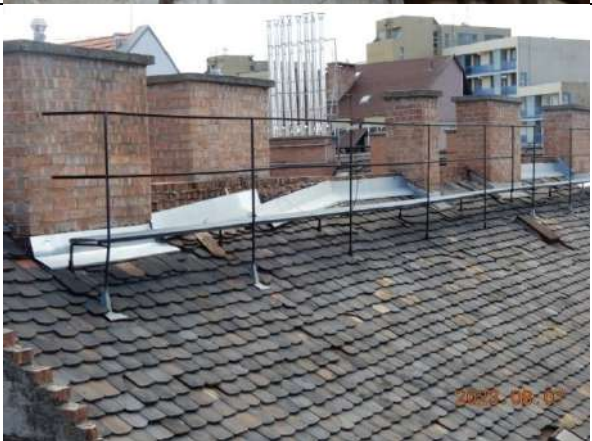
<p>2023.08.07</p>
F30	<p>Bádogozási hiányosságok</p> <p>Jellemző hiányosság az oromfalak melletti tetőrészek lezárásának problémája.</p> <p>Bádoglemez vagy nem készült, vagy az elmozdult, rázárása a falsíkra nem megfelelő.</p>

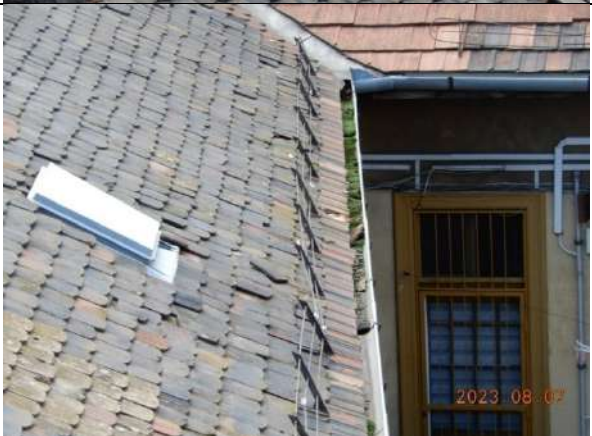
<p>2023.08.07</p>
F31	<p>Ereszcsatornák állapota</p> <p>Több ereszcsatorna/ ejtőcső deformált. Általános lakói panasz, hogy az ereszcsatornák nem működnek megfelelően.</p> <p>A karbantartás tartós elmaradása egyértelmű- a fotón a csatornában megtelepedett moha látható.</p>

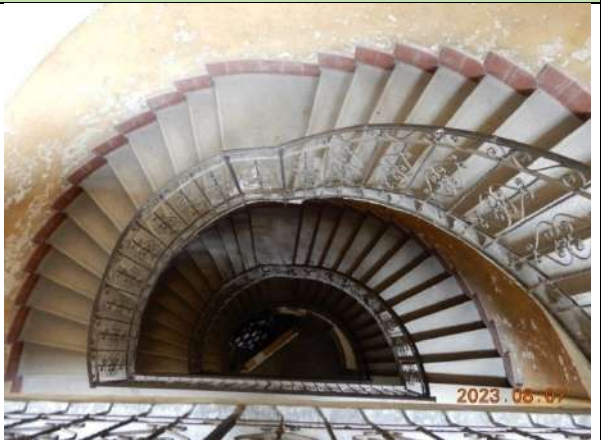
Leírás	Fotó
F33	<p>Főlépcsőház kialakítása</p> <p>A lépcsőház az épület bejárata mellett épült meg, törtkarú, íves kialakítással.</p> <p>Több lépcsőfok felső felületén láthatóak keresztirányú repedések.</p> <p>A korlátszerkezet kissé meglazult.</p>

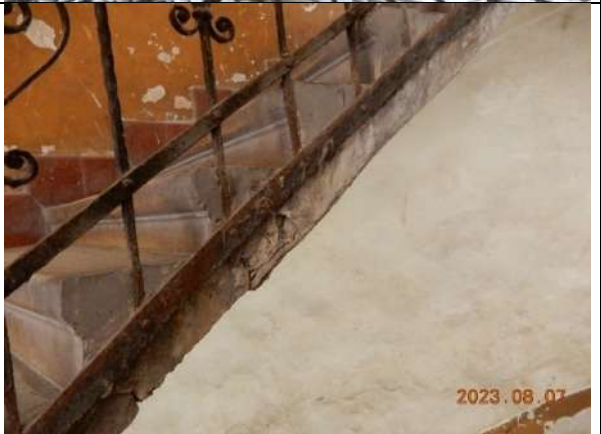
F34	<p>Csorbulások, kopások</p> <p>Egy-egy lépcsőfokon megfigyelhetők kisebb letörések/ csorbulások.</p> <p>Több lépcsőfok illeszkedésénél kisebb mozgás, az illeszkedési hézag megnyílása látható.</p>

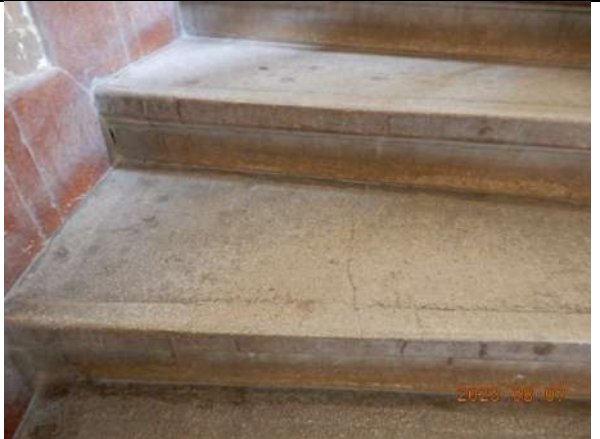
F35	<p>Repedések</p> <p>Sok lépcsőfok járófelületén keresztirányú (húzott oldali) repedés látható!</p>

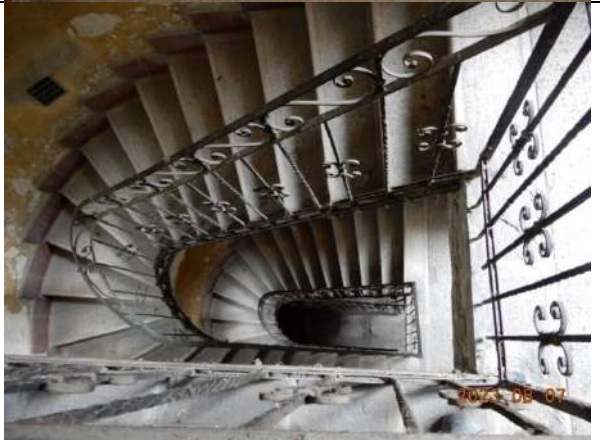
F36	<p>Melléklépcső kialakítása</p> <p>A melléklépcsőház az É-i épületrészben kapott helyet. Ez szintén lebegő kő lépcsőfokokból készült szerkezet, kialakítása azonban kétkarú, íves lépcső, húzott fokokkal.</p> <p>A melléklépcsőház ablaksoránál a falazat komolyabban megrepedt. Ezen a szakaszon a lebegő lépcsőfokok is jelentősebben meglazultak.</p>

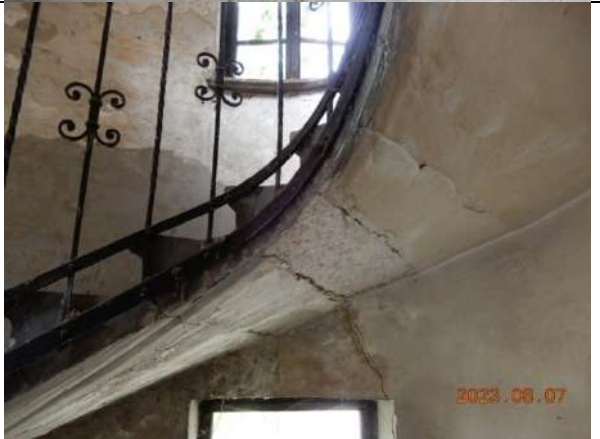
F37	<p>Hézagnyílások</p> <p>A lebegő lépcsőfokok illesztési hézagai - különösen a falrepedéssel érintett részen - nyílnak.</p>

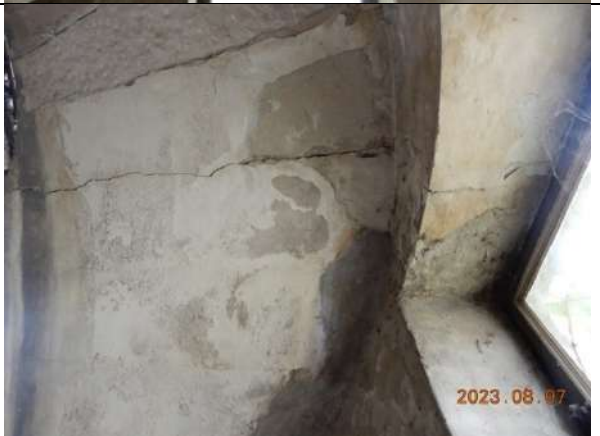
F38	<p>Hézagnyílások</p> <p>A falrepedés és a lépcső ezzel összefüggésben leromlott állapota veszélyes, ezért a lépcsőházat mielőbb le kell zárni.</p> <p>Az életveszélyes helyzetről Megbízót soron kívül tájékoztattuk.</p>

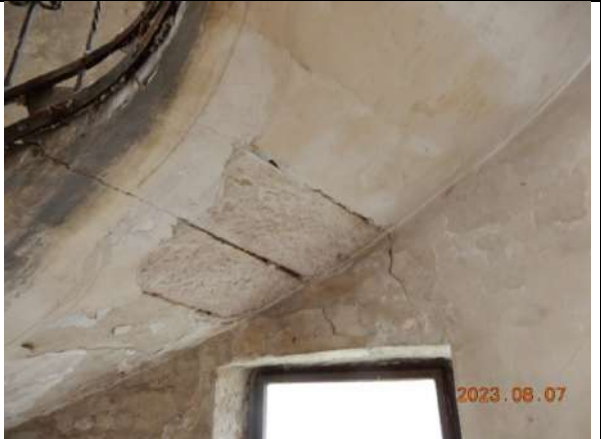
F39	<p>Hézagnyílások</p> <p>A falrepedés és a lépcső ezzel összefüggésben leromlott állapota veszélyes, ezért a lépcsőházat mielőbb le kell zárni.</p> <p>Az életveszélyes helyzetről Megbízót soron kívül tájékoztattuk.</p>

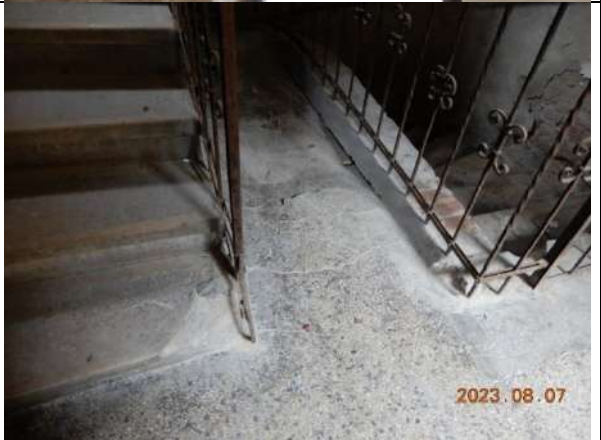
F40	<p>Csorbulások</p> <p>A lépcső alsó (földszinti) szakaszán látható sarok-csorbulás</p>

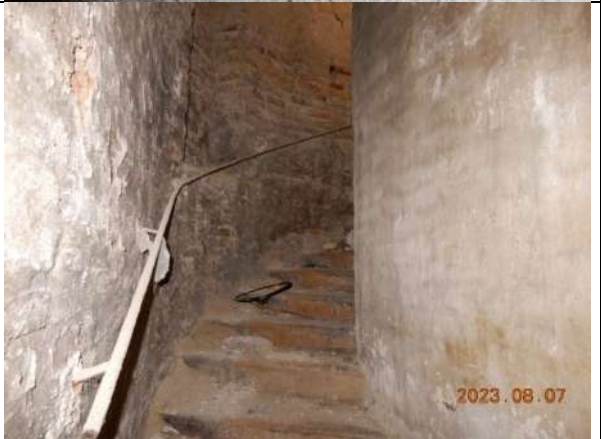
F41	<p>Pincelépcső</p> <p>A pincébe vezető lépcsőfokok állapota azok erős szennyezettsége miatt érdemben nem értékelhető.</p>

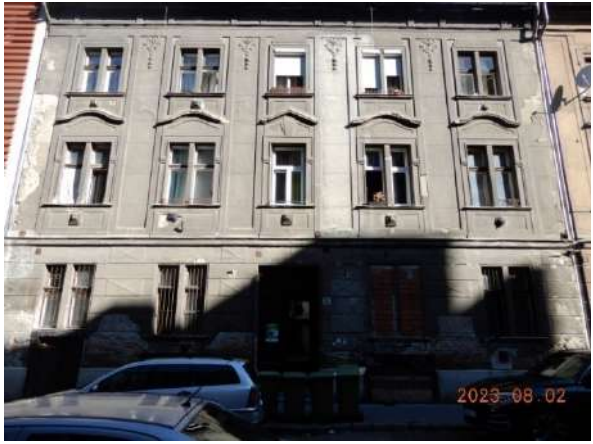
Leírás	Fotó
F01	<p>Utcafronti homlokzat állapota</p> <p>Az épület utcafronti homlokzata általánosságban közepes állapotú. A párkányokon láthatók kisebb folytonossági hiányok.</p> <p>A falazatok vakolata a lábazati részen nagyobb felületeken hiányos. Az újjépítésű szomszédos épülethez történő csatlakozásnál a vakolati hiány az emeletekre is jellemző. Több pozícióban a vakolat a homlokzat egyéb helyein is fellazult.</p>

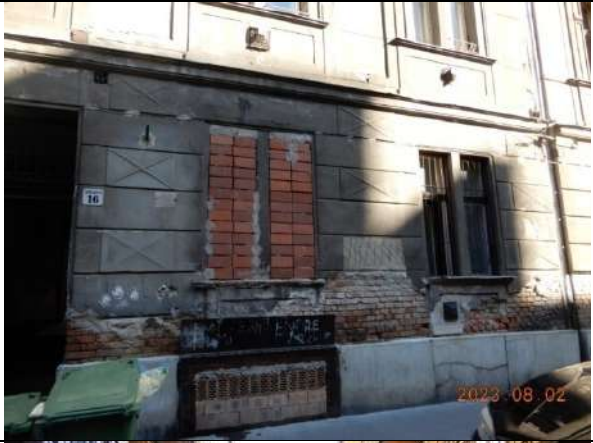
F02	<p>Utcafronti homlokzat állapota</p> <p>A lábazat állapota és utólagos elfalazások.</p>

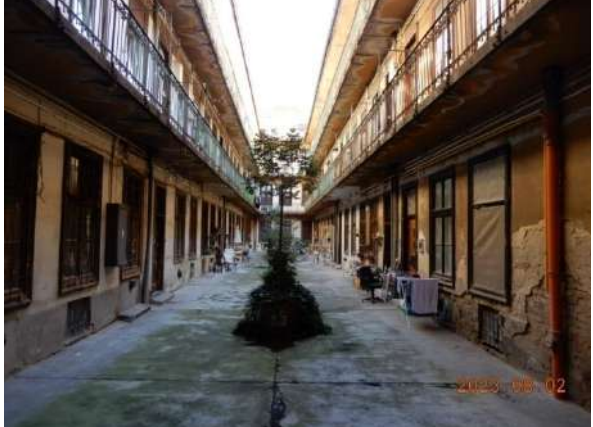
F03	<p>Udvari homlokzatok állapota</p> <p>Az udvari homlokzatok általánosságban elhanyagoltak, érdemi felújításuk jól láthatóan régóta nem történt meg.</p> <p>A földszinten a falazatok vakolata nagyobb felületeken hiányos. Az udvari burkolat komolyabban töredezett.</p>

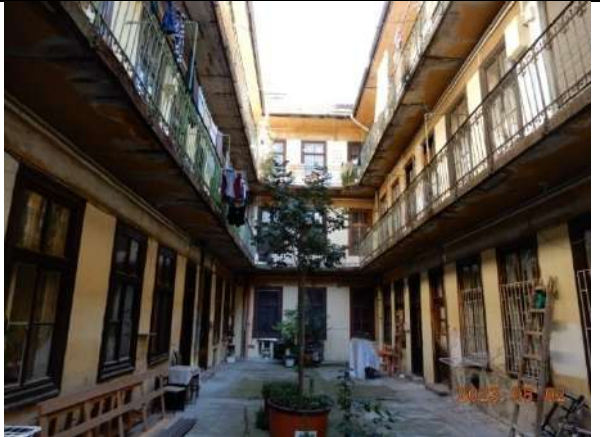
F04	<p>Udvari homlokzatok állapota</p> <p>Az udvari homlokzatok általánosságban elhanyagoltak, érdemi felújításuk jól láthatóan régóta nem történt meg.</p>

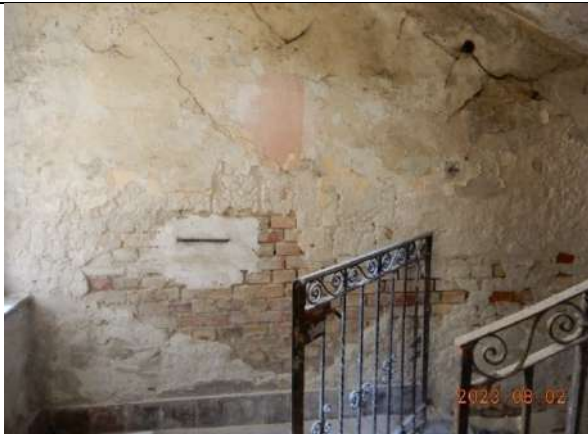
Falrepedések azonban egyes helyeken előfordulnak. A melléklépcsőházhoz vezető részen - az acél kiváltók felett, illetve a földszinten a lépcsőház falán ferde repedések láthatók.

F06	<p>Lépcsőházi falazat állapota</p> <p>A melléklépcsőház falazatán - a pincelejáró előtti részen - ferde falrepedés látható.</p>

1. A melléklépcsőház környezetében mind a lépcsőszerkezet, mind a lépcsőházi fal károsodásai szembetűnőek. A markáns falrepedés miatt a lebegő lépcsőfokok meglazultak- a kialakítás állékonyságát a falazat biztosítja, ezért annak károsodása itt jelentős következményekkel jár. A melléklépcsőházat le kell zárni, használatát meg kell tiltani és mielőbb elő kell készíteni a veszélymentesítési munkálatokat (biztonsági dúcolat/ bontás). Javasolt a lépcsőszerkezet elbontása és újrakészítése.

2. A melléklépcsőházi károsodások alapján vélelmezett az épület(rész) kismértékű mozgása (süllyedése). Javasolt a falrepedést több ponton monitorozni (gipszpogácsákat felhelyezni és azok állapotát dokumentált módon, rendszeresen megfigyelni).

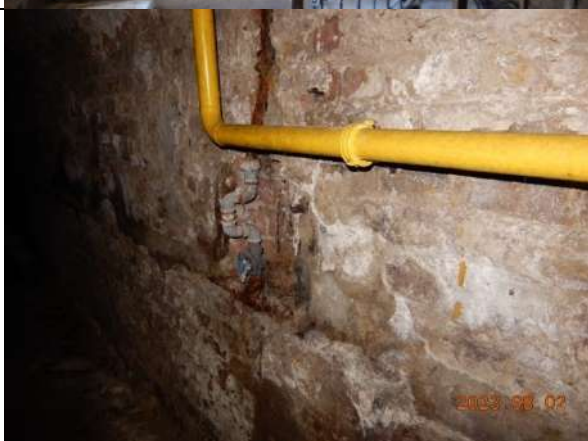
F07	<p>Pincefalak</p> <p>A pincefalak téglafalazatok.</p> <p>A pince jellemzően nedves, szellőzése nem megfelelő. A bejárás során a vezetékek aktív csepegését észleltük. A lezárt tárolók miatt a pince vizsgálhatósága részleges.</p>

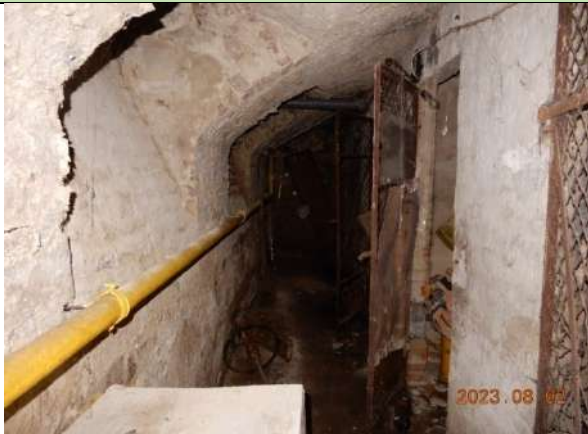
Leírás	Fotó
F08	<p>Pince feletti boltozatok</p> <p>A pince általánosságban nedves, szellőzése nem kellően megoldott- a szellőzők utólagos elfalazása az egyébként sem kedvező viszonyokat tovább rontja.</p> <p>A pincszinti falazott szerkezetek általános állapota az épület korának megfelelő, tűrhető.</p>

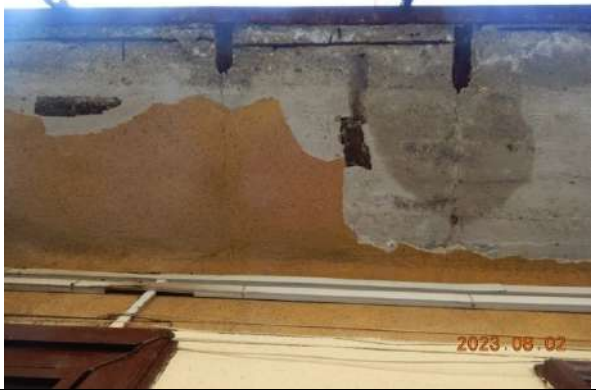
F10	<p>Függőfolyosó állapota</p> <p>A lemezperem átázása általános, de sok helyen tapasztalható a falazat vizesedése is a lemez alatt.</p>

5. A függőfolyosók tartószerkezetei alapvetően tűrhető állapotúak, de a jelentősebb korróziós károsodások miatt azok átfogó felújítását szintén ütemezni szükséges. Az acélgerendákat nagyszámban fel kell tárnai azok befogási környezetében- cseréjük szükségéről és a felújítások szükséges mértékéről ezt követően lehet dönteni.
