SZAKÉRTŐI VÉLEMÉNY

"Önkormányzati ingatlanok tartószerkezet vizsgálata_1. ütem"

Budapest, IX. kerület Ferencváros

Drégely utca 5., Drégely utca 10., Drégely utca 16., Drégely utca 18., Földváry utca 3.,
Földváry utca 5., Gát utca 23., Gát utca 25, Gubacsi út 21., Lenhossék utca 5., Lenhossék
utca 12., Sobieski utca 7., Sobieski utca 9., Üllői út 83. szám

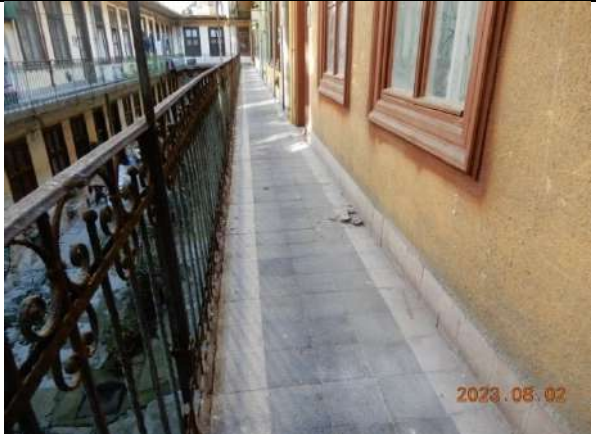
F11	<p>Függőfolyosók állapota</p> <p>A vasbetonlemez korróziója előrehaladott, nagyobb felületekre jellemző a betonfedés és/vagy az alsó sík vakolatának fellazulása.</p> <p>A bejárás időpontjában is több helyen találtunk a közelmúltban lehullott, nagyobb betonarabokat.</p>

5. A függőfolyosók tartószerkezetei alapvetően tűrhető állapotúak, de a jelentősebb korróziós károsodások miatt azok átfogó felújítását szintén ütemezni szükséges. Az acélgerendákat nagyszámban fel kell tárnai azok befogási környezetében- cseréjük szükségéről és a felújítások szükséges mértékéről ezt követően lehet dönteni.

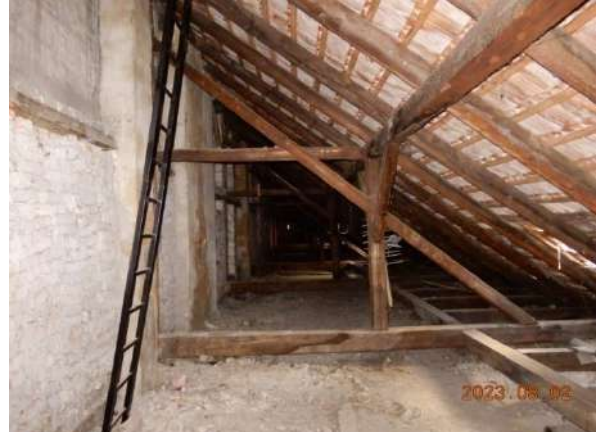
F14	<p>Ácsszerkezetek kialakítása</p> <p>A tetőszerkezet az oldalsó épületszárnyak felett állószékes félnyeregtetőként épült meg.</p> <p>A teherviselő ácsszerkezet általános állapota tűrhető.</p>

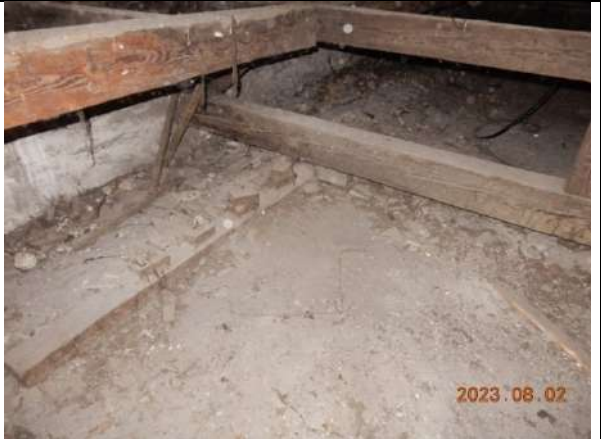
F15	<p>Utólagos födémgerősítés</p> <p>Az utcafronti traktusban egy helyen a padlásfödém gerendáit utólagosan megerősítették (a gerendavégeket keresztartóhoz felkötötték).</p>

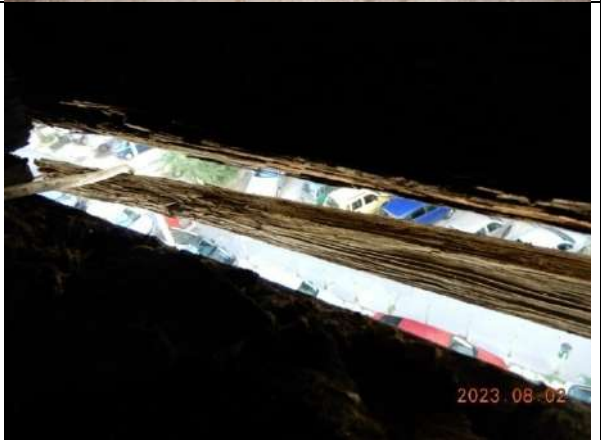
<p>2023.08.02</p>
F16	<p>Párkány állapota</p> <p>Az utcafronti párkány deszkázata sok helyütt elkorhadt, sérült.</p>

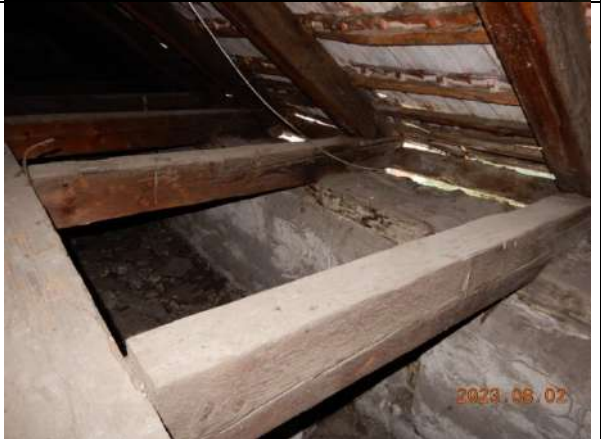
<p>2023.08.02</p>
F17	<p>Párkány állapota</p> <p>Az udvari párkányok deszkázata jellemzően károsodott, a folyosók felett OSB-lapokkal burkolták az alsó síkot.</p> <p>A tetőtérben a fiókváltók egy része kissé elcsavarodott, a fióktartók kapcsolatai kismértékben nyíltak.</p>

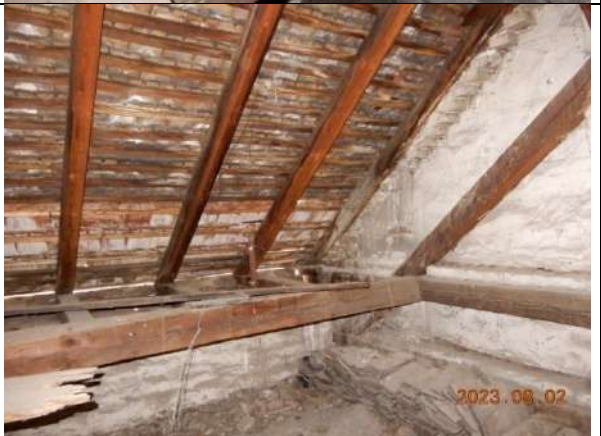
<p>2023.08.02</p>
F18	<p>Tetőlécezés állapota</p> <p>A tetőlécezés sok pozícióban előregedett, kisebb-nagyobb mértékű korhadás látható. Az utcafront feletti részen az alsó sori lécezést és cserepeket javították/cserélték (nem a közelmúltban).</p> <p>Ezen a részen megfigyelhető a fiókváltó megcsavarodása.</p>

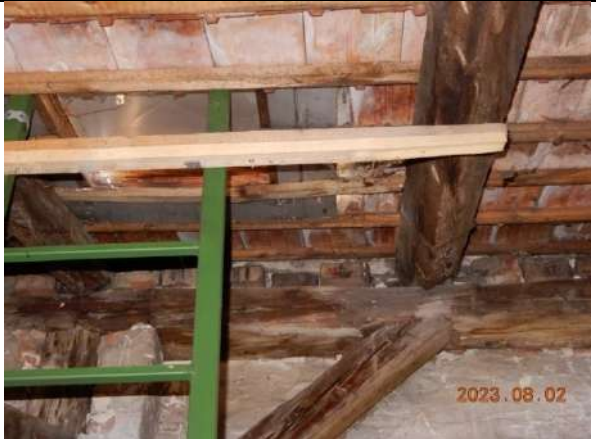
F19	<p>Elcsavarodott szarufák</p> <p>A NY-i traktus félnyeregvetés részén két, egymás melletti szarufa jelentősen megcsavarodott, ezek stabilitása jelentősen csökkent.</p> <p>A szarufák az azokat alátámasztó fióktartókat is kismértékben elcsavarták.</p>

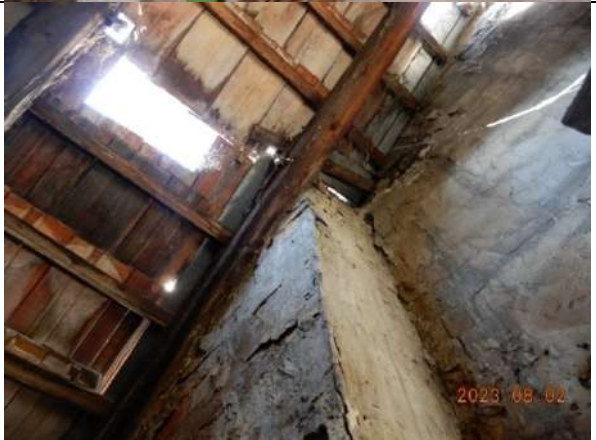
F20	<p>Héjalási hiányok</p> <p>A cserepek is jellemzően előregedtek, eseti jelleggel található megcsúszott/hiányzó elemek. A törött tetőléceknél nagyobb foltokban hiányos a héjalás.</p> <p>A bádogozás illesztései sok esetben nem megfelelők- a falazatokhoz zárás jellemzően hiányos.</p>

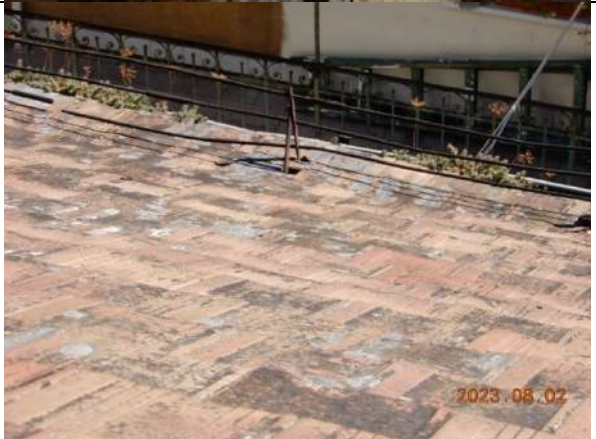
F21	<p>Eltömődött ereszcatornák</p> <p>Az ereszcatornák több (hosszabb) szakaszon eltömődtek, egyértelmű a karbantartás tartós hiánya.</p> <p>A fotón látható szakaszon a növényzet nagyobb megtelepülése látható.</p> <p>A vizsgálatot követő napon - augusztus 03. - karbantartókat láttunk az épületen, akik az ereszek takarítását végezték.</p>

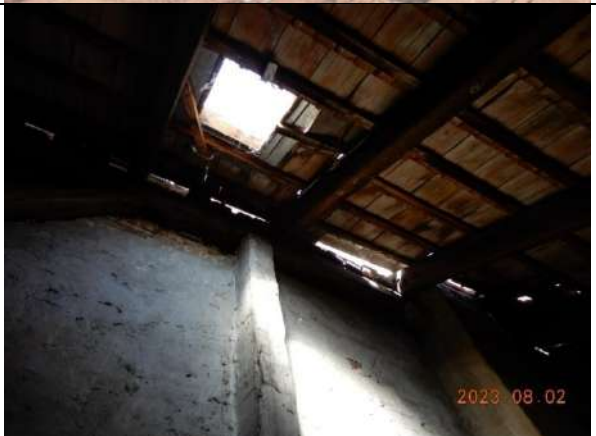
F22	<p>Bádogozási hiányosságok</p> <p>Jellemző hiányosság az oromfalak melletti tetőrészek lezárásának problémája. Bádoglemez vagy nem készült, vagy az elmozdult, rázárása a falsíkra nem megfelelő.</p>

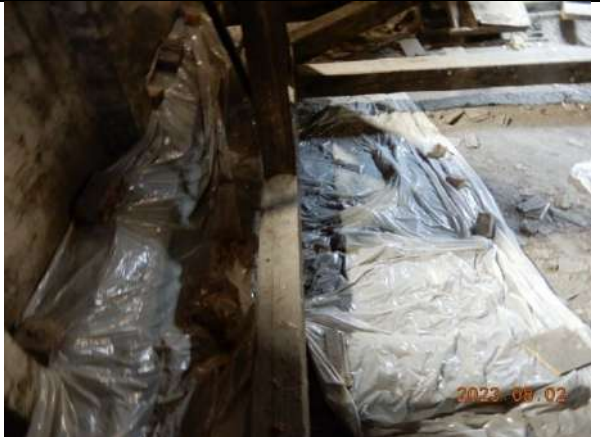
F23	<p>Beázások</p> <p>A nagyszámú héjalási probléma természetes következményeként nagyobb területeken tapasztalhatók beázások. Sok esetben ezek következményeit igyekeztek fóliaterítéssel csökkenteni.</p>

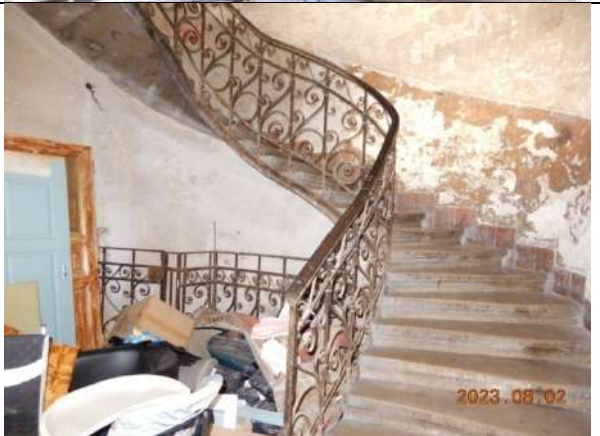
Leírás	Fotó
F24	<p>Főlépcsőház kialakítása</p> <p>A lépcsőház az épület K-i traktusának elején, az épülete bejárata mellett épült meg, háromkarú, törtkarú kialakítással.</p> <p>A lépcsőszerkezet előregedett, azon komolyabb kopások és a lépcsőfokok kisebb mozgására utaló jelek láthatók. Korlátszerkezete jellemzően kellően merev.</p> <p>A repedések a pihenők burkolatán, de a szerkezet alsó síkján is láthatók.</p>	 
F25	<p>Csorbulások, kopások</p> <p>A lépcsőfokok járófelületén erős kikopások fedezhetők fel.</p> <p>A főlépcsőházban a pincelejárót nagy mennyiségű hulladék/ tárolt eszköz torlaszolja el.</p>

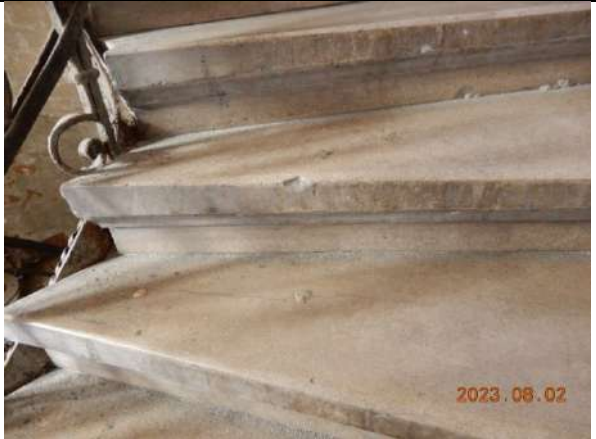
F26	<p>Repedések</p> <p>Egy-egy lépcsőfok járófelületén hosszirányú (nem átmenő) repedések láthatók.</p>

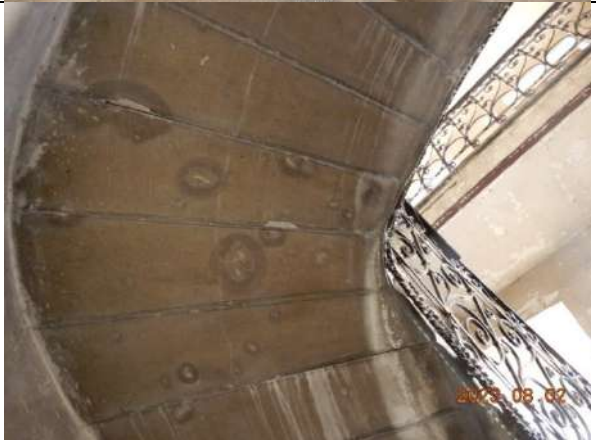
F27	<p>Hézagnyílások</p> <p>A lépcsőfokok illesztési hézagai több helyen megnyíltak, az illeszkedéseknél kisebb csorbulások is láthatók helyenként.</p>

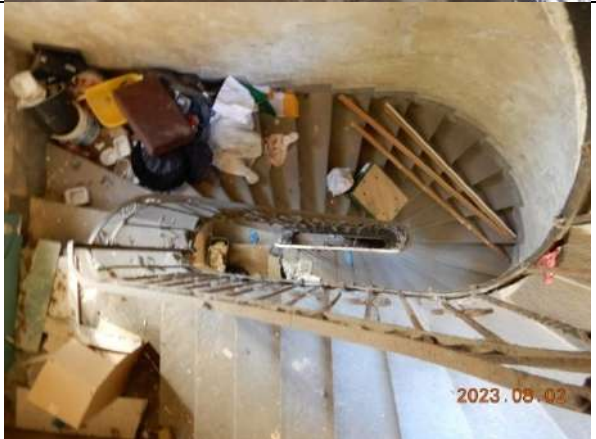
F28	<p>Melléklépcső kialakítása</p> <p>A melléklépcsőház az ÉK-i épületsarokban kapott helyet. Ez szintén lebegő kő lépcsőfokokból készült szerkezet, kialakítása azonban kétkarú, íves lépcső, húzott fokokkal.</p> <p>A lépcsőházban elszórtan, nagyobb mennyiségben tárolnak hulladékot.</p>

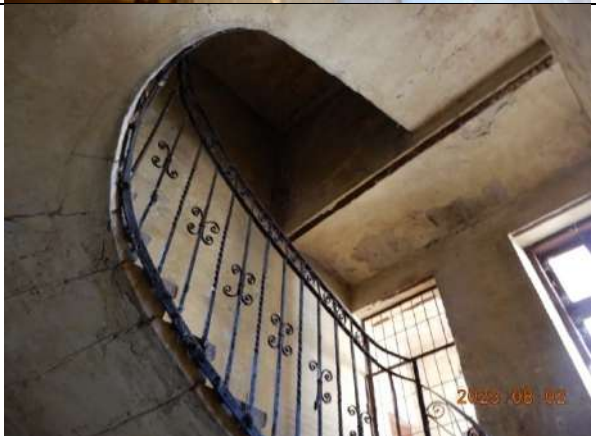
F29	<p>Hézagnyílások</p> <p>A lebegő lépcsőfokok illesztési hézagai jelentősebb mértékben nyílnak</p>

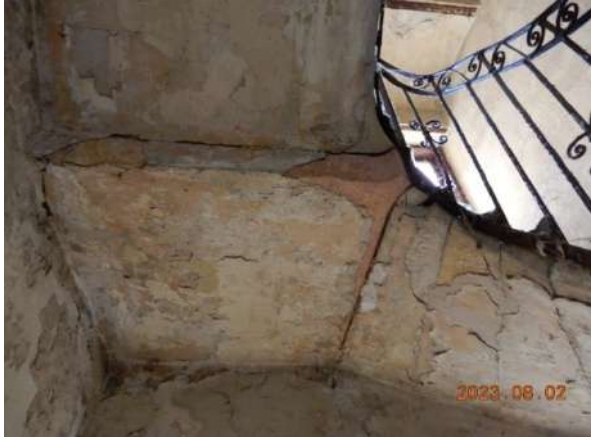
F30	<p>Hézagnyílások</p> <p>Az I. emeletre érkező részen a megnyílások markánsak- jelentősebb mozgás vélelmezhető.</p>

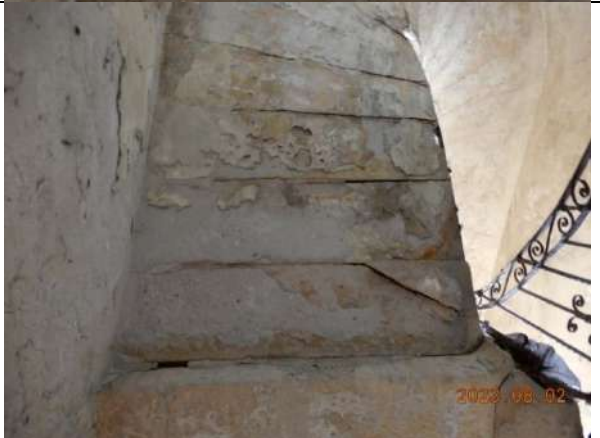
F31	<p>Lépcsőfok törése</p> <p>Az I. emeleti pihenőről induló első lépcsőfok sarka letörtött!</p>

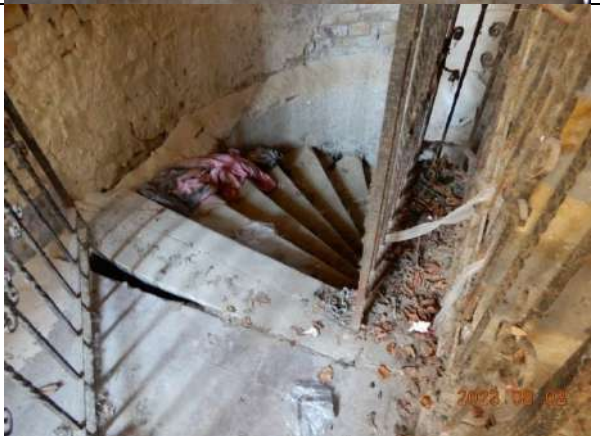
F32	<p>Pincelépcső</p> <p>A pincébe egyszerű, falépcsőn lehet lejutni.</p> <p>Ennek állapota a tartós nedvesség miatt leromlott.</p>

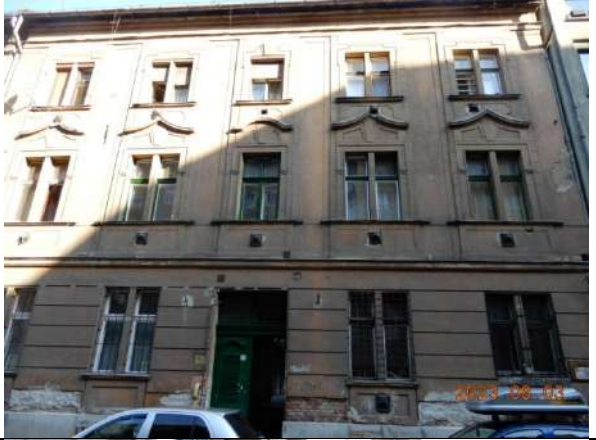
Leírás	Fotó
F01	<p>Utcafronti homlokzat állapota</p> <p>Az épület utcafronti homlokzata általánosságban közepes állapotú. A párkányokon láthatók ázásnyomok, illetve kisebb vakolati hiányok.</p> <p>A falazatok vakolata a lábazati részen nagyobb felületeken hiányos.</p>

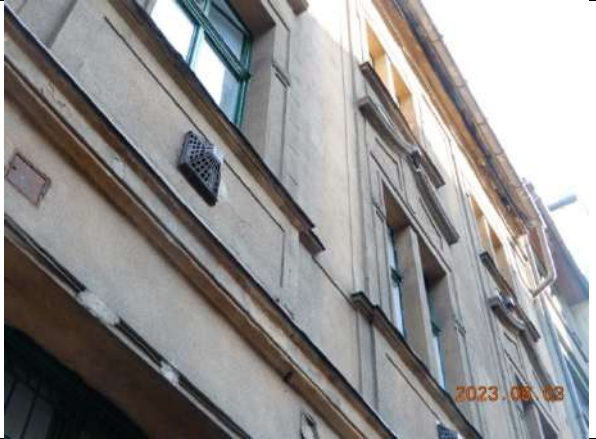
F02	<p>Utcafronti homlokzat állapota</p> <p>A főpárkányon kisebb lehullások láthatók.</p> <p>Az ereszcsonna kissé deformált, abban látható a növényzet megtelepedése.</p>

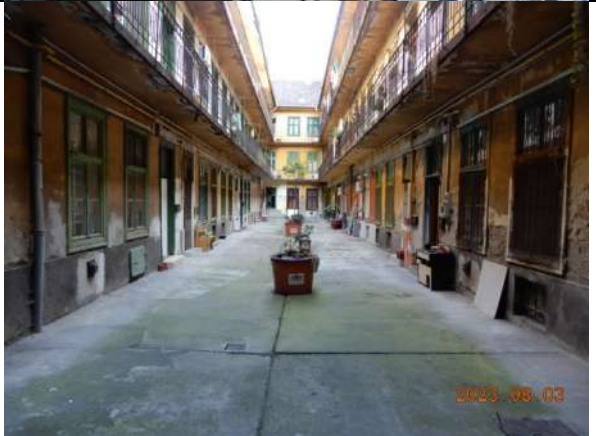
F03	<p>Udvari homlokzatok állapota</p> <p>Az udvari homlokzatok általánosságban elhanyagoltak, érdemi felújításuk jól láthatóan régóta nem történt meg.</p> <p>A földszinten a falazatok vakolata nagyobb felületeken hiányos.</p> <p>Az udvari burkolat töredezett, lejtésviszonyai nem egységesek.</p>

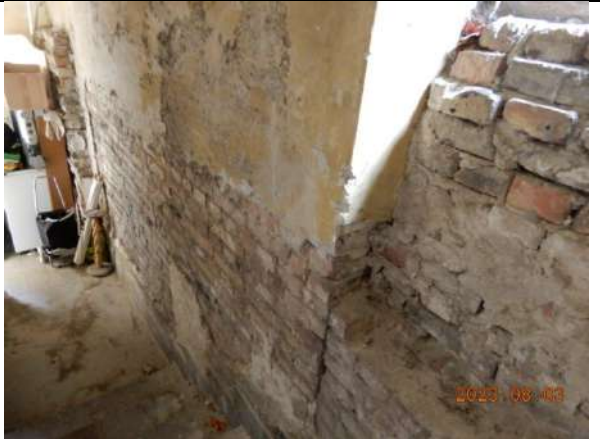
F06	<p>Lépcsőházi falazat állapota</p> <p>A melléklépcsőház falazatának vakolata a földszinten nagyobb felületről levált.</p> <p>A lépcsőpihenőkön is tartós ázás nyomai láthatók (illetve maguk a lépcsőelemek is mállottak).</p>

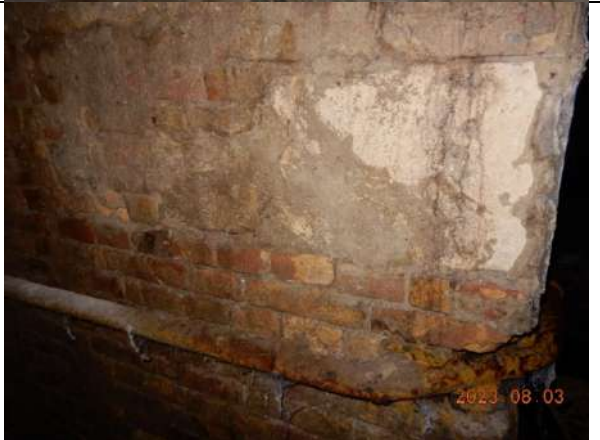
F07	<p>Pincefalak</p> <p>A pincefalak jellemzően téglafalazatok, de található az épületben téglamészke vegyes falazat is.</p> <p>A pince jellemzően nedves, szellőzése nem megfelelő. A bejárás során a vezetékek aktív szivárgását/ csepegését észleltük.</p>

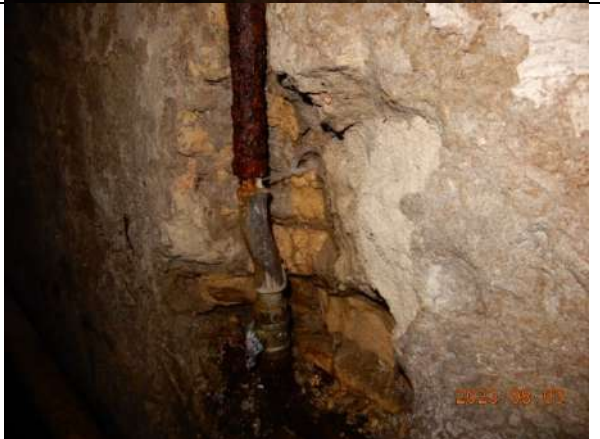
F08	<p>Pincefalak</p> <p>Egy aktív szivárgás (vezetékéből spriccelő víz) képe.</p>

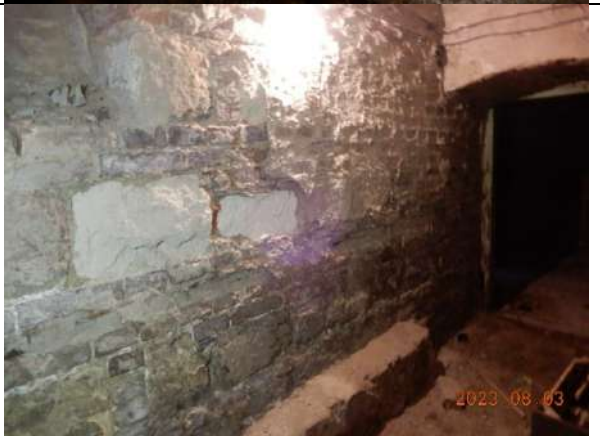
F09	<p>Pincefalak</p> <p>Utcafronti traktus téglamészke vegyes falazatának állapota.</p> <p>Egyes mészke falazóelemek jelentősebben mállanak.</p>

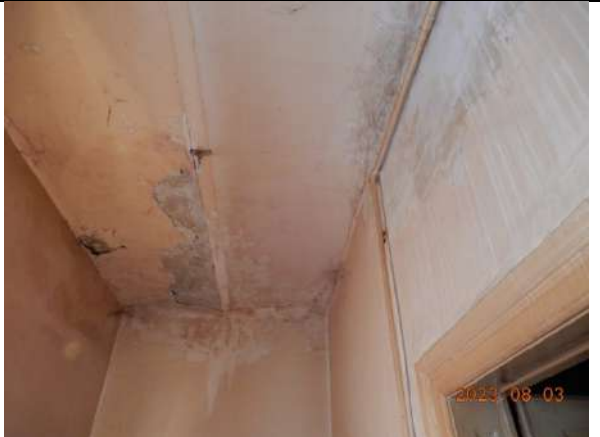
F12	<p>Közbenő födémek</p> <p>Az épület közbenő födémei acélgerendák közt kialakított (falazott) poroszüveg boltozatok.</p> <p>A bérleményeken belül a födémek állapota változó.</p>

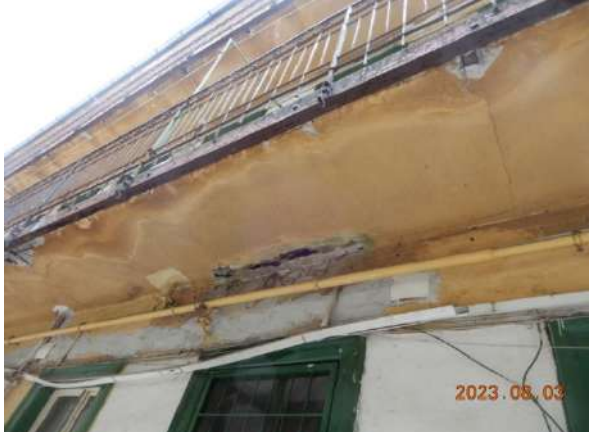
F14	<p>Függőfolyosó állapota</p> <p>A lemezperem átázása általános, de sok helyen tapasztalható a falazat vizesedése is a lemez alatt.</p>

4. A függőfolyosók tartószerkezetei alapvetően tűrhető állapotúak, de a jelentősebb korróziós károsodások miatt azok átfogó felújítást igényelnek. A betonfedés/vakolat aktív lehullásai ellen védekezni kell- javasolt rövid távon a fellazult részek eltávolítása és az alsó sík hálózása.
A korlátszerkezetek nem kellően merevek, közép távon (2 év) belül ütemezni kell azok megerősítését, merevítését.

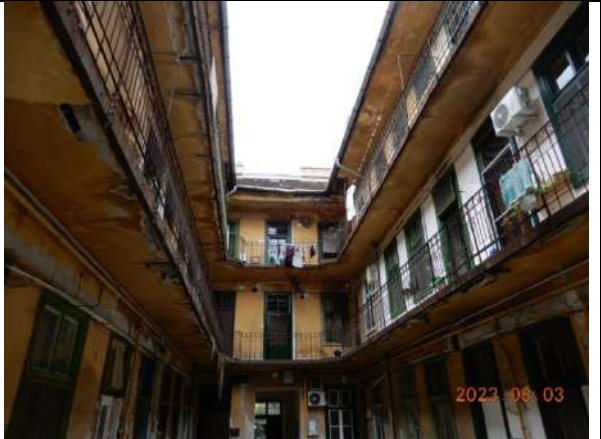
F15	<p>Függőfolyosók állapota</p> <p>A folyosók általános - leromlott - állapota.</p>

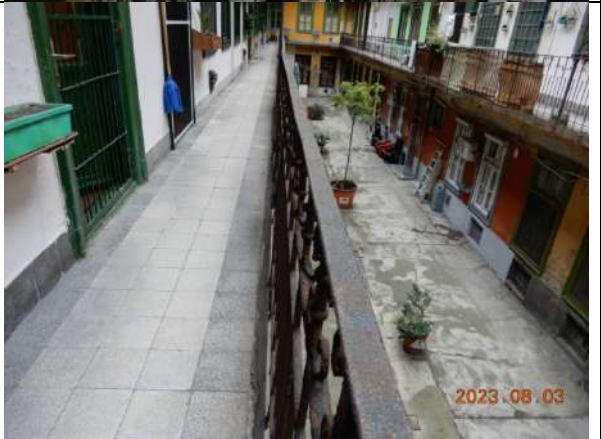
F16	<p>Korlátszerkezetek</p> <p>A korlátok jellemzően (nagyon) meglazultak, azokon erős deformáció - kifelé dőlés - látható.</p> <p>A korlátok befogási környezete erősen korrodált.</p> <p>A járófelület burkolóelemei szintén fellazultak, több esetben az elmozdulások botlásveszélyesek.</p>

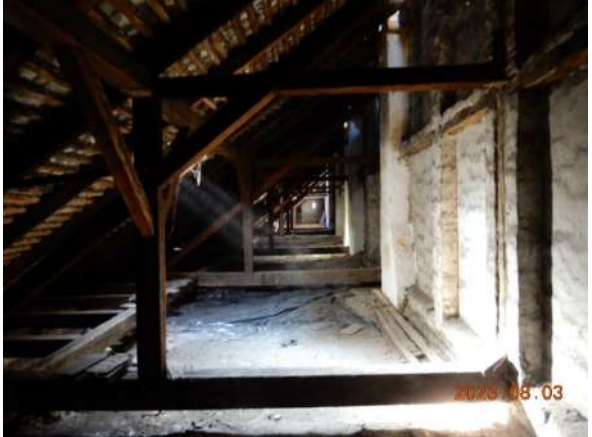
F18	<p>Ácsszerkezetek kialakítása</p> <p>A tetőszerkezet az oldalsó épületszárnyak felett állószékes félnyeregteretként épült meg.</p> <p>A párkányok stabilitását (és a mellékállások szarufáinak letámaszkodását) biztosító fiókváltókon erőteljes deformáció (a főállások közti felhajlás) látható.</p> <p>A félnyeregteretős szakaszok több esetben veszélyes állapotúak.</p>

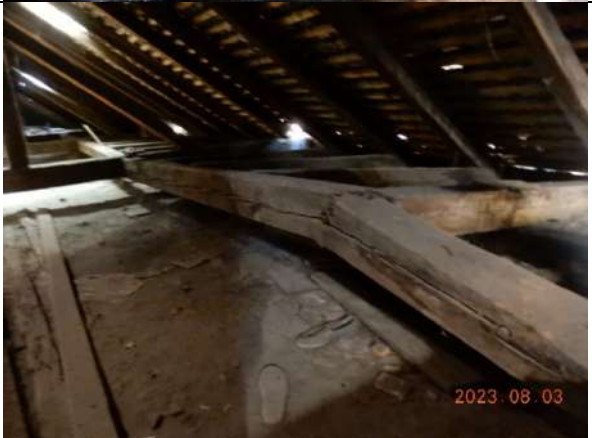
F19	<p>Ácsszerkezetek állapota</p> <p>A K-i traktusban egy fiókváltó eltörött, a környező tetőszakasz állapota életveszélyes!</p> <p>A gerenda károsodása miatt az ácsszerkezet itt komolyabban elmozdult, ezen tetőszakasz állékonysága megnyugtatóan <u>nem</u> biztosított!</p>

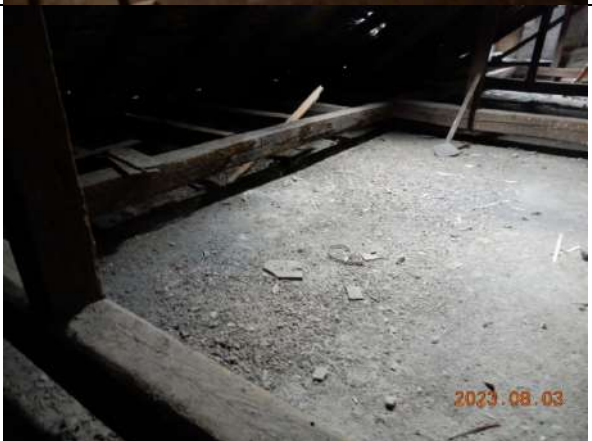
F20	<p>Ácsszerkezetek állapota</p> <p>A fiókváltók többségén komolyabb (cca. 2-3 cm-es) felhajlásokat figyeltünk meg.</p> <p>A fa alakváltozása az idővel növekszik, azonban a deformáció tapasztalt mérték már a kapcsolatos kismértékű lazulásához vezet, valamint a párkányok jelentősebb megereszkedéséhez vezet.</p>

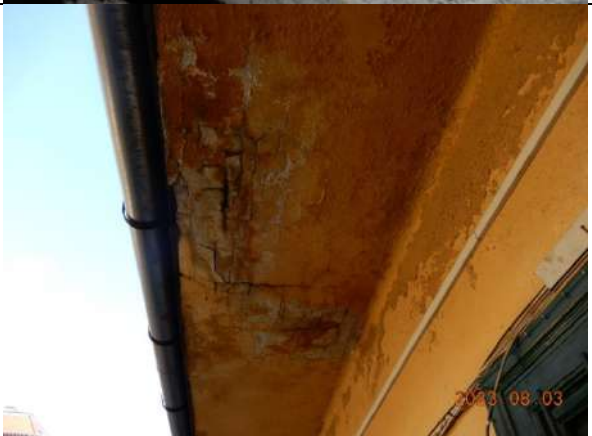
F20	<p>Párkány állapota</p> <p>Az udvari párkányon jellemzően tartós ázások azonosíthatók.</p> <p>A párkány általánosságban megereszkedett.</p> <p>Az alsó sík vakolata nagyobb felületeken meglazult, az esetleges lehullások közvetlen balesetveszélyt jelentenek.</p>

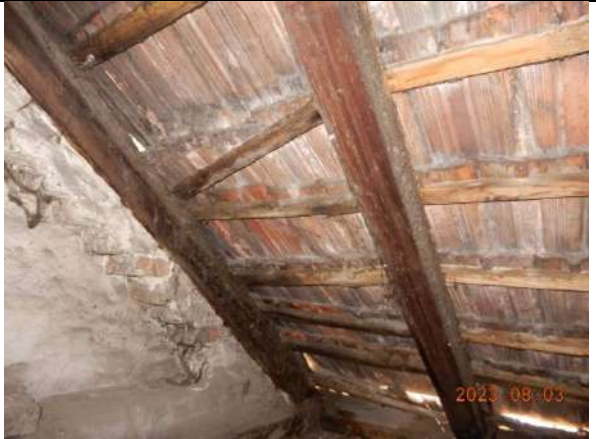
F21	<p>Korhadó tetőlécezés</p> <p>A tetőfelület túlnyomó részére jellemző a tetőlécezés előregedett állapota. Nagyobb felületre kiterjedő korhadások és törött cseréplécek nagyszámban megfigyelhetők.</p> <p>A cseréplécek állapota a közvetlen héjalási problémák mellett a fiókváltókkal kapcsolatos kockázatokat is kiemeltebbé teszi- esetleges további törések esetén nincs érdemi lehetőség teher-átrendeződésekre.</p>

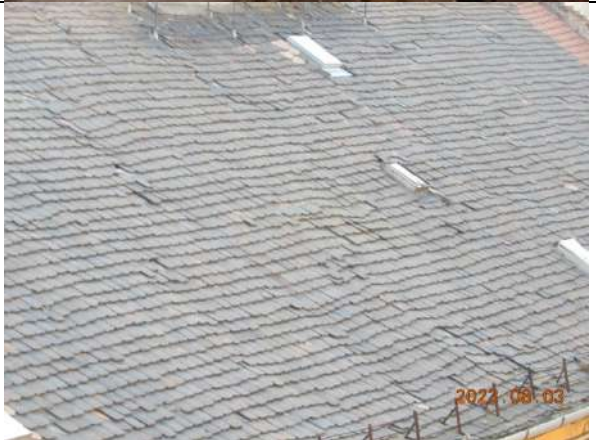
F22	<p>Korhadó tetőlécezés</p> <p>A tetőfelületeket szemrevételezve jól látható a megereszkedett tetőlécek miatt kialakult hullámosság.</p>

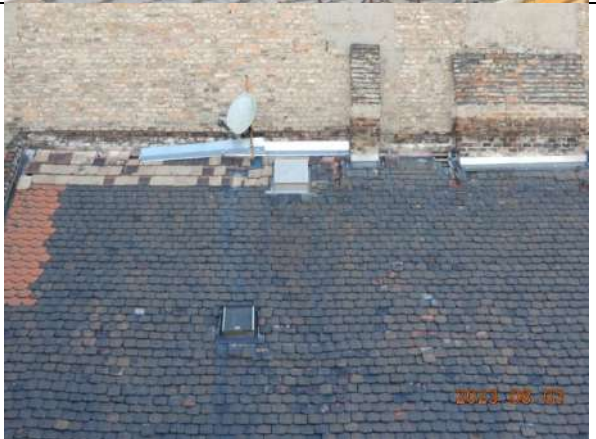
F23	<p>Héjalási hiányok</p> <p>A cserepek is jellemzően előregedtek, eseti jelleggel található megcsúszott/hiányzó elemek.</p> <p>A héjalás esetén láthatók kisebb, foltszerű javítások/ pótlások.</p> <p>A bádogozás illesztései sok esetben nem megfelelők- a falazatokhoz zárás jellemzően hiányos.</p>

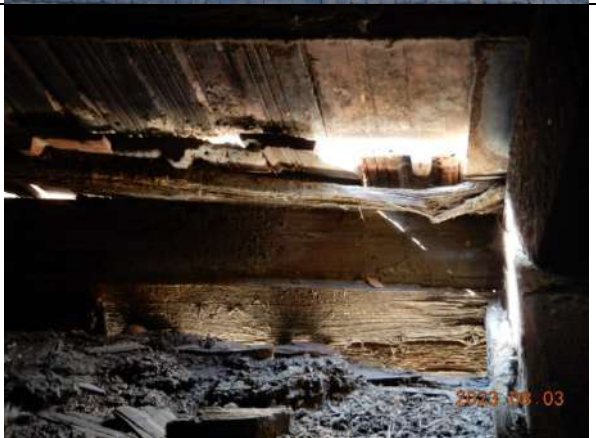
F24	<p>Korhadó tetőlécezés</p> <p>A rossz állapotú tetőlécek miatt egyes párkányszakaszok felett is láthatók meglazult cserépek- ezeket mielőbb el kell távolítani.</p>

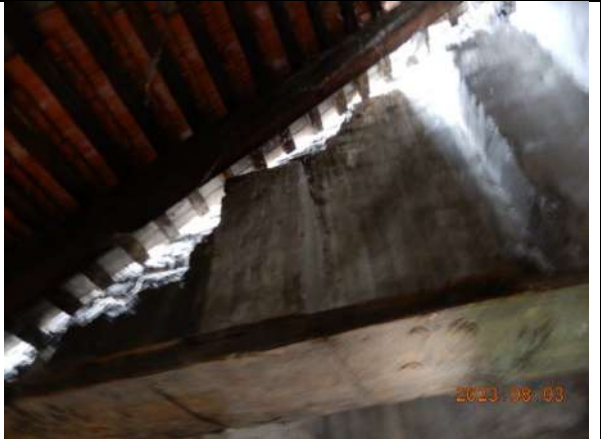
F25	<p>Bádogozási hiányosságok</p> <p>Jellemző hiányosság az oromfalak melletti tetőrészek lezárásának problémája. Bádoglemez vagy nem készült, vagy az elmozdult, rázárása a falsíkra nem megfelelő.</p>

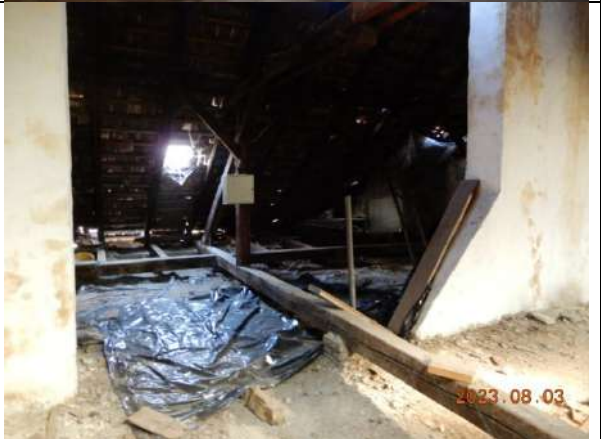
F26	<p>Beázások</p> <p>A nagyszámú héjalási probléma természetes következményeként nagyobb területeken tapasztalhatók beázások. Sok esetben ezek következményeit igyekeztek fóliaterítéssel csökkenteni.</p>

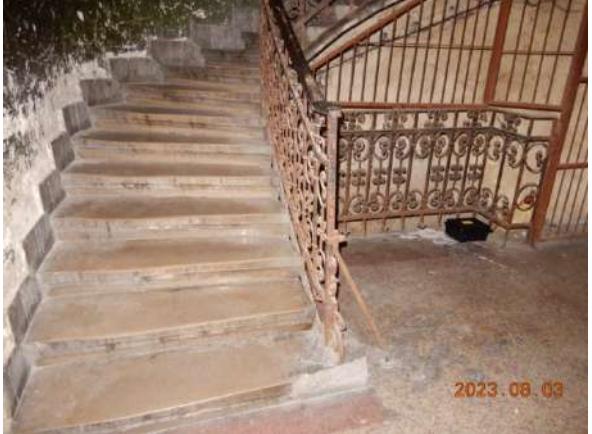
F28	<p>Csorbulások, kopások</p> <p>Közvetlenül az induló lépcsőfokokon kisebb csorbulások láthatók.</p> <p>A kő lépcsőfokok járófelületén erős kopások figyelhető meg.</p>

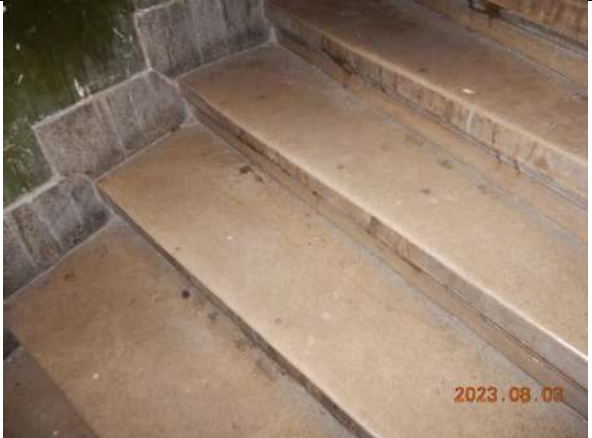
F29	<p>Repedések</p> <p>Egy-egy lépcsőfok járófelületén hosszirányú (nem átmenő) repedések láthatók.</p> <p>A befogási környezet elégtelenségére utaló jeleket nem tapasztaltunk.</p> <p>A lépcsőfokok illesztési hézagai nem, vagy csak csekély mértékben nyíltak (a II. emelet felé valamivel nagyobb hézagnyílások tapasztalhatók).</p>

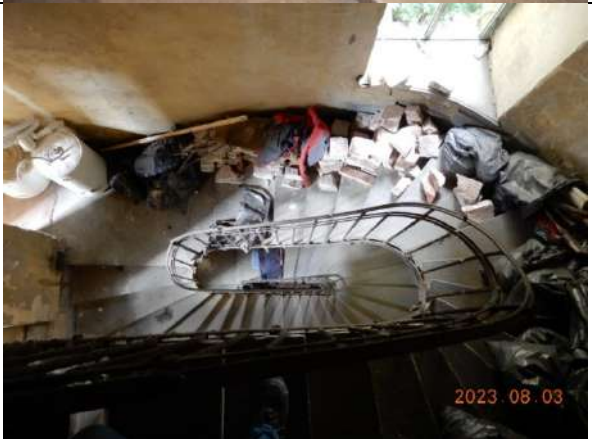
F30	<p>Melléklépcső kialakítása</p> <p>A melléklépcsőház az ÉNY-i épületsarokban kapott helyet.</p> <p>Ez szintén lebegő kő lépcsőfokokból készült szerkezet, kialakítása azonban kétkarú, íves lépcső, húzott fokokkal.</p> <p>A padlásfeljáró közelében nagy mennyiségben tárolnak a lépcsőn építési törmelékét/ szemetet.</p>

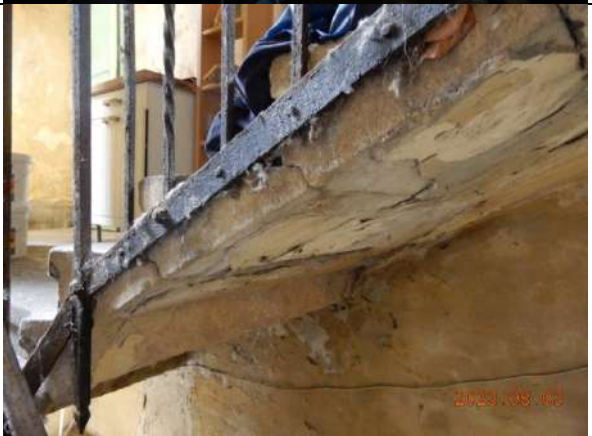
F31	<p>Hézagnyílások</p> <p>A lebegő lépcsőfokok illesztési hézagai nyílnak. A hézagok tágassága az alsóbb lépcsőszakaszokon nagyobb- itt a lépcső alsó síkjának vakolata is nagyobb foltokban hiányzik.</p>

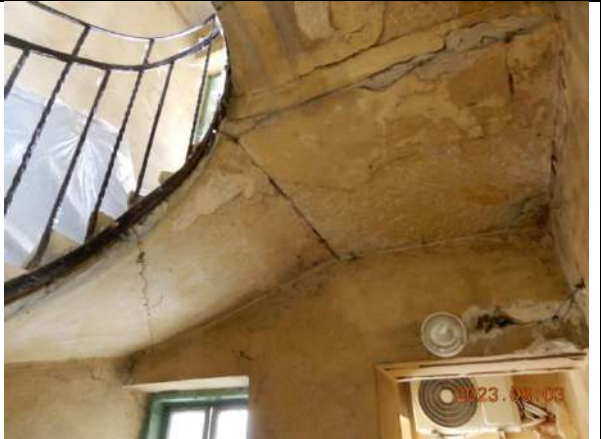
F32	<p>Hézagnyílások</p> <p>Az I. emeletre érkező részen a megnyílások markánsak- jelentősebb mozgás vélelmezhető.</p>

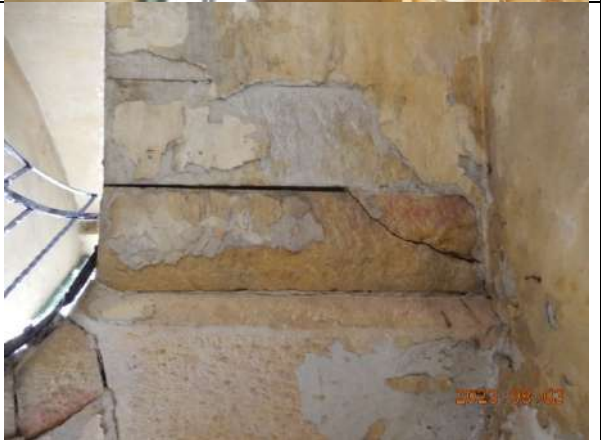
F33	<p>Lépcsőfok törése</p> <p>Az I. emeleti pihenőről induló első lépcsőfok törött!</p>

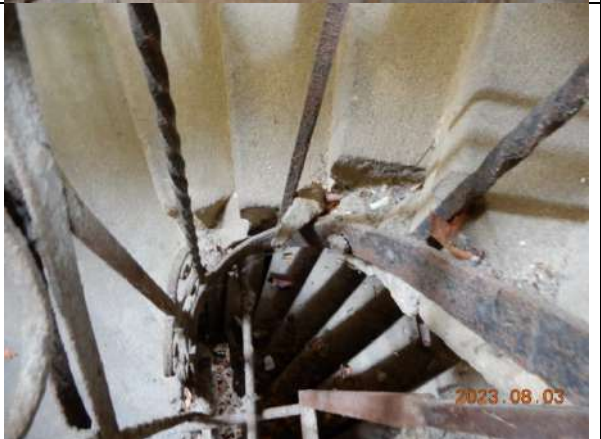
F34	<p>Csorbulások</p> <p>A lépcső alsó (földszint-közeli) szakaszán több lépcsőfok sarka letörött.</p>

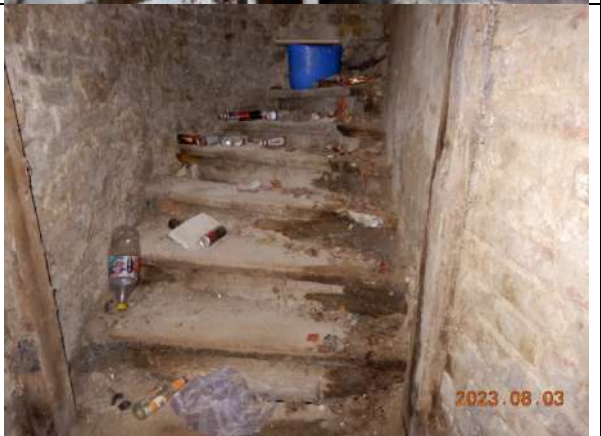
F35	<p>Pincelépcső</p> <p>A pincébe egyszerű, falépcsőn lehet lejutni.</p> <p>Ennek állapota a tartós nedvesség miatt leromlott.</p>

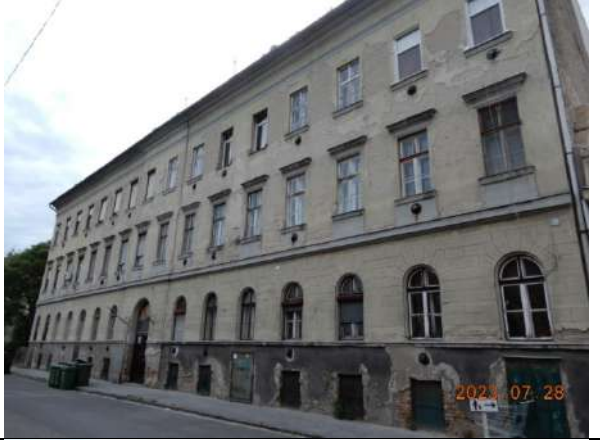
Leírás	Fotó
F01	<p>Utcafronti homlokzat állapota</p> <p>Az épület utcafronti homlokzata állapota közepes. Érdemi felújítás jól láthatóan régóta nem történt, a felületet vakolati leválások jellemzik. A lábazaton vakolati károsodások jelentősebbek.</p>

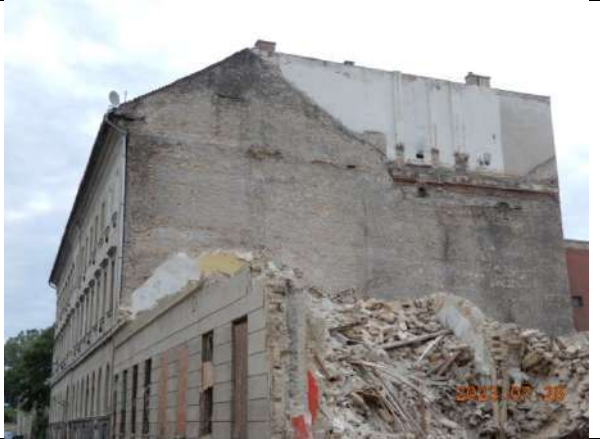
F02	<p>Utcafronti homlokzat állapota</p> <p>A vizsgálat időpontjában zajlott a szomszédos épület bontása, mely a vizsgált épület egyes szerkezeteit is érintett. A fotón az elbontott épülethez csatlakozó falazat állapotát szemléltetjük (bővebb leírást lásd a falazatokról szóló fejezetben).</p>

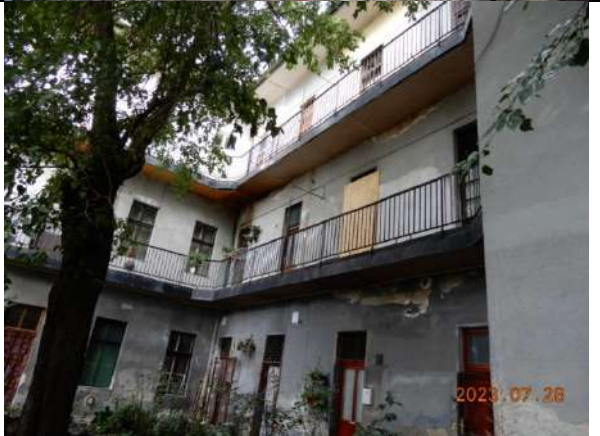
F03	<p>Udvari homlokzatok állapota</p> <p>Az utcafronti homlokzattal azonosan az udvari homlokzatok is általánosságban közepes állapotban vannak. Sok helyen megfigyelhető a vakolat részleges hiánya. Általános probléma a függőfolyosók befogása alatti (és az emeletek lábazati) részeinek nedvesedése.</p>

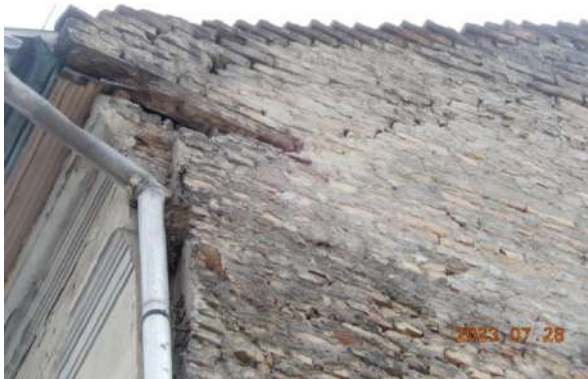
Az épület végein azonosíthatók az oromfalak mozgására utaló falrepedések. A Földváry utca feletti részen, a Földváry utca 1. felé az elbontott épület irányába elmozdult a falazat teteje (az azt alátámasztó fa gerenda is kimozdult). Ezen rész állékonysága nem kellő mértékű.

Leírás	Fotó
F06	<p>Kimozdult oromfal képe</p> <p>A Földváry utca felett, közvetlenül a szomszédos bontási munkálatok mellett elmozdult a tetőtéri oromfal egy nagyobb szakasza. A falazatot alátámasztó gerenda már csak részlegesen fekszik fel- a kérdéses rész állékonysága bizonytalan. A bejárást követően javaslatot adtunk az érintett rész elkerítésére.</p>

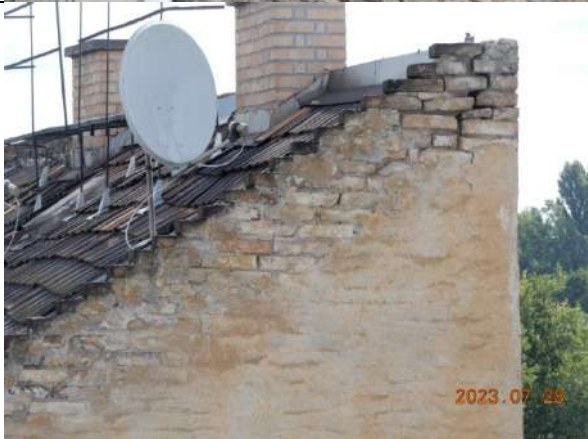
F07	<p>Oromfal repedése</p> <p>A belső udvar felé néző végfal tetején is látható az oromfal felső részének kezdeti kimozdulását jelző falrepedések.</p>

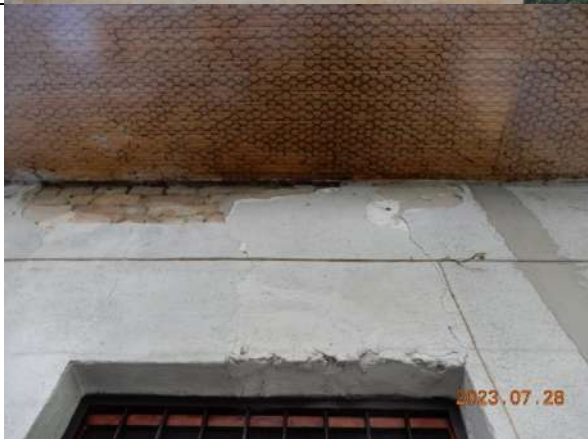
F08	<p>Ajtónyílás feletti repedések</p> <p>Az I. emelet DK-i szárnyának egyik lakása feletti a bejárati ajtónál láthatók szélesebb repedések.</p>

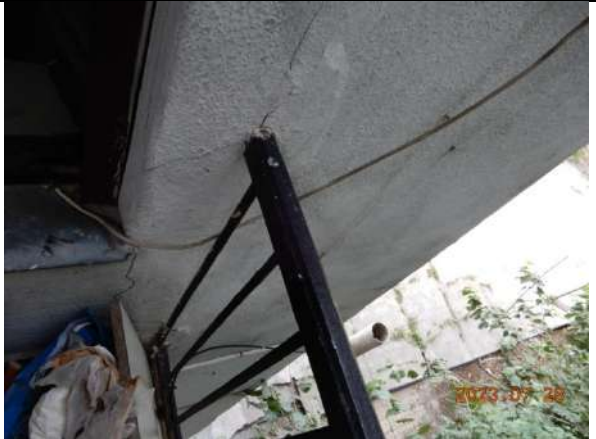
F09	<p>Parapetrepedés</p> <p>Az I. emelet DK-i szárnyának utolsó lakásánál a parapeten és a függőfolyosó korlátjának bekötésénél is függőleges repedés látható.</p>

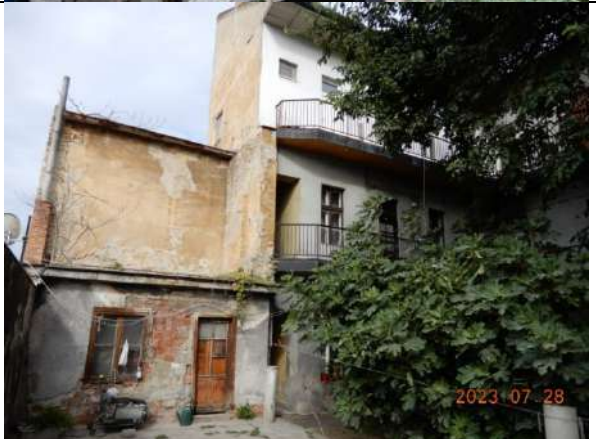
F10	<p>Falrepedések</p> <p>Az épület DNY-i végén egy kisebb épülettoldalék épült, mely leromlott állapotban van. A főépület ehhez csatlakozó részein megfigyelhetők további kisebb repedések (áthidalón).</p>

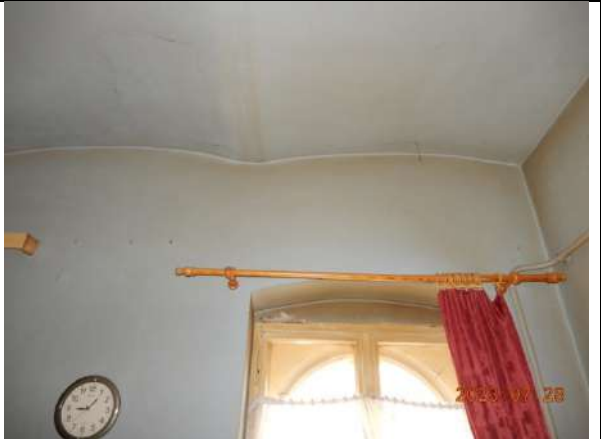
F12	<p>Poroszsüveg boltozatos födémek</p> <p>A födémkialakítás jellegzetes képe.</p>

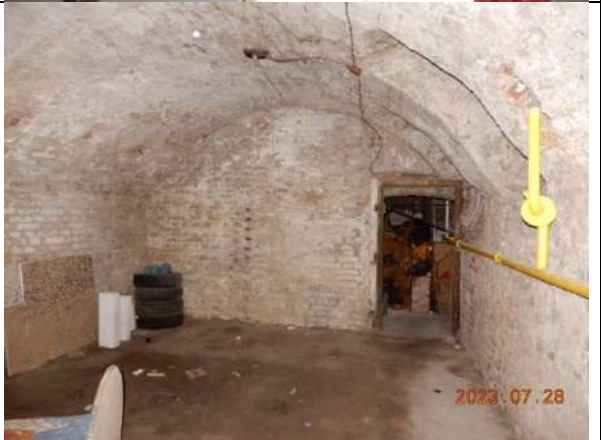
F13	<p>Dongaboltozatok</p> <p>A pince általánosságban nedves, szellőzése nem kellően megoldott.</p> <p>A falazott szerkezetek általában vakolatlanok, a falazatok állapota az épület korának megfelelő, tűrhető.</p>

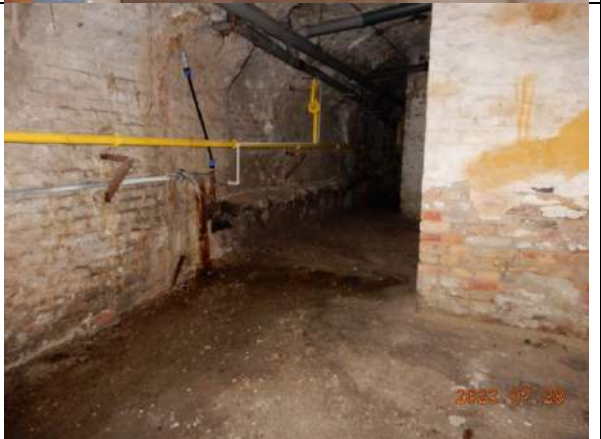
F14	<p>Dongaboltozatok</p> <p>Közvetlenül a pincelejáró közelében csöpög egy vezeték (annak egy előregeedett csapja), ami folyamatosan áztatja a környező szerkezeteket.</p>

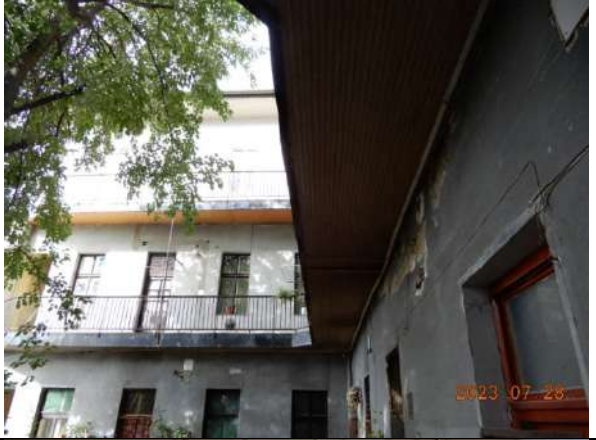
Leírás	Fotó
F15	<p>Függőfolyosók kialakítása</p> <p>A függőfolyosók vélelmezhetően a födémekkel azonos rendszerű, acélgerendák közt kialakított poroszüveg boltozatok soraként készült el.</p> <p>A felső sík kő/ simított beton burkolattal fedett, az alsó sík szerelt műanyag lemezzel takart- a tartószerkezet közvetlenül nem szemrevételezhető.</p>

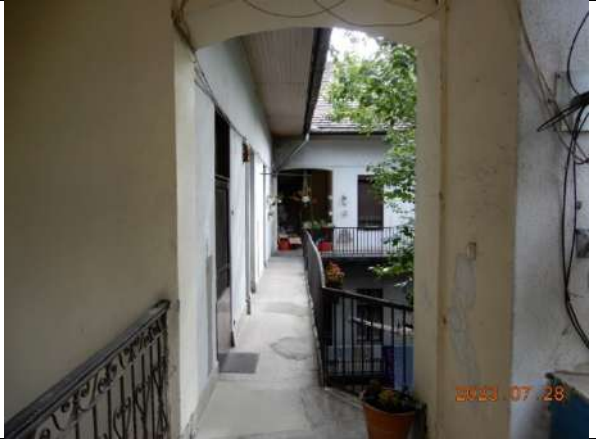
F16	<p>Függőfolyosó állapota</p> <p>A körfolyosók járófelületén általános a kisebb, helyi javítások.</p> <p>A burkolati felületen markáns repedések és kisebb síkeltérések láthatók.</p> <p>A lemezperem acéllemeze deformált- a leszivárgó vizek hatására az acéllemez korrodált.</p>

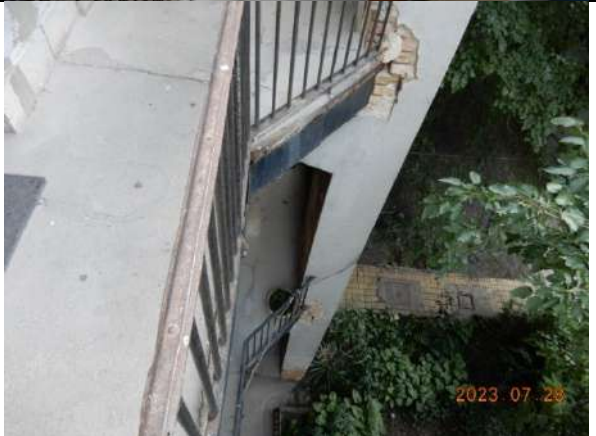
F17	<p>Függőfolyosó állapota</p> <p>A peremezés acélszerkezete a csatlakozó falazatokba/ falpillérekbe köt be.</p> <p>Ezek a csatlakozási pontok szinte kivétel nélkül sérültek- a szerkezeti mozgások miatt a befogási környezet vakolata levált, egyes falazóelemek meglazultak.</p>

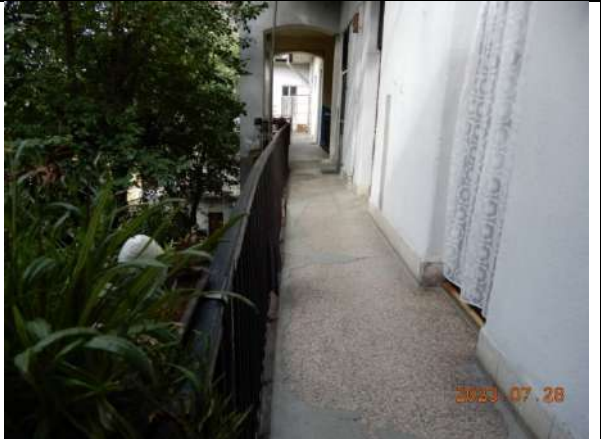
F18	<p>Deformálódott korlátszerkezetek</p> <p>A függőfolyosó korlátszerkezeteinek többsége deformálódott, az udvar felé hasasodik.</p> <p>A korlátok befogásai jelentősen nem lazultak meg, érdemi mozgások a falazatok sérült csatlakozásainál érzékelhetők.</p>

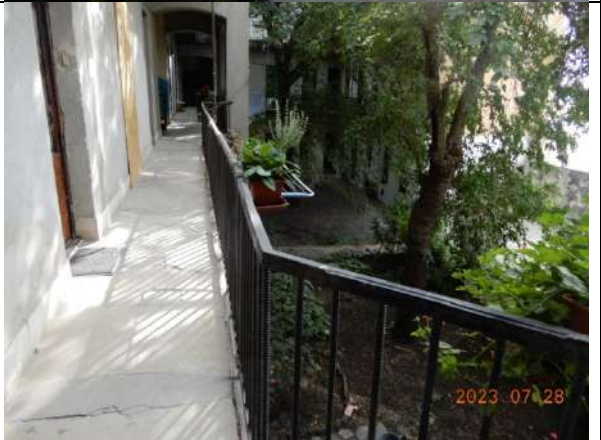
A photograph showing a balcony railing on the second floor. The railing is made of dark metal and appears to be sagging and deformed, particularly towards the end. The background shows a white wall and some greenery. A date stamp '2023.07.28' is visible in the bottom right corner.
F19	<p>Kilazult korlátszerkezetek</p> <p>A korlátszerkezetek az I. emeleten kevésbé deformáltak (mint a II. emeleten), azonban itt a szerkezetek valamivel jobban kilazultak.</p>

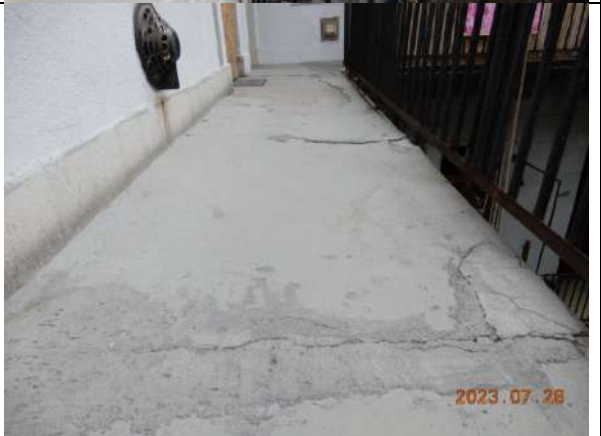
F20	<p>Burkolatok állapota</p> <p>A burkolatok erősen repedezettek és egyenetlenek.</p> <p>Több lakás esetén probléma a folyosóról beszivárgó vizek áztató hatása.</p>

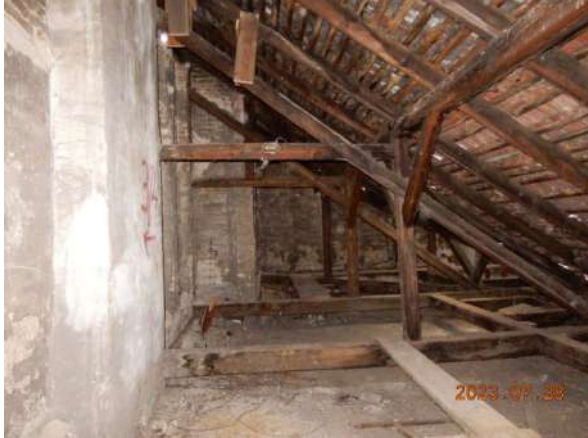
Leírás	Fotó
F21	<p>Ácsszerkezetek kialakítása</p> <p>Az egytraktusos, oldalsó épületszárnyak felett állósékes félnyeregtető készült. A teherhordó ácsszerkezet általános állapota tűrhető.</p>

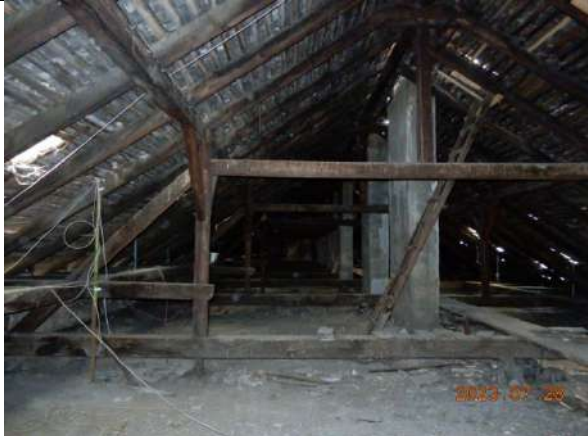
F22	<p>Ácsszerkezetek kialakítása</p> <p>A Földvály utca felőli traktusban nyeregtető épült, állósékes fedélszékkal.</p>

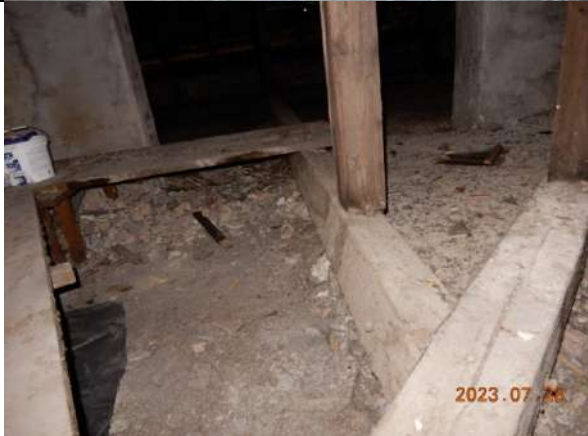
F23	<p>Megcsavarodott kötőgerenda</p> <p>Az épület ÉK-i sarkában az egyik kötőgerenda jelentősen elcsavarodott.</p>

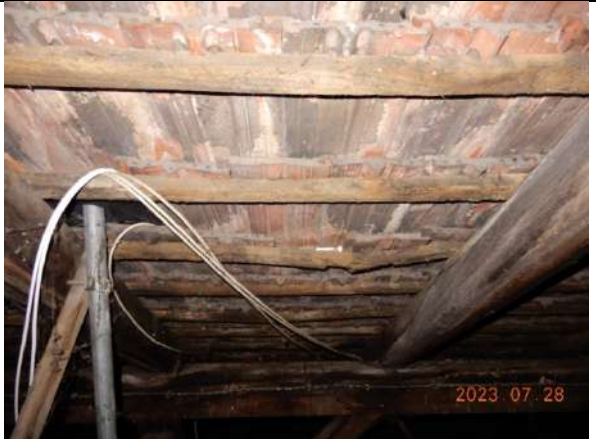
F24	<p>Tetőlécezés</p> <p>A tetőlécezés állapota általánosságban nem-megfelelő. A lécezés többsége kisebb-nagyobb mértékben korhadt, sok helyen láthatók törött lécek. A tető külső síkján egyértelműen megfigyelhetők komolyabb behajlások.</p>
