SZAKÉRTŐI VÉLEMÉNY

"Önkormányzati ingatlanok tartószerkezet vizsgálata_1. ütem"

Budapest, IX. kerület Ferencváros

Drégely utca 5., Drégely utca 10., Drégely utca 16., Drégely utca 18., Földváry utca 3.,
Földváry utca 5., Gát utca 23., Gát utca 25, Gubacsi út 21., Lenhossék utca 5., Lenhossék
utca 12., Sobieski utca 7., Sobieski utca 9., Üllői út 83. szám

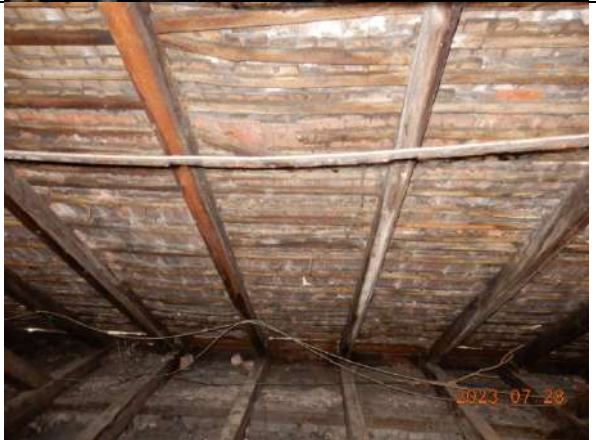
F25	<p>Tetőlécezés</p> <p>A tetőlécezés állapota általánosságban nem-megfelelő. A lécezés többsége kisebb-nagyobb mértékben korhadt, sok helyen láthatók törött lécek. A tető külső síkján egyértelműen megfigyelhetők komolyabb behajlások.</p>

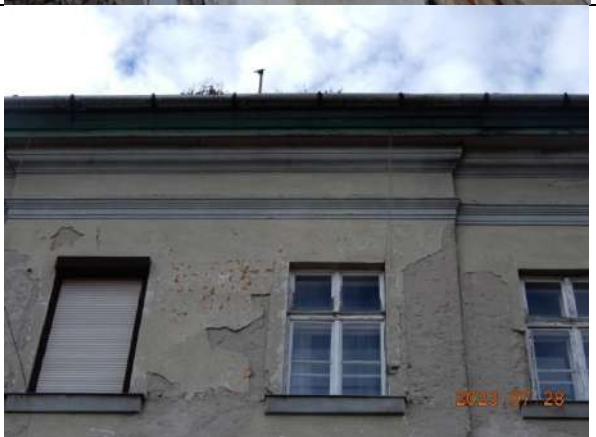
F29	<p>Eresz elszennyeződése</p> <p>Az ereszcatornák tisztításának tartós elmaradása az utcahomlokzaton is megfigyelhető- a növények itt is megtelepedtek.</p>

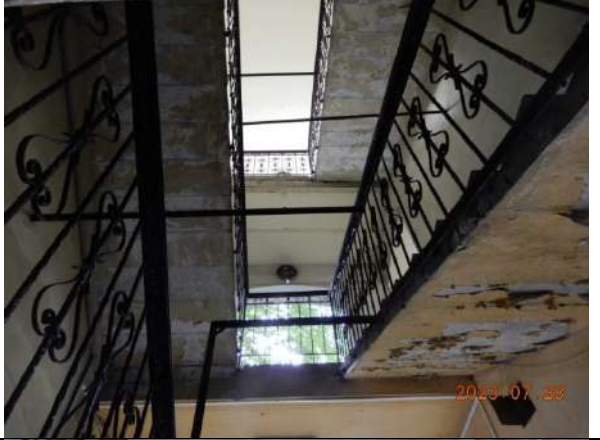
Leírás	Fotó
F30	<p>Főlépcsőház kialakítása</p> <p>A bejárat mellett épült meg a főlépcsőház, kétkarú, egyenes tagokkal.</p> <p>A lépcsőn általánosságban megfigyelhetők a lebegő lépcsőfokok kisebb mozgására utaló jelek (fokok közti hézag megnyílása, vakolati lehullások).</p>

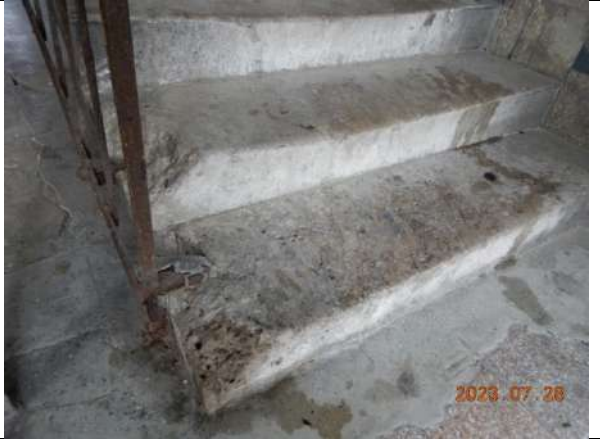
F31	<p>Csorbulások</p> <p>A földszint udvarról induló szakaszán kisebb csorbulások láthatók az induló fokokon.</p> <p>A kőlépcső járófelülete a tartós használatból mára megkopott.</p>

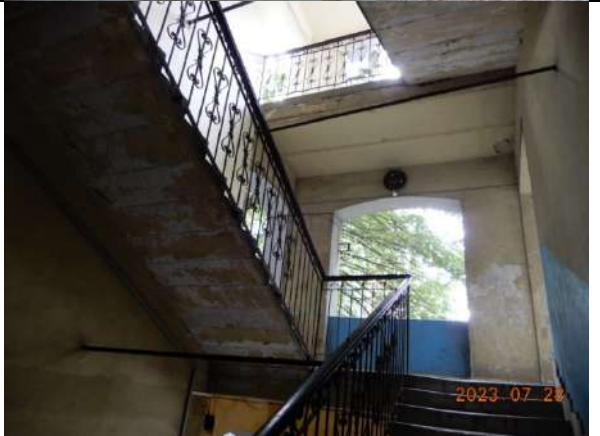
F32	<p>Korlátszerkezetek</p> <p>A lépcsőházi korlátok befogásai kissé meglazultak, de mivel a korlátokat (azok közepén) a szemközti falazatokhoz kimerevítették, ezért a lazaság mértéke nem zavaró.</p> <p>A lépcsőpihenők acélgerendával gyámoltított poroszsüveg boltozatok. A pihenők burkolata (hasonlóan a függőfolyosókhoz) repedezett.</p>

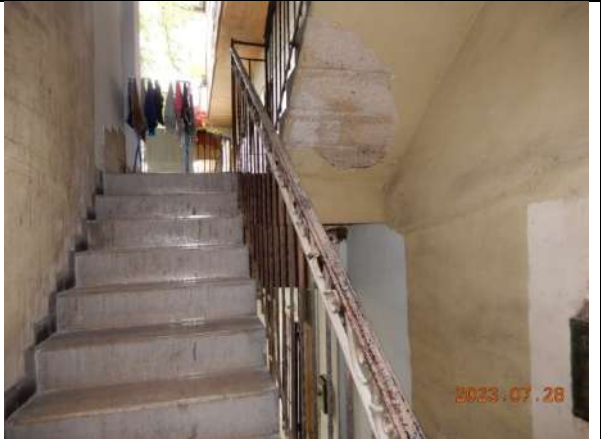
F33	<p>Mellék-lépcsőház</p> <p>A melléklépcső a főlépcsőéhez hasonló szerkezetű.</p> <p>A járófelület állapota jobb (az kevésbé "kijárt"), azonban a lebegő lépcsőfokok kisebb mozgásai itt is azonosíthatók.</p> <p>A korlátok (a kimerevítés hiánya miatt) valamivel lazábbak.</p>

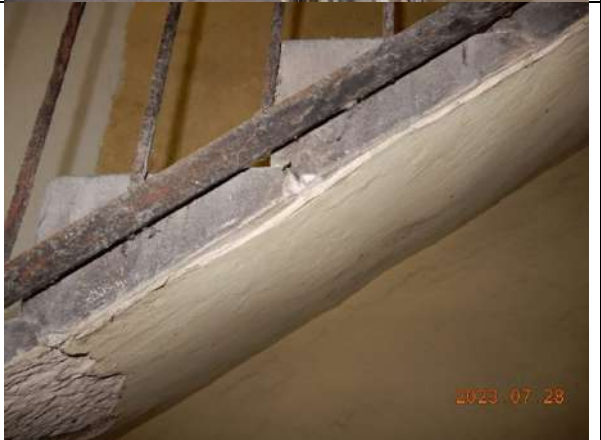
F34	<p>Lépcsőfokok mozgása</p> <p>A lépcsőfokok módosuló teherátadását jelző hézagnyílások figyelhetők meg a lépcső oldalán és az alsó síkon.</p>

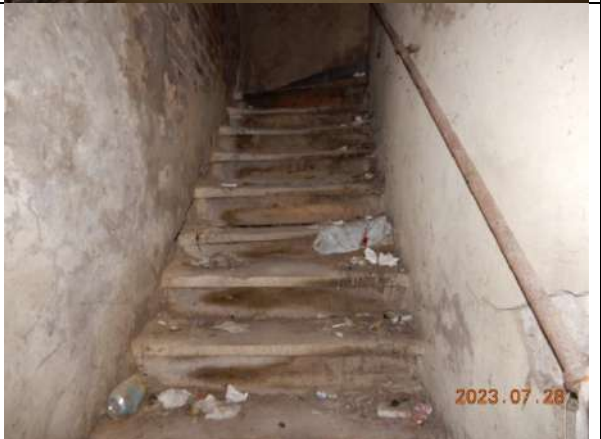
F35	<p>Pincelejáró kialakítása és állapota</p> <p>A pince a melléklépcső felől közelíthető meg, egy egyszerűbb falépcsőn keresztül.</p> <p>A lépcsőfokok egy része korhadt, az elemek érzékelhetően mozognak.</p>

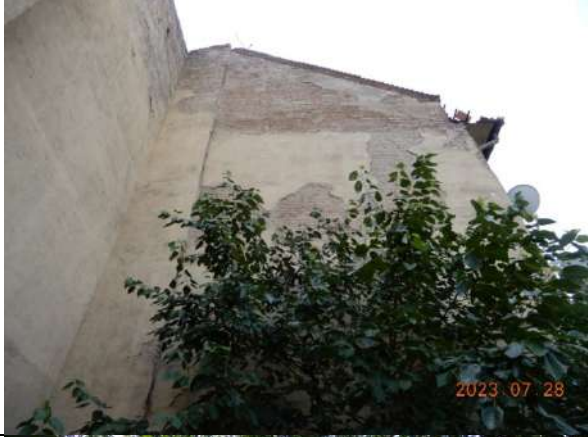
F02	<p>Utcafronti homlokzat állapota</p> <p>A K-i homlokzaton nagyobb vakolati hiányosságok láthatók. Az oromfali ereszpárkány falazata hiányzik, ezen a részen a tetőlécezés is részlegesen a levegőben lóg és a cserépfedés is hiányzik.</p>

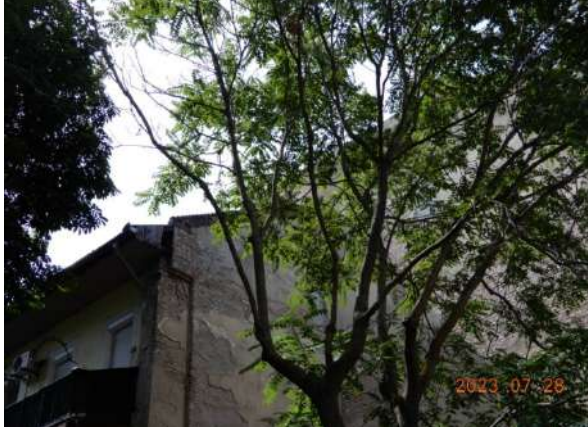
F03	<p>Udvari homlokzatok állapota</p> <p>A NY-i homlokzat is vakolat-hiányos. Az eredeti ereszpárkányt már itt is átalakították-falazatát visszabontották és a konzolos kinyúlást bedeszálták. Állapota mára ennek a résznek is leromlott.</p>

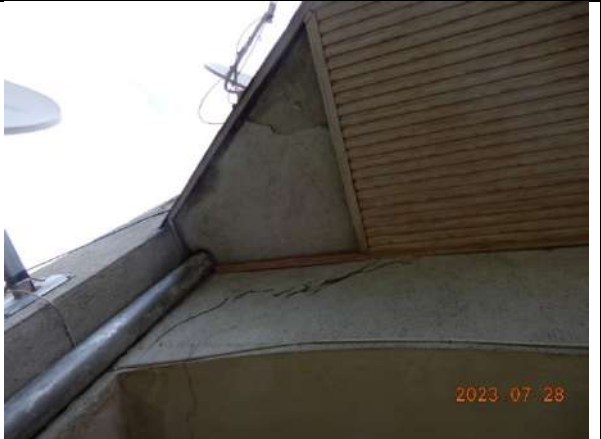
F06	<p>Boltozott áthidaló repedése</p> <p>A II. emelet felett a boltozat az utca felőli részen jobban repedezett- a repedésként az É-i oromfal kifelé mozgulására utal.</p>

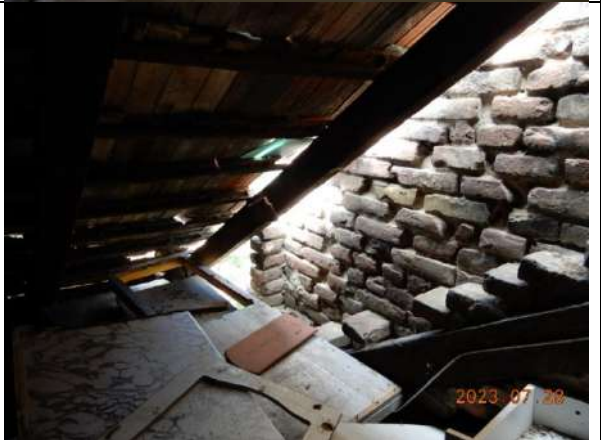
F07	<p>Tetőtéri oromfalak- K-i traktus</p> <p>A K-i traktus É-i oromfalának ereszpárkánya korábban károsodott- jelenleg ezen a részen az épület lezáratlan. A tetőlécezés részlegesen a levegőben lóg, egyes cserepek is lazák. Bádogozás nem zárja az oromfali csatlakozást.</p> <p>A falazat habarcskitöltése erősen hiányos, kismértékű kifelé mozgulást vélelmezünk.</p>

1. A pincelépcső használatát korlátozni kell annak teljeskörű felújításáig.
2. Az oromfali károsodásokról Megbízót a bejárást követően tájékoztattuk. Mivel a közeli épületbontás jelentős dinamikus terheléssel (rezgésekkel) jár, ezért a falazat tetején kérdéses állékonyságú állapot közvetlen problémát jelent. Javasolt az elmozdult oromfali szakaszokat visszabontani és szakszerűen újrakészíteni. A probléma érinti a lichthofot és a teljes D-i frontot.

A beavatkozásig el kell keríteni az érintett szakasz alatti területet és értesíteni kell a helyzetről a szomszédos telek használóját (az esetlegesen lehulló falazóelemek ellen provizorikusan védőtető is építhető).

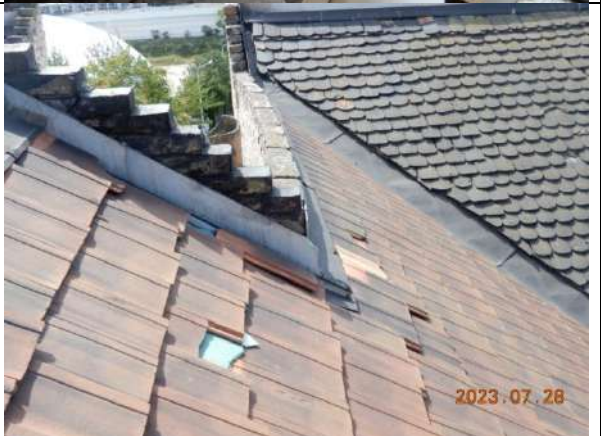
F08	<p>Tetőtéri oromfalak- K-i lichthof</p> <p>A K-i lichthof oromfalának felső rész az udvar/tető felé hasasodik. Vasbeton koszorú a falat nem merevíti.</p>

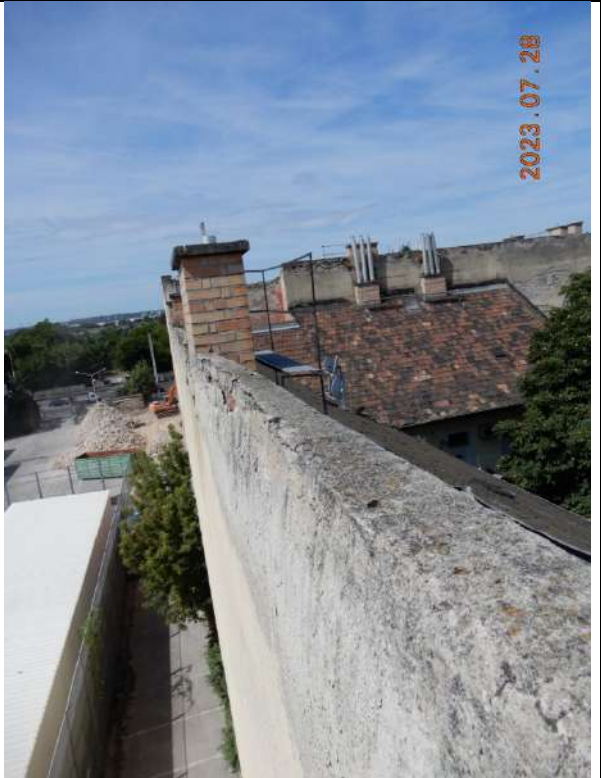
F09	<p>Tetőtéri oromfalak- D-i tűzfal</p> <p>A D-i oromfalon általánosan jelentkező probléma az oromfal tetőidomon túlnyúló részének hasasodása, kezdeti beborulása a tető/udvar felé.</p> <p>A tapasztalt mozgások jelentősek. Mivel a falazat alatti tér a szomszédos telken aktívan használt, ezért a szakasz mielőbbi javítása kiemelt fontosságú.</p> <p>Megbízót a bejárást követően tájékoztattuk, hogy a telekhasználókat a baleseti kockázatról értesíteni szükséges.</p>

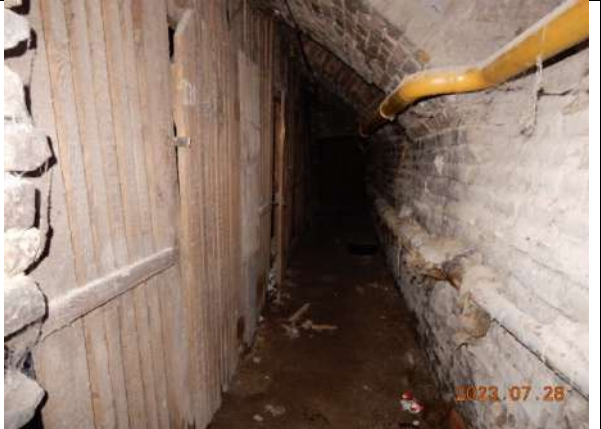
Leírás	Fotó
F10	<p>Dongaboltozatok</p> <p>A pince általánosságban nedves, szellőzése nem kellően megoldott.</p> <p>A falazott szerkezetek általában vakolatlanok, a falazatok állapota az épület korának megfelelő, tűrhető.</p>

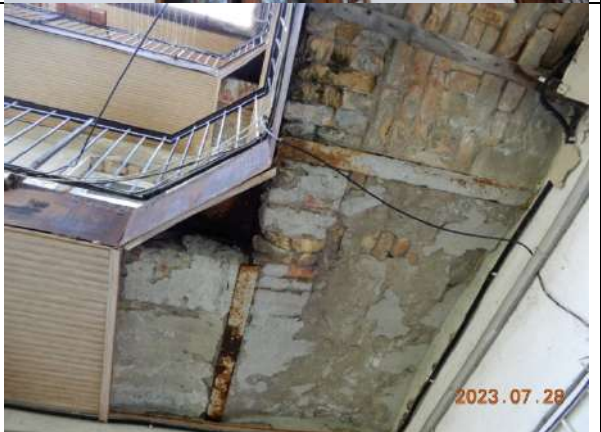
<p>2023.07.28</p>
E13	<p>Függőfolyosó állapota</p> <p>A függőfolyosók szemrevételezhető acélgerendáin egyértelmű korróziós károsodások figyelhetők meg. Egyes tartókon a korrózió mértéke előrehaladott.</p>

6. A függőfolyosók acél tartószerkezetei korrodáltak. A vízvezetési elégtelenségek miatt vélelmezhetően a falazatba történő befogásnál a károsodások a szemrevételezettnél nagyobbak- a víz egyértelműen bejut a befogási zónába, de a szerkezet ott kevésbé tud kiszáradni, mint a szabad lemezzakaszokon.
A teherviselő szerkezetek állapotát részletesen a burkolatok teljes elbontását követően szakértő bevonásával meg kell vizsgálatni, az ezekkel kapcsolatos beavatkozásokról ezt követően születethet döntés.
Javasolt a függőfolyosók átfogó felújítását középtávon ütemezni- a tapasztalt vízvezetési/szigetelési problémák is csak így oldhatók tartósan meg.

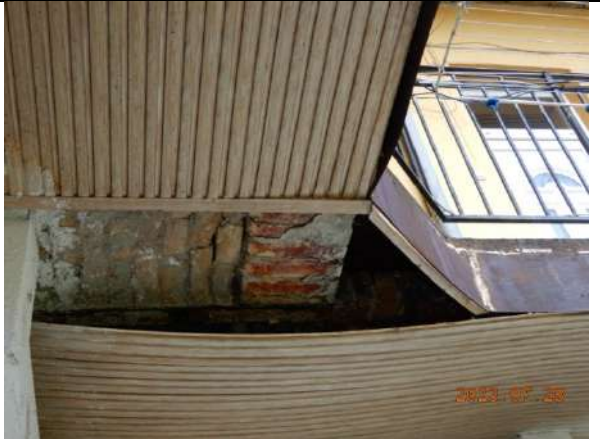
F14	<p>Függőfolyosó állapota</p> <p>A K-i és D-i traktusok találkozásánál a II. emelet függőfolyosójának szerkezetét takaró burkolat az alsó síkon elvált, itt a tartó részlegesen szemrevételezhető. Az acélszerkezeten itt is előrehaladottabb korrózió látható.</p>

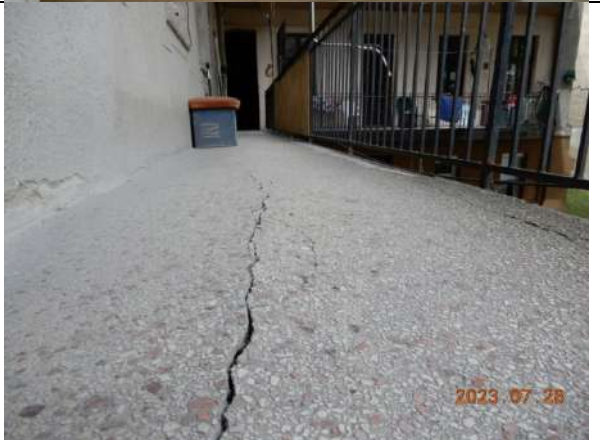
F15	<p>Függőfolyosó állapota</p> <p>A folyosók burkolata eredetileg műkő, de sok, foltszerű javítás is látható, illetve néhol simított betonra cserélték az eredeti burkolatot. Jellemző a burkolat/ járófelület károsodása- több repedés is megfigyelhető, illetve a járósíkok hullámos- több cm nagyságrendű szintkülönbségek is kialakultak.</p>

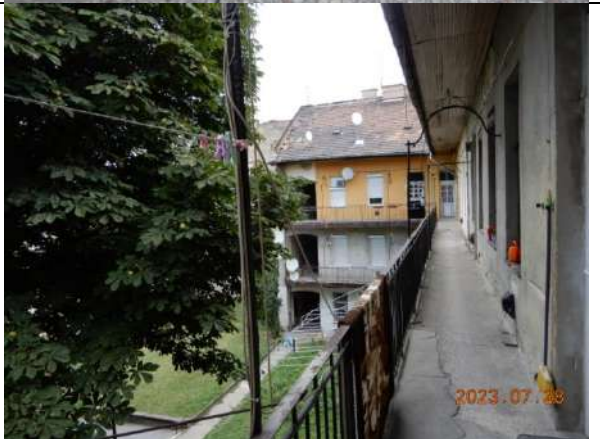
F16	<p>Függőfolyosó állapota</p> <p>A folyosók burkolata eredetileg műkő, de sok, foltszerű javítás is látható, illetve néhol simított betonra cserélték az eredeti burkolatot.</p>

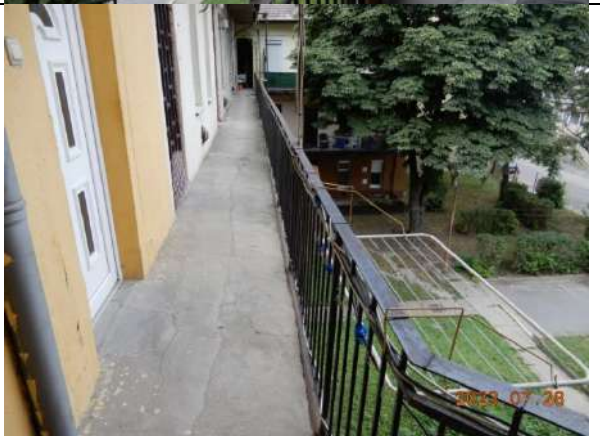
F17	<p>Korlátszerkezetek</p> <p>A korlátszerkezeteken kismértékű deformáció, hullámosság látható. A korlátok lazulása csak csekély mértékben érzékelhető.</p>

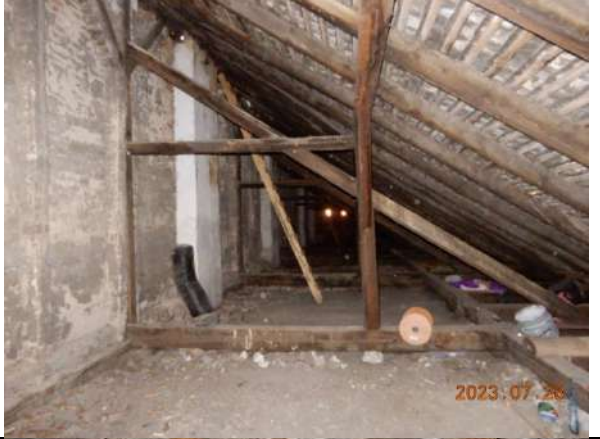
Leírás	Fotó
F18	<p>Ácsszerkezetek kialakítása</p> <p>A tetőszerkezet mindhárom épületszárny felett állószerűs félnyeregteként épült meg.</p> <p>A teherhordó ácsszerkezet általános állapota tűrhető.</p> <p>Közvetlenül a padlásfeljáró mellett nagyobb mennyiségben tárolnak használati tárgyakat.</p>

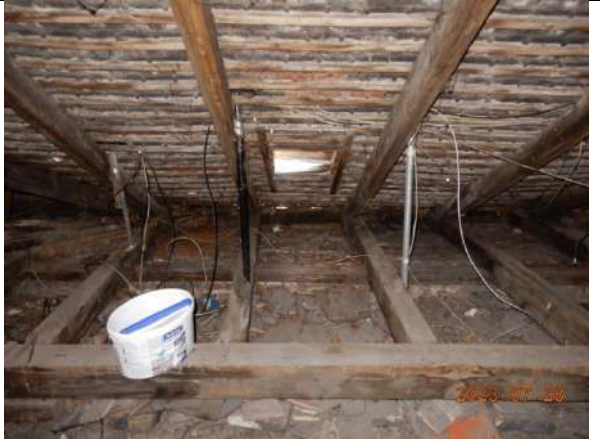
F19	<p>Ácsszerkezetek állapota</p> <p>A tető faszervezetének állapota közepes. Láthatók kissé korhadt tetőlécék, de ezek inkább helyi hibának tekinthetők.</p>

5. A tetőszerkezetet javasolt átfogóan felújítani. Amennyiben a felújítás keretében a meglévő ácsszerkezetet meg kívánják tartani, úgy azok állapotát részletesen, anyagtani vizsgálatokkal kiegészítve fel kell mérni.
A padlás veszélytelenítését és egyszerűbb - de tartósan elmaradt - karbantartási munkáit soron kívül el kell végezni! Elsődlegesen fontos a lezárási hiányok mielőbbi megszüntetése és az eltömődött csatornák megtisztítása. Az ereszcatornák és a bádogozás egy része akut cserére szorul.

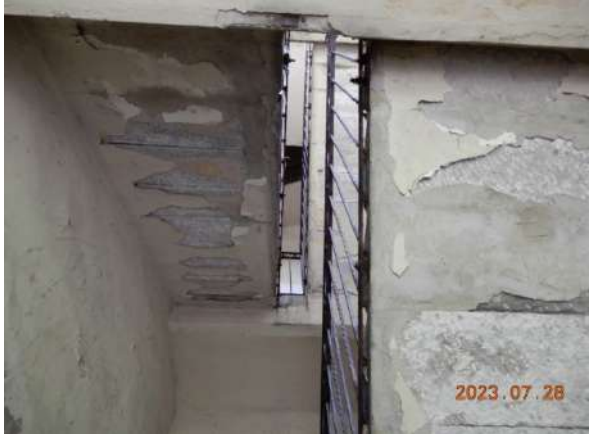
F25	<p>Vakolati hiányok</p> <p>A lépcső alsó síkján jelentősebb felületekről lehullott a vakolat.</p> <p>A lebegő lépcsőfokok illeszkedési hézagai több esetben kissé megnyíltak.</p>

4. A lépcsőházat rövid távon teljes értékű gyámolítással/dúcolással kell biztosítani, jelenlegi állapota veszélyes. A veszélyes állapotról tájékoztatást kell kihelyezni és a használatot a beavatkozásokig korlátozni kell. Hosszútávon a szerkezet cseréje szükséges.

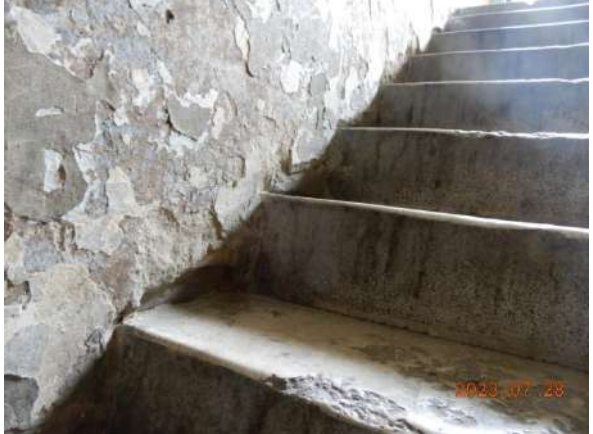
F26	<p>Lebegő lépcsőfokok befogása</p> <p>A lépcsőszerkezet falazatba történő befogásánál kisebb kimozdulásokat jelző vakolati leválások észlelhetők.</p>

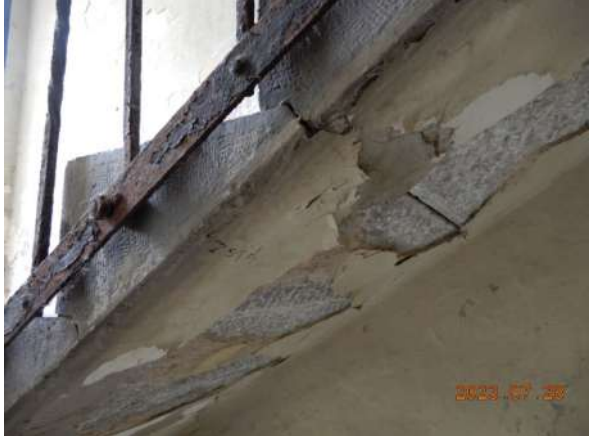
F27	<p>Hézagnyílások</p> <p>A szerkezet oldalán is megnyíltak az elemek közti hézagok, jelezve az erőjáték kismértékű változását.</p>

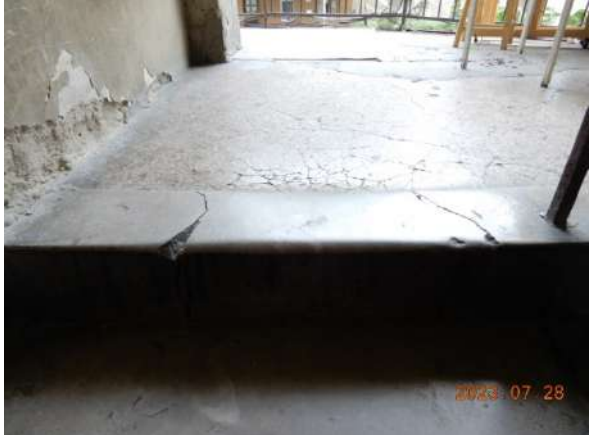
F28	<p>Lépcsőpihenők repedései</p> <p>Hasonlóan a függőfolyosók burkolataihoz, a lépcsőpihenők burkolatai is repedezettek.</p> <p>A padlásfeljáró felé vezető szakasz kis pihenőjének alsó síkján is kialakultak kisebb repedések.</p>

3. Javasoljuk a lépcsőházi boltozatokon észlelt repedések vizsgálatát és rendszeres megfigyelését. Mivel a repedések jellege utalhat az ÉK-i oromfal kifelé mozdulására, ezért kiemelt fontosságú a repedésaktivitás megállapítása. Javasoljuk a repedésnél a vakolatok részleges eltávolítását és a repedésekre gipszpogácsák elhelyezését a falazott szerkezeten. A gipszpogácsák állapotát rendszeresen (a kezdeti időszakban cca. kéthetente) dokumentáltan ellenőrizni kell.

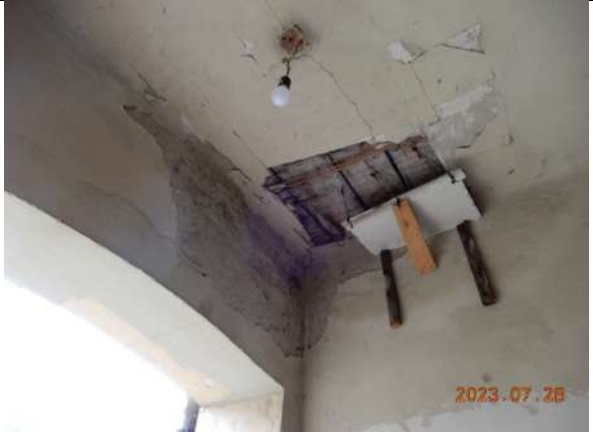
F29	<p>Vakolati leválás</p> <p>A II. emeletre érkező szakasz felett a padlásfödém alsó vakolata részlegesen levált, itt az áthidaló boltozatának vakolata is károsodott.</p>

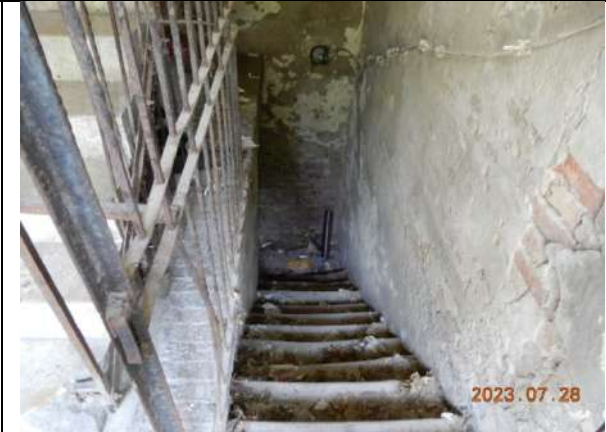
F30	<p>Pincelépcső</p> <p>A pincébe egyszerű, falépcsőn lehet lejutni.</p> <p>Ennek állapota a tartós nedvesség miatt leromlott.</p>

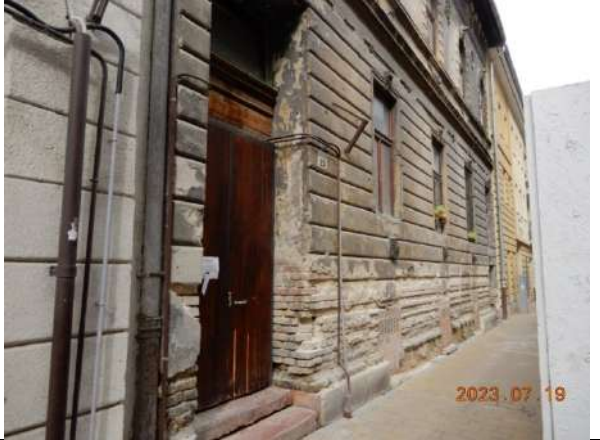
Leírás	Fotó
F01	<p>Utcafronti homlokzat állapota</p> <p>Az épület utcafronti homlokzata állapota kissé leromlott. Érdemi felújítás jól láthatóan régóta nem történt.</p>

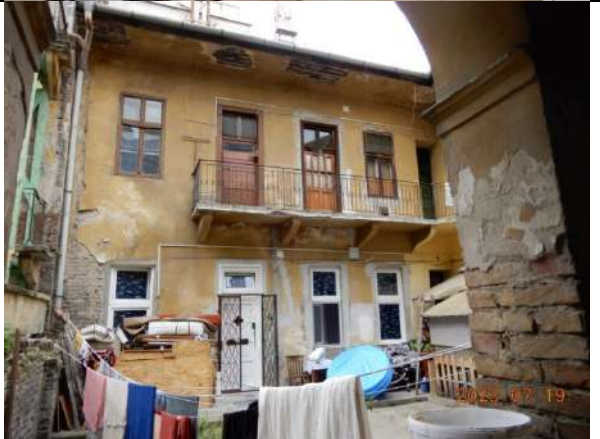
F02	<p>Udvari homlokzatok állapota</p> <p>Az utcafronti homlokzattal azonosan az udvari homlokzatok is közepes/leromlott állapotban vannak. Jellemző a vakolat részleges hiánya.</p>

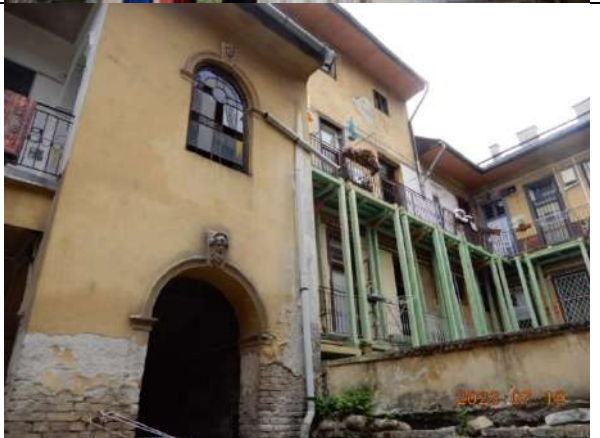
F03	<p>Udvari homlokzatok állapota</p> <p>Az utcafronti homlokzattal azonosan az udvari homlokzatok is közepes/leromlott állapotban vannak. Jellemző a vakolat részleges hiánya. A Gát utca 25. sz. alatti lakóépület felé az udvarban tömör kialakítású kerítés készült. A kerítés állapota leromlott, az a Gát u. 25. sz. telek felé hasasodik, mozgása a folyamatban lévő dúcolási munkálatok miatt aktív. A kerítés megtámasztása szükséges.</p>

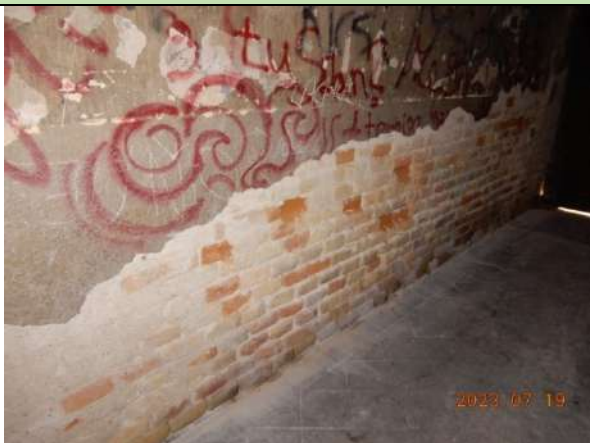
Leírás	Fotó
F04	<p>Bejárat- falazatok állapota</p> <p>Közvetlenül az épület bejáratánál megfigyelhető a falazatok vakolati hiányosságai.</p>

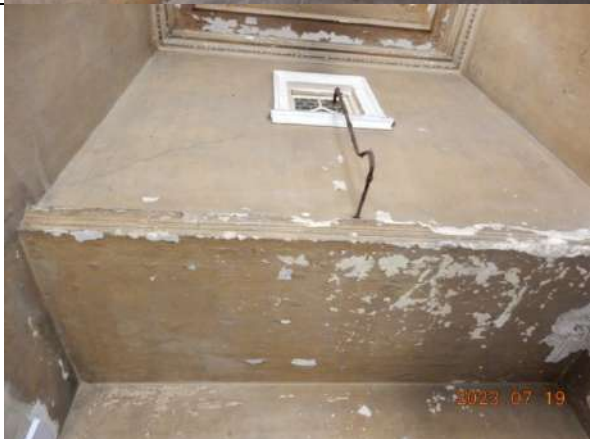
F05	<p>Ferde falrepedés</p> <p>Egy emeleti lakás a lépcsőház terébe nyúlik. Ennek falazatán markáns (a falnyílás sarkából induló) ferde repedés látható.</p> <p>A repedés jelleg a falazat alatti kiváltó lehajlására (elégtelen merevségére, esetlegesen annak túlterhelésére) utal.</p>

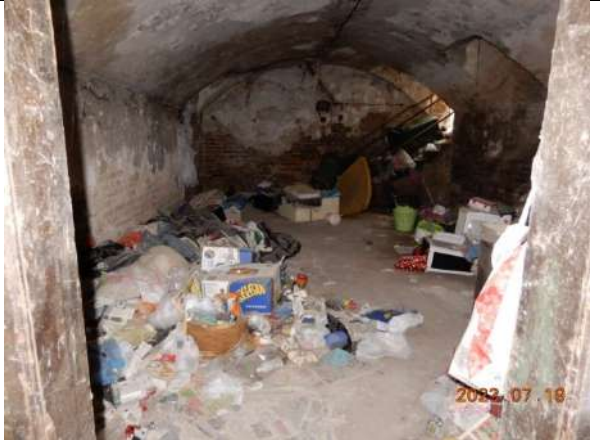
Leírás	Fotó
F06	<p>Dongaboltozatok</p> <p>A falazott dongaboltozatok állapota jellemzően tartószerkezetileg megfelelő, nem észleltünk állékonysági problémát jelző károsodást.</p>

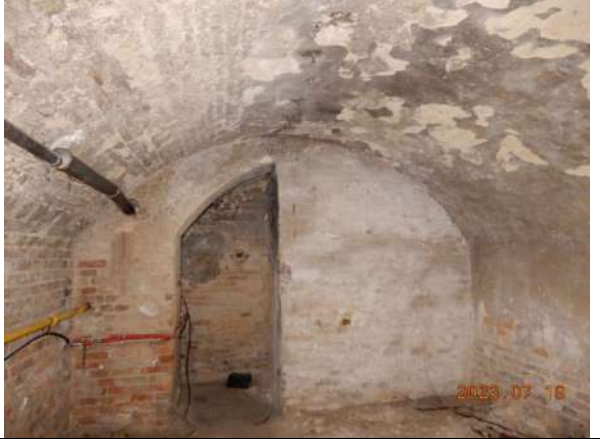
F07	<p>Dongaboltozatok</p> <p>A falazott dongaboltozatok állapota jellemzően tartószerkezetileg megfelelő, nem észleltünk állékonysági problémát jelző károsodást.</p>

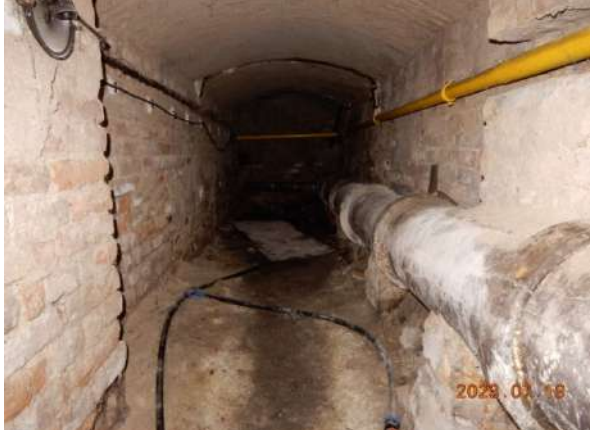
F08	<p>Dongaboltozatok</p> <p>A pince általánosságban nedves, szellőzése nem kellően megoldott.</p>

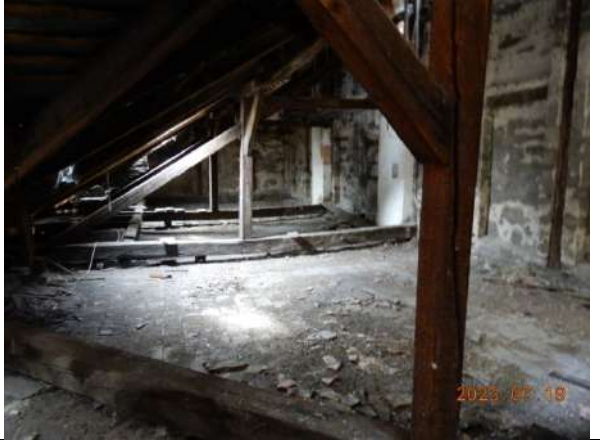
Leírás	Fotó
F14	<p>Ácsszerkezetek</p> <p>Az épület tetőtérében hagyományos ácsszerkezet készült. Az állószékes faszerkezet méretei nem aránytalanok, a szarufákon káros alakváltozás nem látható.</p>

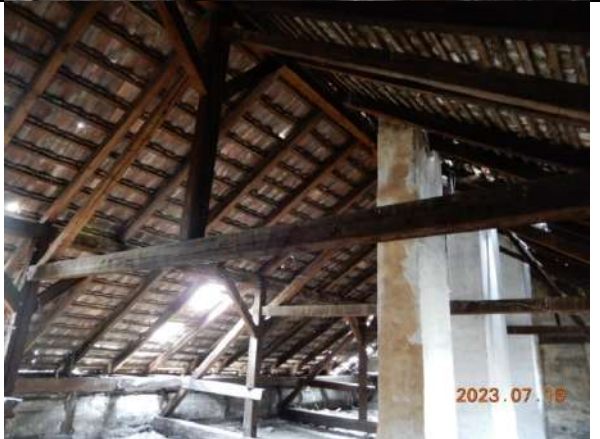
F15	<p>Ácsszerkezetek</p> <p>A Gát utcával párhuzamosan a tető nyeregtetős kialakítású. A teherviselő faszerkezeten jelentősebb ázások/ korhadások nem érzékelhetők.</p>

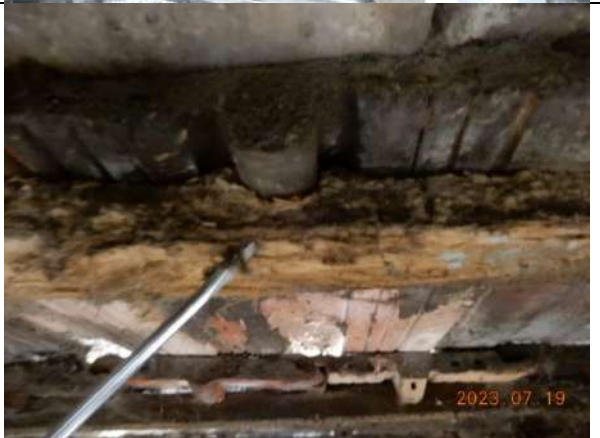
F16	<p>Tetőlécezés</p> <p>A tetőlécezés állapota nagyobb felületen problémás, több szakaszon a lécek már elkorhadtak és a héjalás/cserépfedés lehullott a helyéről.</p>

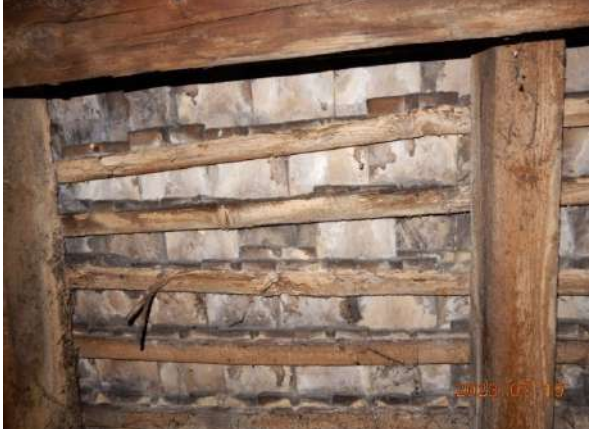
F17	<p>Tetőlécezés</p> <p>A tetőlécezés állapota nagyobb felületen problémás.</p> <p>Egyes cseréplécek eltörtek és a cserepek megcsúsztak.</p>

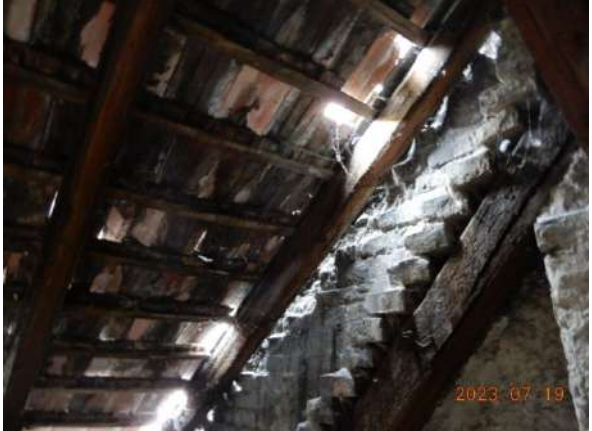
F18	<p>Bádogozási/héjalási hiányosságok</p> <p>A tetőidomok találkozásánál és a falazatokhoz történő csatlakozásoknál a bádogozás nem megfelelő, vagy teljesen hiányzik. A tetőgerincen bádogfedés nem készült.</p> <p>Láthatók elmozdult cserepek is, az így kialakult réseken a csapadék bejut.</p>

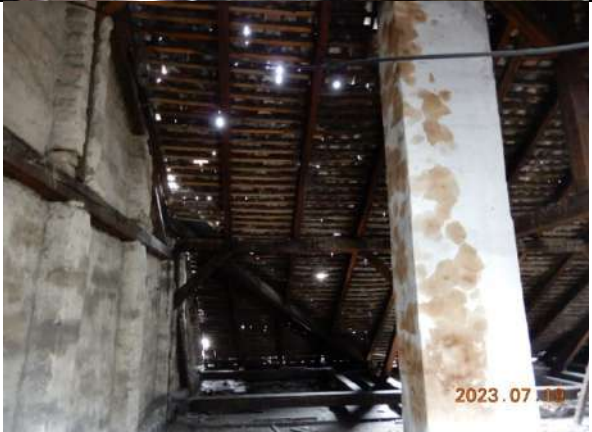
F19	<p>Héjalási hiányosságok</p> <p>Láthatók elmozdult/hiányzó cserepek, az így kialakult réseken a csapadék bejut.</p>

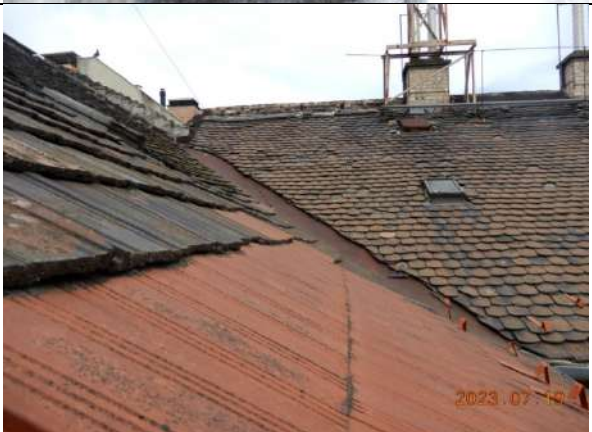
F20	<p>Bádogozás kialakítása</p> <p>A bádoglemezek jellemzően korrodáltak. Azok illesztése nem kielégítő- a cserepezés nem fed rá elégséges mértékben a lemezekre.</p> <p>A fotón látható, hogy az idők során (ad-hoc jelleggel) javították/ cserélték a károsodott cserepeket, egységes koncepciót a héjalás javíthatása során nem alkalmaztak.</p>

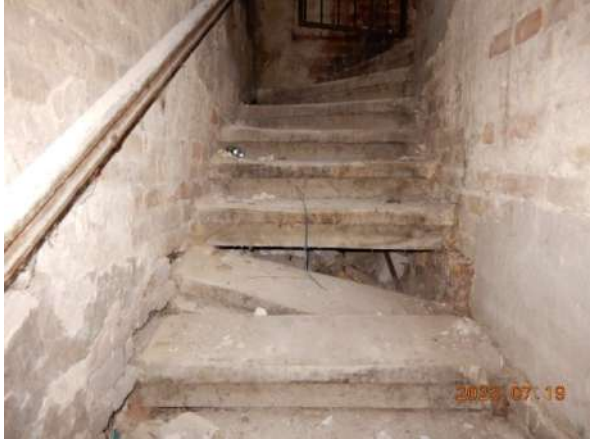
Leírás	Fotó
F21	<p>Törött lépcsőfokok</p> <p>A pincelépcső egyszerű fa szerkezet.</p> <p>Egyik eleme eltörött, a biztonságos lejutás a pincébe jelenleg nem biztosított.</p>

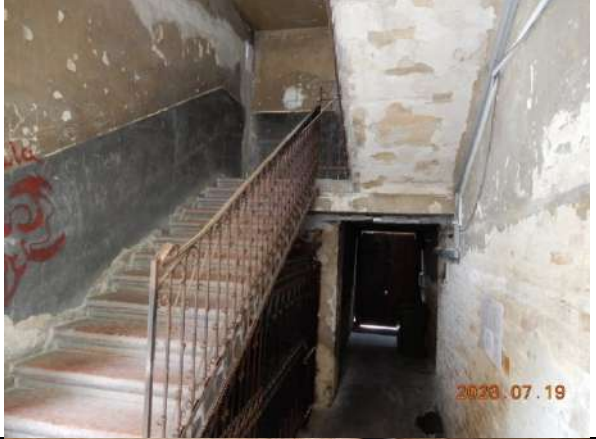
F22	<p>Lépcsőkarok</p> <p>A lépcsőkarok esetén általános probléma a korlátszerkezetek lazasága.</p> <p>A lebegő lépcsőfokok kismértékben pozíciójukból kimozdultak, csekély igénybevétel-átrendeződésre utaló jelek (vakolathullás, fokok közti hézagmegnyílás, befogási környezet vakolati károsodása) azonosíthatók.</p>

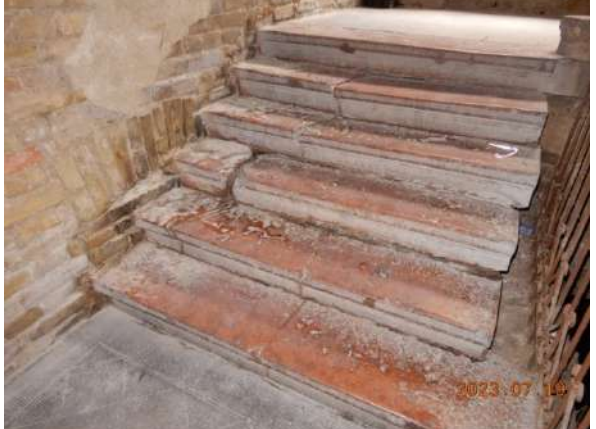
F23	<p>Repedések/ törések</p> <p>Közvetlenül a bejáratot követő, földszinti induló szakaszon látható több lépcsőfok törése.</p> <p>Ezek alátámasztott szerkezeteket, ezért közvetlen veszélyt a kialakult károsodás nem jelent.</p>

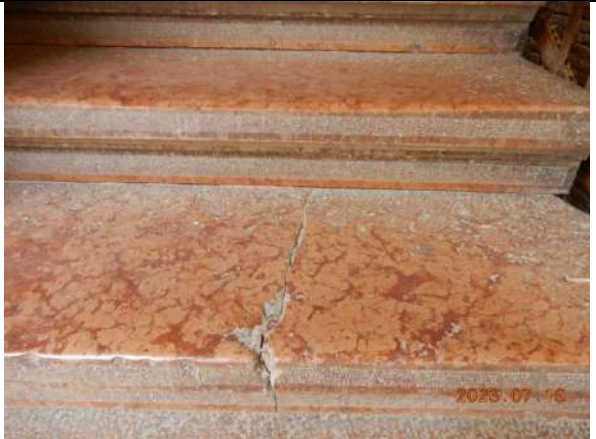
F24	<p>Repedések</p> <p>Az udvari szintről az emeletre induló első lépcsőfokon szintén törés figyelhető meg.</p>

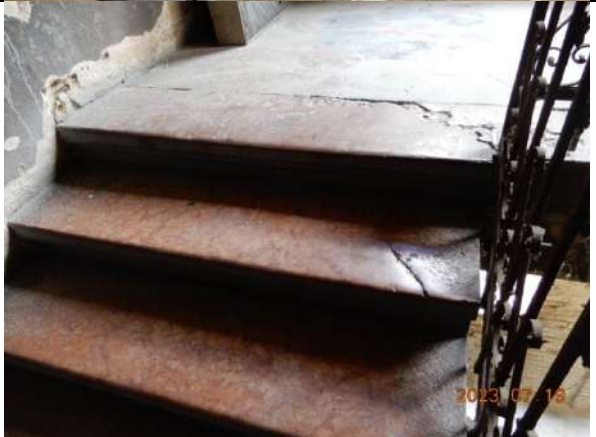
F26	<p>Repedések</p> <p>Az emeletre érkező lépcsőfokokon láthatók repedések.</p>

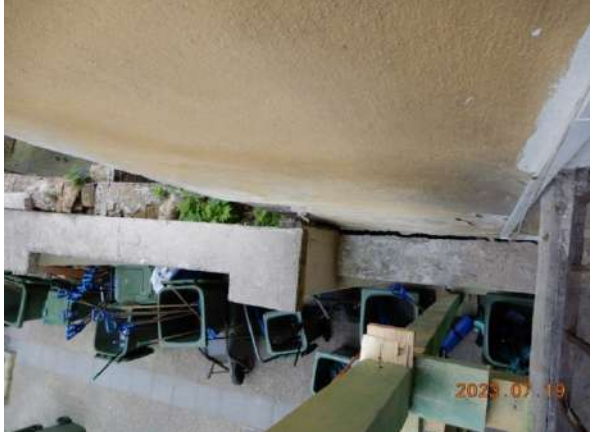
A photograph showing the roof of a building with several tall, slender steel chimneys. The roof is dark, and the building facade below has windows. A date stamp '2023. 07. 19' is visible in the bottom right corner of the photo.
F28	<p>Telekhatárolás</p> <p>A Gát utca 25. sz. ingatlan felé az udvari elhatároláshoz falazott kerítés készült.</p> <p>A szerkezet kihasasodása a Gát u. 25. belső udvara felé egyértelmű, markáns elválás is megfigyelhető a házfal és kerítés között.</p>

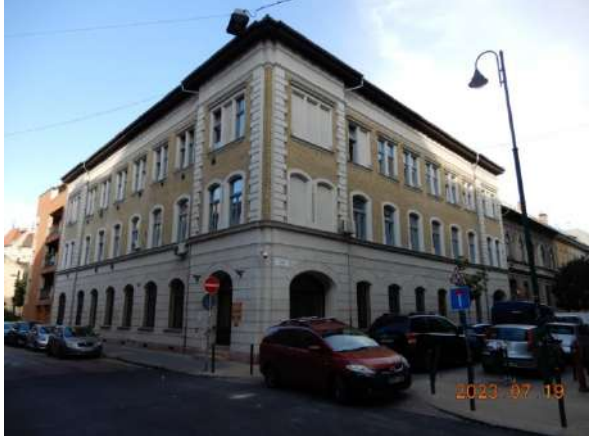
Leírás	Fotó
F01	<p>Utcafronti homlokzatok állapota</p> <p>Az épület utcafronti homlokzatait 2018. évben felújították, azok állapota megfelelő.</p>

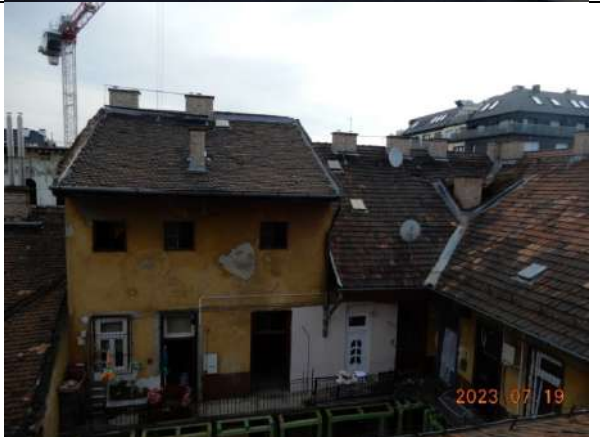
F02	<p>Udvari homlokzatok állapota</p> <p>Az utcafronti homlokzattól eltérően az udvari homlokzatok közepes/leromlott állapotban vannak.</p> <p>A földszinten a közelmúltban elvégezték a felület újra-színezését, de az emeleti részeken esztétikai beavatkozás sem történt.</p> <p>A vizsgálat idején zajlott a körfolyosó szerkezeteinek gyámolítása (alátámasztó dúcolat építése).</p>

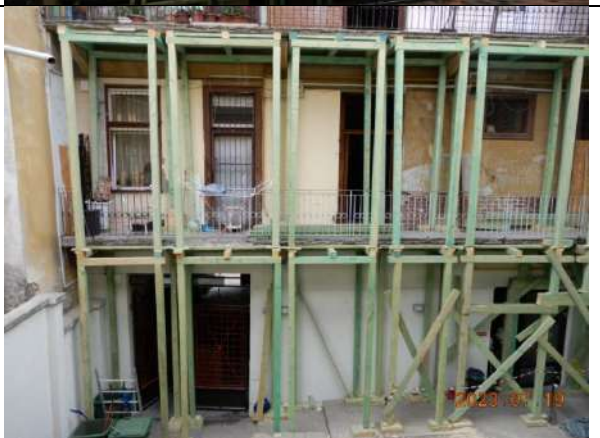
F03	<p>Udvari homlokzatok állapota</p> <p>Az utcafronti homlokzattól eltérően az udvari homlokzatok közepes/leromlott állapotban vannak.</p> <p>A földszinten a közelmúltban elvégezték a felület újra-színezését, de az emeleti részeken esztétikai beavatkozás sem történt.</p> <p>A vizsgálat idején zajlott a körfolyosó szerkezeteinek gyámolítása (alátámasztó dúcolat építése).</p>

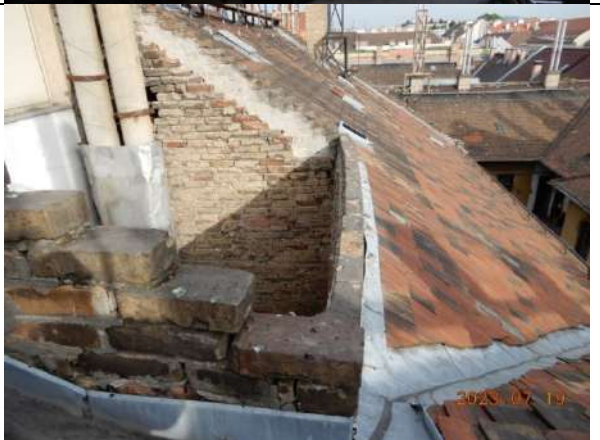
F05	<p>Falazat tetejének elmozdulása</p> <p>A Márton u. 5. szám alatti társasház felé eső lichthof tetejénél jól megfigyelhető a falazat deformációja, udvar felé való kihalmozódása.</p> <p>A falmozgás hatására a bádogozás is elmozdult, elvált a falazattól.</p>

| • lichterhof kihasasodó falazata- | veszélyes állapotú |

4. A Márton utcai társasház felőli lichthof falazatának tetejét javasolt megmerevíteni, vagy a kihalmozódó felső részt újralfalazni.
5. A tetőszerkezetet javasolt átfogóan felújítani. Javasolt a tetőszerkezetet átfogóan felújítani. Amennyiben a felújítás keretében a meglévő ácsszerkezetet meg kívánják tartani, úgy azok állapotát részletesen, anyagtani vizsgálatokkal kiegészítve fel kell mérni.
A padlás veszélytelenítését és egyszerűbb - de tartósan elmaradt - karbantartási munkáit soron kívül el kell végezni!
A cserépléceztést a tetőfelület túlnyomó hányadán cserélni kell és javasolt a cserépfedés/bádogos szerkezetek cseréje is. Az emeleti lakások beázásai csak a tetőszerkezet hibáinak teljes javításával szüntethetők meg. Akut teendőként javasolt az egyértelműen és jelentősen károsodott (beszakadt, hiányos) tetőszakaszokat javítani.

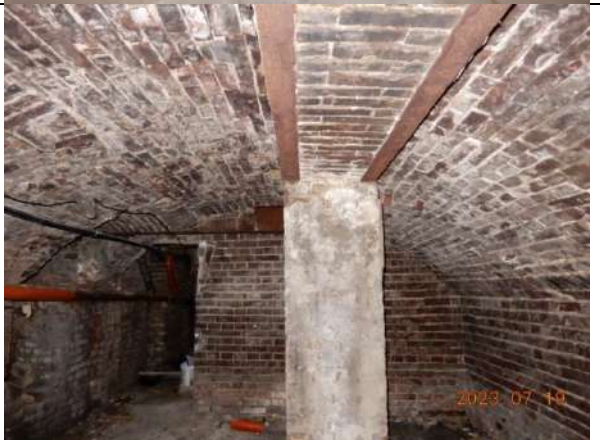
F07	<p>Acélszerkezetű pinceszinti kiváltások</p> <p>A lejárathoz közelében található egy acél kiváltószerkezetekkel megerősített helyiség.</p> <p>Az állandó és tartós nedvesség hatására az acélszerkezetek korróziója megindult.</p> <p>A falazott szerkezetek állapota megfelelő.</p>

| • pinceszinti acélszerkezetek- | veszélyes állapotú |

6. A pincszint erősen korrodált acélszerkezeteit javasolt biztonsági dúcolattal gyámolítani. A pince jelenleg nem használt, így akár tartósan is kialakítható ott dúcolat, ezzel az acélszerkezetek cseréje időben eltolható.

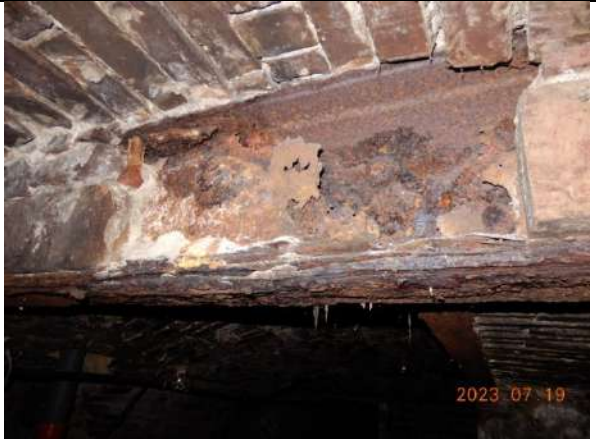
F08	<p>Acélszerkezetű pinceszinti kiváltások</p> <p>Az acélgerenda gerinc- és övlemezén is előrehaladott a korrózió. A leveles leválások a teherviselő keresztmetszetet jelentősen csökkentik.</p>

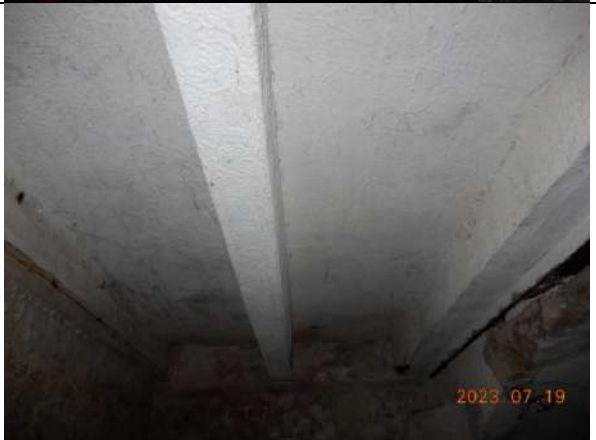
<p>2023.07.19</p>
F09	<p>Vasbeton födémzakasz pince felett</p> <p>Egy kisebb szakaszon - utólagos átalakítás következményeként - vasbeton födém készült.</p> <p>Ennek állapota a szemrevételezés alapján megfelelő.</p>

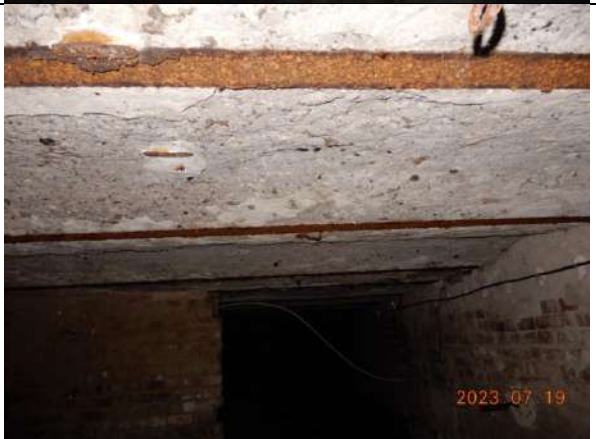
<p>2023.07.19</p>
F10	<p>Acélgerendás födémzakasz pince felett</p> <p>Egy helyiség felett acélgerendákkal gyámoltított vasbeton lemez készült.</p> <p>Itt mind az acél-, mind a betonszerkezet erősen korrodált.</p>

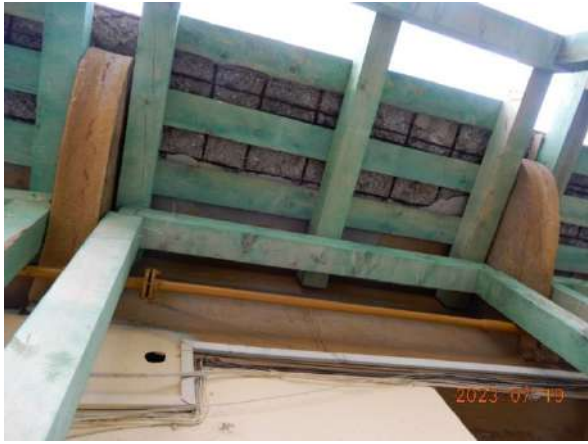
Leírás	Fotó
F11	<p>Függőfolyosó kialakítása</p> <p>Az épület függőfolyosóit kőkonzollokkal támasztották alá. Jelenleg - feltehetően a világháborús károkat követő javítások eredményeként- vasbeton lemezek támaszkodnak a konzollokra.</p> <p>A vasbeton lemezek állapota általánosságban kifogásolható. A lemezek átázása miatt a betonacél korróziója előrehaladott és az alsó sík betonfedése szinte a teljes felületet érintően károsodott.</p>

| • függőfolyosók- | veszélyes állapotú |

1. A függőfolyosókat alátámasztó dúcolat megépítése a vizsgálatkor folyamatban volt. Annak szakszerű kiépítésével a függőfolyosók használata fenntartható. Gondoskodni kell a kőkonzolok aláfogásáról is. Jelenleg a kőkonzolok esetleges leszakadása jelenti a legvalószínűbb akut veszélyt.
A függőfolyosók elégtelen korlátszerkezeteit javasolt - ideiglenesen- a kialakított állványzathoz kimerevíteni, elkerülendő a korlátok lazaságával összefüggő balesetveszélyt.
A függőfolyosók érdemben nem javíthatók, a lemezek korróziója előrehaladott és a kőkonzolok állékonyága is bizonytalan - tartós megoldásként azok teljeskörű cseréjét kell megoldani/ előkészíteni.
A függőfolyosók cseréjéig az alátámasztó állványzatot fenn kell tartani és annak állapotát, megfelelő beékelését rendszeresen ellenőrizni kell!

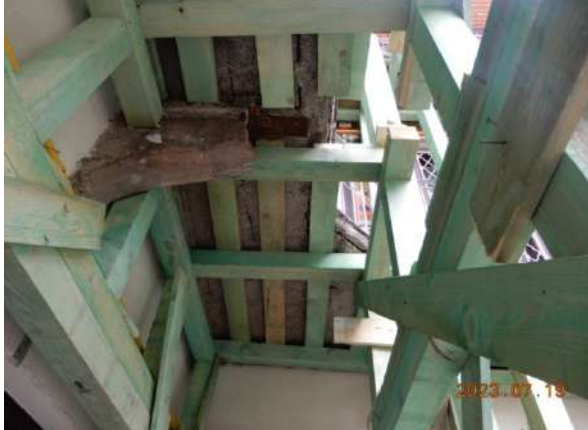
F12	<p>Leszakadt kőkonzol</p> <p>Az épületben az előzetes bejárás alkalmával - július 14. - is láttunk törött kőkonzolt. Azonban közvetlenül a bejárást követő napon is leszakadt egy konzolvég, a II./21. ajtó előtt.</p> <p>A folyamatban lévő dúcolási munkálatok dinamikus terhelésére az épület érzékeny-mind a függőfolyosók szerkezetén, mind a lakások földemein jelentős rezgések adódnak át az állványozási munkák kalapálásai/beékelései hatására.</p>	 
F13	<p>Leszakadt kőkonzol</p> <p>A korábban leszakadt kőkonzol fotója.</p>

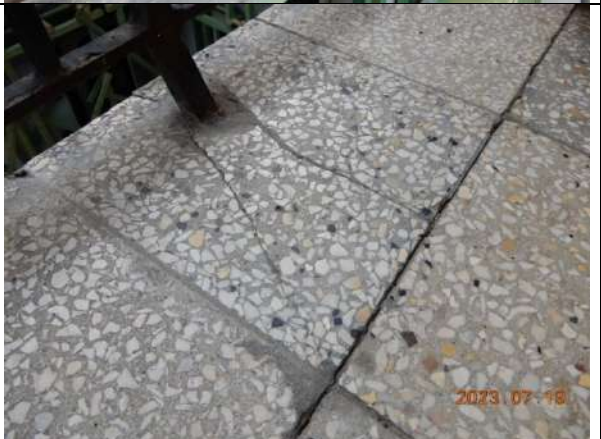
A photograph of a metal railing on a balcony. The railing is made of dark metal bars and is shown to be loose and detached from its concrete base. The date stamp '2023.07.19' is visible in the bottom right corner.
F16	<p>Kilazult korlátszerkezetek</p> <p>A függőfolyosó korlátai jellemzően lazák. A befogások elégtelensége a kőburkolat repedezettségében is megfigyelhető.</p>

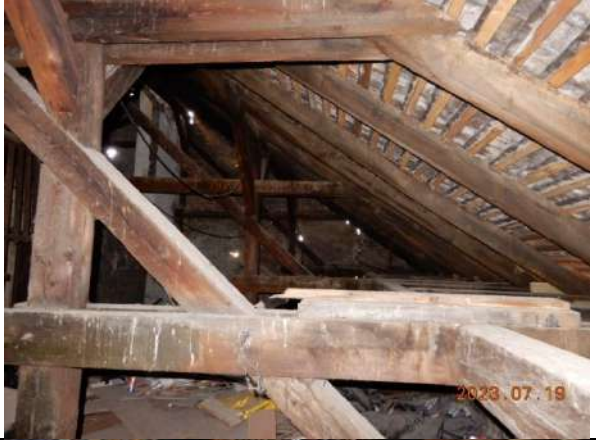
Leírás	Fotó
F17	<p>Ácsszerkezetek</p> <p>Az épület tetőtérében hagyományos ácsszerkezet készült. Az állószékes faszervezet méretei nem aránytalanok, a szarufákon káros alakváltozás nem látható.</p>

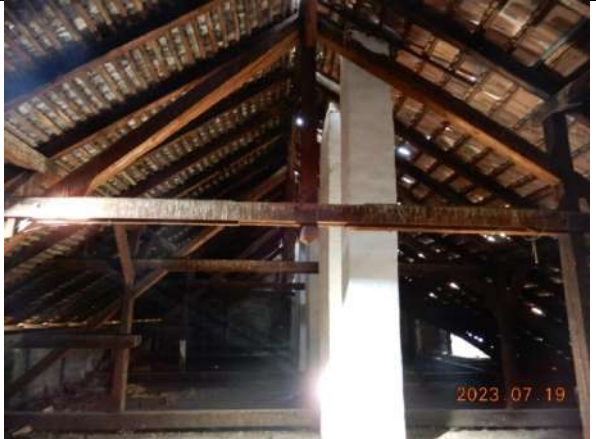
F18	<p>Ácsszerkezetek</p> <p>A Gát utcával párhuzamosan a tető nyeregvető kialakítású. A teherviselő faszervezeten jelentősebb ázások/ korhadások nem érzékelhetők.</p> <p>Az utcafronti homlokzati felújítással egyidőben az utcák felé kilógó tetőrészeket is javították.</p>

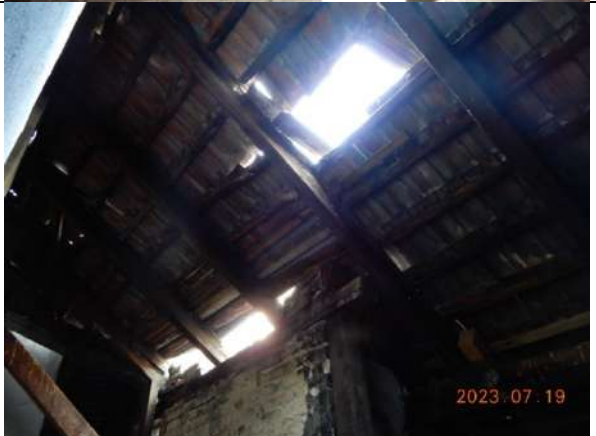
F19	<p>Tetőlécezés</p> <p>A tetőlécezés állapota azonban nagyobb felületen problémás, több szakaszon a lécek már elkorhadtak és a héjalás/cserépfedés lehullott a helyéről.</p>

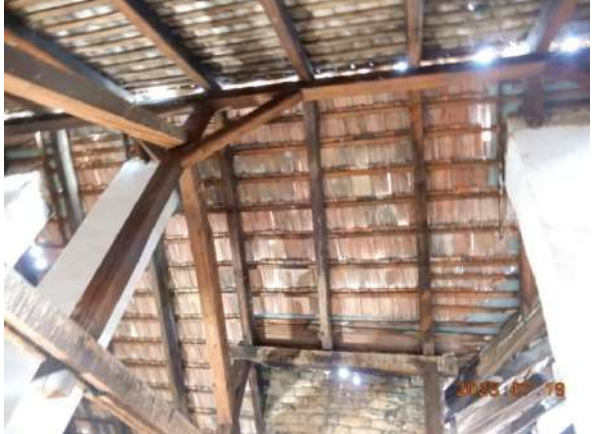
F20	<p>Bádogozási/héjalási hiányosságok</p> <p>A tetőidomok találkozásánál a bádogozás nem megfelelő. A tetőgerincen bádogfedés nem készült.</p> <p>Láthatók elmozdult cserepek is, az így kialakult réseken a csapadék bejut.</p>
