SZAKÉRTŐI VÉLEMÉNY

"Önkormányzati ingatlanok tartószerkezet vizsgálata_1. ütem"

Budapest, IX. kerület Ferencváros

Drégely utca 5., Drégely utca 10., Drégely utca 16., Drégely utca 18., Földváry utca 3.,
Földváry utca 5., Gát utca 23., Gát utca 25, Gubacsi út 21., Lenhossék utca 5., Lenhossék
utca 12., Sobieski utca 7., Sobieski utca 9., Üllői út 83. szám

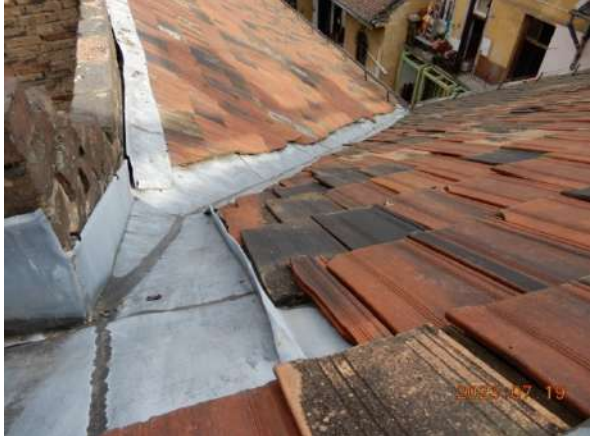
F21	<p>Bádogozás kialakítása</p> <p>A bádoglemezelést sok helyen utólagosan javították, ezek jellemzően ad-hoc megoldások.</p> <p>A cserepek ráfedése a bádoglemezre gyakran nem elégséges, illetve több cserép a lemezeknél kimozdult a helyéről, így a vízvezetés nem megfelelő.</p>

4. A Márton utcai társasház felőli lichthof falazatának tetejét javasolt megmerevíteni, vagy a kihalmozódó felső részt újralfalazni.
5. A tetőszerkezetet javasolt átfogóan felújítani. Javasolt a tetőszerkezetet átfogóan felújítani. Amennyiben a felújítás keretében a meglévő ácsszerkezetet meg kívánják tartani, úgy azok állapotát részletesen, anyagtani vizsgálatokkal kiegészítve fel kell mérni.
A padlás veszélytelenítését és egyszerűbb - de tartósan elmaradt - karbantartási munkáit soron kívül el kell végezni!
A cserépléceztést a tetőfelület túlnyomó hányadán cserélni kell és javasolt a cserépfedés/bádogos szerkezetek cseréje is. Az emeleti lakások beázásai csak a tetőszerkezet hibáinak teljes javításával szüntethetők meg. Akut teendőként javasolt az egyértelműen és jelentősen károsodott (beszakadt, hiányos) tetőszakaszokat javítani.

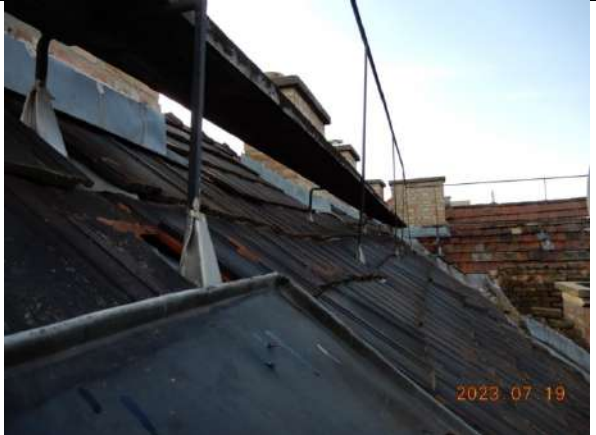
F22	<p>Tetőlécezés</p> <p>Az épületsarok udvar felőli részén a sérült tetőlécezés következtében a cserépfedés sem egységes. Itt is megfigyelhető a bádogozáshoz csatlakozás fogyatékosága.</p>

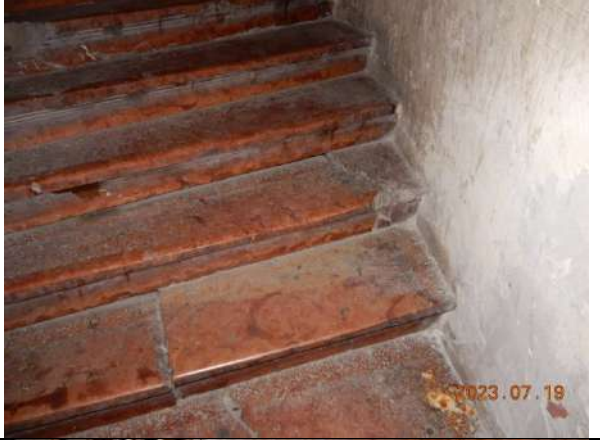
Leírás	Fotó
F23	<p>Törött lépcsőfokok</p> <p>A földszintről induló lépcsőkar több eleme is eltört.</p> <p>Jelenleg ezt a szakaszt a pince felől aládúcolták.</p>

| • lépcsőszerkezetek- | veszélyes állapotú |

2. A lépcsőházat - a tervezetteknek megfelelően - mielőbb le kell zárni és bontását/újrakészítését ütemezni szükséges. A helyszíni szemle idején megkezdtek az ideiglenes, udvari lépcső kiépítését- ez szakszerűen kialakítva alkalmas lehet a lépcsőház funkcionális kiváltására.

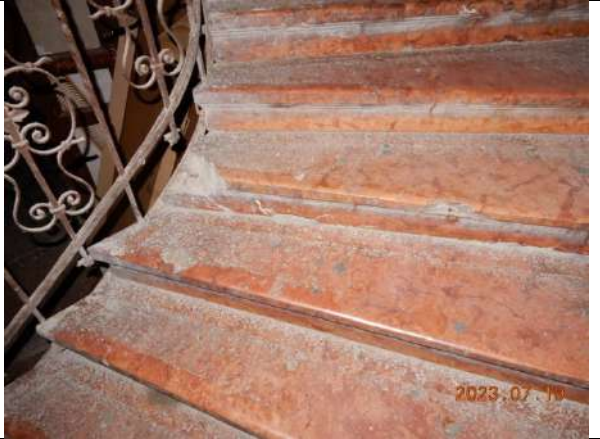
F24	<p>Csorbulások, repedések</p> <p>A lépcsőfokokon általános probléma a sarkok csorbulása, illetve a korlát-bekötések környezetének repedezettsége, kitörései.</p> <p>A korlát bekötése mára nem megfelelő-minimális merevséget egyedül az ívelt kialakítás miatti geometriai merevség biztosít.</p>

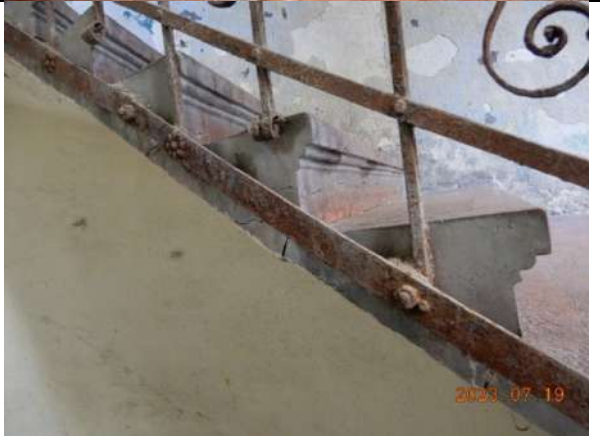
F25	<p>Repedések</p> <p>Több lépcsőfokon láthatók a lebegő lépcsőfokok kimozdulását, az erőjáték átrendeződését jelző repedések, morzsolódások.</p> <p>Az eredetileg falazatba konzolosan befogott lépcsőkarok egyre inkább ráterhelnek az alattuk futó lépcsőfokokra.</p>

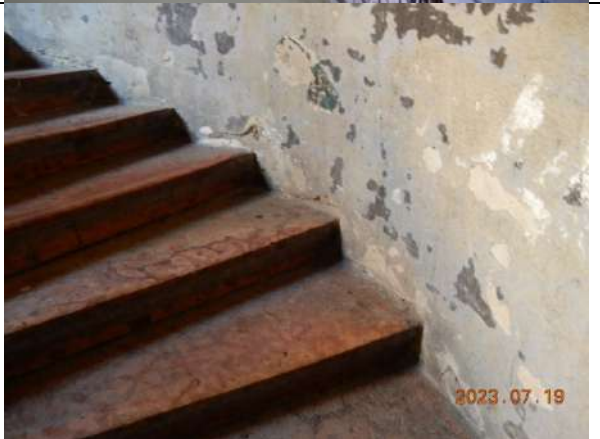
A photograph showing a curved wall of a staircase. The white plaster is peeling and chipped away in several places, revealing the underlying structure. A dark metal railing is visible on the right side. A date stamp '2023.07.19' is in the bottom right corner.
F28	<p>Befogási környezet állapota</p> <p>A lebegő lépcsőfokok befogásánál a vakolat lokálisan károsodott- vélelmezhető, hogy az a kimozdulások következtében helyileg lemorzsolódott.</p>

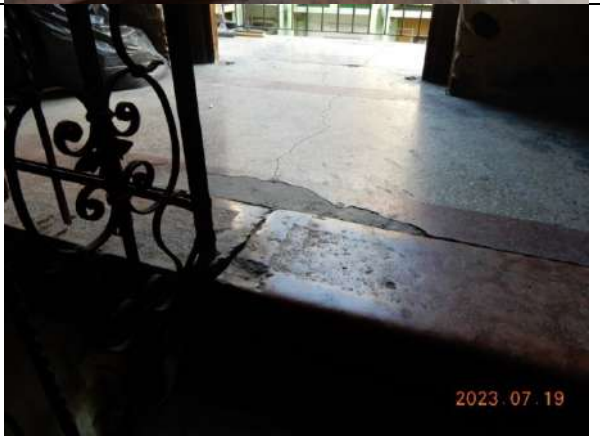
F29	<p>Pihenők állapota</p> <p>A pihenők burkolatán markáns repedések láthatók.</p>

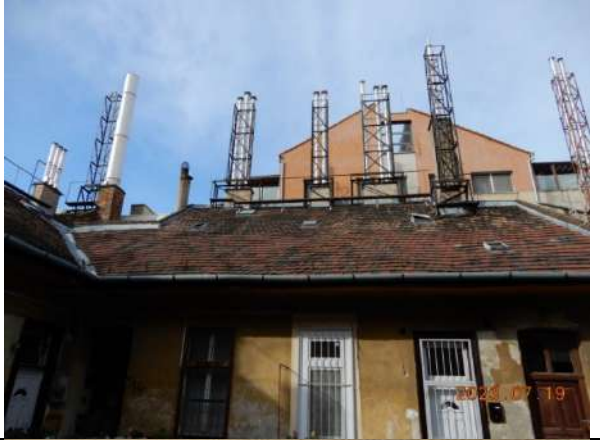
Leírás	Fotó
F30	<p>Kémények</p> <p>A kémények merevítéséhez acél-szerkezeteket készítettek, melyeket a tetőtéri faszerkezetekhez rögzítettek.</p> <p>A kialakítás feltehetően erőtanilag nem méretezett.</p>

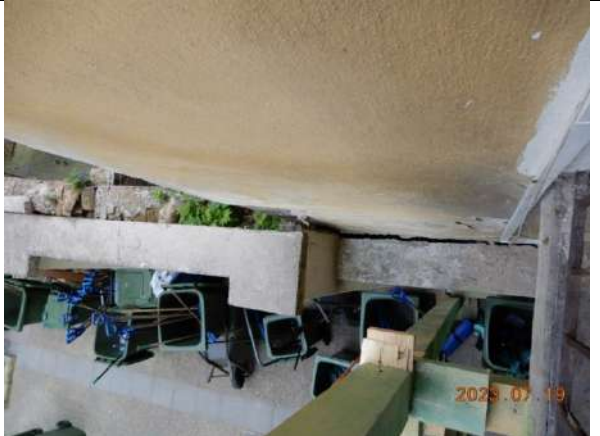
F31	<p>Telekhatárolás</p> <p>A Gát utca 23. sz. ingatlan felé az udvari elhatároláshoz falazott kerítés készült.</p> <p>A szerkezet kihasasodása a Gát u. 25. belső udvara felé egyértelmű, markáns elválás is megfigyelhető a házfal és kerítés között.</p> <p>Lakók elmondása alapján a hézag az utóbbi időszakban (az állványozási munkák dinamikus hatásainak következtében) növekedett- esetleges kidőlése közvetlen életveszélyt okozhat!</p>

3. A Gát utca 23. felőli telekhatároló kerítést mielőbb javasolt biztonsági dúcolattal megtámasztani, vagy azt elbontani. A látottak és az elmondottak alapján a falmozgások aktívak!

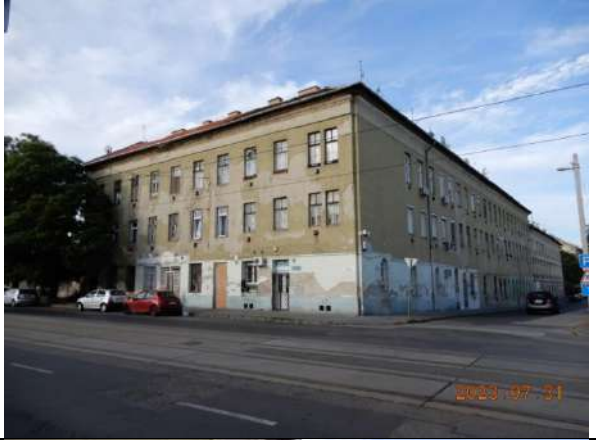
Leírás	Fotó
F01	<p>Utcafronti homlokzat állapota</p> <p>Az épület utcafronti homlokzatai általánosságban közepes állapotúak. Érdemi felújítás jól láthatóan régóta nem történt- a vakolat leválása nagyobb, összefüggő felületekre jellemző. A párkány is hiányos, a kisebb lehullások ellen a közterületet hálózással védték.</p>

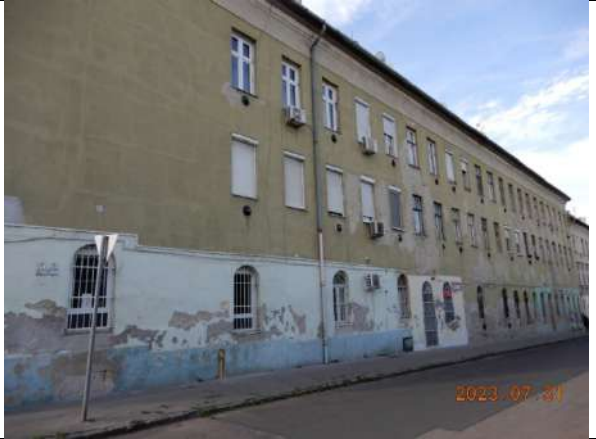
F02	<p>Utcafronti homlokzat állapota</p> <p>A Földváry utcai front állapota.</p>

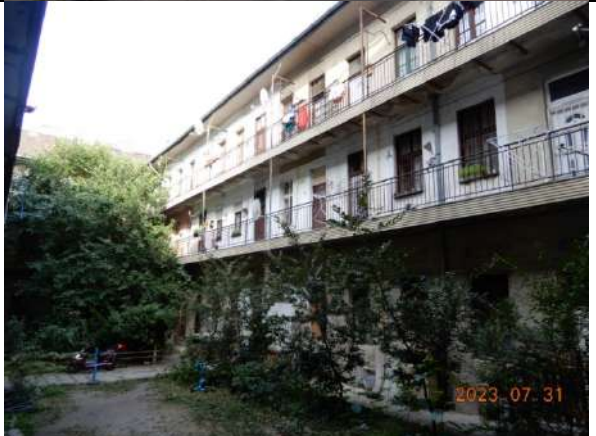
F03	<p>Udvari homlokzatok állapota</p> <p>Az udvari homlokzatok állapota is leromlott. Nincs koncepcionális homlokzatképzés- a kisebb-nagyobb javítások eseti jellegűek.</p> <p>Általános a függőfolyosók befogásánál a falazatok ázása (alsó- felső síkon egyaránt).</p>

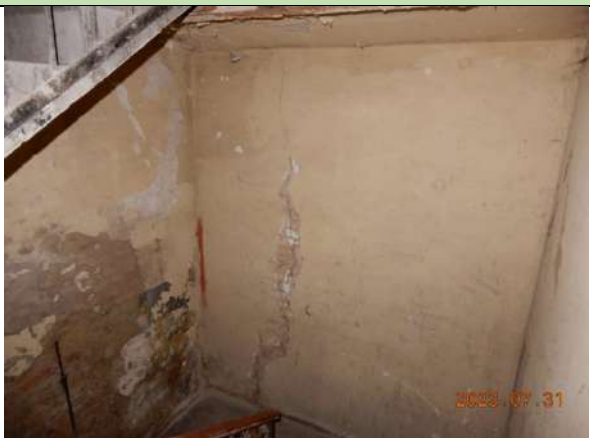
Leírás	Fotó
F05	<p>Melléklépcsőház falának repedése</p> <p>A falrepedés képe az I. emeleten.</p> <p>A repedés markáns, közel függőleges vonalban alakult ki. A repedés nem minden esetben kerüli meg a falazóelemeket, több téglafal is kettérepedt.</p>

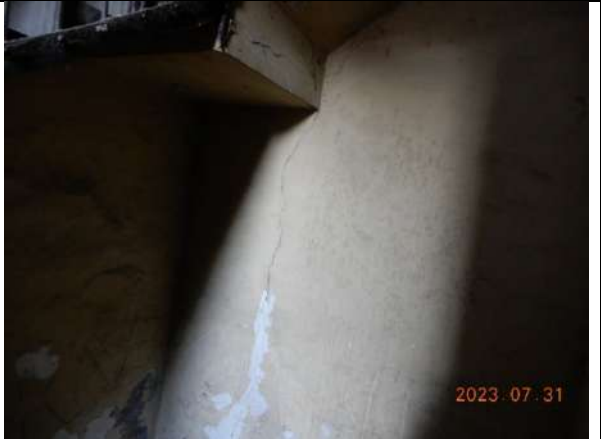
F06	<p>Melléklépcsőház falának repedése</p> <p>A falrepedés képe a II. emeleten.</p> <p>A repedés a pihenőlemezre is több helyen és több emeleten kifut.</p>

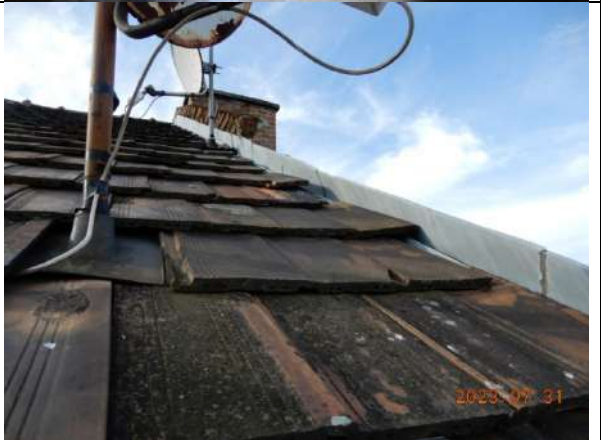
F07	<p>Tetőtéri oromfalak- Ny-i végfal</p> <p>Az épület Földváry utcai szárnyának NY-i végfalán az oromfal tetején az utca felőli szakaszon hiányzik.</p>

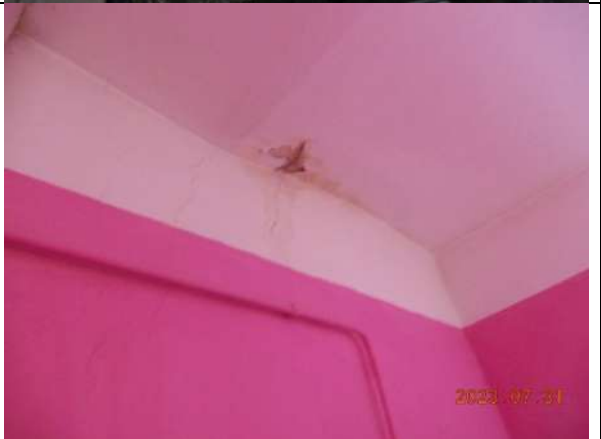
F08	<p>Ferde falrepedés</p> <p>A F/16. sz. lakás bérlemény-elválasztó falán a festés alatt ferde falrepedés képe vehető ki.</p> <p>Ugyanebben a lakásban a hálószoba egyik födémgerendájának beülése alatt közel függőleges repedések jelentek meg a közép főfalon.</p>

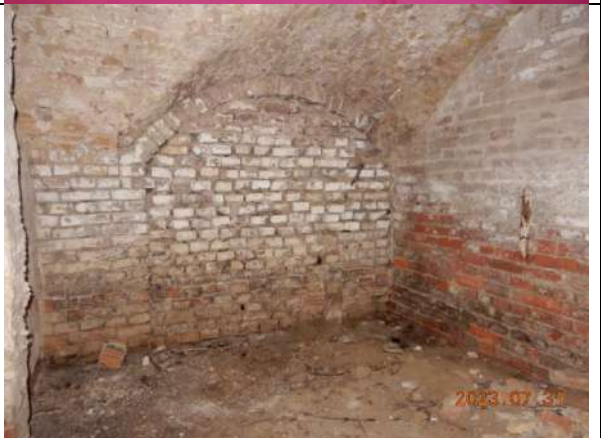
F09	<p>Pincefalak</p> <p>A pince vizes, szellőzése nem kielégítő. A bejárásakor több ponton aktív szivárgás volt tapasztalható.</p> <p>A pincefalak állapota általánosságban tűrhető- kisebb habarcskitöltési hiányok jellemzőek.</p>

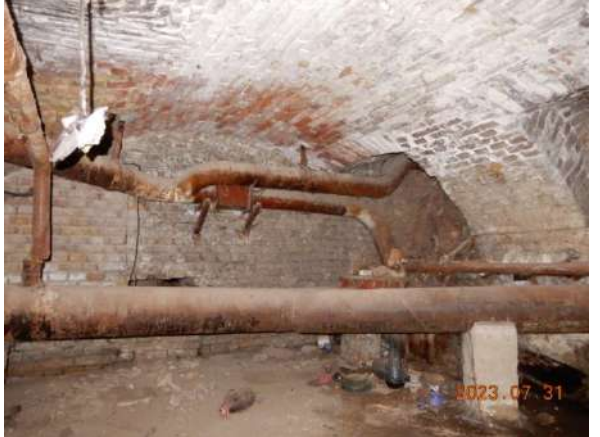
F12	<p>Dongaboltozatok</p> <p>A pinceszinti falazott szerkezetek általában vakolatlanok, a falazatok állapota az épület korának megfelelő, tűrhető. Kisebb habarcskitöltési hiányosságok jellemzők.</p>

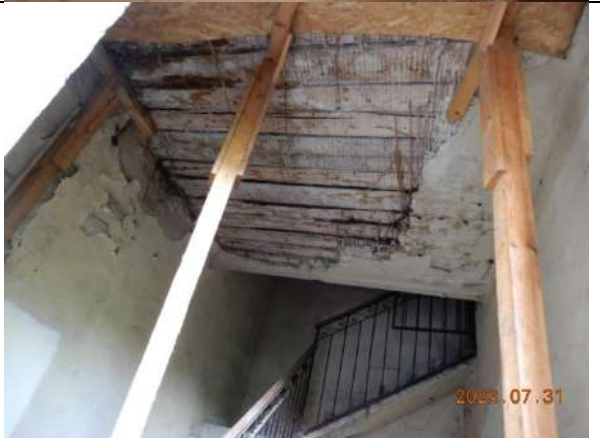
F13	<p>Padlásfödém</p> <p>A padlásfeljáró melletti szakaszon (részint szintén korábbi tűzeset következményeként) a fafödém egy kisebb szakasza beszakadt. A hiányzó szakaszt esetileg pótolták és a pótlást biztonsági dúccal alátámasztották.</p> <p>A kialakítás nem szakszerű!</p>

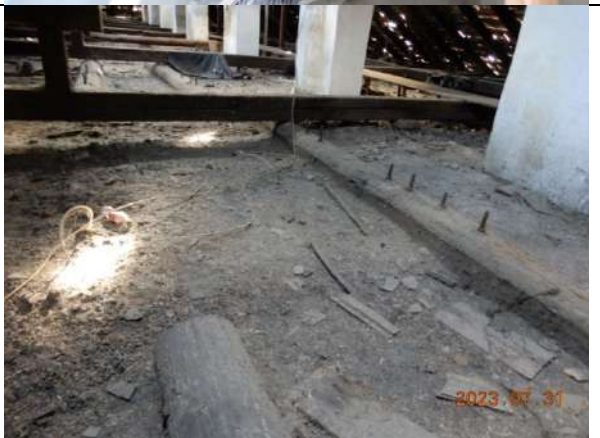
F14	<p>Padlásfödém</p> <p>A padlásfeljáró rugalmas, merevsége problémás. A fagerendákat nagyszámban, az épület több traktusában is a gerendák jobb együttműködését biztosító keresztgerendákhoz kötötték fel.</p>

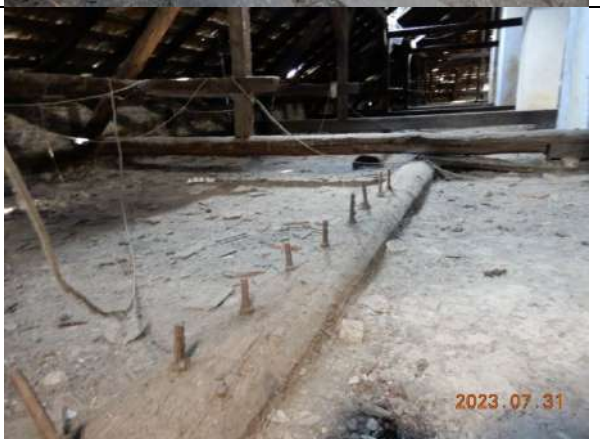
F15	<p>Padlásfödém</p> <p>Egy erősítő gerenda fotója.</p>

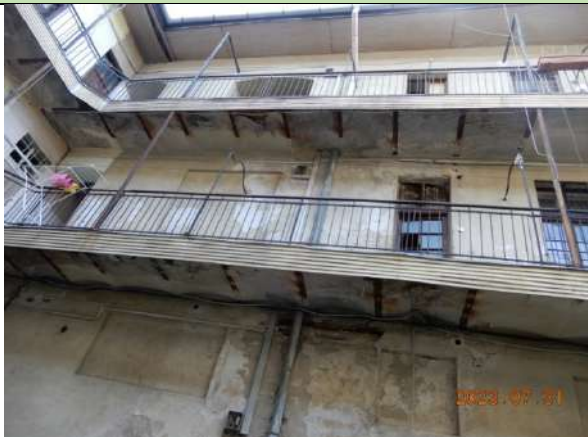
Leírás	Fotó
F16	<p>Függőfolyosó kialakítása</p> <p>A függőfolyosók a közbenső födémmel azonos kialakítású, acél konzolgerendára támaszkodó poroszüveg boltozatos szerkezetek.</p> <p>A szerkezetek többségének alsó síkjáról a vakolat lehullott- kisebb-nagyobb leválások a lakók elmondása alapján a közelmúltban is történtek. A lemezszéleken védőhálózás készült.</p>

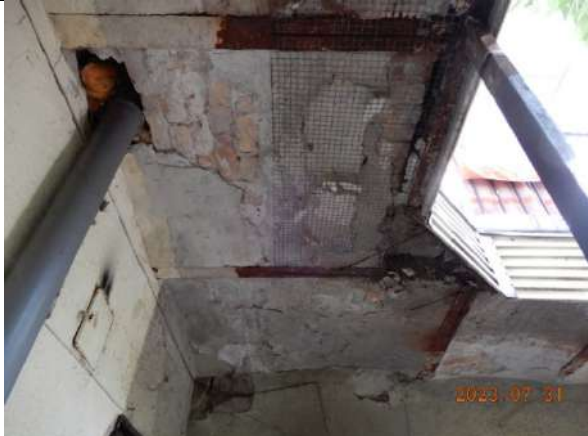
F17	<p>Függőfolyosó állapota</p> <p>A II. emeleti függőfolyosó alsó síkjának állapota és a lemezerem védőhálózása.</p> <p>Az acélgerendákon - azok szemrevételezhető szakaszain - közepes mértékű korróziós károk figyelhetők meg.</p>

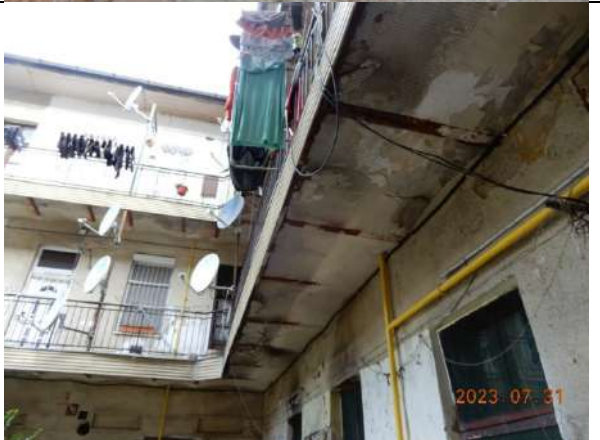
F20	<p>Függőfolyosó állapota</p> <p>Az I. emeleti függőfolyosó általános állapota alapvetően a II. emeleti szerkezetével egyező.</p>

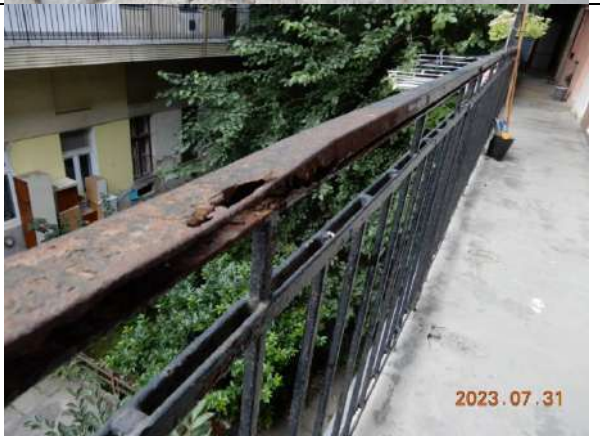
F22	<p>Korlátszerkezetek</p> <p>A korlátszerkezetek előregedtek, több helyen jelentősebb korróziós károsodások (kapaszkodó, bekötések helyi törései) láthatók. Kismértékben a korlátok meglazultak.</p>

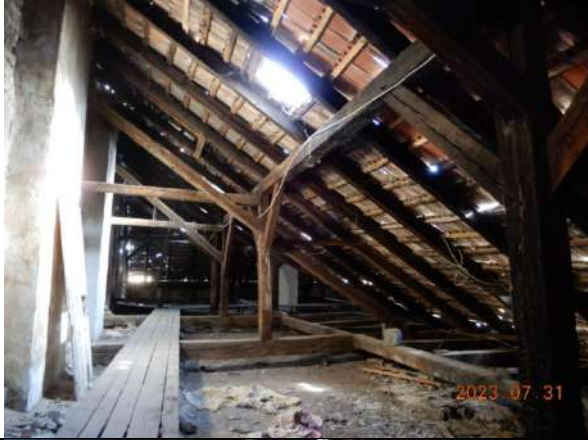
Leírás	Fotó
F23	<p>Ácsszerkezetek kialakítása</p> <p>A tetőszerkezet az oldalsó épületszárnyakban (a szomszédos telkekhez csatlakozva félnyereg tetős, állószékkal.</p> <p>A teherviselő ácsszerkezet állapota leromlott, több beázás is megfigyelhető, egyes szerkezeti elemek elcsavarodtak, deformálódtak. Több (sok esetben ad-hoc jellegű) erősítés készült a tetőben.</p>

2. A tetőszerkezetet átfogóan fel kell újítani. A felújítás során a teherviselő ácsszerkezetek jelentős részét is (tervezett módon) cserélni kell. A padlásfödém szerkezeti cseréje is javasolt.
A megtartani kívánt faszervezeteket faanyagvédelmi szakértővel anyagtani szempontból vizsgáltatni szükséges.
A padlás veszélytelenítését és egyszerűbb - de tartósan elmaradt - karbantartási munkáit soron kívül el kell végezni!

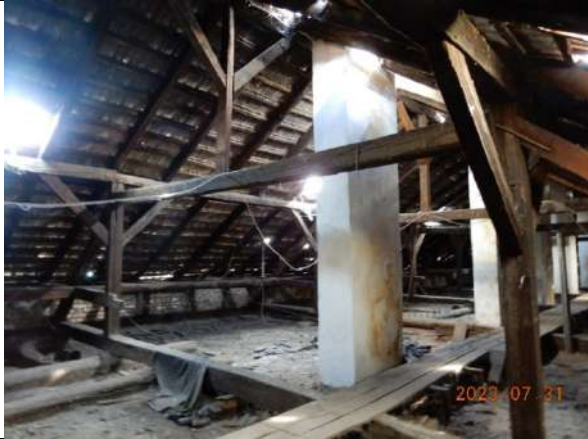
F24	<p>Ácsszerkezetek kialakítása</p> <p>Az utcai szárnyak felett nyereg tetős, állószékes fedélszék készült.</p> <p>A teherviselő ácsszerkezet állapota leromlott, több beázás is megfigyelhető, egyes szerkezeti elemek elcsavarodtak, deformálódtak. Több (sok esetben ad-hoc jellegű) erősítés készült a tetőben.</p>

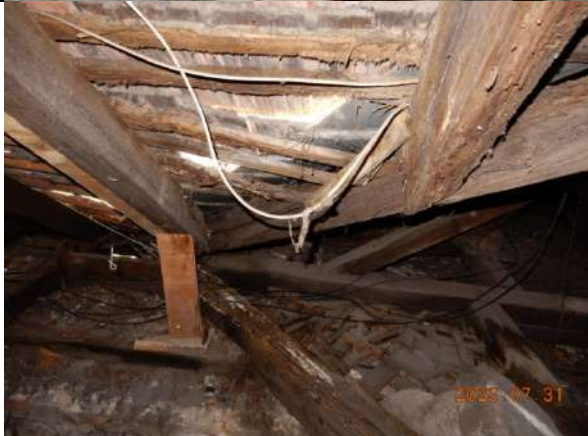
F25	<p>Padlásfeljáró melletti károsodások</p> <p>Közvetlenül a padlásfeljáró mellett a tetőszerkezet komolyabban károsodott-beázott és itt tűzkár nyomai is láthatók.</p> <p>A vápaszarut igyekeztek megerősíteni, de a törött tetőlécezet, és a hiányzó cserépfedést nem javították.</p> <p>Itt a padlásfödém egy szakasza is beszakadt (lásd F13 sz. fotó).</p>

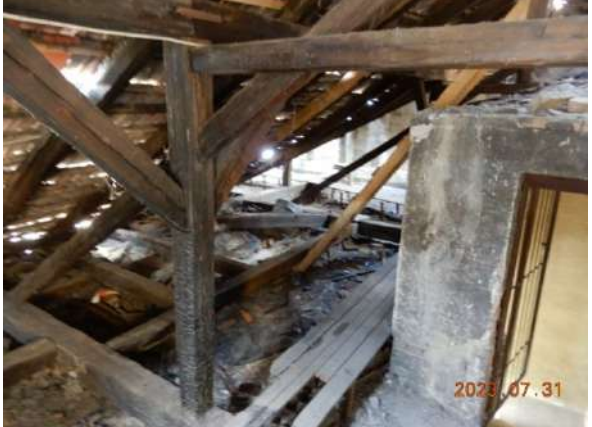
F26	<p>Padlásfeljáró melletti károsodások</p> <p>Közvetlenül a padlásfeljáró mellett tűzkár nyomai is láthatók (ez egy főállást és a következőig az összes mellékállást érinti).</p>

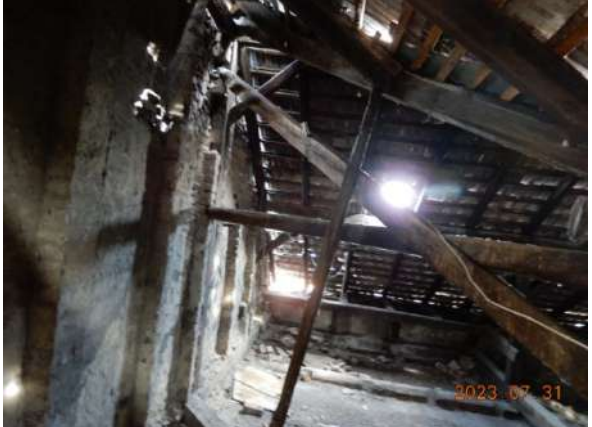
<p>2023.07.31</p>
F27	<p>Vápaszaru alátámasztása</p> <p>Az épület NY-i sarkának vápaszaruját szintén alátámasztották. A dúcolás kialakítása szakszerűtlen, provizorikus jellegű.</p>

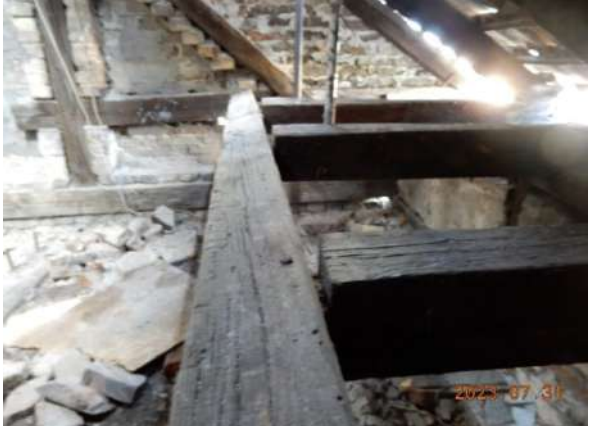
<p>2023.07.31</p>
F28	<p>Elcsavarodott gerenda</p> <p>A NY-i épületsarkon a Földváry utca fölé kinyúló párkány gerendáit lekötő gerenda elcsavarodott, a kapcsolatok itt jelentősen megnyúltak.</p> <p>Az oromfal és tetőidom kapcsolata is nem megfelelő (a falazat teteje részlegesen hiányzik- lásd F07 sz. fotó) és az alsó sori cserépfedés is hiányzik.</p>

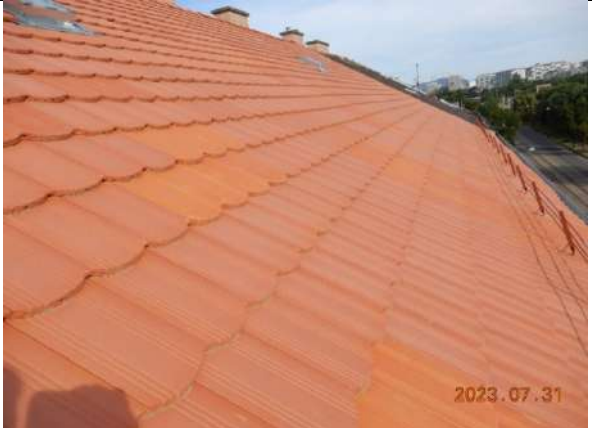
<p>2023.07.31</p>
F29	<p>Felújított tetőszakasz</p> <p>A Gubacsi úti nyeregtető fedését részlegesen felújították. A felújítás a nyeregtető udvar felé néző részét a traktus teljes-, az utca felé néző szakaszát részleges hosszon érinti.</p>

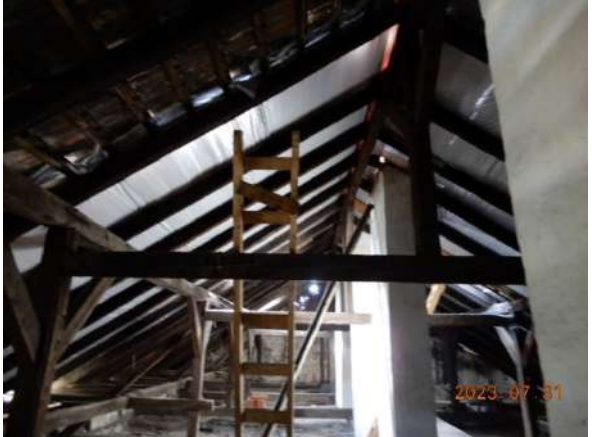
F30	<p>Felújított tetőszakasz</p> <p>A felújítás keretében a cserépfedés cseréje mellett szigetelő fóliát is elhelyeztek.</p>

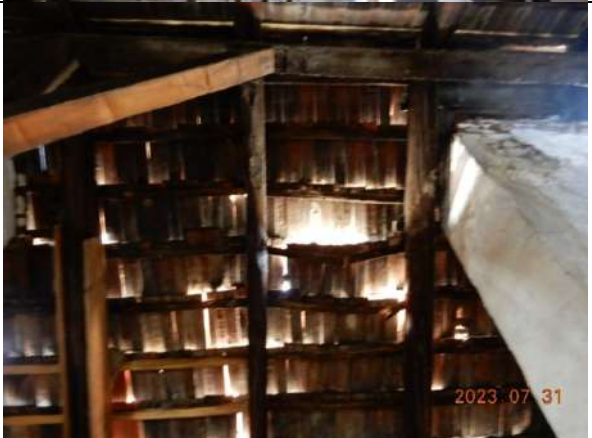
F31	<p>Korhadt, törött tetőlécezés</p> <p>A felújítással nem érintett tetőszakaszokon általánosak a tetőlécezés és a héjalás problémái. A tetőlécezés általánosságban kisebb-nagyobb mértékbe korhadt, több eltört léc is látható. Különösen ezek pozíciójában a tetőfedésen nagyobb rések/hézagok alakultak ki. A padlás sok ponton beázik (láthatók is a födémre terített fóliák). Megfigyelhetők lokális helyi javítások/pótlások.</p>

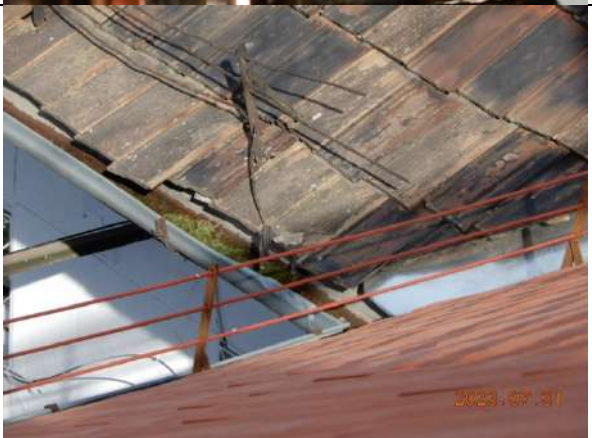
F32	<p>Eltömődött ereszcatorna</p> <p>Az ereszcatorna több ponton is eltömődött, abban a növényzet megtelepedett és a vizsgálatkor pangó víz volt megfigyelhető.</p>

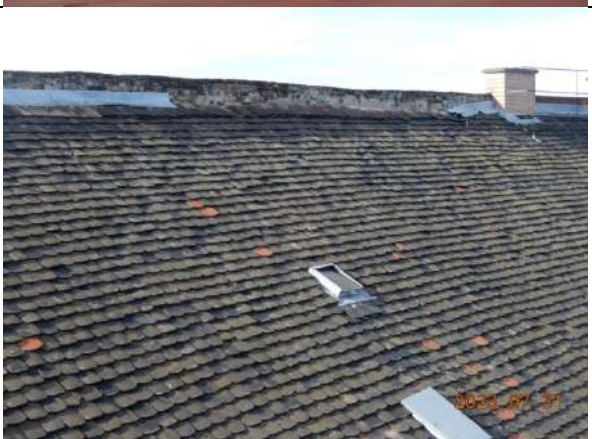
F33	<p>Bádogozási hiányosságok</p> <p>A félnyeregvetős részekén problémás az oromfal és a tető kapcsolata. A bádogozás nem teljeskörű, illetve több helyen az nem biztosít megfelelő vízzárást (elmozdult, deformálódott).</p>

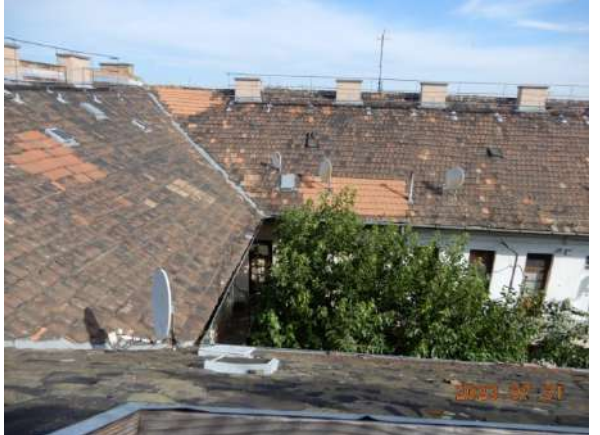
F34	<p>Eseti beavatkozások képe</p> <p>A felújítással nem érintett szakaszokon jól megfigyelhető, hogy régóta eseti beavatkozásokkal orvosolják a kialakult problémákat.</p>

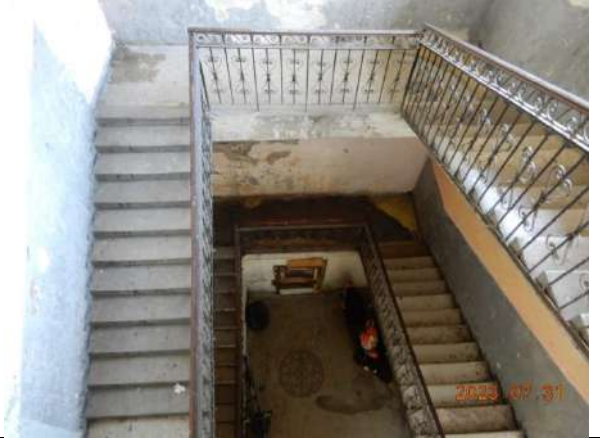
Leírás	Fotó
F35	<p>Főlépcsőház kialakítása</p> <p>A lépcsőház az épület bejárata mellett, a K-i épületrészben épült meg, az kétkarú, törtkarú, lebegő lépcsőszerkezet.</p> <p>A lépcső leromlott állapotú, korlátszerkezete meglazult.</p>

1. Sem a fő-, sem a melléklépcsőház lépcsőszerkezetei nem elégítik ki a tűrhető állapotra vonatkozó feltételeket. A lépcsőfokok elhasználódtak, a lebegő fokok mozgására/igénybevétel-átrendeződésére utaló jelek tapasztalhatók.
Javasolt a lépcsők használatának korlátozása (és a veszélyes állapotról történő tájékoztatás), majd azok cseréjének ütemezése. A cseréig meg kell oldani a szerkezetek (teljes kiváltást biztosító) alátámasztását biztonsági állványzattal- a melléklépcsőt ésszerűbb lehet lezárni és használatát meggátolni.

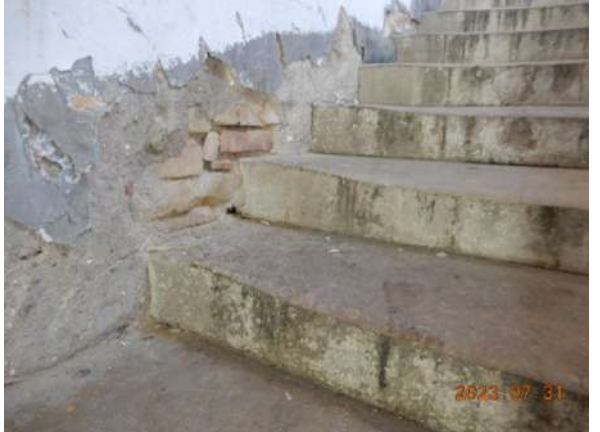
F36	<p>Csorbulások, kopások</p> <p>A kőlépcső lépcsőfokain erős elhasználódás, jelentős kopás tapasztalható.</p> <p>A földszintről induló szakasz egy pontján jelentősebb vakolati hiány látható a befogási környezetben, itt a falazat habarcshiányos.</p>

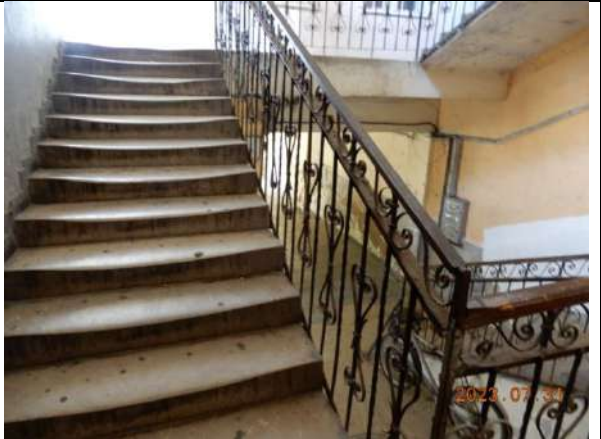
F37	<p>Csorbulások, kopások</p> <p>A lépcsőfokok jelentősebb kopása az egész lépcsőre jellemző.</p>

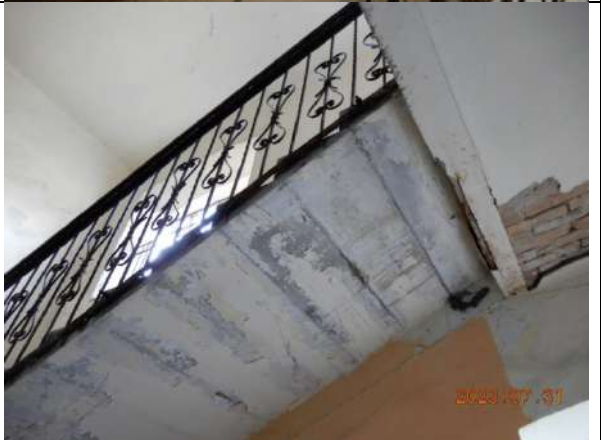
F38	<p>Vakolati hiányok</p> <p>A lépcső alsó síkján a felület túlnyomó részét érintően lehullott a vakolat.</p> <p>A lebegő lépcsőfokok illeszkedési hézagai több esetben kissé megnyíltak.</p>

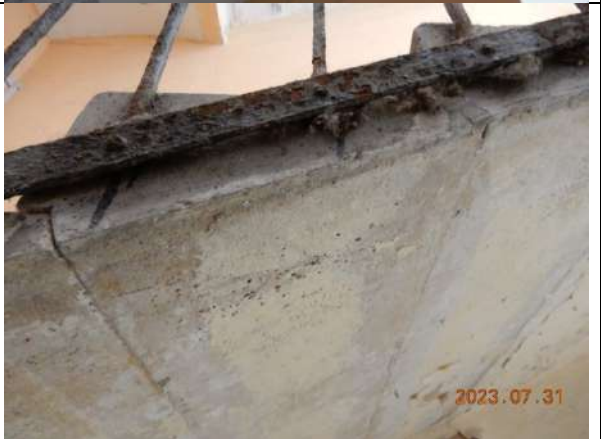
F39	<p>Hézagnyílások</p> <p>A szerkezet oldalán is megnyíltak az elemek közti hézagok, jelezve az erőjáték kismértékű változását.</p>

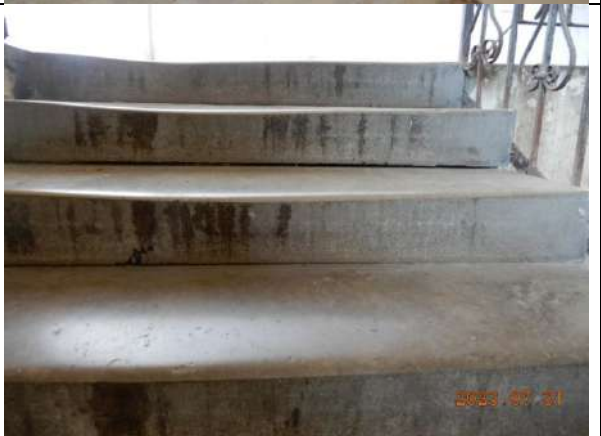
F40	<p>Hézagnyílások</p> <p>A II. emeletre érkező utolsó lépcsőfok illesztési hézaga jelentő mértékben megnyílt.</p> <p>Ez az alsó/oldalsó síkon is azonosítható, de a lépcső felől nézve az elválás az alatta futó lépcsőfoktól egyértelmű.</p>

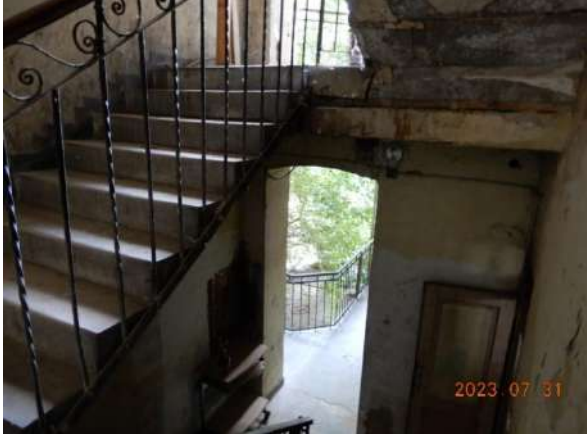
F41	<p>Melléklépcső</p> <p>A melléklépcsőház az épület D-i sarkában helyezkedik el, a mellékhelyiségek mellett. Ezen szakasz környékén tapasztalhatók tűzkárok (I. emelet és padlás).</p> <p>A melléklépcső kétkarú, törtkarú szerkezet, lebegő kő lépcsőfokokkal. Állapota közepes, a melléklépcsőház markáns falrepedése utal a lépcsőfokok befogását biztosító fal mozgására.</p>

4. A melléklépcsőház falazatán kialakult repedést monitorozni kell- a repedés mentén több gipszpogácsa elhelyezését és rendszeres, dokumentált megfigyelését javasoljuk.

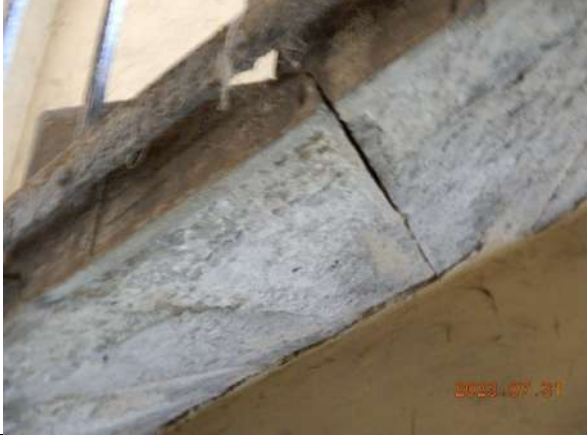
F42	<p>Hézagnyílások</p> <p>A melléklépcsőben is azonosíthatók a lépcsőfokok mozgásai/ az erőjáték átalakulására utaló hézagnyílások és (jelentősebb) vakolati hiányosságok.</p> <p>A melléklépcső korlátjai is lazák, a földszintről induló részen a korlát befogásánál a lépcsőfok vége letörött.</p>

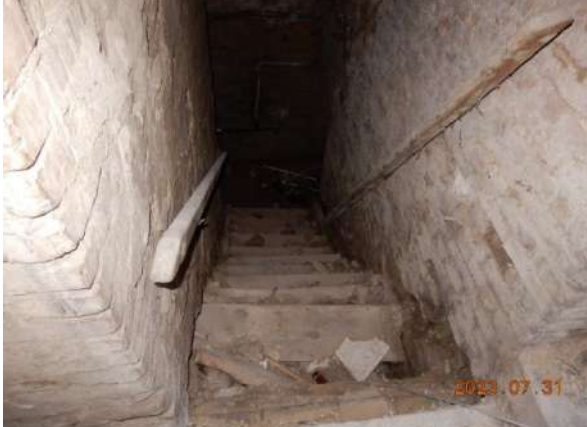
F42	<p>Pincelépcső</p> <p>A pincébe egyszerű, falépcsőn lehet lejutni.</p> <p>Ennek állapota a tartós nedvesség miatt leromlott, annak egy nagyobb része be is szakadt- ugyanígy letörött a kapaszkodó is.</p>

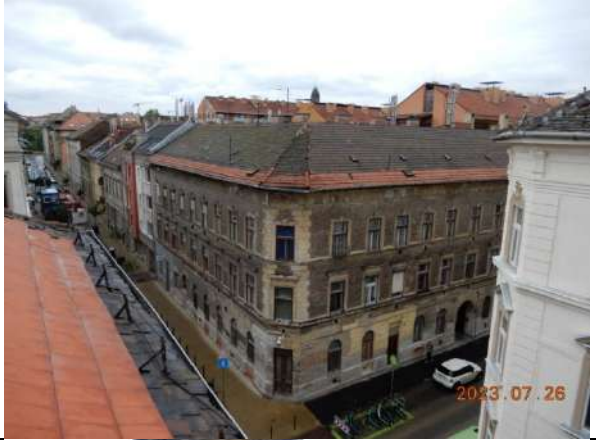
Leírás	Fotó
F01	<p>Utcafronti homlokzatok állapota</p> <p>Az épület utcafronti homlokzata általánosságban közepes állapotú. Érdemi felújítás jól láthatóan régóta nem történt- a földszinten kiterjedtebb vakolati hiányok figyelhetők meg.</p> <p>A közterület fölé lógó tetőfedés cserepezését javították.</p>

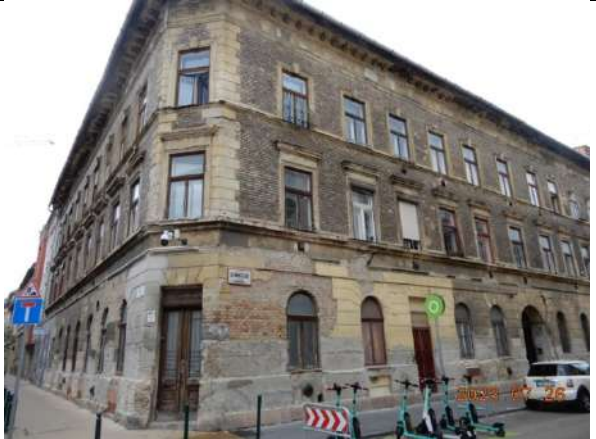
F02	<p>Utcafronti homlokzatok állapota</p> <p>Az épület főpárkánya mindkét utcafronton hiányos.</p> <p>A pince szellőzőaknáit üreges falazóelemekkel befalazták.</p>

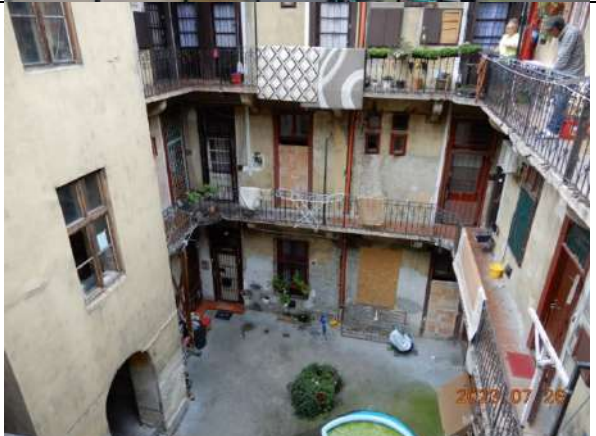
F03	<p>Udvari homlokzatok állapota</p> <p>Az udvari homlokzatok állapota is jellemzően leromlott.</p> <p>Nincs egységes homlokzati kép, illetve általánosak a vakolati hiányosságok.</p>

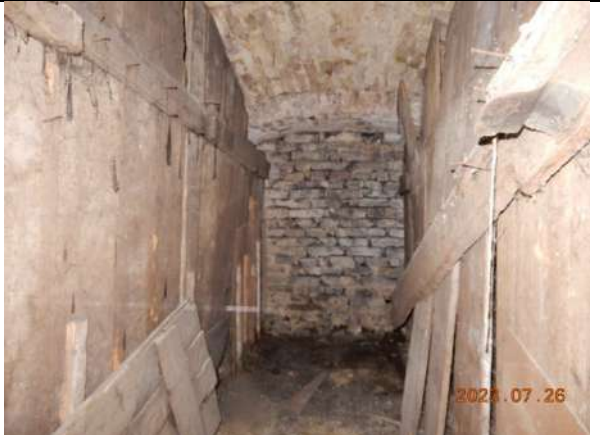
Leírás	Fotó
F05	<p>Pincefal állapota</p> <p>A pincefalak jellemzően vakolatlanok. A falazóelemek közti habarcskitöltés gyakran hiányos- a falazati vastagság miatt ez érdemi teherbírési problémát jelenleg nem okoz.</p>

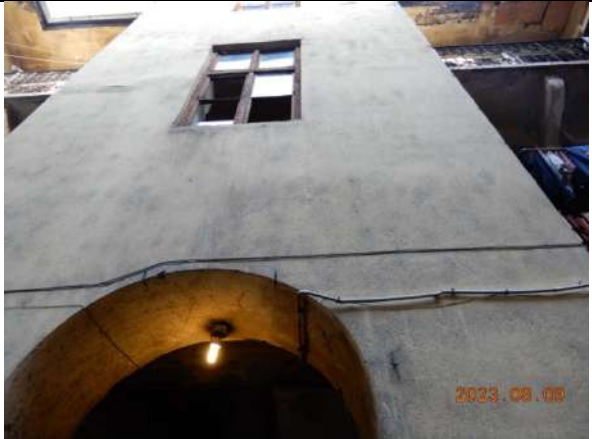
F06	<p>Udvari bejárat feletti repedés</p> <p>A bejárati rész felett a boltív közepéből felfelé induló, majd a lépcsőházi ablak sarkába futó repedés látható.</p>

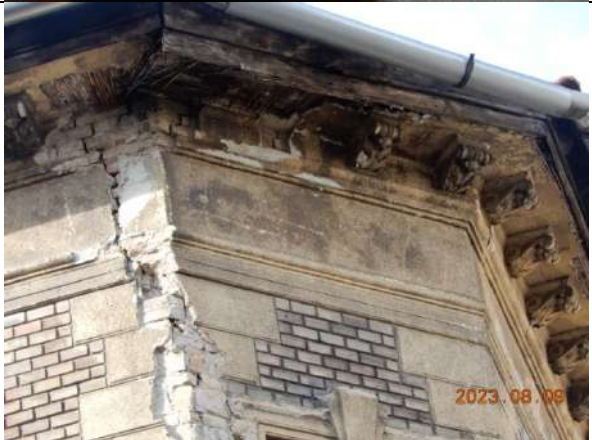
<p>2023.08.08</p>
F07	<p>Homlokzati falrepedés</p> <p>Az épület É-i sarkán a párkány állapota leromlott, a falsaroknál markáns, ~függőleges repedés látható, mely környezetében a vakolat fellazult, részlegesen levált.</p>

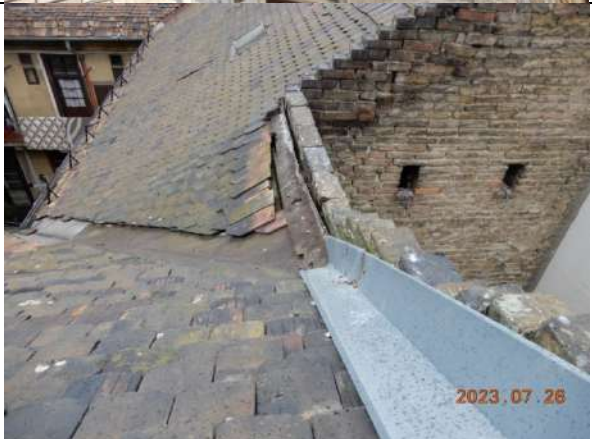
<p>2023.08.08</p>
F08	<p>Lichthof falak</p> <p>A lichthofok falai nem mind vakoltak. Ezen falakon is láthatók habarcskitöltési hiányok, illetve a tetőtéri szakaszon (a falazat felső részén) kisebb falmozgások, meglazult falazóelemek.</p>

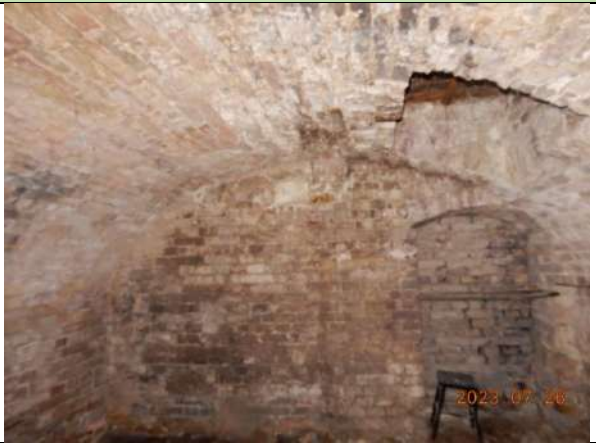
Leírás	Fotó
F09	<p>Dongaboltozatok</p> <p>A pince általánosságban nedves, szellőzése nem kellően megoldott.</p> <p>A falazott szerkezetek általában vakolatlanok, a falazatok állapota jellemzően az épület korának megfelelő, tűrhető.</p>

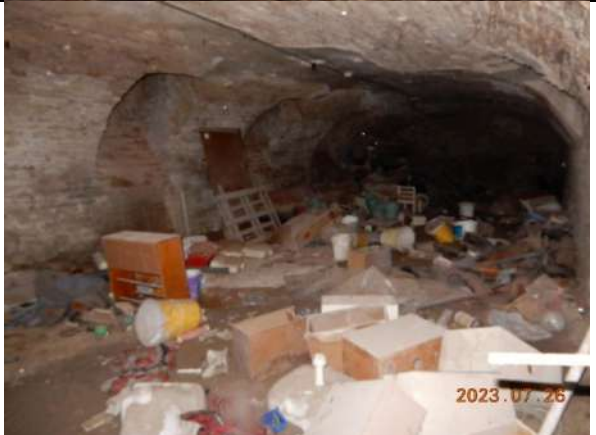
F10	<p>Dongaboltozatok</p> <p>A pince egy belsőbb helyiségében nagymennyiségű hulladékot halmoztak fel.</p>

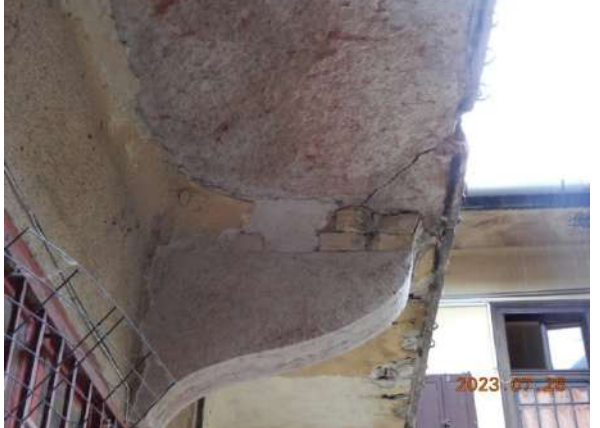
F13	<p>Függőfolyosó állapota</p> <p>Több kőlemezen repedések/törések figyelhetők meg.</p> <p>A fotón a II. emeleti szerkezet alsó síkja látható a DNY-i épületszárnyban- a fotózott repedés átmenő, itt a lemezsarok letörött.</p>

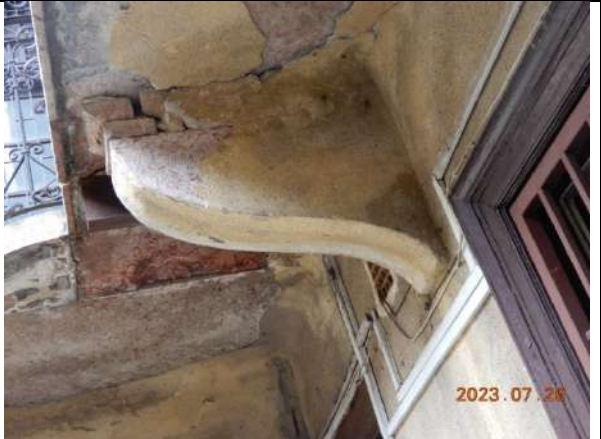
F14	<p>Függőfolyosók állapota</p> <p>Megfigyelhetők korábbi megerősítések.</p> <p>A kőlemezek néhány repedése alatt kiegészítő acélkonzolokat építettek be.</p>

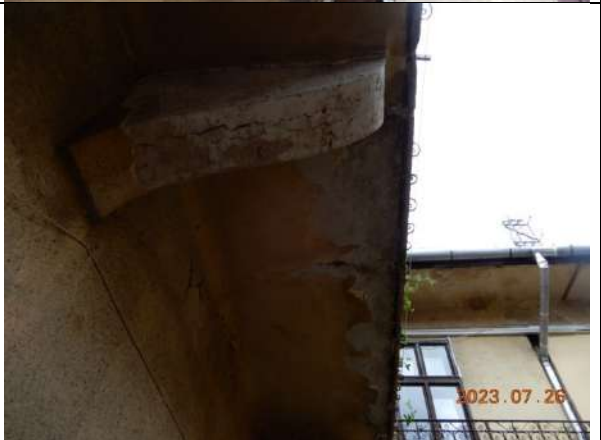
F15	<p>Függőfolyosók állapota</p> <p>Több kőlemezen repedések/törések figyelhetők meg.</p> <p>A fotón a II. emeleti szerkezet alsó síkja látható a DK-i épületszárnyban. A mezőközépi repedés a teherbírást közvetlenül veszélyezteti, azonnali beavatkozást igényel.</p>

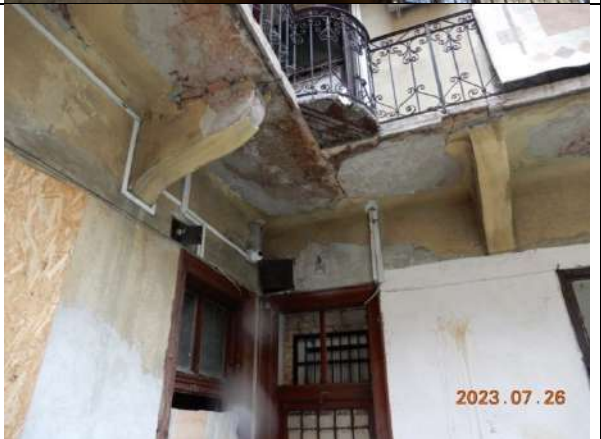
F16	<p>Függőfolyosók állapota</p> <p>Több kőlemezen repedések/törések figyelhetők meg.</p> <p>A fotón az I. emeleti szerkezet alsó síkja látható az épület É-i sarkában.</p> <p>A repedés a lemezsélen, a kőkonzol mellett alakult ki.</p>

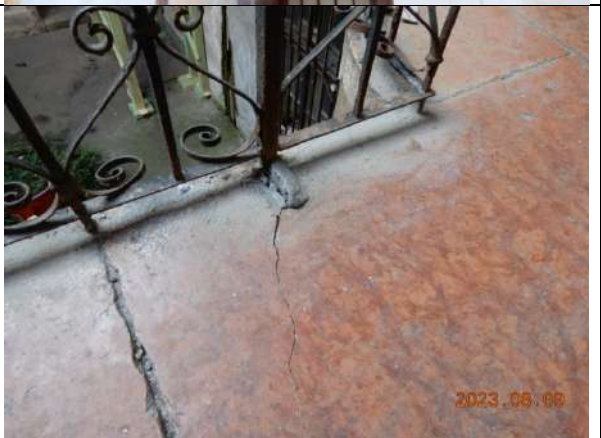
F17	<p>Függőfolyosók állapota</p> <p>Több kőlemezen repedések/törések figyelhetők meg.</p> <p>Egy augusztus 09-én lefolytatott helyszíni egyeztetés alkalmával az I. emelet NY-i sarkában található lakást (utcafronti saroklakás) költöztették.</p> <p>A szállítási útvonalon a két héttel korábbi bejáráshoz képest új károsodásokat láttunk!</p> <p>A veszélyhelyzetről és a szükséges azonnali beavatkozásról Megbízót soron kívül tájékoztattuk.</p>

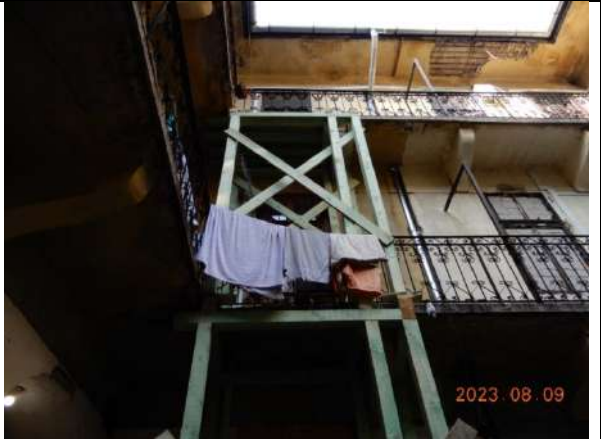
F18	<p>Függőfolyosók állapota</p> <p>Az utólagos egyeztetés (08.09.) alkalmával nyugtáztuk egy korábban jelzett károsodás pozíciójában a biztonsági állványzat elkészültét.</p>

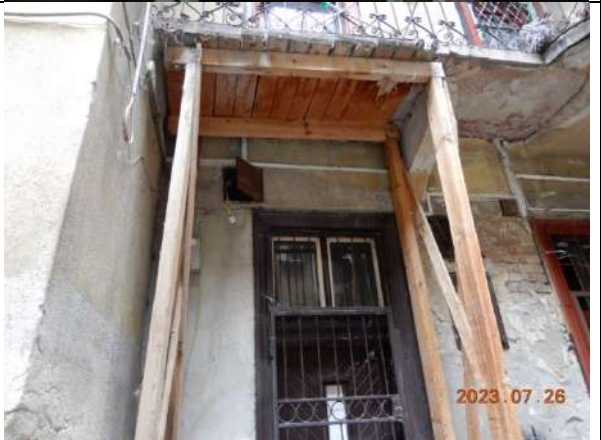
F19	<p>Függőfolyosók állapota</p> <p>A földszinten (főlépcsőház melletti szakaszon) egy lemezzakaszt már biztonsági állványzattal alátámasztottak.</p>

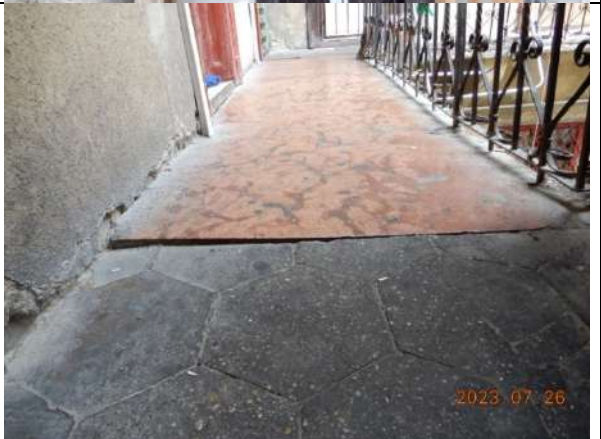
F20	<p>Korlátszerkezetek, burkolatok</p> <p>A korlátszerkezetek befogási pozíciói sok helyen megrepedtek, kismértékű lazulás érzékelhető.</p> <p>A burkolatok egy részét cserélték, a kisebb szerkezeti mozgások miatt a járósík nem egyenletes.</p>

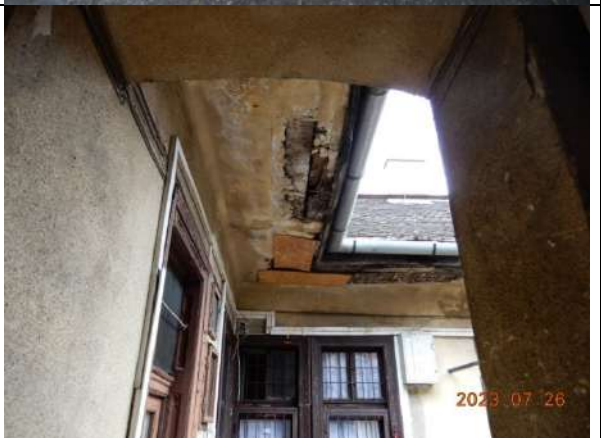
F21	<p>Ereszpárkány állapota</p> <p>A II. emeleti körfolyosó felett általános az ereszpárkány jelentősebb ázása és nagyobb felületeken jellemzők a vakolati hiányosságok.</p>

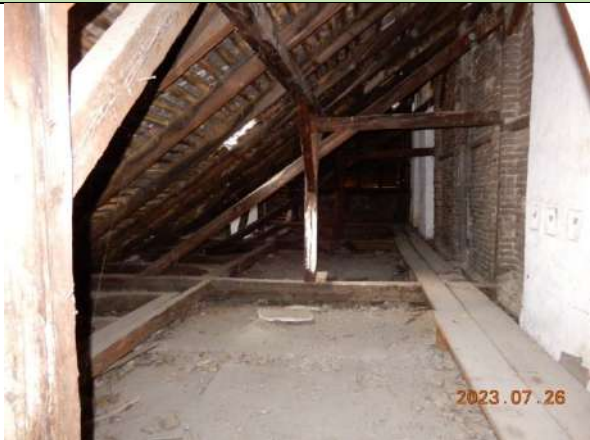
Leírás	Fotó
F22	<p>Ácsszerkezetek kialakítása</p> <p>A tetőszerkezet a szomszédos épületekhez csatlakozó épületszárnyak felett állószékes félnyeregteretként épült meg.</p> <p>A teherhordó ácsszerkezet általános állapota tűrhető.</p>

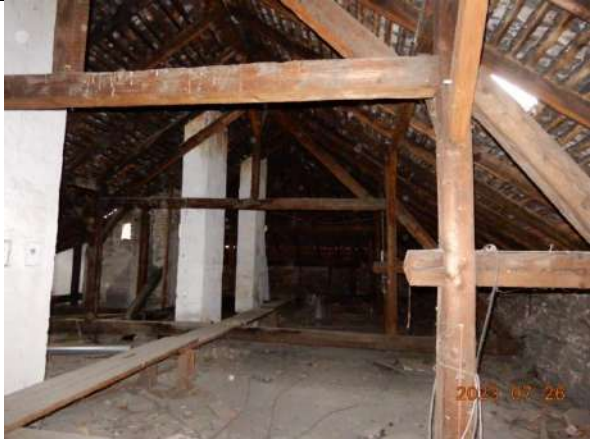
F23	<p>Ácsszerkezetek állapota</p> <p>Az utcáfrontokon az épület nyeregteretős. A fedélszék itt is állószékes kialakítással épült meg.</p> <p>A teherhordó ácsszerkezet általános állapota tűrhető.</p>

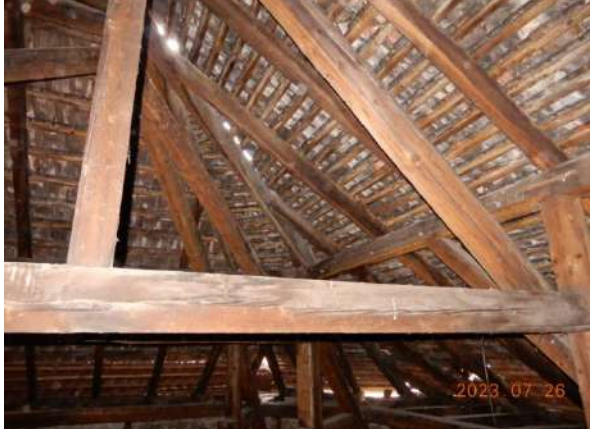
F24	<p>Héjalási hiányok</p> <p>Az épület É-i sarkán több cserép hiányzik, leesett.</p>

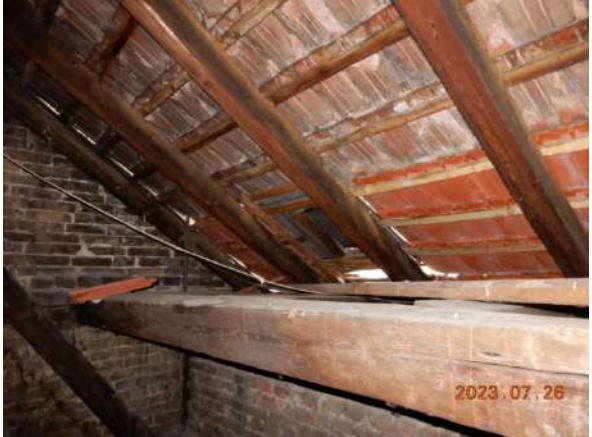
F25	<p>Héjalási hiányok</p> <p>Az épület NY-i sarkán (Lenhossék u. 3.-hoz csatlakozó szakaszon) több cserépelem elmozdult a helyéről, ezek lógnak a lécezésen.</p>
