SZAKÉRTŐI VÉLEMÉNY

"Önkormányzati ingatlanok tartószerkezet vizsgálata_1. ütem"

Budapest, IX. kerület Ferencváros

Drégely utca 5., Drégely utca 10., Drégely utca 16., Drégely utca 18., Földváry utca 3.,
Földváry utca 5., Gát utca 23., Gát utca 25, Gubacsi út 21., Lenhossék utca 5., Lenhossék
utca 12., Sobieski utca 7., Sobieski utca 9., Üllői út 83. szám

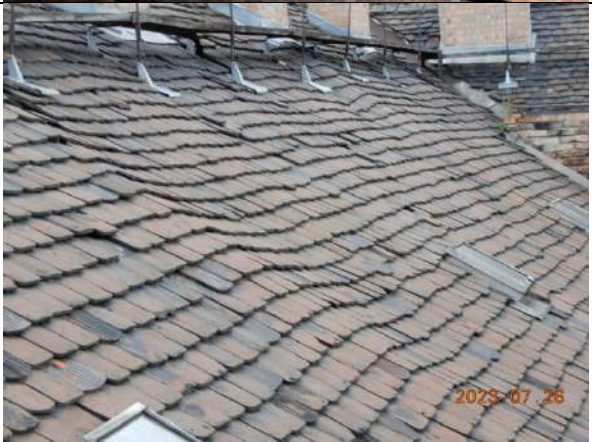
F26	<p>Tetőlécezés állapota</p> <p>Az ácsszerkezetekkel szemben a tetőlécezés erősen leromlott állapotú. Több tetőléc komolyabban elkorhadt, lehajlása jelentős. Nagyobb tetőszakaszok - különösen az ÉNY-i traktus udvari része - huláámosak.</p>

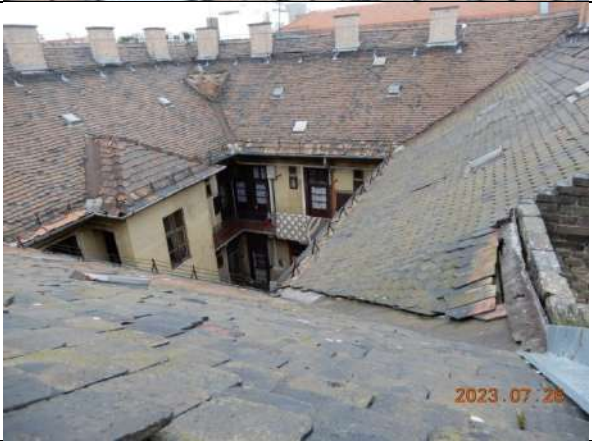
F27	<p>Bádogszerkezetek állapota</p> <p>A bádogozás jellemzően előregedett, a lemezek túlnyomó többségben korrodáltak, több komolyabban elvált a fogadószerkezettől. A tetőhéjalás és csatlakozó falak kapcsolata jellemzően nem kielégítő.</p>

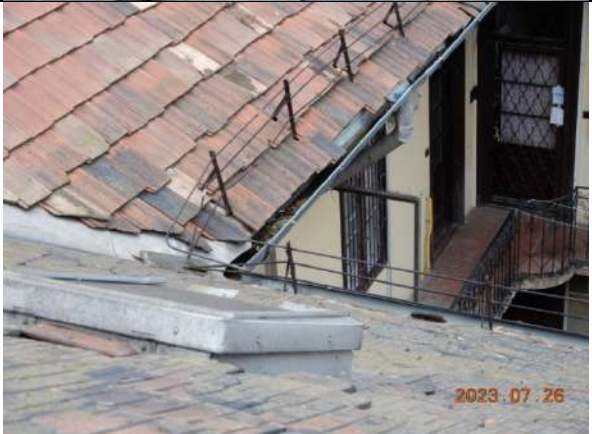
F28	<p>Eltömődött ereszcatorna</p> <p>Az épület D-i sarkán az ereszcatorna eltömődött- a tisztítás tartós elmaradása miatt abban a növényzet megtelepedett.</p> <p>A vízvezetés lejtésviszonyainak hibái általánosak- a vizsgálatkor is látható pangó víz az ereszcatornában.</p>

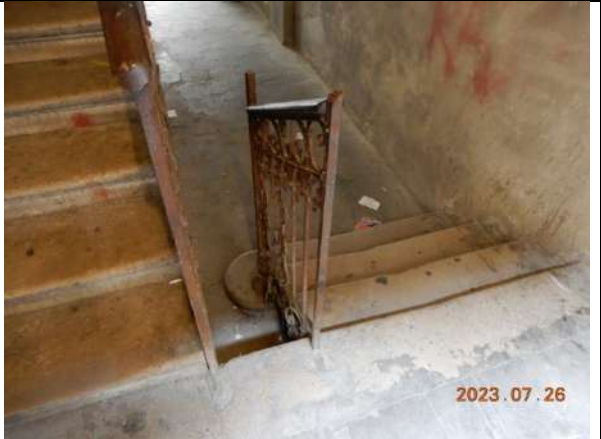
F32	<p>Csorbulások, kopások</p> <p>Közvetlenül az induló lépcsőfokokon jelentősebb kikopások láthatók.</p> <p>A földszinti szakaszon egy kisebb korlátrész hiányzik.</p>

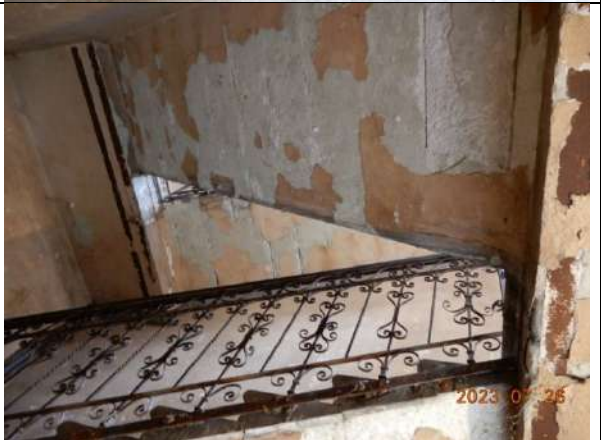
<p>2023. 07. 26</p>
F33	<p>Vakolati hiányok</p> <p>A lépcső alsó síkján jelentősebb felületekről lehullott a vakolat.</p> <p>A lebegő lépcsőfokok illeszkedési hézagai több esetben kissé megnyíltak.</p>

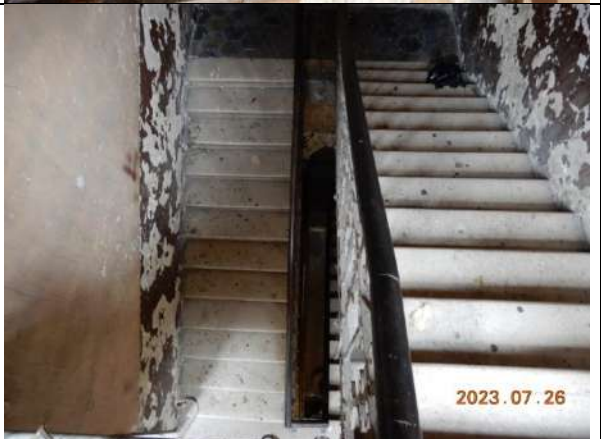
<p>2023. 07. 26</p>
F34	<p>Korlátszerkezetek</p> <p>A korlátszerkezetek kissé alulméretezettek és befogásaik meglazultak.</p> <p>A járófelület kopása kisebb mértékben a lépcső felsőbb szakaszain is megfigyelhető.</p>

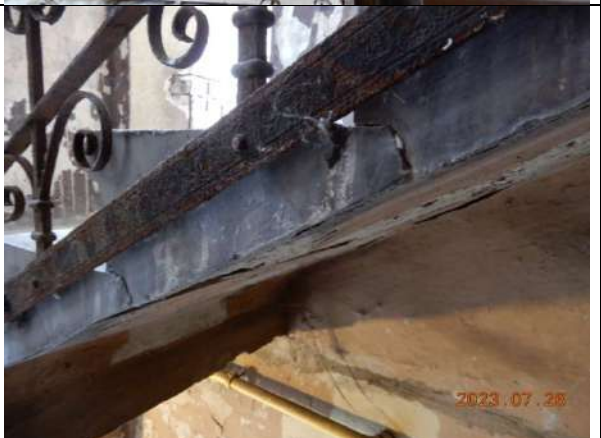
<p>2023. 07. 26</p>
F35	<p>Hézagnyílások</p> <p>A szerkezet oldalán is megnyíltak az elemek közti hézagok, jelezve az erőjáték kismértékű változását.</p>

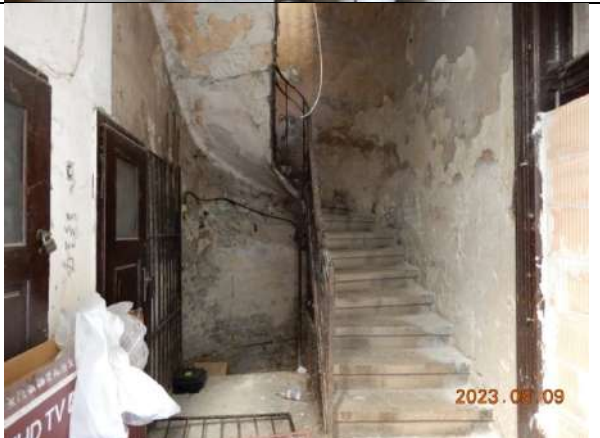
F37	<p>Melléklépcső állapota</p> <p>A melléklépcső szerkezetén is azonosíthatók a szerkezet mozgására és igénybevétel-átrendeződésére utaló hézagnyílások.</p>

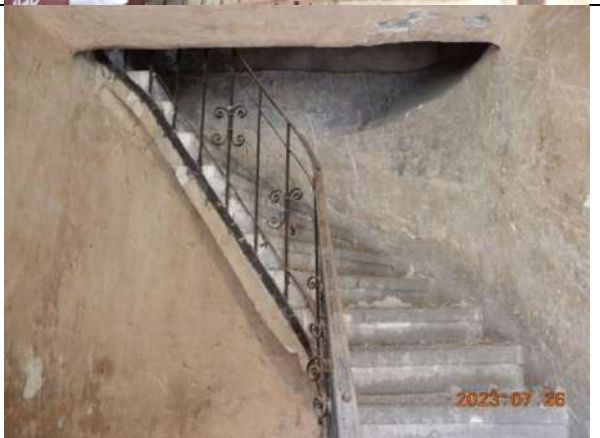
F38	<p>Padlásfeljáró</p> <p>A padlás a melléklépcsőn keresztül közelíthető meg. Kismértékű szerkezeti mozgásokra utaló jelek a melléklépcső lebegő fokain is azonosíthatók. A padlásajtó környezetének vakolata erősen repedezett.</p>

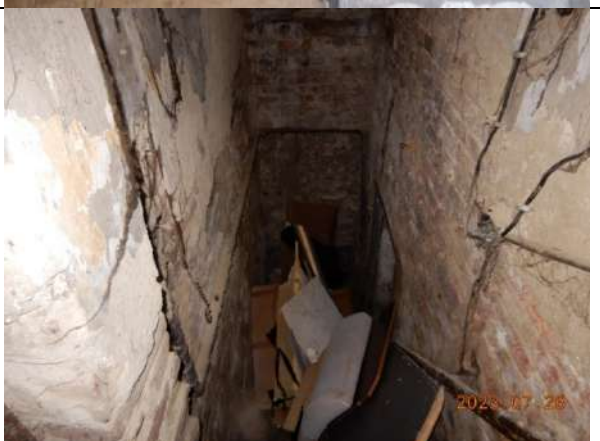
F39	<p>Pincelépcső</p> <p>A vizsgálat időpontjában az egyik pincébe vezető lépcső használhatatlan volt az ott felhalmozott hulladékok miatt.</p>

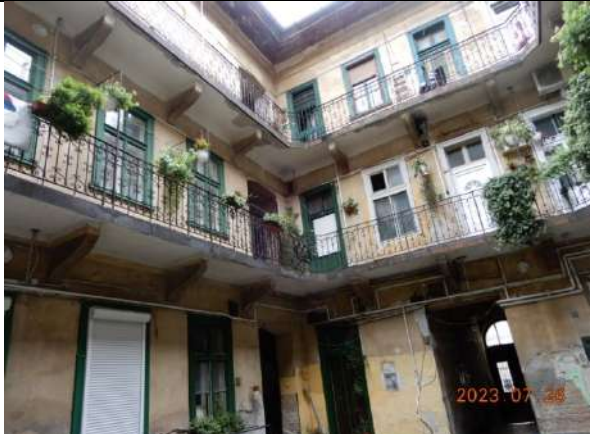
F04	<p>Udvari homlokzatok állapota</p> <p>Az udvari homlokzatok állapota is jellemzően leromlott. Nincs egységes homlokzati kép.</p>

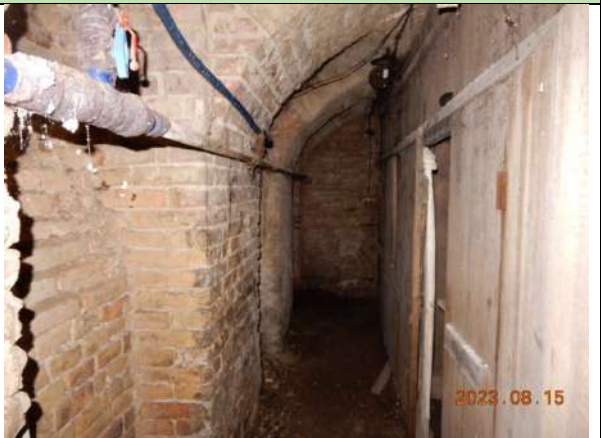
Leírás	Fotó
F08	<p>Dongaboltozatok</p> <p>A pince általánosságban nedves, szellőzése nem kellően megoldott.</p> <p>A falazatok állapota jellemzően az épület korának megfelelő, tűrhető.</p>

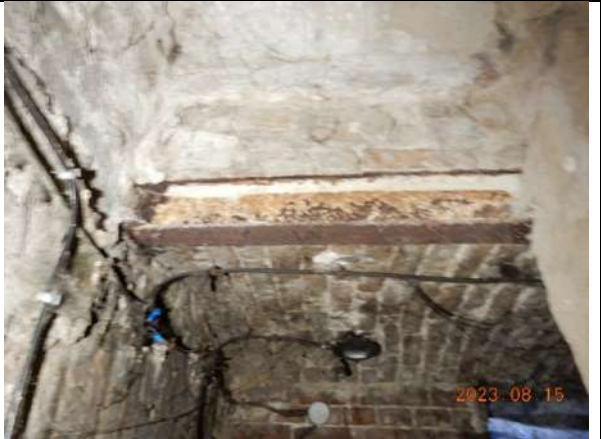
F09	<p>Acél kiváltó gerenda</p> <p>A pincelépcső érkezésénél közvetlenül acélgerenda látható. A tartón előrehaladott korrózió figyelhető meg.</p>

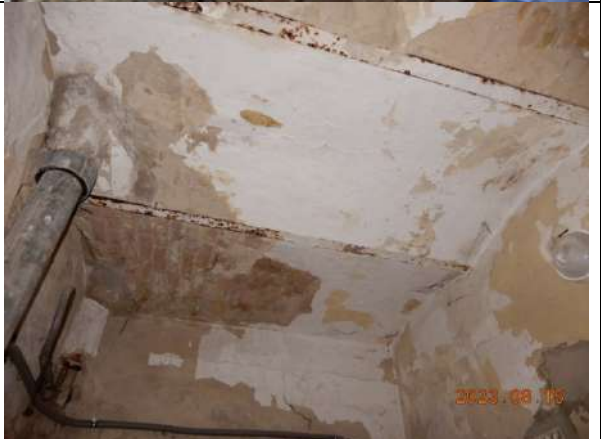
F10	<p>Közbenő födémek</p> <p>A közbenő födémek acélgerendák közti falazott boltozatok.</p> <p>A közös mellékhelyiségekben erőteljes ázások láthatók, itt az acélgerendák is komolyabban korrodáltak.</p>

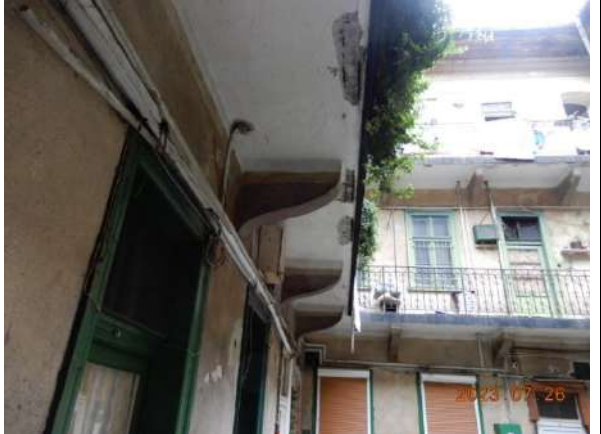
| • függőfolyosók- | veszélyes állapotú |

Leírás	Fotó
F11	<p>Függőfolyosók kialakítása és állapota</p> <p>A függőfolyosók kőkonzolra támaszkodó vasbeton lemezszerkezetek. Lakói elmondás alapján 1996-ban a függőfolyosókat átfogóan felújították.</p> <p>Korróziós károsodások jellemzően a lemezperemek közelében észlelhetők- itt a lemez átázása következtében az alsó sík betonfedése levált. A lemezzél kilátszó vasalása korrodált.</p>

1. A függőfolyosók állékonyságát mielőbb biztonsági dúcolattal biztosítani kell. Javasoljuk a teljes szerkezet állványzattal történő alátámasztását.
Az állványépítés során gondoskodni kell a kőkonzolok aláfogásáról is és - a falazott-, illetve kőszerkezetek rezgésérzékenysége miatt - törekedni kell az építési munkák során a dinamikus hatások minimalizálására.
A függőfolyosók érdemben nem javíthatók, javasolt a függőfolyosók szerkezeteinek teljes cseréje. A cseréig a használat szakszerű biztonsági állványzat védelmében biztosítható. Az átmeneti időszakban gondoskodni kell az állványzat állapotának rendszeres ellenőrzéséről.

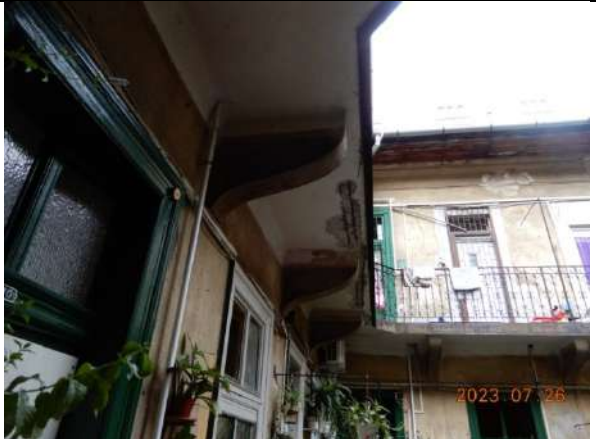
F12	<p>Függőfolyosók kialakítása és állapota</p> <p>A lemezperem leválásai mind az I., mind a II. emeleti függőfolyosóra jellemzők.</p>

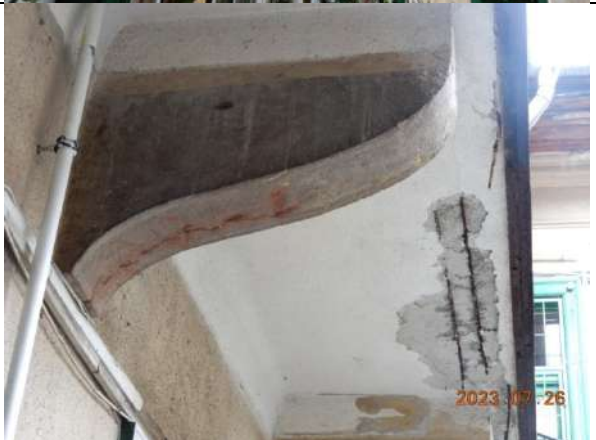
F13	<p>Függőfolyosó állapota</p> <p>A kőkonzolok állapota a szemrevételezés alapján általában leromlott. Több konzolon azonosíthatók repedések.</p>

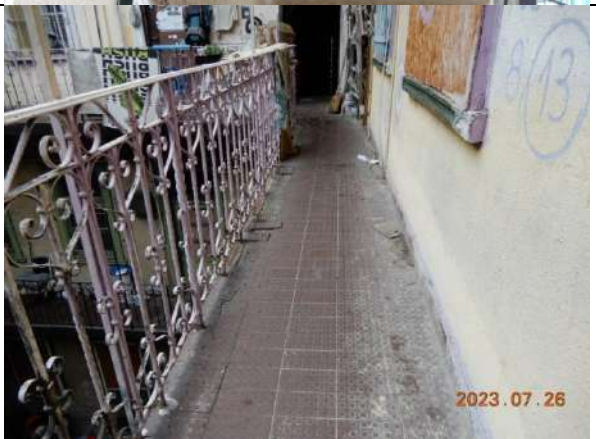
F14	<p>Burkolatok állapota</p> <p>A függőfolyosó vasbeton lemezét kisméretű kerámia lapokkal burkolták. A lemezszelel a burkolólapok többsége károsodott- repedt/törött és/vagy felvált.</p>

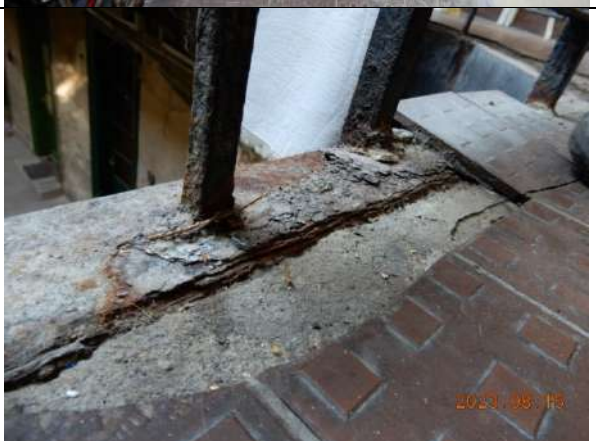
F15	<p>Lemezperem állapota</p> <p>A lemezperemen elhelyezett szegélygerenda korróziója előrehaladott, réteges leválások több helyen megfigyelhetők.</p> <p>A burkolólapok is gyakran váltak le/ lazultak fel a lemezperem környezetében.</p>

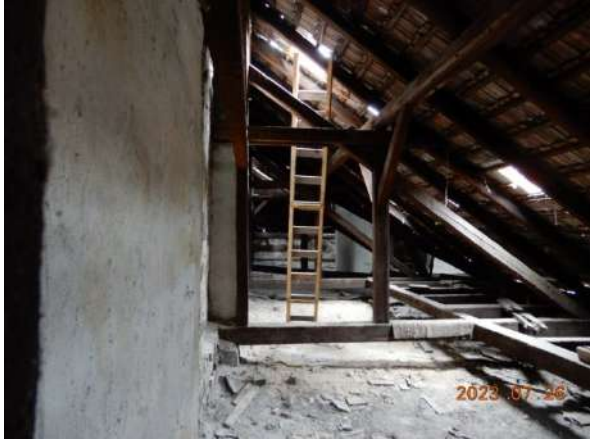
Leírás	Fotó
F16	<p>Ácsszerkezetek kialakítása</p> <p>A tetőszerkezet a szomszédos épületekhez csatlakozó épületszárnyak felett állószékes félnyeregteretként épült meg.</p> <p>A teherhordó ácsszerkezet általános állapota tűrhető.</p>

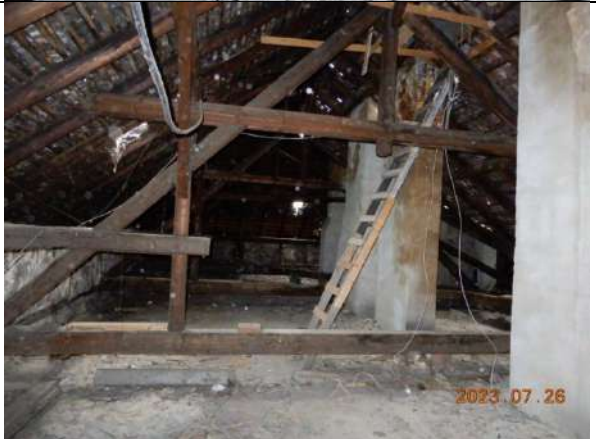
<p>2023.07.26</p>
F17	<p>Ácsszerkezetek állapota</p> <p>Az utcafrontokon az épület nyeregteretős. A fedélszék itt is állószékes kialakítással épült meg.</p> <p>A teherhordó ácsszerkezet általános állapota tűrhető.</p>

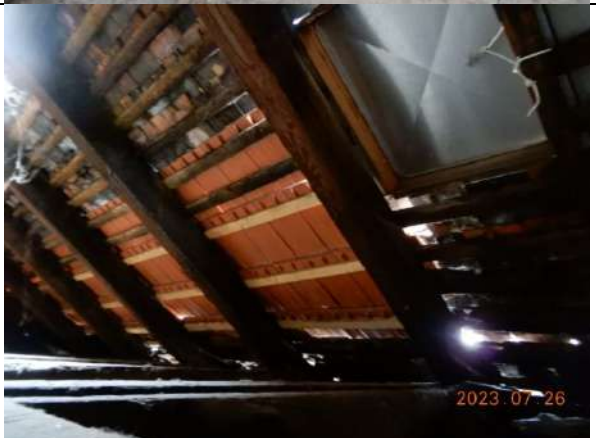
<p>2023.07.26</p>
F18	<p>Foltszerű javítás</p> <p>A Gát utca utcasarokhoz közeli részén az alsó sori tetőlécezés és cserépfedést a közelmúltban cserélték.</p> <p>A tetőlécezés általános állapota tűrhető-helyileg láttunk egy-egy korhadtabb cseréplécezt.</p>

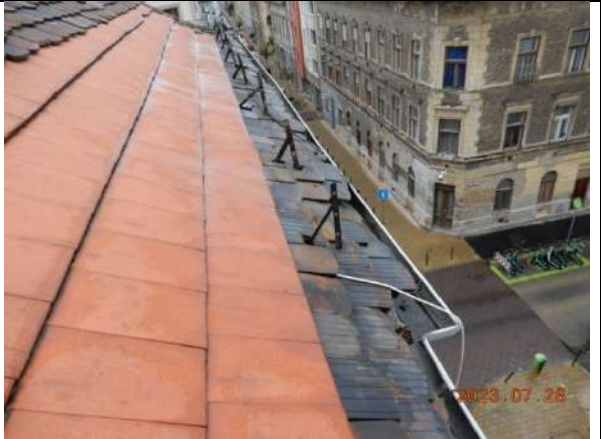
F19	<p>Foltszerű javítás</p> <p>A Gát utca utcasaroknál javított tetőszakasznál az ereszcatorna vízvezetése nem kellően megoldott. A cserepek túlságosan rálógnak az ereszre és annak lejtése sem megfelelő.</p>

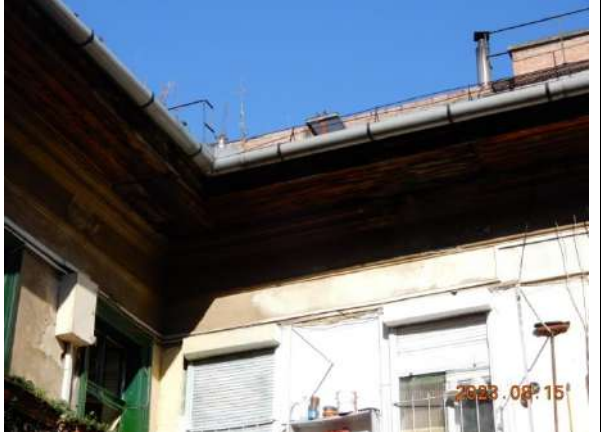
F22	<p>Eltömődött ereszcatorna</p> <p>Az udvari ereszcatorna eltömődött, abban a növényzet jelentősebb megtelepedés figyelhető meg.</p>

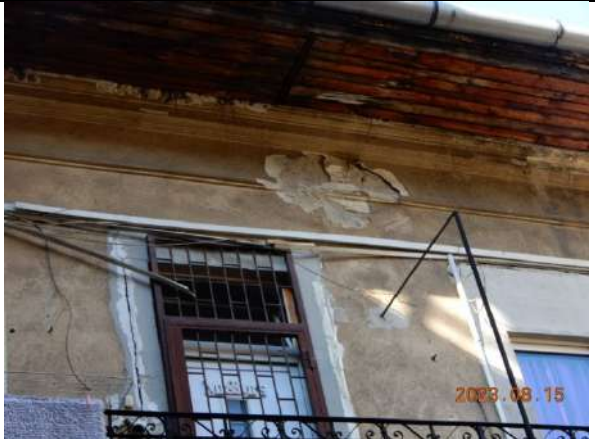
F23	<p>Párkányok állapota</p> <p>A párkányok leromlott állapotban vannak, általánosságban megfigyelhető azok tartós ázása/ a deszkázat korhadása.</p> <p>Az udvaron a falazat párkányok alatti felső része is ázik, nagyobb vakolati részek lazultak fel.</p>

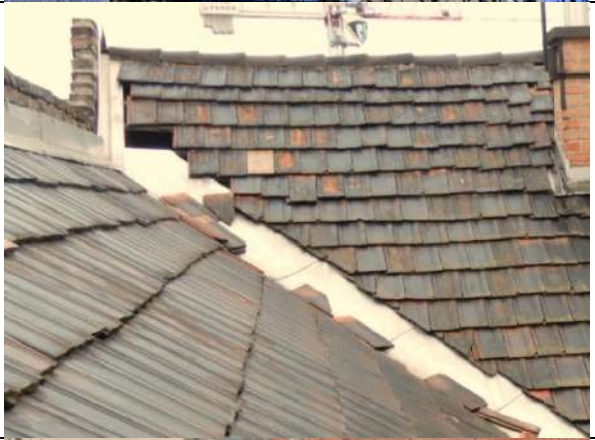
F24	<p>Héjalási hiányosságok</p> <p>A félnyereg tető- és Lenhossék utcai nyereg tető találkozásának felső részén több cserép lecsúszott.</p>

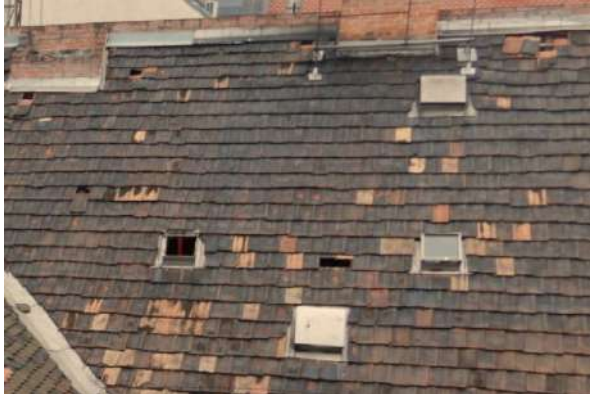
F25	<p>Héjalási hiányosságok</p> <p>Az ÉNY-i traktus (félnyereg tető a Gát utcára merőlegesen) felett szintén több tetőcserép hiányzik- a fedés foltszerűen hiányos.</p>

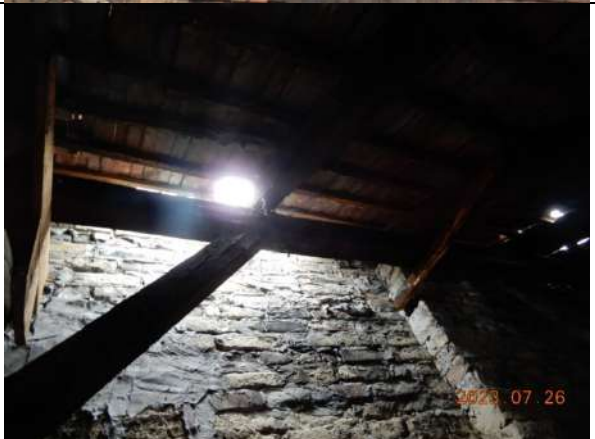
F26	<p>Bádogszerkezetek állapota</p> <p>A félnyereg tetős részekben az oromfal és a tetőhéjalás kapcsolata nem megfelelő, a fal és a tetőidom közt hézag található.</p>

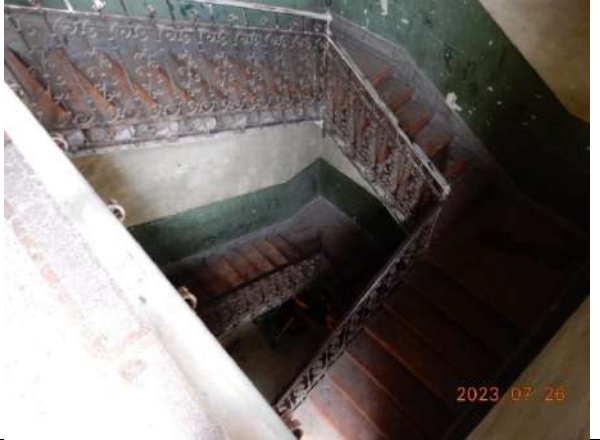
Leírás	Fotó
F27	<p>Főlépcsőház kialakítása</p> <p>A főlépcsőház az épület bejárata mellett, a NY-i- ÉNY-i épületrészen épült meg, háromkarú, egyenes tagokkal.</p> <p>A lépcsőszerkezeten általánosságban láthatók repedések, az induló részen kopások.</p> <p>A korlátszerkezet kismértékben lazult meg.</p>

2. Javasoljuk a lépcsőházak lezárását és a lépcsőszerkezetek teljes cseréjét (a főlépcsőház esetén ideiglenesen alternatíva lehet annak teljesértékű gyámoltása biztonsági állvánnyal).

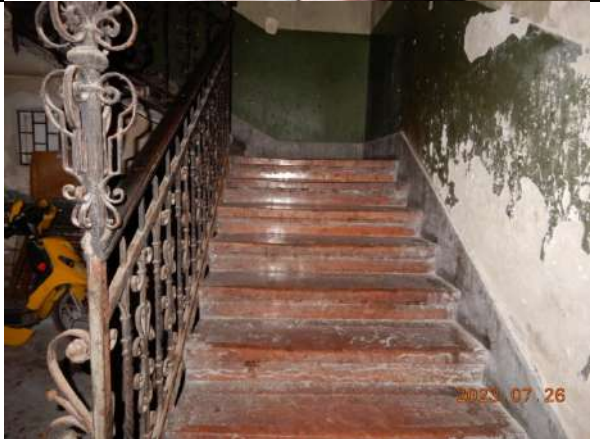
F29	<p>Vakolati hiányok</p> <p>A lépcső alsó síkján jelentősebb felületekről lehullott a vakolat.</p> <p>A lebegő lépcsőfokok illeszkedési hézagai több esetben jelentősebben megnyíltak.</p>

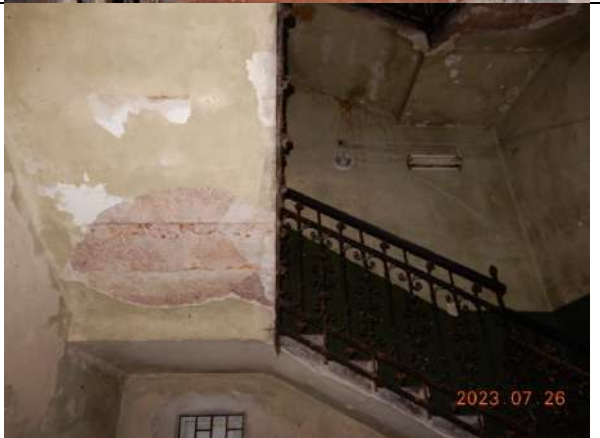
F30	<p>Vízszintes repedések</p> <p>A lépcsőfokok vízszintes repedései a lépcső teljes hosszára jellemzők.</p>

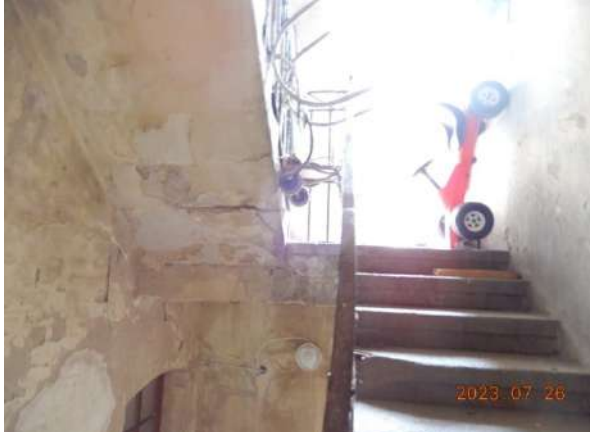
F33	<p>Vakolati lehullások</p> <p>A melléklépcső elemein is azonosíthatók azok mozgására utaló jelek (vakolati lehullások, illeszkedési hézagok nyílása).</p>

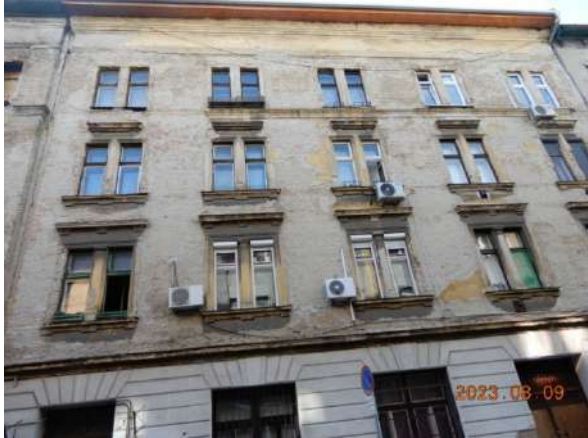
Leírás	Fotó
F01	<p>Utcafronti homlokzat állapota</p> <p>Az épület utcafronti homlokzata leromlott állapotú. A falazatok vakolata szinte a teljes felületen hiányzik.</p> <p>A tetőszerkezetet az utcai traktus felett cserélték, a párkány is új deszkázatot kapott- ennek zárása a parapet falazathoz nem történt meg.</p>

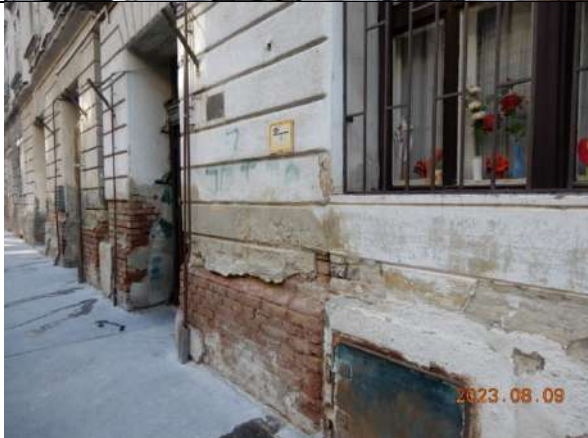
F02	<p>Utcafronti homlokzat állapota</p> <p>A lábazon szintén vakolati hiányosságok, erőteljes vizesedés tapasztalható.</p>

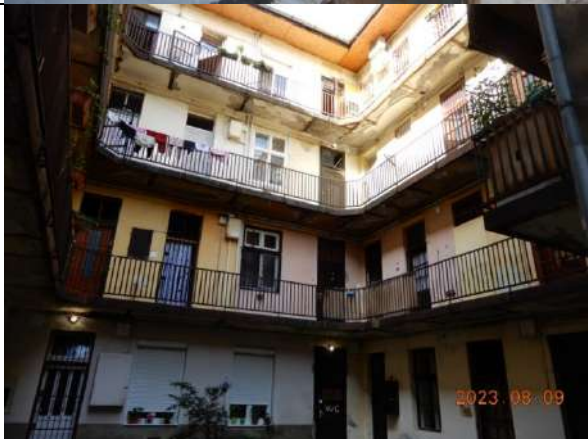
F03	<p>Udvari homlokzatok állapota</p> <p>Az udvari homlokzatok általánosságban elhanyagoltak, érdemi felújításuk jól láthatóan régóta nem történt meg, nincs egységes homlokzati kép.</p> <p>A földszinten a falazatok vakolata nagyobb felületeken hiányos, komolyabb lbazati ázások láthatók.</p>

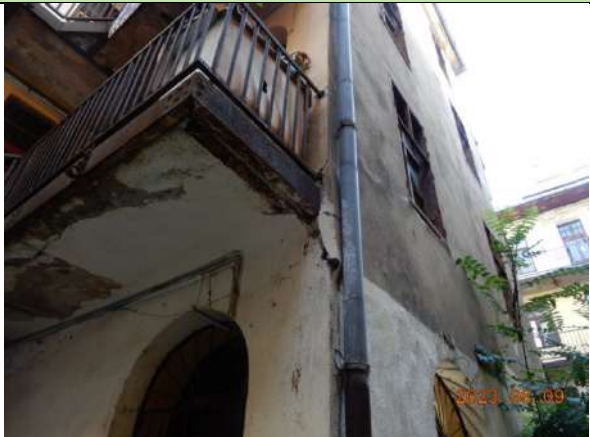
Leírás	Fotó
F05	<p>Acélgerendák bekötése</p> <p>A lépcsőházi falsarok a függőfolyosó lemezének széléin minden emeleten károsodott.</p>

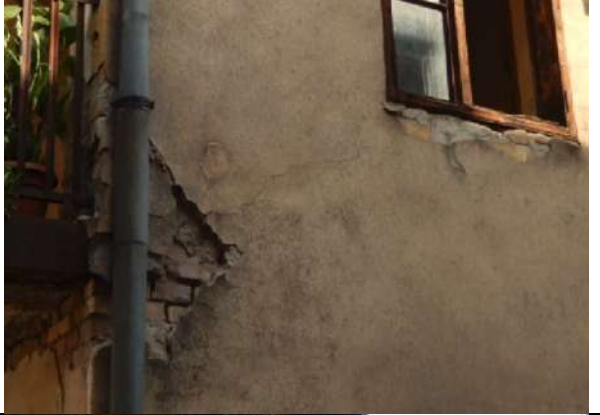
F06	<p>Acélgerendák bekötése</p> <p>A lépcsőházi falsarok a függőfolyosó lemezének széléin minden emeleten károsodott.</p> <p>A III. emeleten markánsabb repedés alakult ki, ami ferde irányultsággal a lépcsőházi ablak sarkáig kifut.</p>

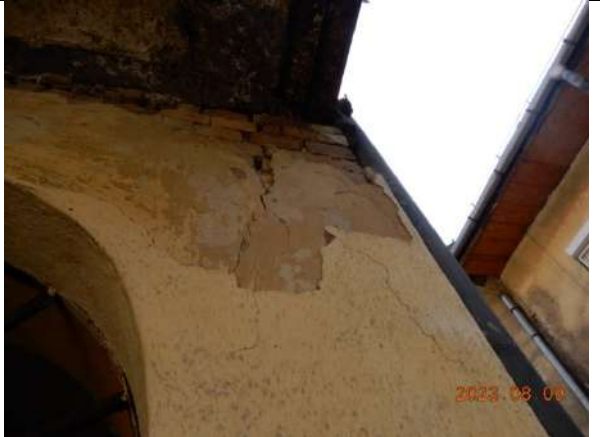
F07	<p>Acélgerendák bekötése</p> <p>A lépcsőházi falsarok a függőfolyosó lemezének széléin minden emeleten károsodott.</p> <p>A III. emeleti károsodás képe a függőfolyosó felől- a falsarok komolyabb fellazulása, udvar felé történő kisebb elmozdulása látható.</p>

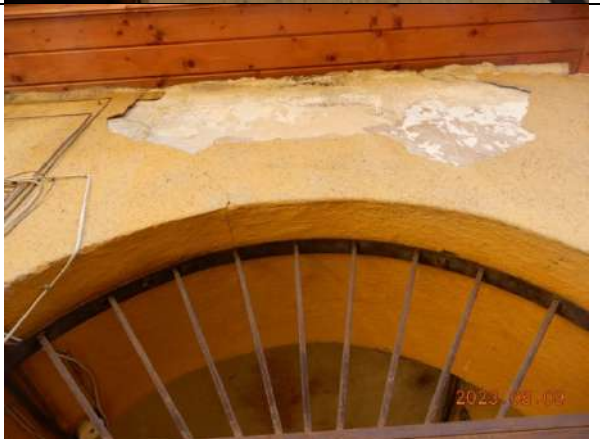
F08	<p>Lépcsőházi falazat állapota</p> <p>A lépcsőház folyosókra vezető része felett boltozott áthidalások készültek.</p> <p>Ezen jól láthatóan kialakultak ~a boltív közepe felől kiinduló repedések.</p>

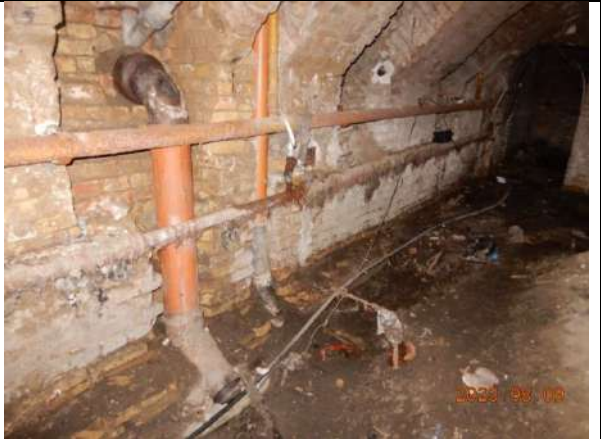
F10	<p>Pincefalak</p> <p>A pince vizes, szellőzése nem kellően megoldott.</p> <p>A pincefalak általános állapota tűrhető.</p>

3. A pincszinti acélgerendákat alá kell dúcolni, vagy azokat meg kell erősíteni/ ki kell váltani.
4. A pince ázásait/ vezetékszivárgásokat meg kell szüntetni.

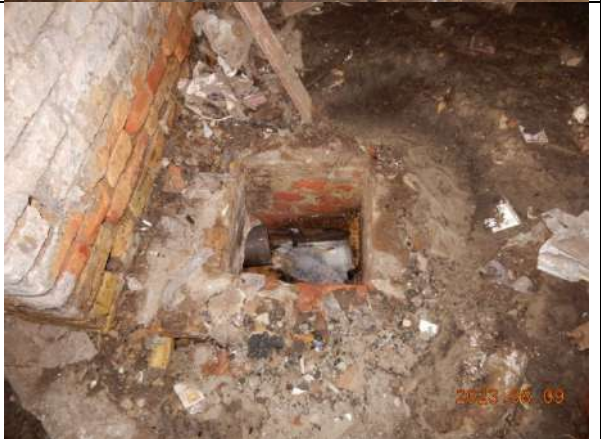
A photograph showing a basement wall with several horizontal pipes, some of which are orange. The wall appears to be made of brick or concrete blocks. There is some debris on the floor.
F11	<p>Pincefalak</p> <p>A pincében található fedetlen aknák.</p> <p>A megvilágítatlan helyiségekben ez közvetlen balesetveszélyt jelent.</p>

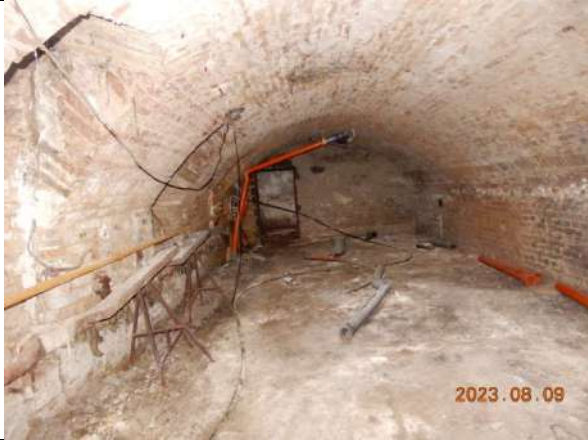
Leírás	Fotó
F10	<p>Pince feletti boltozatok</p> <p>A pince általánosságban nedves, szellőzése nem kellően megoldott.</p> <p>A pinceszinti falazott szerkezetek általános állapota az épület korának megfelelő, tűrhető.</p>

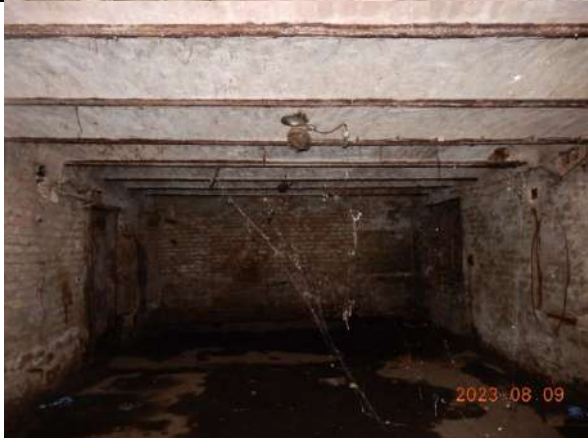
| ◦ pinceszinti acélszerkezetek- | veszélyes állapotú |

F11	<p>Pinceszinti poroszüveg boltozatok</p> <p>A pince tartósan magas nedvességtartalma miatt a poroszüveg boltozatokat támasztó acélgerendák erősen korrodáltak, a szemrevételezhető alsó öveken esetenként réteges leválások észlelhetők.</p> <p>Ezeknek az acélszerkezeteknek a teherbíróképessége jelentősen lecsökkent.</p>

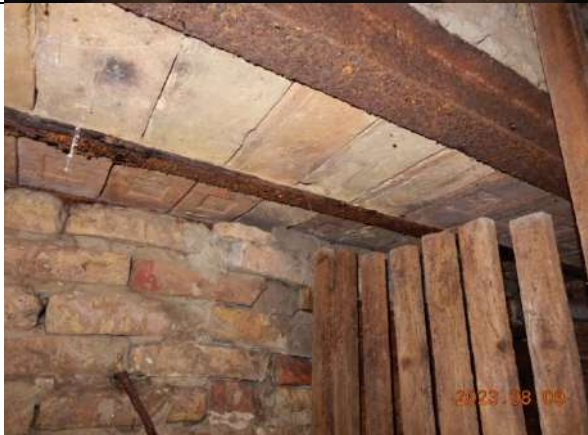
F12	<p>Pinceszinti poroszüveg boltozatok</p> <p>Egy kis szakaszon téglabetétes födémrész készült. A pince tartósan magas nedvességtartalma miatt ezen rész acélgerendái is erősen korrodáltak.</p> <p>A pinceszinti acélszerkezetek teherbíróképessége jelentősen lecsökkent.</p>

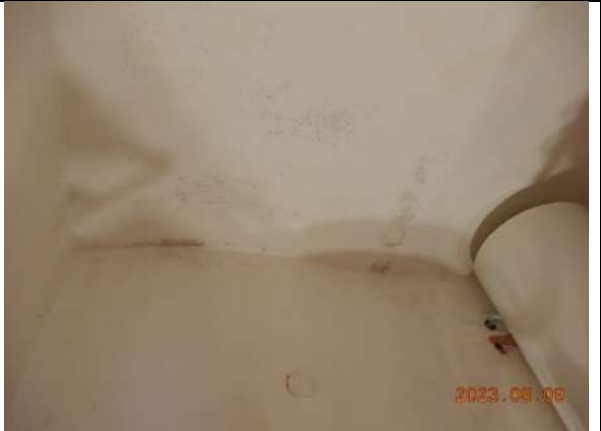
F13	<p>Közbenő födémek</p> <p>Az épület közbenő födémei acélgerendák közt kialakított (falazott) poroszsüveg boltozatok.</p> <p>A bérleményeken belül a födémek állapota változó.</p>

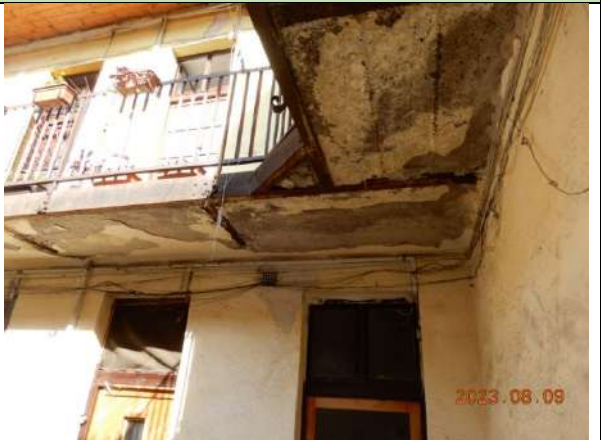
| • függőfolyosók- | veszélyes állapotú |

Leírás	Fotó
F14	<p>Függőfolyosó kialakítása és állapota</p> <p>A függőfolyosók szerkezetét acélgerendákra terhelő betonlemezek alkotják.</p> <p>A függőfolyosók szerkezeteit előrehaladott korróziós károsodás jellemző.</p>

1. A függőfolyosók konzolainak állékonyságát (azok aláfogásával) mielőbb biztosítani kell. Javasoljuk a teljes szerkezet állványzattal történő alátámasztását.
Az építési munkák során a dinamikus hatások minimalizálásra.
A függőfolyosók érdemben nem javíthatók, javasolt hosszútávú megoldásként a függőfolyosók szerkezeteinek teljes cseréje. A cseréig a használat szakszerű biztonsági állványzat védelmében biztosítható. Az átmeneti időszakban gondoskodni kell az állványzat állapotának rendszeres ellenőrzéséről.

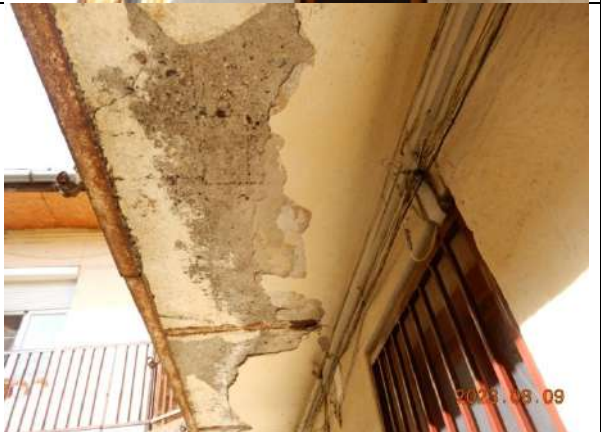
F15	<p>Függőfolyosó állapota</p> <p>A lemezperem átázása általános, de sok helyen tapasztalható a falazat vizesedése is a lemez alatt, illetve a lemez vízvezetése nem megfelelő, az az adott elemet lábazatát is áztatja.</p> <p>A beton nagyobb foltokban mállik, a lemezszerkezeten repedések is láthatók.</p>

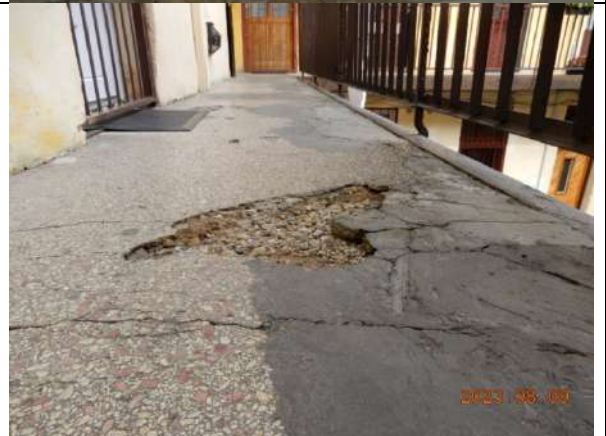
F18	<p>Burkolatok, Korlátszerkezetek</p> <p>A korlátok jellemzően kissé meglazultak, némelyiken deformáció - csekélyebb kifelé dőlés, hullámosodás - látható.</p> <p>A korlátok befogási környezete szintén korrodált.</p> <p>A járófelület burkolata az egyes emeleteken eltérő. A burkolati repedések/ károsodások általánosságban azonosíthatók.</p>

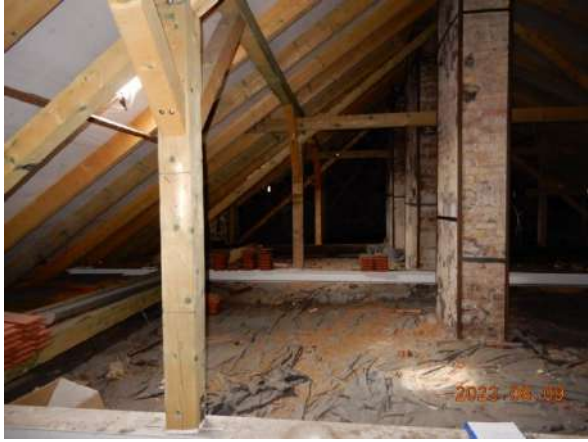
Leírás	Fotó
F19	<p>Ácsszerkezetek kialakítása</p> <p>A tetőszerkezetet a közelmúlt - egy tűzesetet követően - részlegesen újrakészítették. Az utcai épületszárny felett megépült új tetőszerkezet állószékes nyeregtetőként készült el, vegyes acél-fa szerkezetként.</p> <p>A melegen hengerelt acél kötőgerenda és a teherhordó ácsszerkezet általános állapota ezen a felújított szakaszon általánosságban megfelelő.</p>

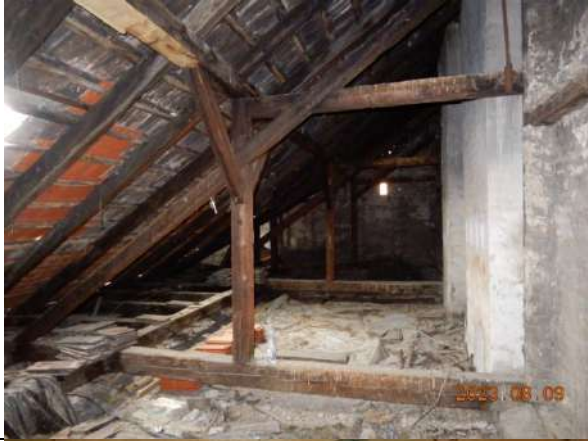
F20	<p>Ácsszerkezetek kialakítása</p> <p>A tetőszerkezet az oldalsó épületszárnyak felett állószékes félnyeregtetőként épült meg. Ezekon a szakaszokon felújítás nem, vagy csak részlegesen (helyi pótlások/cserék útján) készült.</p> <p>A félnyeregtetős szakaszok általánosságban tűrhető állapotúak, azonban azonosíthatók korábbi beázások nyomai.</p>

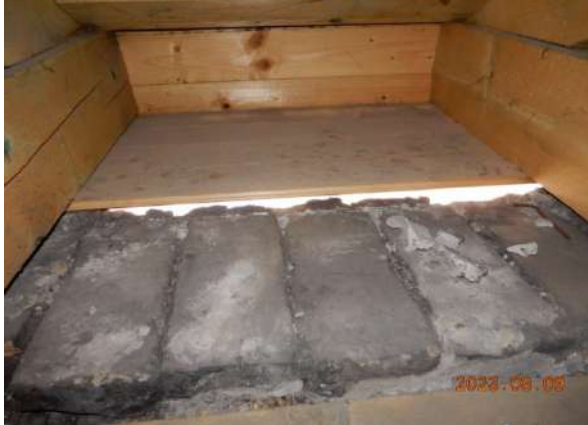
F21	<p>Párkány állapota</p> <p>A párkányokat a felújított részen cserélték, de azok zárását a padlás parapetfalaihoz nem teljeskörűen biztosították.</p> <p>A fel nem újított részeken a párkány deszkázata is sérült helyenként.</p>

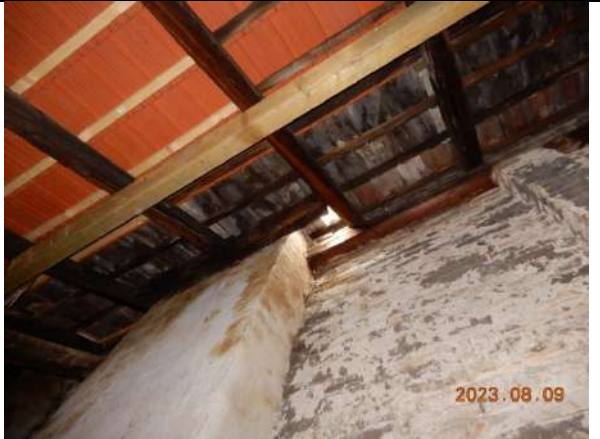
F22	<p>Bádogozási hiányosságok</p> <p>Jellemző hiányosság az oromfalak melletti tetőrészek lezárásának problémája. A bádogozás nem biztosít megfelelő zárást, a falakon ázásnyomok láthatók.</p> <p>Előfordul (kisebb mértékben) héjalási hiányosság is.</p>

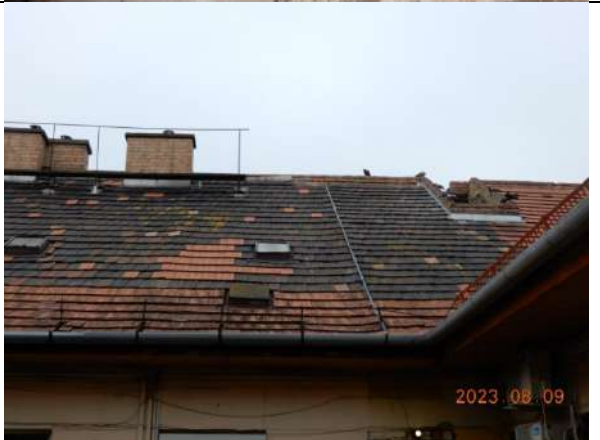
<p>2023.08.09</p>
F23	<p>Bádogozási hiányosságok</p> <p>Látható, hogy bádogozás nem minden oromfali szakaszon található.</p>

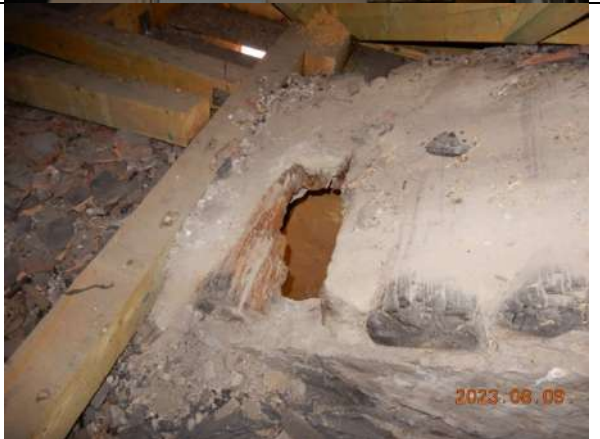
<p>2023.08.09</p>
F24	<p>Padlásfeljáró feletti beszakadás</p> <p>A padlásfeljáró feletti egy kisebb részen a záró deszkázat átszakadt, ez a tetőtérben nincs lekerítve- balesetveszélyes!</p>

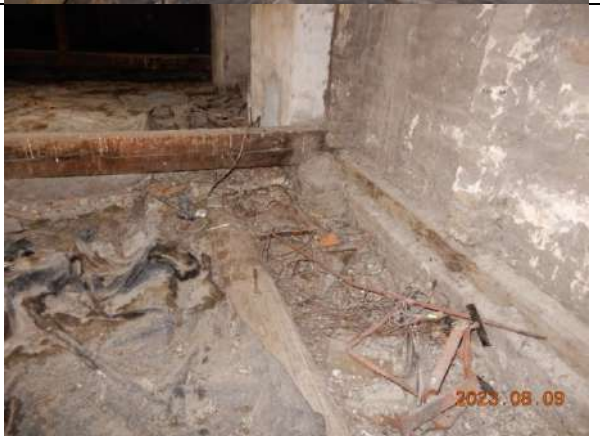
<p>2023.08.09</p>
F25	<p>Padlásfödém erősítései</p> <p>Több pozícióban megfigyeltük a padlásfödém helyi megerősítéseit (a födémgerendákat kereszttartókhoz kötötték fel).</p>

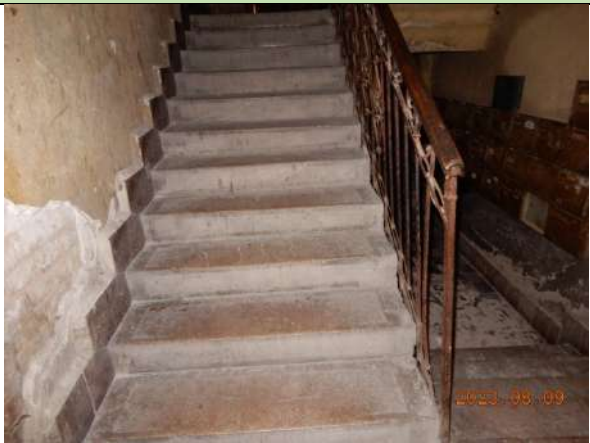
Leírás	Fotó
F26	<p>Lépcsőház kialakítása</p> <p>A lépcsőházat a bejárat közvetlen folytatásként alakították ki, az épület ÉNY-i traktusában. A lépcsőszerkezet kétkarú, egyeneskarú lépcső.</p>

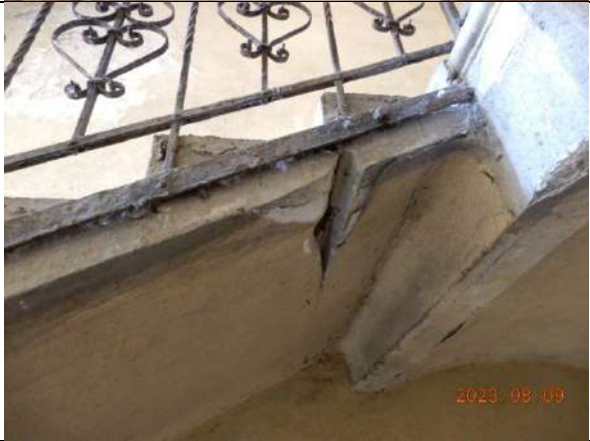
F27	<p>Csorbulások, kopások</p> <p>Kisebb letöredések több helyen láthatók.</p> <p>A II.- III. emeletek közti pihenőre érkező részen azonban egy, az állékonyságot veszélyeztető nagyobb csorbulás is megfigyelhető.</p>

2. Javasoljuk a főlépcsőház mielőbbi alátámasztását/gyámolítását és annak veszélyes állapotáról történő tájékoztatást. A lépcsőház használatát korlátozni kell- hosszútávú megoldásként a lépcsőszerkezetet cserélni szükséges.
A melléklépcsőházat javasoljuk lezární- tartósan ennek cseréje is szükséges.

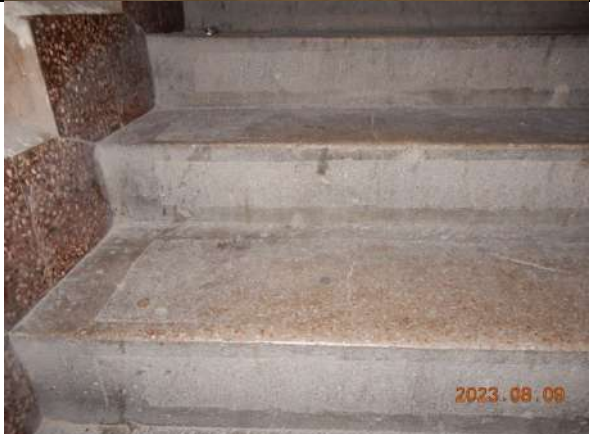
F29	<p>Repedések</p> <p>Több lépcsőfok járófelületén (az egész épületmagasságra jellemzően) keresztirányú (nem átmenő) repedések láthatók.</p>

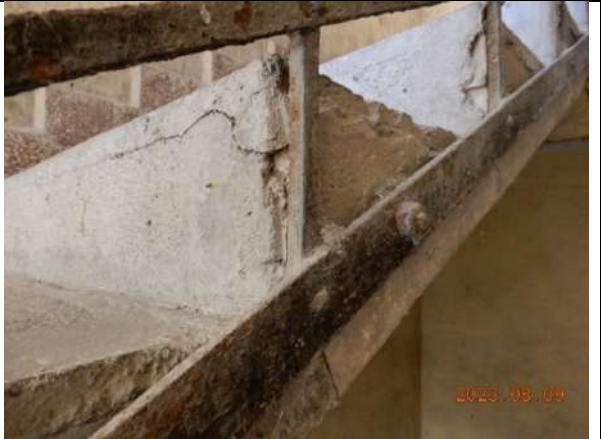
F30	<p>Repedések</p> <p>A lépcsőfok járófelületének felválása és a lépcsőfok kisebb csorbulása.</p>

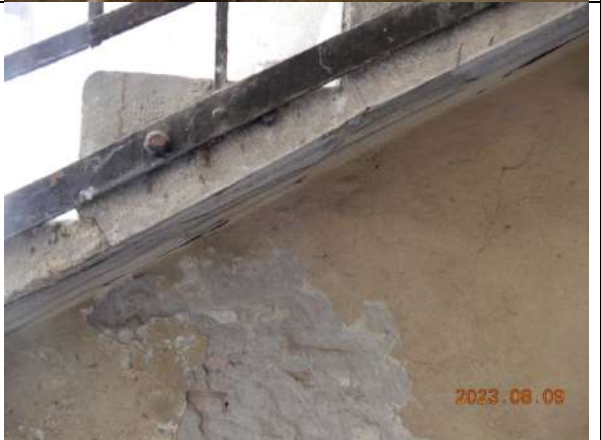
F31	<p>Hézagnyílások</p> <p>A lebegő lépcsőfokok illesztési hézagai több helyen kissé nyílnak.</p> <p>Látható a lépcsőházi falrepedés vonalában folytatódó hézagnyílás is.</p>

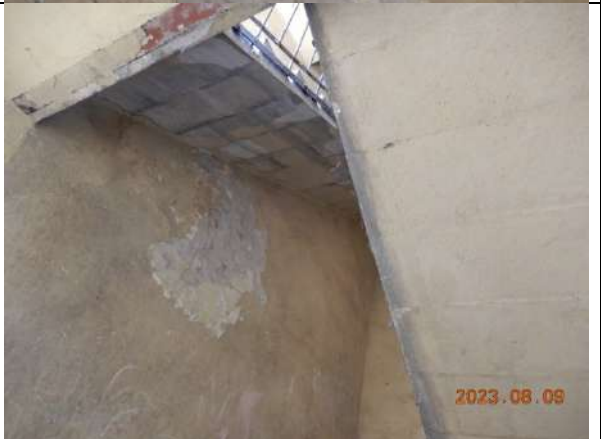
F32	<p>Hézagnyílások</p> <p>A lebegő lépcsőfokok illesztési hézagai több helyen kissé nyílnak.</p> <p>Látható a lépcsőházi falrepedés vonalában folytatódó hézagnyílás is.</p>

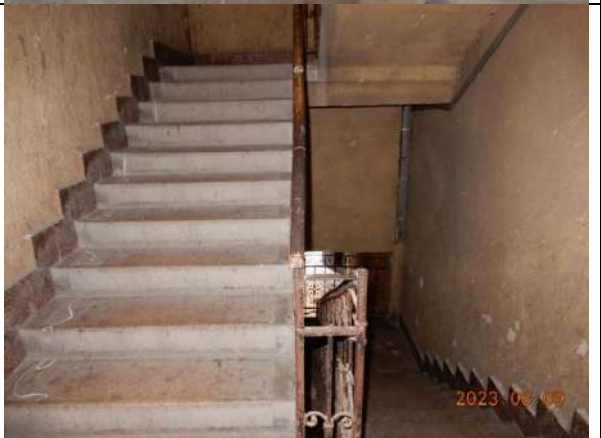
F35	<p>Korlátszerkezetek</p> <p>A lépcsőházi korlátok jellemzően komolyabban meglazultak, jelentősen csökkent.</p>

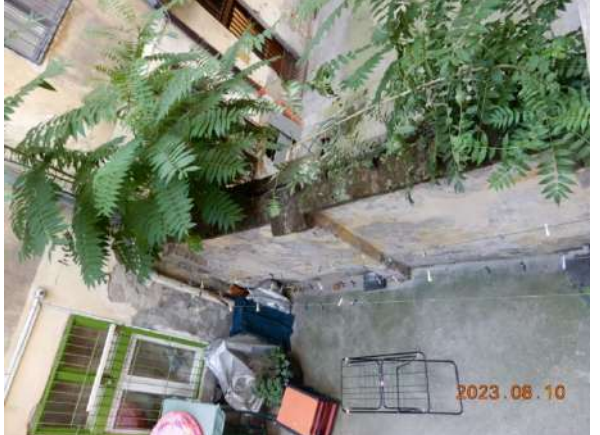
Leírás	Fotó
Ész	<p>Udvari kerítés</p> <p>A telekszomszéd felé a telek határolását (duplázott), tömör téglafalazattal oldották meg.</p> <p>A két falszerkezet között fásszárú növényzet telepedett meg. A gyökérezet, illetve a törzs feszítő hatása több cm nagyságrendű hézagot alakított ki a két szerkezet között.</p> <p>A nagyobb fa mellett a falazat meglazult, stabilitása kellő mértékben nem biztosított.</p>

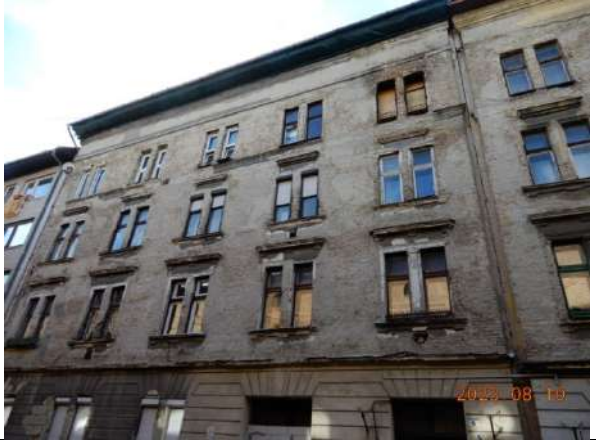
Leírás	Fotó
F01	<p>Utcafronti homlokzat állapota</p> <p>Az épület utcafronti homlokzata leromlott állapotú. A falazatok vakolatát szinte a teljes falfelületen eltávolították, a vakolathullás veszélyére tájékoztatást helyeztek ki.</p> <p>A párkány állapota leromlott, a deszkázat alatt azt hálózták. A Sobieski János utca 11. sz. felé néző oromfal teteje az utca felett leromlott állapotú.</p>

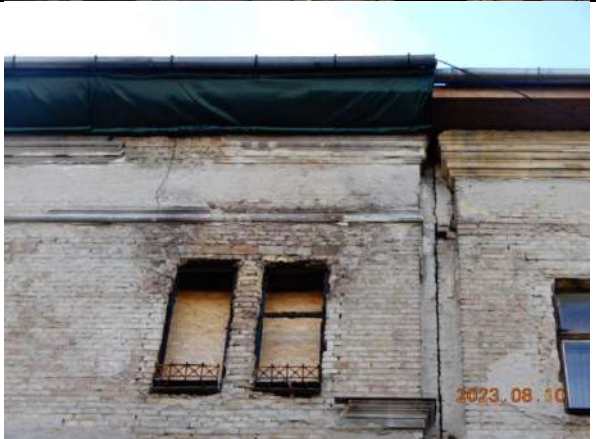
F02	<p>Utcafronti homlokzat állapota</p> <p>A párkány alsó részén megmaradt díszítés laza, helyi leválásaira számítani kell.</p> <p>A telekszomszédhoz (Sobieski János utca 7.) való csatlakozásnál a két épület falazatai közti hézag a felső részen valamelyest megnyílt.</p>

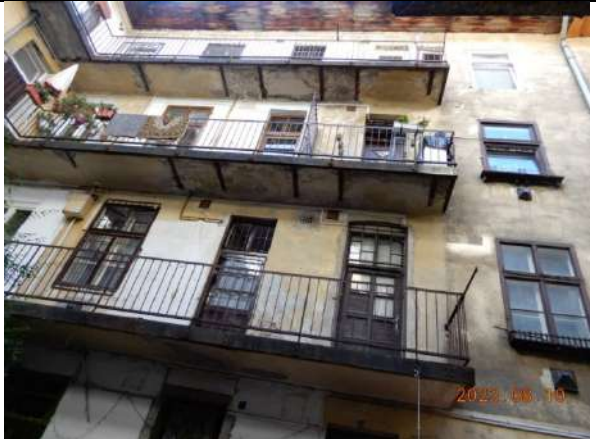
F05	<p>Udvari homlokzatok állapota</p> <p>A lépcsőházi falazatokon sok repedés látható, jellemzően meglazult a függőfolyosók szélső acélgerendáinak befogási környezet is.</p> <p>A falnyílások környezetében (parapetek, áthidalók) szintén sok a repedés.</p> <p>Az udvar burkolata erősen töredezett, kisebb beszakadások is láthatók.</p>

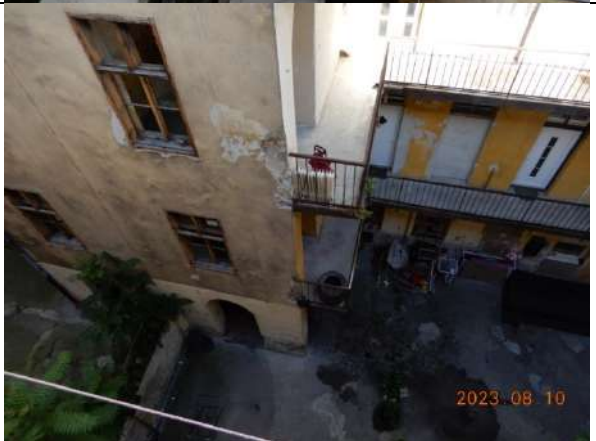
Leírás	Fotó
F06	<p>Acélgerendák bekötése</p> <p>A lépcsőházi falsarok a függőfolyosó lemezének széléin minden emeleten károsodott.</p>

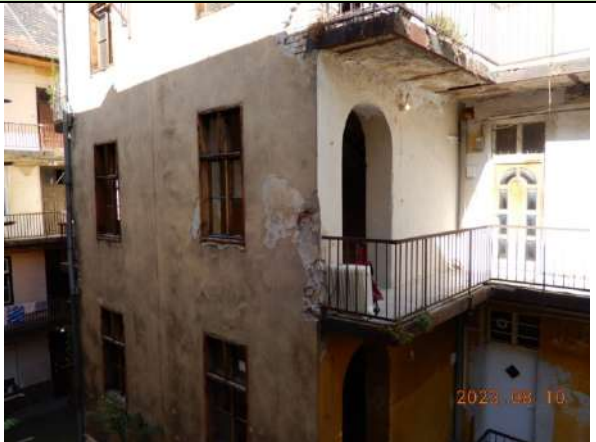
F07	<p>Acélgerendák bekötése</p> <p>A lépcsőházi falsarok a függőfolyosó lemezének széléin minden emeleten károsodott.</p> <p>A III. emeleten markánsabb repedés alakult ki, ami ferde irányultsággal a lépcsőházi ablak sarkáig kifut.</p>

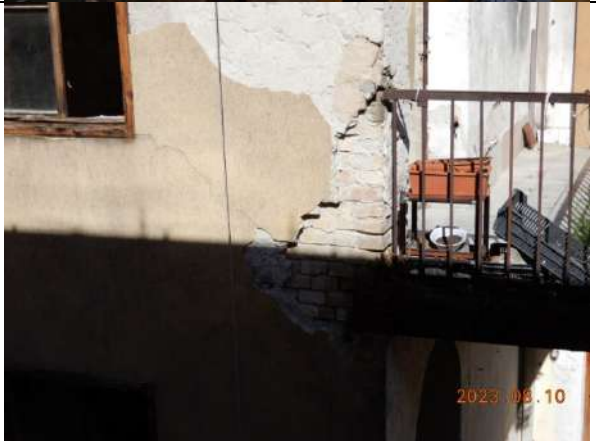
F08	<p>Ferde falrepedések</p> <p>A III. emeleten ferde falrepedés látható az épületsarkon és a padlásfeljáró falzatán is.</p>
