SZAKÉRTŐI VÉLEMÉNY

"Önkormányzati ingatlanok tartószerkezet vizsgálata_1. ütem"

Budapest, IX. kerület Ferencváros

Drégely utca 5., Drégely utca 10., Drégely utca 16., Drégely utca 18., Földváry utca 3.,
Földváry utca 5., Gát utca 23., Gát utca 25, Gubacsi út 21., Lenhossék utca 5., Lenhossék
utca 12., Sobieski utca 7., Sobieski utca 9., Üllői út 83. szám

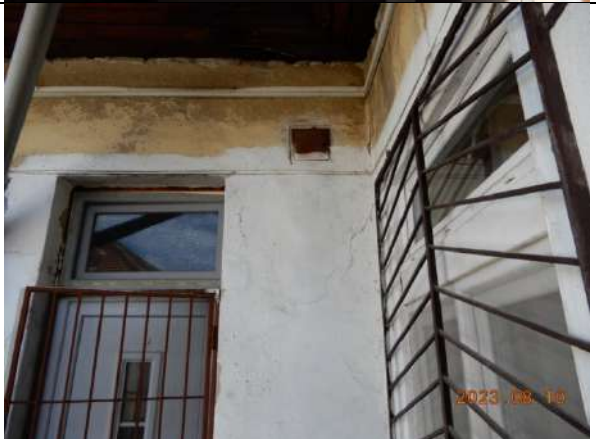
F09	<p>Lépcsőházi falazat állapota</p> <p>A lépcsőház folyosókra vezető része felett boltozott áthidalások készültek. Ezekon jól láthatóan kialakultak ~a boltív közepe felől kiinduló repedések.</p>

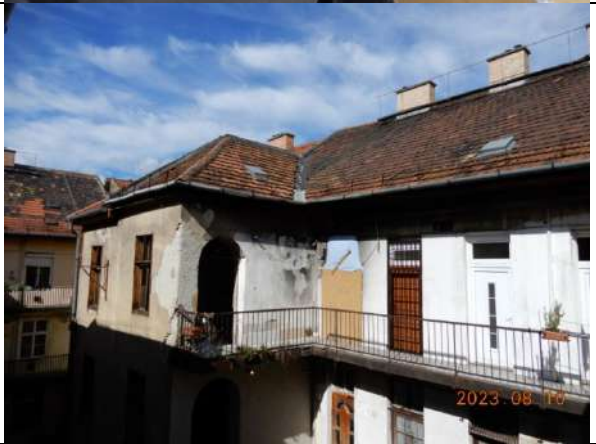
<p>2023.08.10</p>
F11	<p>Parapetrepedés</p> <p>Sok helyen figyelhető meg a parapetek, illetve az ajtónyílások feletti áthidalások repedései.</p> <p>A fotón a III. emelet egyik lakásának homlokzati repedése látható.</p>

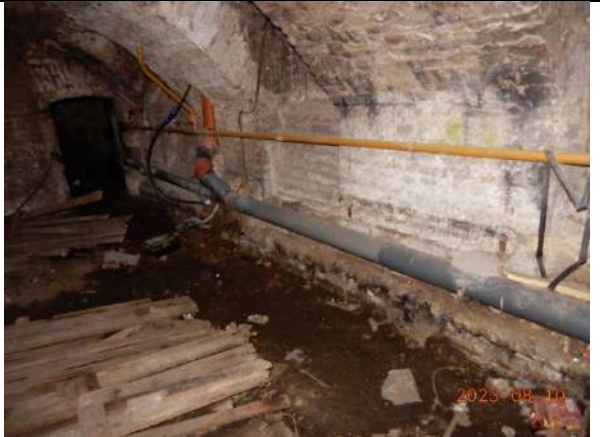
Leírás	Fotó
F14	<p>Pince feletti boltozatok</p> <p>A pince általánosságban nedves, szellőzése nem kellően megoldott.</p> <p>A pinceszinti falazott szerkezetek általános állapota az épület korának megfelelő, tűrhető.</p>

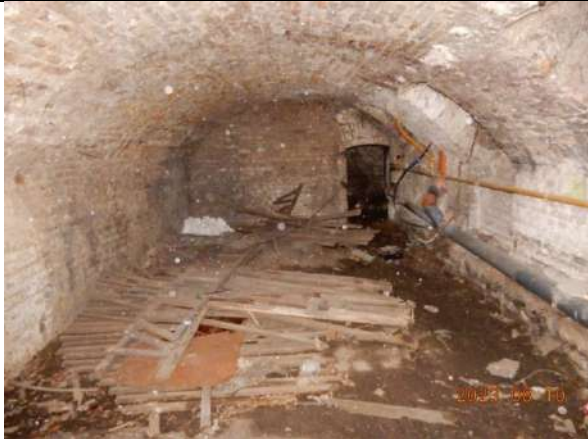
F15	<p>Pinceszinti poroszűveg boltozatok</p> <p>A pince tartósan magas nedvességtartalma miatt a poroszűveg boltozatokat támasztó acélgerendák erősen korrodáltak, a szemrevételezhető alsó öveken esetenként réteges leválások észlelhetők.</p> <p>Ezeknek az acélszerkezeteknek a teherbíróképessége jelentősen lecsökkent.</p>

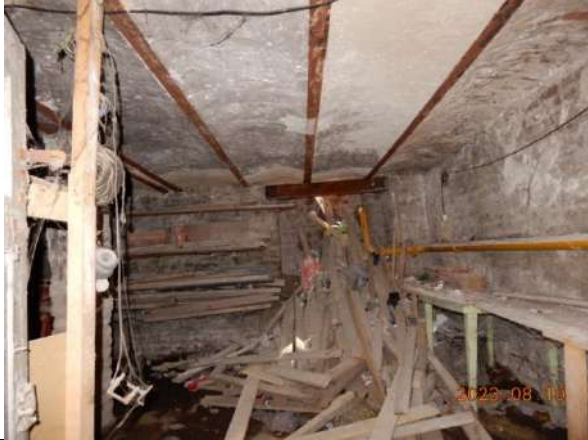
F16	<p>Acélgerendák állapota</p> <p>A fotón egy acélgerenda és az azt alátámasztó acél kiváltó gerenda kapcsolata látható.</p> <p>Az acélszerkezetek előrehaladott korróziója jól azonosítható.</p>

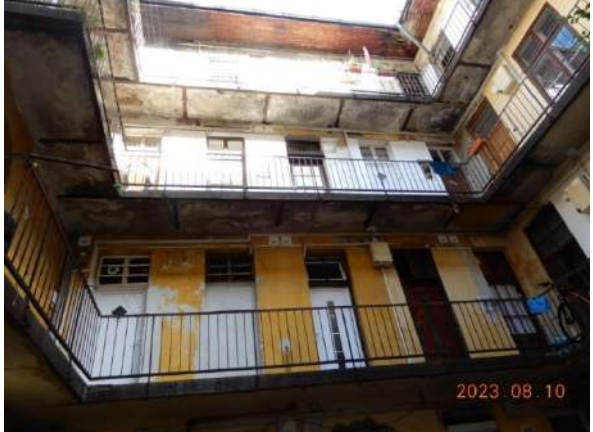
F20	<p>Függőfolyosó állapota</p> <p>A lemezperem átázása általános.</p> <p>A beton nagyobb foltokban mállik, a lemezszerkezeten repedések is láthatók. Több szakaszon érezhető a konzolszerkezet erősebb lehajlása!</p>

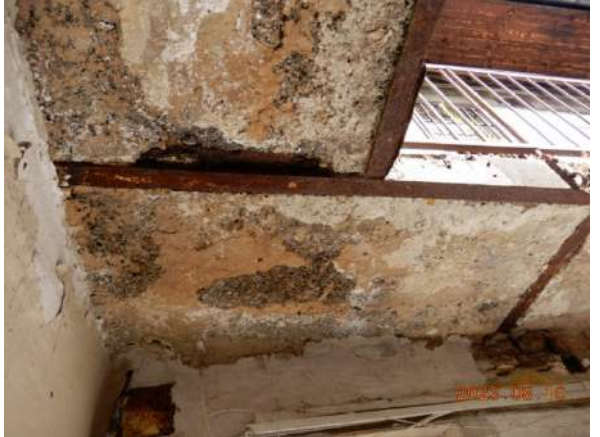
F21	<p>Függőfolyosók állapota</p> <p>A lemezszerkezet általános korróziós állapota a felső két emeleten rosszabb, az I. emeleti folyosó szerkezetén valamivel csekélyebb (ez a két felsőbb emelet szerkezeti jobban védik a csapadéktól).</p> <p>A fotón egy II. emeleti folyosó-szakasz képe látható- az acélgerenda korróziója miatt a vakolat részlegesen levált, a megmaradt részen is repedés figyelhető meg.</p>

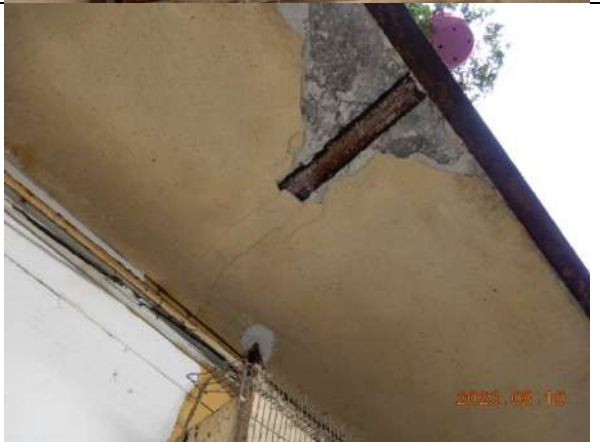
F22	<p>Függőfolyosók állapota</p> <p>Az épület K-i sarkának környezetében a III. emeleti függőfolyosó peremtartója - a nagyfokú korrózió következtében - jelentősen elmozdult, annak stabilitása kielégítően nem biztosított.</p>

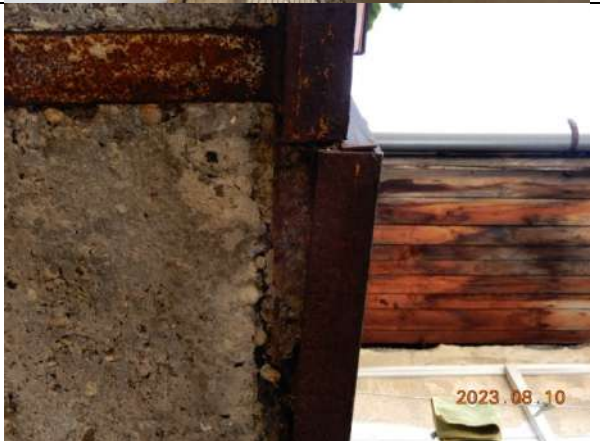
F23	<p>Függőfolyosók állapota</p> <p>A betonlemez alsó síkjának vakolata a II.- és III. emeleti szerkezetek nagyobb részén hiányzik, a beton mállik és időnként a járófelületre potyog.</p> <p>Több pozícióban - lásd fotó - repedések/törések is láthatók.</p>

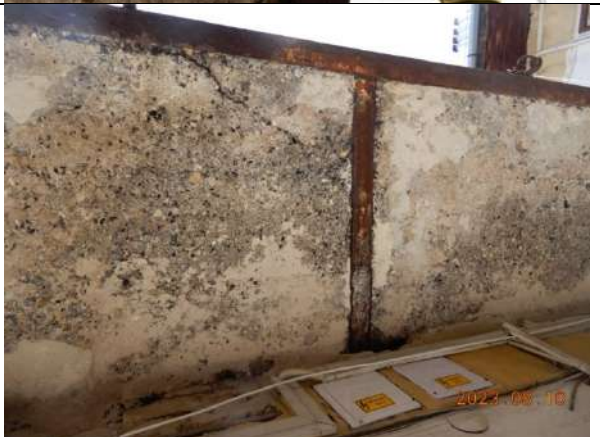
F24	<p>Függőfolyosók állapota</p> <p>Az acél konzolgerendák általánosságban erősen korrodáltak. Egy szabaddá vált részen az acélgerendán réteges leválások azonosíthatók.</p>

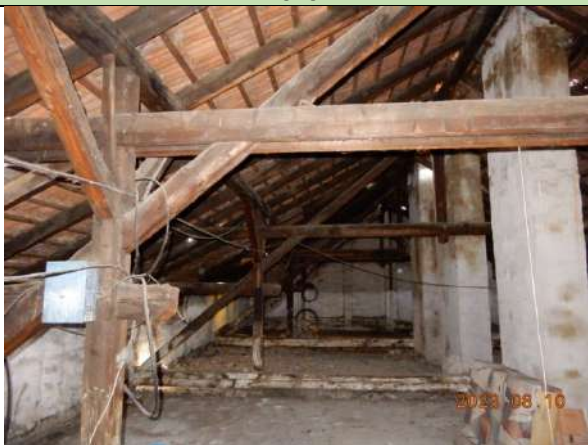
F28	<p>Ácsszerkezetek kialakítása</p> <p>A tetőszerkezet az oldalsó épületszárnyak felett állószékes félnyeregtetőként épült meg.</p> <p>A félnyeregtetős szakaszok általánosságban tűrhető állapotúak, azonban azonosíthatók korábbi beázások nyomai.</p>

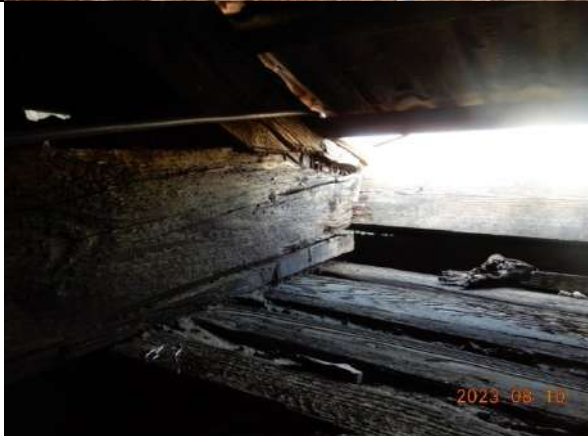
F30	<p>Párkány állapota</p> <p>A Sobieski János utca 11. sz. felé az épület oromfalának felső része a párkány közelében meglazult és kissé elmozdult (kifelé borul).</p>

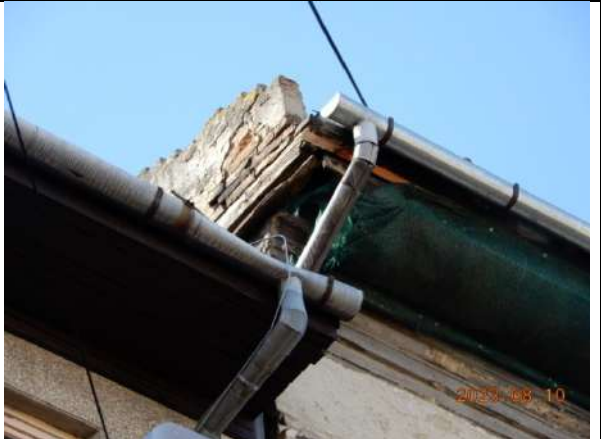
F31	<p>Párkány állapota</p> <p>Az épület párkányzata egységesen (az utcai- és udvari részeken egyaránt) erősen leromlott állapotú.</p> <p>A fotón egy udvar feletti szakasz állapota látható.</p>

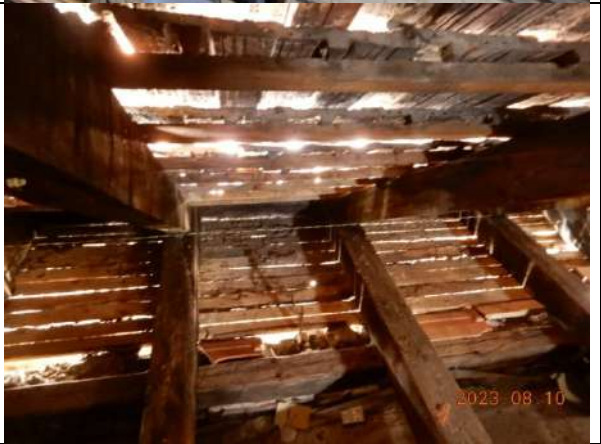
F32	<p>Fiókváltók deformációja</p> <p>A párkány fióktartóit stabilizáló fiókváltók egy részén komolyabb mértékű felhajlás figyelhető meg.</p>

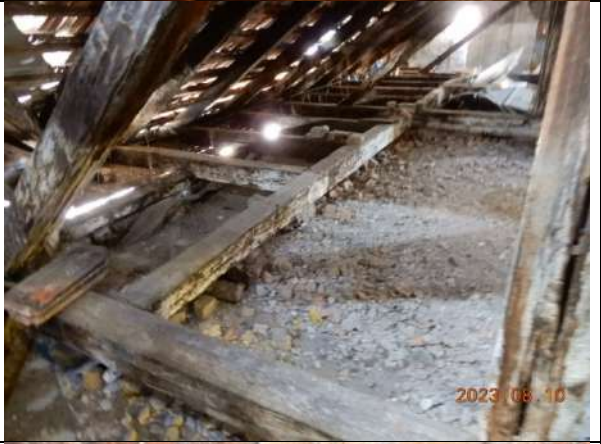
F33	<p>Tetőlécezés állapota</p> <p>A tetőlécek általánosságban kissé korhadtak, több helyen látható azok jelentősebb lehajlása.</p>

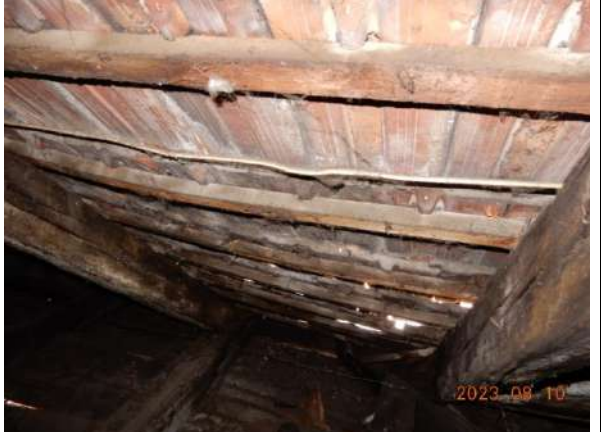
F34	<p>Ereszcsatorna kialakítása</p> <p>Az utcáfront felett az alsó sori cserepezés túlságosan az ereszcsatornára lóg, nagyobb esőzések során a csapadék elvezetése nem megfelelő, a lefolyó víz túlfut az ereszcsatornán.</p>

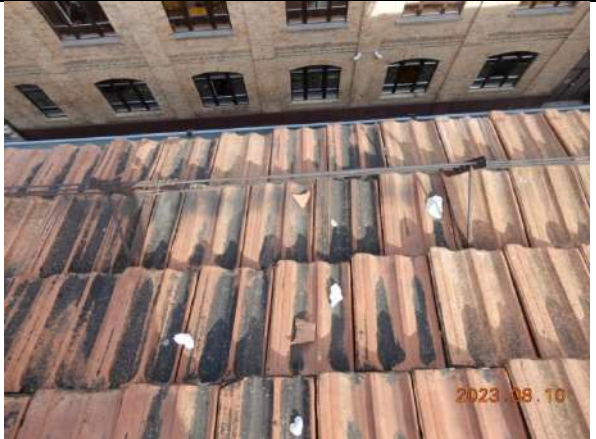
F35	<p>Eltömődött ereszcsatornák</p> <p>Az udvari ereszcsatornák közül több jelentősen elszennyeződött, azokban növényzet telepedett meg.</p> <p>A fotón a vápa bádогоzásának deformációja és néhány lecsúszott cserép is megfigyelhető.</p>

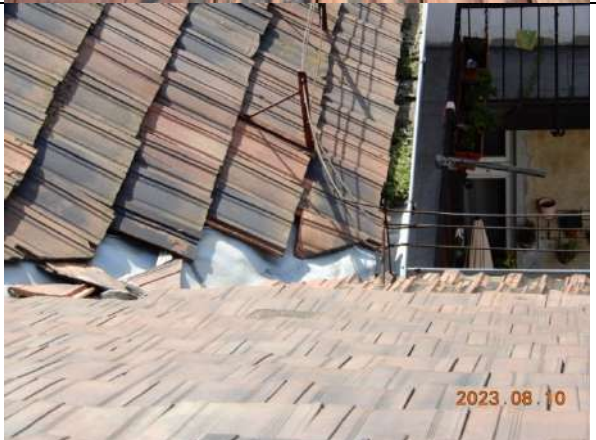
F36	<p>Eltömődött ereszcsatornák</p> <p>Eltömődött ereszcsatorna képe a lépcsőház felett.</p>

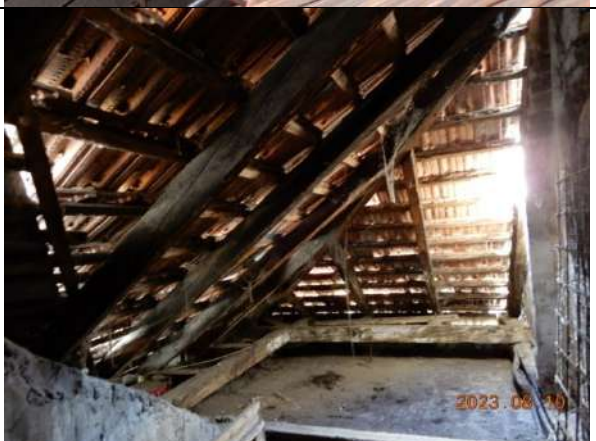
F38	<p>Bádogozási hiányosságok</p> <p>Jellemző hiányosság az oromfalak melletti tetőrészek lezárásának problémája. A bádogozás nem biztosít megfelelő zárást.</p> <p>Előfordul (kisebb mértékben) héjalási hiányosság is.</p>

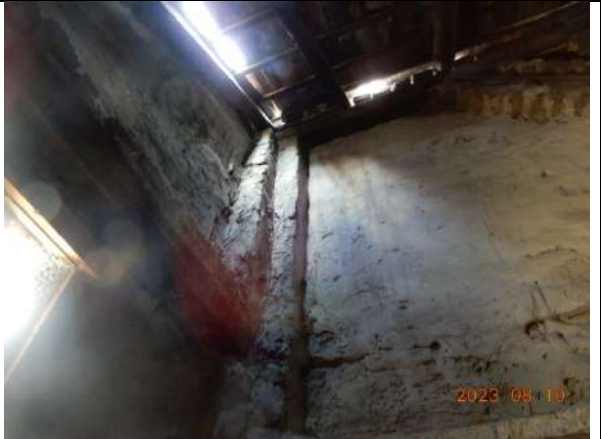
F39	<p>Tárolt lomok</p> <p>A padlásfeljáró környezetében nagyobb mennyiségben tárolnak lomot.</p> <p>A padlásajtót a falazat egy részével kibontották a helyéről - a törmelék deponálását nem végezték el, azt szintén a padláson hagyták.</p>

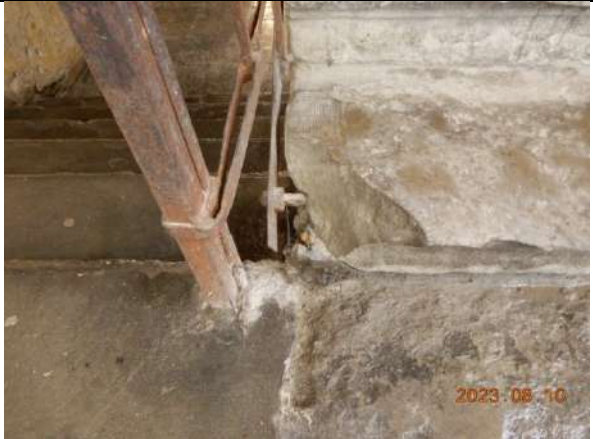
<p>2023.08.10</p>
F42	<p>Csorbulások, kopások</p> <p>Általános a járófelület erős elhasználódása/kopása.</p>

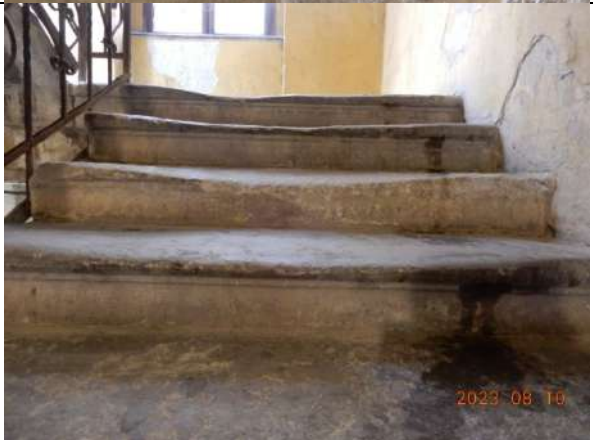
<p>2023.08.10</p>
F43	<p>Törések, elmozdulások</p> <p>A II. emeleti pihenő a lépcsőkarokat fogadó részen törött- itt az érkező- és induló fokok illesztési hézagai is jobban megnyíltak, mozognak. A II. emeletről induló lépcsőfok sarka le is törött.</p>

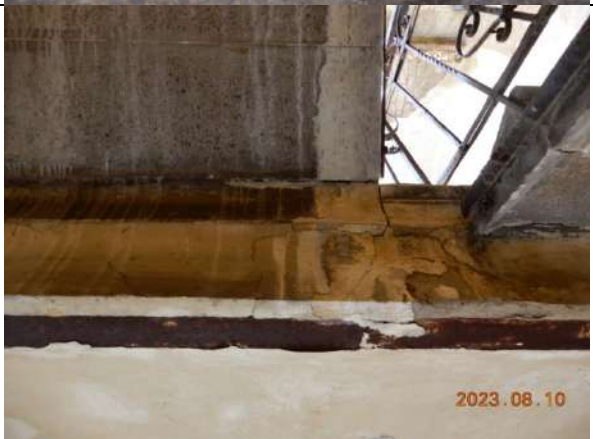
<p>2023.08.10</p>
F44	<p>Befogási környezet állapota</p> <p>A lebegő lépcsőfokok befogását biztosító teherhordó falazata befogási környezetben nagyobb szakaszokon vakolat-hiányos.</p>

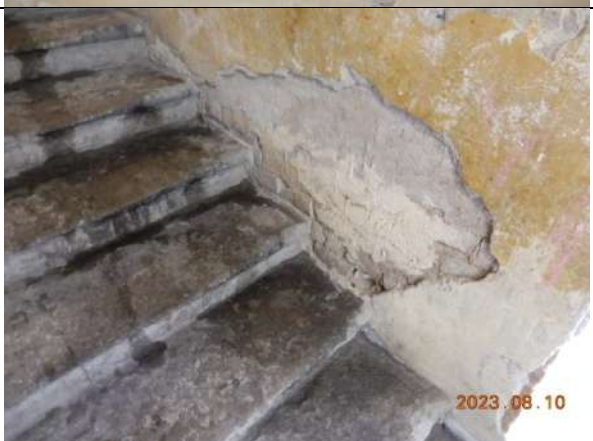
F45	<p>Hézagnyílások</p> <p>A lebegő lépcsőfokok illesztési hézagai több helyen kissé nyílnak.</p> <p>Látható a lépcsőházi falrepedés vonalában folytatódó hézagnyílás is.</p>

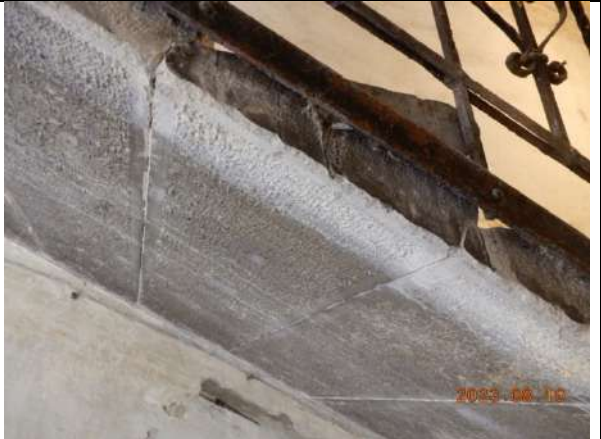
F46	<p>Tűzkár nyomai</p> <p>A III. emeleti tűzeset nyomai a lépcsőházi szerkezeteken is megfigyelhetők.</p> <p>A fal- és földépvakolat levált, az induló lépcsőfok alsó felülete erősen mállott, az acélgerenda korróziója előrehaladott.</p>

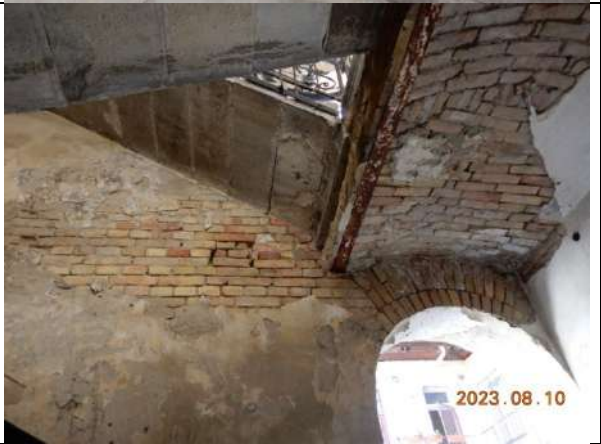
F47	<p>Acélgerenda állapota</p> <p>A vakolat nélküli részen megfigyelhető a lépcsőpihenőt megtámasztó acélgerenda állapota- a gerendavégén az alsó öv előrehaladott korróziója (réteges leválása) látható.</p>

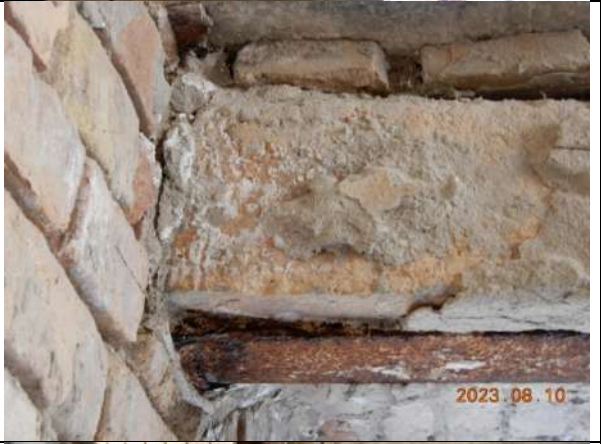
F48	<p>Törések, elmozdulások</p> <p>A III. emeletre érkező lépcső képe.</p>

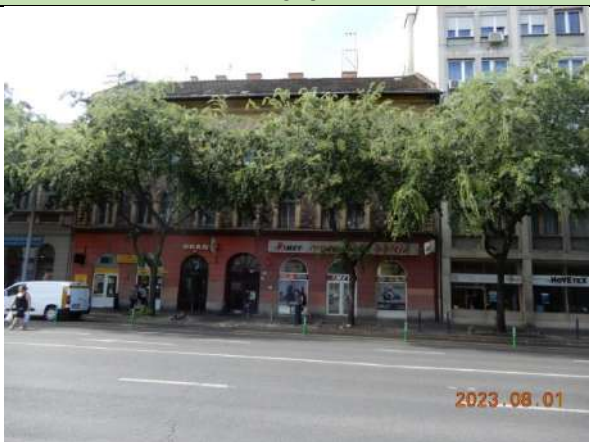
Leírás	Fotó
F01	<p>Utcafronti homlokzat állapota</p> <p>Az épület utcafronti homlokzata általánosságban kielégítő állapotú. A párkányokon láthatók ázásnyomok, illetve a főpárkányon észlelhetők foltszerű lepergések.</p>

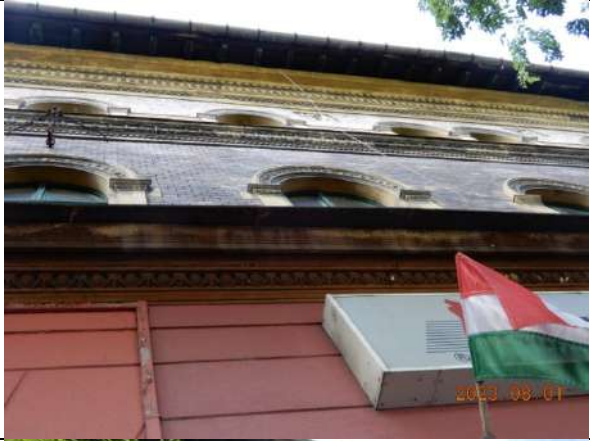
F02	<p>Utcafronti homlokzat állapota</p> <p>Az utcafronti homlokzat kialakítása és általános állapota.</p>

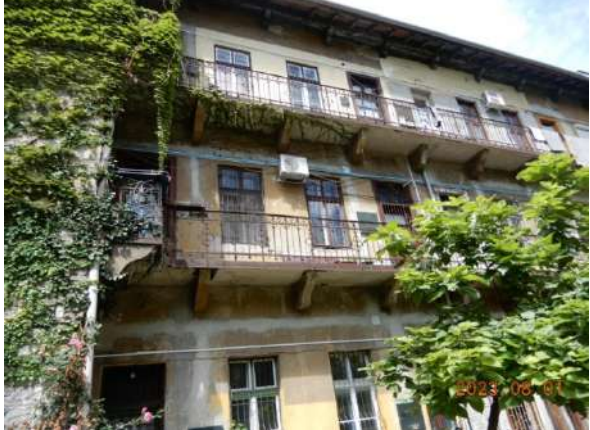
F03	<p>Udvari homlokzatok állapota</p> <p>Az udvari homlokzatok általánosságban elhanyagoltak, érdemi felújításuk jól láthatóan régóta nem történt meg.</p>

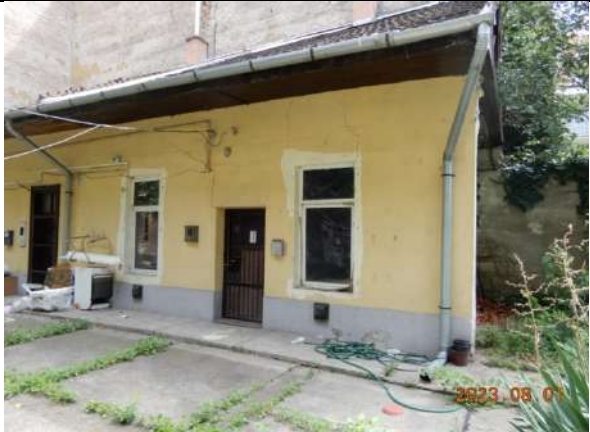
F04	<p>Udvari homlokzatok állapota</p> <p>A földszintes épülettoldalék szintén elhanyagolt. Az áthidalók többsége erősen repedezett.</p>

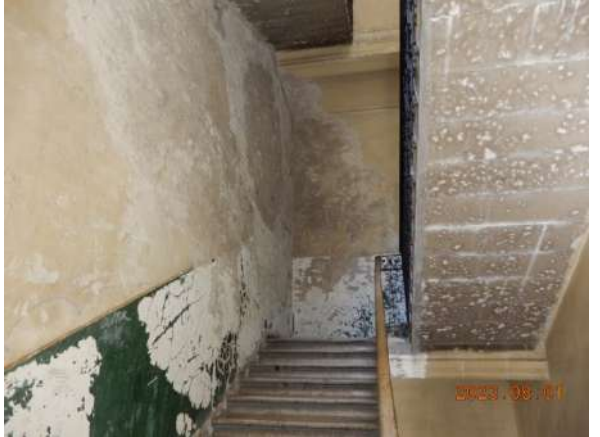
F06	<p>Lépcsőházi falazat nedvesedése</p> <p>A lépcsőházi falsarok tartósan ázik-feltehetően a szomszédos lakásban (komolyabb) vezetékszivárgás alakult ki.</p>

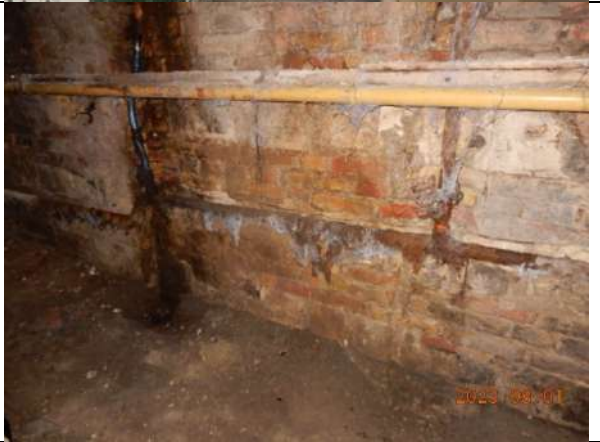
F07	<p>Pincefalak</p> <p>A pincefalak jellemzően téglafalazatok, de található az épületben téglamészke vegyes falazat is.</p> <p>A pince jellemzően nedves, szellőzése nem megfelelő. A bejárás során a vezetékek aktív szivárgását/ csepegését észleltük.</p>

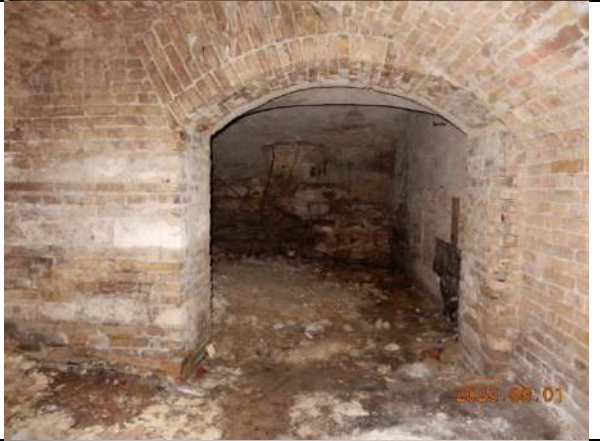
F08	<p>Pincefalak</p> <p>Téglamészke vegyes falazati szakasz a pincében.</p>

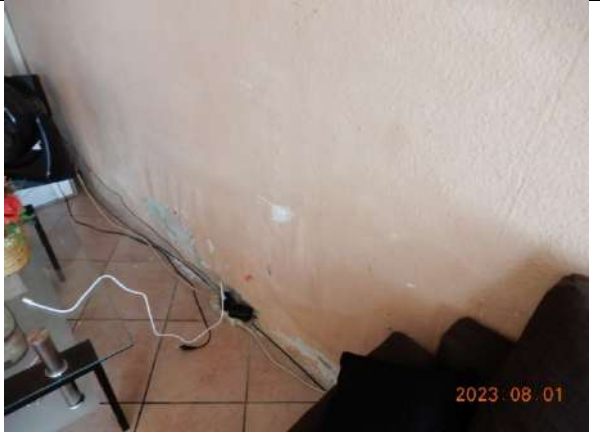
F09	<p>Lábazati vizesedés</p> <p>A földszinti lábazatok vizesednek.</p> <p>A bejáráskor a földszinten az F/7. sz. lakást szemrevételeztük, ennek több helyiségében is komolyabb lábazati vizesedést tapasztaltunk.</p>

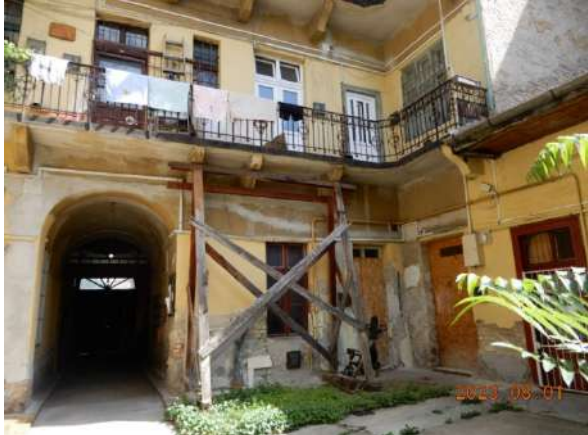
Leírás	Fotó
F12	<p>Függőfolyosók kialakítása</p> <p>A függőfolyosók a teherbíró falazatba befogott mészkö konzolokra támaszkodó vasbeton lemezek.</p> <p>Több folyosó-szakaszt korábban biztonsági állványzattal támasztottak alá. A fotó a bejárat melletti megerősítést mutatja.</p>

2. A függőfolyosók szerkezeteinek korróziója szintén előrehaladott és egyes pozíciókban vélelmezhető a konzolgerendák befogásának problémája is. Javasolt a függőfolyosókat teljesértékű biztonsági állványzattal gyámoltani. Rövidtávon a lemez alsó síkjának fellazult részeit kell eltávolítani és az alsó síkot hálózással biztosítani.

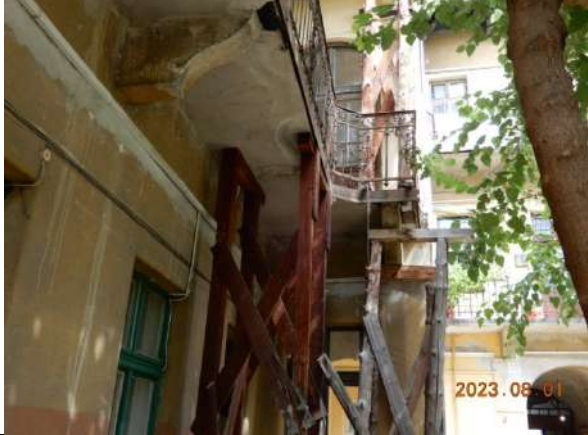
F13	<p>Függőfolyosó állapota</p> <p>Aládúcolták a lépcsőház melletti szakaszt is (az alaprajzilag kiugró lemezt az épület teljes magassága mentén).</p> <p>Látható, hogy ezen a szakaszon egy kőkonzol le is szakadt korábban.</p>

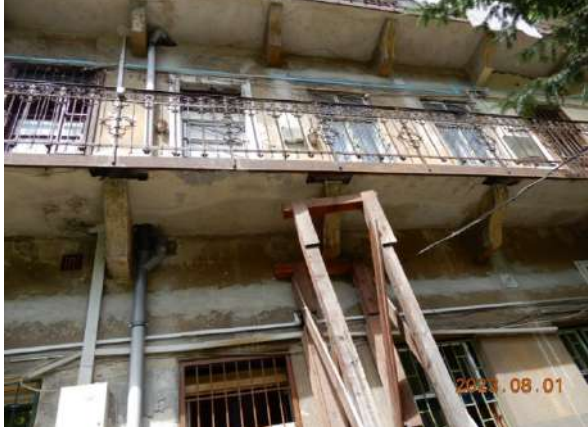
F14	<p>Függőfolyosó állapota</p> <p>Szintén aládúcolták az F/7. sz. lakás bejárata melletti kőkonzolt.</p> <p>A biztonsági állványok azok kialakítása alapján nem mérnöki tervezés eredményei.</p>

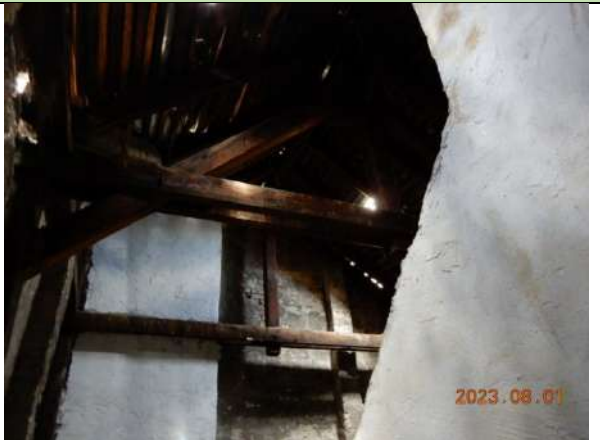
Leírás	Fotó
F16	<p>Ácsszerkezetek kialakítása</p> <p>A tetőszerkezet az utcai épületszárny felett állószékes nyeregtetőként épült meg.</p> <p>A teherhordó ácsszerkezet általános állapota tűrhető.</p>

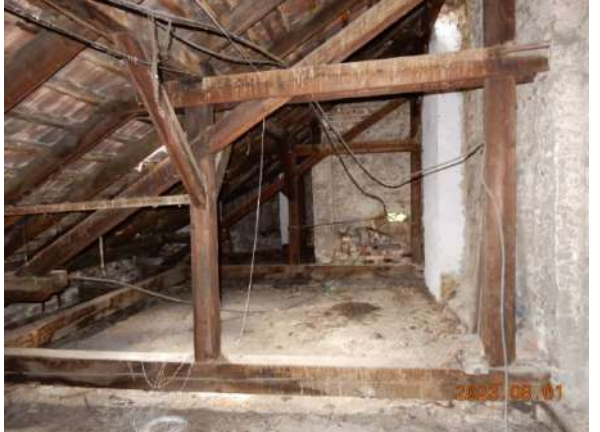
F17	<p>Ácsszerkezetek állapota</p> <p>Az oldalsó traktusok felett félnyeregtető készült. A földszintes épületbe nem sikerült bejutni, így annak pontos kialakítása/állapota nem ismert.</p>

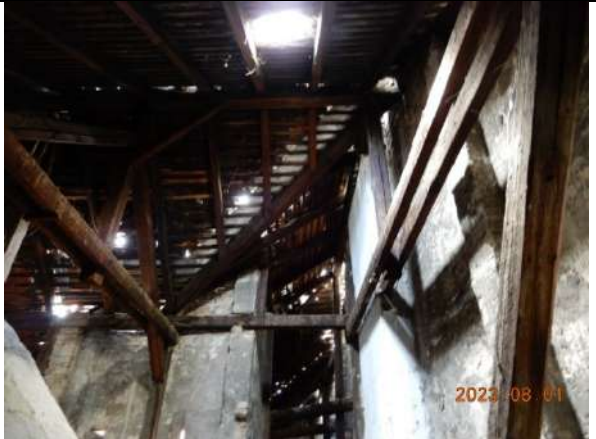
F18	<p>Utcai- és oldalsó tetőidom csatlakozása</p> <p>Az É-i épületsarokban csatlakozik az oldalsó félnyeregterelő az utcafronti nyeregterelőhöz. A nagy belmagasság miatt a csatlakozást jelentősebb kiváltásokkal alakították ki.</p>

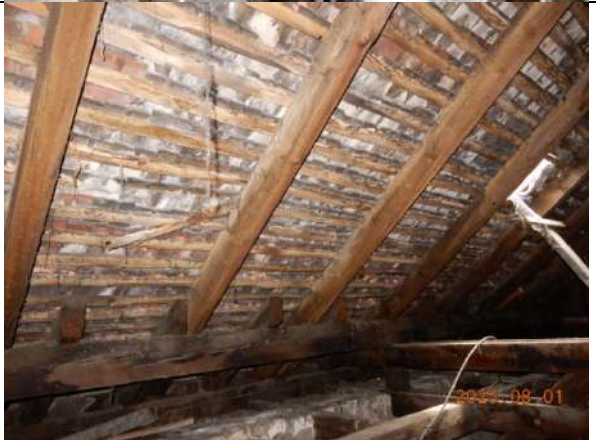
F19	<p>Korhadott tetőlécezés</p> <p>A tetőfelület túlnyomó részére jellemző a tetőlécezés elöregedett állapota. Kisebb-nagyobb korhadások és törött cseréplécek általánosságban megfigyelhetők. Több kisebb (helyi) javítást is láttunk-érzékelhetően "tűzoltás-jellegű" beavatkozások történtek.</p>

4. A tetőszerkezet állapota jelenleg alapvetően tűrhető, azonban a beázások nyomai alapján kisebb-nagyobb biológiai károsodások vélelmezettek. Mivel a tetőszerkezet egy része tűzkárral érintett, ezért faanyagotani szakértői vizsgálat elvégzését javasoljuk. Javasolt a tetőszerkezet átfogó felújításának elvégzését, a teherhordó faszerkezet cseréjének szükségéről az anyagotani vizsgálatok függvényében lehet dönteni.

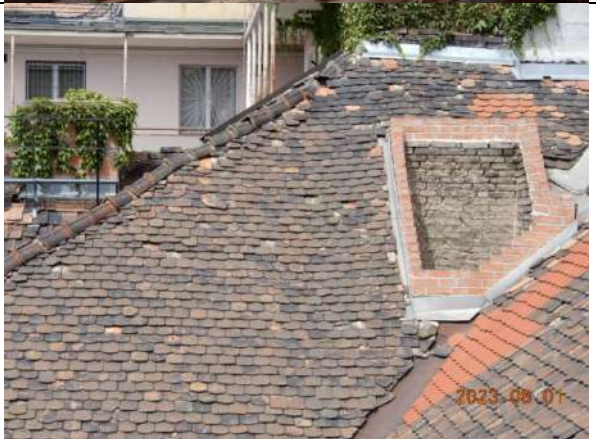
F20	<p>Héjalási hiányok</p> <p>A cserepek is jellemzően elöregedtek, eseti jelleggel található megcsúszott/hiányzó elemek. A héjalás esetén is láthatók kisebb, foltszerű javítások/ pótlások.</p>

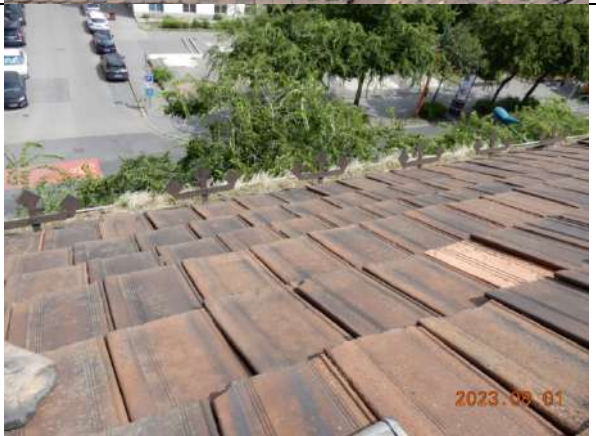
F21	<p>Eltömődött ereszcatorna</p> <p>A tető ereszcatornáinak egy része az udvar felé is eltömődött, de az utcafronton általános a nagymértékű elszennyeződés- itt jelentősebb növényzet telepedett meg az ereszcatornában.</p>

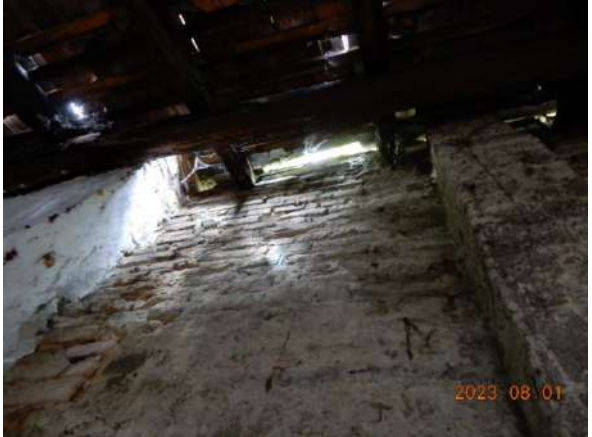
F22	<p>Bádogozási hiányosságok</p> <p>Jellemző hiányosság az oromfalak melletti tetőrészek lezárásának problémája. Bádoglemez vagy nem készült, vagy az elmozdult, rázárása a falsíkra nem megfelelő.</p>

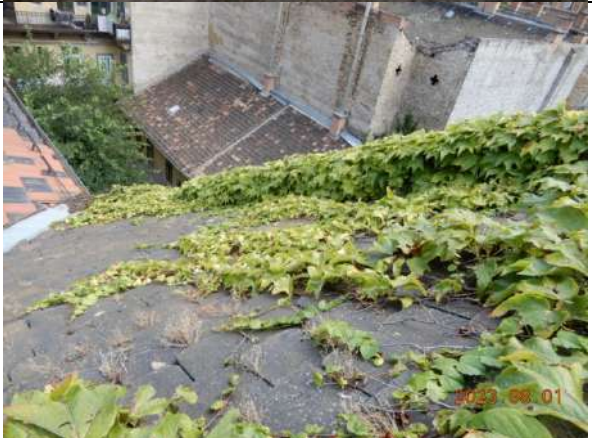
F23	<p>Tetőre felfutó növényzet</p> <p>Az épület D-i végén kúszónövény futott rá a tetőhéjazatra. A növényzet aktívan szennyezi a tetősíkot, tömíti az ereszcatornát, gátolja a kijutást és nehezíti a csapadék elvezetését.</p>

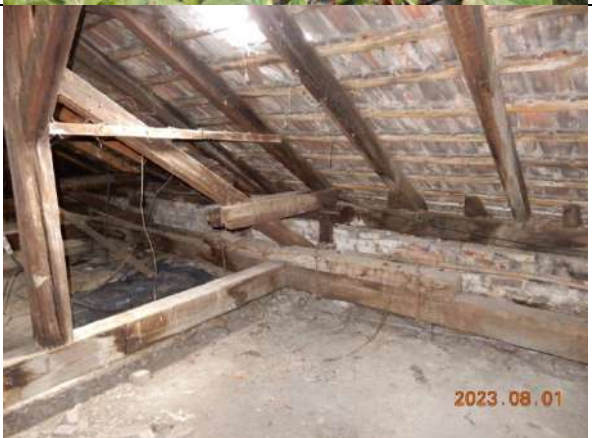
F24	<p>Helyi fedési hiányok</p> <p>A padlás több pontján tapasztalhatók kisebb (helyi) beázások- láthatók leterített fóliák is. Ázásnyomok a teherviselő faszervezeten is megfigyelhetők.</p>

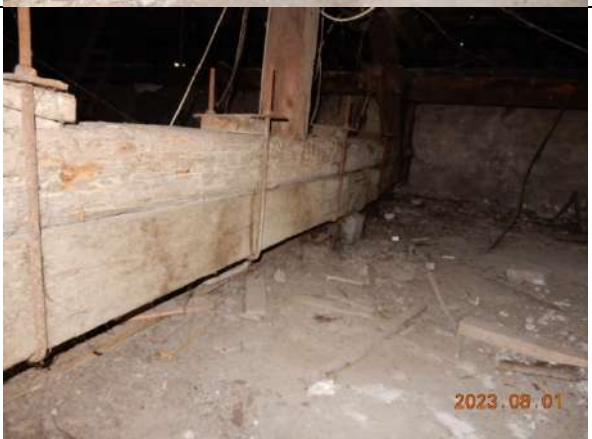
F25	<p>Erősítések</p> <p>Az utcai traktus felett látható utólagos megerősítés (egy kötőgerenda felkötése).</p> <p>A párkányok zárása is több esetben kifogásolható. Tapasztaltuk a deszkázat helyi hiányait, korhadásait.</p>

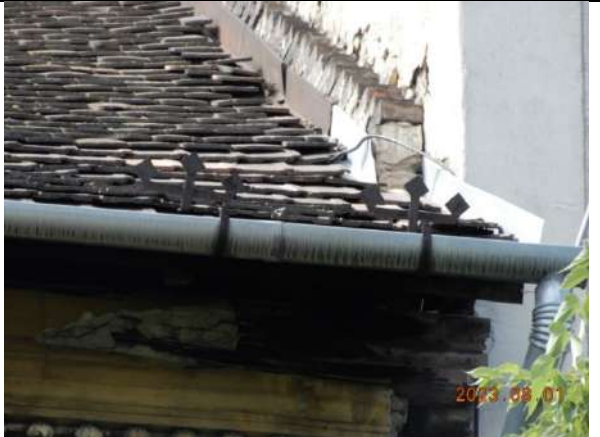
F26	<p>Párkányok</p> <p>Az utcai traktus felett az oromfalat részlegesen visszabontották és az épületsarkot ad-hoc jelleggel javították.</p> <p>A párkányok zárása is több esetben kifogásolható (mind az utcai-, mind az udvari részeken). Tapasztaltuk a deszkázatok helyi hiányait, korhadásait.</p>

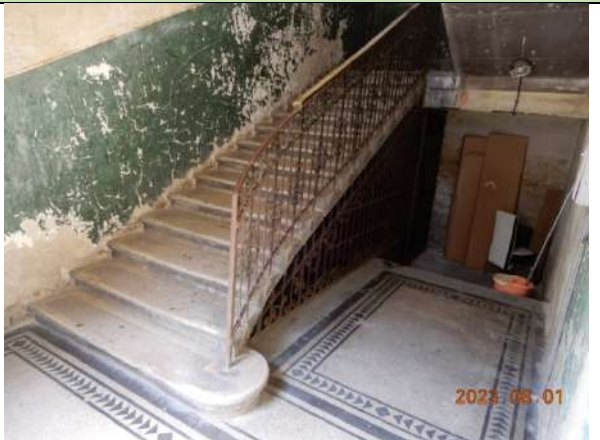
Leírás	Fotó
F27	<p>Főlépcsőház kialakítása</p> <p>A lépcsőház az épület É-i és NY-i traktusainak találkozásánál, az épülete bejárata mellett épült meg, kétkarú, egyenes karú kialakítással.</p>

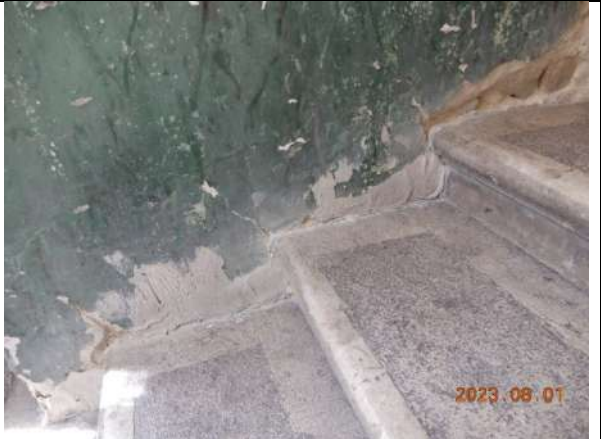
F29	<p>Vakolati repedések</p> <p>A még vakolt részeken a vakolat - lépcsőfok felső sarkából kiinduló - ferde repedései láthatók.</p>

3. Az épületen annak mozgására utaló jelek fedezhetők fel. Elmondás alapján ~2015-16. évben épült fel egy többemeletes épület a közvetlen közelben- vélelmezhető, hogy az épületmozgások és ezzel összefüggő károsodások ekkor zajlottak le. Az épületkárok markánsabban a lépcsőház környezetében jelentkeznek. A lebegő lépcsőszerkezet a mozgásokra és a falazatok megtámasztó hatására rendkívül érzékeny és azonosíthatók az erőjáték kedvezőtlen megváltozására utaló jelek. Javasolt a lépcsőszerkezet mielőbbi biztosítása teljesértékű biztonsági állványzattal és a korlátszerkezetek stabilizálása- hosszútávon javasolt a lépcsőszerkezet teljes átépítése.

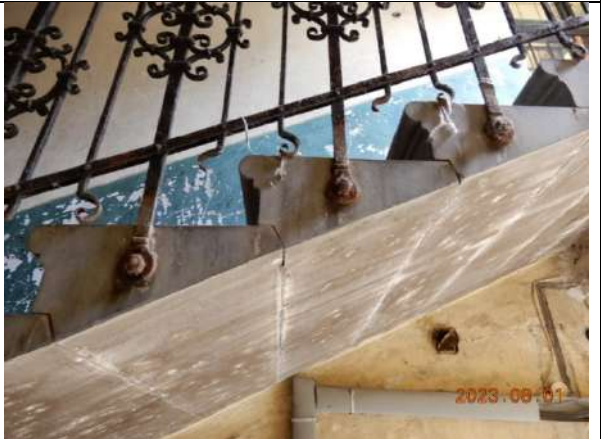
F30	<p>Lebegő lépcsőfokok befogása</p> <p>A lépcsőszerkezet falazatba történő befogásánál kisebb kimozdulásokat jelző vakolati leválások észlelhetők.</p>	
F31	<p>Hézagnyílások</p> <p>A szerkezet oldalán megnyíltak az elemek illeszkedései hézagai, jelezve az erőjáték kismértékű változását.</p> <p>A jelenség a lépcsőfokokra a teljes magasság mentén jellemző.</p>

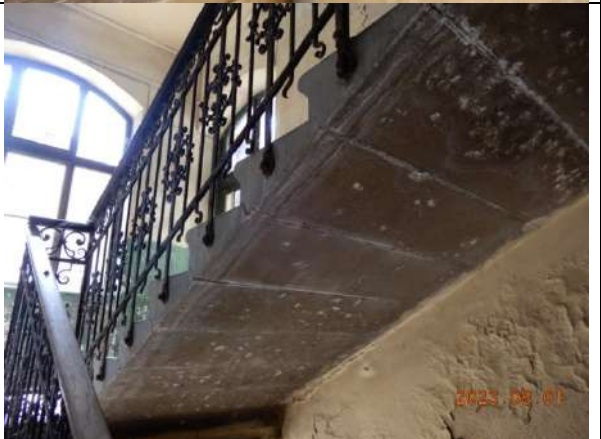
F32	<p>Hézagnyílások</p> <p>A szerkezet oldalán megnyíltak az elemek illeszkedései hézagai.</p> <p>Az I. emeletről a II. emeletre induló szakaszon a hézagnyílás mellett egy-egy elem kisebb elmozdulását (illesztéseknél kialakult síkugrás) észlelhető.</p>

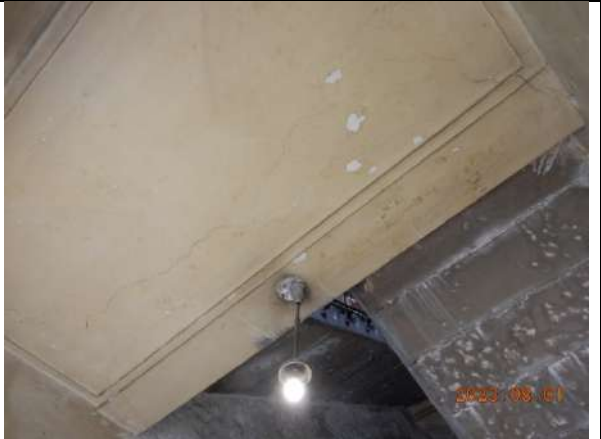
F33	<p>Lépcsőpihenő repedései</p> <p>A lépcsőpihenőkön és a lépcsőház udvar feletti (boltozott) áthidalóin is repedések jelentek meg.</p>

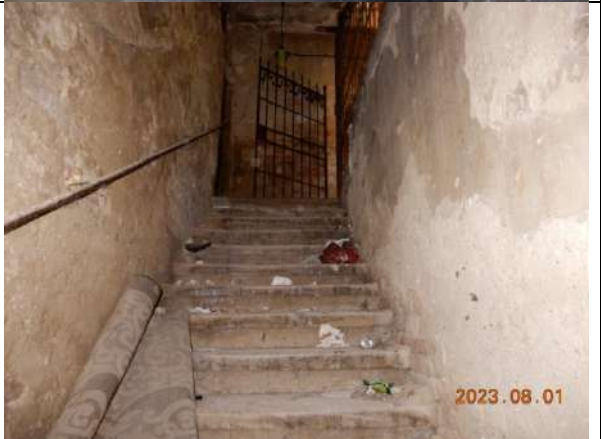
F34	<p>Pincelépcső</p> <p>A pincébe egyszerű, falépcsőn lehet lejutni.</p> <p>Ennek állapota a tartós nedvesség miatt leromlott.</p>
