## **SZAKÉRTŐI VÉLEMÉNY**

*"Önkormányzati ingatlanok tartó szerkezet vizsgálata\_2. ütem"*

Budapest, IX. kerület Ferencváros

Budapest, 2023. november 6.

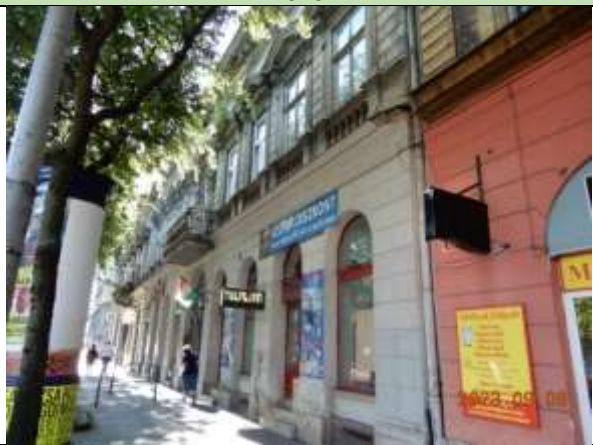
Leírás	Fotó
F01	<p>Utcafronti homlokzat állapota</p> <p>Az épület utcafronti homlokzata általánosságban kielégítő állapotú. A párkányokon azonban több helyen láthatók vakolati leválások, párkányelemek korábbi leválásai.</p> <p>A hiányos részeken a párkány deszkázata elhasználódott (tartós ázás és korhadás figyelhető meg).</p>

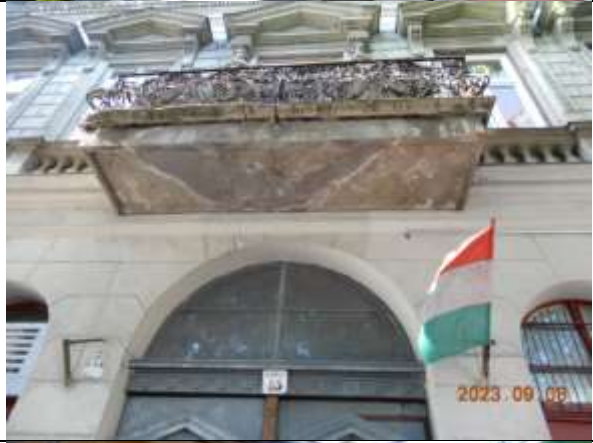
F02	<p>Utcafronti homlokzat állapota</p> <p>Közvetlenül a kapu felett erkély található. Az erkélylemezen korábbi javítások azonosíthatók, a kőszerkezeten kitérés látható.</p> <p>Az erkélyre a bejárás keretében nem tudtunk feljutni, annak állapota pontosan nem ismert.</p>

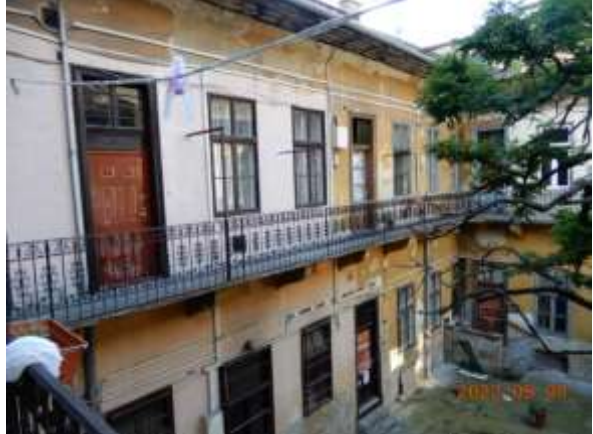
F03	<p>Udvari homlokzatok állapota</p> <p>Az udvari homlokzatok általánosságban elhanyagoltak, érdemi felújításuk jól láthatóan régóta nem történt meg.</p> <p>Az udvari párkányok általánosságban leromlott állapotúak (vakolatuk régen levált, a deszkázaton tartós ázás figyelhető meg).</p>

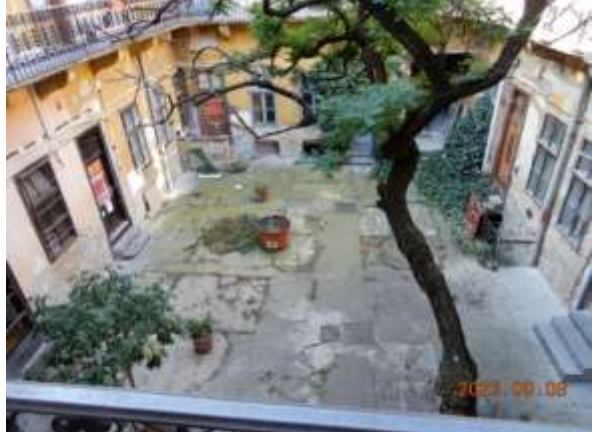
F04	<p>Udvari homlokzatok állapota</p> <p>A földszint lábazatán tartós ázások láthatók, a falazati vakolat itt hiányos. Az udvari burkolat erősen töredezett, több helyen a térbeton kisebb beszakadásai/üregelődései figyelhetők meg.</p>

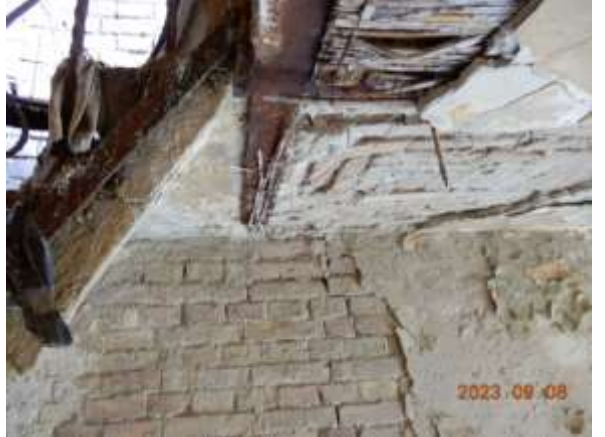
F06	<p>Melléklépcsőház falrepedései</p> <p>A melléklépcsőházban is épületmozgásra utaló falrepedések láthatók. A repedés nem minden esetben követi a fugákat, a fotón látható, hogy egyes falazóelemek is átrepedtek.</p>

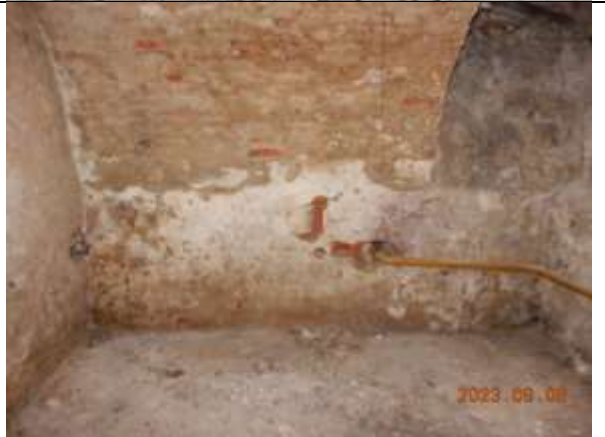
F07	<p>Pincefalak</p> <p>A pincefalak jellemzően téglafalazatok, de található az épületben téglamészke vegyes falazat is. A pince jellemzően nedves, szellőzése nem megfelelő.</p>

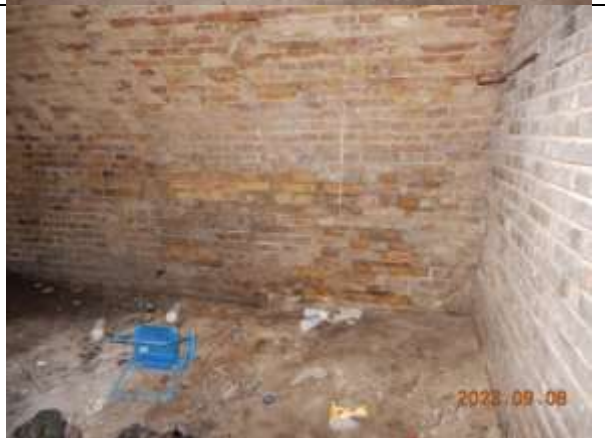
F08	<p>Pincefalak</p> <p>Pincefal kialakítása és állapota a melléklépcső alatti részen (D-i traktus).</p> <p>A földszinti lábazon jellemzően károsodtak, a vakolat levált, a lábazon vizesednek.</p>

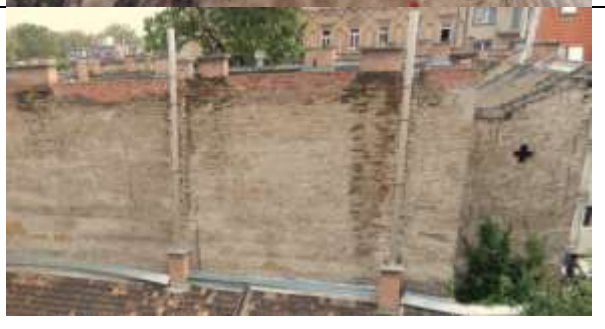
F09	<p>Oromfalak repedései</p> <p>Az Üllői út 83. sz. belső udvaráról jól megfigyelhető az épület NY-i oromfala. A tetőtér magasságában a falazaton függőleges repedések láthatók, az oromfal tetejét szakaszokban újrafalazták.</p> <p>A D-i oromfal felső részén annak kismértékű kifelé dőlésére utaló repedés jelent meg.</p>

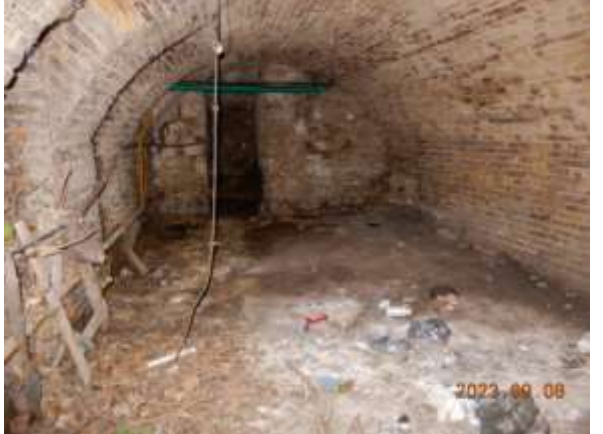
Leírás	Fotó
F10	<p>Pince feletti boltozatok</p> <p>A pince általánosságban nedves, szellőzése nem kellően megoldott.</p> <p>A falazott szerkezetek általában vakolatlanok, a pincei falazatok állapota az épület korának megfelelő, tűrhető.</p>

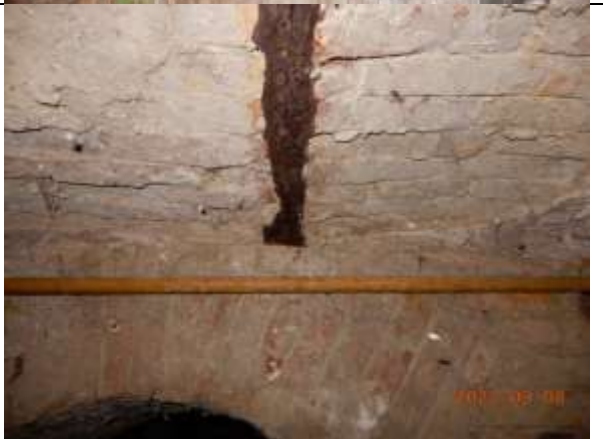
F11	<p>Pince feletti acélgerendák</p> <p>Az acélgerendával kialakított födém szakaszok állapota erősen leromlott. A D-i traktus acélgerendáinak korróziója extrém mértékű, itt egyes gerendák keresztmetszete olyan mértékben lecsökkent, hogy a szerkezet tönkremenetele bármikor bekövetkezhet!</p>

| •     pinceszinti acélgerendák: | <b>veszélyes állapotú</b> |

2. A pinceszinti acélszerkezeteken a tartós nedvesség hatására előrehaladott korróziós károsodások alakultak ki. A melléklépcső felől megközelíthető részeken található olyan gerenda mely érdemi övlemezzel már nem rendelkezik. A pinceszintet az acélgerendás szakaszokon merev dúcolattal kell biztosítani. A melléklépcső melletti helyiségek aládúcolását haladéktalanul meg kell kezdeni. *Az október közepén elvégzett kiegészítő bejárásakor az aládúcolás kialakítása folyamatban volt.*

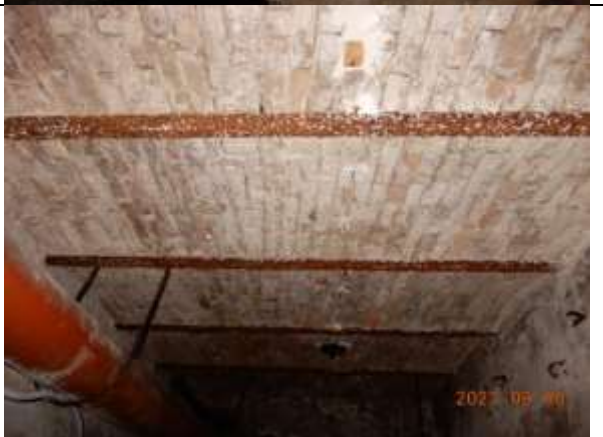
F12	<p>Pince feletti acélgerendák</p> <p>Acélgerendával kialakított födém szakaszok az É-i traktusban is találhatóak, a korrózió itt is előrehaladott.</p>

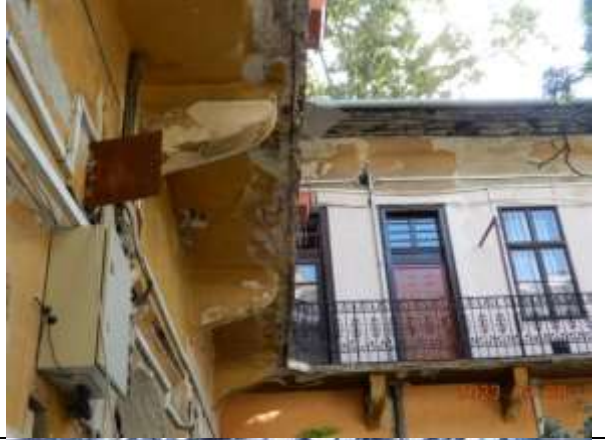
Leírás	Fotó
F13	<p>Függőfolyosók kialakítása</p> <p>A függőfolyosók a teherbíró falazatba befogott mészkő konzolokra támaszkodó vasbeton lemezek.</p> <p>A szerkezet általános állapota erősen leromlott.</p>

| • függőfolyosók- | <b>veszélyes állapotú</b> |

4. A függőfolyosók állapota szintén leromlott. A vasbetonlemezek erősen korrodáltak, mivel a betonszerkezet is károsodott, így az érdemben nem javítható. A lemezeket alátámasztó kő konzolokon láthatók repedések, korábbi letörések. Mivel ezek a rezgésekre kiemelten érzékeny szerkezetek (és láthatóan a múltban volt is velük

Rövid távon javasoljuk a függőfolyosók teljes értékű alátámasztását (a kőkonzolok biztosításával és a korlátszerkezetek állványzathoz ékelésével).

Tartós megoldást a szerkezetek bontása és új teherviselő szerkezet építése jelenthet.

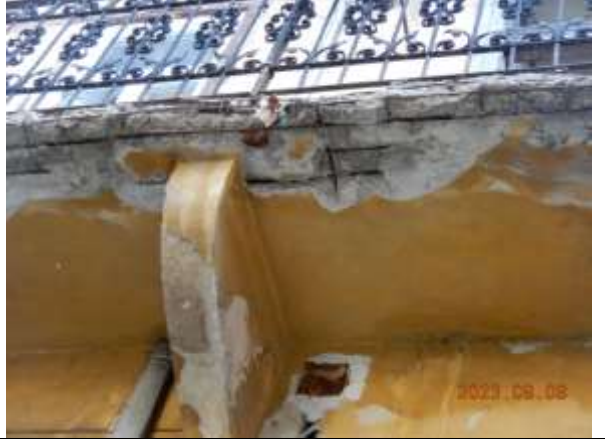
F14	<p>Függőfolyosó állapota</p> <p>A konzolokra támaszkodó vasbetonlemez korróziós állapota előrehaladott. A tartós átnedvesedések következtében a betonacél erősen korrodált, a betonfedés a lemez nagyobb felületén levált.</p> <p>A betonszerkezet sérült, az jellemzően mállik, morzsalékony.</p> <p>A lemezperem károsodásai miatt a korlátok befogása sem kielégítő. A korlátszerkezetek jellemzően lazák.</p>

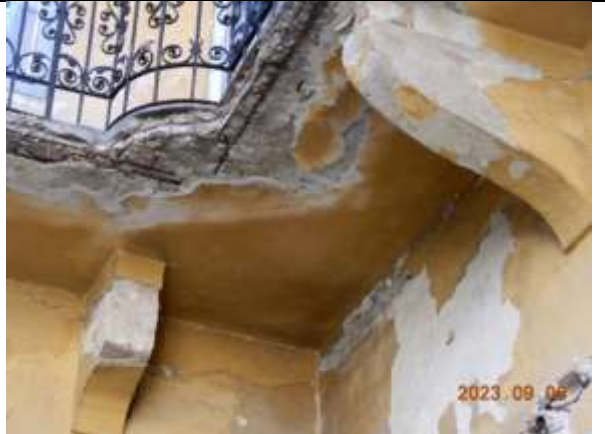
F15	<p>Függőfolyosó állapota</p> <p>Több kőkonzolon (függőleges) repedések láthatók.</p> <p>A DNY-i épületsarokban az egyik konzol vége korábban letörött.</p>

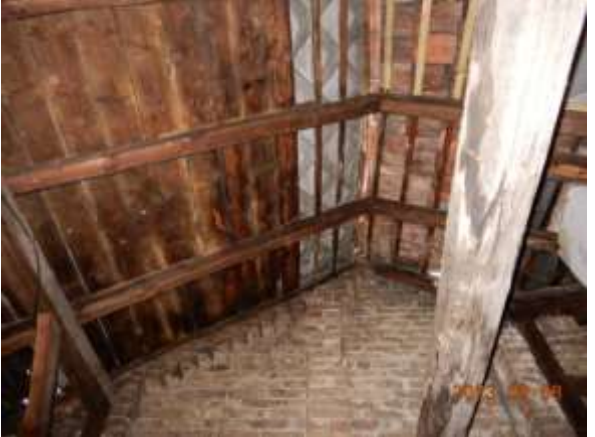
F19	<p>Korhadt tetőlécezés</p> <p>Az utcáfronti tetőidom palafedésű (felület-folytonos alátét-deszkázattal), egyéb helyeken a tetőhéjalást cserépfedéssel oldották meg.</p> <p>A cseréplécek általánosságban erősen leromlott állapotúak, sok a korhadt, törött lécelem.</p> <p>Több helyen a héjalás foltszerűen beszakadt a tönkrement lécezés következtében, általános a padlás beázása.</p>

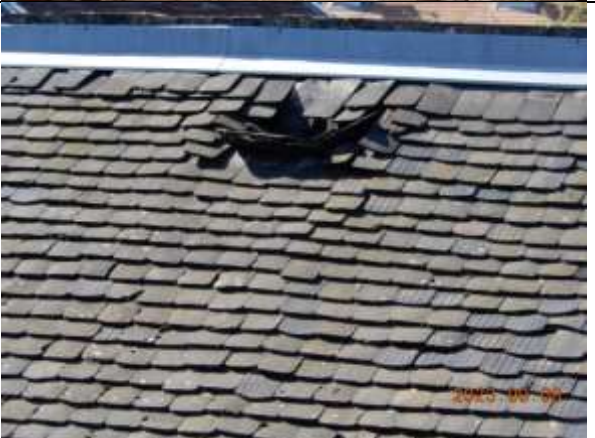
F20	<p>Héjalási hiányok</p> <p>A taréjnál található kisebb beszakadás a D-i traktus NY-i részén.</p>

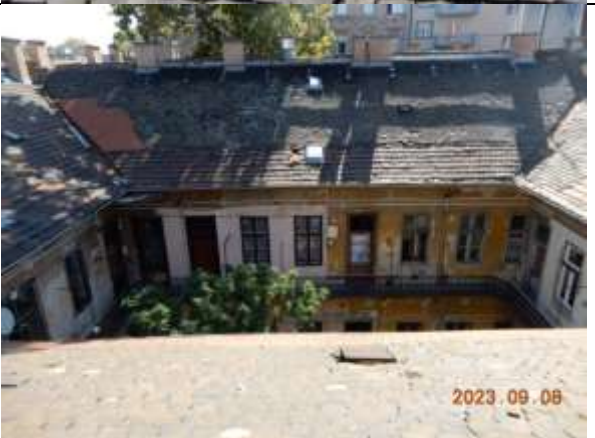
F21	<p>Héjalási hiányok</p> <p>A cserépfedést foltszerűen javították, a beavatkozások helyei jól azonosíthatók.</p> <p>További kisebb beszakadások, illetve elmozdult cserepek nagyszámban láthatók a többi tetőszakaszon is.</p>

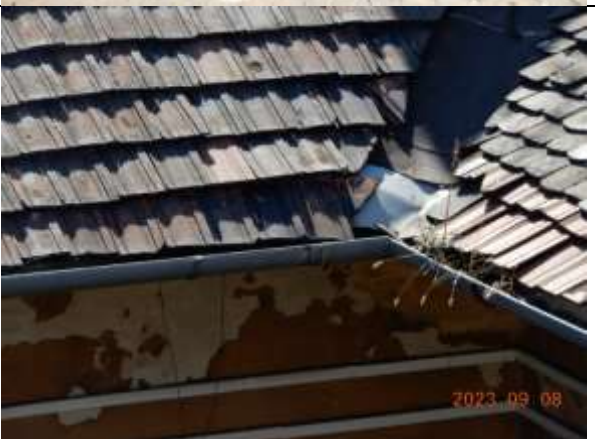
F22	<p>Eltömődött ereszcatorna</p> <p>A tető ereszcatornáinak egy része eltömődött, az utcáfronton is nagymértékű az elszennyeződés.</p>

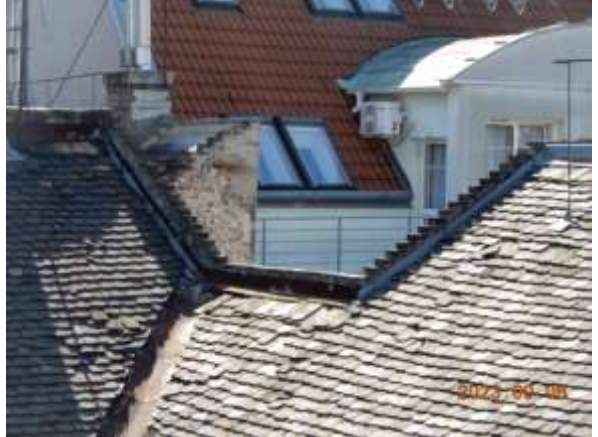
F23	<p>Bádogozás</p> <p>Jellemző a bádogszerkezetek korróziója is.</p> <p>A bádogfedés csatlakozása a falazathoz sok esetben nem teljesértékű és a megcsúszott/elmozdult cserepek miatt is csökkenhetett a vízlevezetés hatékonysága.</p>

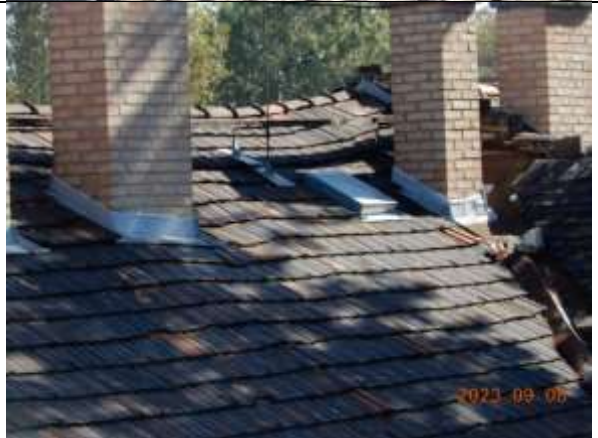
F24	<p>Tetőgerinc állapota és bádogozás problémák</p> <p>Az utcáfronti (É-i) traktus K-i részén a gerinc környezete deformált.</p> <p>Itt a héjalás nagyobb felületen hiányzik és lemezfedés pótolja azt.</p>

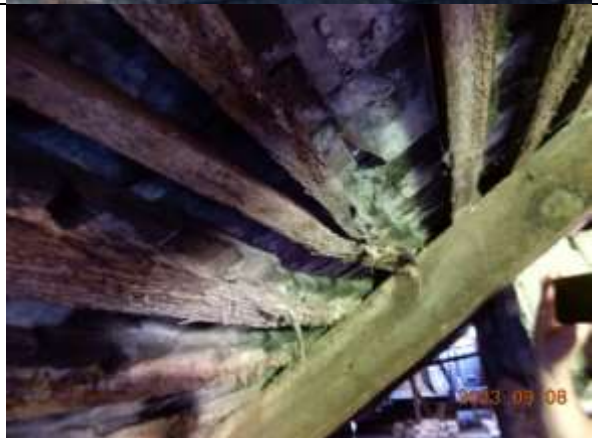
F25	<p>Cseréplécek állapota</p> <p>A cseréplécezés sok helyen megereszkedett.</p> <p>Általános a lécskorhadás, illetve sok a törött/repedt lécelem.</p>

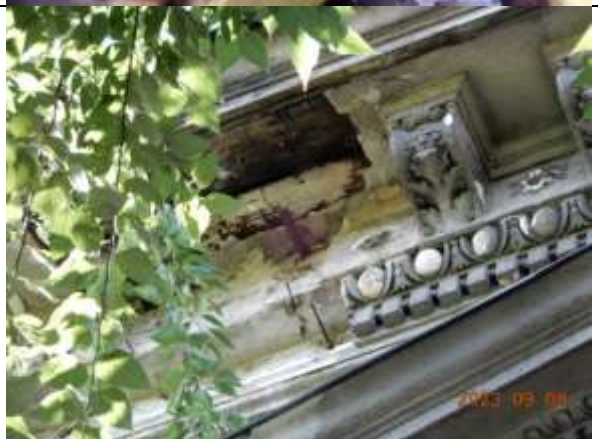
F26	<p>Párkányok</p> <p>Az utcai traktus felett a főpárkány több helyen is sérült, nagyobb díszítőelemek és vakolati felületek hiányoznak.</p> <p>A deszkázat a szemrevételezhető részekben átázott, állapota vélhetően leromlott.</p>

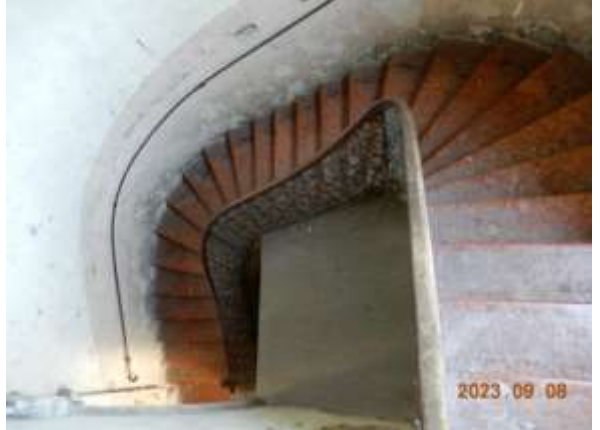
Leírás	Fotó
F29	<p>Főlépcsőház kialakítása</p> <p>A lépcsőház az épület É-i traktusának K-i részén, az épülete bejárata mellett épült meg, törtkarú kialakítással.</p> <p>A földszinti szakasz túlnyomó részén a lebegő lépcsőfokok végeit falazat támasztja alá.</p>

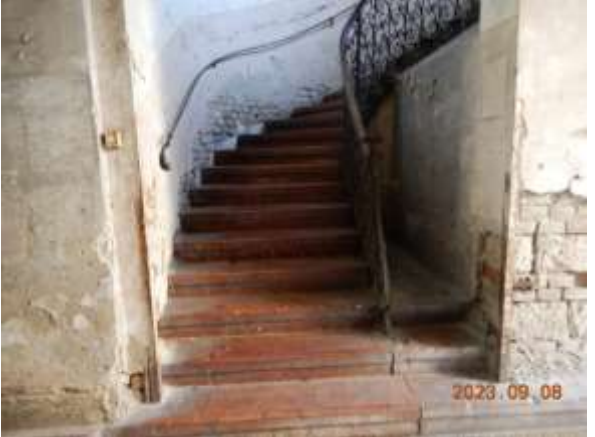
F30	<p>Csorbulások, kopások</p> <p>A műkö lépcsőfokokon több helyen (pl. korlát befogása) kisebb csorbulások láthatók.</p> <p>A lebegő fokok befogásánál a falazat vakolata jellemzően fellazult/levált.</p> <p>A lépcsőházi falra jellemzők a (markánsabb) falrepedések.</p>

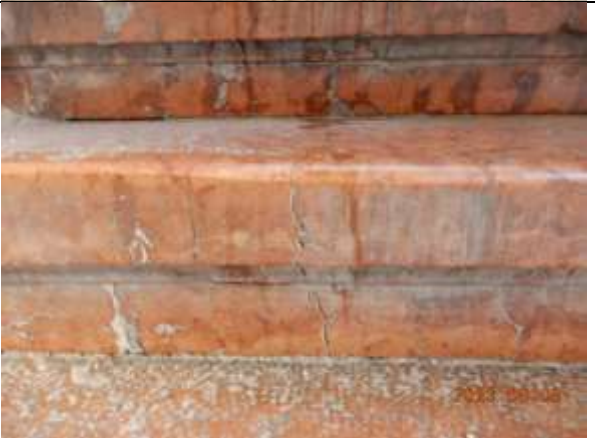
F31	<p>Lépcsőfok repedése</p> <p>Az induló szakasz egyik lépcsőfokán a vízszintes járófelületre is kifutó, függőleges repedés látható.</p>

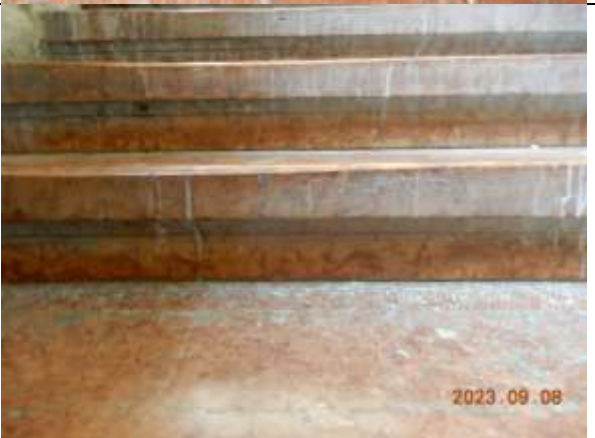
F32	<p>Hézagnyílások</p> <p>A lépcső emeletre érkező részén kisebb hézag figyelhető meg az egymásra támaszkodó fokok között.</p> <p>A korlátszerkezet kismértékben meglazult.</p>

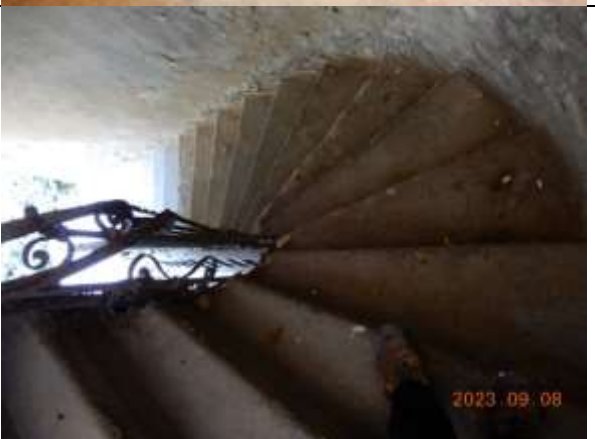
F33	<p>Melléklépcső</p> <p>A melléklépcső keskenyebb, lebegő kő lépcsőfokokkal kialakított, kétkarú, íves lépcsőszerkezet.</p> <p>Általános állapota erősen leromlott, a lebegő fokok nagyobb mértékű elmozdulásai azonosíthatók.</p>

| •     mellék-lépcsőház: | <b>veszélyes állapotú</b> |

3. A lépcsőszerkezeteken mozgások figyelhetők meg. A főlépcső szerkezeti kialakítása kedvezőbb, ott az elmozdulások elsősorban az emeletre érkező szakaszra jellemzők. A használat korlátozása mellett a főlépcső használható, azonban annak megfigyelése és időszakos szakértői felülvizsgálata indokolt. A melléklépcső elmozdulásai (a falrepedések hatására) nagyok, a lebegő karok teherviselő képessége itt lecsökkent. Az 1. pontban említett dinamikus hatások a szerkezet természetes avulását jelentősen gyorsítják. A lépcsőház használatát (a tönkremeneteli folyamat rideg jellege miatt) meg kell tiltani, azt fizikailag is meg kell akadályozni. Javasolt a lépcső újraépítése.

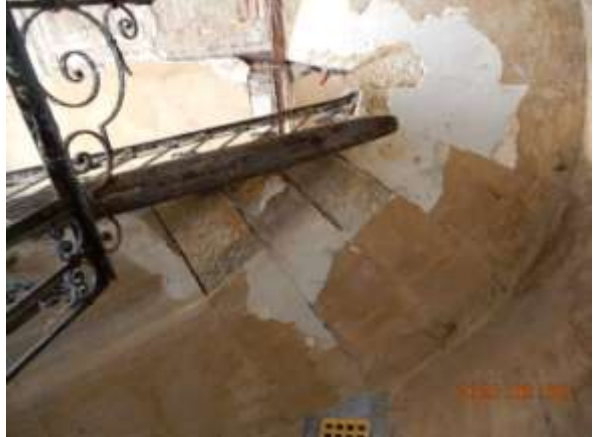
F34	<p>Hézagnyílások</p> <p>A lépcső alsó síkján megfigyelhetők vakolati leválások és az illesztési hézagok - egyes esetekben jelentősebb - megnyílásai.</p>

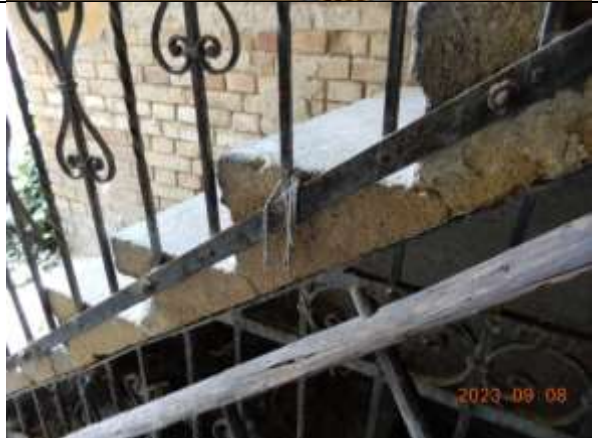
F35	<p>Kialakítás</p> <p>A melléklépcső kőszerkezete sok lépcsőfok esetében erősen porózus, kissé mállékony.</p> <p>Ezekre az elemekre jellemzők a kisebb-nagyobb csorbulások/letörések és kopások is.</p>

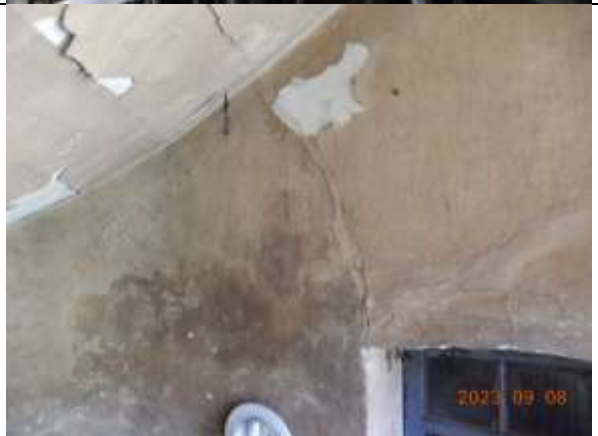
F36	<p>Hézagnyílások - falrepedések</p> <p>Egyes, markánsabb hézag-megnyílások egyértelműen a kialakult falrepedésekkel összefüggők, azok folytatásaként jelentkeznek.</p> <p>Az épület/ falazatok mozgásai a lebegő lépcsők állékonyságát alapvetően befolyásolják.</p>

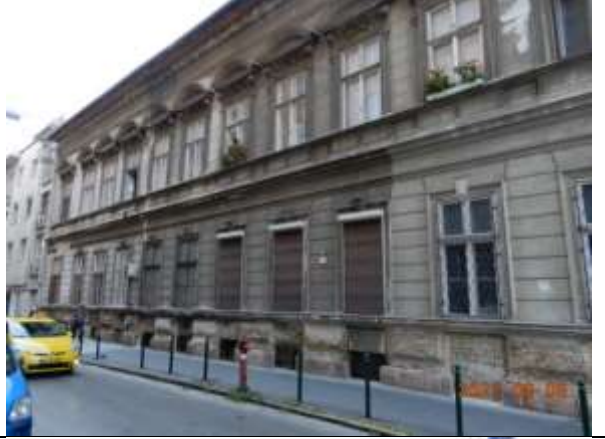
F02	<p>Utcafronti homlokzat állapota</p> <p>A Thaly Kálmán utcai homlokzat állapota rosszabb, itt a vakolati hiányok nagyobb felületekre kiterjednek, a lábazat károsodása általános.</p> <p>A párkány díszítését itt is lebontották, a párkány alsó síkján szintén OSB burkolat készült.</p>

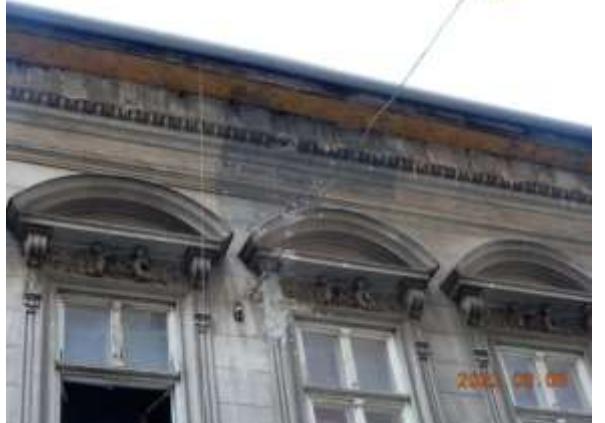
F03	<p>Utcafronti homlokzat állapota</p> <p>A Thaly Kálmán utcai homlokzaton több falrepedés azonosítható.</p> <p>Az emelet felső részén kialakult markáns, ferde repedés környezetét hálózták.</p>

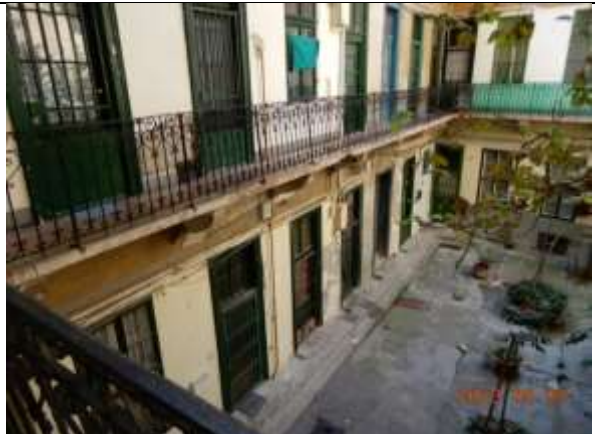
F04	<p>Udvari homlokzatok állapota</p> <p>A földszint lábuzatán tartós ázások láthatók, a falazati vakolat itt hiányos. Az udvari burkolat erősen töredezett, több helyen a térbeton kisebb beszakadásai/üregelődései figyelhetők meg.</p>

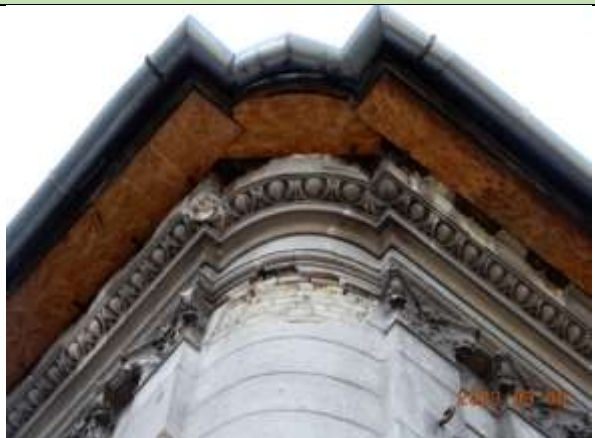
Leírás	Fotó
F05	<p>Épületsarok repedése</p> <p>Az épület ÉK-i sarkán a visszabontott párkány alatt vakolati leválás/fellazulás és a falazat repedése látható.</p>

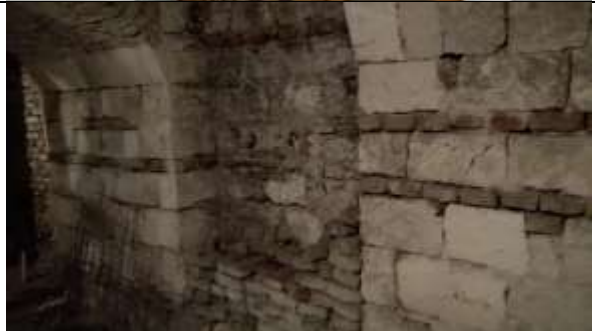
A photograph showing a white ceiling above a doorway. A distinct crack runs horizontally across the ceiling, starting from the corner of the doorway and extending to the right. A date stamp '2023.09.08' is visible in the bottom right corner of the image.
F07	<p>Pincefalak</p> <p>A pincefalak tömör téglá-, illetve téglamészke vegyes falazatok.</p> <p>A pince jellemzően kissé nedves, szellőzése nem megfelelő.</p>

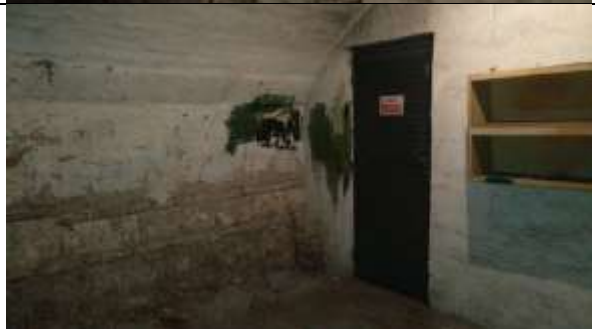
A close-up photograph of a masonry wall. The wall is constructed from a mix of large, light-colored rectangular bricks and smaller, darker stones, creating a textured appearance.
F08	<p>Pincefalak</p> <p>Pincefal kialakítása és állapota.</p>

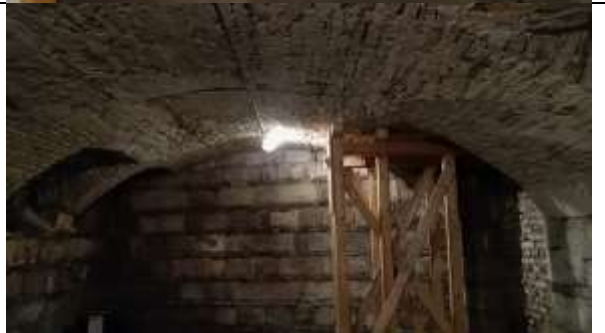
Leírás	Fotó
E09	<p>Pince feletti boltozatok</p> <p>A pince általánosságban kissé nedves, szellőzése nem kellően megoldott.</p> <p>A falazott szerkezetek egy része vakolatlan, a pincei falazatok általános állapota az épület korának megfelelő, tűrhető; azonban a Thaly Kálmán utcai fronton komolyabb károsodás alakult ki.</p>	 
E10	<p>Pince feletti boltozatok</p> <p>Üzemetető a közelmúltban észlelte az épület végében egy falazóelem kiesését a boltozattól, ezért az érintett részen védődűcolatot építettek.</p> <p>Jelenleg a boltozat egy része ráül az állványzat gerendáira- a boltozat ezen a részen laposabbá válik.</p>

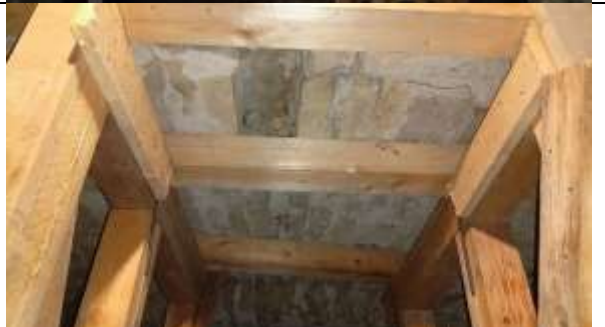
E11	<p>Pince feletti boltozatok</p> <p>Az állványzatra ülő boltozat képe.</p>

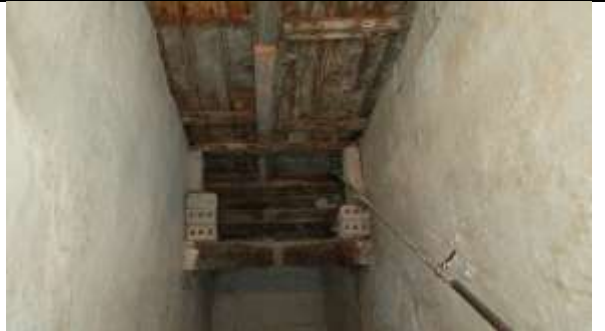
F12	<p>Pince feletti deszkázat</p> <p>Egy kisebb helyiség felett a fotón látható lefedés található. Pontos funkciója nem ismert.</p>

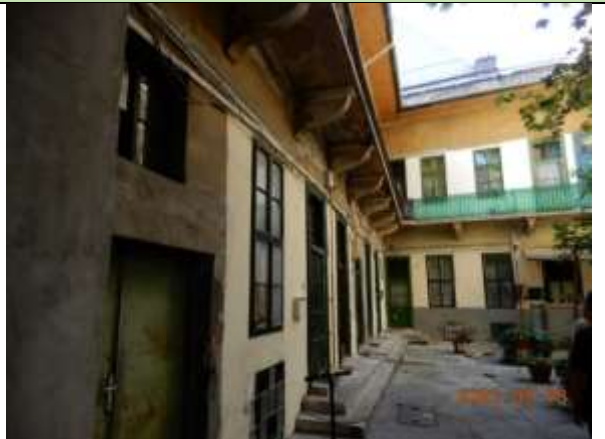
Leírás	Fotó
F13	<p>Függőfolyosók kialakítása</p> <p>A függőfolyosók a teherbíró falazatba befogott mészkő konzolokra támaszkodó kőlemezek.</p> <p>A szerkezet általános állapota erősen leromlott. Mind a kőkonzolokon, mind a lemezeken láthatók törések, lerepedések. A kőlemezek jellemzően átáztak, a falazatok mind a lemez alsó-, mind a felső síkján nedvesednek.</p>

4. A függőfolyosók állapota erősen leromlott. A kőlemezek repedezettek, több lemez sarkán/peremén letörések láthatók. A lemezeket alátámasztó kő konzolokon szintén láthatók repedések. Mivel ezek a rezgésekre kiemelten érzékeny szerkezetek, ezért a függőfolyosók csak abban az esetben tarthatók meg, ha a kőkonzolokat kilazulás/leszakadás ellen egyedileg biztosítják és a kőlemezeket teljesértékűen aládúcolják.  
Rövid távon javasoljuk a függőfolyosók teljes értékű alátámasztását (a kőkonzolok biztosításával és a korlátszerkezetek állványzathoz ékelésével). Tartós megoldást a szerkezetek bontása és új teherviselő szerkezet építése jelenthet.

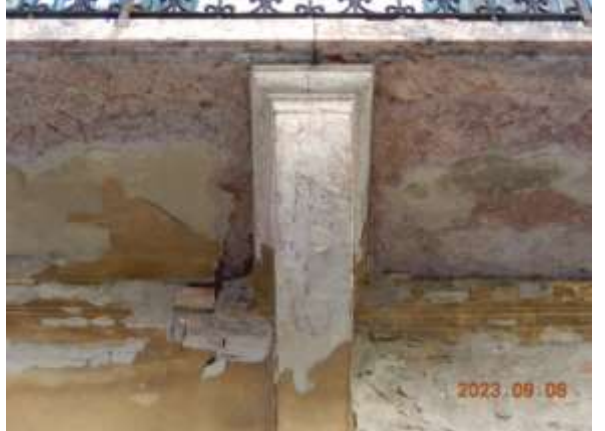
F14	<p>Függőfolyosó állapota</p> <p>Több kőkonzolon markáns függőleges repedések alakultak ki, sok esetben igazodva a konzolra ülő kőlemezek illesztéséhez.</p>

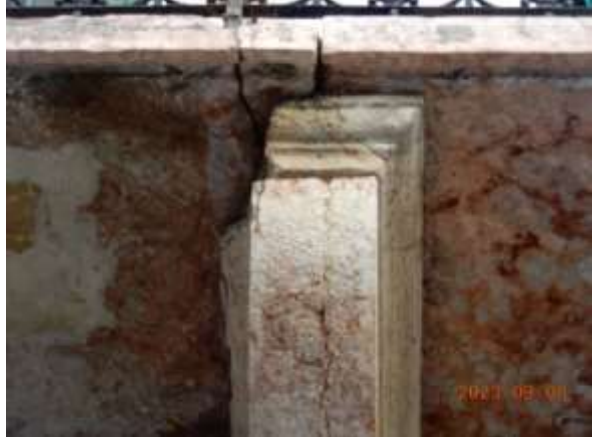
F15	<p>Függőfolyosó állapota</p> <p>A K-i traktusban több kőlemezre is jellemző a konzolokra támaszkodásnál a lemezperem kisebb-nagyobb letörése, átrepedése.</p>

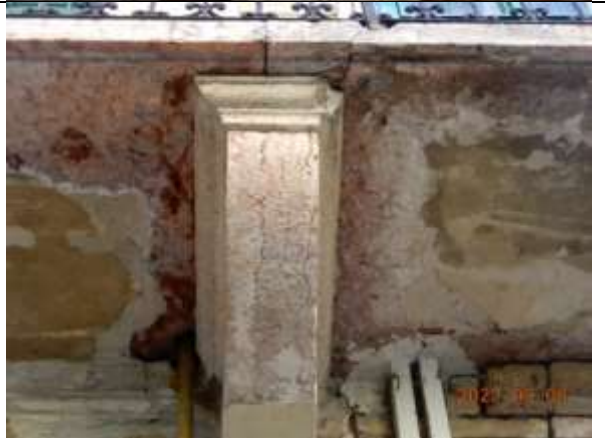
F16	<p>Függőfolyosó állapota</p> <p>A K-i traktusban több kőlemezre is jellemző a konzolokra támaszkodásnál a lemezperem kisebb-nagyobb letörése, átrepedése.</p>

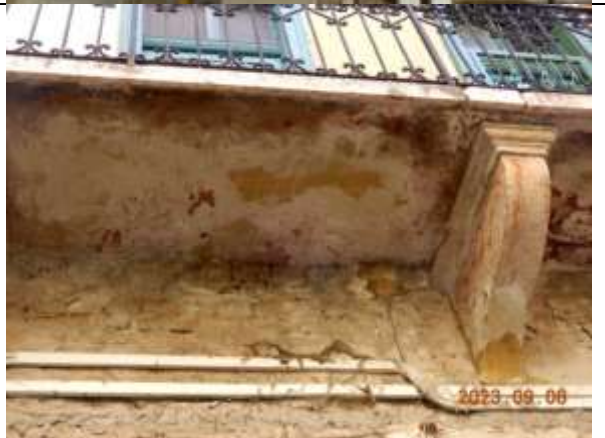
F17	<p>Függőfolyosó állapota</p> <p>A K-i traktusban több kőlemezre is jellemző a konzolokra támaszkodásnál a lemezperem kisebb-nagyobb letörése, átrepedése.</p>

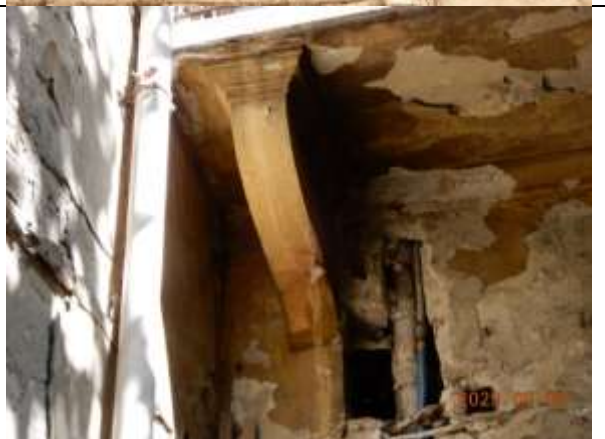
F18	<p>Függőfolyosók állapota</p> <p>Az épület É-i traktusánál NY-i sarkán (a szomszédos Üllői út 85. sz. épület ormfala mellett) a falazatot vezeték számára megnyitották.</p> <p>A falgyengítés közvetlenül a kőkonzol mellett létesült, jelentősen csökkentve a befogás megbízhatóságát.</p>

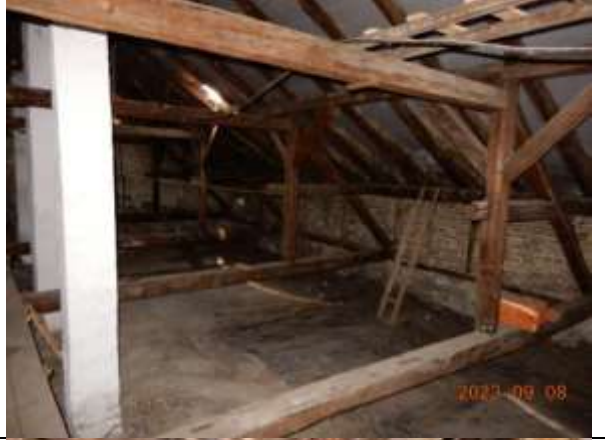
Leírás	Fotó
F21	<p>Ácsszerkezetek kialakítása</p> <p>A tetőszerkezet az utcai épületszárnyak felett állószékes nyeregteretként épült meg.</p> <p>A teherhordó ácsszerkezet általános állapota tűrhető.</p> <p>Ugyanakkor a padlástérben sok helyen tapasztalható beázás.</p> <p>Megkezdték a tetőszerkezet (szakaszolt) felújítását, a jelenleg leromlott állapotú részek javítását ütemezték.</p>

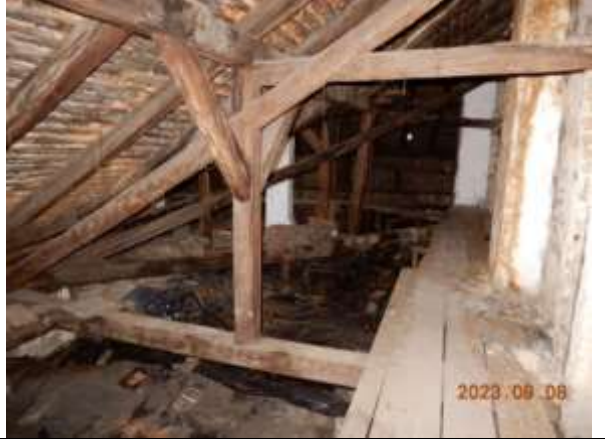
F22	<p>Ácsszerkezetek kialakítása</p> <p>A hátsó traktus felett a tetőszerkezet állószékes félnyeregteret.</p> <p>A teherhordó ácsszerkezet általános állapota tűrhető.</p> <p>Ugyanakkor a padlástérben sok helyen tapasztalható beázás.</p> <p>Megkezdték a tetőszerkezet (szakaszolt) felújítását, a jelenleg leromlott állapotú részek javítását ütemezték.</p>

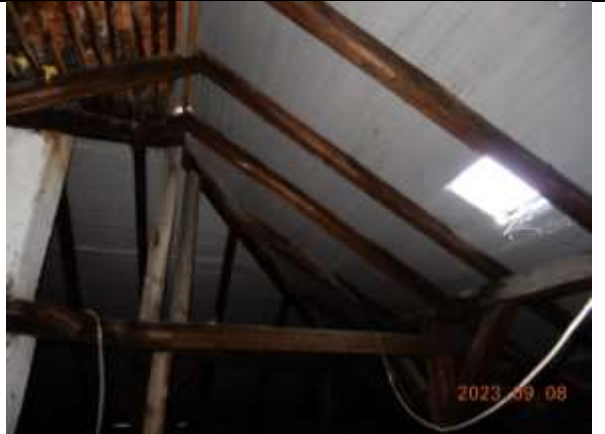
F23	<p>Részleges felújítás</p> <p>Az utcafronti részekben a felújítási munkákat megkezdték, az udvar felől azokat ütemezték.</p>

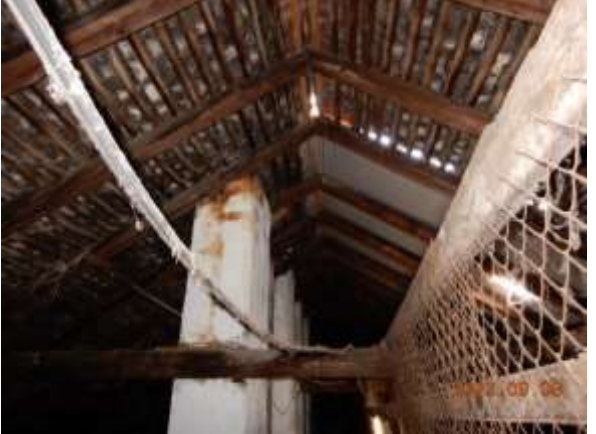
F24	<p>Részleges felújítás</p> <p>A felújítási munkák szakaszolásánál a héjalás fedési hiányosságai tapasztalhatók, az átvezetést a meglévő (rég) cserepezéssel nem kellő gonddal végezték.</p>

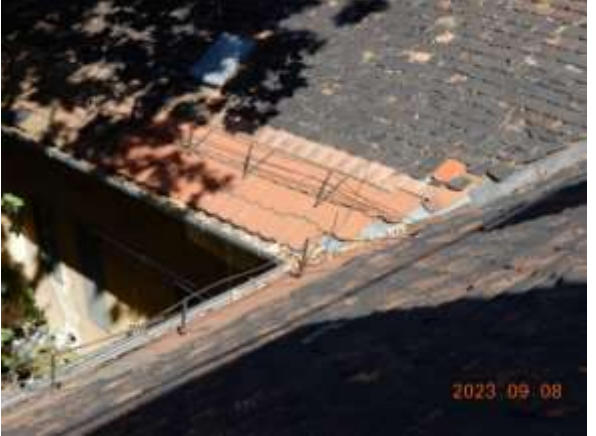
F25	<p>Elszennyeződött ereszcatorna</p> <p>Az udvari ereszcatornáknban lehulló avar ült meg, tisztítása szükséges.</p>

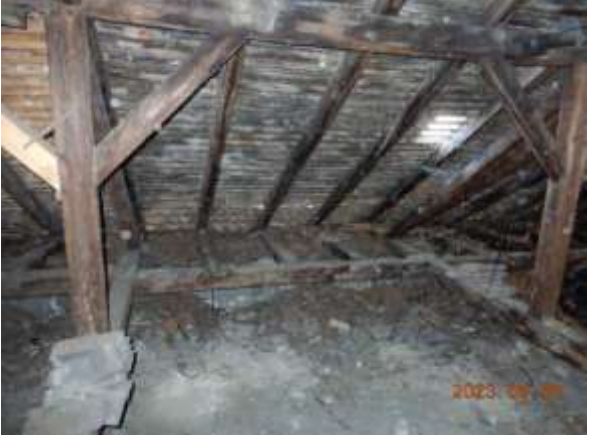
F26	<p>Nem javított tetőszakaszok</p> <p>A nem javított részeken a tetőlécezés általános állapota leromlott, sok a korhadt lécelem.</p>

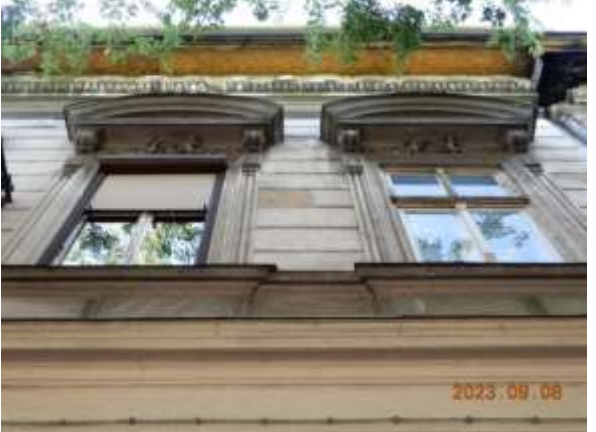
F27	<p>Párkányok</p> <p>Az utcáfronti párkányokat deszkázati elbontották, néhány homlokzati díszítőelem látható csupán. Az alsó síkot OSB-lapokkal burkolták.</p>

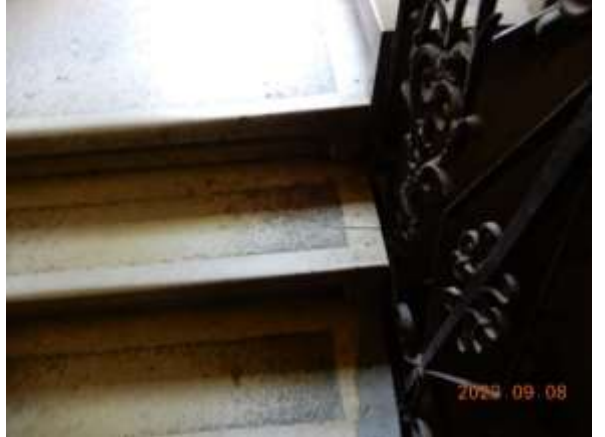
F31	<p>Lépcsőfok repedése</p> <p>Az első pihenő előtti szakasz egyik lépcsőfoka elrepedt.</p>

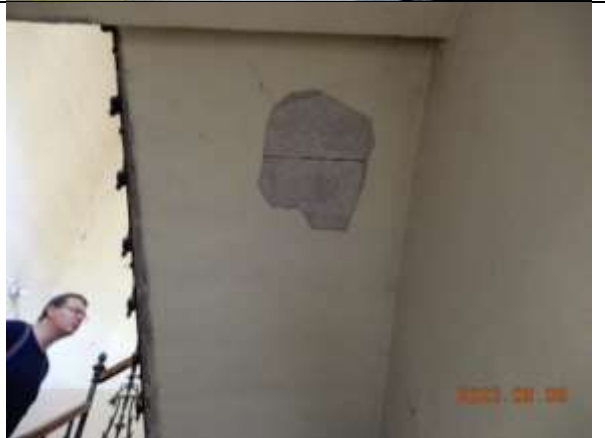
F32	<p>Hézagnyílások</p> <p>A lépcső alsó síkja vakolt/festett, ennek megfelelően az illesztési hézagok jellemzően takartak.</p> <p>Az emeletre érkező részen látható nagyobb, foltszerű leválás, ami alatt az illesztési hézag érdemi megnyílása figyelhető meg.</p>

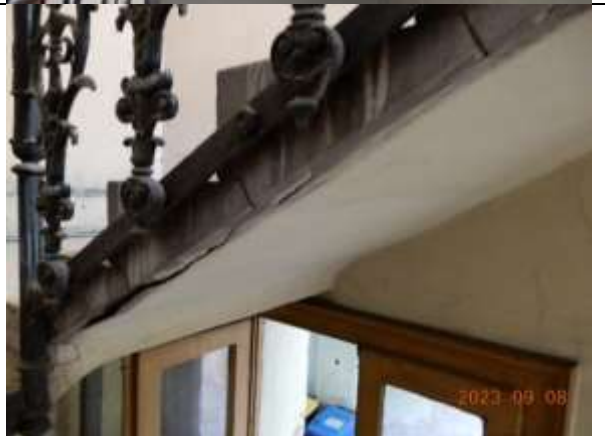
F33	<p>Hézagnyílások</p> <p>A lépcső oldalsó felületén a hézagok állapota jobban megfigyelhető.</p> <p>Komolyabb megnyílás a bejárat feletti áthidalónál kialakult falrepedés vonalában látható.</p>

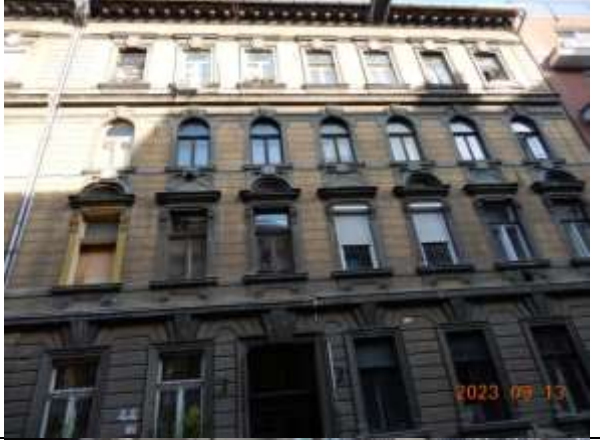
Leírás	Fotó
F01	<p>Utcafronti homlokzat állapota</p> <p>Az épület utcafronti homlokzata leromlott állapotú. A párkányokon több helyen a vakolat/díszítés meglazult, foltokban hiányzik. A deszkázat helyenként korhadt, laza.</p> <p>A falazaton is felfedezhető foltszerű vakolati lazulások.</p> <p>A kisebb-nagyobb törmelék lehullása potenciális baleseti kockázat.</p>

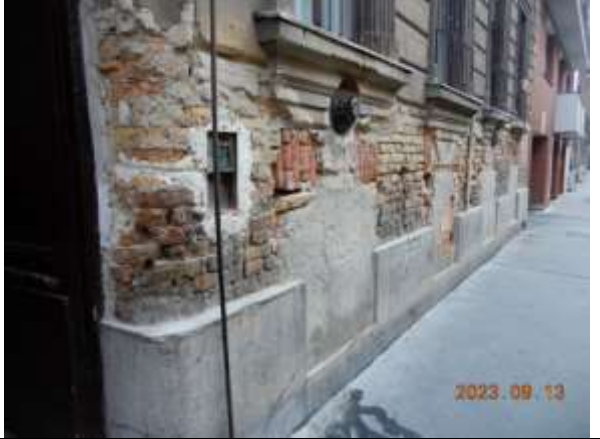
F02	<p>Utcafronti homlokzat állapota</p> <p>A földszinten a falazat vakolata a felület túlnyomó részén károsodott, levált. A pince szellőző/szénledobó aknáit elfalazták- a falazás szakszerűtlen, sok esetben károsodott.</p> <p>A bejárat mellett markáns repedés látható.</p>

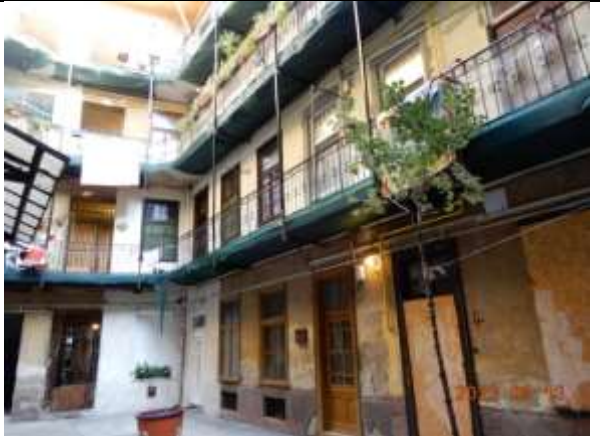
F03	<p>Udvari homlokzatok állapota</p> <p>Az udvari homlokzatok általánosságban elhanyagoltak, érdemi felújításuk jól láthatóan régóta nem történt meg. Az udvari párkányok általánosságban leromlott állapotúak, alsó síkjukat OSB-lapokkal fedték, mely sok helyen meglazult/megereszkedett. Az utca felőli udvarban a függőfolyosók alsó síkját hálózta. A lehulló törmelék a hálóban összegyűlik, több helyen látható nagyobb mennyiségű felhalmozódás.</p>

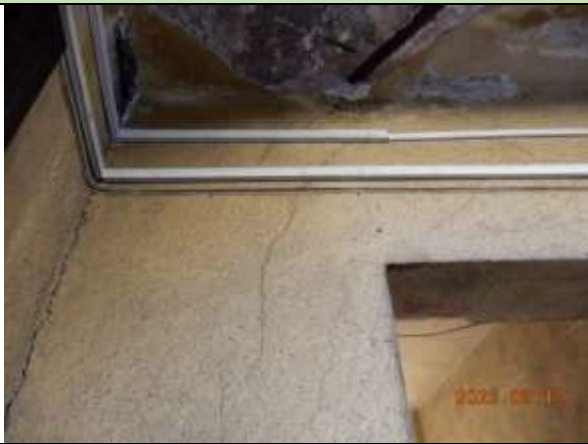
Leírás	Fotó
F06	<p>Átjáró repedései</p> <p>Markáns függőleges sarokrepedés látható a csatlakozó falak találkozásánál.</p> <p>A átjáró feletti kiváltás környezetében, és magán az áthidalón szintén markáns repedések jelentek meg.</p>

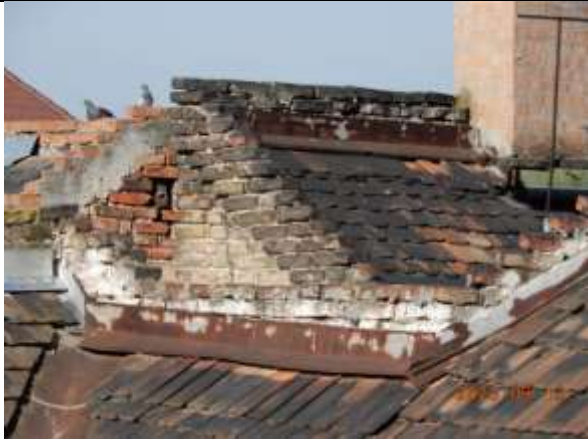
F07	<p>Oromfalak állapota</p> <p>A tetőidom fölé érő oromfali szakaszok jellemzően leromlott állapotúak. Sok a meglazult falazóelem, a habarcskitöltési hiányosság, illetve a kisebb-nagyobb deformációk (hasasodás, lazulás).</p>

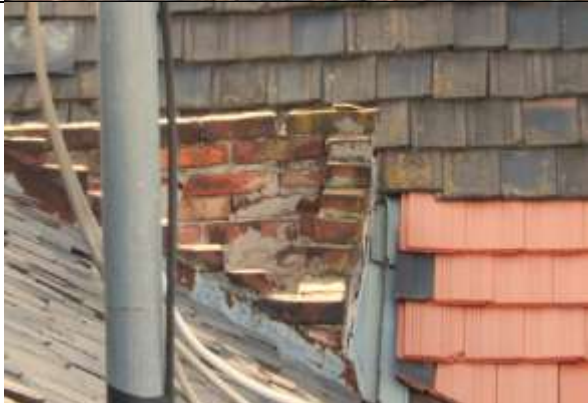
F08	<p>Oromfalak állapota</p> <p>Az utcai traktus (D), K-i sarának lichthof-fala a tető felé jelentősebb mértékben elmozdult.</p>

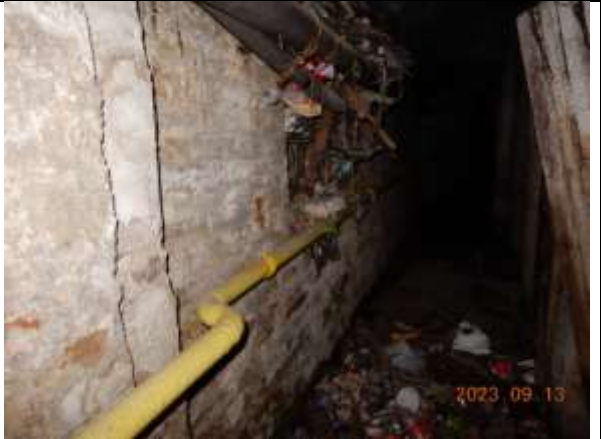
F08	<p>Pincefalak</p> <p>A pincefalak jellemzően téglafalazatok.</p> <p>A pince jellemzően nedves, szellőzése nem megfelelő. A folyosókon/tárolókban nagymennyiségű hulladék található.</p>

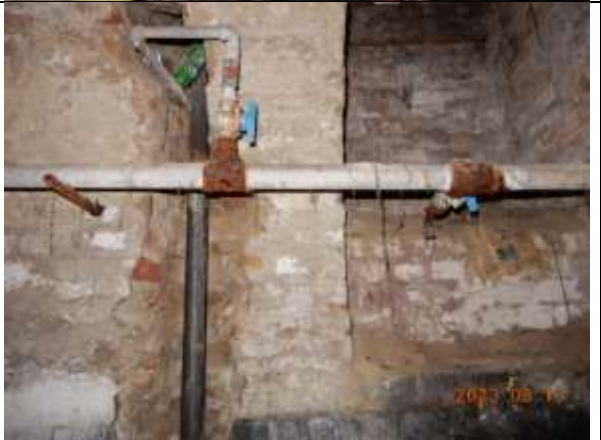
F09	<p>Pincefalak</p> <p>A pincefalak általános állapota tűrhető.</p> <p>A pinceszinti vezetékek azonban elavultak, több szerelvény erősen korrodált.</p>

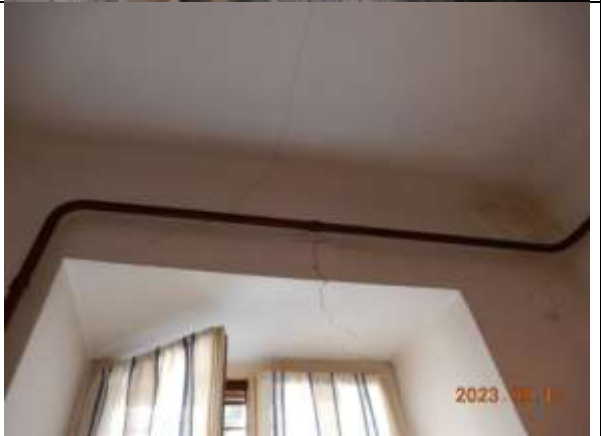
F10	<p>Áthidalók repedései</p> <p>Markáns, a homlokzati áthidaló sarkából kiinduló, majd a padlásfödémen folytatódó repedés képe (III./53. sz. lakás).</p>

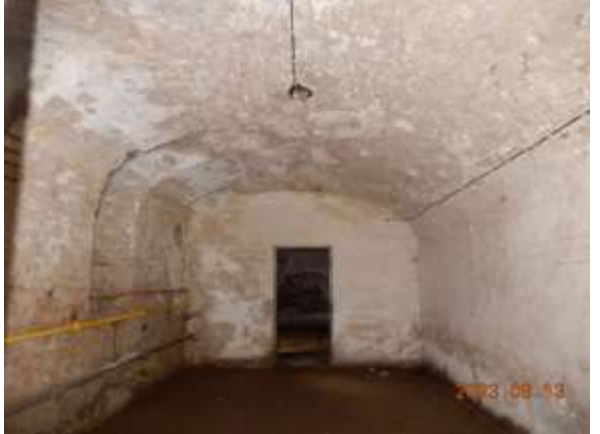
Leírás	Fotó
F11	<p>Pince feletti boltozatok</p> <p>A pince általánosságban nedves, szellőzése nem kellően megoldott.</p> <p>A falazott szerkezetek általában vakolatlanok, a pincei falazatok állapota az épület korának megfelelő, tűrhető.</p>

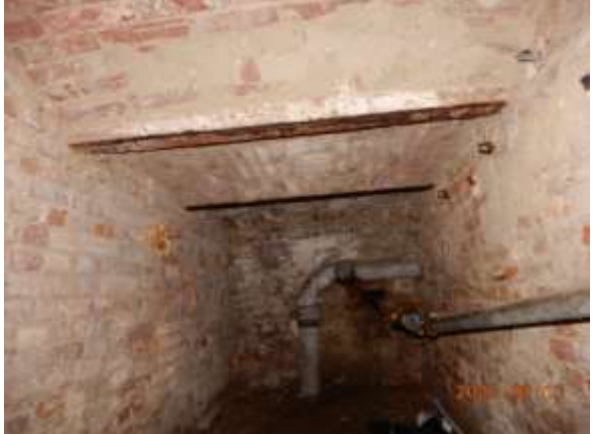
F12	<p>Pince feletti acélgerendák</p> <p>Az acélgerendával kialakított födémszakaszok állapota leromlott.</p> <p>Az acélszerkezetek a tartós nedvesség hatására erősen korrodáltak, teherbírásuk csökkent.</p>

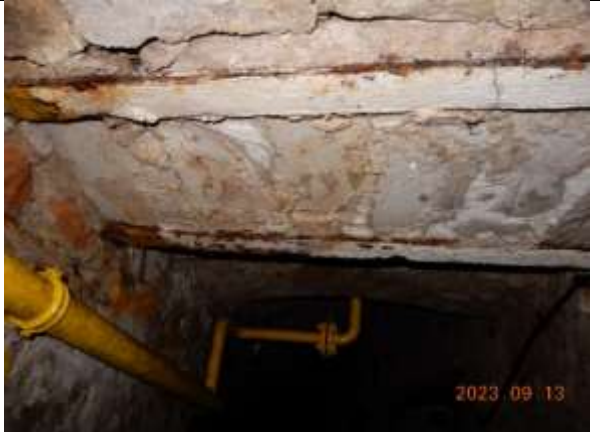
F13	<p>Pince feletti acélgerendák</p> <p>A pincelejáró közelében található egy acélgerendával biztosított kiváltás.</p> <p>Ennek állapota szintén leromlott az acél előrehaladott korróziója miatt.</p>

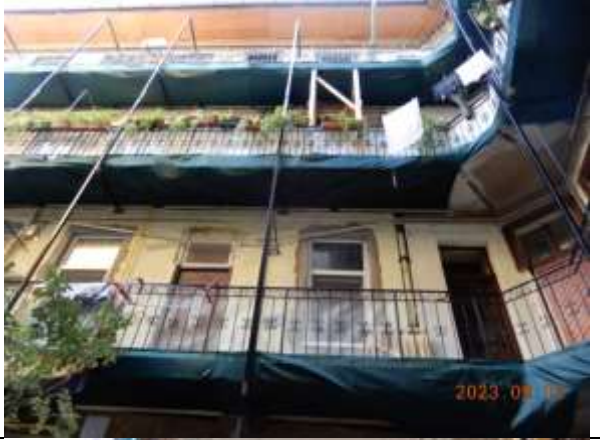
Leírás	Fotó
F14	<p>Függőfolyosók kialakítása</p> <p>A függőfolyosók a teherbíró falazatba befogott acél konzolokra támaszkodó vasbeton lemezek/ poroszüveg boltozatok.</p> <p>A szerkezet mozgásai jelentősek, általános állapota leromlott.</p> <p>Korábban a lemezek alsó síkján a lehullások elleni védelemként hálózást készítettek, ami miatt a szemrevételezhetőség erősen korlátozott.</p>
