## **SZAKÉRTŐI VÉLEMÉNY**

*"Önkormányzati ingatlanok tartó szerkezet vizsgálata\_2. ütem"*

Budapest, IX. kerület Ferencváros

Budapest, 2023. november 6.

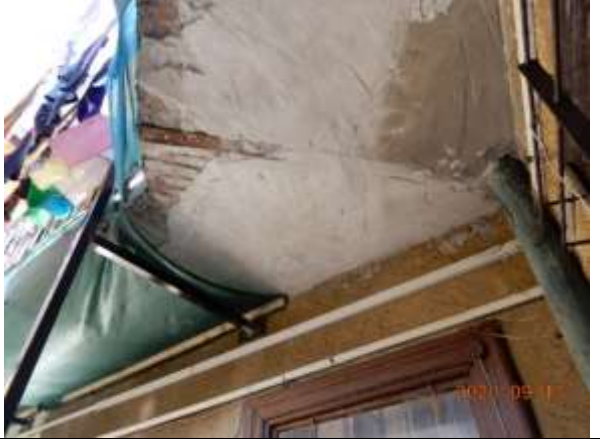
F15	<p>Függőfolyosó állapota</p> <p>A III. emeleti folyosó kialakítása és állapota az előző udvari részen, az átjáró közvetlen közelében.</p> <p>Láthatók a falazóelemek és ezen a részen jól megfigyelhető a hálózásban felhalmozódott törmelék is- a hálók időszakos takarítása/veszélytelenítése szükséges!</p>

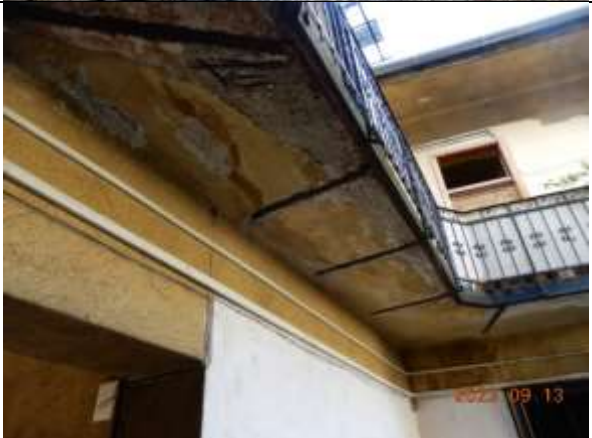
F18	<p>Függőfolyosók állapota</p> <p>A lemez alsó síkjának ázásai (III. emeleti függőfolyosó, átjáró melletti rész).</p>

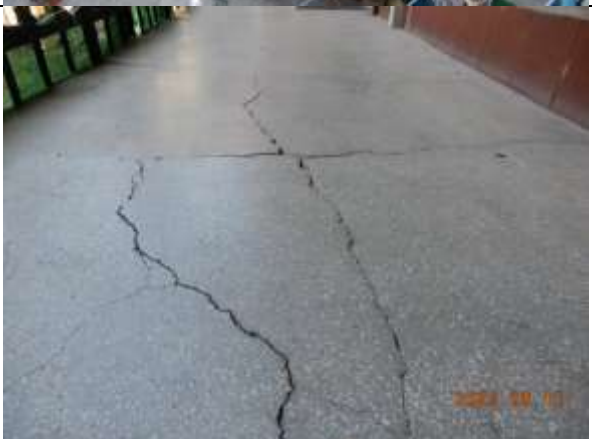
F20	<p>Függőfolyosók állapota</p> <p>A folyosók műkö burkolata erősen repedezett. A markáns repedések egy része látszólag új és/vagy frissen megnyílt- vélelmezhetően a szerzetek mozgásai aktívak. Extrém esetekben a repedések mentén kisebb síkeltérések is azonosíthatók.</p>

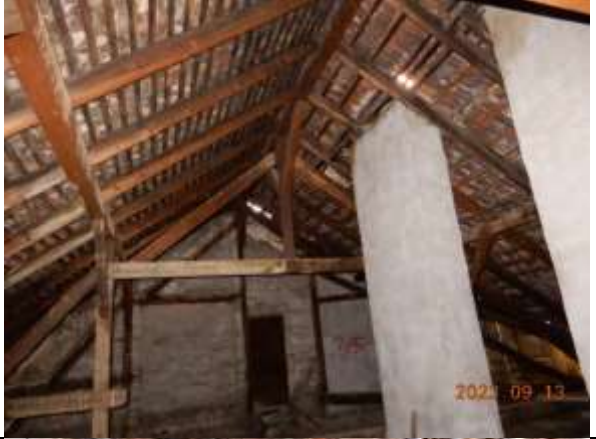
Leírás	Fotó
F21	<p>Ácsszerkezetek kialakítása</p> <p>A tetőszerkezet az utcai épületszárny felett állószékes nyeregtetőként épült meg. A teherhordó ácsszerkezet általános állapota itt tűrhető, az épület korának megfelelő.</p> <p>A padlásfeljáró környezetében nagy mennyiségű lomot/hulladékot tárolnak.</p>

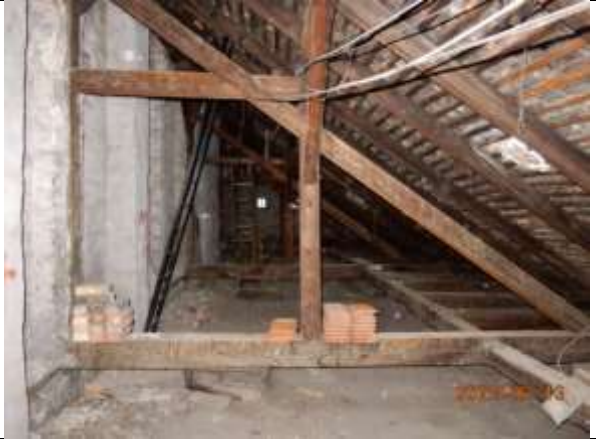
F22	<p>Ácsszerkezetek kialakítása</p> <p>Az oldalsó és hátsó traktusok felett a tetőszerkezet állószékes félnyeregtető.</p> <p>A teherhordó ácsszerkezet általános állapota alapvetően tűrhető, de helyileg észlelhetők kialakítási hibák/ jelentősebb károsodások.</p>

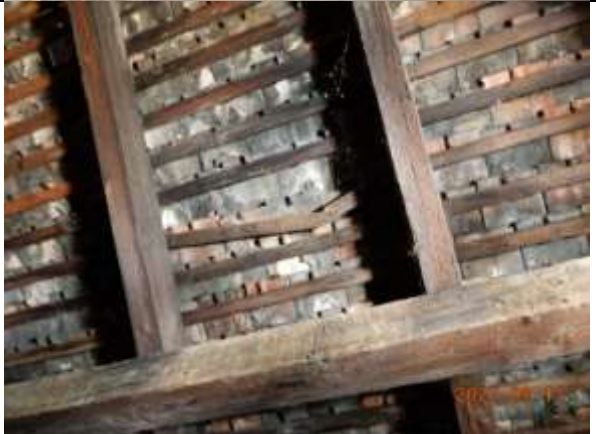
F23	<p>Korhadt tetőlécezés</p> <p>A tetőfelület nagyobb részére jellemző a tetőlécezés erősen elavult állapota. Sok a korhadt, megvetemedett lécelem, több helyen a lécezés el is törött.</p>

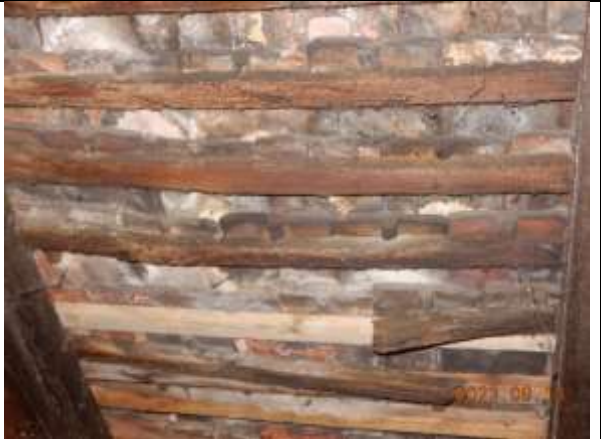
F24	<p>Korhadó tetőlécezés</p> <p>A tetőfelület nagyobb részére jellemző a tetőlécezés erősen elavult állapota. Sok a korhadó, megvetemedett lécelem, több helyen a lécezés el is törött</p>

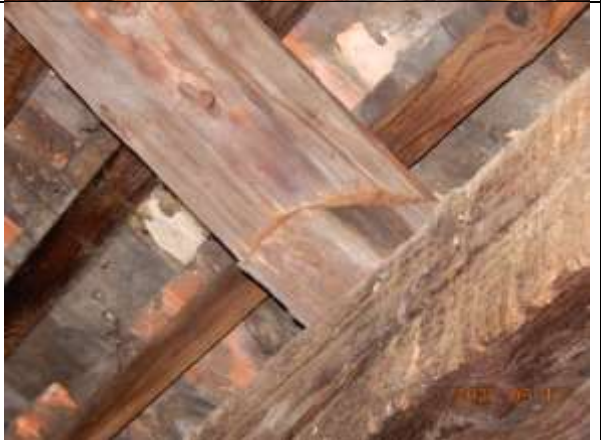
F26	<p>Gerenda elcsavarodása</p> <p>Az egyik fiókváltó a terhelés hatására jelentősen megcsavarodott, a fióktartók illesztései megnyíltak.</p> <p>A tartót cserélni/erősíteni szükséges.</p>

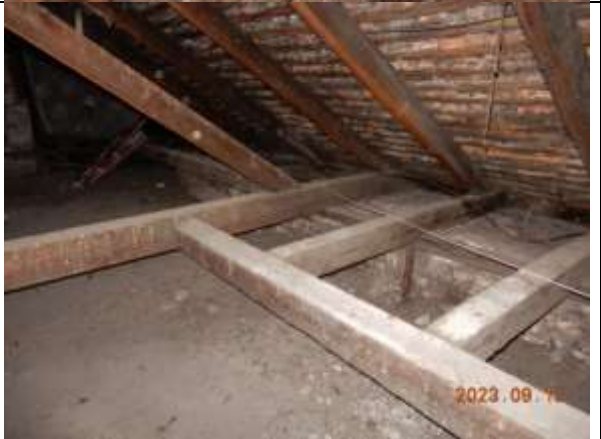
F27	<p>Héjalási hiányosságok</p> <p>A héjazat állapota is leromlott, a tetőcserepek többsége előregedett. Egyes cserepek megcsúsztak, vannak kisebb héjalási hiányok is.</p> <p>Kiseb cseréket, foltszerű javításokat láthatóan végeztek, de tervszerű, átfogó karbantartás régóta bizonyosan nem történt.</p>

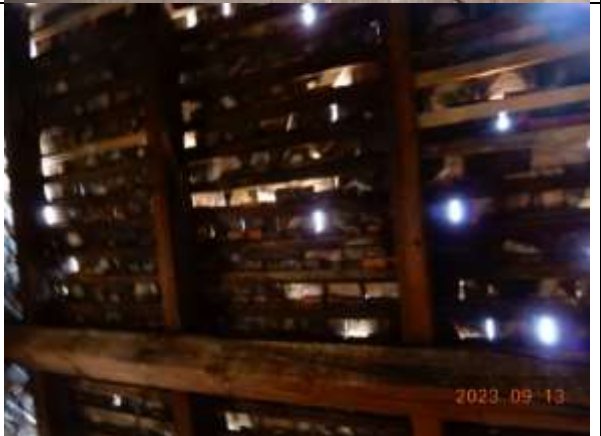
F28	<p>Bádogozás</p> <p>Jellemző a bádogszerkezetek korróziója is.</p> <p>A bádogfedés csatlakozása a falazathoz sok esetben nem teljesértékű (emiat a tetőtér ázik) és a lemezek átfedése sem minden esetben megfelelő (így a csapadék elvezetése sem hatékony).</p>

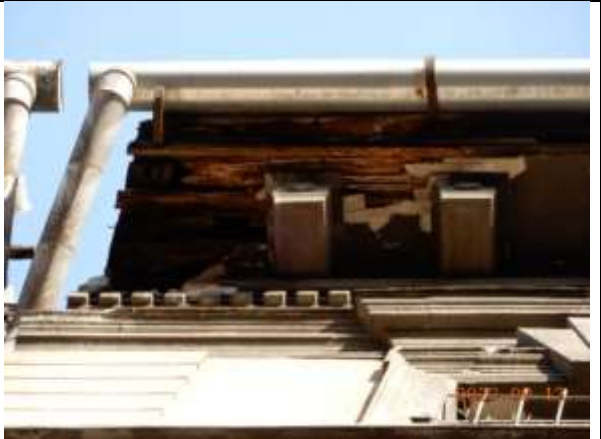
F32	<p>Párkányok</p> <p>Az utcai főpárkány állapota a Drégely utca 14. sz. felől.</p>

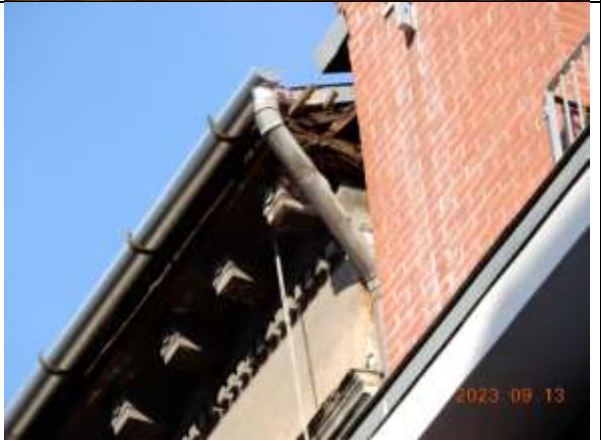
F33	<p>Párkányok</p> <p>Udvari párkány állapot a hátsó udvarban.</p> <p>A párkányok tartósan áznak, állapotuk erősen leromlott, az esetenként balesetveszélyes.</p>

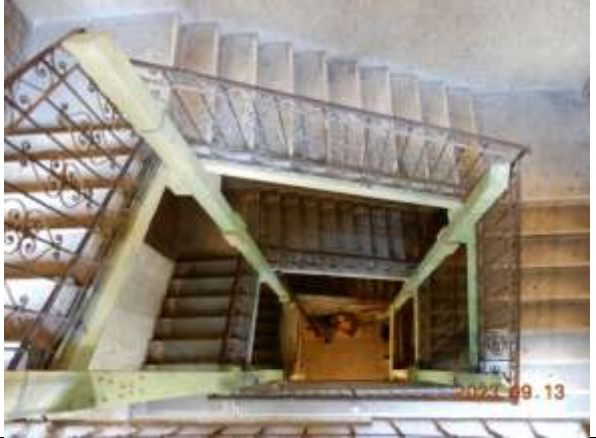
F35	<p>Csorbulások, kopások</p> <p>A műkő lépcsőfok elhasználódása / kopásai általánosak.</p> <p>A sarkokon/ peremeken sok kisebb letörés látható.</p>

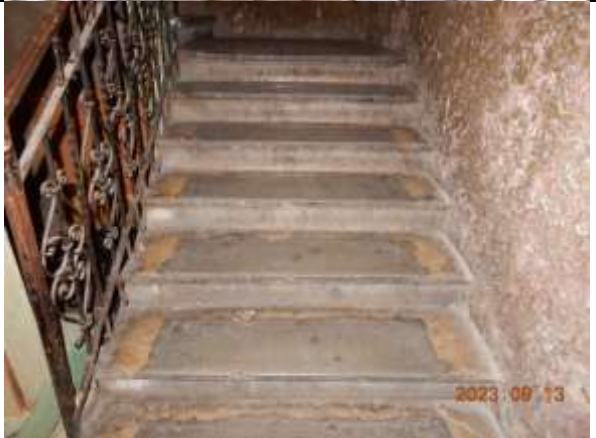
F36	<p>Hézagnyílások</p> <p>Elsősorban a lépcső felső részén a járófelületről is látható egyes lépcsőfokok kisebb leválása/ mozgása.</p>

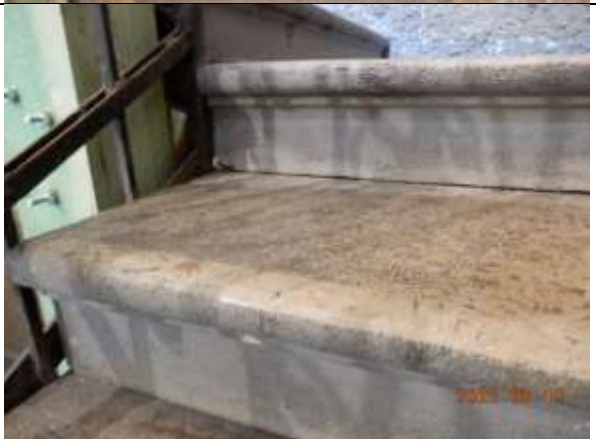
F37	<p>Hézagnyílások</p> <p>A lépcsőfokok egy részén megfigyelhető az illesztési hézagok megnyílása. Az oldalsó felületeken a dúcolat miatt a nyílások kevésbé azonosíthatók.</p>

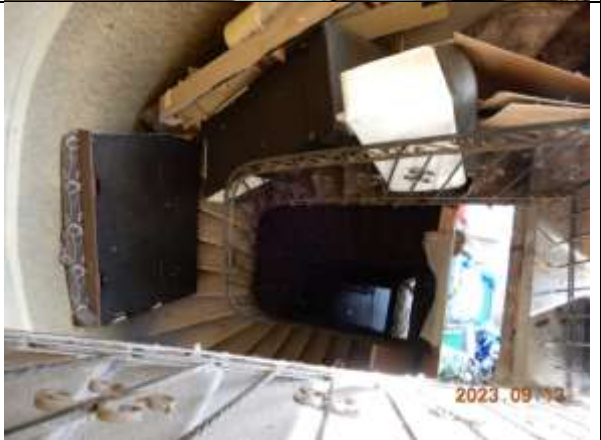
F39	<p>Károsodások</p> <p>A lépcsőt csak korlátozottan- a folyosókról szemlélve - vizsgáltuk, azonban életveszélyes állapota így is egyértelmű. A fotón látható, hogy egy szakaszon a lépcső már elvesztette stabilitását. Ezen a részen a lépcsőfok jelentősebb csorbulása is azonosítható.</p>

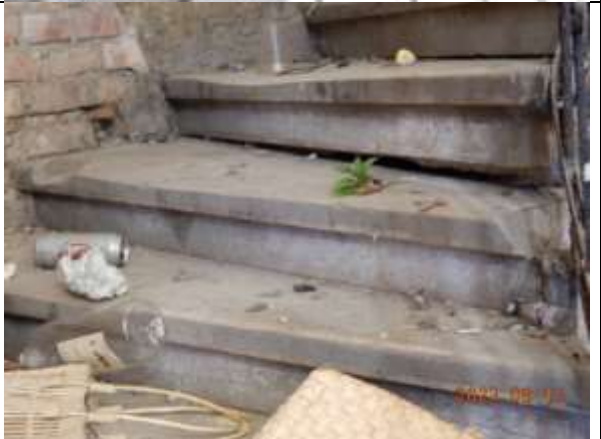
F40	<p>Károsodások</p> <p>A lépcsőt csak korlátozottan- a folyosókról szemlélve - vizsgáltuk.</p> <p>Az alsó sík vakolata nagyobb felületeken levált és azonosíthatók az illeszkedési hézagok nyílásai/ mozgásai.</p>

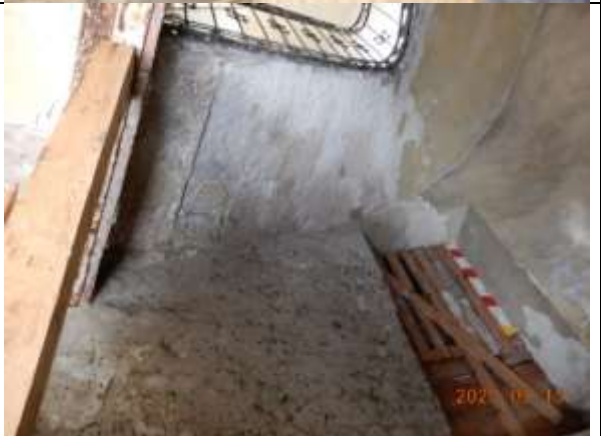
F41	<p>Melléklépcső dúcolata</p> <p>Részleges biztonsági dúc a melléklépcsőben is készült. Ez láthatóan régebbi, mint a főlépcső állványzata.</p> <p>A kialakítás vélelmezhetően nem tervezett.</p>

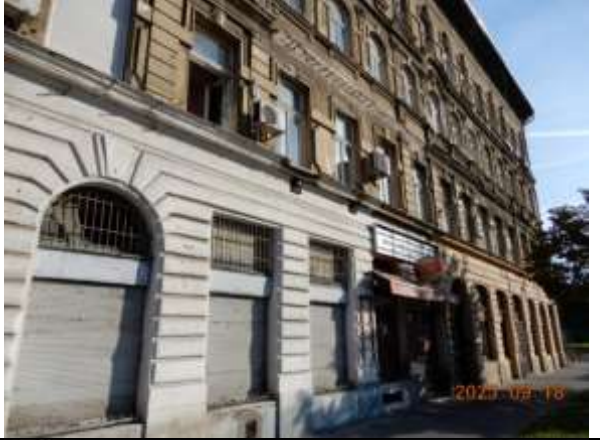
Leírás	Fotó
F01	<p>Utcafronti homlokzat állapota- Haller utca</p> <p>A Haller utcai homlokzat általános állapota közepes/leromlott. Sok helyen figyelhető meg vakolati leválás, illetve a főpárkány/díszítések hiányai/hibái.</p> <p>A párkány alsó síkját hálózták, azonban több helyen a háló a behullott törmelék hatására feszül.</p>

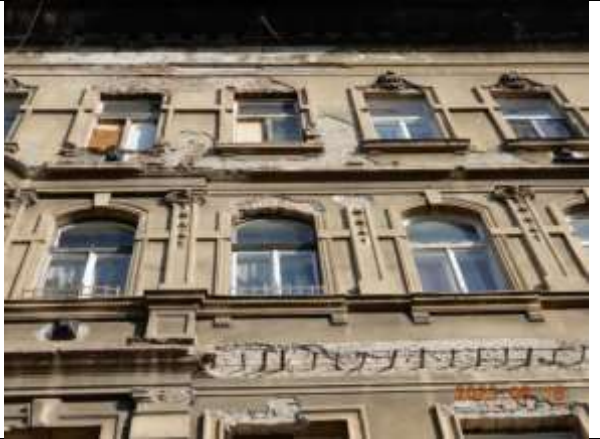
F02	<p>Utcafronti homlokzat állapota- Haller utca</p> <p>A Haller utcai homlokzat vakolati hibáinak és hiányos közép-párkányának képe.</p>

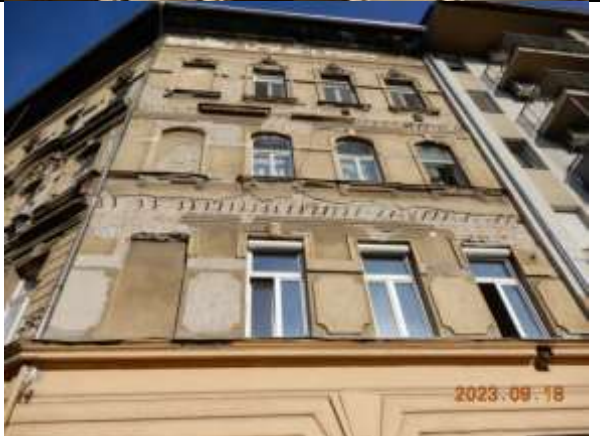
F03	<p>Utcafronti homlokzat állapota- Telepy utca</p> <p>A Telepy utcai homlokzat általános állapota azonos a Haller utcai szakasszal.</p> <p>Itt is jellemzők a nagyobb felületre kiterjedő leválások/ fellazulások és a közép-párkány hiánya.</p>

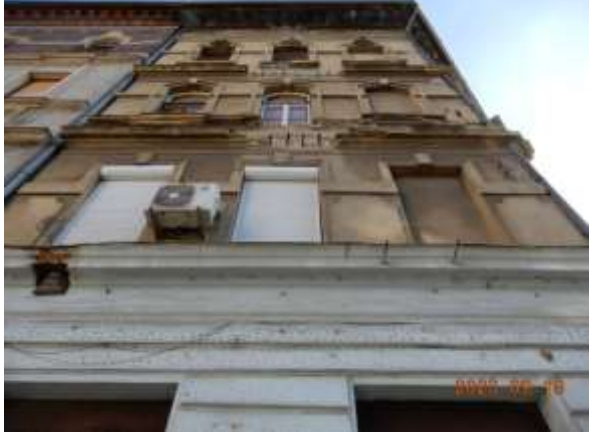
F04	<p>Utcafronti homlokzat állapota- Gát utca</p> <p>A Gát utcai homlokzat általános állapota közepes.</p> <p>Itt is megfigyelhetők - leginkább helyi - leválások és díszítési hiányosságok. A hiányzó párkány-szakasz környezetében láthatók laza vakolati részek/ falazóelemek.</p> <p>Az ereszcatorna mellett komolyabb repedések figyelhetők meg.</p>

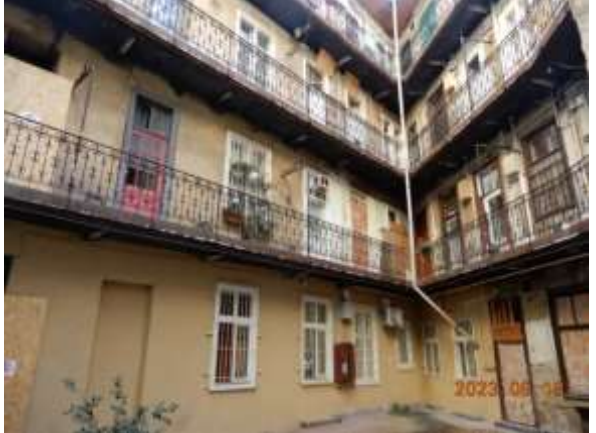
F05	<p>Udvari homlokzatok állapota</p> <p>Az egyedi alaprajzi kialakításnak köszönhetően a belső, zárt udvar rendkívül nyomott.</p> <p>Több lezárt lakás látható, illetve a melléklépcsőházat is lezárták.</p> <p>A lábazon és a függőfolyosók-, valamint az ejtőcsövek vonalában a falazatok vizesednek és ezeken a helyeken vakolati leválások is láthatók.</p>

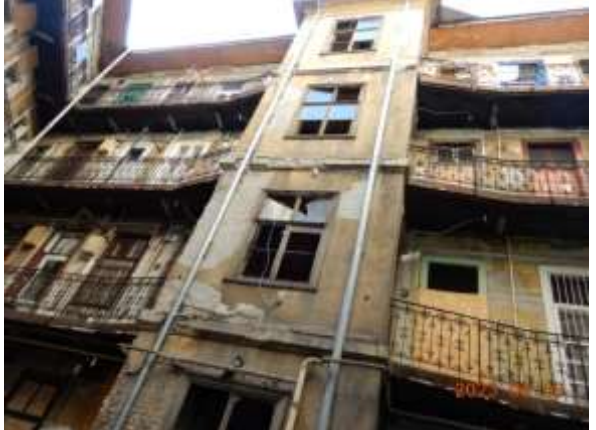
F06	<p>Udvari homlokzatok állapota</p> <p>A főlépcsőház alaprajzilag is részlegesen kiemelkedik az épülettömbből.</p> <p>A lépcsőházi ablakok kivétel nélkül sérültek, a falazati vakolatok is nagyobb felületeken leváltak.</p> <p>Az udvari párkány károsodott, alsó síkját jelenleg OSB-lapokkal fedték.</p>

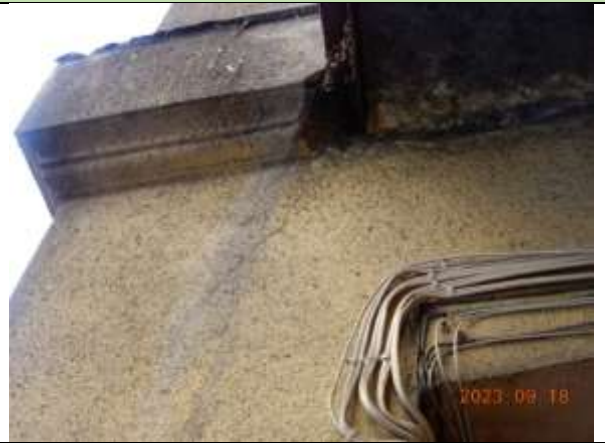
Leírás	Fotó
F07	<p>Falrepedés áthidaló közelében</p> <p>A főlépcsőház falán, az áthidaló melletti szakaszon azonosítható kisebb, ferde repedés.</p>

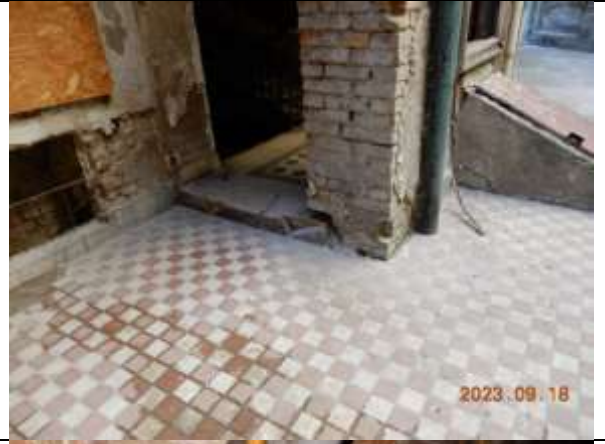
F08	<p>Lábazati károk</p> <p>A földszint lábazati része általánosságban leromlott állapotú. A vakolat nagyobb felületeken hiányzik és a falazatok rendszeresen nedvesednek. Vizedést tapasztalnak a függőfolyosók lemezeinél is.</p> <p>A homlokzati nyílászárók tömítettsége nem megfelelő- elmondások alapján jellemző a vízbefolyás a zárt ablakokon keresztül.</p>

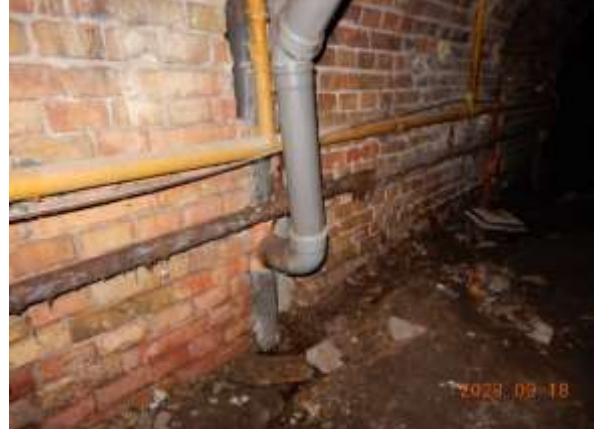
F09	<p>Pincefalak</p> <p>A pincefalak jellemzően téglafalazatok.</p> <p>A pince jellemzően nedves, szellőzése nem megfelelő és több vezeték aktív szivárgása észlelhető. a pince tartósan ázik.</p>

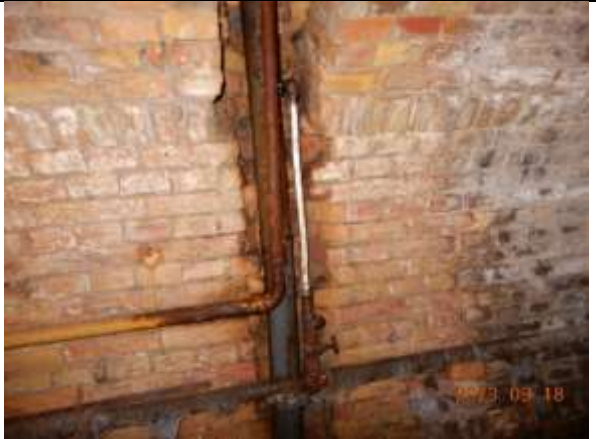
F10	<p>Pincefalak</p> <p>A pincefalak jellemzően téglafalazatok.</p> <p>A pince jellemzően nedves, szellőzése nem megfelelő és több vezeték aktív szivárgása észlelhető. a pince tartósan ázik.</p>

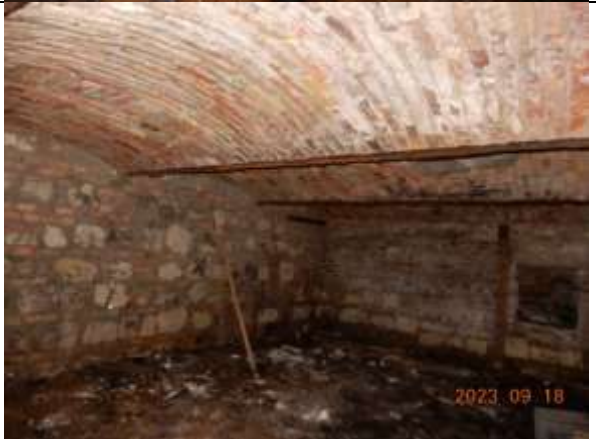
F11	<p>Pincefalak</p> <p>A pincében található acélgerendás poroszsüveg födémrel kialakított helyiség is. Ennek falazata téglamészke vegyes falazat.</p>

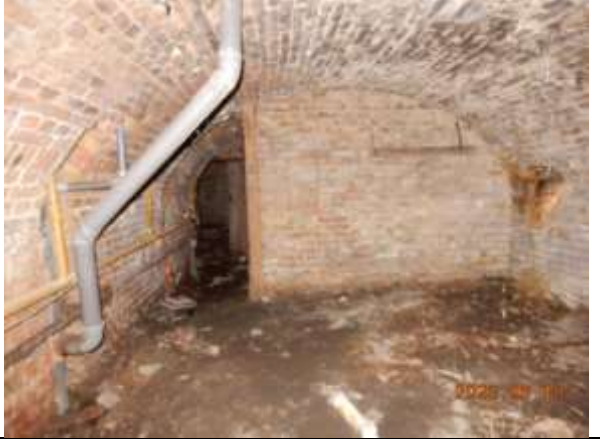
Leírás	Fotó
F12	<p>Pince feletti boltozatok</p> <p>A pince általánosságban nedves, szellőzése nem kellően megoldott.</p> <p>A falazott szerkezetek vakolatlanok, a pincei falazatok állapota az épület korának jellemzően megfelelő, tűrhető, ugyanakkor egyes szakaszokon komolyabb falazati hibák tapasztalhatók.</p>

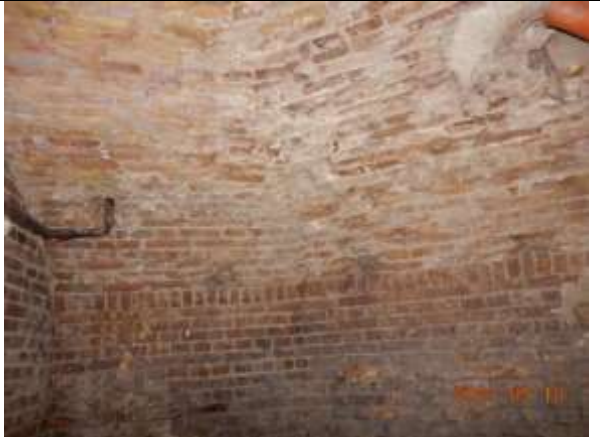
F13	<p>Pince feletti boltozatok</p> <p>Az egyedi alaprajzi kialakítás következményeként a Telepy utcai sarkon a falazott boltozat kupolás kialakítású.</p>

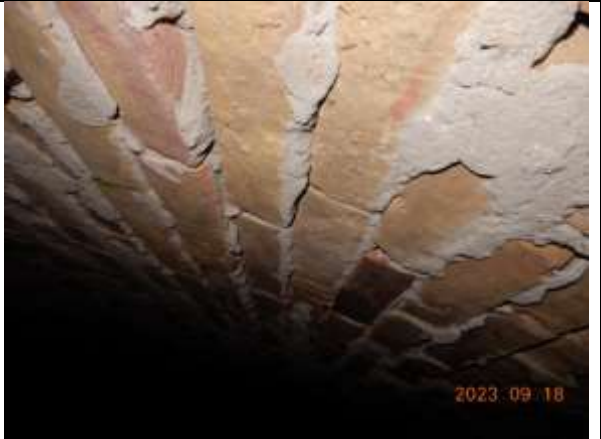
F14	<p>Pince feletti boltozatok</p> <p>A Gát utca felé eső szakaszon a dongaboltozat falzatán jelentősebb falazati hibák - komolyabb habarcskitöltési hiányok, falazóelem-csorbulások és egyes falazóelemek kisebb lazulása/ síkeltérései - láthatók.</p> <p>Ezen a részen javasolt intenzív megfigyelést kezdeni.</p>

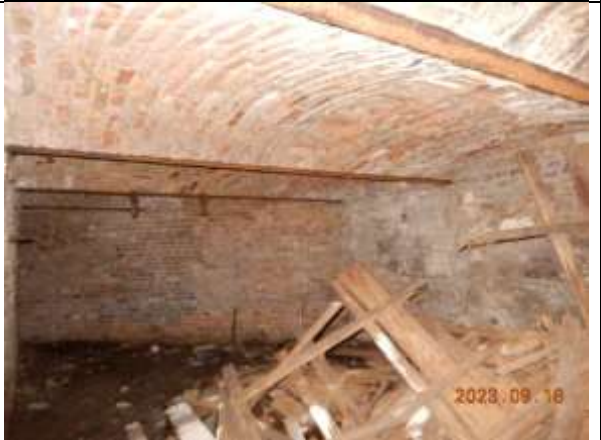
4. A pinceszinti acélszerkezeteken a tartós nedvesség hatására előrehaladott korróziós károsodások alakultak ki.  
A pincszintet az acélgerendás szakaszokon merev dúcolattal javasolt biztosítani.

F15	<p>Pince feletti acélgerendák</p> <p>Az acélgerendával kialakított födémszakaszok állapota leromlott.</p> <p>Az acélszerkezetek a tartós nedvesség hatására erősen korrodáltak, teherbíráruk csökkent.</p>

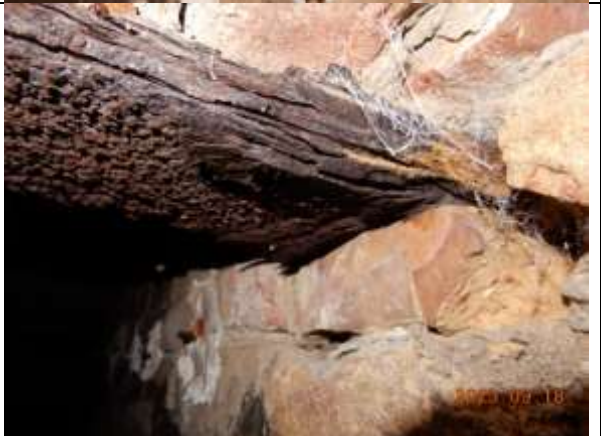
F16	<p>Pince feletti acélgerendák</p> <p>Az acélgerendák alsó (húzott) öve több helyen jelentősen korrodáltak- azok réteges leválása megkezdődött/ előrehaladott.</p> <p>A fotón az egyik gerenda falazatra támaszkodása látható.</p>

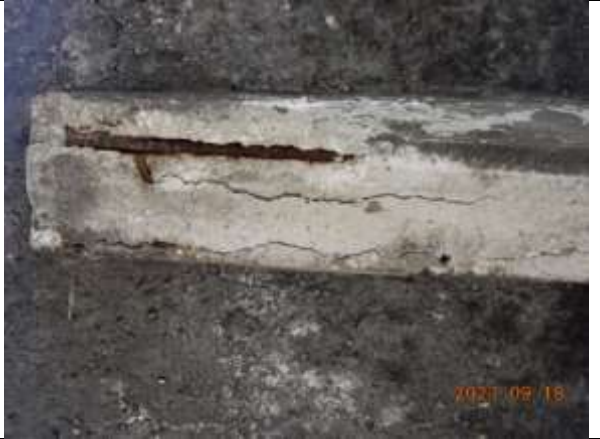
Leírás	Fotó
F17	<p>Függőfolyosók kialakítása</p> <p>A függőfolyosók előregyártott vasbeton konzolokkal gyámoltított vasbeton lemezek. A kialakítás egyértelműen utólagos megoldás. A burkolatok repedésképe alapján vélelmezhető, hogy eredetileg acélgerendás szerkezet készült és a vb. konzolok kiegészítő megtámasztásként épülhettek be, amikor a vasbetonlemezeket készítették.</p>	 
F18	<p>Függőfolyosó állapota</p> <p>A III. emeleti függőfolyosó egyik vasbeton konzoljának állapota. A betonacélok korróziója előrehaladott, a szerkezet betonfedése helyenként hiányzik, de általánosan jellemző a betontakarás repedezettsége/fallazulása (a rozsdás feszítő hatása miatt).</p>

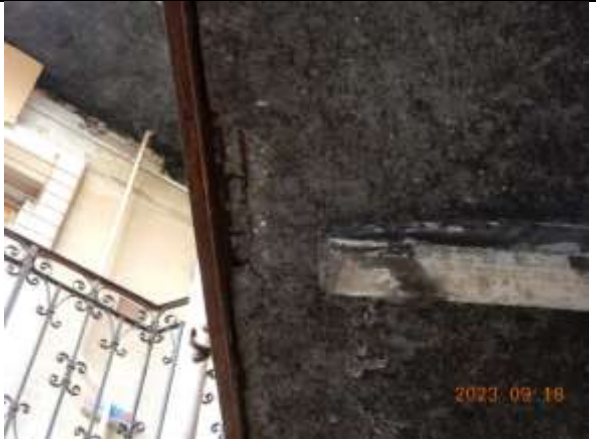
F20	<p>Függőfolyosó állapota</p> <p>A vasbetonlemezeken is azonosíthatók korróziós károsodások (betonfedés leválásai; kilátszó, korrodált acélbetétek).</p> <p>A sötét festés miatt a károsodások az alsó síkon nehezebben azonosíthatók.</p>

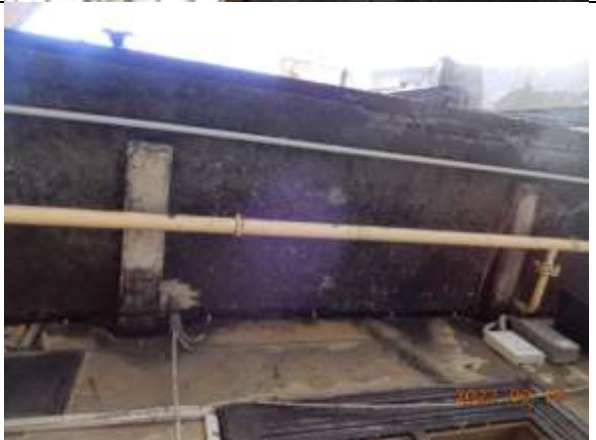
F21	<p>Függőfolyosó állapota</p> <p>A vasbetonlemezeken is azonosíthatók korróziós károsodások (betonfedés leválásai; kilátszó, korrodált acélbetétek).</p> <p>A sötét festés miatt a károsodások az alsó síkon nehezebben azonosíthatók.</p>

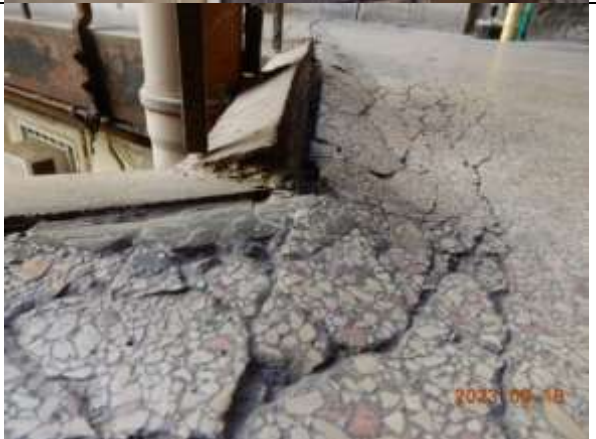
F22	<p>Függőfolyosók állapota</p> <p>A folyosók műkö burkolata erősen repedezett.</p> <p>Több esetben érzékelhető a konzolok kismértékű lejtése (kifelé).</p>

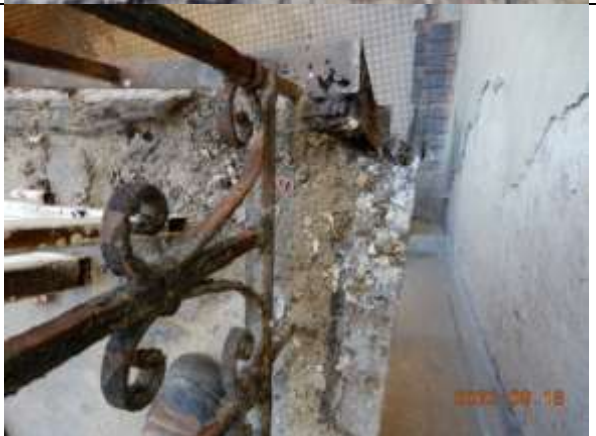
F23	<p>Függőfolyosók állapota</p> <p>A lemezperem szerkezeten előrehaladott korrózió látható.</p> <p>A korlátok befogása itt károsodott, teherbírása csökkent.</p>

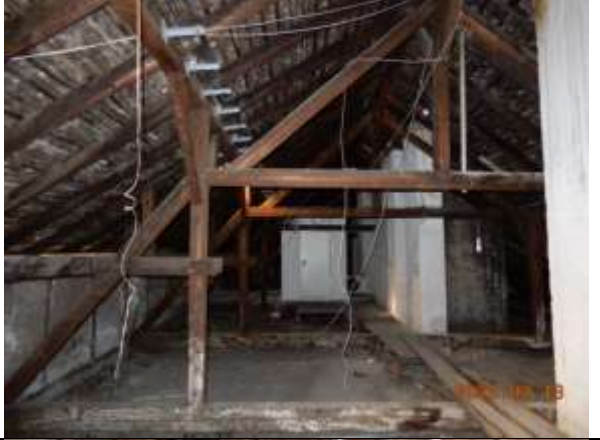
Leírás	Fotó
F26	<p>Ácsszerkezetek kialakítása</p> <p>A tetőszerkezet az utcai épületszárnyak felett állószékes nyeregtetőként épült meg. A teherhordó ácsszerkezet általános állapota itt tűrhető, az épület korának megfelelő.</p>

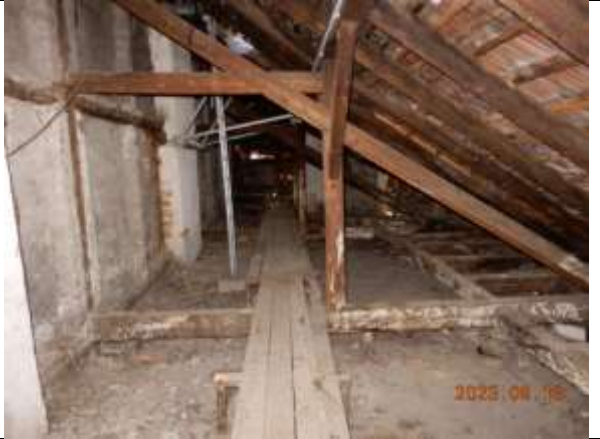
F27	<p>Ácsszerkezetek kialakítása</p> <p>Az oldalsó traktus felett a tetőszerkezet állószékes félnyeregtető.</p> <p>A teherhordó ácsszerkezet általános állapota alapvetően tűrhető.</p>

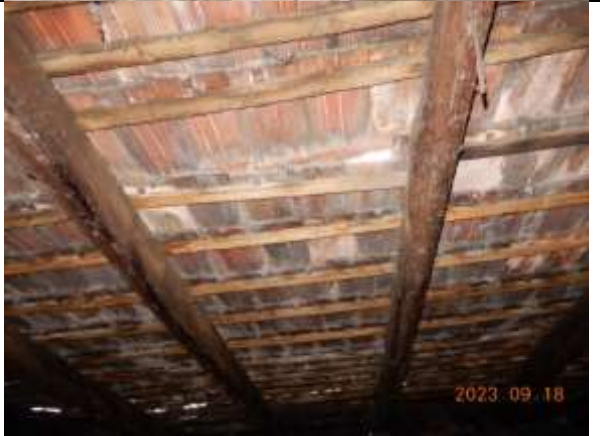
F28	<p>Korhadat/törött tetőlécezés</p> <p>A tetőfelület nagyobb részére jellemző a tetőlécezés erősen elavult állapota. Sok a korhadat, megvetemedett lécelem, több helyen a lécezés el is törött és a cserépfedés kisebb-nagyobb felületen megcsúszott.</p>

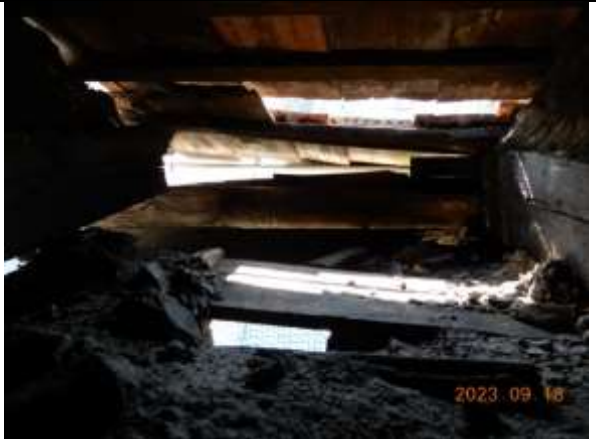
F29	<p>Korhadttetőlécezés</p> <p>A tetőfelület nagyobb részére jellemző a tetőlécezés erősen elavult állapota. Sok a korhadtt, megvetemedett lécelem, több helyen a lécezés el is törött.</p> <p>A fotón a Haller utcai front feletti részen, az alsó sori cserepezés állapota látható. A cserepeket jelenleg az ereszcsonna biztosítja lezuhanás ellen.</p>

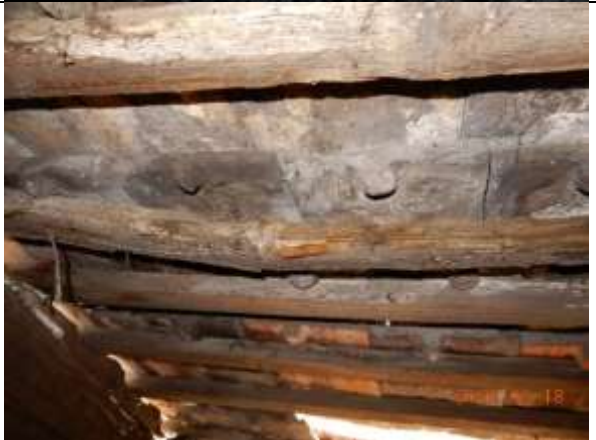
F30	<p>Korhadttörötttetőlécezés</p> <p>A tetőfelület nagyobb részére jellemző a tetőlécezés erősen elavult állapota. Sok a korhadtt, megvetemedett lécelem, több helyen a lécezés el is törött és a cserépfedés kisebb-nagyobb felületen megcsúszott.</p>

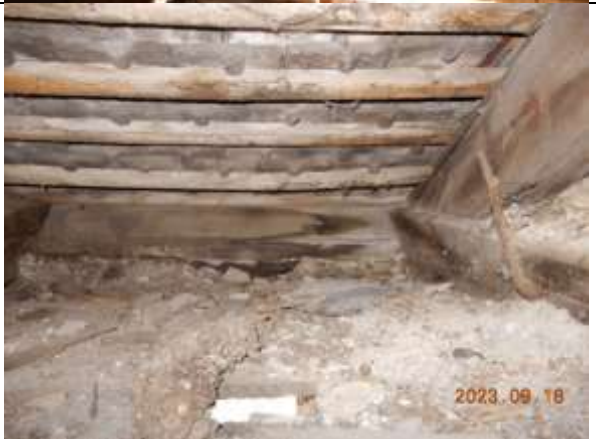
F31	<p>Gerenda elcsavarodása</p> <p>Az utcafronti párkányok egy-két fióktartója komolyabban megcsavarodott.</p>

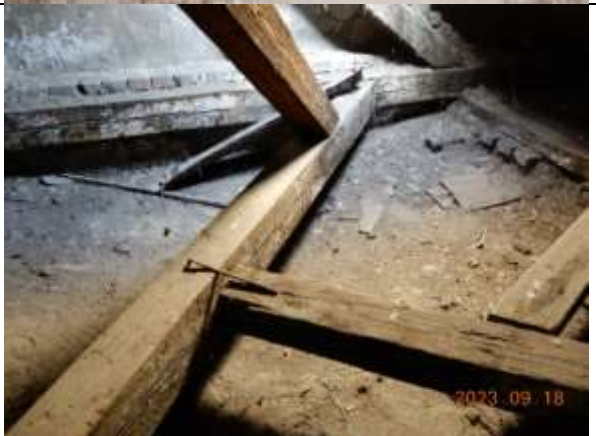
F32	<p>Gerenda elcsavarodása</p> <p>A Gát utca felőli épületsarkon a belső udvari fiókváltó is jelentősebben elcsavarodott, illetve annak kapcsolata a kiváltó gerendához megnyílt.</p> <p>A fióktartók kapcsolatai is értelemszerűen nyíltak.</p>

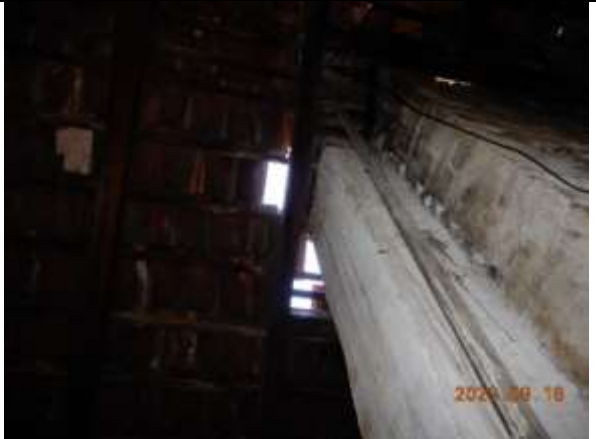
F33	<p>Héjalási hiányosságok</p> <p>A héjazat állapota is leromlott, a tetőcserepek többsége előregedett. Nagyobb felületeken tapasztalható lokális cseréphiány.</p> <p>A tetőhéjaláson nagyszámban láthatók megcsúszott cserepek.</p> <p>A tető nagyobb felületein jellemző beázások.</p>

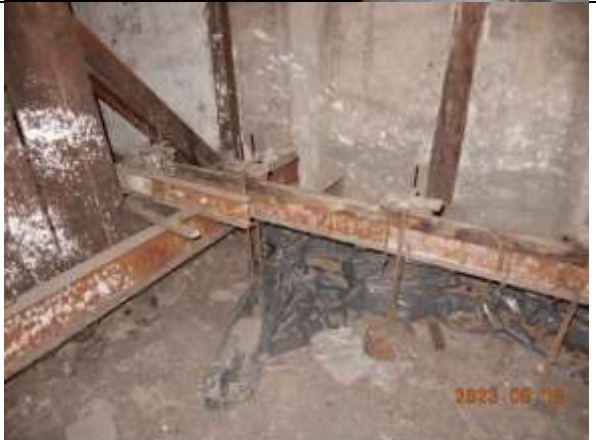
F34	<p>Födémgeresztések</p> <p>A padlásfödém gerendáit korábban - a tetőtér túlnyomó részén - felkötéssel erősítették.</p> <p>Vegyesen találhatók fa- és acélszerkezetű megerősítések.</p> <p>A megerősítő acélszerkezeteken közepes korrózió tapasztalható.</p>

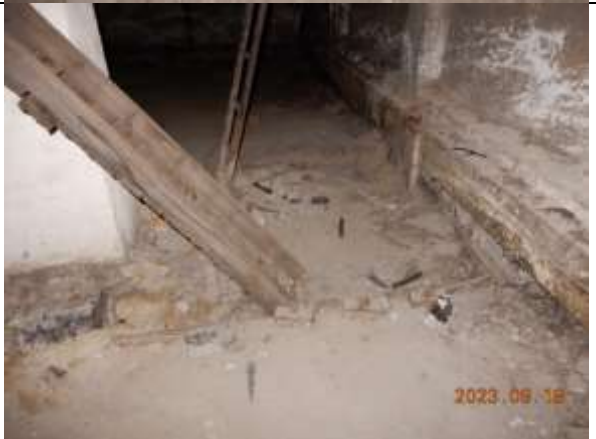
F35	<p>Födémgeresztések</p> <p>A padlásfödém gerendáit korábban - a tetőtér túlnyomó részén - felkötéssel erősítették.</p> <p>A fotón a Gát utcai részen készült faszervezetű felkötések láthatók.</p>

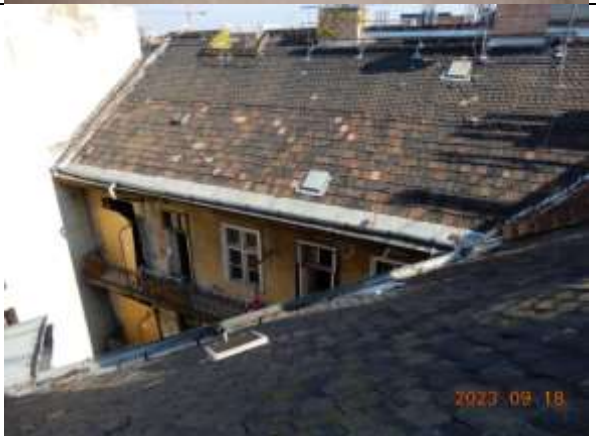
F36	<p>Elszennyeződött ereszcatorna</p> <p>Az udvari ereszcatornában kismértékű szennyeződés látható, takarítása szükséges.</p> <p>Mind az udvari-, mind az utcai ereszekben, illetve a tetőidom részen változatos pozíciókban (az oromfalaknál sűrűbben) láthatók lecsúszott cserepek.</p>

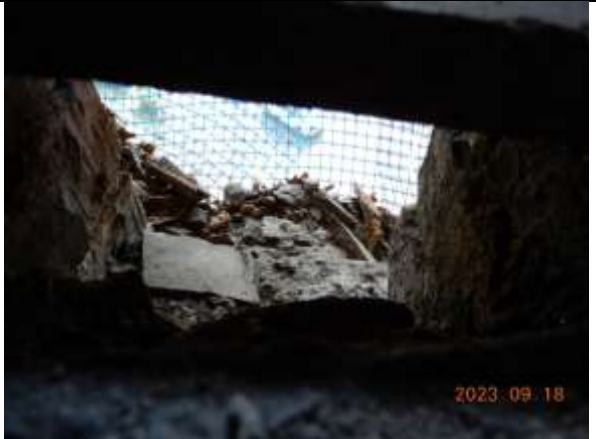
F37	<p>Párkányok</p> <p>Az utcai főpárkányok leromlott állapotúak.</p> <p>A hálózásban nagyobb mennyiségű törmelék gyűjt össze, amely feszíti a biztonsági hálót- mielőbbi takarítása szükséges.</p>

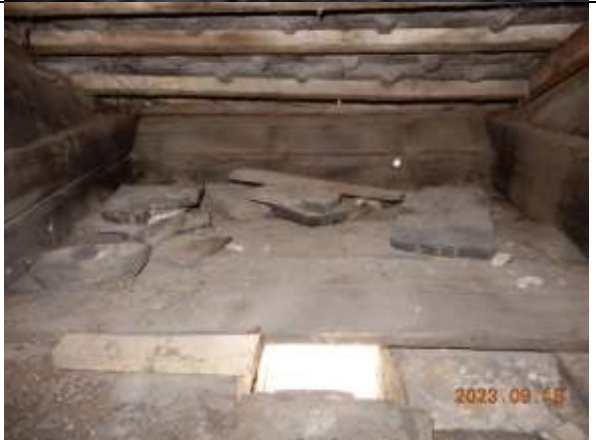
<p>2023.09.18</p>
F38	<p>Párkányok</p> <p>A károsodott párkányok bizonytalan deszkázatán elvéve található építési hulladékok, cserepek.</p> <p>Ezeket a párkányok veszélymentesítése keretében haladéktalanul el kell távolítani!</p>

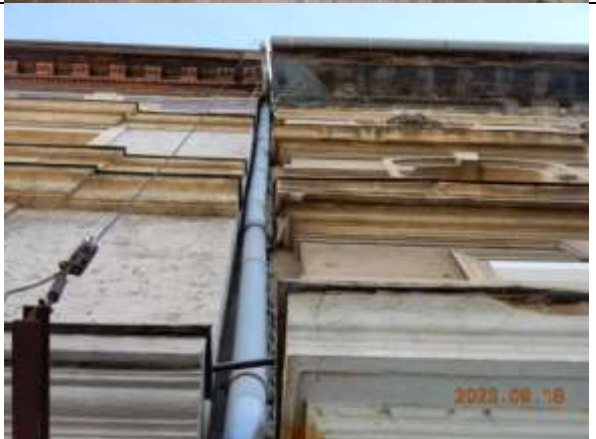
<p>2023.09.18</p>
F39	<p>Párkányok</p> <p>Az utcai főpárkány állapota a Gát utca felől.</p>

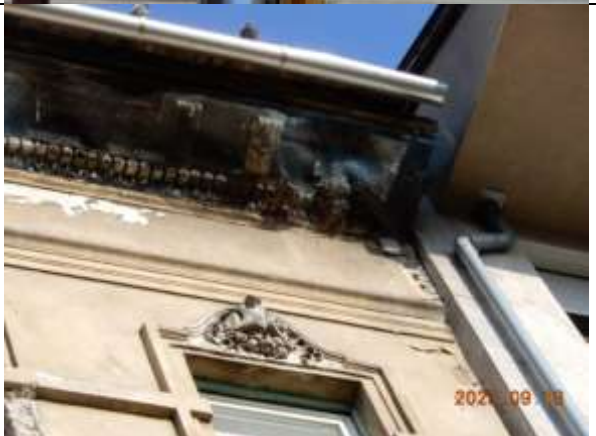
<p>2023.09.18</p>
F40	<p>Párkányok</p> <p>Az utcai főpárkány állapota a Telepy utca felől.</p>

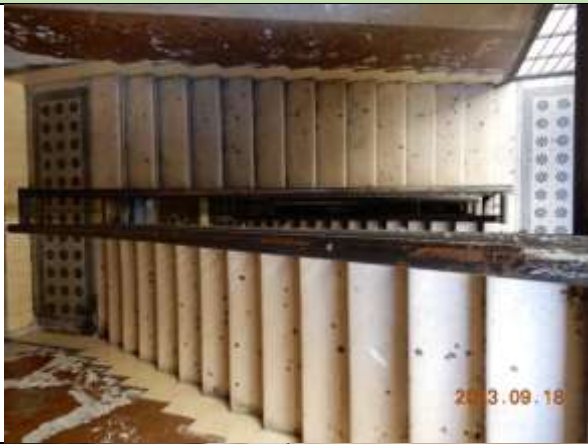
Leírás	Fotó
F41	<p>Főlépcsőház kialakítása</p> <p>A lépcsőház az épület D-i traktusában (Haller utca), annak bejárata mellett épült meg, kétkarú, egyenes lépcső-kialakítással.</p> <p>A főlépcsőházat a közelmúltban acélgerendákkal gyámolították.</p>

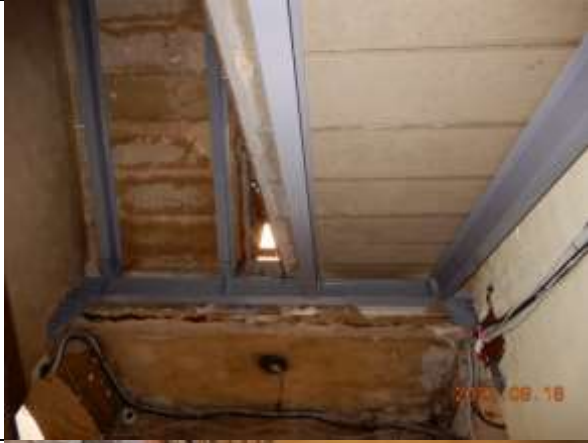
F42	<p>Acélgerendás gyámolítás</p> <p>A lebegő lépcsőfokokat a lépcsőkar két szélén fogták alá hosszgerendákkal, melyeket a lépcsőpihenők vonalában elhelyezett keresztgerendák támasztanak alá.</p> <p>A kiváltó gerendákat a teherhordó falazatba dűbelezett acélszerelvények rögzítik.</p>

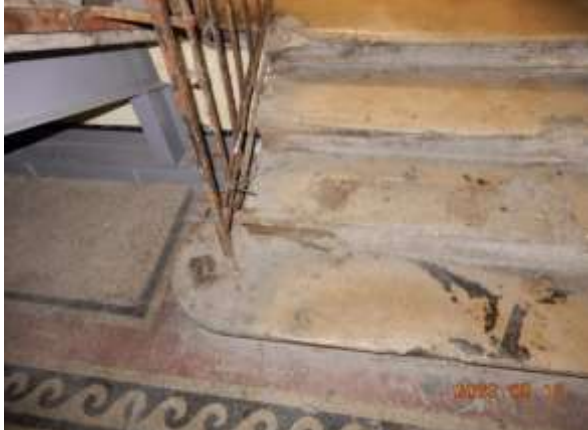
F43	<p>Kopások, csorbulások</p> <p>A lépcsőfokokon nagyszámban láthatók csorbulások, kisebb letörések. Általánosan jellemző a járófelületek elhasználódott, kopott állapota.</p>

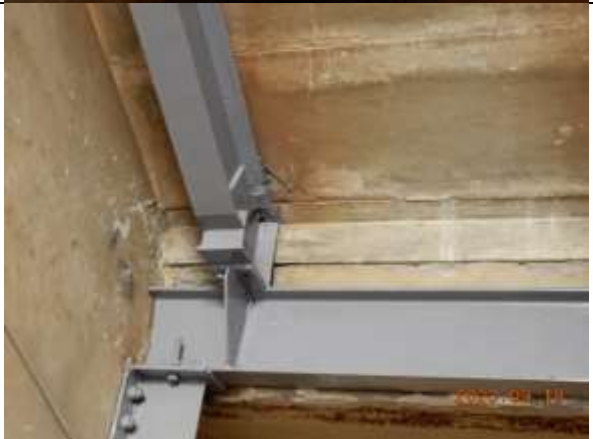
F46	<p>Lépcsőfok törése</p> <p>A II.-III. emelet közti pihenőről induló lépcsőfok egyik sarka letörött.</p>

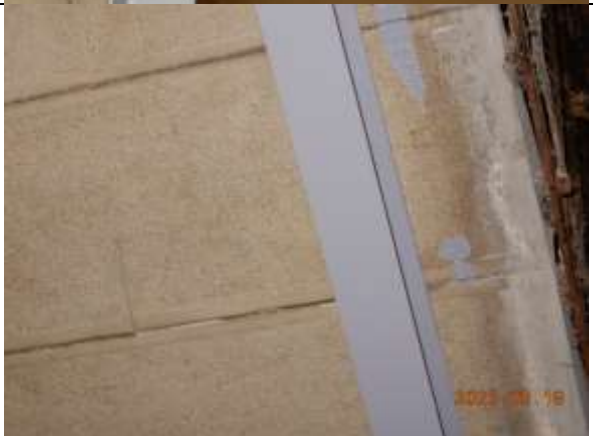
F47	<p>Repedés</p> <p>A földszint és I. emelet közti pihenőről felfelé induló szakasz egyik lépcsőfokja alsó síkján repedés jött létre.</p> <p>A cca. mezőközépen kialakult repedés a gyámlítás igénybevétele-átrendező hatására utal (a kéttámaszúvá vált lépcsőfok alsó oldala lett húzott)- a repedés erőtani. Javasolt a lépcsőfokot a gyámszerkezet tervezőjével ellenőriztetni.</p>

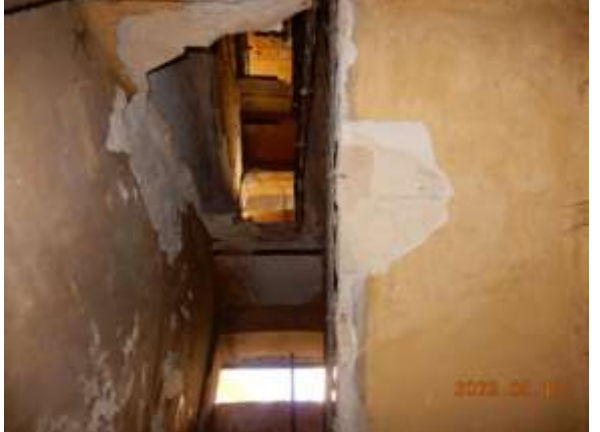
F45	<p>Melléklépcső</p> <p>A melléklépcső eredetileg lebegő kő lépcsőfokokkal kialakított, kétkarú szerkezet volt.</p> <p>A melléklépcsőház egy nagyobb része a közelmúltban tönkrement, a DK-i oldal több emeleten leomlott (a lépcsőfokok a befogásnál eltörtek).</p> <p>A melléklépcsőházat jelenleg lezárták. A lezárás kialakítása nem megbízható.</p>

1. A lépcsőszerkezeteken komolyabb mozgások alakultak ki.  
A károsodások következtében a melléklépcső nagyobb része leszakadt. A szerkezet bontásáról és szakszerű újraépítéséről mielőbb gondoskodni kell- a cselédlépcső a padlás és a pince megközelíthetőségét is szolgálja. Jelenleg a padlás csak innen közelíthető meg. Mivel a tetőszerkezet komolyabb beavatkozásokat igényel, ezért jelentősebb forgalom várható, amely kiszolgálására a meglévő lépcsőszerkezet biztonsággal nem alkalmas.  
A főlépcsőházat gyámoltották, az acél gyámszerkezetet Megrendelőnk megtervezette. A lépcsőn láthatók (feltehetően frissebb) sérülések is. Az alsó síkon megjelent repedést (ez feltehetően az utólagos megerősítés következménye), a tervezővel ellenőriztetni kell.  
Szükséges továbbá a korlátszerkezetek merevítése is. Javasolt a használat korlátozása (figyelemfelhívás a dinamikus hatások/ túlterhelések elkerülésére).

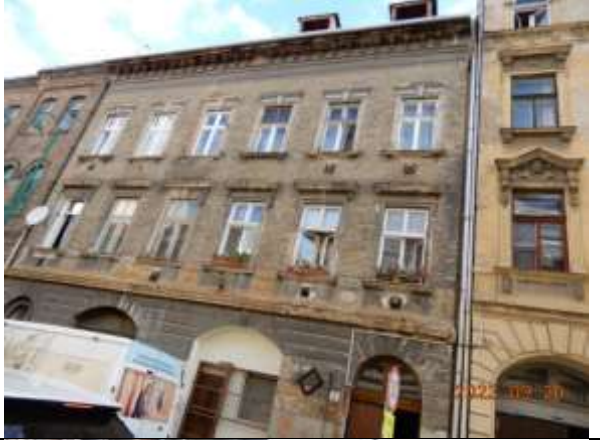
Leírás	Fotó
F01	<p>Utcafronti homlokzat állapota</p> <p>Az épület utcafronti homlokzata általánosságban közepes állapotú. A főpárkány állapota leromlott, több díszítőelem levált. Laza, hiányos díszítések láthatók a homlokzati ablakok környezetében is. A vakolaton kisebb repedések fedezhetők fel. A földszinti/lábazati részen általános a vakolatok sérülése/ hiánya.</p>

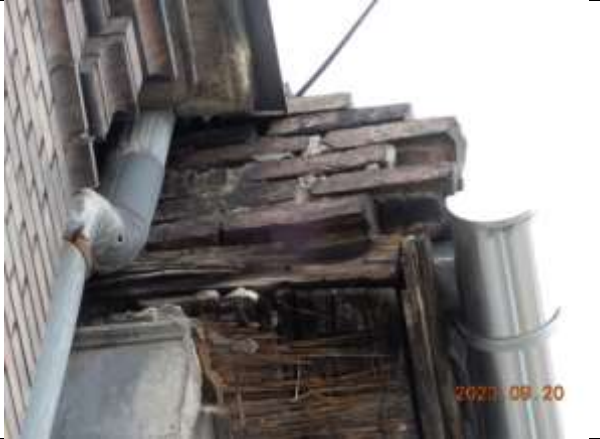
F02	<p>Utcafronti homlokzat állapota</p> <p>A Gát utca 6. sz. felőli épületvégen a párkány környezetében az oromfal károsodott, a falazat az alátámasztó fa gerendáról részlegesen elmozdult, látható falazóelem-hiány is.</p>

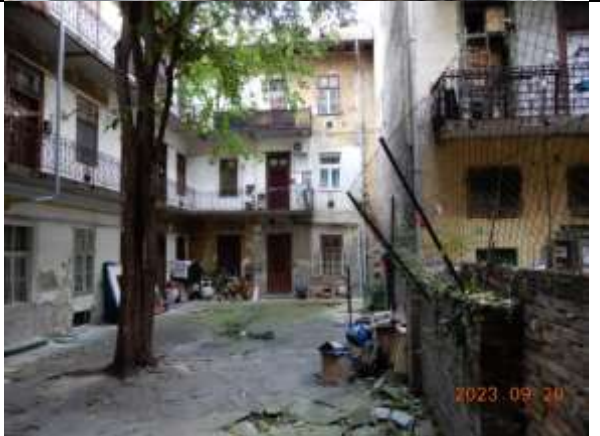
F03	<p>Udvari homlokzatok állapota</p> <p>Az udvari homlokzatok általánosságban elhanyagoltak, érdemi felújításuk jól láthatóan régóta nem történt meg. Az udvari párkányok leromlott állapotúak, deszkázatukon és a párkány alatti falakon tartós, intenzív ázás nyomai azonosíthatók. A falvakolat nagyobb felületeken hiányzik.</p> <p>Az udvar beton burkolata erősen töredezett, tönkrement. Egy nagy fa gyökérzete is több helyen károsította azt.</p>

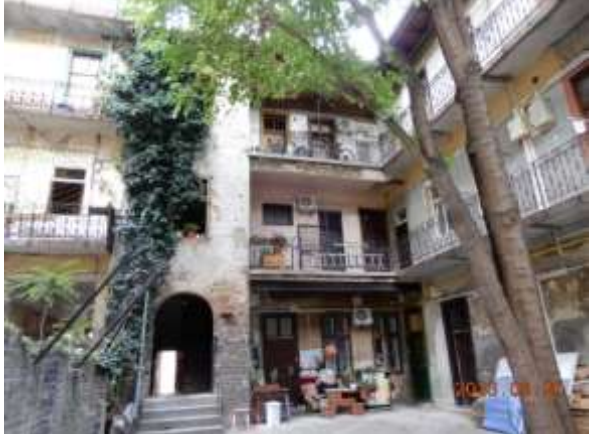
F04	<p>Udvari homlokzatok állapota</p> <p>A földszint lábuzatán tartós ázások láthatók, a falazati vakolat itt jellemzően hiányos.</p> <p>A Gát u. 10. sz. felé az udvart egy falazott kerítés határolja. Ennek állapota szintén leromlott, egy (a szomszédos épület oromfala melletti) szakaszát korábban elbontották.</p> <p>A lépcsőház falán kúszónövény telepedett meg.</p>

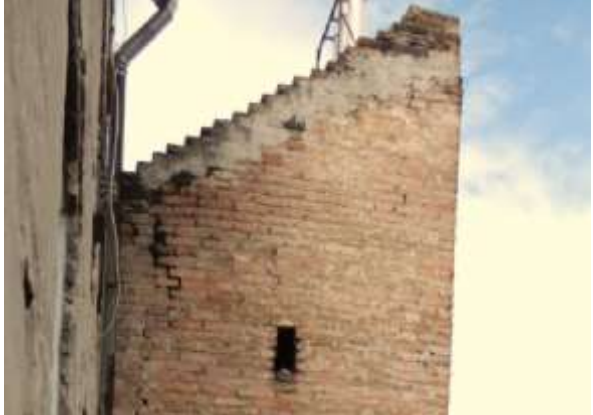
F05	<p>Hátsó homlokzat állapota</p> <p>A Ferencvárosi Varázskert Bölcsőde felé néző hátsó traktus oromfalán (annak felső részén) jelentősebb repedés, a falazóelemek elválása figyelhető meg. (A fotó a Gát utca 10. sz. felől készült.)</p>

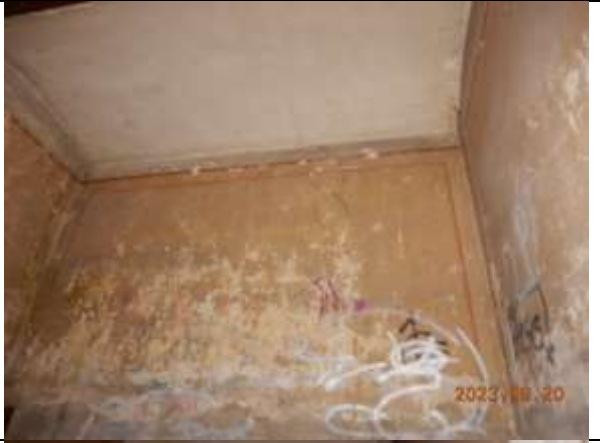
Leírás	Fotó
F06	Lépcsőházi fal repedése Markáns falrepedés képe a lépcsőházban, a földszint feletti szakaszon.

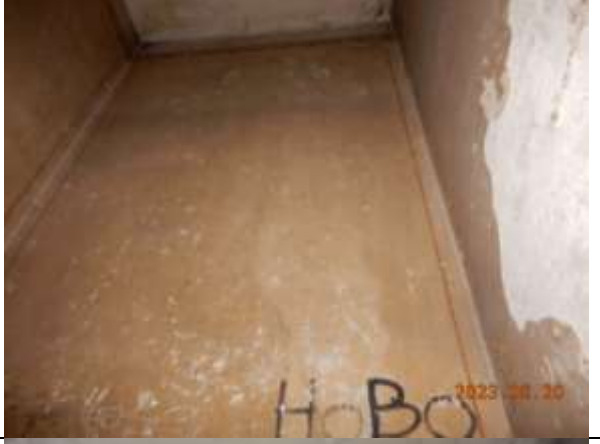
A photograph showing a wall in a staircase hallway. The wall is light-colored and shows a prominent, irregular crack. There is some graffiti on the wall. A date stamp '2023.09.20' is visible in the bottom right corner.
F07	Lépcsőházi fal repedése Markáns falrepedés képe a lépcsőházban, annak felsőbb szakaszán.

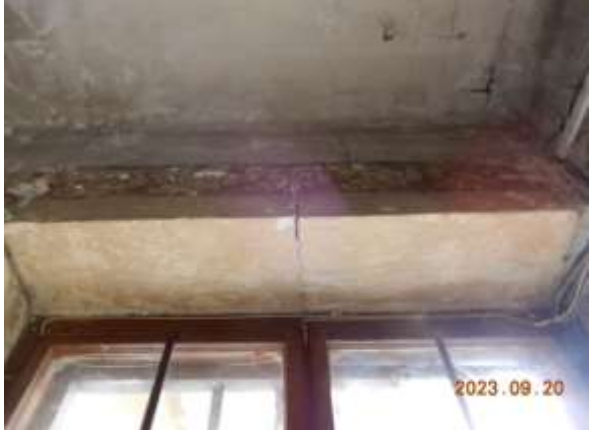
A photograph showing a wall in a staircase hallway. The wall is light-colored and shows a prominent, irregular crack. There is some graffiti on the wall. A date stamp '2023.09.20' is visible in the bottom right corner.
F08	Lépcsőházi áthidaló repedése A legfelső emelet lépcsőházi áthidalója komolyabban megrepedt, az áthidaló közepén alakult ki repedés.
