## **SZAKÉRTŐI VÉLEMÉNY**

*"Önkormányzati ingatlanok tartó szerkezet vizsgálata\_2. ütem"*

Budapest, IX. kerület Ferencváros

Budapest, 2023. november 6.

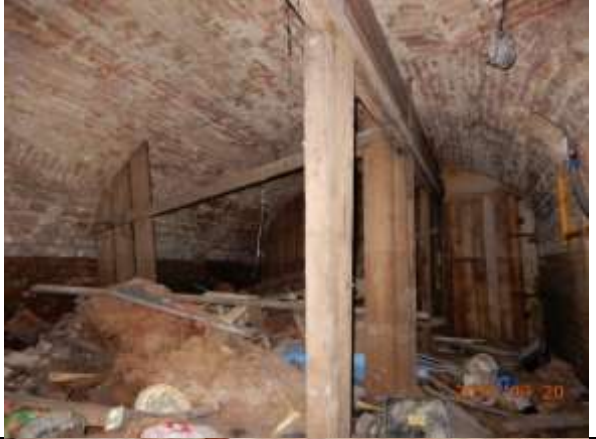
Leírás	Fotó
F11	<p>Pince feletti boltozatok</p> <p>A pince általánosságban nedves, szellőzése nem kellően megoldott.</p> <p>A falazott szerkezetek általában vakolatlanok, a pincei falazatok állapota az épület korának megfelelő, tűrhető.</p>

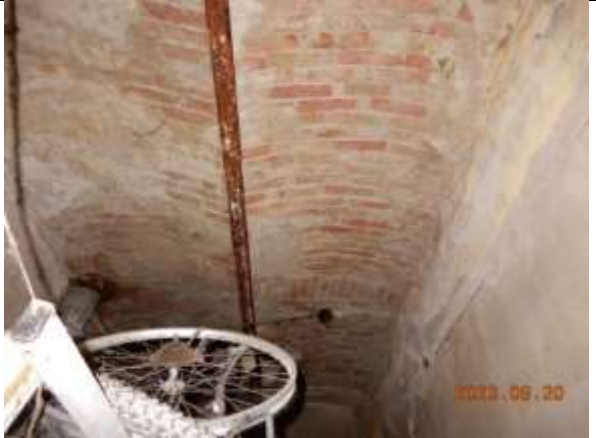
F12	<p>Közbenső födéme</p> <p>Az épület közbenső födémei acélgerendákkal gyámoltított poroszüveg boltozatok.</p> <p>A szemrevételezhető részeken az acélszerkezetek közepes mértékű korróziója tapasztalható.</p>

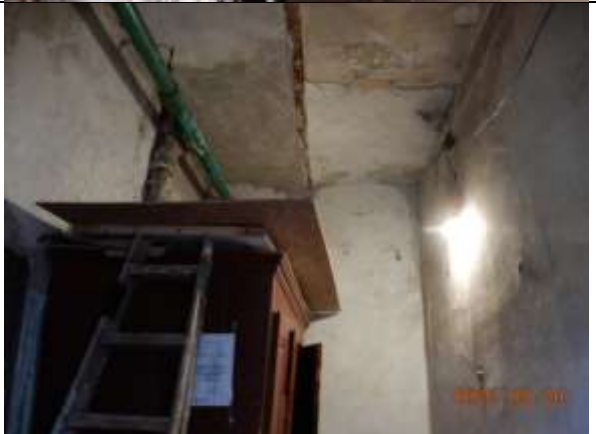
F13	<p>Közbenső födéme</p> <p>Az épület közbenső födémei acélgerendákkal gyámoltított poroszüveg boltozatok.</p> <p>A szemrevételezhető részeken az acélszerkezetek közepes mértékű korróziója tapasztalható.</p>

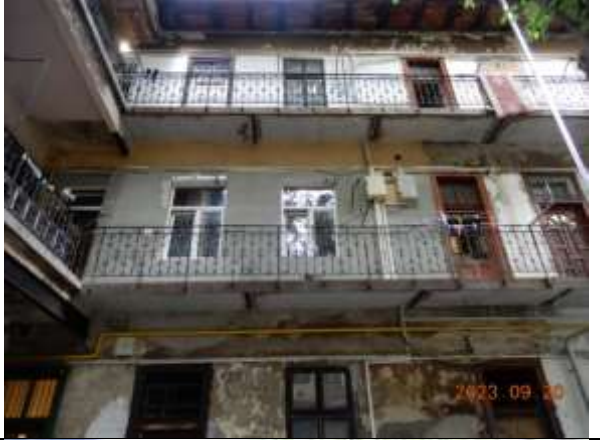
Leírás	Fotó
F14	<p>Függőfolyosók kialakítása</p> <p>A függőfolyosók a teherbíró falazatba befogott acél konzolgerendákra támaszkodó vasbetonlemezek.</p> <p>A szerkezet bizonyosan nem az eredeti kialakítása, hanem az utólagos csere eredménye.</p> <p>A szerkezet korróziós állapota közepes- a lemezek egyértelműen áznak (lemezperemen és az acélgerendák vonalában). Több helyen a lemezszerkezet kismértékű kifelé lejtése érzékelhető.</p>

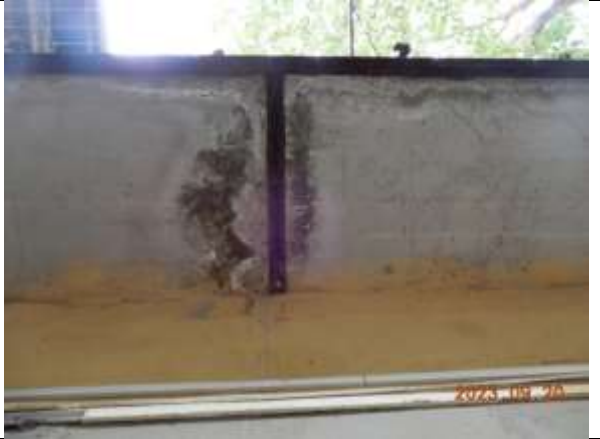
F15	<p>Függőfolyosó állapota</p> <p>A lemezszerkezet tipikus átázásának képe. Erőteljes nedvesedés tapasztalható a lemezperem mentén is a gyámolító gerendák környezetében.</p>

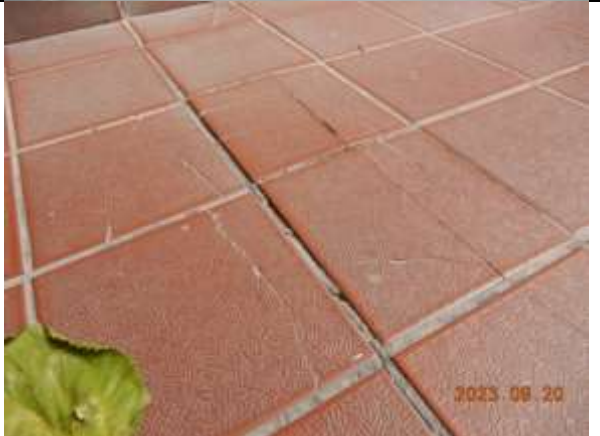
F16	<p>Függőfolyosó állapota</p> <p>A szerkezeti mozgásokat jól jelzi a függőfolyosó burkolatának jellemző károsodása. Sok a felvált/ meglazult burkolati elem, illetve általános az acélgerendák vonalában kialakult repedés; burkolati törés.</p>

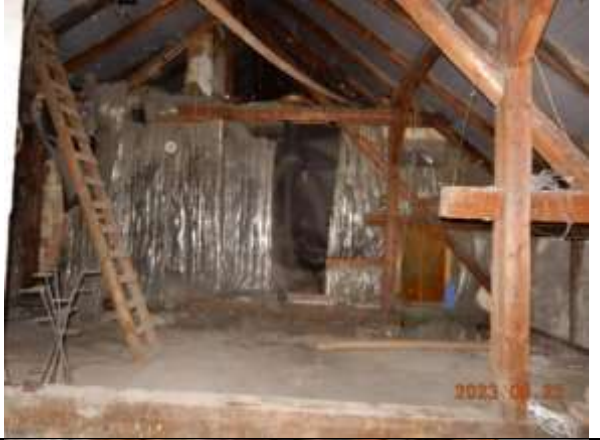
Leírás	Fotó
F19	<p>Ácsszerkezetek kialakítása</p> <p>A tetőszerkezet az utcai épületszárny felett állószerkezes nyeregteretként épült meg.</p> <p>A teherhordó ácsszerkezet általános állapota tűrhető.</p> <p>Az utcai traktus egy részén a tetőteret beépítették. A beépítés szakszerűsége/szabályszerűsége nem ellenőrzött- annak állapota nem ismert.</p>

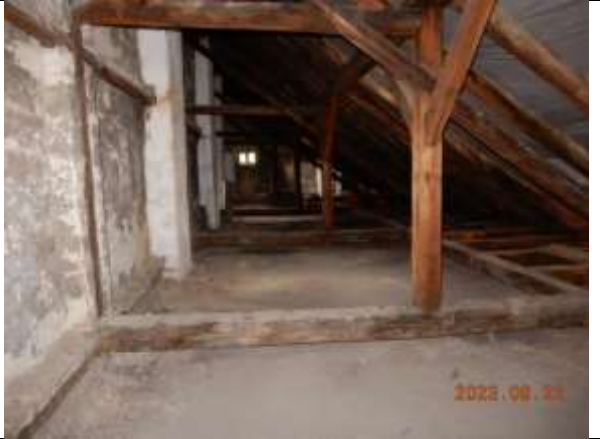
F20	<p>Ácsszerkezetek kialakítása</p> <p>Az oldalsó és hátsó traktusok felett a tetőszerkezet állószerkezes félnyeregteret.</p> <p>A teherhordó ácsszerkezet általános állapota tűrhető, a tetőt átfogóan a közelmúltban újították fel.</p>

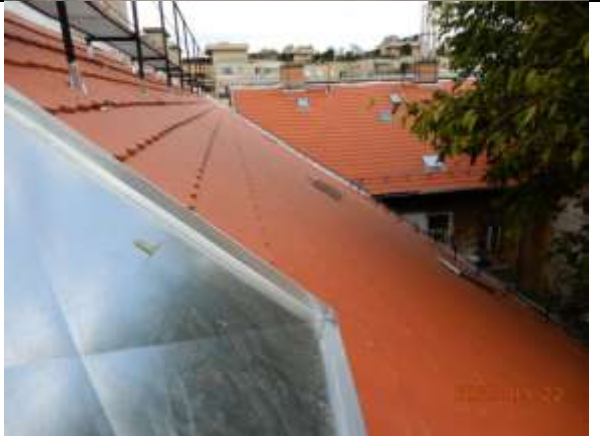
F21	<p>Héjalás állapota</p> <p>A felújított héjazat állapota az udvari részen.</p> <p>Lakók elmondása alapján a felújítás a tetővel kapcsolatos problémákat jellemzően megoldotta.</p>

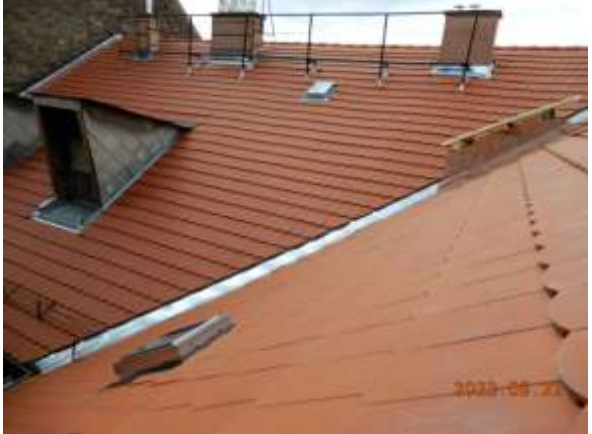
F22	<p>Héjalás állapota</p> <p>A felújított héjazat állapota az udvari részen.</p> <p>A lépcsőház melletti szakaszon a tetőtér egy részét beépítették. Erre a szakaszra nem jutottunk be.</p>

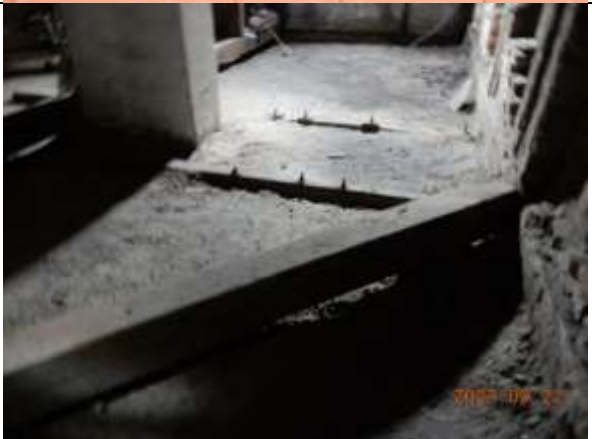
F25	<p>Tetőtér állapota</p> <p>A felújítások keretében a padlásteret meg is tisztították. Jelenleg a közös terek kiürítettek, jellemzően letisztultak.</p>

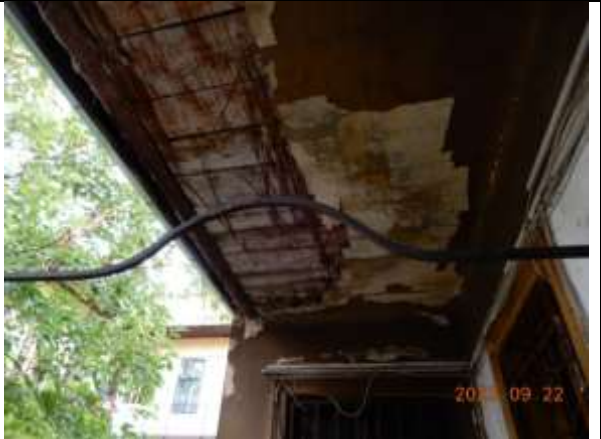
F27	<p>Párkányok</p> <p>Az utcai traktus felett a főpárkány több helyen is sérült, nagyobb díszítőelemek és vakolati felületek hiányoznak.</p> <p>A deszkázat a szemrevételezhető részekben átázott, állapota vélhetően leromlott.</p>

2. A párkányok állapota jellemzően leromlott. Haladéktalanul veszélymentesíteni kell mind az udvari, mind az utcai párkányokat (a laza részeket el kell távolítani és az alsó síkon hálózást kell kialakítani).  
Az utcafronti elmozdult oromfali szakaszt javasolt visszabontani és újra-falazni.

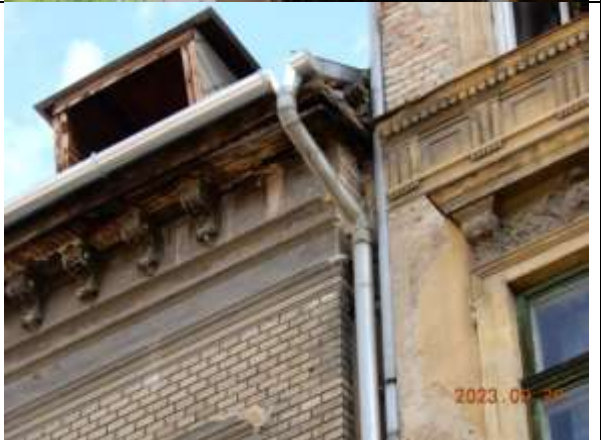
F28	<p>Párkányok</p> <p>Az utcai traktus felett a főpárkány több helyen is sérült, nagyobb díszítőelemek és vakolati felületek hiányoznak.</p> <p>A deszkázat a szemrevételezhető részekben átázott, állapota vélhetően leromlott.</p>

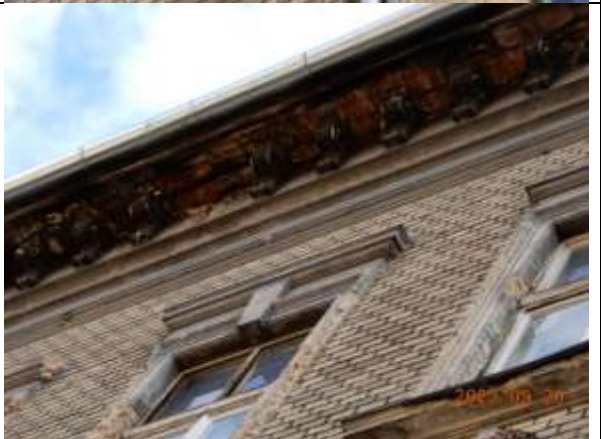
F29	<p>Párkányok</p> <p>Az udvari párkányok is erősen leromlottak. A vakolat szinte végig hiányos, a deszkázat vizesedik, korhad.</p>

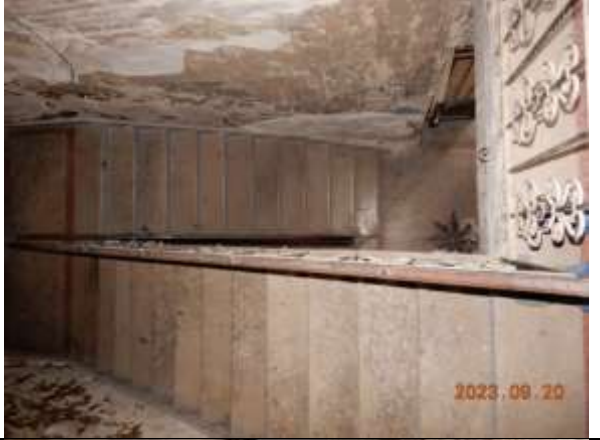
F31	<p>Csorbulások, kopások</p> <p>A kő lépcsőfokokon helyenként kisebb csorbulások láthatók.</p> <p>A lépcsőfokok kopottak, a tartós, intenzív használat következtében a járófelületet "kijárták".</p> <p>A lebegő fokok befogásánál a falazat vakolata jellemzően fellazult/levált.</p> <p>A lépcsőházi falakon láthatók (markánsabb) falrepedések.</p>

3. A lépcsőszerkezeten mozgások figyelhetők meg és a lépcsők erősen elhasználódtak-kopásai jelentősek.  
Középtávon javasolt a szerkezetet gyámolítani (pl. acélgerendákkal történő alátámasztással) és korlátszerkezeteit merevíteni. Tartós megoldásként a lépcső újrakészítése javasolt.

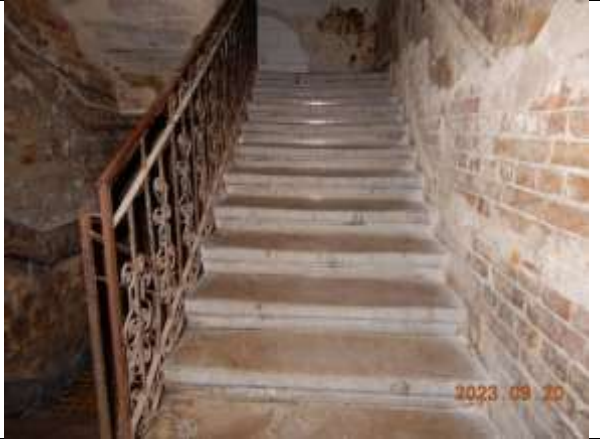
F32	<p>Hézagnyílások</p> <p>A lépcsőszerkezet alsó síkjáról a vakolat az alsóbb részeken jellemzően levált, a felsőbb szakaszon foltszerűen hiányzik.</p> <p>Több lépcsőfok között az illesztési hézag kisebb-nagyobb megnyílása figyelhető meg. (Jellemzően nagyobbak a megnyílások a pihenőkre érkező fokok esetében.)</p>

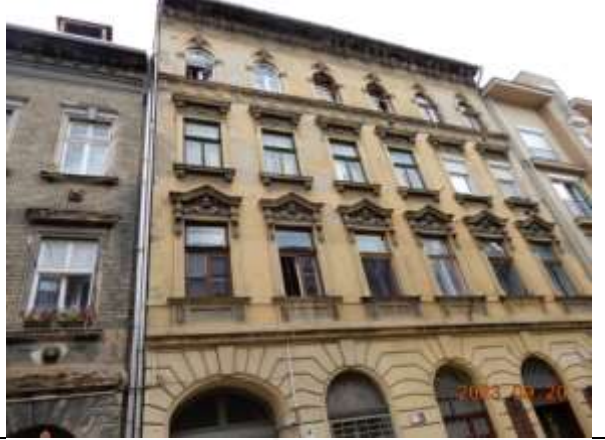
Leírás	Fotó
F01	<p>Utcafronti homlokzat állapota</p> <p>Az épület utcafronti homlokzata általánosságban leromlott állapotú. A főpárkány vakolata, egyes díszítőelemei leváltak. A falazatról is nagyobb felületeken hiányzik a vakolat.</p>

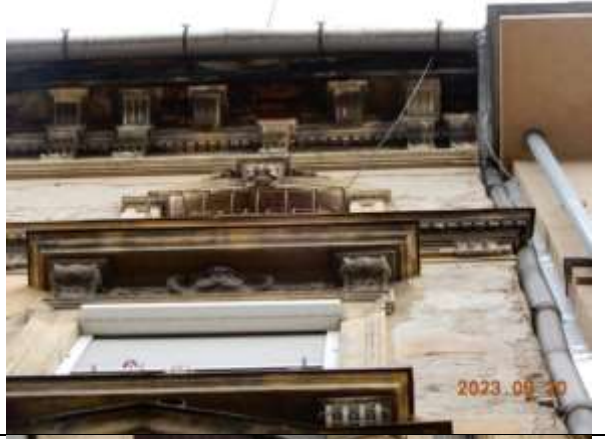
F02	<p>Utcafronti homlokzat állapota</p> <p>A Gát utca 12. sz. felőli részén az ejtőcső mellett a falvakolat jellemzően hiányzik. Az ejtőcső</p>

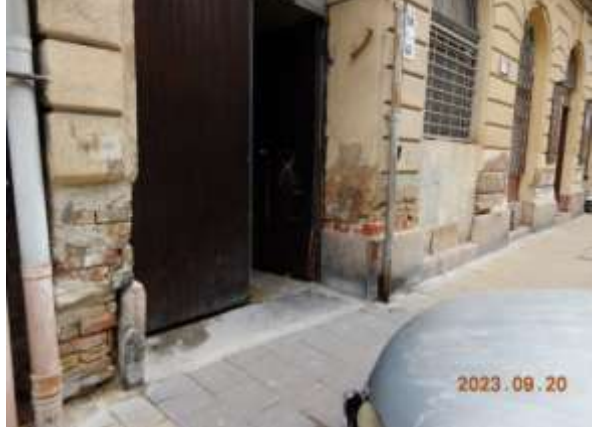
F03	<p>Utcafronti homlokzat állapota</p> <p>Az utcafronti lábázat sérült, a vakolat hiányos.</p>

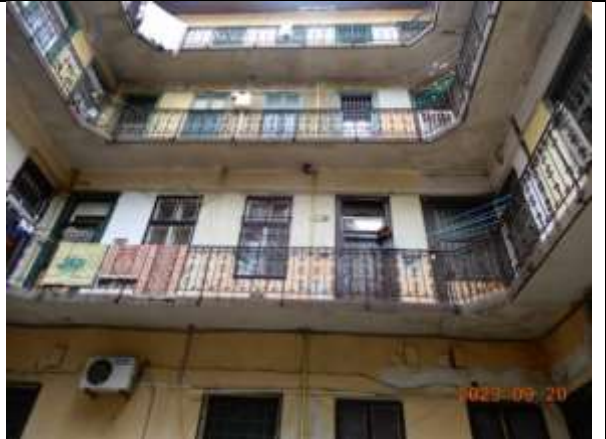
F04	<p>Udvari homlokzatok állapota</p> <p>Az udvari homlokzatok általánosságban elhanyagoltak, állapotuk közepes/leromlott. Az udvari párkányok károsodtak, deszkázatuk jellemzően korhadt, egyértelmű ázások figyelhetők meg.</p> <p>Az udvari burkolat helyenként megsüllyedt.</p>

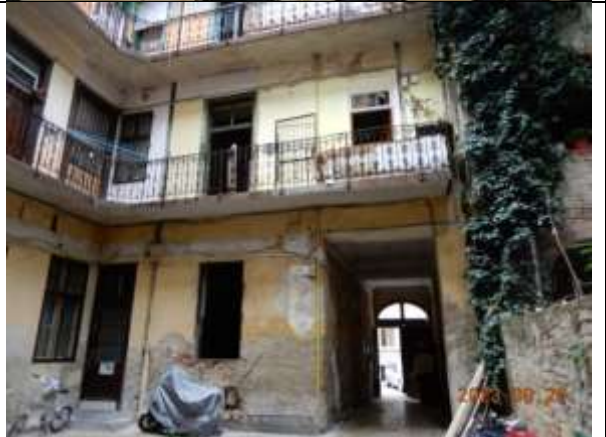
F05	<p>Udvari homlokzatok állapota</p> <p>A földszint lábazatán tartós ázások láthatók, a falazati vakolat itt jellemzően hiányos.</p> <p>A függőfolyosók mentén és a párkányok közelében is azonosítható nedvesedés.</p>

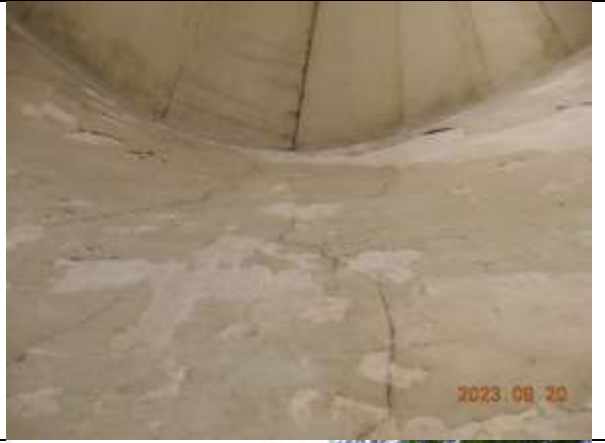
Leírás	Fotó
F06	<p>Lépcsőházi fal repedése</p> <p>Markáns falrepedések képe a lépcsőházban.</p> <p>A falrepedés vonalában - annak folytatásaként - megnyílt a lépcsőfokok közti illesztési hézag.</p>

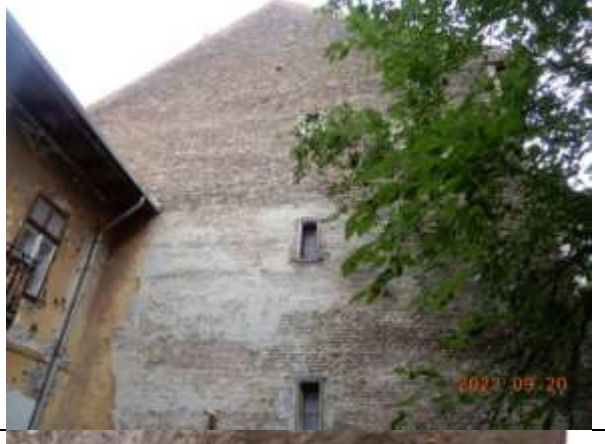
F07	<p>Udvari oromfal állapota</p> <p>Az épület belső udvari oromfala a Gát utca 8. sz. felől fotózva.</p> <p>A falazat vakolatlan, a falazóelemek között kisebb-nagyobb habarcskitöltési hiányok láthatók.</p> <p>Az oromfal felső szakaszát láthatóan újralfalazták.</p>

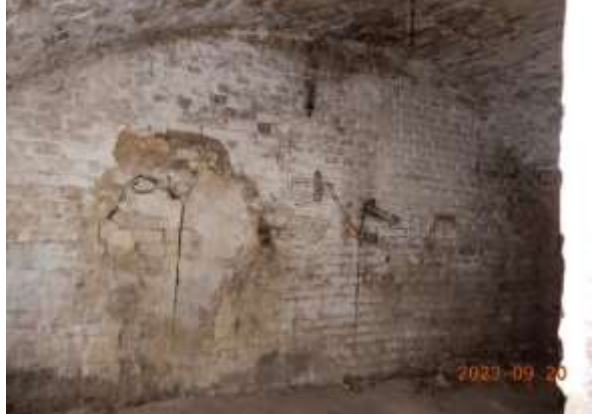
F08	<p>Pincefalak</p> <p>A pincefalak tömör téglából falazott szerkezetek, általános állapotuk az épület korának megfelelő.</p> <p>A fotón látható falazaton utólagos kifalazás figyelhető meg.</p>

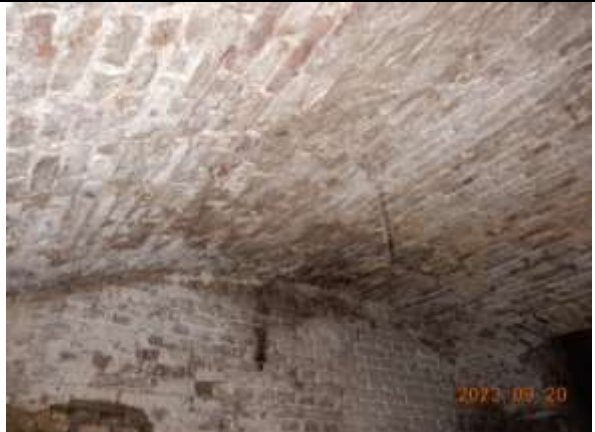
Leírás	Fotó
E11	<p>Pince feletti boltozatok</p> <p>A pince általánosságban nedves, szellőzése nem kellően megoldott.</p> <p>A falazott szerkezetek általában vakolatlanok, a pincei falazatok állapota az épület korának megfelelő, tűrhető.</p> <p>A falazóelemek közti habarcskitöltés néhol kevés.</p>

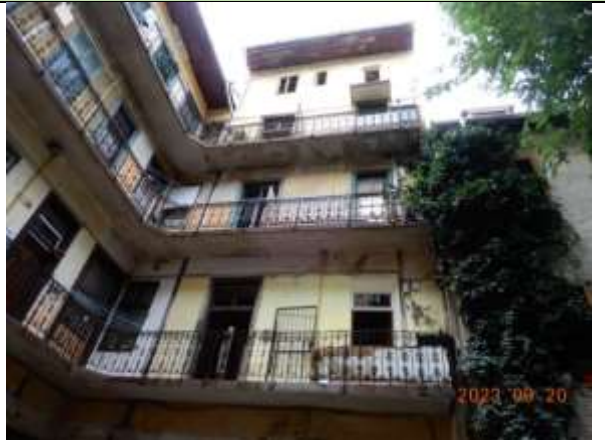
Leírás	Fotó
F13	<p>Függőfolyosók kialakítása</p> <p>A függőfolyosók a teherbíró falazatba befogott acél konzolgerendákra támaszkodó vasbetonlemezek.</p> <p>A szerkezet bizonyosan nem az eredeti kialakítás, hanem az utólagos cseréje eredménye.</p> <p>A szerkezet korróziós állapota közepes- a lemezek kisebb-nagyobb mértékben áznak.</p>

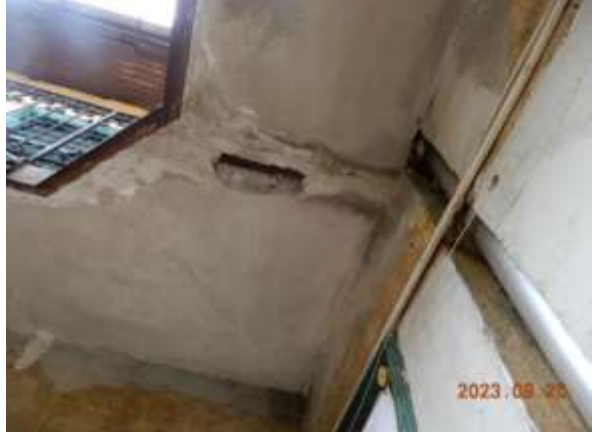
F14	<p>Függőfolyosó állapota</p> <p>A lemezszerkezet elsősorban a lemezperem környezetében, néhol az acélgerendák mellett ázik.</p> <p>Tipikus korróziós károsodás az alsó sík vakolatának repedése a gerendák vonalában- itt több helyen kisebb vakolati leválások is kialakultak.</p>

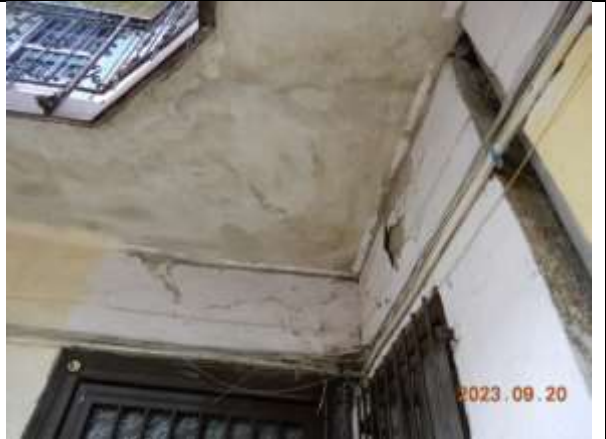
F15	<p>Függőfolyosó állapota</p> <p>A folyosók lemezei alatt és felett is tapasztalható a falon vizesedés, vakolati felválások.</p>

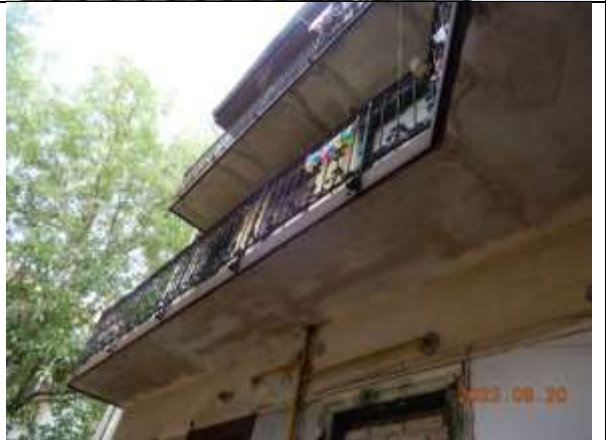
F16	<p>Függőfolyosók állapota</p> <p>A szerkezetek korróziós károsodásai általánosak, kisebb leválások utólagos (helyi) javításai is megfigyelhetők.</p>

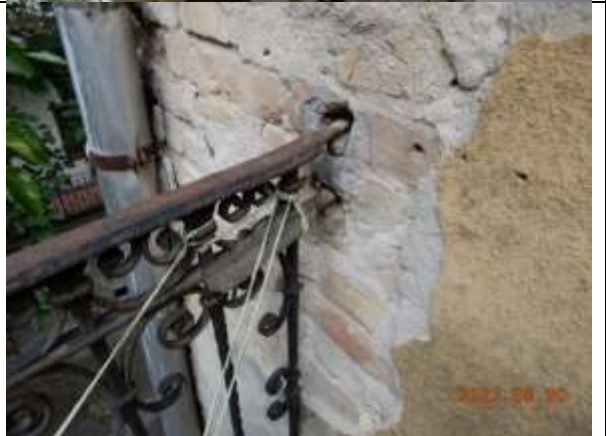
F17	<p>Függőfolyosók állapota</p> <p>A korlátszerkezetek kisebb-nagyobb mértékű lazulása figyelhető meg. Több helyen a korlátok deformáltak (hasasodnak, vonalvezetésükben szögtörés észlelhető).</p> <p>A korlátoszlopok befogási környezete erősen korrodált, emiatt a megtámasztás mértéke csökkent.</p>

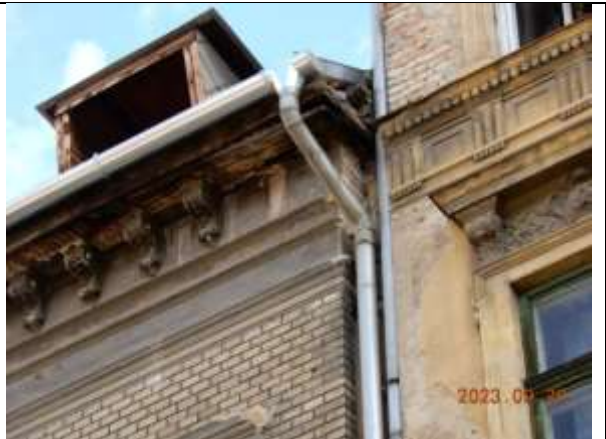
F18	<p>Párkányok</p> <p>Az utcai traktus felett a főpárkány több helyen is sérült, nagyobb díszítőelemek és vakolati felületek hiányoznak.</p> <p>A deszkázat a szemrevételezhető részekben átázott, állapota vélhetően leromlott.</p>

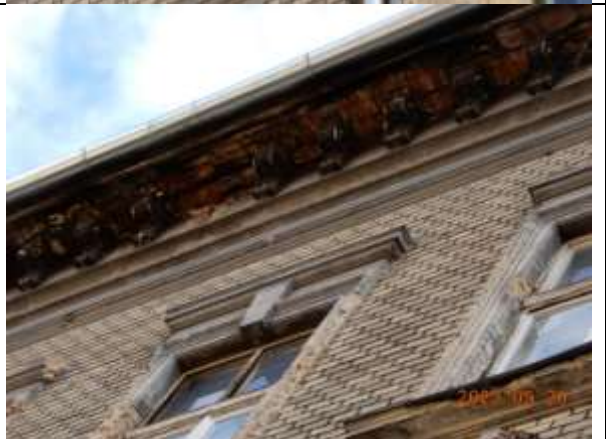
F19	<p>Párkányok</p> <p>Az utcai traktus felett a főpárkány több helyen is sérült, nagyobb díszítőelemek és vakolati felületek hiányoznak.</p> <p>A deszkázat a szemrevételezhető részekben átázott, állapota vélhetően leromlott.</p>

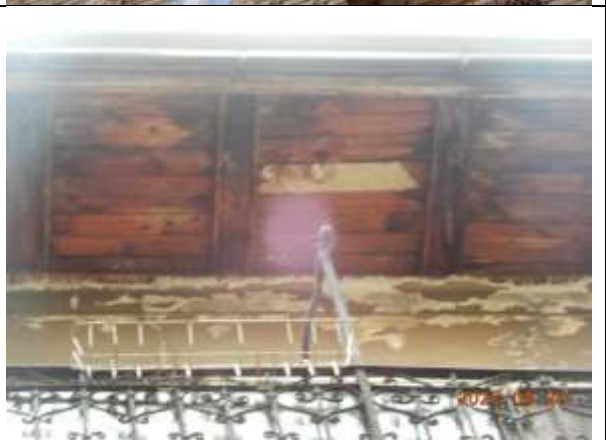
F20	<p>Párkányok</p> <p>Az udvari párkányok is erősen leromlottak. A vakolat szinte végig hiányos, a deszkázat vizesedik, korhad.</p>

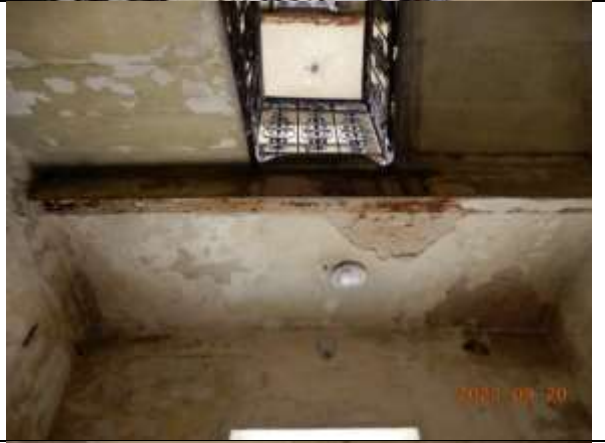
F22	<p>Emeleti lépcsőpihenők</p> <p>Az emeleti pihenők/ érkező szakaszok acélgerendával alátámasztott poroszüveg boltozatok.</p> <p>Jellemzően ezek állapota is leromlott, az acélgerenda kisebb-nagyobb mértékben korrodált, a vakolat hiányos.</p>

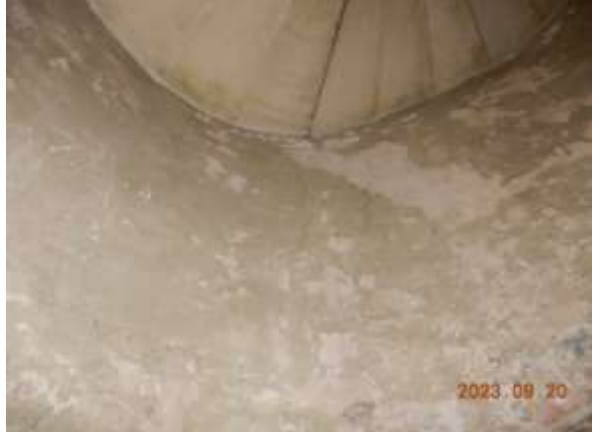
F23	<p>Hézagnyílások</p> <p>Több lépcsőfok között az illesztési hézag kisebb-nagyobb megnyílása figyelhető meg.</p> <p>A lépcsőházi falak (függőleges) repedéseinek vonalában a fokok közti hézag nyílása nagyobb/ egyértelműbb.</p>

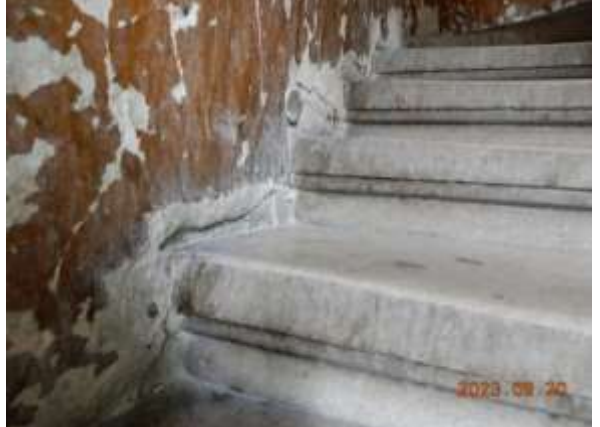
F24	<p>Befogási zóna állapota</p> <p>A lebegő lépcsőfokok falazati befogásainál a vakolat sok esetben károsodott (kikopott, levált).</p> <p>A lépcsőt használva megfigyelhető annak nagyobb merevsége az íves szakaszon (a fokok itt jobban egymásra terhelnek, összefeszülnek).</p>

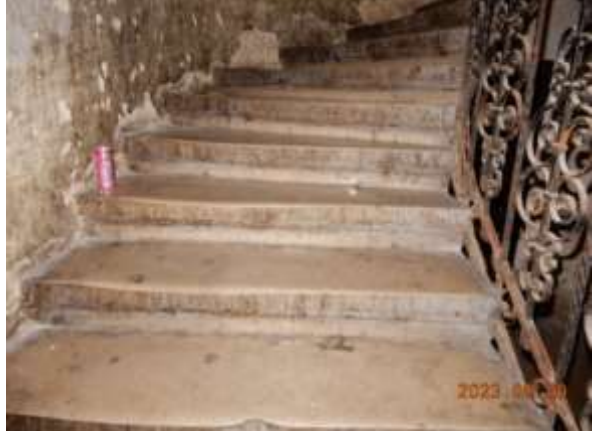
F25	<p>Kopások</p> <p>A kő lépcsőfokokon a tartós, intenzív használat hatására erőteljes kopás és kisebb, helyi csorbulások figyelhető meg.</p>

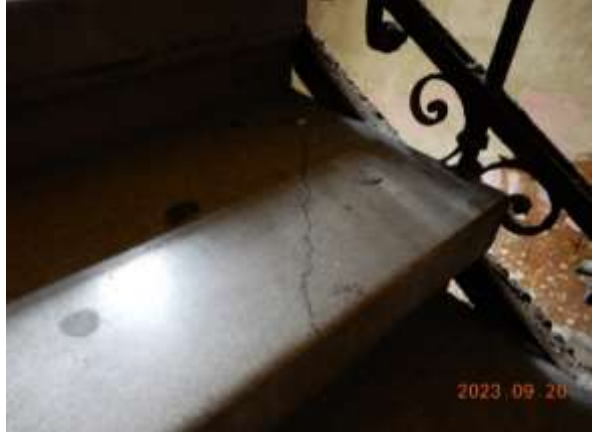
F26	<p>Repedések</p> <p>Több lépcsőfokon is megfigyelhetők kisebb repedések.</p>

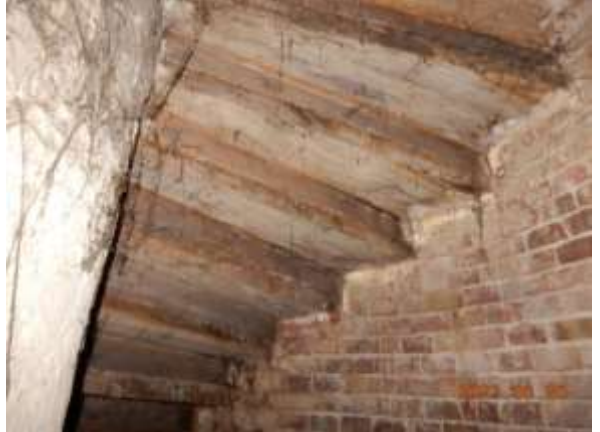
F27	<p>Pincelépcső</p> <p>A pincébe egyszerű falépcső vezet le. Ennek állapota (a tartós nedvesség hatására) leromlott, használata nem kellően biztonságos.</p>

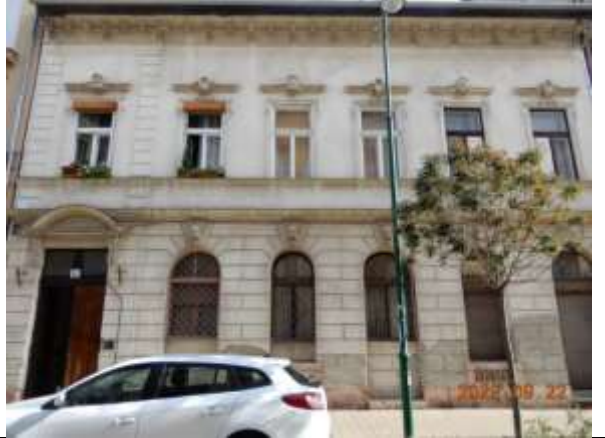
Leírás	Fotó
F01	<p>Utcafronti homlokzat állapota</p> <p>Az épület utcafronti homlokzata általánosságban közepes állapotú. A főpárkány állapota azonban erősen leromlott, a párkány alsó síkjának vakolata jellemzően meglazult, kisebb-nagyobb hullások valószínűek.</p> <p>A földszinti/lábazati részen általános a vakolatok sérülése/ hiánya.</p>

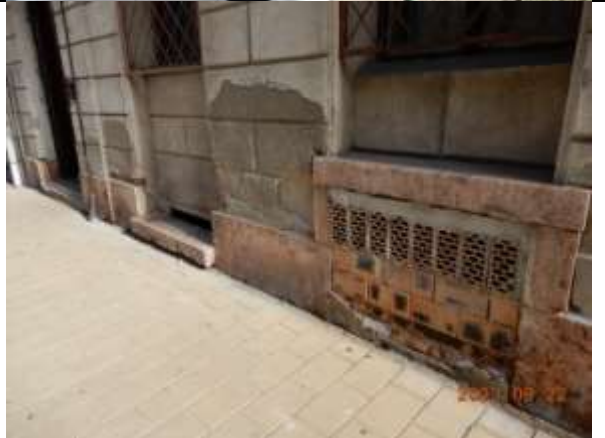
F02	<p>Utcafronti homlokzat állapota</p> <p>A földszinti/lábazati részen általános a vakolatok sérülése/ hiánya.</p> <p>A pince szellőző aknáit utólagosan elfalazták.</p>

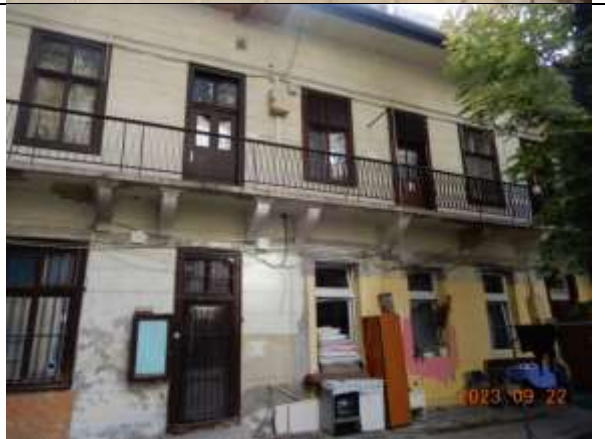
F03	<p>Udvari homlokzatok állapota</p> <p>Az udvari homlokzatok általánosságban elhanyagoltak, érdemi felújításuk jól láthatóan régóta nem történt meg- nincs egységes homlokzati kép.</p> <p>Az udvar beton burkolata kissé töredezett/repedezett.</p>

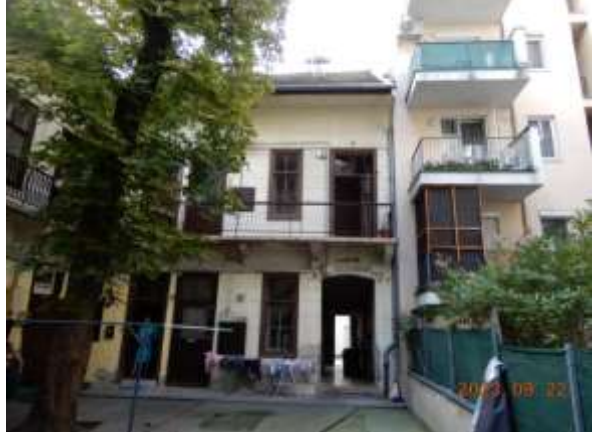
F04	<p>Udvari homlokzatok állapota</p> <p>Az udvari homlokzatok általánosságban elhanyagoltak, érdemi felújításuk jól láthatóan régóta nem történt meg- nincs egységes homlokzati kép.</p> <p>A Gát utca 12. sz. telken a közelmúltban készült új, nagyobb épület, foghíjbe-építésként.</p>

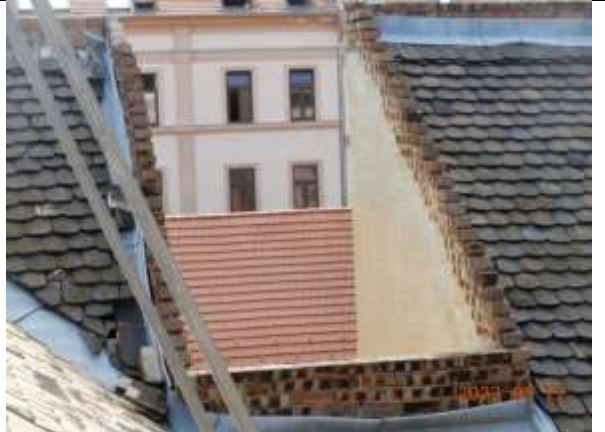
Leírás	Fotó
F05	<p>Oromfal állapota</p> <p>A K-i traktus lichthofjának oromfala a tetőidom feletti részen nem megfelelő, itt egyes falazóelemek meglazultak és a merevítetlen felső szakasz kisebb elmozdulása érzékelhető.</p>

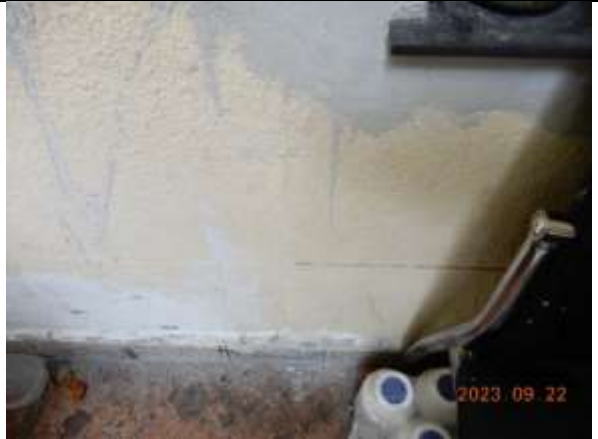
F06	<p>Emeleti parapetredés</p> <p>A padlásfeljáró melletti részen (ÉK-i épületsarok) az emeleti lakás parapetjén kisebb repedések láthatók.</p>

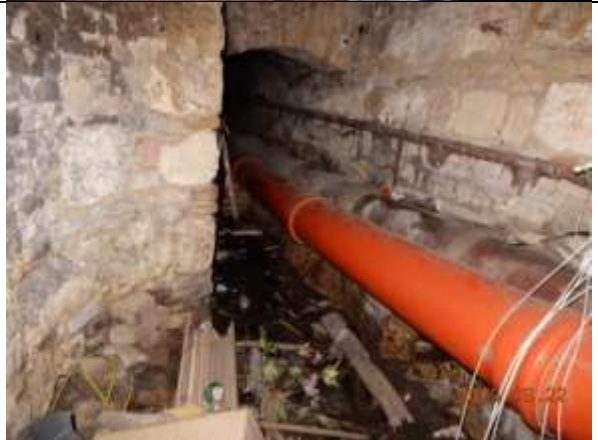
F07	<p>Pincefalak állapota</p> <p>A pincefalak mészkő-tégla vegyes falazatok.</p> <p>A pince tartósan vizesedik, egyes vezetékek szivárognak, ennek megfelelően a falazatok is nedvesek.</p> <p>A pince szellőzőt sok esetben elfalazták.</p>

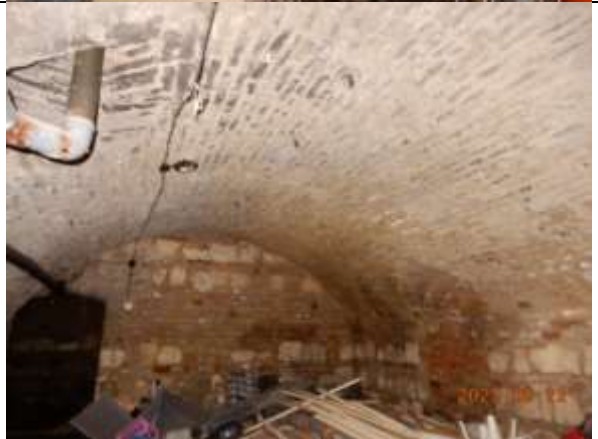
F08	<p>Pincefalak állapota</p> <p>A pincefalak mészkő-tégla vegyes falazatok.</p> <p>A pincében nagymennyiségben tárolnak lomokat/ hulladékot.</p>

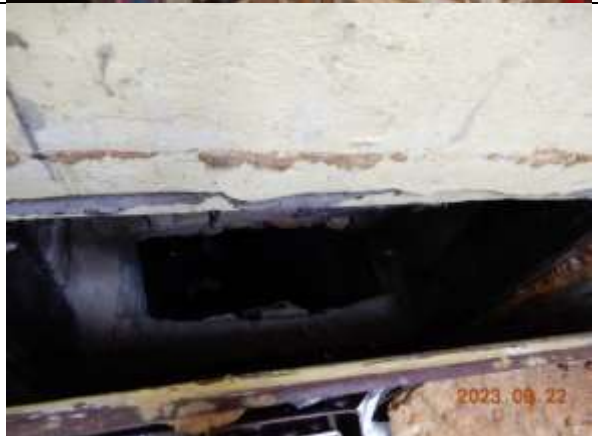
F09	<p>Szellőzők</p> <p>Az udvaron a pince szellőzőit nem falazták el, azok lezáratlanok.</p> <p>A véletlen becsúszás/leesés meggátlására a szabadon hagyott nyílásokat a lakók torlaszolták el (különböző bútorokkal/lomokkal).</p>

5. A pince udvari szellőzőaknáit szakszerű biztonsági elhatárolással kell lezárni (a szellőzés lehetőségének megtartása mellett).

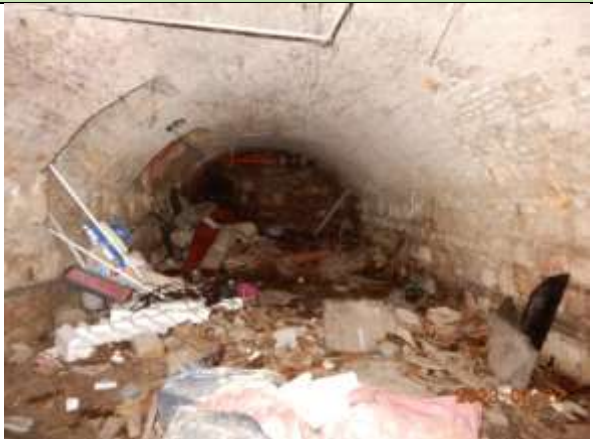
Leírás	Fotó
F10	<p>Pince feletti boltozatok</p> <p>A pince általánosságban nedves, szellőzése nem kellően megoldott.</p> <p>A falazott szerkezetek általában vakolatlanok, a pincei falazatok állapota az épület korának megfelelő, tűrhető.</p>

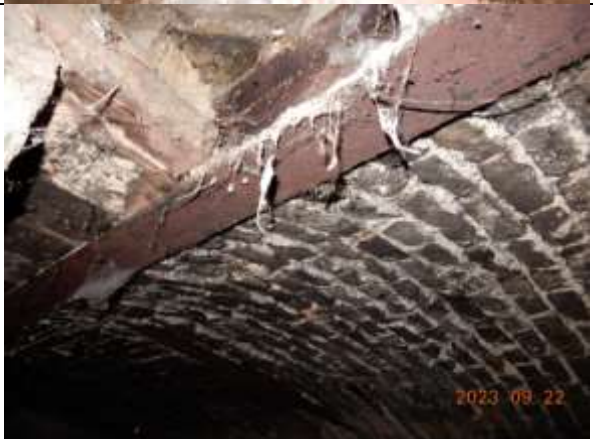
F11	<p>Pinceszinti acélgerenda</p> <p>Közvetlenül a pincelejáró melletti részen acél kiváltógerenda készült.            Ezen közepes/előrehaladott korróziós károsodások láthatók.</p>

4. A pinceszint acél kiváltógerendáját fel kell újítani- azt rozsdamentesíteni kell, meg kell tisztítani és a korrózióvédelmi bevonatot fel kell újítani. Amennyiben a tisztítások során jelentősebb keresztmetszet-csökkenést tárnak fel, úgy szükségessé válhat a tartó megerősítése (pl. hevederezése), vagy biztonsági megtámasztása.

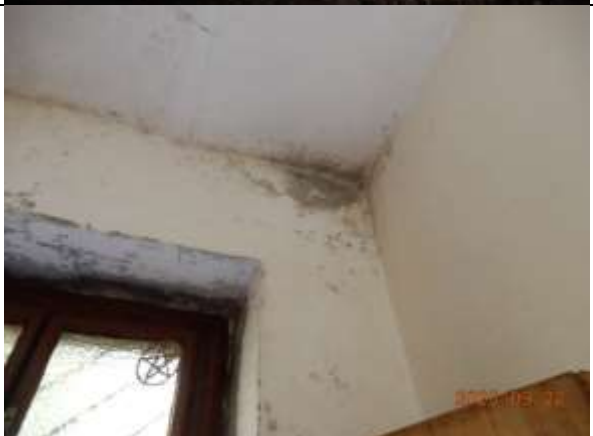
F12	<p>Közbenső födéme</p> <p>Az épület közbenső födémei acélgerendákkal gyámoltított poroszsüveg boltozatok.</p> <p>A fotó az erősen leromlott állapotú Fsz./2-3 sz. lakásban készült.</p>

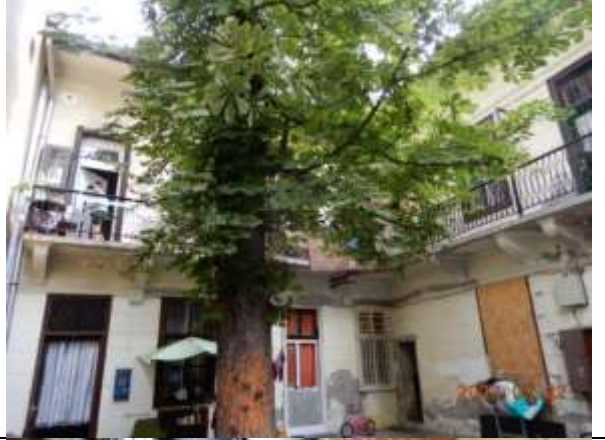
Leírás	Fotó
F13	<p>Függőfolyosók kialakítása</p> <p>A függőfolyosók a teherbíró falazatba befogott tömött mészkő konzolokra támaszkodó kőlemezek.</p> <p>A szerkezeteket jól láthatóan korábban már többször megerősítették- megfigyelhető egyes konzolok aláfogása, illetve több helyen (alsó- felső síkon egyaránt) a kőlemezek varrása.</p>

3. A függőfolyosók állapota szintén kritikus. Azok kő szerkezeteit láthatóan a múltban is többször javították/erősítették már, ennek ellenére számos károsodás fedezhető fel rajtuk. Mivel a kő szerkezet tönkremenetele rideg, ezért a szükséges beavatkozásokat nem szabad halogatni!  
Tartósan mind a konzol-, mind a lemez szerkezetek cseréje szükséges. A bontásig és újrakészítésig a lemez- és konzol szerkezetek teljesértékű aládúcolása jelenthet elfogadható megoldást. A provizorikus veszélymentesítés keretében is szükséges a korlátszerkezetek merevítése (kiékelése az építendő biztonsági állványzathoz).

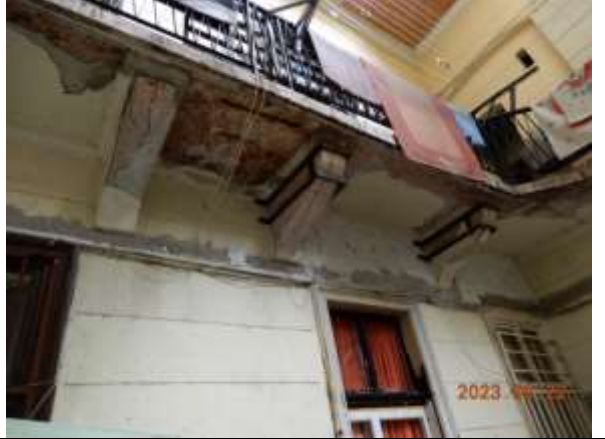
F14	<p>Függőfolyosó állapota</p> <p>Mind a konzol-, mind a lemezszerkezetek állapota erősen leromlott.</p> <p>A korábbi megerősítések egy részén komolyabb korrózió tapasztalható, illetve számos (újabb) repedés/törés jelent meg a kőszerkezeteken.</p>

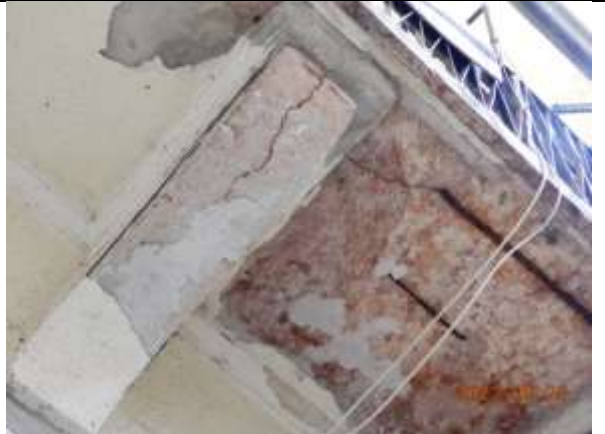
F15	<p>Függőfolyosó állapota</p> <p>Kőlemez sarkának lerepedése (korábbi varrástól kiindulóan), illetve kő konzol repedésének képe.</p>

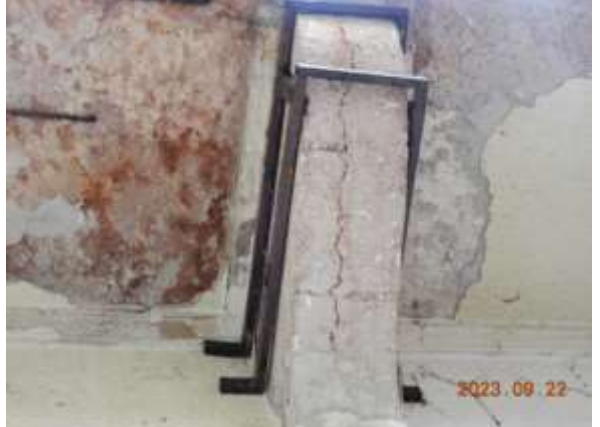
F16	Függőfolyosó állapota  Aláfogott konzol képe, illetve a felette lévő kőlemez károsodásai.

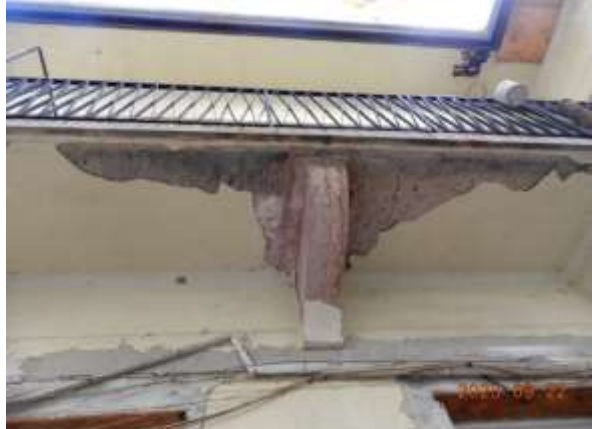
F17	Függőfolyosók állapota  Kőlemez alsó síkján kialakult hajlítási repedés és kőkonzol károsodásai.

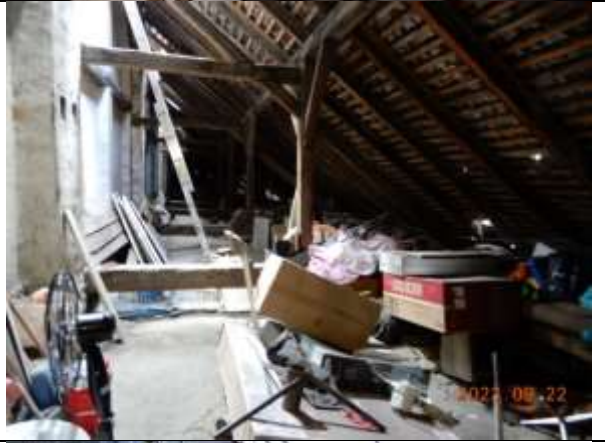
F22	<p>Ácsszerkezetek kialakítása</p> <p>Az oldalsó és hátsó traktusok felett a tetőszerkezet állószékes félnyeregteret.</p> <p>A teherhordó ácsszerkezet általános állapota tűrhető.</p> <p>A padlásfeljáró környezetében jelentősebb mennyiségű hulladékot/ lomot halmoztak fel.</p>

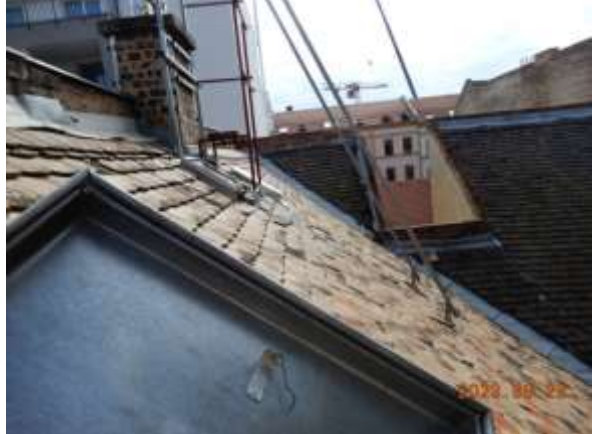
F23	<p>Héjalás állapota</p> <p>A tető héjalását korábban több szakaszban javították, megfigyelhető az egyes tetőidomok eltérő héjalása.</p> <p>Érdemi felújítás tartósan nem történt. Kisebb (helyi) héjalási hiányok láthatók.</p>

6. A tetőszerkezetet közepes mértékben leromlott állapotú. Rövidtávon a párkányok veszélymentesítése és a tönkrement bádogozás helyreállítása/ a helyi beázások megszüntetése a fő feladat. Középtávon ütemezni szükséges a tető átfogó felújítását (tetőlécezés/héjazat cseréje; teherviselő faszerkezetek faanyagtani felülvizsgálata).
7. Az épület jelenlegi kialakítása és állapota energetikailag nem megfelelő. A hő- és páratechnikai elégtelenségek miatt a vizsgált bérleményekben jelentősebb penészedés tapasztalható. A lakások jelen állapotukban egészséges lakhatásra alkalmatlanok. Hosszútávon műszaki szempontból javasolt az épület átfogó energetikai fejlesztése és átfogó korszerűsítése.

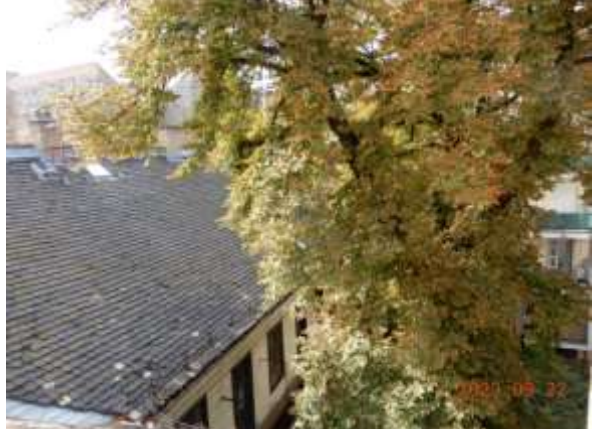
F24	<p>Héjalás állapota</p> <p>A tető héjalását korábban több szakaszban javították, megfigyelhető az egyes tetőidomok eltérő héjalása.</p> <p>Érdemi felújítás tartósan nem történt. Kisebb (helyi) héjalási hiányok láthatók</p>

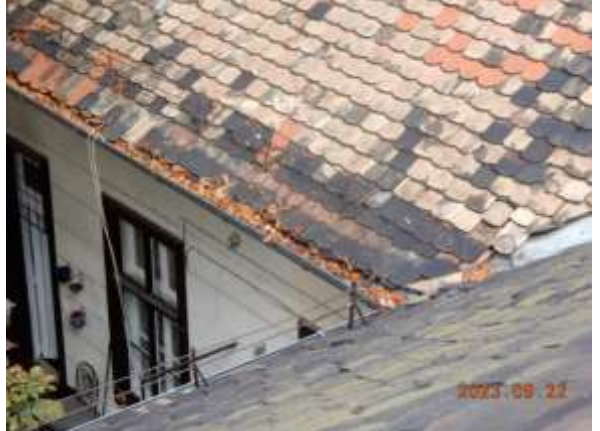
F25	<p>Szennyezett ereszcsonna</p> <p>Az udvarban található fa a tetőidom fölé, helyenként arra rá nő és a lehulló falevelek szennyezik az ereszcsonnát.</p> <p>Rendszeres tisztítás szükséges.</p>

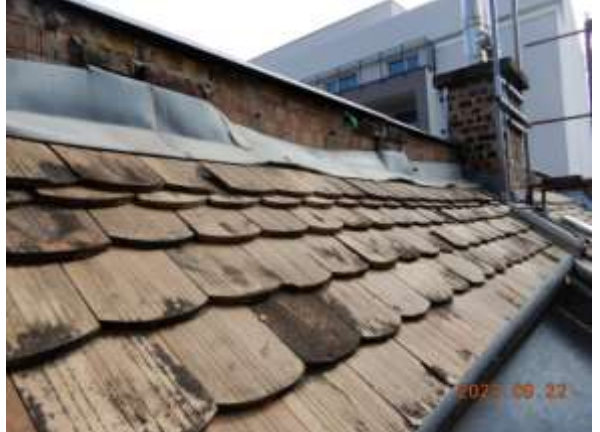
F26	<p>Bádogozás állapota</p> <p>A bádoglemez zárása az oromfalakhoz sok esetben nem megfelelő, a lemezek egy része jelentősen deformált.</p>

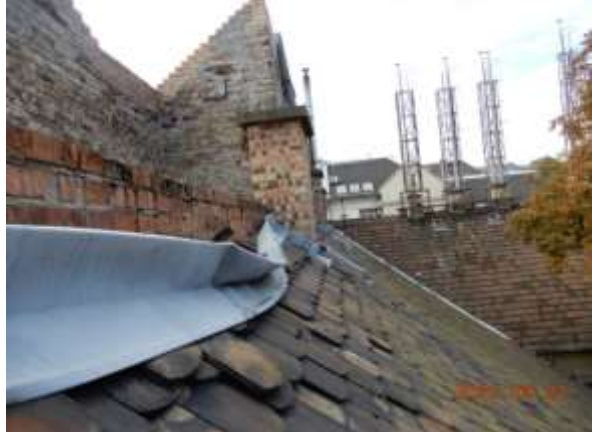
F27	<p>Bádogozás állapota</p> <p>A bádoglemez zárása az oromfalakhoz sok esetben nem megfelelő, a lemezek egy része jelentősen deformált.</p>

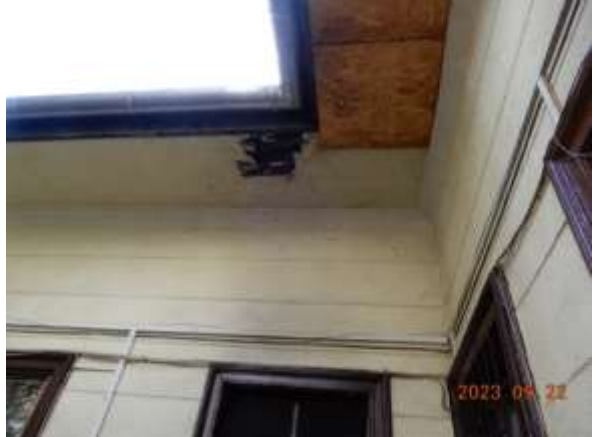
F28	<p>Párkányok</p> <p>Az udvari párkány állapota leromlott.</p> <p>Láthatók helyi vakolati leválások és a deszkázat sérülései.</p> <p>Több helyen az alsó síkot OSB burkolattal fedték.</p>

1. A párkányok állapota jellemzően leromlott. Haladéktalanul veszélymentesíteni kell mind az udvari, mind az utcai párkányokat (a laza részeket el kell távolítani és az alsó síkon hálózást kell kialakítani).

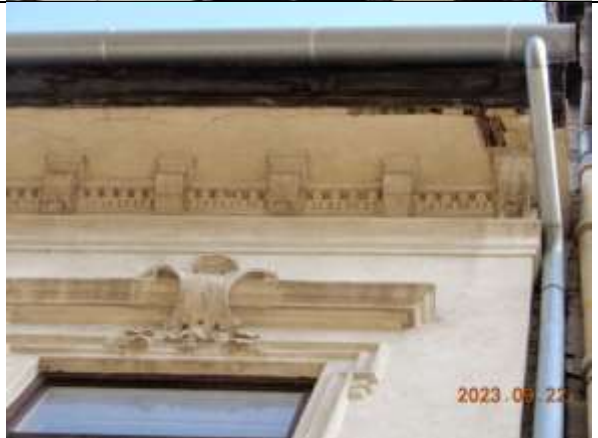
F29	<p>Párkányok</p> <p>Az utcai traktus felett a főpárkány több helyen is sérült, az alsó sík vakolata jellemzően laza.</p> <p>A fotó a Gát utca 16. sz. felőli részt mutatja.</p>

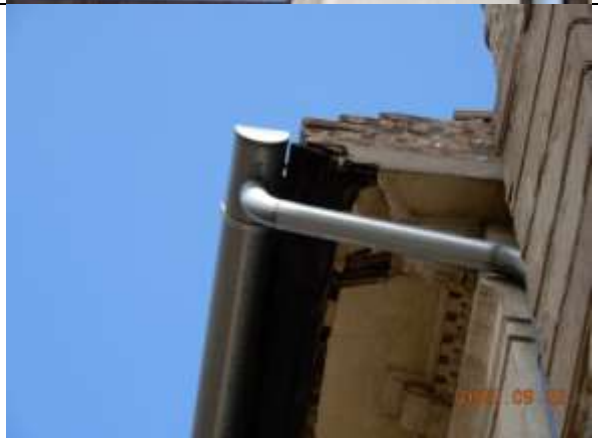
F30	<p>Párkányok</p> <p>Ezen rész felett az oromfal állapota sem megfelelő- a falazat felső részén több falazóelem meglazult és kissé elmozdult.</p>

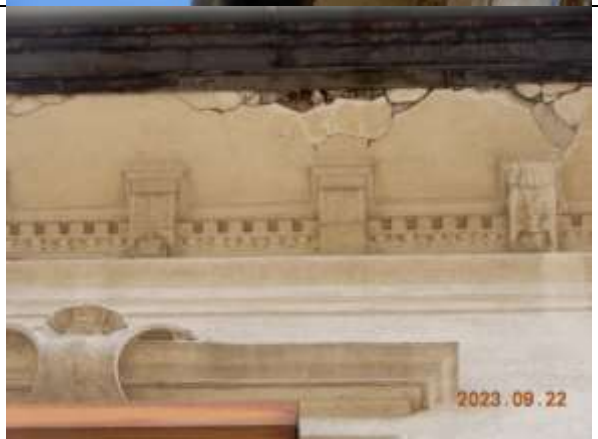
F31	<p>Párkányok</p> <p>Az utcai traktus felett a főpárkány több helyen is sérült, az alsó sík vakolata jellemzően laza.</p> <p>A fotó a középső szakasz állapotát mutatja.</p>

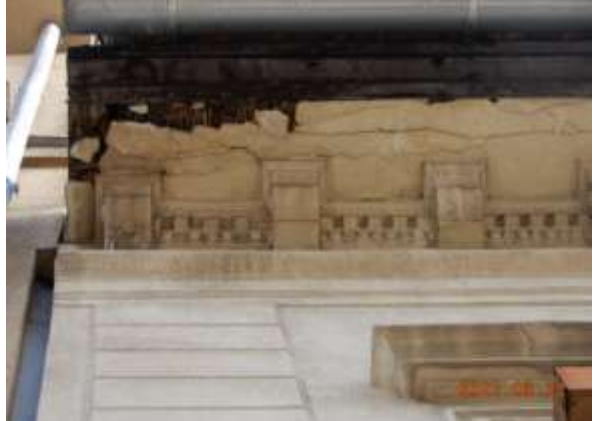
F32	<p>Párkányok</p> <p>Az utcai traktus felett a főpárkány több helyen is sérült, az alsó sík vakolata jellemzően laza.</p> <p>A fotó a Gát utca 12. sz. felőli részt mutatja.</p>

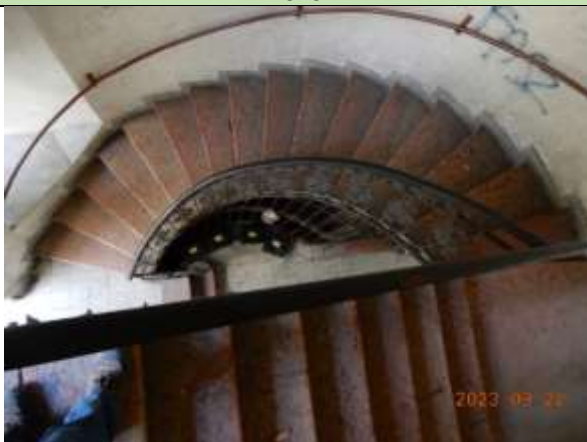
Leírás	Fotó
F33	<p>Lépcsőház kialakítása</p> <p>A lépcsőház a főbejárat mellett, az épület D-i, DNY-i részén épült meg, íves kialakítással, lebegő kő lépcsőfokokkal és pihenőlemezzel.</p> <p>A lépcsőszerkezeten korábbi tűzeset nyomai láthatók.</p>

2. A lépcsőszerkezeten mozgások figyelhetők meg és a lépcsők erősen elhasználódtak-kopásai jelentősek.  
Gondoskodni kell a lépcső mielőbbi kiváltásáról, cseréjéről. A kő szerkezetek állapota leromlott, ezért tartós megoldásként nem tartjuk racionálisnak annak javítását. A lépcső cseréjéig annak használatát meg kell tiltani (fizikailag is meg kell akadályozni) - javasolt a gyalogosforgalmat épített mobil lépcsőre terelni.
