## **SZAKÉRTŐI VÉLEMÉNY**

*"Önkormányzati ingatlanok tartó szerkezet vizsgálata\_2. ütem"*

Budapest, IX. kerület Ferencváros

Budapest, 2023. november 6.

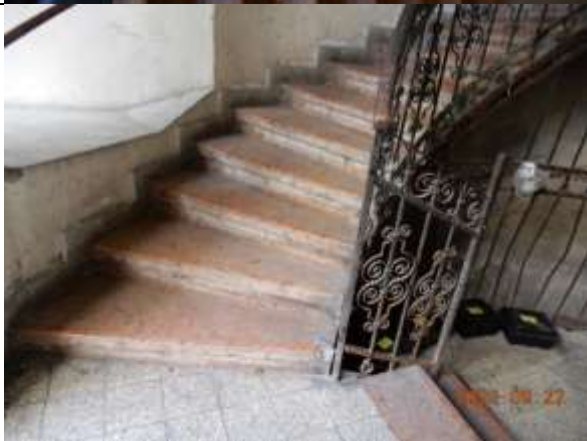
F34	<p>Csorbulások, kopások</p> <p>A kő lépcsőfokokon helyenként kisebb csorbulások láthatók.</p> <p>A lépcsőfokok kopottak.</p>

2. A lépcsőszerkezeten mozgások figyelhetők meg és a lépcsők erősen elhasználódtak-kopásai jelentősek.  
Gondoskodni kell a lépcső mielőbbi kiváltásáról, cseréjéről. A kő szerkezetek állapota leromlott, ezért tartós megoldásként nem tartjuk racionálisnak annak javítását. A lépcső cseréjéig annak használatát meg kell tiltani (fizikailag is meg kell akadályozni) - javasolt a gyalogosforgalmat épített mobil lépcsőre terelni.

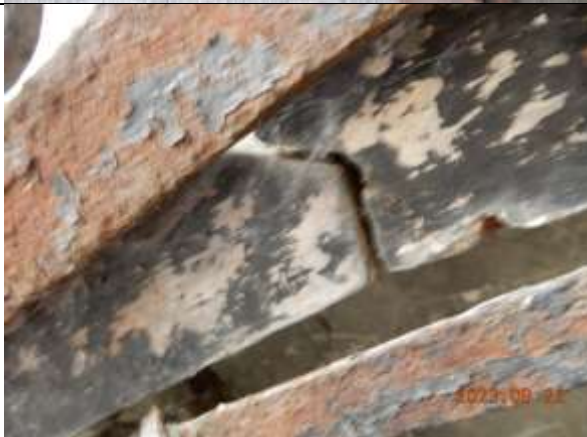
F35	<p>Hézagnyílások</p> <p>Több lépcsőfok között az illesztési hézag kisebb-nagyobb megnyílása figyelhető meg.</p>

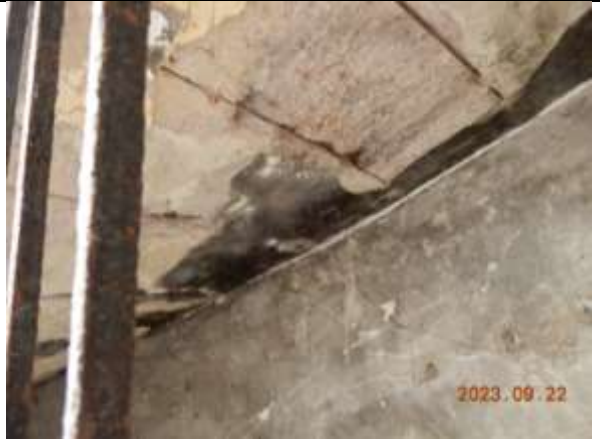
F36	<p>Hézagnyílások</p> <p>Több lépcsőfok között az illesztési hézag kisebb-nagyobb megnyílása figyelhető meg.</p>

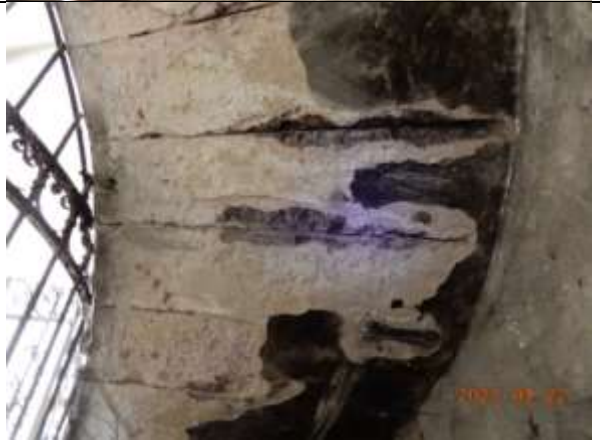
F37	<p>Hézagnyílások</p> <p>Az emeletre vezető íves kar alulnézetből.</p>

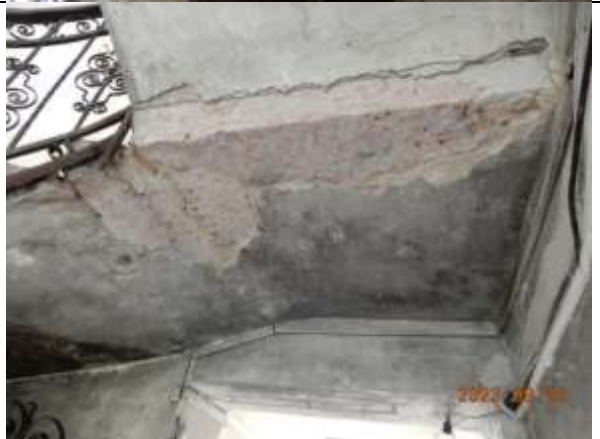
F38	<p>Pihenő</p> <p>A pihenőre érkező lépcsőfok alsó síkján markáns repedés látható.</p> <p>A pihenő kőlemeze is sérült, azon mállások/üregelődések láthatók.</p>

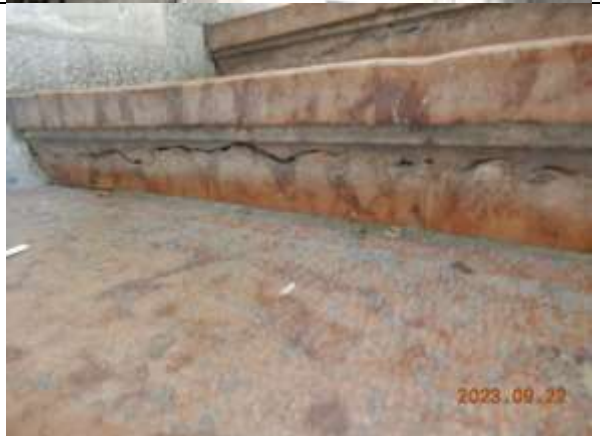
F39	<p>Repedések</p> <p>Több lépcsőfokon megfigyelhető markáns vízszintes repedés.</p>

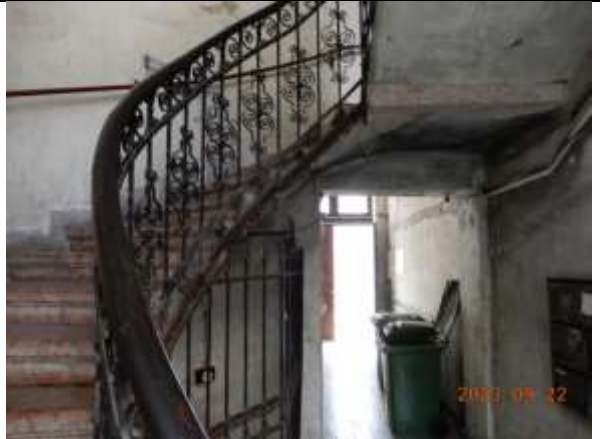
F40	<p>Korlátszerkezetek</p> <p>A korlátszerkezet korrodált, jellemzően kismértékben meglazult.</p>

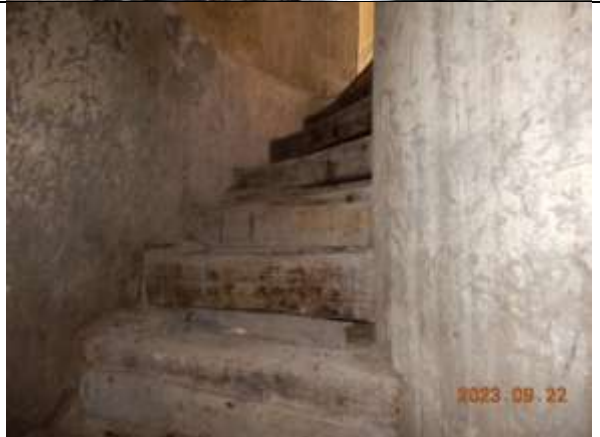
F41	<p>Pincelépcső</p> <p>A pincébe egyszerű falépcső vezet le. Ennek állapota leromlott, használata nem biztonságos.</p> <p>Az alsó rész lépcsőfokai hiányoznak.</p>

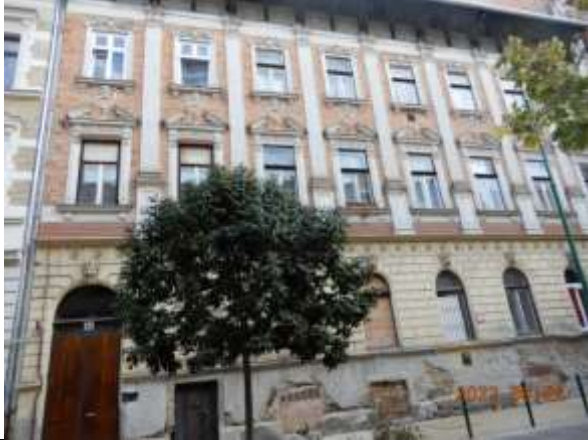
Leírás	Fotó
F01	<p>Utcafronti homlokzat állapota</p> <p>Az épület utcafronti homlokzata általánosságban közepes állapotú. A főpárkányt korábban veszélymentesítették, jelenleg annak alsó síkja hálózott.</p> <p>A lábazatok vizesednek, itt jellemző a vakolatok sérülése/ hiánya.</p> <p>A pince szellőző aknáit elfalazták.</p>

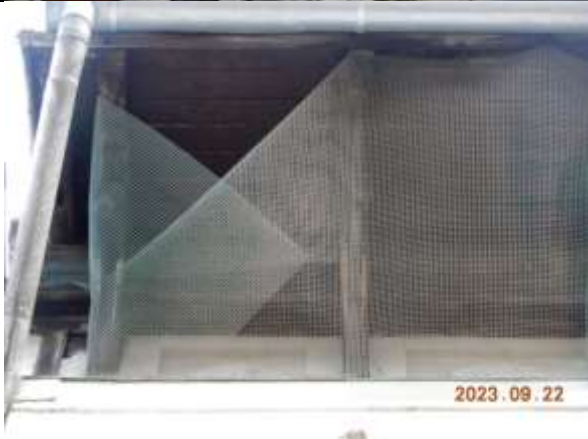
F02	<p>Utcafronti homlokzat állapota</p> <p>A Gát utca 20. sz. felőli részén az épületvég hálózása meglazult, rögzítése nem megfelelő.</p>

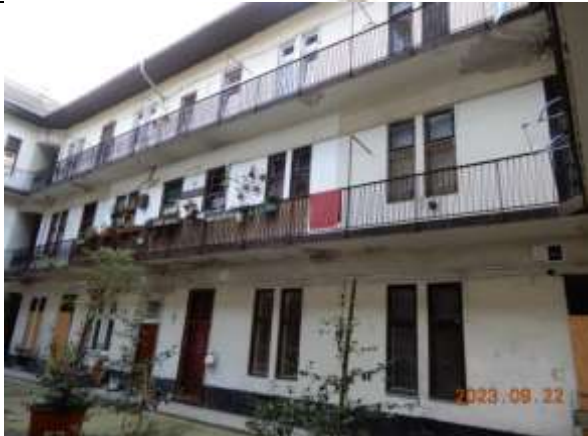
F03	<p>Udvari homlokzatok állapota</p> <p>Az udvari homlokzatok jellemzően fehér/világos festést kaptak.</p> <p>Az udvari homlokzatok felújítása régóta nem történt meg- általánosan tapasztalhatók ázásokra visszavezethető károsodások, illetve nagyszámban falrepedések.</p>

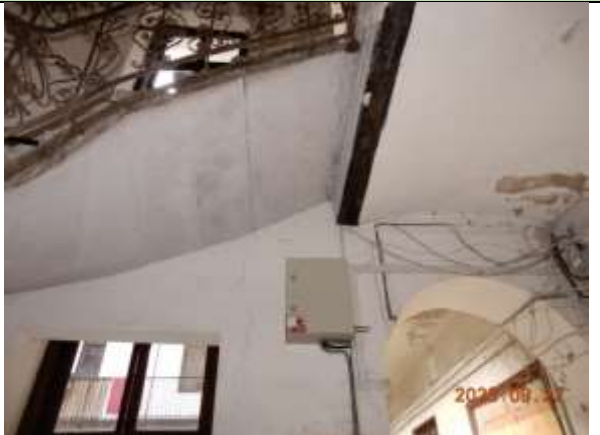
Leírás	Fotó
F05	<p>Főlépcsőház repedései</p> <p>A főlépcsőház udvar felőli falán (az ablakos vonalában) határozott, függőleges orientációjú repedés fut végig. A repedés vonalában a lebegő lépcsőfokok mozgása tapasztalható.</p>

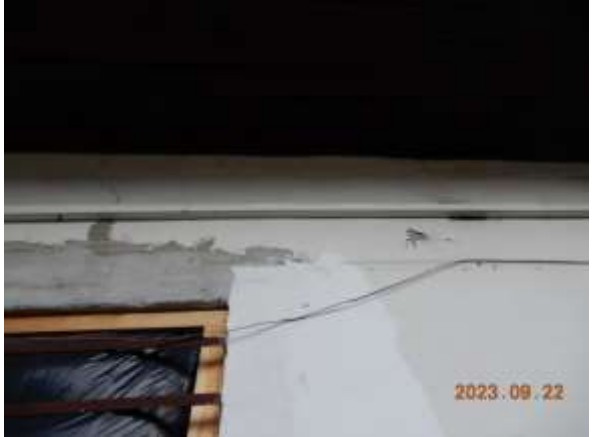
F06	<p>Udvari párkány alatti falszakaszok</p> <p>Az udvari párkányok alatti részen nagyszámban jelentek meg rövidebb, függőleges repedések.</p>

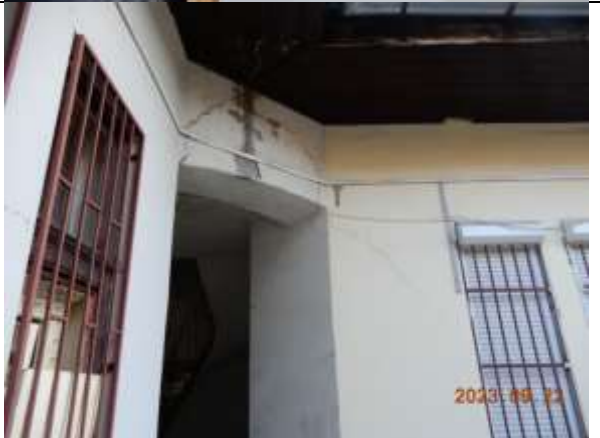
F07	<p>Melléklépcsőház- bejárati kiváltó</p> <p>A függőfolyosókról a melléklépcsőházba vezető átjáró feletti kiváltás minden emeleten megrepedt. Ennek állapota a II. emeleten kritikus- az áthidaló alsó szakasza elrepedt a fogadó faltesttől és a csatlakozó falon is ferde repedések jelentek meg.</p>

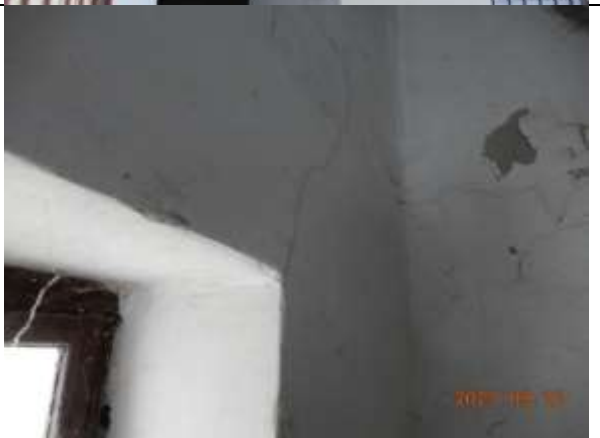
F09	<p>Áthidalók repedései</p> <p>A falnyílások közelében szintén jellemzően megjelentek repedések.</p> <p>A fotón egy falnyílás mindkét sarkából indul repedés, melyek a függőfolyosó acélgerendáinak befogási zónájához futnak ki.</p>

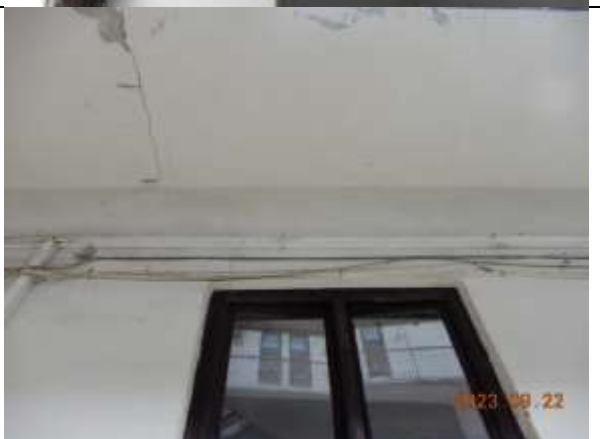
F10	<p>Parapet-repedések</p> <p>A falnyílások közelében szintén jellemző a (közel függőleges) parapet-repedések jelenléte.</p>

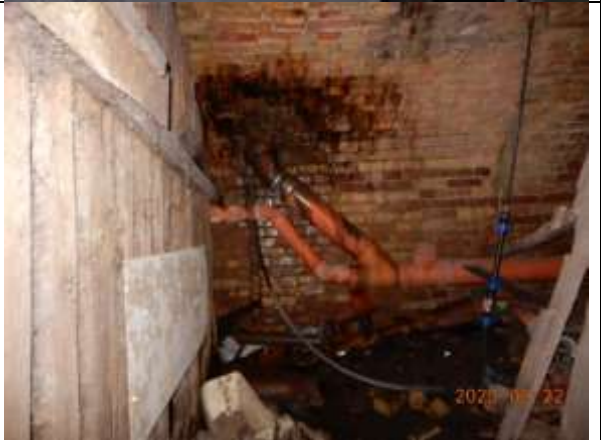
A photograph of a basement wall made of brick. There are several pipes, including a prominent orange one, running along the wall. The wall shows signs of water damage and staining. The date stamp '2023.09.22' is visible in the bottom right corner.
F12	<p>Pincefalak állapota</p> <p>A pince jellemzően vizesedik, több vezeték leromlott állapotú.</p>

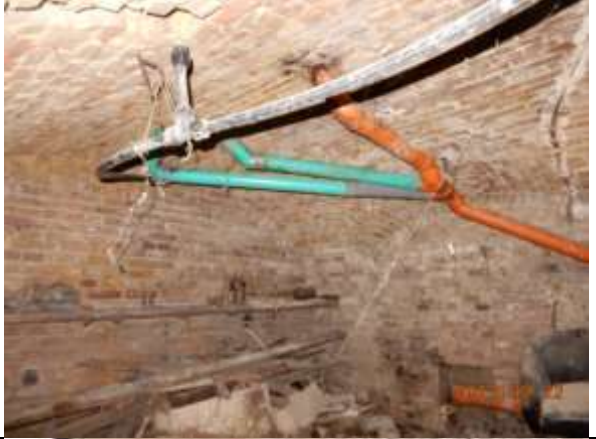
Leírás	Fotó
F13	<p>Pince feletti boltozatok</p> <p>A pince általánosságban nedves, szellőzése nem kellően megoldott.</p> <p>A falazott szerkezetek általában vakolatlanok, a pincei falazatok állapota az épület korának megfelelő, tűrhető.</p>

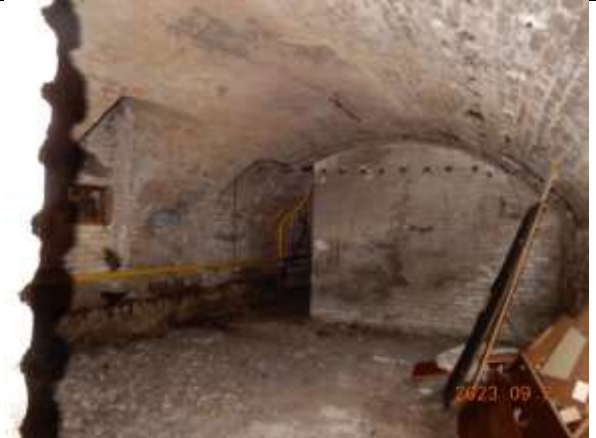
F14	<p>Pince feletti boltozatok</p> <p>A pince általánosságban nedves, szellőzése nem kellően megoldott.</p> <p>A falazott szerkezetek általában vakolatlanok, a pincei falazatok állapota az épület korának megfelelő, tűrhető.</p>

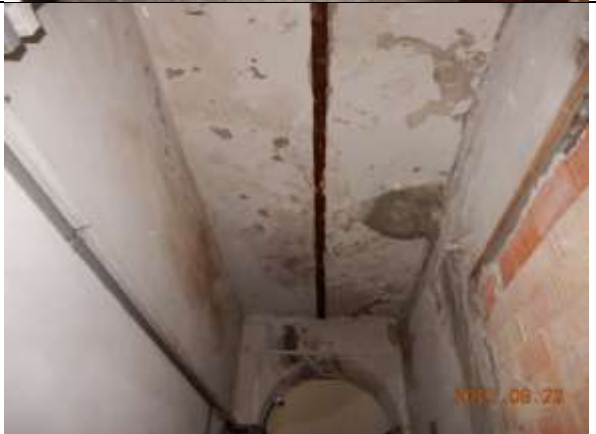
F15	<p>Közbenső födéme</p> <p>Az épület közbenső födémei acélgerendákkal gyámoltított poroszsüveg boltozatok.</p> <p>A fotó közvetlenül az épület bejáratánál lévő acélgerendát ábrázolja- ennek korróziója előrehaladott.</p>

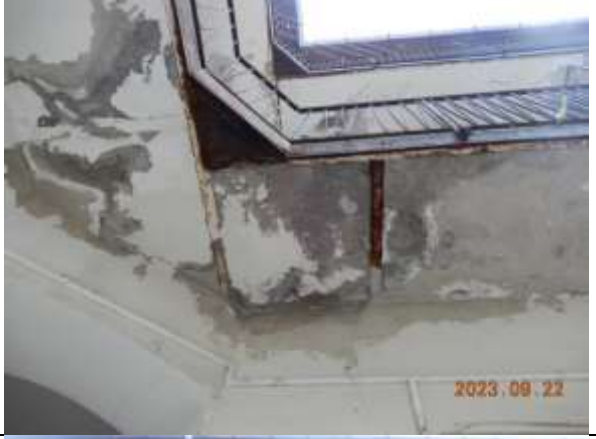
F17	<p>Függőfolyosó állapota</p> <p>A szerkezeteken - legintenzívebben az épületsarkokon - átázások figyelhetők meg. A lemezeken keresztül a befogást biztosító falak is vizesednek.</p> <p>Az acélgerendák jellemzően takartak. Ahol azok (a levált vakolatok hiánya miatt) szemrevételezhetők, ott korróziós állapotuk közepes/ előrehaladott.</p>

2. A függőfolyosók állapota leromlott. Jelenleg akut beavatkozásra nincs szükség, de a korlátok merevítését rövidtávon meg kell oldani és a közeli építési munkák hatásai miatt az állapotváltozás dokumentált megfigyelését meg kell kezdeni.  
Cca. két éven belül a szakértői ellenőrzést meg kell ismételteni.

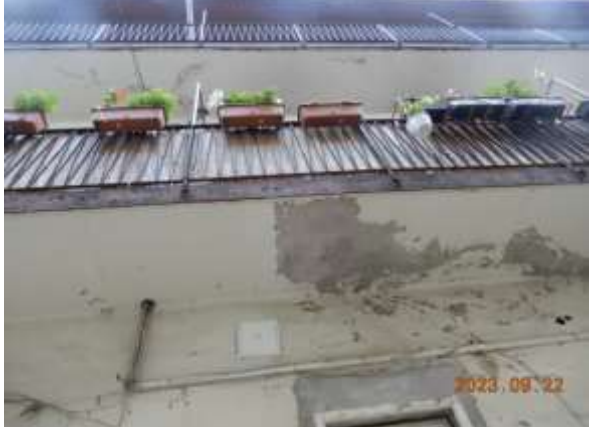
F18	<p>Függőfolyosó állapota</p> <p>I. emeleti függőfolyosó átázása- közbenső szakaszon.</p>

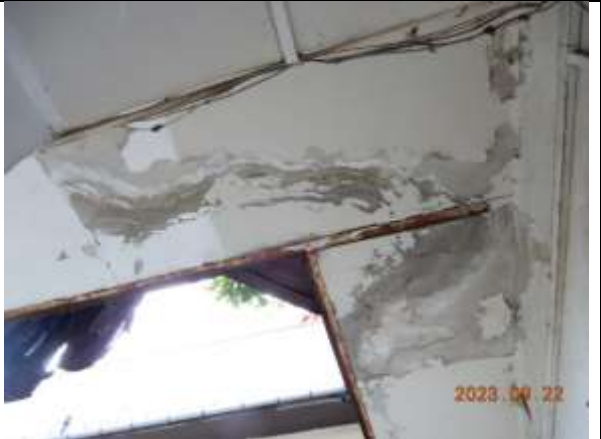
F19	<p>Függőfolyosó állapota</p> <p>Átázás képe épületsarokban.</p>

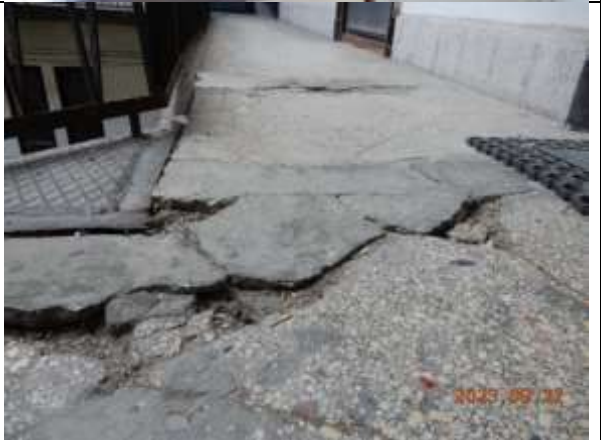
F20	<p>Függőfolyosók állapota</p> <p>A műkő burkolatok jellemzően károsodtak. Általánosak a kisebb-nagyobb kitörések (ezek önmagukban is botlásveszélyt jelentenek), illetve repedések.</p> <p>A korlátszerkezeteket utólagosan az épület falaihoz merevítették, ennek ellenére közbenső részeken a korlát kissé laza- a lemezperemnél a befogási zóna erősen korrodált.</p>

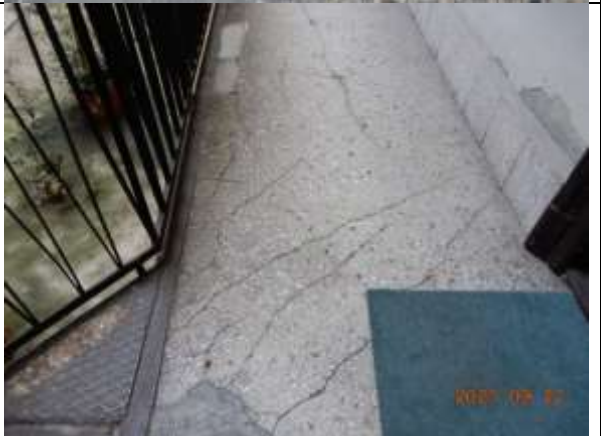
F21	<p>Függőfolyosók állapota</p> <p>Repedések járófelületen.</p>

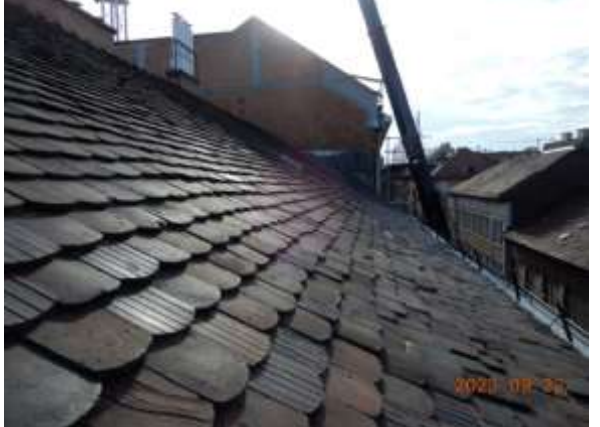
F24	<p>Héjalás állapota</p> <p>A tető héjalása jellemzően előregedett, de elsősorban annak helyi folytonossági hiányai tapasztalhatók.</p> <p>A tetőlécezés állapota közepes, nagyobb felületekre kiterjedő korhadásokat - a tető "hullámosodását" - nem tapasztaltuk.</p>

4. A tetőszerkezet általánosságban közepes mértékben leromlott állapotú. Rövidtávon a tönkrement/ hiányzó bádogozás helyreállítása/ pótlása és a helyi beázások megszüntetése a fő feladat.

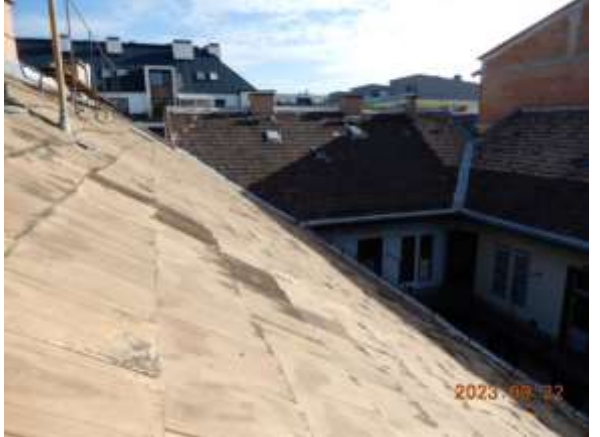
F25	<p>Héjalás állapota</p> <p>A tető héjalása jellemzően előregedett.</p> <p>A héjalást korábban szakaszosan cserélték.</p>

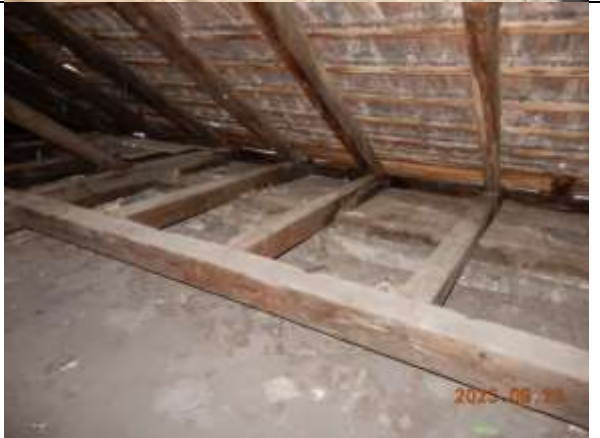
F26	<p>Fiókváltók deformációja</p> <p>A párkányokat, azok fióktartóit biztosító fiókváltók közül többön jelentősebb deformáció - felhasasodás - észlelhető.</p> <p>Az alakváltozás miatt a fióktartók kapcsolatai kisebb-nagyobb mértékben megnyíltak.</p>

5. Soron kívül cserélni/javítani kell az épületsarokban megcsavarodott gerendát és annak kapcsolatait a csatlakozó fa elemekhez. Javasolt a fiókváltók mozgásait (elsősorban a fióktartók kapcsolatainak nyílását) is rendszeresen figyelni.

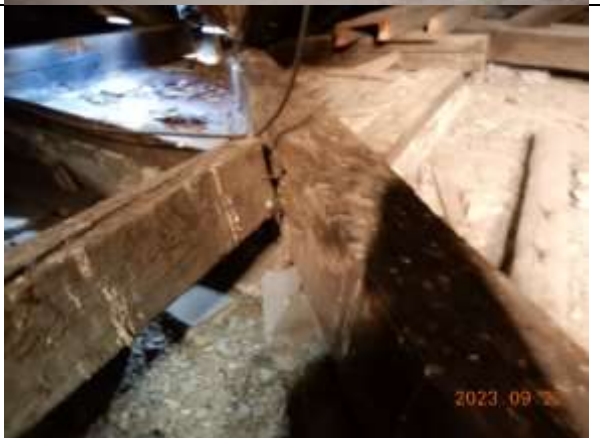
F27	<p>Gerendák megcsavarodása</p> <p>A bádoglemez zárása az oromfalakhoz sok esetben nem megfelelő, a lemezek egy része jelentősen deformált.</p>

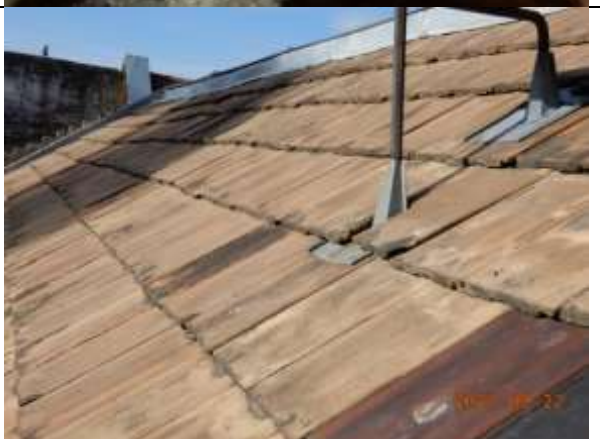
F28	<p>Bádogozás állapota</p> <p>A bádoglemez zárása az oromfalakhoz sok esetben nem megfelelő, illetve hiányos.</p> <p>A meglévő lemezek egy része jelentősen deformált és a kellő lezárást nem biztosítja.</p>

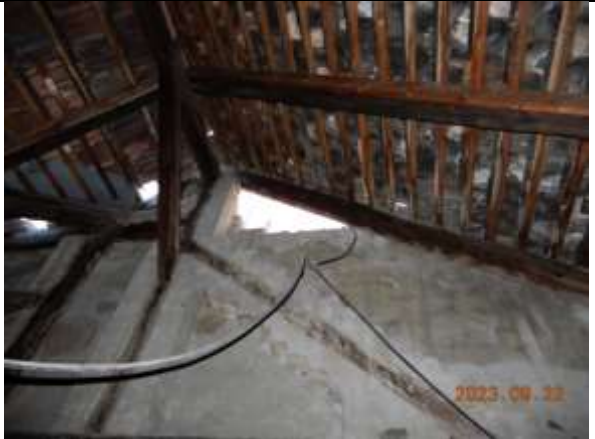
F29	<p>Oromfal állapota</p> <p>A szomszédos építési munkálatok irányába az épület oromfalának felső részét visszabontották, ott most a tetőtér nyitott/védetlen.</p>

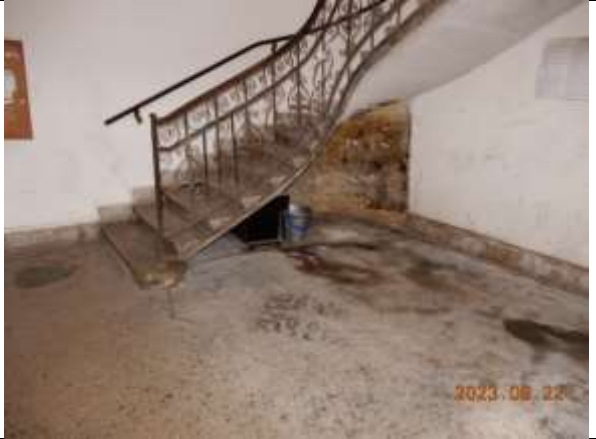
F34	<p>Padlórepedés</p> <p>Közvetlenül a lépcső indulásánál (az induló foktól kezdődően) markáns repedés látható a padlón. A repedést követően a padlószint megsüllyedése érzékelhető.</p>

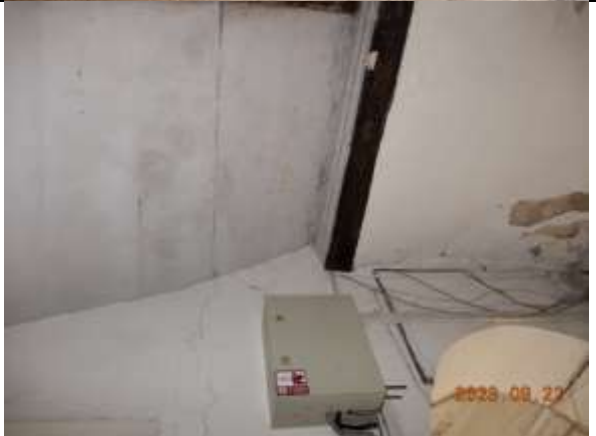
F35	<p>Hézagnyílások</p> <p>Több lépcsőfok között az illesztési hézag kisebb-nagyobb megnyílása figyelhető meg. A mozgások a falrepedések pozícióiban jelentősebbek- a fotó az emeletre érkező szakaszt mutatja.</p>

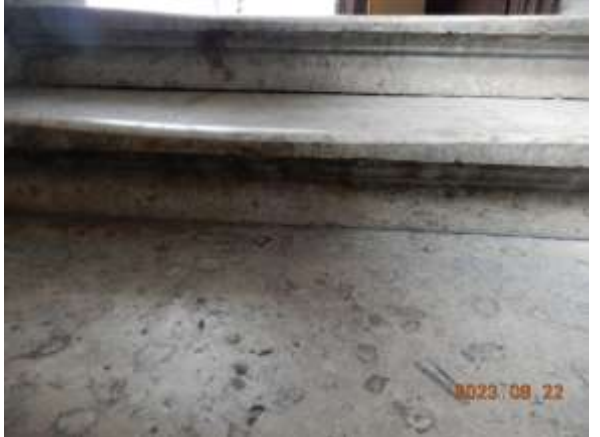
F36	<p>Hézagnyílások</p> <p>A lépcsők járófelülete jellemzően "kikopott".</p> <p>A fokok közti mozgás a lépcsőről is azonosítható- elsősorban a pihenőkre érkezve tapasztalható jelentősebb rés a fokok között.</p>

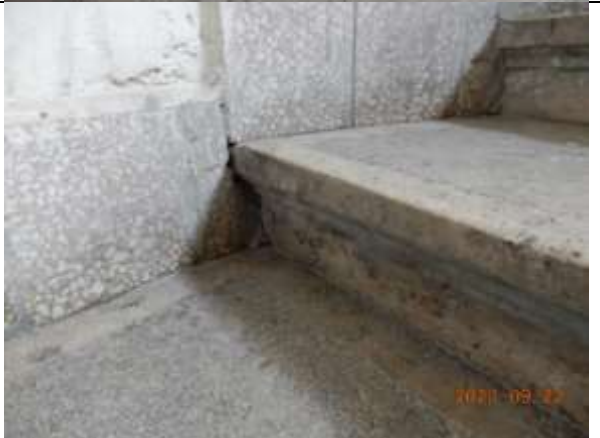
F37	<p>Befogási zónák állapota</p> <p>Egyes lépcsőfokok falazatba történő befogásánál is azonosíthatók kisebb mozgásra utaló jelek (repedések/ elválások).</p>

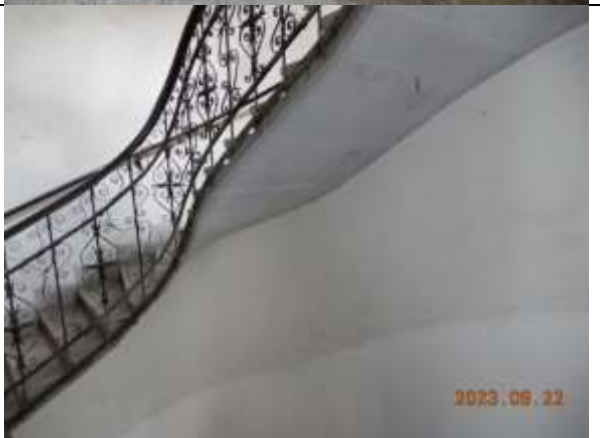
F38	<p>Korlátszerkezetek</p> <p>A korlátszerkezet korrodált, jellemzően kismértékben meglazult.</p>

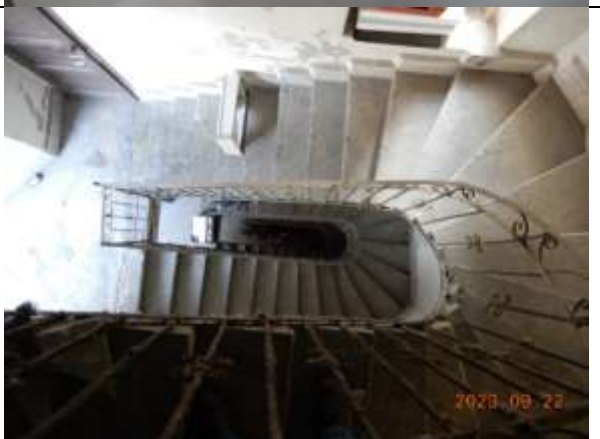
F39	<p>Melléklépcső</p> <p>A melléklépcsőt kétkarú, íves lépcsőként készítették, lebegő műkö lépcsőfokokkal.</p> <p>A melléklépcső állapota erősen leromlott-komolyabb mozgásokra utaló jelek és a szerkezeti anyag avulása tapasztalható.</p>

1. A lépcsőszerkezeteken jelentősebb mozgások figyelhetők meg és a lépcsők erősen elhasználódtak- kopásaik is jelentősek.  
A melléklépcső egyértelműen rosszabb állapotban van, annak azonnali lezárását el kell rendelni és használatát fizikailag is meg kell akadályozni. A lépcsőt cserélni szükséges.  
A főlépcsőházi szerkezet hatékony gyámolításának megoldása (annak geometriája miatt) nehézkes, emiatt javasolt a gyalogosforgalom kiváltása az udvarra telepített mobil lépcsőszerkezetre. Ennek elkészítéséig a lépcső használatát korlátozni kell (a dinamikus igénybevételt és a túlterhelés kerülni kell- erről a lakókat tájékoztatni szükséges).

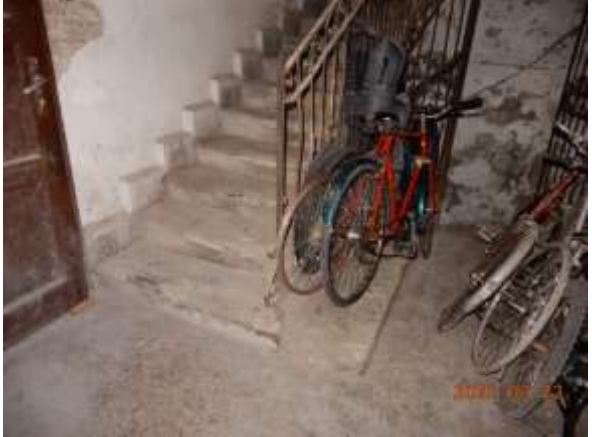
F40	<p>Csorbulások</p> <p>A lépcsőfokok többségén tapasztalhatók kisebb-nagyobb letörések, a járófelületet biztosító kéreg is jellemzően felvált.</p> <p>A padláshoz érkeve az egyik fok sarka letört.</p>

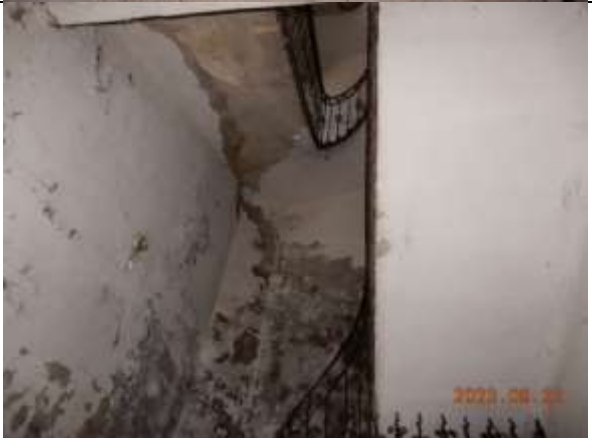
F41	<p>Általános állapot</p> <p>A melléklépcsőház falán tartós ázás nyomai látszanak. A lépcsőkarok alsó felületének vakolata is nagyobb felületről levált.</p>

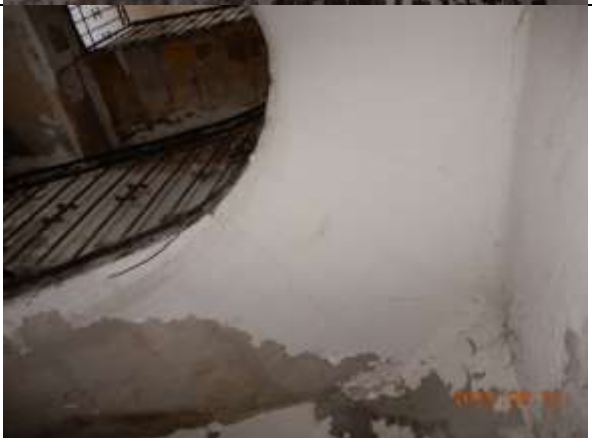
F42	<p>Vakolati repedések</p> <p>Elsősorban az íves fordulóban a még vakolt felületeken megjelentek markáns, a lépcsőfokok illesztési hézagainak megnyílását jelző repedések.</p>

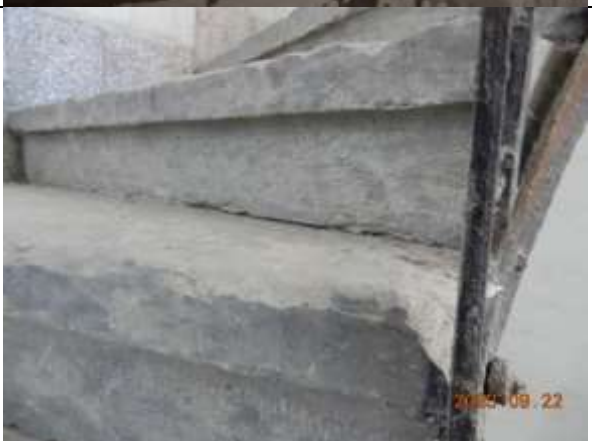
F43	<p>Hézagnyílás, csorbulások</p> <p>A leromlott állapot és a mozgásból származó károk a lépcső felsőbb szakaszaira is jellemző.</p>

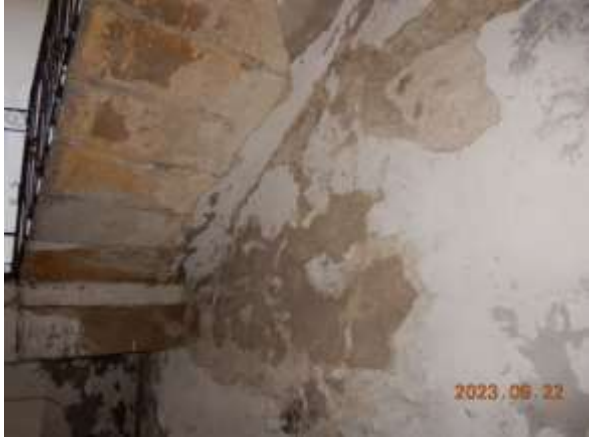
F44	<p>Falázás és vakolati hiányok</p> <p>Átázott lépcsőházi fal és lépcsőkar képe a felsőbb emeleten.</p>

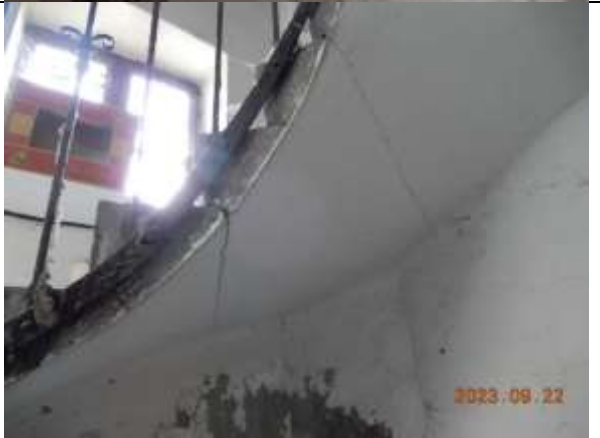
F45	<p>Vakolati repedések</p> <p>A repedések/ hézagnyílások a lépcsőházi fal repedéseinek pozícióiban jelentősek.</p>

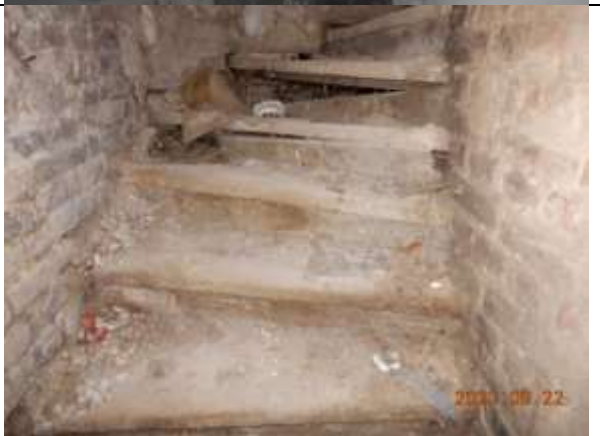
F46	<p>Pincelépcső</p> <p>A pincébe egyszerű falépcső vezet le. Ennek állapota leromlott, használata nem biztonságos.</p>

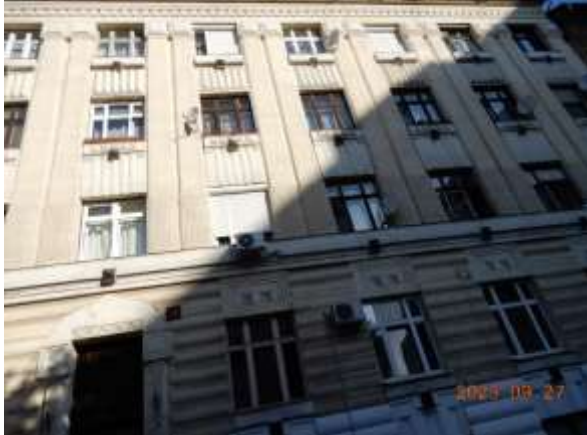
Leírás	Fotó
F01	<p>Utcafronti homlokzat állapota</p> <p>Az utcai homlokzat általános állapota közepes. Jelentősebb vakolati lehullások nem észlelhetők, a kialakítás egységes képet mutat. Kisebb vakolati fellazulások, illetve repedések a földszinten láthatók, illetve a párkány alsó síkjának vakolata laza, repedezett.</p>

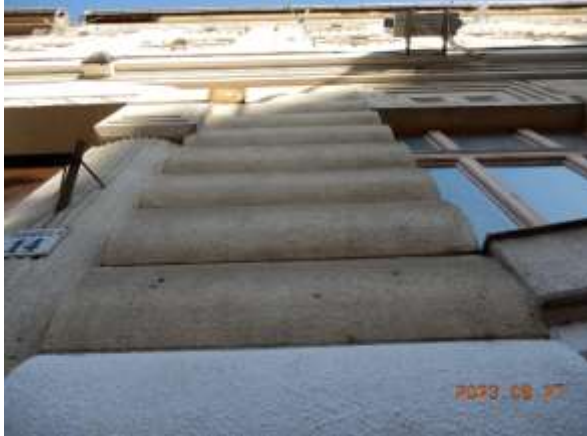
F02	<p>Utcafronti homlokzat állapota</p> <p>Jellemzően ép homlokzati felület.</p>

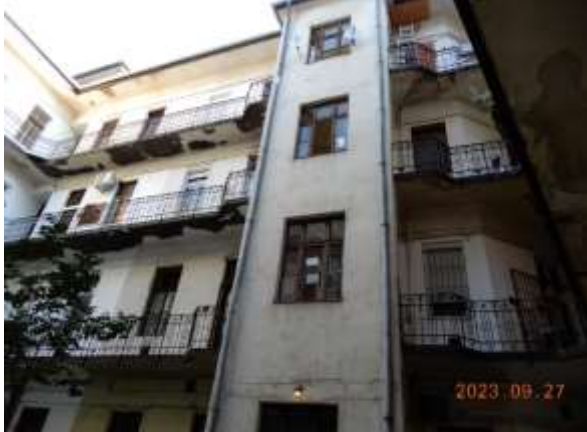
F03	<p>Udvari homlokzat állapota</p> <p>Az udvari homlokzatok állapota rosszabb. A függőfolyosók és azok környezetében a falazatok áznak. A festés felújítása nem egységesen történt meg.</p> <p>Az udvari párkányon is jól azonosíthatók a beázások miatti károk.</p>

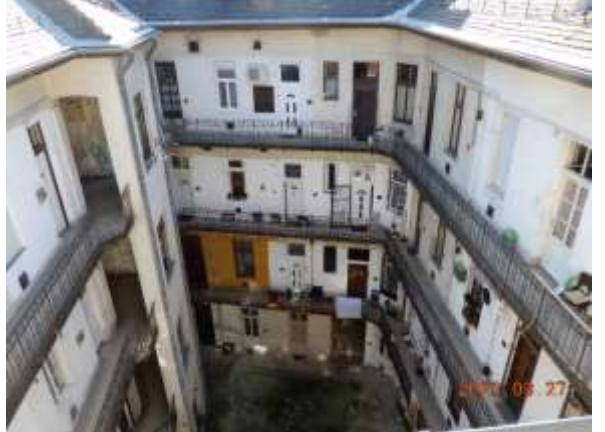
F04	Udvari homlokzatok állapota  A közepes állapotú homlokzati kép.

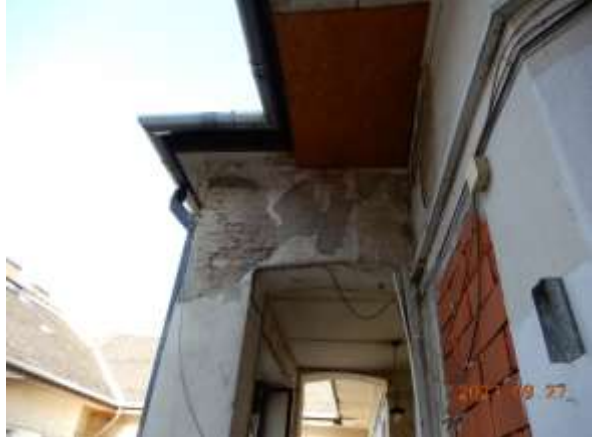
F06	<p>Falszerkezetek ázása</p> <p>A főlépcsőház falai tartósan áznak.</p> <p>A csapadék-elvezető ejtőcső, illetve ereszcatornák működése nem megfelelő.</p> <p>A falak a párkányok alatt és a függőfolyosók környezetében is jellemzően nedvesek.</p>

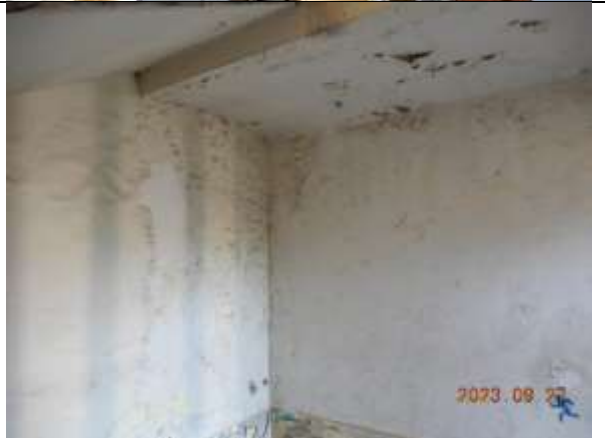
F07	<p>Falszerkezetek ázása</p> <p>A melléklépcsőház falai is nedvesek, a vakolat jellemzően felázott, perreg.</p>

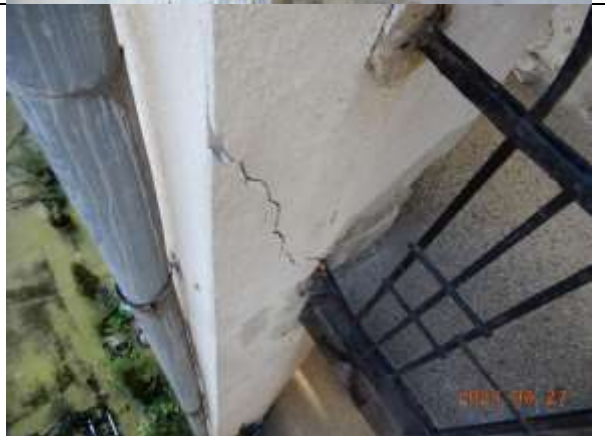
F08	<p>Falrepedés</p> <p>A főlépcsőház sarkán több helyen repedés alakult ki a folyosók acélgerendáinak bekötésénél.</p> <p>Itt a korlátok bekötései is néhol meglazultak.</p>

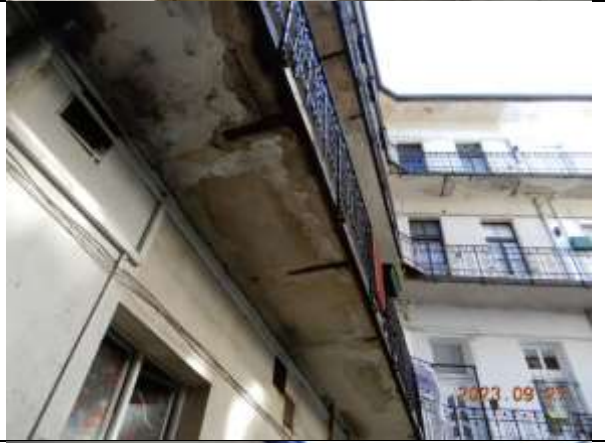
F08	<p>Függőfolyosó állapota</p> <p>Az I. emeleti lemezszerkezet ázásai és korróziója.</p> <p>Az ázások és a vakolat/betontakarás leválásai a lemezperemen hangsúlyosabban.</p> <p>A betonacélok és a gyámolító acélgerendák korróziója sok helyen előrehaladott.</p>

2. A függőfolyosók állapota szintén erősen leromlott. A vasbetonlemezek korrodáltak és a korlátok veszélyesen lazák. El kell távolítani a laza betonrészeket és rövidtávú megoldásként el kell készíteni az alsó sík hálózását és a korlátok merevítését.  
Középtávon javasolt a szerkezetek bontása és cseréje. Amennyiben a cserét két éven belül nem végzik el, úgy a szerkezeteket biztonsági állványzattal kell gyámolítani.
3. A tetőszerkezetet általános állapota közepes, annak tervezett módon történő, átfogó rehabilitációját középtávon ütemezni szükséges. Az átfogó felújítás keretében felül kell vizsgálni a korábbi megerősítéseket/javításokat- ezek nem minden esetben szakszerűek.

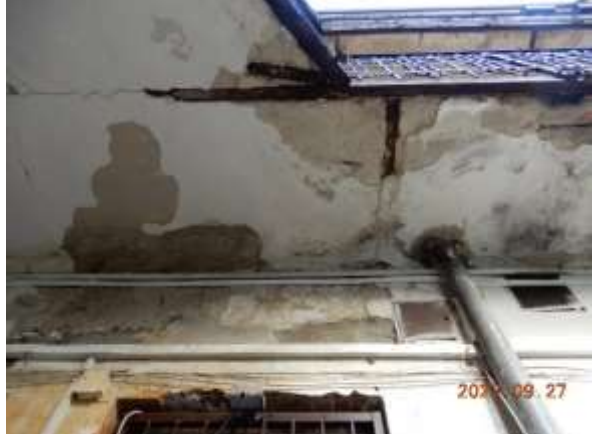
F09	<p>Függőfolyosó állapota</p> <p>A lemezek jellemzően átáznak és sok pozícióban (sarkokban szinte kivétel nélkül) a teherhordó falak is komolyabban vizesednek.</p> <p>A tartós ázás következtében a vakolat és sokszor a betonfedés is fellazult, helyenként már levált.</p>

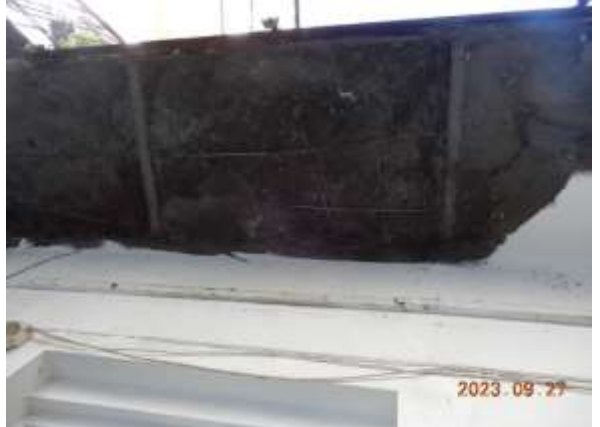
F10	<p>Függőfolyosó állapota</p> <p>A vasbetonlemez alsó síkján helyenként nagyobb felületen levált a betonfedés és itt a betonacélok szabadon vannak.</p>

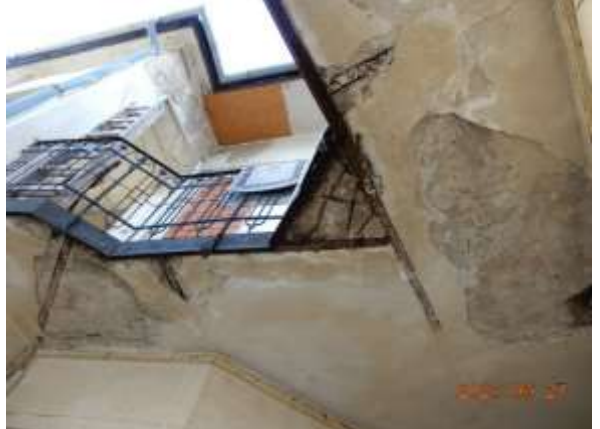
F11	<p>Függőfolyosó állapota</p> <p>A levált vakolatok alatt megfigyelhető a beton szerkezeti károsodása is, a betonfedés nagyobb foltokban rétegesen fellazult, részlegesen levált.</p>

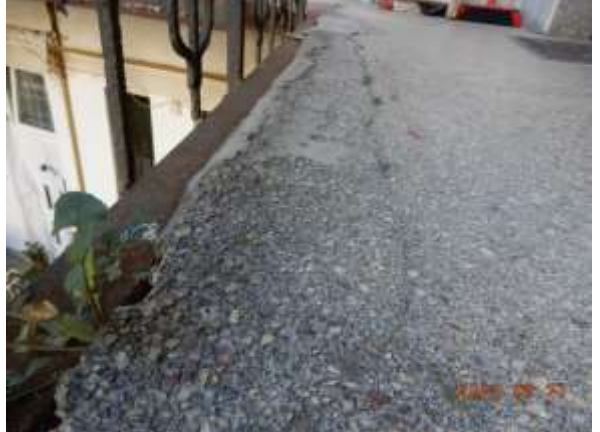
F12	<p>Függőfolyosók állapota</p> <p>A folyosók burkolata is erősebb töredezett, sok helyen deformált. A lemezperemek acélgerendájának korróziója következtében a lemezszél burkolata sok helyen felpúposodott.</p>

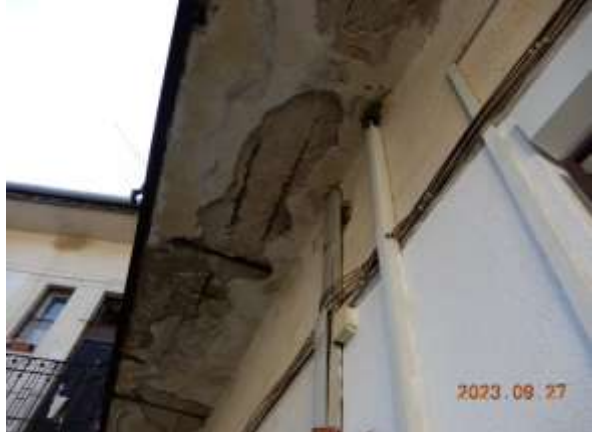
F13	<p>Függőfolyosók állapota</p> <p>A III. emeleti függőfolyosó alsó síkjának állapota.</p>

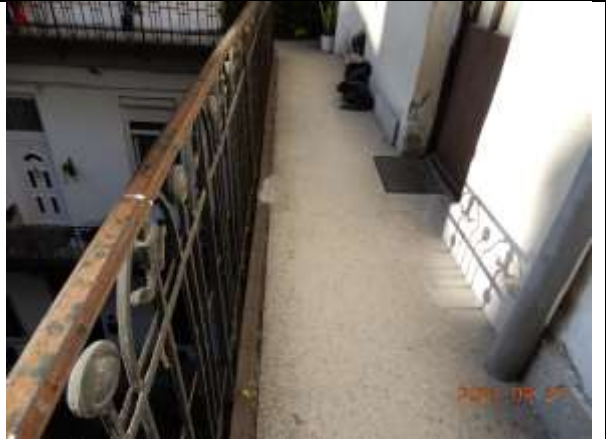
F14	<p>Korlátszerkezetek állapota</p> <p>A korlátok jellemzően meglazultak, néhol rendkívül laza a szerkezet. A korlátok befogásának környezete erősen korrodált.</p> <p>A leesés elleni védelem nem kellően biztosított.</p> <p>A korlátok kisebb-nagyobb deformációja is megfigyelhető.</p>

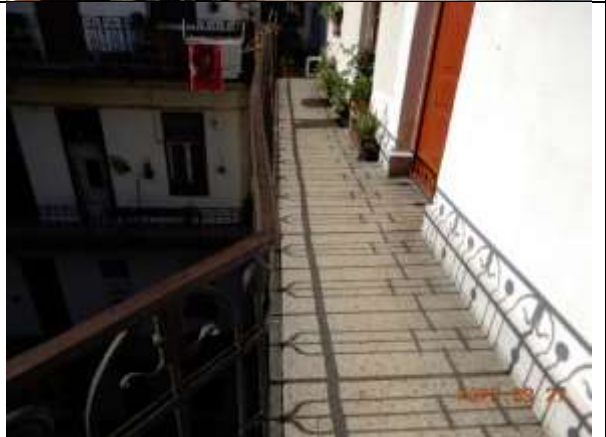
F15	<p>Függőfolyosók állapota</p> <p>Kifelé hasasodó korlát.</p>

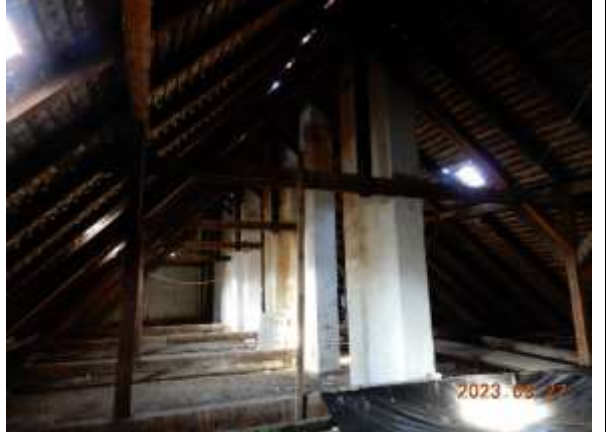
Leírás	Fotó
F16	<p>Ácsszerkezetek kialakítása</p> <p>A tetőszerkezet az utcai épületszárny felett állószékes nyeregtetőként épült meg.</p> <p>A teherhordó ácsszerkezet általános állapota itt tűrhető, az épület korának megfelelő.</p> <p>A tető több helyen beázik- ennek tüneti orvoslására több helyen alkalmaztak fólia-terítést.</p>

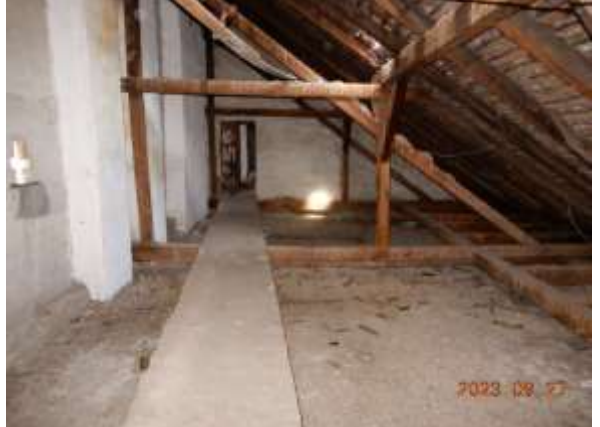
F17	<p>Ácsszerkezetek kialakítása</p> <p>Az oldalsó- és hátsó traktusok felett a tetőszerkezet állószékes félnyereggtető.</p> <p>A teherhordó ácsszerkezet általános állapota alapvetően tűrhető.</p>

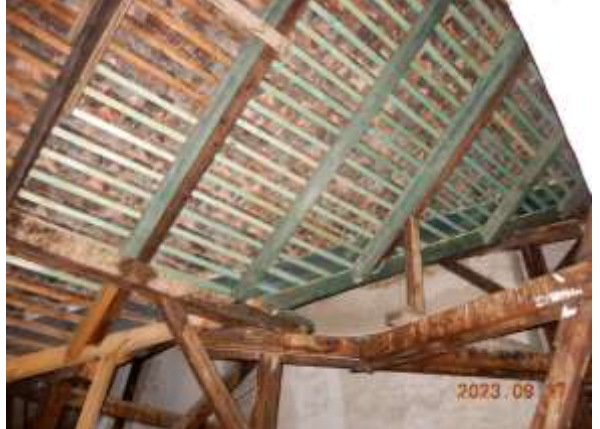
F18	<p>Korábbi tetőjavítások</p> <p>Az épület K-i sarkában a tető egy részét (az utcai- és oldalsó traktusok találkozását/vápóját) javították/ részint cserélték.</p> <p>A kialakítás tervezett jellege megkérdőjelezhető- több alkalmazott megoldás ad-hoc jellegű.</p>

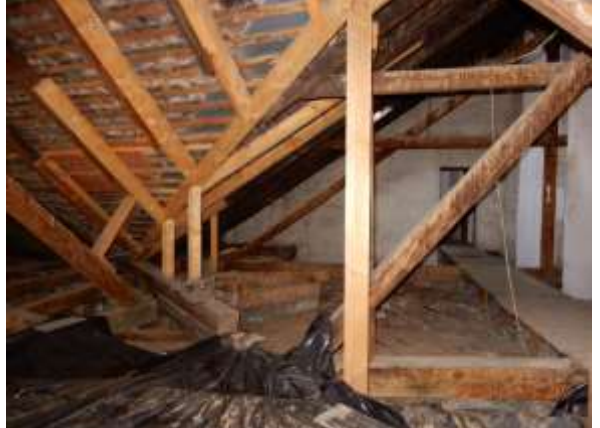
F19	<p>Korábbi tetőjavítások</p> <p>Az épület K-i sarkában a tető egy részét (az utcai- és oldalsó traktusok találkozását/vápóját) javították/ részint cserélték.</p> <p>A kialakítás tervezett jellege megkérdőjelezhető- több alkalmazott megoldás ad-hoc jellegű.</p>

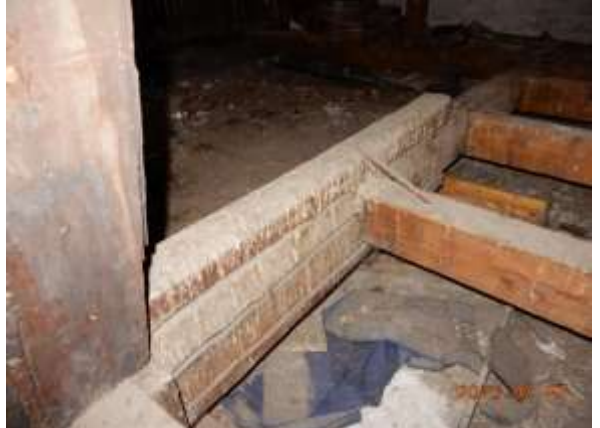
F20	<p>Korábbi megerősítés</p> <p>Az egyik fiókváltót régebben megerősítették.</p> <p>A megerősített szerkezet kismértékű elcsavarodását és markánsabb hosszrepedéseit tapasztaltuk.</p>

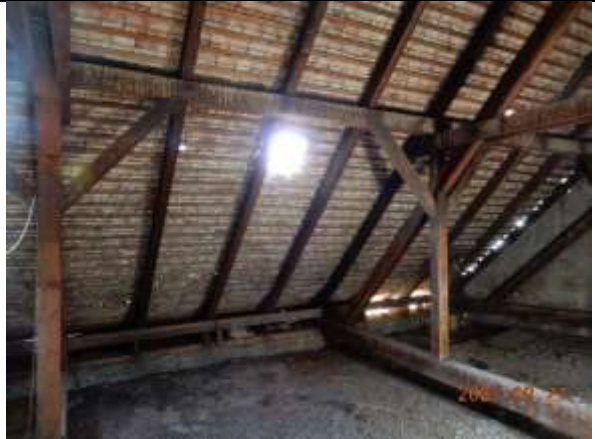
F21	<p>Cseréplécezés</p> <p>Az utcáfronti részen a cseréplécek állapota jellemzően ép. A leromlás mértéke általánosságban az udvari szakaszokon sem riasztó.</p>

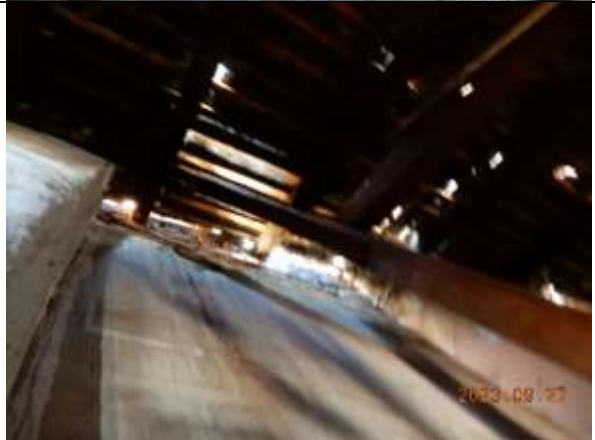
F22	<p>Bádogozási hiányosságok</p> <p>A bádogozás az oromfalanál több helyen hiányos, itt a padlás beázik.</p>

A padlás jelenleg is több ponton ázik. A padlás veszélytelenítését és egyszerűbb - de tartósan elmaradt - karbantartási munkáit soron kívül el kell végezni! Elsődlegesen fontos a párkányok esetlegesen laza részeinek eltávolítása, az utcafront hálózással történő védelme, a lezárási hiányok megszüntetése és a szennyeződött csatornák megtisztítása. Az ereszcatornák és a bádогоzás egy része akut cserére/javításra szorul.

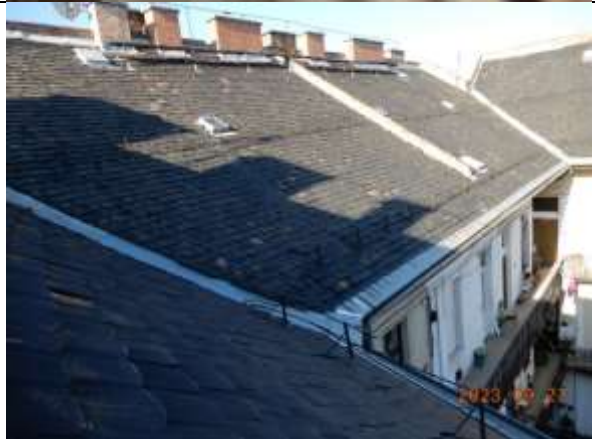
F23	<p>Héjalás általános állapota</p> <p>A héjalás jellemzően ép, hiányosságok csak lokálisan láthatók.</p>

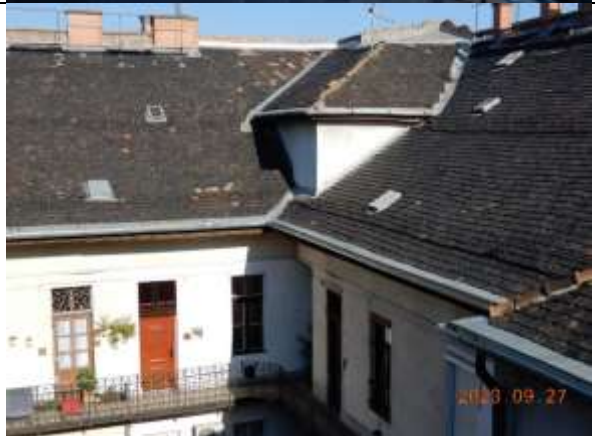
F24	<p>Héjalási hiányosságok</p> <p>Elcsúszott cserepek helyenként láthatók, illetve az ereszcatornáknban is található becsúszott héjelemek.</p>

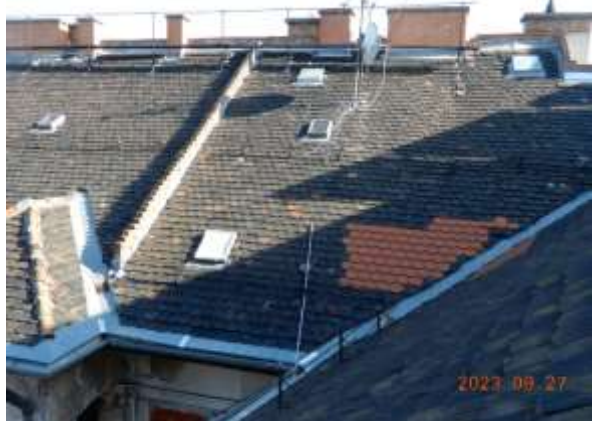
F25	<p>Héjalás általános állapota</p> <p>Láthatóan korábban végeztek foltszerű javításokat a tetőn, kisebb-nagyobb felületeken cserélték a cserépfedést.</p>

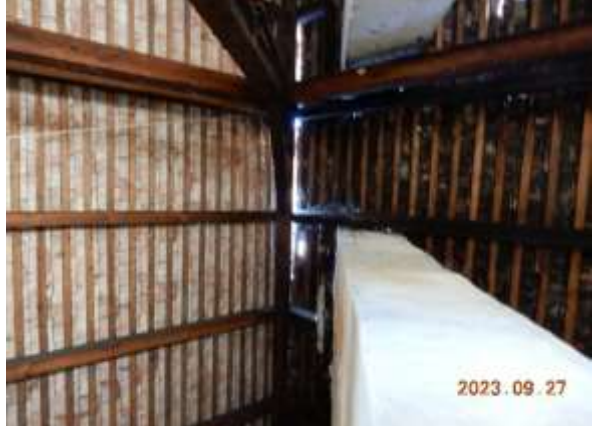
F26	<p>Héjalási hiányosságok</p> <p>A nyeregtető tarójának zárása nem megfelelő.</p>
