## **SZAKÉRTŐI VÉLEMÉNY**

*"Önkormányzati ingatlanok tartó szerkezet vizsgálata\_2. ütem"*

Budapest, IX. kerület Ferencváros

Budapest, 2023. november 6.

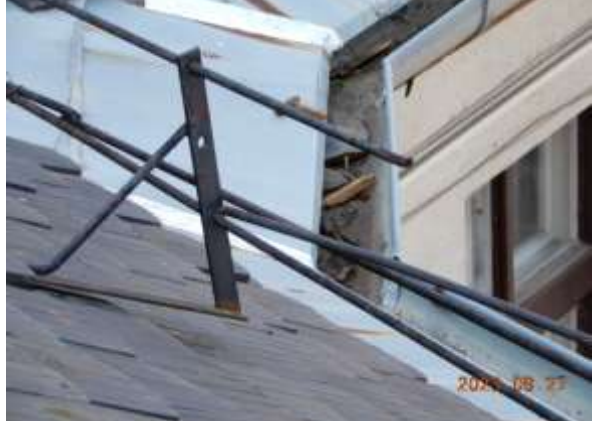
F27	<p>Elszennyeződött ereszcsonna</p> <p>Az udvari ereszcsonnában kismértékű szennyeződés látható, takarítása szükséges.</p>

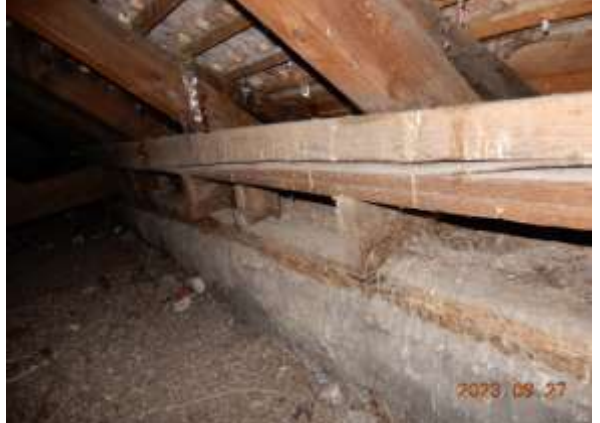
F28	<p>Párkányok</p> <p>Az utcai főpárkányok leromlott állapotúak.</p> <p>A párkányokat az alacsony mellvéd miatt a szokásostól eltérően alakították ki. A konzolgerendákat az azokra ülő hosszgerenda stabilizálja. A konzolgerendák keresztmetszete kicsi, az átázások következtében teherbírásuk jelentősen csökkenhet.</p>

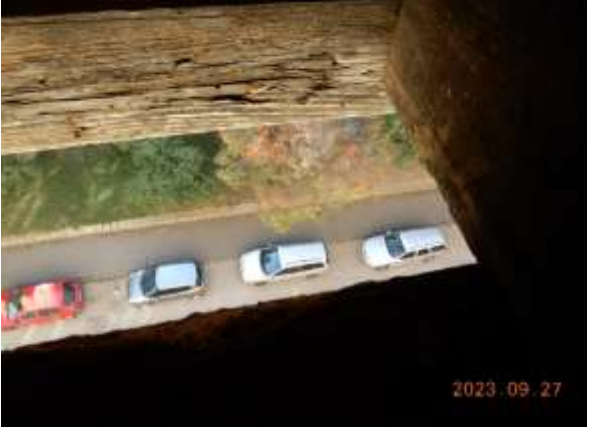
F29	<p>Párkányok</p> <p>Az utcai főpárkány deszkázata helyenként hiányzik. A tárgyak esetleges kiesésének veszélye potenciális kockázat.</p>

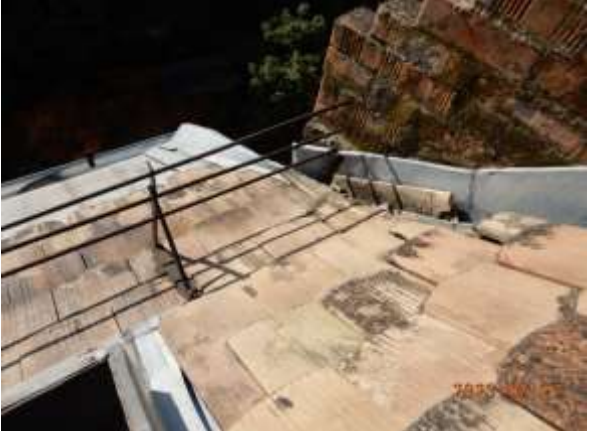
<p>2023.09.27</p>
F30	<p>Párkányok</p> <p>Bádogozásban megcsúszott cserép a főpárkány felett.</p> <p>Az utca feletti ereszcatornában is láthatók megcsúszott cserepek (melyek a leesés ellen csak maga az eresz védett meg).</p>

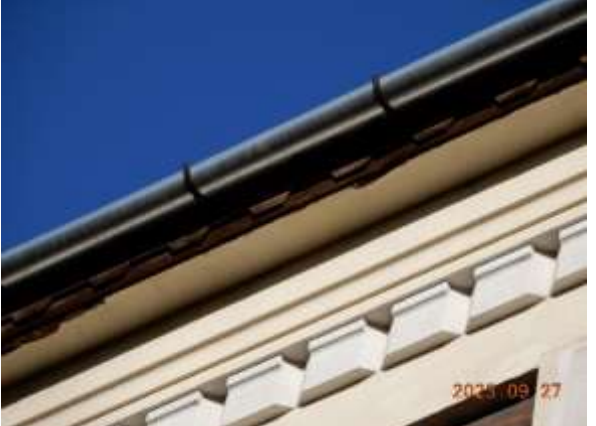
<p>2023.09.27</p>
F31	<p>Párkányok</p> <p>Az utcai főpárkány állapota- megrepedt, laza vakolat.</p>

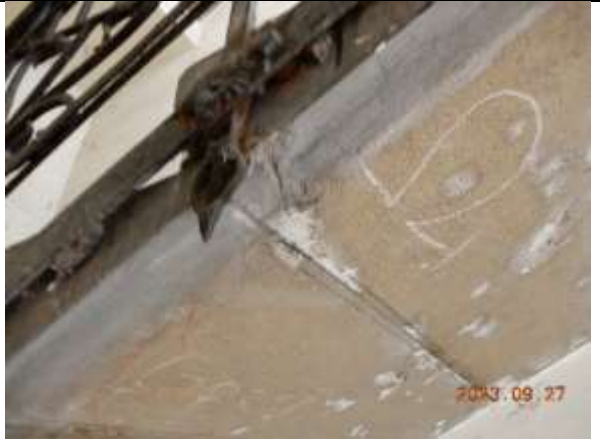
F35	<p>Repedés</p> <p>Az I.-II. emeletek közti szakaszon az egyik lépcsőfok sarka megrepedt. A repedés a korlát bekötésénél alakult ki, annak járulékos igénybevételei miatt.</p>

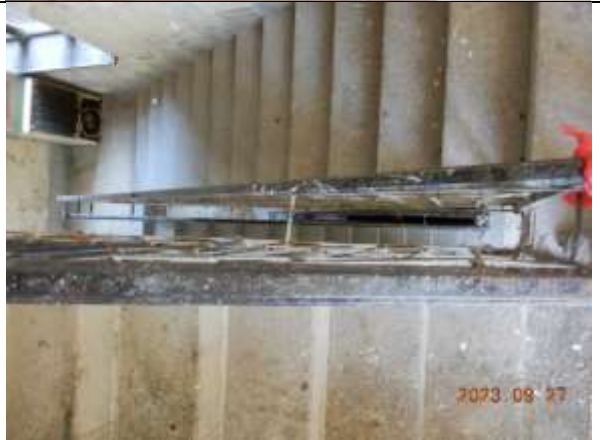
F36	<p>Melléklépcső</p> <p>A melléklépcső lebegő kő lépcsőfokokkal kialakított, kétkarú szerkezet.</p> <p>Általános állapota a főlépcsőénél rosszabb. A lépcsőház falai vizesek. A lépcsőfokok kisebb mozgására utaló jelek tapasztalhatók.</p> <p>A korlátok bekötésénél több lépcsőfok is komolyabban sérült, nagyobb kődarabok törtek le.</p>

A melléklépcső állapota leromlott. A kőszerkezet anyaga előregedett (több helyen az mállik), illetve általános probléma a korlátok befogásainál a kő fokok törése/ csorbulása, emiatt a korlátok is lazák.

Javasolt a melléklépcső lezárása. Tartós megoldásként a bontás és új lépcső készítése javasolt.

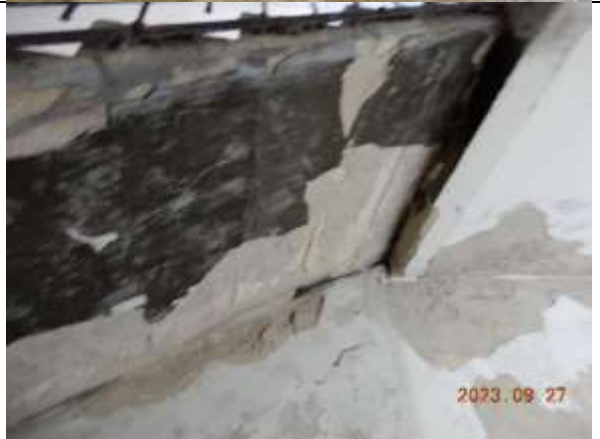
F37	<p>Melléklépcső állapota</p> <p>Vakolati leválások a földszinti szakaszon.</p> <p>A falak nedvesek, a vakolat a befogási környezetben meglazult, részint levált. Az illesztési hézagok kisebb megnyílása észlelhető.</p>

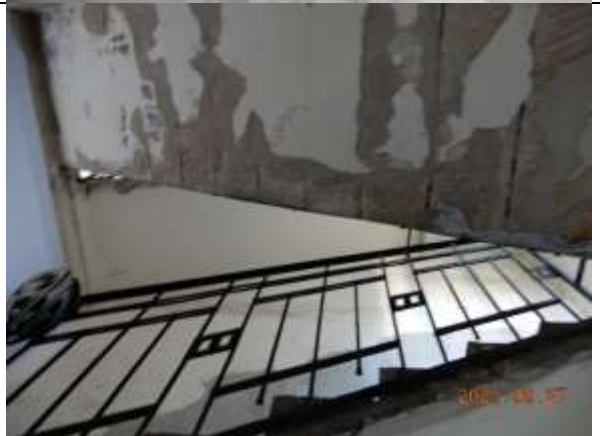
F38	<p>Hézagnyílások</p> <p>Az alsó sík vakolata a lépcső szélén jellemzően hiányzik, itt a hézagok nyílása is érzékelhető.</p>

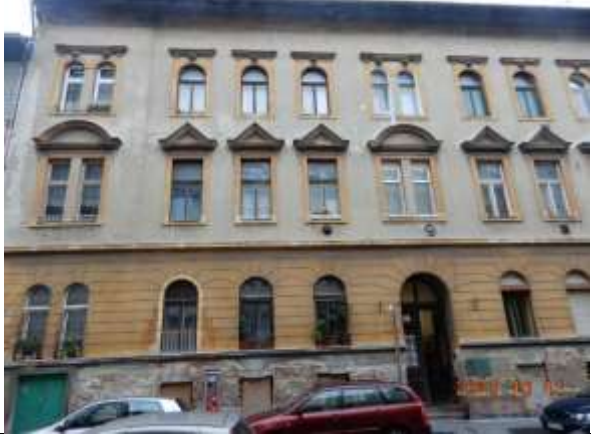
Leírás	Fotó
F01	<p>Utcafronti homlokzat állapota</p> <p>Az utcai homlokzat általános állapota közepes/leromlott. Helyi vakolati fellazulások/hiányok észlelhetők, a lábazatok erősen leromlottak. Az ejtőcső mellett a falazat ázik.</p> <p>A párkány állapota leromlott, a korábban elhelyezett védőháló sok helyen laza, rögzítése nem megfelelő.</p>

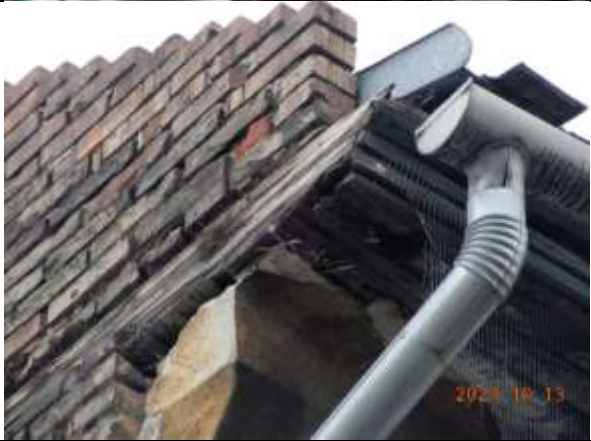
F02	<p>Utcafronti homlokzat állapota</p> <p>A párkány faanyaga láthatóan előregedett, a vakolat laza. Az oromfalak habarcskitöltése hiányos.</p> <p>A fotón látható az ereszcsonna felett megcsúszott tetőcserép. Ennek mielőbbi eltávolítása szükséges.</p>

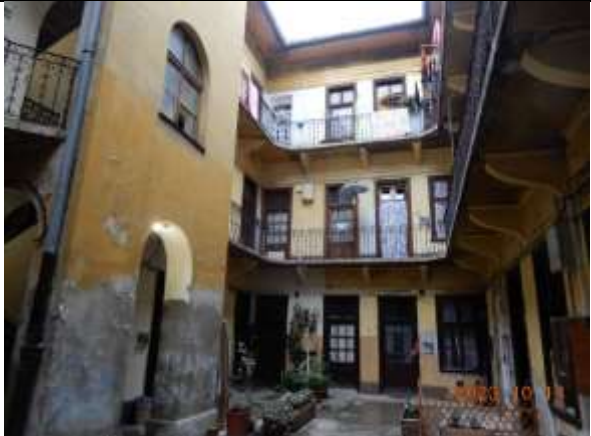
F03	<p>Udvari homlokzat állapota</p> <p>Az udvari homlokzatok állapota leromlott. A függőfolyosók és azok környezetében a falazatok áznak. Szintén ázásnyomok láthatók a párkányok alatti részeken.</p> <p>A lábazatok állapota leromlott.</p>

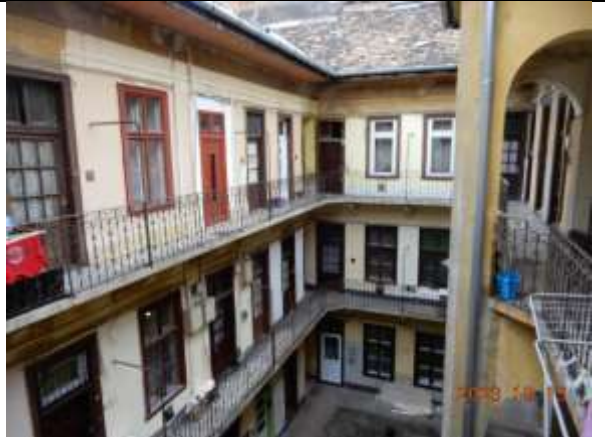
F04	<p>Udvari homlokzatok állapota</p> <p>A homlokzati kialakítás nem egységes, a korábbi felújításokat nem szervesen/egységes rendben hajtották végre.</p>

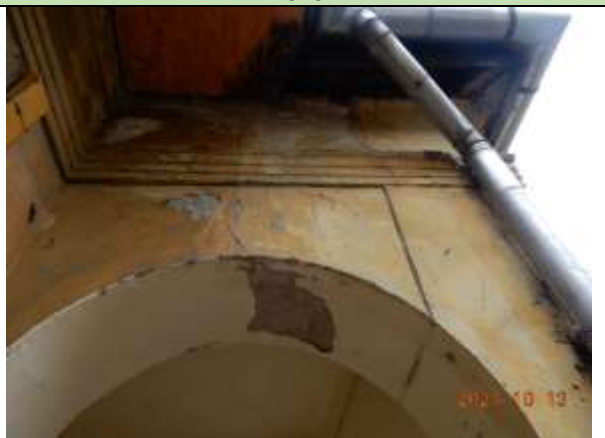
Leírás	Fotó
F05	<p>Falszerkezetek ázása</p> <p>A főlépcsőházi boltozat erőteljes ázása a párkány alatt, ugyanitt a boltozati mezőből kiinduló repedés is látható.</p>

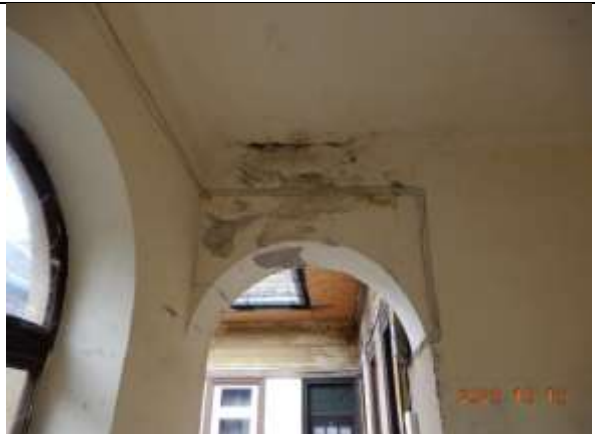
F06	<p>Falszerkezetek ázása</p> <p>A főlépcsőház falai tartósan áznak.</p> <p>A csapadék-elvezető ejtőcső, illetve ereszcatornák működése nem megfelelő.</p> <p>A falak a párkányok alatt és a függőfolyosók környezetében is jellemzően nedvesek.</p>

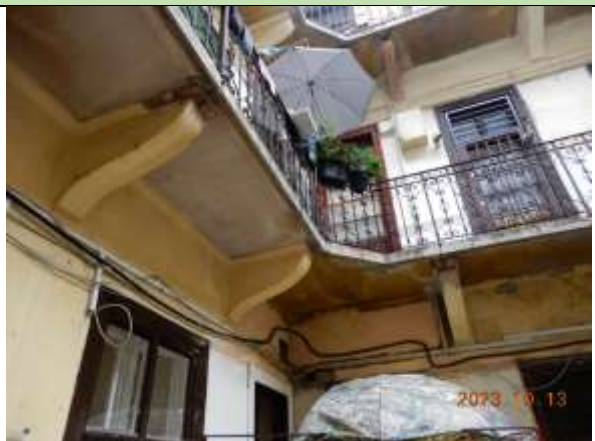
Leírás	Fotó
F07	<p>Függőfolyosók kialakítása</p> <p>A függőfolyosók a teherhordó falazatba befogott kő konzolokra támaszkodó kőlemezek.</p> <p>A szerkezetek általános állapota leromlott, mind a konzolokon, mind a kőlemezeken láthatók repedések/törések.</p> <p>A kőlemezek jellemzően átnedvesednek.</p>

2. A függőfolyosók állapota veszélyes. Több olyan törés található a szerkezeten, mely közvetlen baleseti kockázatot jelent.  
Az épületsarkon letörött, kilazult kőlemez-darabot haladéktalanul el kell távolítani és rövidtávon el kell készíteni a lemez- és konzolszerkezetek biztonsági állványzatát. A biztonsági dűcolást úgy kell kialakítani, hogy az alkalmas legyen a konzolok aláfogására-, valamint a korlátszerkezetek merevítésére is.  
Tartós megoldásként javasolt a szerkezetek bontása és cseréje.

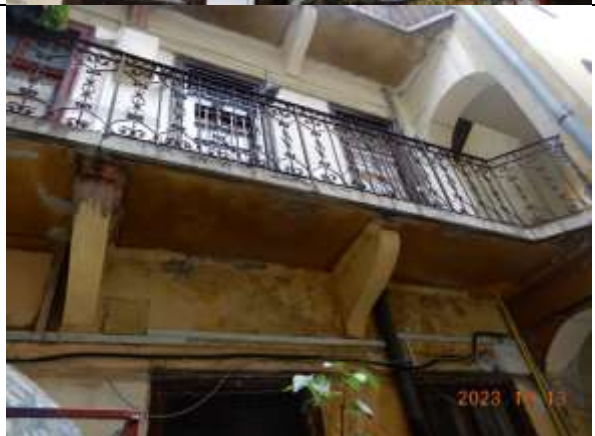
F08	<p>Függőfolyosó állapota</p> <p>Az I. emeleti szerkezet komolyabb átázása és kőkonzolok repedései.</p>

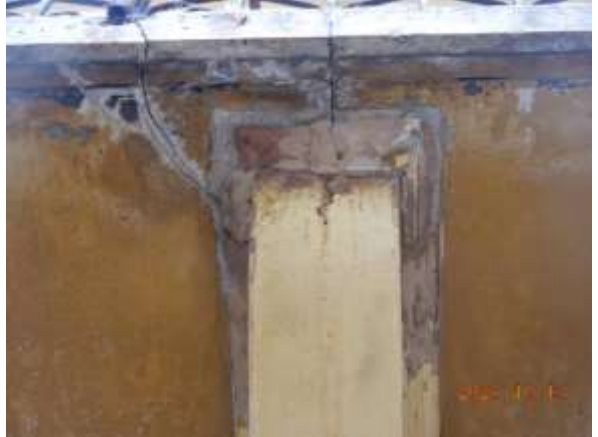
F09	<p>Függőfolyosó állapota</p> <p>Kőlemez sarkának törése konzolra történő feltámaszkodásnál- I. emeleti szerkezet.</p>

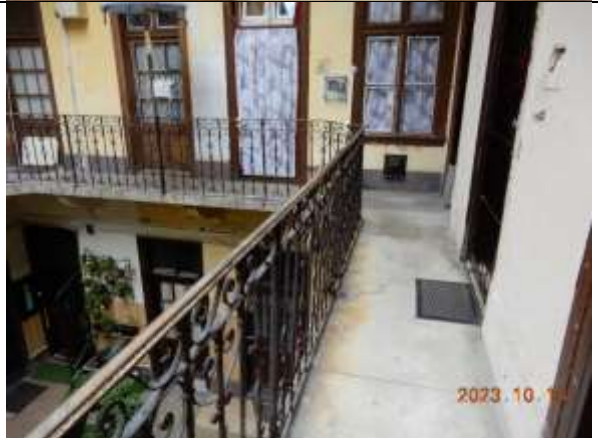
F10	<p>Függőfolyosó állapota</p> <p>A folyosók burkolatán is azonosíthatók repedések, kisebb csorbulások. A korlátok befogásai zónái jellemzően korrodáltak, itt a helyi kitörések gyakoribbak.</p> <p>A korlátok jellemzően meglazultak, egy részüket már korábban kimerevítették a falazathoz.</p>

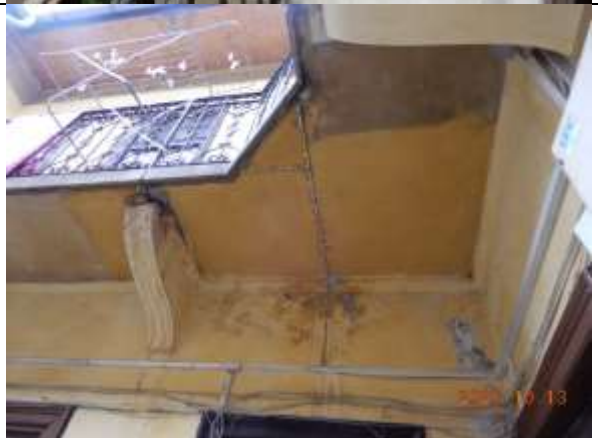
F11	<p>Függőfolyosó állapota</p> <p>II. emeleti folyosó állapota sarokban.</p>

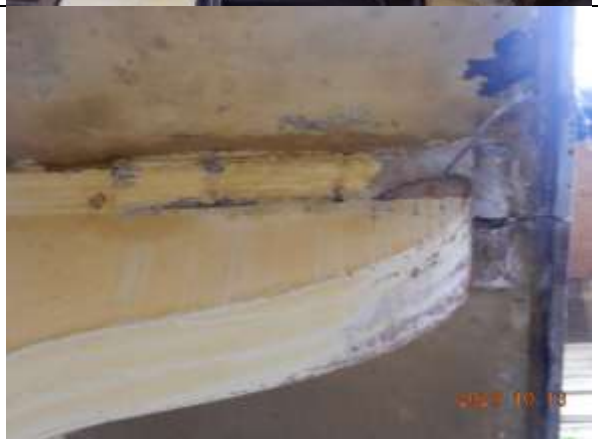
F12	<p>Függőfolyosók állapota</p> <p>Lemezsarok letörése kő konzol felett- II. emelet.</p>

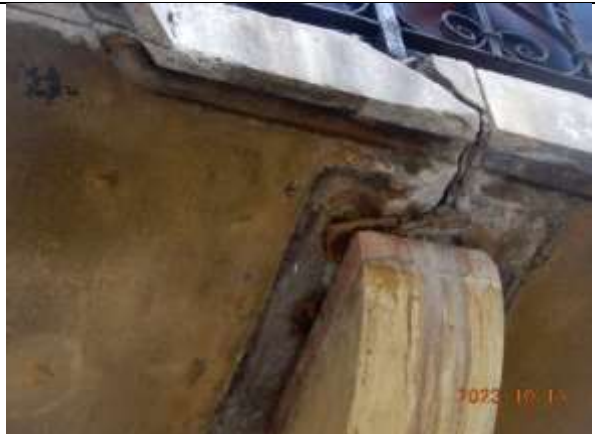
F13	Függőfolyosók állapota Korlát befogásának helyi törése- II. emelet.

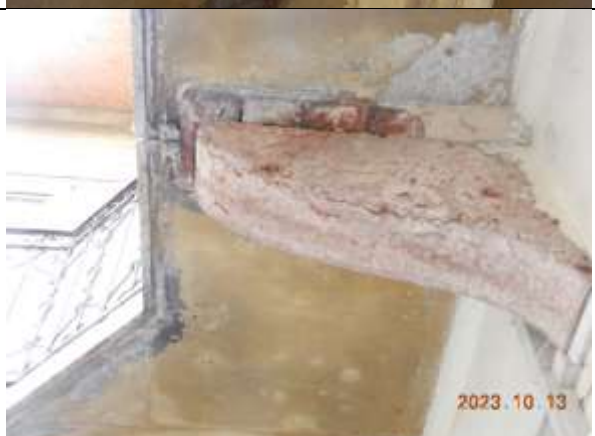
F14	Függőfolyosók állapota Kő konzolszerkezet állapota.

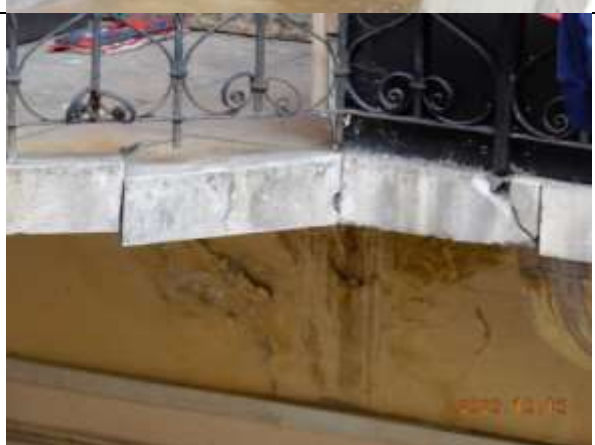
F15	Függőfolyosók állapota Eltört kőlemez és annak meglazult sarka. A kimozdult kődarab leesése potenciális veszély!

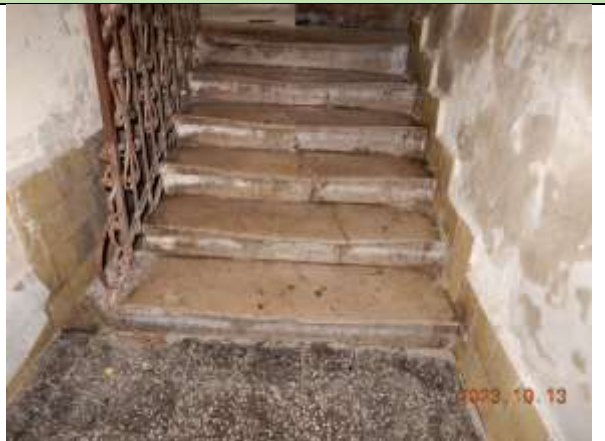
Leírás	Fotó
F16	<p>Előlépcső kialakítása</p> <p>A bejáratot követően hat lépcsőfok vezet fel a főlépcsőház előterébe.</p> <p>Az előlépcső lépcsőfokai töröttek.</p>

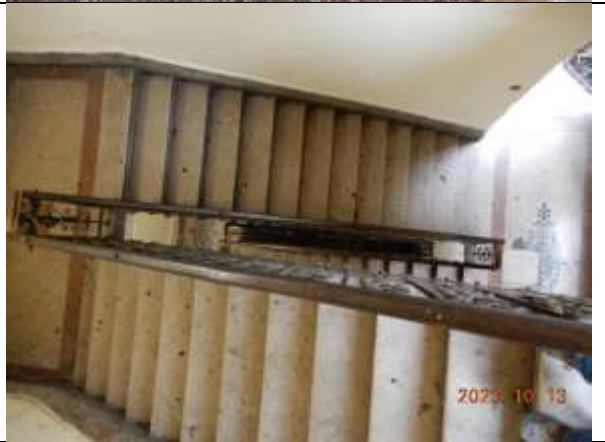
<p>2023. 10. 13</p>
F17	<p>Főlépcsőház kialakítása</p> <p>A lépcsőház a bejáratától nem messze épült meg, kétkarú, egyenes karú lépcső-kialakítással.</p> <p>A főlépcsőház általános állapota tűrhető, a korlátszerkezetek azonban meglazultak.</p>

1. A főlépcsőház szerkezeteinek állapota tűrhető, a lépcsőfokok az épület korának megfelelő állapotúak, a járófelületek erősen kopottak.  
A korlátszerkezetek azonban meglazultak, azok merevítése (különösen a kapaszkodók rögzítése) szükséges.  
A főlépcsőház esetén a használat mérséklését (dinamikus igénybevételek kerülése) és az állapot rendszeres megfigyelését javasoljuk. Rendkívüli eseményeket követően, illetve ~kétéves periódusokban javasolt a szerkezet szakértői ellenőrzése.

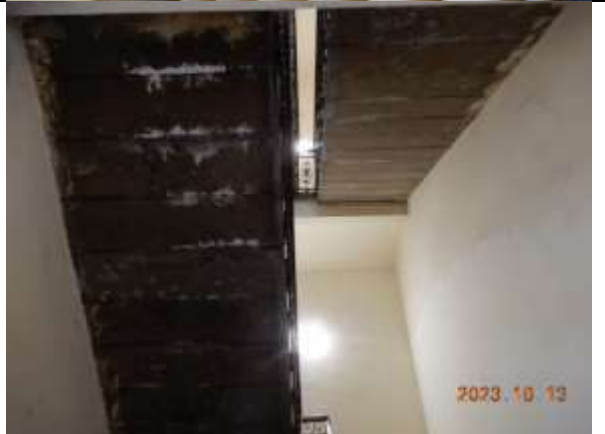
<p>2023. 10. 13</p>
F18	<p>Lépcső állapota</p> <p>A lépcsőkarok általános állapota alulnézetből.</p> <p>A lebegő fokok illesztési hézagai jellemzően épek, komolyabb mozgásra utaló hézagnyílást nem tapasztaltunk.</p>

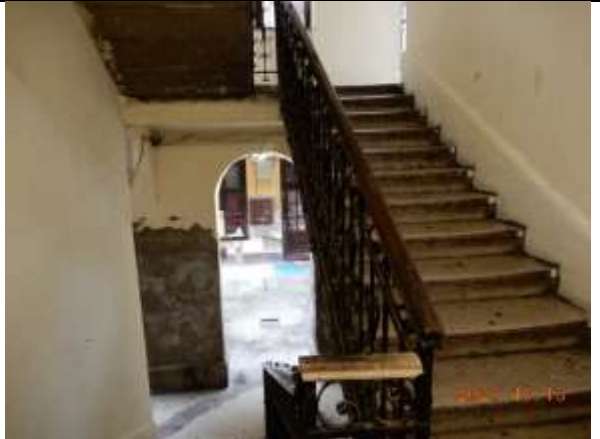
F19	<p>Kopások</p> <p>A tartós lépcsőházi gyalogosforgalom az évek alatt a járófelületet jelentősen kikoptatta.</p> <p>A lépcsőfokokon elszórtan kisebb csorbulások is láthatók.</p>

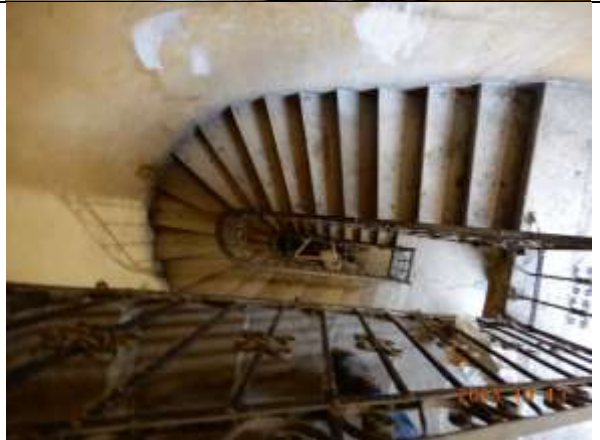
F20	<p>Melléklépcső</p> <p>A melléklépcső lebegő kő lépcsőfokokkal kialakított, kétkarú, íves szerkezet.</p> <p>Általános állapota a főlépcsőénél valamivel rosszabb.</p>

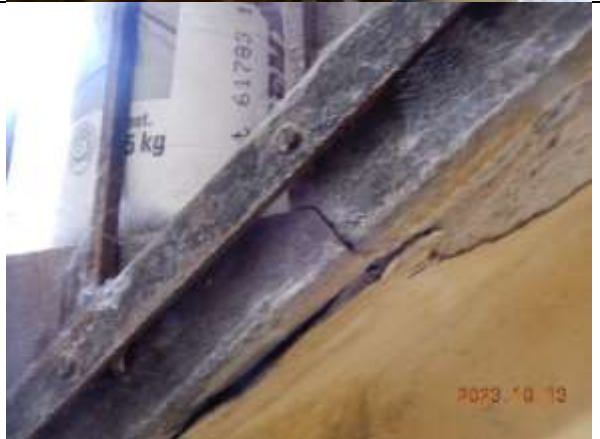
F21	<p>Melléklépcső állapota</p> <p>Lebegő fokok illeszkedési hézagának kisebb nyílása.</p>

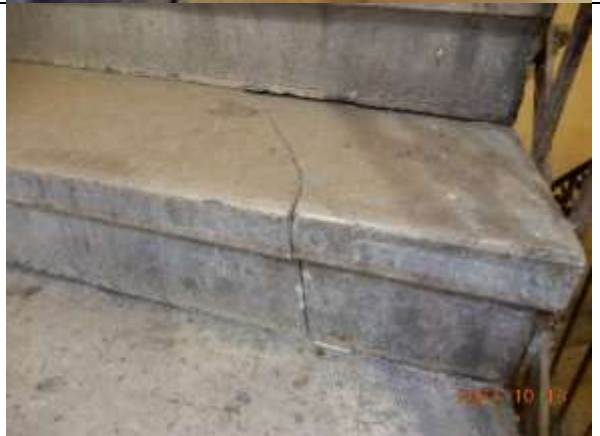
F22	<p>Törés</p> <p>Az emeletről felfelé induló szakasz második lépcsőfoka eltörött, a lépcsőfok vége kilazult!</p>

A melléklépcső állapota kissé leromlott, egy lépcsőfok eltörött.  
A törött lépcsőfokot javítani/ cserélni szükséges, ezt követően a lépcsőház -rendszeres ellenőrzés és megfigyelés mellett- a használat korlátozásával tovább használható.  
A lépcsőfok javításáig a melléklépcsőházat le kell zárni.

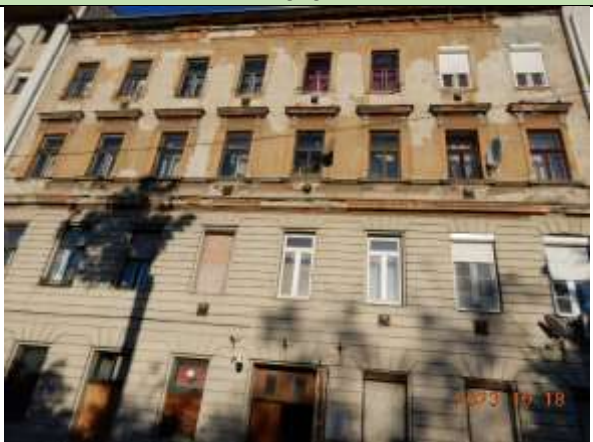
Leírás	Fotó
F01	<p>Utcafronti homlokzat állapota</p> <p>Az épület utcafronti homlokzata leromlott állapotú. A homlokzati vakolat az épület felsőbb emeletein meglazult- nagyobb, összefüggő felületeken hiányzik. Laza és hiányos a főpárkány díszítése, illetve az alsóbb szintek díszítései.</p> <p>A párkány veszélymentesítését (hálózását) csak részlegesen készítették el.</p>

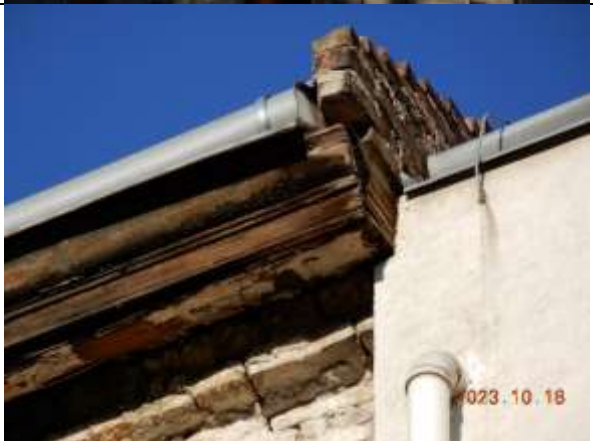
F02	<p>Utcafronti homlokzat állapota</p> <p>Főpárkány jellemző állapota.</p>

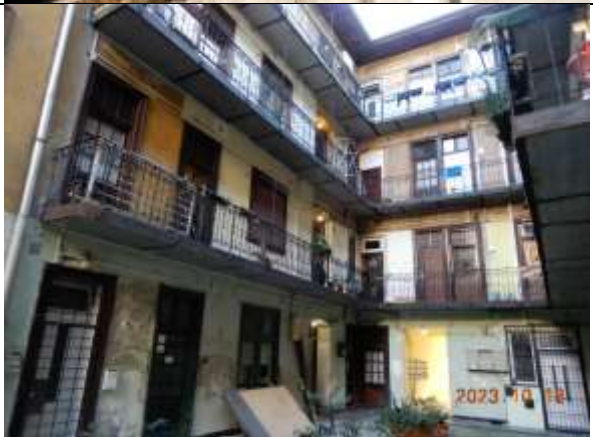
F03	<p>Udvari homlokzatok állapota</p> <p>Az udvari homlokzatok elhanyagoltak, átfogó felújításuk tartósan nem történt meg. Nincs egységes homlokzati kép.</p> <p>A vizesedéssel kapcsolatos problémák általánosan jellemzők (lábazati ázás, beázások a párkány alatt, függőfolyosók/ejtőcsövek vonalában falazat nedvesedése stb.).</p>

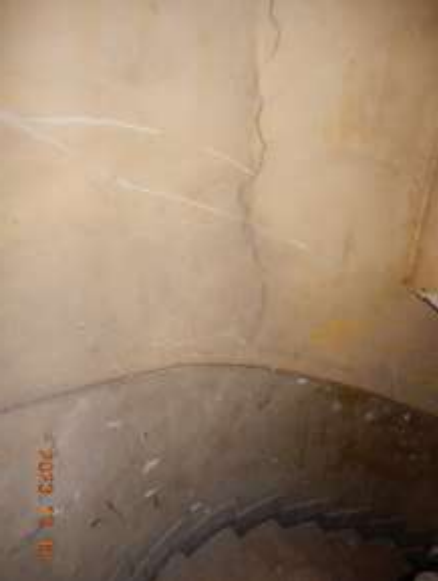
Leírás	Fotó
F05	<p>Lépcsőházi fal repedése</p> <p>A lépcsőház felső részén (padlásfeljáró előtt) markáns, függőleges orientációjú repedés látható.</p> <p>E felett a padlásfödém vakolatán is határozott repedések alakultak ki.</p>

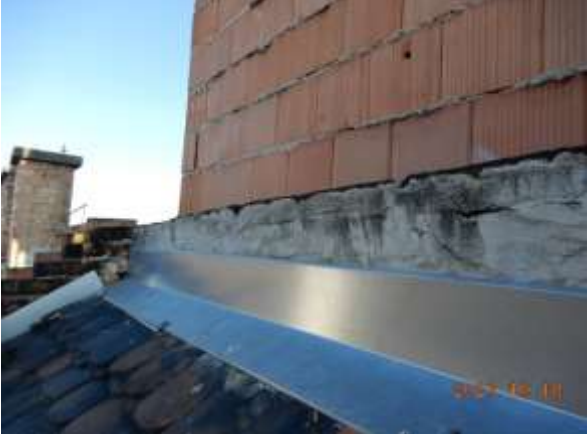
F06	<p>Megbillent oromfal</p> <p>A Telepy utca 2d-e sz. (újépítésű) épület felőli részen a félnyeregvetős rész tetőidom feletti oromfala erősen megbillent az udvar felé.</p>

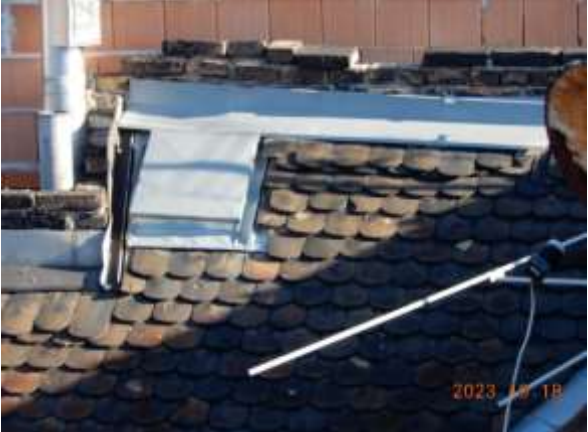
F07	<p>Megbillent oromfal</p> <p>A Telepy utca 2d-e sz. (újépítésű) épület felőli részen a félnyeregvetős rész tetőidom feletti oromfala erősen megbillent az udvar felé.</p> <p>A felső téglasor egyes elemei már hiányoznak/ leesettek.</p>

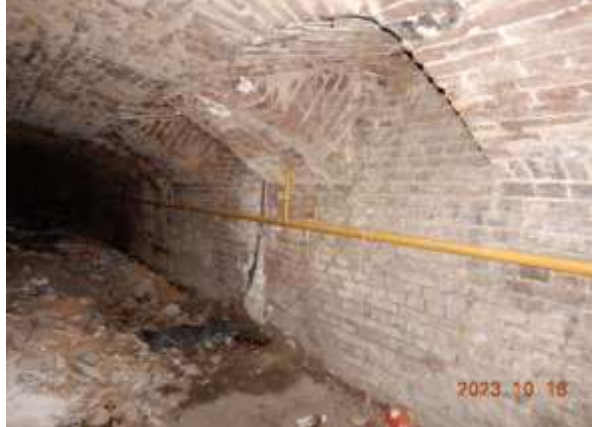
F08	<p>Pincefalak</p> <p>A pince kismértékben nedves.</p> <p>A falazatok tömör téglával készültek, a vizsgált részeken a falazat állapota megfelelő.</p> <p>A pince jelentősebb területén hulladékot/építési törmeléket hordtak fel, emiatt a vizsgálhatóság korlátozott.</p>

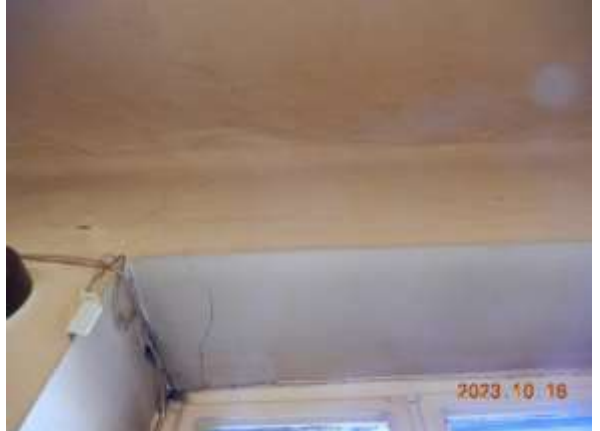
F09	<p>Áthidalók repedései</p> <p>A falnyílások közelében szintén jelentek meg repedések.</p> <p>Ezeket is elsősorban az épület felső részén azonosítottuk.</p>

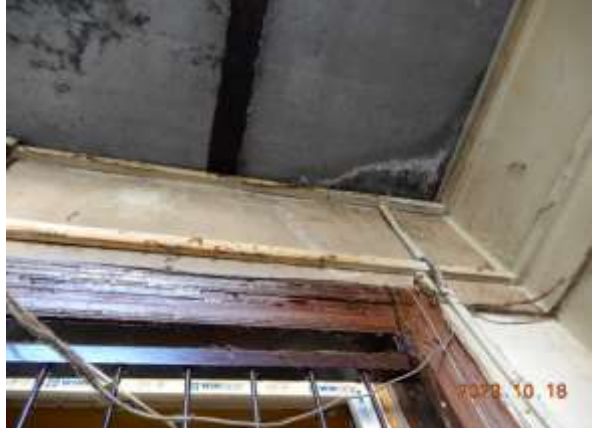
F10	<p>Áthidalók repedései</p> <p>Bejárati ajtó feletti ferde repedés és átázott függőfolyosó képe az épületsarokban.</p>

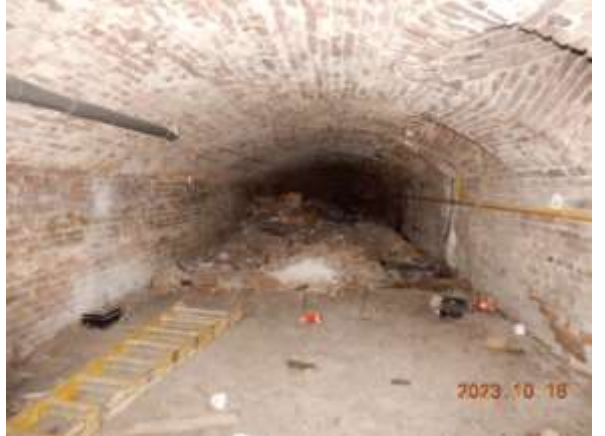
Leírás	Fotó
F11	<p>Pince feletti boltozatok</p> <p>A pince általánosságban kissé nedves, szellőzése nem kellően megoldott.</p> <p>A falazott szerkezetek általában vakolatlanok, a pincei falazatok állapota az épület korának megfelelő, tűrhető.</p>

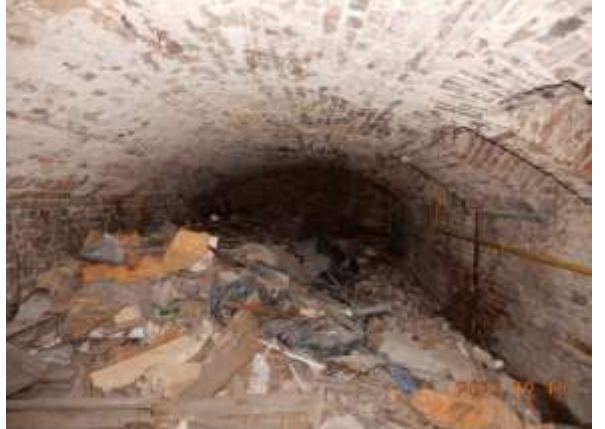
F12	<p>Pince feletti boltozatok</p> <p>A pince általánosságban nedves, szellőzése nem kellően megoldott.</p> <p>A falazott szerkezetek általában vakolatlanok, a pincei falazatok állapota az épület korának megfelelő, tűrhető.</p> <p>Egyes vezetékek környezetében kisebb mértékű (de tartós) szivárgás/nedvesedés észlelhető.</p>

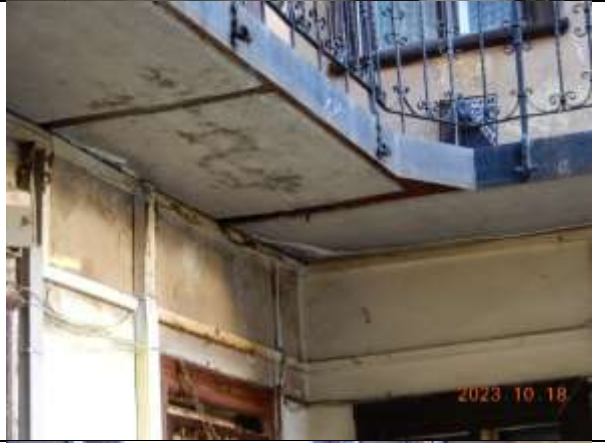
F14	<p>Függőfolyosó állapota</p> <p>A szerkezeteken - legintenzívebben az épületsarkokon, illetve az acélgerendák vonalában - átázások figyelhetők meg. A lemezeken keresztül a befogást biztosító falak is vizesednek.</p> <p>Az acélgerendák állapota csak a szemrevételezhető alsó öv alapján ítélni lehet meg. Közepes mértékű károsodást tapasztaltunk.</p>

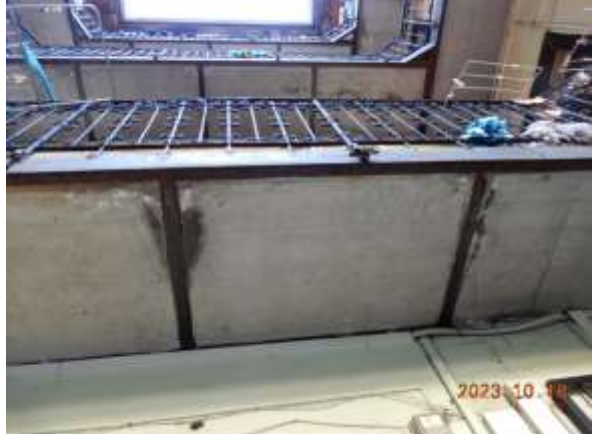
F15	<p>Függőfolyosó állapota</p> <p>I. emeleti függőfolyosó állapota - átnedvesedés a gerendák környezetében.</p> <p>A folyosó lemeze érezhetően lejt kifelé.</p>

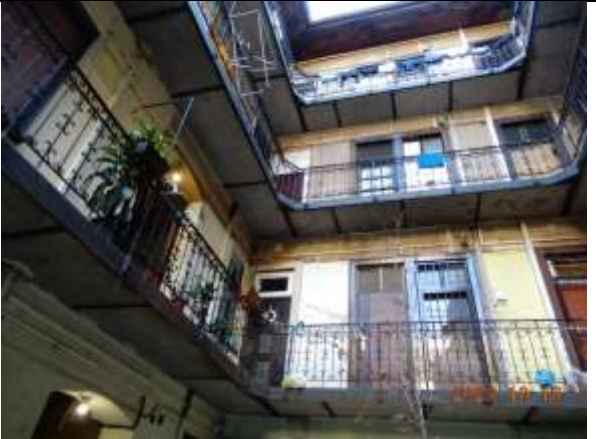
F16	<p>Függőfolyosó állapota</p> <p>A bejárás időpontjában a II. emeleti függőfolyosóra nem tudtunk bejutni (a rácsot zárva találtuk).</p> <p>Az udvarról a vasbetonlemezek alsó síkját szemlélve a szerkezetet általánosan tűrhető állapotúnak ítéltük.</p>

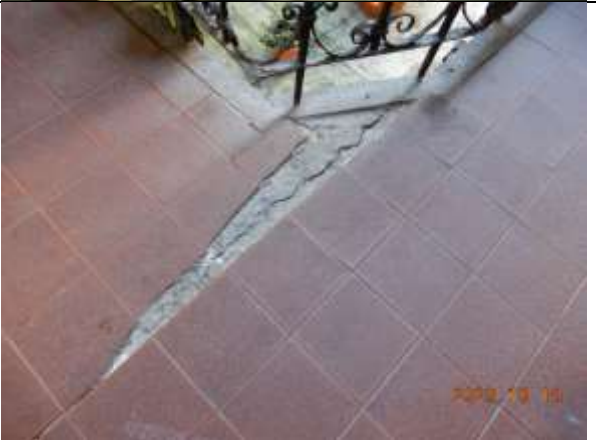
F17	<p>Függőfolyosók állapota</p> <p>A burkolatokon sok helyen láthatók szerkezeti mozgásra utaló repedések/ helyi leválások.</p> <p>Ezek a lokális sérülések jellemzően a gyámolító acélgerendák környezetében jelennek meg.</p>

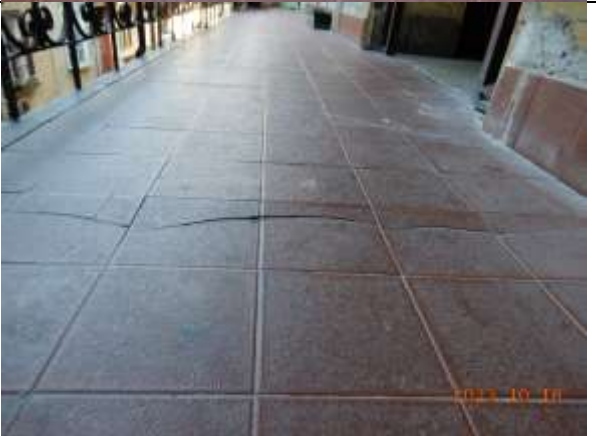
F18	<p>Függőfolyosók állapota</p> <p>A burkolatokon sok helyen láthatók szerkezeti mozgásra utaló repedések/ helyi leválások.</p> <p>Ezek a lokális sérülések jellemzően a gyámolító acélgerendák környezetében jelennek meg.</p>

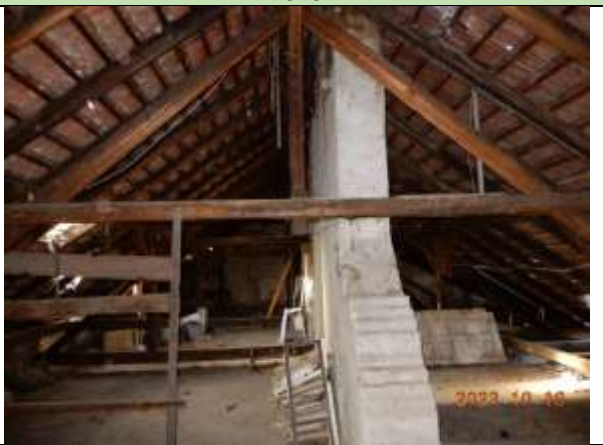
Leírás	Fotó
F19	<p>Ácsszerkezetek kialakítása</p> <p>A tetőszerkezet az utcai épületszárny felett állószékes nyeregteretként épült meg.</p> <p>A teherhordó ácsszerkezet általános állapota tűrhető, azonban több fiókváltó erősen deformált.</p> <p>A tetőn több helyen (foltokban) beázás tapasztalható.</p>

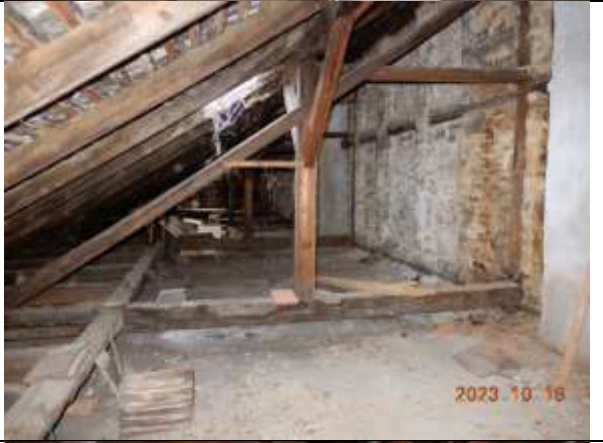
F20	<p>Ácsszerkezetek kialakítása</p> <p>Az oldalsó traktusok felett a tetőszerkezet állószékes félnyeregteret.</p> <p>A teherhordó ácsszerkezet általános állapota tűrhető, azonban több fiókváltó erősen deformált.</p>

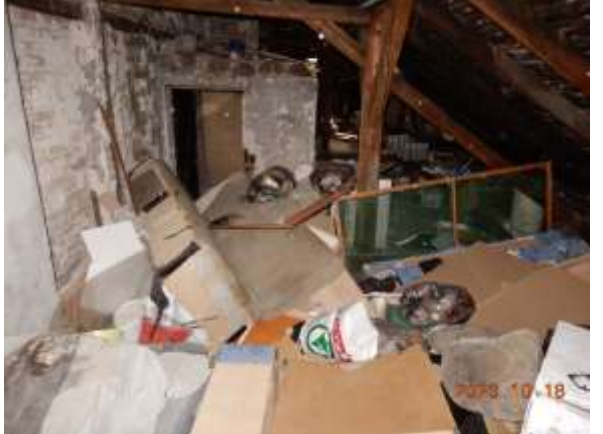
F21	<p>Padlásfeljáró környezete</p> <p>A padlásfeljáró közvetlen közelében nagymennyiségű lomot/ hulladékot tárolnak. A feljutás a tetőtérbe (és az ott történő közlekedés erősen akadályozott).</p>

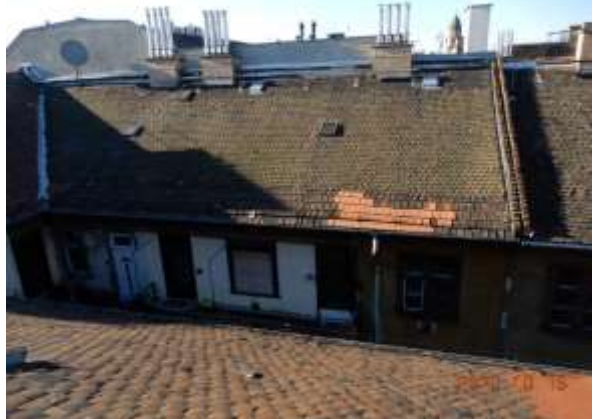
F22	<p>Héjalás állapota</p> <p>A tető héjalása jellemzően előregedett. Az idők során a héjalást foltszerűen javították, átfogó felújítása láthatóan tartósan nem történt meg.</p> <p>Sok a helyi héjalási hiba (megcsúszott/ törött, hiányzó cserepek) és általánosan jellemzően a bádogozás nem-megfelelősége.</p> <p>A tetőlécek jelentős része előregedett, sok a korhadt elem. A tető kisebb „hullámosodása” észlelhető.</p>

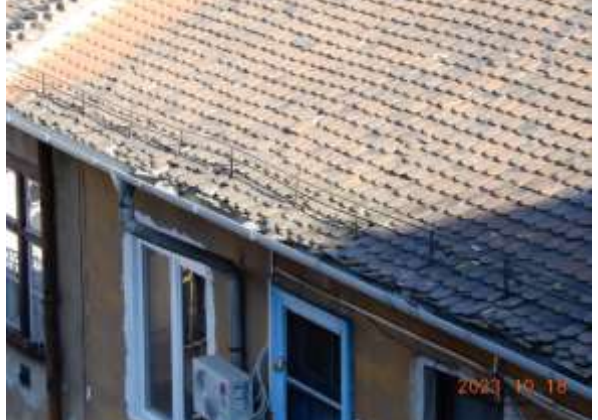
F23	<p>Héjalás állapota</p> <p>Az alsó sori cserépfedés jellemzően nem megfelelő. Több cserép elcsúszott, illetve az ereszcatornába csúszott.</p> <p>A cserepek véletlen leesés ellen nem biztosítottak és jelen állapotban a vízvezetés hatékonysága is kérdéses (rossz).</p> <p>Az ereszcatornában kisebb-nagyobb mértékű elszennyeződés is azonosítható.</p>

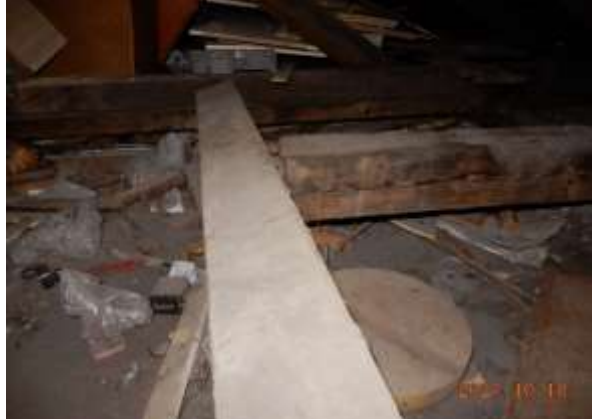
F26	<p>Gerendák megcsavarodása</p> <p>Több olyan fiókváltó is található az épületben, ami komolyabb mértékben megcsavarodott. A csavarodás és erőteljes „felhajlás” miatt a fióktartók kapcsolatai néhol veszélyes mértékben megnyíltak.</p> <p>A fotó az utcai traktus felett készült.</p>

2. Rövidtávon (fél éven belül) meg kell erősíteni/ ki kell cserélni a komolyabban megcsavarodott fiókváltókat és azok kapcsolatait a fióktartókhoz. Szintén akut javítást igényel a falhasadt kötőgerenda-vég.

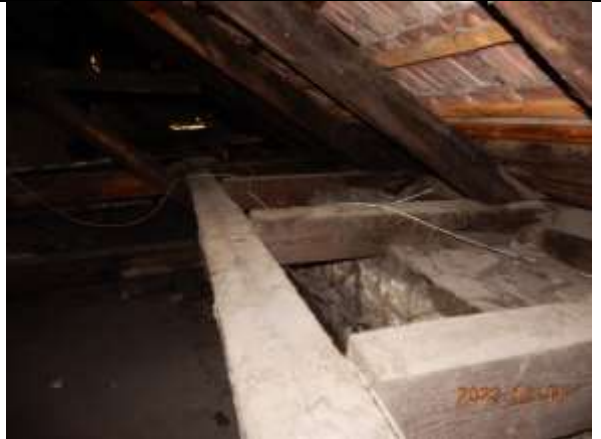
F27	<p>Fiókváltók deformációja</p> <p>A megcsavarodás mellett a fiókváltók deformációja (komolyabb mértékű felhajlása) szintén általános probléma.</p> <p>Ezek az alakváltozások jelentősen növelik a kapcsolatok nyílását, fokozzák az esetleges szétcsúszás kockázatát.</p>

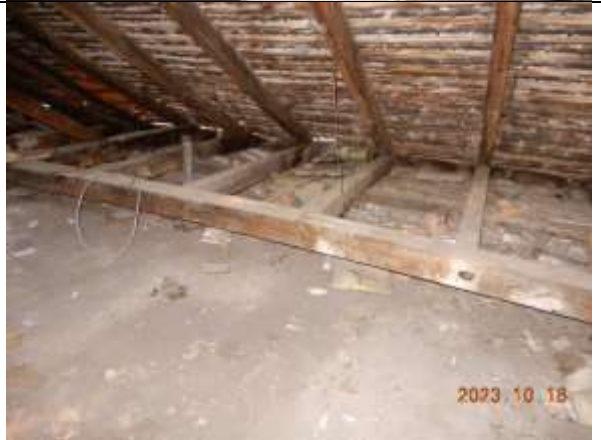
F28	<p>Gerendavég hasadása</p> <p>A nyeregtetős szakasz egyik kötőgerendájának vége kettéhasadt-mielőbbi megerősítése szükséges.</p>

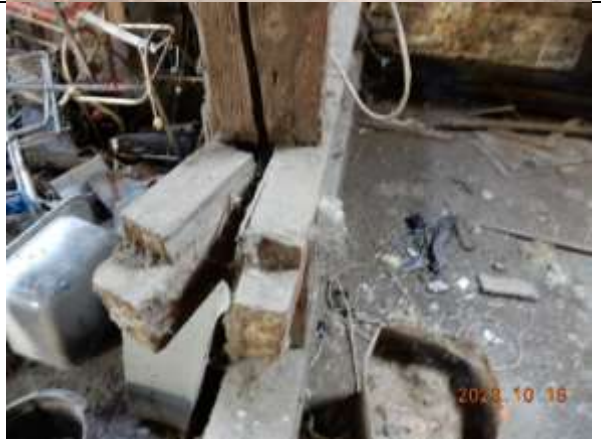
F29	<p>Párkányok</p> <p>Az utcai traktus feletti főpárkány deszkázata leromlott állapotú- a tetőtérből jól megállapíthatók a zárási hiányosságok.</p>

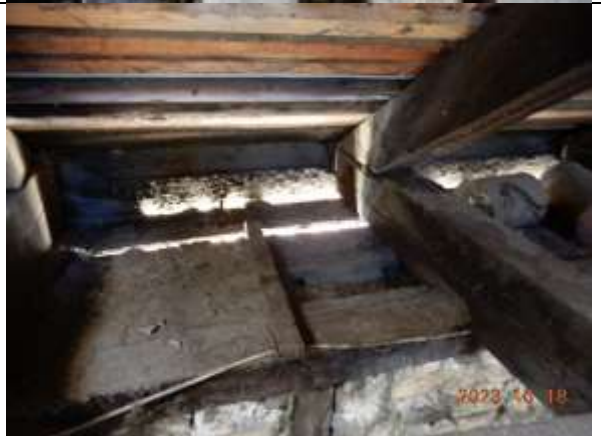
F30	<p>Párkányok</p> <p>A párkány deszkázata az udvar felőli részen általánosan leromlott állapotú, helyenként már hiányos.</p>

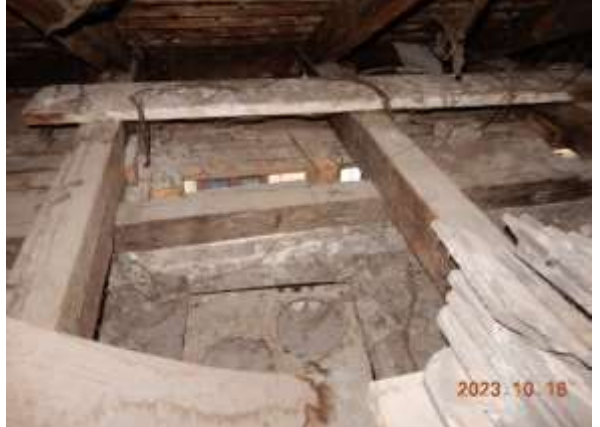
<p>2023.10.18</p>
F31	<p>Párkányok</p> <p>Az udvari párkány deszkázata az épület végén részlegesen beszakadt.</p> <p>A párkányon kisebb mennyiségben törmelék található- azonnali eltávolítása szükséges.</p>

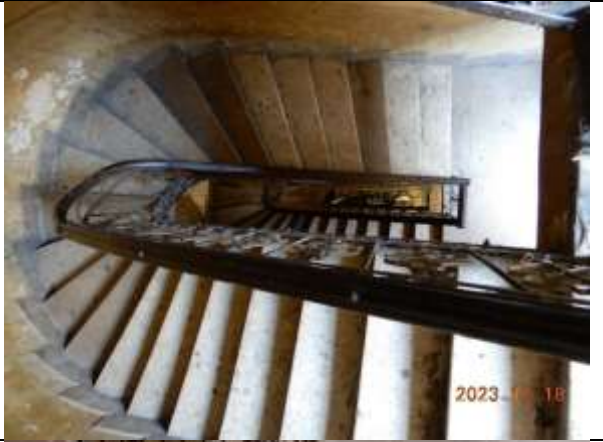
F34	<p>Induló lépcsőszakasz</p> <p>A lépcsőfokok a tartós és intenzív használat következtében kopottak, a járófelület „kijárt”.</p> <p>A korlátszerkezet befogása mára nem megfelelő, jelentősen meglazult. Az a leesés elleni védelmet kellő mértékben nem biztosítja.</p> <p>A korlát - különösen az alsóbb részekén - nagyon meglazult.</p>

4. A lépcsőszerkezeteken kisebb mozgások figyelhetők meg (elsősorban a felső részen) és a lépcsőfokok erősen elhasználódtak- kopásaik jelentősek.  
A korlátszerkezeteket merevíteni kell és a törött lépcsőfok-véget javítani. Javasolt a használat korlátozása (a dinamikus terhelések minimalizálása és a túlterhelések kerülése)- ennek betartása mellett az egész lépcsőt érintő akut beavatkozás nem szükséges, de az állapotot rendszeresen ellenőrizni kell. Két éven belül a szakértői állapotfelmérést meg kell ismételni

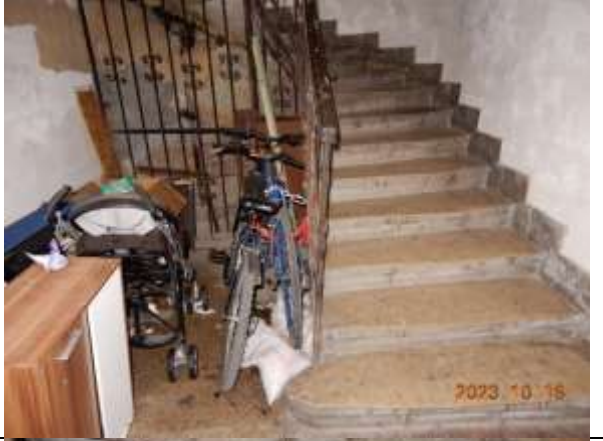
F35	<p>Lépcsőfok törése</p> <p>A lépcső általános állapota jellemzően tűrhető, azonban helyi hibák azonosíthatók.</p> <p>Ilyen az I. emeletre vezető részen egy lépcsők végének/szélének törése.</p>

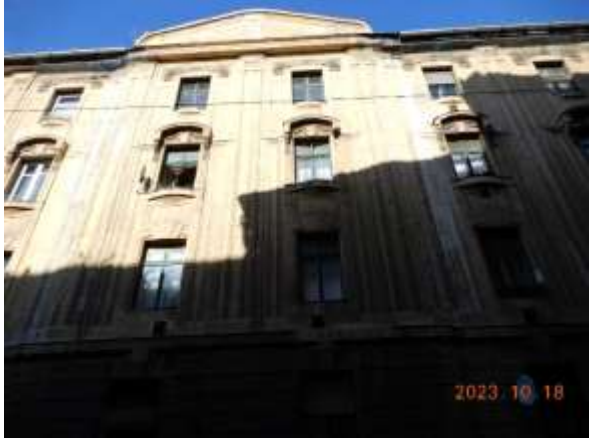
Leírás	Fotó
F01	<p>Utcafronti homlokzat állapota</p> <p>Az épület utcafronti homlokzata közepes/leromlott állapotú. A homlokzati vakolat nagyobb foltokban hiányzik. Laza és szintén hiányos a főpárkány vakolata, túlnyomórészt (de nem teljeskörűen) hálózással biztosították az utcát a leeső darabok ellen.</p>

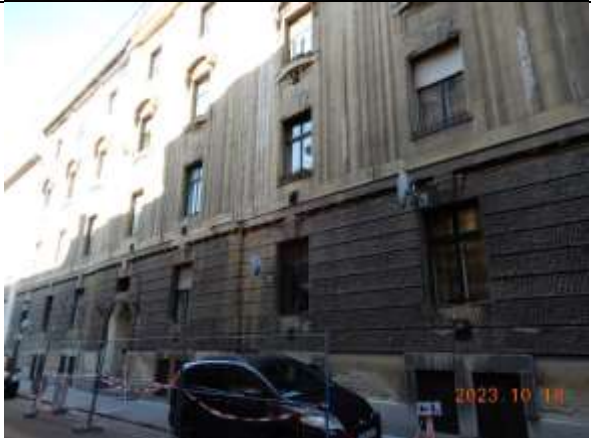
F02	<p>Utcafronti homlokzat állapota</p> <p>A gyalogosforgalmat az épület elől elterelték.</p> <p>A lábazati elemek jellemzően meglazultak, azok több esetben töröttek.</p>

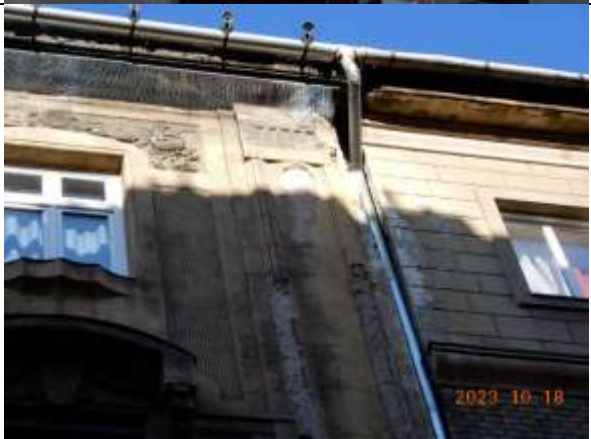
F03	<p>Utcafronti homlokzat állapota</p> <p>Az ejtőcsövek bekötései károsodtak (a csatlakozások kirohadtak), az ejtőcsövek környezetében a falazat vizesedése intenzív.</p>

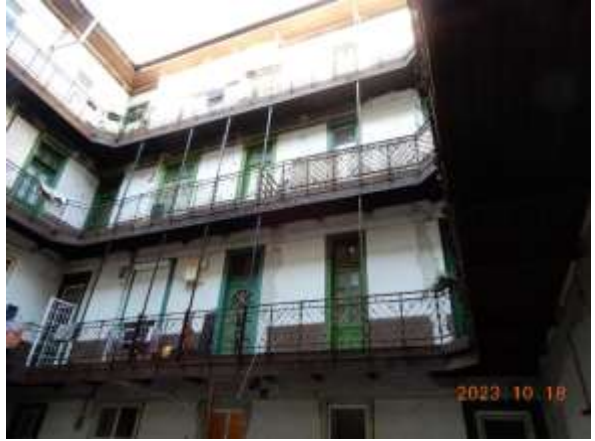
F04	<p>Udvari homlokzatok állapota</p> <p>Az udvari homlokzatok elhanyagoltak, átfogó felújításuk középtávon nem történt meg.</p> <p>Látható a korábbi egységes felületképzés (fehér festés), de a lábazati részek már egységenként eltérő kialakításúak.</p> <p>A vizesedéssel kapcsolatos problémák általánosan jellemzők (lábazati ázás, beázások a párkány alatt, függőfolyosók vonalában falazat nedvesedése stb.).</p>

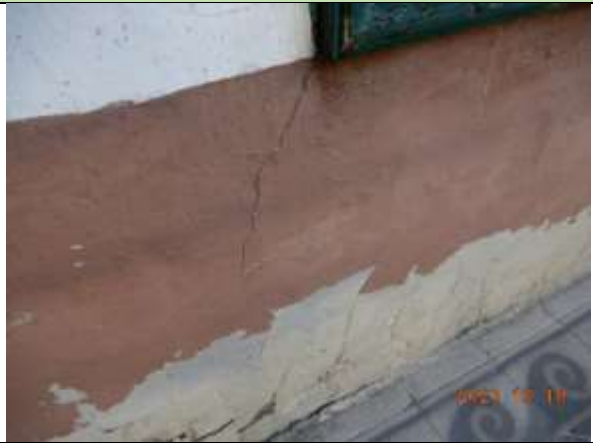
Leírás	Fotó
F06	<p>Parapetrepedés</p> <p>A homlokzati falnyílások sarkaiból kiindulóan több helyen láthatók markáns parapetrepedések.</p> <p>A függőfolyosók lemezeinek közelében a falazatok vakolata károsodott, a tartós nedvesedés hatására fellazult/levált.</p>

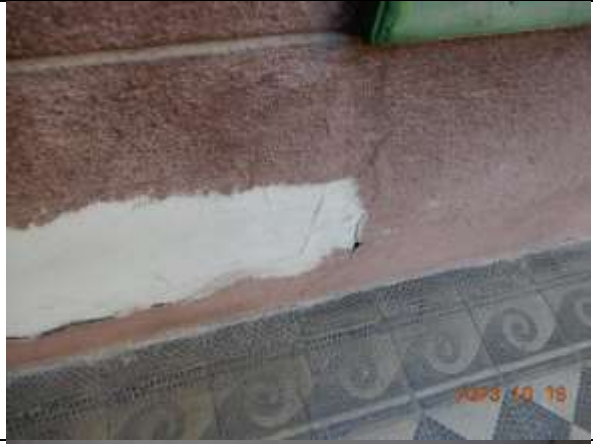
F07	<p>Parapetrepedés</p> <p>A homlokzati falnyílások sarkaiból kiindulóan több helyen láthatók markáns parapetrepedések.</p>

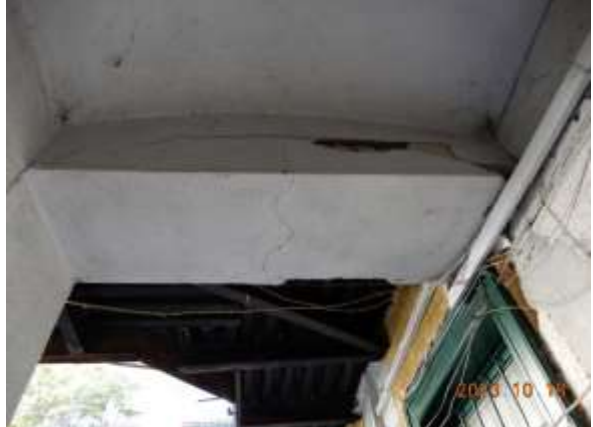
F08	<p>Áthidalók repedései</p> <p>Az udvari átjáró feletti áthidaló markánsan megrepedt, meglazult.</p>

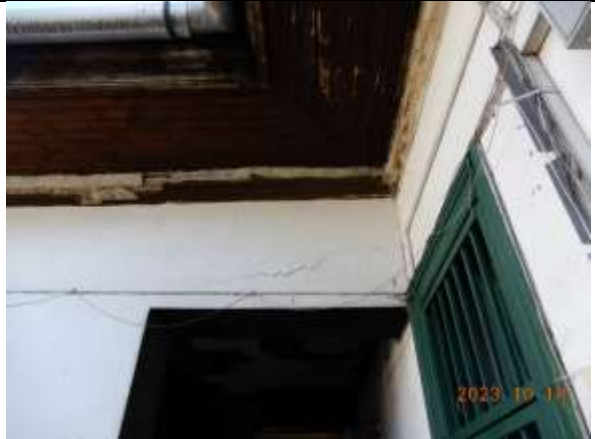
F09	<p>Áthidalók repedései</p> <p>A lépcsőházi áthidalók markánsan megrepedtek.</p>

6. Szükséges a falkárosodások (kiemelten a lépcsőházi repedés) megfigyelését is megindítani. Az oromfalak tetőidom feletti részén újra kell falazni/ azt merevíteni szükséges.

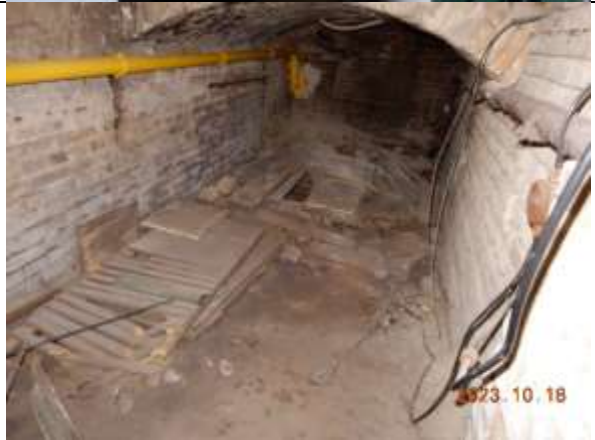
F10	<p>Pincefalak</p> <p>A pince kismértékben nedves.</p> <p>A falazatok tömör téglával készültek, a vizsgált részeken a falazat állapota megfelelő.</p> <p>A fotón látható részen egy félig fedett akna is látható. Ezt szakszerűen szükséges lefedni.</p>
