## **SZAKÉRTŐI VÉLEMÉNY**

*"Önkormányzati ingatlanok tartó szerkezet vizsgálata\_2. ütem"*

Budapest, IX. kerület Ferencváros

Budapest, 2023. november 6.

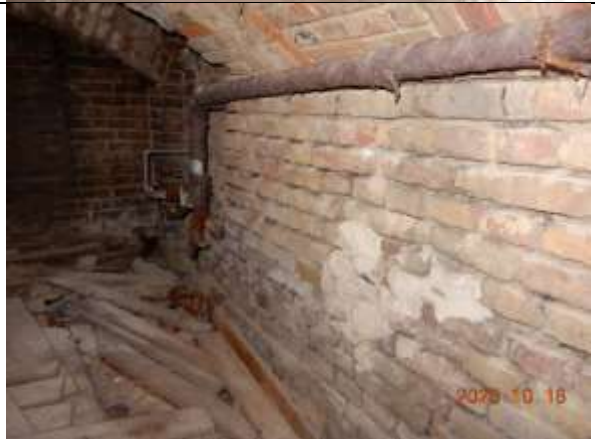
F11	<p>Pincefalak</p> <p>A falazatok habarcskitöltése nagyobb felületeken hiányos.</p>

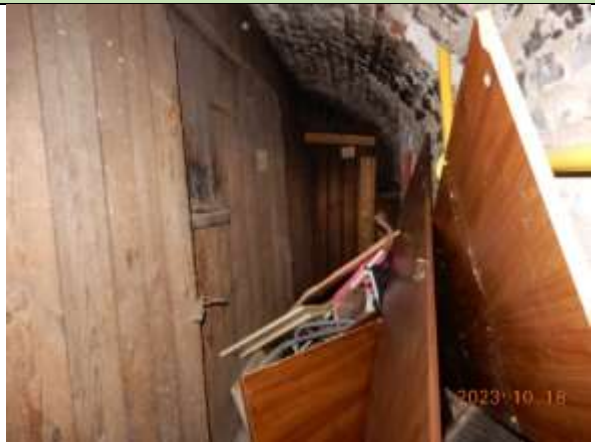
Leírás	Fotó
F12	<p>Pince feletti boltozatok</p> <p>A pince általánosságban nedves, szellőzése nem kellően megoldott.</p> <p>A falazott szerkezetek jellemzően vakolatlanok, a pincei falazatok állapota az épület korának megfelelő, tűrhető.</p> <p>A pince egy részében nagyobb mennyiségű lomot tárolnak, a bejárás nem teljeskörűen megoldható.</p>

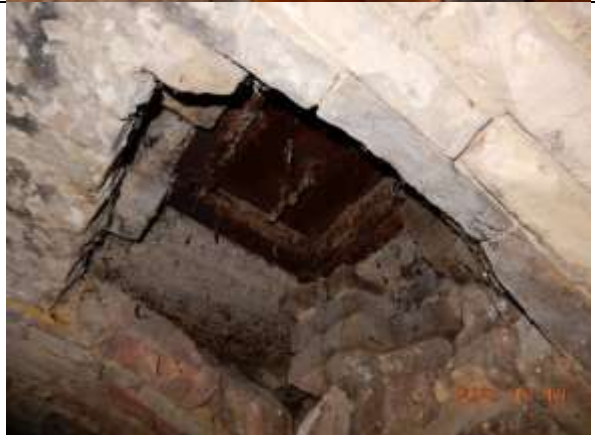
F13	<p>Pince feletti boltozatok</p> <p>A falazott boltozatokon több helyen láthatók áttörések, melyeket fa deszkázzal fedtek. A faanyag jellemzően korhadt/ törött.</p> <p>A földszinten fel kell tární ezeket az áttöréseket és lefedésüket kellő biztonsággal meg kell oldani.</p>

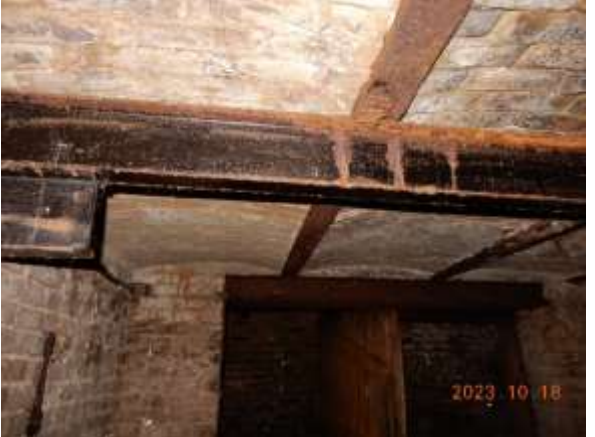
F14	<p>Pince acélszerkezeteinek állapota</p> <p>A pince jelentős részén acélszerkezetű födém szerkezet készült.</p> <p>A gerendázat állapota leromlott, korróziós károsodásai előrehaladottak.</p>

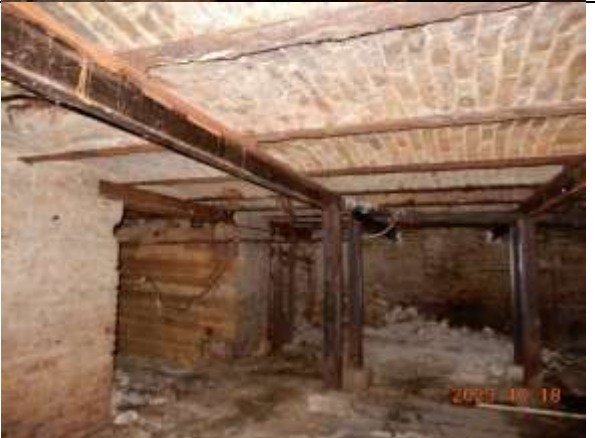
F15	<p>Pince acélszerkezeteinek állapota</p> <p>A pince jelentős részén acélszerkezetű födém szerkezet készült.</p> <p>A gerendázat állapota leromlott, korróziós károsodásai előrehaladottak.</p> <p>A kiváltó acélgerendák felső öve szintén előrehaladott korrózió látható.</p> <p>Az acél oszlopok általános állapota tűrhető.</p>

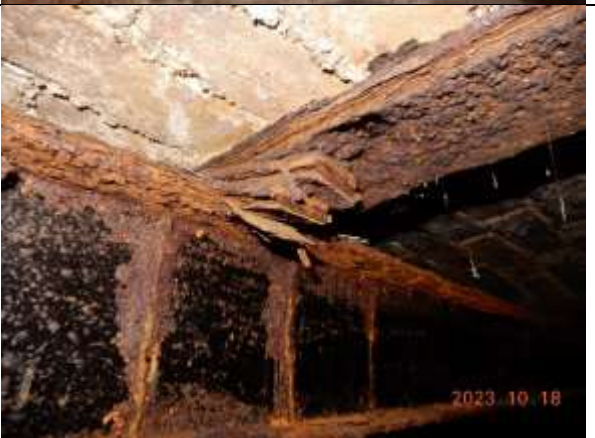
F16	<p>Pince acélszerkezeteinek állapota</p> <p>Acélgerenda, kiékelő lemez és kiváltó gerenda állapota.</p>

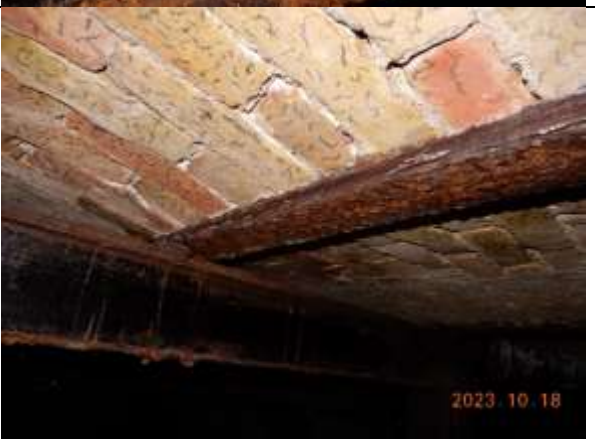
F17	<p>Pince acélszerkezeteinek állapota</p> <p>A pince jelentős részén acélszerkezetű födém szerkezet készült.</p> <p>A gerendázat állapota leromlott, korróziós károsodásai előrehaladottak.</p>

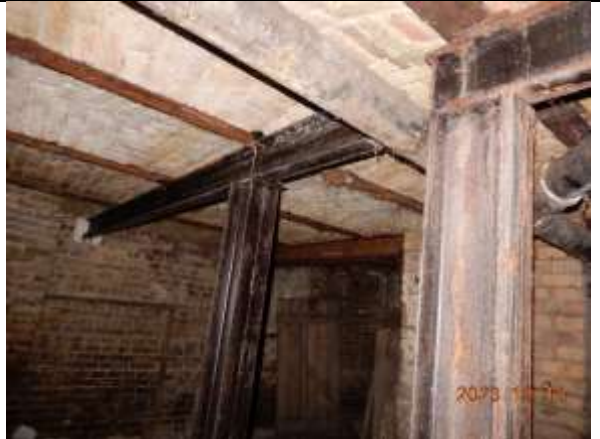
F18	<p>Pince acélszerkezeteinek állapota</p> <p>Acél kiváltószerkezet megszakítása gépészeti vezeték vonalában...</p>

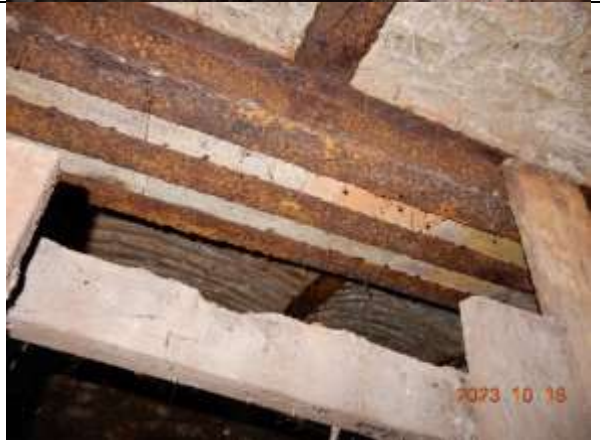
F19	<p>Pince acélszerkezeteinek állapota</p> <p>Tetherhordó falazat acélszerkezetű nyílásáthidalásának állapota.</p>

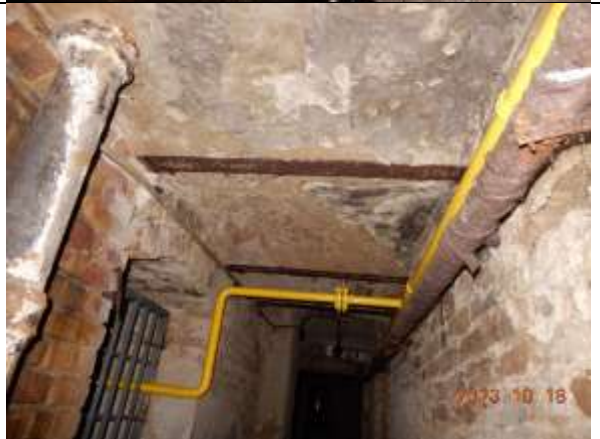
F20	<p>Pince acélszerkezeteinek állapota</p> <p>Acélgerendák állapota folyosó felett.</p>

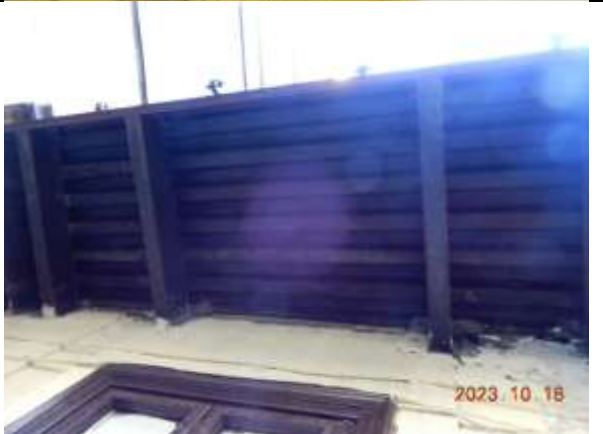
F23	<p>Függőfolyosó állapota</p> <p>A folyosók környezetében a falazatok nedvesednek.</p>

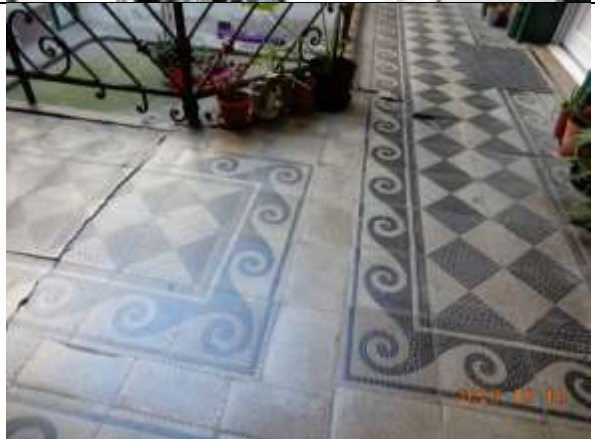
<p>2023.10.18</p>
F26	<p>Függőfolyosók állapota</p> <p>A burkolatokon sok helyen láthatók komolyabb szerkezeti mozgásra utaló repedések/ helyi leválások.</p> <p>A burkolati hibák mértéke önmagában is botlásveszélyt jelenthet.</p>

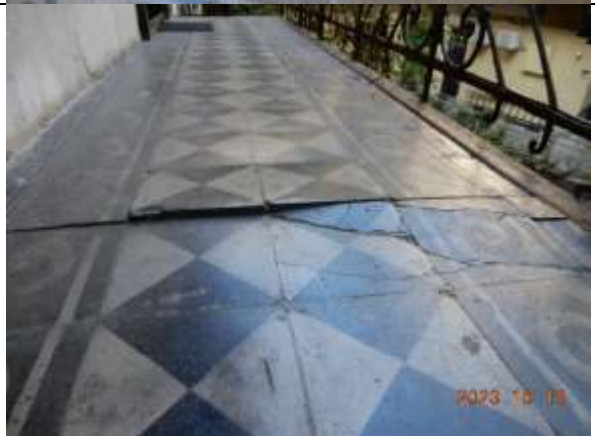
<p>2023.10.18</p>
F27	<p>Függőfolyosók állapota</p> <p>A burkolatokon sok helyen láthatók szerkezeti mozgásra utaló repedések/ helyi leválások.</p> <p>Az acél tartószerkezetű folyosó mozgásai jelentősek.</p>

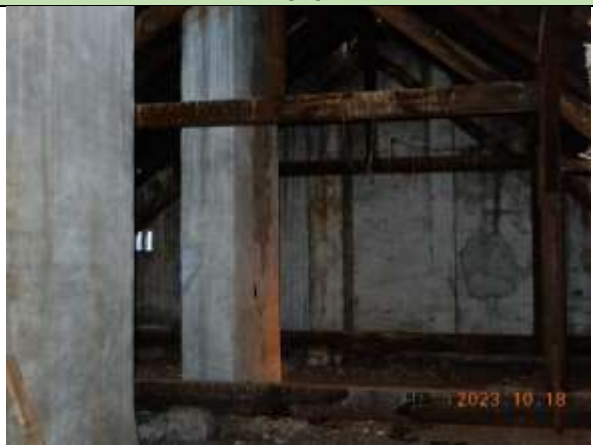
Leírás	Fotó
F28	<p>Ácsszerkezetek kialakítása</p> <p>A tetőszerkezet az utcai épületszárny felett állószékes nyeregtetőként épült meg.</p> <p>A teherhordó ácsszerkezet általános állapota tűrhető, azonban a padlás beózásai általánosak, így vélelmezhetőek kisebb-nagyobb mértékű anyaghibák.</p>

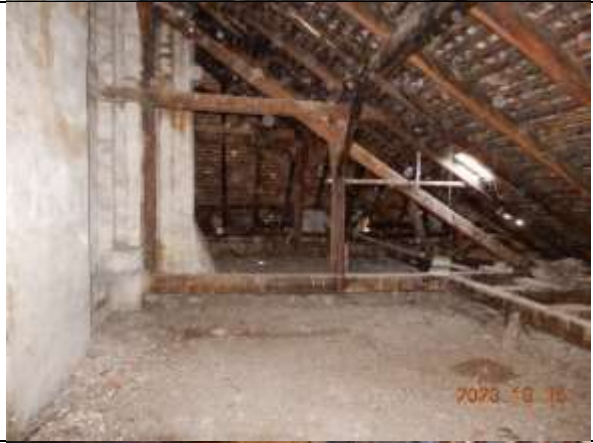
F29	<p>Ácsszerkezetek kialakítása</p> <p>A Ny-i oldalsó traktus felett a tetőszerkezet állószékes félnyeregtető.</p> <p>A teherhordó ácsszerkezet általános állapota tűrhető. Azonban egyes fiókváltók, illetve a kiegészítő faszervezetek (tetőlécezés) leromlott állapotú.</p>

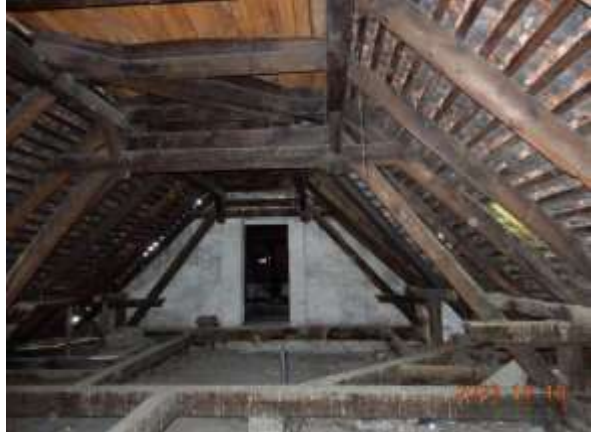
F30	<p>Ácsszerkezetek kialakítása</p> <p>A K-i oldalsó- és a hátsó traktusok felett a fedélszék egyedi kialakítású.</p> <p>A teherhordó ácsszerkezet általános állapota tűrhető.</p>

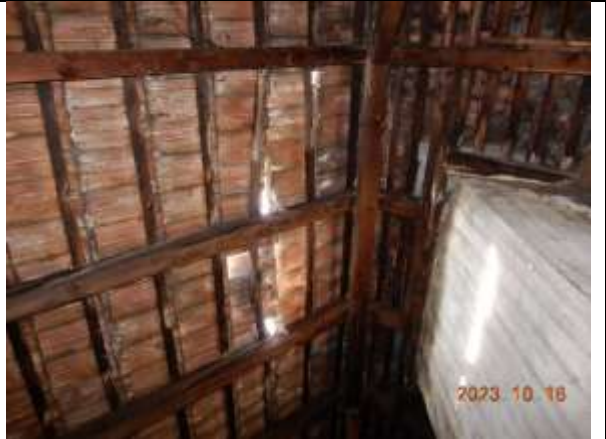
F31	<p>Héjalás állapota</p> <p>A tető héjalása jellemzően előregedett. A tetőlécezés nagyobb felületeken korhadt/leromlott állapotú.</p> <p>Az utcafronti részen a taréj közelében két lécelem eltörtött, itt a cserepek állékonysága bizonytalan.</p>

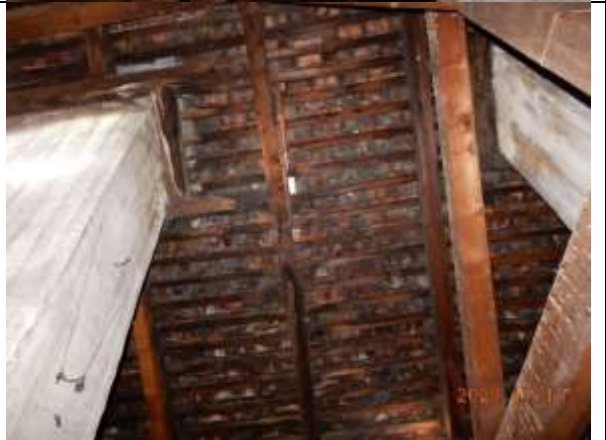
F32	<p>Héjalás állapota</p> <p>Beázások az utcafronti tetőn.</p>

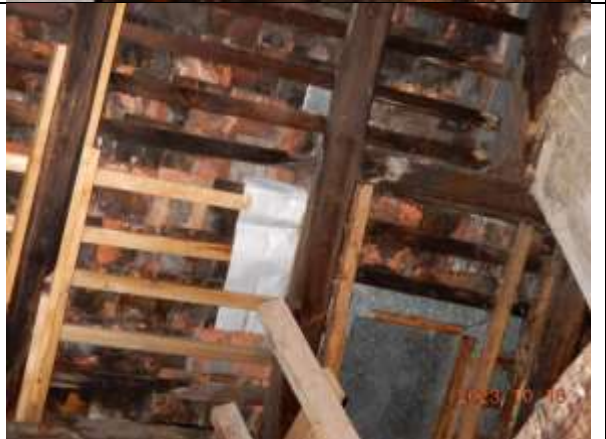
F33	<p>Héjalás állapota</p> <p>Előregedett és helyileg már cserélt lécezés a kémények mellett.</p>

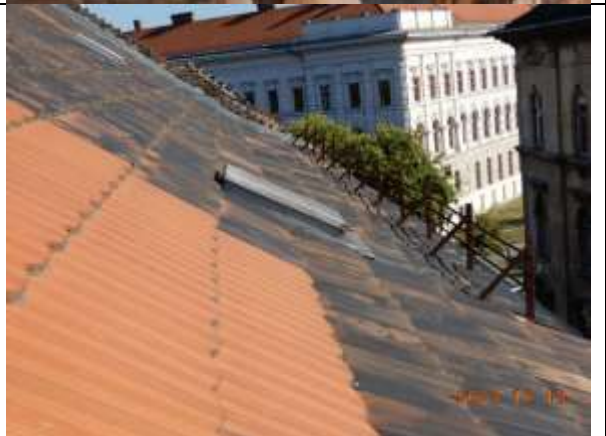
F34	<p>Héjalás állapota</p> <p>A cserépfedést ad-hoc jelleggel, foltszerűen cserélték/javították. A tetőcserepek túlnyomó része előregedett.</p> <p>Több helyen láthatók megcsúszott cserepek, az utcafronti eresze is túlzott mértékben rálóg több héjelem.</p>

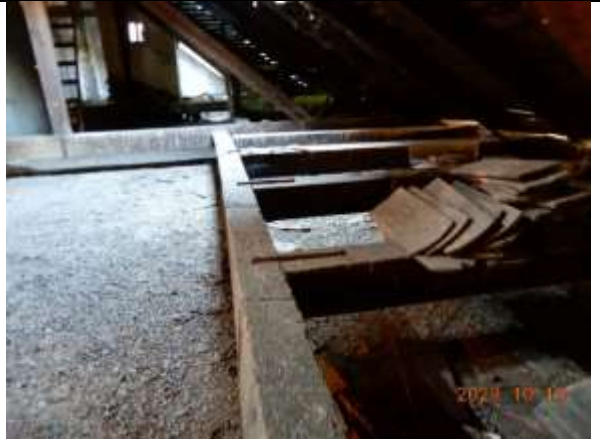
F35	<p>Gerendák megcsavarodása</p> <p>Több olyan fiókváltó is található az épületben, ami jól láthatóan megcsavarodott.</p> <p>A fotó az utcafronti szakaszon készült.</p>

1. A tetőszerkezet általánosságban leromlott állapotú.  
Rövidtávon (fél éven belül) meg kell erősíteni/ ki kell cserélni a komolyabban megcsavarodott fiókváltókat és azok kapcsolatait a fióktartókhoz. Szintén akut javítást igényelnek az átvágott derékszelemenek és a már károsodott segédszerkezetek (törött tetőléc, hiányzó cserepek és nem funkcionáló ereszek).  
A párkányok veszélymentesítése azonnali teendő.

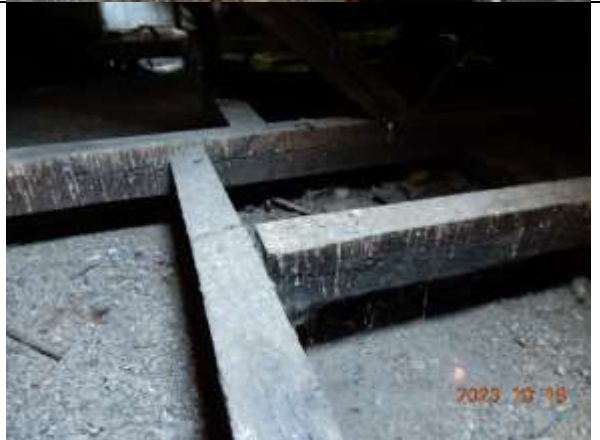
F36	<p>Gerendák megcsavarodása</p> <p>A fiókváltó csavarodása miatt a szélső fióktartó kapcsolata megnyílt, javasolt annak utólagos megerősítése.</p>

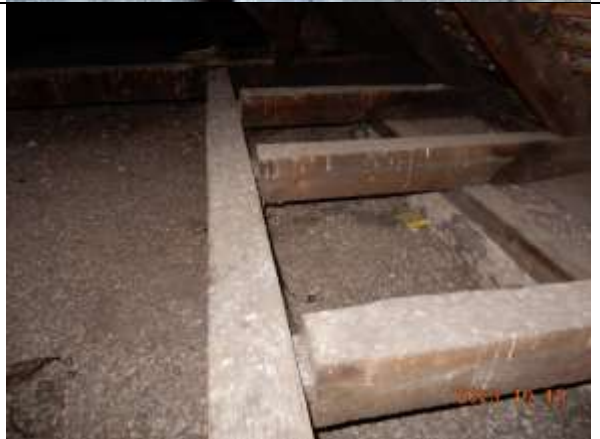
F37	<p>Gerendák megcsavarodása</p> <p>A fiókváltó csavarodása miatt a fióktartók kapcsolatai megnyíltak, javasolt azok utólagos megerősítése.</p>

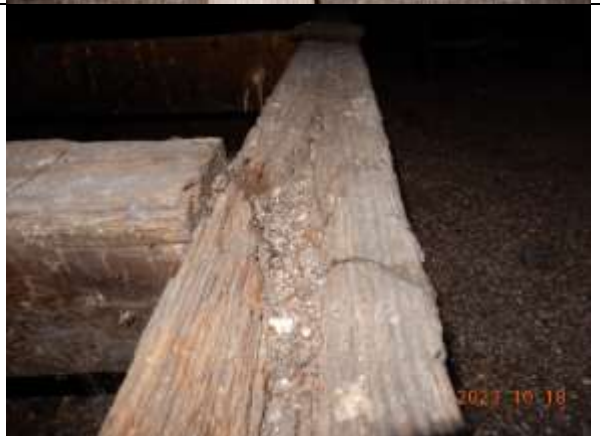
F38	<p>Fiókváltó állapota</p> <p>A padlásfeljáróhoz közeli szakaszon az egyik fiókváltó állapota erősen leromlott.</p> <p>A károsodások miatt meggyengült keresztmetszet éppen az egyik fióktartó bekötése mellett található. A kapcsolat biztonsága lecsökkent.</p>

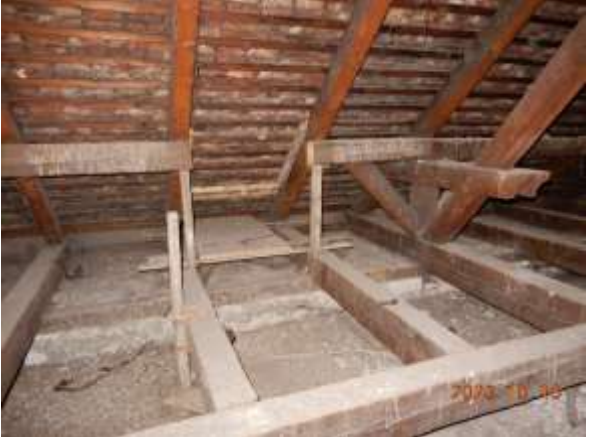
F39	<p>Derékszelemen elvágása</p> <p>Több pozícióban is vágtak el derékszelemeneket. Ezek utólagos gyámolítása nem szakszerű- a szelemenek folytonossági hiánya a tető merevítettségét is jelentősen csökkenti.</p>

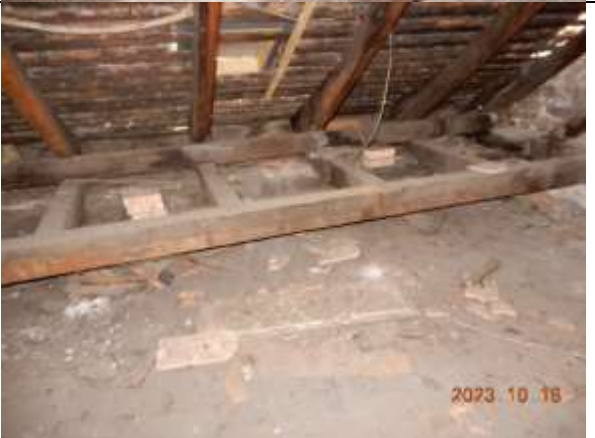
F40	<p>Beázások</p> <p>A teherhordó faszerkezeteken is láthatók komolyabb beázások nyomai.</p>

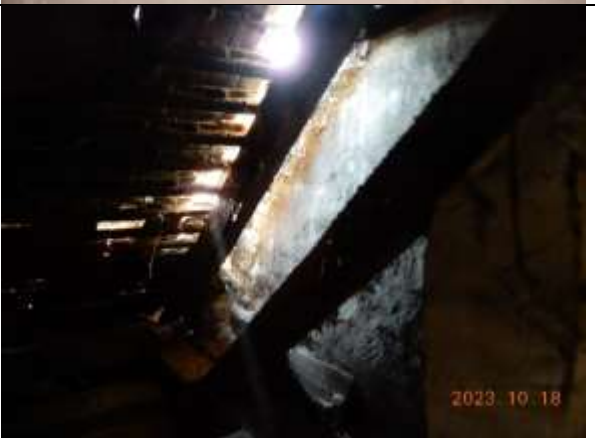
F41	<p>Bádogozási hiányosságok</p> <p>Az oromfalak felső- és oldalsó zárásai szakszerűtlenek, itt a csapadék a padlástérbe jut.</p>

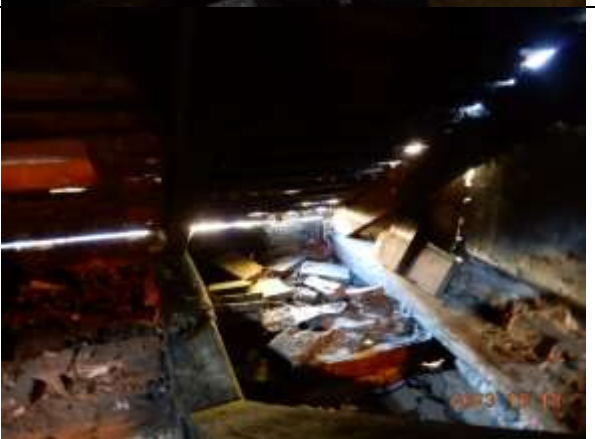
F42	<p>Párkányok</p> <p>A párkányok deszkázata (mind az udvari- mind az utcafronton) előregedett, állapota nem megfelelő.</p> <p>A tető több szakaszon tárolnak a párkányokon kisebb-nagyobb mennyiségben építési törmelék/hulladékot.</p> <p>Ezek haladéktalan eltávolítása szükséges.</p>

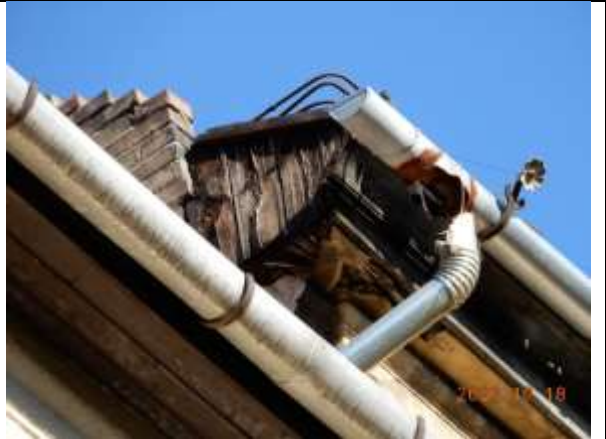
F43	<p>Párkányok</p> <p>A párkány deszkázata leromlott állapotú.</p> <p>Az utcafronti ereszcatorna mindkét szélén károsodott az eresz-ejtőcső kapcsolata.</p> <p>A problémát láthatóan észlelték az ejtőcsövet felkötötték), de a korrekt megoldás elmaradt...</p>

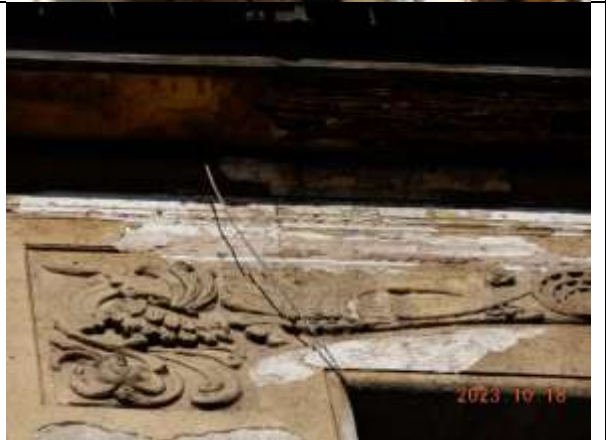
F44	<p>Párkányok</p> <p>Az utcafronti főpárkány vakolata meglazult, hálózással az utcát csak részlegesen biztosították.</p>

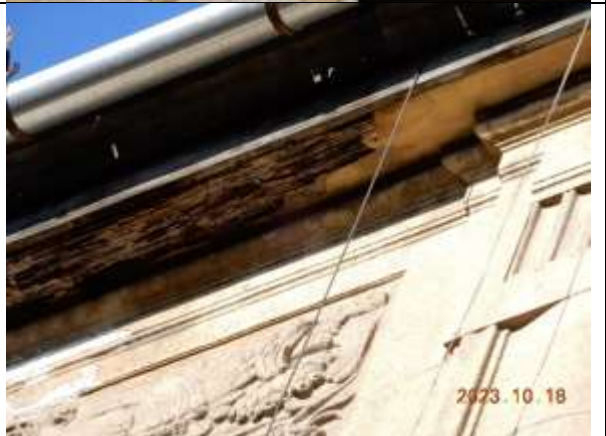
F45	<p>Párkányok</p> <p>Az utcafronti főpárkány vakolata meglazult, hálózással az utcát csak részlegesen biztosították..</p>

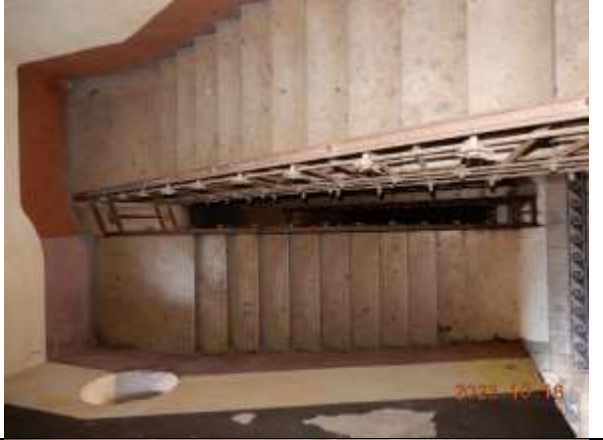
Leírás	Fotó
F46	<p>Főlépcsőház kialakítása</p> <p>A főlépcsőház az udvari átjárónál épült meg, kétkarú, egyenes karú kialakítással.</p> <p>A járófelületet a teherviselő falazatba befogott, lebegő kő lépcsőfokok alkotják.</p> <p>A lépcsőpihenők kőlemezei szintén befogottak.</p>

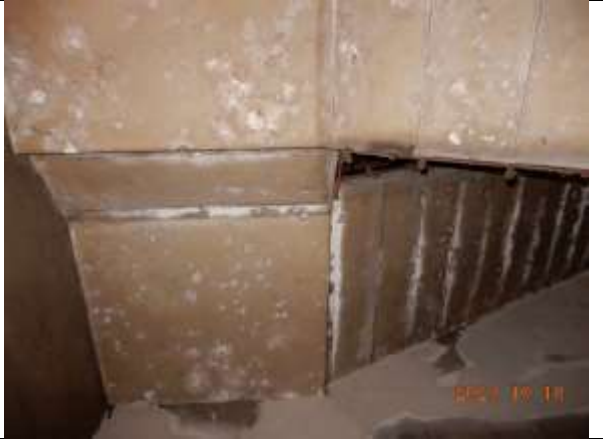
F47	<p>Főlépcső állapota</p> <p>A lépcsőfokok a tartós és intenzív használat következtében kopottak, a járófelület „kijárt”.</p> <p>A lépcsőfokok illesztési hézagai jellemzően épek, érdemi mozgásoknak nincs jele.</p> <p>A kőszerkezet anyaga előregedett, a korlátszerkezetek kismértékben meglazultak.</p>

4. A lépcsőszerkezetek erősen elhasználódtak- kopásaik és anyaghibáik jelentősek.  
A korlátszerkezeteket merevíteni kell és a melléklépcső már átlukadt lépcsőfokát javítani szükséges.  
Javasolt mindkét lépcső esetén a használat korlátozása (a dinamikus terhelések minimalizálása és a túlterhelések kerülése)- ennek betartása mellett a lépcsőket érintő akut beavatkozás nem szükséges, de az állapotot rendszeresen ellenőrizni kell. Két éven belül a szakértői állapotfelmérést meg kell ismételni és belátható időn belül (5-10 év) ütemezni kell a lépcsők cseréjét- a szerkezeti anyag avulása vélelmezhetően ezt elkerülhetetlenné teszi.

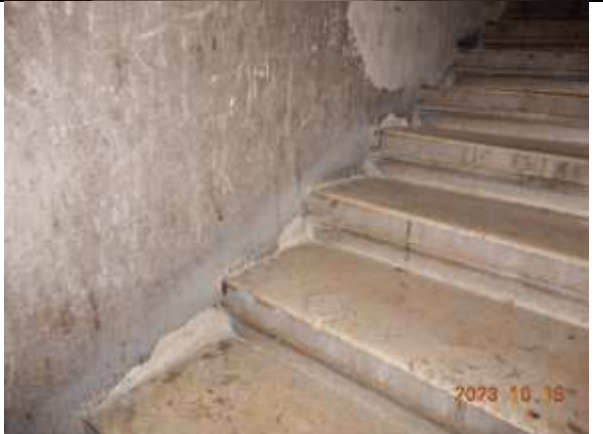
F48	<p>Vakolati hibák- befogási zóna</p> <p>A lépcsőfokok befogási zónáinál a falazati vakolat sok helyen lokálisan sérült.</p>

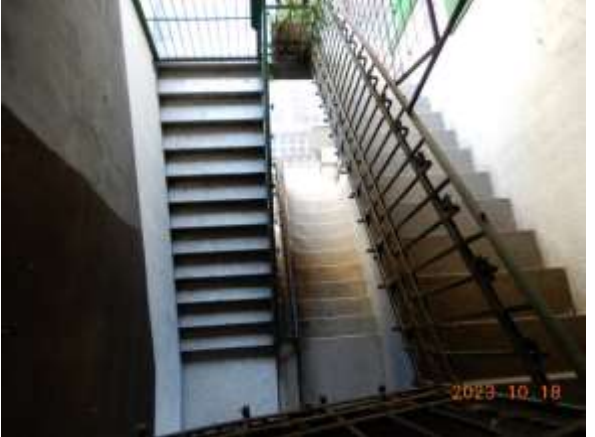
F49	<p>Melléklépcső kialakítása</p> <p>A melléklépcső az épület DK-i sarkában épült meg, a főlépcsőével szerkezetiileg azonos kialakítással.</p> <p>A cselédlépcső állapota rosszabb, a kő anyaga erősen leromlott állapotú.</p>

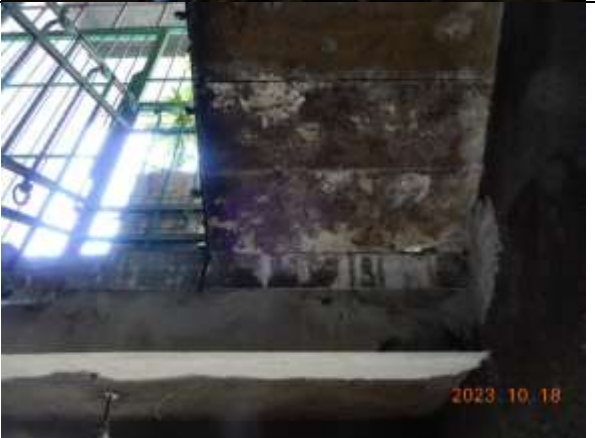
F50	<p>Kő lépcsőfokok mállása</p> <p>Több helyen megfigyelhető a kőanyag mállása és erőteljes átázásai.</p> <p>A II. emeletről induló első lépcsőfok annak feltámaszkodásánál átlyukadt.</p>

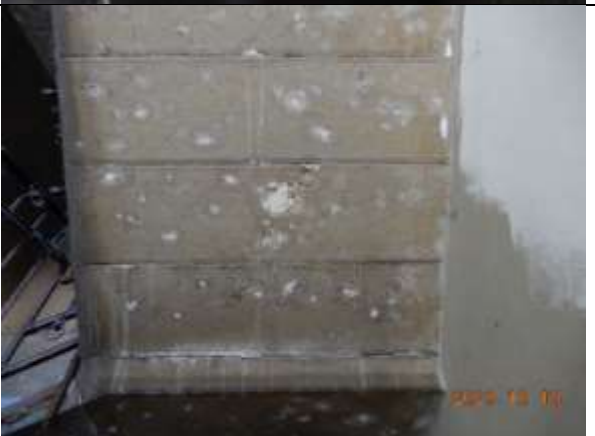
F51	<p>Kő lépcsőfokok mállása</p> <p>A kőanyag hibái nagyobb felületre kiterjedően jellemzők.</p>

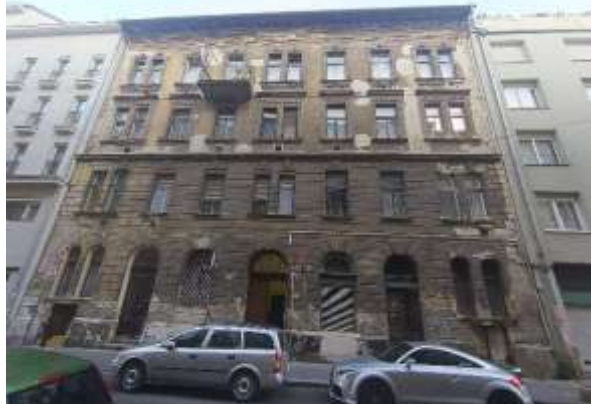
Leírás	Fotó
FOI	<p>Utcafronti homlokzat állapota</p> <p>Az épület utcai homlokzata erősen leromlott állapotú, a vakolat nagy területeken hiányzik. Minden bizonnyal sok helyen laza a vakolat. Látható a meglehetősen szokatlan kialakítású 3. emeleti erkély.</p>

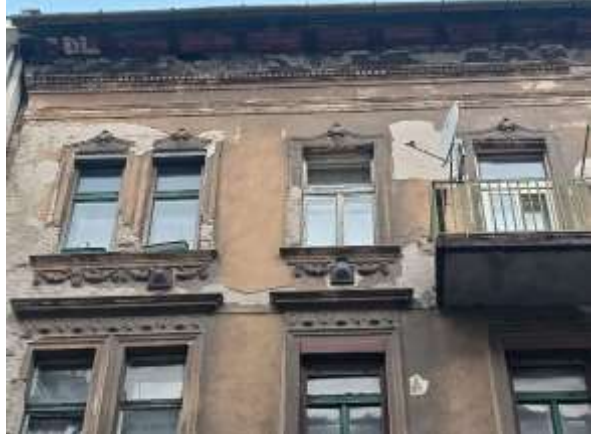
F02	<p>Utcafronti homlokzat állapota</p> <p>A homlokzat részletén jól látszik a rossz állapotú párkányrész, illetve a sérült vakolat.</p>

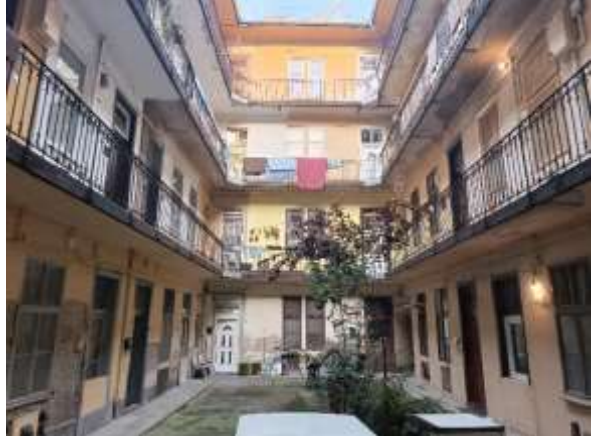
F02	<p>Udvari homlokzat állapota</p> <p>Az udvari homlokzatok lábazati része általában ázik</p> <p>(Belső udvari szárny)</p>

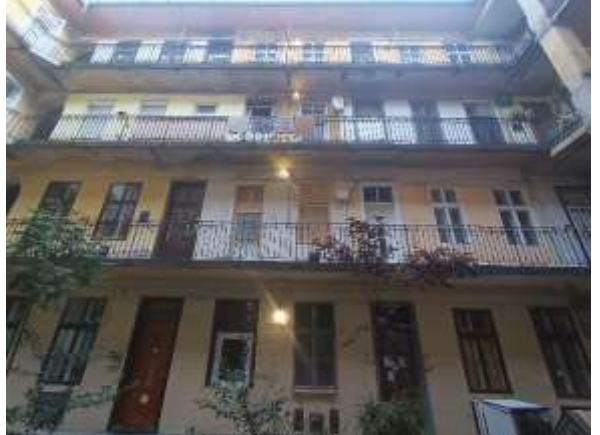
F03	<p>Udvari homlokzatok állapota</p> <p>(udvari oldal szárny)</p>

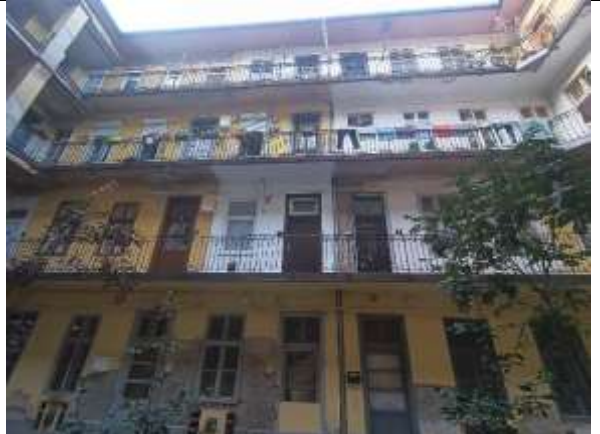
F04	<p>Udvari homlokzatok állapota</p> <p>(udvari oldal szárny)</p>

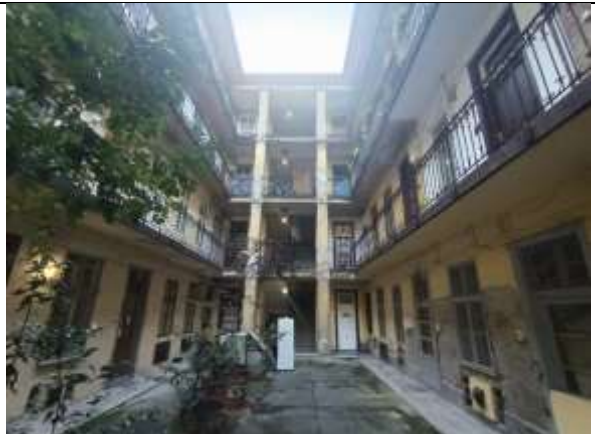
F05	<p>Udvari homlokzatok állapota</p> <p>A főlépcsőház melletti téglá oszlopok és a rá támaszkodó gerendák állapota</p> <p>(utcai szárny)</p>

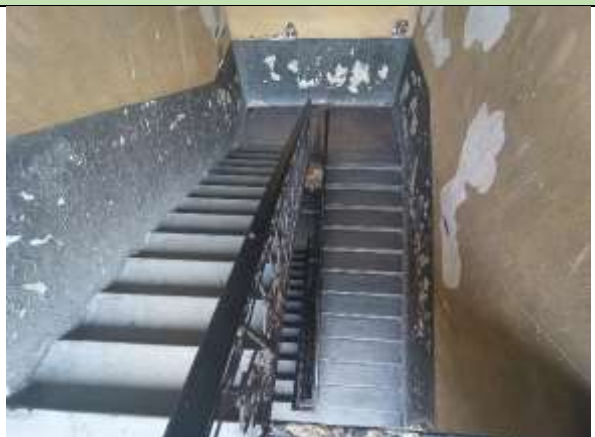
Leírás	Fotó
F06	<p>Főlépcsőház</p> <p>A főlépcsőház általánosan avult, elhanyagolt, de komoly szerkezeti hiba a lépcsőkön nem látható.</p>

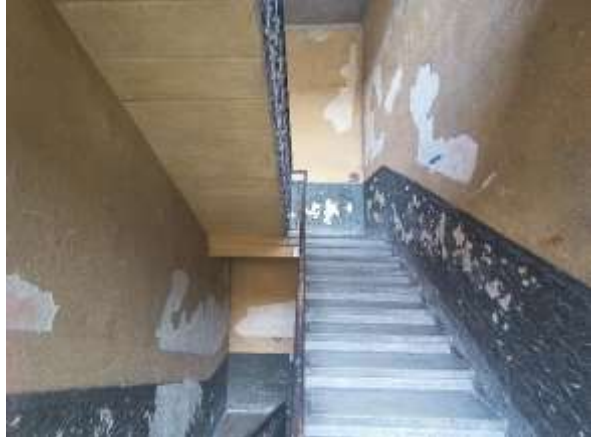
F07	Főlépcsőház  A lépcsőfokok közötti fugák megjelentek a felületképzésen.

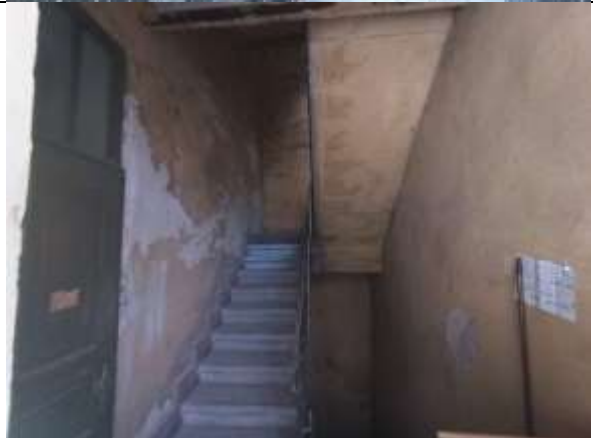
F08	Melléklépcsőház  A melléklépcsőház szintén elhanyagolt, állapotú. A lépcsőfokok több helyen sérültek, kicsorbultak.

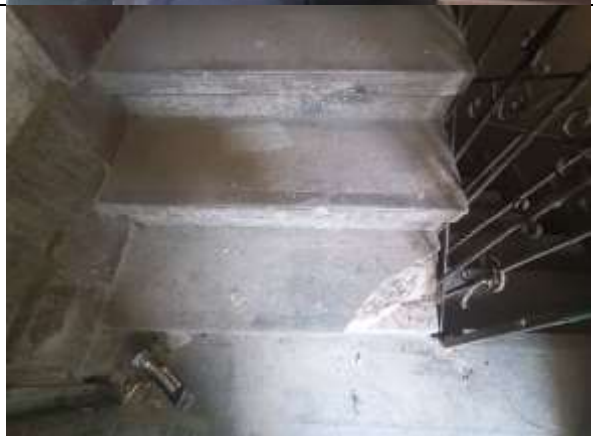
F09	Melléklépcsőház  Sérül lépcsőfok a melléklépcsőben

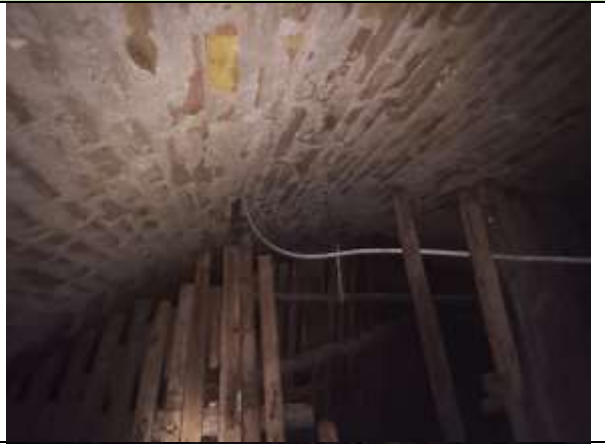
Leírás	Fotó
F10	<p>Pincefödém</p> <p>A pincefödém helyenként boltozott téglaszerkezet, helyenként acélgerendák közötti poroszüveg födém. A képen a boltozott mező látható.</p>

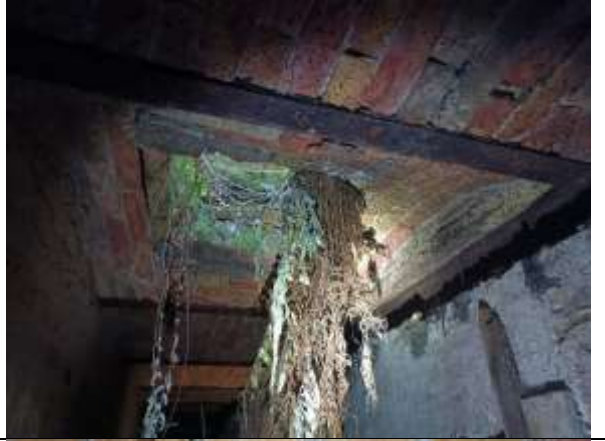
F11	<p>Pincefödém</p> <p>Udvar alatti födémrész, a szellőzőn betüremkedő növényzettel.</p>

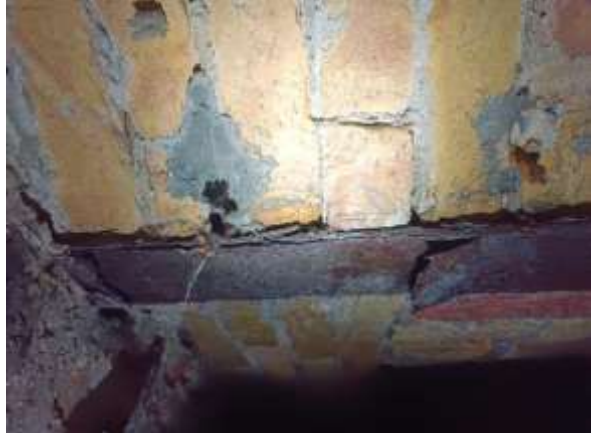
F12	<p>Pincefödém</p> <p>Nagyon rossz állapotú acélgerenda, kiterjedt korrózióval. Reális javítása nem végezhető, csak aláfogással.</p>

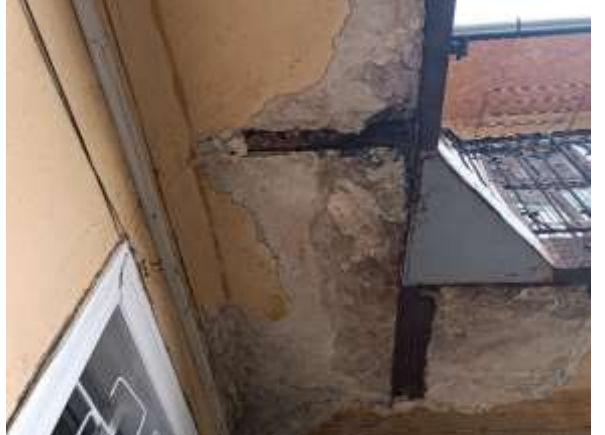
Leírás	Fotó
F14	<p>Függőfolyosók kialakítása</p> <p>A függőfolyosók lemezeit korábban cserélték, de vélhetőleg az eredeti, konzolos gerendákat megtartották a felújításkor.</p>

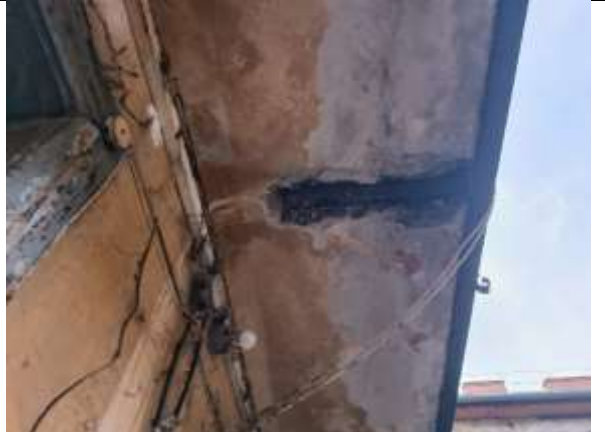
F15	<p>Függőfolyosó kialakítása</p> <p>Korrodált gerendavégek, rossz állapotú lemez.</p>

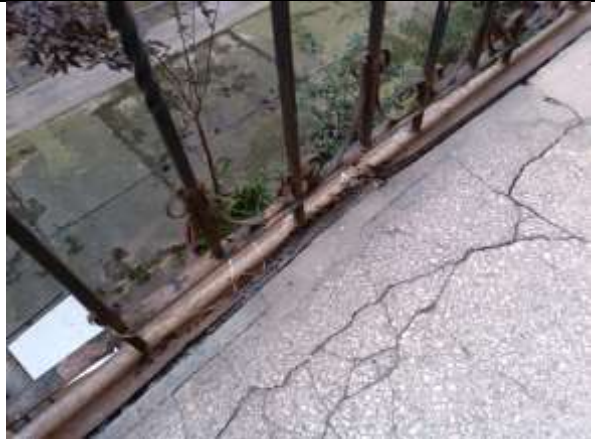
F16	<p>Függőfolyosó állapota</p> <p>Repedt, törött, elvált felületképzés, korrodált földémpere. A burkolat több helyen erősen felpúposodott.</p>

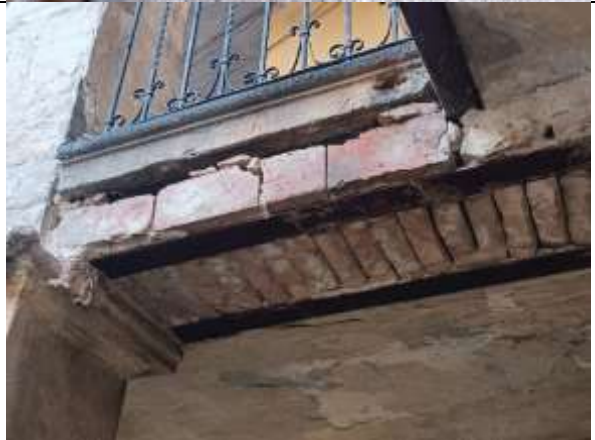
F17	<p>(Függő)folyosó állapota</p> <p>Kifalazott gerenda a folyosó lépcsőházi részén. A téglák stabilitása nem biztosított.</p>

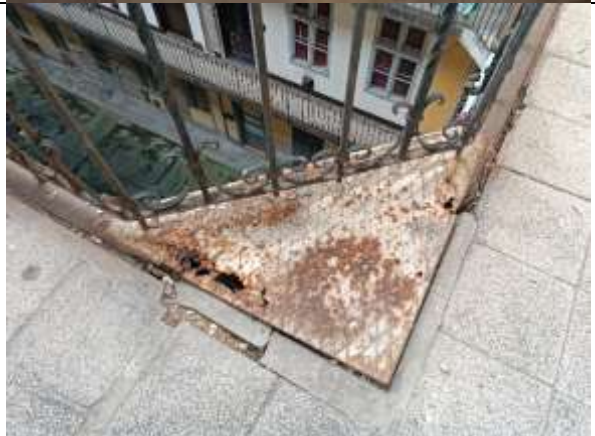
F18	<p>Függőfolyosók állapota</p> <p>Erősen korrodált sarokrész.</p>

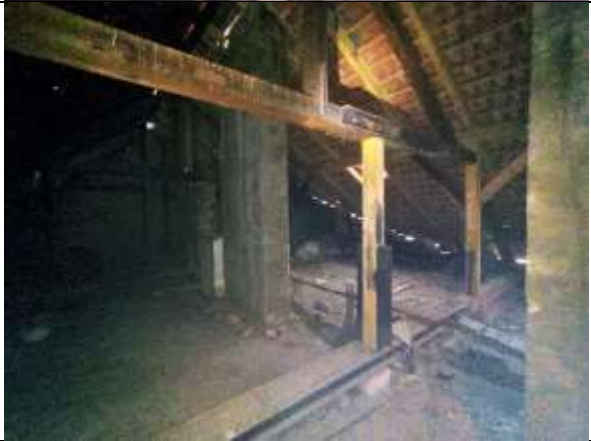
F20	<p>Ácsszerkezetek kialakítása</p> <p>Erősített főállás az utcai szárny udvari részén, a cserélt tetőrész alatt.</p>

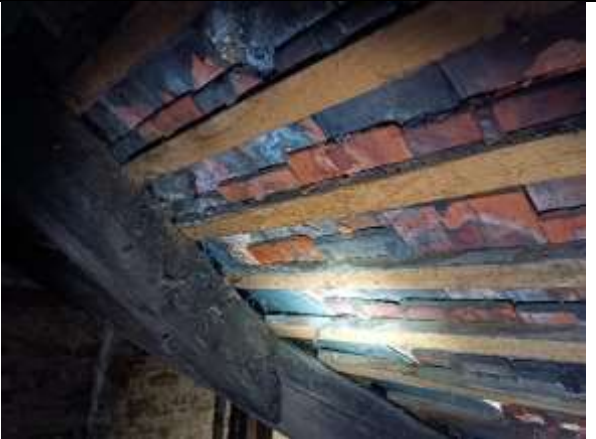
F22	<p>Ácsszerkezet kialakítása</p> <p>Helyenként cserélt lécezés, de rossz állapotú héjalás.</p>

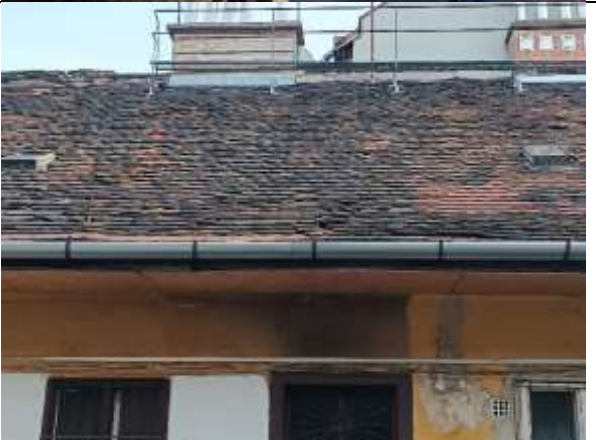
F23	<p>Tető állapota</p> <p>A tetősík feletti kéményrészek javítását elvégezték, állapotuk megfelelő. A tetőfelület hullámos, sok helyi javítással.</p>

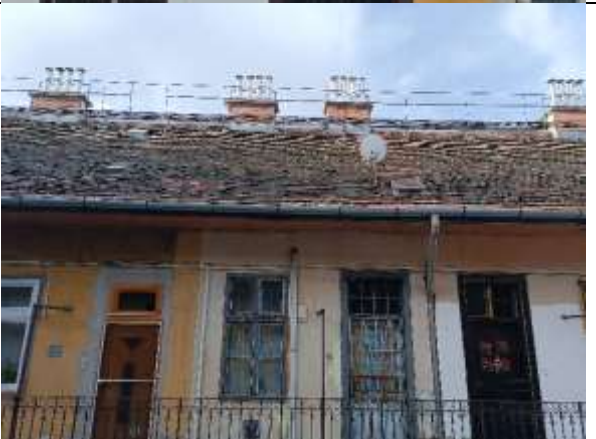
F24	<p>Tető állapota</p> <p>A tető cseréplécezése eredeti, sok mezőben látható az intenzív deformációja.</p>

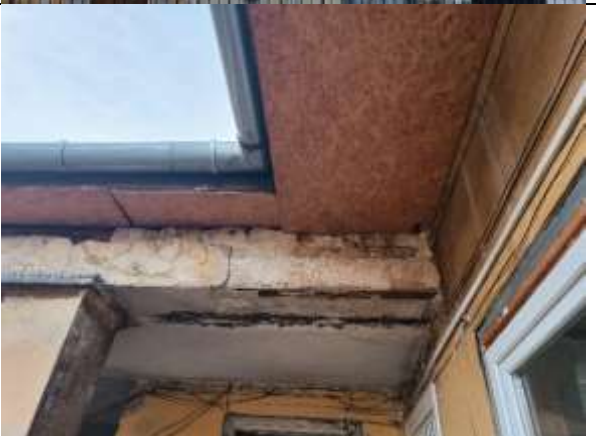
F25	<p>Eresz</p> <p>A függőfolyosó feletti ereszrészt alulról OSB lemez takarja – nagyon esetleges takarás, ami inkább árt, mert a tényleges hibaokok nem látszanak.</p>

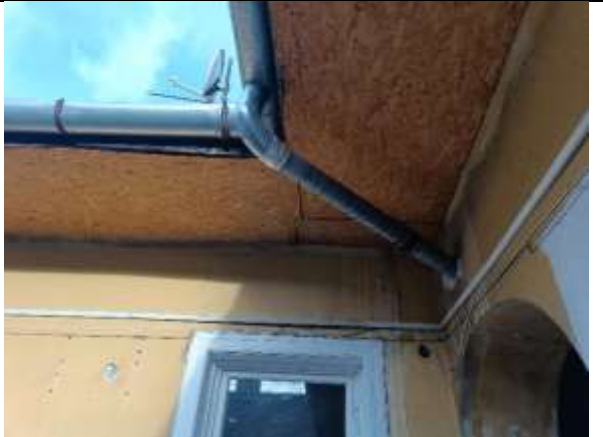
F26	<p>Ereszek állapota</p> <p>Az ereszcatorna a belső udvar felőli részen ép, de a függőfolyosó ettől függetlenül ázik, nedvesedik</p>

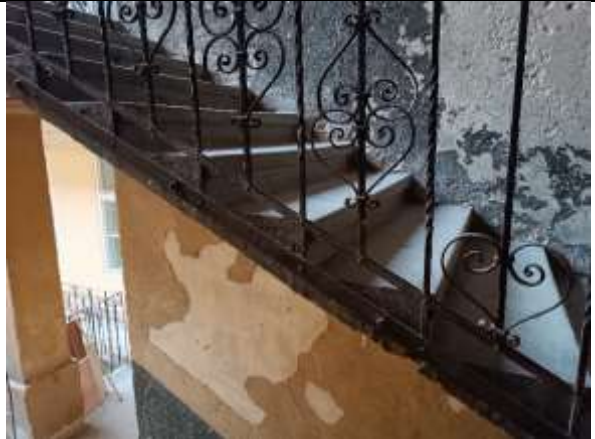
F28	<p>Főlépcsőház</p> <p>Kopott lépcsőfokok, kisebb sérülésekkel.</p>

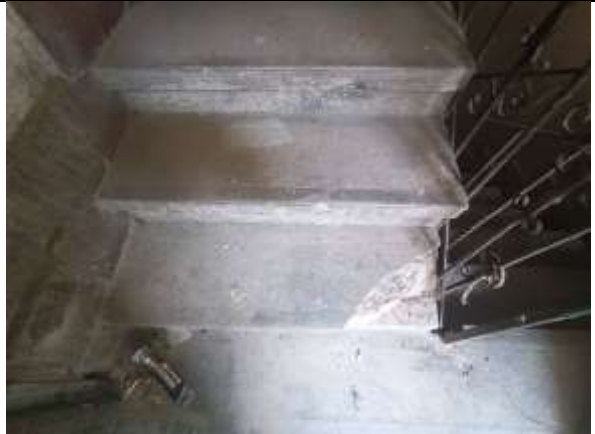
F30	<p>Melléklépcső</p> <p>Sérült, rossz állapotú lépcsőfokok.</p>

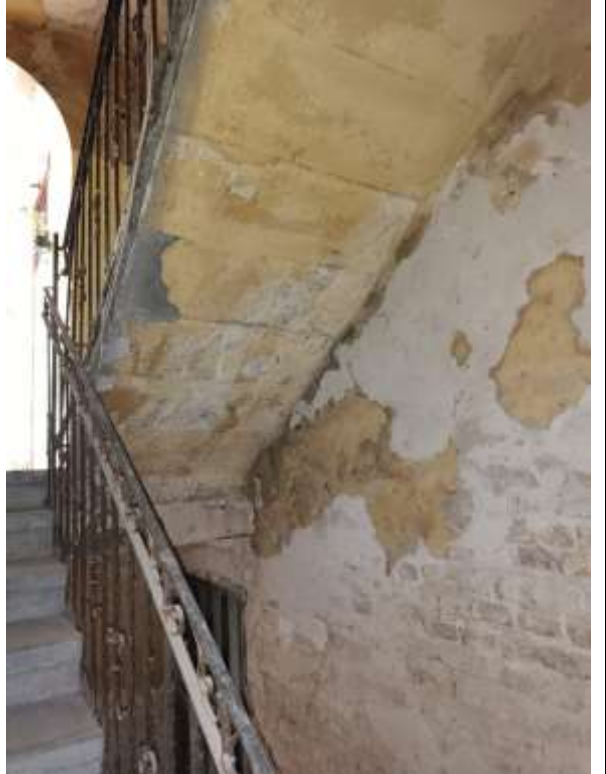
E31	<p>Korlátbefogások, lépcsőperem</p> <p>Erősen nedvesedő melléklépcső, nagy felületen leváló vakolattal.</p>

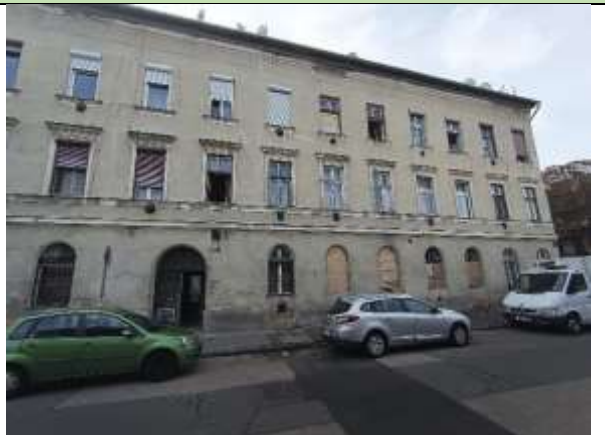
Leírás	Fotó
FO1	<p>Utcafronti homlokzat állapota</p> <p>Az épület utcai homlokzata átlagos állapotú, az elérhető utcaképek alapján az állapotromlás nem gyors. A párkányrész veszélymentesítése szükséges.</p>

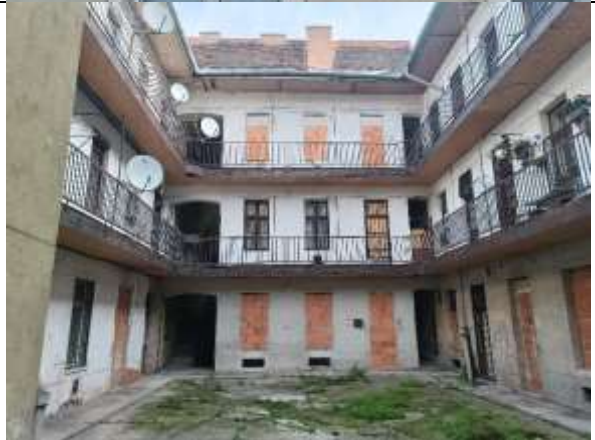
F02	<p>Utcafronti homlokzat állapota</p> <p>A homlokzat párkányrésze</p>	 
F03	<p>Udvari homlokzat állapota</p> <p>Az udvari homlokzatok lábazati része általában ázík</p> <p>(Gubacsi út felőli udvari homlokzat)</p>

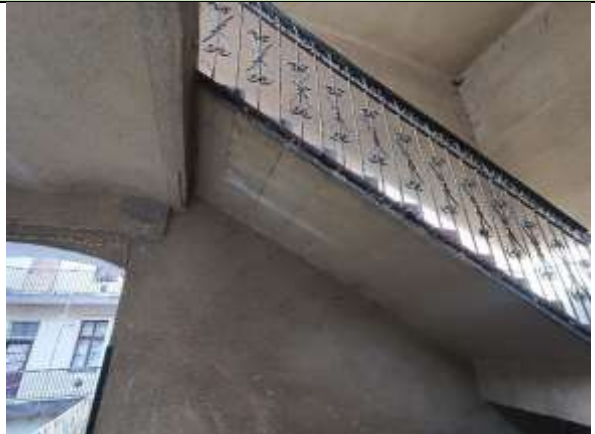
Leírás	Fotó
F07	Főlépcsőház  A főlépcsőház általánosan avult, elhanyagolt, a lépcsőfokok nagyon erősen kopottak, már keresztmetszetük is érdemben lecsökkent.

5. Az épület lépcsőháza avultak, elhanyagoltak. A főlépcsőház és a melléklépcsőház lépcsői tűrhető szerkezeti állapotúak, de hosszabb időtávon (~5 év) erősítésük, felújításuk előkészítendő.

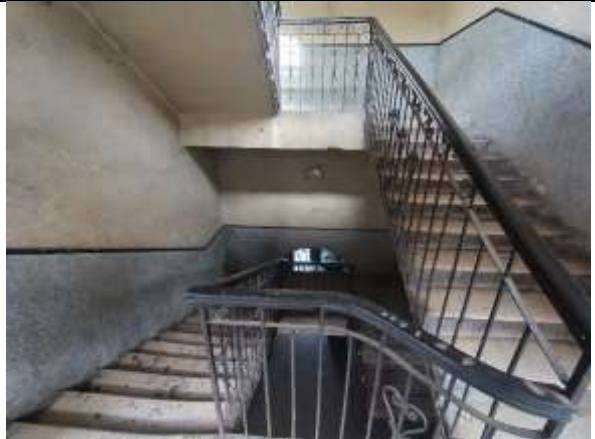
F08	<p>Főlépcsőház</p> <p>A lépcsőfokok közötti fugák több helyen érdemben megnyíltak.</p>

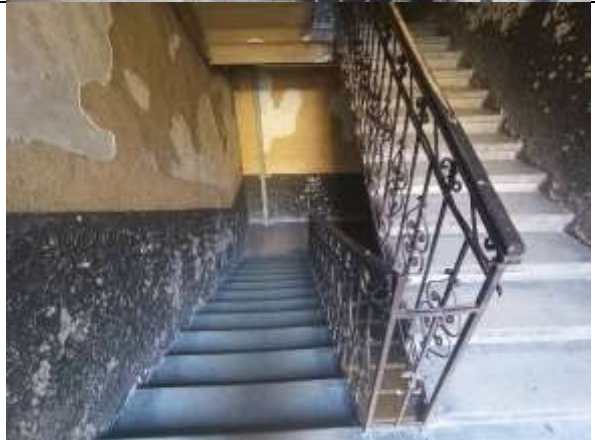
F09	<p>Melléklépcsőház</p> <p>A melléklépcsőház szintén elhanyagolt, állapotú. A lépcsőfokok itt is sérültek, kopottak.</p>

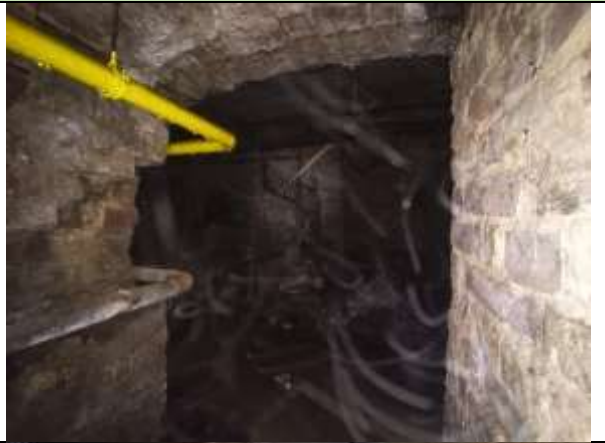
Leírás	Fotó
F11	<p>Pince</p> <p>A pincefödém nem volt szemlézhető, a lejártnál látszanak a téglá anyagú teherhordó falak.</p>

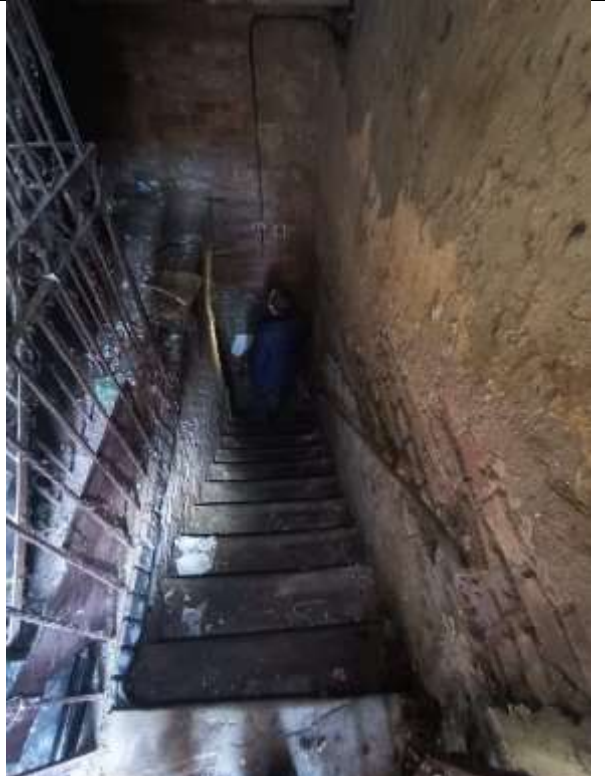
F12	<p>Pincelejáró</p> <p>A teljes lejáró rossz, veszélyes állapotú, minden szerkezet átázott.</p>

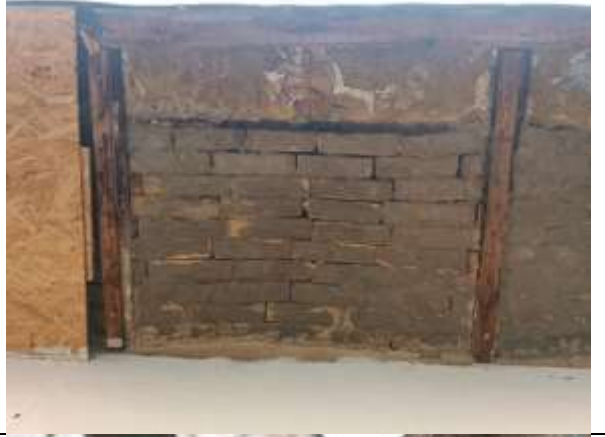
F14	Függőfolyosó kialakítása Gerendák közötti téglaboltívek, kipergett fugákkal.
