## **SZAKÉRTŐI VÉLEMÉNY**

*"Önkormányzati ingatlanok tartó szerkezet vizsgálata\_2. ütem"*

Budapest, IX. kerület Ferencváros

Budapest, 2023. november 6.

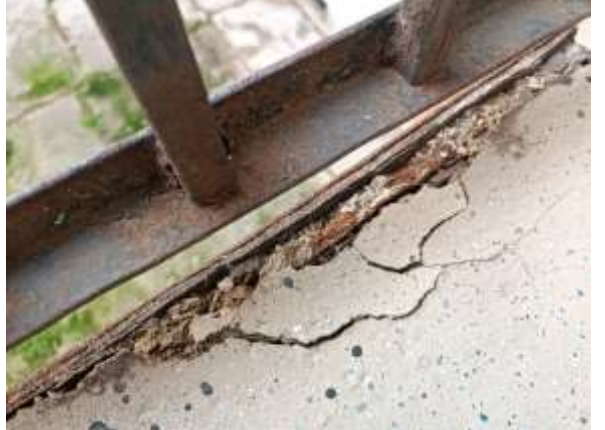
F15	Függőfolyosó állapota Tönkrement, korrodált perem és korlátbefogás A burkolat több helyen erősen felpúposodott.

7. A függőfolyosók erősen leromlott állapotúak, teljeskörű javításuk, cseréjük indokolt.
8. A tetőszerkezet általánosságban közepes mértékben leromlott állapotú. Rövidtávon a helyi beázások megszüntetése a fő feladat.

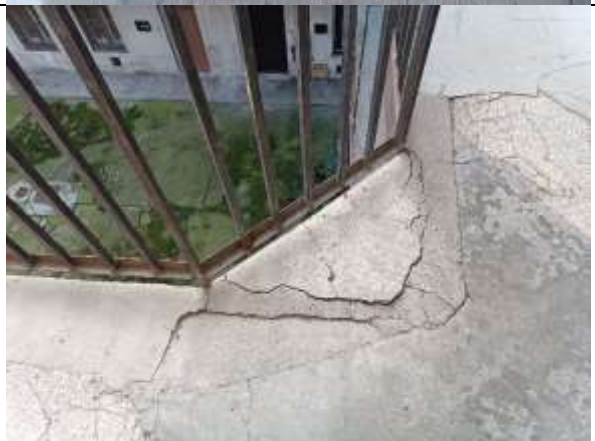
F17	Függőfolyosók állapota Korrodált, laza sarokrész.

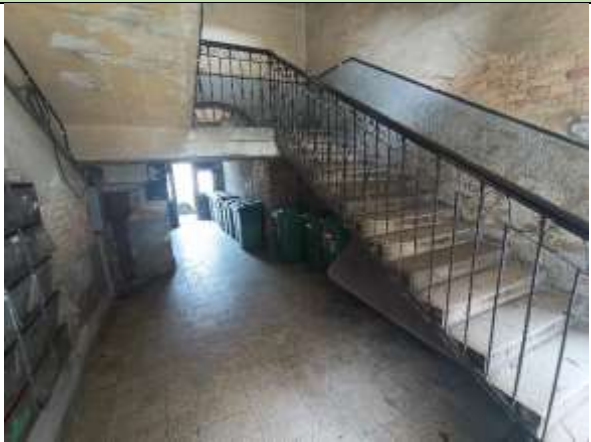
Leírás	Fotó
F25	<p>Főlépcsőház kialakítása</p> <p>A főlépcsőházban kétkarú lépcső készült, lebegő fokokkal,</p> <p>A lépcsőház elhanyagolt, a fokok nagyon erősen kopottak</p>

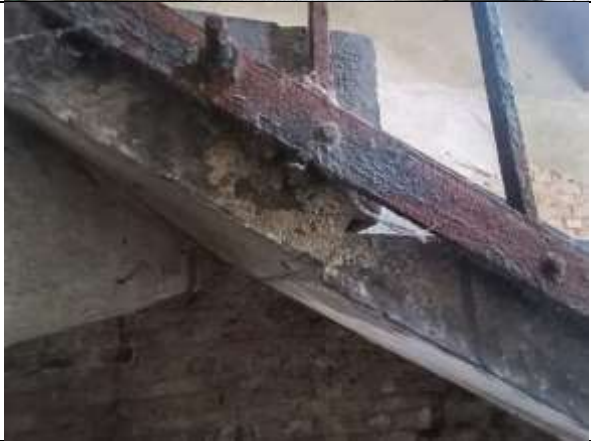
F26	<p>Főlépcsőház</p> <p>Elmozdult lépcsőfokok a földszinti induló karban.</p>

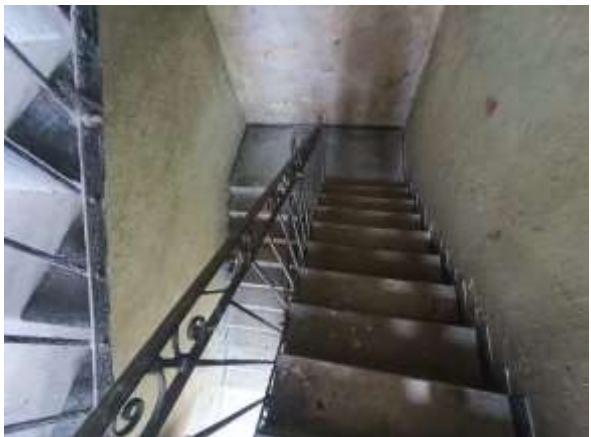
F27	<p>Melléklépcső</p> <p>A melléklépcső a főlépcsőházhoz hasonlóan elhanyagolt állapotú, a kő anyagú fokok helyenként sérültek, kitörték, kopottak.</p>

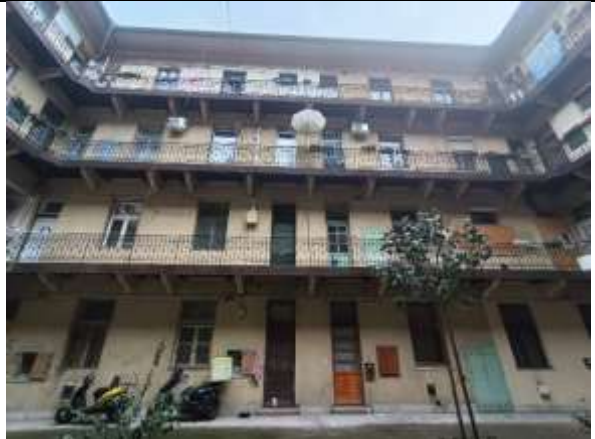
F03	Udvari homlokzatok állapota  (Duna felőli udvari szárny)

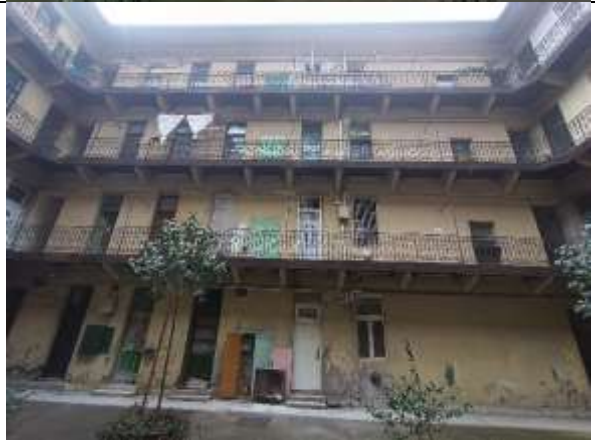
F04	Udvari homlokzatok állapota  Az udvari homlokzatok színezése egységes, de avult állapotú. A lábazatok nedvesedése jól látható.  (H6 felőli szárny)

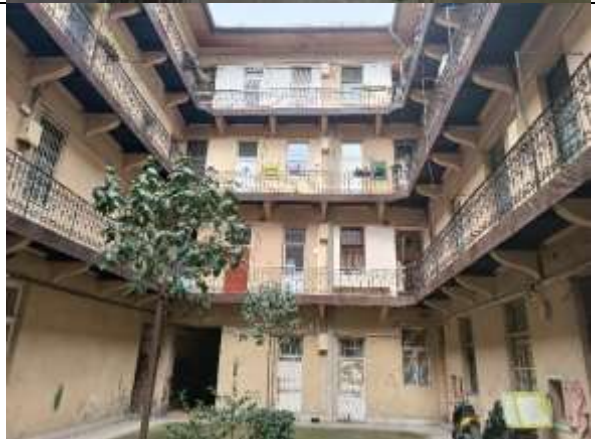
F05	Udvari homlokzatok állapota  (utcai szárny)

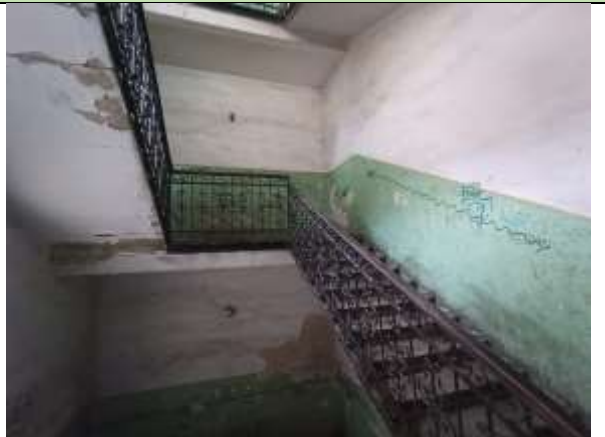
Leírás	Fotó
F06	<p>Főlépcsőház</p> <p>A főlépcsőház általánosan erősen avult, elhanyagolt, a teljes felhordott festékrétegek leválása és a vakolat kipergése jellemző.</p>

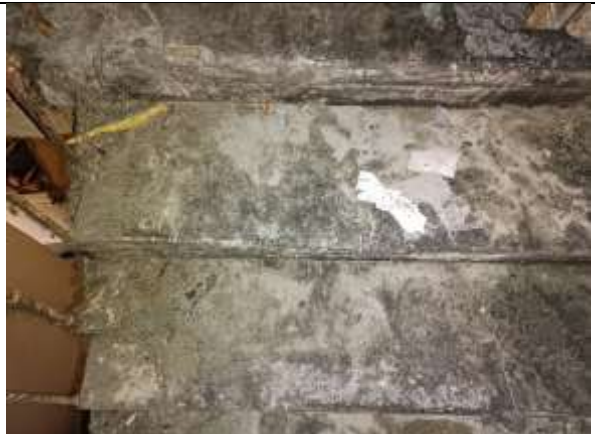
F09	<p>Melléklépcsőház</p> <p>A fokok keresztmetszete jelentősen csökkent, a fokok általában erősen sérültek.</p>

7. A melléklépcső kifejezetten rossz állapotú, az egész lépcsőház egészségügyi szempontból is kockázatot jelent... A kő fokok sok helyen sérültek. Átfogó felújításig, cseréig a lezárása indokolt.

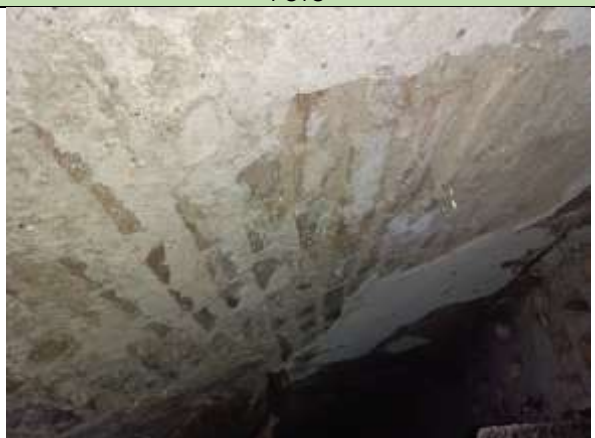
Leírás	Fotó
F10	<p>Pincefödém</p> <p>A pincefödém helyenként boltozott téglaszerkezet, helyenként acélgerendák közötti poroszüveg födém.</p>

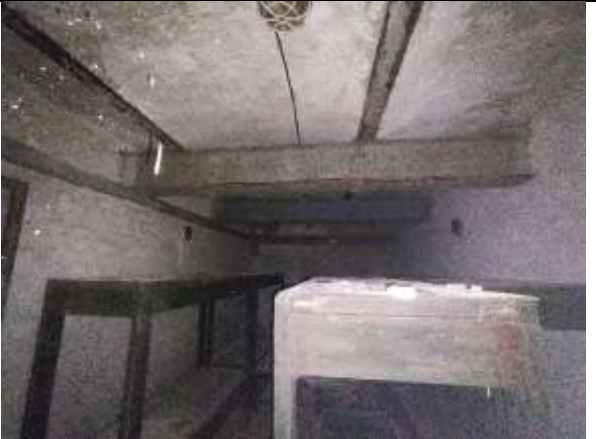
F11	<p>Pincefödém</p> <p>Az egykori óvóhelyen a poroszüveg boltozatos födém acél gerendáit nagyméretű acél mestergerendákkal fogták alá.</p>

3. A pincefödém acélgerendák közötti poroszsüveg boltozatos födémeinek acélgerendái erősen korrodáltak. Az óvóhelyi területen a mestergerendák a gerendák kihasználtságát jelentősen csökkentik, de külön ellenőrizendők az utólagosan alá nem fogott mezők.

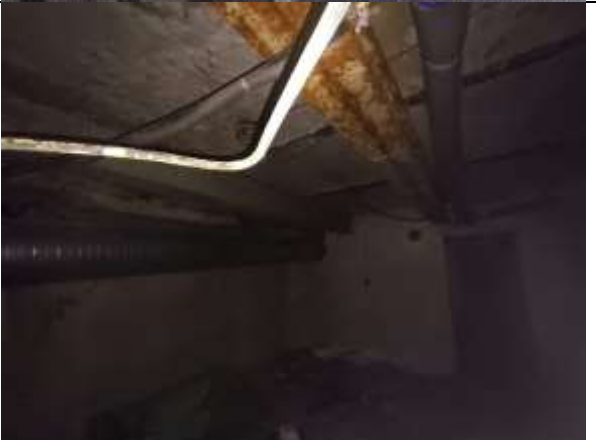
F12	<p>Pincefödém</p> <p>Szintén az óvóhelyi terület, az alátámasztó mestergerendákkal. A kialakítás ideje nem ismert.</p> <p>Megjegyezzük, hogy az óvóhelyi födém eltérő kialakítású az eredeti tervektől (az utólagos mestergerendákon túlmenően is).</p>

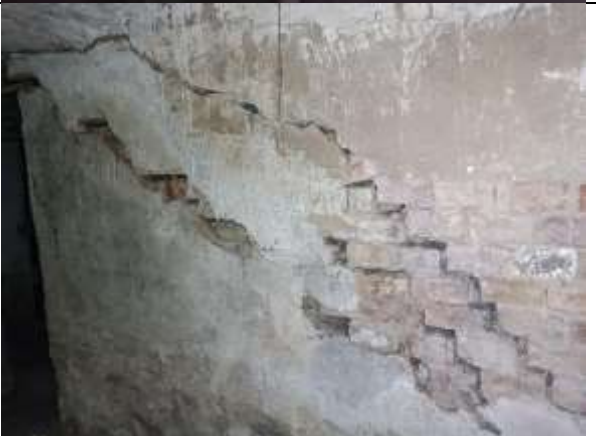
F13	<p>Pincefödém</p> <p>Erősen megsüllyedt, eltört fal a pincelejáró mellett. Az ide terhelő kis födémmező állapota érdemben nem vizsgálható megbontás nélkül, a födém alján készített vastag (javító?)vakolat alatt valószínűsíthetően a mozgásból származó repedések is vannak.</p>

4. A melléklépcső melletti pincei fal megsüllyedt, eltört. Részletes vizsgálata, javítása (aláalapozás, repedések erőzáró kitöltése) szükséges.
5. A közbenső födémek takart szerkezetek, közvetlenül nem szemlélhetőek. Nem látható túlterhelésre utaló deformáció, de megjegyezzük, hogy a közbenső födémeken a takarás miatt a korróziós állapot és a kialakítás nem szemlélhető.

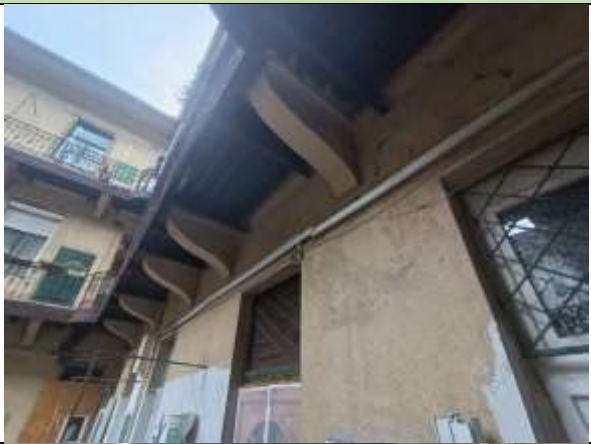
Leírás	Fotó
F14	<p>Függőfolyosók kialakítása</p> <p>A függőfolyosókat kb. 30 éve újítták fel. Az eredeti konzolokat megtartották, de a lemezeket elbontották. A konzolok mellé új konzolokat is befogtak, ezekre fekszik a kibetonozott trapézlemez födém.</p>

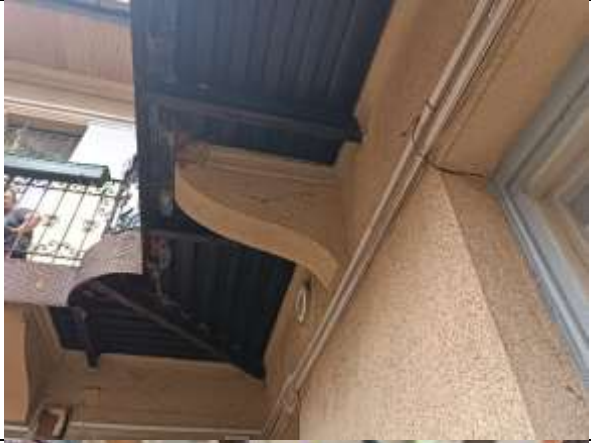
F15	<p>Függőfolyosó kialakítása</p> <p>A konzolok általában ép állapotúak, korróziós állapotuk megfelelő.</p>

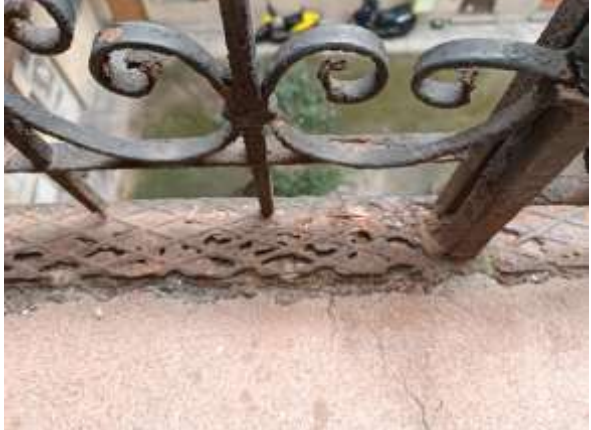
F16	<p>Függőfolyosó állapota</p> <p>A födémperemen elhelyezett recéslemez burkolat erősen korrodált.</p>

8. A függőfolyosók állapota tűrhető, de a peremek és a burkolat javítása szükséges.
9. A tetőszerkezet általánosságban közepes mértékben leromlott állapotú. Rövidtávon a helyi beázások megszüntetése a fő feladat.

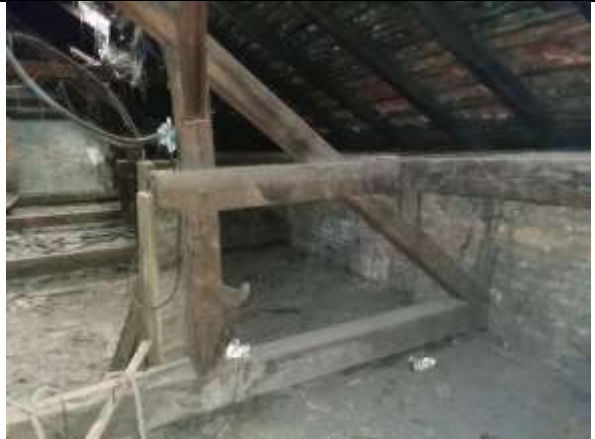
F20	<p>Ácsszerkezetek kialakítása</p> <p>Állószék letámasztása a kötőgerendára.</p>

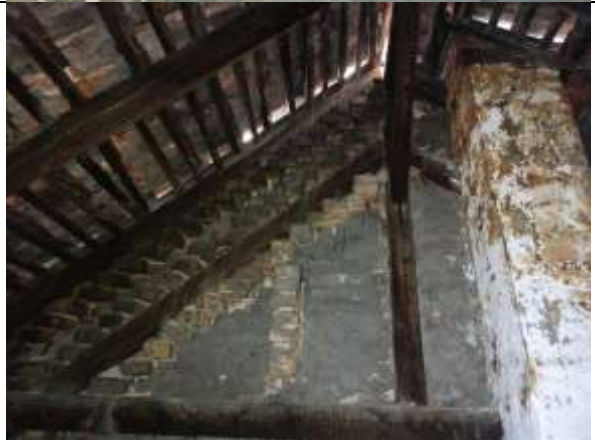
F21	<p>Ácsszerkezet kialakítása</p> <p>Tető végfali kialakítása.</p>

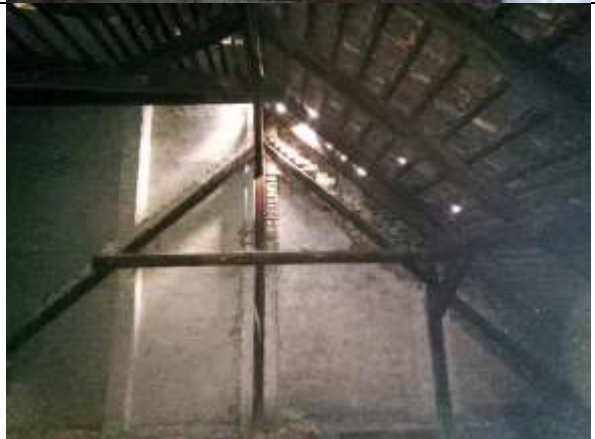
F22	<p>Ácsszerkezet kialakítása</p> <p>Ácsszerkezet kialakítása a végfalnál.</p>

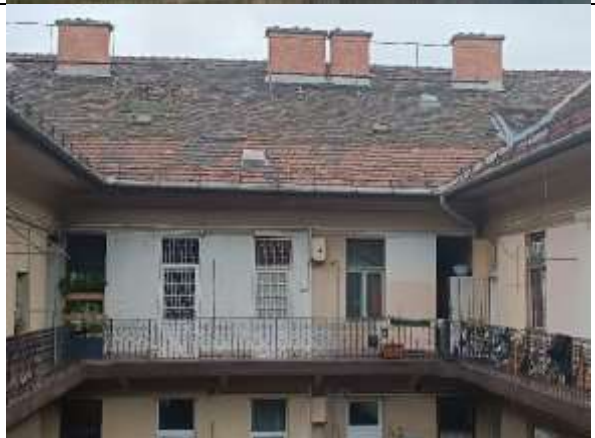
F23	<p>Tető állapota</p> <p>A tetősík feletti kéményrészek javítását elvégezték, állapotuk megfelelő. A tetőfelület hullámos, sok helyi javítással.</p>

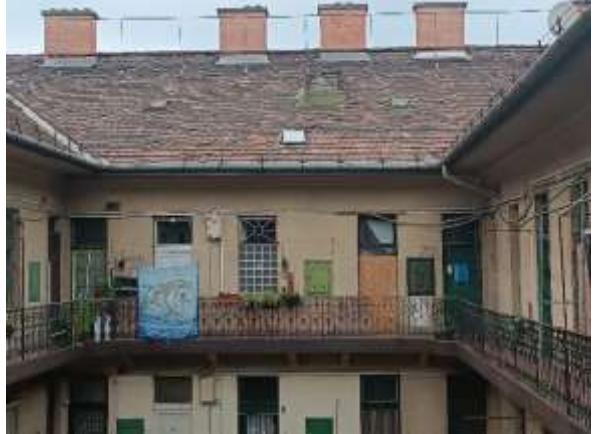
F24	<p>Tető állapota</p> <p>A tető cseréplécezése eredeti, sok mezőben látható az intenzív deformációja.</p>

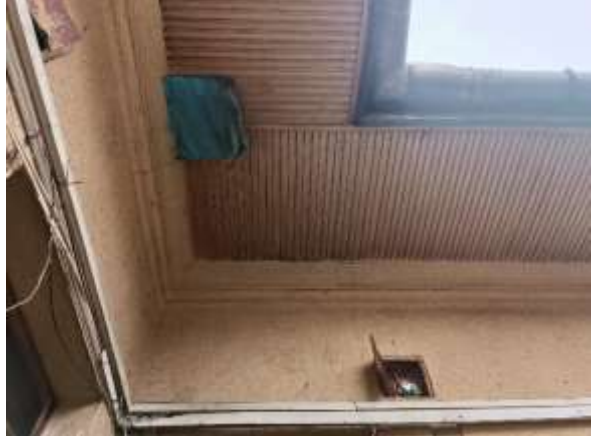
F25	<p>Eresz</p> <p>A függőfolyosó feletti ereszrész alulról műanyag hullámlemez takarja – kifejezetten szerencsétlen kialakítás, ami a párkányrész kiszáradását erősen nehezíti, így korróziós (faanyagvédelmi) szempontból kedvezőtlen.</p>

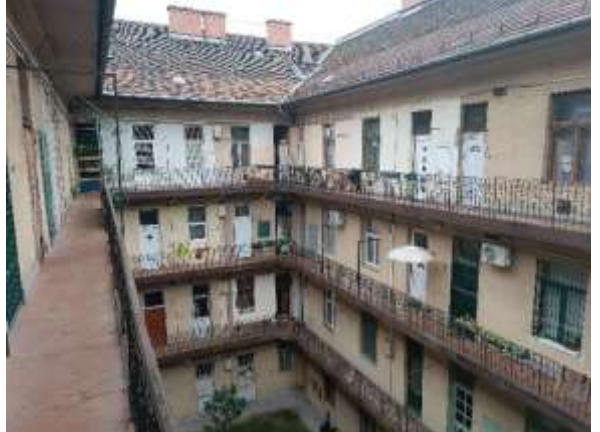
F26	<p>Ereszek állapota</p> <p>Az ereszcatorna a belső udvar felőli részen ép, de a függőfolyosó ettől függetlenül ázik, nedvesedik</p>

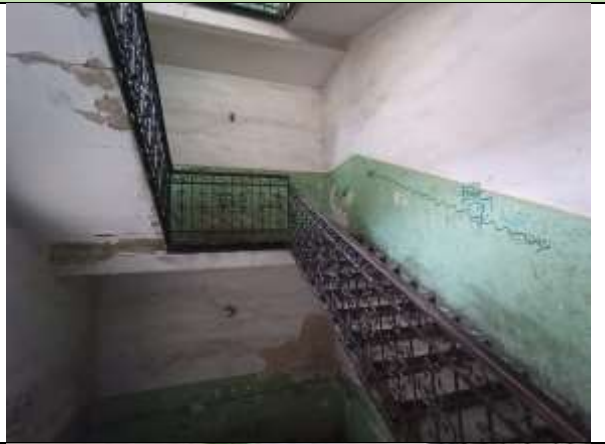
Leírás	Fotó
F27	<p>Főlépcsőház kialakítása</p> <p>A főlépcsőházban kétkarú lépcső készült, lebegő fokokkal, a főfalakba a sarkokon befogott közbenső pihenőlemezekkel.</p> <p>A lépcsőház erősen elhanyagolt, a fokok közötti hézagok több helyen láthatóvá váltak.</p>

6. Az épület lépcsőháza erősen avultak, elhanyagoltak. A főlépcsőház lépcsői tűrhető állapotúak, de középtávon a fokok aláfogása szükséges. A lépcső geometriája miatt a karok aláfogása célszerűen megoldható, a gyámszerkezet tervezetése és beépítése indokolt.

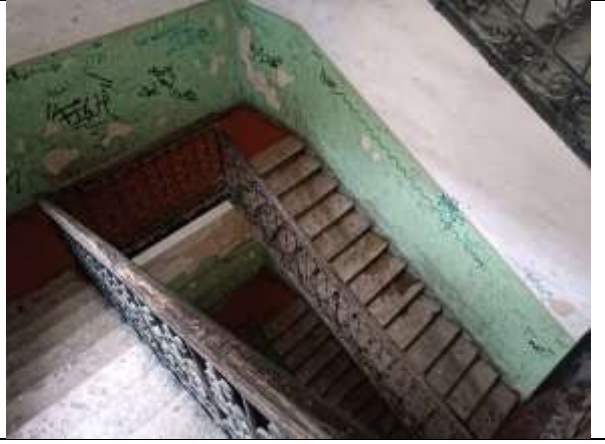
F28	<p>Főlépcsőház</p> <p>Erősen kopott lépcsőfokok, kisebb sérülésekkel.</p>

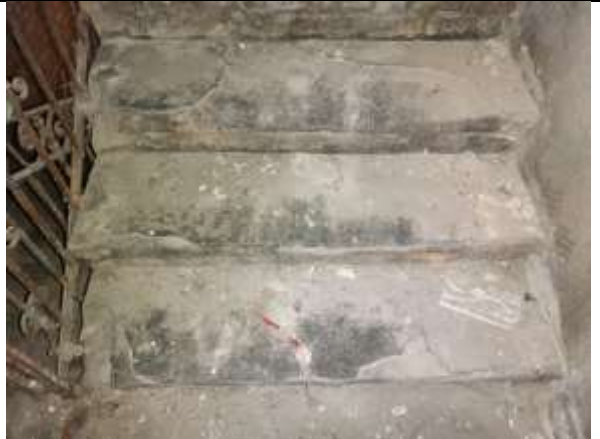
F30	<p>Melléklépcső</p> <p>Sérült, rossz állapotú lépcsőfokok.</p>

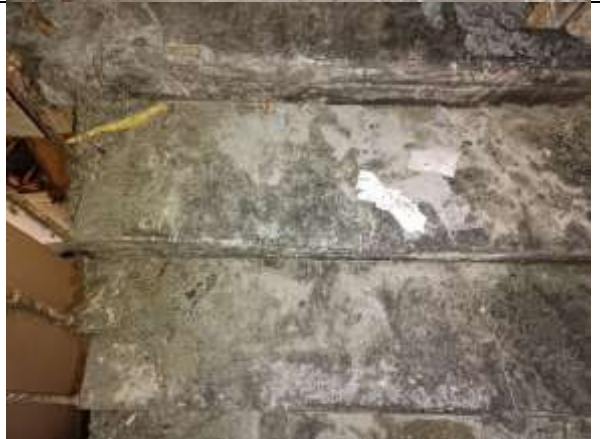
F31	<p>Korlátbefogások, lépcsőperem</p> <p>Sérült, rossz állapotú lépcsőfokok.</p>

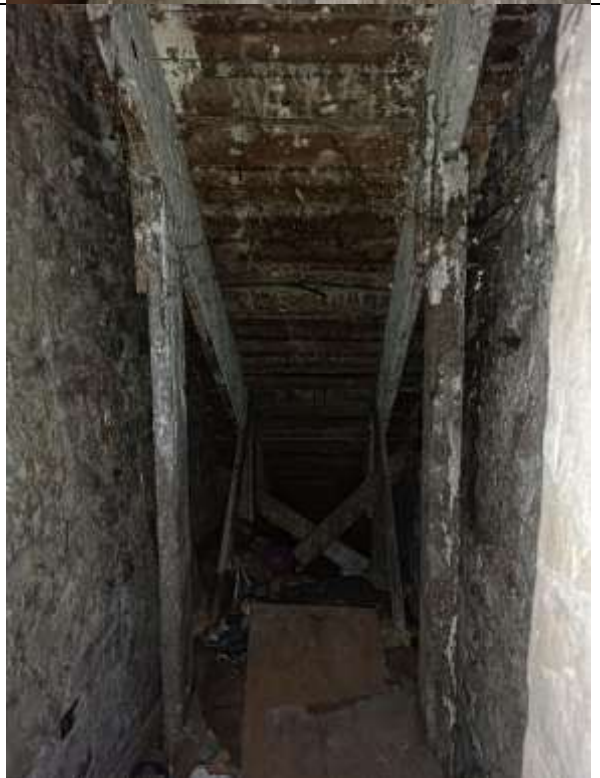
F32	<p>Melléklépcső</p> <p>A pincei lejáró fa anyagú lépcsőfokai rossz állapotúak, a lépcső életveszélyes.</p>

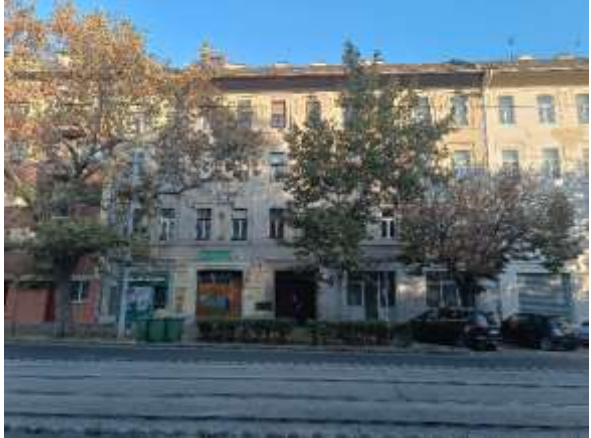
Leírás	Fotó
F01	<p>Utcafronti homlokzat állapota</p> <p>Az épület külső homlokzatát (még) nem újították fel, de a vakolat, a homlokzati díszek és az ereszrész állapota, stabilitása megfelelő.</p>

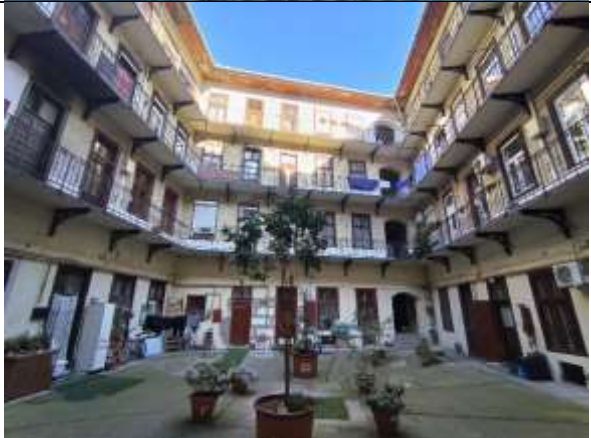
F02	<p>Udvari homlokzat állapota</p> <p>Az udvari homlokzatok elhanyagolt állapotúak. A nyilvánvaló festési, színezési hiányosságok mellett a lábazati részek nedvesedése látható.</p> <p>(Belső udvari szárny)</p>

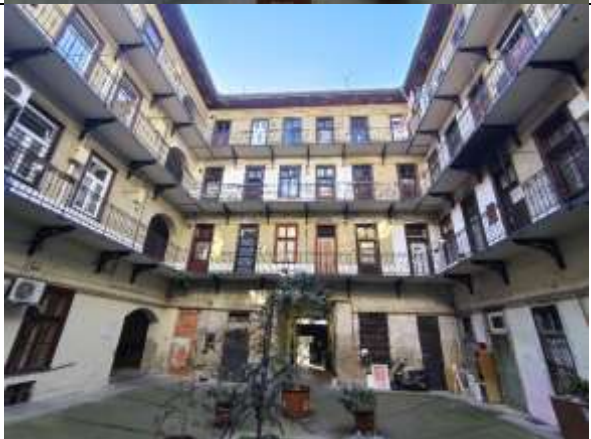
F03	<p>Udvari homlokzatok állapota</p> <p>(Haller utcai szárny)</p>

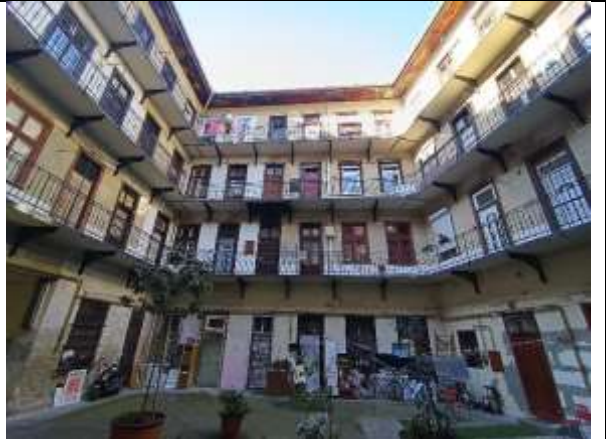
F04	Udvari homlokzatok állapota  A homlokzatokon utólagos gépészeti és elektromos szerelések hornyai, fészkei láthatóak.  (H46 felőli szárny)

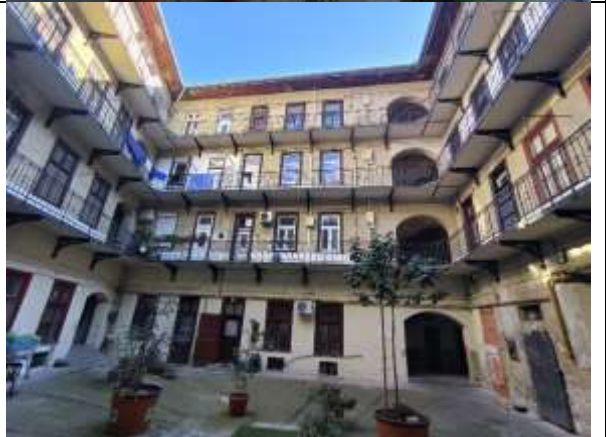
F05	Udvari homlokzatok állapota  Minden belső homlokzaton ad-hoc végzett átalakítások (szerelés, festés, rácsok, nyílászárók stb.) nyomai láthatók.

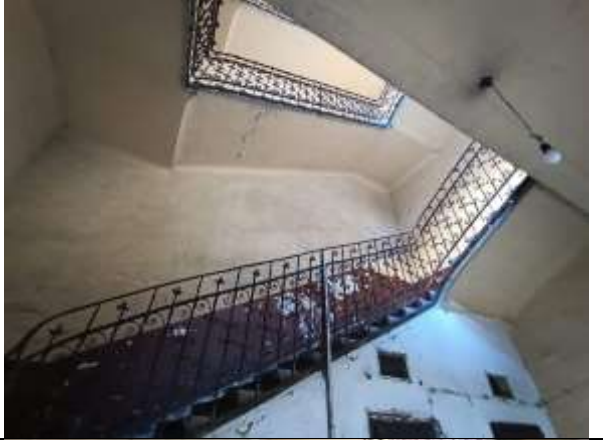
Leírás	Fotó
F06	<p>Főlépcsőház</p> <p>A főlépcsőház általánosan erősen avult, elhanyagolt, a teljes felhordott festékrétegek leválása és a vakolat kipergése jellemző.</p>

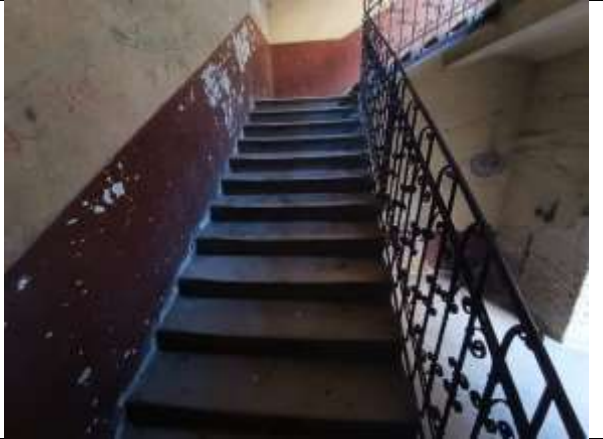
F07	<p>Főlépcsőház</p> <p>Erősen sérült felületképzésű falazatok, és lépcsők általánosan elhanyagolt állapotban.</p>

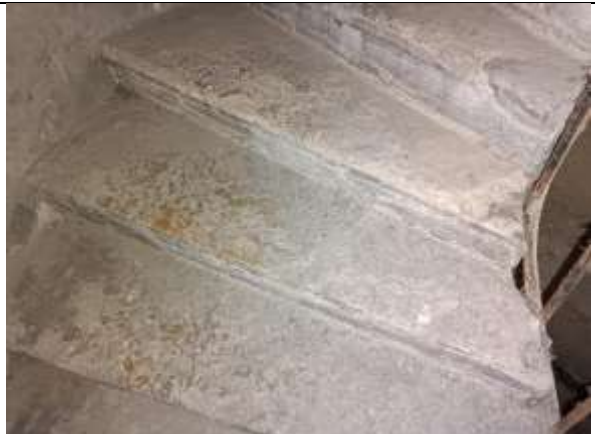
F09	Melléklépcsőház  A fokok keresztmetszete jelentősen csökkent, a fokok általában erősen sérültek.

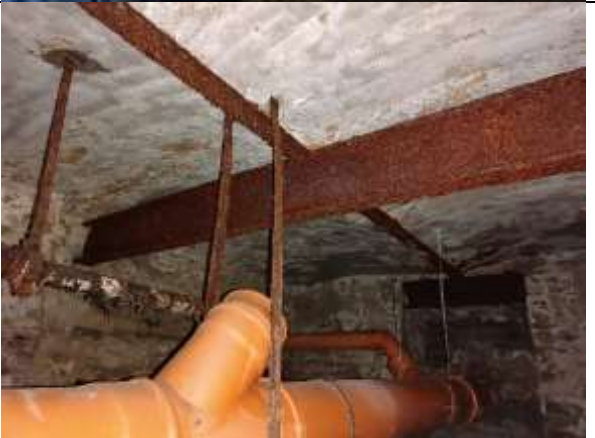
F12	<p>Pincefödém</p> <p>A bejáró alatti acélgerendás födémmező, melynek gerendáit szintén acél mestergerendák fogják alá. A szerkezetek korróziója előrehaladott.</p>

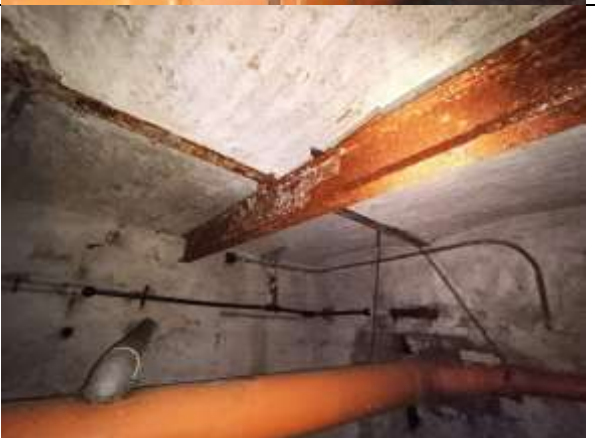
F14	<p>Felülről erősített fa zárófödém</p> <p>A csapos zárófödém – szerkezeti hibásan – a fedélszék kötőgerendáihoz kötötték fel. Mindenképpen revízióra, átalakításra szorul a kialakítás!</p>

| zárófödém: | tűrhető állapotú, hibás felkötés javítandó! |

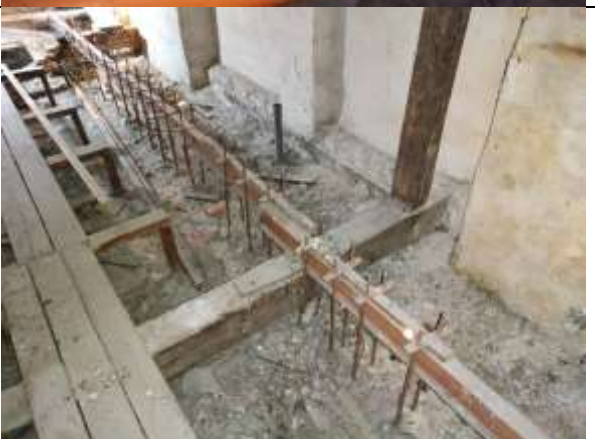
F15	<p>Felülről erősített fa zárófödém</p> <p>Szintén a fedélszék kötőgerendáihoz „felhúzott” födémmező.</p>	 
-----	--	--

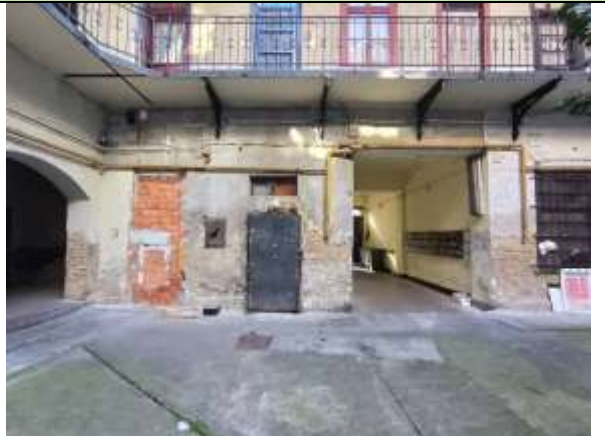
Leírás	Fotó
F16	<p>Függőfolyosók kialakítása</p> <p>A függőfolyosókat mintegy 7 éve újítták fel, az eredeti konzolok megtartásával.</p>

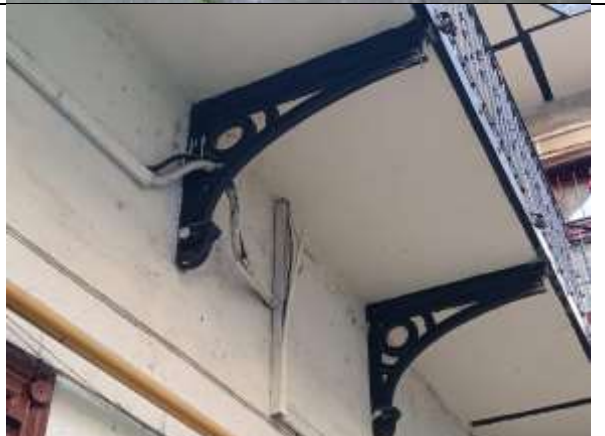
F17	<p>Függőfolyosó kialakítása</p> <p>A konzolok ép állapotúak, korróziós állapotuk megfelelő.</p>

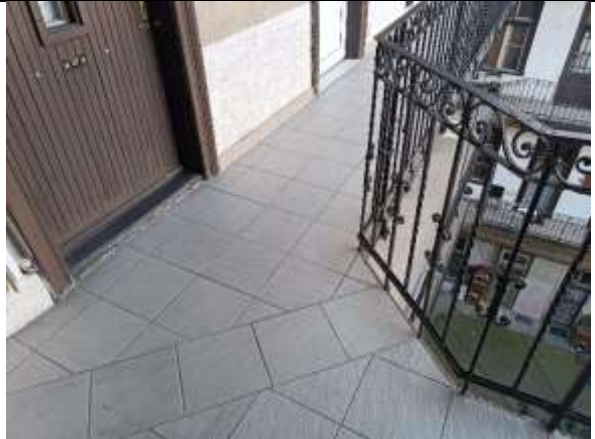
F18	<p>Függőfolyosó állapota</p> <p>A lapburkolat készítésekor vízzel nem készült.</p>

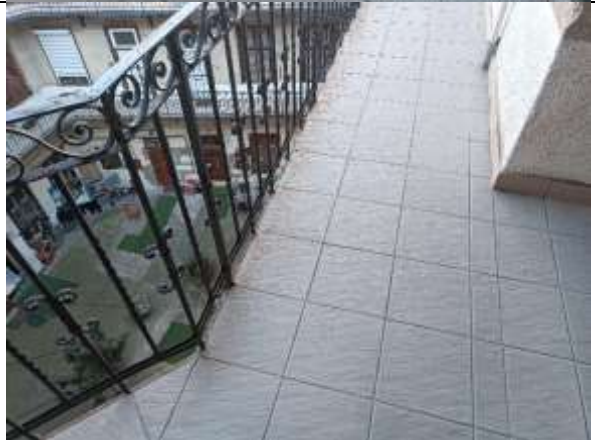
F19	<p>Függőfolyosó állapota</p> <p>A burkolat általában – de nem mindenhol – megfelelő állapotú.</p>

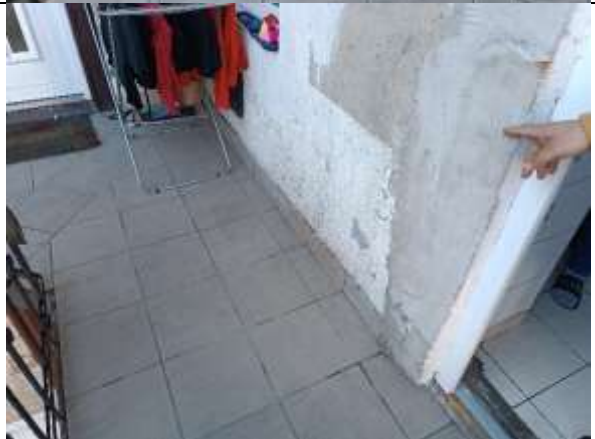
F20	<p>Függőfolyosók állapota</p> <p>A harmadik emeleten a függőfolyosó intenzíven ázik. Egyes részeken már a burkolat is fellazult, felfagyott, érezhetően elvált a födémről. A lábazat is erősen ázik.</p>

6. A függőfolyosók állapota általában megfelelő, de a 3. emeleti burkolat javítását el kell végeztetni a hibás (fellazult) részeken.
7. A tetőszerkezet általánosságban közepes mértékben leromlott állapotú. Rövidtávon a helyi beázások megszüntetése a fő feladat.

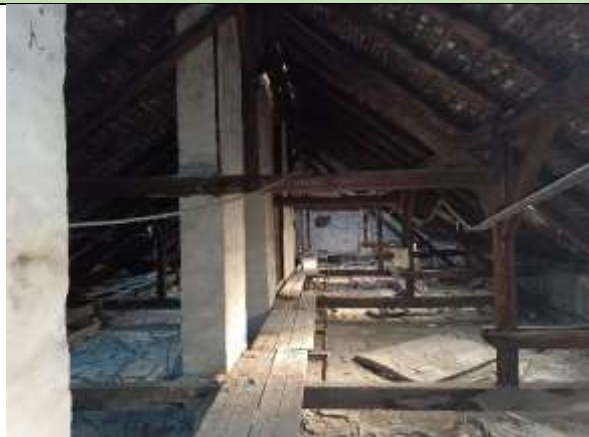
Leírás	Fotó
F21	<p>Ácsszerkezetek kialakítása</p> <p>Kétállószerűes ácsszerkezet a kéttraktusos épületszárnyban (utcai épületrész).</p>

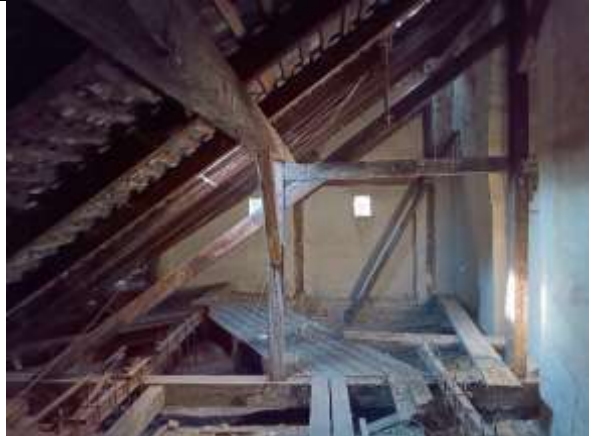
F22	<p>Ácsszerkezetek kialakítása</p> <p>Az egytraktusos épületrész félnyereg tetője.</p>

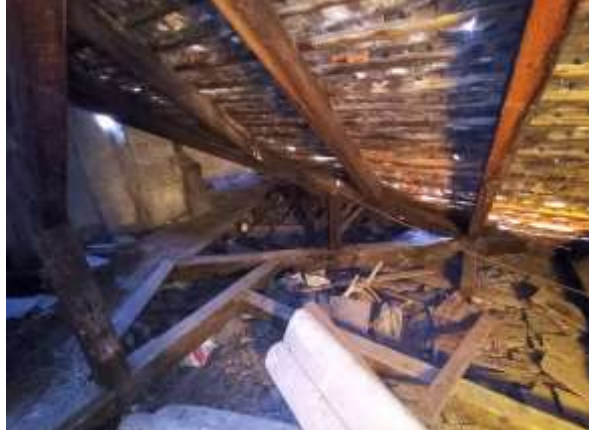
F23	<p>Ácsszerkezet kialakítása</p> <p>Tető sarokrésze, az intenzíven ázó párkányrésznél.</p>

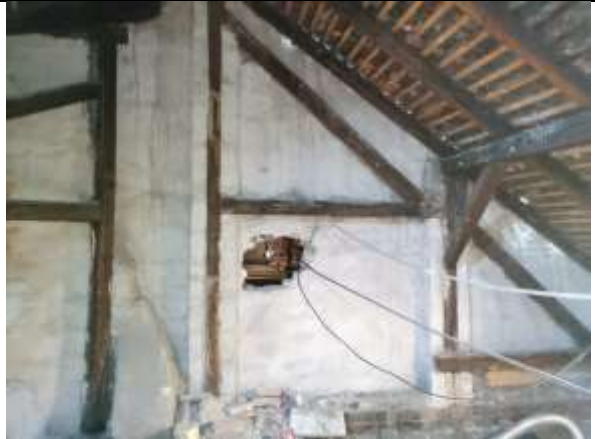
F24	<p>Ácsszerkezet kialakítása</p> <p>A héjalás a teljes tetőfelületen avult. Sok helyen láthatóak rések, elmozdult cserepek, ahol a tető ázik.</p>

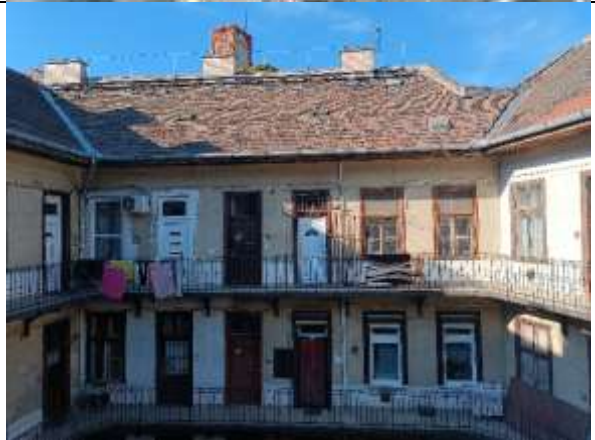
F25	<p>Tető állapota</p> <p>A tetősík feletti kéményrészek javítását elvégezték, állapotuk megfelelő. A tetőfelület hullámos, sok helyi javítással.</p>

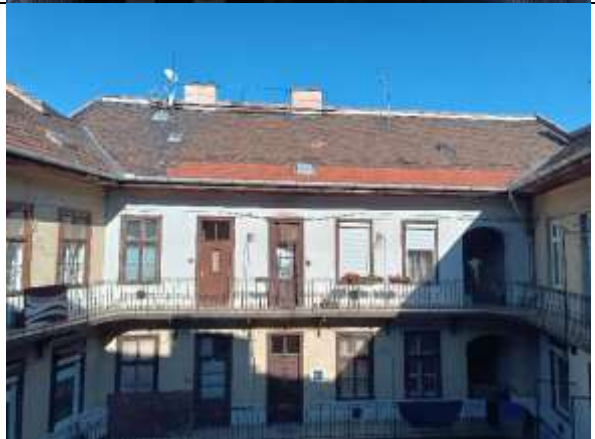
F26	<p>Tető állapota</p> <p>A tető cseréplécezése eredeti, sok mezőben látható az intenzív a deformációja.</p>

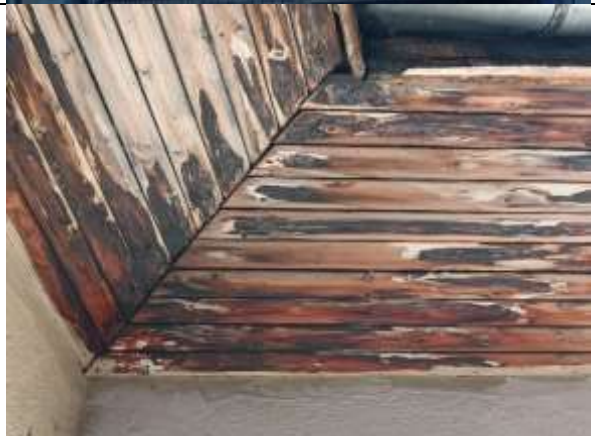
F27	<p>Eresz</p> <p>A függőfolyosó feletti ereszdeszkázat szinte a teljes felületen ázik, nyilvánvalóan sok helyen folyik be a víz a hiányos héjaláson át.</p>

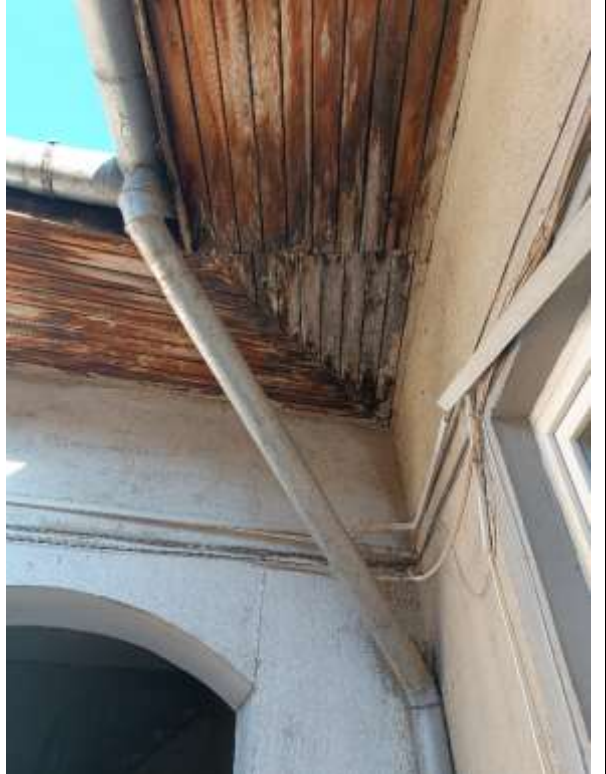
F28	<p>Ereszek állapota</p> <p>Az ereszcsonna viszonylagosan új, de már láthatóak rajta ad-hoc (Duck tape!) javítások. A lakók elmondása szerint nagy mennyiségű víz folyik esős időben a folyosóra, eláztatva a falakat is. Vélhetően nem maga a csatorna, de sokkal inkább a héjalás hibája okozza az ázást.</p>

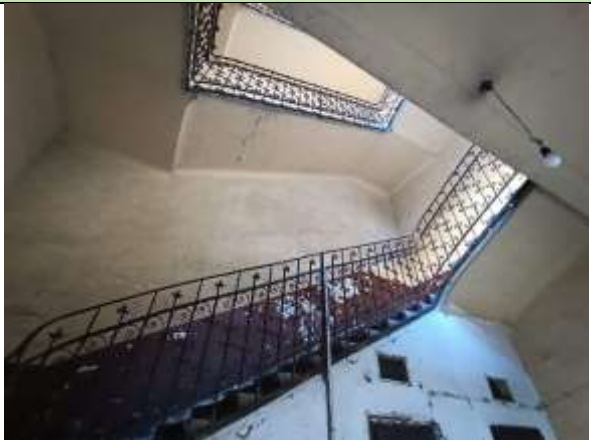
Leírás	Fotó
F29	<p>Főlépcsőház kialakítása</p> <p>A főlépcsőházban háromkarú lépcső készült, lebegő fokokkal, a főfalakba a sarkokon befogott közbenső pihenőlemezekkel.</p> <p>A lépcsőház erősen elhanyagolt, a fokok közötti hézagok több helyen láthatóvá váltak.</p>

4. Az épület lépcsőházai erősen avultak, elhanyagoltak. A főlépcsőház lépcsői tűrhető állapotúak, de középtávon a fokok aláfogása szükséges. A lépcső geometriája miatt a karok aláfogása célszerűen megoldható, a gyámszerkezet tervezetése és beépítése indokolt.

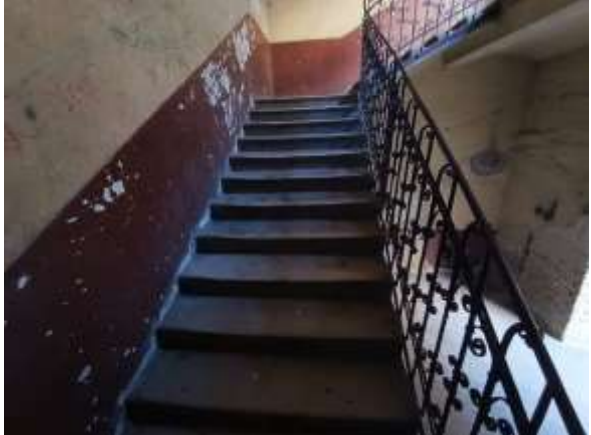
F30	<p>Főlépcsőház</p> <p>Erősen kopott lépcsőfokok, kisebb sérülésekkel.</p>

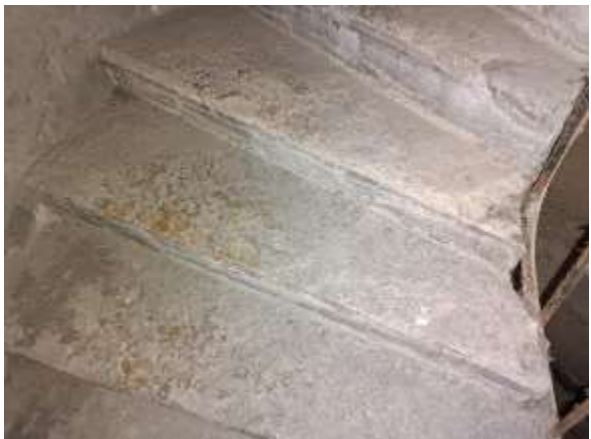
F31	<p>Melléklépcső</p> <p>A húzott karú, lebegő melléklépcső a főlépcsőházhoz hasonlóan elhanyagolt állapotú, a kő anyagú fokok nagyon rossz állapotúak.</p>

5. A melléklépcső kifejezetten rossz állapotú. A kő fokok jelentős részben sérültek, keresztmetszetük lecsökkent, a korlát befogása nem megfelelő. Átfogó felújításig, cseréig a lezárása indokolt.

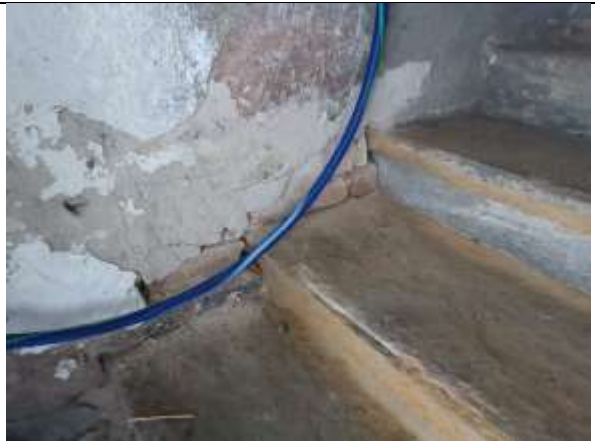
F32	<p>Melléklépcső</p> <p>A lépcsőfokok befogása mentén látható laza, kimozdult téglák.</p>

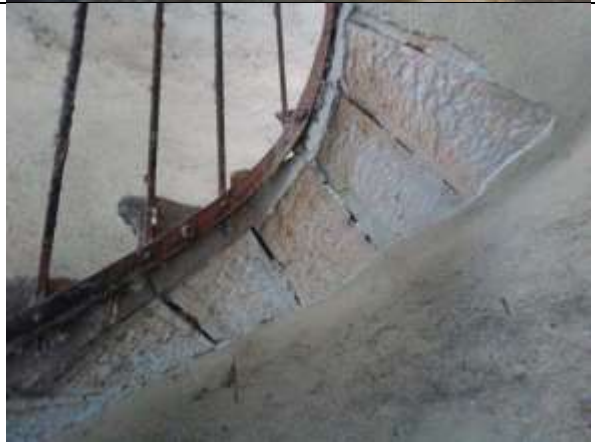
F33	<p>Korlátbefogások, lépcsőperem</p> <p>Sérült perem, a fugákból kipergett habarccsal, elégtelen korlátbefogásokkal.</p>

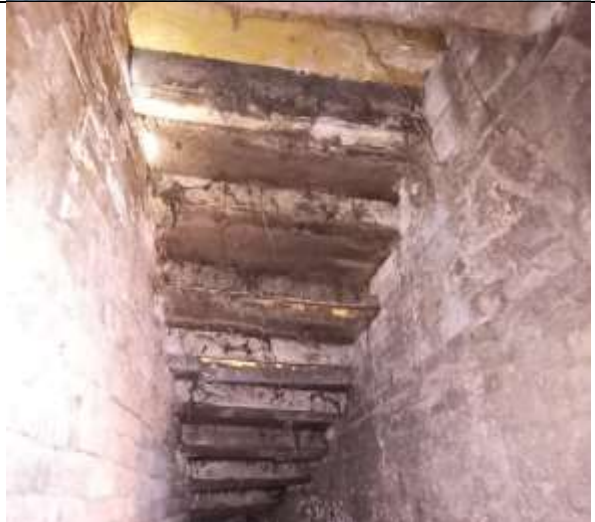
F34	<p>Melléklépcső</p> <p>A pincei lejáró fa anyagú lépcsőfokai rossz állapotúak, a lépcső életveszélyes. Szintén életveszélyes az utcafronti traktusban lévő másik lejáró is (acél pofagerendákra ültetett fa lépcsőfokok, több helyen eltörve).</p>

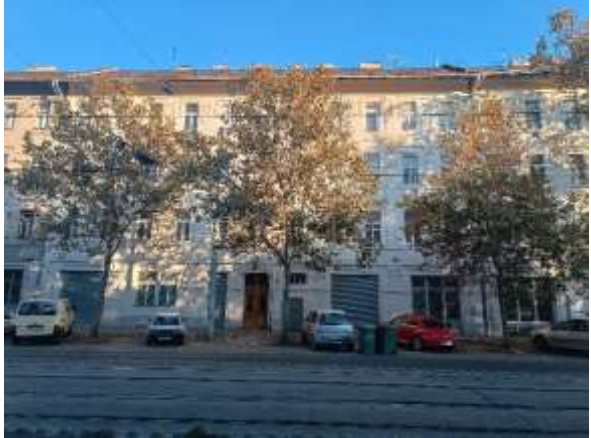
Leírás	Fotó
F01	<p>Utcafronti homlokzat állapota</p> <p>Az épület külső homlokzatait mintegy 4 éve felújították, a homlokzatok rendezettek, épek. Az elérhető korábbi utcaképek alapján a felújítást megelőzően a homlokzat jobb állapotban volt, mint a Haller utca 52. szám alatti épület homlokzata.</p>

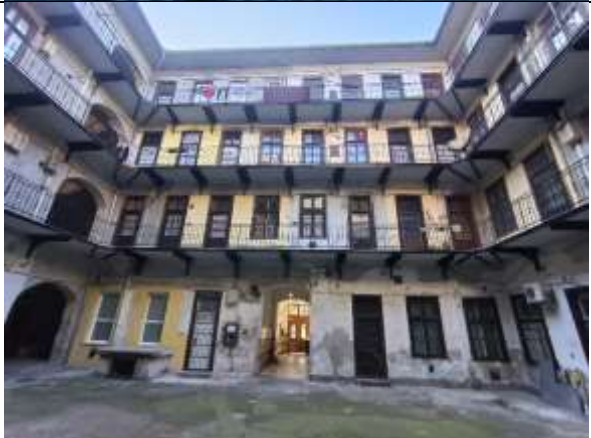
F02	<p>Udvari homlokzat állapota</p> <p>Az udvari homlokzatok erősen elhanyagolt állapotúak. A nyilvánvaló festési, színezési hiányosságok mellett a lábazati részek nedvesedése látható.</p> <p>(Haller utcai front)</p>

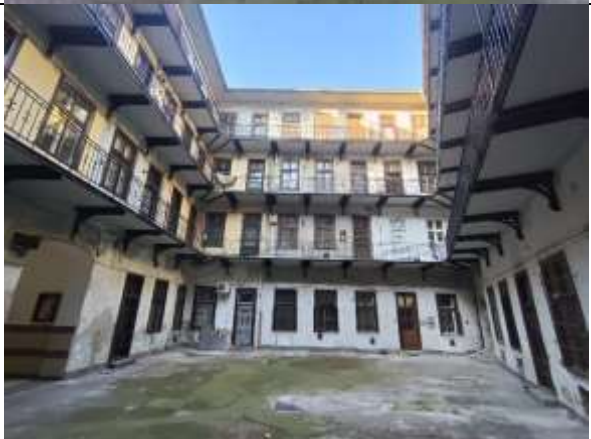
F03	<p>Udvari homlokzatok állapota</p> <p>(H48 felőli szárny)</p>

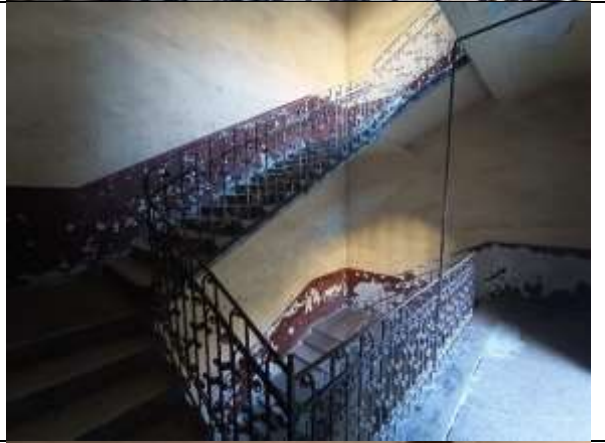
F07	<p>Főlépcsőház</p> <p>Erősen sérült felületképzésű falazatok, és lépcsők általánosan elhanyagolt állapotban.</p>

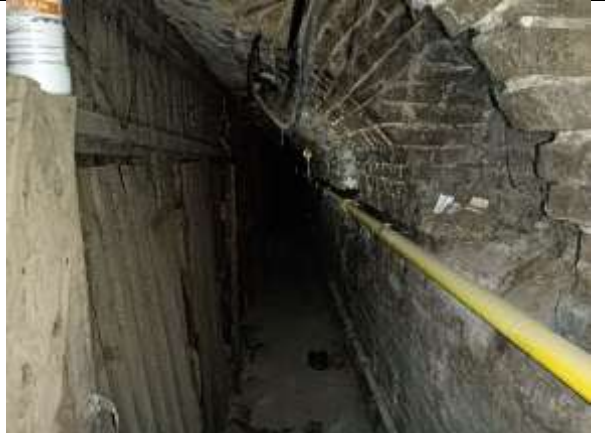
Leírás	Fotó
F10	<p>Pincefödém</p> <p>A pincefödém egységesen boltozott szerkezetű, tömör, ún. nagyméretű téglából. A falazatok nedvességtartalma magas. A pincei padló döngölt föld.</p>

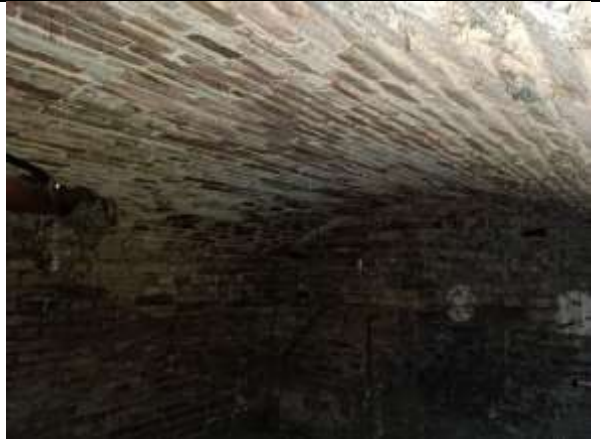
F11	<p>Pincefödém</p> <p>Boltozott mező, a falazatból a habarcs érdemi mélységig kipergett.</p>

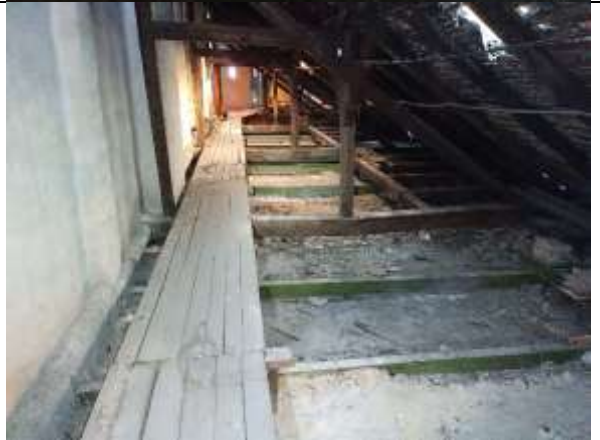
F12	<p>Felülről erősített fa zárófödém</p> <p>A csapos zárófödémét a födém fölé beépített gerendákhoz felkötötték, de több mezőben csak a gerendázat látható, amihez a födém nincsen felkötve! (Vélhetően a födémét ténylegesen felkötő keresztgerendákat elfelejtették(?) beépíteni, a kialakítás tételes ellenőrztetése szükséges.)</p>

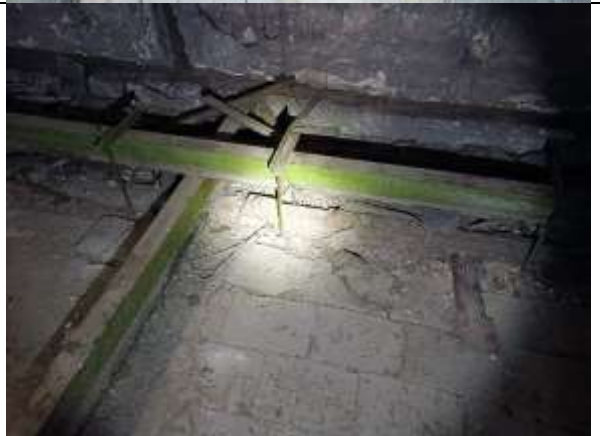
F13	<p>Felülről erősített fa zárófödém</p> <p>A gerendákat felkötő száruk és a lehorgonyzó L idomacél kengyelek kialakítása.</p>

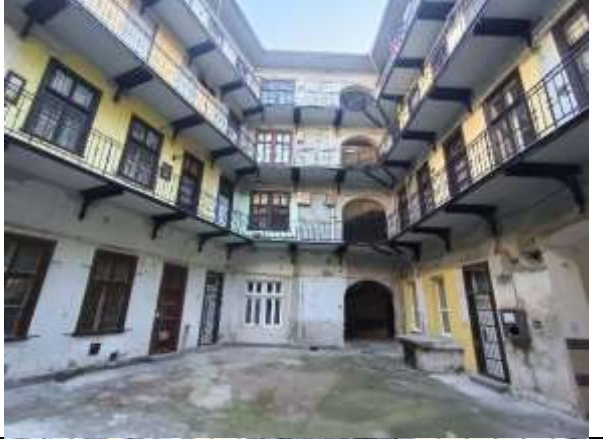
Leírás	Fotó
F14	<p>Függőfolyosók kialakítása</p> <p>A függőfolyosókat egy éve felújították, állapota megfelelő.</p>

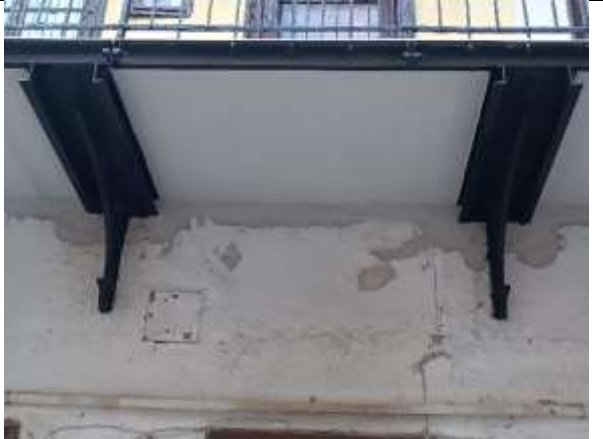
F15	<p>Függőfolyosó kialakítása</p> <p>A konzolok mellé befűrt, bebetonozott iker U gerendák a cserélt vasbeton lemezt is hatékonyan megtámasztják.</p>

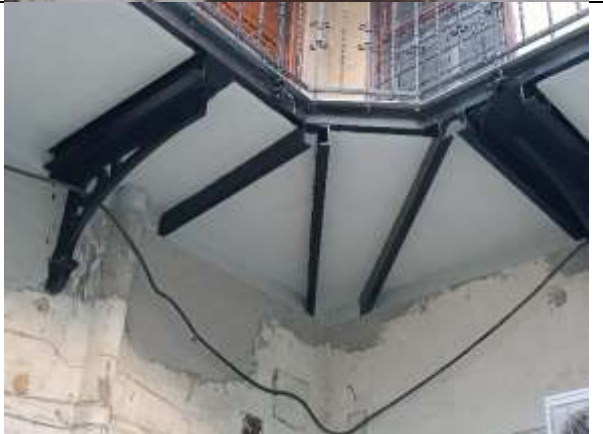
F16	<p>Függőfolyosó állapota</p> <p>A sarokrészen az új lemezt a sarokban elhelyezett új gerendákkal is megtámasztották (kissé ad-hoc elrendezésben).</p>

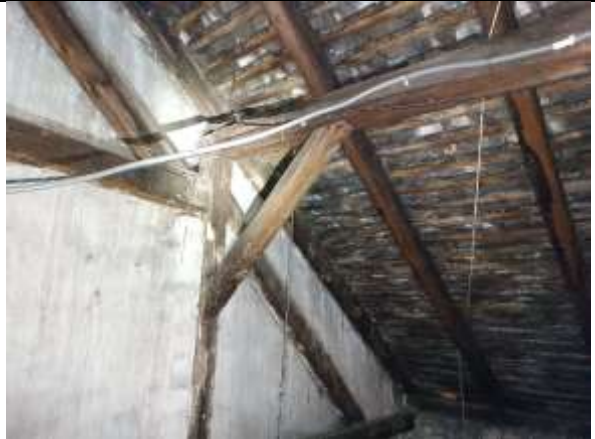
F20	<p>Ácsszerkezetek kialakítása</p> <p>A fa fedélszékkal merevített téglavégfal.</p>

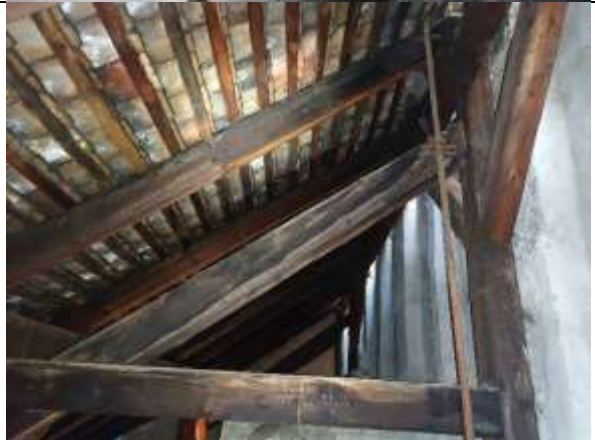
F21	<p>Ácsszerkezet kialakítása</p> <p>Állószékes félnyeregterelő az udvari szárnyban.</p>
