## **SZAKÉRTŐI VÉLEMÉNY**

*"Önkormányzati ingatlanok tartó szerkezet vizsgálata\_2. ütem"*

Budapest, IX. kerület Ferencváros

Budapest, 2023. november 6.

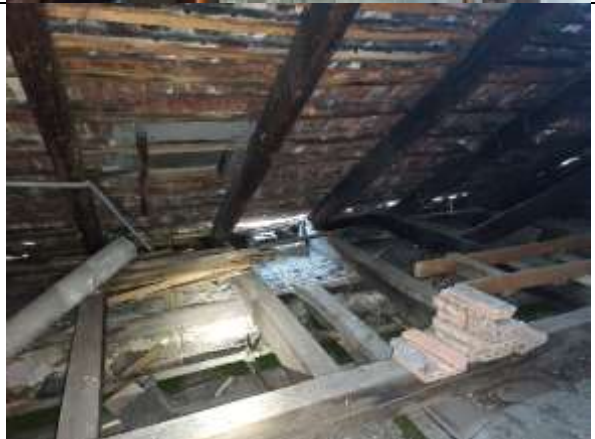
F22	<p>Héjalás állapota</p> <p>A héjalás a teljes tetőfelületen avult. sok helyen láthatóak rések, elmozdult cserepek, ahol a tető ázik.</p>

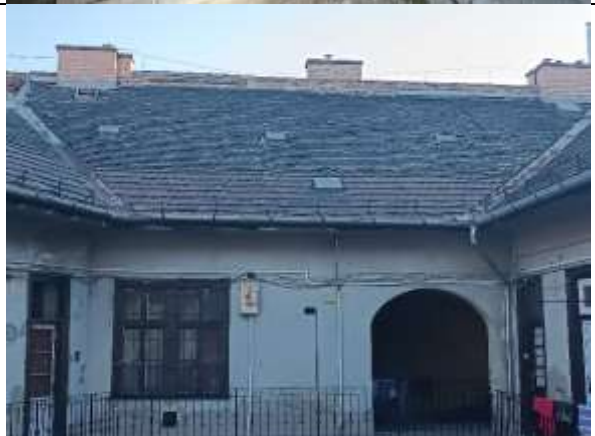
F23	<p>Tető állapota</p> <p>A tetősík feletti kéményrészek javítását elvégezték, állapotuk megfelelő. A tetőfelület hullámos.</p>

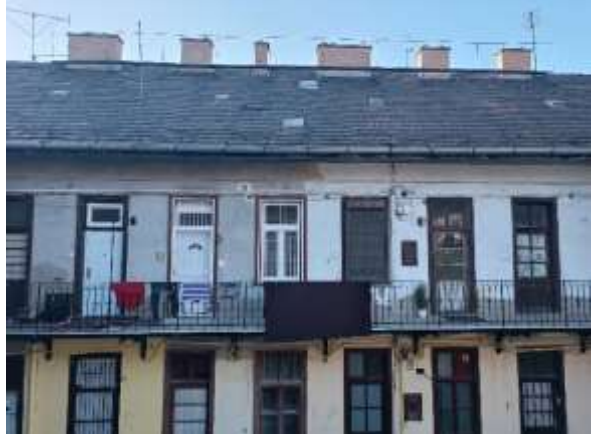
F24	<p>Tető állapota</p> <p>A tető cseréplécezése eredeti, sok mezőben látható, intenzív a deformációja.</p>

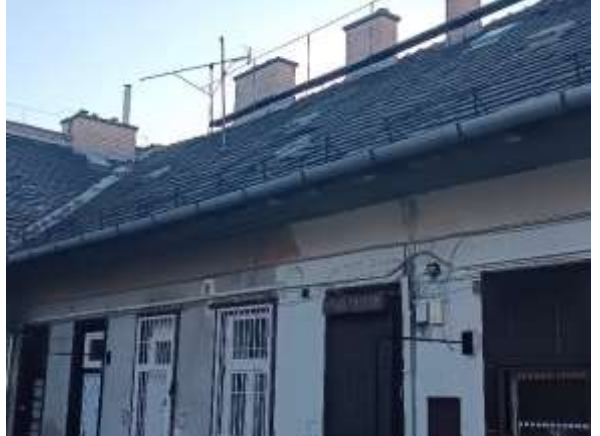
F25	<p>Tető állapota</p> <p>A héjalás a teljes tetőfelületen előregedett, avult. Átfogó javítása indokolt.</p>

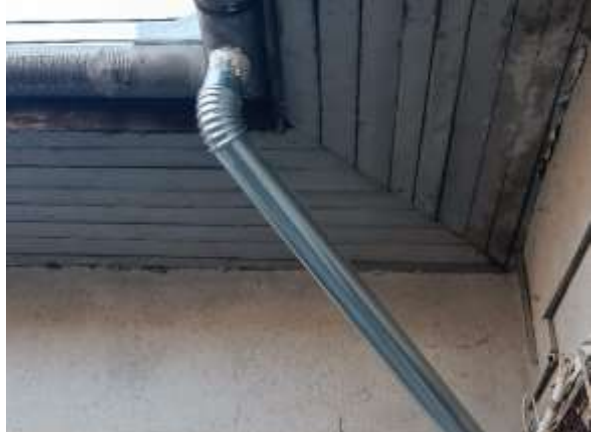
F26	<p>Ereszek állapota</p> <p>A belső udvari ereszcsonna megfelelően rögzített, ugyanakkor az ereszrészén több helyen is ázás, nedvesedés látható – ez vélhetően a héjalás ereszkörnyéki hibáiból adódik.</p>

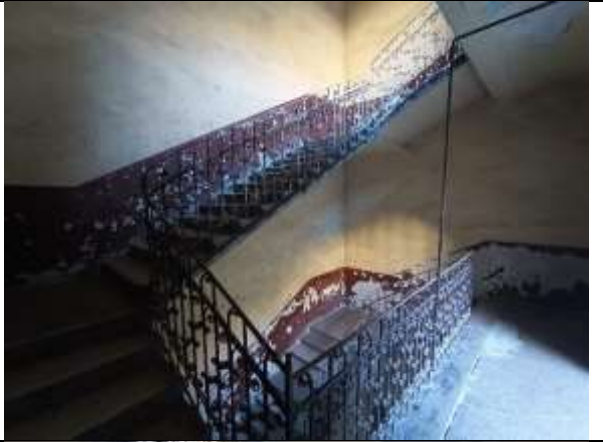
Leírás	Fotó
F27	<p>Főlépcsőház kialakítása</p> <p>A főlépcsőházban háromkarú lépcső készült, lebegő fokokkal, a főfalakba a sarkokon befogott közbenső pihenőlemezekkel.</p> <p>A lépcsőház erősen elhanyagolt, a fokok közötti hézagok több helyen megjelentek.</p>

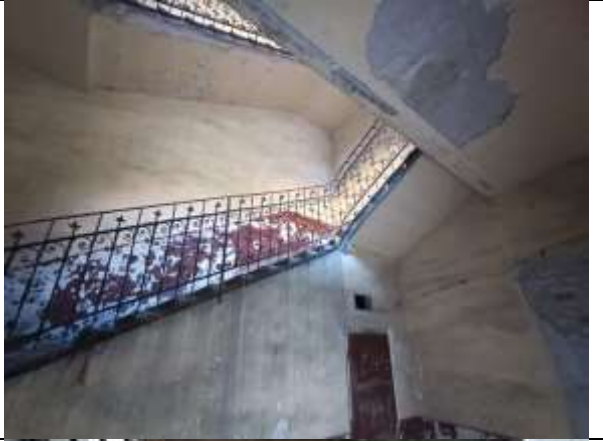
F28	<p>Főlépcsőház</p> <p>Vakolati hiba a pihenőlemeznél.</p>

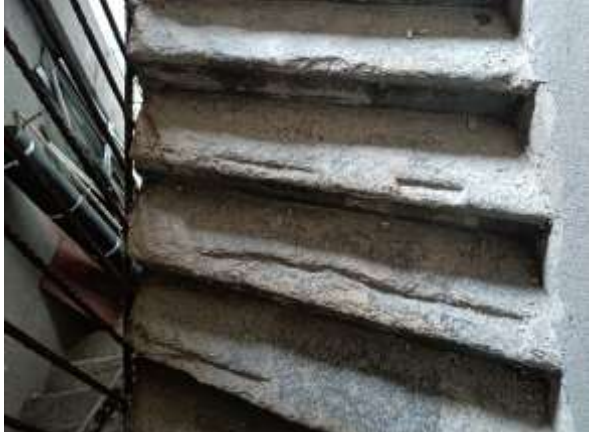
F29	<p>Melléklépcső</p> <p>A húzott karú, lebegő melléklépcső a főlépcsőházhoz hasonlóan elhanyagolt állapotú, de a kő anyagú fokok nagyon rossz állapotúak.</p>

5. A melléklépcső kifejezetten rossz állapotú. A kő fokok jelentős részben sérültek, keresztmetszetük lecsökkent, a korlát befogása nem megfelelő. Átfogó felújításig, cseréig a lezárása indokolt.

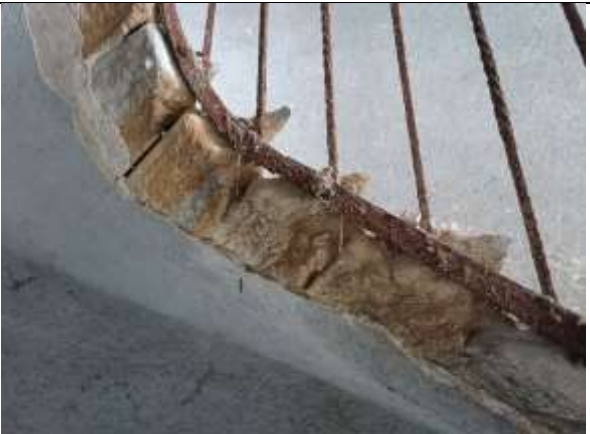
F30	<p>Melléklépcső</p> <p>A lépcsőfokok belső élénél a fokok nagy számában töröttek, sérültek.</p>

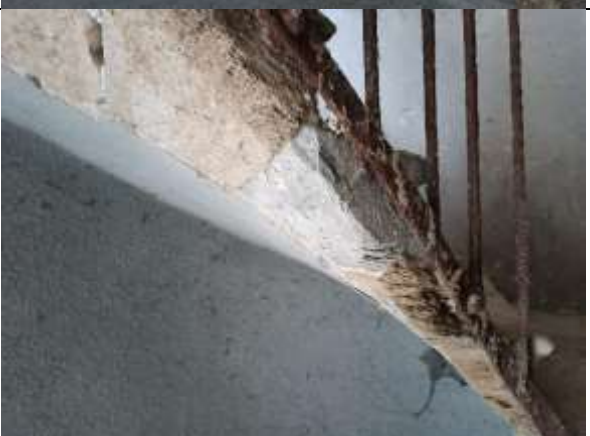
F31	<p>Korlátbefogások, lépcsőperem</p> <p>A sérült, szétfagyott perem, elégtelen korlátbefogás.</p>

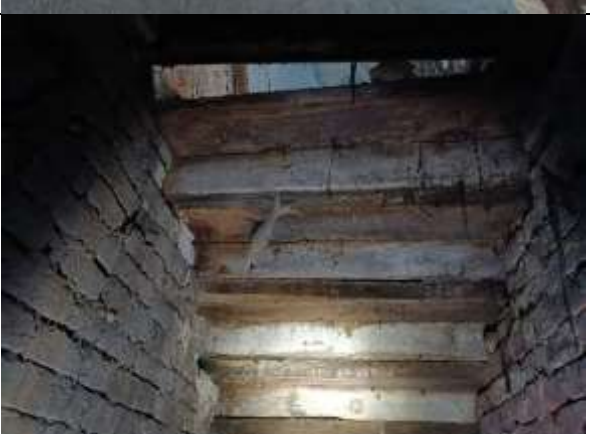
F32	<p>Melléklépcső</p> <p>A pincei lejáró fa anyagú lépcsőfokai rossz állapotúak, a lépcső életveszélyes.</p>

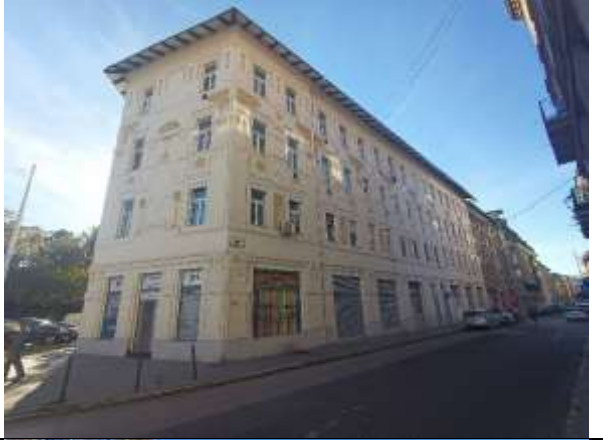
Leírás	Fotó
F01	<p>Utcafronti homlokzat állapota</p> <p>Az épület külső homlokzatait mintegy 4 éve felújították, a homlokzatok rendezettek, épek. Az elérhető korábbi utcaképek alapján a felújítást megelőzően a homlokzatok nagyon rossz, avul állapotúak voltak.</p> <p>(Gát utcai homlokzat és sarokrész)</p>

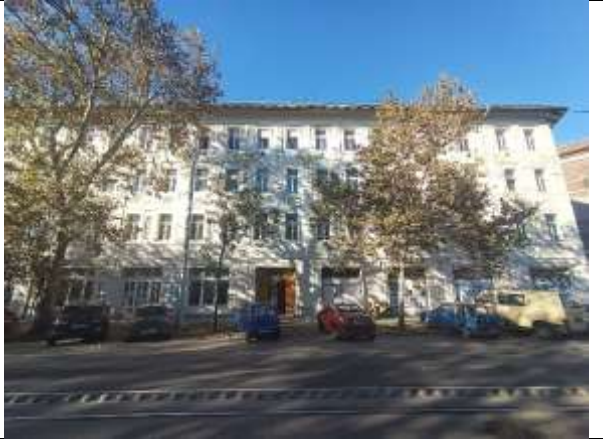
F02	<p>Utcafronti homlokzat állapota</p> <p>A Haller utcai homlokzat a Gát utcai homlokzathoz hasonlóan megfelelő állapotú, felújított.</p> <p>(Gát utcai homlokzat és sarokrész)</p>

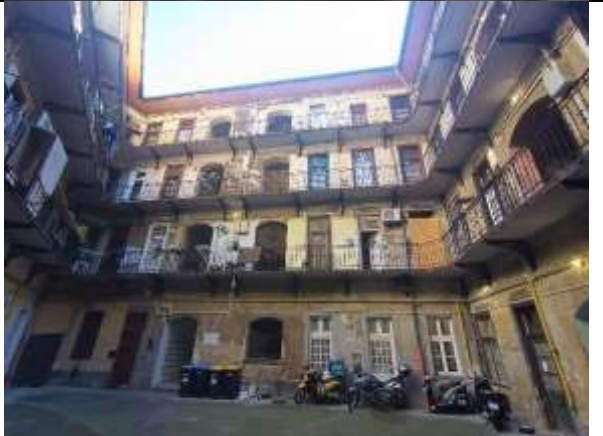
F03	<p>Udvari homlokzatok állapota</p> <p>Az udvari homlokzatok erősen elhanyagolt állapotúak. A nyilvánvaló festési, színezési hiányosságok mellett nagy felületeken válik el a vakolat, elsődlegesen ázásra, illetve fagyhatásra visszavezethetően.</p> <p>(Haller utcai épületrész udvari homlokzata)</p>

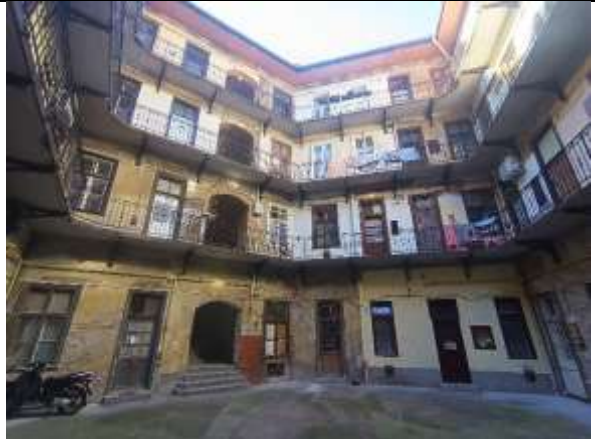
F04	<p>Udvari homlokzatok állapota</p> <p>A homlokzatokon utólagos gépészeti és elektromos szerelések hornyai, fészkei láthatóak.</p> <p>(Hátsó udvari épületrészek udvari homlokzata)</p>

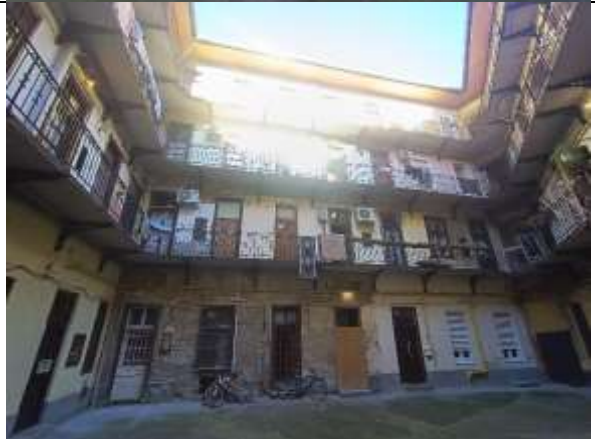
F05	<p>Udvari homlokzatok állapota</p> <p>Minden belső homlokzaton ad-hoc végzett átalakítások (szerelés, festés, rácsok, nyílászárók, stb.) nyomai láthatók.</p> <p>(Gát utcai épületrész udvari homlokzata)</p>

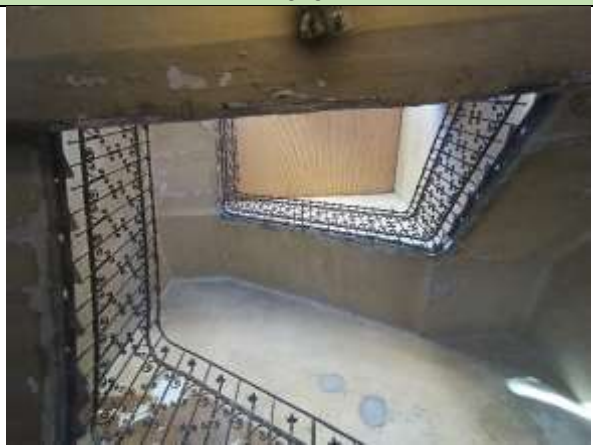
Leírás	Fotó
F06	<p>Főlépcsőház</p> <p>A főlépcsőház általánosan erősen avult, elhanyagolt, a teljes felhordott festékrétegek leválása és a vakolat kipergése jellemző.</p>

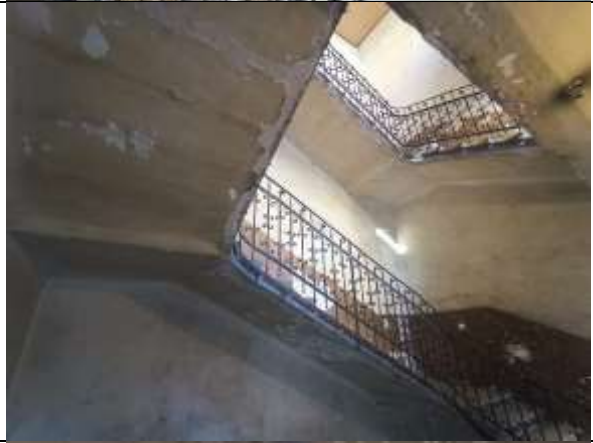
F07	<p>Főlépcsőház</p> <p>Erősen sérült felületképzésű falazatok, és lépcsők általánosan elhanyagolt állapotban.</p>

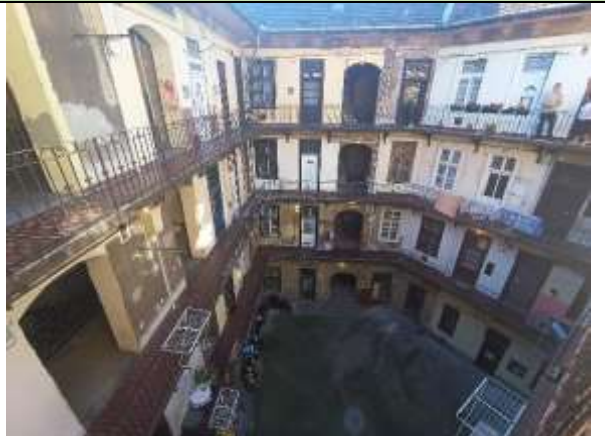
Leírás	Fotó
F12	<p>Függőfolyosók kialakítása</p> <p>A függőfolyosók a teherbíró falazatba befogott acél konzolgerendákra támaszkodó lemezek. Az acélgerendákat acél konzolelemek támasztják alá.</p> <p>(Nem egyértelmű a szerkezet erőjátéka, nem ismert, hogy az acél konzolok eredeti elemek-e, de az elmondások alapján ez valószínűsíthető.)</p>

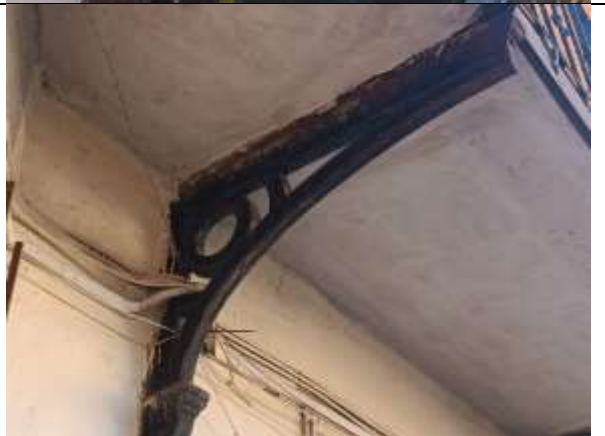
F13	<p>Függőfolyosó kialakítása</p> <p>Alátámasztó konzol kialakítása. A konzol felső öve a lemez alsó síkjáig ér, de felette megjelenik a falba befogott melegen hengerelt I gerenda is!</p>

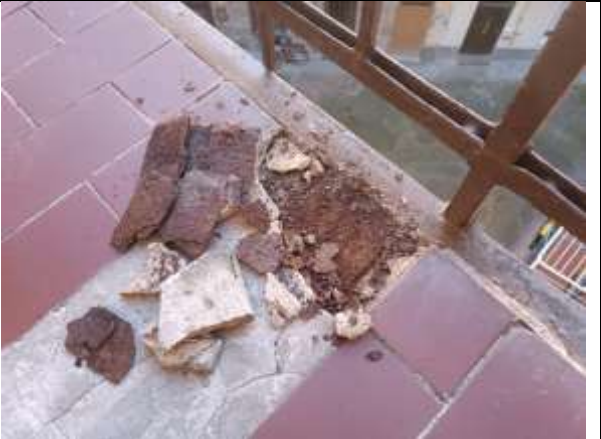
F14	<p>Függőfolyosó állapota</p> <p>A nagyon gyenge minőségű vékony lapburkolatot a gerendákon nem vezették át, azokon csak vékony simítás készült. A burkolat alatt előrehaladott korrózió látható. (I idomacél felső övének korróziója látható a felfagyott, elvált részen.)</p>

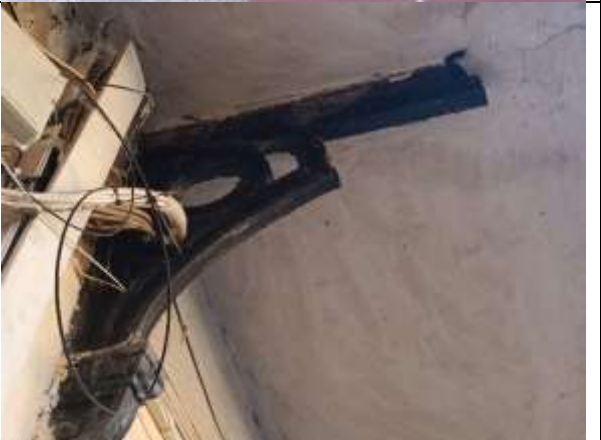
F15	<p>Függőfolyosó állapota</p> <p>Egyes alátámasztó konzolokba korábban belebontottak.</p>

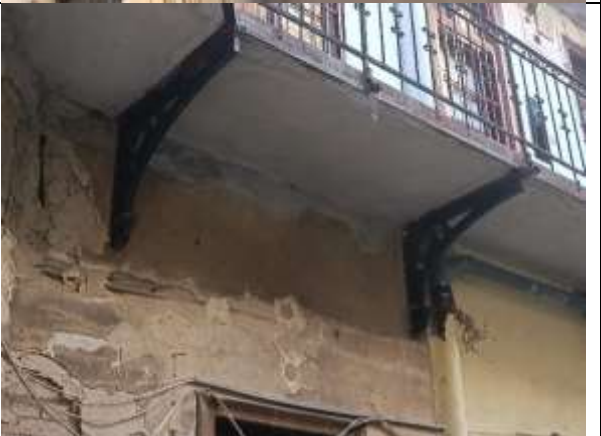
F16	<p>Függőfolyosók állapota</p> <p>Az alátámasztó konzolok kialakítása, befogása – sok helyen az utólagosan bevéselt vezetékekkel.</p>

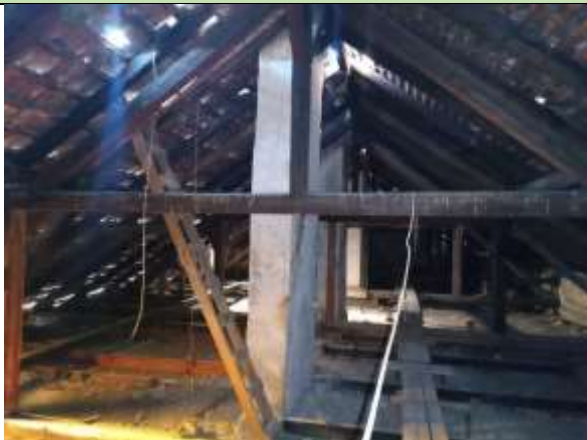
Leírás	Fotó
F17	<p>Ácsszerkezetek kialakítása</p> <p>Kétállószerű acsszerkezet a kéttraktusos épületszárnyban (utcai épületrész).</p>

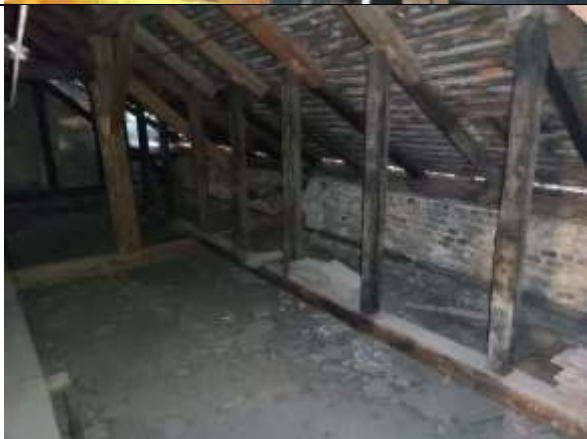
F18	<p>Ácsszerkezetek kialakítása</p> <p>Szaruzat kiegészítő alátámasztása a középszelemen és a talpszelemen között (toldásnál)</p>

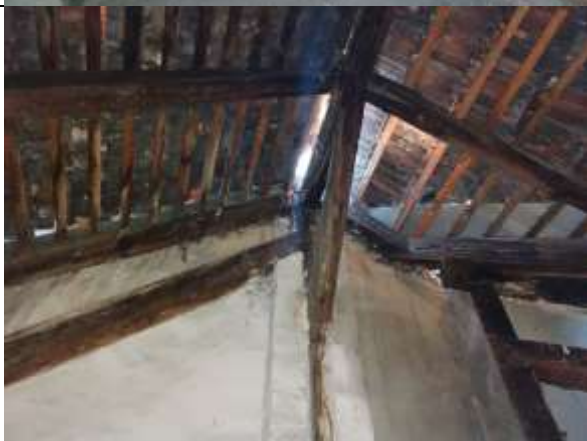
F19	<p>Ácsszerkezet kialakítása</p> <p>Falazott szerkezet és az acsszerkezet – jól látható hézag a taréjnál, hiányos héjalás.</p>

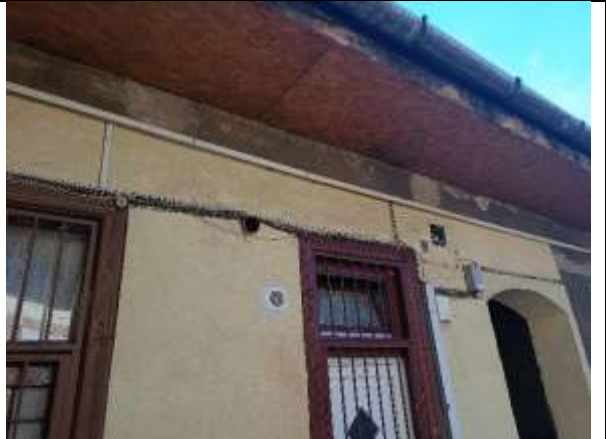
F20	<p>Héjalás állapota</p> <p>Az udvari ereszrész rossz minőségű, nem időjárásálló burkolata. Pontos kivitelezési ideje ismeretlen.</p>

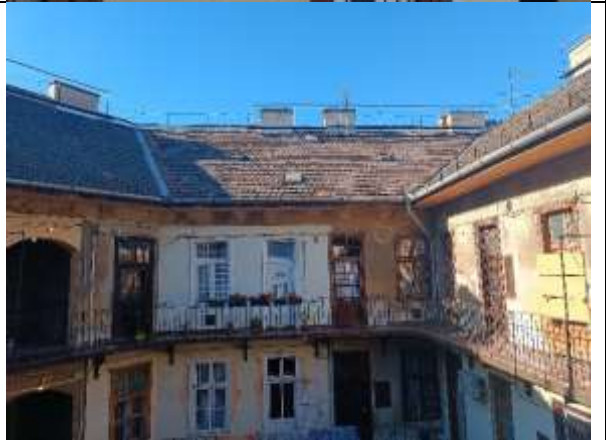
F21	<p>Tető állapota</p> <p>A tetősík feletti kéményrészek javítását elvégezték, állapotuk megfelelő.</p>

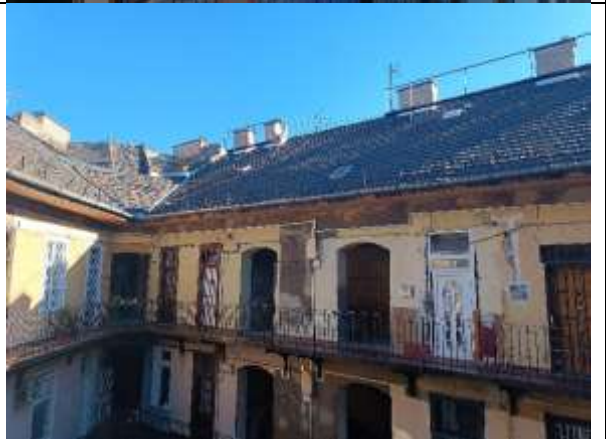
F22	<p>Tető állapota</p> <p>A tető cseréplécezése eredeti, sok mezőben látható a deformációja.</p>

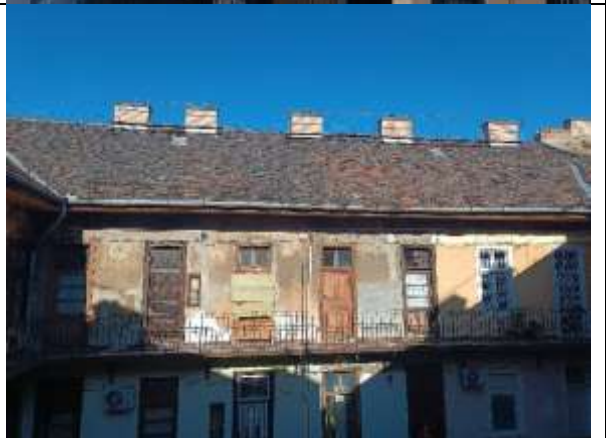
F23	<p>Tető állapota</p> <p>A héjalás a teljes tetőfelületen előregedett, avult. Utólagos, helyi elemcserék láthatóak szinte minden tetősíkon.</p>

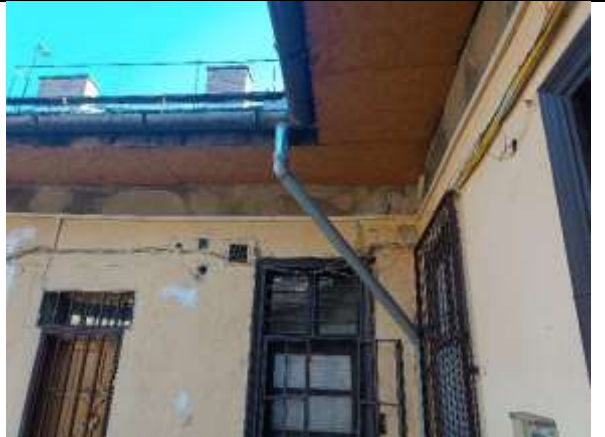
F24	<p>Ereszek állapota</p> <p>A belső udvari ereszcatorna kialakítása, rögzítése megfelelő (megjegyezve, hogy a építőlemezekkel eltakart ereszrész-hátszerkezet állapota nem szemlézhető)</p>

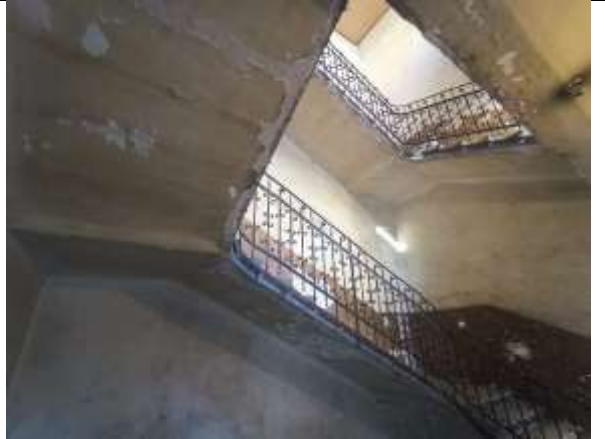
Leírás	Fotó
F25	<p>Főlépcsőház kialakítása</p> <p>A főlépcsőházban háromkarú lépcső készült, lebegő műkö fokokkal, a főfalakba a sarkokon befogott közbenső pihenőlemezekkel.</p> <p>A lépcsőház erősen elhanyagolt, a fokok közötti hézagok több helyen jól láthatóan megjelentek</p>

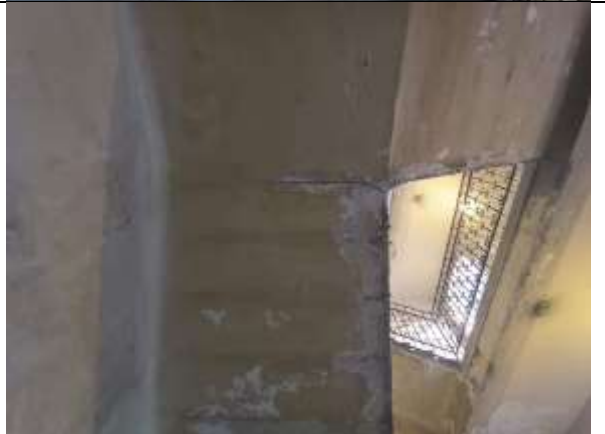
F26	<p>Főlépcsőház</p> <p>Hézagok képe a közbenső pihenőnél és a lebegő fokok között.</p>

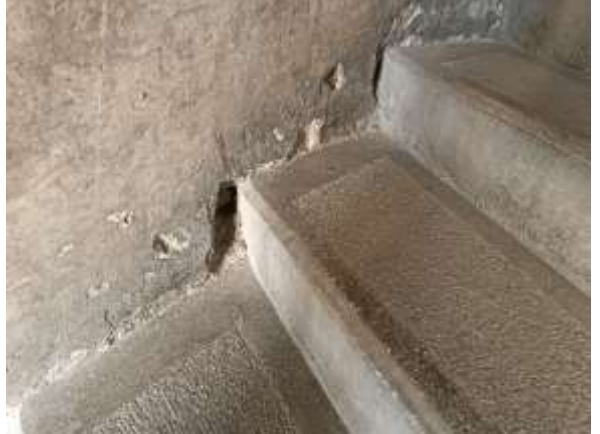
F28	<p>Melléklépcső</p> <p>A lépcsőfokok befogásánál (pl: felső szint) több hézag, fészek látható.</p>

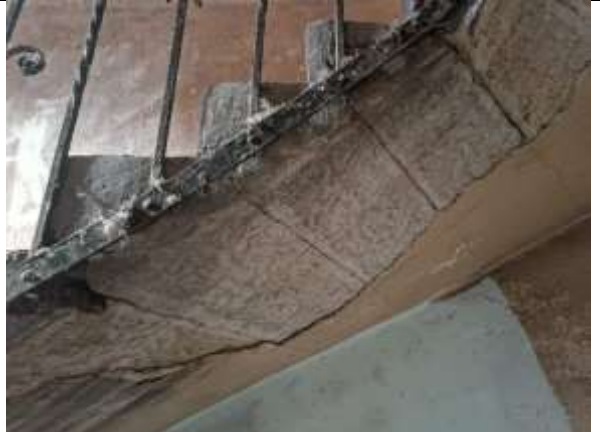
F29	<p>Korlátbefogások (melléklépcső)</p> <p>A korlátbefogások általában tűrhető állapotúak, de helyi kitörések előfordulnak. A vakolat helyenként nagy darabokban levált.</p>

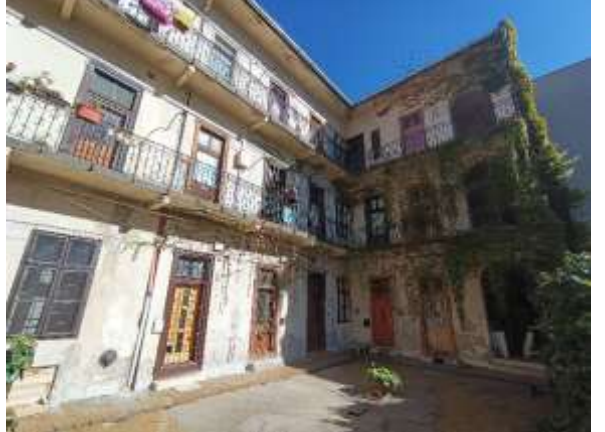
F04	<p>Udvari homlokzatok állapota</p> <p>A Gát utcai udvari front belső homlokzatán, illetve részben a merőleges homlokzati részen is intenzív növényzet, vadszőlő burjánzik.</p> <p>A melléklépcső környezetében a vakolat mállása kifejezetten intenzív.</p>

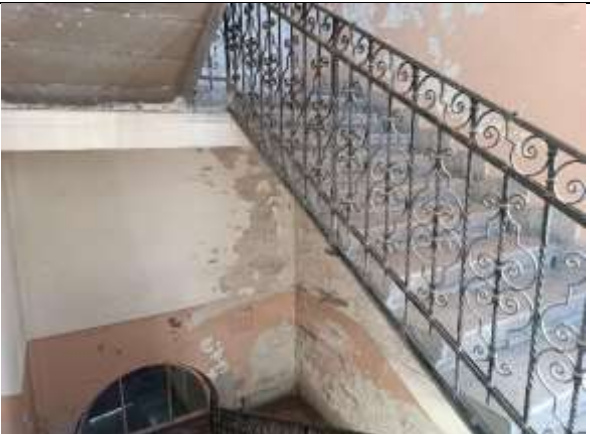
F06	<p>Főlépcsőház</p> <p>Erősen sérült felületképzésű falazatok, általánosan elhanyagolt állapotban.</p>

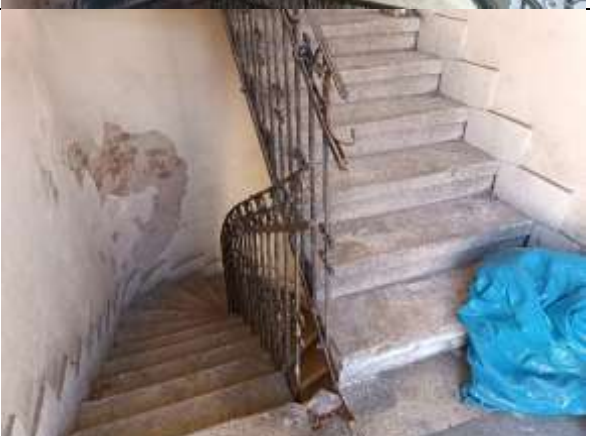
F07	<p>Melléklépcsőház</p> <p>A nyitott melléklépcsőház falai erősen nedvesednek, a nedvesedés minden szinten egyértelműen látható.</p>

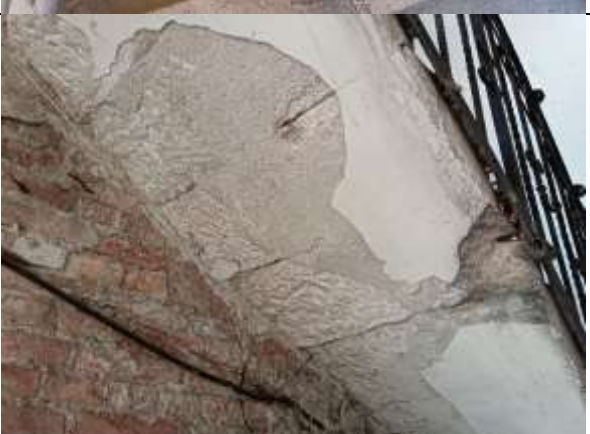
F08	<p>Melléklépcsőház</p> <p>A nagy felületen lefagyott, levált vakolat alatt a teherhordó falazat felületi mállása, a habarcsrétegek kipergése megfigyelhető.</p>

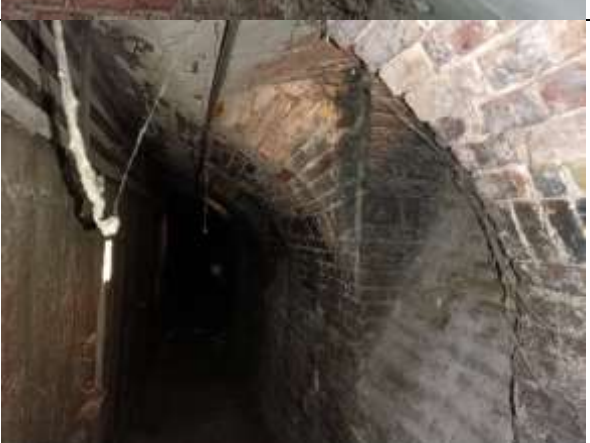
F09	<p>Pincefalak állapota</p> <p>A pincefalak tömör téglafalazatok.</p> <p>A falak általánosan nedvesek, szigetelés az építési kor szokásainak megfelelően nem készült.</p>

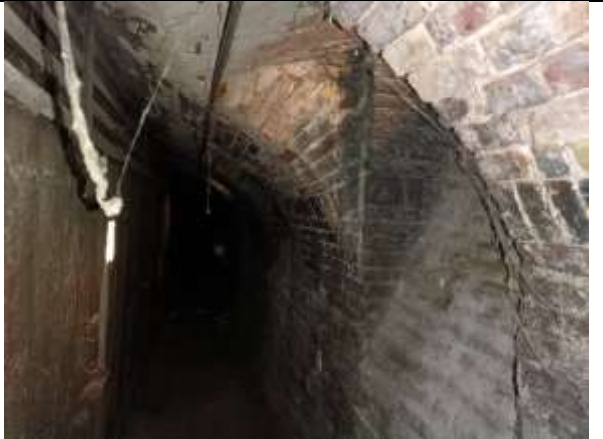
Leírás	Fotó
F10	<p>Pince feletti boltozatok</p> <p>A pince általánosságban nedves, szellőzése nem kellően megoldott.</p> <p>A falazott szerkezetek általában vakolatlanok, a pincei falazatok állapota az épület korának megfelelő, tűrhető.</p>

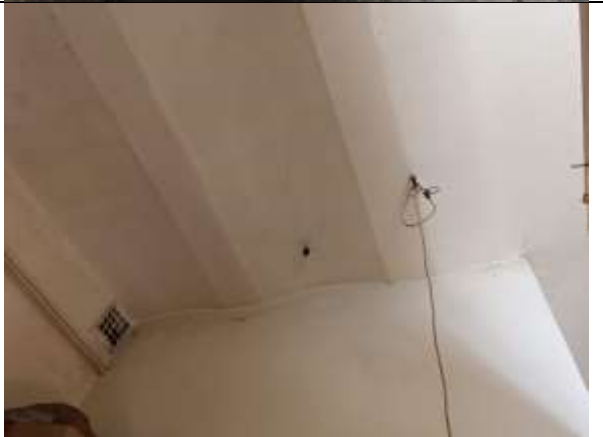
F11	<p>Közbenső födéme</p> <p>Az épület közbenső födémei acélgerendákkal gyámolított poroszsüveg boltozatok, a boltozatok alakja és a gerendázat markánsan megjelenik.</p>

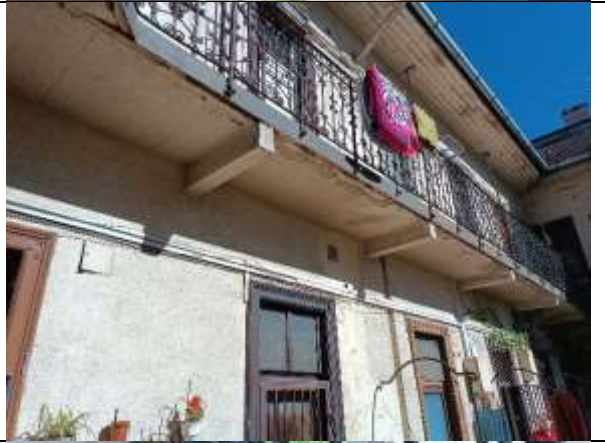
F13	<p>Függőfolyosó állapota</p> <p>A vasbeton födéplemez alsó peremén a vízorr hiánya miatt állandó ázás következtében a betonacélok korróziója több helyen megindult, a betontakarást a duzzadó vasreve lefeszítette.</p> <p>A peremgerenda vélhetőleg az eredeti szelvény, a korláttal együttesen.</p>

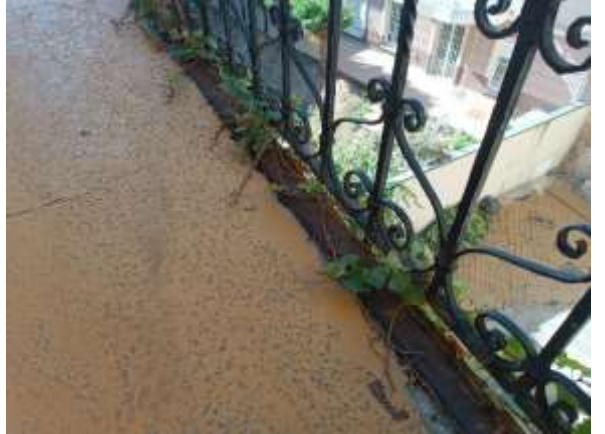
F14	<p>Függőfolyosó állapota</p> <p>A kent rendszerű felületképzés (műgyanta) avult, sérült, hiányos, a függőfolyosón megfelelő szigetelést nem ad. A peremeknél a víz szabadon folyik be az acél perem mellé-mögé.</p>

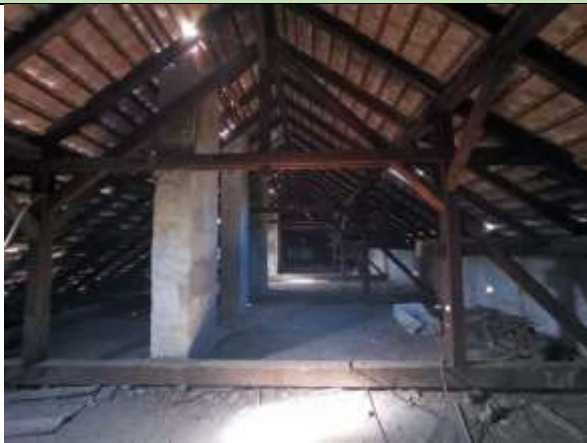
Leírás	Fotó
F17	<p>Ácsszerkezetek kialakítása</p> <p>A tetőszerkezet az utcai épületszárny felett kétállószerűes nyeregtetőként épült meg.</p> <p>A teherhordó ácsszerkezet általános állapota tűrhető.</p>

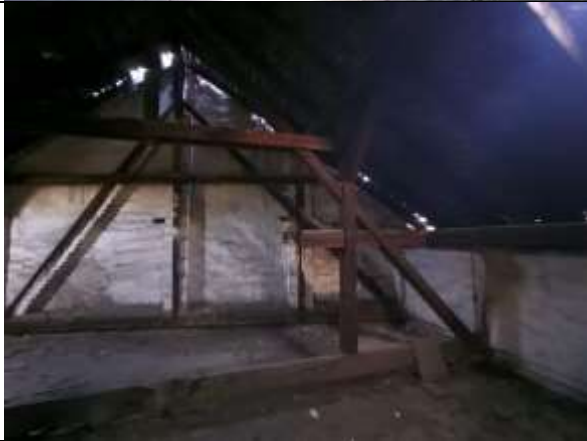
F18	<p>Ácsszerkezetek kialakítása</p> <p>A végfalaknál a féltégla vastag falazat merevítését az ácsszerkezet biztosítja.</p>

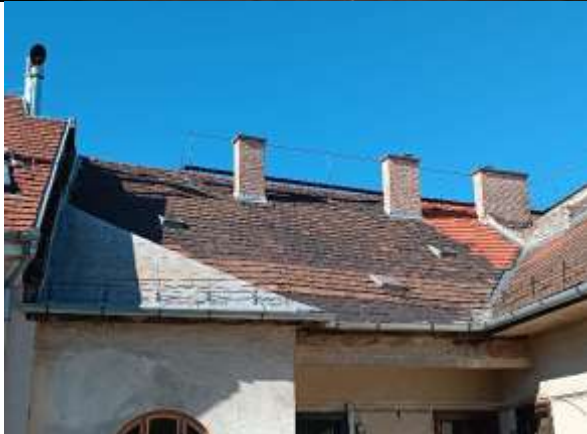
F19	<p>Héjalás állapota</p> <p>A tető héjalása jellemzően előregedett, azon helyi javításokat végeztek, vélhetőleg a kémények javításával együtt. A cseréplécezés erősen meghajlott, látható a héjalás „hullámozása” a tetősíkokban.</p> <p>Sok az elmozdult cserép, folytonossági hiány a héjalásban.</p>

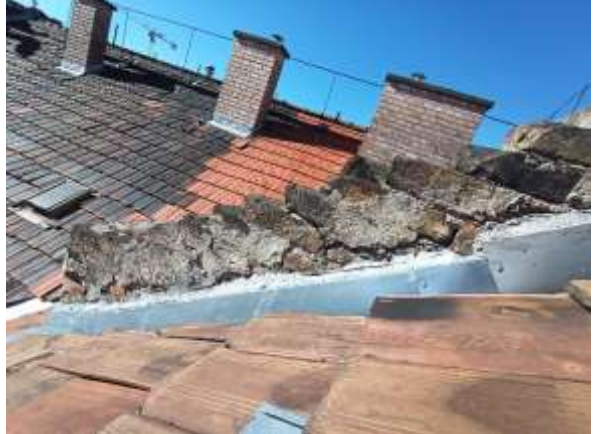
F20	<p>Tető állapota</p> <p>A kémények javításakor az egyéb felfalazásokat, faléleket nem javították, a peremek rossz állapotúak, záró téglasorok nem megfelelően rögzítettek.</p>

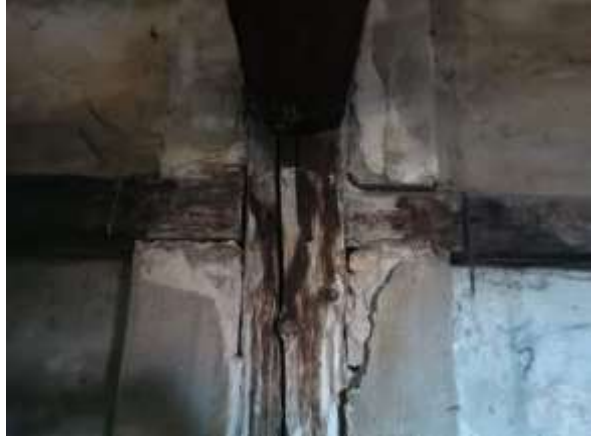
F21	<p>Befalazott faszerkezetek állapota</p> <p>A falazatokba befalazott faszerkezetek általánosan károsodtak. Részletes vizsgálat nélkül is egyértelmű a védelem nélküli faszerkezetek károsodása (elsődlegesen: biológiai károsodás).</p>

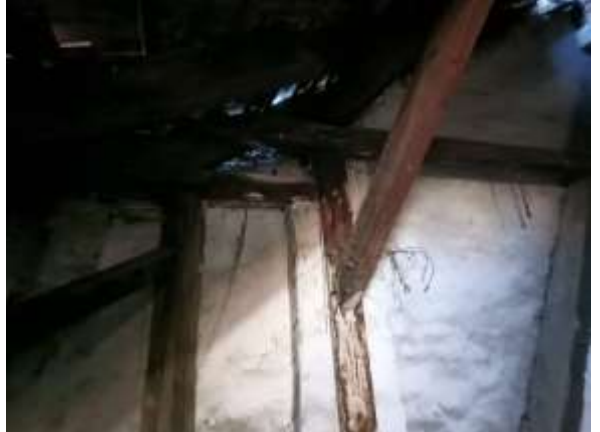
F22	<p>Befalazott szerkezetek állapota</p> <p>Végfalba falazott ácsszerkezet kialakítása.</p>

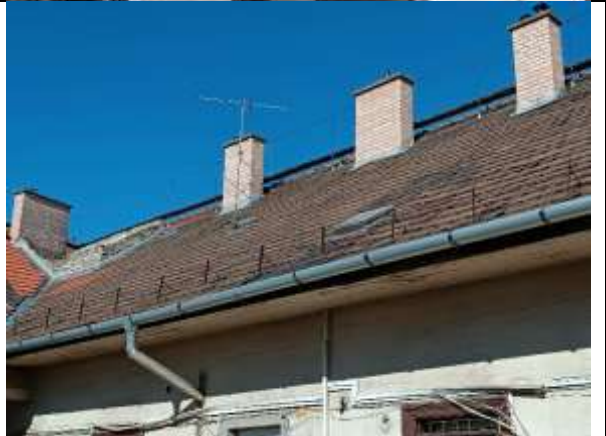
F24	<p>Ereszcsatornák állapota</p> <p>A vizsgálat időpontjában az ereszek jellemzően épek, tiszták voltak. A vízvezetést vélhetőleg a kémények javításakor cserélték.</p>

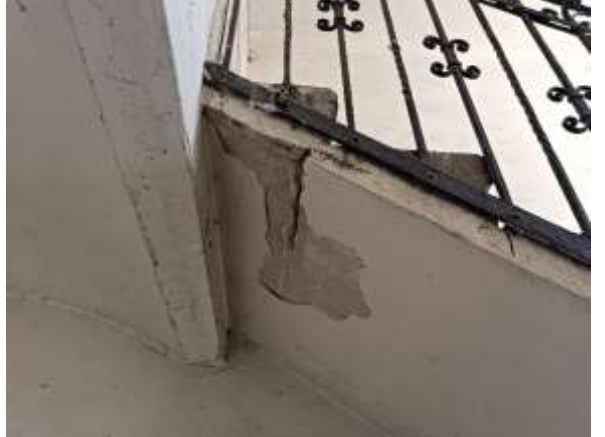
F27	<p>Melléklépcső</p> <p>A húzott karú, lebegő melléklépcső a főlépcsőházhoz hasonlóan elhanyagolt állapotú, de itt számos érdemi szerkezeti hiba is látható.</p> <p>A fokok több helyen elmozdultak egymáshoz képest, a korláttrögzítésnél a kőelemek kitörtek.</p> <p>A pinceszinti fa lépcsőfokok cserélendők</p>

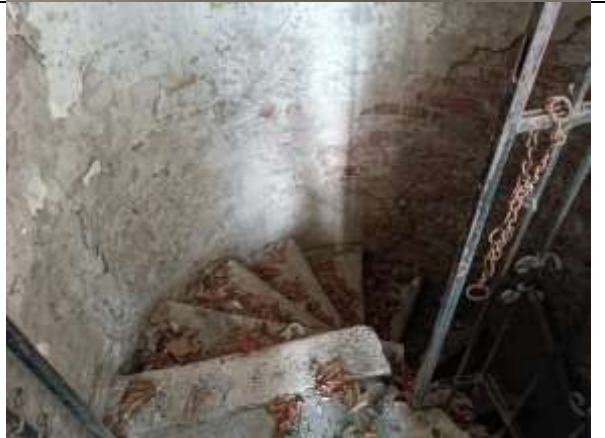
F28	<p>Melléklépcső pincei lejárata</p> <p>Pincelejárát a fa anyagú lépcsőfokokkal. Látható az intenzív nedvesedés a falakon.</p>

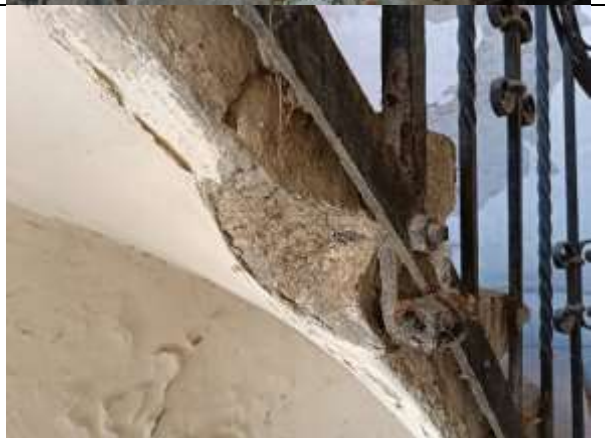
F29	<p>Korlátbefogások</p> <p>Kitört kőelem a bekötőcsap környezetében. A befogás teherbírása kérdéses.</p>

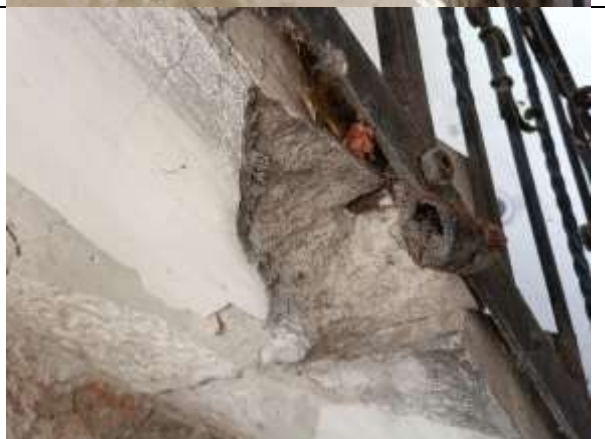
F30	<p>Korlátbefogások</p> <p>Kitört kőelem a bekötőcsap környezetében. A befogás teherbírása kérdéses. Látható a csap korróziója is.</p>

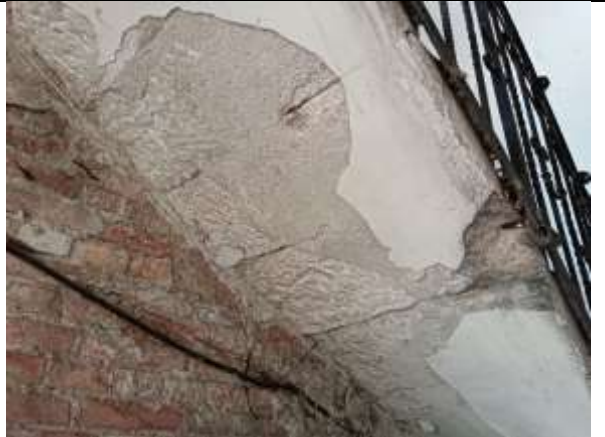
F31	<p>Korlátszerkezetek</p> <p>A lépcsőfokok illesztési hézagai a befogási környezettel és a belső peremmel.</p>
