TÁJÉKOZTATÓ

Budapest Főváros IX. Kerület Ferencváros Önkormányzatának tulajdonában álló közterületi, továbbá magánterületi ingatlan(ok)on történt fakivágásokról a 2023. októberében érkezett kérelmek/bejelentések alapján

Vizuális favizsgálati jegyzőkönyv

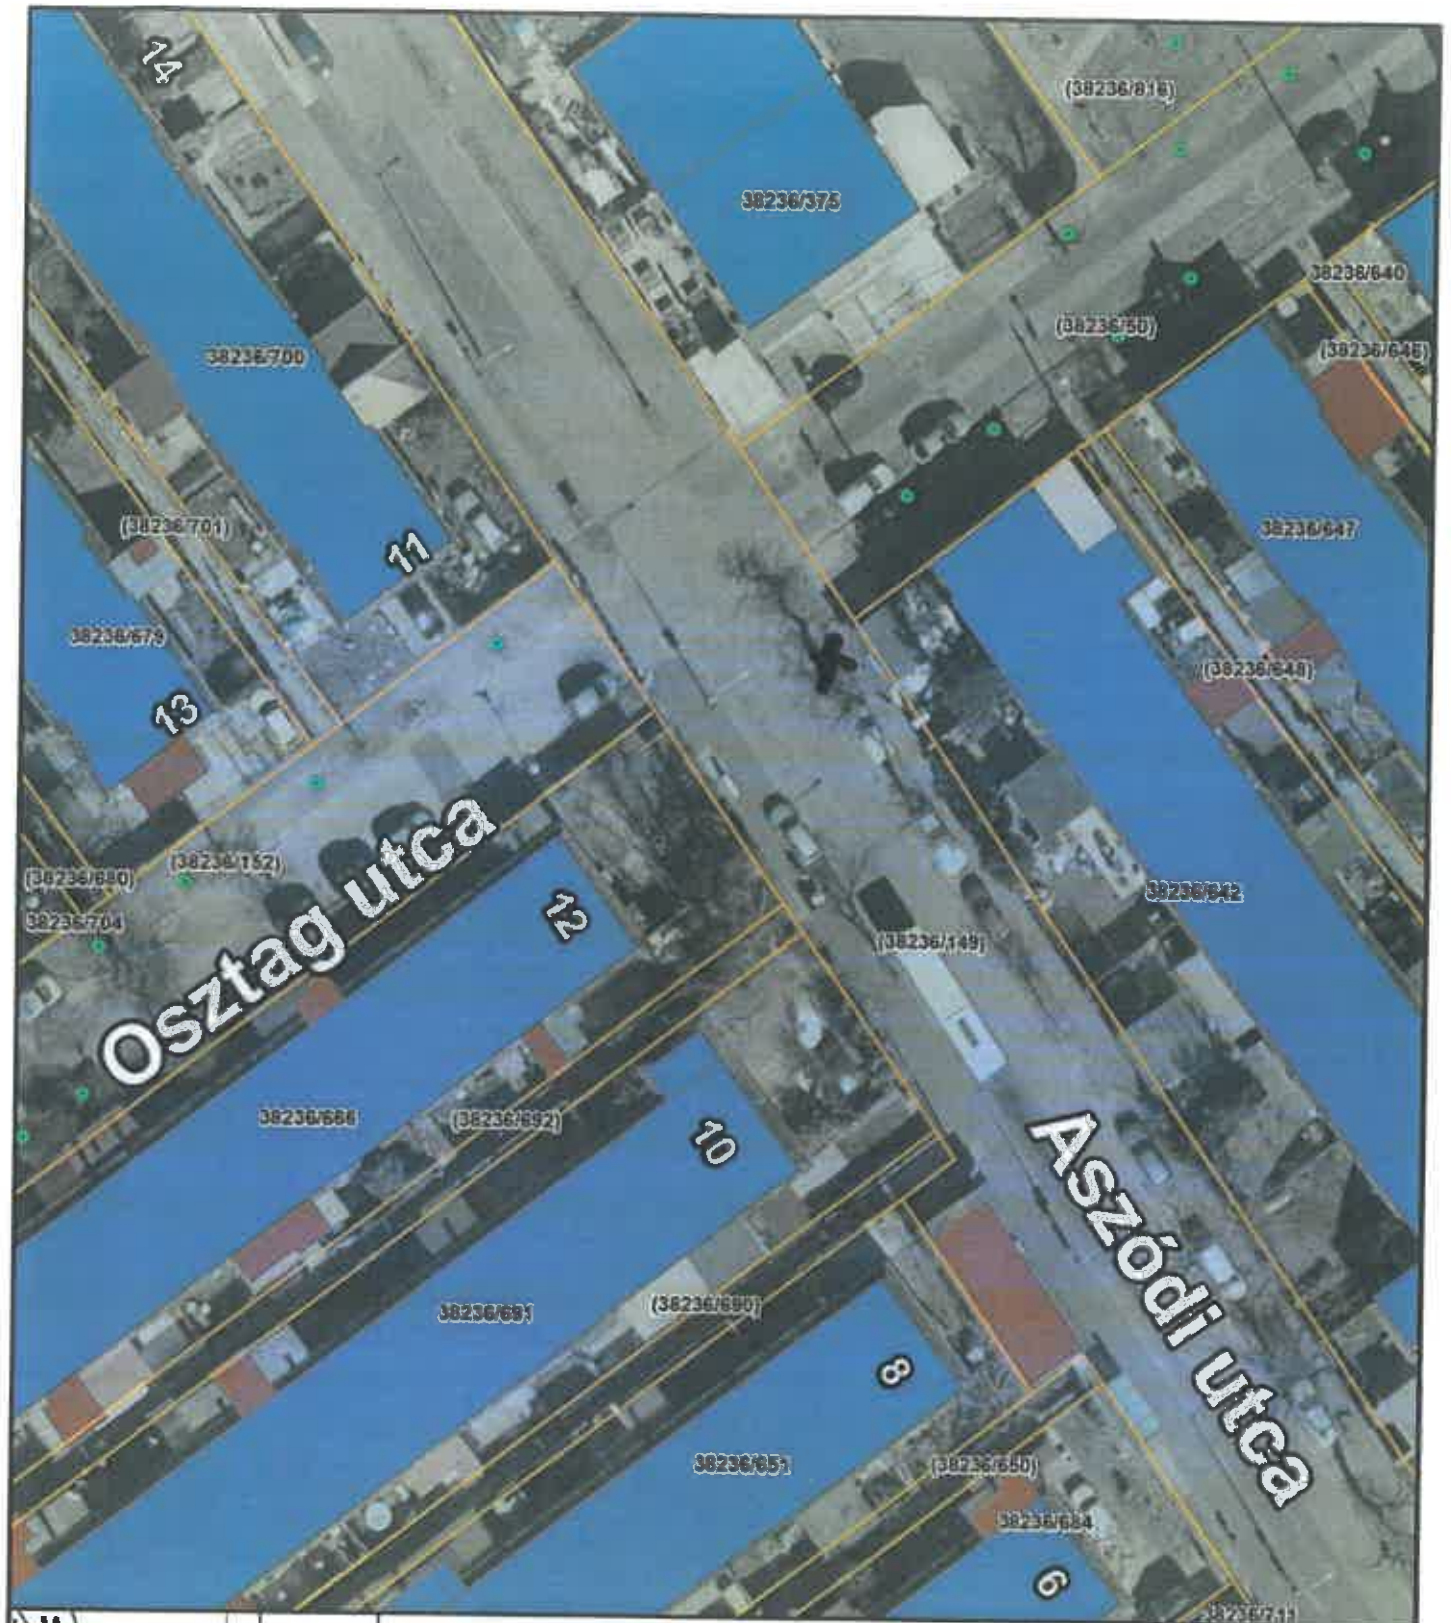
Abdi-Ortag
Mr.
Kat. waku,
1605P
58236/149

1.	Aszódi út – Osztag utca sarok	38236/149	előzetes	1	fehér akác	46	A fa közúti baleset miatt olyan mértékben sérült, hogy balesetveszélyes.	igen
2.	Epreserdő u. 4. sz. előtti közterület	38236/202	előzetes	1	bíbirses nyár	23	A fa teljesen kiszáradt, balesetveszélyes.	igen

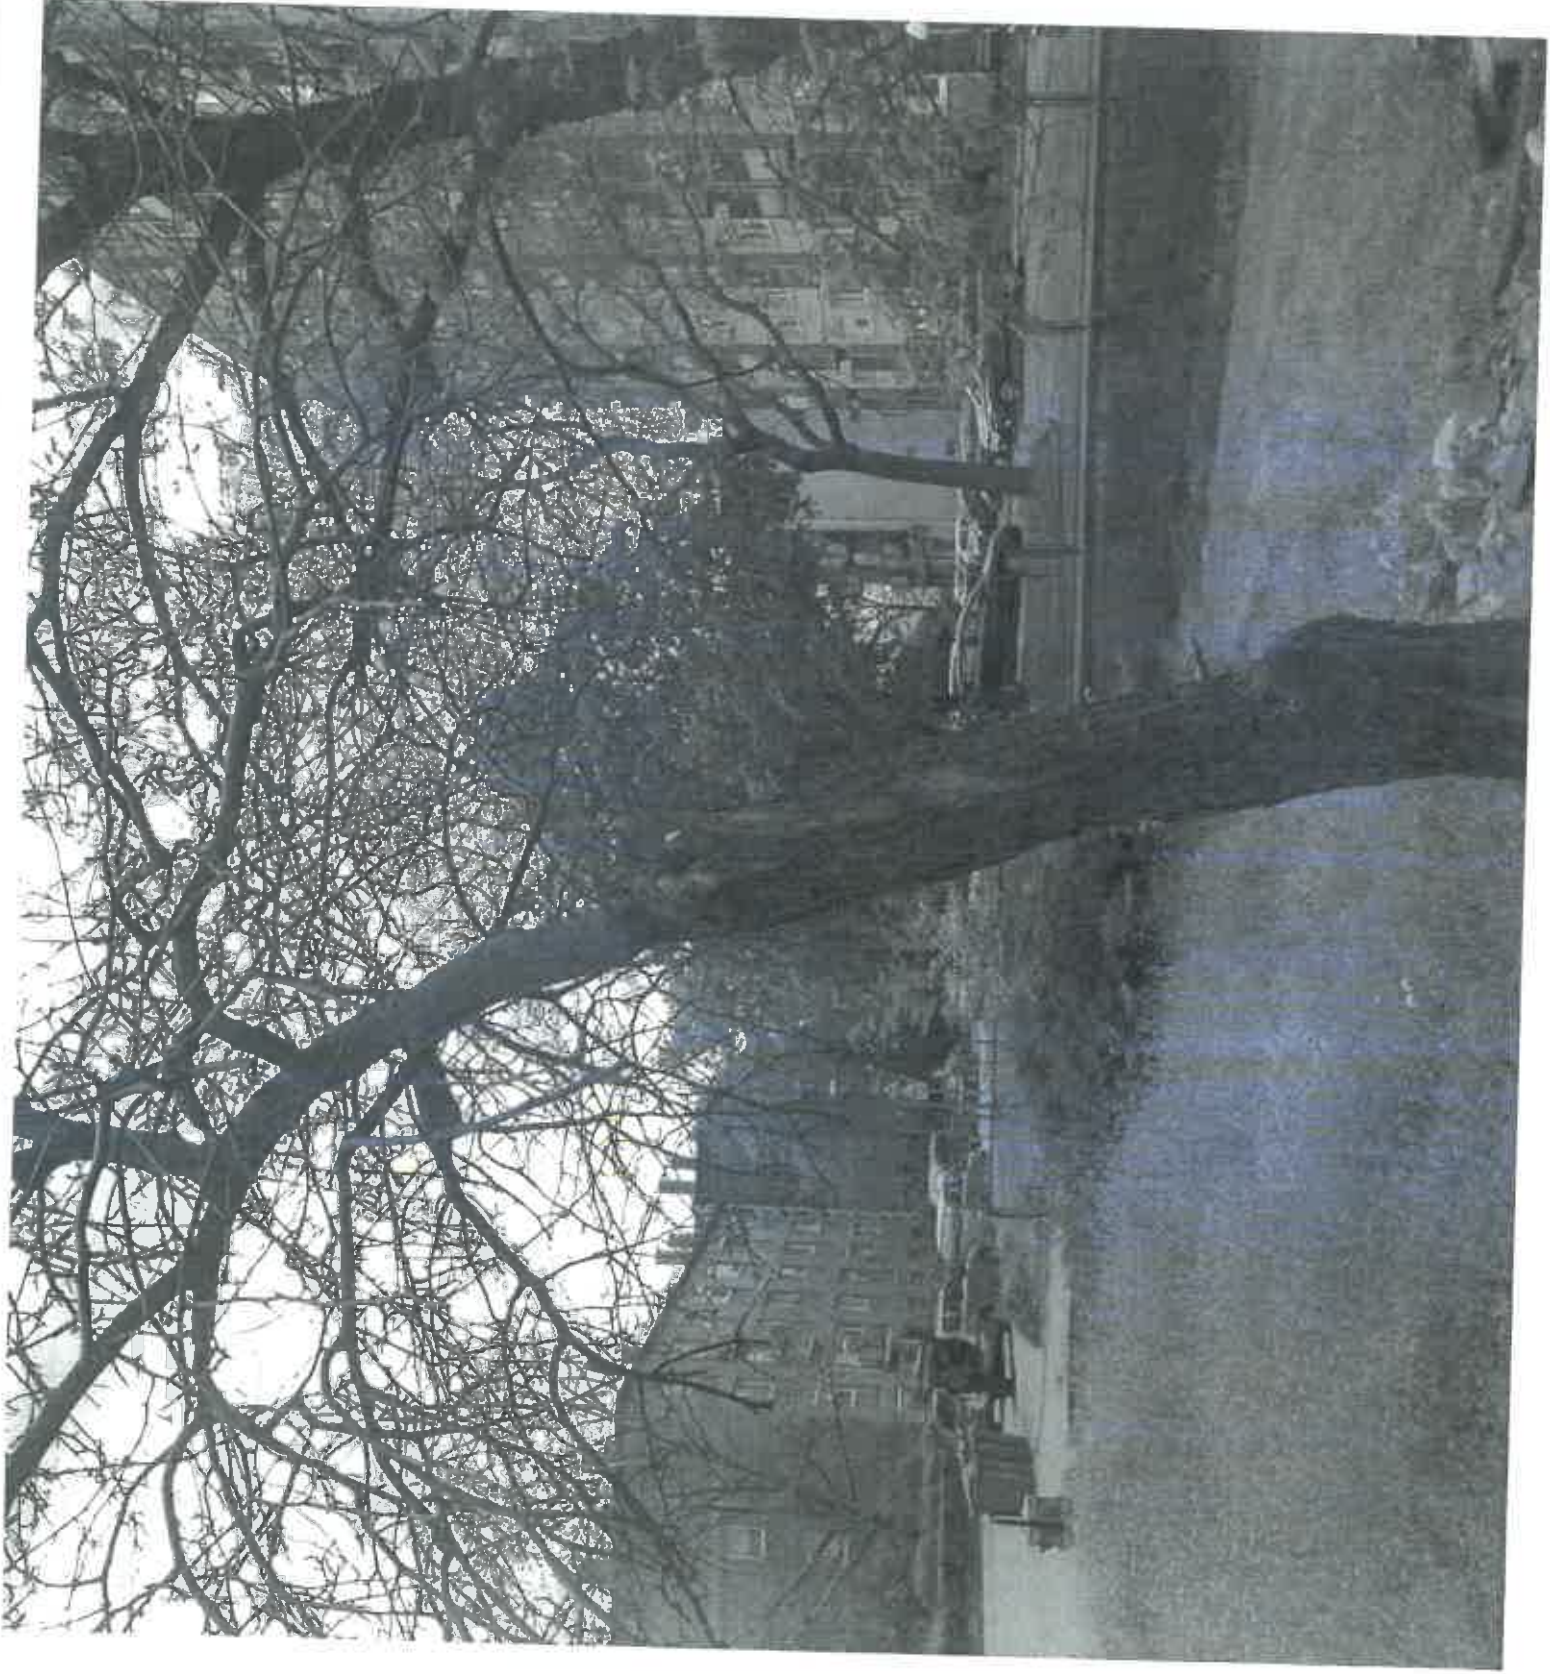
Pöthyös u. 7.
58236/389
Kat. uokua,
niuce

3.	Pöttyös u. 7. sz. ház előtti közterület	38236/389	előzetes	1	díszalma	28	A fa teljesen kiszáradt, balesetveszélyes.	igen
4.	Dési H. u. 5. sz. alatti társasház 3. lph. mögötti zölterület	38236/202	előzetes	1	mandulafa	23	A fa teljesen kiszáradt, balesetveszélyes.	igen

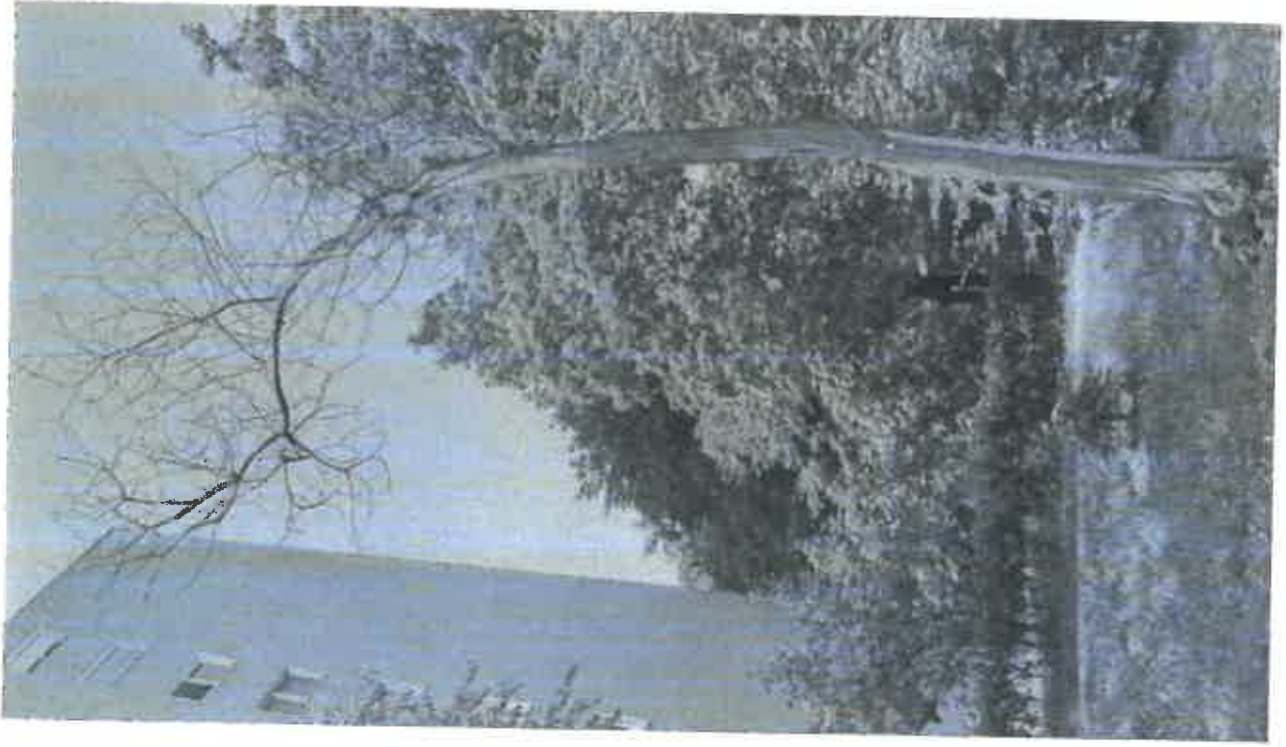
Hutbol u. 9.
Kat. bolin: 18003
38236/389

5.	Hurok u. 9. sz. előtti közterület	38236/389	előzetes	1	fekete nyár	33	A fa teljesen kiszáradt, balesetveszélyes.	igen
6.	Ifjú munkás u. 18. előtti közterület	38236/208	utólagos	1	magas kőris	40	A szakvélemény alapján a fa balesetveszélyes volt.	igen

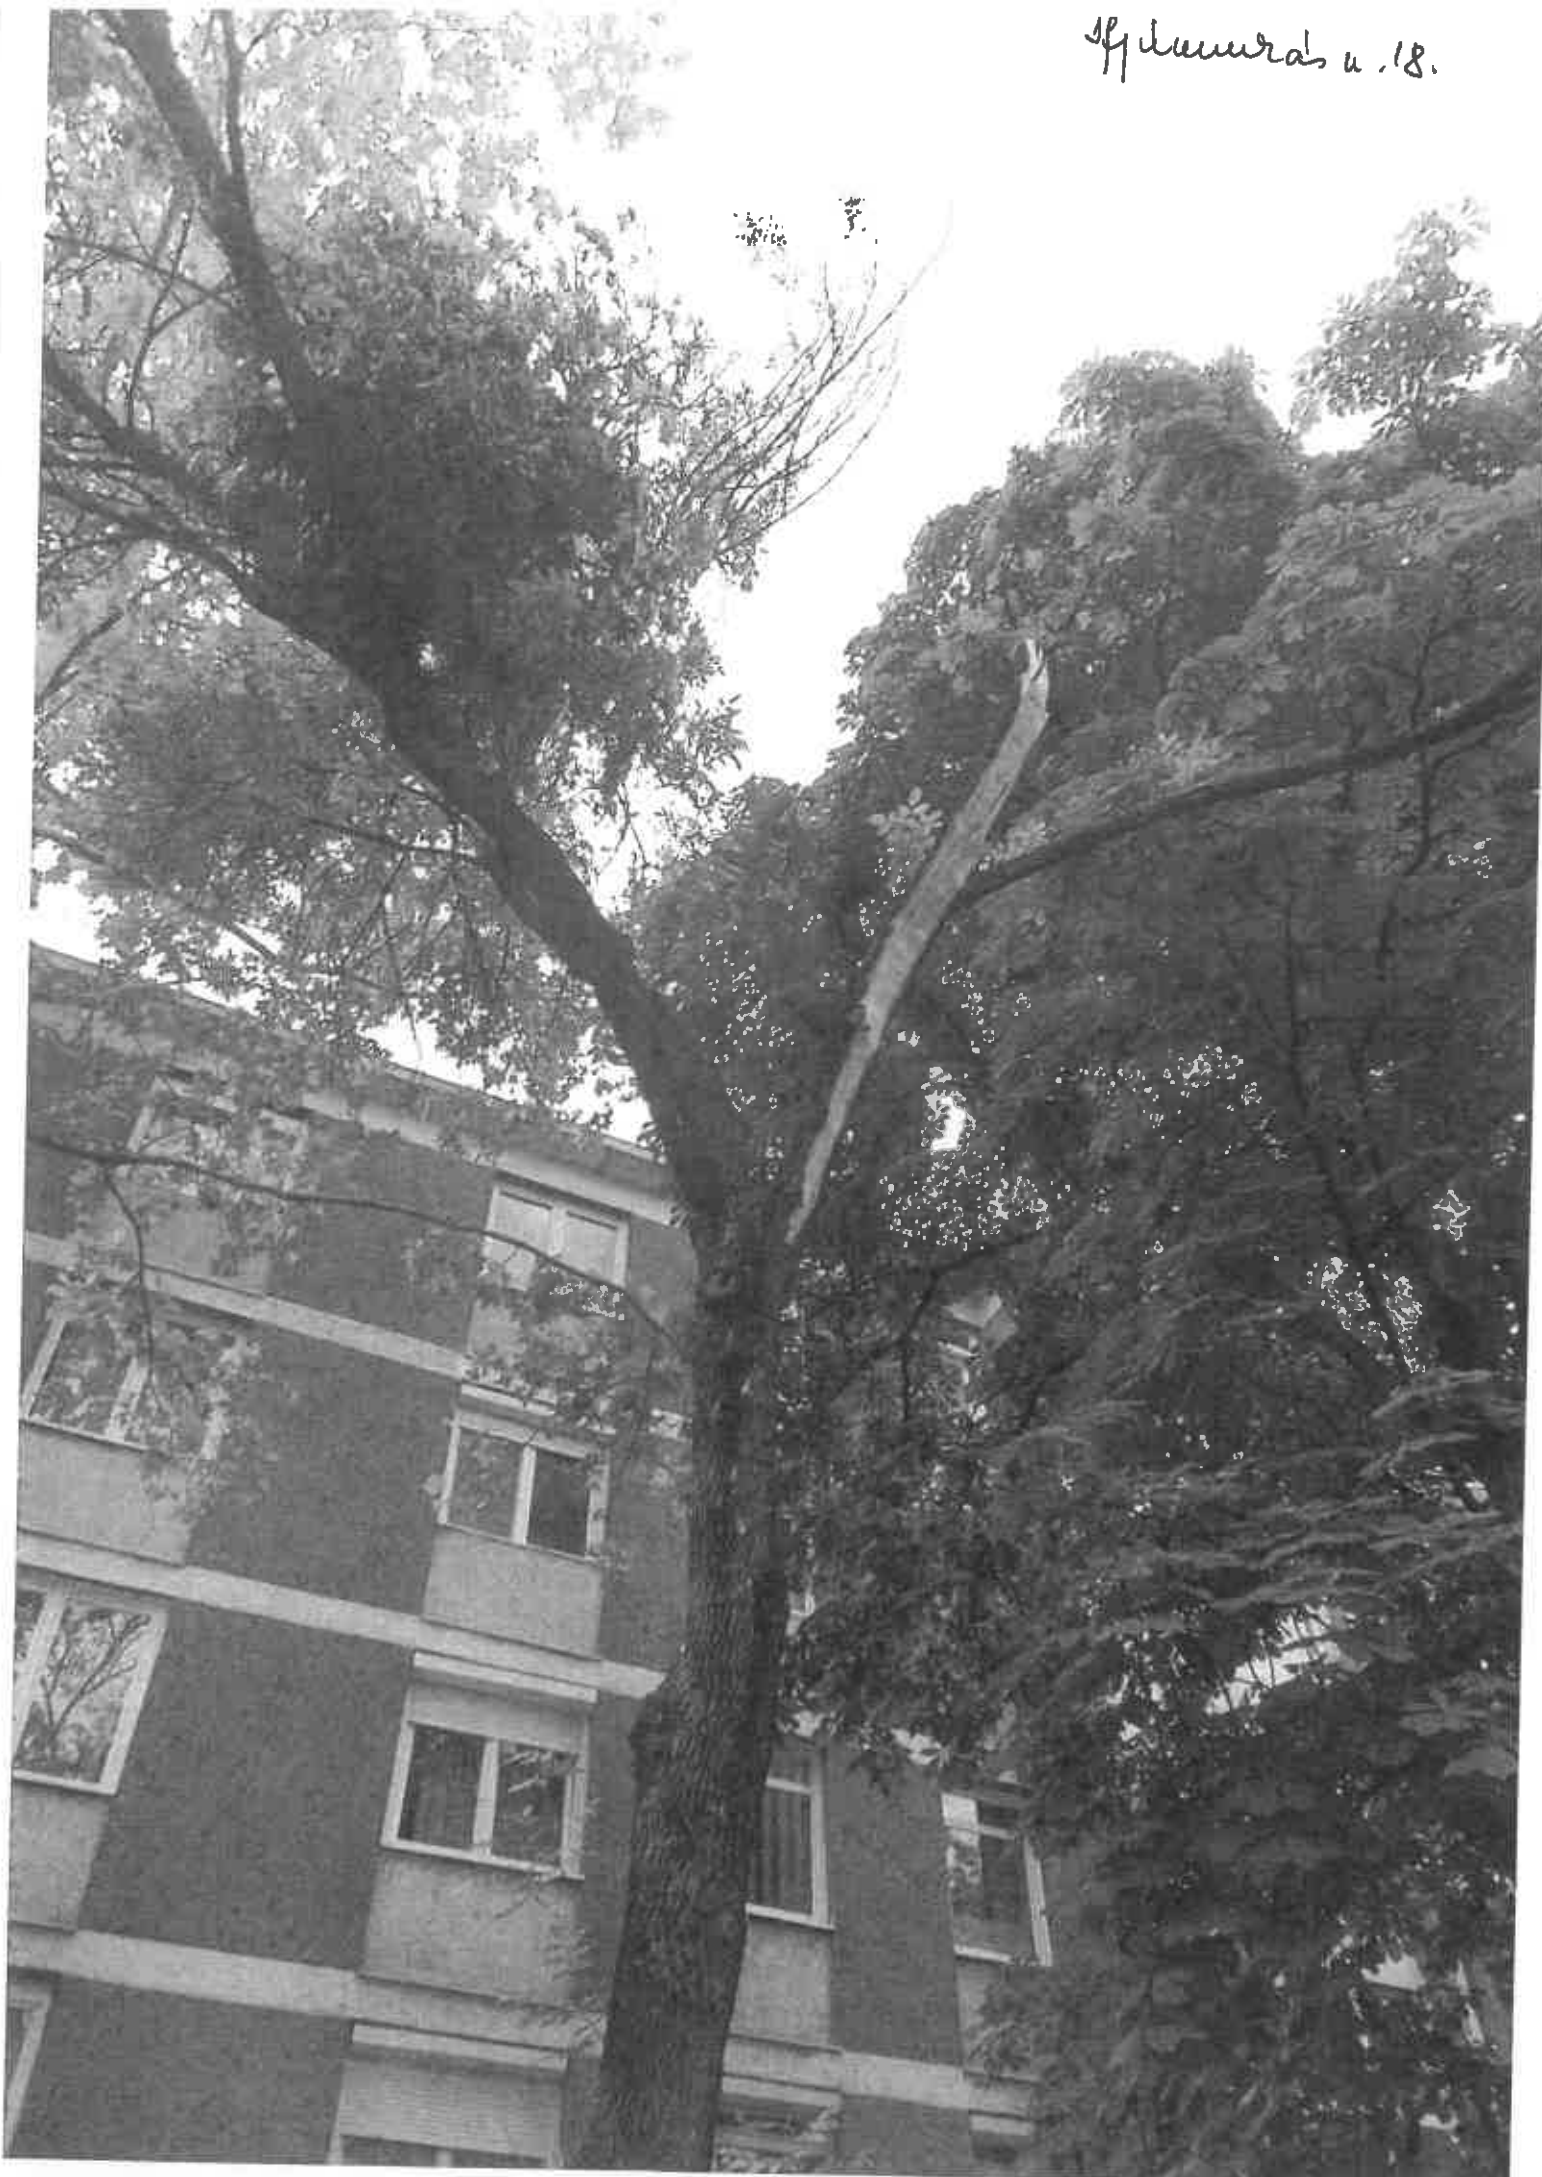
Sp. d. u. 18.

Törzs állapota	
Radó EU-s favizsgálati értékszám:	3
A törzs egyértelmű károsodása (néhány felszíni seb és korhadási helyek)	
Egyéb észrevétel:koronaalaptól hosszan behasadt

Korona és koronaalap állapota	
Radó EU-s favizsgálati értékszám:	2
Erős koronakárosodás (50% felett)	
Egyéb észrevétel:Korona fele viharban leszakadt

Fa egészségi állapota és életképessége	
Radó EU-s favizsgálati értékszám:	2
Egy évtizeden belül lecserélendő

Javaslat	
További vizsgálat elvégzése Nem szükséges	
Állapota leromlott, veszélyes környezetére. Kivágását javaslom.
