TÁJÉKOZTATÓ

Budapest Főváros IX. Kerület Ferencváros Önkormányzatának tulajdonában álló közterületi, továbbá magánterületi ingatlan(oka)t érintő fakivágásokról a 2024. március 01-től 2024. április 5-ig terjedő időszakban érkezett előzetes kérelmek/utólagos bejelentések alapján

Vizuális favizsgálati jegyzőkönyv

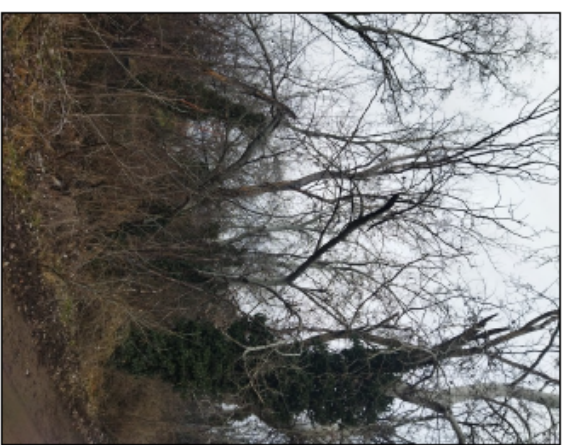
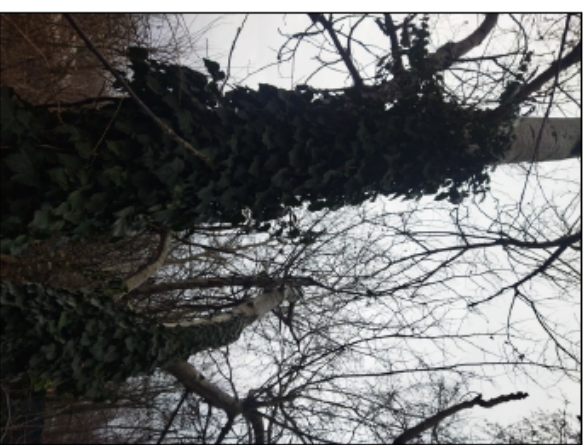
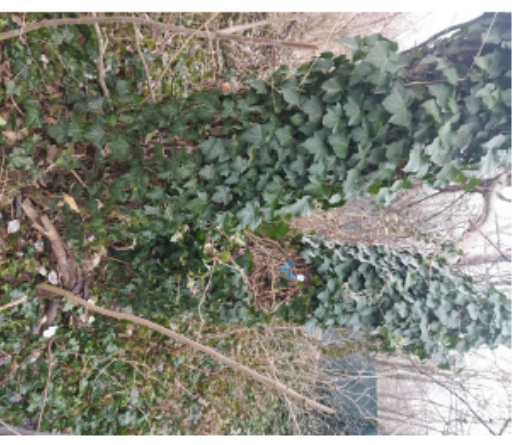
| Alapadatok | |
|---|---|
| Azonosító: | 2474 |

| Törzs állapota | |
|---|---|
| A törzs egyértelmű károsodása (nehány felszíni seb és korhadási helyek) | |
| Egyéb észrevétel:V elágazás, kiülpontos, borostyánnal benőtt | |

| Korona és koronaalap állapota | |
|--|---|
| Erős koronakárosodás (50% felett) | |
| Egyéb észrevétel:lehasadt vitézág, száraz ágak | |

| Fa egészségi állapotja és életképessége | |
|--|---|
| Sűrűn lecsereplendő az állapotja vagy károsodás veszélye miatt (a károsodás veszélye csak a fa kivágásával kerülhető el) | |

| Fa ápoltságának mértéke | |
|---|---|
| A fa elhanyagolt állapotban van | |

| Javaslat | |
|---|--|
| Állapota leromlott, veszélyes környezetére. Kivágását javaslom. Mindkét törzset | |

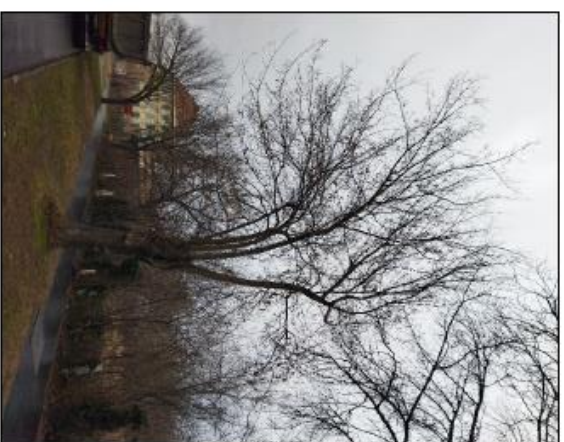
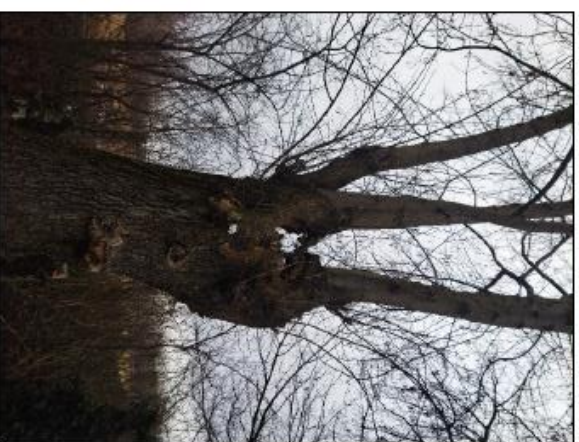
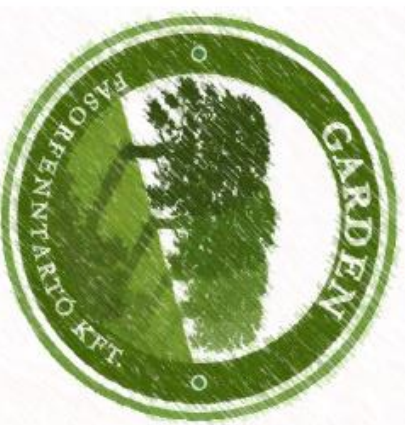
| Egyéb észrevétel: levágott tősarjak | |

| Egyéb észrevétel: dudorok | |

| Erős koronakárosodás (50% felett) | |
| Egyéb észrevétel: nagy lterjedésű koronaalag odvasodás | |

| Sűrűsően lecsereflendő az állapota vagy károsodás veszélye miatt (a károsodás veszélye csak a fa kivágásával kerülhető el) | |

Állapota leromlott, veszélyes környezetre. Kivágását javaslom.

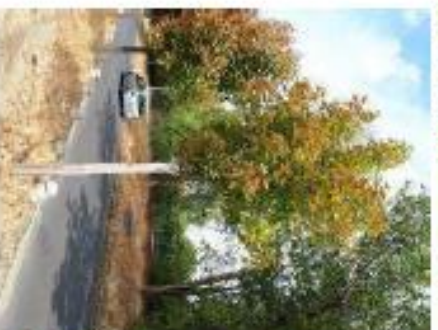
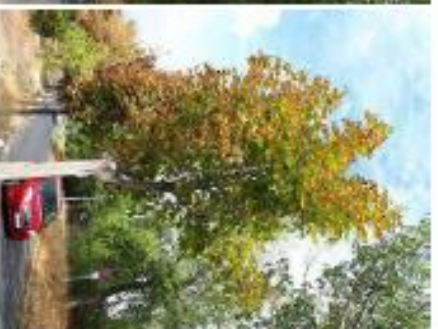
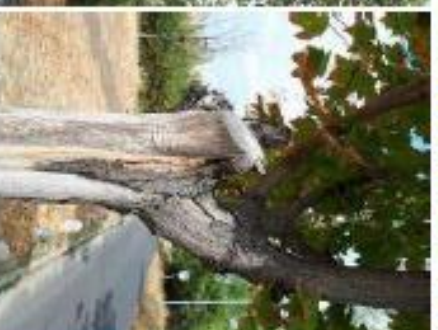
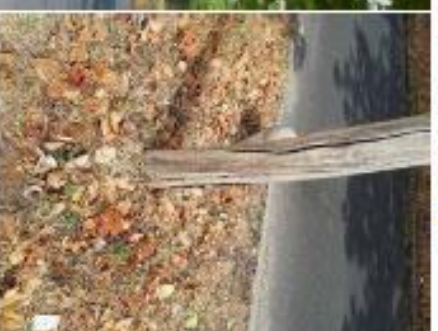
| Dendrológiai adatok | | Azonosító | |
|---|---|---|---|
| Törzsátmérő | 13 cm | Kor | 13 év |
| Koronaátmérő | 3 m | Dendrológiai érték | 2 (közepesen értékes fajtaj) |
