Bp. IX., Belső-Ferencváros – IMRE u. 2.

cím	Imre u. 2.	hrsz.:	37045
		tömb	110
tervező építész	-		
építési kor	XIX. sz. dereka		
építészeti stílus	későklasszicista, kissé átalakított		
szintszám	P+F+T		
épülethasználat	É oldal: lakóház; D-i oldal: vendéglő		
tulajdonos	magán		
egyéb védettség	a világörökség műemléki jelentőségű területe műemléki környezetének része		
megjegyzés	az Aldunásor és környéke eredeti halászmesterségének utolsó fennmaradt emléke		
pótlapok	7

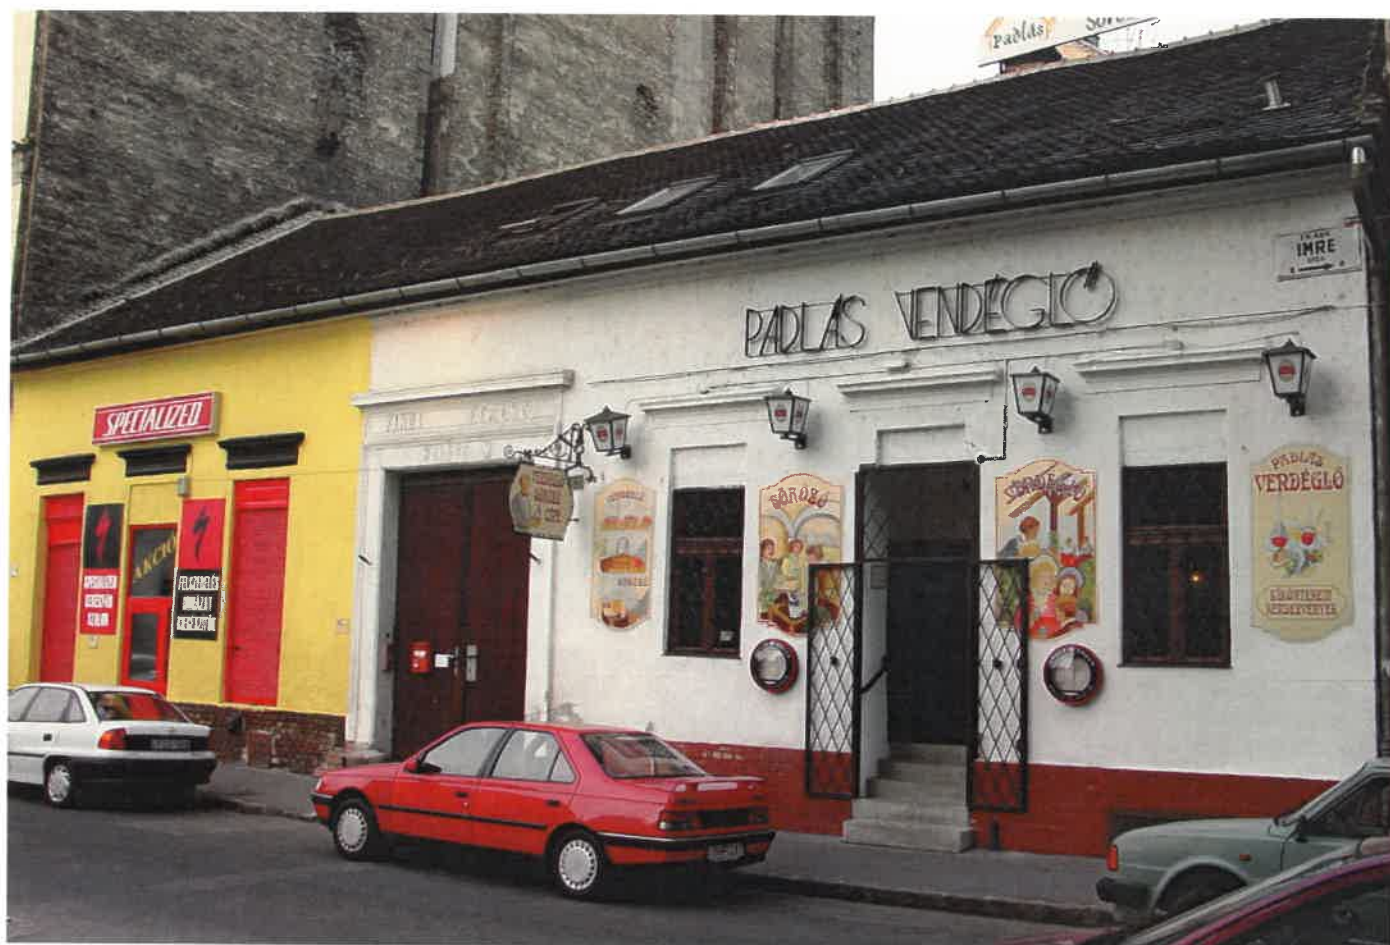
Középső kapuáthajtós szimmetrikus földszintes lakóház, jobb és bal oldalán az utcai homlokzaton 3-3 nyílástengellyel. Bal oldalon 2 kirakat közötti üzletbejárat, redőny-szekrényeken eredeti táblázatos külső faszerkezet, a bejárati ajtó újabb. Jobb oldalon 2 ablak között újabb, lépcsős feljártú ajtó, mindhármon új rács. Mind a 6 nyílás felett markáns szemöldökpárkány, az oldalsó vakolatkeretezés hiányzik, valószínűleg egy újravakolás során leverték. Egyik nyílás sem tölti ki a falnyílás méretét (ld. történeti leírás). A kapualj szép sima-tagozatos keretezése a későklasszicizmus/koraeklektika korára vall, szemöldökpárkánya a feliratnak helyet biztosító keretezett felmagasításon ül. Egyszerű hengeres, lapos tetejű kerékvető. Jellegtelen, kis párkány, talán itt is elveszett egy alsó tagozat.

A homlokzat alján csúnya, festett téglalábazat, az épülettől idegen: levakolandó és középdrapp színre festendő. A Duna túlsó oldaláról is látható fehér homlokzat bal üzleti felét minden városépítészeti előírást megszegő módon kanári-sárga színre festették, a nyílászárók, vasredőnyök pirosak, a szemöldökök sötétbarnák. A bejárati nagykapu lambériás, igénytelen új szerkezet. A nyílászárók között hirdetőtáblák. Fröcskölt diszperziós festés, piszkos hatást keltő pókháló-foltokkal.

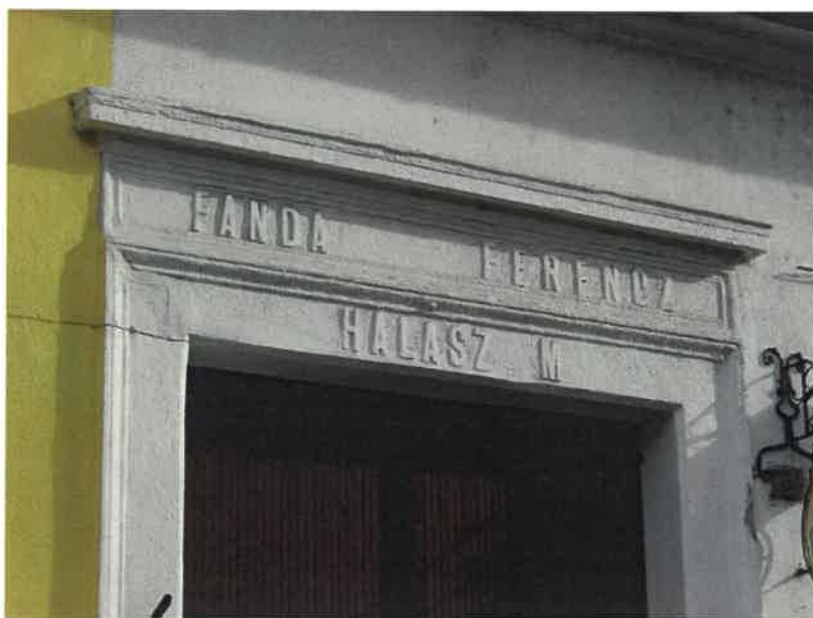
A kapu fölött érintetlenül fennmaradt felirat unikális értékű Budapesten; az épület a Duna-parti vízi élet hiteles tanuja

A kapu felett érintetlenül fennmaradt felirat: „Fanda Ferencz halász m.” az utcán járónak is emlékezetébe idézi a Szabadsajtó utcai aluljáróban látható (itt is mellékelt: pótlap 6) egykori Hal-teret ábrázoló Klösz-fotót, ahol szinte valamennyi árus sátrán a Fanda név szerepel – épületünk ennek a nagy halászdinasztiának egyik tagjáé volt. A felirat maga is unikum a mai Budapesten (valószínűleg spiáter-öntvényből készült betűk).

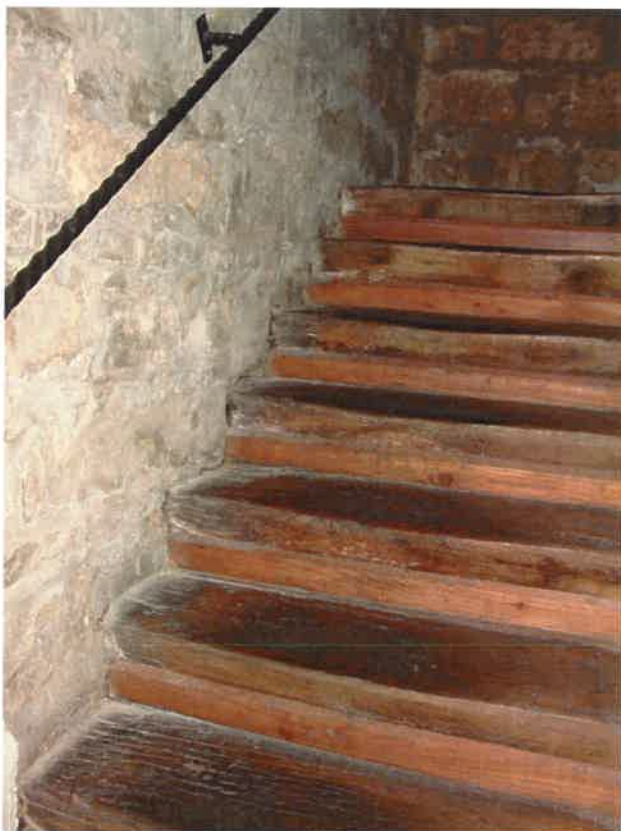
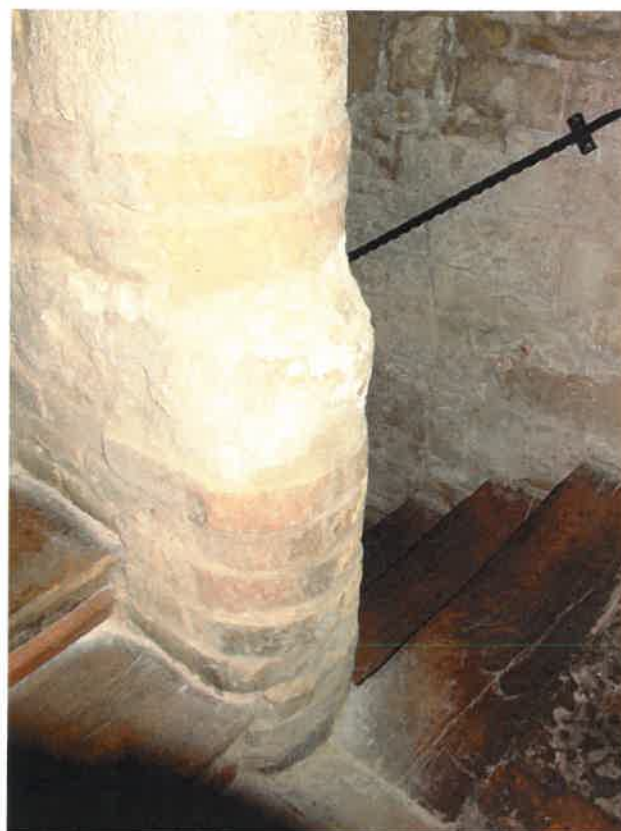
Eredeti – mintegy 150 éves(!) – lépcsők a pince és a padlás felé

Az étterem jóvoltából a belső értékek szinte hiánytalanul megtekinthetők: a pince donga-botozatú terei, a pincelejárát és a padlásfeljártat eredeti lépcsői, hatalmas padlástér az udvar felé felnyíló ablaksorral, füstölő-mászókémény, szabad fedélszék. Fontos „belső érték” – amíg megvan – az utolsó halász felesége, aki az udvari oldalszárnyban lakik és a ház tulajdonosa.

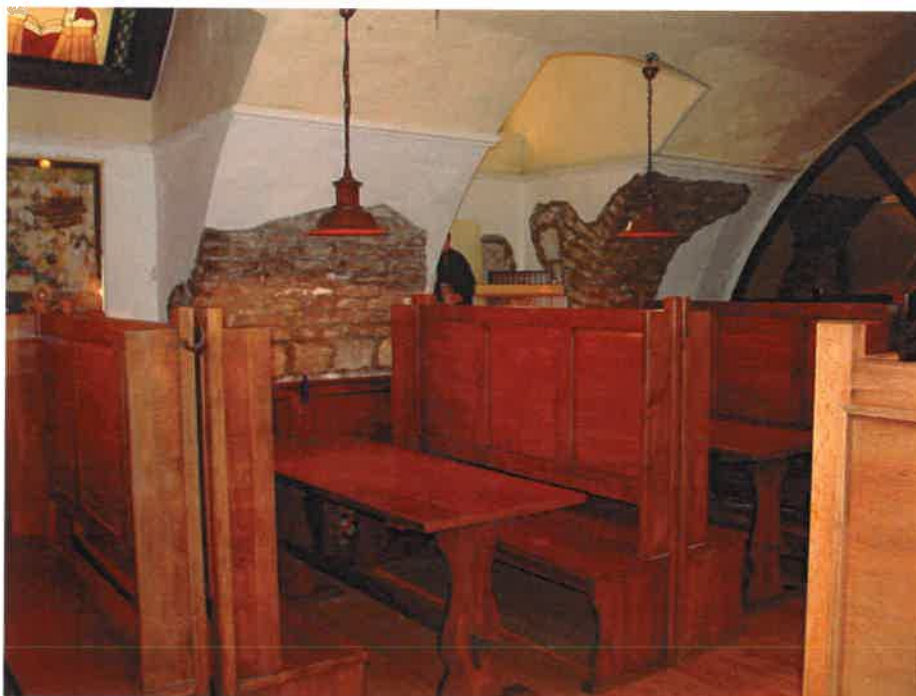
A dongaboltozatú pince akár a XVIII. sz.-ban is épülhetett

A XIX. sz. dereka körül épült L-alakú lakóház pincéje akár korábbi (XVIII. sz.-i) is lehet. Homlokzatának részletei a XIX. sz. különböző évtizedeire vallanak (kerékvető és bejárat: a század első fele; ablakkeretezés, bejárati szemöldökpárkány: 1860-80 körül). Az udvar hátsó két ablakának osztása jellegzetesen klasszicista (1 üvegtáblás felső szárnyak, három üvegtáblás alsó szárnyak). A mai éttermi hasznosítást is lehetővé tevő nagy padlást – az ácsszerkezet tanúsága szerint – a XIX. sz. vége felé építették a korábbi kis házra. Ekkor térdfallal felmagasítják az utcai homlokzatot, és elvész a széles kiülésű, klasszicista párkány. Az utcai ablakok magasított keretezése a belső boltozat miatti alacsonyabb ablakot kívánta a magasabb homlokzathoz

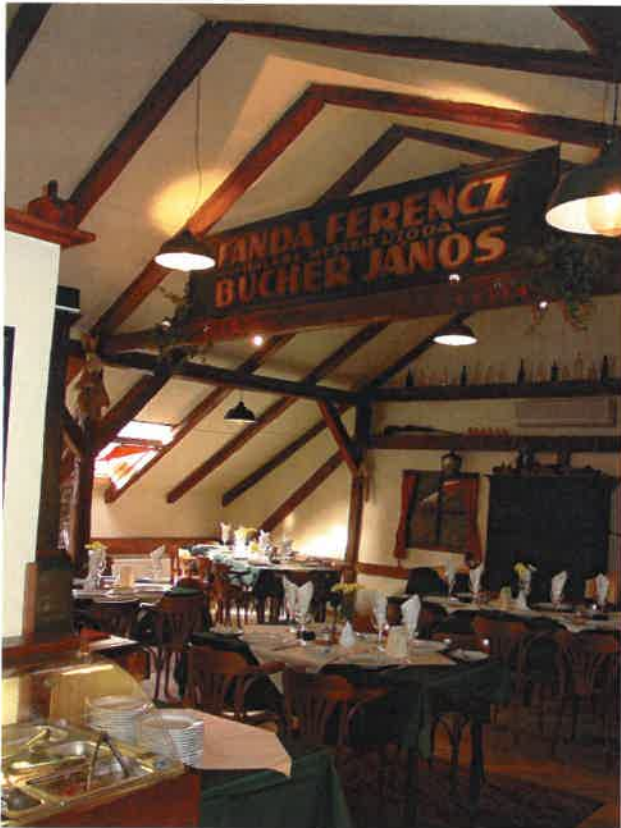
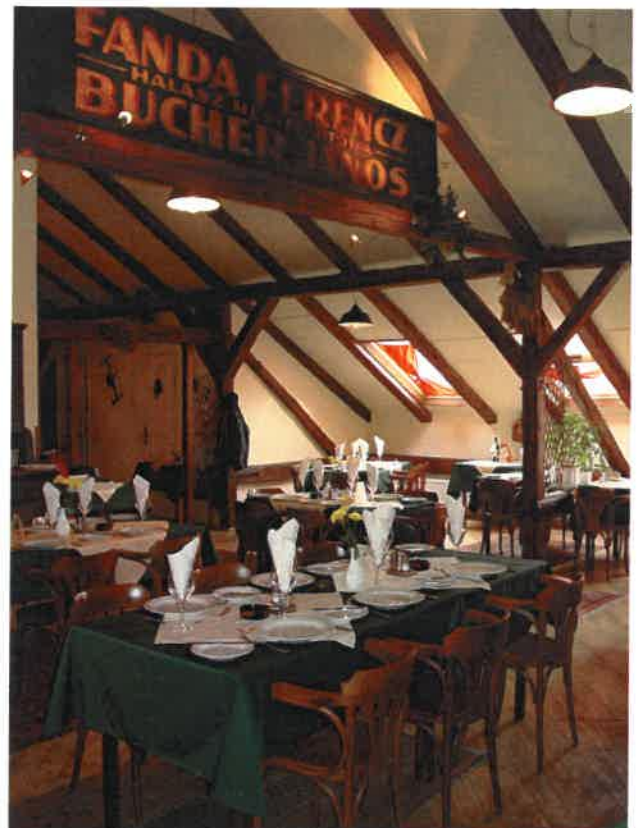
Az étterem jóvoltából a belső értékek szinte hiánytalanul érvényesülnek és megtekinthetők; az udvar felé felnyíló ablaksorú tetőteret háló- és halszáritásra használták

A magas padlás hálózárításra vagy/és halszárításra szolgálhatott. Az udvar felé ablaksorral is megemelték a jobb átszellőzés érdekében. A padlásablakok sora – deszkatáblával csukható eredeti állapotban – az udvari oldalszárny egy része fölé is átfordul.

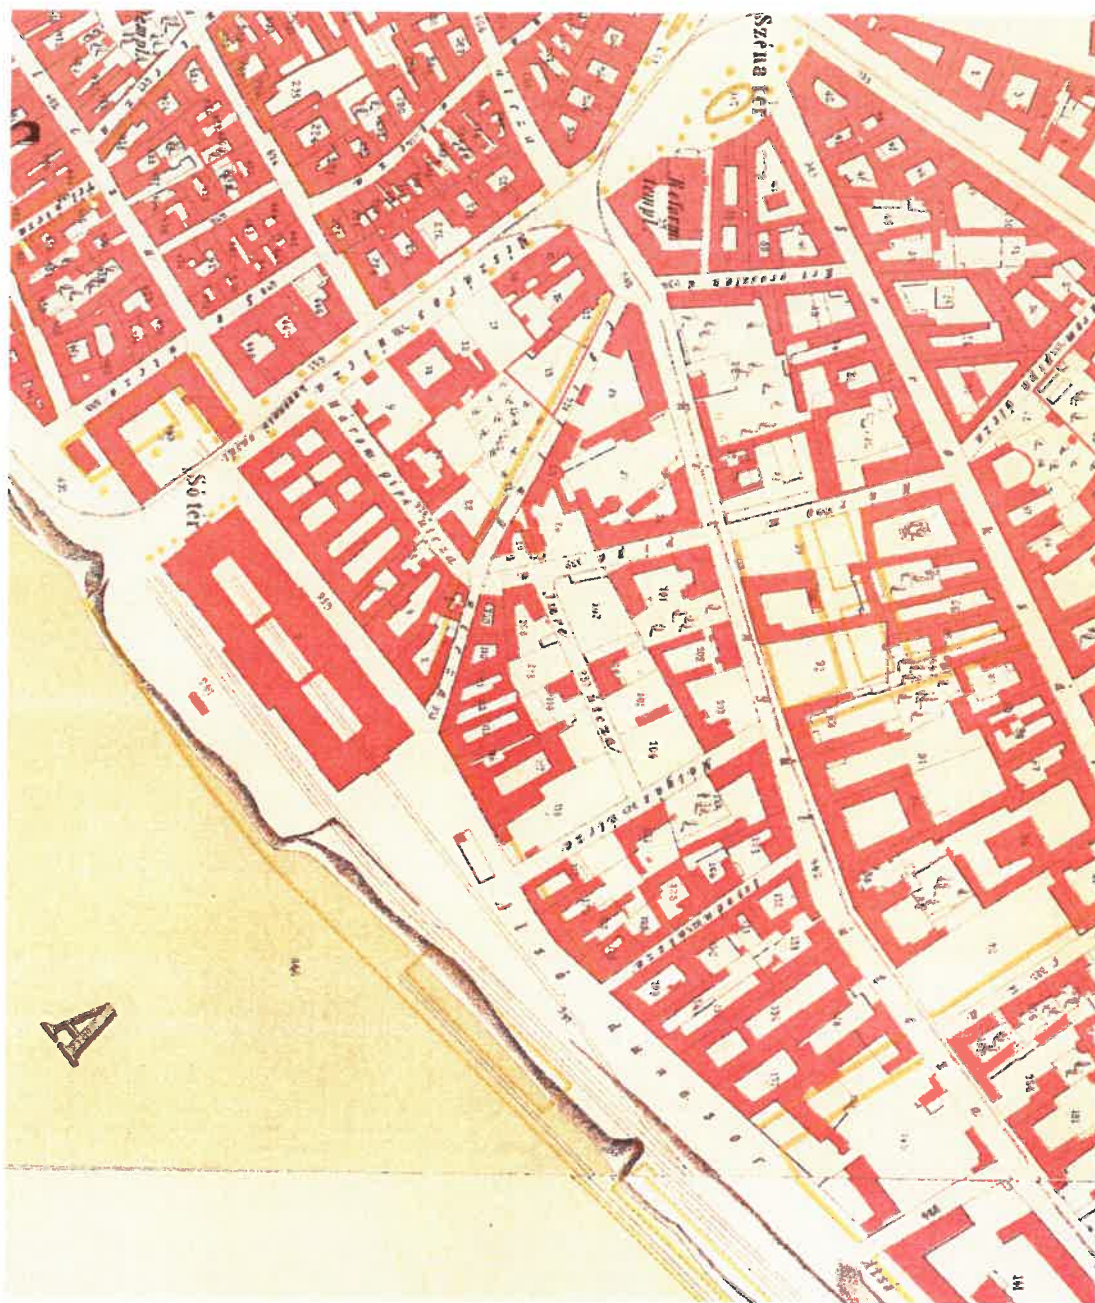
Halácsy Sándor 1873. évi térképén a ház még a szűk utcára néz, ekkor az épületek döntő többsége e térségben földszintes
