## Pályázati Jelentkezés

Budapest Főváros IX. kerület Ferencváros Önkormányzata által kiírt védett templomok és egyházi tulajdonú épületek felújításának támogatására

**Felújítandó épület neve, címe hrsz:** Kanízuszi Szent Péter Templom  
Budapest IX. ker. Gát utca 2-6 , hrsz: 37716/2

**Kaníziusz Szent Péter Templom** (székhely: 1095 Budapest, Gát u. 2-4., KIM nyilvántartási szám: 00001/2012-001, Főegyházmegyei sorszám: 723) padjainak restaurálására

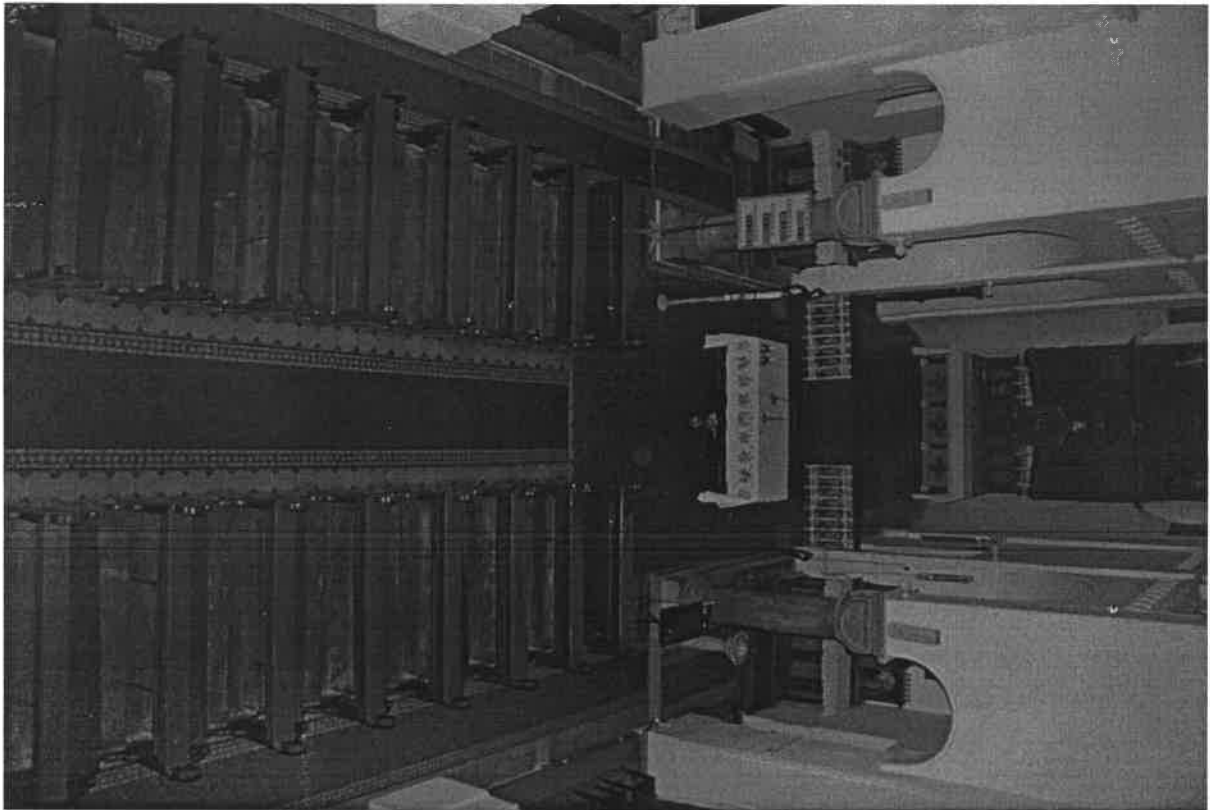
A két padtömb a templomhajóban.

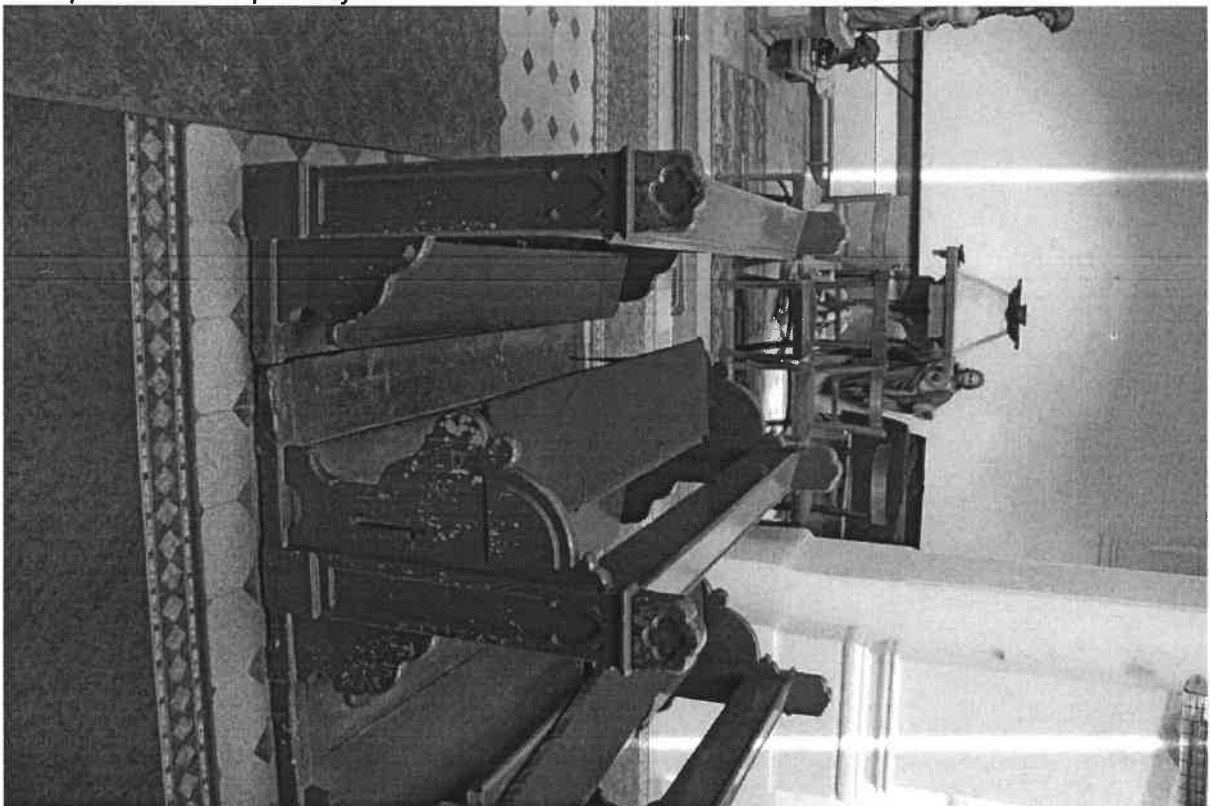
A szerkezet helyenként meggyengült, a padfűtés ezt tovább károsította. A használatból fakadó kopások, plasztikai sérülések és hiányok ha nem is teszik használhatatlanná a padokat, de azok használati és esztétikai értékét csökkentik.

Vegyszer, vagy hőhatásra feltáskásodott felületek a padvégeken. A sárga foltok, a lepergett festékrétegeket jelenti. Ezeken a helyeken korábbi festésrétegek maradványa látható.

- jelenlegi állapot dokumentálását,
- a történeti rétegek kutatását,
- restaurálási terv készítését, és egyeztetését,
- a szerkezeti és plasztikai elemek pótlását, javítását és kiegészítését,
- preventív konzerválást
- a felületképzést
- a beavatkozás dokumentálását

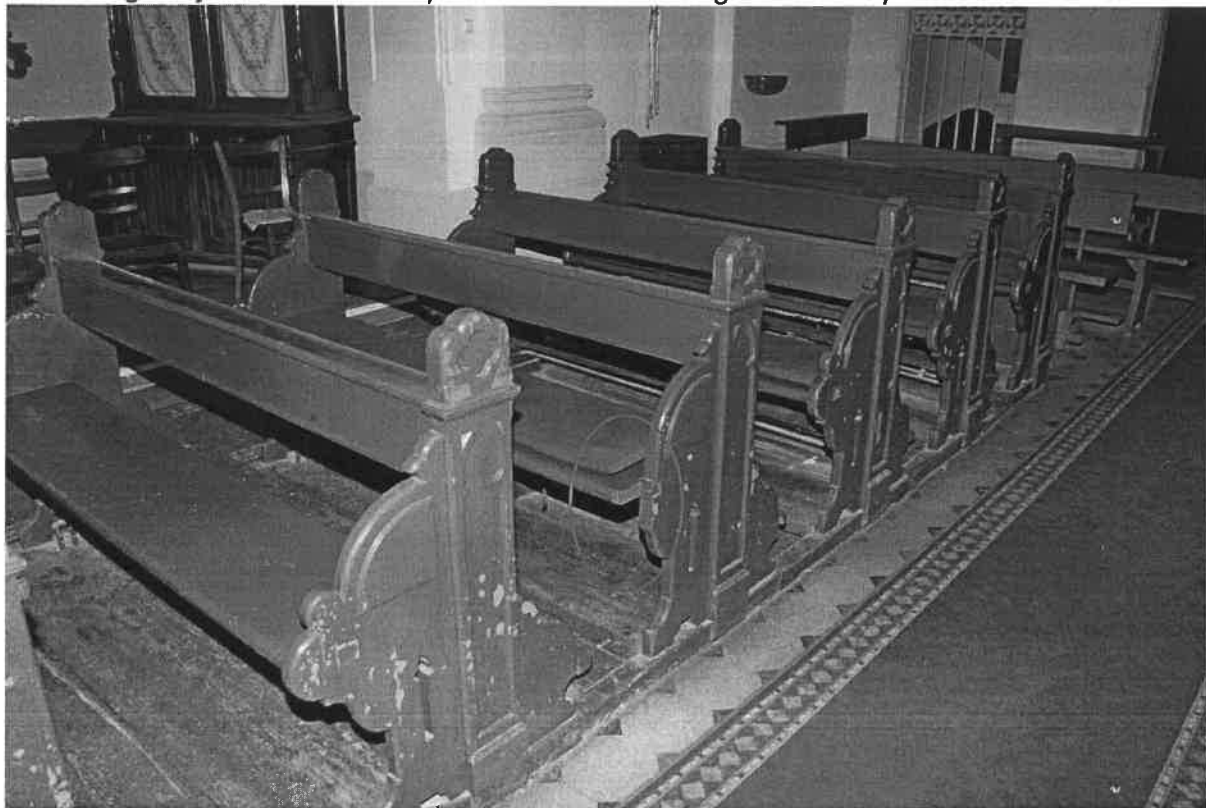
A templom padjainak állapota a felújított belső térben romos, kopott, erősen sérült állapotot mutat. A templom belső berendezései között a padok is a legelső építési periódushoz tartoznak. A többszöri átalakítás, átdolgozás - amely az egész templomra jellemző volt - a padokat sem kerülte el. A különböző felújítások alkalmával lehet, hogy kisebb javításokat csináltak, de ez a mostani állapoton nem jelentkezik.

A padok erodálódott jellegét a sérült festés sem takarja. Plasztikai hiányok is meghatározóak.
