TÁRSASHÁZ FÜGGŐFOLYOSÓ ÉS FŐLÉPCSŐHÁZ VIZSGÁLATA

Tartószerkezeti szakvélemény

S-2023-02

2023.04.24.

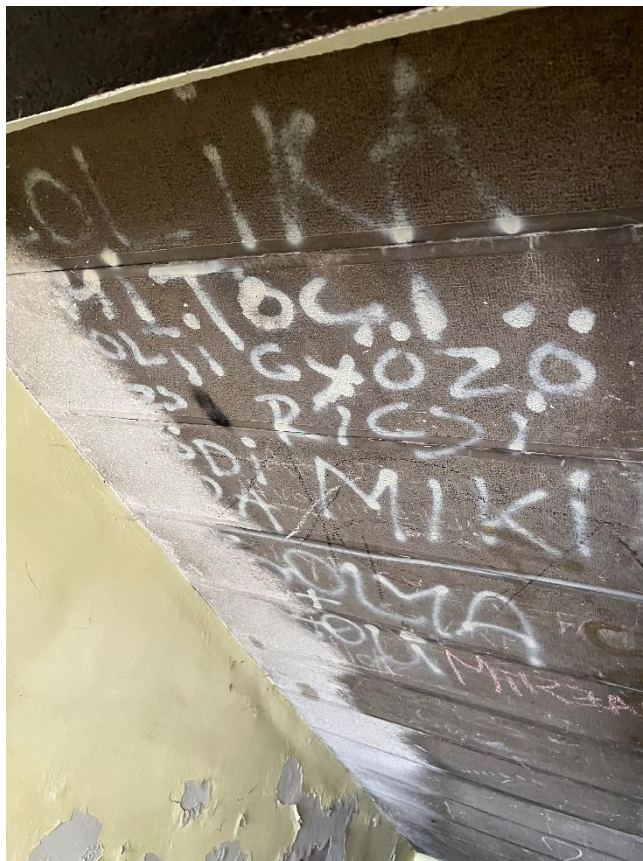
41. számú kép: 1. emelet pihenőszintjére vezető lépcsőkar alulról nézve

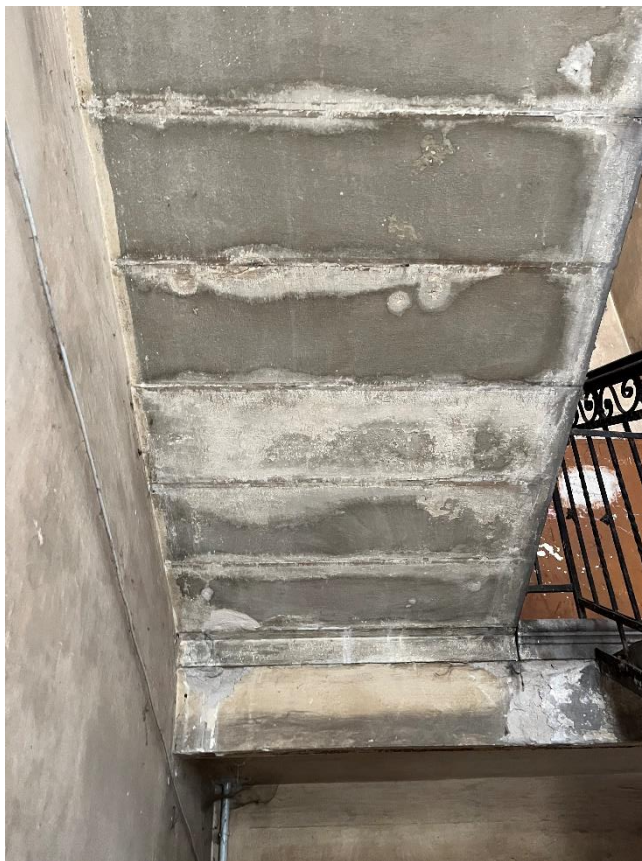
A lépcsőkarok alsó felületén, több helyen ázásnyomokat, repedéseket, felületi hámlásokat tapasztaltunk (42., 43., 44., 45., 46., 47., 48. és 49. kép).

47. számú kép: 3. emeletre vezető lépcsőkar alulról nézve – 1

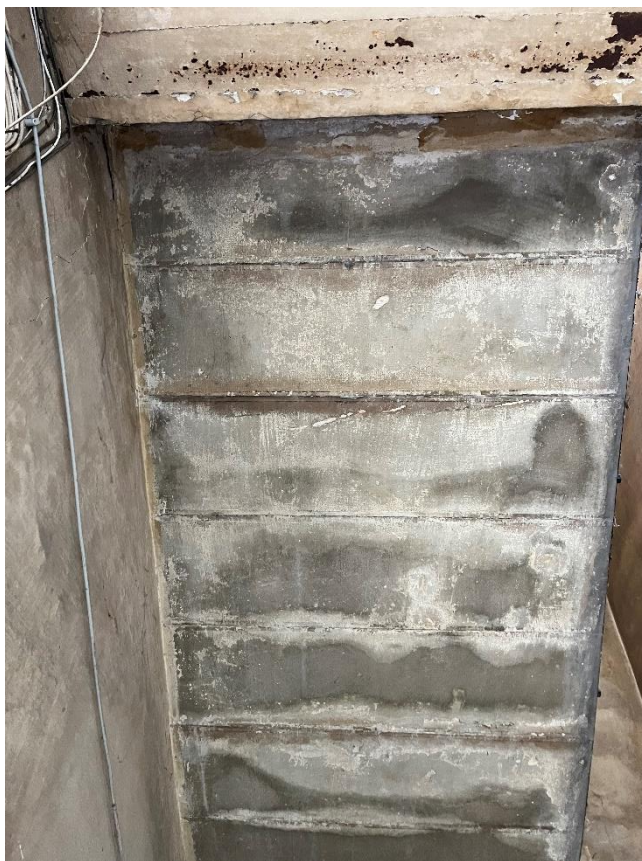
48. számú kép: 3. emeletre vezető lépcsőkar alulról nézve – 2

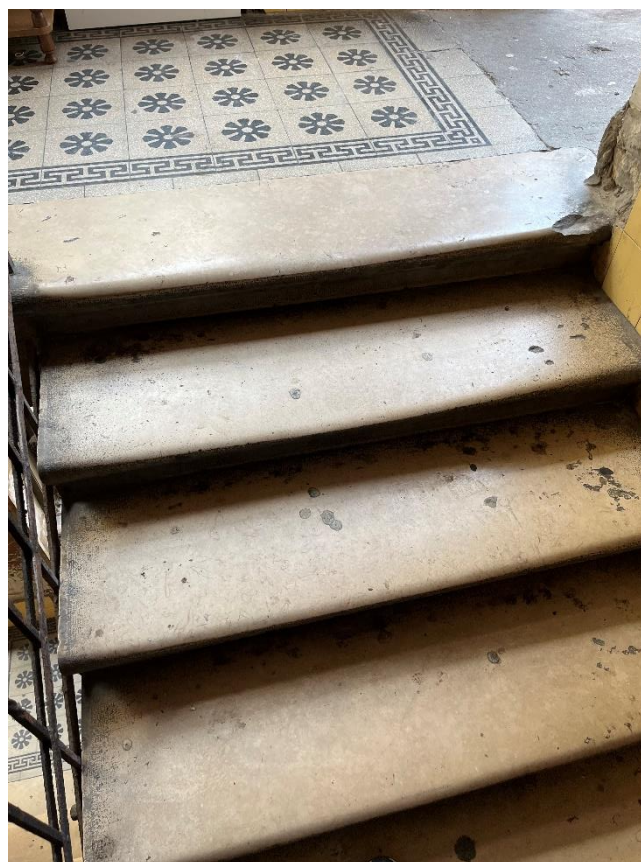
Több lépcsőfok felső felülete megkopott, helyenként több cm-et is (50., 55., 56., kép), ezáltal a hasznos keresztmetszet is lecsökkent, ami nagyban befolyásolja a teherbírást.

50. számú kép: 3. emeletre vezető lépcsőkar felülről nézve – 1

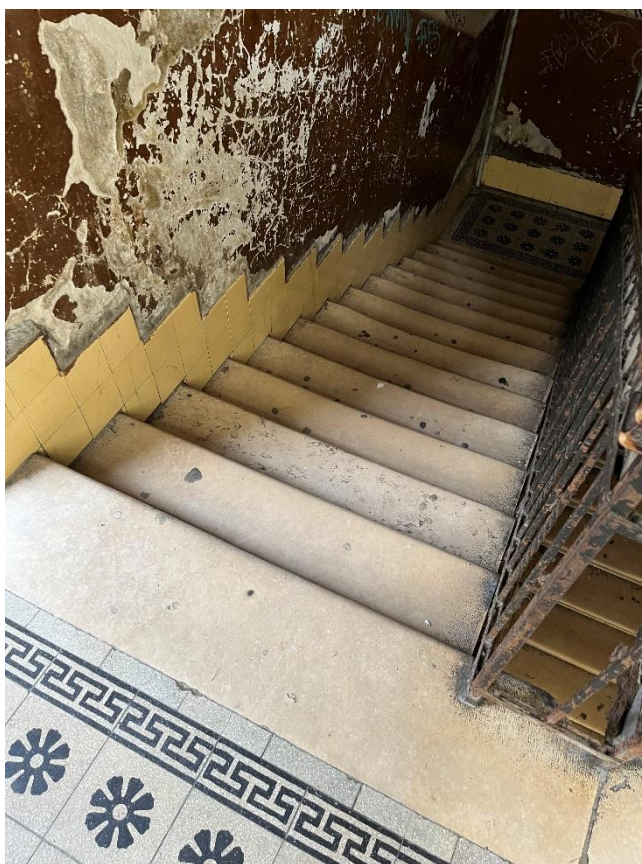
54. számú kép: 2. emeletre vezető lépcsőkar felülről nézve – 1

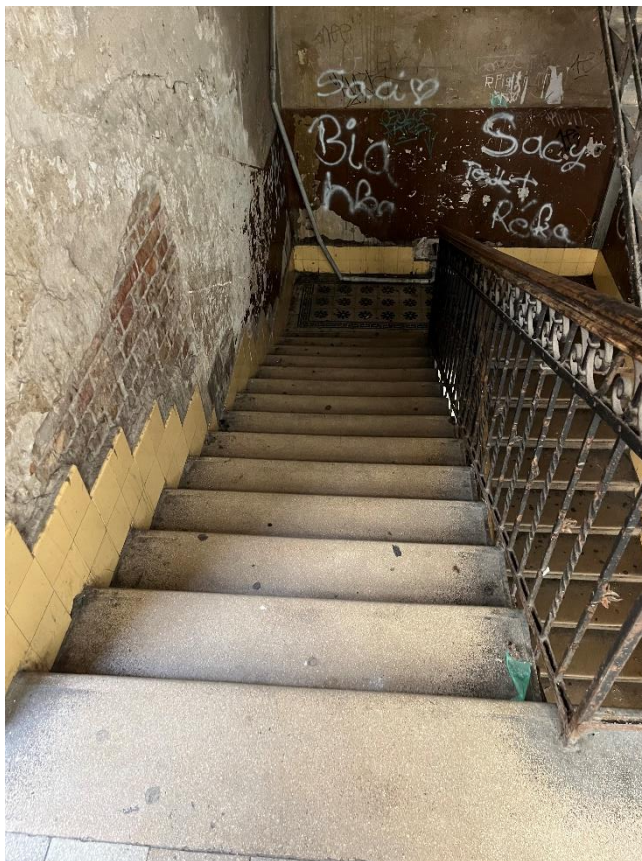
57. számú kép: 1. emeletre vezető lépcsőkar felülről nézve
